Informe de Auditoría Técnica: LM-AT-001-2020

Prácticas Constructivas en Obras de Conservación Vial de la Red Vial Nacional Pavimentada

Departamento encargado del proyecto: Gerencia de Conservación de Vías y Puentes. CONAVI.

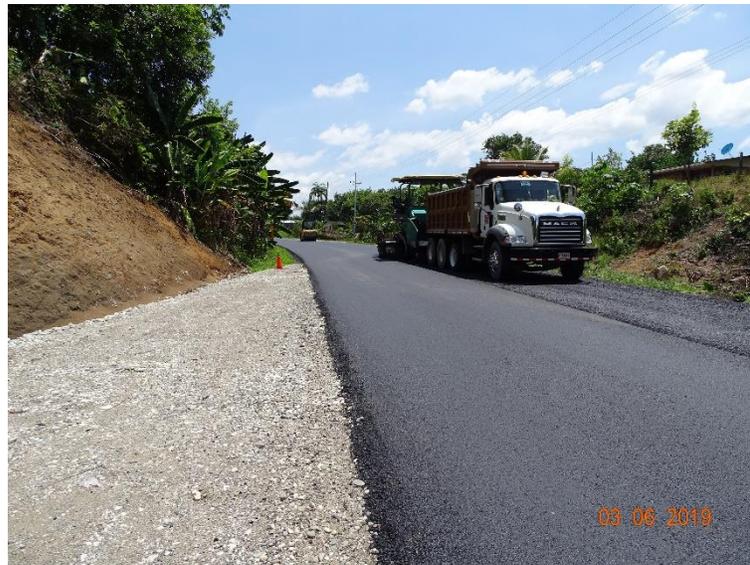
Figura 44. Frente de obra de colocación de sobrecapa sin inspección. Ubicación: Sobre la ruta nacional 2, km 302 + 880. Sección de control 60012: Límite. cant. Osa/Golfito (río Esquinas) – Río Claro (r.14). Fecha: 6 de marzo de 2019. Fuente: Unidad de Auditoría Técnica del LanammeUCR. Nota Informe LM-PI-023-2019.

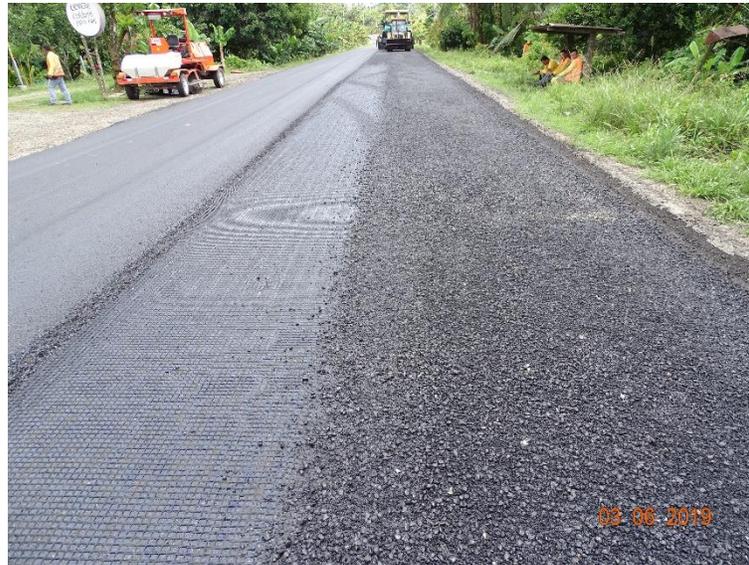
Figura 45. Uso de “traba” y omisión del corte longitudinal en las juntas del pavimento asfáltico. Ubicación: Sobre la ruta nacional 2, km 302 + 880. Sección de control 60012: Límite. cant. Osa/Golfito (río Esquinas) – Río Claro (r.14). Fecha: 6 de marzo de 2019. Fuente: Unidad de Auditoría Técnica del LanammeUCR. Nota Informe LM-PI-023-2019.

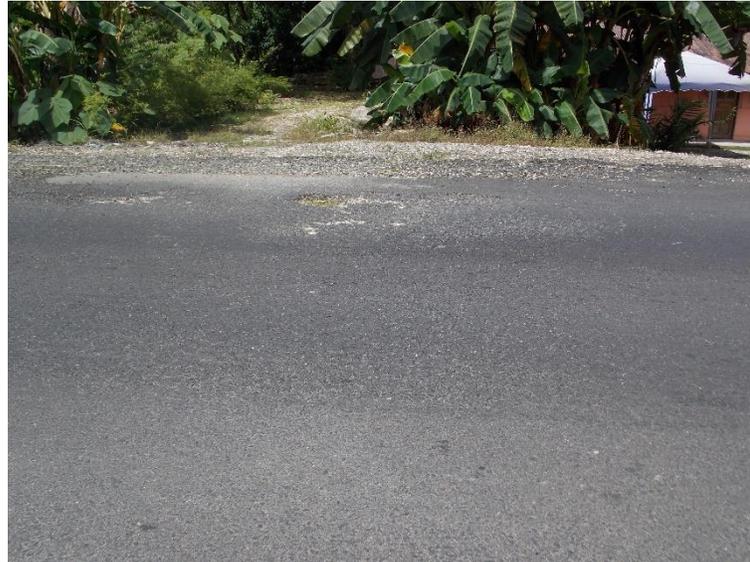
Específicamente, se encontraron deterioros como segregación en la mezcla asfáltica (condición típica asociada a la colocación y compactación de mezcla asfáltica a bajas temperaturas y con exceso de manipulación), desprendimiento de agregados, bombeo de finos y agrietamientos interconectados que en algunos puntos han dado paso a la aparición de huecos en la superficie del pavimento. Esto fue informado a la Administración por medio de la nota informe LM-IC-D-

Figura 46. Hueco producto del desprendimiento de agregados al margen de la vía. Ubicación: ruta nacional 2, km 298+040. Sección de control 60020, Chacarita - Lte. Cant. Osa/Golfito. Fecha: 5 de junio de 2019. Fuente: LanammeUCR. Nota Informe LM-IC-D-0435-19.

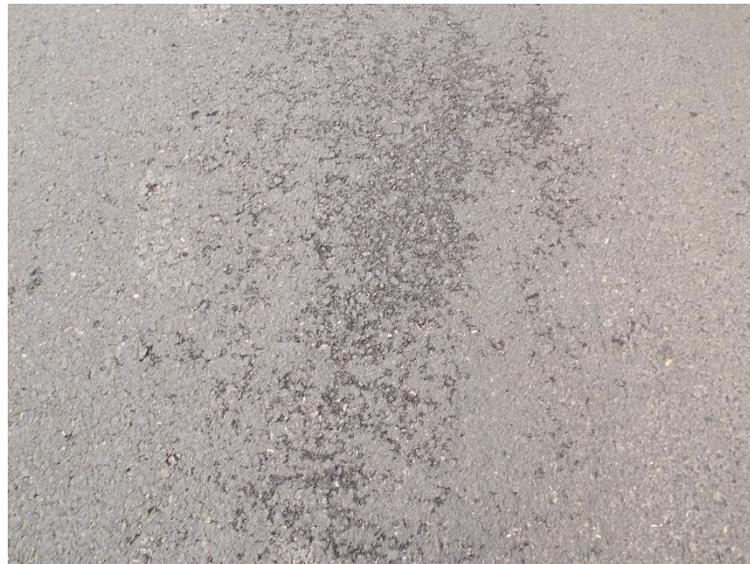
Figura 47. Segregación observada en la superficie de la carpeta asfáltica. Ubicación: ruta nacional 2, km 300+380. Sección de control 60020, Chacarita - Lte. Cant. Osa/Golfito. Fecha: 5 de junio de 2019. Fuente: LanammeUCR. Nota Informe LM-IC-D-0435-19.

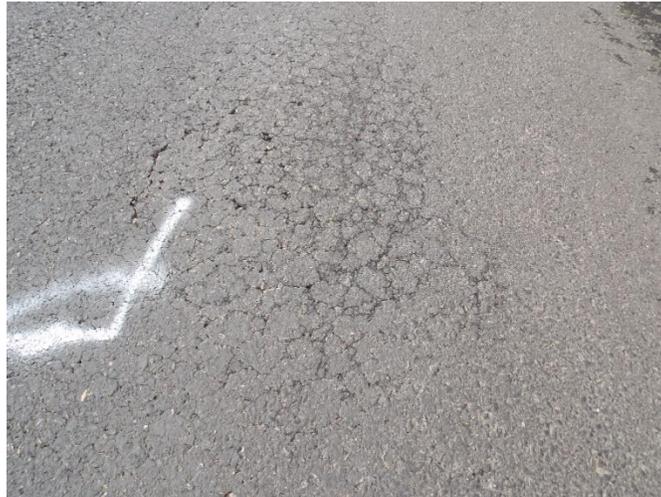
Figura 48. Agrietamientos interconectados.

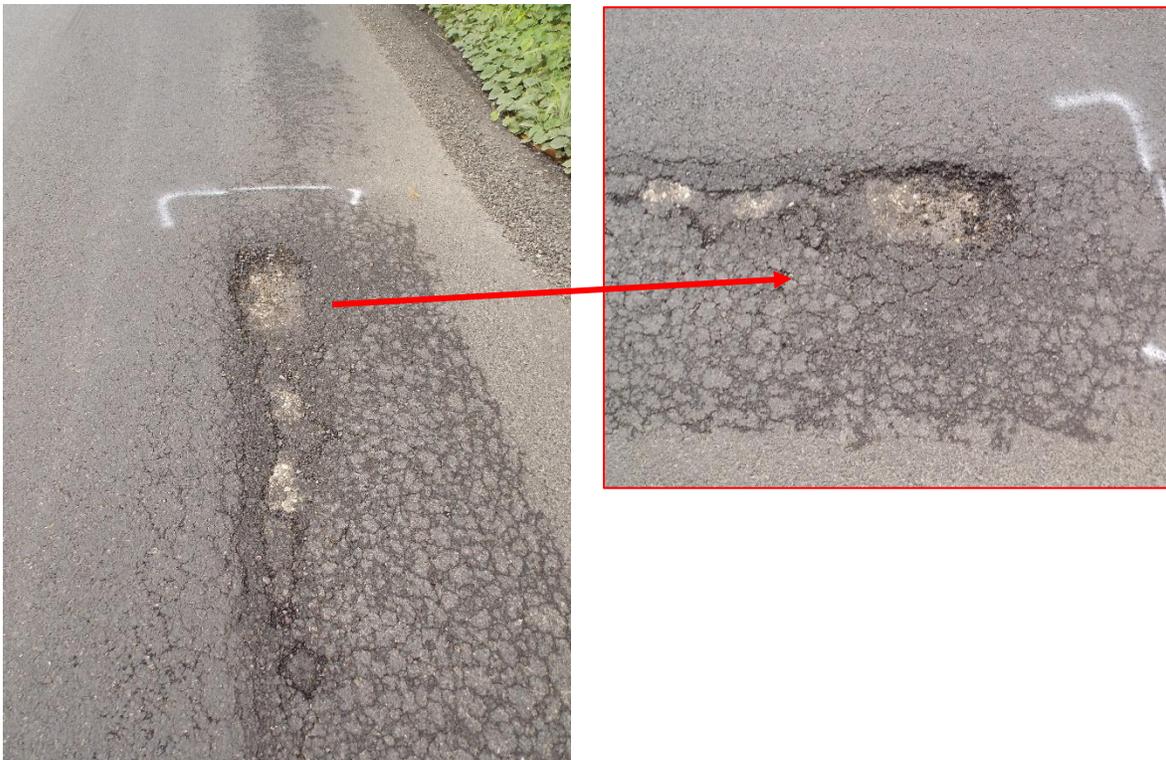
Figura 49. Agrietamiento interconectado y hueco.

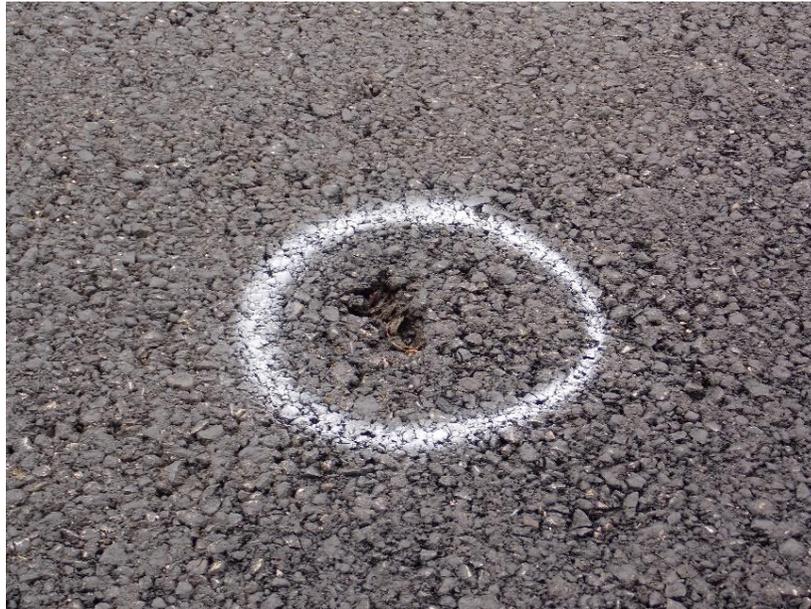
Figura 50. Desprendimiento de agregados.

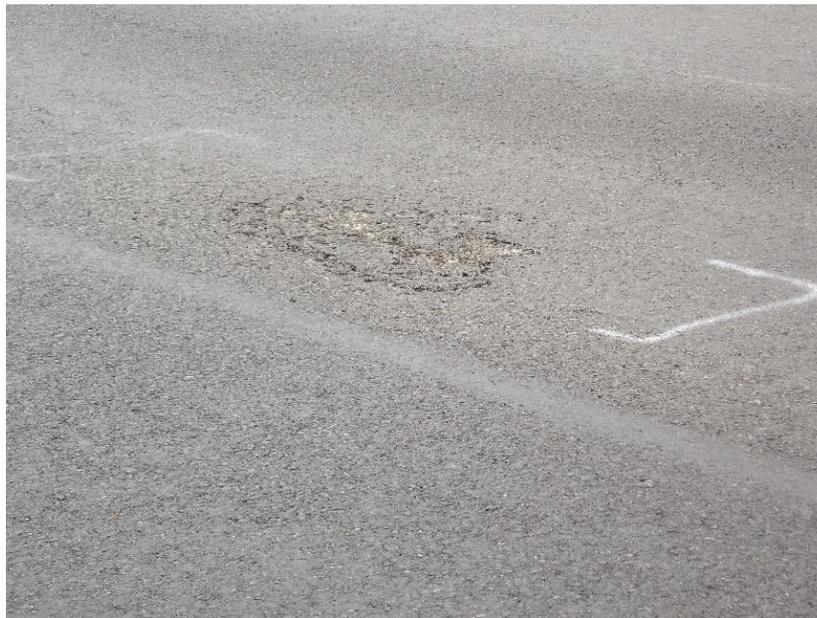
Figura 51. Desprendimiento de agregados.

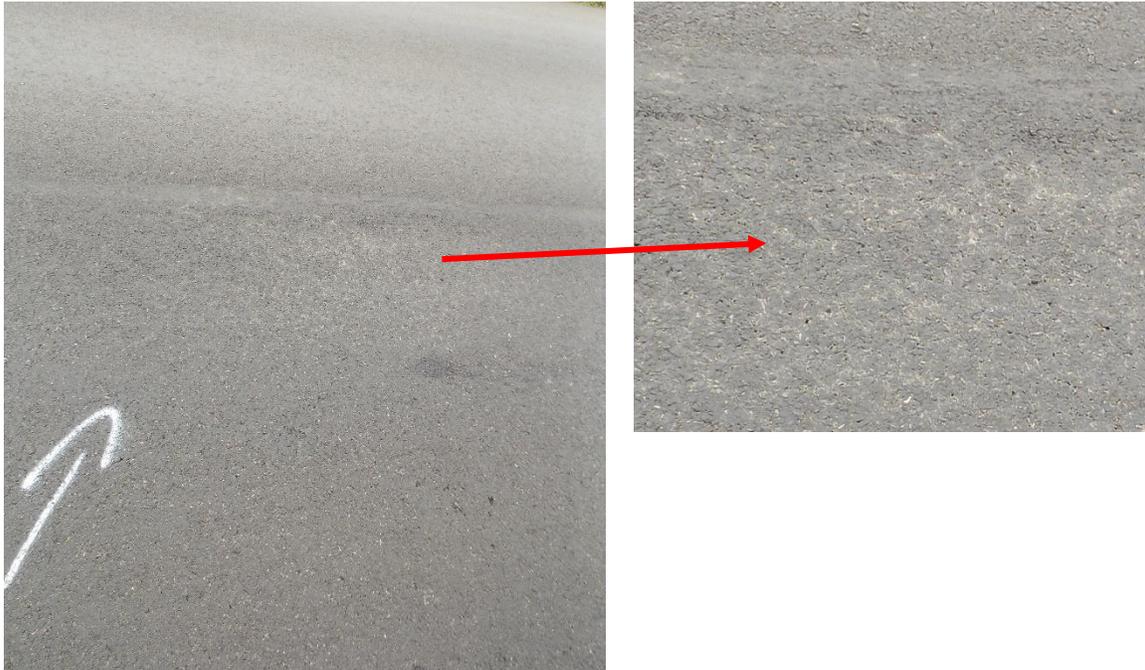
Figura 52. Bombeo de finos.

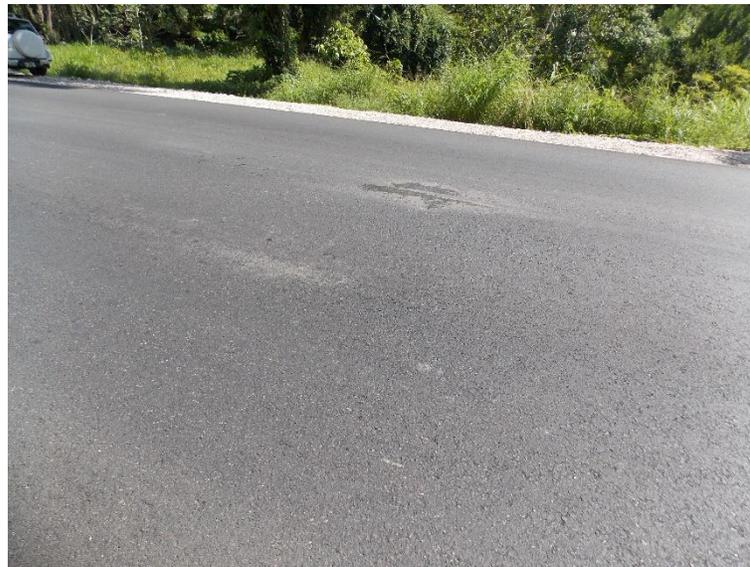
Figura 53. Bombeo de finos y agua.

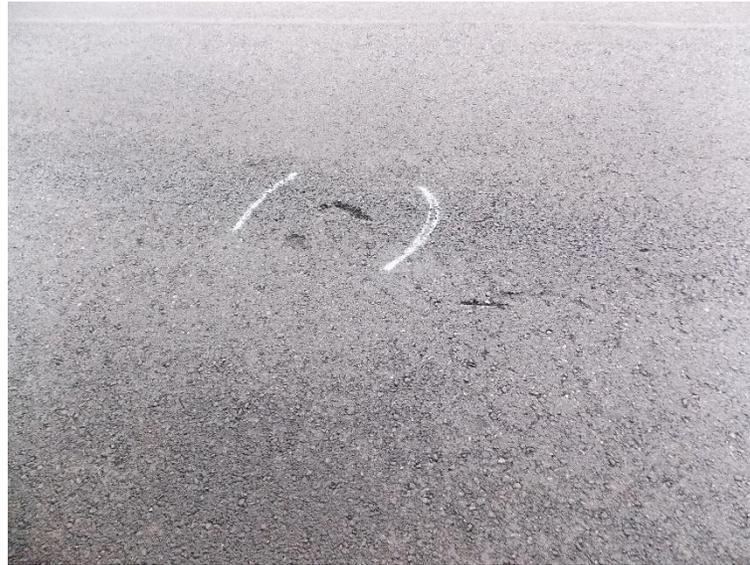
Figura 54. Desprendimiento de agregados.

La condición de esta capa delgada propició el deterioro acelerado, principalmente por la cantidad importante de tránsito pesado por la vía, debido a que no se completara por un periodo de tiempo extenso, con el resto de la estructura propuesta.
