LM-PI-UP-PC02-2013

## **INSPECCIÓN DEL PASO A DESNIVEL AEROPUERTO No.2 RUTA NACIONAL No. 1**

Preparado por:  
Unidad de Puentes

San José, Costa Rica  
04 de febrero de 2013

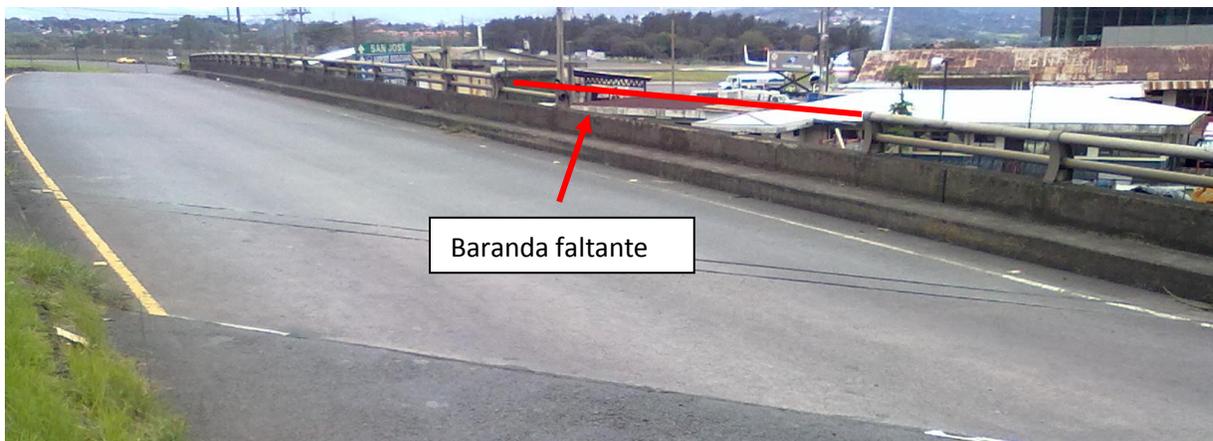
Elementos	Observaciones	Recomendaciones
2.1. Barandas	En el lado noreste del tramo 1 y en el lado suroeste el tramo 4 se observó el faltante de elementos de acero de la baranda del puente. (figura 5)	Reponer los tramos de barandas faltantes en el puente y sustituir las barandas deformadas.

**Figura 5.** Faltante en la baranda del paso a desnivel. Lado Suroeste del tramo extremo No. 4

- f. Se observa faltante en algunos elementos de acero de la baranda del paso a desnivel.
- g. Falta demarcación horizontal en el puente en el sentido San Ramón-San José y se observó la pérdida de algunos captaluces.

3. Sellar las grietas de la losa para evitar la filtración de agua y monitorear el agrietamiento de la losa durante la siguiente inspección.
4. Reponer los elementos de acero faltantes de las barandas.

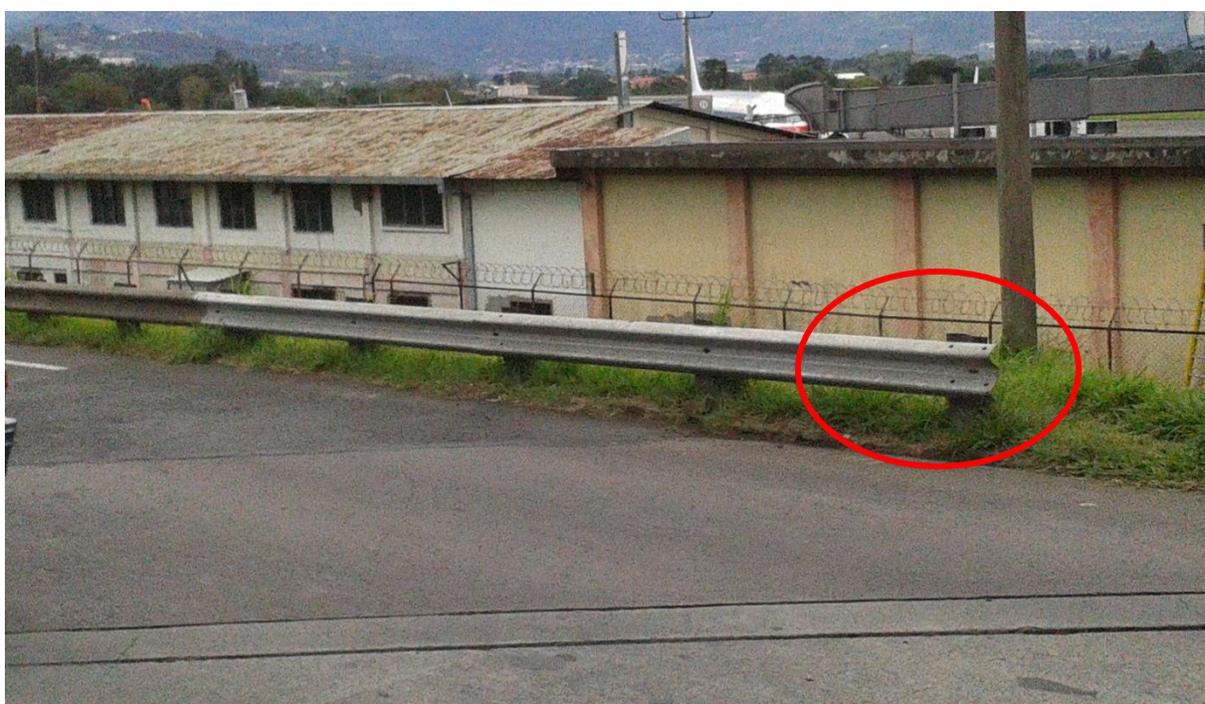
2.2. Guardavías	Los guardavías de ambos accesos se encuentran deformados, oxidados y no poseen un anclaje adecuado a la baranda del puente y al suelo en su extremo libre. Presentan además terminaciones en “cola de pescado” que implican un riesgo para los usuarios en el caso de una colisión frontal (figuras 6 y 7)	Sustituir los guardavías deformados y anclar los mismos a la baranda vehicular del puente y al terreno en el otro extremo según los requerimientos del fabricante.

**Figura 6.** Detalle mostrando una terminación inadecuada del guardavía para el acceso sureste (sentido San Ramón- San José).

5. Sustituir los guardavías de los accesos y brindar un anclaje adecuado a los mismos.
6. Colocar un rótulo en dónde indique el nombre del paso a desnivel y el número de ruta. También se debe colocar un rótulo que indique claramente la altura libre inferior del puente. Colocar una placa que indique la carga de diseño del puente.

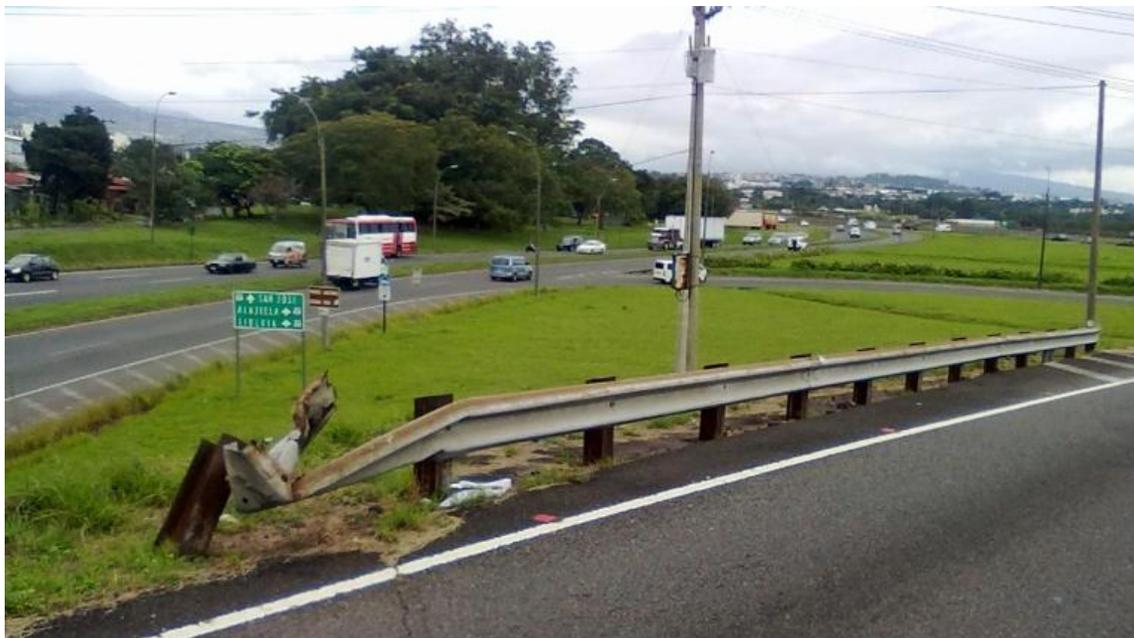
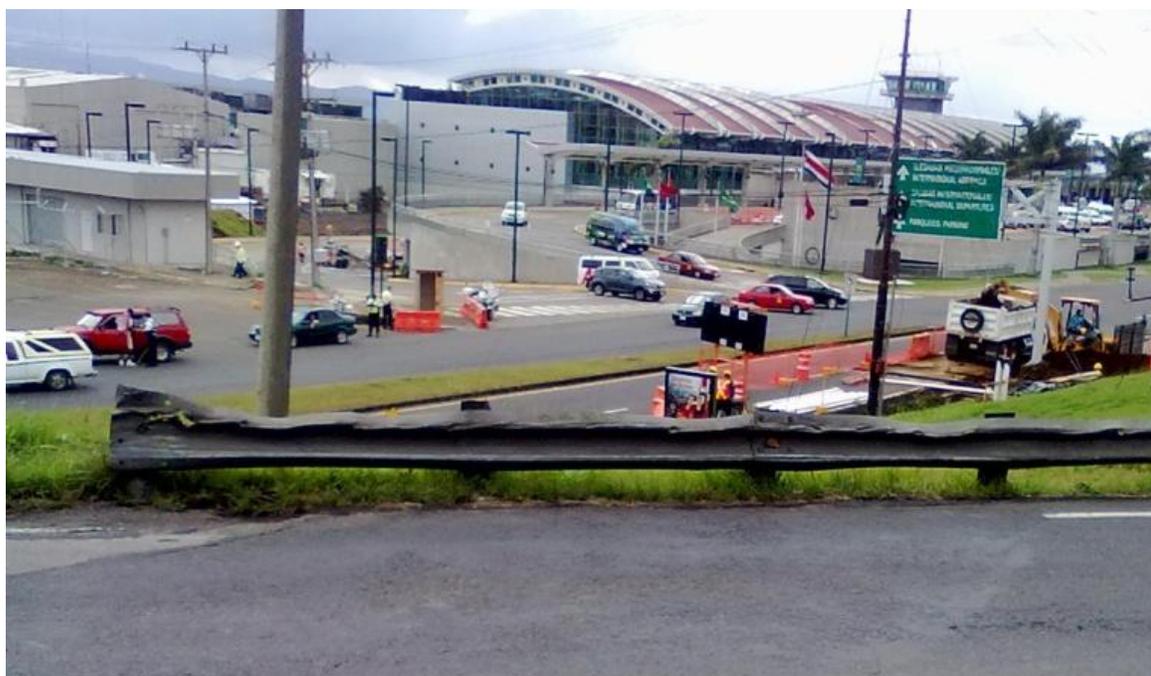
a) Acceso sureste sentido San José – San Ramón

b) Acceso noroeste sentido San Ramón -San José

**Figura 7.** Guardavías deformados con terminación inadecuada

- e. Los guardavías de ambos accesos se encuentran deformados, oxidados y no poseen un anclaje adecuado a la baranda del puente y al suelo en su extremo libre. Presentan además terminaciones en “cola de pescado” que implican un riesgo para los usuarios en el caso de una colisión frontal

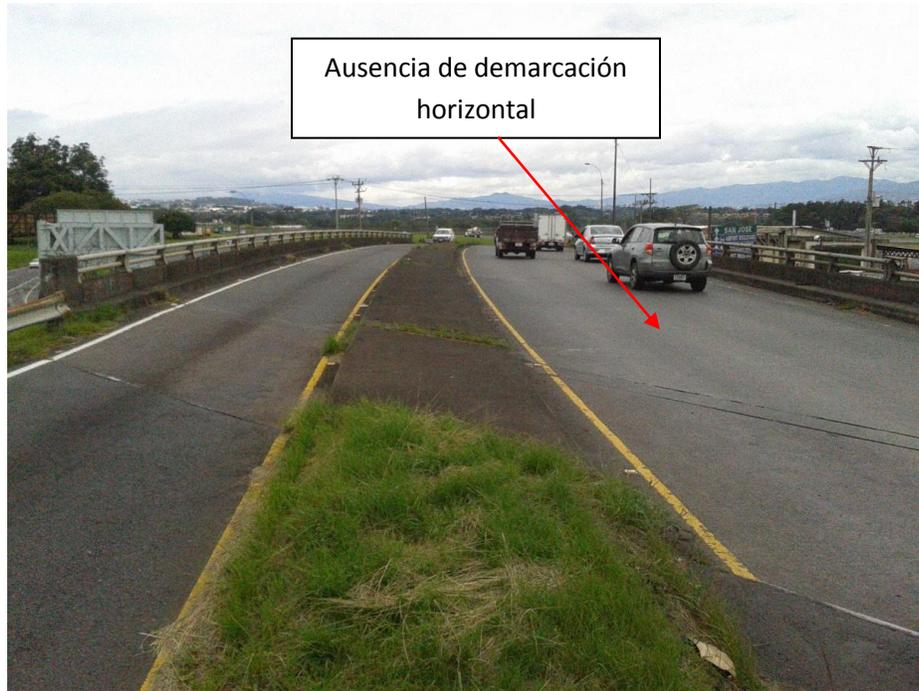
**Figura 8.** Ausencia de demarcación horizontal y falta de captaluces en el sentido San Ramón – San José

7. Pintar nuevamente las líneas de tránsito de la calzada sobre el puente y reponer los captaluces faltantes

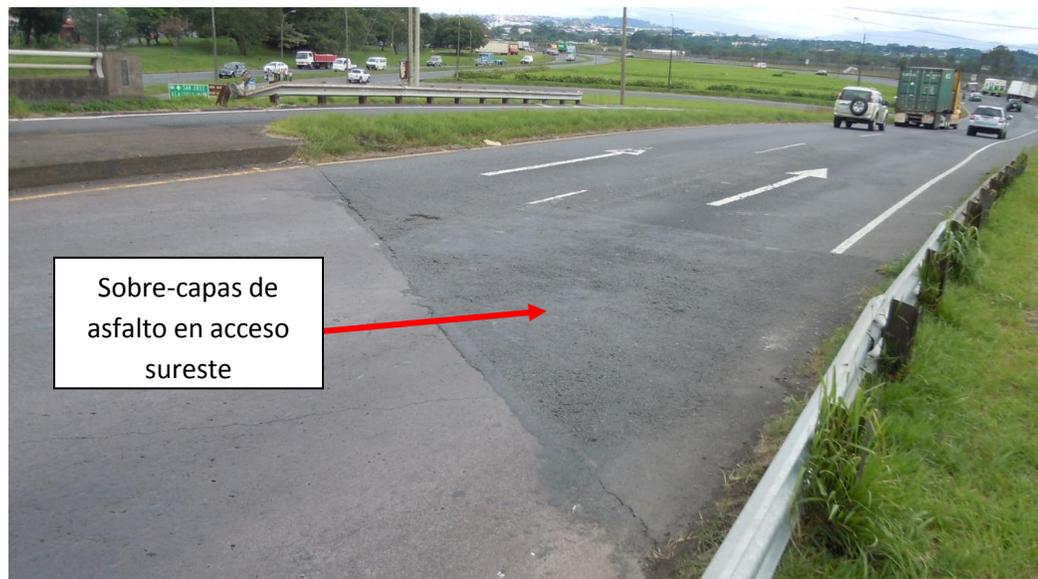
3.3. Accesos	Se observan sobre-capas de asfalto en el acceso sureste en ambos sentidos de circulación lo que podría indicar el asentamiento del relleno de aproximación (ver figura 9).	Monitorear el daño existente para determinar si verdaderamente existe un asentamiento en el relleno de aproximación o si el problema es de otra índole.

**Figura 9.** Sobre-capas de asfalto en el acceso sureste. Sentido San Ramón-San José

- d. Se observan sobre-capas de asfalto en el acceso sureste en ambos sentidos de circulación lo que podría indicar el asentamiento del relleno de aproximación.

8. Establecer y verificar el cumplimiento de un plan de mantenimiento periódico en el que se incluya la limpieza de los bordillos, drenajes y juntas de expansión y la eliminación de maleza en el puente.
9. Monitorear el daño existente en el relleno de aproximación para determinar si verdaderamente existe un asentamiento o si el problema es de otra índole.

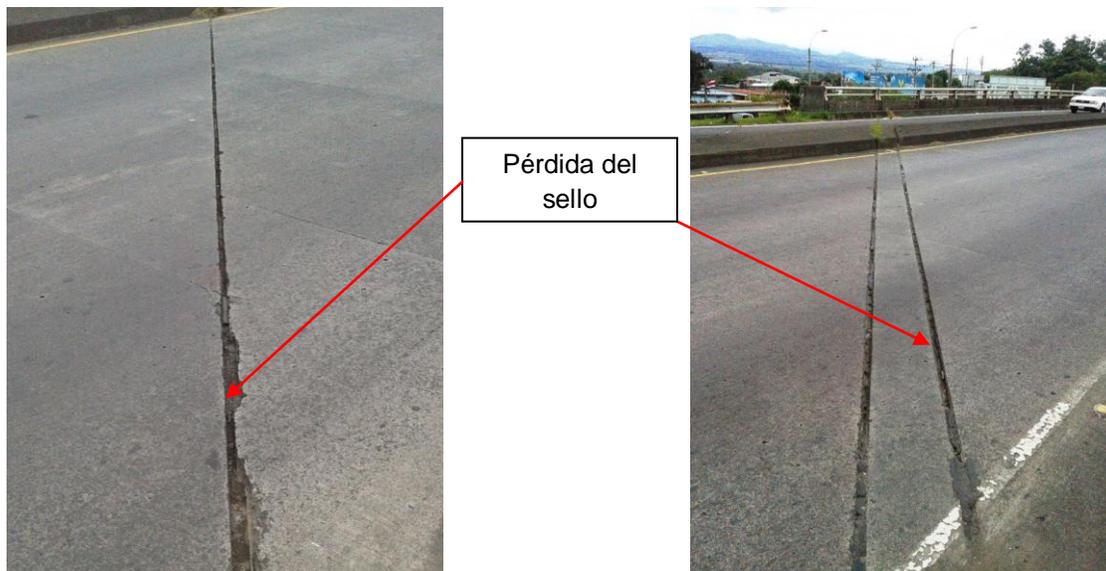
<b>Elementos</b>	<b>Observaciones</b>	<b>Recomendaciones</b>
3.4. Juntas de expansión	<p>Las juntas de expansión del puente han perdido todo o parte del sello. (ver figura 10)</p> <p>Se observan sedimentos obstruyendo las juntas de expansión y vegetación creciendo en la sección de las juntas que atraviesa la medianera (ver figuras 10 y 11)</p>	<p>Desobstruir las juntas de la losa de aproximación y colocar un sello de neopreno o de un material asfáltico apropiado.</p> <p>Establecer un programa de mantenimiento periódico de los puentes a lo largo de la ruta en el que incluya la limpieza de la acumulación de sedimentos y maleza en el puente.</p>

a) Junta de expansión sobre pila 3

b) Junta de expansión sobre bastión 2

**Figura 10.** Pérdida del sello y obstrucción de juntas de expansión por acumulación de sedimentos.

- h. Las juntas de expansión del puente han perdido todo o parte del sello, se observan sedimentos obstruyendo las juntas de expansión y vegetación creciendo en la sección que atraviesa la medianera
- i. Existe una gran cantidad de sedimentos acumulados en los bordillos
- j. Los drenajes del puente descargan casi directamente sobre las pilas lo cual genera que crezca maleza, haya humedad constante en las pilas y se observen manchas de carbonatación en los cabezales de las pilas.

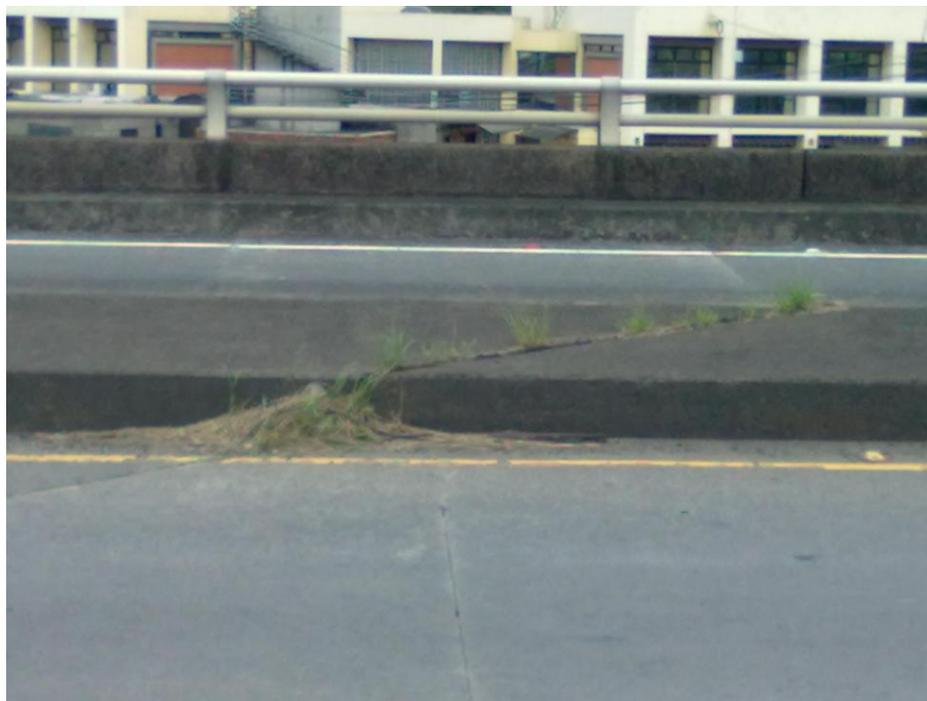
**Figura 11.** Maleza en las juntas de expansión y en los bordillos de la medianera

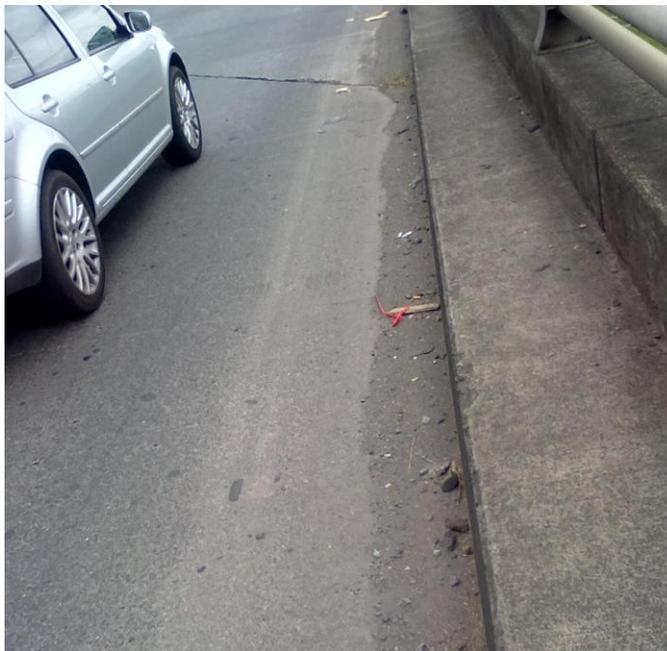
3.5. Vibración del puente	Se percibe vibración leve con el tránsito de vehículos pesados que se considera normal.	Ninguna
3.6. Bordillos y ductos de drenaje del puente	<p>Existe gran cantidad de sedimentos a lo largo de bordillo y existe maleza en algunas secciones de los bordillos (ver figuras 11 y 12)</p> <p>Los drenajes del puente descargan casi directamente sobre las pilas lo cual genera que crezca maleza y haya humedad constante en las pilas (Ver figura 13)</p>	<p>Eliminar la vegetación y el sedimento observado sobre la losa de aproximación.</p> <p>Establecer y verificar el cumplimiento de un plan de mantenimiento periódico en el que se incluya la limpieza de los bordillos y drenajes.</p> <p>Colocar tubos de extensión en las salidas de los drenajes del puente que descargan sobre las pilas y encauzar el agua hacia las cunetas de la carretera inferior.</p>

**Figura 12.** Sedimentos en los bordillos del puente. Lado suroeste

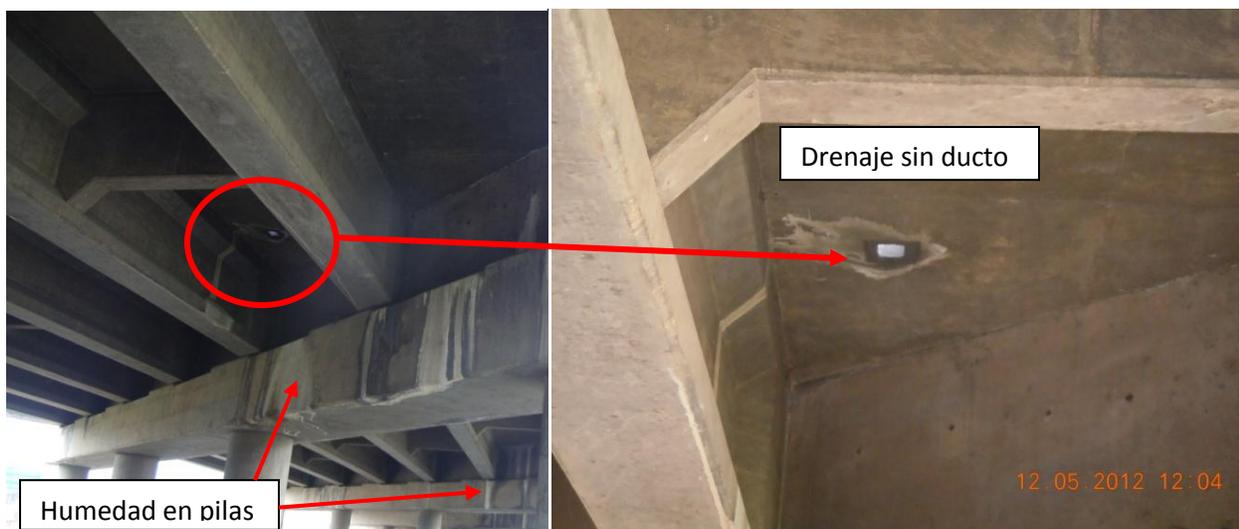
**Figura 13.** Drenajes sin ductos que descargan el agua directamente sobre las pilas y cerca de las vigas

2. Colocar tubos de extensión en las salidas de los drenajes del puente que descargan sobre las pilas y encauzar el agua hacia las cunetas de la carretera inferior.

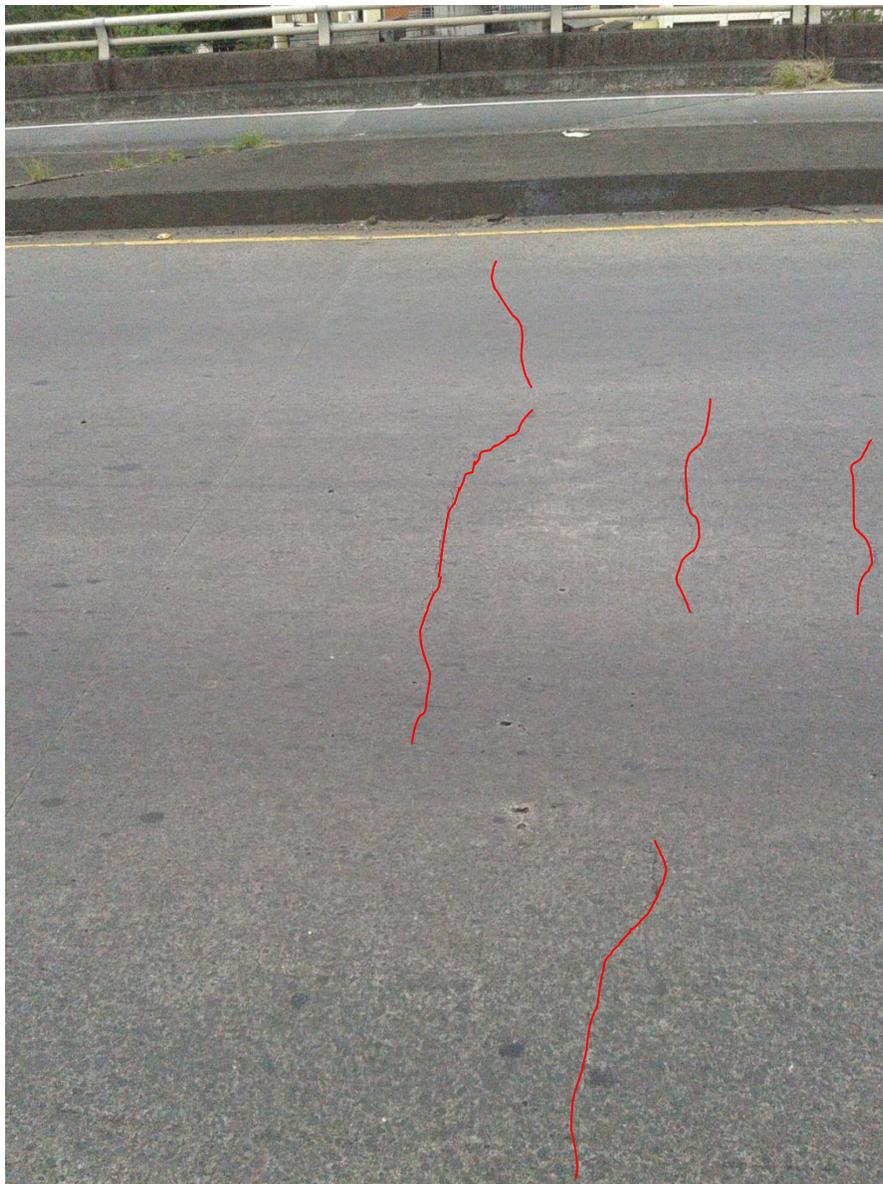
Elementos	Observaciones	Recomendaciones
4.1 Losa de concreto	<p>Se observaron grietas unidireccionales en el sentido transversal en la superficie superior el tramo 3 en el sentido San Ramón-San José. (ver figuras 14 y 15)</p> <p>En la superficie inferior de la losa de todos los tramos se observan algunas grietas en la dirección transversal del puente que coinciden con las juntas de construcción de la losa. Se observan eflorescencias en las grietas observadas en la parte inferior de la losa (Ver figuras 15 y 16)</p> <p>Tanto las grietas superiores como inferiores, según estudios realizados en los Estados Unidos, pueden aparecer desde edades tempranas después del colado de la losa y se pueden deber a la retracción (cambios volumétricos), a las restricciones longitudinales que posea la losa, al espesor de la losa, al tamaño del refuerzo transversal superior, a las características de la mezcla de concreto y a las condiciones ambientales durante el colado. (French et al, 1999)</p>	<p>Sellar las grietas de la losa para evitar la filtración de agua</p> <p>Monitorear el agrietamiento de la losa.</p> <p>Realizar una evaluación estructural y sísmica para verificar la capacidad del puente y su adecuado comportamiento durante un sismo.</p> <p>Con esta evaluación se puede determinar la capacidad estructural que posee la losa así como de otros elementos del puente y la vida útil remanente. Esto permitirá establecer el tipo de rehabilitación requerida.</p>

**Figura 14.** Grietas transversales en la superficie superior de la losa del tramo 3. Sentido San Ramón-San José

- b. Se observó una abertura en la unión entre el diafragma de apoyo y las vigas principales (tanto en los bastiones como en las pilas).
- c. Se observaron grietas unidireccionales en el sentido transversal en la superficie superior de la losa del tramo 3 en el sentido San Ramón-San José. En la superficie inferior de la losa de todos los tramos se observan algunas grietas en la dirección transversal del puente que coinciden con las juntas de construcción de la losa. Se observan eflorescencias en las grietas observadas en la parte inferior de la losa. Tanto las grietas superiores como inferiores pueden aparecer desde edades tempranas después del colado de la losa y se pueden deber a la retracción (cambios volumétricos), a las restricciones longitudinales que posea la losa, al espesor de la losa, al tamaño del refuerzo transversal superior, a las características de la mezcla de concreto y a las condiciones ambientales durante el colado. (French et al, 1999)

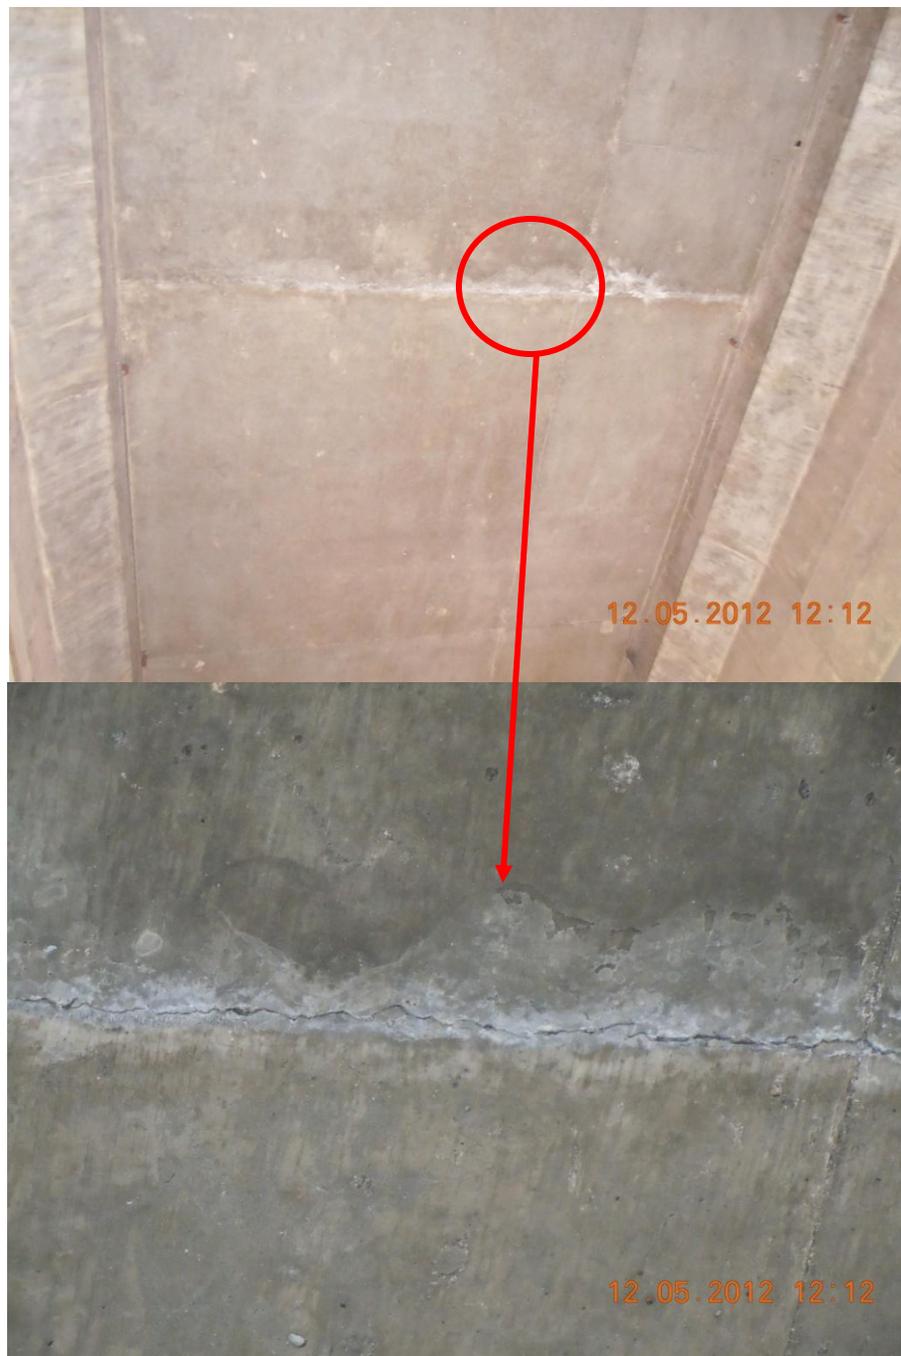
**Figura 15.** Grietas transversales típicas en las juntas de construcción de la superficie inferior de la losa. Tramo 1

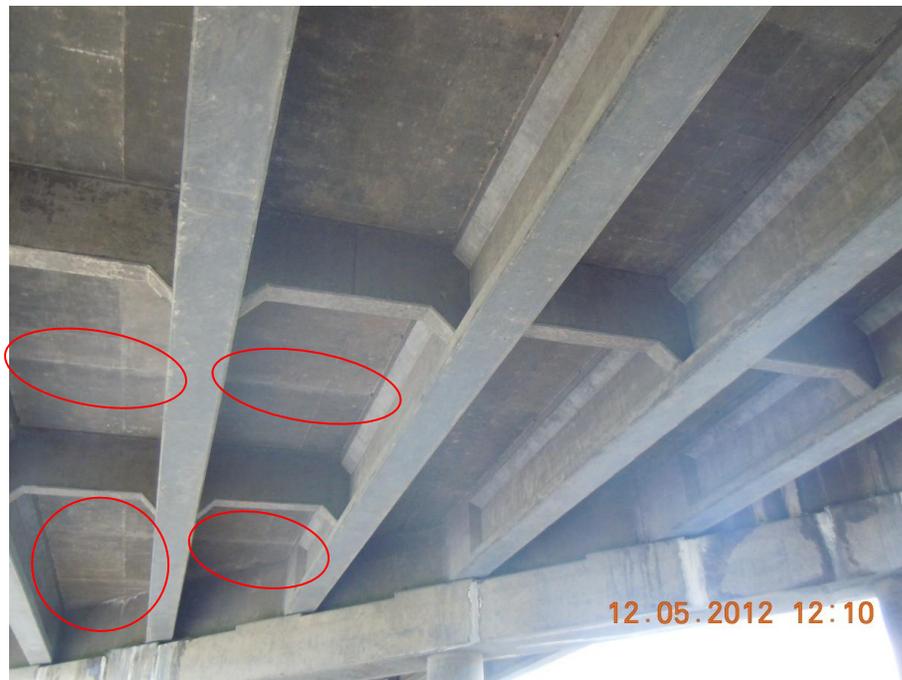
**Figura 16.** Ubicación de algunas grietas transversales en las juntas de construcción de la superficie inferior de la losa. Tramo 1

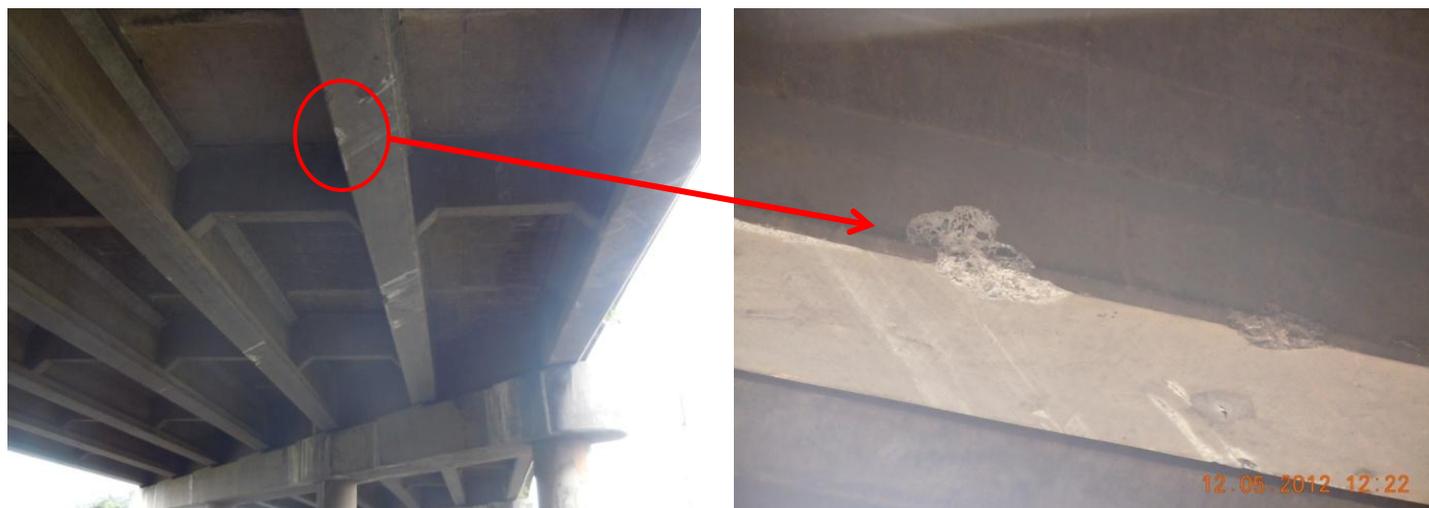
Elementos	Observaciones	Recomendaciones
4.2 Vigas Principales de concreto preesforzado	<p>En el tramo 3 se observaron algunas vigas con desprendimientos de concreto en su superficie inferior que se presume se debe al impacto de vehículos altos. La altura libre del puente es 4,55 m la cual es mucho menor a los 5,50 m que recomienda el MOPT y los 5,05 m que recomienda la especificación AASHTO LRFD 2012. (ver figura 17)</p> <p>Se observó una abertura en la unión entre el diafragma de concreto de apoyo y las vigas principales (tanto en los bastiones como en las pilas). Según los planos la viga se une al diafragma de apoyo por medio de la losa del puente, lo cual permite cierto movimiento relativo entre las vigas y los diafragmas. (ver figura 18)</p>	<p>Incrementar la altura libre vertical bajo el puente bajando el nivel de la carretera que cruza el puente. Esta acción se debe realizar de forma inmediata. Asesorarse con la dirección de puentes del MOPT sobre la altura libre requerida.</p> <p>Colocar un rótulo que indique la altura máxima permitida a los vehículos que transitan por debajo del puente.</p> <p>Realizar una evaluación estructural y sísmica para verificar la capacidad del puente y su adecuado comportamiento durante un sismo.</p>

**Figura 17.** Desprendimiento del concreto en las vigas del tramo 3 debido al impacto de vehículos

- a. Se observaron algunas vigas con desprendimientos de concreto en su superficie inferior que se presume se debe al impacto de vehículos altos. La altura libre inferior del puente es 4,55m la cual es mucho menor a los 5,50m que recomienda el MOPT y los 5,05 que recomienda la especificación AASHTO LRFD 2012.

1. Realizar una evaluación estructural y sísmica para verificar la capacidad del puente y su adecuado comportamiento durante un sismo. Con esta evaluación se puede determinar la capacidad estructural que posee la losa así como de otros elementos del puente y la vida útil remanente. Esto permitirá establecer el tipo de rehabilitación requerida.

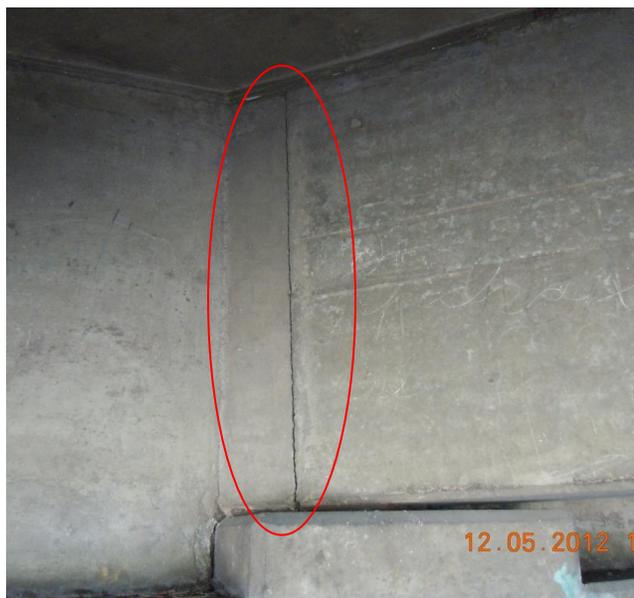
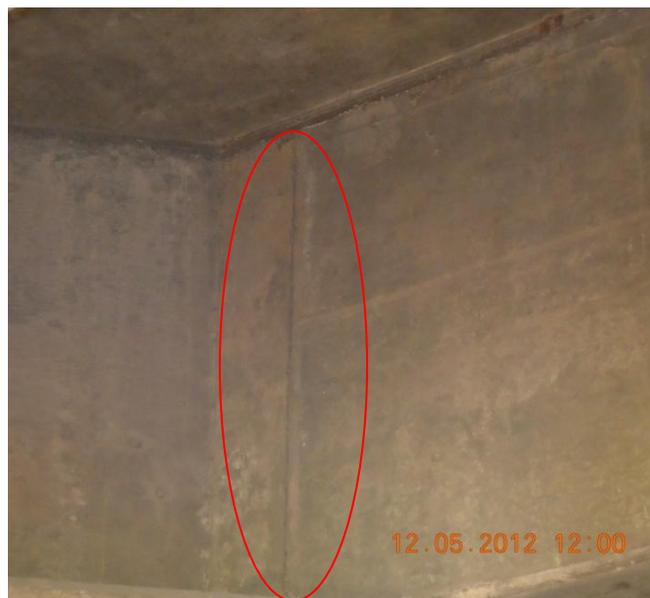
a) Bastión 1

b) Pila 1

**Figura 18.** Abertura típica en la unión entre la viga principal y el diafragma de apoyo sobre los bastiones.

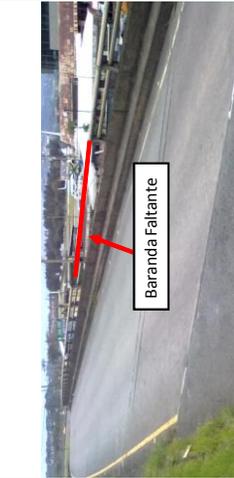
<p>Baranda Faltante</p>

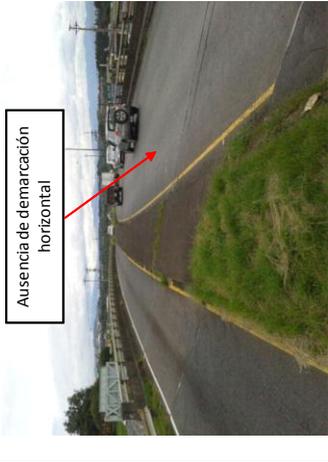
<p>Ausencia de demarcación horizontal</p>

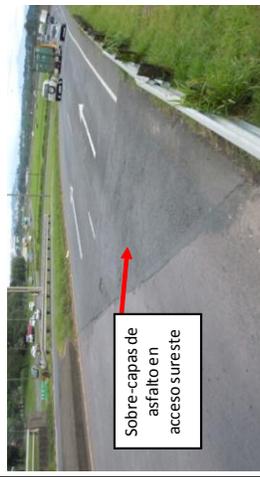
<p>Sobre-capas de asfalto en acceso sureste</p>

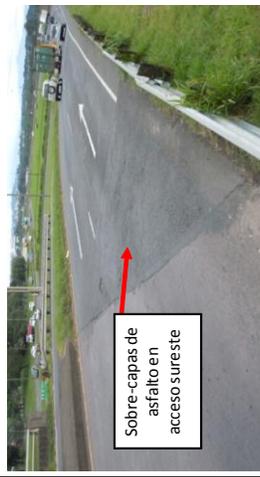
<p>Sobre-capas de asfalto en el acceso sureste. Sentido San Ramón -San José</p> <p>NOTA</p> <p>DIA</p> <p>MES</p> <p>AÑO</p> <p>5</p> <p>12</p> <p>2012</p>	<p>Accesos</p> <p>6</p> <p>UBICACION</p> <p>No.</p>

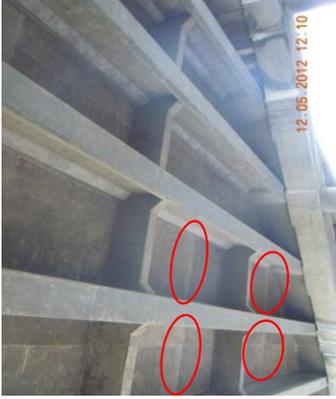
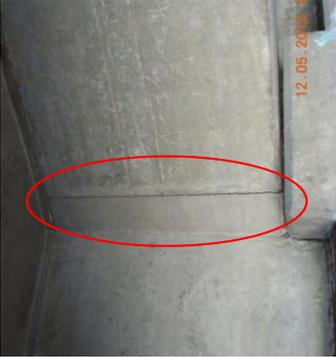
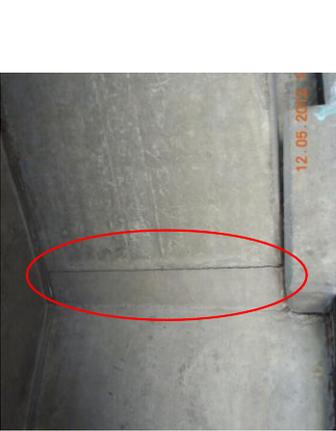
NOTA	Grietas transversales en la superficie superior de la losa del tramo 3.	DIA	MES	AÑO	NOTA	Grietas transversales en la superficie superior de la losa del tramo 1.	DIA	MES	AÑO	NOTA	Abertura en la unión entre la viga principal y el diafragma de apoyo en el bastión 1	DIA	MES	AÑO		
		5	12	2012			5	12	2012			5	12	2012		
No.	UBICACION	Losa		No.	UBICACION	Losa		No.	UBICACION	Vigas principales		No.		Vigas principales

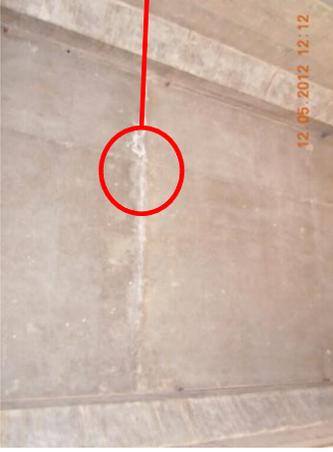
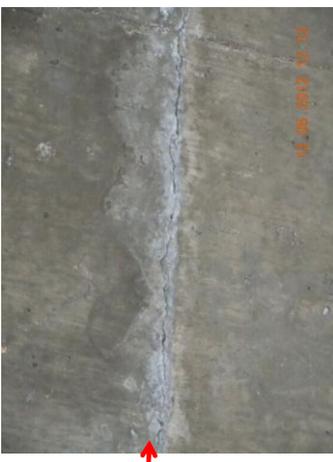
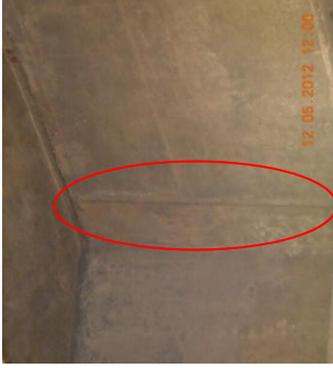
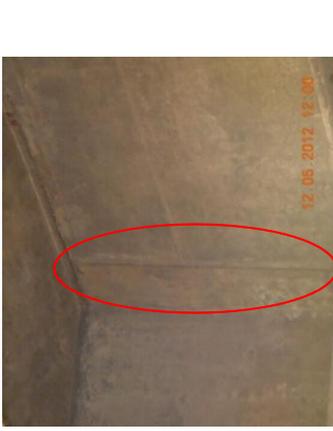
NOTA	Grietas transversales en las juntas de construcción de la superficie inferior de la losa. Tramo 1	DIA	MES	AÑO	NOTA	Grietas transversales en las juntas de construcción de la superficie inferior de la losa. Tramo 1	DIA	MES	AÑO	NOTA	Abertura en la unión entre la viga principal y el diafragma de apoyo en la pila 1	DIA	MES	AÑO
