# Programa de Infraestructura del Transporte (PITRA)

LM-PI-UP-PC03-2013

## INSPECCIÓN DEL PUENTE SOBRE EL RÍO ALAJUELA RUTA NACIONAL No. 1

Preparado por:  
Unidad de Puentes

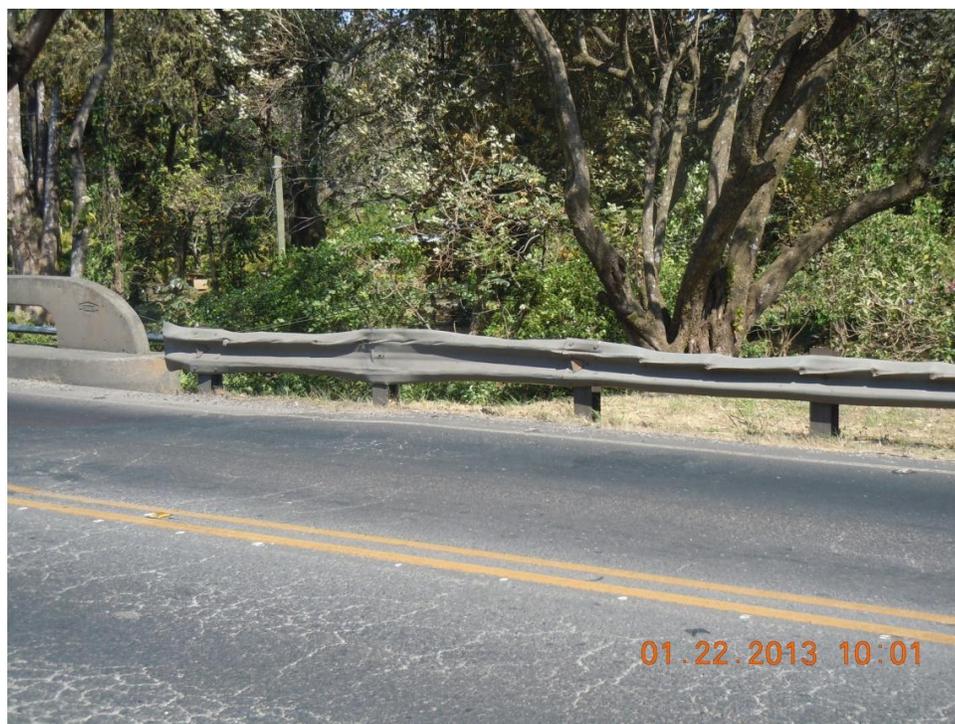
Elementos	Observaciones	Recomendaciones
2.1. Barandas	No se observaron daños en la baranda de concreto	Ninguna
2.2. Guardavías	Se observan deformaciones debidas a impactos de vehículos en los guardavías de ambos accesos. (Ver figura 4)  Los guardavías no están conectados a la baranda ni están anclados al terreno y presentan terminales peligrosos que constituyen un riesgo para los usuarios en caso de un accidente frontal contra el extremo descubierto del guardavía. (Ver figura 5)	Reemplazar los elementos deformados de los guardavías.  Conectar los guardavías a la baranda del puente y anclar el extremo opuesto al terreno, siguiendo las recomendaciones del fabricante.

**Figura 4.** Deformación típica en guardavías producto del impacto de vehículos (guardavías norte, acceso-este)

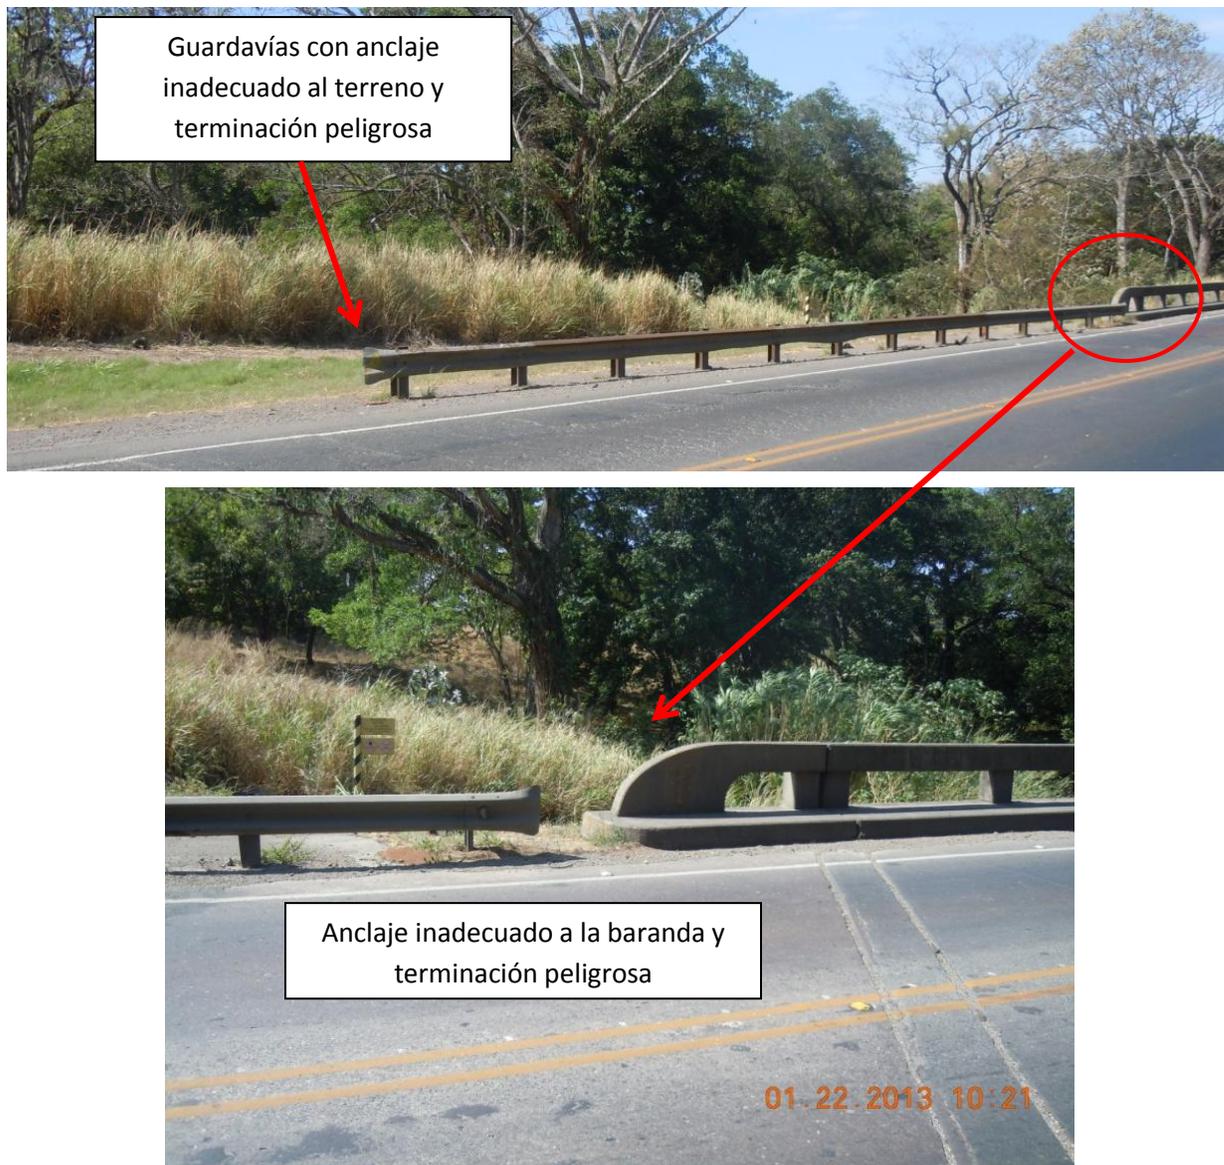
**Figura 5.** Anclaje inadecuado y terminaciones peligrosas en guardavías (guardavías sur, acceso-este)

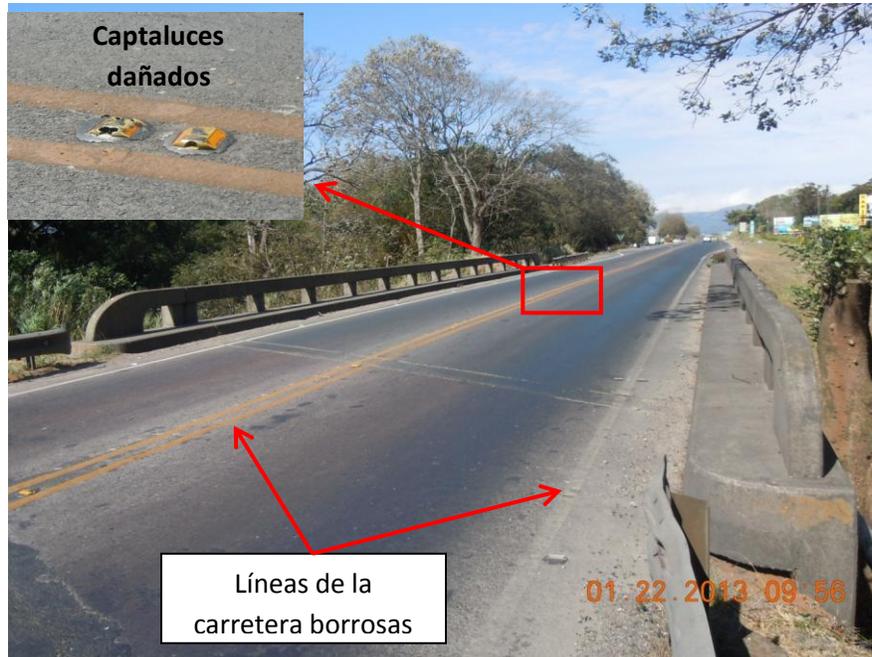
**Figura 6.** Líneas de la carretera borrosas y deterioros en captaluces

- j. La línea de centro y de borde sobre el puente y en los accesos está borrosa. Algunos captaluces están deteriorados
- k. El puente no posee rótulo de identificación, ni placa de carga viva de diseño.

10. Evaluar la condición estructural del pavimento de los accesos y determinar las medidas correctivas necesarias.
11. Pintar nuevamente las líneas de centro y de borde y reemplazar los captaluces en mal estado. Monitorear el desgaste de la pintura sobre la carretera y el deterioro de los captaluces para brindar un mantenimiento adecuado.

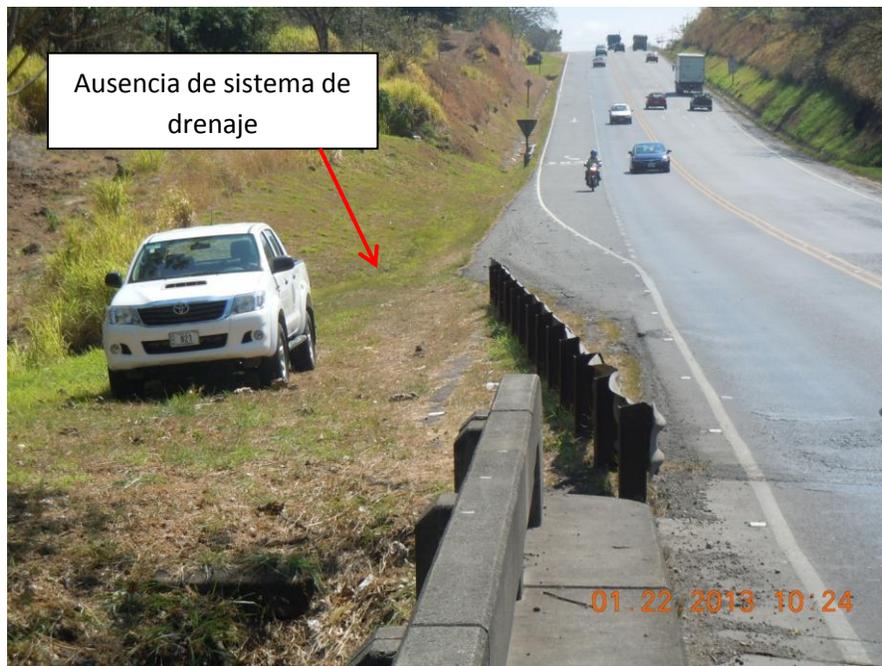
3.2. Cunetas y drenajes de los accesos	No se observa un sistema de drenaje en ambos accesos del puente (ver figura 7). En el acceso-este, se observa erosión en los taludes y el inicio de socavación en el relleno de aproximación bajo el bordillo de seguridad del lado norte del puente, producto de la escorrentía superficial proveniente de la carretera y que descarga sobre la estructura (ver figura 8)  El acceso-oeste no exhibe daño a pesar de no contar con un sistema de drenaje	Construir un sistema de drenaje en el acceso-este debido a la pendiente de la carretera que hace que el agua de escurra hacia el puente. El sistema de drenaje debe encauzar el agua de escorrentía hacia el río y lejos de los taludes junto al puente para no afectar su estabilidad.

**Figura 7.** Ausencia de sistema de drenaje en el acceso-este del puente

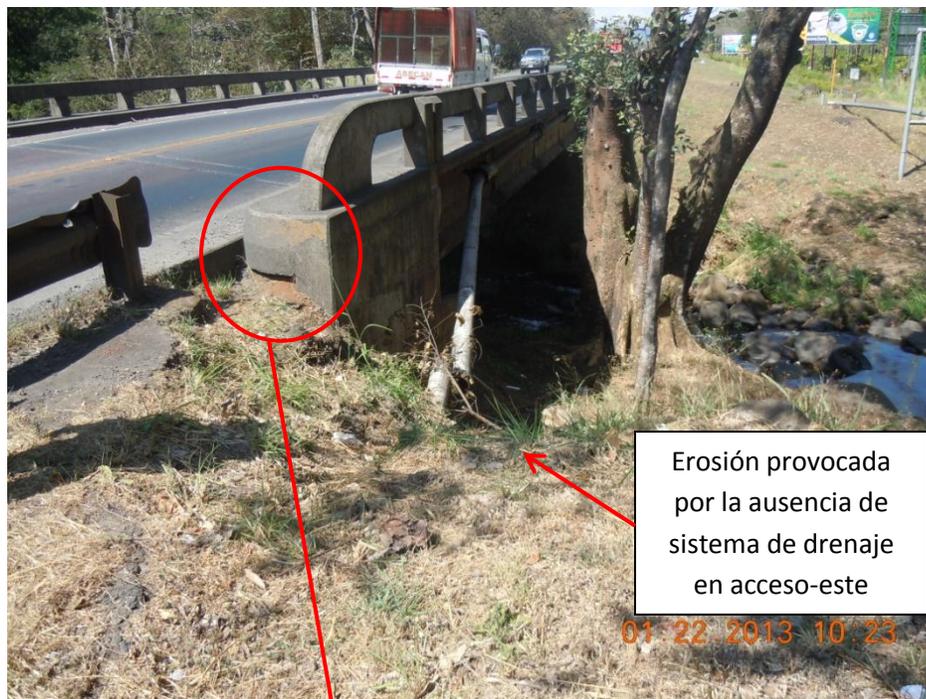
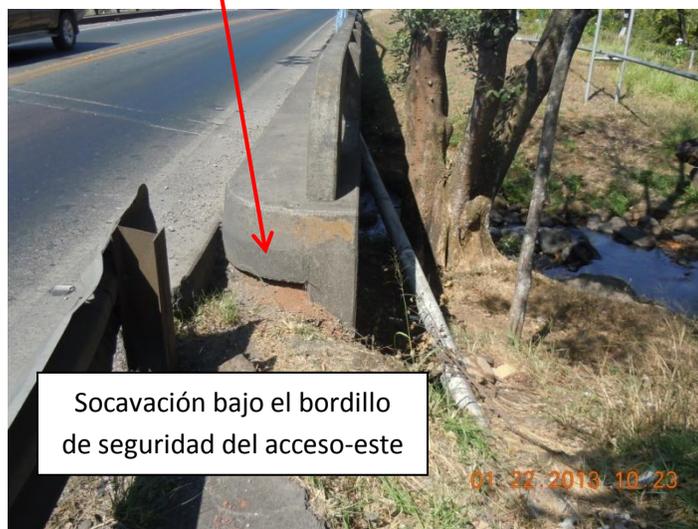
**Figura 8.** Erosión y socavación provocadas por la ausencia de un sistema de drenaje en el acceso-este del puente.

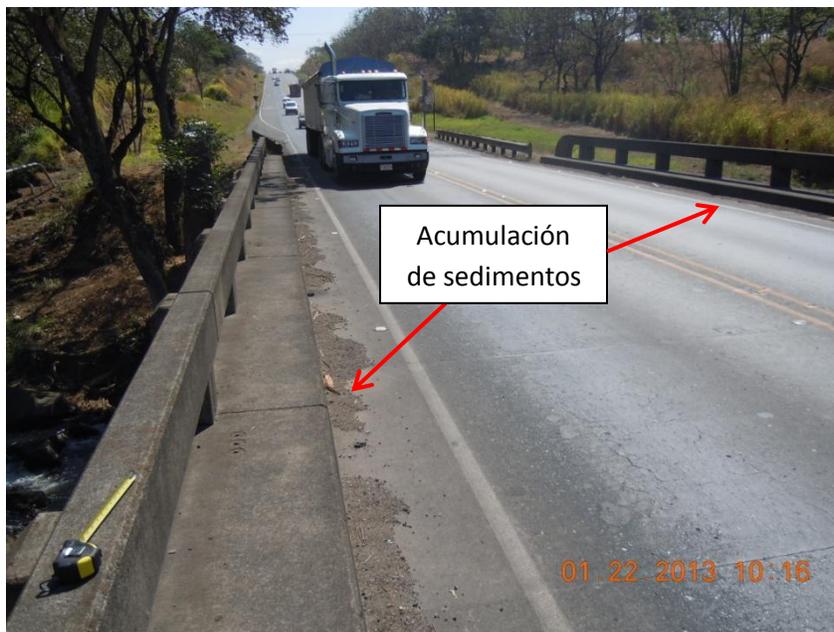
3.3. Bordillos y drenajes del puente	Existe gran cantidad de sedimentos a lo largo de bordillo pero los drenajes no se encuentran obstruidos (ver figura 9)  Los ductos de drenaje del puente carecen de tubos de extensión que eviten que el agua de escorrentía sea descargada directamente sobre las vigas principales. Se observaron manchas de humedad y eflorescencia en las vigas directamente debajo de los ductos de drenaje (ver figura 10).	Limpiar los bordillos y drenajes del puente. Establecer y verificar el cumplimiento de un plan de mantenimiento periódico en el que se incluya la limpieza de los bordillos y los drenajes.  Colocar tubos de extensión en los drenajes actuales del puente que se extiendan al menos 100 mm por debajo del nivel inferior de las vigas principales.

**Figura 9.** Acumulación de sedimentos en los bordillos del puente

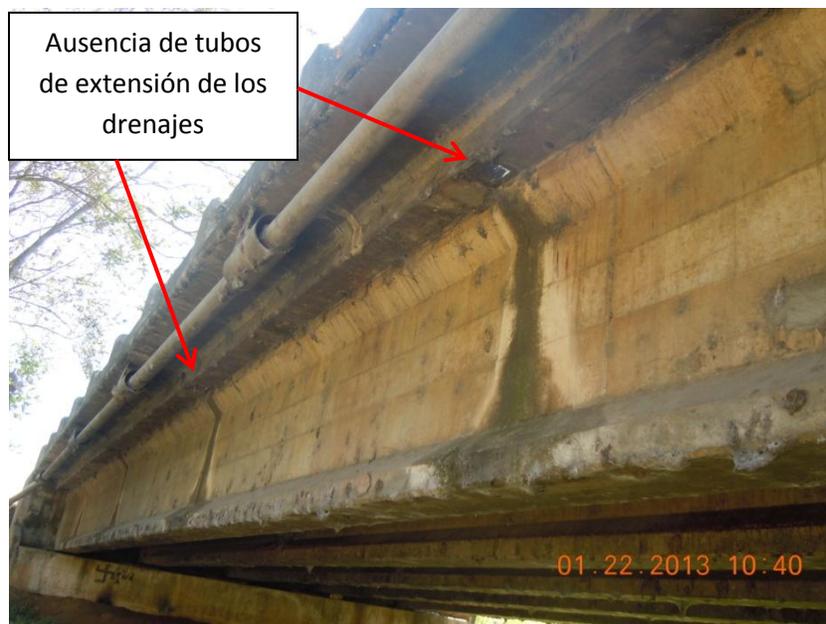
**Figura 10.** Humedad y eflorescencia en vigas por la ausencia de tubos de extensión para los drenajes de la superestructura

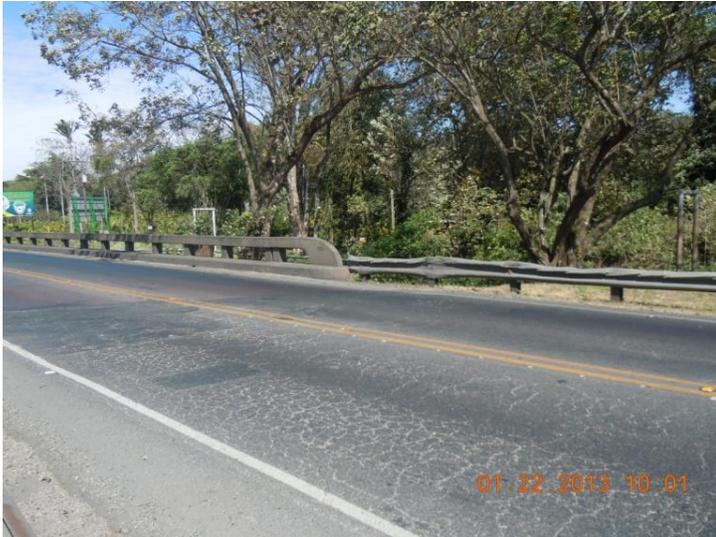
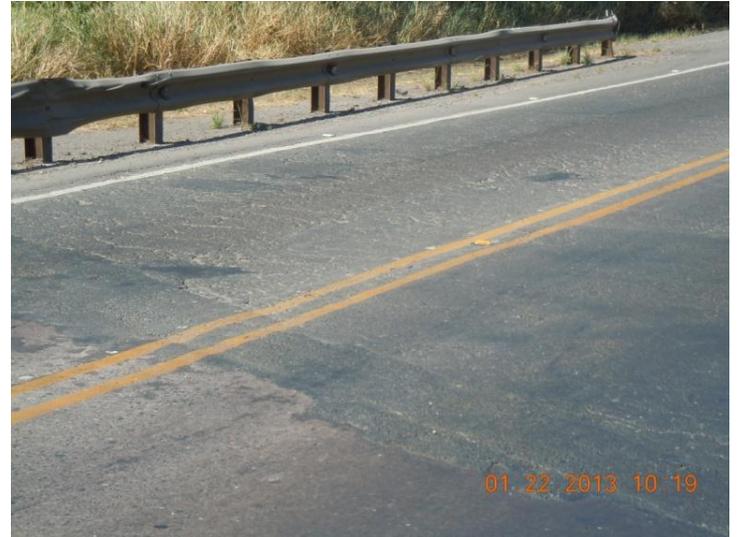
Elementos	Observaciones	Recomendaciones
3.4. Accesos	<p>La superficie de rodamiento en ambos accesos presenta agrietamiento tipo “cuero de lagarto” generalmente asociado a la falla por fatiga del pavimento. (Ver figura 11)</p> <p>También se observan algunas sobrecapas de asfalto que evidencian reparaciones de baches en los accesos del puente. (ver figura 12)</p>	<p>Reparar o sustituir el pavimento en ambos accesos del puente</p>

**Figura 11.** Agrietamiento tipo cuero de lagarto en accesos

- i. La superficie de rodamiento en ambos accesos presenta agrietamiento tipo “cuero de lagarto” generalmente asociado a la falla por fatiga del pavimento. También se observan algunas sobrecapas de asfalto que evidencian reparaciones de baches en los accesos del puente.

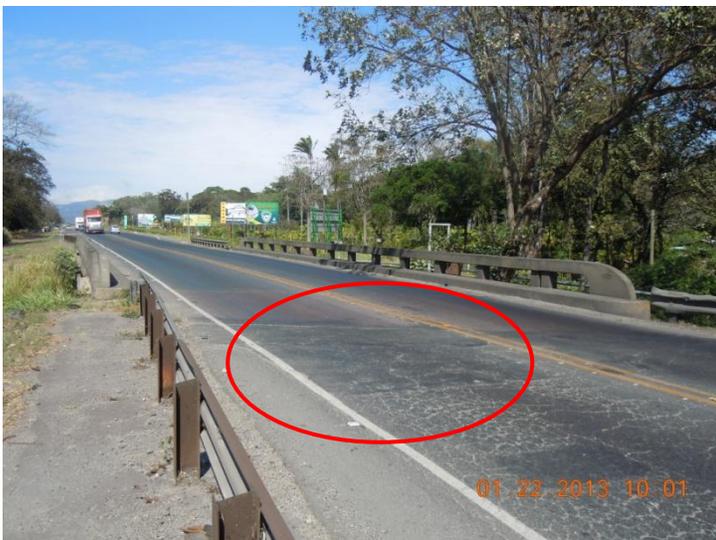
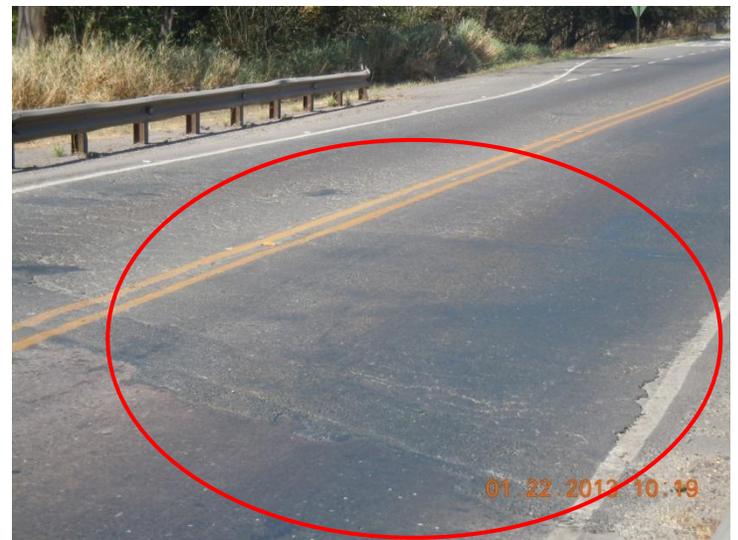
**Figura 12.** Sobrecapas de asfalto en accesos.

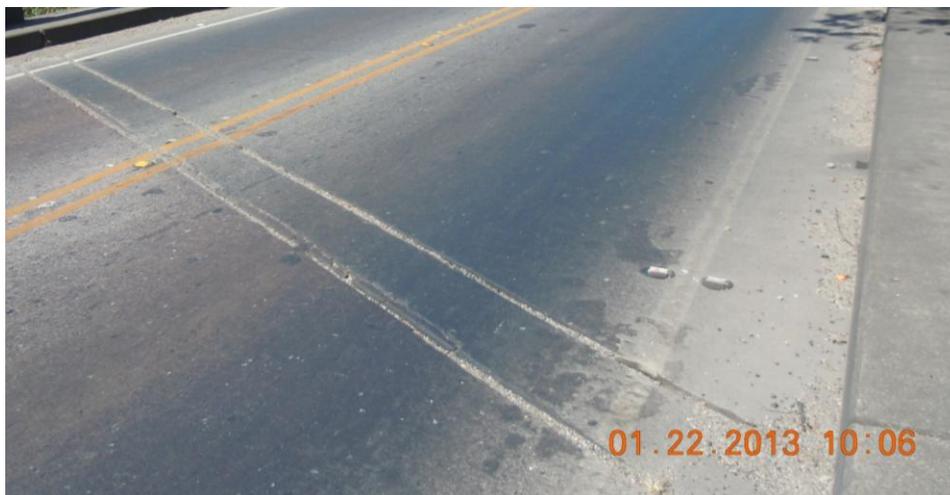
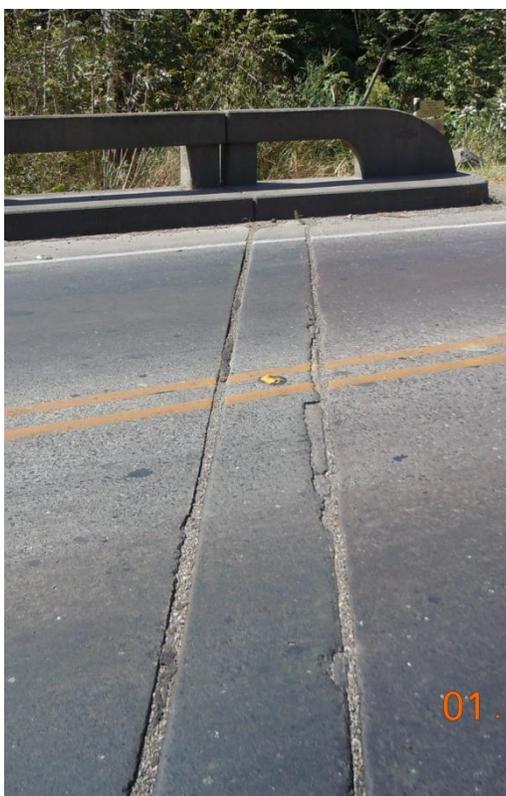
3.5. Juntas de expansión	<p>Las juntas de expansión se encuentran obstruidas y el sello impermeable en ambos extremos del puente se ha perdido en partes o está en mal estado, lo cual permite la filtración de agua a los bastiones generando la corrosión de elementos de los apoyos. (ver figura 13)</p> <p>En la junta de expansión del extremo oeste se observan leves desprendimientos de concreto en el borde de la losa producto del impacto de las ruedas de los vehículos. (ver figura 14)</p>	<p>Desobstruir las juntas de expansión y sustituir el sello impermeable.</p> <p>Proteger los bordes de la losa en la junta de expansión con un sistema de que evite los desprendimientos de concreto, en caso que se decida rehabilitar la losa..</p>

**Figura 13.** Obstrucción por sedimentos y sello en mal estado en juntas de expansión

- h. Las juntas de expansión se encuentran obstruidas y el sello impermeable se ha perdido en partes o está en mal estado en ambos extremos del puente, lo cual permite la filtración de agua a los bastiones generando la corrosión de elementos de los apoyos. Además, en la junta de expansión del extremo oeste se observan leves desprendimientos de concreto en el borde de la losa producto del impacto de las ruedas de los vehículos.

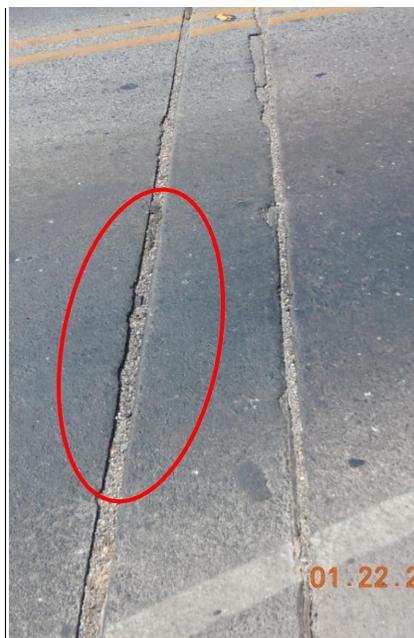
**Figura 14.** Desprendimiento de concreto en el borde de la losa en la junta de expansión del acceso oeste

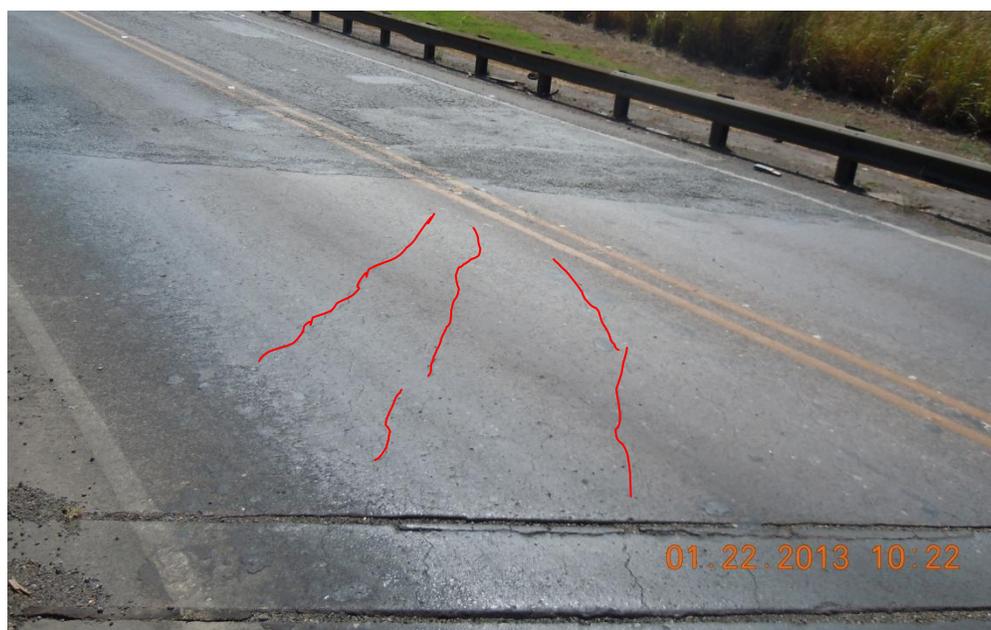
Elementos	Observaciones	Recomendaciones
3.6. Losa de aproximación	La losa de aproximación del acceso este presenta agrietamiento diagonal que se puede deber a un asentamiento del relleno de aproximación producto de la infiltración de agua bajo la losa. (ver figura 15)	Monitorear el agrietamiento durante la siguiente inspección para determinar si es necesario sustituir la losa de aproximación

**Figura 15.** Agrietamiento de la losa de aproximación del acceso-este.

- e. Se observa un agrietamiento diagonal en la losa de aproximación del acceso este que se puede deber a un asentamiento del relleno producto de la infiltración de agua bajo la losa.

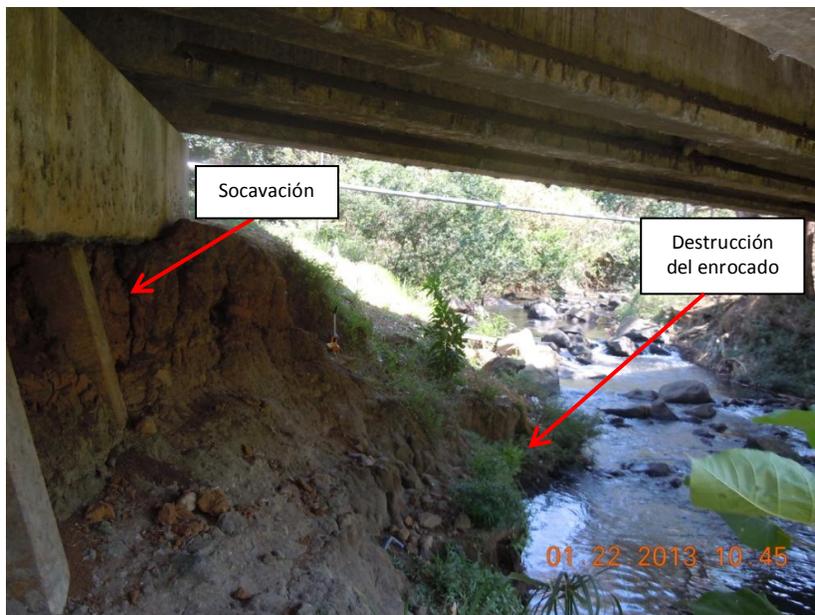
3.7. Vibración del puente	Se percibe vibración con el paso de vehículos pesados que se considera normal	Ninguna
3.8. Cauce del río	El cauce del río presenta un alineamiento curvo justo donde se ubica el puente lo cual ha contribuido a la falla del enrocado de protección del talud frente al bastión-oeste y está provocando socavación de la cimentación del mismo al punto que se observaron varios pilotes expuestos. (ver figura 16)	Realizar un estudio hidrológico e hidráulico para predecir el grado de socavación esperado con el fin de elegir el sistema de protección para el bastión-oeste.

**Figura 16.** Socavación en el bastión-oeste y destrucción de la protección del talud debido al alineamiento curvo del río.

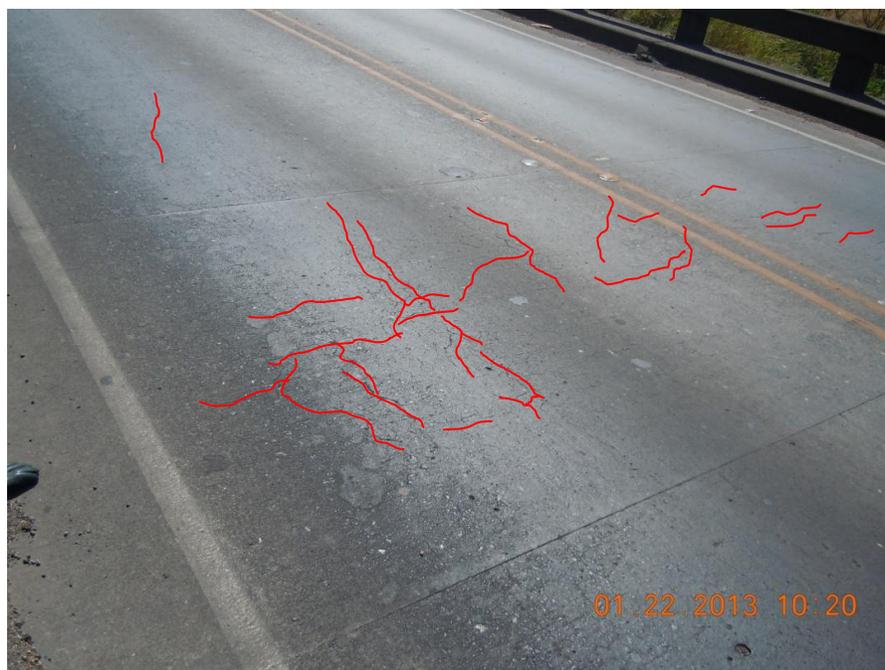
Elementos	Observaciones	Recomendaciones
4.1. Losa de concreto	<p>La superficie superior de la losa del puente presenta grietas en dos direcciones que se pueden deber a la fatiga de la losa por el paso continuo de vehículos pesados (ver figura 17)</p> <p>La losa posee juntas de construcción con una abertura entre ellas. Esto podría provocar la filtración de humedad hacia el refuerzo de la losa y su posterior oxidación y corrosión. (ver figura 18)</p>	<p>Realizar una evaluación estructural y sísmica del puente en la cual se determine la capacidad actual de la losa y su vida útil remanente. Con esta evaluación se podrán definir las medidas de rehabilitación de la losa.</p> <p>Sellar las juntas de construcción que estén abiertas para evitar la filtración de agua hacia el refuerzo.</p>

**Figura 17.** Grietas en dos direcciones en la superficie superior de la losa.

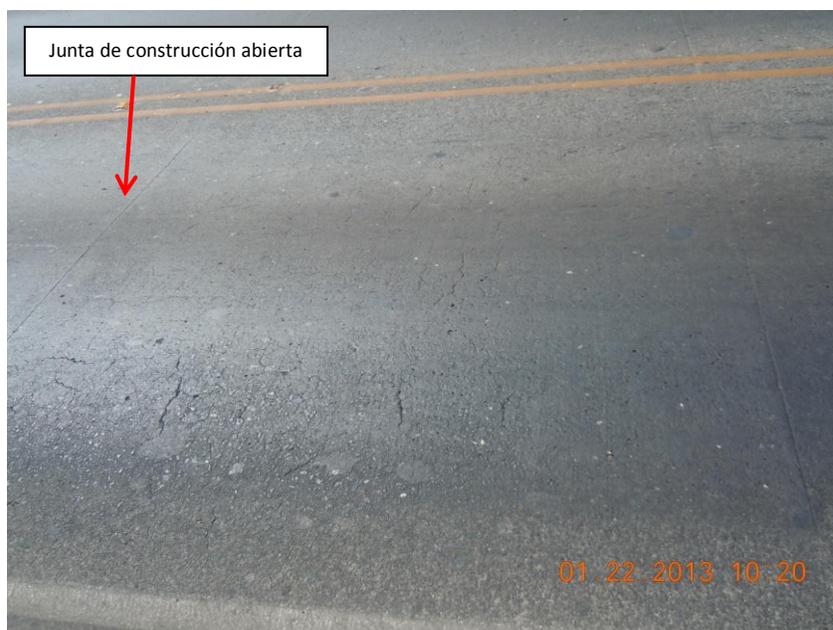
**Figura 18.** Junta de construcción abierta en la superficie superior de la losa

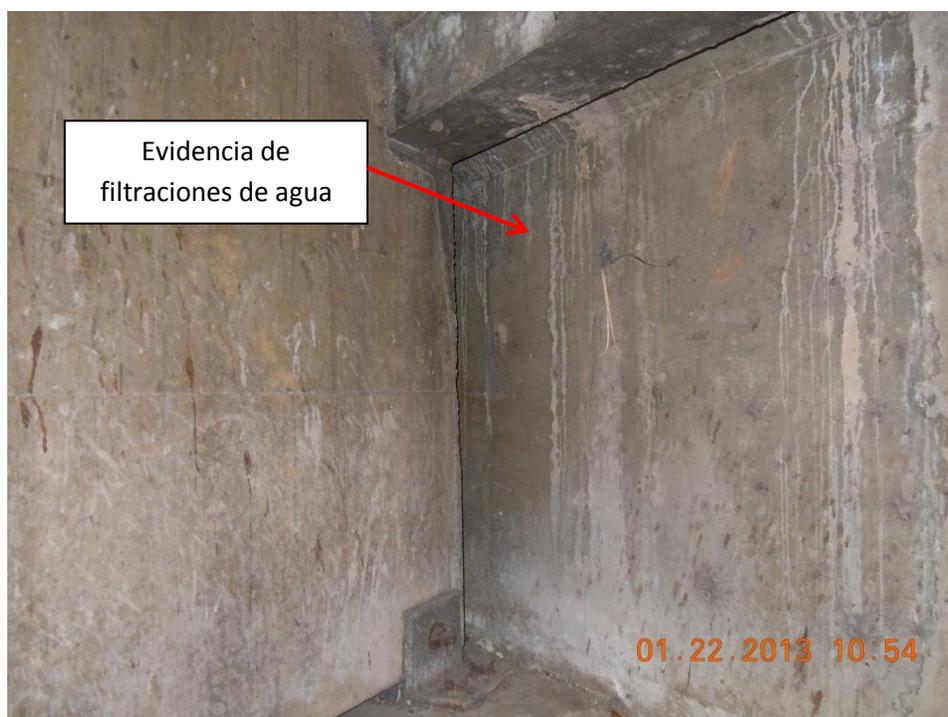
**Figura 19.** Filtración de agua por las juntas de expansión sobre la viga cabezal (vista bastión este)

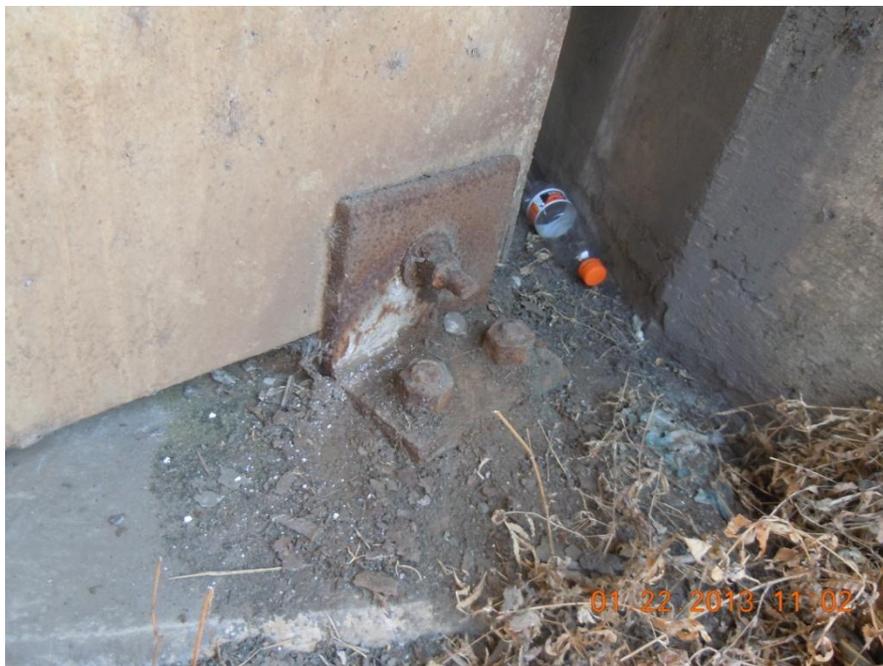
Elementos	Observaciones	Recomendaciones
5.1. Apoyos	Se observó corrosión de los angulares y pernos que forman parte del sistema de apoyo del puente debido al agua que se filtra por las juntas de expansión. (ver figuras 19 y 20)  Se observa además la pérdida de una tuerca en uno de los apoyos del bastión-este y otras tuercas en mal estado debido a la corrosión de los apoyos. (ver figura 21)	Sellar las juntas de expansión para evitar la filtración de agua hacia los apoyos. Sustituir los angulares y pernos que se encuentran severamente corroídos. Reponer las tuercas que falten o que se encuentren dañadas por corrosión en el sistema de apoyo
5.2. Viga cabezal	Se observo acumulación de sedimentos sobre la viga cabezal junto a los apoyos. (ver figura 20)	Limpiar el sedimento observado sobre la viga cabezal en ambos bastiones.

**Figura 20.** Suciedad y corrosión severa en elementos del apoyo (bastión-este)

7. Sustituir los angulares y pernos que se encuentran severamente corroídos en los apoyos y reponer las tuercas que falten o que se encuentren dañadas por corrosión.

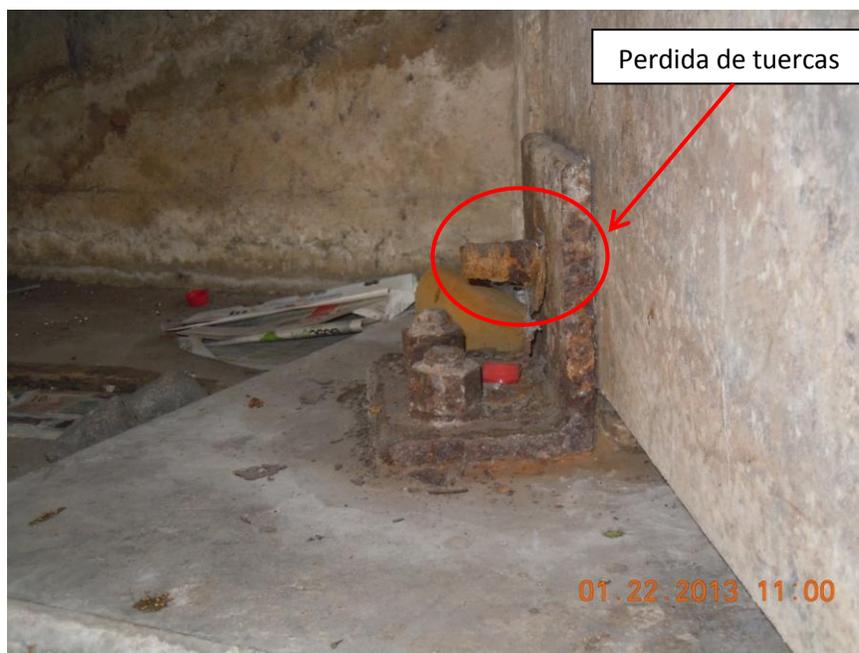
**Figura 21.** Perdida de tuerca debido a la corrosión (bastión-este)

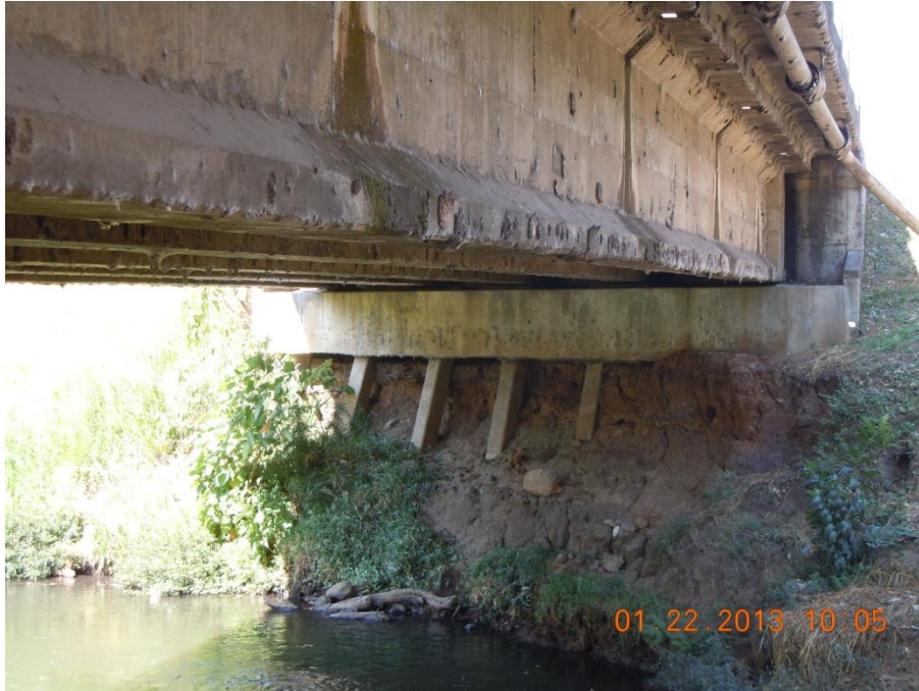
Elementos	Observaciones	Recomendaciones
5.3. Aletones	No se observaron daños.	Ninguna.
5.4. Cimentaciones	Los pilotes del bastión-oeste están expuestos debido a la erosión causada por el alineamiento curvo que exhibe el río a la entrada del puente. (ver figura 22)  En el bastión-este se observan varios pilotes expuestos en su parte superior debido a la erosión originada por el alineamiento curvo del río a la entrada del puente. (ver figura 23)	Realizar un estudio hidrológico e hidráulico para predecir el potencial de socavación y a partir de estos resultados diseñar y construir una medida correctiva que prevenga la falla del bastión.

**Figura 22.** Socavación de la cimentación del bastión-oeste.

- a. Se observó socavación avanzada en el bastión oeste producto de las crecidas del río y de la dirección del curso de agua que hace una curva hacia este bastión. Los pilotes del bastión oeste están expuestos y en el bastión este se observa el inicio de la socavación.
- b. Se observa corrosión en la mayor parte de los elementos de acero que componen los apoyos. Se observó la pérdida de elementos como tuercas.
- c. La losa del puente presenta grietas en dos direcciones en la superficie superior que se pueden deber a la fatiga de la losa por el paso continuo de vehículos pesados.
- d. No se observa un sistema de drenaje en el acceso este lo que ha provocado que se produzca erosión en los taludes y el inicio de socavación en el relleno de aproximación bajo el bordillo de seguridad del lado norte del puente, producto de la escorrentía superficial que descarga sobre la estructura.

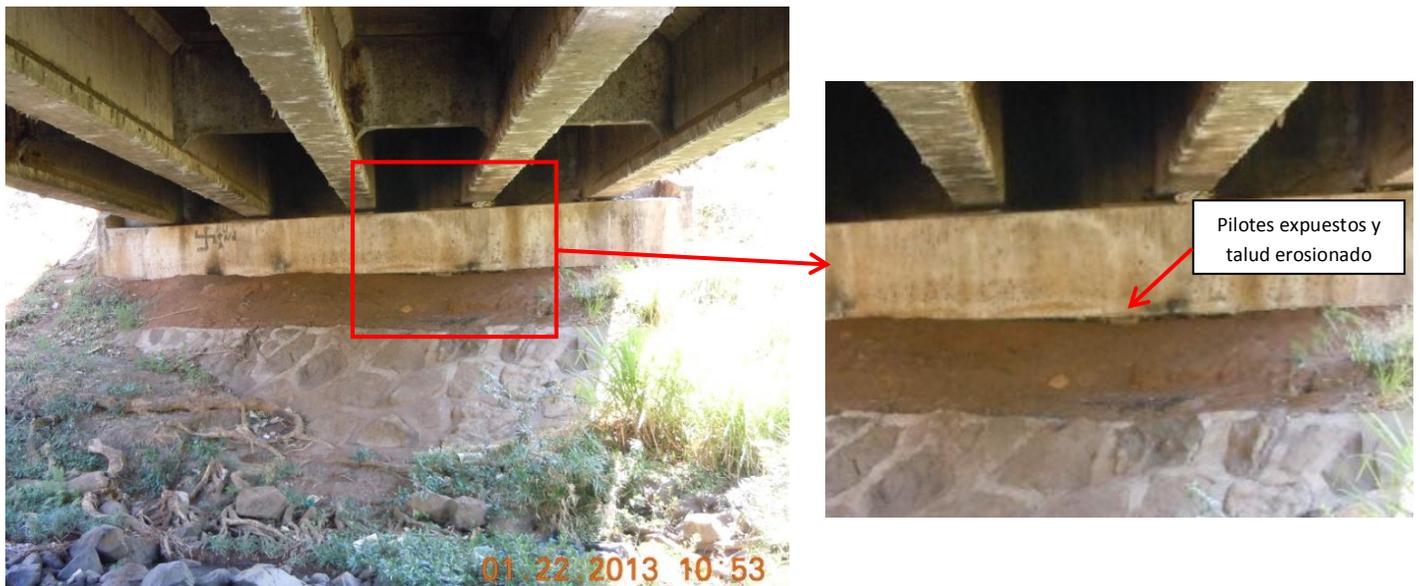
**Figura 23.** Exposición leve de los pilotes en el bastión-este
