# Informe de Auditoría Técnica LM-AT-43-19:

Evaluación de la calidad de los materiales, prácticas constructivas y ensayos de control de calidad.

Proyecto: Duplicación del puente sobre el río Virilla en la Ruta Nacional 32.

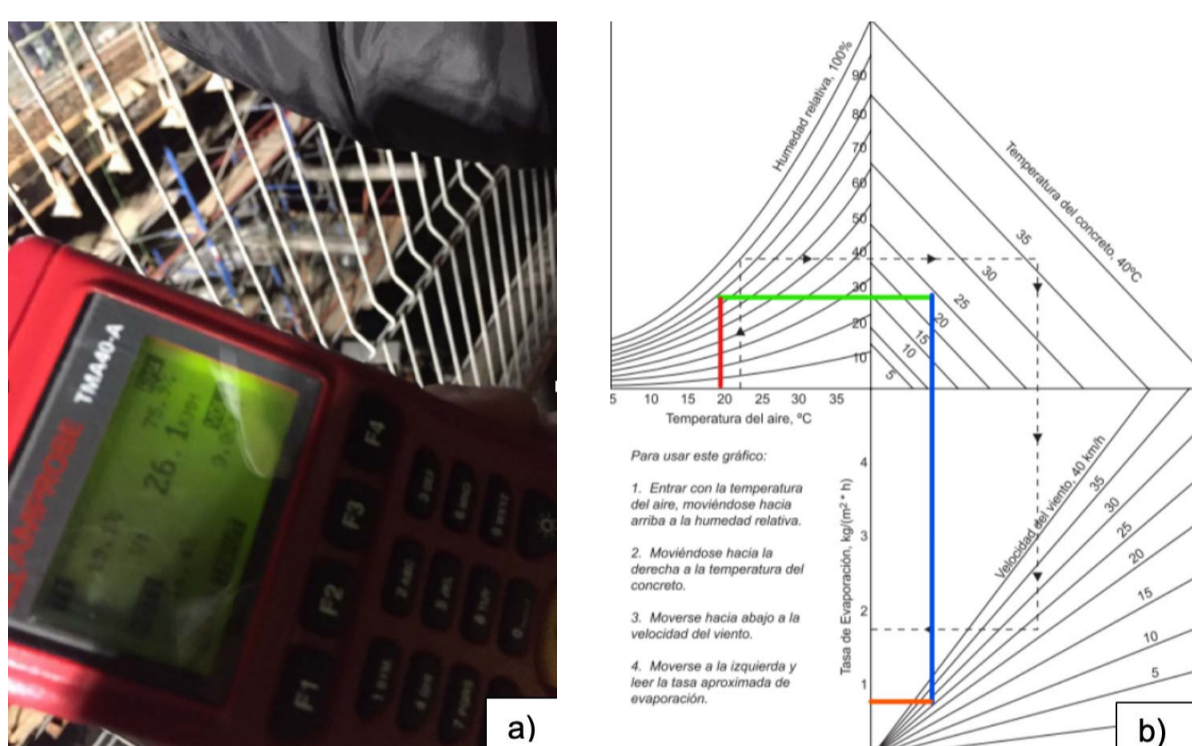
- Se evidenció que los laboratorios de control y verificación de calidad no se apegan al proceso de muestreo de concreto fresco establecido en la norma INTE 06-01-05.
- No hay evidencia de un monitoreo de la tasa de evaporación del concreto durante el colado de las losas del puente, como se logra observar en la Figura 1 a), se midió en sitio las condiciones ambientales de: temperatura de aire, humedad relativa y velocidad de viento, esto para obtener la tasa de evaporación del concreto mediante el gráfico de la Figura 1 b) la cual dio 0,7 kg/(m<sup>2</sup>\*h), y dicho valor es superior a lo permitido por el CR-2010.

Figura 1. Medición de condiciones ambientales y Razón de evaporación de humedad superficial. Fuente: LanammeUCR y CR-2010 Fuente: LanammeUCR.

Velar por la medición de la tasa de evaporación con el fin de tomar las medidas preventivas para evitar la contracción plástica en el concreto, así como exigir un mayor control del asentamiento del concreto fresco, ya que se observaron varios valores fuera de los límites especificados para este parámetro.

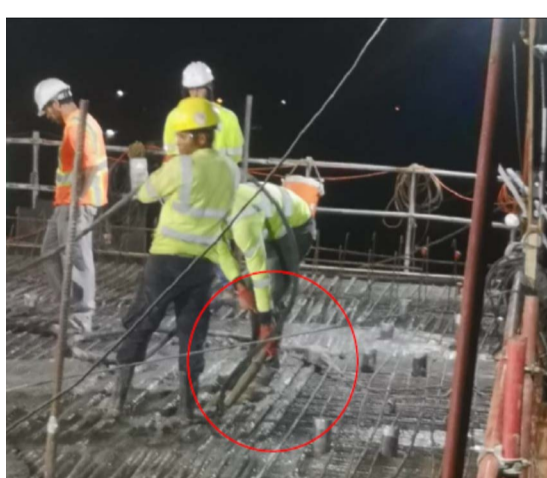
- Se evidenciaron prácticas constructivas inadecuadas durante la colocación de concreto en las dovelas del proyecto, tal como se muestra en la Figura 2, donde se denota que en colocación de concreto de la losa de la “Dovela 0” se utilizó un vibrador de manera horizontal a lo largo de la sección.

Figura 2. Colocación de concreto en “Losa de dovela 0” del proyecto. Fecha: 10 de diciembre del 2019. Fuente: LanammeUCR.

Velar por la ejecución de prácticas de vibrado en apego al ACI 309R-05, con el fin de asegurar la correcta remoción del aire atrapado en el concreto recién colocado.
