Informe Final: LM-AT-43-19

## **EVALUACIÓN DE LA CALIDAD DE LOS MATERIALES, PRÁCTICAS CONSTRUCTIVAS Y ENSAYOS DE CONTROL DE CALIDAD**

***PROYECTO: Duplicación del Puente sobre el Río Virilla en la Ruta  
Nacional 32***

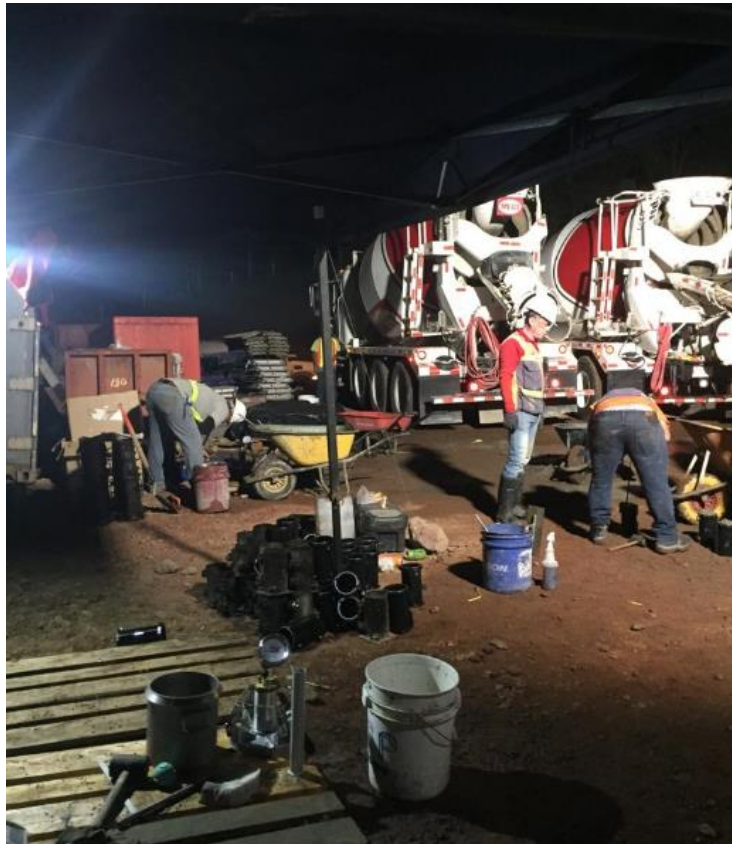
**Fotografía 1.** Moldeo de cilindros por parte de los laboratorios de autocontrol y verificación de calidad en la primera porción de la amasada. Fecha de la fotografía: 20 de junio de 2019 Fuente: LanammeUCR

Según la norma ASTM C172 "Práctica normalizada para muestreo de concreto recién mezclado", para el muestreo de camiones mezcladores de tambor giratorio, el concreto se debe "recoger en dos o más porciones tomado a intervalos regularmente espaciados durante la porción media de la amasada." Además, indica que se debe muestrear "pasando repetidamente un recipiente a través de la corriente de descarga o desviando completamente la descarga en un contenedor de muestras." (El subrayado no es parte de original). Además, el CR-2010 indica en el apartado 552 Concreto Estructural, específicamente en la sección 552.09 Control de calidad de la mezcla que "Se tomarán muestras de los lotes especificados de acuerdo con la norma INTE 06-01-05 (Norma para el muestreo recién mezclado correspondiente a la ASTM C172).

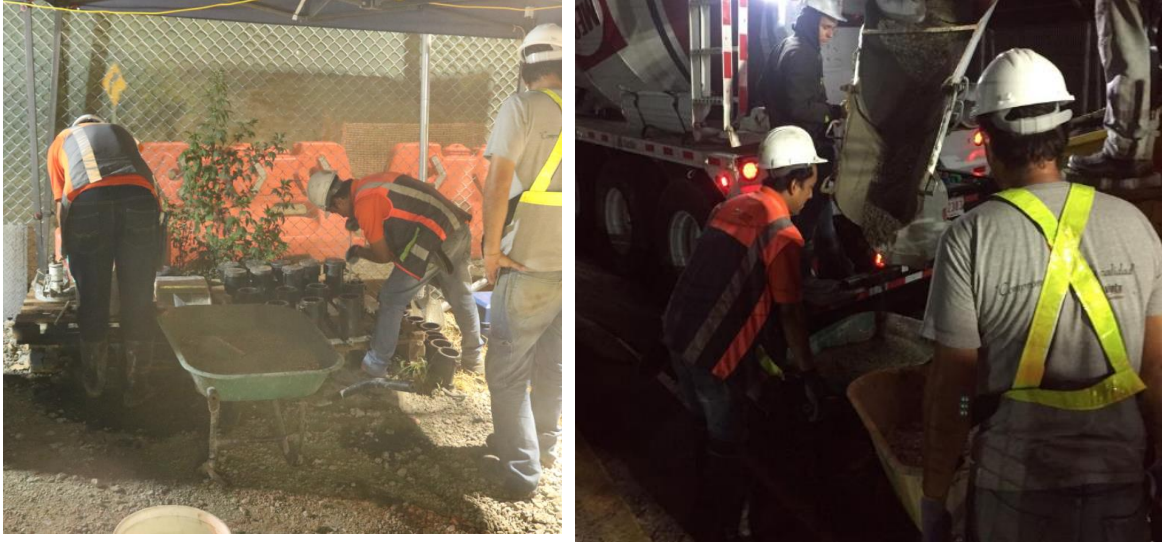
**Fotografías 2 y 3.** Toma de muestra de concreto por parte de los laboratorios de autocontrol y verificación de calidad del camión automezclador en la primera porción de la colada. Fecha: 27 de noviembre de 2019 Fuente: LanammeUCR

El laboratorio de verificación de calidad tomó la muestra en apego a la normativa indicada. En el caso del laboratorio de autocontrol tomó una muestra en apego a la normativa, sin embargo, en otra muestra tomada anteriormente, sin participación del laboratorio de verificación de calidad, sí se tomó la muestra de la primera parte de la amasada y únicamente en una porción (ver Fotografía 2).

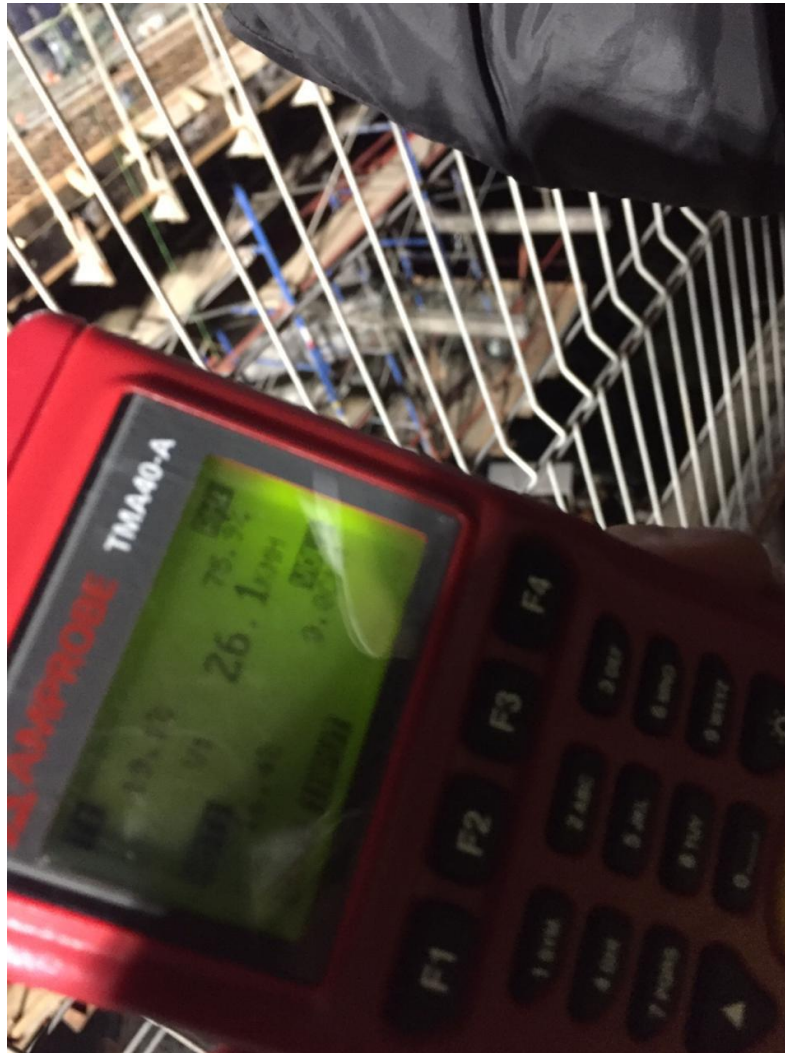
Durante la visita del día 10 de diciembre de 2019, el equipo auditor realizó mediciones de velocidad del viento durante la colada del elemento “Losa de dovela 0”. Durante estas mediciones se lograron tomar mediciones de velocidad mayores a los 25 km/h. Esto se puede observar en la Fotografía 4.

**Fotografía 4.** Medición de condiciones ambientales (Temperatura del aire, humedad relativa y velocidad de viento). Fecha de la fotografía: 10 de diciembre de 2019 Fuente: LanammeUCR

El CR-2010 en su apartado 552 “Concreto Estructural” Sección 552.10 Temperatura y condiciones ambientales, indica que “Evaporación: Cuando se coloque concreto hidráulico en la losa de los puentes o en otras losas expuestas, se debe limitar la evaporación esperada a una razón menor de 0,5 kilogramos de agua por metro cuadrado por hora, como se especifica en la Figura 552-1. La velocidad del viento se podrá obtener de la información que brinda el Instituto Meteorológico Nacional (IMN) o bien con cualquier dispositivo debidamente aprobado por la Administración.”

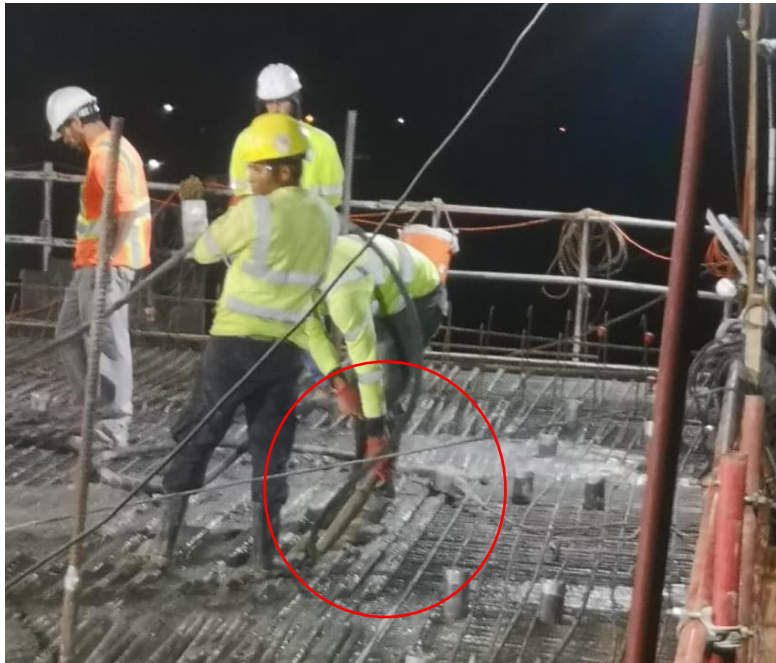
Durante la ejecución de los trabajos de colocación de concreto del elemento “Losa de dovela 0” del día 10 de diciembre de 2019, se observó que el vibrador se estaba usando de manera horizontal a lo largo de la sección como se muestra en la Fotografía 5.

**Fotografía 5.** Colocación de concreto en “Losa de dovela 0” del proyecto. Fecha 10 de diciembre de 2019. Fuente: LanammeUCR.

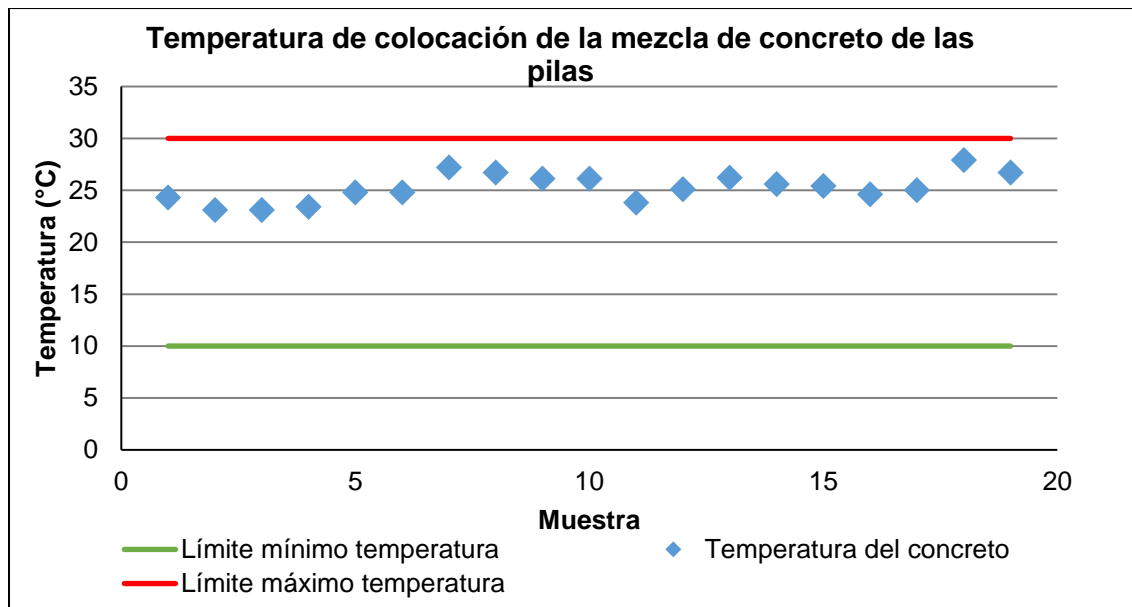
**Gráfico 1.** Temperatura de colocación de la mezcla de concreto de las pilas.

Se puede observar en el Gráfico 1 que, en todas las ocasiones en las que se realizó el muestreo de concreto, la temperatura de la mezcla poseía una tendencia a acercarse hacia el límite superior de temperatura. Sin embargo, en ningún caso se incumplió con la especificación vigente.

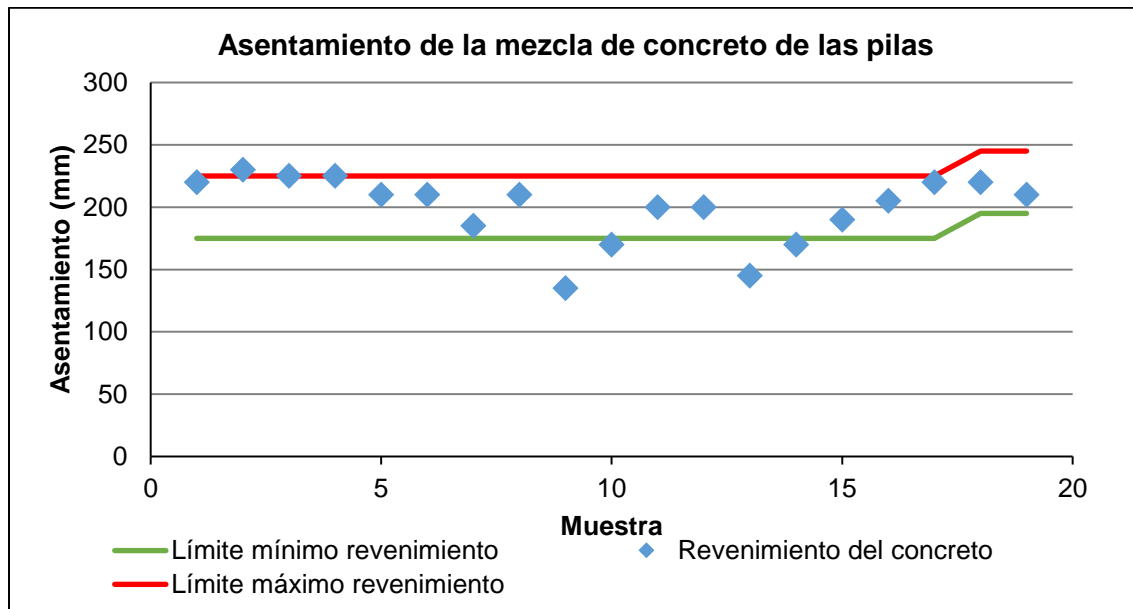
**Gráfico 2.** Asentamiento de la mezcla de concreto de las pilas. Fuente: LanammeUCR

En el Gráfico 2, se aprecia que, en cuanto al asentamiento, varias de las muestras se encuentran fuera tanto del límite inferior como del superior establecido en el diseño de mezcla, lo que provoca una alta variabilidad entre las muestras. Esta variabilidad puede ocasionar que la consistencia necesaria para poder colocar el concreto no sea la adecuada lo que puede ocasionar problemas de trabajabilidad en la mezcla.

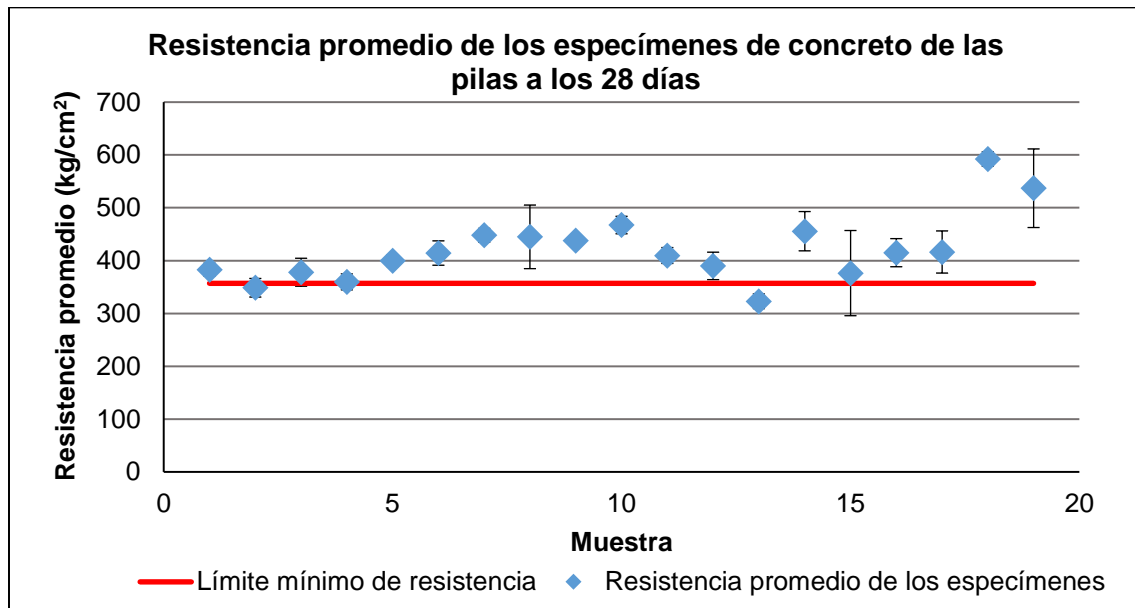
**Gráfico 4.** Valores de resistencia promedio a la compresión a los 28 días para las muestras de concreto de las pilas ensayadas por el LanammeUCR

En el Gráfico 4, se observa que las resistencias obtenidas por el laboratorio del LanammeUCR se encuentran en su mayoría dentro de los límites de especificación. La muestra fuera de los límites de especificación (M-1816-19) fue remitida a la Unidad Ejecutora mediante oficio LM-IC-D-0861-19 del 11 de octubre de 2019. En el oficio 050-PV32-2019 de la Supervisión del proyecto (de fecha 5 de noviembre de 2019), se indica que el laboratorio de autocontrol procedió a fallar dos cilindros de concreto de la misma colada de la muestra M-1816-19 a los 60 días y obtuvo una resistencia mayor a la mínima requerida.

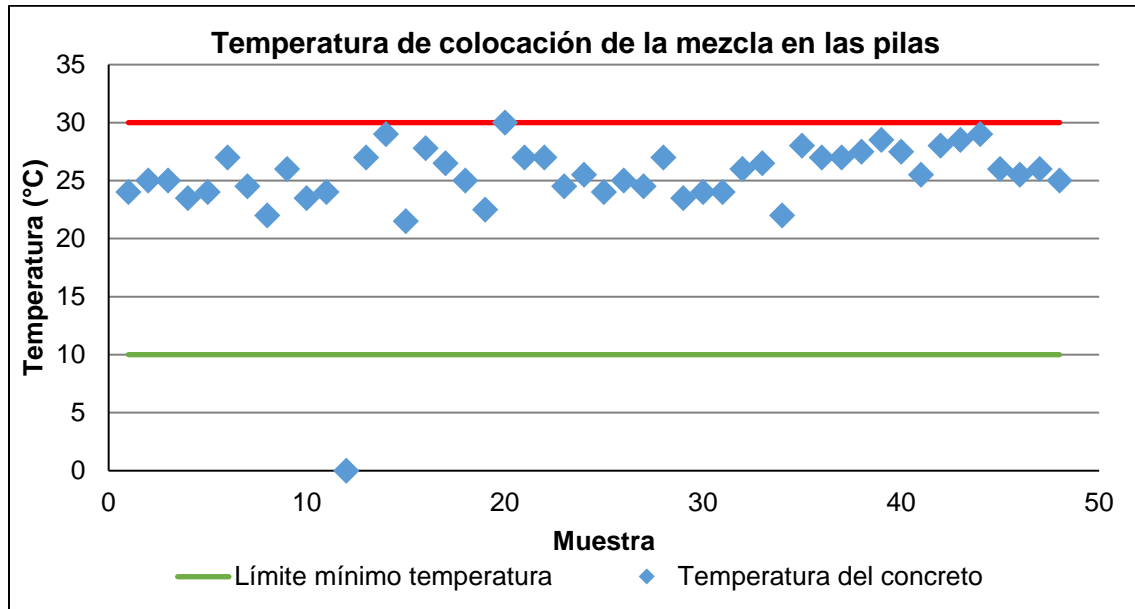
**Gráfico 5.** Temperatura de colocación de la mezcla de concreto en las pilas ensayada por el laboratorio de verificación

En el caso de la temperatura de colocación se observa como los datos se acercan al límite superior por lo que la variabilidad de dicha característica es baja; sin embargo, el valor de especificación no es superado por ninguna muestra.<sup>1</sup>

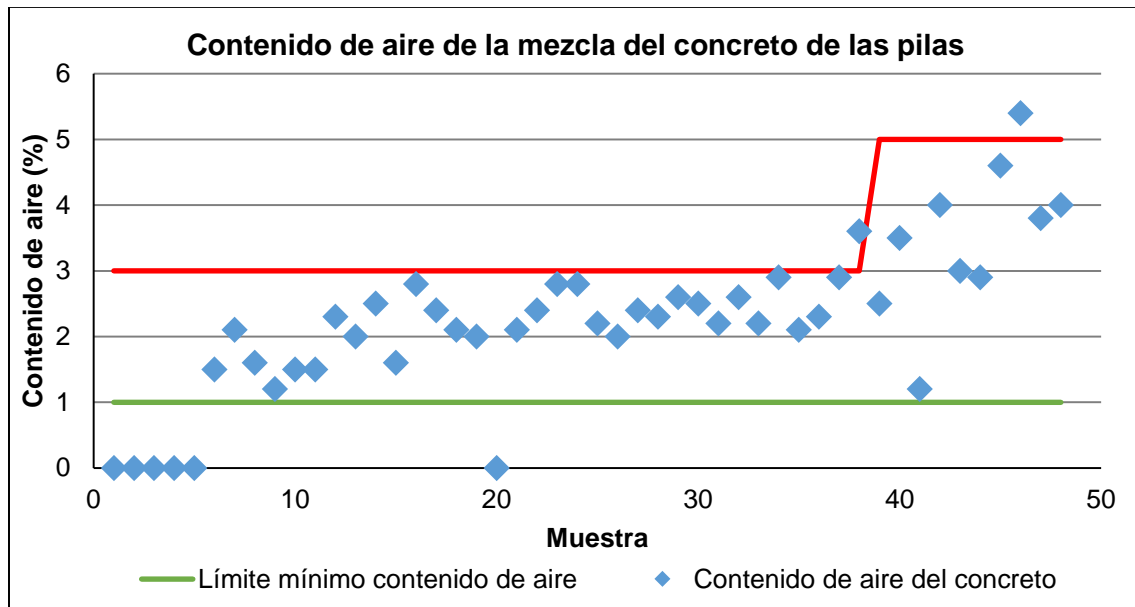
En el Gráfico 7, se observa que la dispersión del contenido de aire más bien se incrementó luego del cambio en el diseño de mezcla pero que aun así la mayoría de los resultados se encontraron dentro de los límites de especificación. Los valores no indicados en el reporte del laboratorio de verificación son los que se muestran como cero en la gráfica.

**Gráfico 7.** Contenido de aire de la mezcla del concreto de las pilas ensayada por el laboratorio de verificación

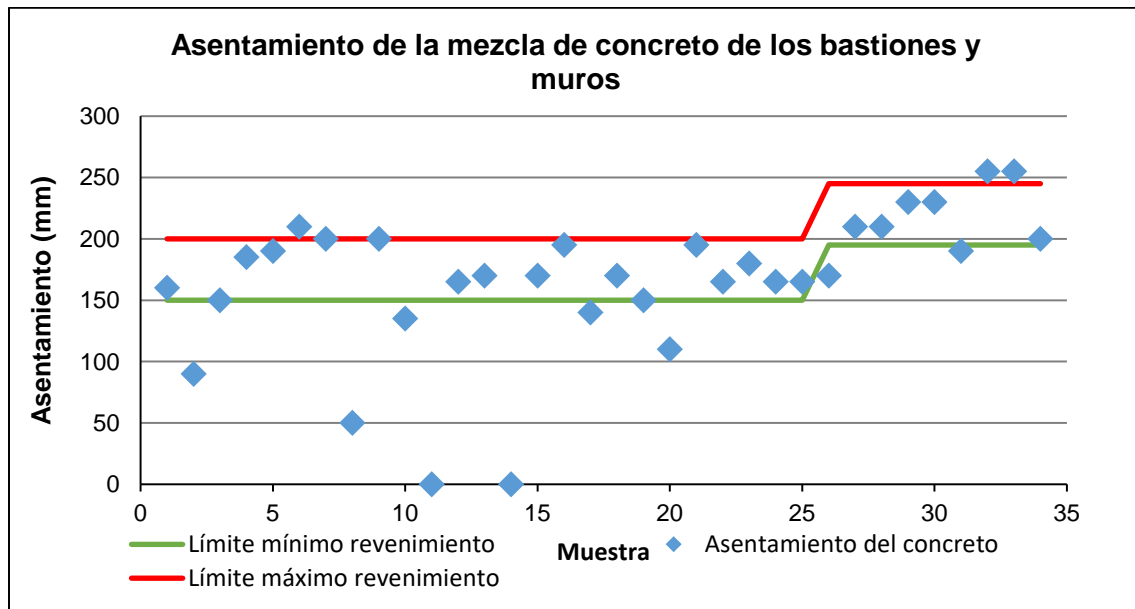
En el Gráfico 14, se muestra la alta dispersión y cantidad de valores fuera de los límites especificados en el diseño de mezcla para el asentamiento de la mezcla de concreto, lo cual concuerda con los valores reportados en la **¡Error! No se encuentra el origen de la referencia.**Tabla 8. Los valores que aparecen como cero en el Gráfico 14 se debe a que no fueron reportados por el laboratorio de verificación en el informe correspondiente.

**Gráfico 14.** Asentamiento de la mezcla de concreto en los bastiones ensayada por el laboratorio de verificación

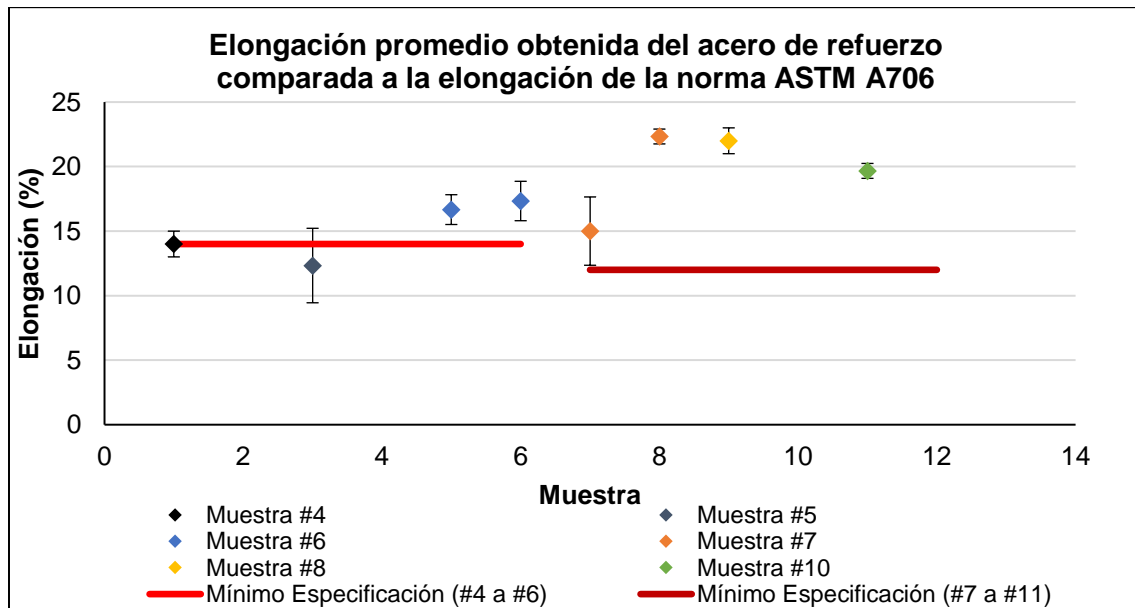
**Gráfico 25.** Elongación promedio para el acero de refuerzo ensayado por el laboratorio de verificación

En el Gráfico 25, se muestra que la varilla #5 se encuentra por debajo del valor mínimo de elongación establecido en la normativa vigente. Por otra parte, las demás muestras quedaron por encima del límite superior con resultados muy dispersos entre sí, tal y como sucedió con los resultados del LanammeUCR. De la misma manera, las desviaciones estándar marcadas en las muestras denotan el comportamiento irregular de los datos.
