LM-PI-UP-PC04-2013

INSPECCIÓN DEL PUENTE SOBRE EL RÍO POÁS RUTA NACIONAL No. 1

Preparado por:
Unidad de Puentes

San José, Costa Rica
07 de marzo de 2013

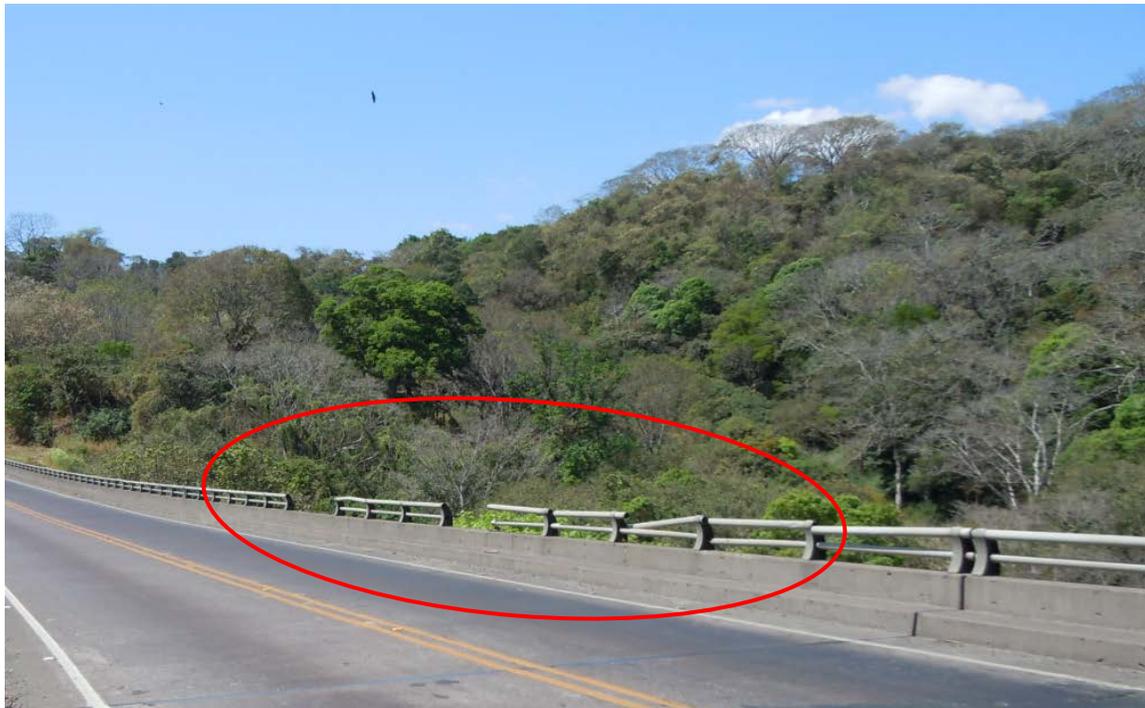
Figura 4: Faltante de elementos de acero y elementos sueltos en la baranda-sur del tramo-este del puente

8. Monitorear la diferencia de niveles observada en ambas juntas, entre la losa de concreto del bastión y la superestructura.
9. Reponer los elementos de acero faltantes de la baranda y sustituir aquellos que se encuentren deformados. Reparar la zona del pedestal de la baranda donde se observa el acero de refuerzo expuesto para evitar que se de corrosión y esto afecte el acero interno de otras secciones del puente.

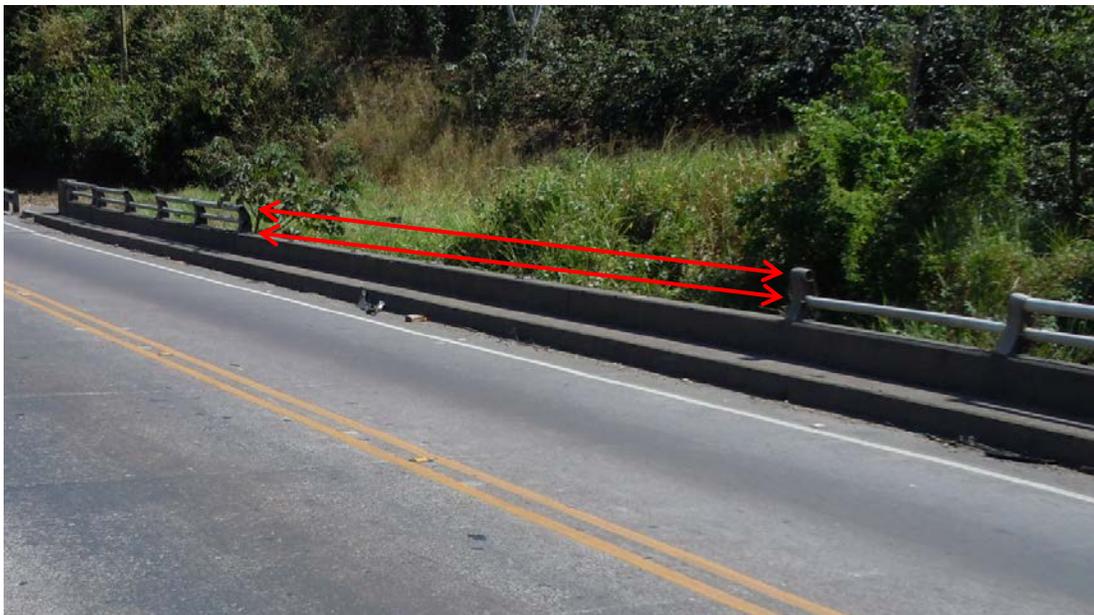
Figura 5: Faltante de elementos de acero en la baranda-norte del tramo-este del puente

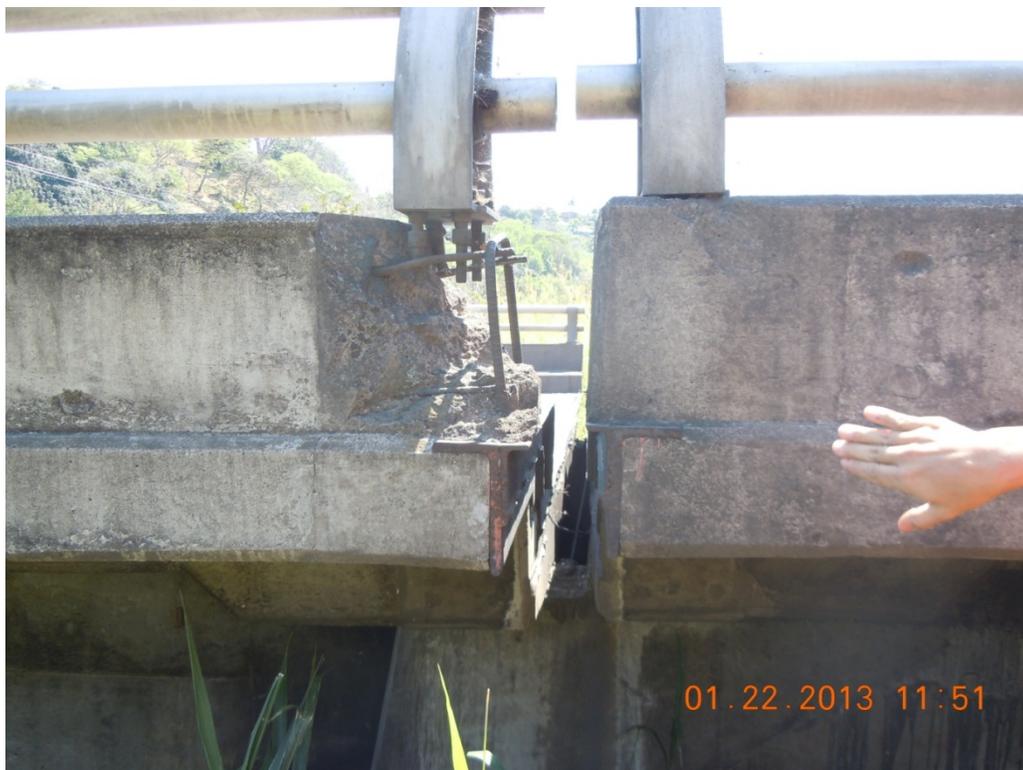
Figura 6: Acero expuesto del pedestal de la baranda norte del acceso -oeste

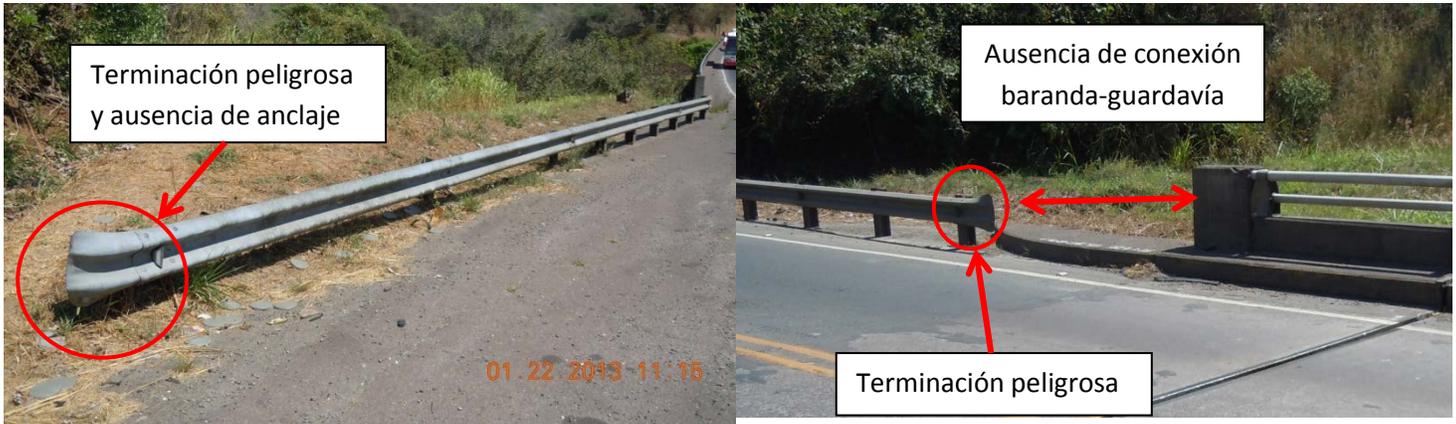
(a) Acceso-oeste

(b) Acceso-este

Figura 7: Guardavías sin anclaje al terreno y con terminal peligrosa (detalles típicos).

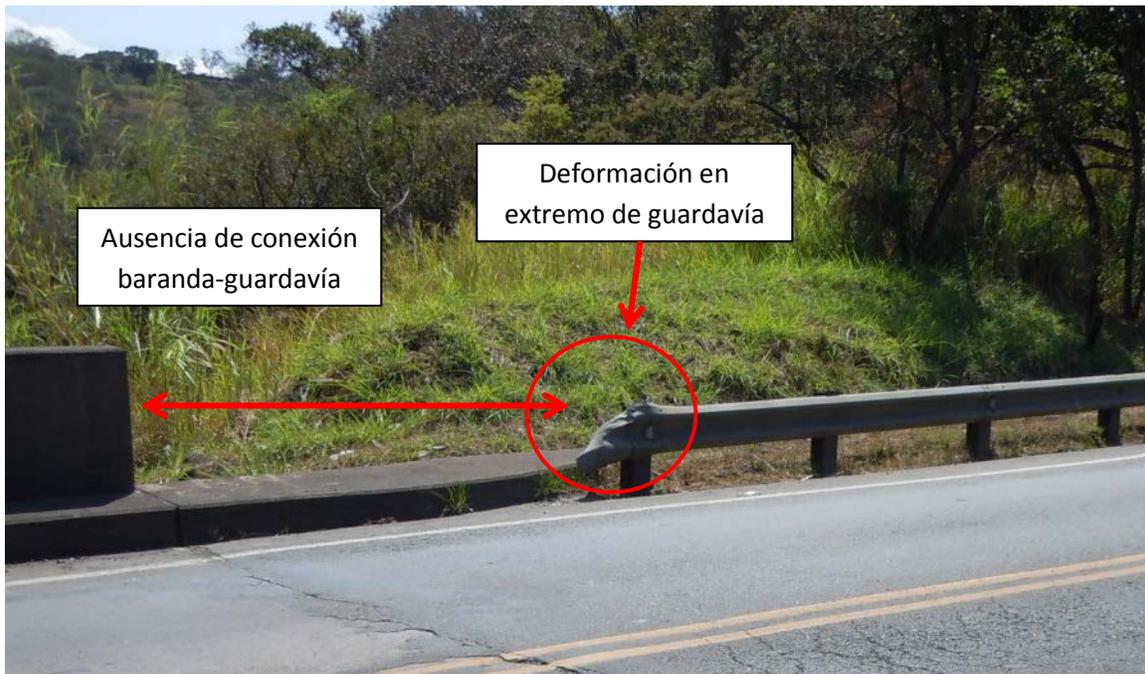
Figura 8: Guardavías sur del acceso-oeste con terminal deformada

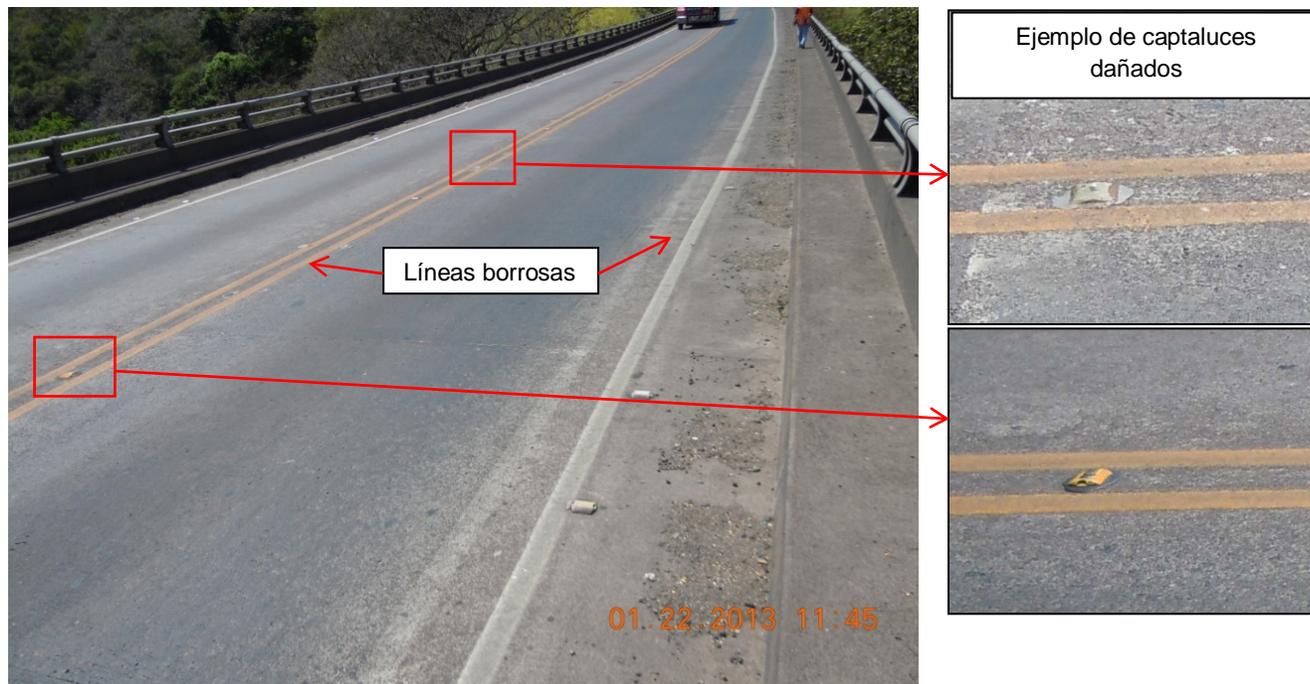
| Elementos | Observaciones | Recomendaciones |
|---|--|--|
| 2.5. Señalización | <p>La línea de centro y de borde sobre el puente y en los accesos está levemente borrosa.</p> <p>Algunos captaluces están deteriorados (Ver figura 9)</p> | <p>Pintar nuevamente las líneas de centro y de borde.</p> <p>Reemplazar los captaluces en mal estado.</p> |

Figura 9: Líneas de centro y de borde levemente borrosas, captaluces dañados

- p. En ambos accesos se observa agrietamiento en dos direcciones de la carpeta asfáltica. En el acceso-este se observan pequeños baches.
- q. La línea de centro y de borde sobre el puente y en los accesos está levemente borrosa y algunos captaluces están deteriorados

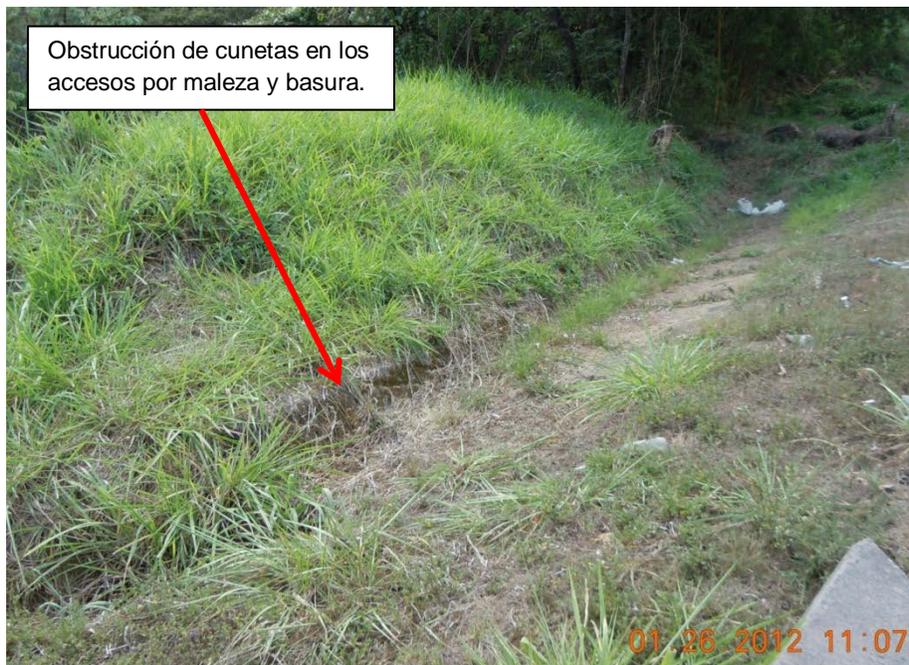
Figura 10: Obstrucción de cunetas de los accesos con maleza y basura. (acceso-oeste)

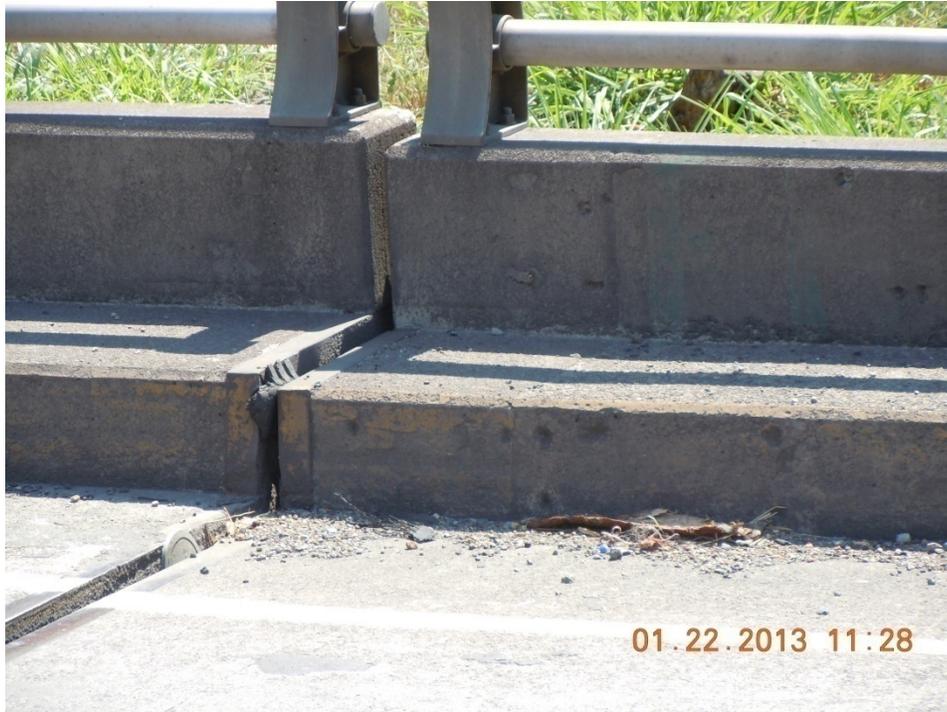
Figura 11: Sedimentos en los bordillos del puente

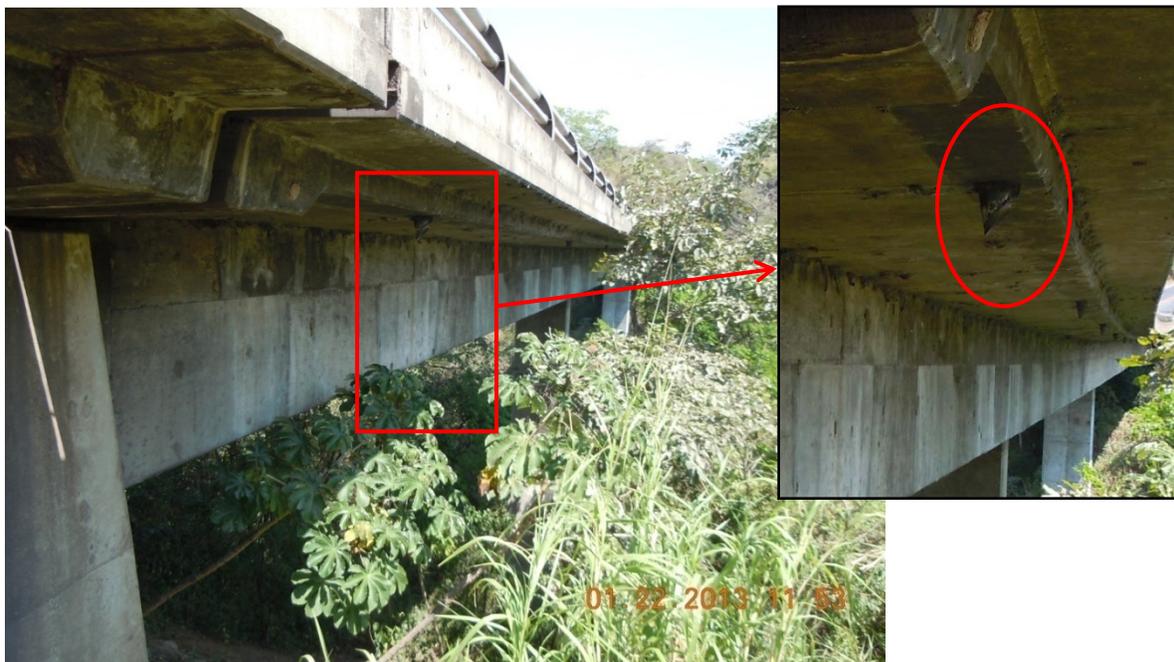
Figura 12: Ausencia de tubos de extensión en tubos de drenaje del puente

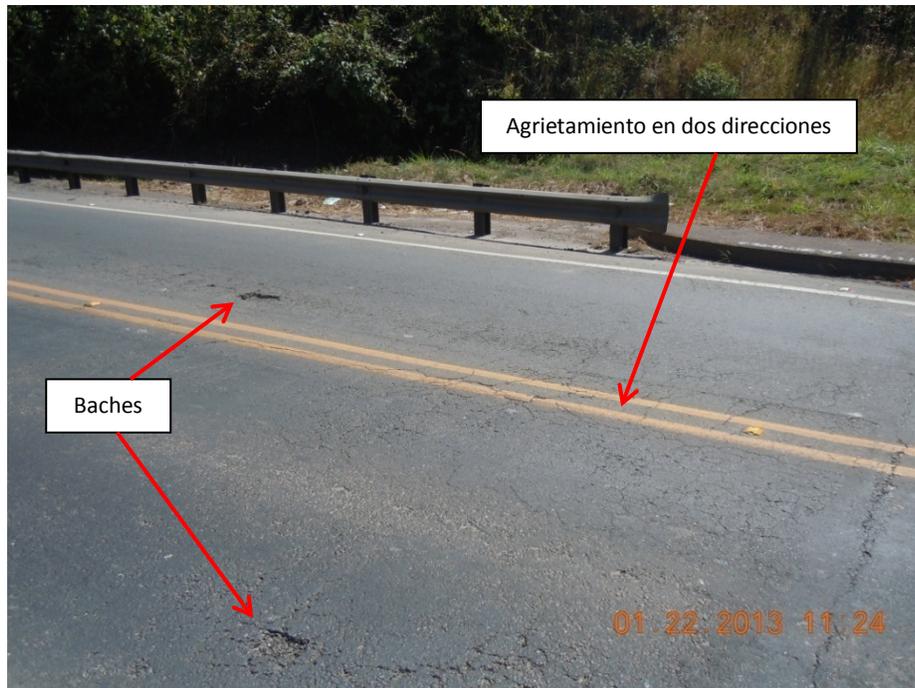
| Elementos | Observaciones | Recomendaciones |
|---|---|---|
| 3.4. Accesos | <p>En ambos accesos se observa agrietamiento en dos direcciones de la carpeta asfáltica. En el acceso-este se observan pequeños baches. (ver figuras 13 y 14)</p> <p>No se tuvo acceso visual a las losas de aproximación de ambos accesos, la cual según los planos del puente se encuentra bajo la carpeta asfáltica en ambos accesos de aproximación.</p> | <p>Escarificar el asfalto existente en mal estado para su respectiva sustitución y con ello evitar levantar el nivel de la carretera.</p> |

Figura 13: Daños en la carpeta asfáltica del acceso-este

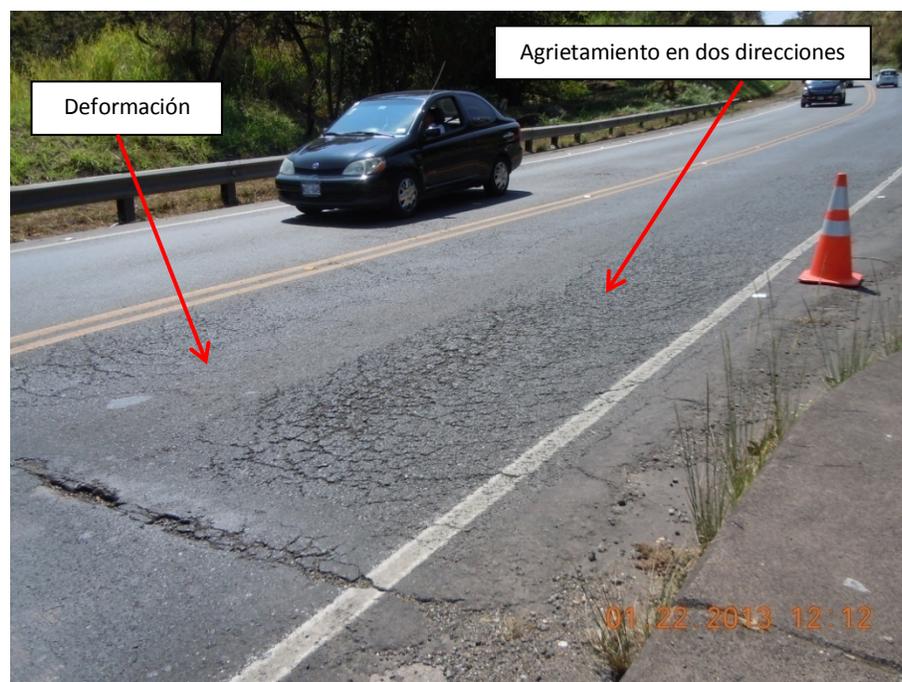
Figura 14: Daños en la carpeta asfáltica del acceso-oeste

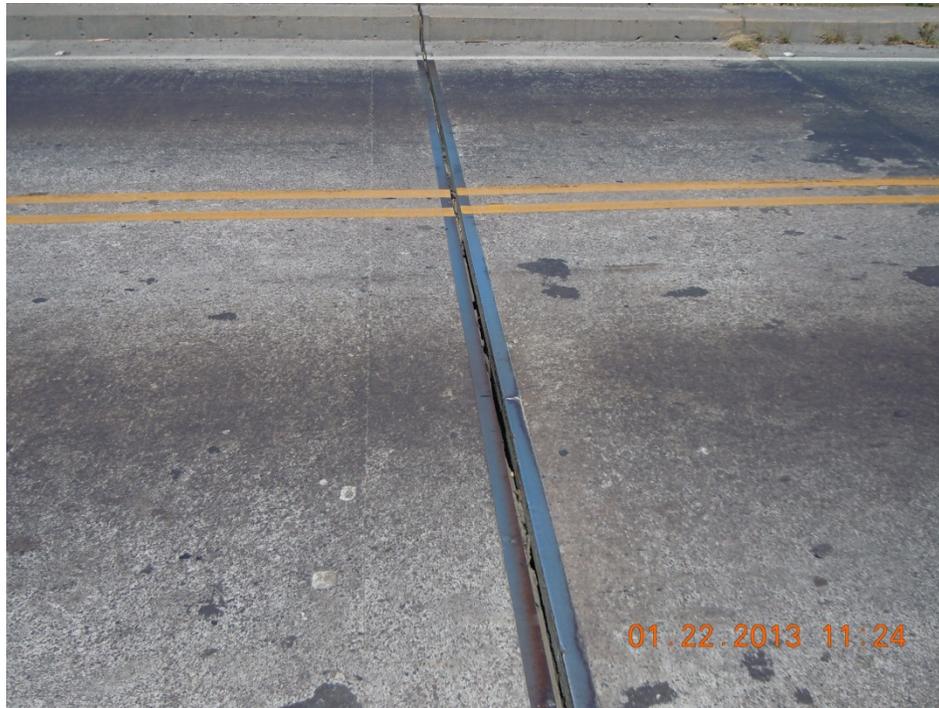
Figura 15: Pérdida del sello en la junta de expansión-este

5. Reponer el sello de las juntas de expansión para evitar la filtración de agua y de sedimentos en la zona de los apoyos, que propicien la corrosión de los apoyos y la acumulación de sedimento sobre y alrededor de los bastiones.

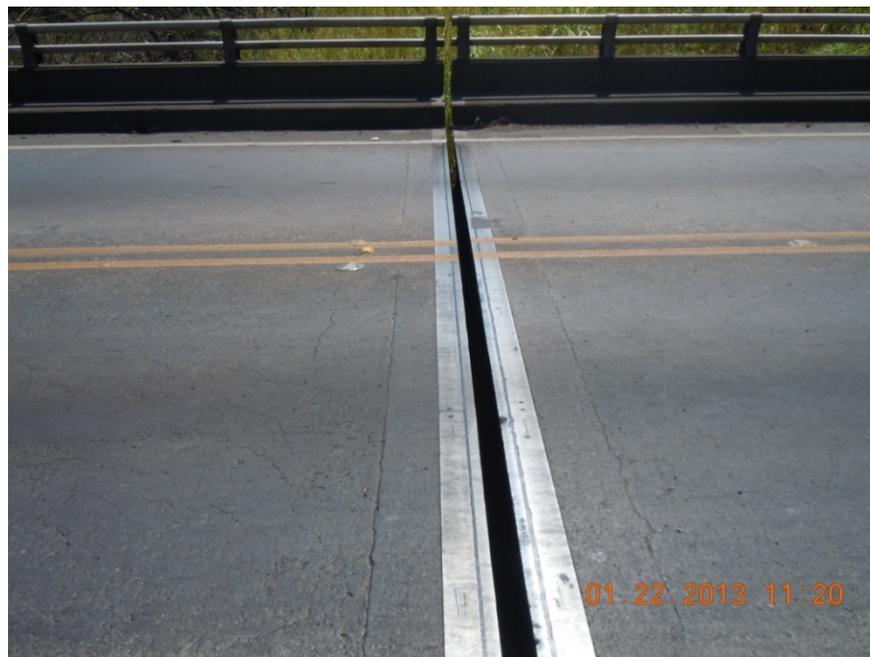
Figura 16: Pérdida del sello en la junta de expansión oeste

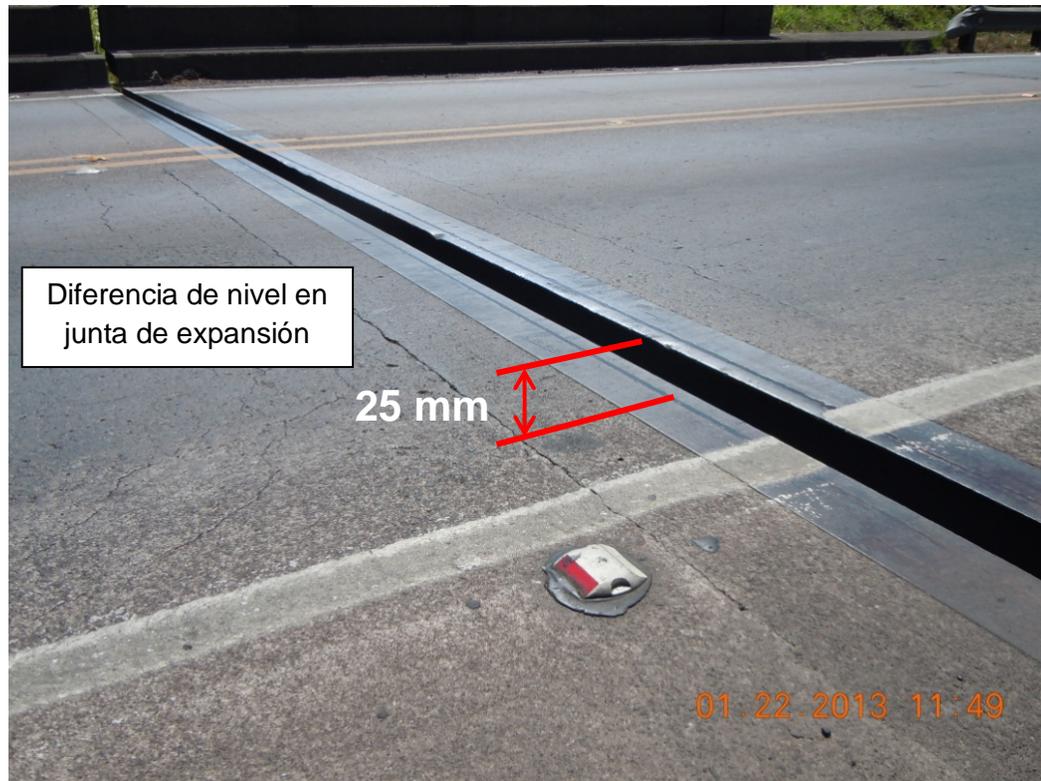
Figura 17: Diferencia de nivel entre la losa del bastión y la losa de la superestructura en la junta de expansión oeste

- e. En ambas juntas se observa una diferencia de nivel entre la losa del puente y la losa superior de la estructura del bastión. La superestructura se encuentra a un nivel más bajo que el bastión. En la junta de expansión oeste el desnivel es de 25 mm. Se desconoce la razón de este desnivel. Aparentemente existe desde la construcción del puente.
- f. Tanto la junta de expansión sobre el bastión-este como la junta sobre el bastión-oeste han perdido el sello impermeabilizante.
- g. El muro del bastión-oeste posee grietas verticales por flexión. Esto se puede deber a un aumento en la presión de empuje del terreno detrás del bastión. También se observa eflorescencia proveniente de la unión viga cabezal–muro. Monitorear este daño durante la siguiente inspección.

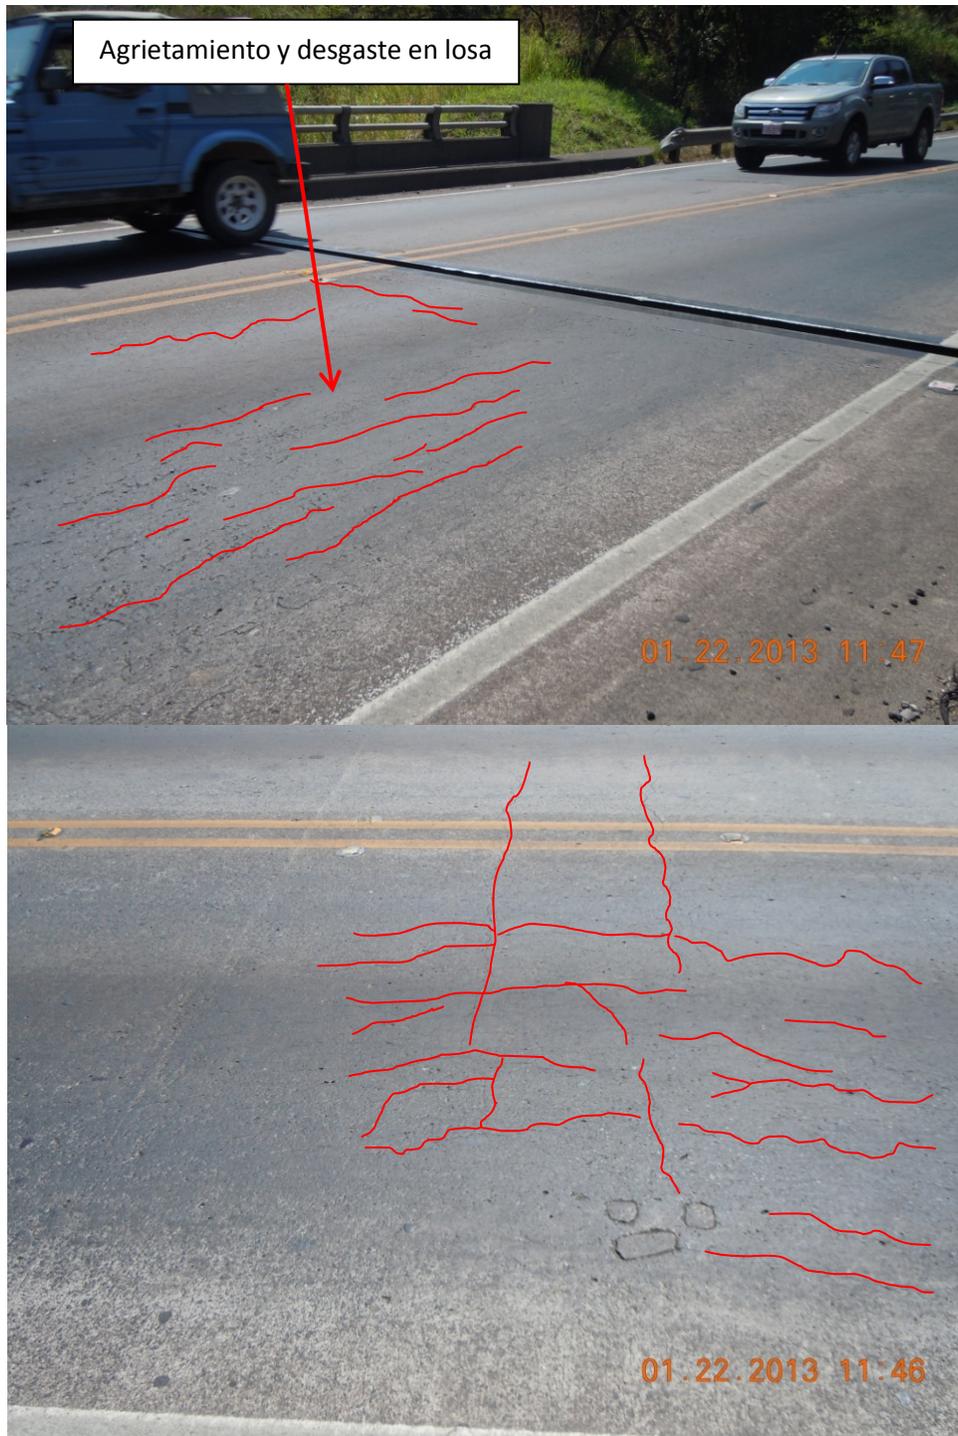
| Elementos | Observaciones | Recomendaciones |
|--|--|---|
| 3.1. Superficie de rodamiento | La superficie de rodamiento es la misma losa de concreto del puente y presenta desgaste provocado por el tránsito vehicular y también exhibe agrietamiento. La condición estructural de la losa se describe en el punto 4.1 (ver figura 18) | Ver recomendaciones para la losa en Tabla 4. |

| Elementos | Observaciones | Recomendaciones |
|---|---|---|
| 4.1. Losa de concreto reforzado | <p>La superficie superior de la losa del puente exhibe agrietamiento principalmente en la dirección longitudinal y en menor grado en la dirección transversal. El agrietamiento es más visible en el tramo-oeste del puente. Este agrietamiento se puede deber a la retracción del concreto (Ver figura 18).</p> <p>En la superficie inferior de la losa en los tramos este y oeste no se observó agrietamiento.</p> <p>No se tuvo acceso visual a la superficie inferior de la losa del tramo central.</p> | <p>Sellar las grietas de la superficie superior de la losa por medio del método de reparación de llenado por gravedad con el fin de evitar tanto la corrosión del refuerzo como el deterioro de la losa. Para elegir tanto el tipo como la marca de producto a utilizar, se recomienda seguir las consideraciones de la siguiente referencia la cual se encuentra disponible de forma gratuita en la red: Frosch, R.; Gutiérrez, S. y Hoffman, J. "Control and Repair of Bridge Deck Cracking". <u>Joint Transportation Program, Indiana Department of Transportation and Purdue University</u>. Publicación FHWA/IN/JTRP-2010/04, Noviembre, 2010.</p> <p>Monitorear la losa en inspecciones posteriores al sellado para descartar la aparición de nuevas grietas debido a otras posibles causas de agrietamiento como lo es el agrietamiento transversal debido a los esfuerzo por momento negativo en la zona cercana a las pilas.</p> |

Figura 18: Agrietamiento en la superficie superior de la losa del puente en tramo-oeste

3. Sellar las grietas de la losa del puente y de la losa superior del bastión-oeste por medio del método de reparación de llenado por gravedad con el fin de evitar tanto la corrosión del refuerzo como el deterioro de la losa. Para elegir tanto el tipo como la marca de producto a utilizar, se recomienda seguir las consideraciones de la siguiente referencia la cual se encuentra disponible de forma gratuita en la red: Frosch, R.; Gutiérrez, S. y Hoffman, J. "Control and Repair of Bridge Deck Cracking". Joint Transportation Program, Indiana Department of Transportation and Purdue University. Publicación FHWA/IN/JTRP-2010/04, Noviembre, 2010.

4. Monitorear la losa del puente y la losa sobre el bastión-oeste en inspecciones posteriores al sellado para descartar la aparición de nuevas grietas debido a otras posibles causas de agrietamiento como lo es el agrietamiento transversal debido a los esfuerzo por momento negativo en la zona cercana a las pilas.

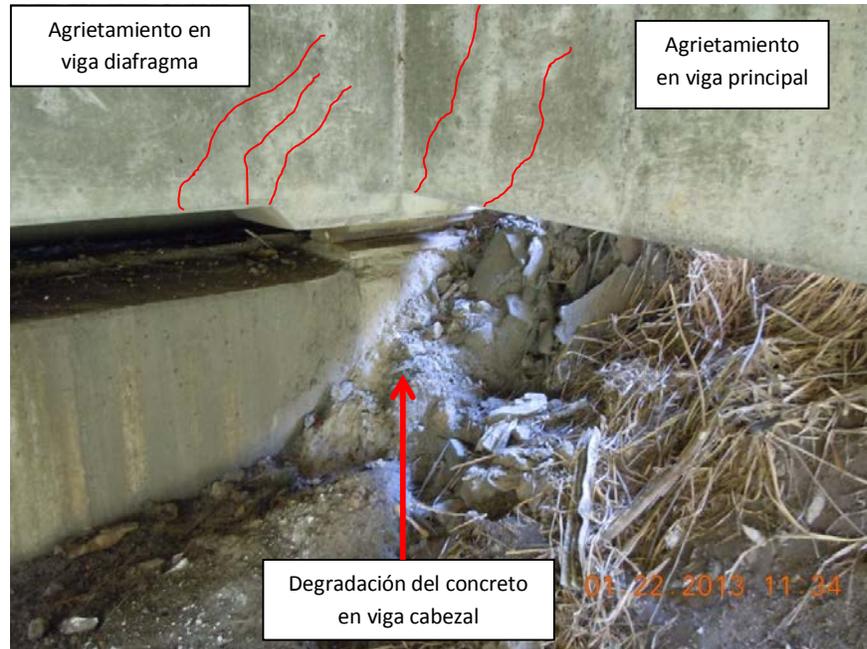
| Elementos | Observaciones | Recomendaciones |
|---|---|--|
| 4.3. Vigas diafragma | La viga diafragma bajo los apoyos del bastión-este presenta agrietamiento diagonal en la zona justo bajo el apoyo fijo sur. Las grietas tienen 0,15 mm de ancho (Ver figura 19). Además, presenta desprendimiento de concreto y acero expuesto en la zona sobre apoyo norte. (Ver figura 20) Esto se puede deber a los esfuerzos que genera la rotación de la superestructura producto del alineamiento curvo del puente. | Realizar ensayos de compresión en núcleos de concreto extraídos de la viga diafragma sobre el bastión-este para determinar la resistencia en compresión del concreto de la viga. Realizar la evaluación estructural y sísmica de puente incluyendo su respectiva curvatura. |

Figura 19: Daños en viga diafragma y viga principal que se unen sobre el bastión-este, vista del apoyo sur

- d. La viga diafragma sobre los apoyos del bastión-este presenta agrietamiento diagonal en la zona sobre el apoyo fijo sur. Las grietas tienen 0,15 mm de ancho (Ver figura 18). Además, presenta desprendimiento de concreto y acero expuesto en la zona sobre apoyo norte. (Ver figura 19) Esto se puede deber a los esfuerzos que genera la posible rotación de la superestructura alrededor de su eje longitudinal producto del alineamiento curvo del puente.

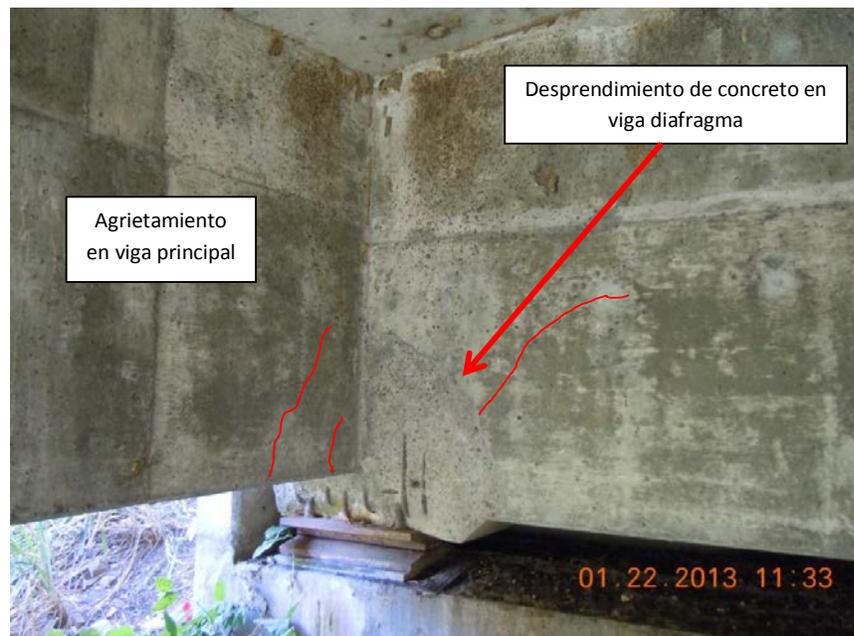
| Elementos | Observaciones | Recomendaciones |
|---|---|--|
| 4.2. Vigas Principales | Las dos vigas principales de concreto presentan grietas por cortante donde se unen con la viga diafragma que se encuentra sobre los apoyos fijos del bastión-este. Esto se puede deber a los esfuerzos de torsión que se generan por el alineamiento curvo del puente. (ver figuras 19 y 20) | Determinar la capacidad estructural de las vigas del puente como parte de la evaluación estructural y sísmica del puente que se recomienda realizar a este puente. |

Figura 20: Daños en viga diafragma y viga principal que se unen sobre el bastión-este, vista del apoyo norte

- c. Las dos vigas principales de concreto que descansan sobre los apoyos fijos del bastión-este presentan grietas por cortante. Esto se puede deber al incremento en la carga vehicular que transita por el puente como a la posible rotación de la superestructura alrededor de su eje longitudinal debido al alineamiento curvo del puente.

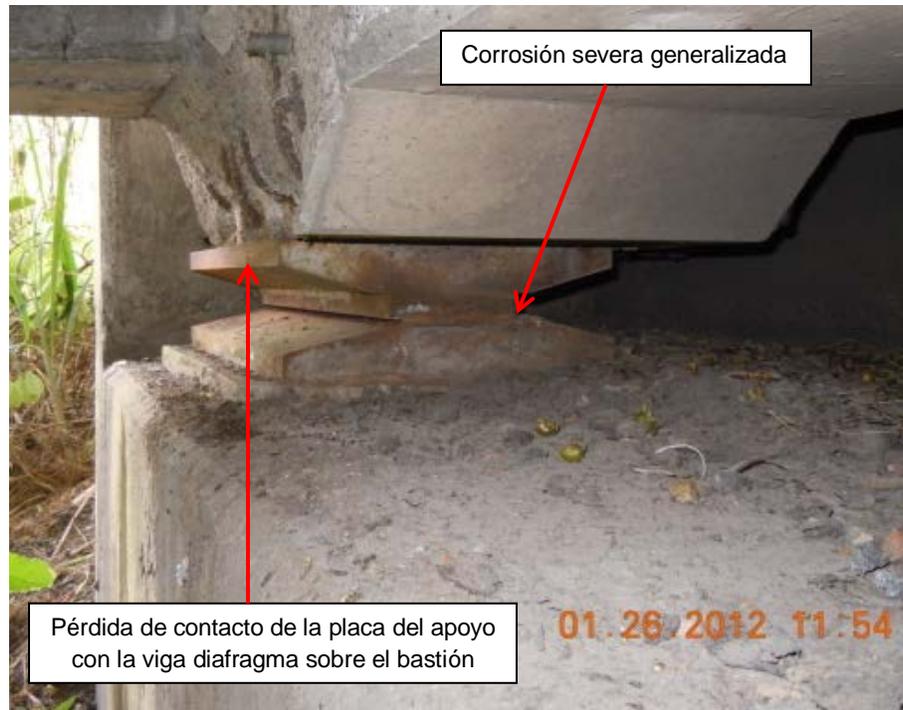
| Elementos | Observaciones | Recomendaciones |
|---|--|---|
| 5.1. Apoyos | <p>Se observa corrosión severa de los apoyos en ambos bastiones (ver figuras 21, 22, 23 y 24).</p> <p>El apoyo expansivo del lado sur del bastión-oeste exhibe un desprendimiento de la pieza que restringe un posible movimiento excesivo del apoyo en el sentido longitudinal (ver figura 24). Adicionalmente, ambos apoyos expansivos se encuentran obstruidos por sedimentos que restringirían el movimiento en el sentido longitudinal del puente.</p> <p>El apoyo fijo norte del bastión-este ha perdido el contacto de la placa superior con la viga diafragma sobre los apoyos debido al desprendimiento de concreto en la viga diafragma (ver figura 21) y el apoyo fijo sur del bastión-este ha perdido contacto de la placa de base con la viga cabezal debido a la degradación del concreto en la viga cabezal (ver figura 22)</p> <p>No se observaron daños en los apoyos de las pilas.</p> | <p>Reponer el sello de las juntas de expansión para evitar la filtración de agua y de sedimentos en la zona de los apoyos, que propicien la corrosión de los apoyos y la acumulación de sedimento sobre y alrededor de los bastiones.</p> |

Figura 21: Daños en el apoyo fijo norte del bastión-este

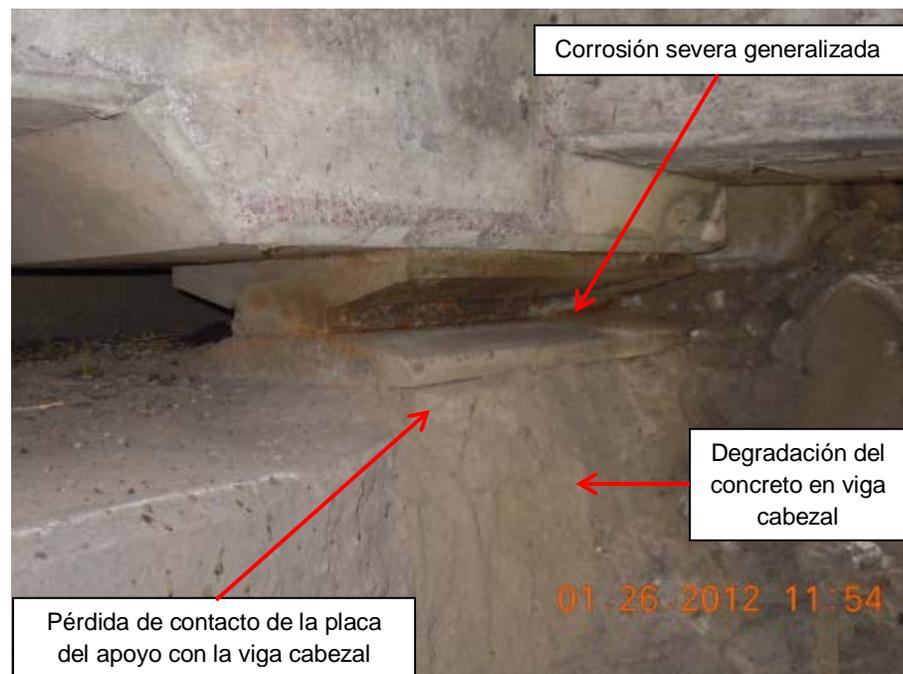
| Elementos | Observaciones | Recomendaciones |
|---|--|---|
| 5.2. Viga cabezal | <p>La viga cabezal del bastión-este presenta degradación del concreto justo por debajo del apoyo fijo del lado sur. Lo cual, se puede deber a fuerzas de impacto en la viga cabezal producto del movimiento rotacional de la superestructura. (ver figuras 19 y 22)</p> <p>No se observaron daños en las vigas cabezales de las pilas y del bastión-oeste</p> | <p>Realizar ensayos de compresión en núcleos de concreto extraídos cerca de la zona dañada de la viga cabezal del bastión-este para determinar la resistencia del concreto de la viga cabezal.</p> |

Figura 22: Daños en el apoyo fijo sur del bastión-este

- a. La viga cabezal del bastión-este presenta degradación del concreto justo por debajo del apoyo fijo del lado sur. Lo cual, se puede deber a fuerzas de impacto en la viga cabezal producto del movimiento rotacional de la superestructura alrededor del eje longitudinal del puente debido al alineamiento curvo del puente.

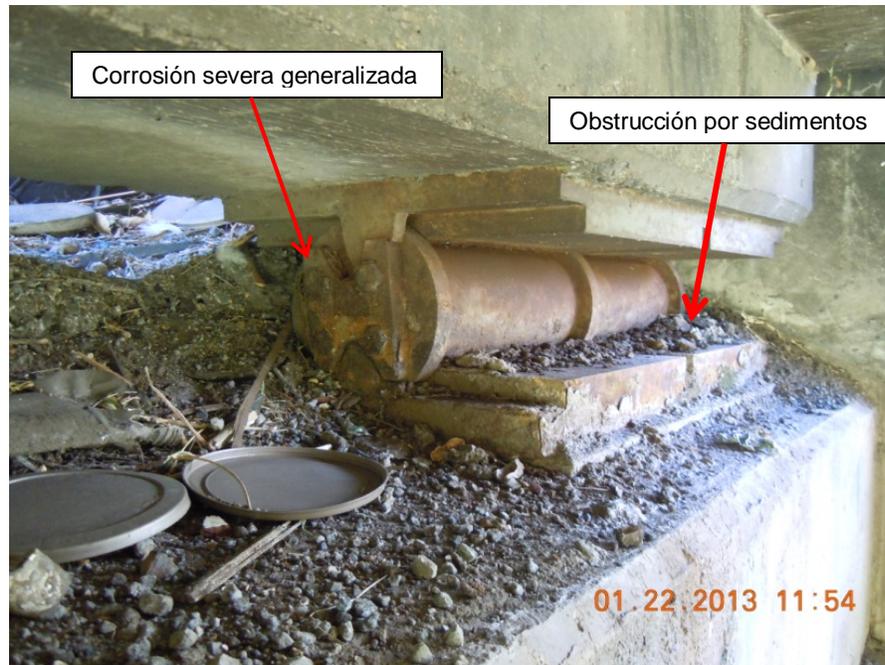
Figura 23: Daños en apoyo expansivo norte del bastión-oeste

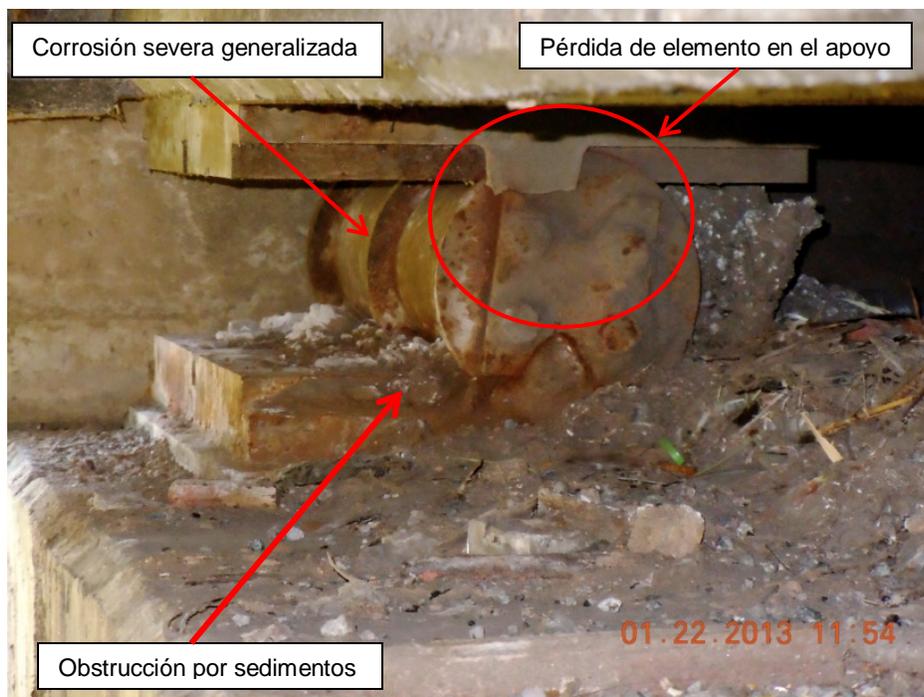
Figura 24: Corrosión y pérdida de elemento en apoyo expansivo sur del bastión-oeste

- b. Los apoyos de ambos bastiones presentan corrosión severa debido a la filtración de agua por la juntas de expansión que carecen de sello. En el apoyo expansivo sur del bastión-oeste se observa un desprendimiento de la pieza que restringe un posible movimiento excesivo del apoyo en el sentido longitudinal. Adicionalmente, ambos apoyos expansivos se encuentran obstruidos por sedimentos que podrían estar restringiendo el movimiento en el sentido longitudinal del puente. El apoyo fijo norte del bastión-este ha perdido el contacto de la placa superior con la viga diafragma sobre los apoyos debido al desprendimiento de concreto en la viga diafragma y el apoyo fijo sur del bastión-este ha perdido contacto de la placa de base con la viga cabezal debido a la degradación del concreto en la viga cabezal.

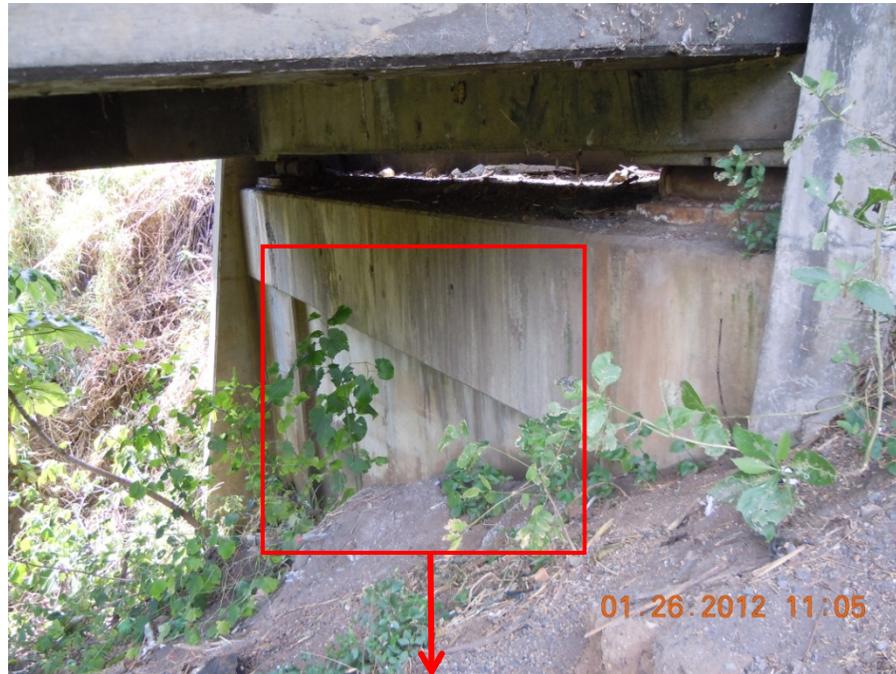
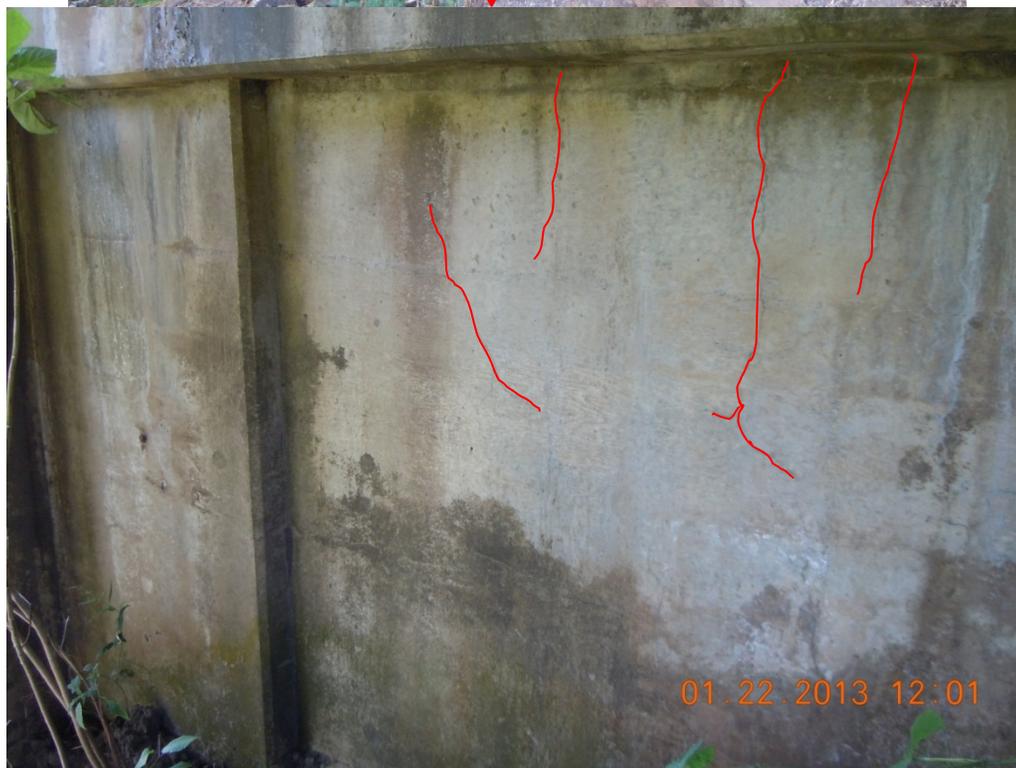
| Elementos | Observaciones | Recomendaciones |
|---|--|---|
| 5.3. Bastiones | <p>El muro del bastión-oeste posee grietas verticales por flexión. Esto se puede deber a un aumento en la presión de empuje del terreno detrás del bastión. También se observa eflorescencia proveniente de la unión viga cabezal-muro (ver figura 25)</p> <p>No se tuvo acceso visual al cuerpo del bastión-este debido a que se encuentra enterrado.</p> | <p>Monitorear el daño observado durante la siguiente inspección.</p> |

Figura 25: Agrietamiento y eflorescencia leve en el muro del bastión-oeste

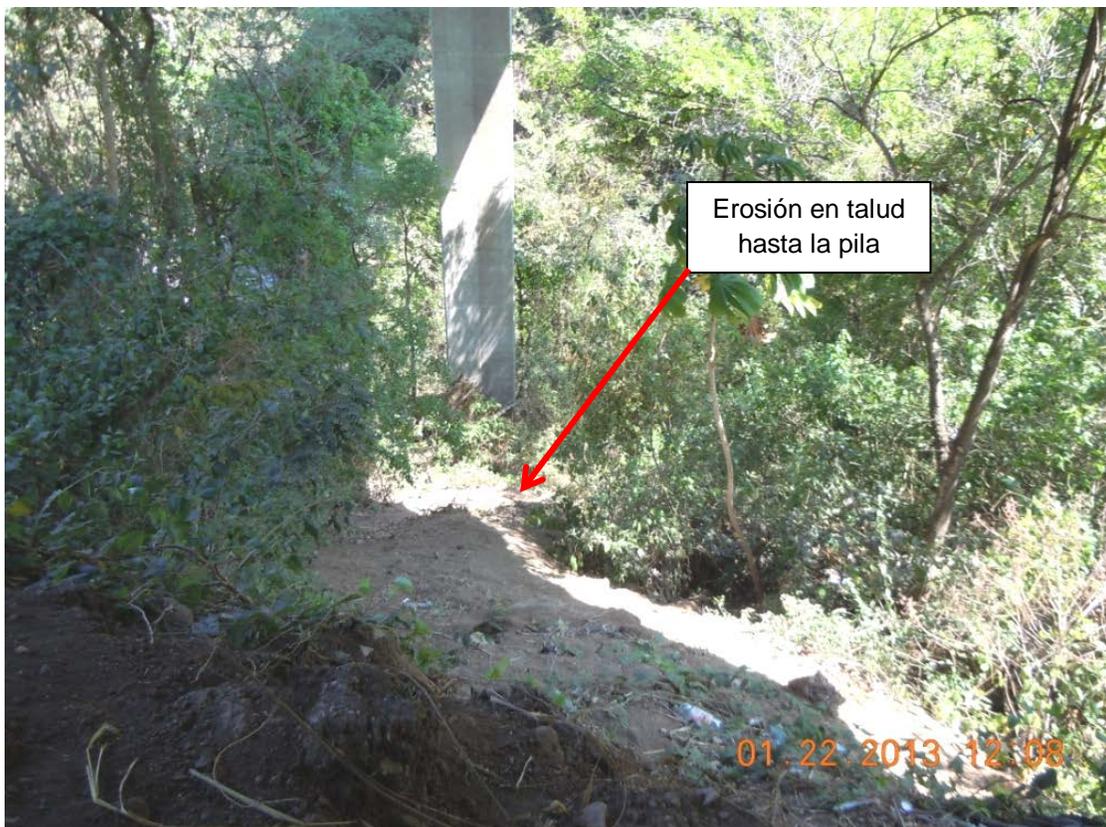
Figura 26: Erosión observada en taludes (Vista desde bastión-oeste)

- h. Los taludes frente a los bastiones se encuentran erosionados. Esto se debe al agua producto de la escorrentía superficial que descarga directamente sobre los taludes de los bastiones y no es encauzada en su totalidad hacia el río por los drenajes existentes en los accesos.
- i. La parte superior del cimiento de la pila oeste se ha descubierto por la erosión del talud producto de la descarga del agua de escorrentía.
- j. La superficie superior de la losa del puente exhibe agrietamiento principalmente en la dirección longitudinal y en menor grado en la dirección transversal. El agrietamiento es más visible en el tramo-oeste del puente. Este agrietamiento se puede deber a la retracción del concreto
- k. En la superficie superior losa del bastión-oeste se observa agrietamiento en dos direcciones que se puede deber a retracción del concreto.

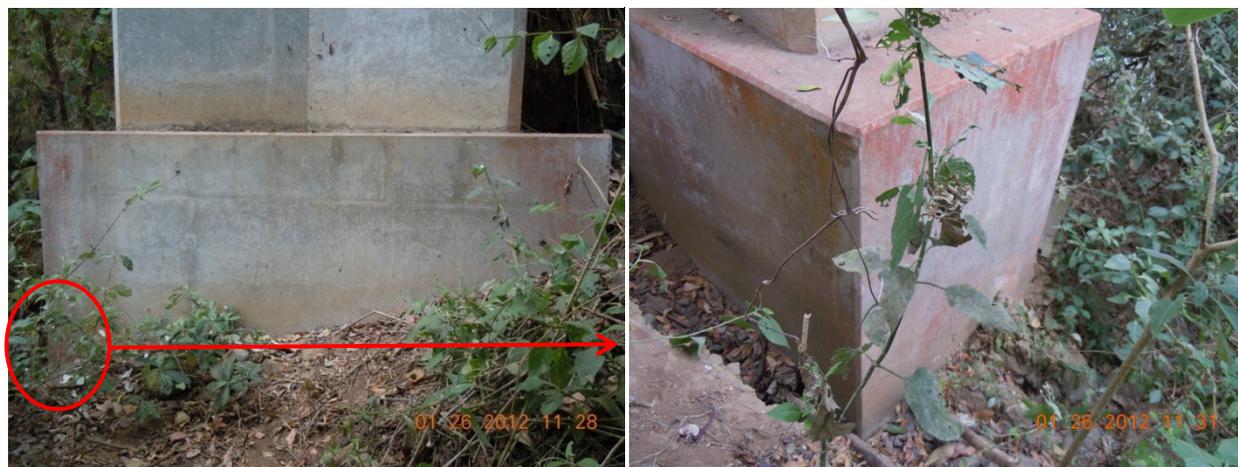
| Elementos | Observaciones | Recomendaciones |
|---|--|--|
| 5.7. Cimentaciones | <p>La parte superior del cimiento de la pila oeste se ha descubierto por la erosión del talud producto de la descarga del agua de escorrentía superficial. (ver figura 27)</p> <p>No se tuvo acceso visual a las cimentaciones de los bastiones ni a las placas de cimentación de las pilas.</p> | <p>Monitorear en la próxima inspección el avance de la erosión alrededor del cimiento de la pila oeste.</p> <p>Mejorar el sistema de drenaje existente de los accesos de manera que se encauce toda el agua de escorrentía superficial a las cunetas existente y con ello evitar que descargue sobre los taludes de los bastiones.</p> |

Figura 27: Erosión en cemento de pila-oeste

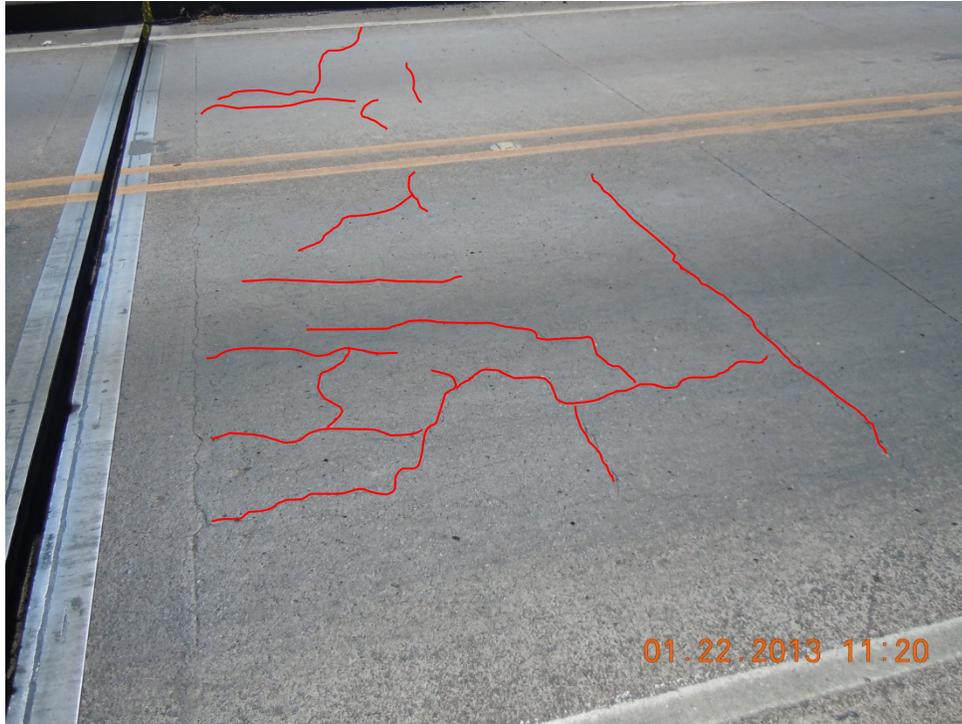
| Elementos | Observaciones | Recomendaciones |
|---|--|---|
| 5.5. Aletones y superficie superior de la losa sobre los bastiones. | <p>No se observaron daños en los aletones de los bastiones.</p> <p>En la superficie superior de la losa del bastión-este no se observaron daños.</p> <p>En la superficie superior losa del bastión-oeste se observa agrietamiento en dos direcciones que se puede deber a la retracción del concreto. (ver figura 28)</p> | <p>Sellar las grietas de la losa del bastión-oeste para evitar la corrosión del refuerzo, con el método propuesto en la sección 4.1 para la losa del puente.</p> <p>Monitorear en las próximas inspecciones si el agrietamiento persiste.</p> |

Figura 28: Agrietamiento en superficie superior de la losa que forma parte del bastión-oeste
