Proyecto: LM-PIE-UP-P07-2019

## EVALUACIÓN DE LA CONDICIÓN DEL PUENTE SOBRE EL RÍO JABILLA RUTA NACIONAL No. 01

Preparado por:  
Unidad de Puentes  
LanammeUCR

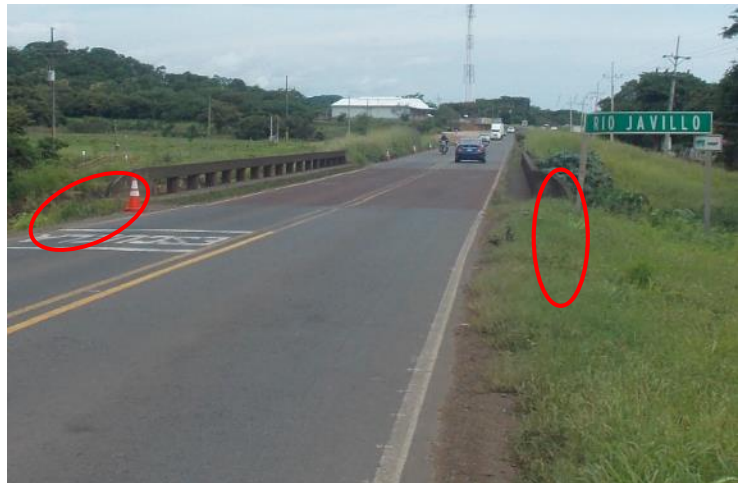
1.2. Sistema de contención vehicular de los accesos:	<b>RE = 1</b>	<b>GD = 3</b>
<p>No se observó un sistema de contención en ninguno los accesos del puente (ver Figura 1.2(a)).</p> <p>La ausencia de guardavías aumenta el riesgo de caída de vehículos al cauce del río o por los terraplenes de los accesos.</p> <p>Adicionalmente, la aproximación al puente por el acceso desde Cañas posee un tramo de ruta en curva previo a la sección recta del acceso (ver Figura 1.2(b)), incrementando el riesgo de accidentes que puedan provocar la ocurrencia de vehículos errantes.</p>

**Figura 1.2(a).** Ausencia de sistema de contención en los accesos, vista desde acceso 2.

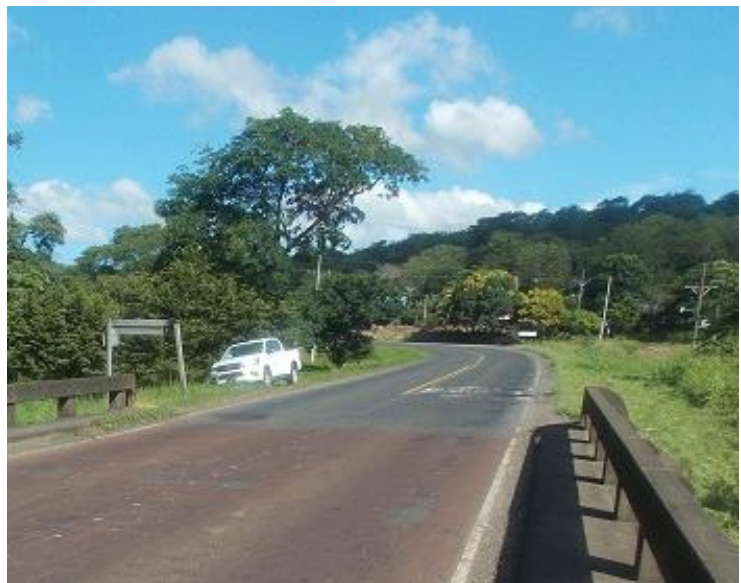
**Figura 1.2(b).** Vista hacia Cañas (acceso 2) en donde se observa la sección curva de la carretera.

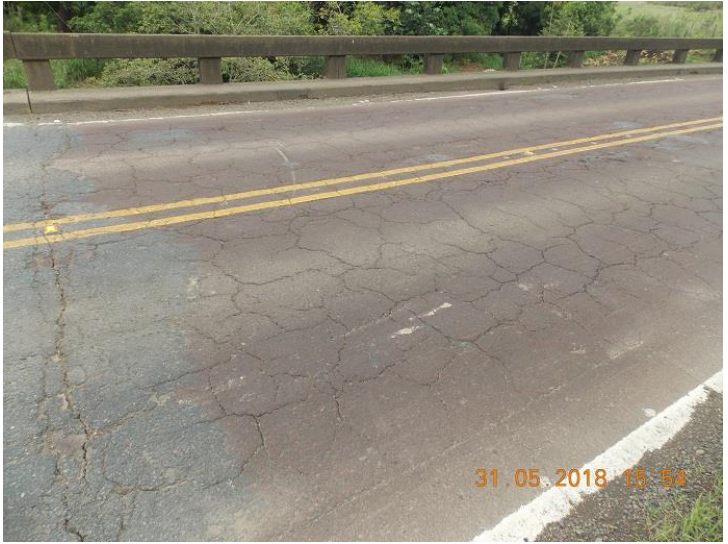
2.1. Superficie de rodamiento del puente:	RE = 1	GD = 3
<p>La carpeta asfáltica colocada sobre la losa del puente presentaba agrietamiento por fatiga (cuero de lagarto) extendido sobre toda la superficie superior. Además, se observaron desprendimientos de material asfáltico de dimensiones de hasta 150 mm x 100 mm (ver Figuras 2.1(a) y 2.1(b)).</p> <p>Esta carpeta de 80 mm de espesor no está indicada en los planos originales; lo que está indicado más bien es un sobreespesor de concreto de 13 mm, el cual se desconoce en qué porcentaje se ha desgastado. Por lo tanto, dicha carpeta representa un aumento en la carga muerta sobre la estructura, lo cual podría reducir su capacidad para soportar carga viva, tomando en cuenta que la misma es para un camión HS15-44, muy inferior a las cargas de diseño actuales.</p>

<p><b>Figura 2.1(a).</b> Agrietamiento por fatiga en carpeta asfáltica colocada sobre el puente.</p>

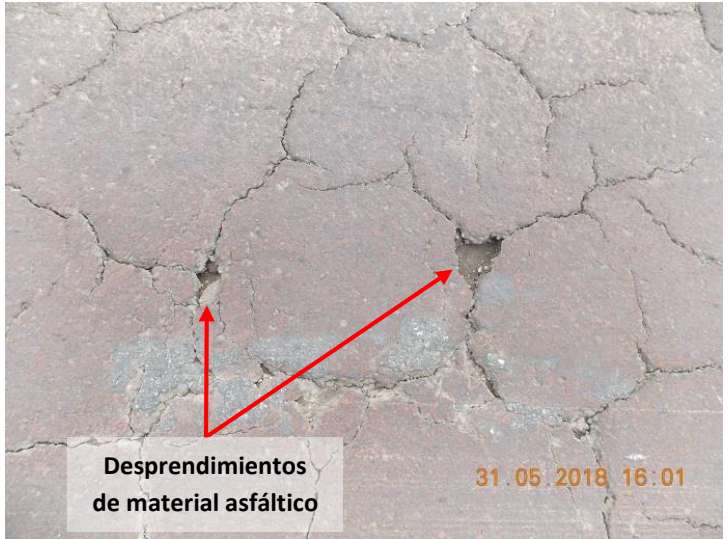
<p><b>Figura 2.1(b).</b> Desprendimientos de material asfáltico en carpeta colocada sobre el puente.</p>

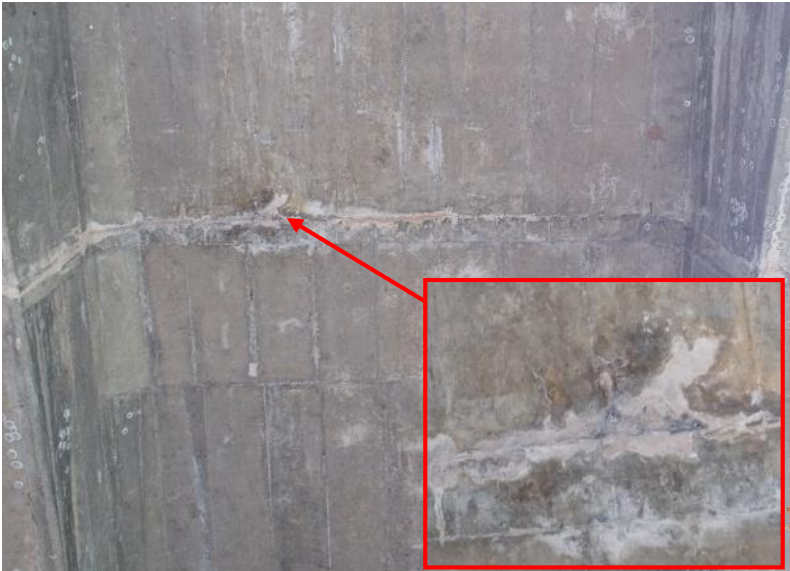
3.1. Tablero (losa de concreto):	RE = 3	GD = 1
<p>No se tuvo acceso visual a la cara superior del tablero debido a la superficie de rodamiento asfáltica.</p> <p>En la cara inferior se observaron grietas a lo largo de las juntas de construcción con espesores mayores a 0,30 mm (ver Figuras 3.1(a) y 3.2(b)); estas grietas se extienden hacia ambos lados de las vigas y por debajo de estas (ver <b>3.2. Vigas principales de concreto</b>).</p> <p>Adicionalmente, tales grietas presentaban manchas de eflorescencia sin acumulación de carbonato de calcio.</p>

<p data-bbox="781 1108 1349 1140"><b>Figura 3.1(a).</b> Vista inferior del tablero, tramo 2.</p>

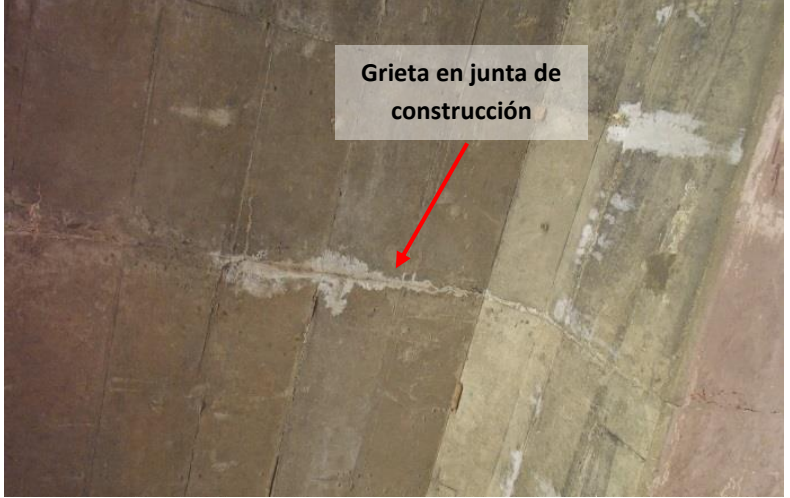
<p data-bbox="781 1728 1349 1759"><b>Figura 3.2(b).</b> Vista inferior del tablero, tramo 3.</p>

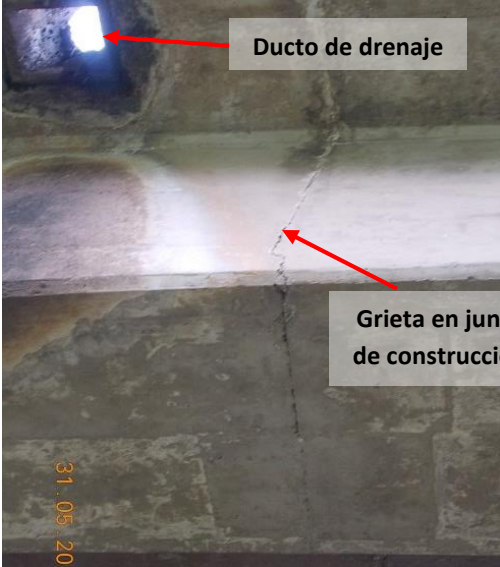
3.2. Vigas principales de concreto:	RE = 3	GD = 2
<p>Las grietas observadas en las juntas de construcción de la losa (ver 3.1. Tablero (losa de concreto)) se extienden hacia ambos lados de las vigas y por debajo de estas con espesores mayores a 0,30 mm (ver Figuras (3.2(a) y 3.2(b))). Además, dichas grietas se encuentran en zonas cercanas a los ductos de drenaje, los cuales no tienen extensiones (ver 2.2. Bordillos y sistema de drenaje del puente), lo cual propicia un deterioro más acelerado.</p>

<p><b>Figura 3.2(a).</b> Agrietamiento de viga principal que coincide con grietas en las juntas de construcción del tablero.</p>

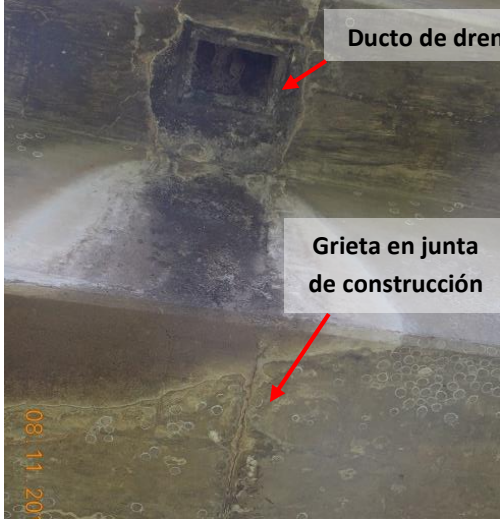
<p><b>Figura 3.2(b).</b> Agrietamiento de viga principal que coincide con grietas en las juntas de construcción del tablero.</p>

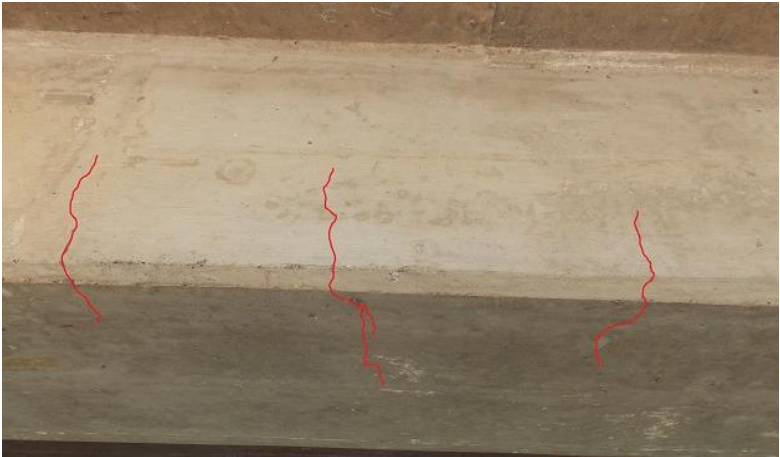
3.2. Vigas principales de concreto (continuación):	RE = 3	GD = 2
<p>Se observaron grietas verticales con espesores menores a 0,30 mm, y espaciadas a menos de 0,30 m al centro de vigas principales de los tres tramos del puente, lo cual evidencia grietas por flexión (ver Figura 3.2(c)).</p> <p>Existen grietas diagonales en evidencia por cortante, con espesores de 0,10 mm en ambos extremos de las vigas principales donde se encuentran apoyadas sobre los bastiones (ver Figura 3.2(d)).</p>

<p data-bbox="748 1087 1393 1119"><b>Figura 3.2(c).</b> Grietas por flexión en vigas del tramo 1.</p>

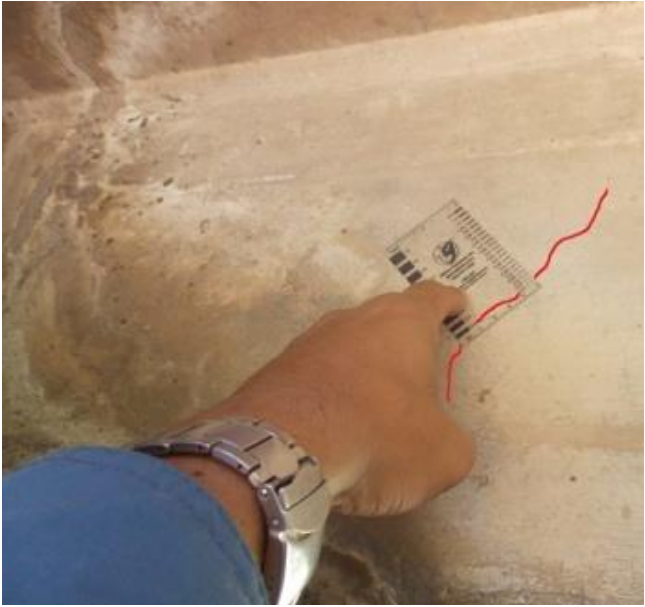
<p data-bbox="708 1759 1435 1822"><b>Figura 3.2(d).</b> Agrietamiento por cortante en extremo de viga principal apoyada sobre bastión 2.</p>

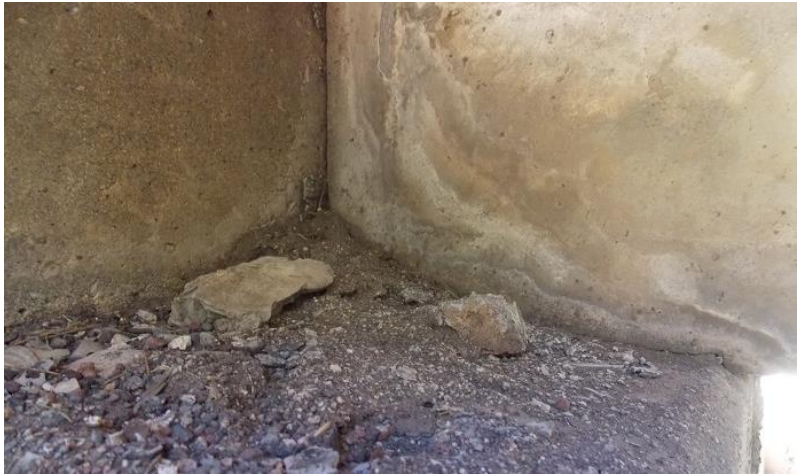
4.1. Apoyos en bastiones y pilas:	RE = 3	GD = 1
<p>Las vigas se apoyan directamente sobre los bastiones, lo cual restringe la capacidad de movimiento de la superestructura (ver figura 4.1(a)).</p> <p>Existía acumulación de sedimentos, humedad y vegetación en los extremos de la viga cabezal de ambos bastiones en la zona de los apoyos (ver figura 4.1(b)).</p>

<p data-bbox="706 1010 1433 1043"><b>Figura 4.1(a).</b> Apoyo directo de las vigas sobre los bastiones.</p>

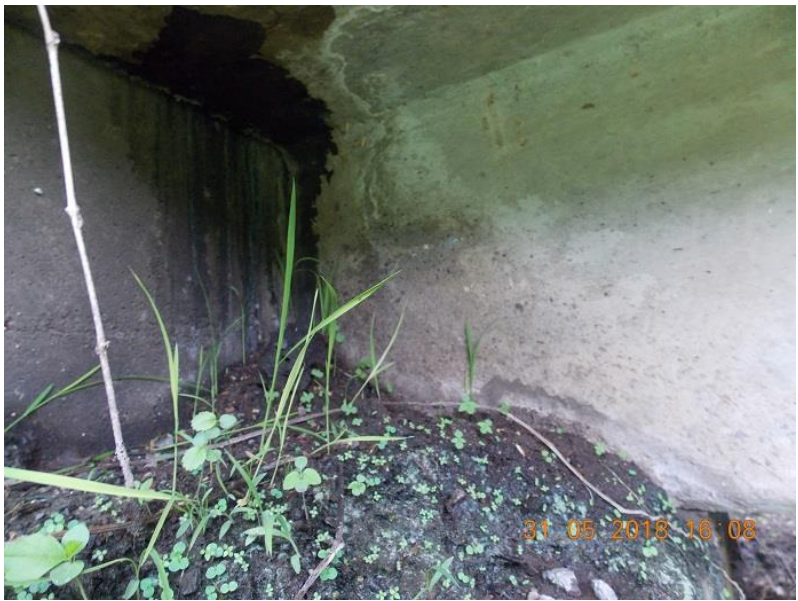
<p data-bbox="727 1724 1412 1787"><b>Figura 4.1(b).</b> Acumulación de sedimentos y presencia de humedad y vegetación en apoyos sobre bastión 1.</p>
