INFORME DE EVALUACIÓN

Proyecto: LM-PIE-UP-P06-2019

EVALUACIÓN DE LA CONDICIÓN DEL PUENTE SOBRE EL RÍO SALITRAL RUTA NACIONAL No. 01

San José, Costa Rica
Octubre, 2019

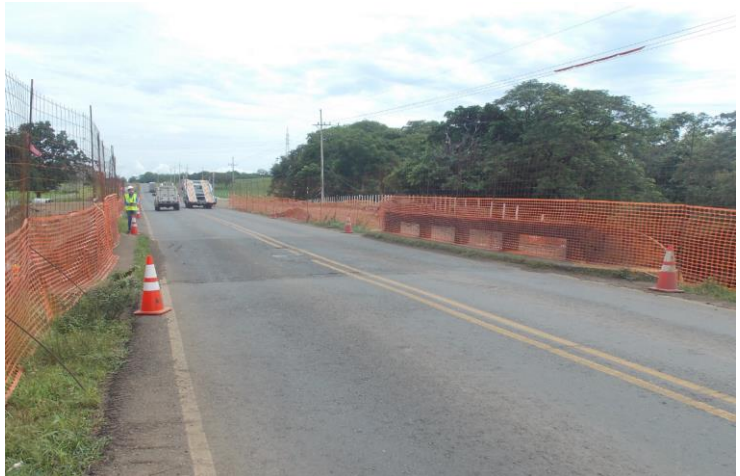
<p>1.4. Señalización (captaluces, demarcación horizontal, delineadores verticales, marcadores de objeto, rótulos de identificación):</p>	<p>RE = 1</p>	<p>GD = 3</p>
<p>El puente no contaba con marcadores de objetos ni delineadores verticales frente a las barreras en ambos accesos (ver Figura 1.4(a)), aún y cuando el mismo no contaba con guardavías (ver 1.2. Sistema de contención vehicular de los accesos).</p> <p>El día de la visita no habían captaluces en los laterales ni en la línea de centro (ver Figura 1.4(b)).</p> <p>Las deficiencias en los elementos de seguridad vial, ya sea por ausencia o por deterioro, aumentan la vulnerabilidad de la ocurrencia de accidentes de tránsito, especialmente en situaciones de visibilidad limitada.</p> <p>Adicionalmente, se observó la ausencia de los rótulos de identificación en ambos accesos.</p>

Figura 1.4(a). Ausencia de marcadores de objetos y delineadores verticales.

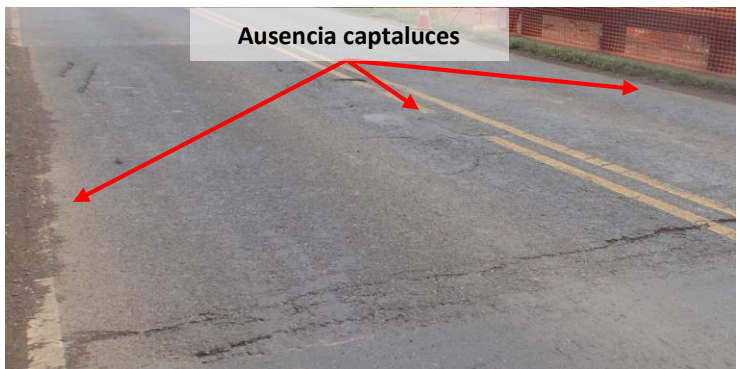
Figura 1.4(b). Ausencia de captaluces en los laterales y línea de centro.

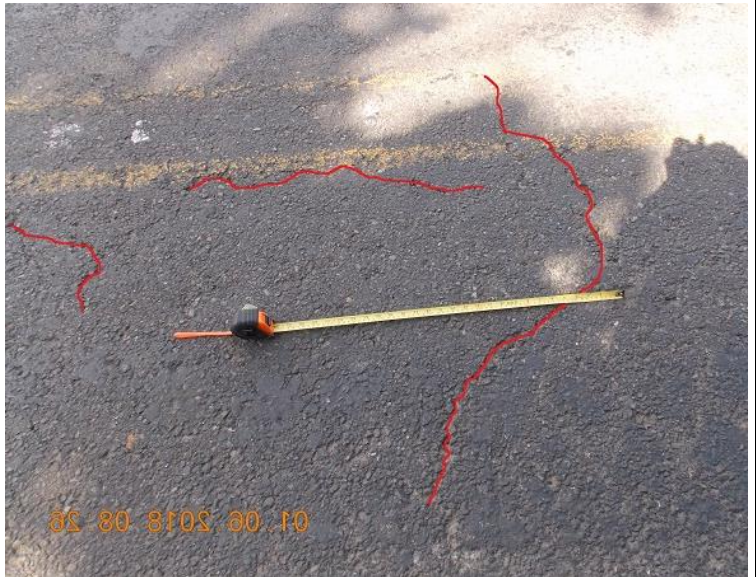
2.1. Superficie de rodamiento del puente:	RE = 1	GD = 2
<p>La carpeta asfáltica colocada sobre la losa del puente presentaba desprendimiento de agregado y algunas grietas dispersas.</p>

<p>Figura 2.1(a). Desprendimiento de agregado y grietas en carpeta colocada sobre el puente.</p>

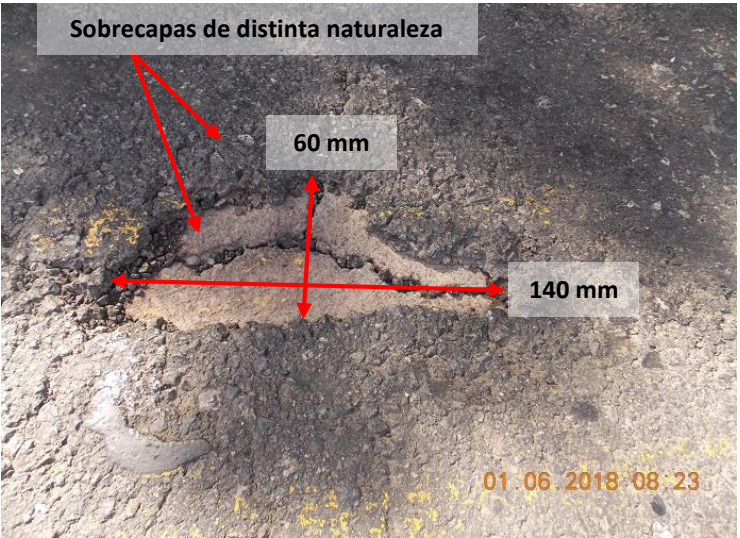
2.1. Superficie de rodamiento del puente (continuación):	RE = 1	GD = 2
<p>Esta carpeta de 130 mm de espesor no está indicada en los planos originales; lo que está indicado es un sobrespesor de concreto de 13 mm el cual se desconoce en qué porcentaje se ha desgastado. Por lo tanto, dicha carpeta representa un aumento en la carga muerta sobre la estructura, lo cual podría reducir su capacidad para soportar carga viva, tomando en cuenta que la misma es para un camión HS15-44, muy inferior a las cargas de diseño actuales.</p> <p>Adicionalmente, se observó desprendimiento de material asfáltico (de hasta 140 mm x 60 mm) (ver Figura 2.1(c)), lo que permitió observar la existencia de sobrecapas de asfalto de diferente naturaleza (color negro la capa superior y roja la capa inferior) evidenciando que el espesor de sobrecapa actual es el resultado de la colocación de distintas sobrecapas en el tiempo. Así mismo, la capa inferior roja también mostraba deterioros.</p>

<p data-bbox="747 1411 1404 1480">Figura 2.1(c). Desprendimiento de material asfáltico en carpeta colocada sobre el puente.</p>

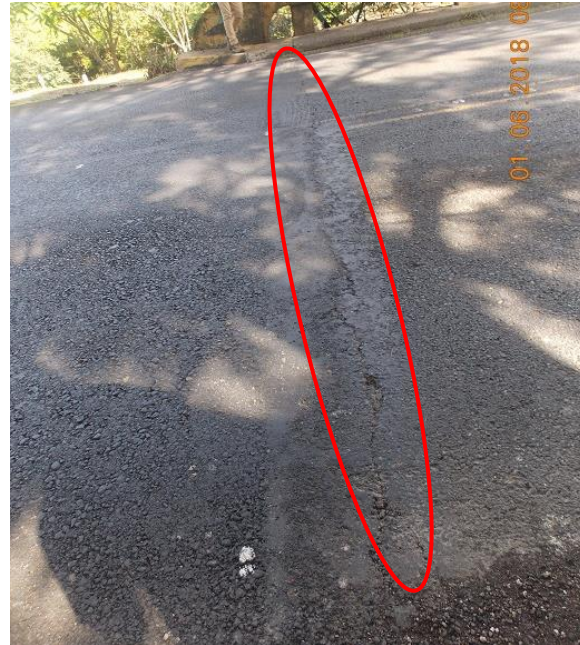
Las juntas de expansión estaban totalmente cubiertas con asfalto, por lo que no se pudo determinar el nivel de conservación de las mismas al nivel del tablero de concreto, pudiendo además estar limitando la capacidad de desplazamiento del puente. En la Figura 2.3(a) se muestra la obstrucción de la junta sobre el bastión 1, en donde ya se había formado una grieta en el asfalto en la localización de la junta.

Figura 2.3(a). Obstrucción de junta de expansión sobre bastión 1.

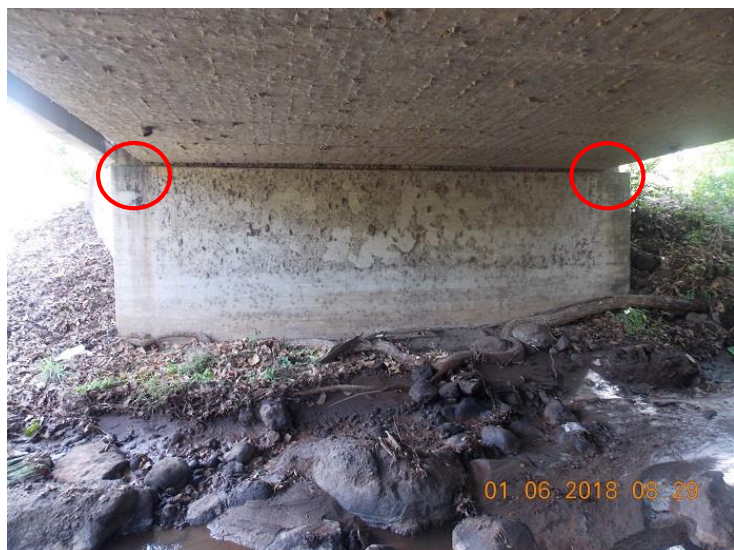
Existe descarga de agua en menos del 10 % de área de ambos bastiones, en los extremos (ver Figuras 2.3(b) y 2.3(c)).

Figura 2.3(b). Descarga de agua en bastión 2.

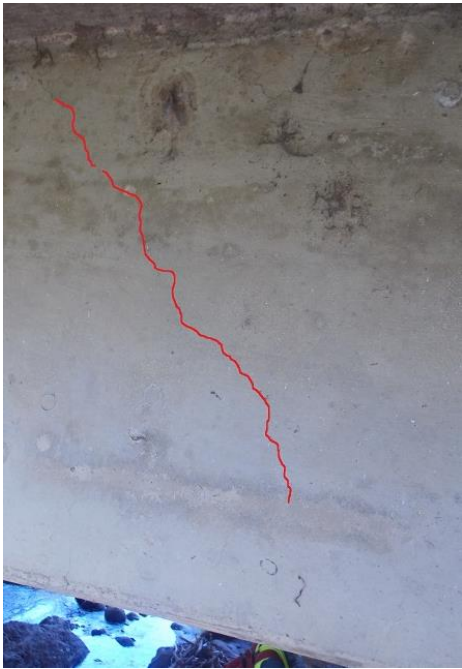
3.1. Viga tipo losa:	RE = 3	GD = 1
<p>El puente está compuesto por una superestructura tipo viga de losa de concreto, por lo que este elemento cumple la función de tablero y viga principal.</p> <p>No se tuvo acceso visual a la cara superior del tablero debido a la superficie de rodamiento asfáltica.</p> <p>Se observaron grietas con espesores de 0,15 mm, espaciadas a más de 0,30 m y menos de 1,00 m. Estas grietas están orientadas a 45° y se ubican cerca de los extremos de la viga losa (donde se apoya sobre el bastión), lo cual evidencia agrietamiento por cortante (ver Figura 3.1 (a)). Dicho patrón de agrietamiento también se observa en el centro de la viga losa (caras externas laterales) (ver Figura 3.1 (b)), evidenciando además agrietamiento por flexión. Si bien es cierto el ancho de las grietas no indican de momento un riesgo desde el punto de vista estructural, estas deben mantenerse en observación.</p>

Figura 3.1(a). Agrietamiento por cortante en la viga tipo losa cerca del apoyo.

- Existencia de grietas por cortante en ambos extremos de la losa con espesores de 0,15 mm y espaciadas a más de 0,30 m y menos de 1,00 m. Este mismo patrón de agrietamiento se observa en el centro de la viga losa (caras externas), evidenciando además agrietamiento por flexión.

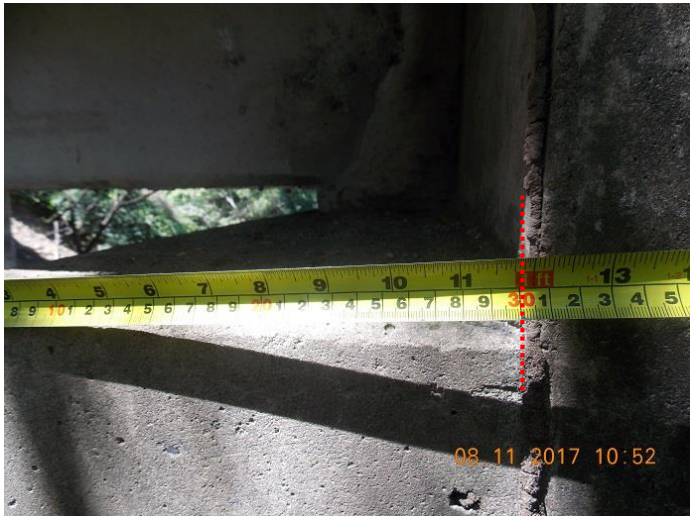
5.1. Longitud de asiento en bastiones y pilas:	RE = 2	GD = 1
<p>La longitud de asiento en el bastión 1 y 2 es de 300 mm, tal como se indica en planos constructivos. Dicha dimensión es aproximadamente un 25 % menor que el mínimo establecido en la sección 4.7.4.4 de la norma de diseño AASHTO LRFD (2014) a la cual se hace referencia en los <i>Lineamientos para diseño Sismorresistente de puentes</i> (CFIA, 2013). La longitud de asiento mínima requerida calculada según el requisito de esta normativa es de 410 mm.</p> <p>Las normas modernas de diseño sísmico de puentes especifican requisitos para la longitud de asiento para prevenir el colapso de la superestructura.</p>

Figura 5.1. Medición de longitud de asiento en bastión 1.

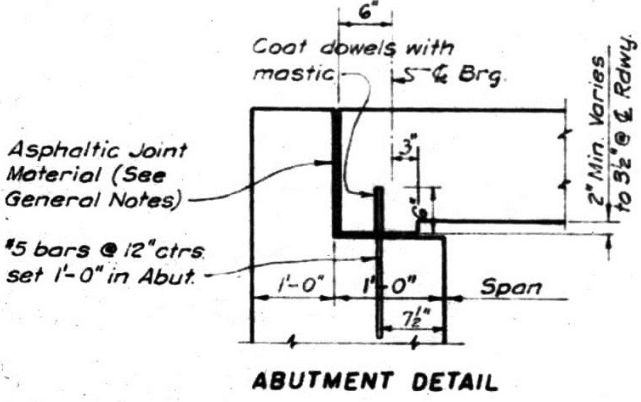
<p>5.2. Dispositivos para prevención de colapso (llaves de corte, cadenas, anclajes, aislamiento sísmico):</p>	<p>RE = NI</p>	<p>GD = NI</p>
<p>El detalle de apoyo del tablero en los bastiones del puente muestra el uso de barras de acero que anclan el tablero a la viga cabezal de los bastiones (ver Figura 5.1), previniendo en principio el colapso de la estructura. Por la ubicación que poseen estos elementos no se tuvo acceso visual para su inspección.</p>
