Proyecto: LM-PIE-UP-P12-2019

EVALUACIÓN DE LA CONDICIÓN DEL PUENTE SOBRE EL RÍO VIRILLA RUTA NACIONAL No. 32

Preparado por:
Unidad de Puentes
LanammeUCR

San José, Costa Rica
Diciembre, 2019

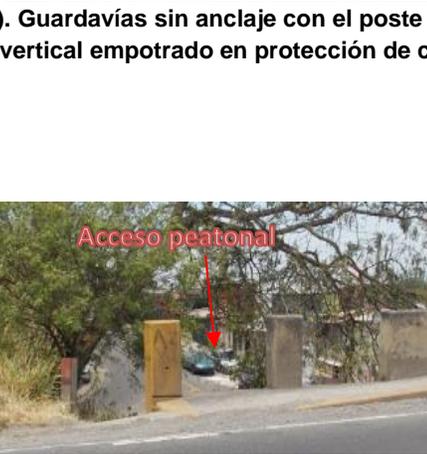
1.2. Sistema de contención vehicular de los accesos:	RE = 1	GD = 3
<p>Los guardavías del costado este del acceso 1 (acceso sur, desde San José) no estaban anclados a los taludes de los accesos ni a la barrera vehicular. Además, algunos postes se encontraban empotrados en la protección de concreto del talud, lo que genera problemas de disipación de energía y contención de vehículos ante un accidente de tránsito por salida de la vía (ver Figura 1.2 (a)).</p> <p>En el costado oeste del acceso 1 no se observaron guardavías. Además, existe un acceso peatonal que lleva a la acera de la carretera de acceso al estadio que pasa bajo la superestructura 1, que eventualmente supondría un problema funcional en caso de que se coloque el guardavía que es necesario en esa zona (ver Figura 1.2(b)).</p> <p>No se observaron elementos horizontales anclados a los postes de concreto construidos sobre los aletones del bastión 1. Estos postes son parte del sistema de contención del acceso 1 y al no tener elementos horizontales pueden permitir la caída de vehículos en caso de algún accidente por salida de la vía (ver Figura 1.2(a) y 1.2(b)).</p>

<p>Figura 1.2(b). Ausencia de guardavías en el costado oeste del acceso 1 (desde San José).</p>

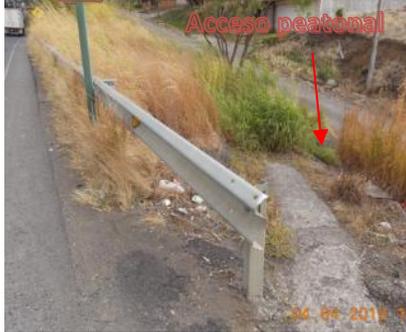
1.2. Sistema de contención vehicular de los accesos (<i>continuación</i>):	RE = 1	GD = 3
<p>El guardavía del costado este del acceso 2 (acceso norte, desde Guápiles) no estaba conectado a la barrera vehicular, debido a un acceso peatonal. La terminal frente a los vehículos tiene bordes filosos en el extremo y es un riesgo en caso de accidente por impacto frontal (ver Figura 1.2(c)).</p> <p>El guardavía del costado oeste del acceso 2 aparenta no tener la altura suficiente para contener vehículos pesados. Este guardavía tampoco se encuentra anclado a la barrera rígida del puente (ver Figura 1.2(d)).</p>

<p>Figura 1.2(c). Borde filoso del guardavía frente al tránsito vehicular en el costado este del acceso 2 (desde Guápiles).</p>

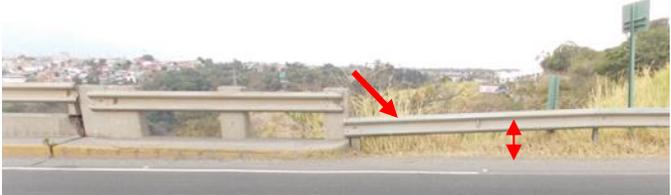
<p>Figura 1.2(d). Altura insuficiente en el guardavía del costado oeste del acceso 2.</p>

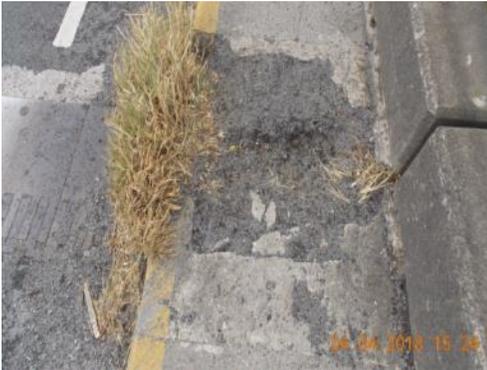
1.3. Aceras, ciclovías y sus accesos:	RE = 2	GD = 1
<p>Se observaron desprendimientos de concreto en la acera alrededor de la junta de expansión 5, en evidencia producidos por aplastamiento del concreto debido a una abertura de junta insuficiente, la cual genera que se transmitan cargas a la losa y produzcan concentraciones de esfuerzos ante un movimiento de la superestructura. Algunos de estos desprendimientos fueron rellenados con asfalto, lo cual, no es una medida de atención adecuada (ver Figura 1.3(a)).</p>

<p>Figura 1.3(a). Desprendimientos de concreto de la acera rellenados con asfalto.</p>

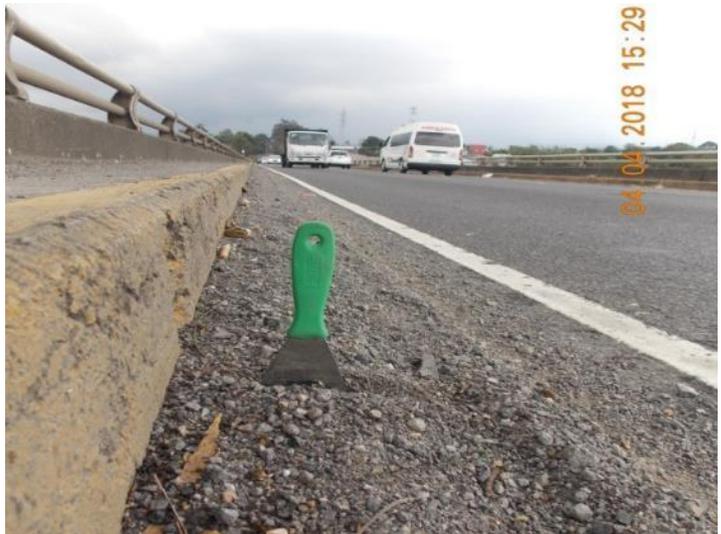
2.2. Bordillos y sistema de drenaje del puente:	RE = 1	GD = 3
<p>Se encontraron sedimentos acumulados en los bordillos de la superestructura, lo cual, está obstruyendo la entrada al sistema de drenaje (ver Figura 2.2 (a)), situación que podría generar acumulación de agua sobre la superficie superior del tablero y con ello hidroplaneo de los vehículos, o maniobras riesgosas de esquivo o frenado.</p> <p>Además, debido a su corta extensión y ubicación, los ductos de drenaje descargan directamente sobre las vigas o sobre las paredes laterales del cajón de concreto, lo que podría acelerar su deterioro (ver figura 2.2 (b)). En el cajón de concreto se encontraron algunas grietas (ver figuras 4.2 (a), 4.2(b) y 4.2(c)), por lo que la descarga de agua sobre las paredes laterales del cajón podría acelerar el proceso de corrosión del acero de refuerzo debido al contacto con agua con contaminantes desde la superficie superior del tablero.</p>

<p>Figura 2.2 (a). Ductos de drenaje obstruidos por los sedimentos acumulados en los bordillos.</p>

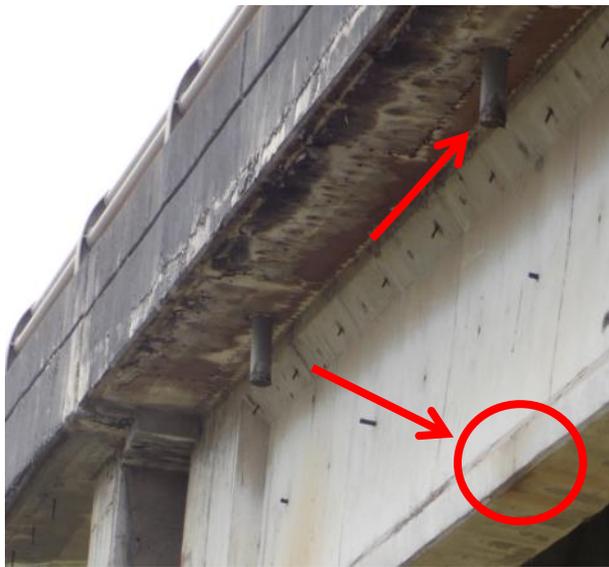
<p>Figura 2.2 (b). Ductos de drenaje descargan directamente sobre las vigas.</p>

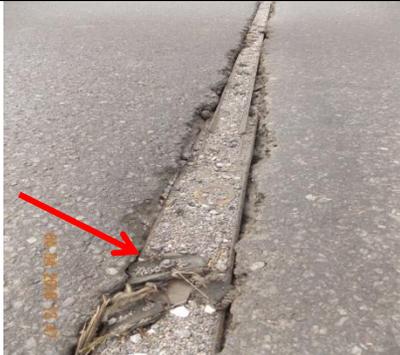
<p>Figura 2.3 (a). Junta de expansión 2 en donde se muestran los angulares y los tornillos que sobresalen de la junta.</p>	
<p>La junta de expansión 2 (sobre la pila 1) originalmente se trataba de una junta sellada con hule (según los planos de diseño). Según se evidencia, debido a que, con el paso del tiempo, por deterioro, la junta fue aumentando en el tamaño de la abertura. Como medida de atención, se colocaron angulares para salvar el espacio dejado entre los bordes de la junta. Esta medida aparenta no permitir el movimiento de compresión de la junta y adicionalmente, permite el ingreso de agua. Además, la junta se encontraba ligeramente por debajo de la rasante, lo que provoca impactos en las ruedas de los vehículos, que también genera sonidos en la junta. Esta junta presenta obstrucción parcial con sedimentos. (Figura 2.3(a)). Además, en esta junta se observaron tornillos que sobresalen ligeramente, lo cual, es un riesgo para los usuarios de la carretera. (Figura 2.3(a)).</p>

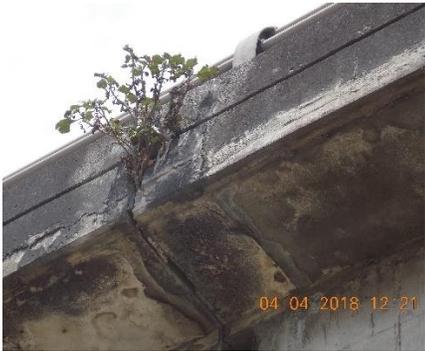
<p>En la junta de expansión 3 (sobre la pila 2) se observó un sello de hule deformado y deteriorado, que permite el ingreso de agua a través de la junta. También, se observó un desnivel en la junta de expansión producto de desprendimientos de la carpeta asfáltica colocada sobre la junta (ver Figura 2.1(b) y Figura 2.3(b)), lo cual, provoca que las ruedas de los vehículos impacten con los bordes de la junta, provocando sonidos. En el detalle de la junta original no se tenía prevista la.</p>

<p>Figura 2.3 (c). Planta que creció en el extremo oeste de la junta de expansión 3.</p>

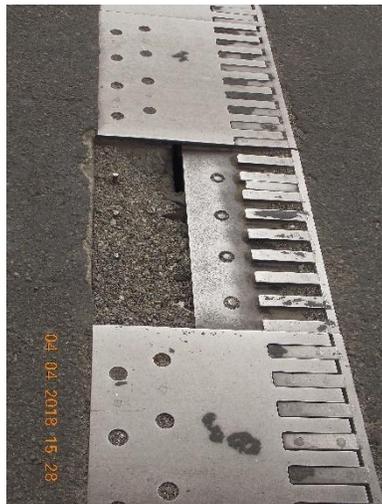
<p>Figura 2.3 (d). Junta de expansión 4 con pernos expuestos y sedimentos obstruyendo parcialmente.</p>

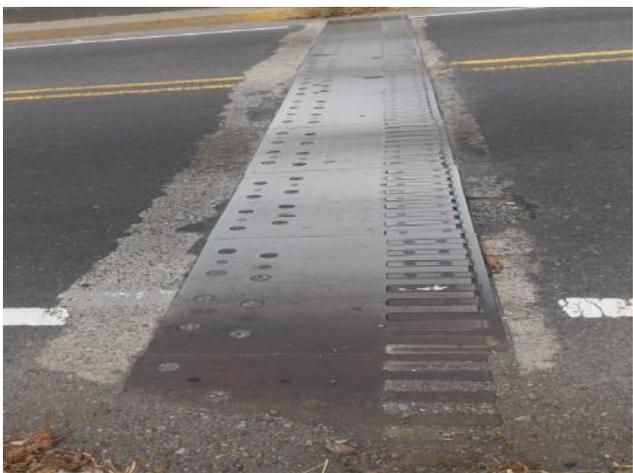
<p>Figura 2.3 (e). Junta de expansión 5 con sedimento entre las aberturas de la placa dentada.</p>

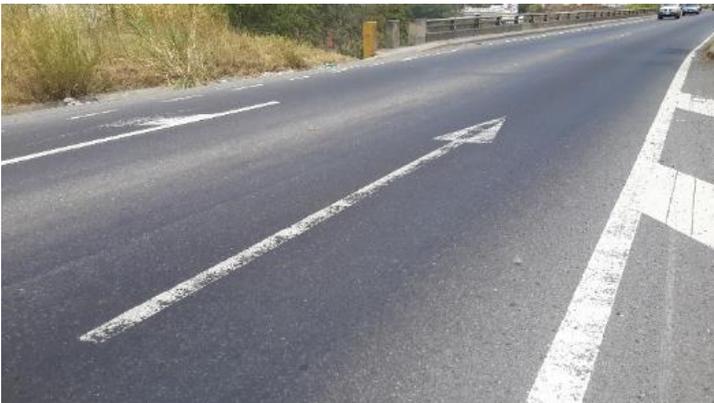
2.4. Superficie de rodamiento de los accesos:	RE = 1	GD = 0
<p>Se observó desgaste leve de la superficie de rodamiento de ambos accesos con pérdida superficial de la matriz asfáltica y exposición del agregado grueso (ver Figura 2.4 (a)).</p>

<p>Figura 2.4 (a). Desgaste de la superficie de rodamiento del acceso 1.</p>

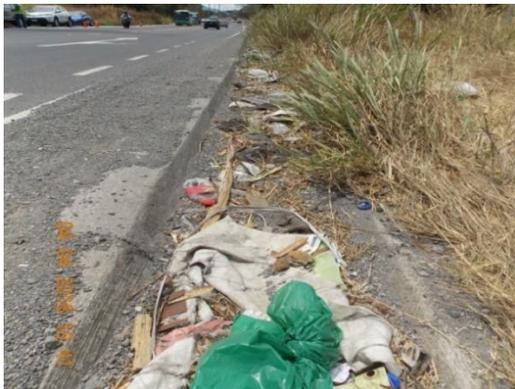
<p>2.8. Sistema de drenaje de los accesos:</p>	<p>RE = 1</p>	<p>GD = 2</p>
<p>Las cunetas del sistema de drenaje del acceso se encontraban obstruidas con sedimentos, maleza y residuos sólidos (ver figura 2.8.(a)), lo cual va a provocar un mal desempeño durante las lluvias.</p>

<p>Figura 2.8(a). Drenaje de los accesos con obstrucciones.</p>

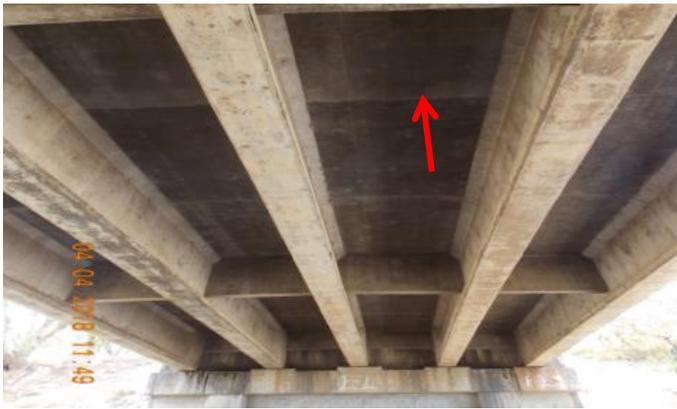
<p>3.1. Tablero (losa de concreto):</p>	<p>RE = 3</p>	<p>GD = 1</p>
<p>No fue posible evaluar la superficie superior en ninguna de las superestructuras tipo viga debido a la carpeta asfáltica colocada sobre la losa.</p> <p>Superestructura 1 Se observó un agujero en la superficie inferior de la superestructura 1, el cual, aparentemente corresponde a una extracción de un núcleo de concreto y que no fue reparado posterior a su extracción (ver Figura 3.1(c)). Ver también los daños comunes con las superestructuras 2 y 5.</p> <p>Superestructura 2 Ver los daños comunes con las superestructuras 1 y 5.</p>

<p>Figura 3.1(a). Parte inferior de la losa, coloración oscura y eflorescencia en juntas de construcción (Superestructura 1).</p>

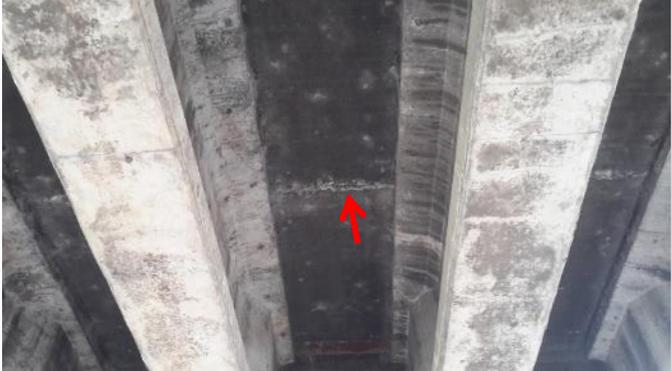
<p>Figura 3.1(f). Eflorescencia en juntas de construcción de la losa (superestructura 5).</p>	
<p>3.2. Vigas principales de concreto:</p>	<p>RE = 3</p>	<p>GD = 1</p>
<p>Superestructura 1: Se observaron desprendimientos de concreto y acero de refuerzo expuesto y corroído con reducción de la sección, en las vigas externas del costado aguas arriba del puente, justo sobre el apoyo con el bastión, lo cual, se produjo por delaminación del concreto debido a la corrosión del acero de refuerzo, por causa del recubrimiento insuficiente en las vigas (Figura 3.2(a)). La corrosión del acero de refuerzo ha generado grietas en una dirección en estas vigas. El ancho de grieta es mayor a 0,2 mm (ver Figura 3.2 (a)). Además, se observó acero de refuerzo transversal expuesto y corroído por falta de recubrimiento en la viga externa del costado aguas abajo, en una longitud aproximada de 1,50 m (Figura 3.2(b)). En las vigas internas se encontró este tipo de daño, pero con menor extensión; no obstante, se observó oxidación del acero de refuerzo.</p>

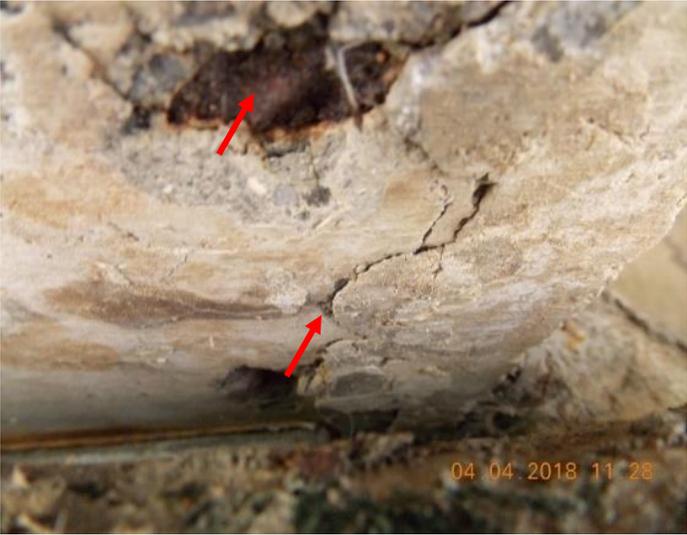
<p>Figura 3.2(a). Desprendimiento de la viga externa sobre el apoyo del bastión (superestructura 1), vista inferior de la viga.</p>

- J. En la evaluación del 2014 se observaron grietas con ancho mayor que 2 mm en los extremos de las vigas principales de la superestructura 1, sobre los apoyos ubicados en el bastión. En la evaluación del 2018-2019 se observaron desprendimientos y acero de refuerzo expuesto y corroído, lo cual, es evidencia del avance del deterioro.

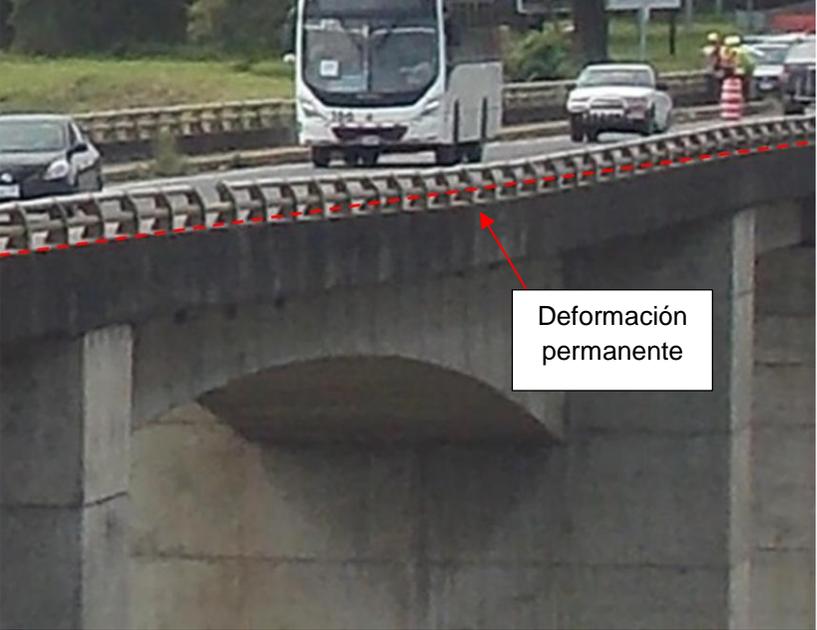
4.2. Vigas principales de concreto (cajón de concreto)	RE = 3	GD = 2
<p>Se observó deformación permanente vertical en el tramo central (tramo 2) de la superestructura (ver Figura 4.2(a)).</p> <p>Se observaron grietas en 1 dirección en ambos lados de la viga cajón (Figura 4.2(b)), y en la losa inferior del cajón de concreto de los tres tramos de la superestructura (Figura 4.2(c), (d) y (e)).</p> <p>Las grietas observadas en las paredes laterales del cajón se observaron con orientación horizontal (en la misma dirección del tránsito), otras se observaron de forma vertical, principalmente cerca de las juntas de construcción de las dovelas (nombre que se indica en los planos para las secciones tipo cajón de concreto que fueron colocadas sucesivamente en la construcción de la superestructura 4), y otras grietas se observaron de forma diagonal (ver figura 3.2(d)). Según marcas observadas en el puente, las cuales fueron realizadas por otros equipos de inspección (Camacho y Mora, S.A.[C&M], 2016), estas grietas tienen anchos de 0,15 mm en su mayoría, pero pueden llegar a alcanzar anchos de grieta de hasta 0,3 mm. Las grietas se observaron en grupos ubicados en distintas zonas a lo largo de la superestructura tipo cajón. El espaciamiento de grupos de grietas se estima en 10,00 m, y el espaciamiento de grietas individuales en un grupo oscila entre 0,30 m y 1,00 m. El agrietamiento observado se extiende en al menos un 30 % de la superficie de las paredes del cajón de ambos costados. Estas grietas pueden ser causadas por retracción y diferenciales de temperatura que provocan</p>

<p>Figura 4.2(a). Deformación permanente en el tramo central de la superestructura 4.</p>

- a. Se observó deformación permanente en el cajón de concreto de la superestructura 4.
- b. Se observaron desprendimientos de concreto con acero de refuerzo y ductos de preesfuerzo expuestos y corroídos, con aparente pérdida de sección, en zonas puntuales de la viga cajón. Además, los desprendimientos de concreto y acero de refuerzo expuesto y corroído en diferentes puntos de las vigas de la superestructura 1 y 2.

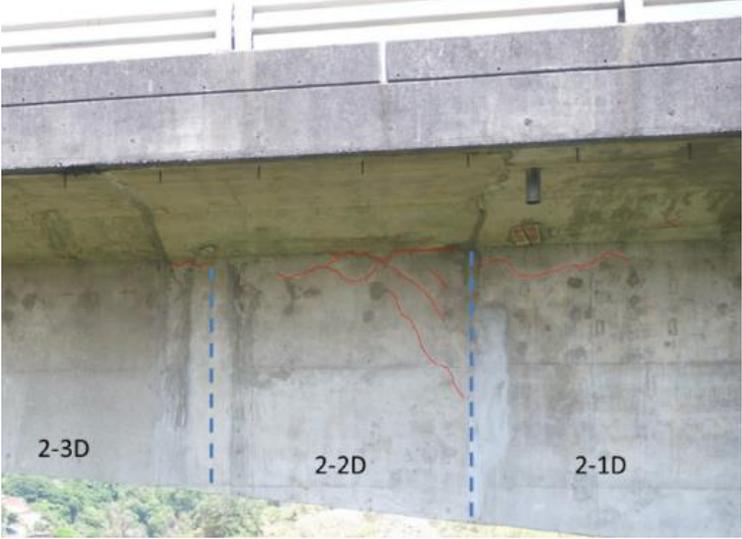
<p>Figura 4.2(b). Grietas (marcadas en rojo) en la pared lateral del cajón (La numeración de las dovelas es la de los planos originales).</p>

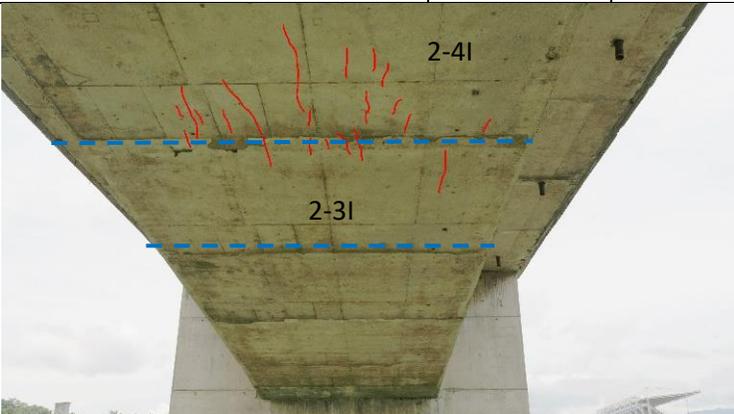
4.2. Vigas principales de concreto (cajón de concreto) (continuación)	RE = 3	GD = 2
<p>esfuerzos de tensión al fraguar el concreto durante la construcción y por restricciones que se producían debido a la construcción sucesiva de las dovelas del puente (Podolny, 1985). No se descarta, sin embargo, que algunos de estos patrones de agrietamiento se deban a esfuerzos debidos a la demanda de carga.</p> <p>En la losa inferior se observaron principalmente grietas en sentido paralelo a la dirección del tránsito (ver figura 4.2(c) y (d)). De igual forma, según las mediciones realizadas por otro equipo de inspección (Camacho y Mora, S.A.[C&M], 2016), se indican anchos de griete entre 0,10 mm y 0,30 mm. Se estima que estas grietas se deben principalmente a retracción del concreto y diferenciales térmicos, producidos principalmente durante el proceso constructivo. Otra posible causa, principalmente en las zonas donde el agrietamiento es mayor puede ser una distribución diferencial de esfuerzos por carga de servicio en el cajón que puede producir agrietamiento en sentido paralelo a la dirección del tránsito (Podolny, 1985).</p> <p>En la losa inferior de la dovela central se encontraron grietas en dirección perpendicular al tránsito, con evidencia de óxido (por la coloración rojiza) que indican que el proceso de corrosión del acero de refuerzo ha iniciado en esta zona del cajón de concreto (ver figura 4.2(c)). Estas grietas tienen una orientación similar a grietas por flexión; sin embargo, su causa más probable es un recubrimiento insuficiente en combinación con grietas por retracción y fraguado, que permitió el inicio del proceso de corrosión. No obstante, se estima</p>

<p>Figura 4.2(c). Grietas longitudinales (marcadas en rojo) en la losa inferior del cajón entre las dovelas 2-3I y 2-4I.</p>

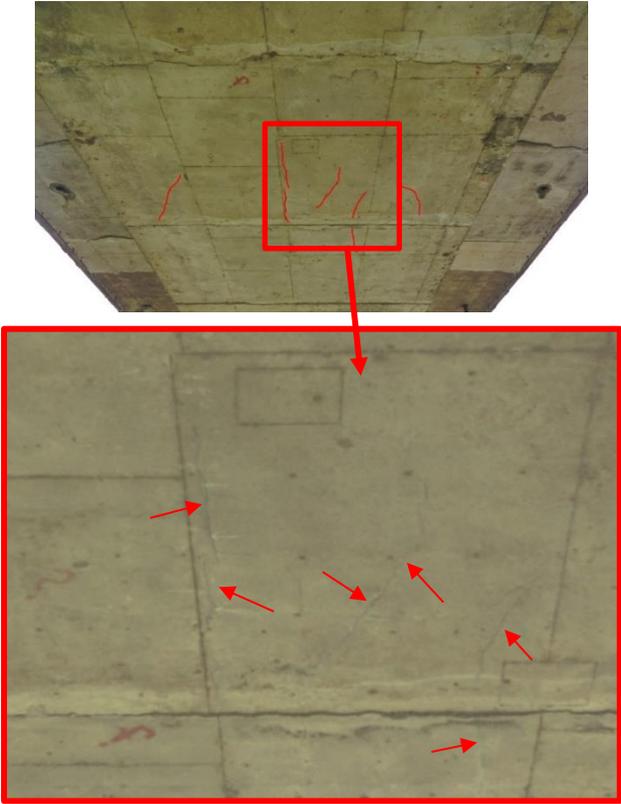
<p>Figura 4.2(d). Grietas longitudinales en la losa inferior del cajón entre las dovelas 2-10D y 2-11D.</p>

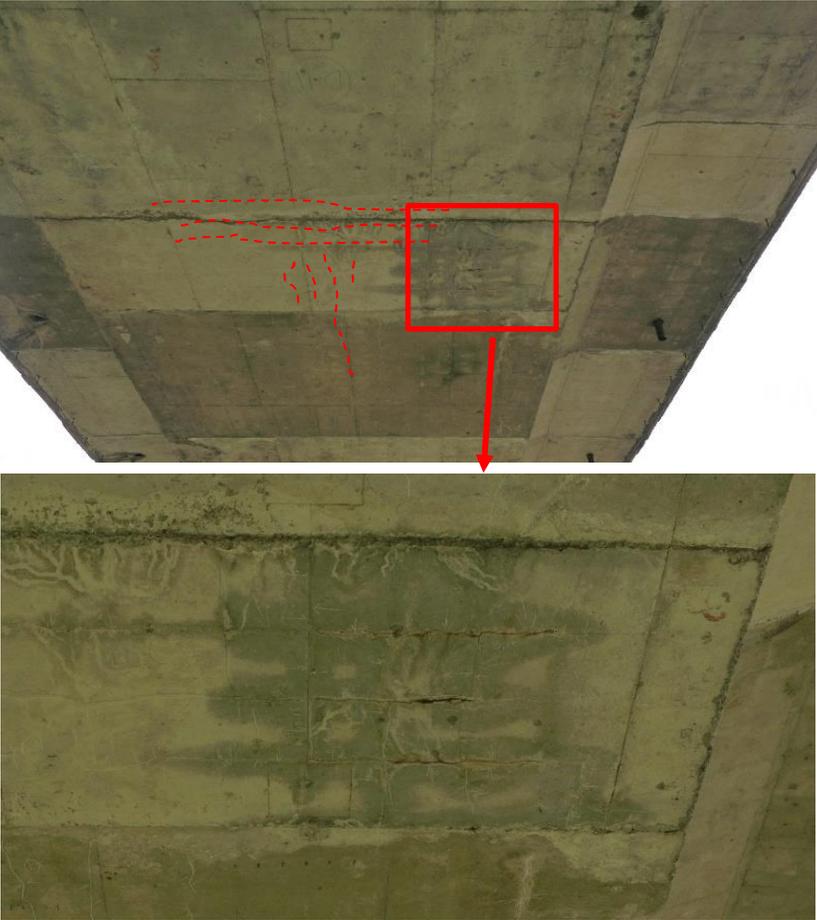
4.2. Vigas principales de concreto (cajón de concreto) (continuación)	RE = 3	GD = 2
<p>que las grietas observadas sí reducen la rigidez de la estructura por su orientación. Además, están en la zona donde se observa la máxima deformación permanente, lo cual, aumentaría con el tiempo el ancho de las grietas.</p> <p>En los voladizos de la losa superior del cajón se observaron manchas blancas producto de la descarga directa de agua desde los ductos del sistema de drenaje de la superestructura, que no tienen extensiones (Ver figura 4.2(b)). Lo anterior, puede acelerar el deterioro del elemento, debido a que el agua puede ingresar a través de las grietas observadas y generar corrosión.</p> <p>Se observaron desprendimientos de concreto y nidos de piedra en las juntas de construcción entre dovelas 3-10D y 3-11D del tramo 1, según la numeración de los planos originales del MOPT (1975), entre dovelas 2-10I y 2-11I (ver figura 4.2(c)) y en la dovela de terminación sobre la pila 6 del tramo 3.</p> <p>En los desprendimientos de concreto se observó acero de refuerzo expuesto y corroído. En las dovelas 1-9I, 1-10I y 3-8D se observó parte de un ducto de postensión y acero de refuerzo con corrosión y pérdida de sección (ver Figura 3.2(f)). Existe un reporte de una inspección previa (C&M, 2016), donde se ubicaron otros desprendimientos con acero de refuerzo expuesto en las dovelas de terminación contiguas a las pilas 4 y 5 y en las dovelas identificadas en los planos (MOPT, 1975) como: 1-3I, 2-5D, 2-10I (ver figura 4.2(e)) y 3-10D.</p>

<p>Figura 4.2(e). Grietas perpendiculares a la dirección del tránsito con eflorescencia y óxido en la dovela central</p>

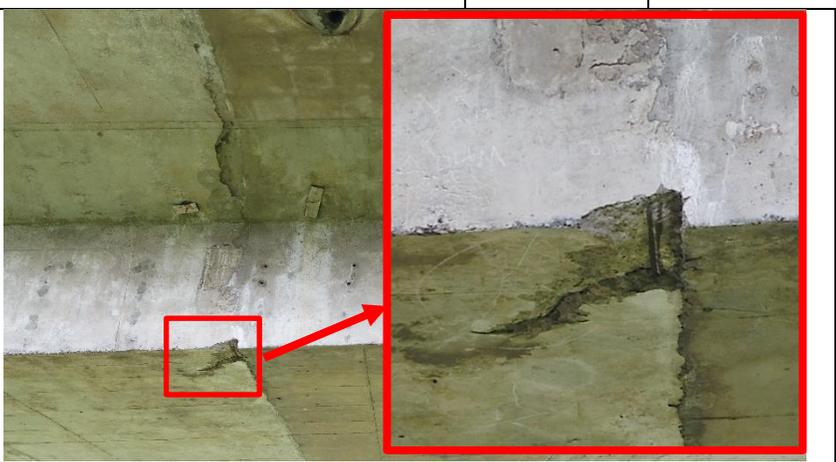
<p>Figura 4.2(f). Desprendimiento de concreto con acero de refuerzo expuesto entre dovelas 2-10D y 2-11D.</p>

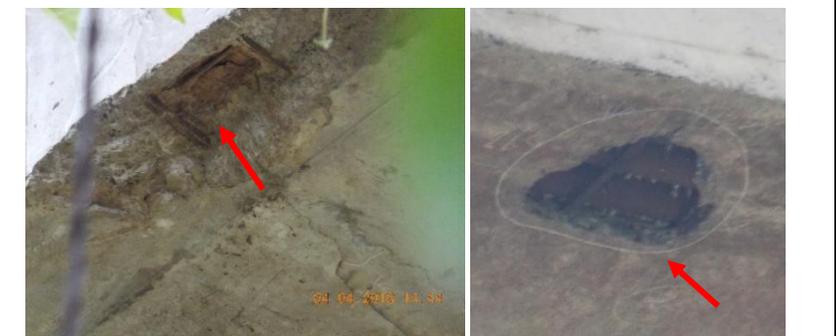
<p>Figura 4.2(g). Ductos de postensión expuestos y corroídos: en dovela 1-9I (izquierda) y en dovela 3-8D (derecha).</p>

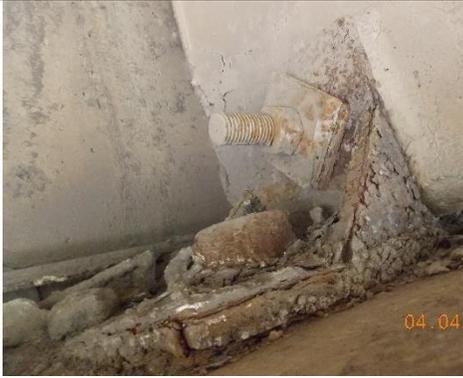
5.1. Apoyos en bastiones y pilas:	RE = 3	GD = 2
<p>Se observó corrosión con pérdida de sección severa en los angulares de anclaje de los apoyos sobre el bastión 1 y 2 (ver Figura 5.1 (a)).</p> <p>Además, se observó abultamiento en las almohadillas elásticas de los apoyos sobre el bastión 1, mayor que el 15 % del espesor. Esto ha provocado que la superestructura se asiente respecto al bastión 1, lo cual, se observa en la acera del puente (ver figura 5.1 (b)). Las almohadillas, también, se observaron con grietas horizontales en la superficie expuesta, que indica el deterioro significativo del material elastomérico, en evidencia debido, en parte, al deterioro por exposición al ambiente a lo largo del tiempo. Los apoyos de las vigas externas de hecho se encuentran con mayor deterioro que los apoyos de vigas internas, lo cual puede ser causado por la mayor exposición al calor, luz ultravioleta y oxígeno (Fu y Agelilli, 2007). (ver figura 5.1 (b)).</p> <p>Las almohadillas elastoméricas de los apoyos sobre el bastión 2 se observaron abultadas, pero el apoyo no ha perdido su función. Presentan deformación por cortante ligera en la dirección paralela a la dirección del tránsito (ver figura 5.1 (c)).</p> <p>Los angulares y pernos de anclaje sobre las pilas se observaron con corrosión, por medio de un vehículo aéreo no tripulado (drone).</p> <p>No se tuvo acceso visual a los apoyos de la superestructura tipo cajón sobre las pilas 3 y 6.</p> <p>Las grietas en los pedestales del bastión 1 (Fig. 5.2 (a)), la grieta en el pedestal de la pila 1 (Fig. 5.4 (a)) y los desprendimientos de concreto en los pedestales de la pila 2 (Fig. 5.4 (e)), evidencian esfuerzos por compresión de consideración en los apoyos.</p>

<p>Figura 5.1 (a). Corrosión con pérdida de sección de angular del apoyo sobre bastiones, caso del bastión 1.</p>

- N. En el 2014 los angulares y pernos de los apoyos se encontraron corroídos y con pérdida de sección, lo cual, se observó también en la evaluación del 2018-2019. Comparando el registro fotográfico, se observa que la pérdida de sección ha avanzado en varios elementos metálicos de los apoyos. Además, en la evaluación del 2018-2019, estos apoyos se encontraron con deformaciones permanentes en la almohadilla elastomérica.

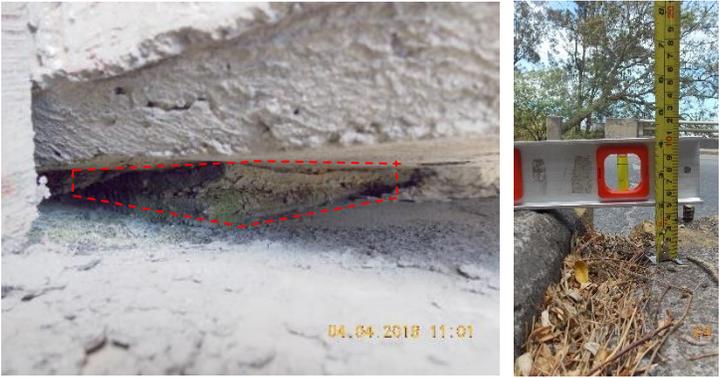
<p>Figura 5.1 (b). Aplastamiento de almohadilla y grietas en material elastomérico en apoyo sobre bastión 1, lo cual, provoca asentamiento de la superestructura.</p>

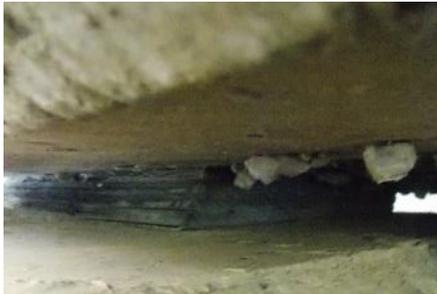
<p>Figura 5.1 (c). Deformación por cortante y abultamiento en apoyo elastomérico sobre bastión 2.</p>

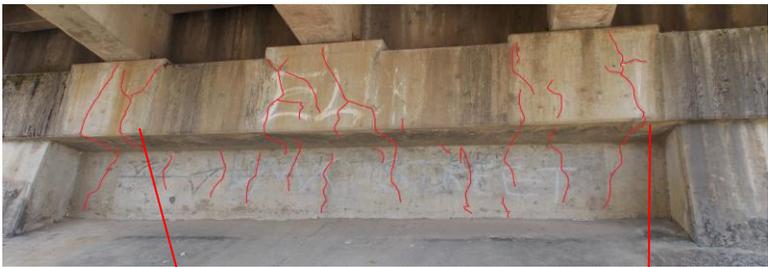
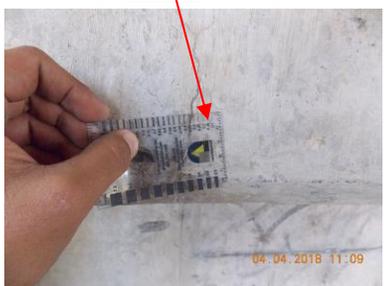
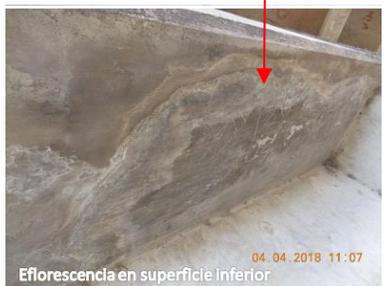
5.2. Bastiones:	RE = 3	GD = 1
<p>Bastión 1: Se observaron grietas predominantemente verticales en la viga cabezal, las cuales, inician mayoritariamente de forma diagonal en las esquinas de los pedestales de los apoyos de las vigas principales y continúan debajo de estos pedestales. Estas grietas se observaron con espesores entre 0,15 mm y 0,4 mm. El patrón de espaciamiento de las grietas es a cada 2,30 m (distancia entre vigas). El espaciamiento de grietas bajo la viga central varía entre 0,12 m y 0,25 m. Bajo las otras vigas las grietas están espaciadas a cada 0,50 m. Algunas grietas siguen bajo la viga cabezal y continúan por la pantalla. Se observaron grietas verticales de 0,3 mm de ancho y espaciadas a cada 0,60 m en el muro pantalla (ver figura 5.2 (a)).</p> <p>Se observó eflorescencia en la superficie inferior de la viga cabezal (ver figura 5.2 (a)).</p> <p>Bastión 2: Se observaron grietas verticales de 0,3 mm de ancho y espaciadas a cada 0,60 m en el muro pantalla, las cuales, aparentan ser una continuación de las grietas observadas en la viga cabezal (ver figura 5.2(b)).</p>

<p>Figura 5.2 (a). Agrietamiento y eflorescencia en el bastión 1.</p>

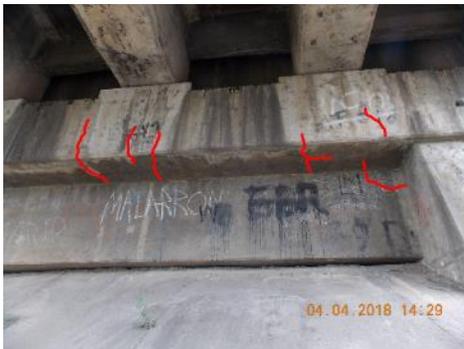
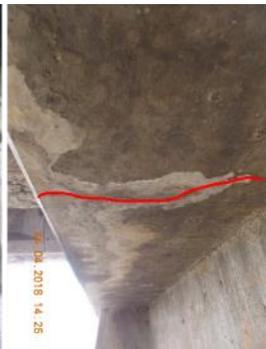
<p>Figura 5.2 (b). Agrietamiento y eflorescencia en el bastión 2.</p>

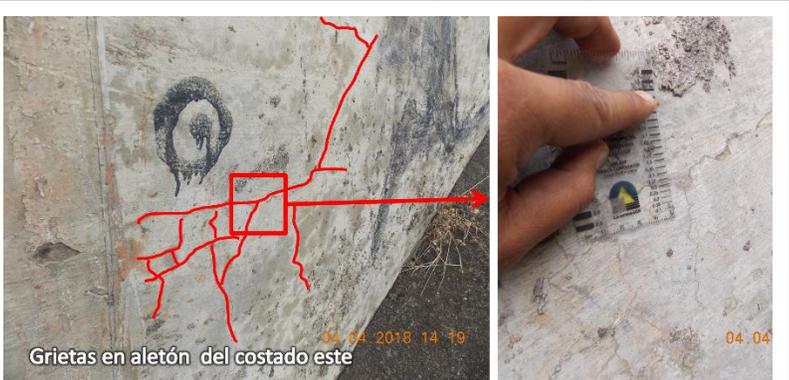
<p>5.3. Aletones:</p>	<p>RE = 2</p>	<p>GD = 1</p>
<p>En el aletón del costado este (aguas arriba) del bastión 2 se observaron grietas en dos direcciones de 0,3 mm de ancho, espaciadas a menos de 0,30 m en zonas puntuales, debido a retracción del concreto. Se encontraron grupos de grietas en dos direcciones espaciadas aproximadamente a 1,50 m.</p>

<p>Grietas en aletón del costado este</p> <p>Figura 5.3 (a). Agrietamiento y eflorescencia en el bastión 2.</p>	
<p>5.4. Pilas (viga cabezal, cuerpo):</p>	<p>RE = 4</p>	<p>GD = 0</p>
<p>Pila 1 (RE=4): Se observó una grieta en el pedestal sobre el que se apoya la viga central en la pila 1, debido aparentemente, a aplastamiento por compresión excesiva de los apoyos y fricción por movimiento longitudinal de la superestructura. Esta grieta tiene un ancho mayor que 0,2 mm (ver Figura 5.4 (a)).</p> <p>También, se observaron manchas de humedad en la viga cabezal de la pila 1, producto del ingreso de agua a través de la junta de expansión 2 (ver Figura 5.4 (a)).</p> <p>Pila 2 (RE=4): Se observaron manchas de humedad en la totalidad de la viga cabezal de la pila 2, debido al ingreso de agua a través de la junta de expansión (ver figura 5.4 (b)).</p> <p>Además, se observaron desprendimientos de concreto en la viga cabezal, cerca del pedestal de apoyo de dos de las vigas de la superestructura 3, ubicadas hacia el costado aguas abajo (ver figura 5.4 (b)), debido aparentemente, a aplastamiento por compresión</p>

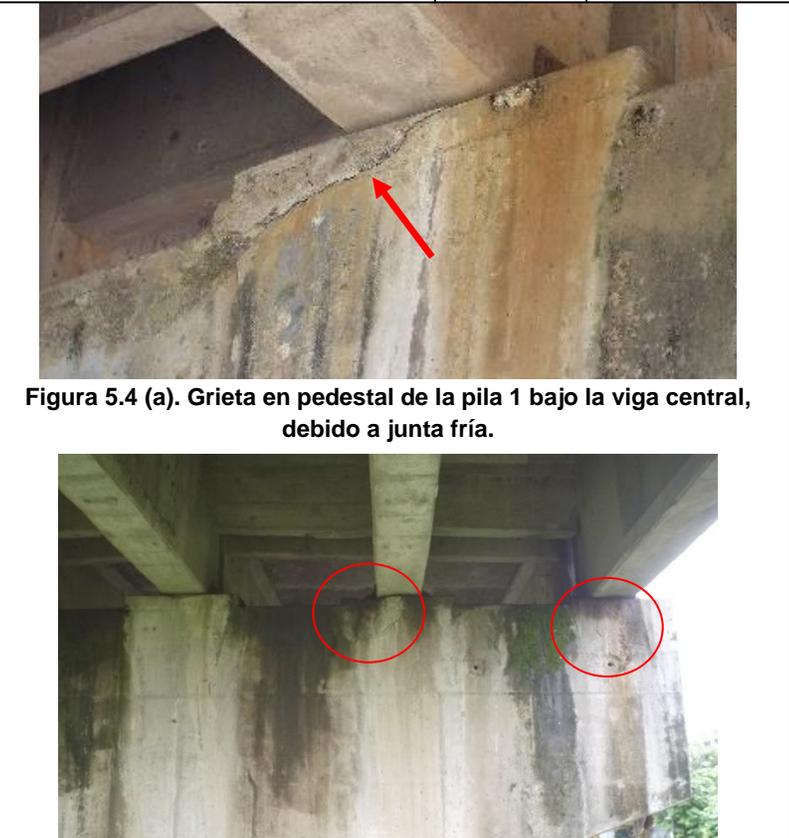
<p>Figura 5.4 (a). Grieta en pedestal de la pila 1 bajo la viga central, debido a junta fría.</p> <p>Figura 5.4 (b). Desprendimiento de concreto bajo los pedestales de las vigas de la superestructura 3.</p>

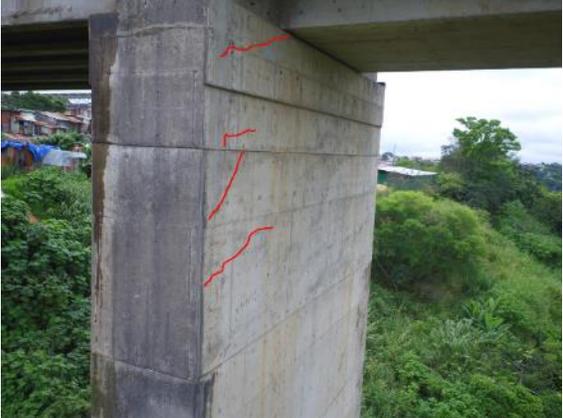
5.4. Pilas (viga cabezal, cuerpo):	RE = 4	GD = 0
<p>excesiva de los apoyos y fricción por movimiento longitudinal de la superestructura.</p> <p>Pila 3 (RE=3): Se observaron manchas de humedad producto del ingreso de agua a través de la junta de expansión 4.</p> <p>Utilizando un vehículo aéreo no tripulado (drone) se observaron grietas en la cara norte de la viga cabezal y del cuerpo de la pila 3, las cuales aproximadamente tienen anchos mayores que 0,2 mm y están espaciadas a más de 1,00 m (ver figura 5.4 (c)). Alrededor y alineadas con algunas de estas grietas, se observan manchas oscuras, las cuales, podrían ser evidencia de corrosión del acero de refuerzo.</p> <p>Pila 4 (RE=3): Esta pila se inspeccionó por medio de un vehículo aéreo no tripulado y se observaron manchas blancas que por su aspecto visual podrían ser eflorescencia, principalmente provenientes de las juntas de construcción del cuerpo de la pila y en la zona de contacto entre la viga cajón y la pila, las cuales, abarcan puntualmente la zona alrededor de la viga cajón (ver figuras 5.4 (d) y 5.4(e)).</p> <p>Además, se observó agrietamiento en dos direcciones en el costado oeste de la pila, aparentemente producido por retracción del concreto (ver figura 5.4 (f)).</p> <p>También, se observó un nido de piedra puntual en la junta de la penúltima sección de la pila 4 (ver figura 5.4 (d)).</p>

<p>Figura 5.4 (c). Grietas en pila 3.</p>

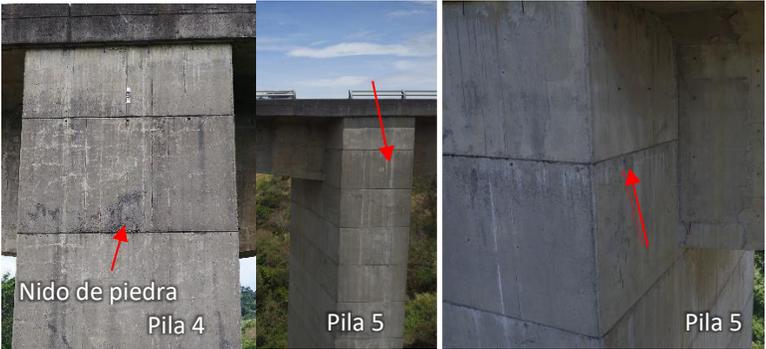
<p>Figura 5.4 (d). Nido de piedra en pila 4 y manchas blancas en las juntas de construcción de las pilas 4 y 5.</p>

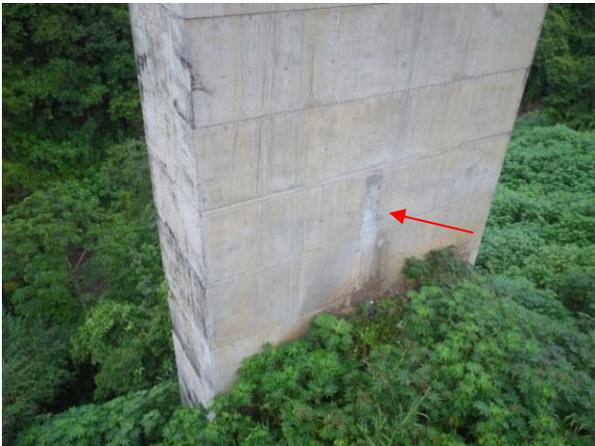
<p>Figura 5.4 (e). Eflorescencia en la pila 4 (indicado por la flecha).</p>

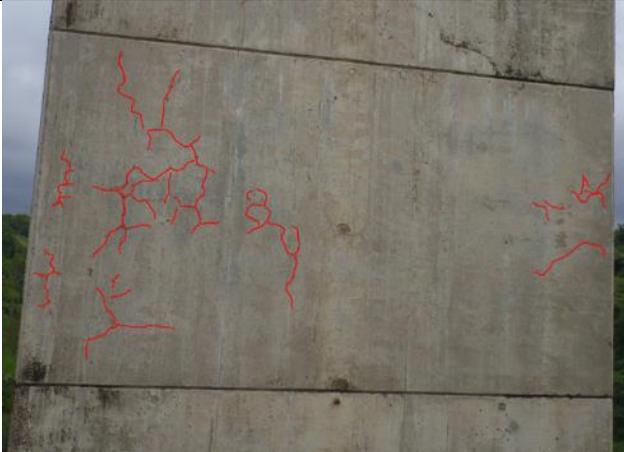
<p>Figura 5.4 (f). Grietas en dos direcciones en el costado oeste de la pila 4.</p>

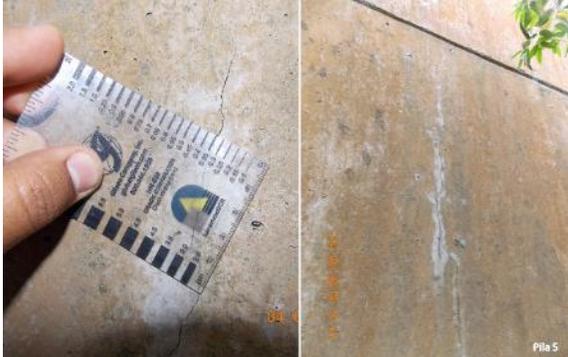
<p>Figura 5.4 (g). Grietas verticales en pila 5.</p>

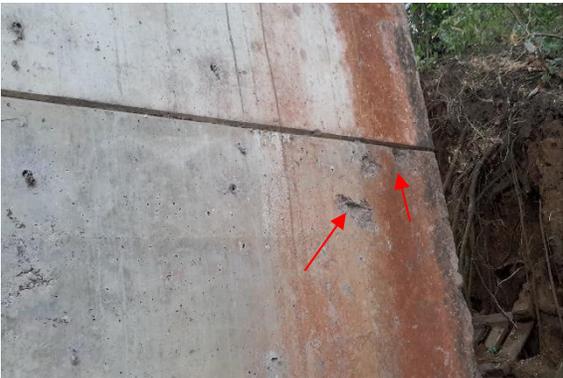
<p>Figura 5.4 (h). Desprendimientos superficiales de concreto en la pila 5.</p>

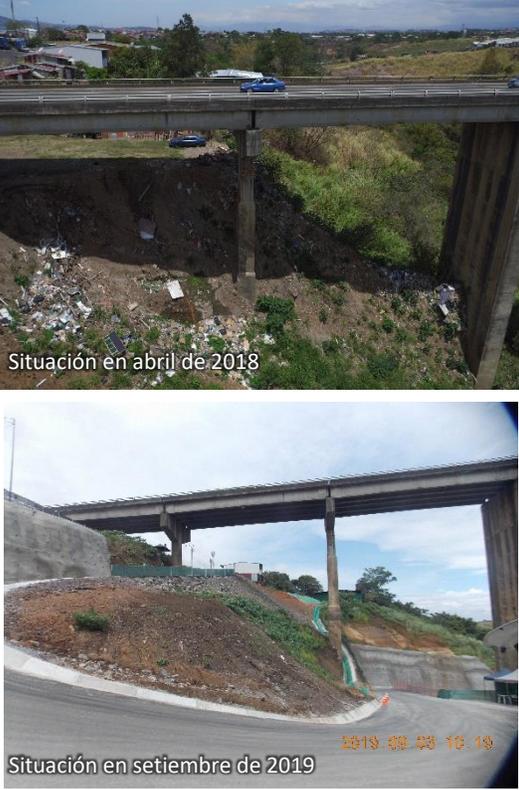
<p>Situación en abril de 2018</p> <p>Situación en setiembre de 2019</p>	
<p>5.5. Cimentaciones (pilas y bastiones):</p>	<p>RE = 4</p>	<p>GD = NI</p>

<p>5.4. Pilas (viga cabeza, cuerpo):</p>	<p>RE = 4</p>	<p>GD = 0</p>
<p>En la inspección de setiembre de 2019, se observó que se estabilizó el suelo alrededor de las pilas 1, 2, 3 y 6 (ver figura 5.4 (i)), de acuerdo con el diseño geotécnico realizado para la construcción del puente paralelo al existente (Consorcio GIMPROSA-FHCOR, 2016b). El suelo alrededor de las pilas 1, 2 y 3 correspondía con un relleno que se había acumulado a lo largo del tiempo (Consorcio GIMPROSA-FHCOR, 2016a), y en el 2017 tuvo una falla debido a la saturación del suelo por la tormenta Nate, lo cual, según se investigó con base en la exploración geotécnica realizada por la unidad ejecutora del puente paralelo, no afectó las cimentaciones de las pilas del puente existente (Consorcio GIMPROSA-FHCOR, 2016a; Monge-Sandí, 2018).</p>

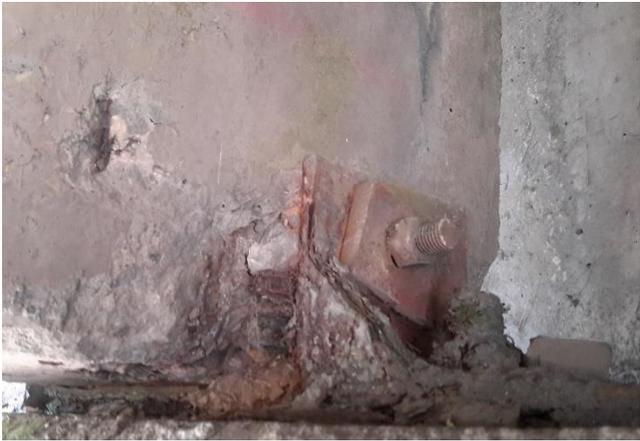
<p>Figura 5.4 (a). Sistema de angulares de uno de los apoyos del bastión 2 corroído.</p>

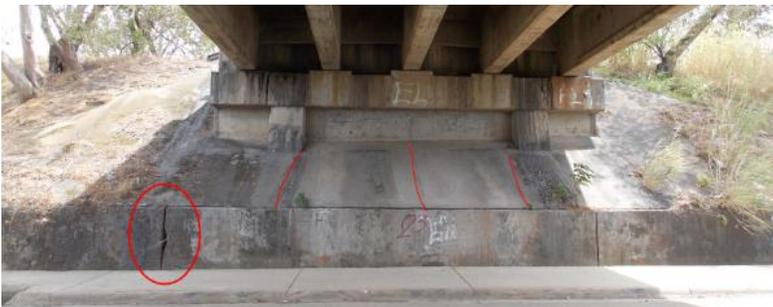
</div> <p style="text-align: center;">Figura 6.4 (a). Grietas en protección del talud frente al bastión 1.</p> <p style="text-align: center;">Figura 6.4 (b). Grietas con ancho mayor que 2,0 mm y juntas con aberturas mayores que 20 mm en el muro frente al bastión 1.</p>
