INFORME DE INSPECCIÓN ESPECIAL

Código: RC-471

INSPECCION ESPECIAL DEL PASO SUPERIOR SOBRE LA RUTA NACIONAL No. 110

**Evaluación de la condición de la zona de la junta
de expansión sobre el bastión 2 (vía sentido hacia
Hatillo)**

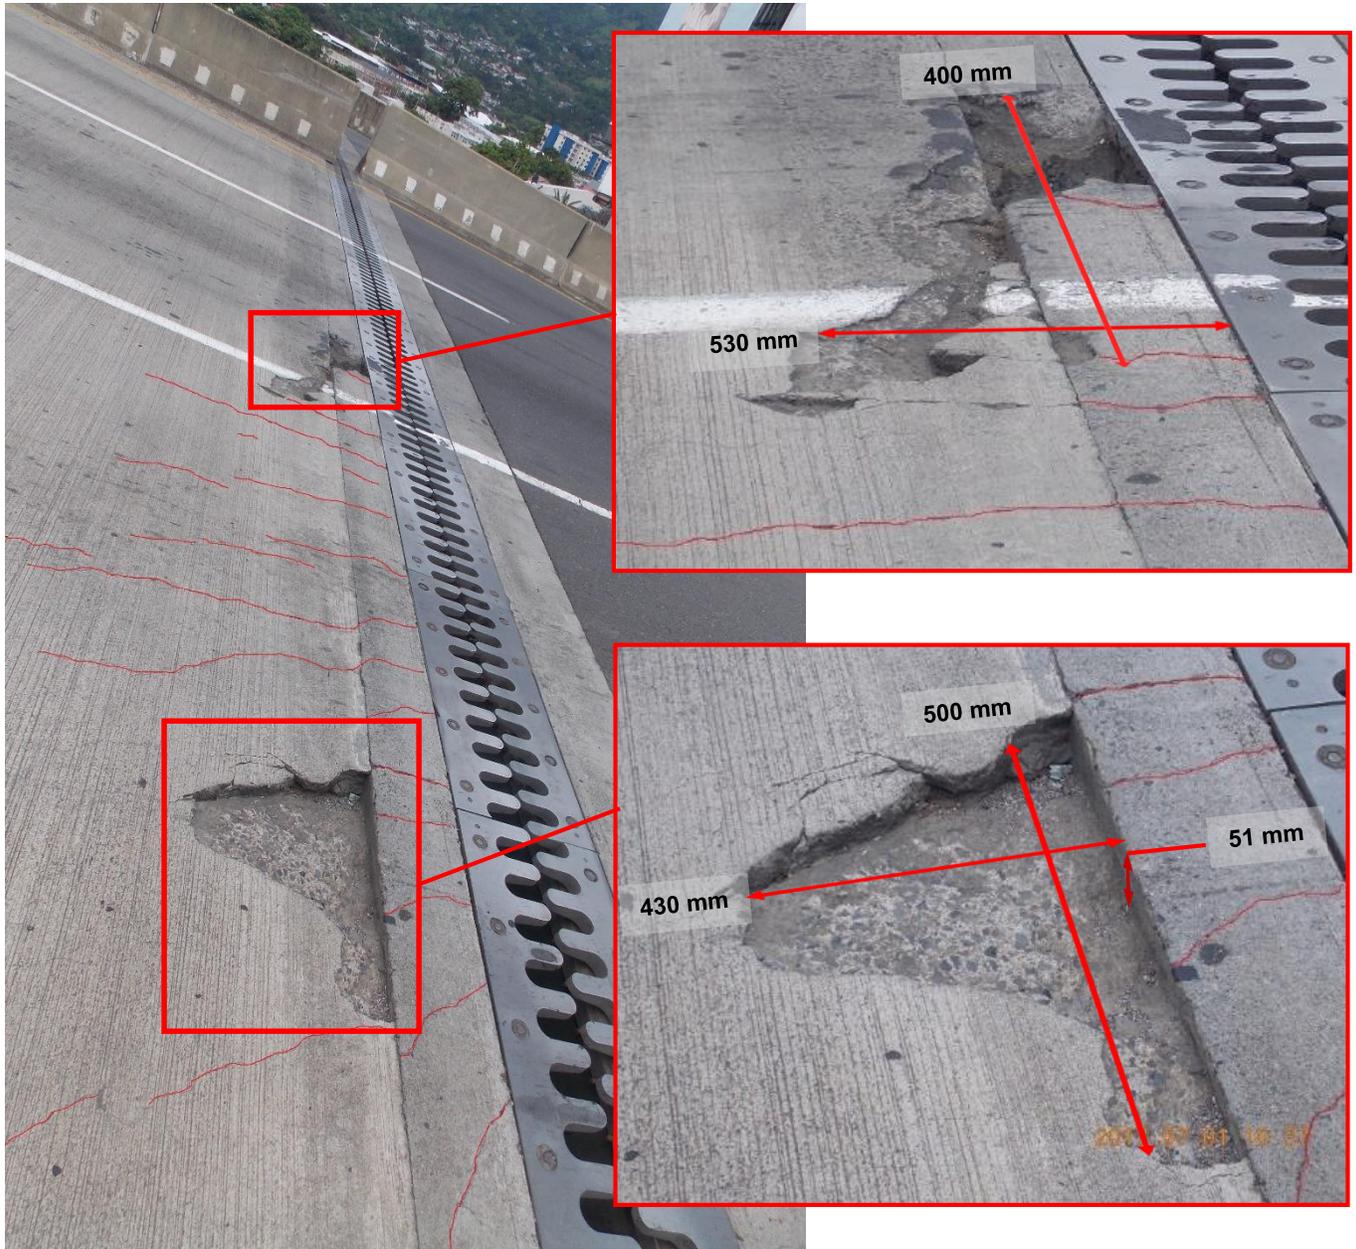
El día de la visita se observaron dos desprendimientos de concreto en el tablero, así como agrietamiento en el sentido longitudinal del puente, específicamente en el área cercana a la junta de expansión sobre el bastión 2 (vía sentido hacia Hatillo) (ver Figura 1.1). Dichos desprendimientos tienen dimensiones aproximadas de 430 mm x 550 mm y 530 mm x 400 mm respectivamente. Según diversos departamentos de transporte de EUA, el desprendimiento de concreto en el tablero de un puente puede estar relacionado con factores relativos a la calidad de concreto o la corrosión del acero de refuerzo, y es considerado un problema serio (ACI, 2005). Además, la existencia de superficies irregulares en el tablero, en este caso los baches que se han formado, incrementa el impacto vehicular y acelera la progresión de daños (NHI, 2003), lo que podría propiciar la extensión de estos deterioros hacia otras zonas del tablero de no atenderse los daños en el corto plazo. Por otro lado, desde el punto de vista de seguridad, la presencia de baches en el tablero representa una situación de peligro de control o de frenado súbito para los vehículos que transitan sobre el puente.

Estas deficiencias (desprendimiento y agrietamiento) también se observan en el borde de transición y anclaje de esta junta (bastión 2, vía sentido hacia Hatillo). Este tipo deterioro es una de las deficiencias más comunes en juntas de expansión, y la falla de muchos sistemas de juntas se debe a la calidad del material utilizado en dicha zona. Este factor es importante de considerar pues desde el punto de vista de ubicación, las juntas están localizadas en una de las zonas más vulnerables del puente, debido a que están sometidas al impacto y vibración del tráfico (FHWA/IN/JTRP, 2001). Adicionalmente, se observó que no existe una adecuada adherencia entre el concreto del tablero y el concreto utilizado en el borde de anclaje de la junta, por lo que existe un agrietamiento en la interface entre ambos materiales, lo que también propicia la aparición y propagación de los deterioros observados.

Figura 1.1. Agrietamiento y desprendimiento de concreto en el tablero y en el borde de la transición y anclaje de la junta de expansión sobre el bastión 2 (vía sentido hacia Hatillo).

El paso superior sobre la Ruta Nacional No. 110 ubicado en la Ruta Nacional No. 39 presenta agrietamiento y desprendimiento de concreto en el tablero (específicamente en el área cercana a la junta de expansión sobre el bastión 2, vía sentido hacia Hatillo), así como en el borde de transición y anclaje de dicha junta. De no atenderse estas deficiencias en el corto plazo podrían extenderse a otras zonas del tablero o propiciar la falla de la junta; al mismo tiempo la situación actual es peligrosa para los usuarios que transitan sobre la ruta. Además, existe el faltante de una sección de la junta de expansión de placa dentada sobre el bastión 1 (vía sentido hacia Hatillo). Por otro lado, también se observaron otras deficiencias en la zona de los rellenos de aproximación al puente, tal como agrietamiento por fatiga y desprendimiento puntual de la carpeta asfáltica, así como la ausencia completa de las rejillas de los ductos de los sistemas de drenajes. Dichas situaciones representan además un peligro desde el punto de vista de seguridad para los vehículos que transitan sobre la ruta y la estructura, incrementando el riesgo de la ocurrencia de accidentes.

1. Reparar en el corto plazo las grietas y desprendimientos observados en el tablero a fin de que no se extiendan a otras áreas del mismo. La existencia de superficies irregulares en el tablero incrementa el impacto vehicular y acelera la progresión de los daños (NHI, 2003). Además, desde el punto de vista de seguridad, la presencia de baches representa una situación de peligro para los vehículos que transitan sobre el puente.

2. Debido a la extensión de los daños observados en el borde de transición y anclaje de la junta sobre el bastión 2, será necesario realizar el cierre completo al tránsito para efectuar los trabajos de reparación, por lo cual se recomienda que mientras se ejecuten dichas labores se realicen estudios detallados de ambos concretos (tablero; borde de transición y anclaje de la junta) y sus interfaces, incluyendo ensayos no destructivos, para determinar la adherencia y presencia de vacíos; así mismo, considerar realizar la

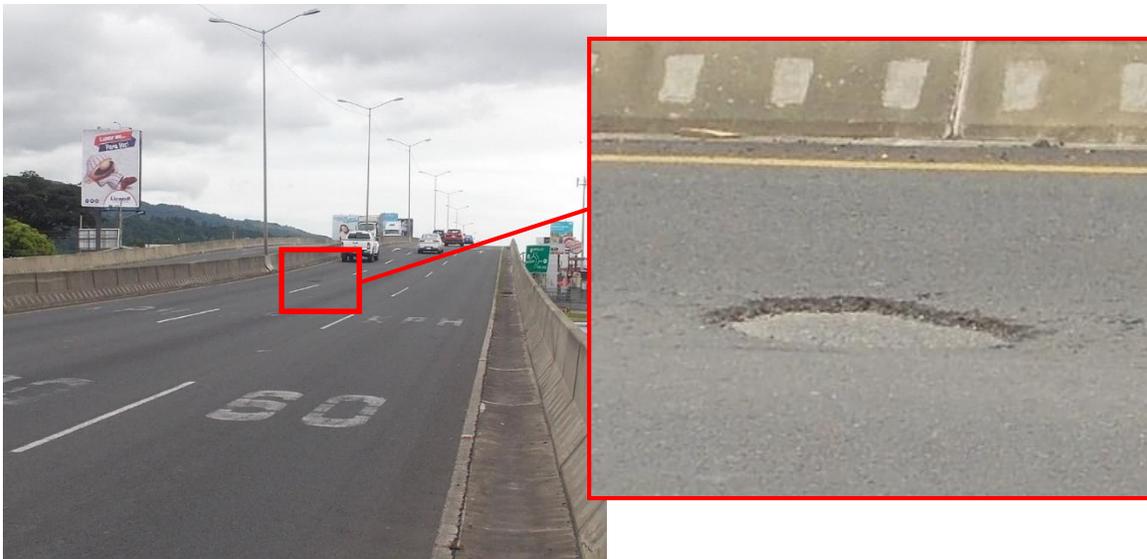
Se observaron deterioros de la carpeta asfáltica colocada en la zona de los rellenos de aproximación al puente. En el caso de la carpeta colocada en el relleno de aproximación del lado del acceso 1 (vía sentido hacia Hatillo) existe un desprendimiento de material asfáltico (ver Figura 2.1), mientras que en el caso del acceso 2 (vía sentido a San Sebastián) existe agrietamiento por fatiga (cuero de lagarto) localizado (ver Figura 2.2).

Figura 2.1. Desprendimiento puntual de la carpeta asfáltica colocada en el relleno de aproximación (acceso 1, vía sentido hacia Hatillo).

5. Proveer de rejillas metálicas a los ductos de los sistemas drenaje. Asegurar que su fijación evite la sustracción o robo de las mismas.
6. Realizar trabajos de reparación de los deterioros puntuales encontrados en la carpeta asfáltica colocada en los rellenos de aproximación al puente.

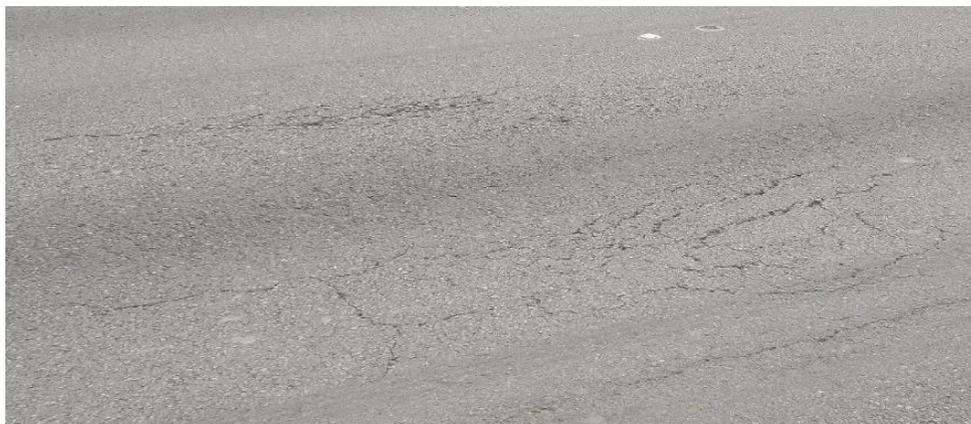
Figura 2.2. Agrietamiento por fatiga puntual en carpeta asfáltica colocada en el relleno de aproximación (acceso 2, vía sentido hacia San Sebastián).

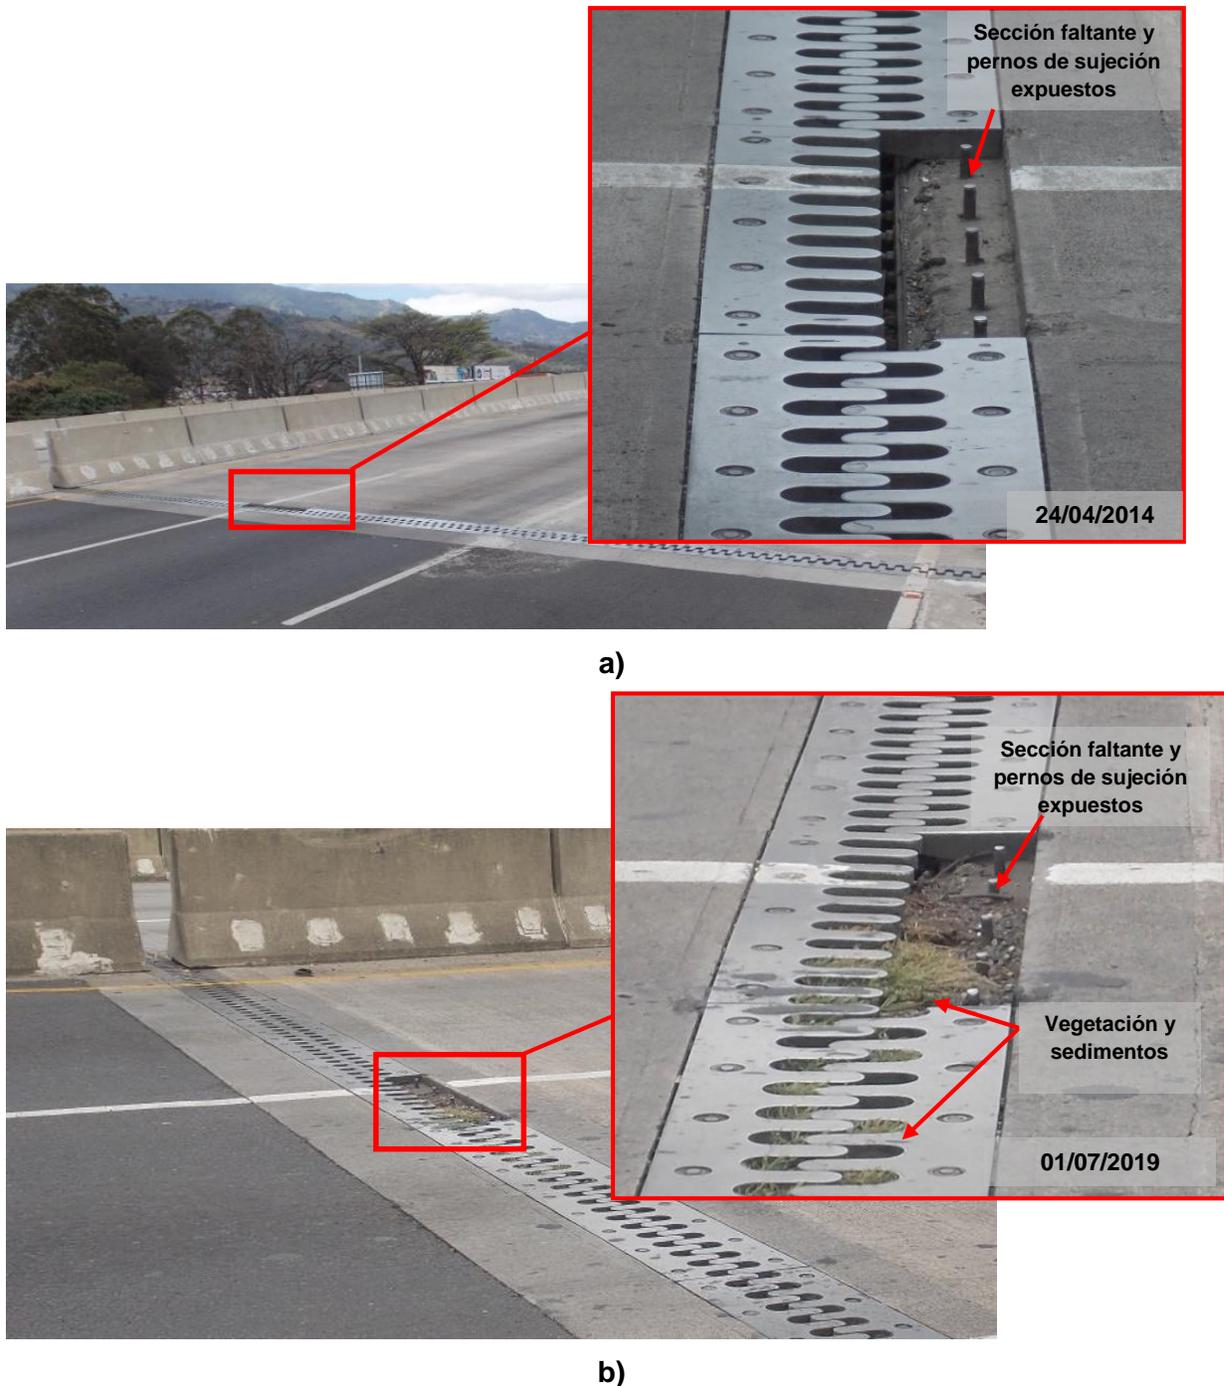
Se observó el faltante de una sección de la junta de expansión de placa dentada ubicada sobre el bastión 1 (vía con sentido hacia Hatillo), en donde aún se conservan los pernos de sujeción, pero sin las tuercas y arandelas. En caso de que no se tomen medidas inmediatas se podría propiciar la falla adicional de secciones de la junta adyacentes, principalmente del elemento en simetría el cual soporta ahora el 100% de la carga. Además, desde el punto de vista de seguridad, los pernos de sujeción expuestos representan un riesgo para los vehículos que transitan sobre la sección de la junta. Dicha deficiencia ya había sido reportada en el pasado; sin embargo, ahora adicionalmente se observa el crecimiento de vegetación y la presencia de sedimentos en el espacio de la junta, situación que podría restringir el movimiento del puente y propiciar el daño de otras secciones de la junta (TfL, 2011). Adicionalmente, esta condición genera obstrucción en el sistema de drenaje de la junta. La Figura 3.1 muestra la comparación del estado de la junta el 04 de mayo del año 2014 con su estado al día de la inspección, mientras que la Figura 3.2 muestra una vista más cercana que evidencia la obstrucción en otra zona de la junta.

Figura 3.1. Comparación del estado de la junta de expansión ubicada sobre el bastión 1 (vía sentido hacia Hatillo), situación al: **(a)** 24/04/2014 y **(b)** 01/07/2019.

4. Colocar la sección faltante de la junta de expansión de placa dentada sobre el bastión 1 (vía sentido hacia Hatillo) como parte de las tareas de conservación basadas en la condición. Además, incluir en el programa de mantenimiento cíclico del puente la conservación de los diferentes componentes de las juntas, incluyendo el reemplazo de los sellos, la protección de los elementos de acero contra la corrosión, así como la limpieza de vegetación, sedimentos u otros materiales que pueden generar una obstrucción en la junta.

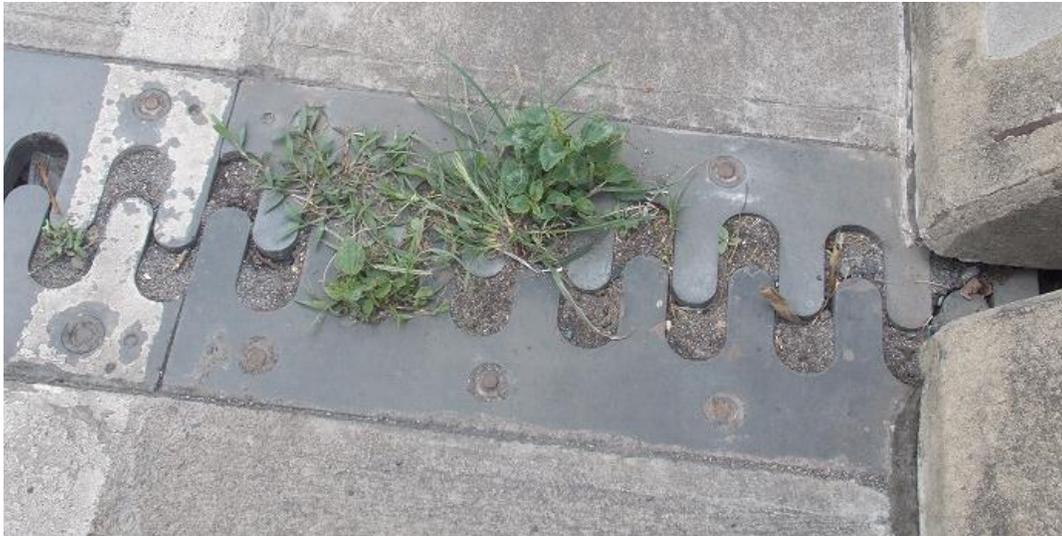
Figura 3.2. Presencia de vegetación y sedimentos en el espacio de la junta (situación al 01/07/2019).

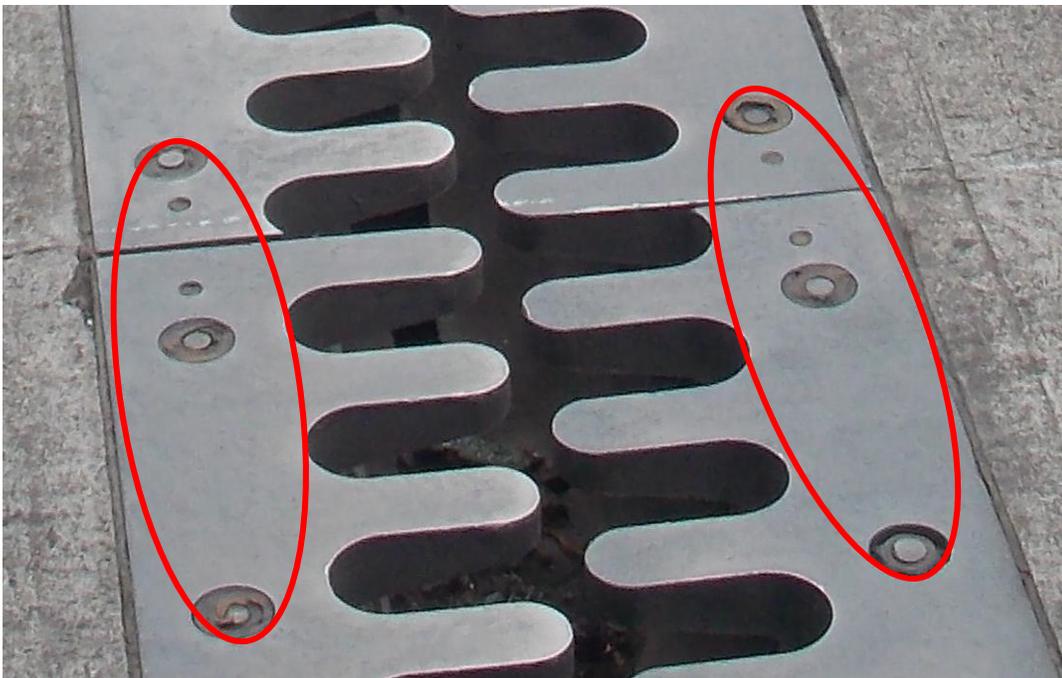
Por otro lado, existe pérdida del sello que cubre los pernos de sujeción de las juntas de expansión. Además, se observó corrosión de los pernos y las tuercas, lo cual podría causar la falla adicional de otras secciones de las juntas. Las Figuras 3.3 y 3.4 muestra el caso de la junta de expansión del acceso 2.

Figura 3.3. Pérdida de sello y corrosión en tuercas y pernos de sujeción de juntas de expansión (situación al 01/07/2019).

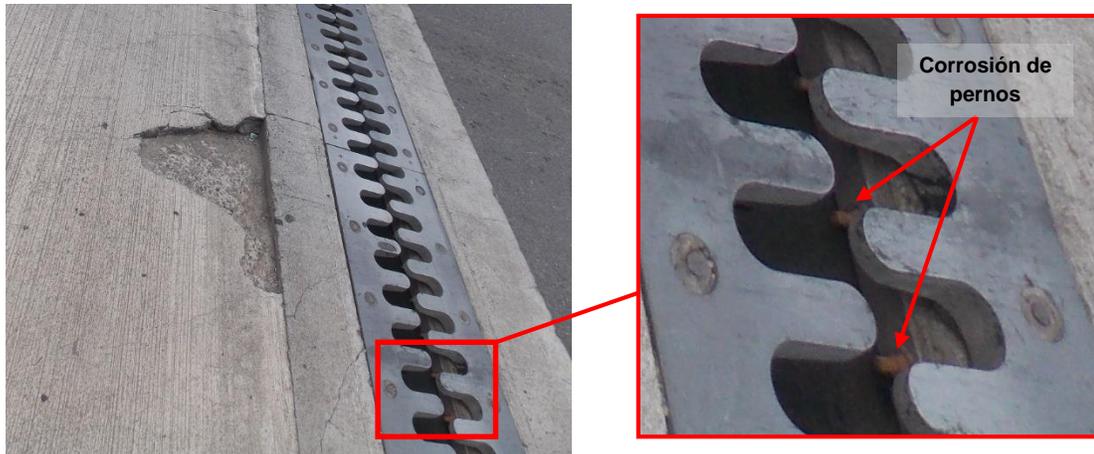
Figura 3.4. Corrosión en pernos de sujeción de drenajes en juntas de expansión (situación al 01/07/2019).

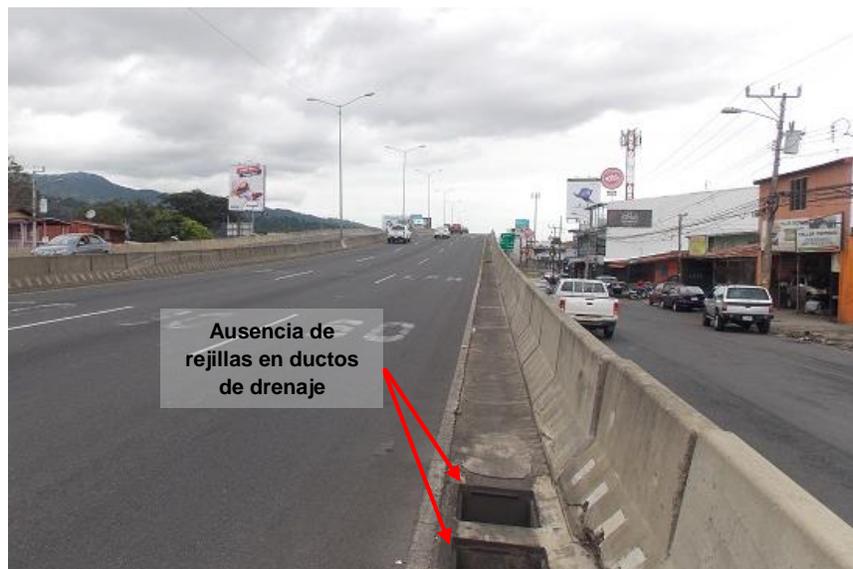
Se observó la ausencia completa de rejillas de los ductos de los sistemas de drenaje ubicados en la zona de los rellenos de aproximación al puente (ver Figura 4.1), lo cual representa una situación de peligro para los vehículos que se circulan sobre la ruta y se aproximan al puente.

Figura 4.1. Ausencia de rejillas de ductos de sistemas de drenajes ubicados en la zona de los rellenos de aproximación (situación al 01/07/2019).
