Proyecto: LM-PIE-UP-P10-2019

## EVALUACIÓN DE LA CONDICIÓN DEL PUENTE SOBRE EL RÍO HIGUERÓN RUTA NACIONAL No. 01

Preparado por:  
Unidad de Puentes  
LanammeUCR

San José, Costa Rica  
Octubre, 2019

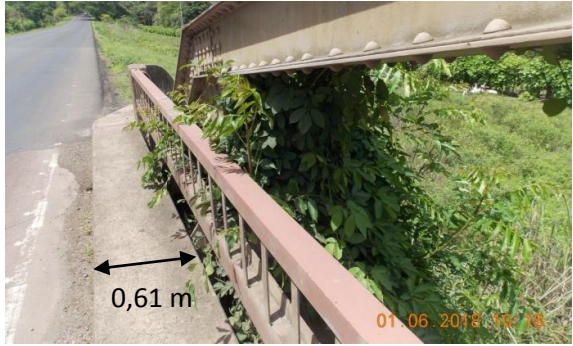
<p><b>1.3. Aceras, ciclovías y sus accesos:</b></p>	<p><b>RE = 2</b></p>	<p><b>GD = 2</b></p>
<p>Como se observa en la Figura 1.3, el puente cuenta con un bordillo de 0,61 m (ver Figura 1.3) de ancho efectivo que no cumplen con el ancho mínimo especificado en la Ley 7600 para aceras peatonales. Este tipo de combinación de barrera de contención y bordillo peatonal, puede ser utilizado sólo para velocidades de operación menores a 70 km/h (AASHTO, 2017), lo cual no se cumple en este caso.</p> <p>Debido a que el puente conecta San Miguel con otros poblados, podría ser que peatones utilicen la estructura.</p>

<p><b>Figura 1.3.</b> Bordillo como acera del puente.</p>	
<p><b>1.4. Señalización (captaluces, demarcación horizontal, delineadores verticales, marcadores de objeto, rótulos de identificación):</b></p>	<p><b>RE = 1</b></p>	<p><b>GD = 3</b></p>
<p>El día de la visita no se observaron captaluces, demarcación horizontal, delineadores verticales ni marcadores de objeto. Estos dispositivos son de importancia ya que guían a los conductores, principalmente en la noche o en condiciones de baja visibilidad.</p> <p>En la Figura 1.4 se evidencia lo comentado anteriormente. Además, se aprecia uno de los rótulos de identificación que se encuentran en ambos extremos del puente.</p>

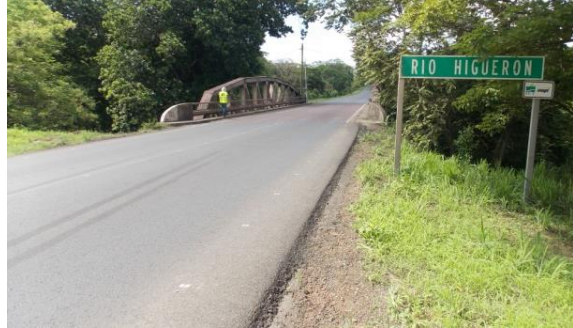
<p><b>Figura 1.4.</b> Rótulo de identificación del puente y ausencia de captaluces, demarcación horizontal, delineadores verticales y marcadores de objeto.</p>

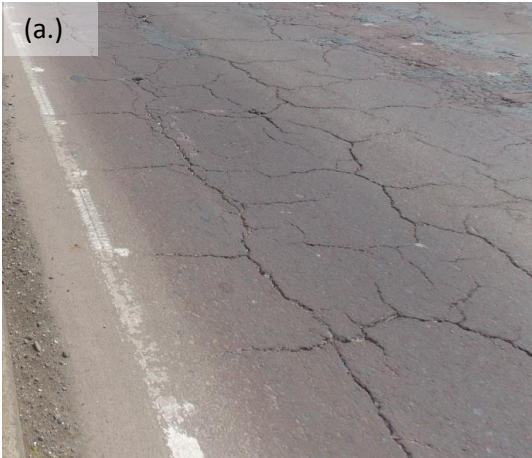
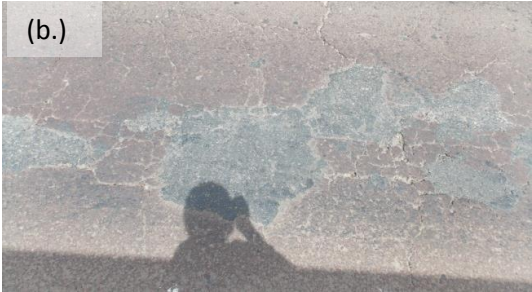
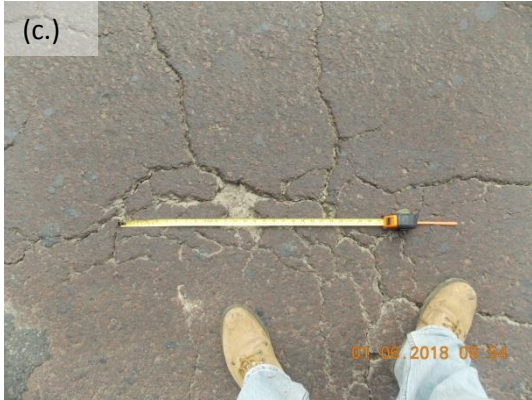
2.1. Superficie de rodamiento del puente:	RE = 1	GD = 3
<p>Se aprecia en la Figura 2.1 (a.) que la superficie de rodamiento del puente posee desgaste superficial, exudación, y agrietamiento por fatiga (cuero de lagarto) en este caso en el 100 % de la superficie.</p> <p>En la Figura 2.1 (b.) se observan baches que podrían afectar la calidad de ruedo y que evidencian reparaciones a huecos que se formaron previamente.</p> <p>En la Figura 2.1 (c.) se observa un desprendimiento de la carpeta asfáltica de 0,10 m de ancho y 0,15 m de largo.</p> <p>De continuar los deterioros, se podrían formar aún más huecos que ponen el riesgo a los usuarios debido a que es una carretera primaria con velocidades de tránsito importantes y con sistemas de contención diseñados para cumplir normas que no representan la realidad actual.</p>

**Figura 2.1.** Superficie de rodamiento del puente: (a.) agrietamiento en dos direcciones, (b.) baches y (c.) desprendimiento de la carpeta.

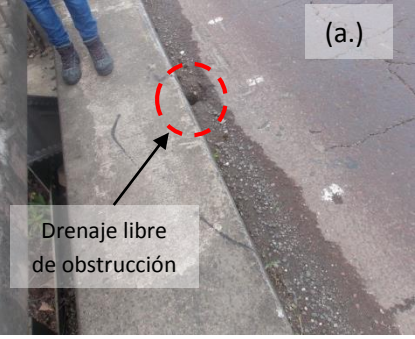
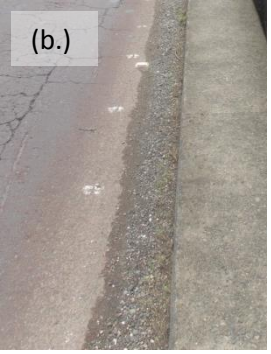
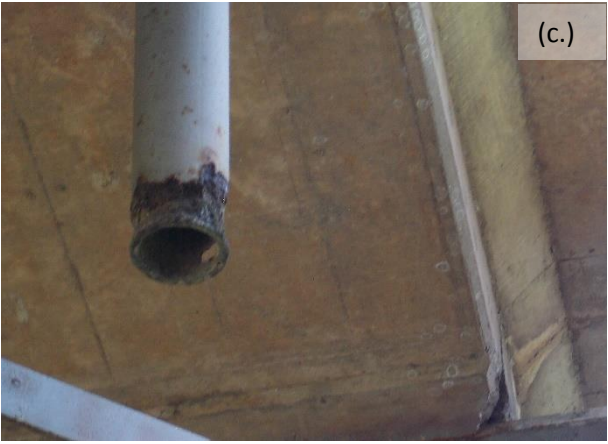
2.2. Bordillos y sistema de drenaje del puente:	RE = 1	GD = 1
<p>El puente cuenta con un bordillo de 0,14 m de altura que se utiliza como acera. La altura del bordillo se recomienda que no sea mayor a 0,10 m en carreteras con una velocidad mayor a 65 km/h, como es el caso, debido a que puede provocar que el vehículo sobrepase la baranda de seguridad (Zamora-Rojas, et al., 2012).</p> <p>En cuanto al sistema de drenaje, algunos de los drenajes se encontraban libres de obstrucciones como se observa en la Figura 2.2 (a.). Sin embargo, se observó acumulación de sedimentos en los bordillos (Figura 2.2 (b.)), lo cual podría provocar que los sistemas de drenaje se obstruyan a corto plazo.</p> <p>Los ductos del sistema drenaje presentan corrosión severa con pérdida de sección en las salidas (ver Figura 2.2(c)).</p>

**Figura 2.2.** Bordillos y sistema de drenaje: (a.) drenaje sin obstrucciones, (b.) con maleza y arena y (c.) ductos del sistema de drenaje con corrosión y pérdida de sección.

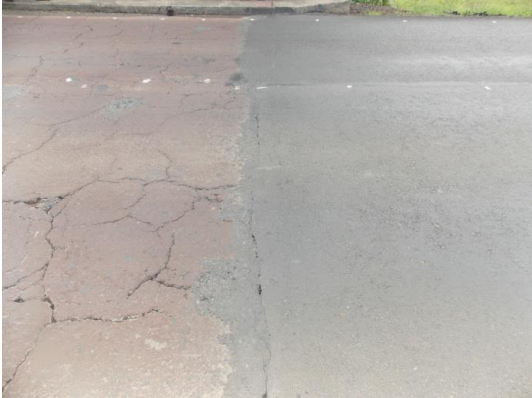
2.3. Juntas de expansión:	RE = 1	GD = 2
<p>Las juntas de expansión estaban cubiertas por mezcla asfáltica (ver Figura 2.3(a.)).</p> <p>Producto del movimiento del puente, se observó que se habían creado grietas a lo largo de la carpeta sobre la junta de expansión del acceso 1 (ver Figura 2.3(a.)), y aunque no fue posible inspeccionarla a nivel del tablero de concreto, al ser una junta de placa deslizante, el hecho de que fue posible colocar asfalto por encima de la junta evidencia que la misma aún se encontraba instalada. Sin embargo, el bastión evidenciaba filtración de agua en el 100 % de su ancho, así como acumulación de sedimentos, lo cual implica que la junta no provee un adecuado sello.</p>

<p><b>Figura 2.3(a).</b> Obstrucción en junta de expansión de acceso 1.</p>

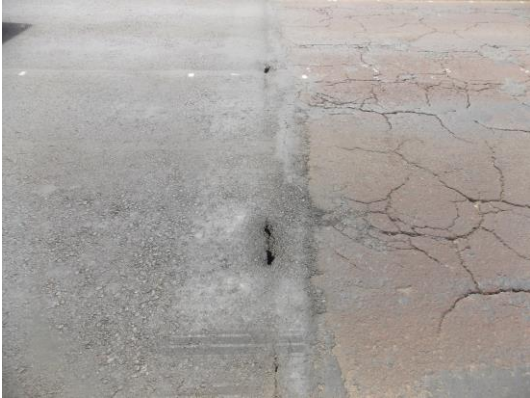
<b>2.3. Juntas de expansión (continuación):</b>	<b>RE = 1</b>	<b>GD = 2</b>
<p>En el caso de la junta del acceso 2, no sólo se observaron grietas, sino que además fue posible observar orificios que indicaban que el sello original de la junta se había perdido por completo (ver Figura 2.3(b)). Esto se evidenció en el bastión, en donde además de observarse filtración de agua en el 100 % de su ancho, se presentaba acumulación de mezcla asfáltica, lo cual implica que cada vez que se coloca mezcla por encima de la junta, esta cae al bastión al no haber ninguna restricción.</p>

<b>Figura 2.3(b).</b> Obstrucción en junta de expansión de acceso 2.		
<b>2.4. Superficie de rodamiento de los accesos:</b>	<b>RE = 1</b>	<b>GD = 0</b>
No se observaron daños.	No hay fotografía asociada.	
<b>2.5. Rellenos de aproximación y taludes de accesos:</b>	<b>RE = 2</b>	<b>GD = 0</b>
No se observaron rellenos de aproximación ni daños en los taludes de los accesos.	No hay fotografía asociada.

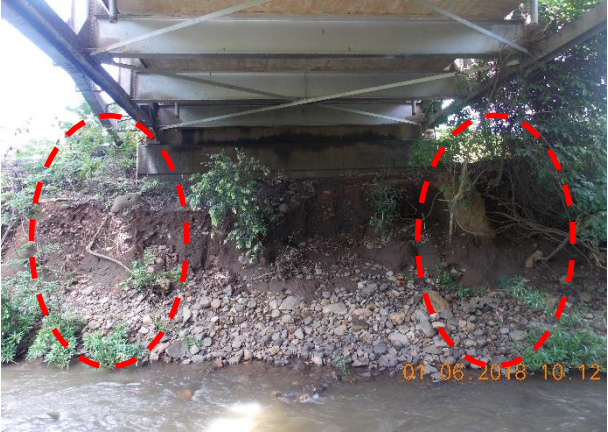
2.8. Sistema de drenaje de los accesos:	RE = 1	GD = 3
<p>No se observaron sistemas de drenaje en los accesos ni elementos de descarga hacia el río. Es conveniente que exista un sistema de drenaje para encausar las aguas de manera pertinente al río y que no generen erosión.</p>

**Figura 2.8.** Faltante de sistema de drenaje en los accesos y elementos de descarga al río en bastión 1.

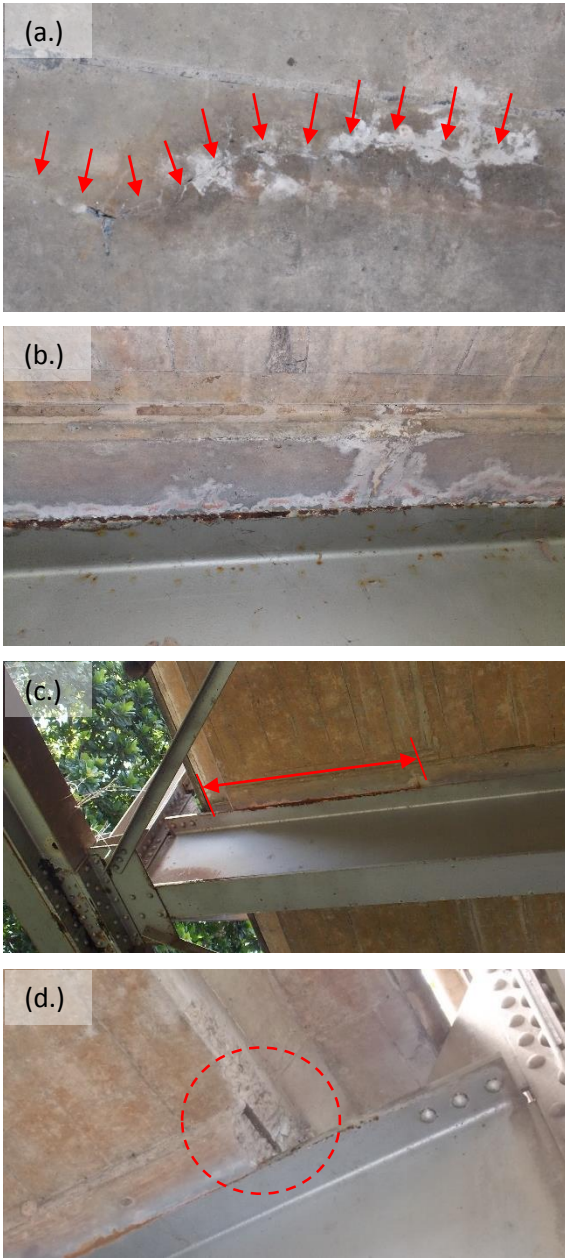
3.1. Tablero (losa de concreto):	RE = 3	GD = 1
<p>Desde el bastión 1 se observó agrietamiento en dos direcciones en la parte inferior de la losa con espesores de grieta entre 0,1 mm y 0,3 mm. También se observó agrietamiento y eflorescencia en algunos sitios localizados de losa (ver Figura 3.1 (a.)). En la Figura 3.1(b.) y en Figura 3.1(c.) se observó eflorescencia en secciones de losa sobre vigas transversales. Este último defecto fue observado más repetidamente y generalmente se extendía desde el extremo donde la viga transversal se conecta con la cuerda inferior, hacia el centro de la viga.</p> <p>Desde el bastión 2 se observó exposición del acero de refuerzo en varios paños de la losa, sobre la viga metálica (ver Figura 3.1(d)). Se considera que este tipo de defecto pudo haberse generado por concentraciones de esfuerzo cerca de la conexión de la losa con la viga metálica.</p> <p>Estos daños podrían comprometer la capacidad de carga de la losa al disminuir su rigidez y la eflorescencia implica un riesgo de que se presente corrosión en el acero de refuerzo.</p>

<p><b>Figura 3.1.</b> Vista inferior del tablero, (a.) agrietamiento y eflorescencia, (b.) eflorescencia (c.) extensión de la eflorescencia y (d.) acero de refuerzo expuesto.</p>

Elementos	Recomendaciones
3.1. <i>Tablero</i> (losa de concreto):	En caso de que se decida <b>no</b> sustituir el tablero según el análisis sugerido en la Tabla No. 8, se recomienda reparar las grietas y deficiencias observadas para devolver la integridad estructural a la losa de concreto y para que no se infiltre agua por las conexiones entre paños de losa, que provocan la oxidación de otros elementos estructurales como en las vigas transversales. (Ver también recomendación <b>2.1. Superficie de rodamiento del puente</b> en Tabla 7).
3.2. <i>Armadura de acero</i> 3.3. <i>Vigas transversales</i> 3.4. <i>Sistema de arriostramiento</i> 4.1. <i>Apoyos</i>	Valorar la colocación de sobrecapas o la sustitución completa del sistema de protección de pintura de los elementos de acero (Ver también recomendación <b>3.2.</b> en Tabla 6).

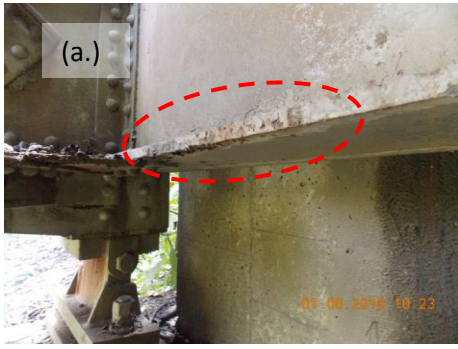
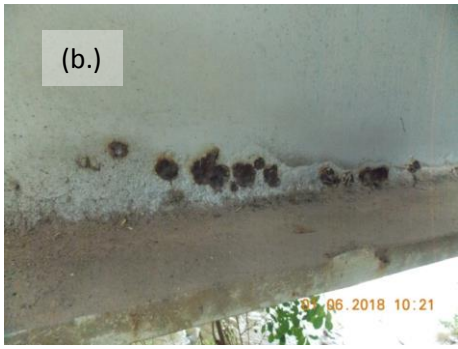
3.3. Vigas transversales:	RE = 3	GD = 1
<p>En la viga ubicada sobre el bastión 2 se observó oxidación. Un motivo de esto podría ser por la humedad de los bastiones producto de la entrada de agua por las juntas de expansión como se aprecia en la Figura 3.3(a).</p> <p>En la Figura 3.3(b.) se observa puntos de corrosión, este se considera un defecto local ya que se encontraba en ciertos tramos de las vigas transversales, en la parte inferior del alma, cerca del ala inferior.</p> <p>En la Figura 3.3(c.) se observa oxidación en el ala superior. Este defecto era más repetitivo y como se puede observar en la figura, tenía una extensión importante. La corrosión del ala superior en algunos casos coincidía con las zonas donde se presentaba eflorescencia en las losetas (ver 3.1. <i>Tablero (losa de concreto)</i>), lo que podría indicar alta humedad debido a la filtración de agua entre losetas.</p>

**Figura 3.3.** Viga transversal sobre el bastión 2, en (a.) se observa oxidación. Observaciones en otras vigas transversales: (b.) puntos de corrosión y (c.) oxidación en el ala superior de la viga.

3.2. Armadura de acero 3.3. Vigas transversales 3.4. Sistema de arriostramiento 4.1. Apoyos	Incluir en el programa de mantenimiento periódico en primer lugar la limpieza y el control de agua y sedimentos para los elementos que conforman la armadura de acero, las vigas transversales del puente, el sistema de arriostramiento y los apoyos ya que es una de las medidas más efectivas para brindar durabilidad a elementos de acero, y en segundo lugar la aplicación de sistema de protección de pintura de forma puntual a la zonas con corrosión localizada ( <i>spot painting</i> ).

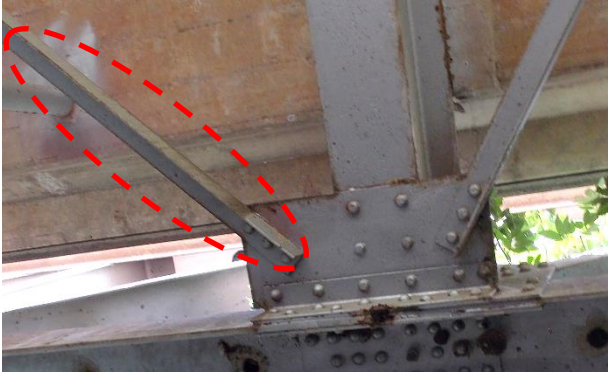
<b>3.4. Sistema de arriostramiento:</b>	<b>RE = 2</b>	<b>GD = 0</b>
<p>Los elementos del sistema de arriostramiento que se encontraban cerca de las conexiones, tenían manchas de humedad. Esto podría eventualmente causar corrosión.</p>

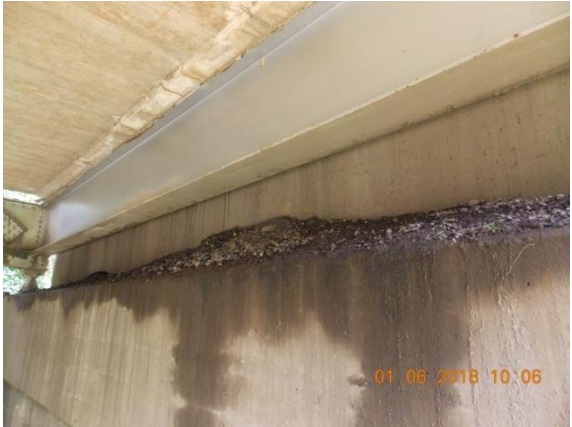
<b>4.2. Bastiones:</b>	<b>RE =</b> 3	<b>GD =</b> 1
<p>Se observaron manchas de humedad producto de la filtración de agua a través de las juntas de expansión (Ver <b>2.3. Juntas de expansión</b>). Esta situación podría acelerar la degradación del concreto y apoyos.</p> <p>Además, se presentaba acumulación de sedimentos y asfalto sobre las vigas cabezales de los bastiones, situación que incrementa la humedad en estos elementos.</p> <div data-bbox="797 506 1365 930" style="text-align: center;">

</div> <p><b>Figura 4.2.</b> Machas de humedad y acumulación de sedimentos y asfalto en bastión 2.</p>		
<b>4.3. Aletones:</b>	<b>RE =</b> NI	<b>GD =</b> NI
<p>No se logró observar los aletones por la vegetación.</p> <p style="text-align: right;">No hay fotografía asociada.</p>		
<b>4.4. Cimentaciones</b>	<b>RE =</b> NI	<b>GD =</b> NI
<p>No se tuvo acceso visual a las cimentaciones de los bastiones.</p> <p style="text-align: right;">No hay fotografía asociada.</p>

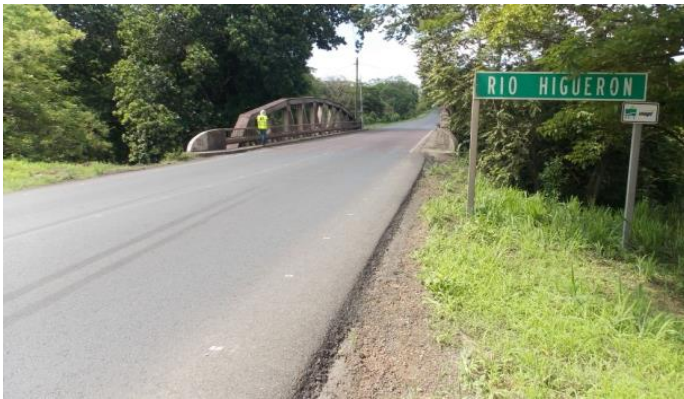
<b>5.3. Protección de taludes de relleno de aproximación:</b>	<b>RE = 2</b>	<b>GD = 0</b>
<p>Los taludes del relleno de aproximación se encuentran cubiertos de vegetación que los podría proteger de la erosión.</p> <div style="text-align: center;">

</div> <p style="text-align: center;"><b>Figura 5.3.</b> Taludes del relleno de aproximación.</p>

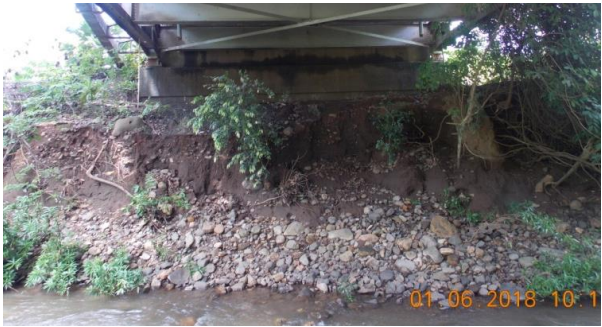
<p><b>5.4. Protección de taludes frente al bastión:</b></p>	<p><b>RE = 2</b></p>	<p><b>GD = 1</b></p>
<p>En el talud del bastión 1 se observó el inicio de un proceso de erosión. Esto se puede deber en parte a la inexistencia de un sistema de drenaje (ver <b>2.8. Sistema de drenaje de los accesos</b>) y a que no existe protección frente al talud del bastión 1.</p>

**Figura 5.4.** Erosión en talud frente al bastión 1.

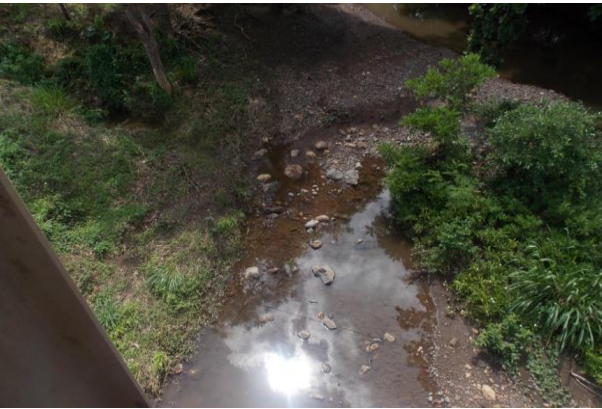
<p>01.06.2018 10:1</p>	
<p><b>5.5. Cauce del río:</b></p>	<p><b>RE = NA</b></p>	<p><b>GD = NA</b></p>
<p>Como se comentó en la sección anterior (<b>5.4. Protección de taludes frente al bastión</b>), en el talud frente al bastión 2 se había iniciado un proceso de erosión. Esto ocurre ya que el flujo de agua va erosionando el talud que no cuenta con una protección para evitarlo.</p> <p>Al momento de la inspección el cauce del río estaba bajo y no se identificaron problemas aguas abajo o arriba del puente en el cauce del río.</p>

**Figura 5.5.** Cauce del río en el momento de la inspección.
