Proyecto: LM-PIE-UP-P09-2019

## EVALUACIÓN DE LA CONDICIÓN DEL PUENTE SOBRE EL RÍO LAJAS RUTA NACIONAL No. 01

La *inspección* del puente se realizó el día 31 de mayo del 2018. Debido al proyecto de ampliación actualmente en ejecución, se realizó su re-inspección el día 05 de setiembre del 2019.

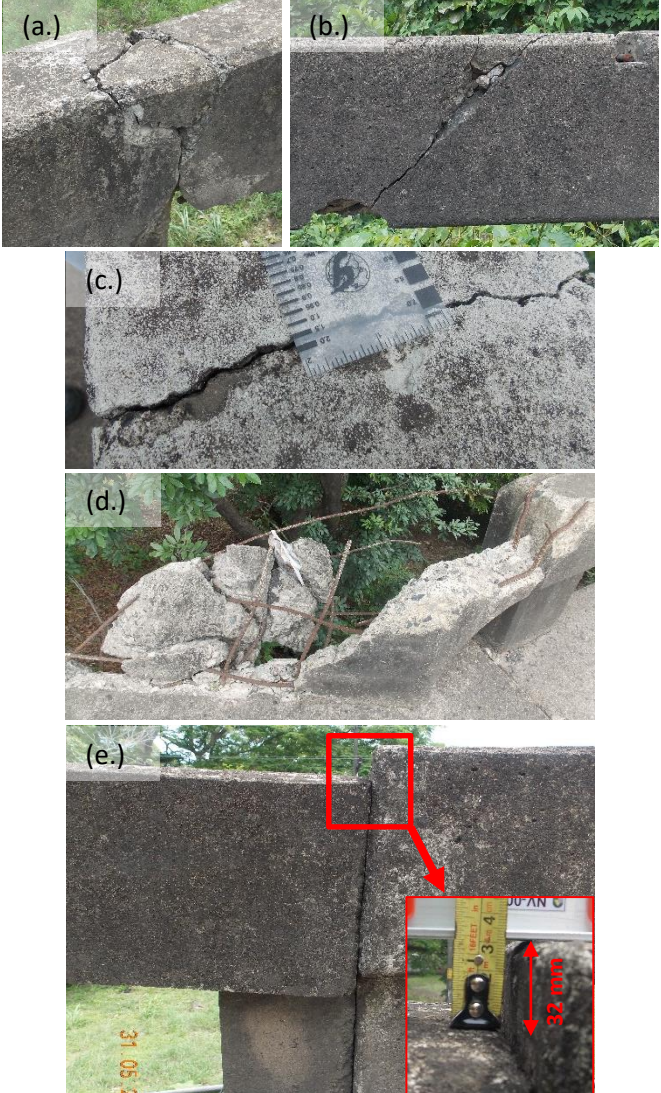
1.1. Sistema de contención vehicular del puente:	RE = 2	GD = 2
<p>Se observaron elementos de la barrera con grietas de 1,5 mm de espesor y desprendimientos de concreto (Figura 1.1(a.), (b.) y (c.)), posiblemente debido a impactos vehiculares. Además, en el acceso 1 costado aguas abajo, el pretil rígido de la barrera se encontraba severamente dañado (ver Figura 1.1(d)). Estos daños podrían provocar que la barrera no cumpla su función de contener vehículos en caso de impacto.</p> <p>En la Figura 1.1(e.) se observa una diferencia de alineamiento vertical entre elementos de la barrera (aproximadamente 32 mm), lo que afecta el nivel de contención del puente.</p> <p>Además, la barrera vehicular del puente podría no cumplir con los niveles de contención TL-4 de la <i>Especificación de Diseño AASHTO LRFD (2017)</i>, acordes con las características de tránsito y velocidad de la ruta, debido a que fue diseñada con una normativa anterior a la publicación de los documentos: Reporte NCHRP 350 (1993) y MASH-2 (AASHTO, 2016) (ver Tabla No. B). La razón para recomendar el uso de normativa en su versión más reciente, es para poder brindar seguridad a los usuarios acorde con la demanda vehicular más actualizada posible.</p>

<p><b>Figura 1.1.</b> Deterioros en la barrera vehicular del puente: (a.), (b.) y (c.) agrietamiento y desprendimiento de concreto por impacto de vehículos, (d.) daño severo en pretil rígido de barrera en acceso 1, costado aguas abajo y (e.) diferencia de alineamiento vertical entre elementos de la barrera vehicular.</p>

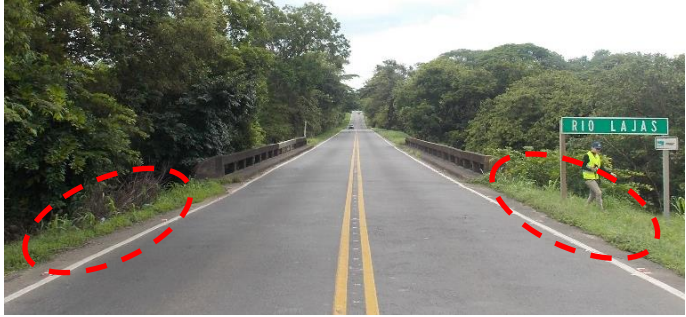
<p><b>1.2. Sistema de contención vehicular de los accesos:</b></p>	<p><b>RE = 1</b></p>	<p><b>GD = 3</b></p>
<p>No se observaron sistemas de contención vehicular en los accesos, lo cual implica un riesgo de accidentes de tránsito por salida de vehículos de la vía hacia el cauce (ver Figura 1.2). Este riesgo se agrava debido a la pendiente pronunciada de los taludes de los accesos (ver <b>2.5. Rellenos de aproximación y taludes de accesos</b>).</p>

<p><b>Figura 1.2.</b> Ausencia de sistema de contención vehicular en acceso 2.</p>	
<p><b>1.3. Aceras, ciclovías y sus accesos:</b></p>	<p><b>RE = 2</b></p>	<p><b>GD = 2</b></p>
<p>Como se observa en la Figura 1.3, el puente cuenta con un bordillo de 0,65 m (ver Figura 1.3) de ancho efectivo que no cumplen con el ancho mínimo especificado en la Ley 7600 para aceras peatonales. Este tipo de combinación de barrera de contención y bordillo peatonal, puede ser utilizado sólo para velocidades de operación menores a 70 km/h (AASHTO, 2017), lo cual no se cumple en este caso.</p> <p>Durante la inspección no se observó tránsito de peatones.</p>	  <p><b>Figura 1.3.</b> Bordillo que funge como acera del puente.</p>

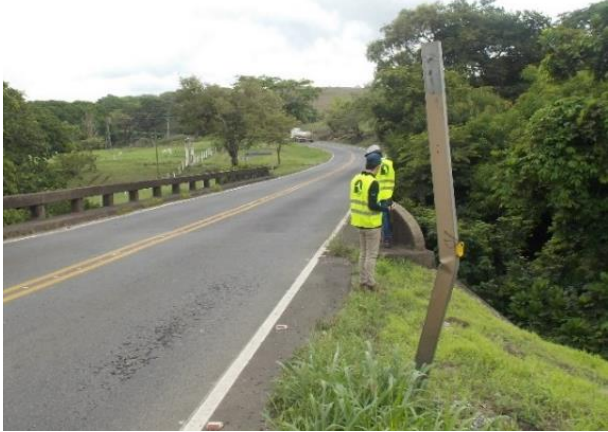
<p><b>1.4. Señalización (captaluces, demarcación horizontal, delineadores verticales, marcadores de objeto, rótulos de identificación):</b></p>	<p><b>RE = 1</b></p>	<p><b>GD = 1</b></p>
<p>En las visitas no se observaron delineadores verticales ni marcadores de objeto. Estos dispositivos son de importancia ya que guían a los conductores, principalmente en la noche o en condiciones de baja visibilidad, máxime que el puente no contaba con guardavías en los accesos.</p> <p>Tampoco había rótulo de identificación del puente en el acceso 1, como se observa en la Figura 1.4, donde se evidencia que fue impactado.</p>

<p><b>Figura 1.4.</b> Ausencia de rótulo de identificación del puente en acceso 1.</p>	
<p><b>1.5. Iluminación:</b></p>	<p><b>RE = 1</b></p>	<p><b>GD = 0</b></p>
<p>No se observaron luminarias en el puente ni en sus aproximaciones. Se considera que colocando todos los elementos de seguridad vial (barreras de contención y guardavías adecuados, señalización vertical y horizontal) y dándoles un adecuado mantenimiento, la iluminación no es necesaria.</p>	<p>No hay fotografía asociada.</p>

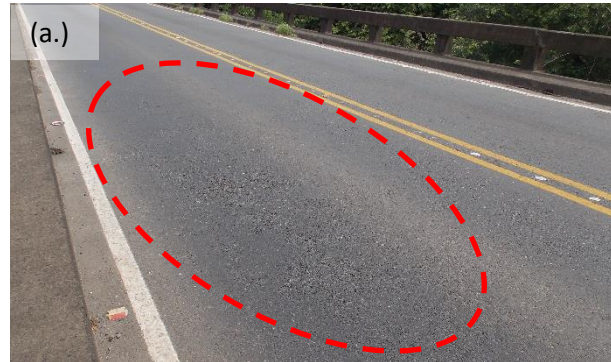
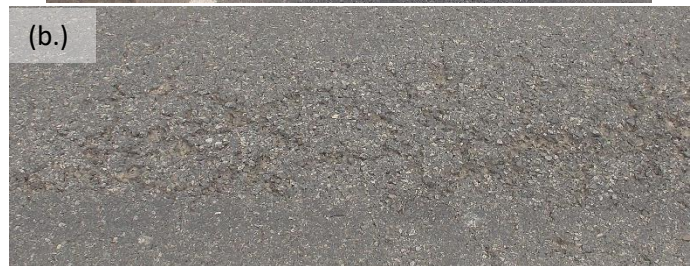
2.1. Superficie de rodamiento del puente:	RE = 1	GD = 1
<p>Se observaba desprendimiento de agregados con severidad baja, debido a que había material desprendido (ver Figura 2.1 (a.) y (b.)).</p>

**Figura 2.1.** Desgaste de la superficie de rodamiento del puente: (a.) se muestra la extensión del daño y (b.) la severidad que es media.

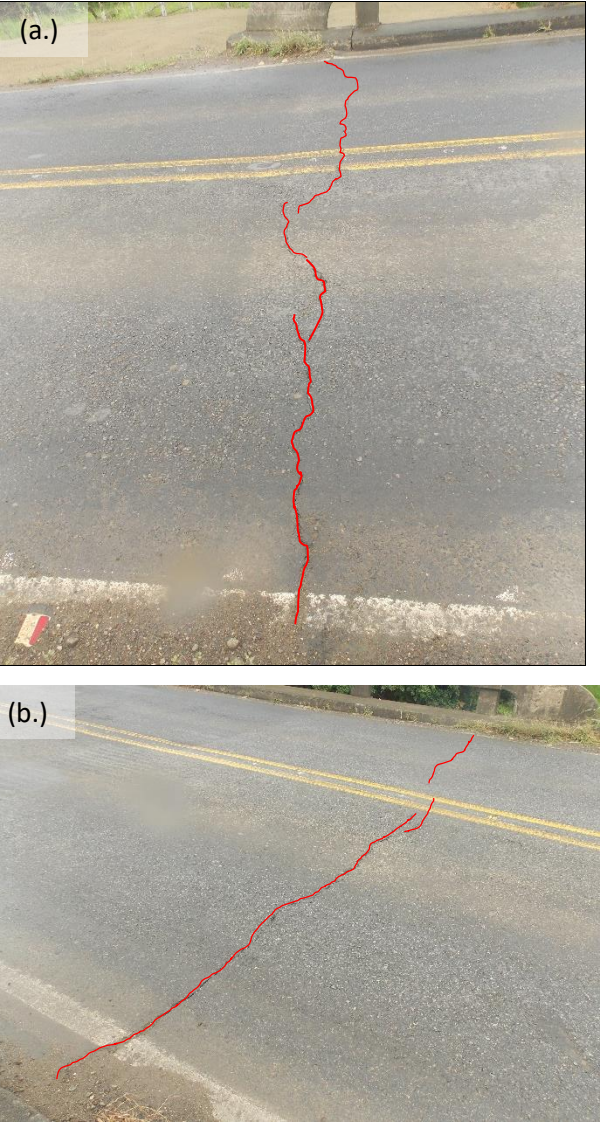
2.3. Juntas de expansión:	RE = 1	GD = 2
<p>Las juntas de expansión estaban cubiertas por mezcla asfáltica (ver Figura 2.3 (a.) y (b.)).</p> <p>Producto del movimiento del puente, se observó que se habían creado grietas a lo largo de la carpeta sobre la junta de expansión de ambos accesos y no fue posible inspeccionarla a nivel del tablero de concreto.</p>

<p><b>Figura 2.3.</b> Obstrucción de junta de expansión y agrietamiento de carpeta asfáltica de: (a.) acceso 1 y (b.) acceso 2.</p>

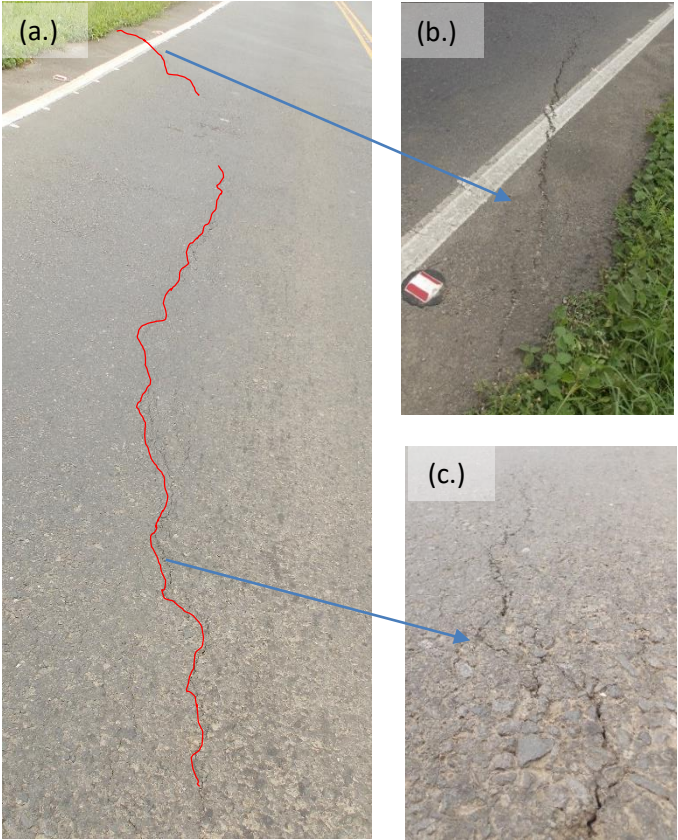
2.4. Superficie de rodamiento de los accesos:	RE = 1	GD = 1
<p>En la superficie de rodamiento del acceso 2 se observó agrietamiento cerca del talud del costado aguas abajo, como se evidencia en la Figura 2.4(a.), Figura 2.4(b.) y Figura 2.4(c.).</p>

<p><b>Figura 2.4.</b> Deterioros en superficie de rodamiento: (a.) vista general del agrietamiento del acceso 2 (b.) detalle del agrietamiento que se extiende al talud del acceso 2 y (c.) detalle del agrietamiento longitudinal en acceso 2.</p>

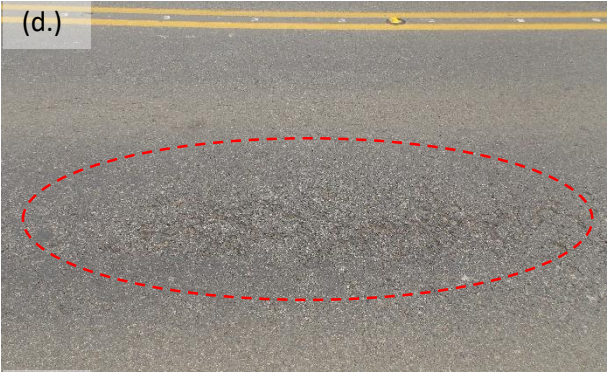
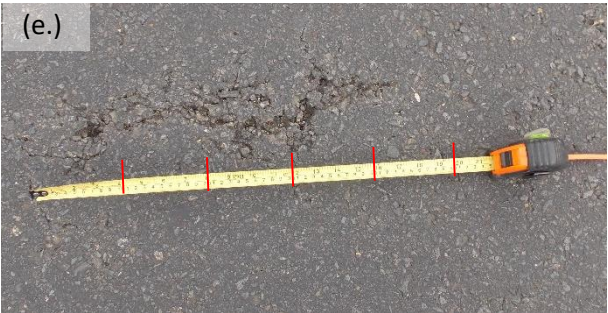
2.4. Superficie de rodamiento de los accesos (continuación):	RE = 1	GD = 1
<p>En la superficie de rodamiento del acceso 1 se observó desgaste (ver Figura 2.4(d.)) y desprendimientos de material que cubren 450 mm de longitud (ver Figura 2.4(e.)).</p>	<div style="display: flex; flex-direction: column; align-items: center;"> <div style="display: flex; align-items: center; margin-bottom: 10px;"> <span style="margin-right: 5px;">(d.)</span>

</div> </div> <p><b>Figura 2.4.</b> Deterioros en superficie de rodamiento (continuación): (d.) desgaste de superficie en acceso 1 y (e.) desprendimientos en acceso 1, las líneas rojas representan distancias de 100 mm.</p>

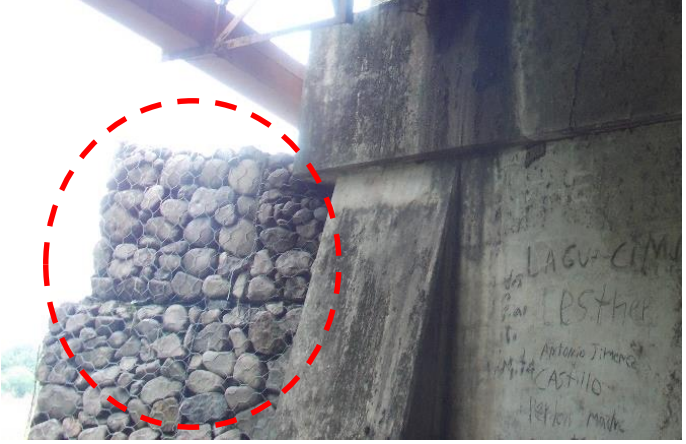
<p><b>2.6. Muros de retención de los accesos:</b></p>	<p><b>RE =</b> 2</p>	<p><b>GD =</b> 0</p>
<p>En el acceso 1 costado aguas arriba se observó un muro de gaviones. Este muro no se observa en los planos del puente.</p> <p>Los demás rellenos no contaban con un sistema de este tipo.</p>

<p><b>Figura 5.3.</b> Muro de retención de acceso 1, costado aguas arriba.</p>	
<p><b>2.7. Losa de aproximación:</b></p>	<p><b>RE =</b> NI</p>	<p><b>GD =</b> NI</p>
<p>No se tiene evidencia de la existencia de losas de aproximación en los planos de diseño, ni se tuvo acceso visual a ellas.</p>	<p>No hay fotografía asociada.</p>

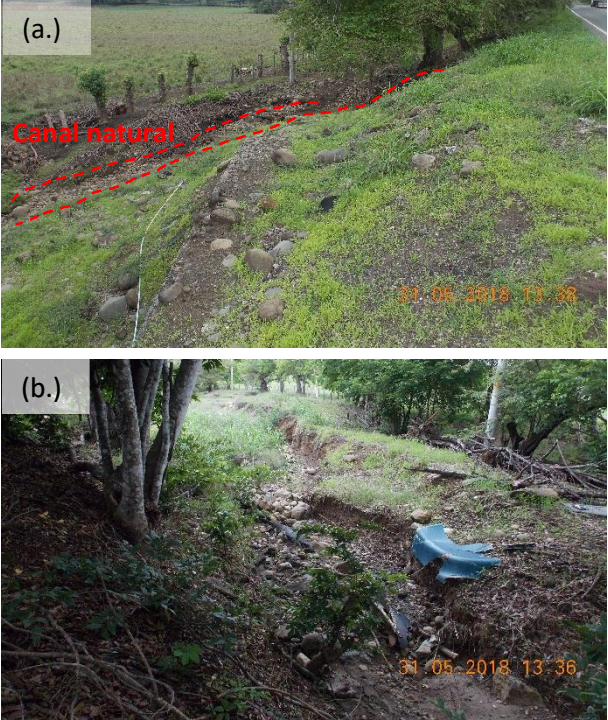
2.8. Sistema de drenaje de los accesos:	RE = 1	GD = 1
<p>Se observaron canales naturales en los extremos de la vía, pero no se observó un sistema de drenaje que dirija las aguas de la superficie de rodamiento hasta los canales. Se considera que deben emplearse soluciones integrales para evitar que un defecto como la falta de un sistema de drenajes, afecte otros elementos del puente como los taludes de aproximación.</p> <p>En el acceso 2, costado aguas arriba, se observó otro canal natural con evidencia de erosión y acumulación de material. Tampoco se observó un sistema de drenaje que conduzca las aguas provenientes de la carpeta asfáltica al canal (ver Figura 2.8(b)).</p>

<p><b>Figura 2.8.</b> Drenajes naturales en laterales de accesos: (a.) canal natural en acceso 1 y (b.) canal natural en acceso 2.</p>

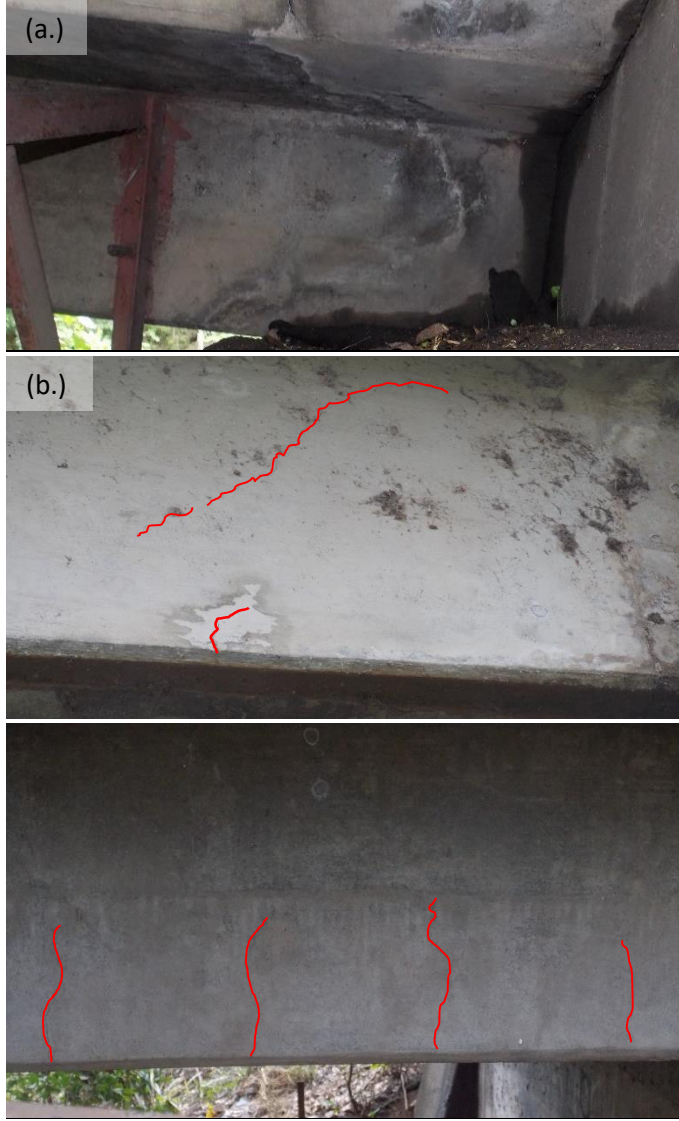
3.2. Vigas principales:	RE = 3	GD = 2
<p>Se observó eflorescencia en los sitios donde los drenajes descargaban directamente sobre las vigas, como se observa en la Figura 2.2(b.). Esta deficiencia puede causar corrosión del acero de refuerzo por la acumulación de humedad.</p> <p>También se observó agrietamiento por cortante en la sección de la viga principal ubicada aguas arriba sobre el apoyo del bastión 2, como se evidencia en la Figura 3.2(a.).</p> <p>A 2,5 m de un apoyo en bastión 2 había otra grieta por cortante y otra por flexión en el extremo inferior, como se observa en la Figura 3.2(b.).</p> <p>Entre el bastión 2 y la pila 2 se observaban algunas grietas por flexión en las vigas exteriores como se observa en la Figura 3.3(c.).</p>

<p><b>Figura 3.2.</b> Defectos en vigas principales: (a.) eflorescencia y agrietamiento en sección de la viga apoyada en el bastión 2, (b.) agrietamiento a 2,5 m aproximadamente de apoyo fijo y (c.) agrietamiento por flexión en tramo entre bastión 2 y pila 2.</p>

- a. Las vigas principales de concreto muestran agrietamiento por cortante y flexión que podría comprometer el acero de refuerzo.

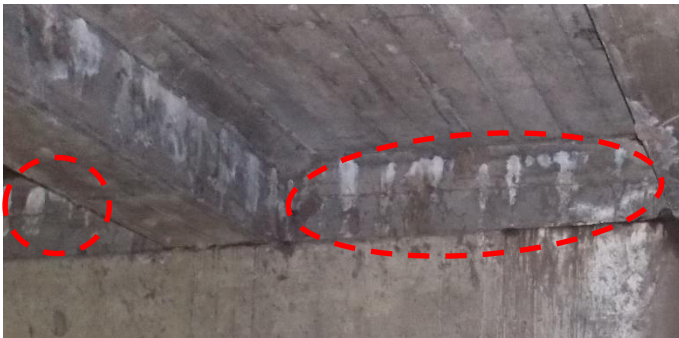
3.4. Vigas diafragma:	RE = 2	GD = 1
<p>En las vigas transversales ubicadas cerca de los bastiones se observó suciedad debido a los desechos de los murciélagos, como se observa en la Figura 3.4.</p>

**Figura 3.4.** Viga transversal sobre el bastión 2 con suciedad.

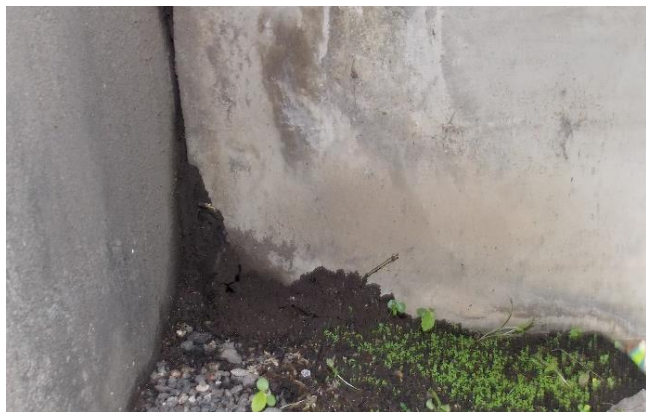
4.1. Apoyos en pilas y bastiones	RE = NI	GD = NI
<p>En la Figura 4.1 se aprecia la acumulación de sedimentos en el asiento del bastión 1, costado aguas abajo. La información de los planos indicaba que los apoyos en los bastiones eran expansivos sin embargo no se logró corroborar debido a que no se tuvo acceso o la vegetación no permitía ver el apoyo.</p>

**Figura 4.1.** Acumulación de vegetación y sedimentos en asiento del bastión de acceso 1.

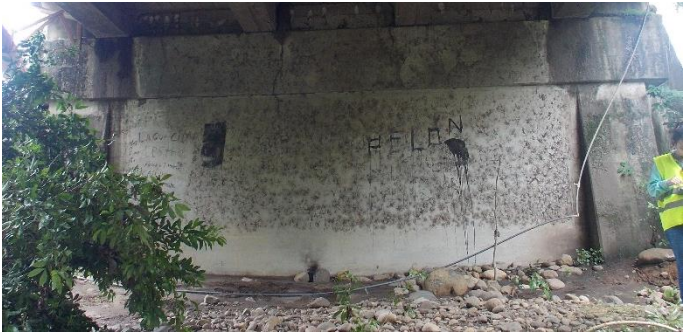
<p><b>4.2. Bastiones:</b></p>	<p><b>RE = 3</b></p>	<p><b>GD = 0</b></p>
<p>Se observaron manchas de humedad en ambos bastiones (ver Figura 4.2), principalmente producto del agua que se filtra por los extremos de las juntas de expansión.</p>

<p><b>Figura 4.2.</b> Manchas de humedad y suciedad en menos del 25% del bastión 1.</p>	
<p><b>4.3. Aletones:</b></p>	<p><b>RE = NI</b></p>	<p><b>GD = NI</b></p>
<p>No se logró observar los aletones por la vegetación.</p>	<p>No hay fotografía asociada.</p>

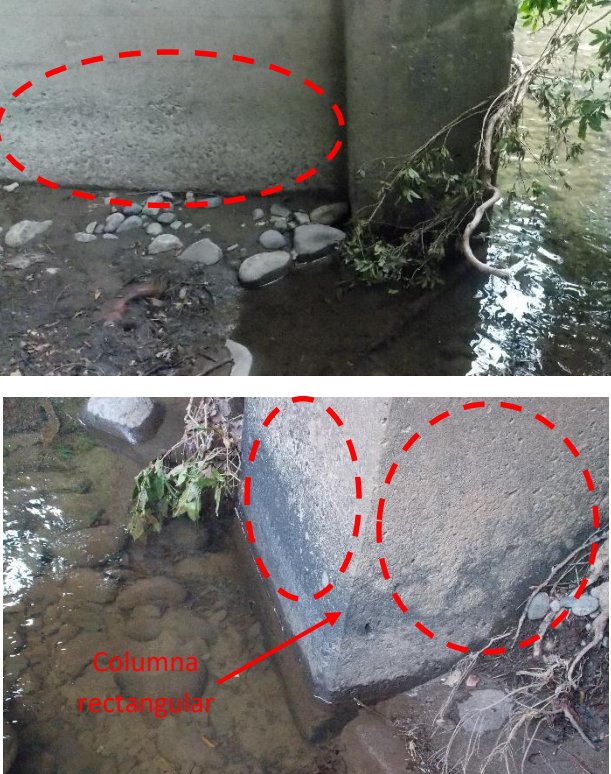
<p><b>4.4. Pilas:</b></p>	<p><b>RE = 4</b></p>	<p><b>GD = 0</b></p>
<p>En la pila 1 se observó un leve desgaste del concreto en la parte inferior (ver Figura 4.4(a.) y Figura 4.4(b.)). Si el deterioro continuo, la sección de concreto continuaría disminuyendo y se podría comprometer la durabilidad de la pila.</p> <p>No se observó erosión severa en las pilas; sin embargo, se debe seguir monitoreando ya que la geometría rectangular es más susceptible a erosión.</p>

<p><b>Figura 4.4.</b> Desgaste del concreto en pila 1: (a.) en sección de muro opuesta al río, costado aguas abajo y (b.) en columna de pila frente al río, costado aguas arriba.</p>	
<p><b>4.5. Cimentaciones</b></p>	<p><b>RE = NI</b></p>	<p><b>GD = NI</b></p>
<p>No se tuvo acceso visual a las cimentaciones de los bastiones.</p>	<p>No hay fotografía asociada.</p>

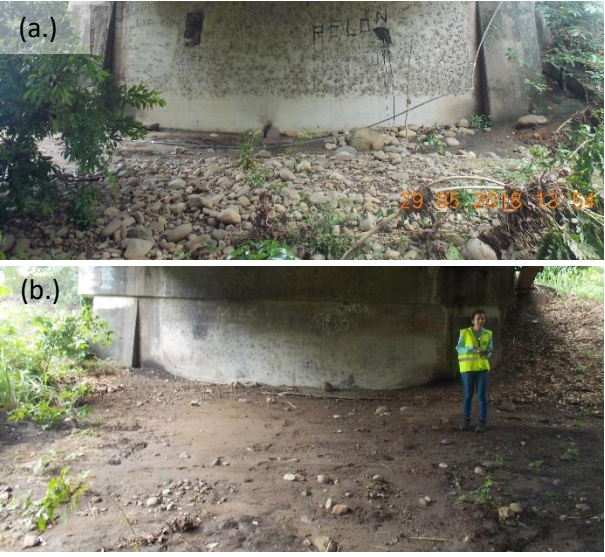
<p><b>5.3. Protección de taludes de relleno de aproximación:</b></p>	<p><b>RE = 2</b></p>	<p><b>GD = 0</b></p>
<p>No se observaron deficiencias. No hay fotografía asociada.</p>		
<p><b>5.4. Protección de taludes frente al bastión:</b></p>	<p><b>RE = 2</b></p>	<p><b>GD = 0</b></p>
<p>No se observó un sistema de protección de taludes frente a los bastiones. Sin embargo, durante la visita no se observó evidencia de erosión.</p> <p>Al no haber un sistema de drenaje de los accesos, no se tiene una terminación que dirija apropiadamente las aguas al río. Esto puede provocar erosión en los bastiones dependiendo del camino que tome el agua pluvial (ver <b>2.8. Sistema de drenaje de los accesos</b>). En el momento de la inspección no se observaron indicios de erosión debido a esta razón.</p>

<p>(a.)</p> <p>(b.)</p>	
<p><b>Figura 5.4.</b> Ausencia de protección de: (a.) bastión 1 y (b.) bastión 2.</p>
