INFORME DE EVALUACIÓN

Proyecto: LM-PIE-UP-P08-2019

EVALUACIÓN DE LA CONDICIÓN DEL PUENTE SOBRE EL RÍO SAN MIGUEL RUTA NACIONAL No. 01

San José, Costa Rica
Octubre, 2019

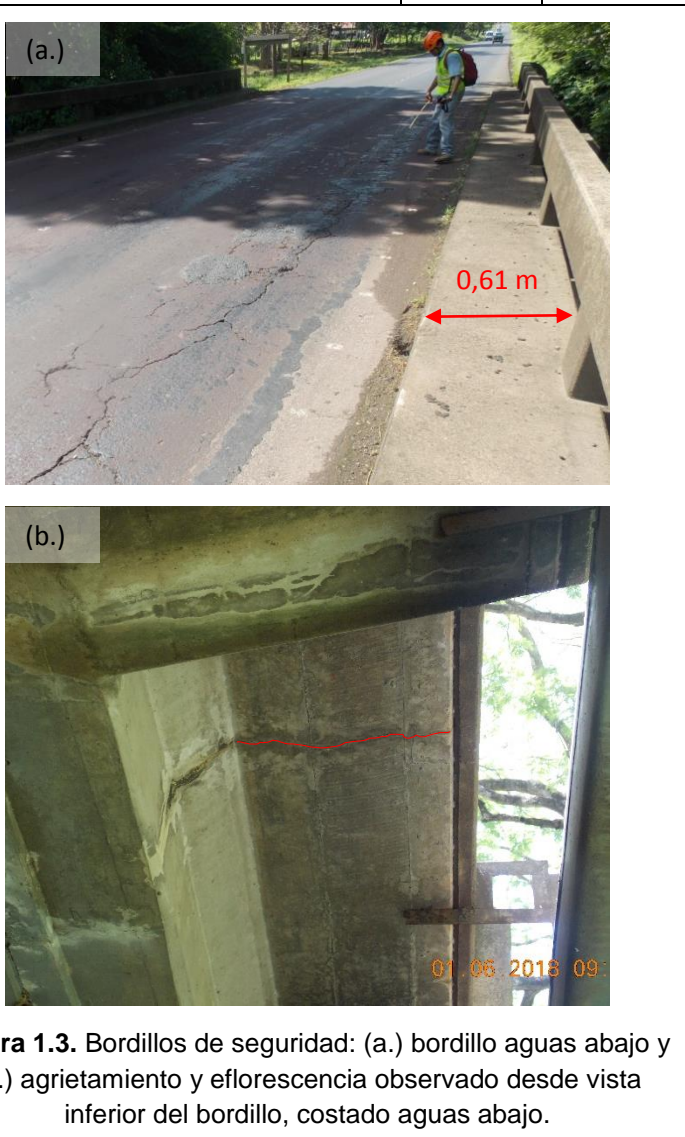
1.3. Aceras, ciclovías y sus accesos:	RE = 2	GD = 2
<p>El puente cuenta con bordillos de 0,61 m de ancho efectivo que funcionan como aceras y que no cumplen con el ancho mínimo especificado en la Ley 7600 para aceras peatonales (ver Figura 1.3(a)). Este tipo de combinación de barrera de contención y bordillo peatonal, puede ser utilizado sólo para velocidades de operación menores a 70 km/h (AASHTO, 2017), lo cual no se cumple en este caso.</p> <p>Desde el bastión del acceso 2, costado aguas abajo, se observó una grieta y eflorescencia en el bordillo que cubría todo el ancho y se propagaba hacia la losa del puente (ver Figura 1.3(b)).</p>

Figura 1.3. Bordillos de seguridad: (a.) bordillo aguas abajo y (b.) agrietamiento y eflorescencia observado desde vista inferior del bordillo, costado aguas abajo.

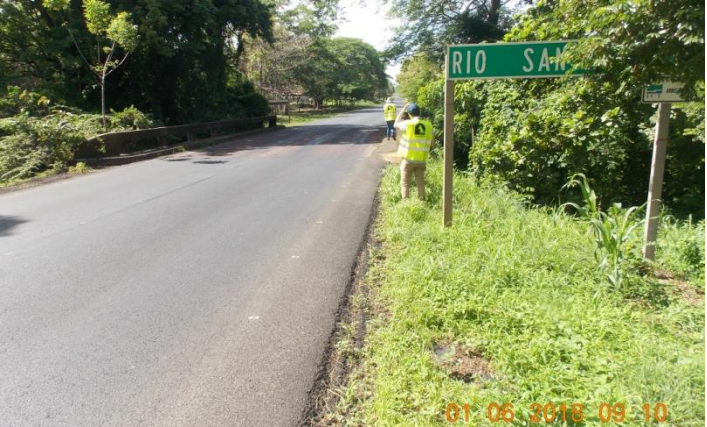
<p>1.4. Señalización (captaluces, demarcación horizontal, delineadores verticales, marcadores de objeto, rótulos de identificación):</p>	<p>RE = 1</p>	<p>GD = 3</p>
<p>El día de la visita no se observaron captaluces, demarcación horizontal, delineadores verticales ni marcadores de objeto. Estos dispositivos son de importancia ya que guían a los conductores, principalmente en la noche o en condiciones de baja visibilidad.</p> <p>En la Figura 1.4 se evidencia lo comentado anteriormente. Además, se aprecia el rótulo de identificación del acceso 1 (Barranca), donde la vegetación impide que se observe claramente el nombre del río que cruza el puente.</p>

<p>Figura 1.4. Rótulo de identificación en acceso 1 y ausencia de captaluces, demarcación horizontal, delineadores verticales y marcadores de objeto.</p>	
<p>1.5. Iluminación:</p>	<p>RE = 1</p>	<p>GD = 0</p>
<p>No se observaron luminarias en el puente ni en sus aproximaciones. Se considera que colocando todos los elementos de seguridad vial (barreras de contención y guardavías adecuados, señalización vertical y horizontal) y dándoles un adecuado mantenimiento, la iluminación no es necesaria.</p>	<p>No hay fotografía asociada</p>

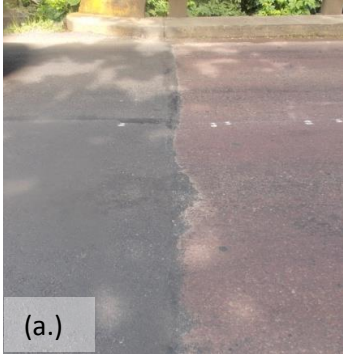
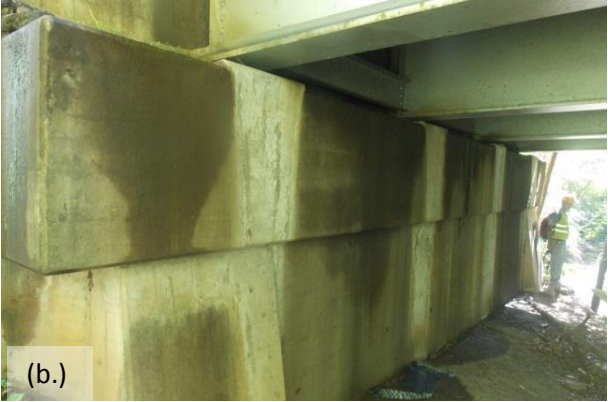
2.3. Juntas de expansión:	RE = 1	GD = 3
<p>Ambas juntas de expansión se encontraron totalmente cubiertas por mezcla asfáltica de la carpeta, por lo que no se pudo determinar el nivel de conservación de las mismas al nivel del tablero de concreto, pudiendo además estar limitando la capacidad de desplazamiento del puente. (ver Figura 2.3 (a.)).</p> <p>Se observaron manchas de humedad en más del 80% del área de las vigas cabezal de ambos bastiones producto del ingreso de agua a través de las juntas de expansión. Esta situación es evidencia de que el sello de las juntas se encuentra dañado y perdió sus propiedades impermeables (ver Figura 2.3 (b.)).</p>

<p>(b.)</p>
Figura 2.3. Obstrucción de juntas de expansión en el acceso 1 (a.) y manchas de humedad en bastión 2 (b.)

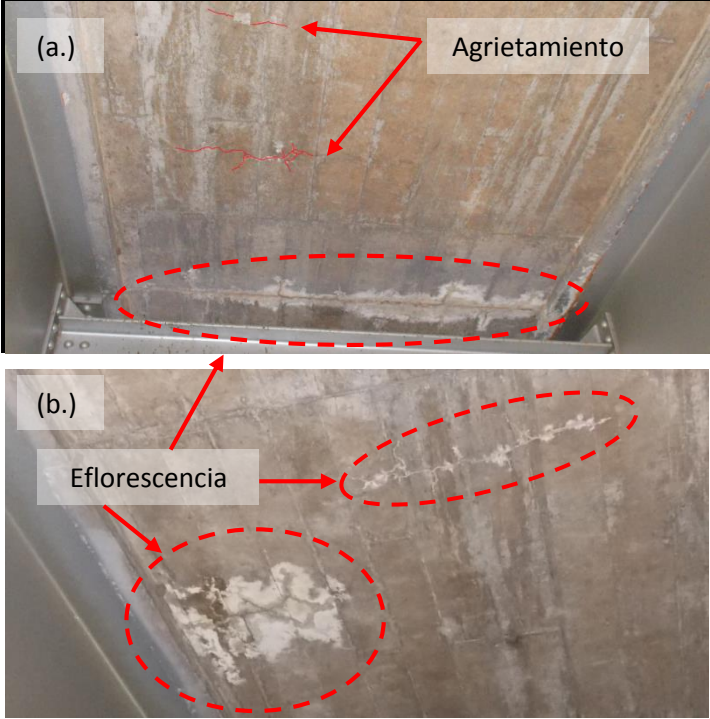
3.1. <i>Tablero</i> (losa de concreto):	RE = 3	GD = 1
<p>Se observó desde la vista inferior, agrietamiento y eflorescencia en la mayoría de paños de losa, coincidiendo en algunos casos con las juntas de construcción. La Figura 3.1(a.) muestra la distribución de estos defectos en un paño de losa; distribuciones similares se observaron en otros paños.</p> <p>Estos daños podrían comprometer la capacidad de carga de la losa al disminuir su rigidez y la eflorescencia implica un riesgo de que se presente corrosión en el acero de refuerzo.</p>

<p>Figura 3.1. Agrietamiento y eflorescencia en parte inferior de losa de concreto del puente.</p>

Elementos	Recomendaciones
3.1. <i>Tablero</i> (losa de concreto):	En caso de que se decida no sustituir el tablero según el análisis sugerido en la Tabla No. 8, se recomienda reparar las grietas y deficiencias observadas para devolver la integridad estructural a la losa de concreto (Ver también recomendación 2.1. <i>Superficie de rodamiento del puente</i> en Tabla 7).

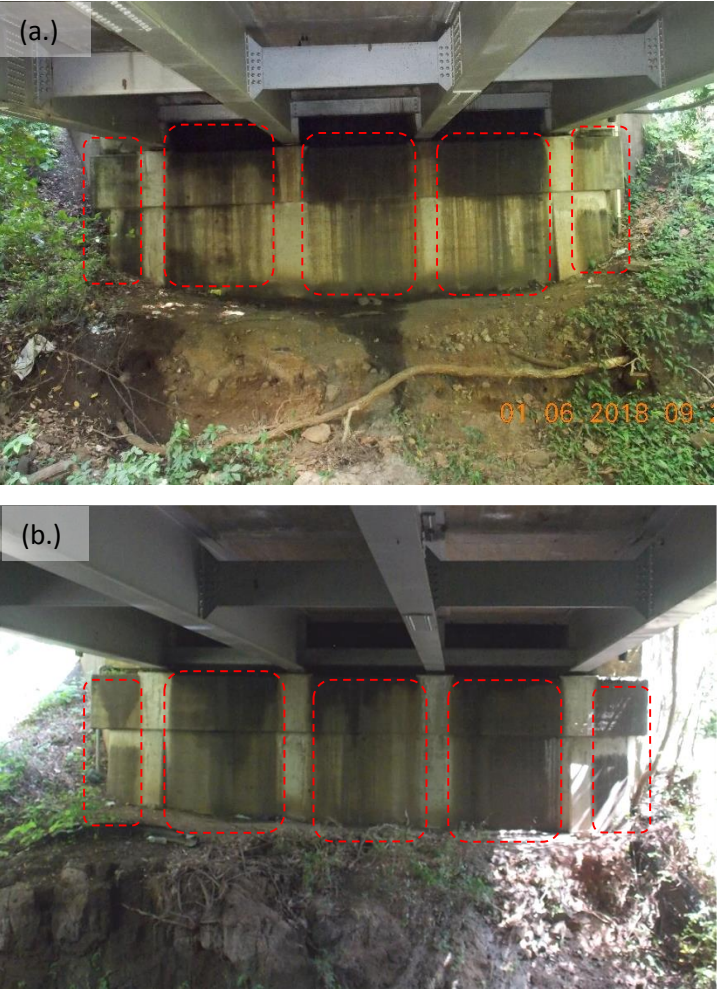
4.2. Bastiones:	RE = 3	GD = 1
<p>Se observan manchas de humedad producto de la filtración de agua a través de las juntas de expansión, estas cubren más del 80% del área visible de cada bastión (ver Figura 3.2(a.) y Figura 3.2(b.)). Esta situación podría acelerar la degradación del concreto y comprometer la durabilidad del bastión.</p> <p>La estabilidad del bastión 2 podría verse comprometida si el proceso erosivo del talud continua (ver 5.4. <i>Protección de taludes frente al bastión</i>).</p>

Figura 3.2. Bastiones del puente: (a.) bastión 1 y (b.) bastión 2. Las líneas punteadas rojas señalan área con manchas de humedad.

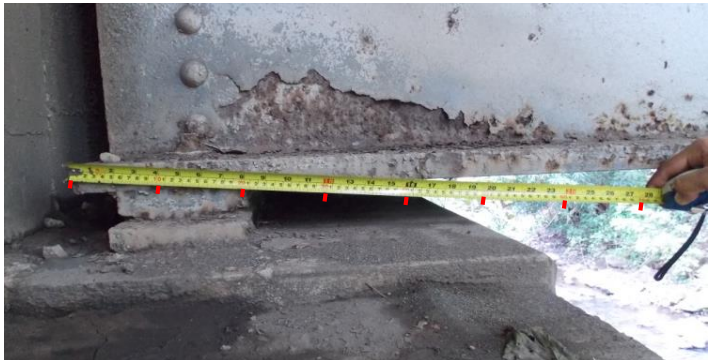
5.1. Longitud de asiento en bastiones y pilas:	RE = 2	GD = 0
La longitud de asiento medida en sitio es de 0,50 m y 0,52 m para el bastión 1 y 2 respectivamente. La longitud de asiento requerida para puentes de este tipo es de 0,44 m según la especificación AASHTO LRFD artículo 4.7.4.4. o la guía AASHTO LRFD en el artículo 4.12., por lo tanto, la longitud de asiento está conforme.

<p>Figura 5.1. Apoyo de viga en bastión 1, entre marcas rojas consecutivas hay 0,10 m.</p>

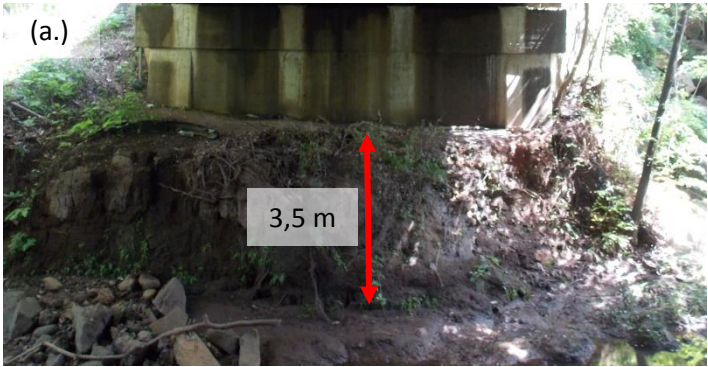
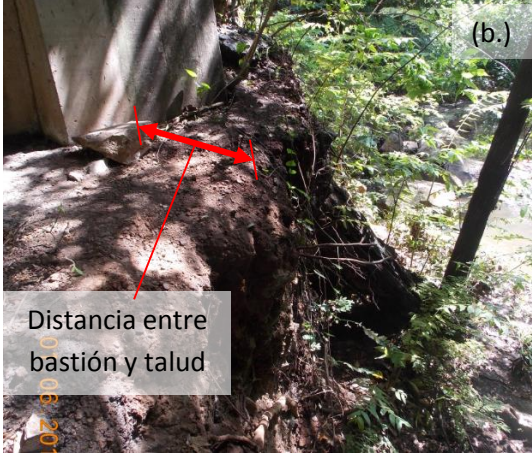
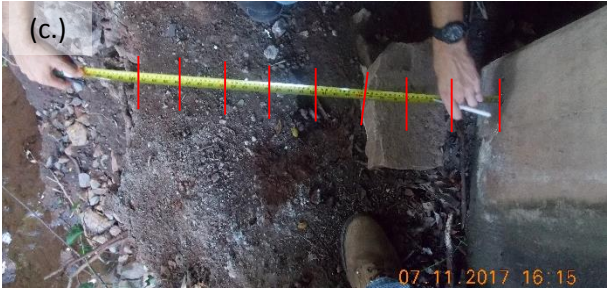
5.4. Protección de taludes frente al bastión:	RE = 2	GD = 1
<p>El talud frente al bastión 2 estaba erosionado. Se evidencia principalmente en el costado aguas arriba. La altura de la sección erosionada era de 3,50 m aproximadamente (ver Figura 5.4(a.)).</p> <p>En la Figura 5.4(b.) se observa la distancia entre el bastión y el talud en el 2018 la cual no se midió. En el 2019 esa distancia fue 0,70 m y en el 2017 era 0,80 m (ver Figura 5.4(c.)), la cual es una vista en planta, y en donde entre marcas rojas hay 0,10 m). En caso de no intervenir, la erosión podría comprometer la estabilidad de los bastiones y/o cimentaciones.</p>

Figura 5.4. Erosión de margen del talud frente al bastión 2, (a.) altura de la erosión, (b.) distancia entre bastión y talud en el 2018 y (c.) distancia entre bastión y talud en el 2017.
