LM-PI-UP-PC05-2013

INSPECCIÓN DEL PUENTE SOBRE LA QUEBRADA SALITRAL RUTA NACIONAL No. 27

San José, Costa Rica
29 de abril de 2013

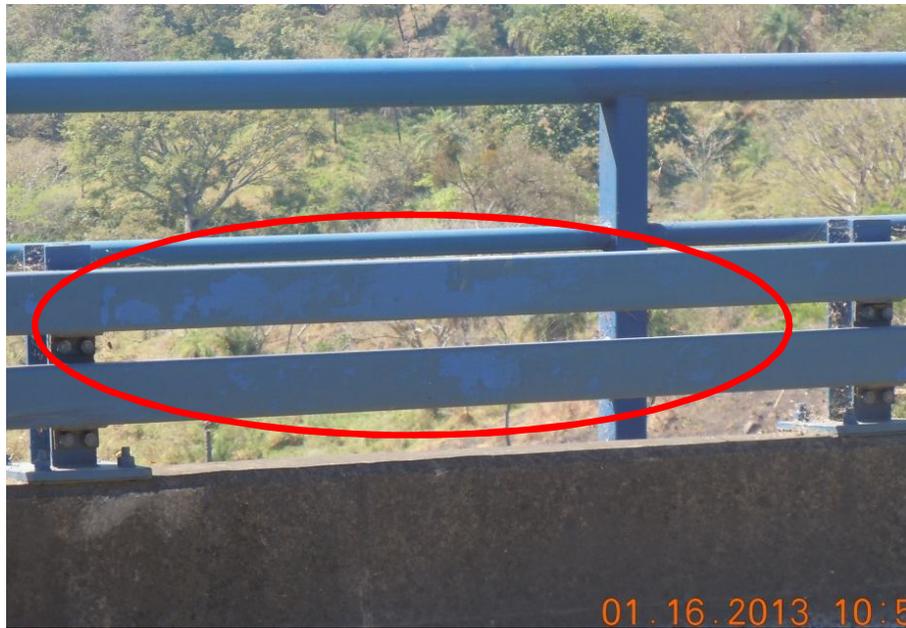
Figura 5: Pérdida parcial de la capa superficial de pintura en la baranda compuesta sur.

15. Proteger de inmediato el acero de refuerzo expuesto que se observó en la esquina superior sur del bastión este del puente: preparar la superficie, limpiar el refuerzo de la corrosión y colocar mortero de reparación.
16. Monitorear en la siguiente inspección el posible avance del agrietamiento observado en el muro pantalla del bastión este del puente para determinar si se deben o no aplicar medidas correctivas.
17. Debido a la pérdida parcial de la capa superficial de pintura de los elementos de acero de la baranda vehicular, se recomienda brindar mantenimiento a la misma.

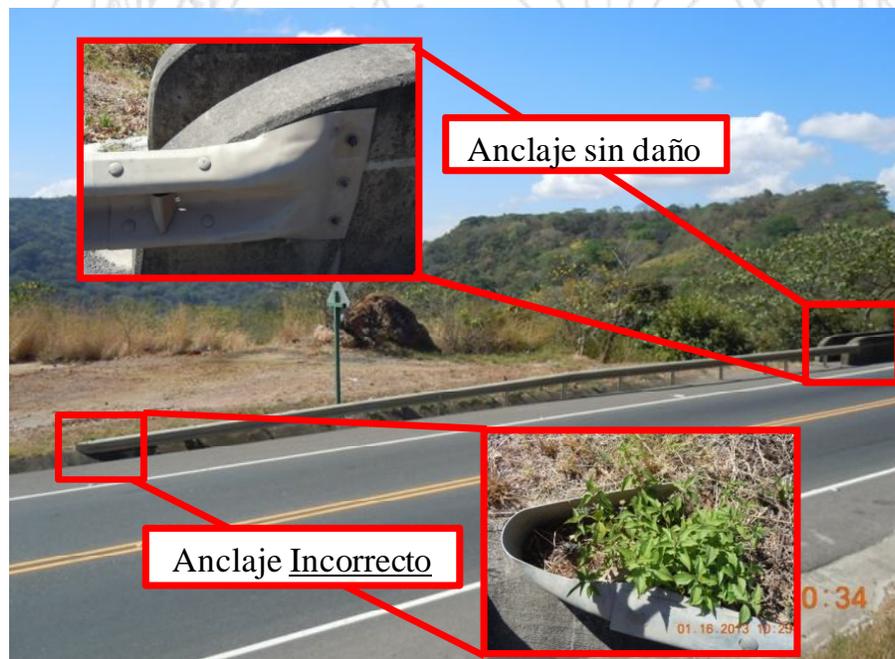
Figura 6: Terminación peligrosa del extremo expuesto de los guardavías sureste y noroeste.

8. Eliminar las terminaciones peligrosas de los guardavías tipo “flex-beam” de los sectores sureste y noroeste de tal manera que queden según las recomendaciones de los fabricantes de este elemento. Reemplazar el sistema de guardavía del sector noreste por uno flexible precalificado que adicionalmente evite que los autos colisionen de frente con el remate de concreto de la baranda. Reemplazar el guardavía del sector suroeste ya que el actual fue impactado y se encuentra deteriorado.

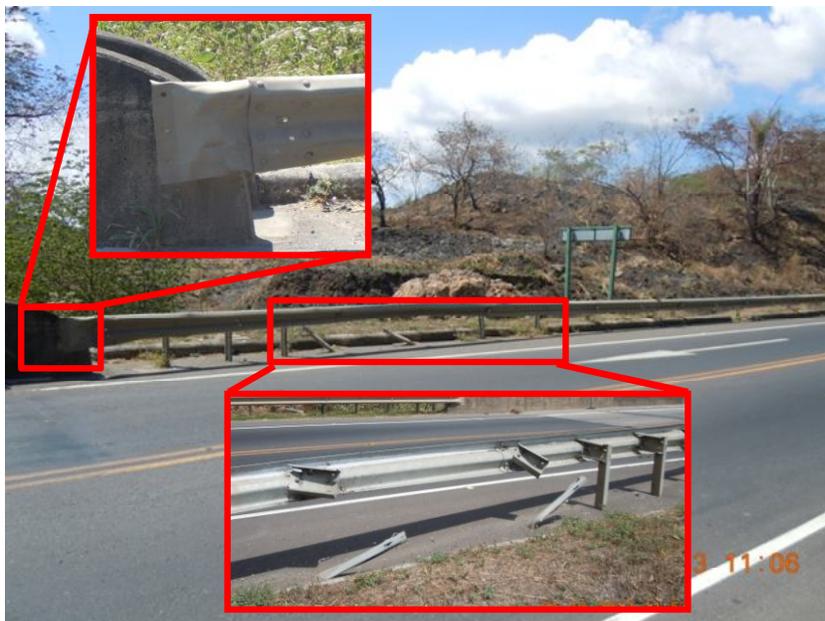
Figura 7: Guardavías en el sector suroeste impactado que debe ser sustituido.

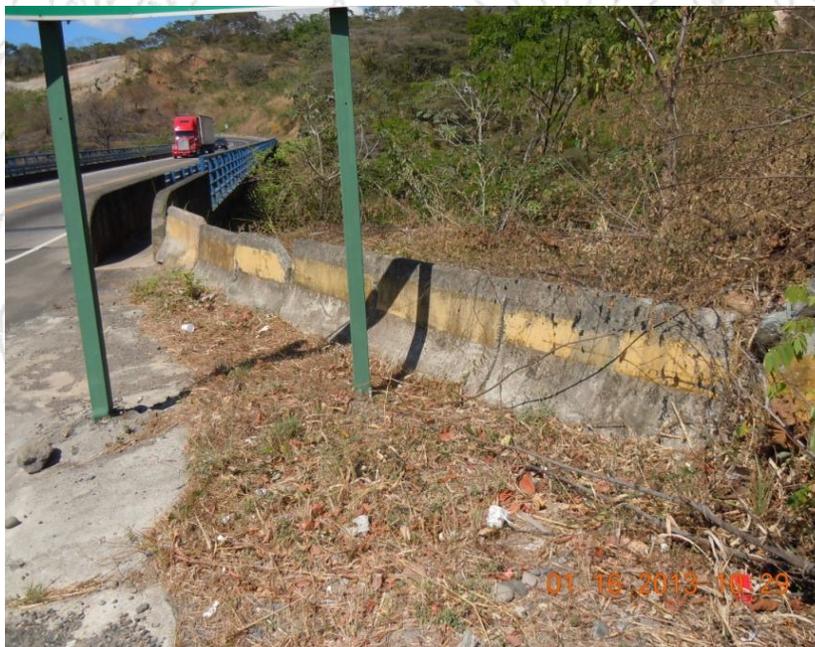
Figura 8: Barrera tipo “new jersey” sin anclar al terreno y parcialmente rellena con suelo en parte posterior que es utilizada como guardavías en el acceso noreste.

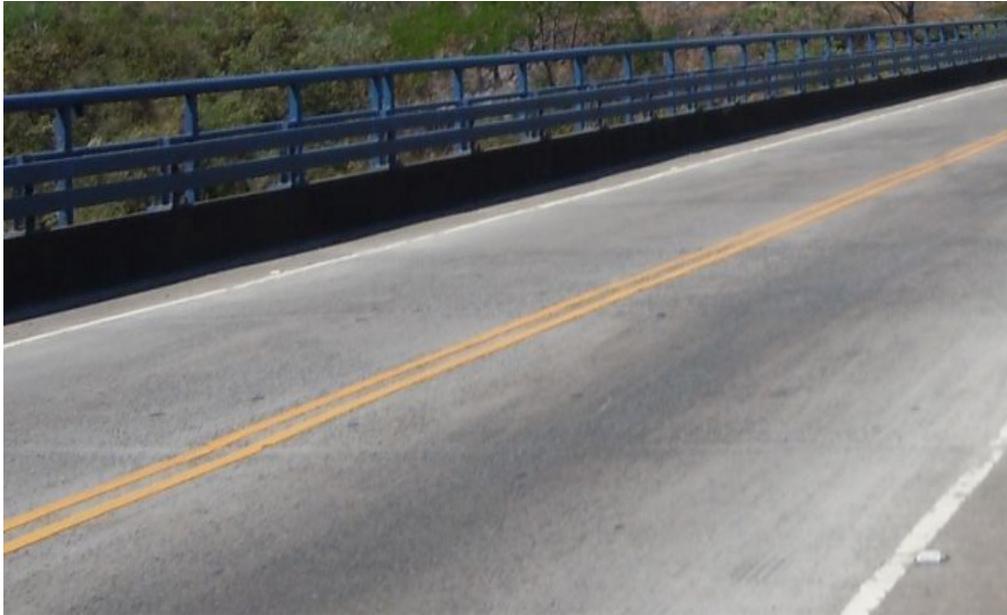
Figura 9: Falta de cataluces en doble línea amarilla central.

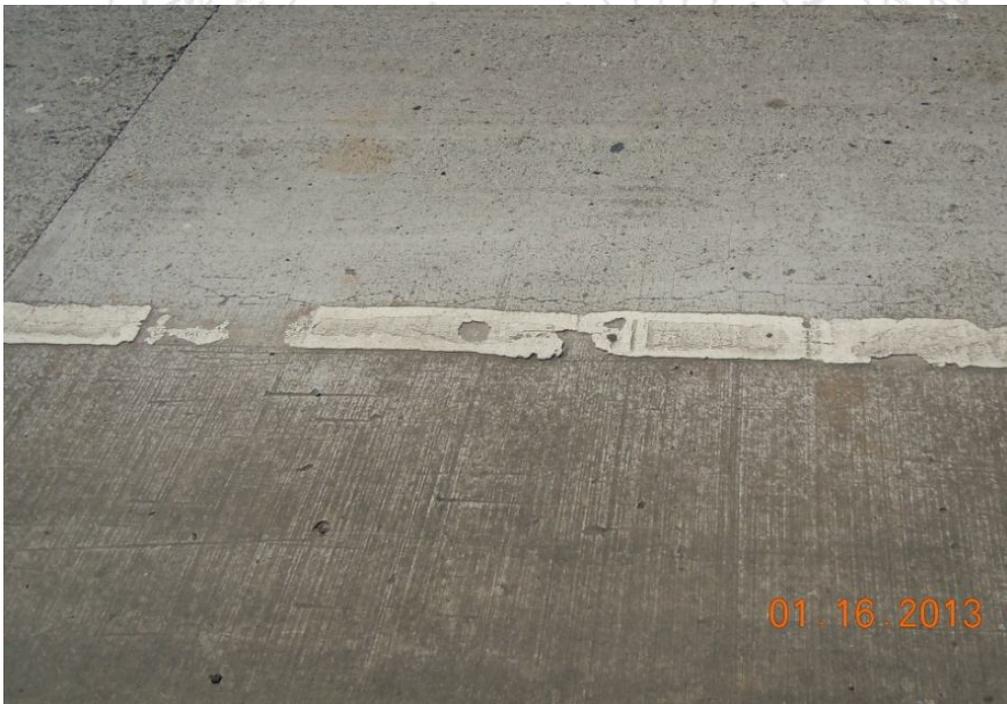
Figura 10: Estado de línea de borde en donde se evidencia desgaste de la pintura.

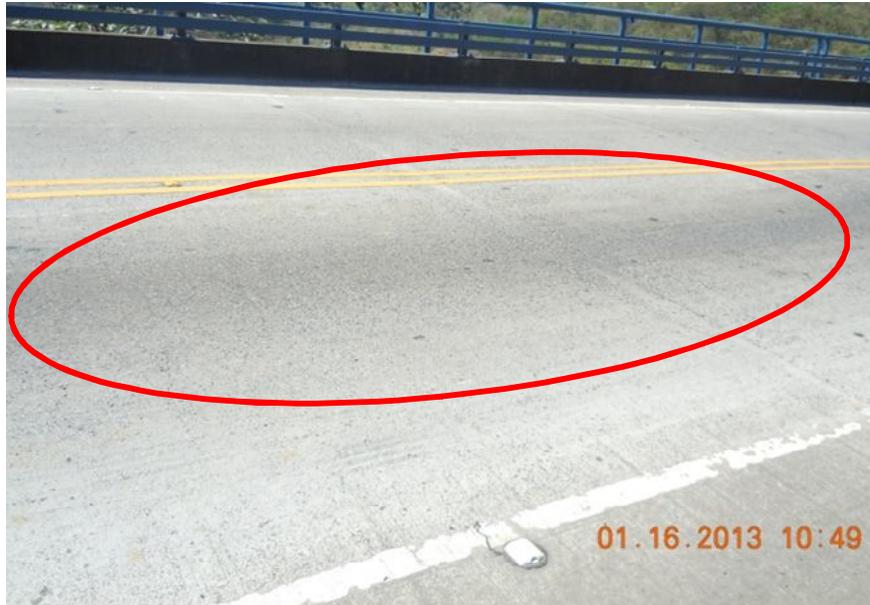
Figura 11: Desgaste o pulimiento de la superficie por abrasión que se nota por la exposición del agregado grueso.

4. Tomando en cuenta tanto los distintos tipos de agrietamiento así como el desgaste por pulimiento, se recomienda medir la resistencia a la compresión del concreto de la losa por medio de la extracción de núcleos de todo el espesor en zonas que no afecten el acero de refuerzo y que además no presenten agrietamiento. Se recomienda que en estos mismos núcleos se determine la permeabilidad de ese concreto así como el avance de la carbonatación por medio del ensayo de fenolftaleína con el objetivo de cuantificar también su durabilidad.

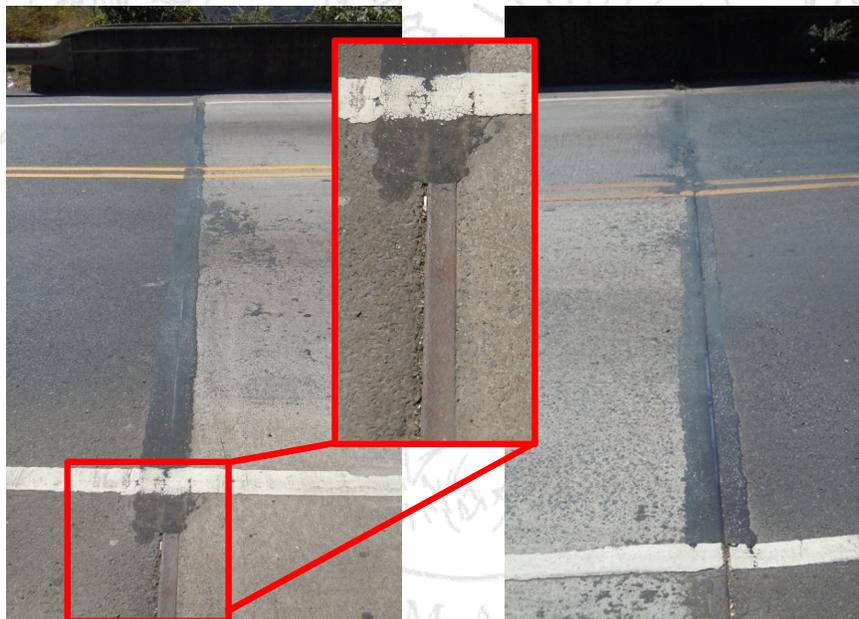
3.2. Cunetas y drenajes	No se observaron problemas en el sistema de drenaje de ambos accesos.	Ninguna.
3.3. Accesos	Las juntas entre los accesos y las losas de aproximación poseen un angular de acero que presenta indicios de corrosión y no posee ninguna protección para ese fin (Ver figura 12).	Proteger el angular de acero contra la corrosión por medio de la aplicación de un sistema de protección de pintura recomendado por un fabricante de pinturas industriales que tome en consideración las condiciones a las que estará sujeto el elemento. Se debe tener en cuenta que el grado de limpieza superficial que requiere previamente el angular, dependerá del sistema de pintura a utilizar y del grado de daño existente.

Figura 12: Detalle de juntas de accesos con losa de aproximación este (izquierda) y oeste (derecha), en donde se puede observar el angular sin protección contra corrosión.

12. Proteger el angular de acero de las juntas entre los accesos de la carretera y las losas de aproximación del puente contra la corrosión por medio de la aplicación de un sistema de protección de pintura recomendado por un fabricante de pinturas industriales que tome en consideración las condiciones a las que estará sujeto el elemento. Se debe tener en cuenta que el grado de limpieza superficial que requiere previamente el angular, dependerá del sistema de pintura a utilizar y del grado de daño existente.

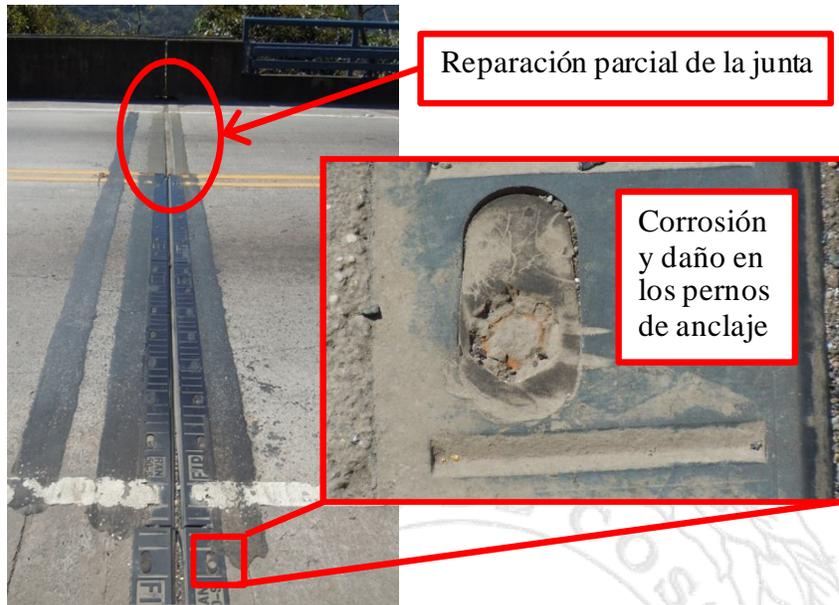
3.4. Ductos de drenaje del puente	No se observaron problemas en los ductos de drenaje del puente.	Ninguna.
3.5. Juntas de expansión.	Ambas juntas de expansión presentan reparaciones parciales. En el sector este, la junta original en el carril sentido San José-Caldera presenta corrosión y daño parcial en algunos de sus pernos de anclaje (Ver figura 13), debido a que se ha dañado su sello de protección.	Se recomienda reemplazar el sello de protección de los pernos de anclaje de la junta de expansión original por uno nuevo, y establecer un programa periódico de mantenimiento de las juntas.

Figura 13: Junta de expansión este en donde se evidencia el daño y corrosión en algunos de los pernos de anclaje de la junta original.

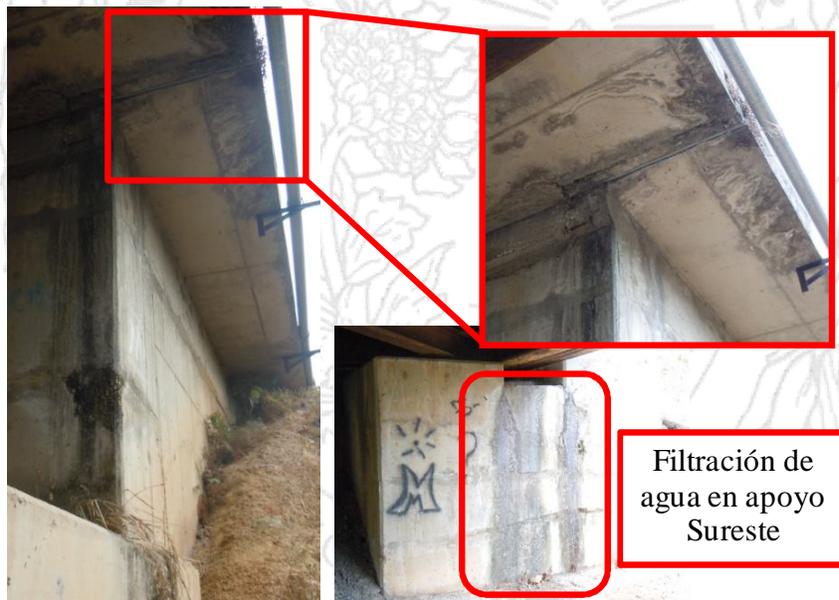
Figura 14: Sector Sureste del bastión. Filtración de agua al final de la junta que se canaliza hacia el apoyo.

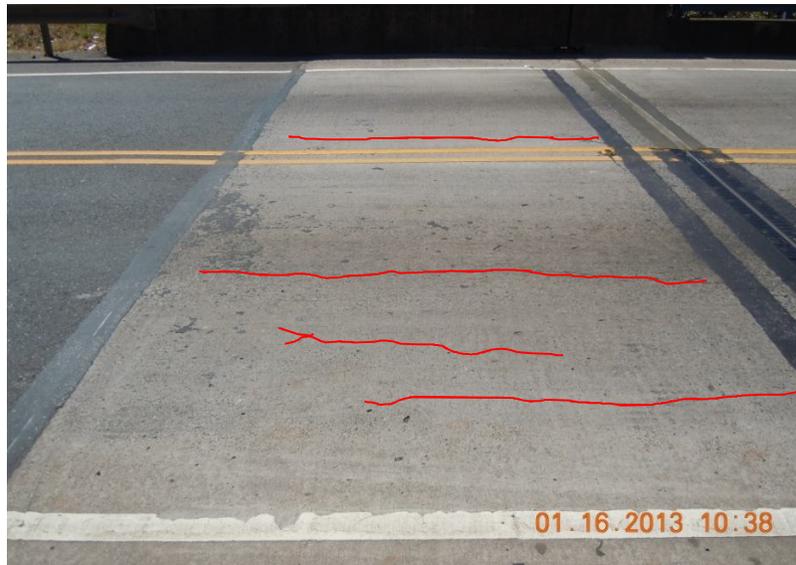
Figura 15: Detalle del agrietamiento longitudinal (con espesor mayor a 0,2mm) en losa de aproximación del sector este.

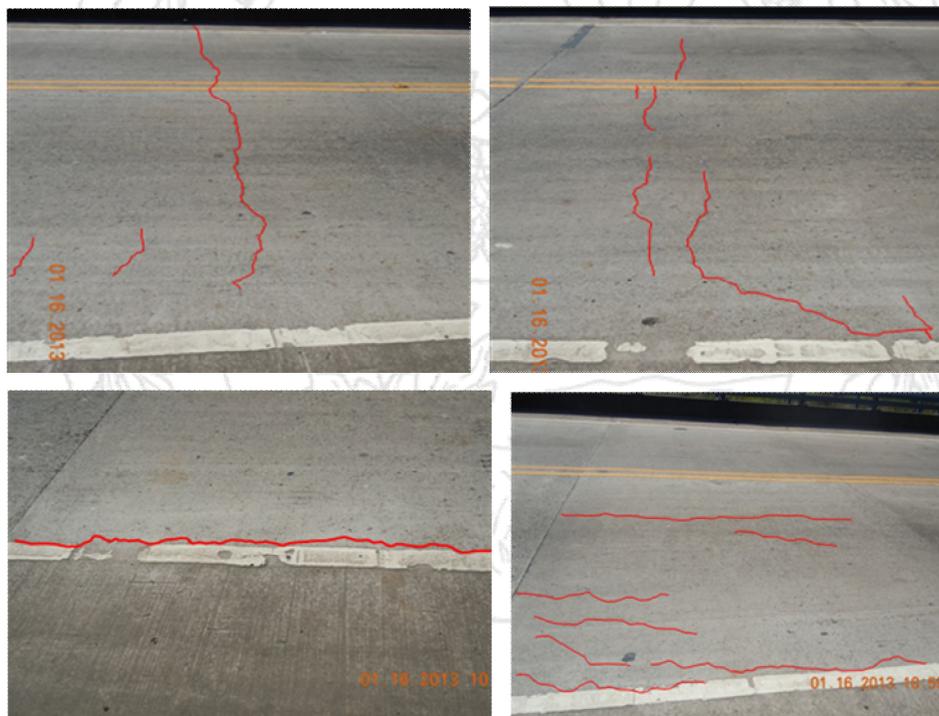
Figura 16: Agrietamiento en una dirección (con espesor mayor a 0,2mm) de la losa.

- La losa exhibe agrietamiento en una dirección (en el sentido transversal en unos casos y longitudinal en otros) con un espesor mayor a 0,2mm, así como deterioro y desprendimiento localizado del concreto en las juntas de construcción.

1. Con el fin de evitar tanto la corrosión del refuerzo como el deterioro de la losa, se recomienda sellar de inmediato las grietas y las juntas de construcción de toda la losa del puente por medio del método de reparación de llenado por gravedad. Con el objetivo de elegir tanto el tipo como la marca de producto a utilizar, se recomienda seguir las consideraciones de la siguiente referencia la cual se encuentra disponible de forma gratuita en la red: Frosch, R.; Gutiérrez, S. y Hoffman, J. "Control and Repair of Bridge Deck Cracking". Joint Transportation Program, Indiana Department of Transportation and Purdue University. Publicación FHWA/IN/JTRP-2010/04, Noviembre, 2010.

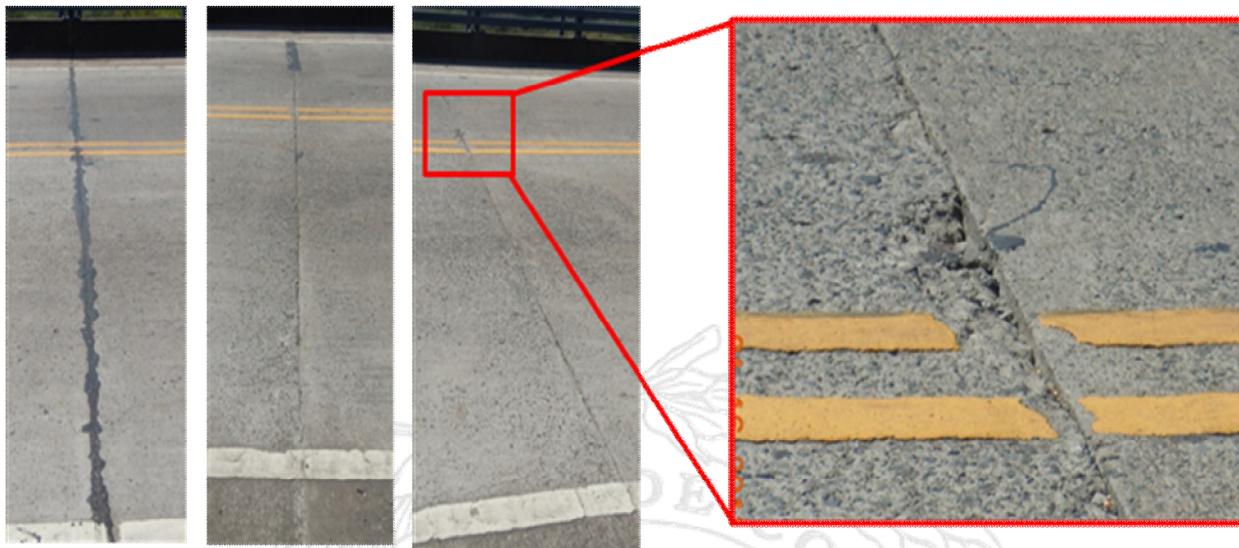
Figura 17: Juntas constructivas en la losa y detalle de fractura.

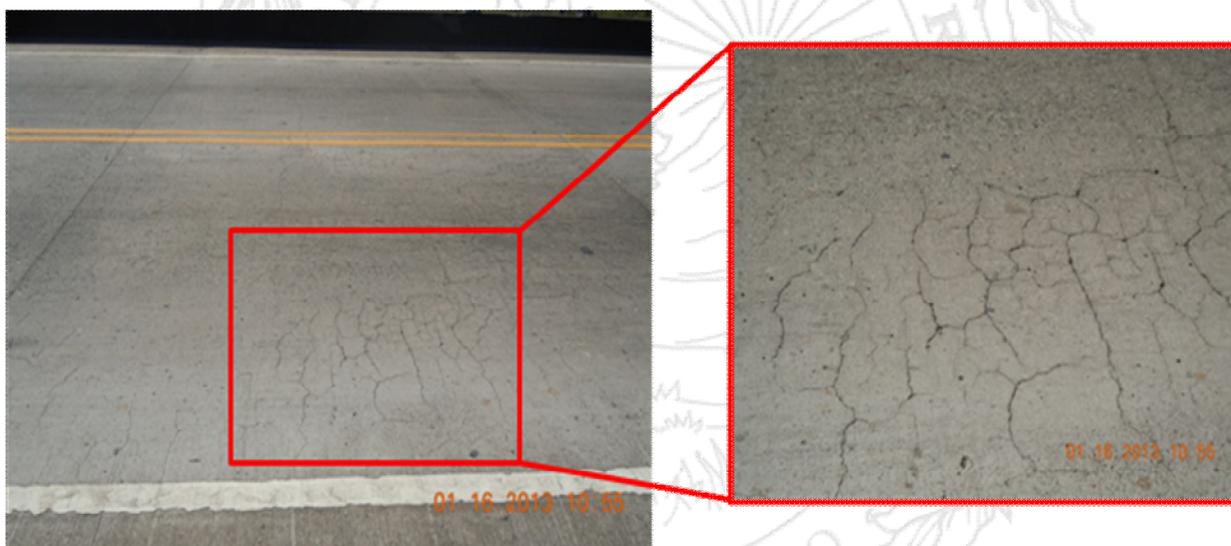
Figura 18: Agrietamiento en dos direcciones (con espesor mayor a 0,2mm) de sección de losa ubicada a 70m de la junta de expansión sobre el bastión este.

- La losa exhibe agrietamiento en dos direcciones (en patrón y aleatorio) con un espesor mayor a 0,2mm en por lo menos dos secciones, a saber: a 70m desde la junta de expansión sobre el bastión este, el cual es el caso más severo, y en el sector oeste del puente.

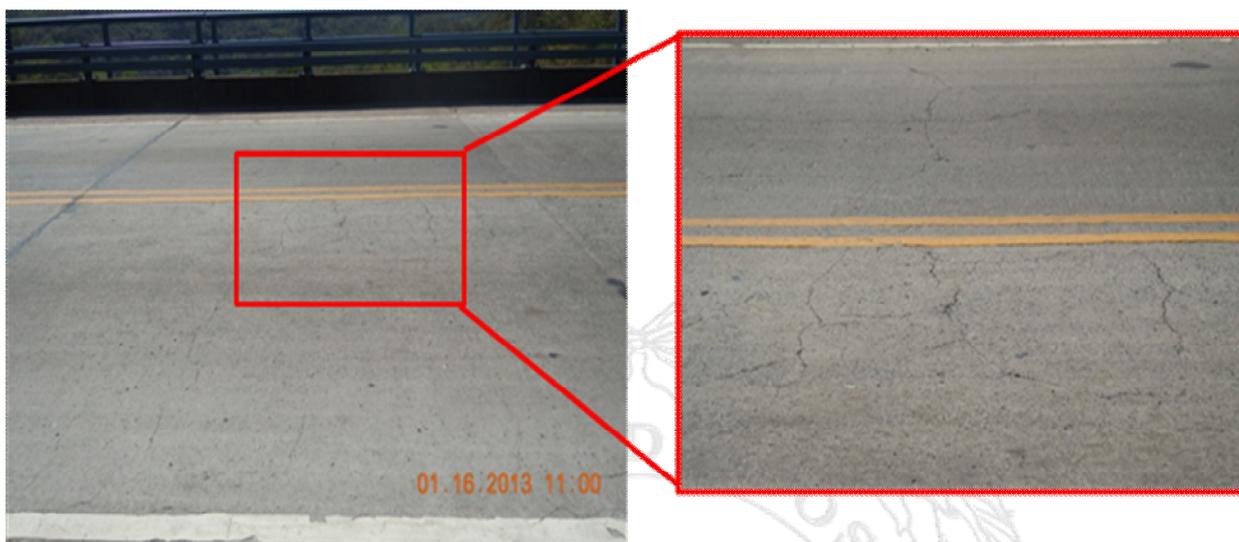
Figura 19: Agrietamiento en dos direcciones (con espesor mayor a 0,2mm) de sección de losa ubicada en el sector oeste del puente.

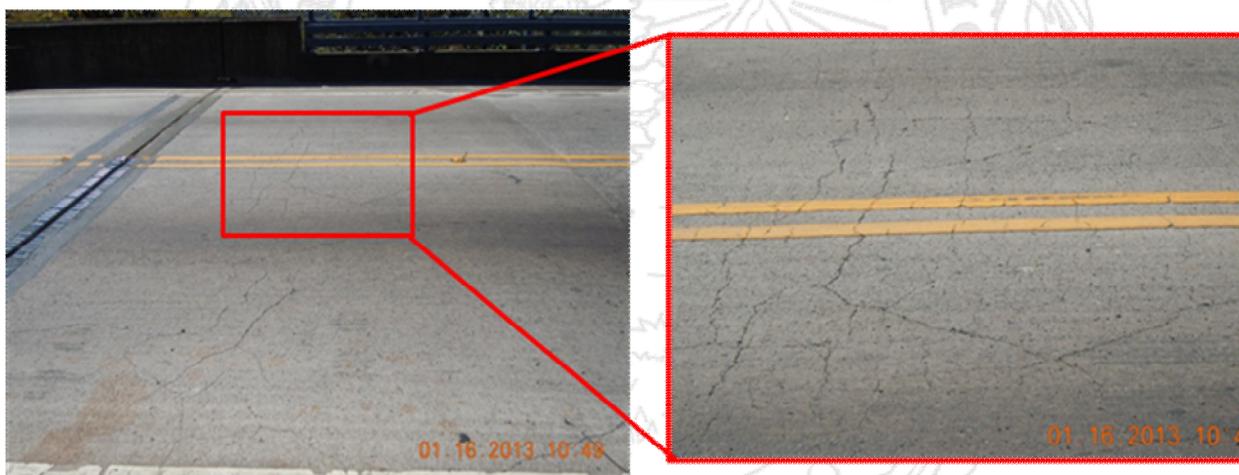
Elementos	Observaciones	Recomendaciones
<p>4.1. Losa de concreto (Continuación)</p>	<p>En la sección de losa en voladizo adyacente a la junta de expansión sobre el bastión este, se presenta agrietamiento severo principalmente en la dirección transversal coincidiendo con la zona de momento negativo máximo (Ver figura 20). Adicionalmente, en la superficie inferior de la misma sección de losa se observó un agrietamiento longitudinal de 0,13mm de espesor separado cada 300mm (Ver figura 21), y se percibió movimiento vertical importante principalmente con el paso de vehículos pesados a alta velocidad. Este mismo caso se presenta aunque de forma mucho menos severa en la zona del bastión oeste.</p>	<p>gaste por pulimento de la superficie del inciso “3.1 Superficie de rodamiento”, se recomienda medir la resistencia a la compresión del concreto de la losa por medio de la extracción de núcleos de todo el espesor en zonas que no afecten el acero de refuerzo y que además no presenten agrietamiento. Se recomienda que en estos mismos núcleos se determine la permeabilidad de ese concreto así como el avance de la carbonatación por medio del ensayo de fenolftaleína con el objetivo de cuantificar también su durabilidad.</p> <p>Debido a que las grietas superficiales observadas coinciden con la zona de momento negativo máximo, estas aparentan ser de carácter estructural. Por lo tanto, previo al sellado de las grietas de la losa, se recomienda llevar a cabo una evaluación estructural de la sección de losa en voladizo, para determinar si posee la resistencia requerida y a partir de allí tomar las medidas del caso. El movimiento vertical importante de la losa debe ser consecuencia de la disminución de la rigidez debido al agrietamiento, y por lo tanto es de esperar que una vez corregido el problema estructural se disminuya el movimiento.</p>

Figura 20: Agrietamiento principalmente transversal (con espesor mayor a 0,20mm) de sección de losa adyacente a la junta de expansión sobre el bastión este.

2. En el caso de la losa en voladizo adyacente a la junta de expansión sobre el bastión este, se observaron grietas superficiales que coinciden con la zona de momento negativo máximo, las cuales aparentan ser de carácter estructural. Por lo tanto, previo al sellado de las grietas de la losa, se recomienda llevar a cabo una evaluación estructural de la sección de losa en voladizo, para determinar si posee la resistencia requerida y a partir de allí tomar las medidas del caso.

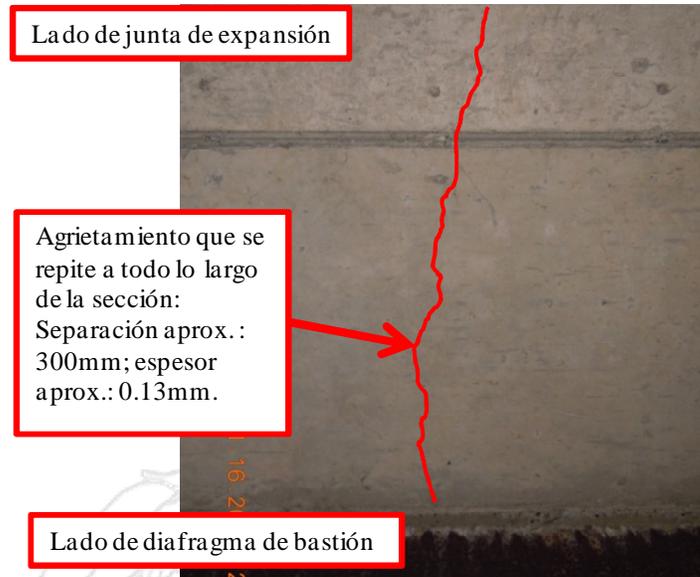
Figura 21: Agrietamiento en la superficie inferior de la sección de losa en voladizo adyacente a la junta de expansión sobre el bastión este.

- En la sección de losa en voladizo adyacente a la junta de expansión sobre el bastión este, se presenta agrietamiento severo principalmente en la dirección transversal coincidiendo con la zona de momento negativo máximo, y se percibe un movimiento vertical importante principalmente con el paso de vehículos pesados a alta velocidad. Este mismo caso se presenta aunque de forma mucho menos severa en la zona del bastión oeste.

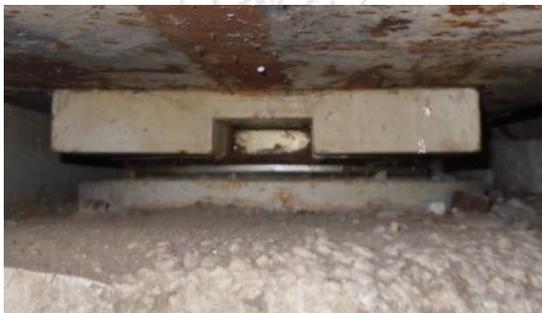
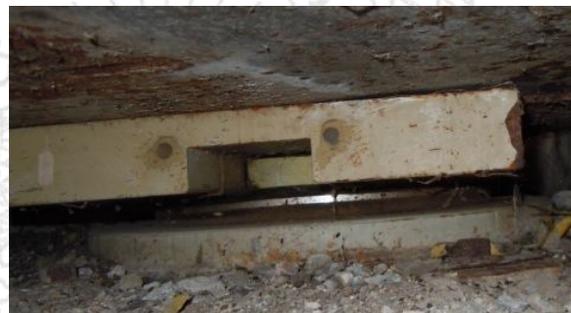
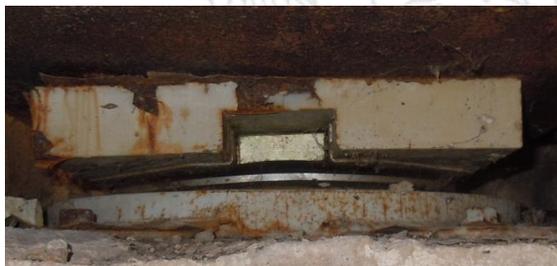
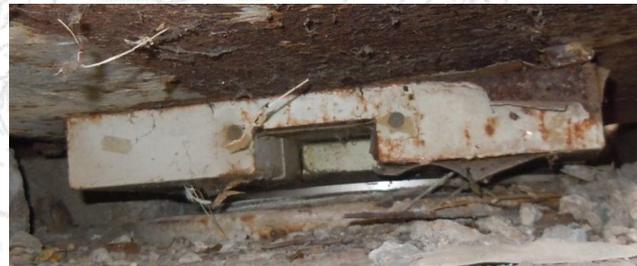
Elementos	Observaciones	Recomendaciones
5.1. Apoyos	Los apoyos deslizantes unidireccionales presentan indicios de corrosión, así como también los pernos que los unen a los bastiones (Ver figura 22). No se aprecian problemas en los apoyos sobre las pilas.	Corregir el problema de corrosión. Aquellos pernos que se encuentren en estado avanzado de corrosión, es decir que presenten una reducción perceptible en su sección transversal, se recomienda sustituirlos por pernos con la resistencia requerida según especificaciones. Establecer un programa de mantenimiento sistemático y periódico. Ninguna

Figura 22: Indicios de corrosión en los apoyos verticales deslizantes así como en los pernos.

5. Corregir el problema de corrosión observado en los apoyos deslizantes sobre los bastiones por medio de sistema de protección con pintura que recomiende un fabricante reconocido de pinturas industriales. Aquellos pernos que se encuentren en estado avanzado de corrosión, es decir que presentan una reducción perceptible de su sección transversal, se recomienda sustituirlos por pernos con la resistencia requerida según las especificaciones.

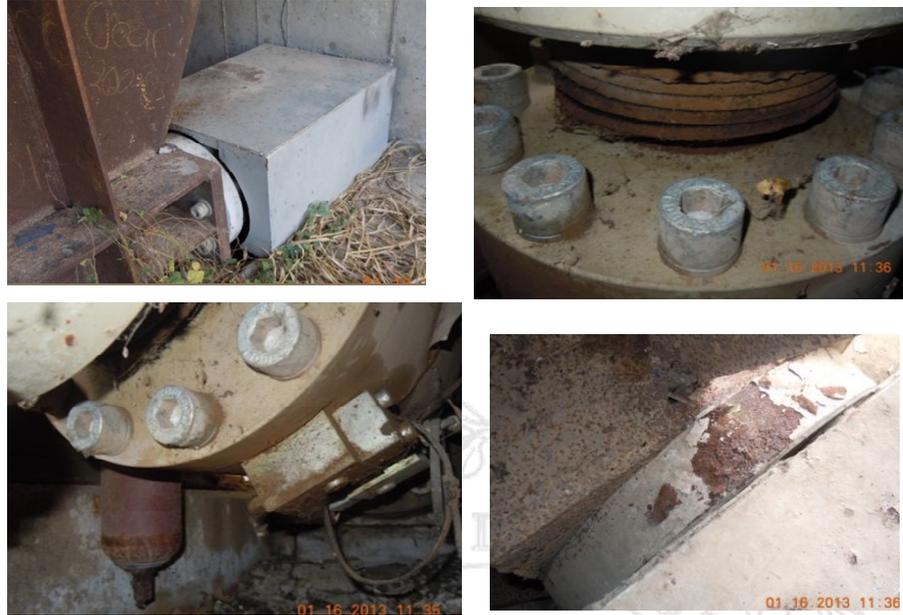
Elementos	Observaciones	Recomendaciones
5.2. Dispositivos de bloqueo de sismo ("Shock transmission" en inglés).	A pesar de que los cuatro dispositivos cuentan aún con la cubierta protectora, evidencian falta de mantenimiento y deterioro (Ver figura 23).	Llevar a cabo una evaluación detallada del estado del sistema de acuerdo a las especificaciones y recomendaciones del fabricante. Revisar que estén en capacidad de trabajar adecuadamente. Determinar las acciones correctivas en caso de ser necesario e implementarlas. Aplicar un programa de mantenimiento sistemático y periódico.

Figura 23: Falta de mantenimiento de los dispositivos de bloqueo de sismo (“shock transmission”).

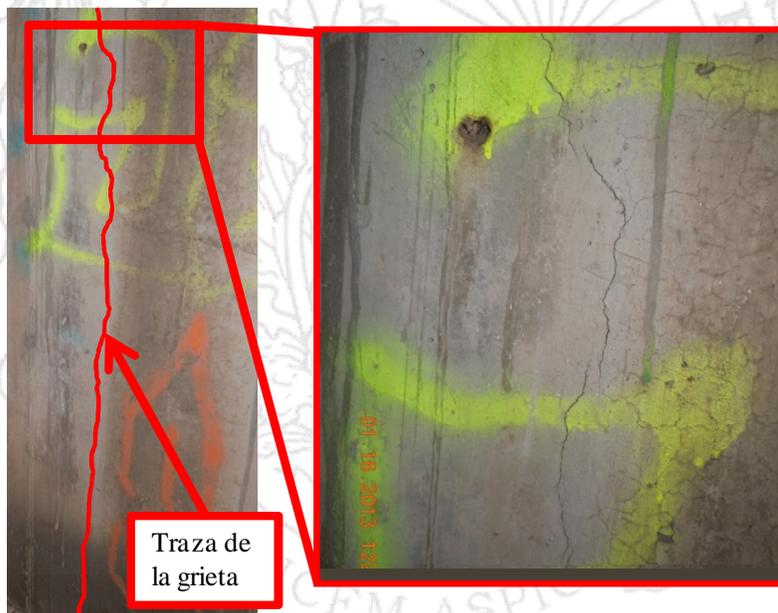
5.3. Bastiones	Se observó una grieta vertical en el muro pantalla del bastión este, ubicada a la mitad del mismo, con un espesor mayor a 0,2mm (Ver figura 24). En la esquina superior sur del bastión este se pudo identificar acero expuesto y con evidencia de corrosión (Ver figura 25).	Se recomienda su monitoreo durante la siguiente inspección para comparar su estado con respecto al observado para determinar si se requieren o no aplicar medidas correctivas. Proteger de inmediato el acero de refuerzo expuesto: preparar la superficie, limpiar el refuerzo de la corrosión y colocar mortero de reparación.

Figura 24: Grieta vertical en la mitad de la longitud del muro pantalla del bastión este.

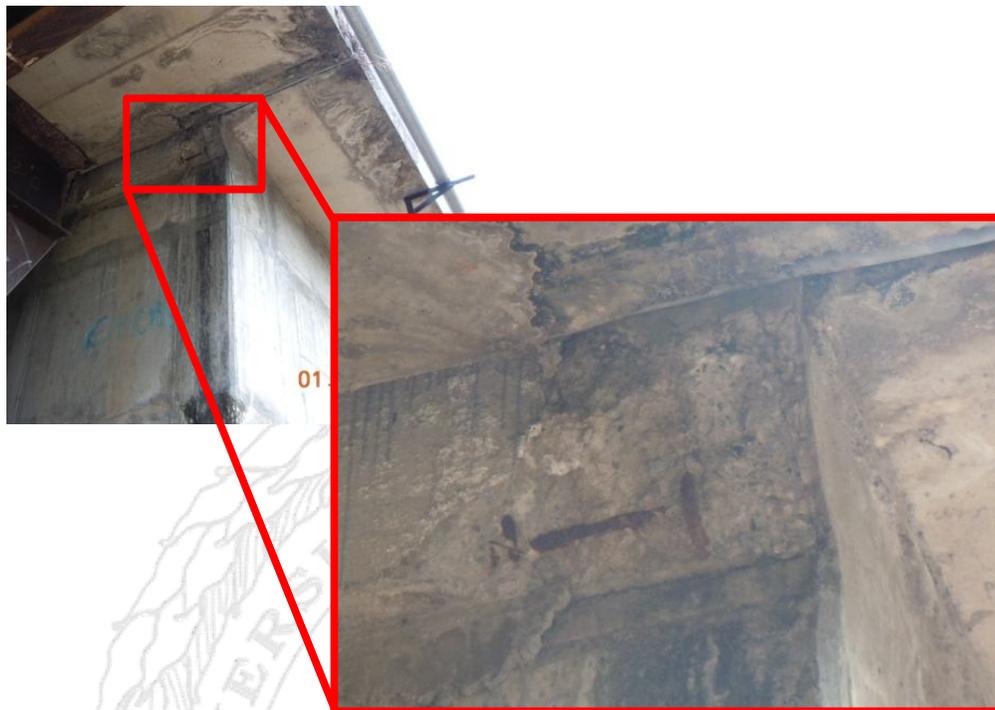
Figura 25: Acero de refuerzo expuesto en la pared del cabezal del bastión este.
