INFORME DE EVALUACIÓN

Proyecto: LM-PIE-UP-P05-2019

EVALUACIÓN DE LA CONDICIÓN DEL PUENTE SOBRE EL RÍO DESJARRETADO RUTA NACIONAL No. 01

Preparado por:
Unidad de Puentes
LanammeUCR

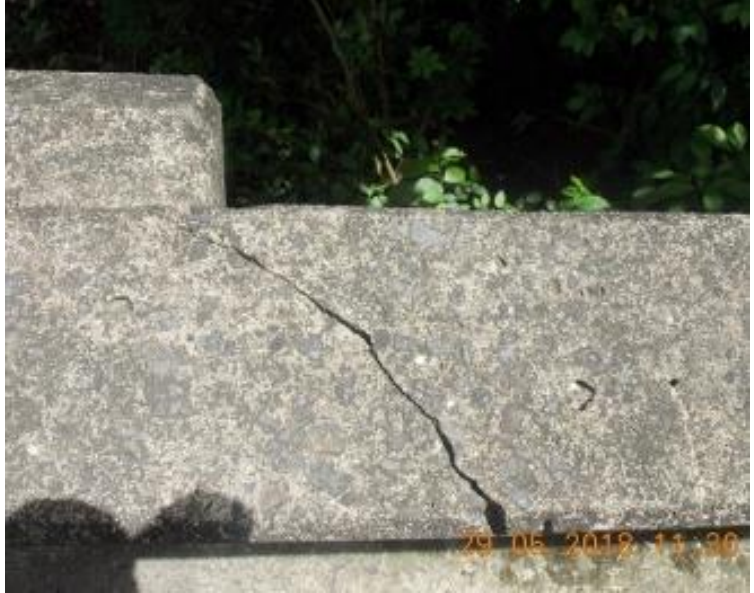
1.1. Sistema de contención vehicular del puente (continuación):	RE = 2	GD = 2
<p>Se observó una grieta aislada mayor a 2,0 mm de espesor en unas de las barreras (costado aguas abajo del puente), posiblemente debido a un impacto vehicular (ver Figuras 1.1(c) y 1.1(d)).</p> <p>Además, la barrera vehicular podría no cumplir con los niveles de contención TL-4 de la <i>Especificación de Diseño AASHTO LRFD (2017)</i>, acordes con las características de tránsito y velocidad de la ruta, debido a que fue diseñada con una normativa anterior a la publicación de los documentos: Reporte NCHRP 350 (1993) y MASH-2 (AASHTO, 2016) (ver Tabla No. B). La razón para recomendar el uso de normativa en su versión más reciente, es para poder brindar seguridad a los usuarios acorde con la demanda vehicular más actualizada posible.</p>

Elementos	Recomendaciones
1.1. <i>Sistema de contención vehicular del puente</i>	Sellar las grietas y reparar las deficiencias observadas en las barreras y los elementos que la anclan a la losa, así como en los pretilos rígidos.

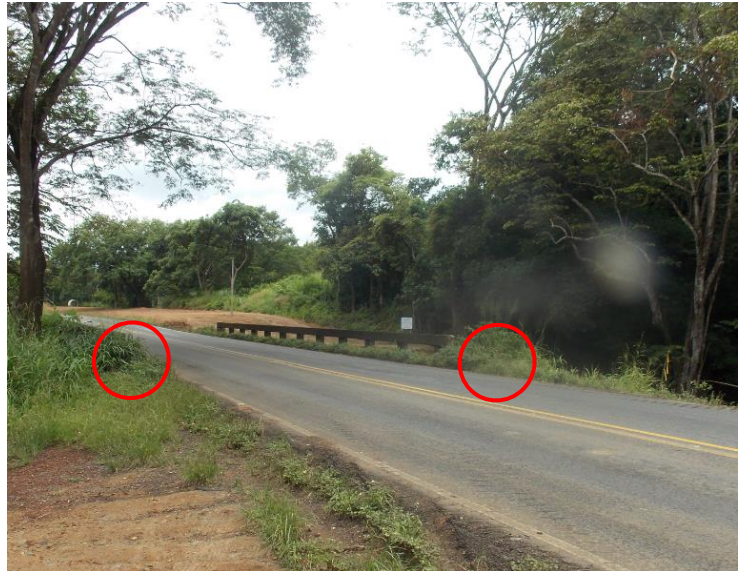
<p>1.4. Señalización (captaluces, demarcación horizontal, delineadores verticales, marcadores de objeto, rótulos de identificación):</p>	<p>RE = 1</p>	<p>GD = 1</p>
<p>El puente no cuenta con marcadores de objetos ni delineadores verticales frente a las barreras en ambos accesos (ver Figura 1.4(a)), aún y cuando el mismo no cuenta con guardavías (ver 1.2. Sistema de contención vehicular de los accesos).</p> <p>Adicionalmente, existe un crecimiento considerable de la vegetación frente a los pretilles rígidos (ver Figura 1.4(b)), limitando a los usuarios que transitan sobre la vía la visibilidad para observar dichos elementos e incrementando el riesgo de ocurrencia de accidentes.</p> <p>El día de la visita no habían captaluces en la línea centro.</p> <p>Las deficiencias en los elementos de seguridad vial, ya sea por ausencia o por deterioro, aumentan la vulnerabilidad de la ocurrencia de accidentes de tránsito, especialmente en situaciones de visibilidad limitada.</p> <p>Ausencia de rótulos de identificación en ambos accesos.</p>

Figura 1.4(a). Ausencia de marcadores de objetos y delineadores verticales (vista desde acceso 2).

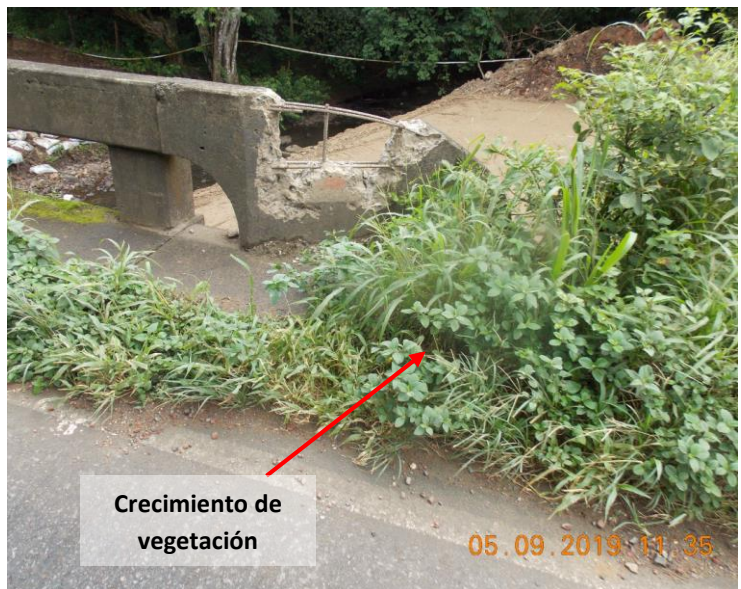
Figura 1.4(b). Crecimiento de vegetación frente a pretil rígido (acceso 2, aguas abajo).

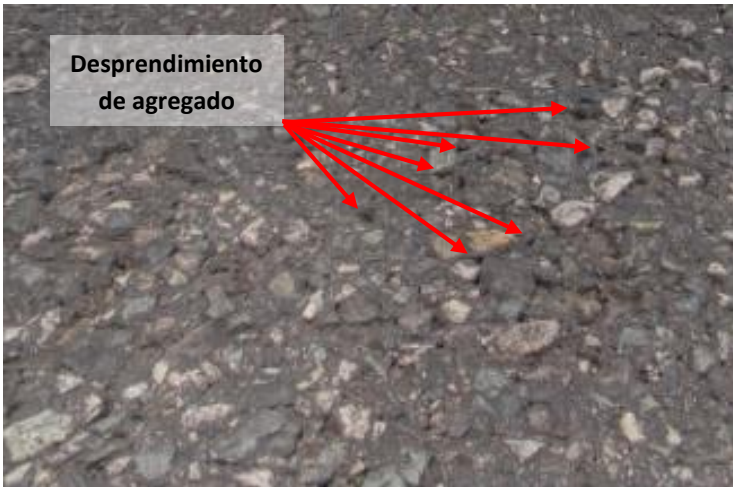
2.1. Superficie de rodamiento del puente:	RE = 1	GD = 1
<p>La carpeta asfáltica colocada sobre la losa del puente presentaba desprendimiento de agregado (ver Figura 2.1).</p> <p>Esta carpeta de 140 mm de espesor no está indicada en los planos originales; lo que está indicado más bien es un sobrespesor de concreto de 13 mm, el cual se desconoce en qué porcentaje se ha desgastado debido a que no es accesible, lo que representa un aumento en la carga muerta de la estructura, lo cual podría reducir su capacidad de carga viva, tomando en cuenta que la misma es para un camión HS15-44, inferior a las cargas de diseño actuales.</p>

<p>Figura 2.1. Desprendimiento de agregado en carpeta asfáltica colocada sobre el puente.</p>

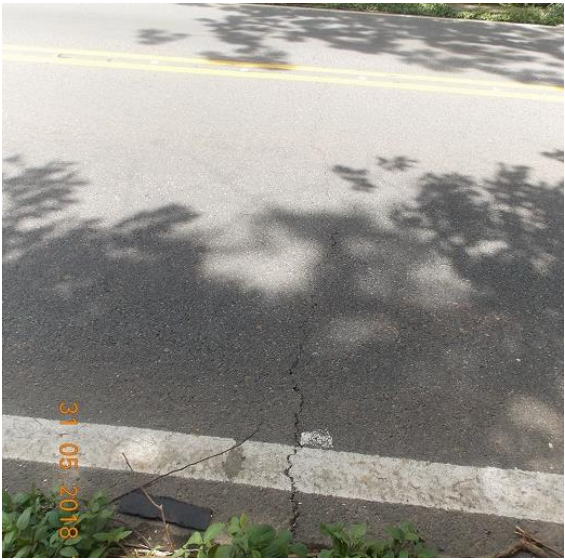
2.3. Juntas de expansión:	RE = 1	GD = 3
<p>Las juntas de expansión estaban totalmente cubiertas con asfalto, por lo que no se pudo determinar el nivel de conservación de las mismas al nivel del tablero de concreto, pudiendo además estar limitando la capacidad de desplazamiento del puente. En las Figuras 2.3(a) y 2.3(b) se muestra la obstrucción de las juntas sobre los bastiones 1 y 2 respectivamente, en donde ya se había formado una grieta en el asfalto en la localización de las juntas.</p>

<p>Figura 2.3(a). Obstrucción de junta de expansión sobre bastión 1.</p>

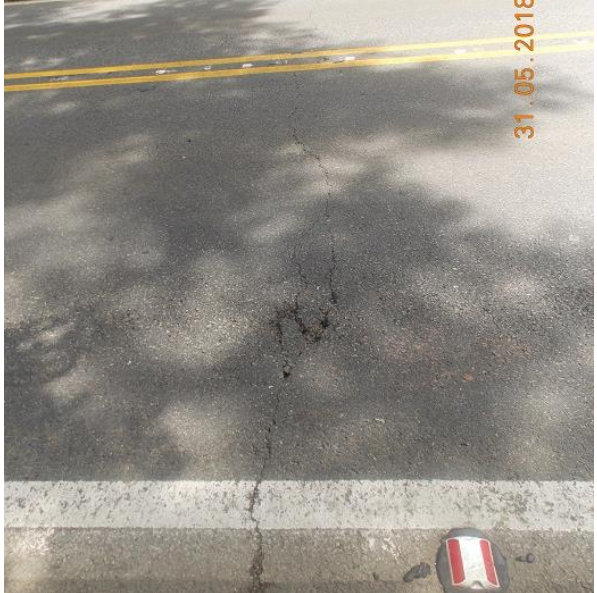
<p>Figura 2.3(b). Obstrucción de junta de expansión sobre bastión 2.</p>

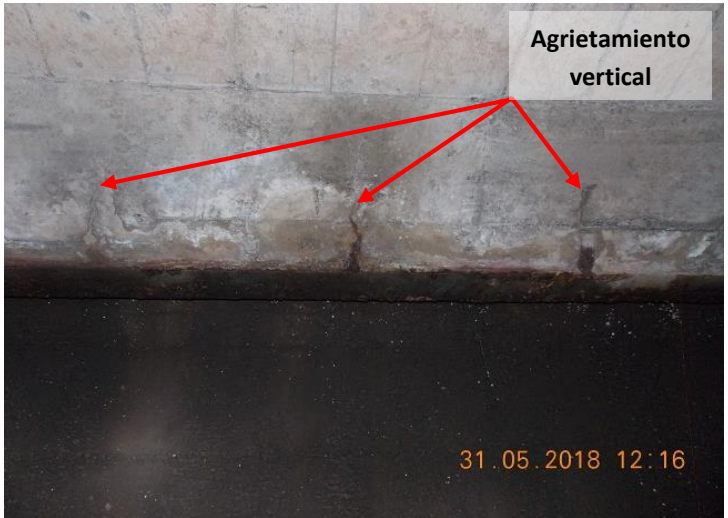
2.3. Juntas de expansión (continuación):	RE = 1	GD = 3
<p>Existe agrietamiento vertical en el bordillo de concreto ubicado en la zona de la junta de expansión sobre bastión 1 (ver Figura 2.3(e)). Además, dicho agrietamiento evidencia la presencia de eflorescencias sin acumulación de carbonato de calcio.</p>

<p>Figura 2.3(e). Agrietamiento vertical de bordillo de concreto en junta de expansión sobre bastión 1.</p>	
<p>En la junta de expansión sobre bastión 1, se observa un elemento metálico que podría haber sido colocado para evitar que el agua escurra por tensión superficial hacia la cara inferior del tablero, cuando esta ingrese por la junta. Dicho elemento presenta corrosión severa (ver Figura 2.3(f)).</p>

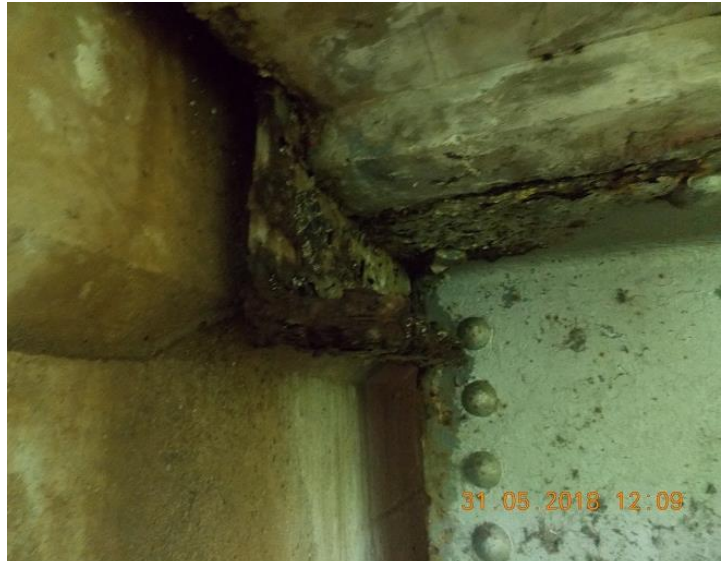
<p>Figura 2.3(f). Elementos metálicos ubicado en zona de junta de expansión sobre bastión 1 con corrosión severa.</p>

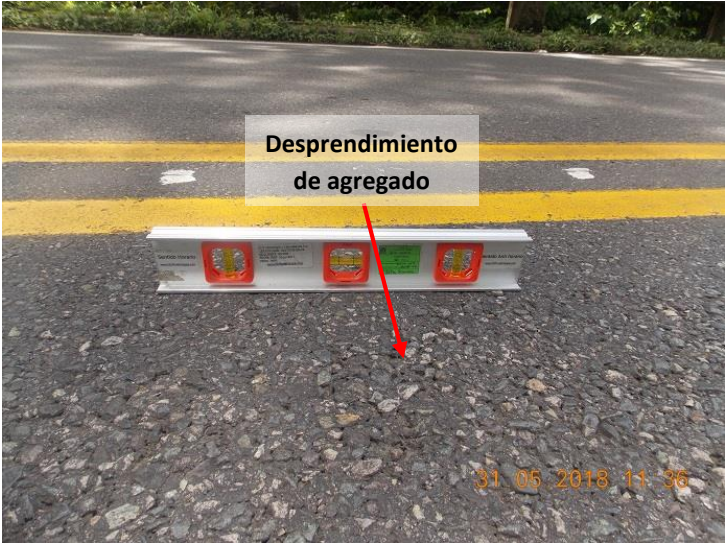
<p>2.4. Superficie de rodamiento de los accesos:</p>	<p>RE = 1</p>	<p>GD = 1</p>
<p>Se observó desprendimiento de agregado en ambos accesos del puente (ver Figura 2.4).</p>

<p>Figura 2.4. Desprendimiento de agregado en carpeta asfáltica colocada en los accesos.</p>	
<p>2.5. Rellenos de aproximación y taludes de accesos:</p>	<p>RE = 2</p>	<p>GD = 0</p>
<p>No se observaron daños.</p>	<p>No hay fotografía asociada.</p>	
<p>2.6. Muros de retención de los accesos:</p>	<p>RE = NA</p>	<p>GD = NA</p>
<p>Los accesos no cuentan con muros de retención ni son necesarios.</p>	<p>No hay fotografía asociada.</p>	
<p>2.7. Losa de aproximación:</p>	<p>RE = NI</p>	<p>GD = NI</p>
<p>No se tuvo acceso visual a la losa de aproximación, ni existe evidencia de su existencia en los planos de diseño.</p>	<p>No hay fotografía asociada.</p>	
<p>2.8. Sistema de drenaje de los accesos:</p>	<p>RE = NA</p>	<p>GD = NA</p>
<p>No se observaron sistemas de drenaje en los accesos.</p>	<p>No hay fotografía asociada.</p>

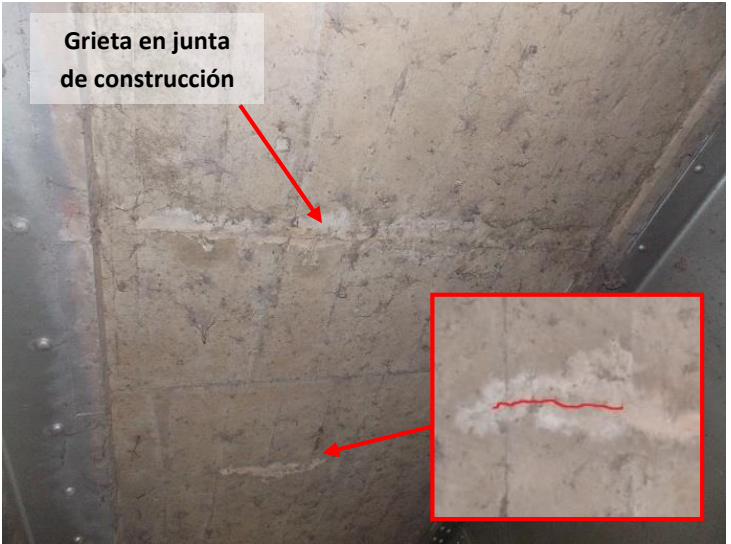
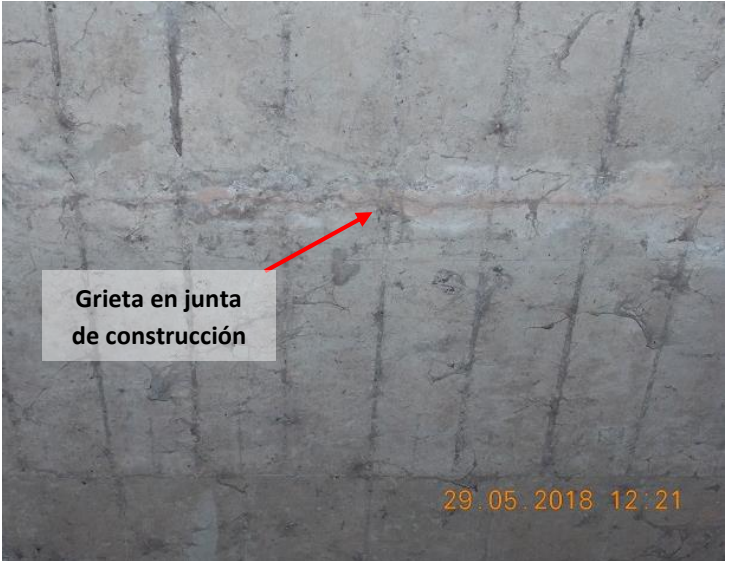
3.1. Tablero (losa de concreto):	RE = 3	GD = 1
<p>No se tuvo acceso visual a la cara superior del tablero debido a la superficie de rodamiento asfáltica.</p> <p>En la cara inferior se observaron grietas con espesores menores a 0,20 mm y espaciamientos mayores a 1000 mm. A lo largo de algunas de estas grietas se observaron eflorescencias sin acumulación de carbonato de calcio (ver Figura 3.1(a)). Además, algunas de las grietas observadas coinciden con lo que aparentan ser juntas de construcción de la losa del puente (ver Figuras 3.1(a) y 3.1(b)).</p>

<p>Figura 3.1(a). Vista inferior del tablero.</p>

<p>Figura 3.1(b). Vista inferior del tablero.</p>

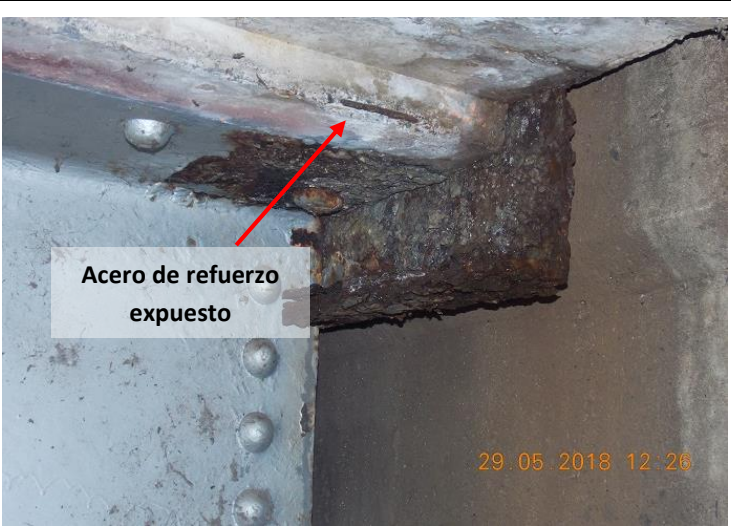
<p>3.1. Tablero (losa de concreto) (continuación):</p>	<p>RE = 3</p>	<p>GD = 1</p>
<p>Existe acero de refuerzo corroído y expuesto por delaminación en pequeñas partes del tablero cerca de la junta en bastión 1 (ver Figura 3.1(c)).</p>

<p>Figura 3.1(c). Acero de refuerzo corroído y expuesto en cara inferior de tablero.</p>	
<p>3.2. Vigas principales de acero:</p>	<p>RE = 3</p>	<p>GD = 1</p>
<p>Se encontró oxidación puntual y corrosión localizada moderada en las vigas de acero, principalmente en los extremos, debido al ingreso de agua a través de las juntas de expansión (ver Figura 3.2(a)).</p>

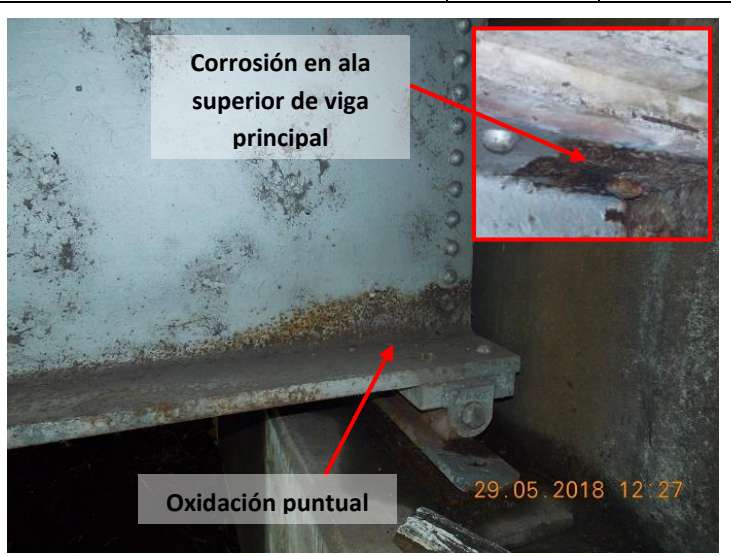
<p>Figura 3.2(a). Oxidación puntual y corrosión localizada en vigas principales de acero.</p>

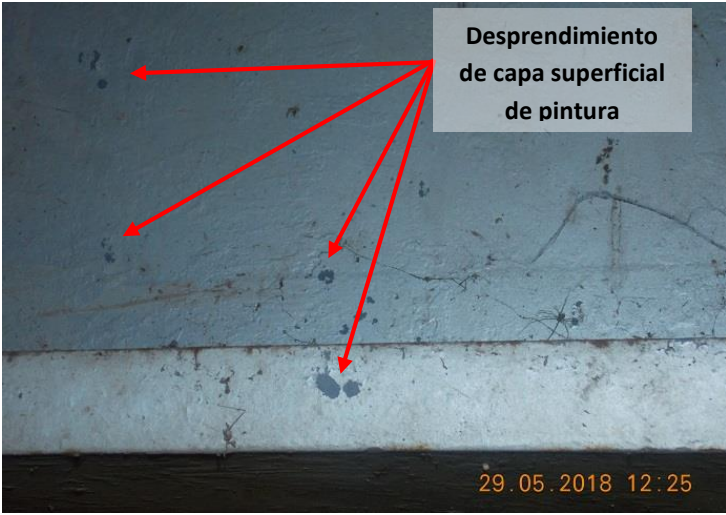
<p>3.2. Vigas principales de acero (continuación):</p>	<p>RE = 3</p>	<p>GD = 1</p>
<p>Se observaron varios puntos muy localizados donde se ha desprendido la capa superficial del sistema de protección de pintura (ver Figura 3.2 (b)).</p>

<p>Figura 3.2(b). Desprendimiento de capa superficial de pintura en vigas principales de acero.</p>	
<p>3.3. Vigas diafragma de acero:</p>	<p>RE = 3</p>	<p>GD = 1</p>
<p>Se encontraron puntos de oxidación muy localizados sobre las vigas diafragma ubicadas en las zonas de los bastiones. Además, se observaron varios puntos donde se ha desprendido la capa superficial del sistema de protección de pintura (ver Figura 3.3).</p>

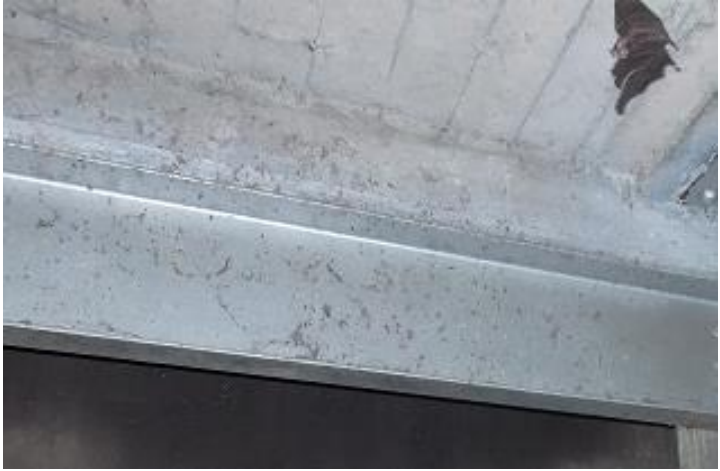
<p>Figura 3.3. Puntos de oxidación y desprendimiento de capa superficial de pintura en vigas diafragma de acero.</p>

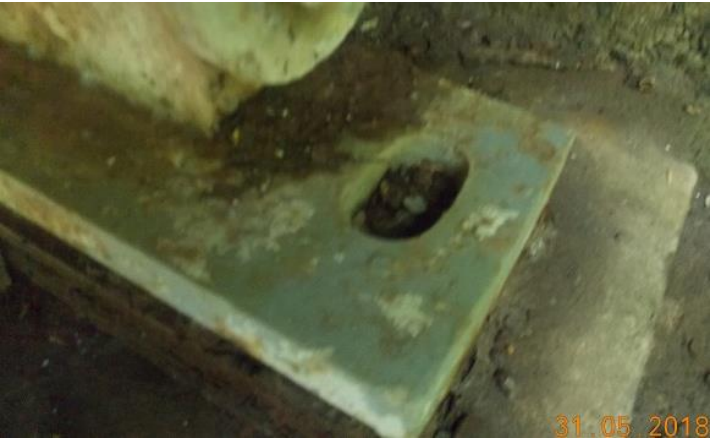
4.1. Apoyos en bastiones (Continuación):	RE = 3	GD = 2
<p>Ausencia de perno en apoyo de viga externa aguas abajo sobre bastión 1 (ver Figura 4.1(c)).</p>

<p>Figura 4.1(c). Ausencia de perno en apoyo de viga externa sobre bastión 1 (aguas abajo)</p>	
4.2. Bastiones:	RE = 3	GD = 1
<p>Existen orificios por núcleos extraídos y se eliminó el recubrimiento en zonas puntuales para exponer el acero de refuerzo en las pantallas de ambos bastiones (ver Figura 4.2), pero estas intervenciones para hacer estudios de los elementos no habían sido reparadas.</p>

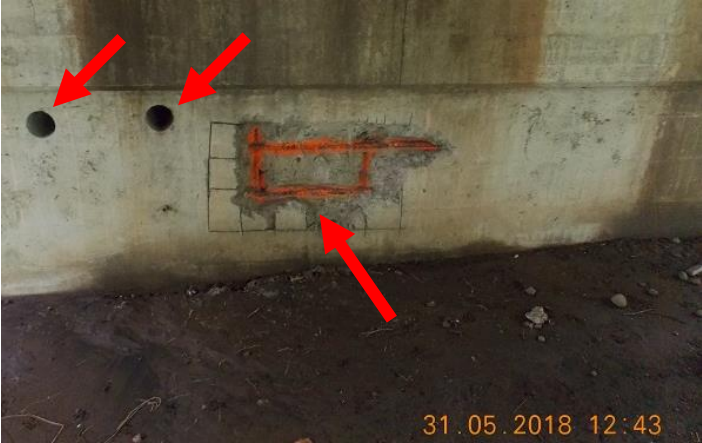
<p>Figura 4.2. Eliminación del recubrimiento y acero de refuerzo expuesto en bastión 2.</p>	
4.3. Aletones:	RE = 2	GD = 0
No se observaron daños.	No hay fotografía asociada.
