## Programa de Ingeniería Estructural

Proyecto: LM-PIE-UP-P04-2019

# EVALUACIÓN DE LA CONDICIÓN DEL PUENTE SOBRE EL RÍO TIBASITO RUTA NACIONAL No. 112

San José, Costa Rica  
Mayo, 2019

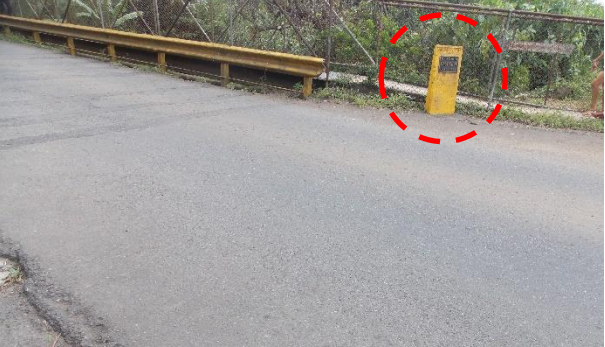
| <p>En el acceso al puente se observó una placa que indicaba aparentemente la fecha de construcción del puente. No se observaron señales verticales u horizontales, ni captaluces, ni marcadores de objeto, ni delineadores verticales, tal y como se evidencia en la Figura 1.4(a).</p> <p>En la salida del puente tampoco se observó señalización horizontal ni marcadores de objeto. Sí había señales verticales que indicaban “No hay paso” debido a que el tránsito por el puente es en un solo sentido; sin embargo, la señalización es deficiente considerando que es un puente que se sitúa en el centro de un poblado y cuya ruta va hacia una carretera importante como lo es la Ruta Nacional No. 32.</p> | | <p><b>Figura 1.4(a)</b> Falta de señalización horizontal, vertical y placa de construcción de puente.</p> |

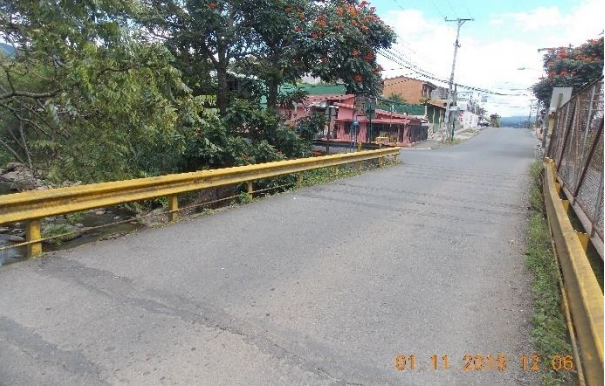
| | | <p><b>Figura 1.4(b)</b> Ausencia de marcadores de objetos y demarcación horizontal en puente.</p> |

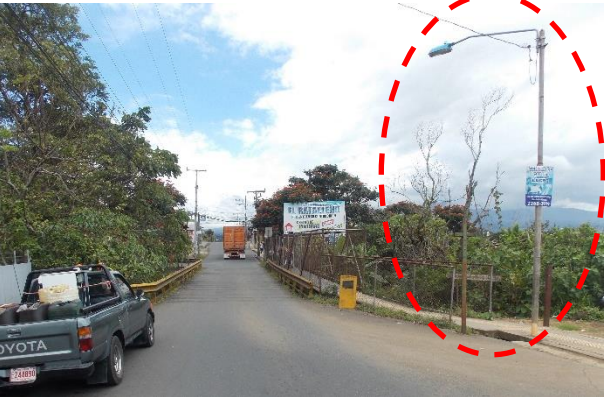
| <p>Cerca de la entrada al puente se encontraba un poste de iluminación (ver Figura 1.5), pero no fue posible comprobar su correcto funcionamiento. Se considera que con una adecuada y completa señalización vial, así como su mantenimiento, no es necesaria la iluminación en el puente debido a su longitud. Sin embargo, debido a su ubicación en el centro de un poblado y dado el alto tránsito peatonal evidenciado, se recomienda comprobar su funcionamiento y corregirlo en caso de ser necesario.</p> | <p><b>Figura 1.5</b> Poste de iluminación cerca del acceso al puente.</p> |

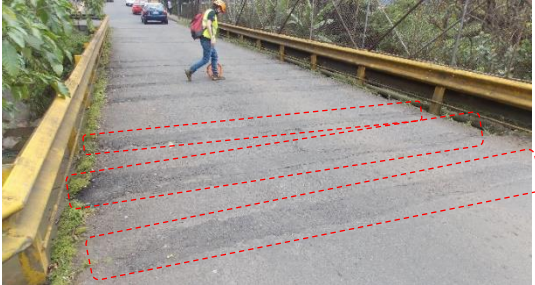
| <p>La superficie de rodamiento del puente presenta irregularidades debido a las reparaciones del asfalto en la unión entre losetas (Ver <b>3.1. Tablero</b>). Se percibe que las reparaciones estaban relacionadas con agrietamiento transversal producto de que el tablero no es rígido, sino que las losetas prefabricadas se mueven relativas unas a otras y este movimiento produce las grietas. En la Figura 2.1(a) y Figura 2.1(b) se comprueba lo mencionado anteriormente.</p> | | <p><b>Figura 2.1(a) Reparaciones en superficie de rodamiento en puente, vista desde acceso del puente.</b></p> |

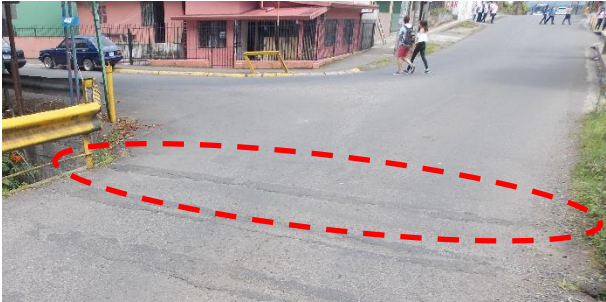
| <p>No se observaron las juntas de expansión ya que se encontraban cubiertas por la sobrecapa asfáltica, como se observa en la Figura 2.3.</p> | | |
| <p align="center"><b>Figura 2.3 Junta de expansión cubierta en salida del puente.</b></p> | | |

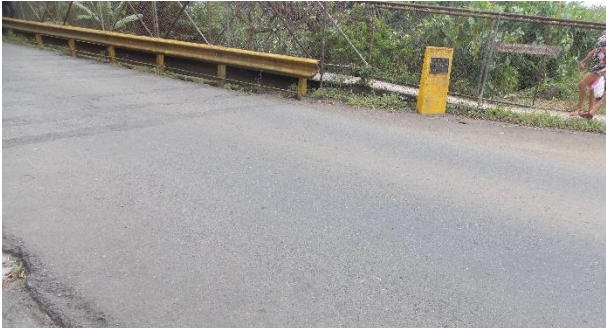
| <p>No se observaron daños en la superficie de rodamiento ni en el acceso ni en la salida del puente (ver Figura 2.4).</p> | | |
| <p align="center"><b>Figura 2.4 Superficie de rodamiento en buena condición en acceso al puente.</b></p> | | |

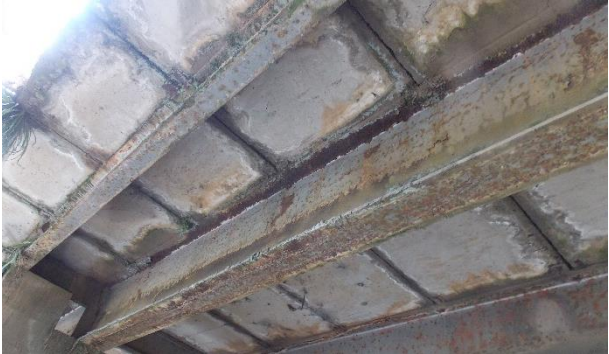
| <p>No se observó que los paños o losetas que forman el tablero estuvieran unidos entre sí, ya que se apreció filtración de agua y sedimentos entre paños (ver en Figura 3.1(a)) y crecimiento de vegetación (ver en Figura 3.1(b)). Se observaron placas de acero que parecían estar embebidas en las losetas. Además, las placas estaban unidas a las vigas principales por lo que la configuración permitiría una acción compuesta entre los elementos principales. Las placas evidenciaban corrosión debido a la filtración de agua (ver Figura 3.1(c)).</p> <p>Con el paso de vehículos, principalmente pesados, se pudo notar como las losetas se mueven de forma relativa una a la otra, lo cual indica que la unión con las vigas principales se pudo haber perdido en algunos casos. Lo anterior podría implicar una disminución en la acción compuesta entre las vigas principales y el tablero, y con ello una disminución en la capacidad estructural de la superestructura (si fue diseñada originalmente en acción compuesta).</p> <p>En algunos sitios se observó acero expuesto cerca de los puntos de filtración, lo que pudo haber causado la oxidación de ese acero expuesto, tal y como se observa en la Figura 3.1(d).</p> <p>También se observó agrietamiento en algunos paños. Cerca del bastión 1, el espesor de las grietas llegaba a 0,3 mm, como se evidencia en la Figura 3.1(e).</p> | | <p><b>Figura 3.1(a)</b> Filtración de agua entre paños que forman el tablero.</p> | | |

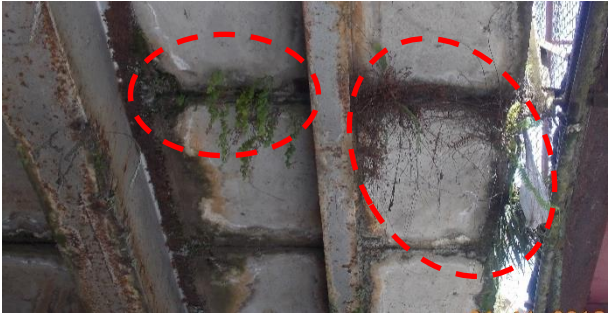
| | | | | <p><b>Figura 3.1(b)</b> Vegetación entre sisas de paños que forman el tablero.</p> |

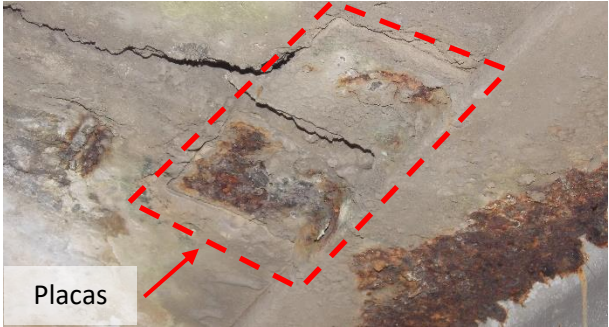
| | | | | <p><b>Figura 3.1(c)</b> Corrosión en placas de acero que unen a las losetas con las vigas principales.</p> |

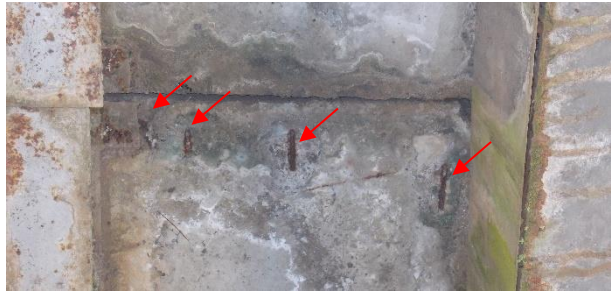
| <p><b>Figura 3.1(d) Acero expuesto en paños del tablero.</b></p> | | |

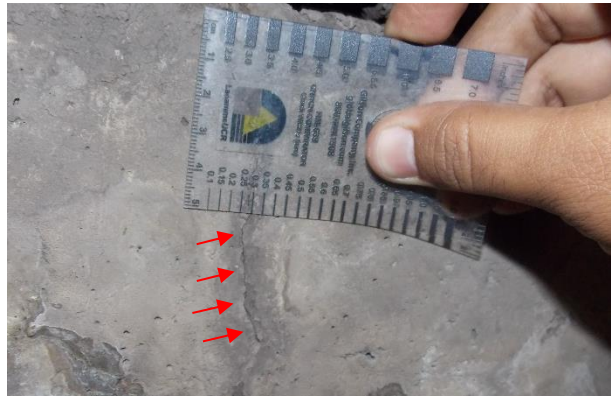
| <p><b>Figura 3.1(e) Agrietamiento de 0,3 mm de espesor en paños que conforman el tablero.</b></p> | | |

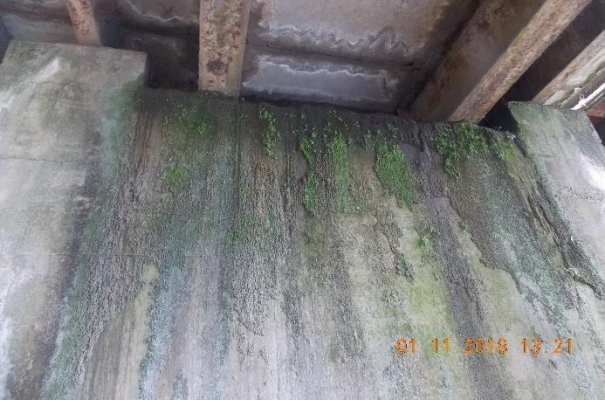
| <p>Los bastiones presentaban manchas de húmedas por filtración de agua a través de las juntas de expansión a pesar de que estas se encuentran cubiertas con asfalto. En el bastión 2 incluso se observó crecimiento de moho, como se observa en la Figura 4.2.</p> | | |
| <p><b>Figura 4.2</b> Humedad y crecimiento de moho en bastión 2.</p> | | |

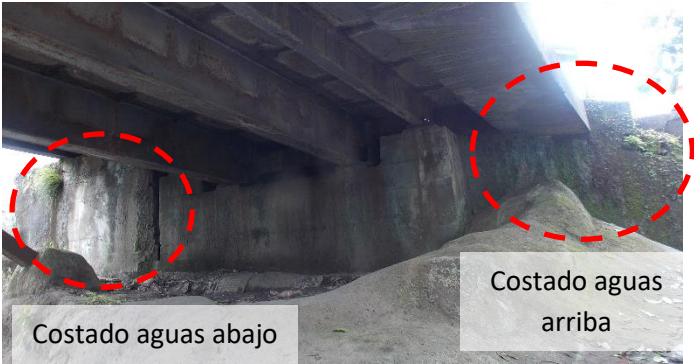
| <p>El aletón del acceso 1 del puente, costado aguas arriba, estaba cerca de un punto de descarga de aguas por lo que presentaba humedad y crecimiento de vegetación.</p> | | |
| <p><b>Figura 4.3</b> Aletones del acceso 1 del puente.</p> | | |

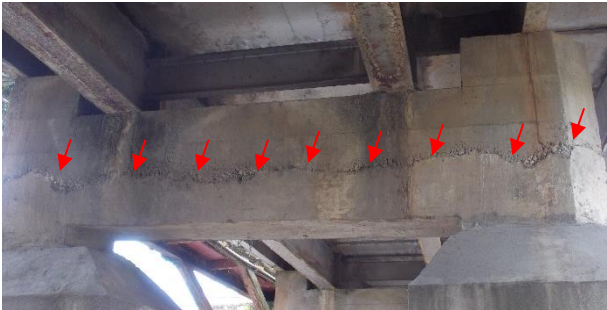
| <b>Figura 4.4(d) Nidos de piedra en viga cabezal de la pila 2.</b> | | |

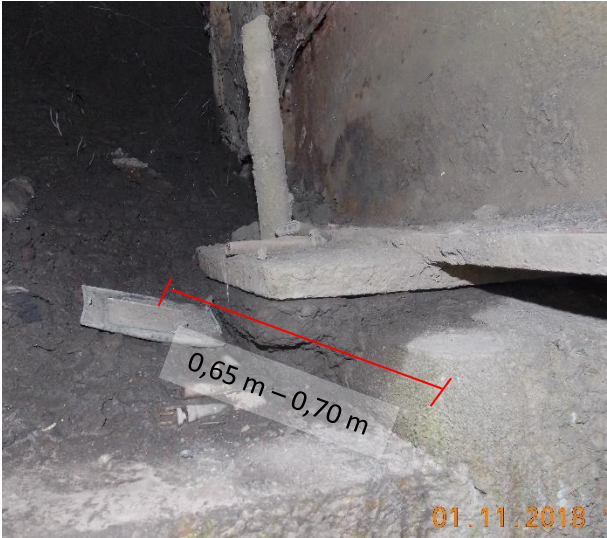
| <p>Se midió la longitud de asiento en los bastiones. Los valores estaban entre 0,65 m y 0,70 m. Este valor es mayor a 0,40 m, lo mínimo establecido en la sección 4.7.4.4 de la norma de diseño AASHTO LRFD (2017) a la cual se hace referencia en los <i>Lineamientos para diseño Sismorresistente de puentes</i> (CFIA, 2013).</p> | | |
| <b>Figura 5.4(a) Longitud de asiento en bastión 1.</b> | | |

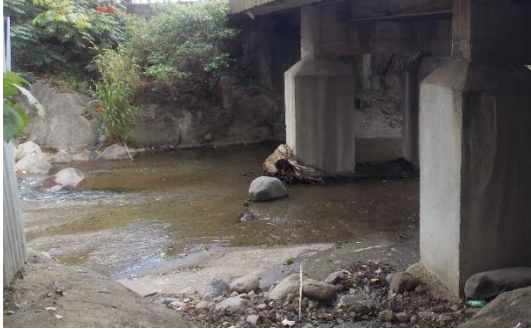
| <p>El hecho de que el cauce esté revestido, le brinda protección contra la socavación en las pilas. La impermeabilización del cauce acarrea otras consecuencias que deben de considerarse como las que se exponen en el apartado <b>5.6 Protección de taludes frente al bastión.</b></p> | | |
| | <p align="center"><b>Figura 5.5 Vista aguas arriba del cauce</b></p> | |

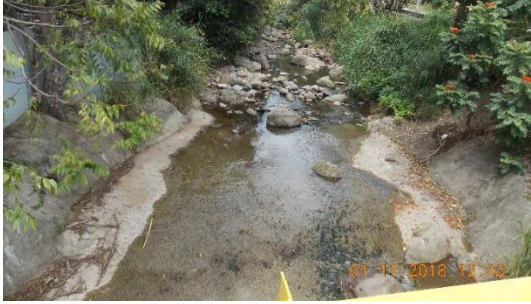
| <p>El lecho del río se encontraba recubierto por una capa de concreto, como se aprecia en la Figura 5.6(a) y Figura 5.6(b). Se desconocen los motivos por los que se recubrió el lecho. El recubrimiento protege el lecho, pero disminuye la rugosidad y por lo tanto se incrementan las velocidades del río. Lo anterior podría provocar la erosión y socavación de pilas y bastiones o el deterioro de estos componentes.</p> <p>En caso de ser sólo concreto lanzado, la impermeabilización del cauce utilizada es muy vulnerable a que, cuando se dé un daño que permita la entrada de agua, muy rápidamente se presente un deterioro significativo y extendido.</p> <p>Se observó acumulación de vegetación y piedras en las pilas, e impactos en las pilas. Esto demuestra la capacidad del río para arrastrar rocas, troncos, romas, entre otros.</p> | | |
| | <p align="center"><b>Figura 5.6(a) Vista aguas arriba del cauce</b></p> | |

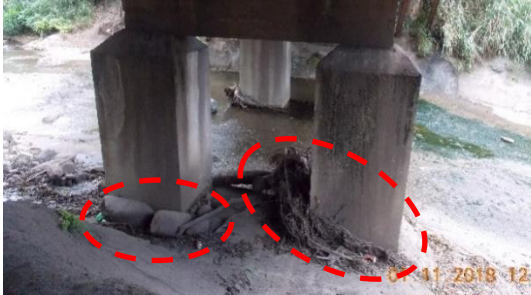
| | <p align="center"><b>Figura 5.6(a) Vegetación arrastrada por corrientes a pilas del puente</b></p> | |
