Proyecto: LM-PIE-UP-P03-2019

EVALUACIÓN DE LA CONDICIÓN DEL PUENTE SOBRE EL RÍO TIBÁS RUTA NACIONAL NO. 117

Mayo, 2019

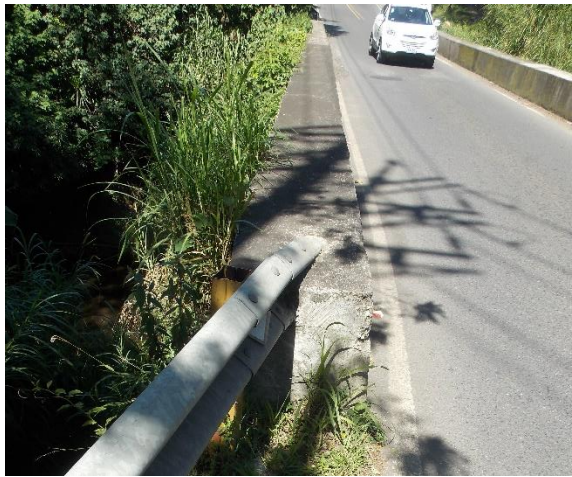
1.1. Sistema de contención vehicular del puente:		RE = 2	GD = 2
<p>El puente cuenta con barreras de contención rígidas en cada uno de sus extremos. La altura de la barrera es 0,64 m en el costado aguas arriba y 0,63 m en el costado aguas abajo, y la sección transversal es rectangular.</p> <p>Las barreras podrían no cumplir en cuanto a altura, geometría y resistencia (conexión a los muros de mampostería del puente), con el nivel de contención vehicular establecido en la norma AASHTO LRFD (2017) en función del tipo de carretera, la velocidad y el tipo vehículos que circulan sobre la Ruta Nacional No. 116, debido a que no hay evidencia de que fueron construidas con base en los documentos: Reporte NCHRP 350 (1993) o MASH-2 (AASHTO, 2016). La razón para recomendar el uso de normativa en su versión más reciente, es para poder brindar seguridad a los usuarios acorde con la demanda vehicular más actualizada posible.</p>

<p>Figura 1.1. Barrera de contención de concreto de sección rectangular.</p>

Elementos	Recomendaciones
1.1. Sistema de contención vehicular del puente. 1.2. Sistema de contención vehicular de los accesos: 1.4. Señalización	Una vez sean mejoradas las condiciones de estos elementos según lo 7indicado en las Tablas No. 7 y 8, establecer un programa de verificación y reparación de daños y reposición de elementos de los sistemas de contención vehicular del puente, de los sistemas de contención vehicular de los accesos y de señalización vertical.

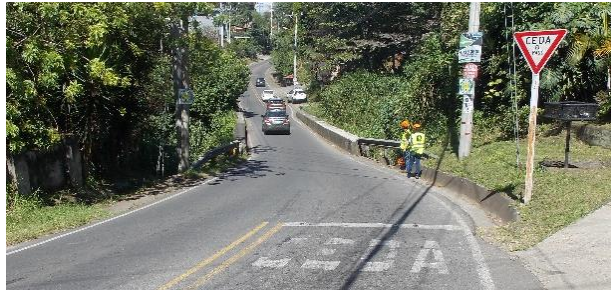
1.4. Señalización (captaluces, demarcación horizontal, delineadores verticales, marcadores de objeto, rótulos de identificación):	RE = 1	GD = 2
<p>No había rotulación del nombre del puente en ninguno de los sentidos de circulación.</p> <p>Se observaron señales (una vertical y otra horizontal) de CEDA en el acceso 2 (ver Figura 1.4(a)). El rótulo vertical se encuentra en buen estado, pero la demarcación horizontal es borrosa. No había marcadores de objeto en ninguno de los accesos a la estructura.</p> <p>Los captaluces y demarcación horizontal en el puente estaban cubiertos parcialmente con sedimentos (ver Figura 1.4 (b)), lo cual limita su funcionalidad.</p>

<p>Figura 1.4(a). Rotulación del nombre del puente inexistente y señalización horizontal y vertical en acceso 2 del puente.</p>

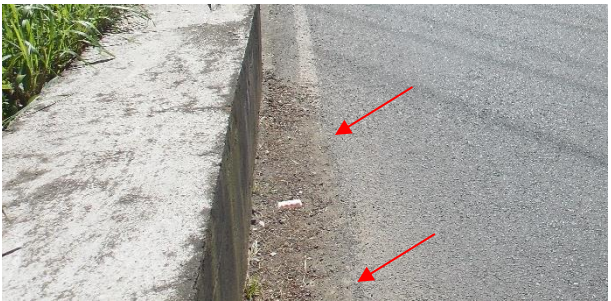
<p>Figura 1.4(b). Obstrucción de sedimentos sobre demarcación horizontal y captaluces.</p>

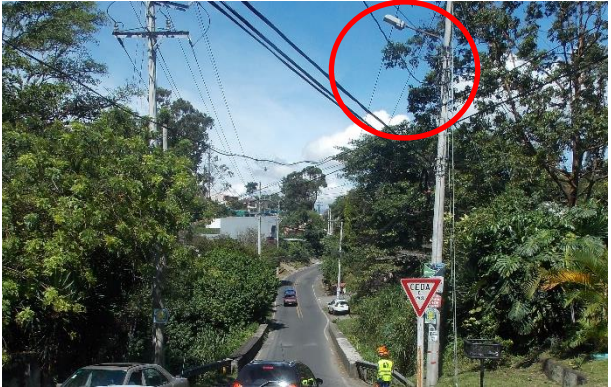
1.5. Iluminación:	RE = 1	GD = 0
<p>El puente contaba con iluminación en el acceso 2. No fue posible verificar el funcionamiento de la iluminación ni comprobar la visibilidad nocturna. Se considera que con una adecuada y completa señalización vial, así como su mantenimiento, no es necesaria la iluminación en el puente debido a su longitud.</p>

<p>Figura 1.5. Poste de luz en acceso 2 a puente.</p>

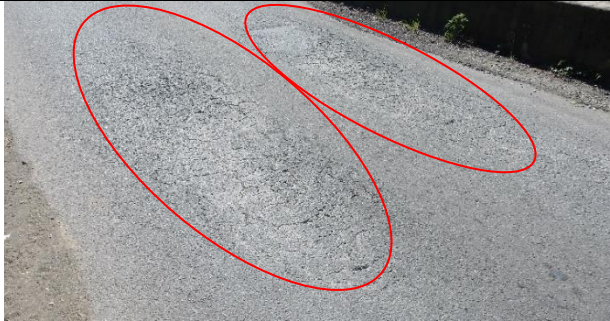
2.1. Superficie de rodamiento del puente:	RE = 1	GD = 2
<p>Se observó desgaste con exposición de agregado en la carpeta asfáltica colocada sobre las superestructuras del puente (ver Figura 2.1(a)). Además, se observó agrietamiento por fatiga o cuero de lagarto en la huella del tránsito, ubicado aproximadamente a la mitad del largo del puente, tal y como se presenta en la Figura 2.1(a) y (b).</p>

<p>Figura 2.1(a). Desgaste, agrietamiento por fatiga en la superficie de rodamiento asfáltica</p>

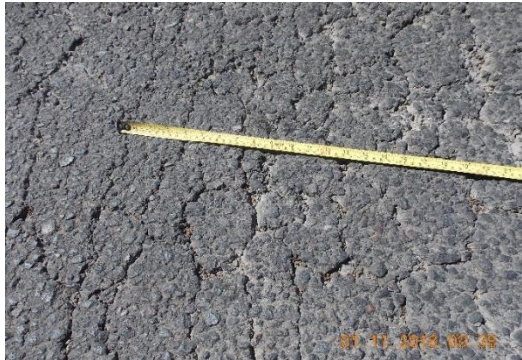
<p>Figura 2.1(b). Acercamiento a agrietamiento en superficie de rodamiento del puente de Figura 2.1(a)</p>	
2.2. Bordillos y sistema de drenaje del puente:	RE = 1	GD = 3
<p>El puente no cuenta con bordillo o sistema de drenaje (ver Figura 2.2). Los costados de la estructura se encontraban con sedimentos.</p>

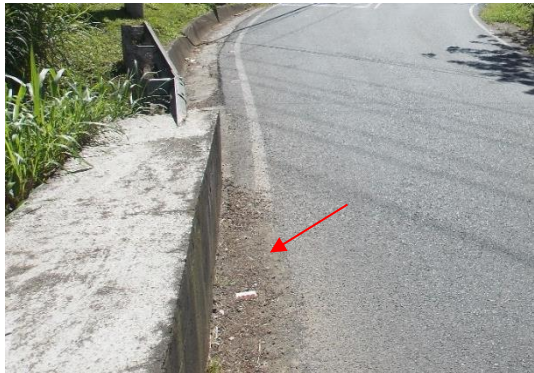
<p>Figura 2.2. Faltante de drenaje y bordillo en el puente.</p>

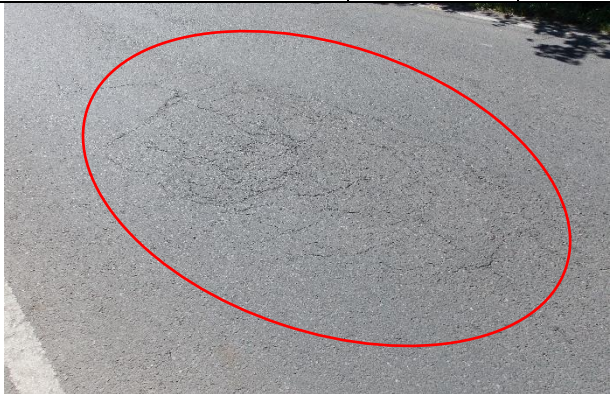
2.3. Juntas de expansión:		RE = NA	GD = NA
Por la tipología estructural, el puente no presentaba juntas de expansión.		No hay fotografía asociada	
2.4. Superficie de rodamiento de los accesos:		RE = 1	GD = 2
En la superficie de rodamiento del acceso 1 se observaba grietas por fatiga de media severidad en la zona destacada con rojo en la Figura 2.4.

<p style="text-align: center;">Figura 2.4. Desgaste y agrietamiento por fatiga en la superficie de rodamiento asfáltica del acceso 1</p>			
2.5. Rellenos de aproximación y taludes de accesos:		RE = NI	GD = NI
Por la tipología estructural, el puente no cuenta con rellenos de aproximación.		No hay fotografía asociada.	
2.6. Muros de retención de los accesos:		RE = NA	GD = NA
No hay muros de retención en los accesos ya que se trata de un puente integral apoyado sobre roca, por lo que no requiere de muros.		No hay fotografía asociada.

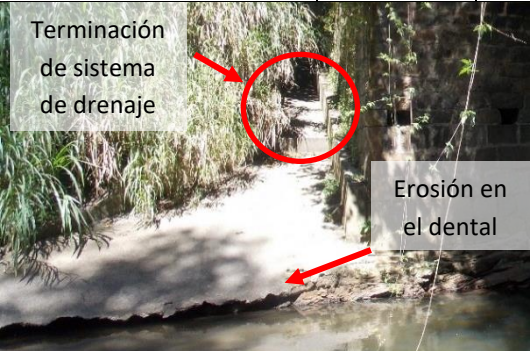
2.8. Sistema de drenaje de los accesos:	RE = 1	GD = 1
<p>En cuanto al sistema de drenaje de salida o de descarga, se observó que no hay una terminación adecuada en el drenaje aguas abajo del acceso 2. Esto se evidencia en la Figura 2.8 donde el sistema de drenaje finaliza en un punto y seguidamente lo que existe es un delantal de concreto lanzado no sobre roca sino sobre el suelo de la margen, lo cual ha provocado erosión y por lo tanto aumenta el riesgo de que eventualmente colapse.</p>

<p style="text-align: center;">Figura 2.8. Erosión en delantal del drenaje aguas abajo del acceso 2.</p>

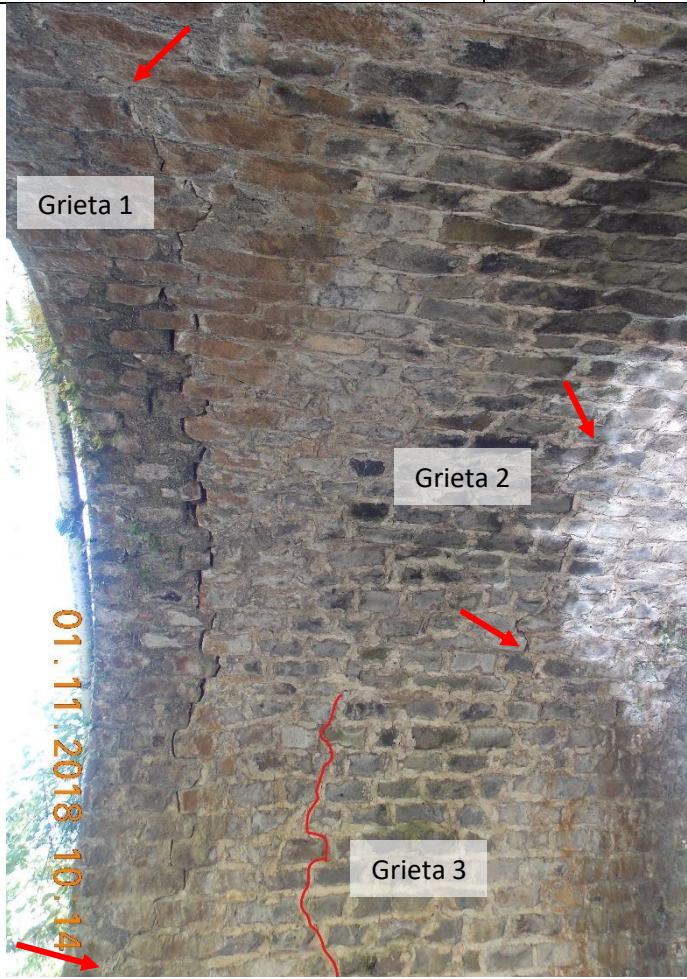
3.1. Tablero (losa de concreto):	RE = NA	GD = NA
Por la tipología estructural, el puente no presentaba tablero.	No hay fotografía asociada	
3.2. Arco (intradós)	RE = 4	GD = 2
<p>El intradós presentaba dos grietas de extensión importante y otra de espesor menor. Las grietas observadas se muestran en la Figura 3.2(a) y en la Figura 3.2(b). En los tres casos, las grietas eran coincidentes con las sisas de la mampostería y se localizaban en el extremo del intradós aguas arriba (grieta 1), a un tercio del costado aguas abajo (grieta 2) y en el centro del puente cerca del bastión 1 (grieta 3).</p> <p>La grieta 1 es la de mayor espesor y longitud (aproximadamente un 60 % de la circunferencia total del arco). Este tipo de agrietamiento generalmente es asociado a movimientos inapreciables en el muro de retención lateral (costado aguas arriba en este caso): las cargas verticales llevan al desarrollo de presiones horizontales en el relleno que provocan efectos fuera del plano en los muros laterales y por lo tanto fuerzas de tensión transversal en el arco (Costa et al., 2018; Proske y Gelder, 2009).</p> <p>La grieta 2 es la siguiente en severidad y está cerca de la zona que presenta manchas de humedad; la filtración continua de agua puede provocar que se extienda el daño y consecuentemente habría pérdida de rocas y exposición o pérdida del material de relleno.</p> <p>En la Figura 3.2(c) se aprecia que había manchas de humedad en el intradós del costado del acceso 1 en la grieta 1.</p> <p>Cabe mencionar que durante la inspección se</p>

<p>Figura 3.2 (a). Agrietamiento longitudinal en el intradós (Las flechas indican el inicio y final de la grieta, y en el caso de la grieta 3 esta se marca por medio de la línea mostrada).</p>

- Existen grietas de longitud y ancho importante en el intradós, que terminan en rompimiento de mampuestos. Además, se observó presencia de humedad.

3.2. Intradós 3.3. Muros de retención 4.2. Bastiones 4.3. Aletones	<p>Realizar reparaciones por la pérdida de segmentos o mampuestos enteros, o por deterioro o pérdida del mortero de las sisas.</p> <p>Darles seguimiento a las grietas longitudinales del intradós y documentarlas, de preferencia sin extenderse un período mayor a un año. Sellar las grietas longitudinales para evitar la pérdida de material del relleno y evitar filtraciones de agua, en el entendido de que esta no es necesariamente una reparación estructural integral sino una medida de intervención temporal (ver Tabla No. 8 y Tabla No. 9).</p>

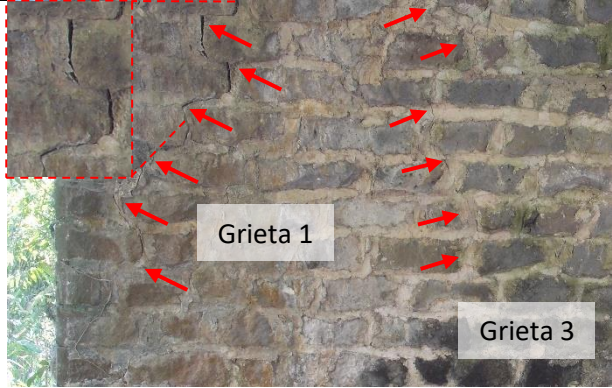
<p>Figura 3.2 (b). Detalle de agrietamiento longitudinal cerca de muro de aguas arriba y del bastión 1.</p>

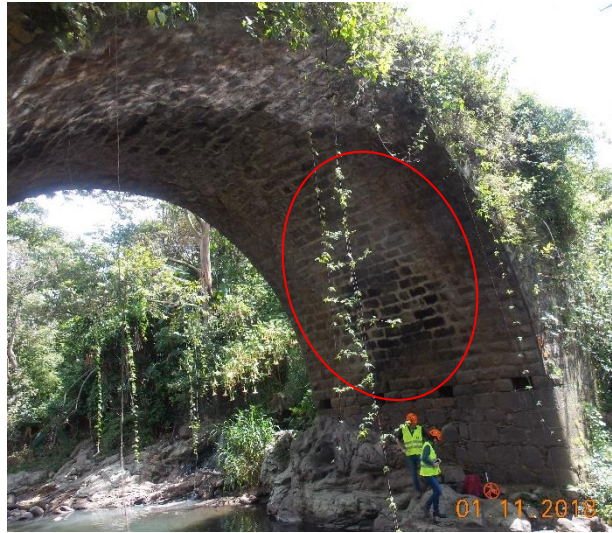
<p>Figura 3.2(c). Manchas de humedad en intradós.</p>

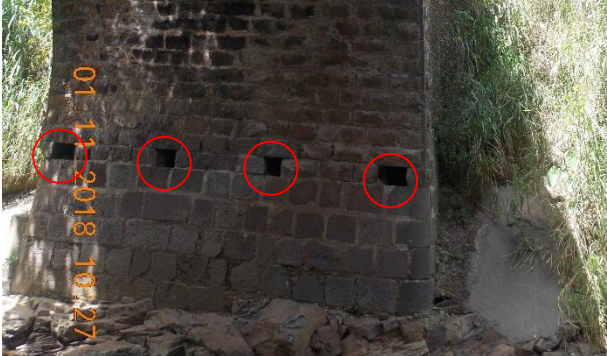
3.2. Arco (intradós) (continuación)	RE = 4	GD = 2
<p>observaron algunos faltantes de mampuestos en la línea horizontal de transición entre los bastiones y el arco de mampostería; sin embargo, por la distribución simétrica de los faltantes, su ubicación y la aparición de este patrón en otros puentes de igual tipología en el país, se puede inferir que están relacionadas al proceso de construcción (ver Figura 3.2 (d)).</p> <p>Algunos segmentos de material se habían desprendido en las zonas cercanas a la grieta longitudinal 1 (ver Figura 3.2 (e)).</p>

<p data-bbox="760 940 1479 968">Figura 3.2(d). Falta de rocas producto del método constructivo.</p>

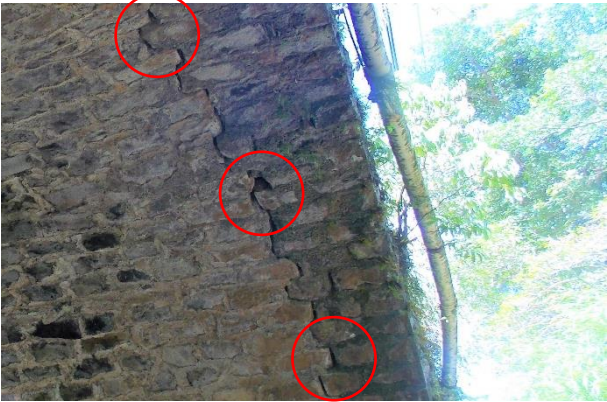
<p data-bbox="748 1381 1495 1444">Figura 3.2(e). Falta de segmentos de roca en zonas cercanas a las grietas.</p> </div>

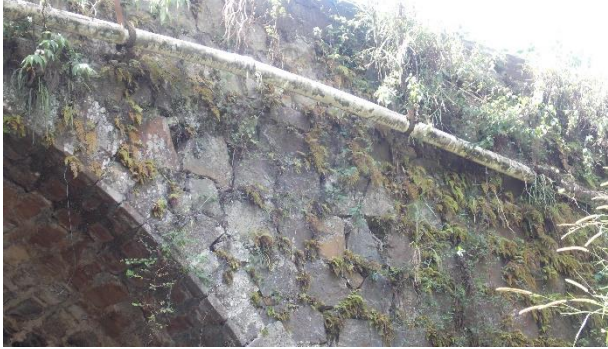
3.3. Muro de retención lateral.	RE = 2	GD = 2
<p>El muro del costado aguas arriba poseía deterioro del mortero de relleno y vegetación en las sisas tal y como se aprecia en la Figura 3.3(a). En algunos sitios puntuales, la vegetación estaba provocando que las rocas se desplazaran (ver Figura 3.3(b)). De darse pérdida de rocas, el material de relleno quedaría expuesto o podría perderse, lo cual podría paulatinamente incrementar el nivel de deterioro. No se observaron movimientos anormales del muro del costado aguas arriba.</p> <p>El muro del costado aguas abajo también presentaba vegetación, en este caso abundante, en las sisas (ver Figura 3.3(c)). No se observaron movimientos anormales del muro, fuera de su plano.</p>

<p>Figura 3.3(a). Vegetación en juntas en muro del costado aguas arriba.</p>

3.2. Intradós 3.3. Muros de retención 4.2. Bastiones 4.4. Aletones	Limpiar el intradós, muros de retención, aletones y bastiones regularmente (por lo menos una vez al año) para evitar que la vegetación crezca en las sisas de la mampostería. Hacerlo la primera vez en el corto plazo, ya que postergarlo aumenta el riesgo de deterioro en las sisas de mampostería del puente.

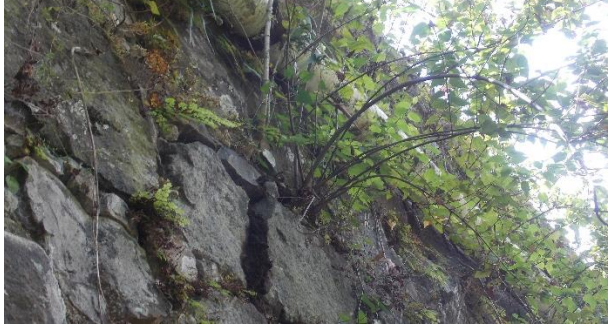
<p>Figura 3.3(b). Desplazamiento de rocas producto de crecimiento de vegetación en las juntas en muro del costado aguas arriba.</p>

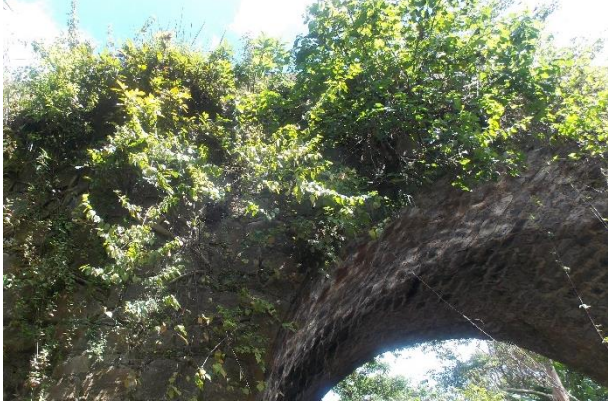
<p>Figura 3.3(c). Vegetación abundante en juntas en el muro del costado aguas abajo.</p>

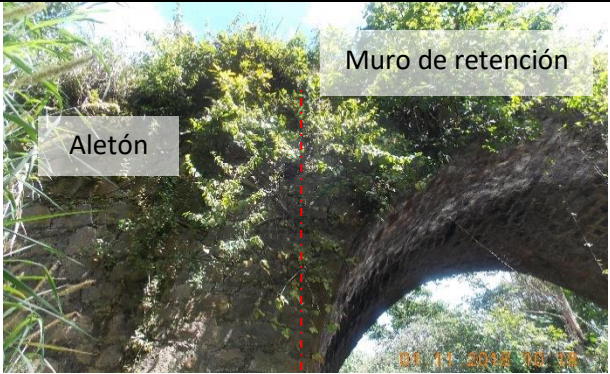
<p>Figura 4.3(d). Vegetación en muro de retención y aletón del costado aguas abajo.</p>		
4.4. Cimentaciones (<i>pilas y bastiones</i>):	RE = 4	GD = 0
<p>Ambos bastiones se encontraban cimentados directamente sobre el afloramiento de roca (Ver figura 4.4(a) y (b)). No se observaron daños.</p>

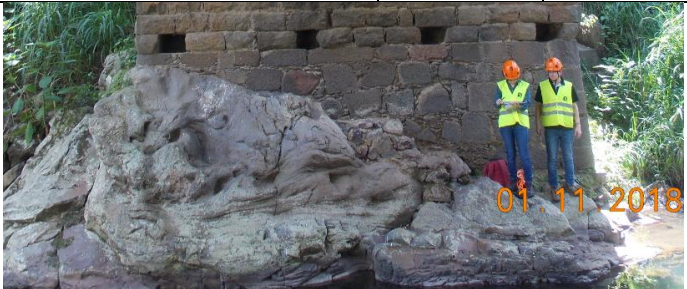
<p>Figura 4.4(a). Cimentación del bastión 2, vista de la sección ubicada bajo el intradós.</p>

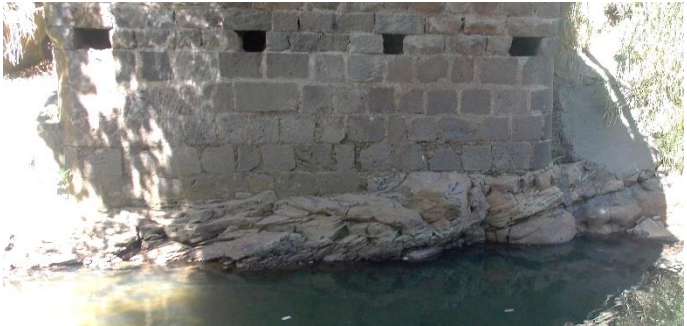
<p>Figura 4.4(b). Cimentación del bastión 1, vista de la sección ubicada bajo el intradós.</p>

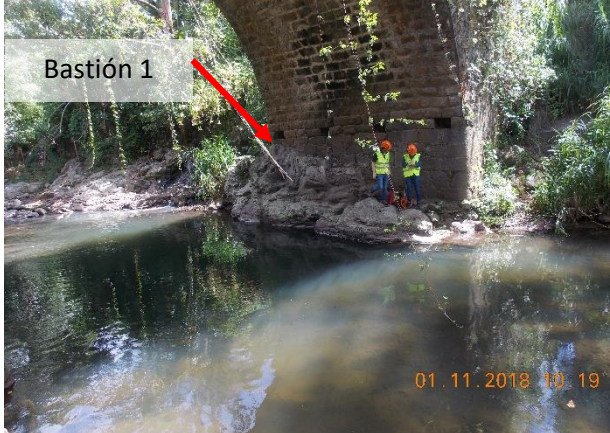
5.5. Cauce del río:	RE = NA	GD = NA
<p>En la Figura 5.5(a) se observa el cauce bajo el puente, al momento de la inspección. Además, en la Figura 5.5(b) se muestra el cauce aguas abajo del puente.</p> <p>El lecho del río era rocoso por lo que la probabilidad de que ocurra socavación en los bastiones del puente, es muy baja.</p> <p>No se logró obtener información sobre el comportamiento del río en la ubicación del puente en la estación lluviosa durante los últimos años.</p>

<p>Figura 5.5(a). Vista del cauce bajo el puente, fotografía tomada desde aguas abajo</p>

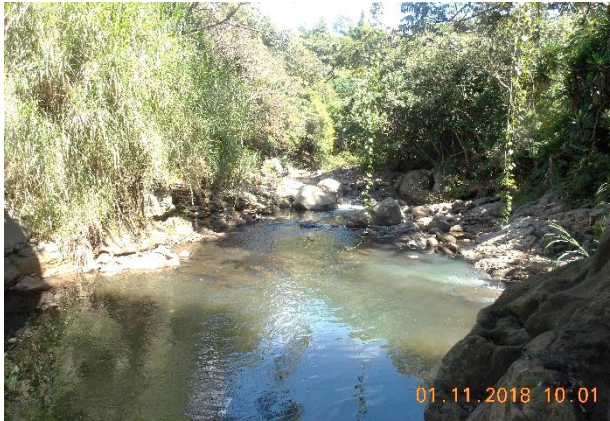
<p>Figura 5.5(a). Vista del cauce del río aguas abajo</p>
