Proyecto: LM-PIE-UP-P02-2019

EVALUACIÓN DE LA CONDICIÓN DEL PUENTE SOBRE EL RÍO TURES RUTA NACIONAL No. 116

Preparado por:
Unidad de Puentes
LanammeUCR

San José, Costa Rica
Mayo, 2019

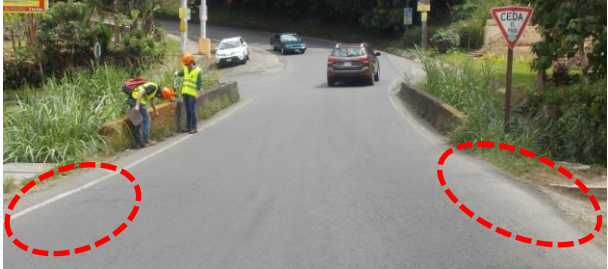
1.2. Sistema de contención vehicular de los accesos:	RE = 1	GD = 3
<p>Las barreras de contención vehicular del puente se extendían en los extremos con ángulo tanto en planta como en elevación (ver Figura 1.2(a)), pero se evidenciaba que su longitud era insuficiente para evitar la caída de vehículos al cauce del río. A excepción del costado aguas arriba del acceso 1, ninguna terminación tenía extensiones adicionales por medio de guardavías flexibles para solventar la anterior deficiencia. Adicionalmente, el único guardavías ubicado en el costado aguas arriba del acceso 1, evidenciaba una incorrecta transición y unión entre el elemento flexible y el rígido que no permite la continuidad del sistema, y la cual ya evidenciaba daños como consecuencia de esto, además de un inadecuado anclaje en el extremo opuesto. El faltante de guardavías se evidencia en la Figura 1.2(b) que corresponde al acceso 2 del puente.</p>

<p align="center">Figura 1.2(b). Faltante de guardavías en acceso 2.</p>

1.2. Sistema de contención vehicular de los accesos (<i>continuación</i>):	RE = 1	GD = 3
<p>Se recomienda referirse al Manual SCV (Valverde, 2011) y seguir las indicaciones del fabricante del sistema que se utilice, sobre la correcta unión de elementos, sobre la distancia de transición de elementos flexibles a elementos rígidos, y sobre las características que deben cumplir las terminaciones y anclajes.</p>

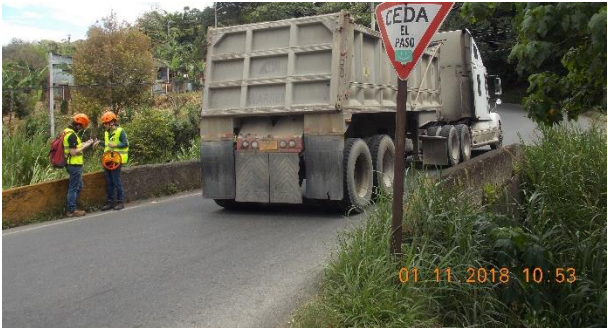
1.3. Aceras, ciclovías y sus accesos:	RE = 2	GD = 3
<p>El puente no contaba con aceras, bordillos o ciclovías (ver Figura 1.3). El puente es transitado por peatones debido a que en ambos extremos hay residencias y venta de bienes o servicios. Tampoco se observaron aceras en los accesos de la estructura.</p>

<p align="center">Figura 1.3. Ausencia de aceras, bordillos o ciclovías en puente o accesos.</p>

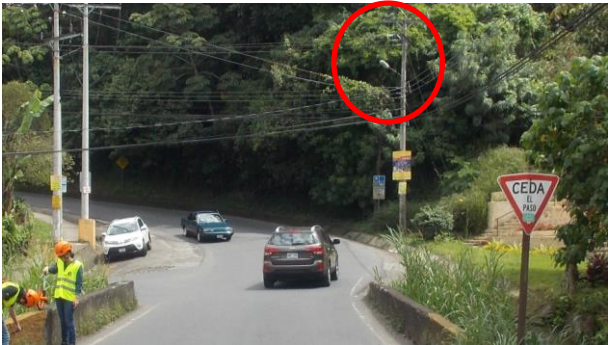
1.4. Iluminación:	RE = 1	GD = 1
<p>El poste de iluminación más cerca del puente, se encontraba cerca del acceso 1 como se evidencia en la Figura 1.4 No fue posible verificar el funcionamiento de la iluminación ni comprobar la visibilidad nocturna. Se considera que con una adecuada y completa señalización vial, así como su mantenimiento, no es necesaria la iluminación en el puente.</p>

<p align="center">Figura 1.4. Poste de alumbrado público más cercano a la estructura.</p>

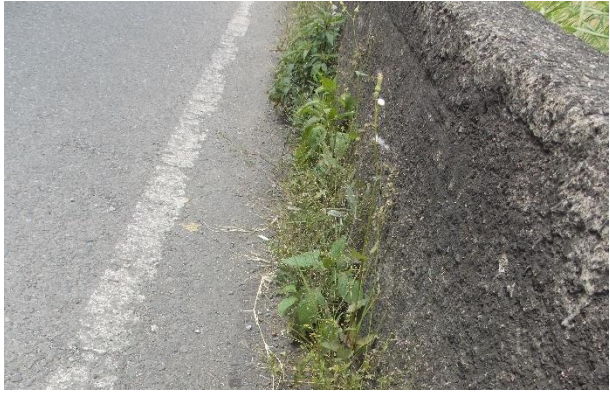
2.2. Bordillos y sistema de drenaje del puente:		RE = 1	GD = 3
El puente no contaba con bordillo o sistema de drenaje (ver Figura 2.2). Los costados de la estructura se encontraban con sedimentos y crecimiento de vegetación.

Figura 2.2. Falta de drenaje y bordillo en el puente.

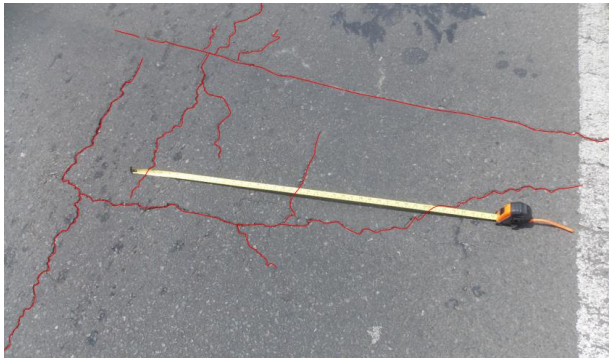
2.3. Juntas de expansión:		RE = NA	GD = NA
Por la tipología estructural, el puente no presentaba juntas de expansión.		No hay fotografía asociada.	
2.4. Superficie de rodamiento de los accesos:		RE = 1	GD = 1
La superficie de rodamiento del acceso 2, presentaba agrietamiento en dos direcciones. La longitud de las grietas supera 1 m como se comprueba en la Figura 2.4.

Figura 2.4. Superficie de rodamiento en acceso 2 presentaba agrietamiento en ambas direcciones.

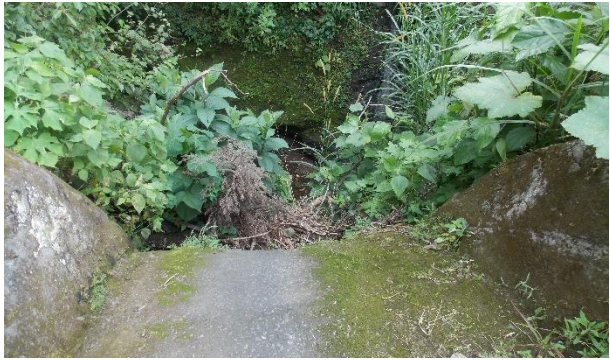
2.8. Sistema de drenaje de los accesos:	RE = 1	GD = 1
<p>En el acceso 1 se observó que existe un sistema para canalizar las aguas de escorrentía al río tal y como se evidencia en la Figura 2.8(a) y Figura 2.8(b). Sin embargo, el sistema pluvial no tenía alguna estructura de descarga final adecuada que lograra disipar la energía y disminuir la velocidad del agua, por lo que parte de la canalización ya había colapsado y estaba afectando la integridad del talud. Esto se evidencia en la Figura 2.8(b). En el acceso 2 no se observaron sistemas para canalizar las aguas.</p>

<p>Figura 2.8(a). Cuneta de drenaje en acceso 1, costado aguas abajo.</p>

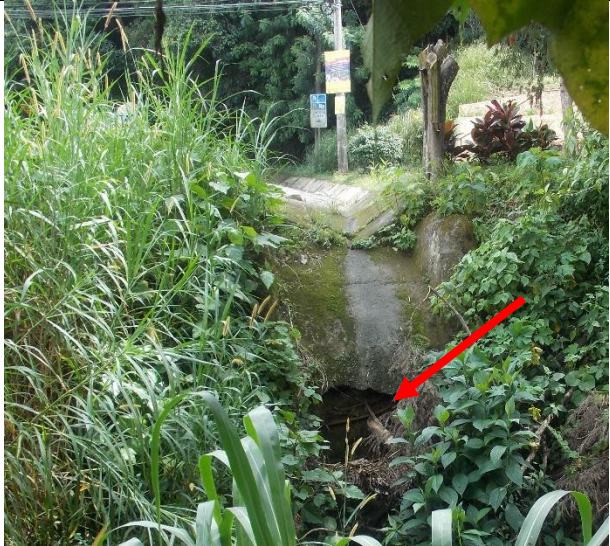
<p>Figura 2.8(b). El sistema para canalizar aguas al río del acceso 1 colapsó, costado aguas abajo.</p>

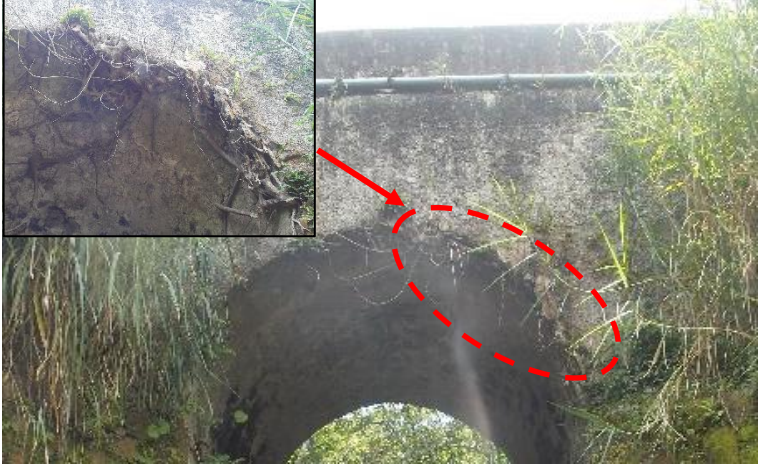
3.3. Muros de retención laterales:		RE = 2	GD = 1
<p>Como se indicó en 3.2. Arco (intradós), se observó un recubrimiento de mortero sobre la mampostería, y no se tiene evidencia si el recubrimiento está relacionado a alguna reparación, es sólo ornamental, se utilizó para corregir del crecimiento de vegetación o si data desde la construcción de la estructura (lo cual no era común en la construcción de este tipo de puentes).</p> <p>Se observaron manchas de humedad en los muros de retención de ambos costados, pero no se considera que sea un daño estructural (ver Figura 3.3(a) y Figura 3.3(b)).</p> <p>En la Figura 3.3(a) también se observa severa presencia de vegetación (ramas) entre el muro de retención y el intradós del costado aguas arriba.</p>

Figura 3.3(a). Humedad y vegetación en el muro de retención del costado aguas arriba.

3.2. Intradós 3.3. Muros de retención 4.2. Bastiones 4.4. Aletones	Limpiar el intradós, muros de retención, aletones y bastiones regularmente (por lo menos una vez al año) para evitar que la vegetación crezca en las sisas de la mampostería. Hacerlo la primera vez en el corto plazo, ya que postergarlo aumenta el riesgo de deterioro en las sisas de mampostería del puente, y combinarlo con la reparación paralela del mortero ya dañado.

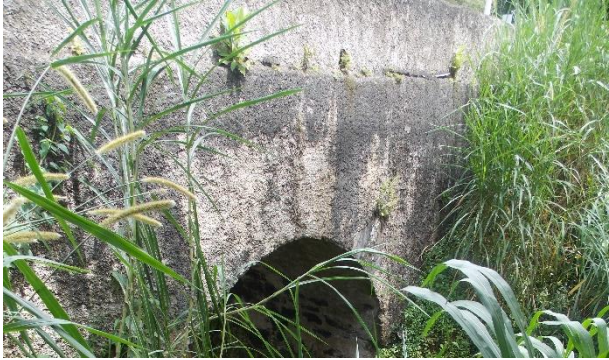
Figura 3.3(b). Humedad en el muro de retención del costado aguas abajo.

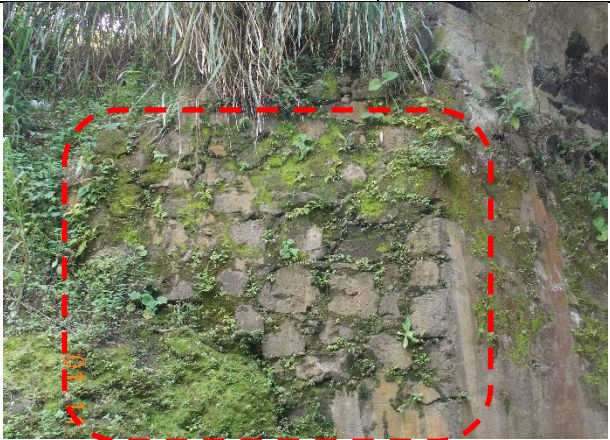
Figura 4.2(d). La vista del bastión 1 bajo el alero aguas arriba presenta vegetación en las sisas.		
4.3. Aletones:	RE = 2	GD = 1
<p>Los aletones del puente poseen vegetación en un alto porcentaje de las sisas, tal y como se aprecia en la Figura 4.4(a), Figura 4.4(b) y Figura 4.4(d), lo cual es evidencia de degradación del mortero de unión de los mampuestos.</p> <p>Se observó además faltante de segmentos de roca o de rocas pequeñas (ver Figura 4.4 (c)), en diferentes secciones de los aletones. La pérdida de material se puede acelerar si persiste el crecimiento de vegetación y en especial, si la vegetación es de raíces profundas como la que se observó en el intradós (Ver 3.2. Arco (<i>intradós</i>)).</p>

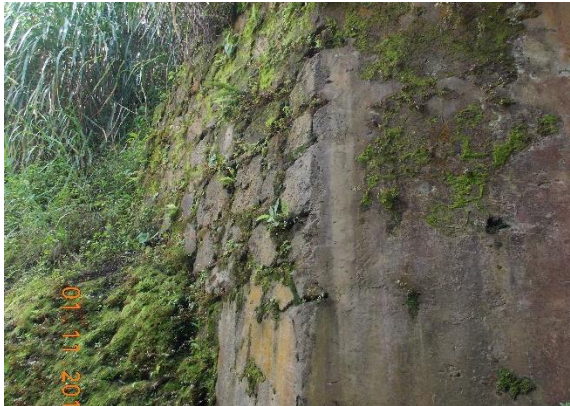
Figura 4.3(a). Vegetación en aletón ubicado en el acceso 1, costado aguas arriba.

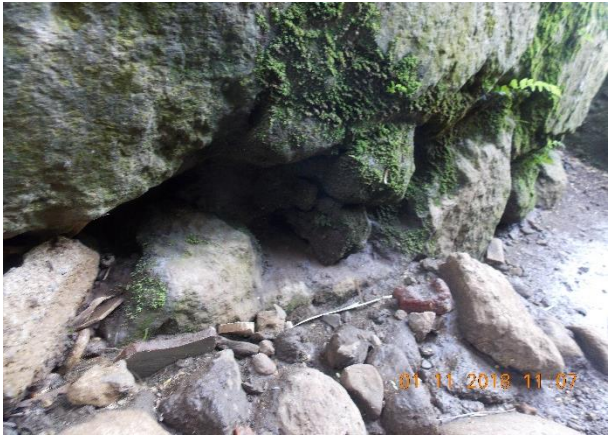
4.4. Cimentaciones (bastiones):	RE = 3	GD = 1
<p>Los bastiones se encuentran cimentados directamente sobre roca, tal y como se aprecia en la Figura 4.6 (a) y Figura 4.6 (b).</p> <p>Se observó falta de recubrimiento y material de las sisas en la cimentación del bastión 1 y bastión 2. En la Figura 4.2(c) y Figura 4.6(d) se evidencia faltante de mampuestos producto de la pérdida del mortero de unión. Esto representa un proceso de degradación activo que podría permitir el ingreso de agua y que se lave el material de relleno, incrementando el deterioro.</p>	<div data-bbox="824 558 1430 884" data-label="Image"> </div> <p data-bbox="764 905 1487 932">Figura 4.4(a). Vista general de la parte inferior de los bastiones.</p> <div data-bbox="824 953 1430 1304" data-label="Image"> </div> <p data-bbox="829 1325 1422 1352">Figura 4.4(b). Vista de la parte inferior del bastión 1.</p> <div data-bbox="824 1373 1430 1703" data-label="Image"> </div> <p data-bbox="829 1724 1422 1751">Figura 4.4(c). Vista de la parte inferior del bastión 2.</p>

Figura 4.4(d). Acercamiento de la parte inferior del bastión 2.

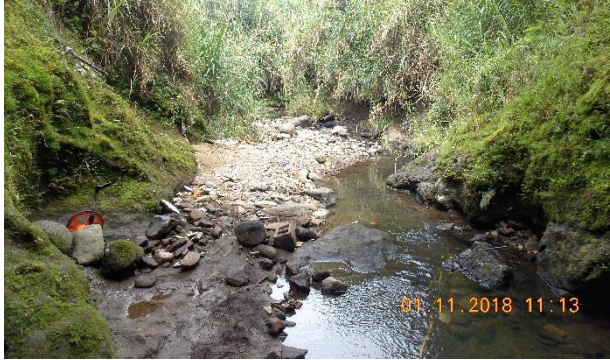
5.5. Cauce del río:	RE = NA	GD = NA
<p>Debido a que el lecho del río es rocoso, la probabilidad de que ocurra socavación del cauce es muy baja (ver Figura 5.5(a)).</p> <p>El puente genera obstrucción al cauce ya que los bastiones están cimentados desde el lecho del río verticalmente, reduciendo el área de flujo existente (ver Figura 5.5(b)).</p> <p>Según la información recopilada con un vecino de la zona, en la estación lluviosa la zona aledaña al puente se ha inundado. Sin embargo y según la misma persona, se tomaron acciones legales para impedir el funcionamiento de un botadero aguas arriba que los vecinos consideraban como la causante de la insuficiencia en la capacidad hidráulica de la sección transversal en el sitio del puente. Se debe tomar en cuenta de que el puente se ubica unos metros aguas abajo de la unión entre el río Tures y un afluente importante del mismo (quebrada Quebradas).</p>

Figura 5.5(a). Cauce del río aguas arriba del puente.
