## Programa de Ingeniería Estructural

Proyecto: LM-PIE-UP-P01-2019

# EVALUACIÓN DE LA CONDICIÓN DEL PUENTE SOBRE EL RÍO PEÑAS BLANCAS RUTA NACIONAL No. 702

Preparado por:  
Unidad de Puentes  
LanammeUCR

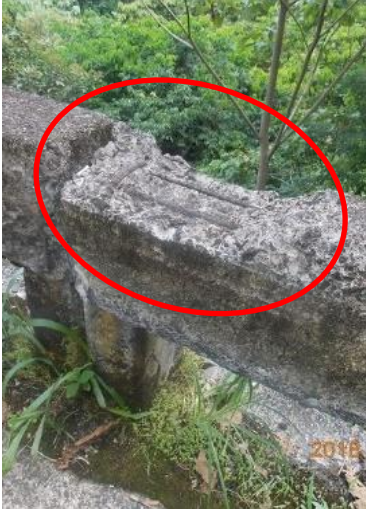
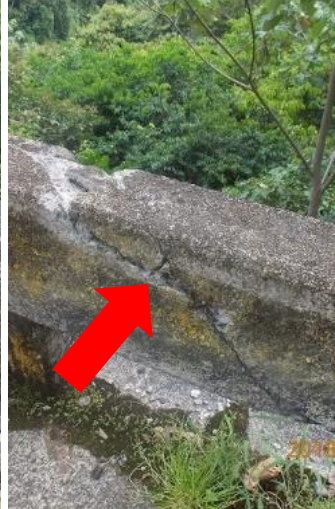
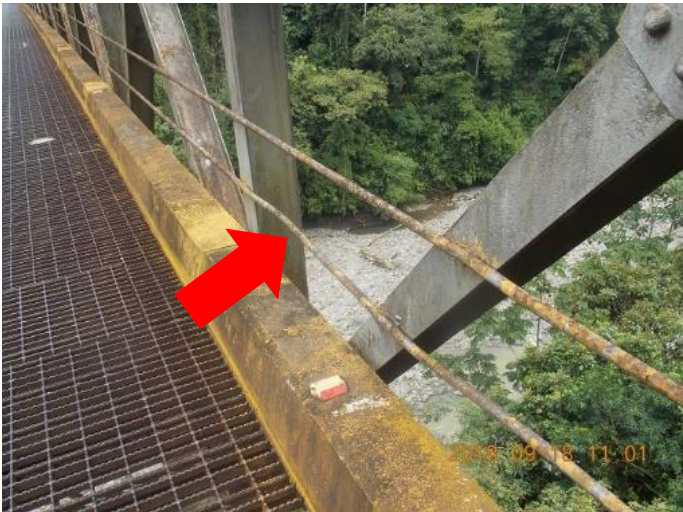
<b>Figura 1.1(a)</b>	<b>Figura 1.1(b)</b>

<b>1.1. Sistema de contención vehicular del puente:</b>	<b>RE = 2</b>	<b>GD = 2</b>
<p>La barrera vehicular del costado aguas abajo de la superestructura 1 presentaba evidencia de daño aparentemente por impacto vehicular, con desprendimiento del recubrimiento de concreto y exposición del acero de refuerzo (ver Figura 1.1(a)), y agrietamiento mayor que 1 mm de espesor (ver Figura 1.1(b)).</p> <p>Las barreras es muy probable que no cumplan con el nivel de contención vehicular establecido en la norma AASHTO LRFD (2017) en función del tipo de carretera, la velocidad y el tipo vehículos que circulan sobre la Ruta Nacional No. 702, debido a que fueron diseñadas con una normativa anterior a la publicación de los documentos: Reporte NCHRP 350 (1993) y MASH-2 (AASHTO, 2016). Incluso, según la Guía de Diseño de Márgenes de Carreteras (AASHTO, 2001), barreras diseñadas con normativa anterior a 1964 como en este caso, no cumplen con los propósitos primarios de contención definidos por AASHTO. La razón para recomendar el uso de normativa en su versión más reciente, es para poder brindar seguridad acorde con la demanda vehicular más actualizada posible de forma costo-efectiva.</p>

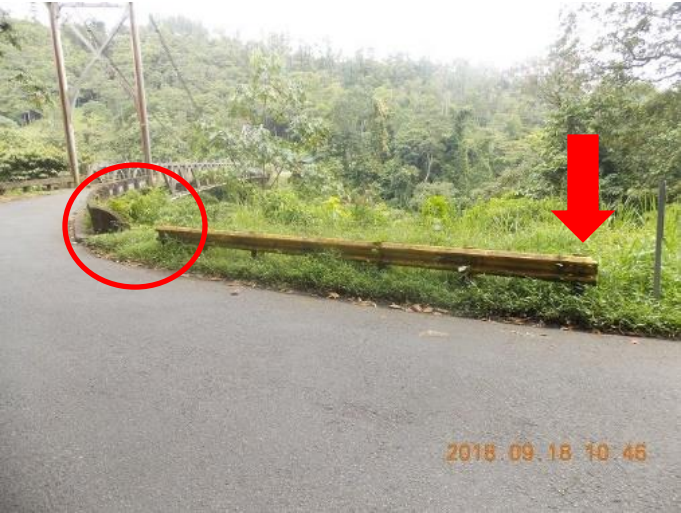
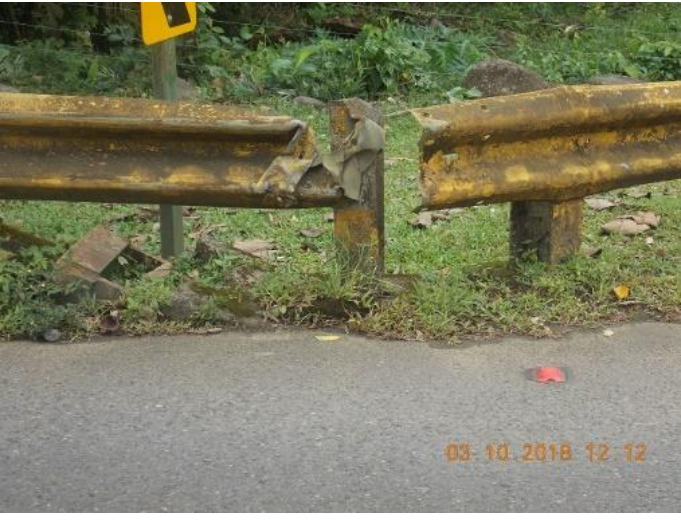
<p align="center"><b>Figura 1.2(a)</b></p>

<b>1.2. Sistema de contención vehicular de los accesos:</b>	<b>RE = 1</b>	<b>GD = 2</b>
<p>Los guardavías de ambos accesos no estaban conectados al parapeto rígido de las barreras vehiculares del puente (Zona encerrada en un círculo en la Figura 1.2(a)); además, la terminación observada en el otro extremo no presenta un abatimiento y una conexión con el terreno o algún dispositivo que garantice un adecuado desempeño del guardavías ante impacto (zona señalada con una flecha en la Figura 1.2(a)). La Figura 1.2(a) presenta el caso del acceso 1. En la Figura 1.4(a) se presenta el caso de acceso 2.</p> <p>En el caso del acceso 1 se observó que la longitud del guardavías del costado aguas abajo es insuficiente para reducir el riesgo de caída de vehículos, siendo que existe una diferencia importante de altura hasta el cauce del río en ese talud.</p> <p>En la Figura 1.2 (b) se presenta el caso del guardavías del acceso 2 que presentaba un daño aparentemente por impacto vehicular.</p> <p>El sistema de contención del acceso 2 no aparenta ofrecer suficiente protección para los cables principales y sus anclajes ante el impacto de un vehículo (ver Figura 1.4(b)).</p>

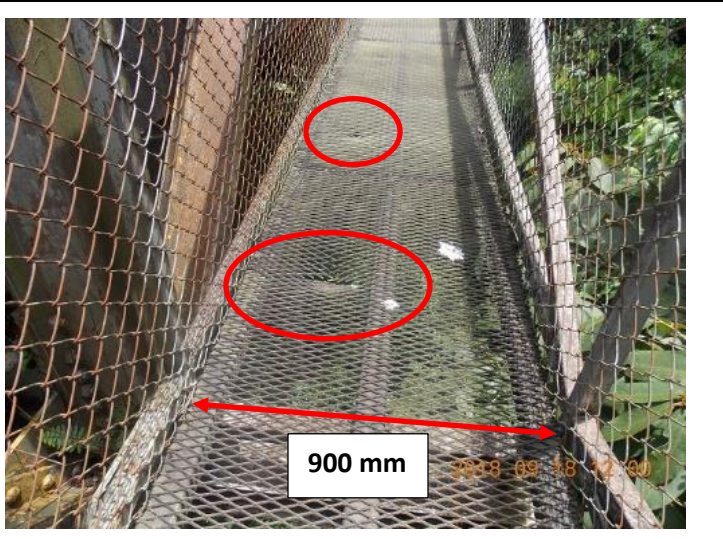
<b>1.3. Aceras, ciclovías y sus accesos:</b>	<b>RE = 2</b>	<b>GD = 2</b>
<p>La superestructura 2 cuenta con una pasarela conectada a la cercha lateral aguas arriba, la cual presenta huecos con falla de las conexiones en la malla tipo expandida que funciona como tablero (ver Figura 1.3(a)). El ancho de la pasarela es de 900 mm el cual es menor al requerido por la ley 7600. Además, para acceder a la pasarela, los peatones tienen que ingresar a parte del ancho de calzada de la superestructura 2, lo cual representa un riesgo. Adicionalmente, la malla tipo ciclón de los laterales muestra señales de oxidación.</p>

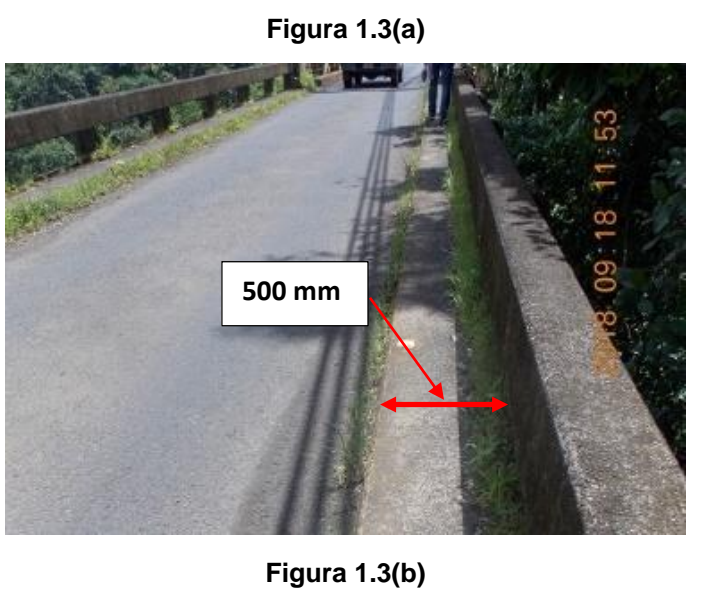
<p>Las superestructuras 1 y 3 cuentan con un bordillo de seguridad de 480 mm y 500 mm de ancho respectivamente que no cumple el ancho mínimo requerido por la ley 7600. En la Figura 1.3 (b) se presenta el caso de la superestructura 3.</p>

<b>Tabla No. 10- (continuación) Rehabilitación (Ver Anexo A):</b>	
<b>Elementos</b>	<b>Recomendaciones</b>
<b>1.3. Aceras, ciclovías y sus accesos.</b>	Evaluar la necesidad de proveer aceras y pasarelas peatonales que cumplan la Ley 7600, la cual, entre otros requerimientos, exige un ancho mínimo de 1,2 m.
<b>6.1. Apoyos en bastiones y pilas:</b>	Sustituir los apoyos de las superestructuras 1 y 3, los cuales califican como sísmicamente vulnerables y cuyo estado de conservación evidencia corrosión severa en la base o en todo el dispositivo en general.
<b>4.1. Tablero (rejilla de acero).</b> <b>4.2. Cables.</b> <b>5.1. Tablero (losa de concreto).</b> <b>7.1. Longitud de asiento en bastiones y pilas.</b> <b>7.2. Dispositivos para prevención de colapso.</b> <b>Componentes estructurales (superestructuras y subestructuras) del puente en general.</b>	<p>No se tiene conocimiento de la vida útil con la que se diseñó la rehabilitación efectuada al puente en el 2007, cuando el puente tenía 41 años de vida de servicio, ni la carga de diseño utilizada para aumentar su capacidad con respecto a la carga H15-44 original; tampoco de si en dicho análisis y trabajos se incluyeron las superestructuras 1 y 3, lo cual no es totalmente evidente según lo observado en sitio, al menos no en el caso de los tableros de concreto.</p> <p>Actualmente, la condición es que 11 años después de esa rehabilitación, aproximadamente un 48 % de la rejilla metálica, utilizada para disminuir el peso de la superestructura 2 y así aumentar su capacidad de carga viva, ha evidenciado deficiencias y ha tenido que ser intervenida o sustituida (proceso de daño que empezó mínimo hace dos años), cuando una vida útil normal para este tipo de sistemas es de 15 a 25 años con tránsito pesado, lo cual implica que si no se determinan y atienden las causas de este deterioro, hay probabilidades de que la rejilla siga presentando problemas con frecuencia y así aumente los costos de conservación a lo largo del tiempo y la desconfianza de los usuarios. Adicionalmente, las longitudes de asiento de la superestructura 3 evidencian ser insuficientes y no existen dispositivos para prevención de colapso ante movimientos sísmicos longitudinales y transversales, y como se mencionó anteriormente, los apoyos son vulnerables sísmicamente, todo esto tomando en cuenta de que para el año 2007 de la rehabilitación aún no se contaba en el país con normativa sísmica en el área de puentes. Además, como se indicó previamente, el sistema de protección de pintura está deteriorado o ha fallado en ciertas zonas presentando corrosión severa localizada con pérdida de sección.</p>

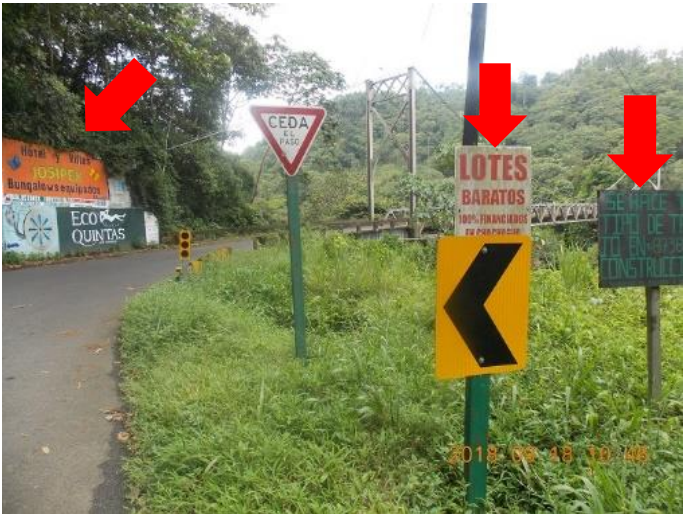
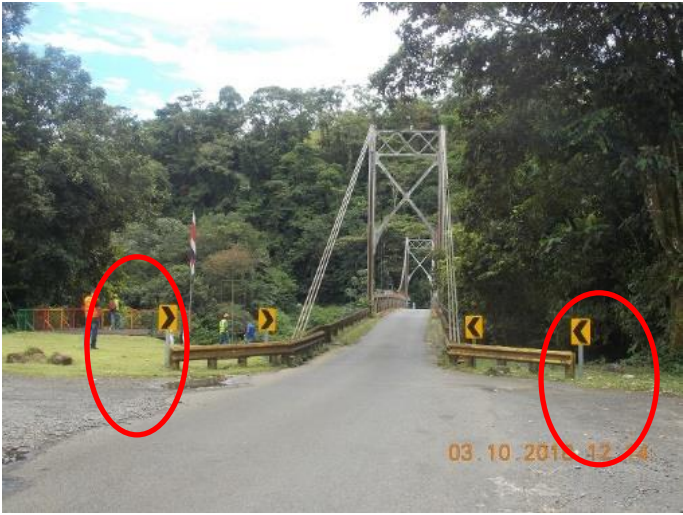
<p style="text-align: center;"><b>Figura 1.4(a)</b></p>

<b>1.4. Señalización</b> (captaluces, demarcación horizontal, delineadores verticales, marcadores de objeto, rótulos de identificación):	<b>RE = 1</b>	<b>GD = 2</b>
<p>En el acceso 1 la visibilidad hacia el puente es limitada ya que la línea horizontal del “ceda el paso” se ubica detrás de la curva de dicho acceso. Además, existen rótulos y murales intercalados con la señalización vertical que representan un elemento distractor para los conductores (ver figura 1.4(a)).</p> <p>En la Figura 1.4 (b) se evidencia que no se contaba con marcadores de objeto frente a los guardavías del acceso 2.</p> <p>Adicionalmente, el puente no contaba con demarcación horizontal sobre la superficie de rodamiento en ninguna de las superestructuras ni en las zonas de los accesos. Si contaba con captaluces a todo lo largo, pero en algunos casos se encontraban cubiertos por sedimentos (Ver <b>2.2. Bordillos y sistema de drenaje del puente</b>).</p> <p>El puente no contaba con rótulos de identificación en los accesos.</p>

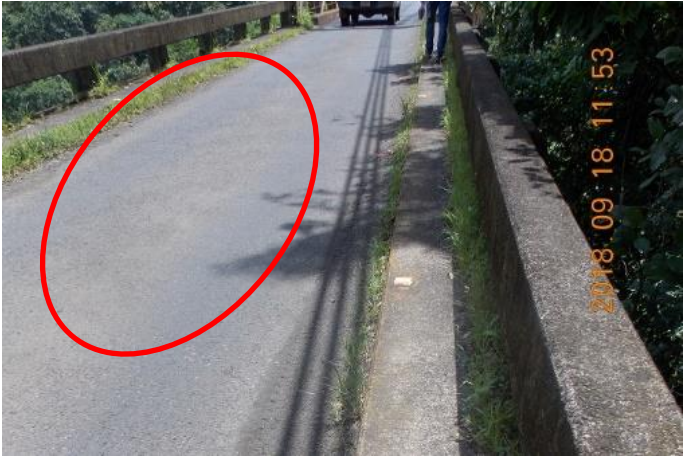
<b>Figura 2.1(a)</b>

<b>2.1. Superficie de rodamiento del puente:</b>	<b>RE = 1</b>	<b>GD = 1</b>
<p>La superficie de rodamiento de las superestructuras 1 y 3 es una sobrecapa asfáltica colocada sobre el tablero, la cual presenta desgaste leve y desprendimiento de agregado fino. En el caso de la superestructura 1 se especifica en los planos constructivos una sobrecapa con un espesor equivalente de 38 mm. En la Figura 2.1(a) se presenta el caso de la superficie de rodamiento de la superestructura 3.</p>

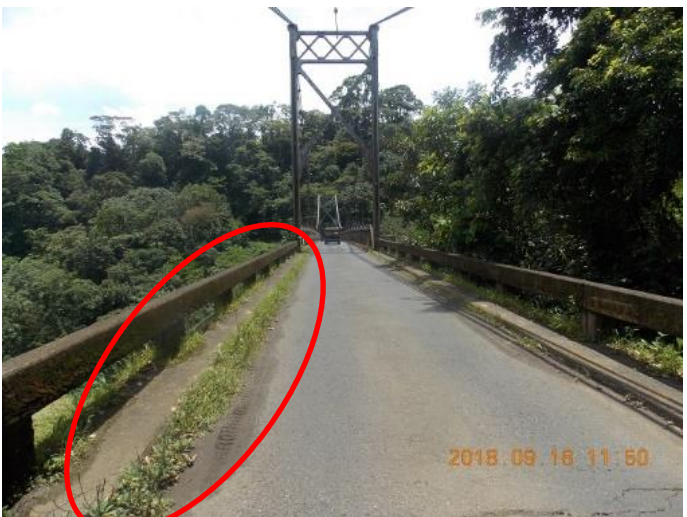
2.2. Bordillos y sistema de drenaje del puente:	RE = 1	GD = 2
<p>Se observó acumulación de sedimentos y vegetación en los bordillos de las superestructuras 1 y 3 (ver Figura 2.2 (a)), lo que induce la obstrucción de los ductos de drenaje de dichas superestructuras y aumenta el riesgo de acumulación de agua sobre el puente e hidroplaneo de los vehículos que circulan sobre éste. Además, la acumulación de sedimentos y vegetación cubre algunos de los captaluces de las superestructuras 1 y 3.</p>

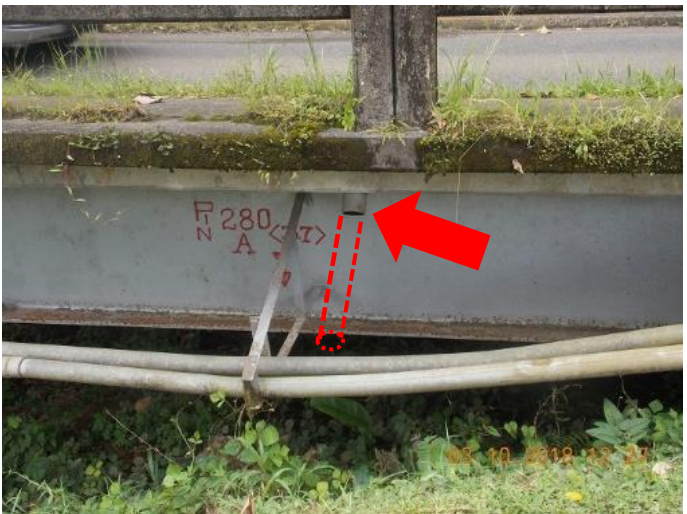
<p>Los tubos de extensión de los drenajes de las superestructuras 1 y 3 no cumplen con la longitud requerida en el apartado 2.6.6.4 de las Especificaciones LRFD para diseño de puentes del AASHTO, aumentando el riesgo de deterioro debido a la descarga de agua sobre los elementos de la superestructura. Según este apartado, los tubos se deberían extender 100 mm por debajo de las vigas principales.</p>

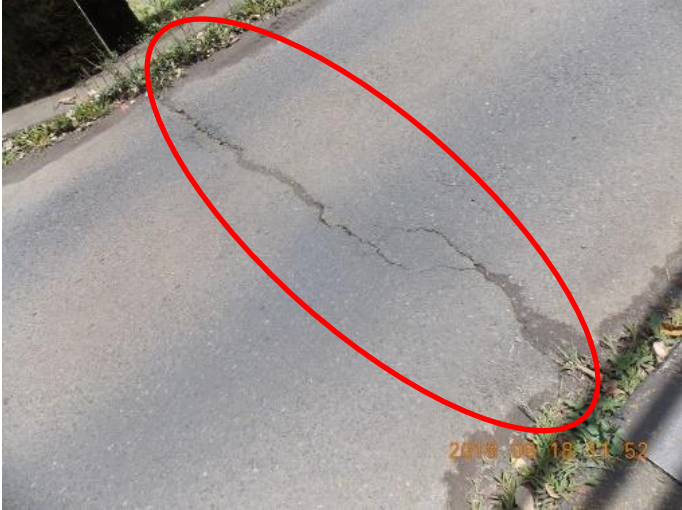
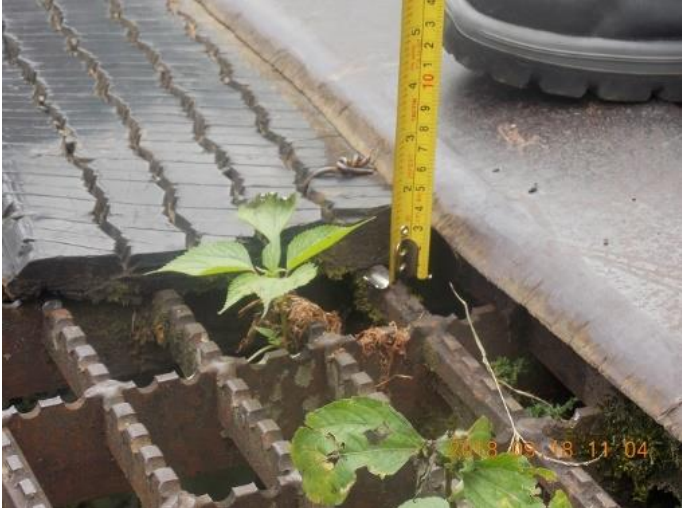
<p><b>Figura 2.3(b)</b></p>

2.3. Juntas de expansión:	RE = 1	GD = 3
<p>Las juntas de expansión ubicadas sobre los bastiones 1y 2 estaban totalmente obstruidas con asfalto, por lo que no se pudo determinar el nivel de conservación de las mismas al nivel del tablero de concreto; además; la obstrucción podría afectar su capacidad de movimiento. En la Figura 2.3(a) se muestra la obstrucción de la junta sobre el bastión 2, en donde se formó una grieta en el asfalto en la localización de la junta.</p> <p>Se observó evidencia de descarga de agua a través de las juntas de expansión hacia los bastiones, lo cual sucede a pesar de la obstrucción debido a la grieta que se forma en la superficie superior (ver Figura 2.3(a)), y podría indicar un problema de sello de la junta original, lo que induce acumulación de sedimentos y humedad que están en contacto con los apoyos y pueden acelerar su deterioro (ver 6.1 Apoyos en bastiones y pilas).</p> <p>En la junta sobre la pila 1 se observó un desnivel de aproximadamente 40 mm que provoca impactos cuando los vehículos ingresan a la superestructura 2 con dirección hacia el acceso 2, lo que induce vibraciones en dicha superestructura. Como transición se colocó longitudinalmente una sección de llanta, pero la misma ya ha fallado en un 30 % de la longitud y del restante 70 % más de la mitad se encuentra fuera de posición.</p>

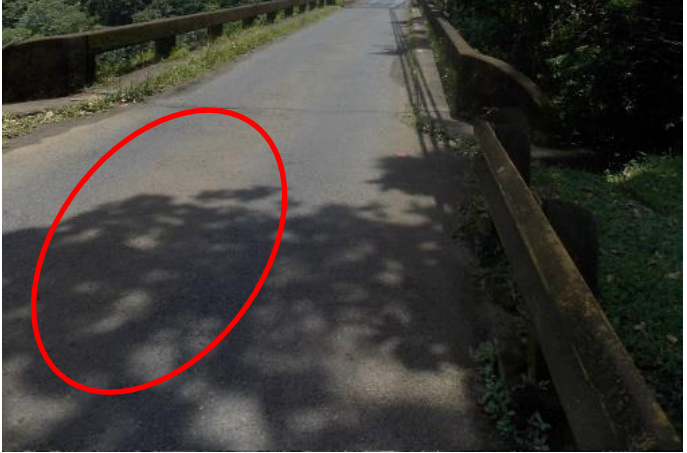
<b>2.4. Superficie de rodamiento de los accesos:</b>	<b>RE = 1</b>	<b>GD = 1</b>
<p>Se observó desgaste y desprendimiento de agregado en la superficie de rodamiento de ambos accesos en un nivel leve. El caso de acceso 2 se presenta en la Figura 2.4(a).</p>

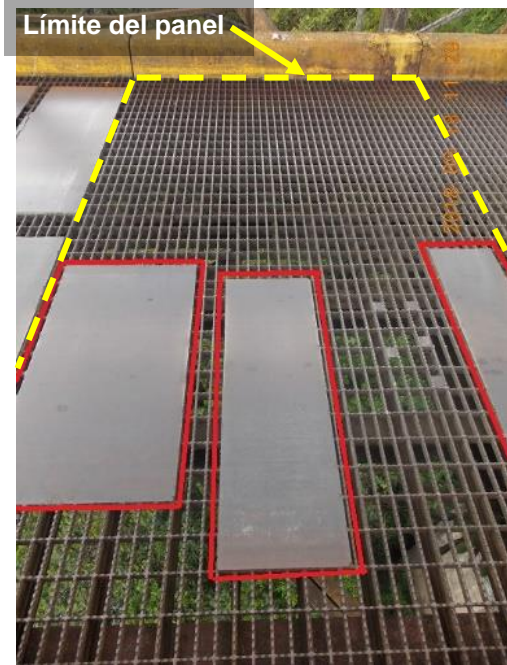
<b>4.1. Tablero (rejilla de acero):</b>	<b>RE = 3</b>	<b>GD = 2</b>
<p>Se le ha dado seguimiento al estado de conservación del tablero en abril del 2011, marzo del 2017 y setiembre del 2018. Es a partir de marzo de 2017 cuando ya se evidenciaba un deterioro acelerado del mismo, el cual ha continuado. La cantidad de paneles que han mostrado daño y/o presentan evidencia de intervención, ha aumentado de 36% a 48% con respecto al total de los 44 paneles originales, entre marzo del 2017 a setiembre del 2018, por lo que se nota como la gran mayoría ya han presentado fallas o han sido sustituidos para menos de 11 años de vida de servicio, cuando es de esperar que la vida útil de un tablero tipo rejilla abierta sea de 15 a 20 años bajo condiciones de tránsito pesado (BGFMA, 2017). En el Anexo D se presentan detalladamente las observaciones del estado de conservación del tablero tipo rejilla de acero.</p>

<p>A manera de ejemplo, en la Figura 4.1(a) se presentan las intervenciones que se han estado implementando reiteradamente con lámina lisa de acero, en este caso en el panel 42, lo cual podría no ofrecer suficiente fricción a las llantas de los vehículos; lo anterior se agrava cuando la placa está mojada. Además, en el caso de motocicletas o bicicletas el riesgo de un derrape aumenta.</p>

<b>4.1. Tablero (<u>rejilla de acero</u>).</b>	<p>Eliminar las reparaciones con lámina lisa de acero pues pueden representar un riesgo para los usuarios, así como las reparaciones parciales por medio de soldadura; en lugar de ello, reponer el panel completo que presente daño.</p> <p>Debido a que las conexiones soldadas han estado mostrando falla sistemática de las conexiones terminando en la falla de una sección completa, se recomienda estar monitoreando la generación de deterioro desde su fase inicial, para reponer los paneles antes de que se vuelvan un riesgo para los usuarios.</p>
<b>1.3. Aceras, ciclovías y sus accesos.</b> <b>4.2. Cables.</b> <b>4.3. Tirantes ó péndolas.</b> <b>4.4. Cerchas rigidizadoras.</b> <b>4.5. Vigas de piso.</b> <b>4.6. Vigas transversales.</b> <b>4.7. Silletas o monturas.</b> <b>4.8. Sistema de arriostramiento y conexiones.</b> <b>6.1. Apoyos en bastiones y pilas.</b> <b>6.7. Torres.</b>	<p>Dar mantenimiento al sistema de protección de pintura de los cables, péndolas, cerchas rigidizadoras, vigas de piso, vigas transversales, silletas, sistema de arriostramiento, conexiones y apoyos, en todos los casos acorde con el estado de conservación del elemento.</p> <p>La vida útil del sistema de protección de pintura a utilizar deberá ser determinado de acuerdo a las políticas de gestión de puentes de la Administración, de tal forma que permitan definir la mejor solución costo-efectiva, tomando en cuenta las tareas de conservación de la pintura en el ciclo de vida del puente. Se recomienda seguir la norma INTE/ISO 12944:2016 y el CR-2010 en lo que la complementa.</p>

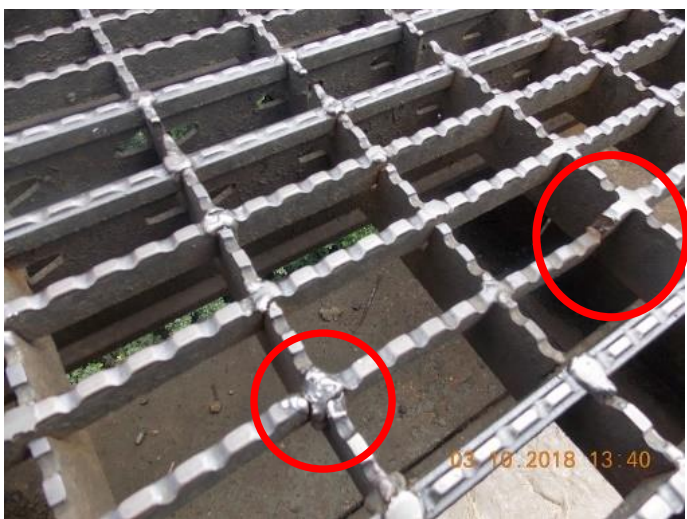
<p>En la Figura 4.1(b) se presenta un caso típico de inicio del deterioro del panel, donde en este caso falló el material de la rejilla en dos puntos. Una vez que las placas están sueltas, se sobrecargan otras secciones y se da una sucesión de fallas hasta que el daño es evidente y peligroso para el tránsito de vehículos.</p>	<b>Figura 4.1(b)</b>

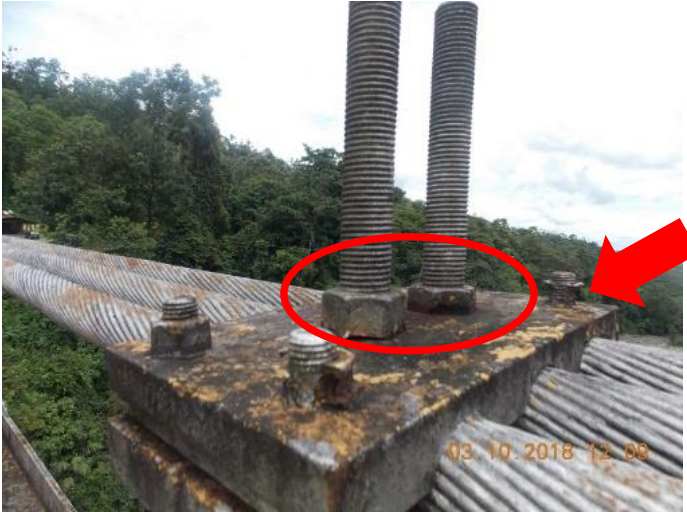
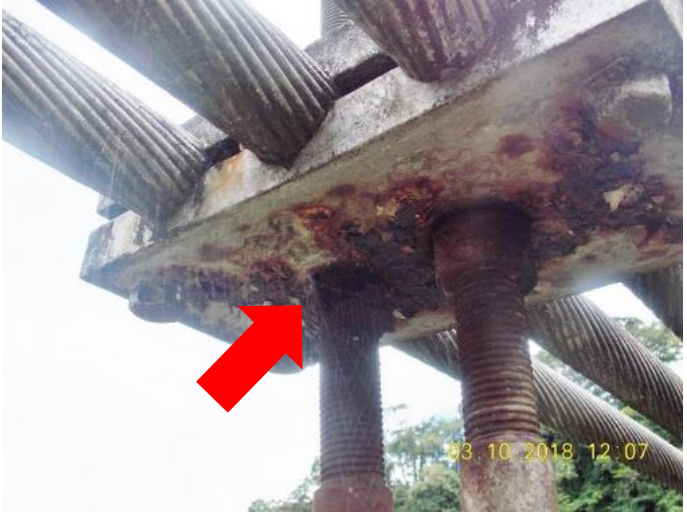
<p style="text-align: center;"><b>Figura 4.3(a)</b></p>

<b>4.3. Tirantes ó péndolas:</b>	<b>RE = 4</b>	<b>GD = 1</b>
<p>En general, se observó deterioro del sistema de protección de pintura y puntos de oxidación en el 100% de los anclajes de las péndolas, tanto a los cables principales como a la cercha, tal y como se puede apreciar en las Figuras 4.3(a) y 4.3(b).</p> <p>Se observó corrosión con pérdida de sección de componentes de algunos de los anclajes de las péndolas, principalmente las tuercas. El caso más crítico se da en la péndola central del cable ubicado aguas abajo: en las Figuras 4.3(a) y 4.3(b) se señalan con flechas tuercas con pérdida de sección severa en ese anclaje, y además, una de las dos barras roscadas mostradas en las figuras no está trabajando a tracción como debería, principalmente debido a la pérdida de sección de la tuerca, como se puede apreciar por comparación en la zona encerrada en un óvalo de la Figura 4.3(a), y por ende toda la transferencia de carga se realiza sólo a través de una barra.</p>

<b>Tabla No. 9- Mantenimiento basado en la condición (Ver Anexo A):</b>	
<b>Elementos</b>	<b>Recomendaciones</b>
<b>4.3.</b> Tirantes o péndolas	De forma prioritaria reparar la péndola central aguas abajo en donde una de las dos barras roscadas o tirantes no está trabajando a tensión.
<b>1.1</b> Sistema de contención vehicular del puente.  <b>1.2</b> Sistema de contención vehicular de los accesos.	<p>Reparar los tramos de los guardavías y de barrera de contención vehicular que presentan daño por aparente impacto.</p> <p>Revisar las longitudes, ángulos de esviaje y demás detalles de guardavías de acuerdo con el Manual SCV: Guía para el Análisis y Diseño de Seguridad Vial de Márgenes de Carretera (Valverde-González, 2011). Se debe prestar especial atención al detallado del guardavías del costado aguas abajo del acceso 1, el cual coincide con un desnivel importante hasta el cauce del río.</p> <p>Anclar los guardavías al pretil rígido de la barrera y brindar una terminación segura en los extremos según las recomendaciones del fabricante. Adicionalmente, colocar un sistema de contención vehicular en el acceso 2 que ofrezca suficiente protección contra el impacto vehicular para los cables principales y sus anclajes, desde el punto de vista de resistencia, longitud de trabajo y altura.</p>

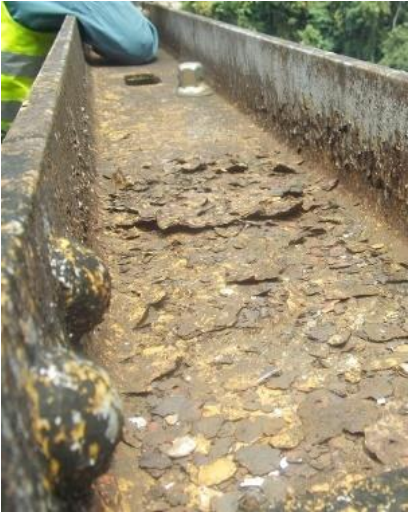
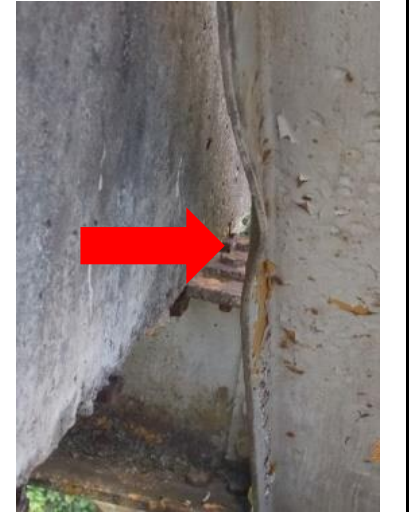
<p data-bbox="824 1098 984 1129"><b>Figura 4.4(a)</b></p>

4.4. Cerchas rigidizadoras:	RE = 3	GD = 2
<p>Se observó deterioro generalizado del sistema de protección de pintura, oxidación de las alas y corrosión con pérdida de sección en el alma y remaches de la cuerda superior de las cerchas rigidizadoras. En la Figura 4.4(a) se presenta un detalle de la cuerda superior de la cercha del costado aguas abajo. En la Figura 4.4(c) se observa el caso de una conexión donde se ha corroído la cabeza los remaches.</p> <p>En la Figura 4.4(b) se presenta un daño puntual de un diagonal cerca de la pila 2 que presenta deformación permanente en una de sus alas.</p>

4.4. <i>Cerchas rigidizadoras.</i> 4.6. <i>Vigas transversales.</i> 4.8. <i>Sistema de arriostamiento y conexiones.</i> 6.2. <i>Bastiones.</i> 6.4. <i>Pilas (viga cabeza, cuerpo).</i> 6.6. <i>Bloques de anclaje.</i>	<p>Eliminar la acumulación de sedimento, la vegetación y el musgo de todos los elementos estructurales. La superestructura 2 tiene detalles que favorecen la acumulación de humedad y por lo tanto el deterioro del sistema de protección de pintura y posteriormente la corrosión, algunos de ellos críticos como las conexiones entre elementos, por lo que cíclicamente se recomienda limpiar y lavar. A diferencia de los tableros de concreto típicos, el tablero de rejilla metálica abierta no protege al sistema de piso y arriostre inferior de la superestructura 2 de la lluvia y de la acumulación de humedad y sedimento, por lo que el uso de este sistema de tablero implica que a estos componentes se les debe dar mantenimiento cíclico para evitar el avance del deterioro. Estas actividades deberían llevarse a cabo anualmente.</p>

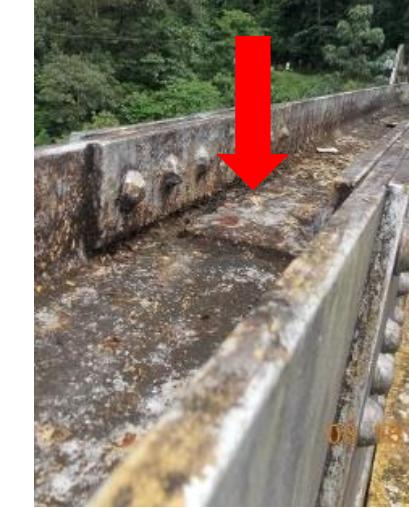
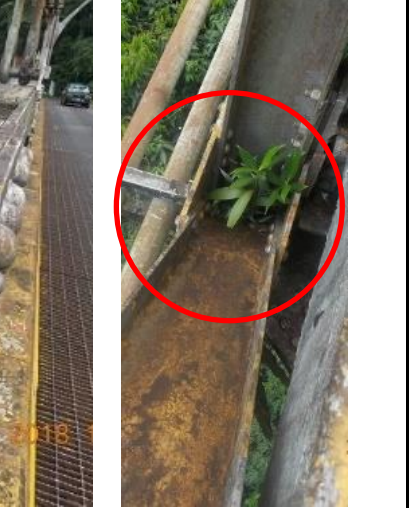
<p data-bbox="1256 1680 1419 1711"><b>Figura 4.4(c)</b></p>

<p data-bbox="1203 1098 1365 1129"><b>Figura 4.4(b)</b></p>
<p>Se observó de forma generalizada acumulación de sedimentos y humedad en las conexiones de la cuerda inferior de las cerchas rigidizadoras, en algunos casos con crecimiento de vegetación, como el caso evidenciado en la Figura 4.4(d) de la cercha aguas abajo cerca de la pila 1, lo cual ha provocado corrosión de los elementos y remaches.</p>

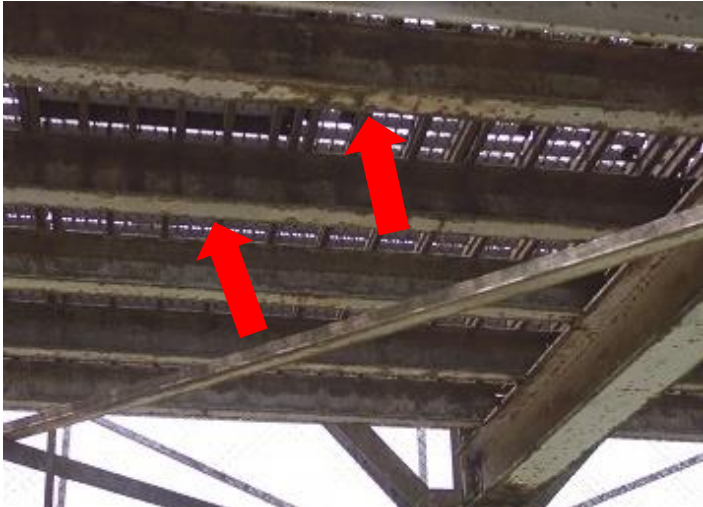
<b>4.5. Vigas de piso:</b>	<b>RE = 3</b>	<b>GD = 2</b>
<p>Se observaron puntos de oxidación y corrosión dispersos por toda la superficie de las vigas de piso, tanto longitudinales como transversales, daño inducido por el deterioro del sistema de protección contra la corrosión. En la Figura 4.5(a) se presenta un ejemplo de la condición general de las vigas de piso. La rejilla abierta de acero permite el paso directo del agua y por lo tanto hace susceptible al deterioro a elementos como las vigas de piso.</p>

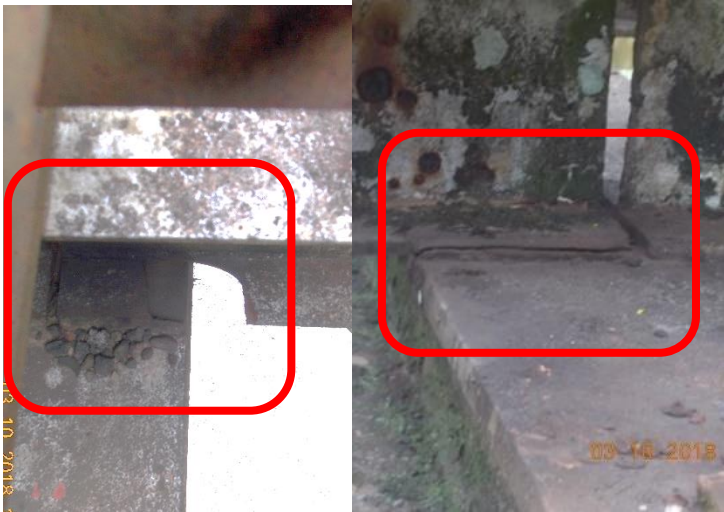
<p>Se observó un desprendimiento de acero en el ala inferior de uno de los elementos de piso longitudinales en las cercanías del centro de la luz, probablemente debido a concentraciones de esfuerzo y por ende falla por fatiga debido a la vibración del puente (ver Figura 4.5(b)). Nótese de la Figura 4.5(b) como la soldadura se desprendió por completo en fragmentos.</p> <p>En al menos 2 conexiones más, se observaron grietas en las soldaduras (que son de mala calidad), que unen las vigas de piso a las vigas transversales (ver Figura 4.5(c)), lo cual podría indicar una tendencia de estas conexiones a fallar.</p>

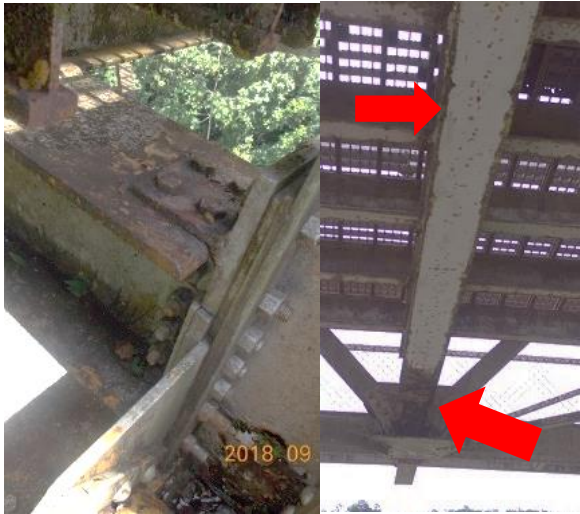
4.6. Vigas transversales:	RE = 3	GD = 1
<p>Se observó oxidación en la superficie de las vigas transversales y oxidación puntual localizada, ambos daños inducidos por el deterioro del sistema de protección contra la corrosión. En la Figura 4.6(a) se presenta un ejemplo de la condición general observada en los extremos de las vigas transversales y su conexión a la armadura rigidizadora, donde se observó oxidación generalizada en la cara superior de las alas superior e inferior. La rejilla abierta de acero permite el paso directo del agua y por lo tanto hace susceptible al deterioro a elementos como las vigas de transversales.</p>

<p><b>Figura 4.6(a) Figura 4.6(b)</b></p>	
<p>En la Figura 4.6(b) se observa la condición típica de la cara inferior del ala inferior de las vigas transversales, donde hay oxidación generalizada en los extremos y bordes, y además puntos de oxidación dispersos en el resto de la longitud de la viga.</p>

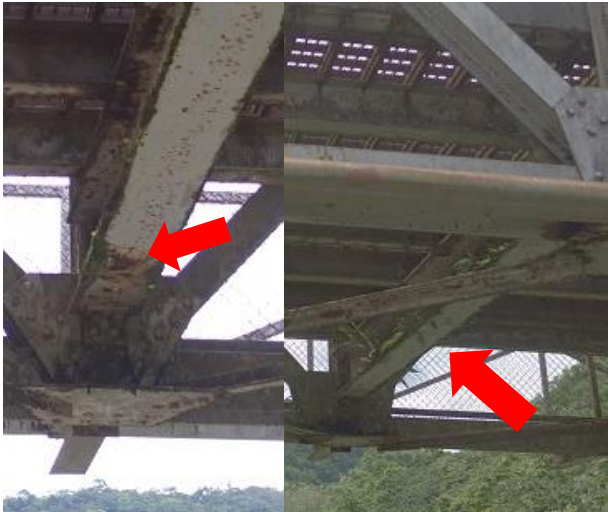
<p><b>Figura 4.6(c) Figura 4.6(d)</b></p>

<p>En la Figura 4.6(c) se presenta un caso de corrosión puntual en el extremo de la viga, el cual es un caso agravado del deterioro presentado en la figura anterior.</p>

<p>En el caso de la Figura 4.6(d) se observa que se da el crecimiento de vegetación sobre el ala inferior de la viga de piso, lo cual implica acumulación de sedimentos y humedad, lo cual aumenta el riesgo de deterioro.</p>

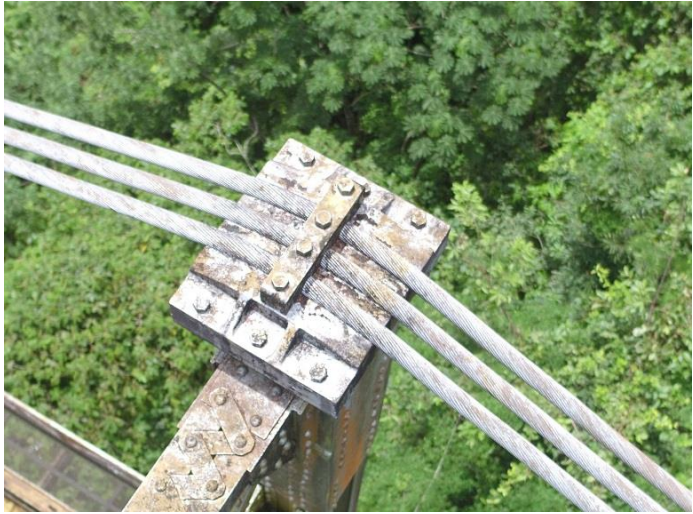
<b>Figura 4.7(a)</b>

<b>4.7. Silletas o monturas:</b>	<b>RE = 3</b>	<b>GD = 0</b>
<p>En la Figura 4.7(a) se presenta la condición típica observada en las silletas, donde se observa puntos de oxidación y deterioro del sistema de protección de pintura. El acceso visual a las silletas se dio mediante la utilización de un vehículo aéreo no tripulado (VANT) a través de la toma de fotografías.</p>

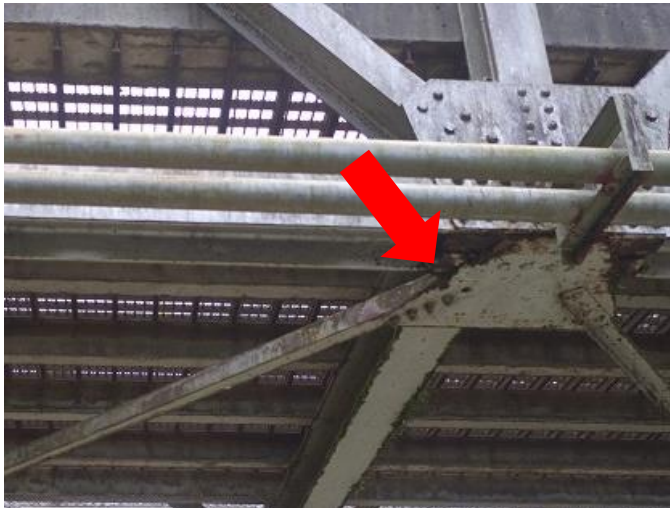
<b>4.8. Sistema de arriostramiento y conexiones:</b>	<b>RE = 2</b>	<b>GD = 1</b>
<p>En la Figura 4.8(a) se observa la condición típica de los angulares que funcionan como sistema de arriostramiento, donde hay oxidación generalizada debido al deterioro del sistema de protección contra la corrosión. Las zonas donde se acumula más humedad presentan más oxidación, por ejemplo, las conexiones entre los angulares y la cercha rigidizadora.</p>

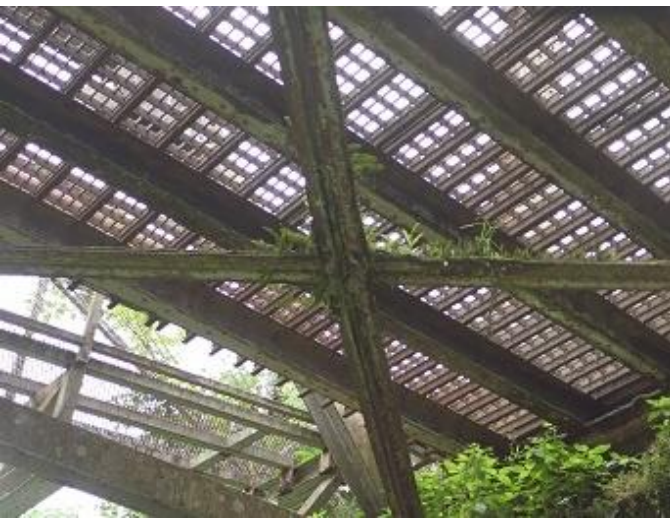
<p>En el caso de la Figura 4.8(b), la cual se ubica en la proximidad de la pila 2, se observa que se da el crecimiento de vegetación sobre los angulares que componen el sistema de arriostramiento, lo cual implica acumulación de sedimento y humedad, lo cual aumenta el riesgo de los elementos a deteriorarse.</p>

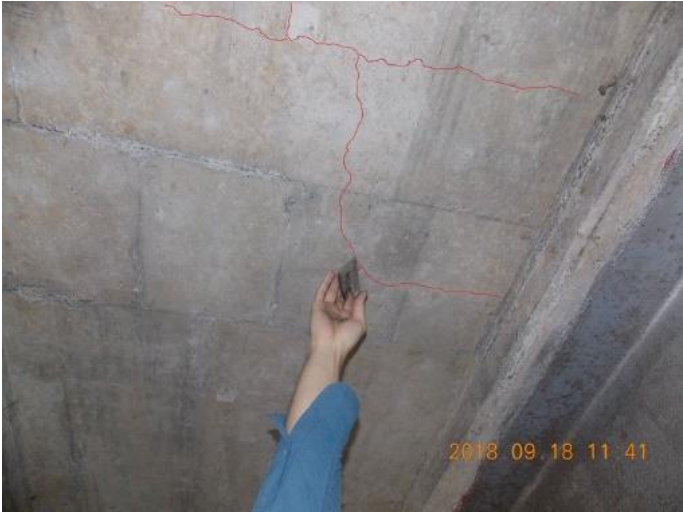
<b>Figura 5.1(a)</b>

<b>5.1. Tablero (losa de concreto):</b>	<b>RE = 3</b>	<b>GD = 1</b>
<p>La cara superior del tablero estaba cubierta por una sobrecapa de asfalto, por lo que no se tuvo acceso visual.</p> <p>En las láminas disponibles de los planos de diseño no se indica una sobrecapa de asfalto, sin embargo, en las láminas de la superestructura 1 está especificado, por lo que para el caso de la superestructura 3 es probable que una sobrecapa de 38 mm está contemplada en el diseño.</p> <p>Se observó agrietamiento en dos direcciones con un espesor mayor a 0,3 mm y separación mayor a 500 mm en la cara inferior del tablero de la superestructura 3 (ver Figura 5.1 (a)).</p>

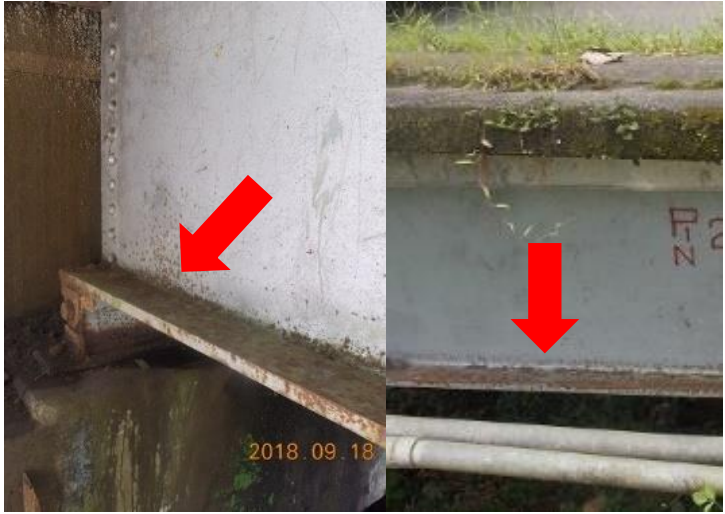
<b>5.2. Vigas principales de acero:</b>	<b>RE = 3</b>	<b>GD = 1</b>
<p>Se observaron puntos de oxidación dispersos, principalmente en los bordes de las alas inferiores y en las zonas cerca de los apoyos (ver Figura 5.2 (a)), así como en ciertas zonas de la superficie superior de la parte externa del ala inferior de las vigas de los extremos (ver Figura 5.2 (b)).</p>

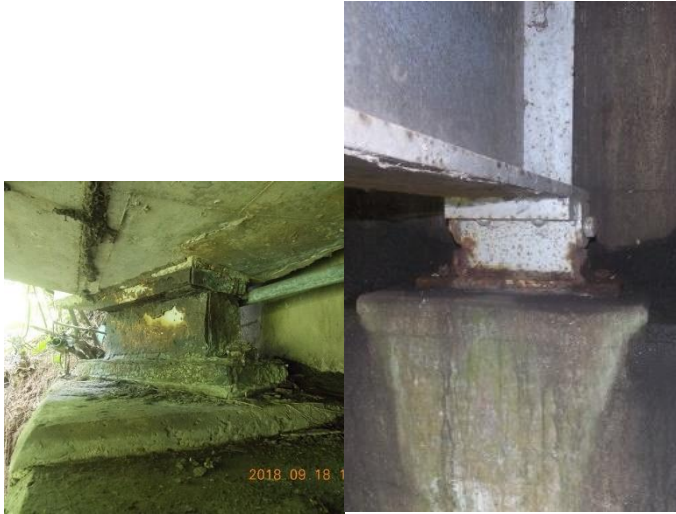
<p><b>Figura 6.1(a) Figura 6.1(b)</b></p>

<b>6.1. Apoyos en bastiones y pilas:</b>	<b>RE = 3</b>	<b>GD = 2</b>
<p>Debido al estado de las juntas de expansión (ver <b>2.3. Juntas de expansión</b>) y al hecho de que por la geometría en la zona de los bastiones el agua descarga directamente en los extremos de las vigas cabezales, los apoyos sobre los bastiones estaban en contacto con humedad y sedimentos, lo que induce la corrosión de los elementos metálicos. En la Figura 6.1(a) se presenta el caso de un apoyo sobre el bastión 1, en donde se observó corrosión severa de los apoyos de los extremos y corrosión media del apoyo del centro. En la Figura 6.1(b) se observa uno de los apoyos ubicados sobre el bastión 2, en donde la corrosión estaba más localizada en la placa base, pero aun así es un daño severo.</p> <p>Debido a su esbelteza, los apoyos de las superestructuras 1 y 3 evidencian ser del tipo sísmicamente vulnerable según los criterios de la sección 4.2.1.1(a) del <i>Manual de Rehabilitación Sísmica FHWA</i> (FHWA, 2006).</p> <p>Los apoyos sobre las pilas que conectan las torres presentaban corrosión de los elementos metálicos, en algunos casos con pérdida de sección severa como el perno señalado con un círculo en la Figura 6.1(c).</p>

<b>6.1. Apoyos en bastiones y pilas:</b>	<p>Sustituir los componentes de los apoyos de las torres que presentan deterioro avanzado, por ejemplo, el perno y la tuerca de la conexión entre la pila y la torre presentada en la Figura 6.1(c). Además se recomienda, una revisión de todos los pernos y remaches de la estructura, para verificar que no presenten holguras o movimientos que puedan afectar el comportamiento de la estructura.</p>
<b>7.3. Protección de taludes de relleno de aproximación.</b> <b>7.4. Protección de taludes frente al bastión.</b> <b>7.5. Protección de socavación en pilas.</b>	<p>Evaluar la necesidad de proveer de protección a los taludes de los rellenos de aproximación, a los taludes ubicados frente a los bastiones y a las pilas; estas últimas interactúan con el río Peñas Blancas.</p>

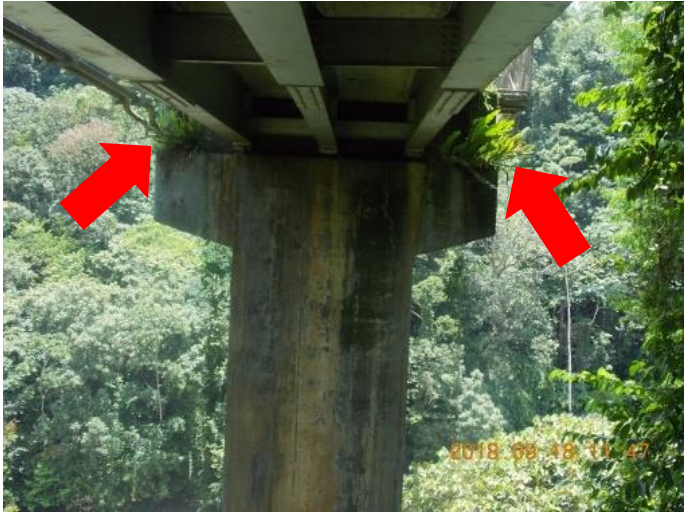
<p><b>Figura 6.4(a)</b></p>

<b>6.2. Bastiones:</b>	<b>RE = 3</b>	<b>GD = 0</b>
<p>Debido al estado de las juntas de expansión (ver <b>2.3. Juntas de expansión</b>) y al hecho de que por la geometría en la zona de los bastiones el agua descarga directamente en los extremos de las vigas cabezales, se da la acumulación de sedimentos y humedad en la zona lo que induce daño en los apoyos (ver <b>6.1. Apoyos en pilas y bastiones</b>).</p> <p>No hay fotografía asociada</p>		
<b>6.3. Aletones:</b>	<b>RE = 2</b>	<b>GD = 0</b>
<p>No se observaron daños en los aletones de los bastiones.</p> <p>No hay fotografía asociada</p>		
<b>6.4. Pilas (viga cabezal, cuerpo):</b>	<b>RE = 4</b>	<b>GD = 0</b>
<p>Se observó crecimiento de vegetación sobre las pilas, lo que evidencia la acumulación de sedimentos y humedad constante sobre el martillo. La Figura 6.4(a) evidencia el caso de la pila 2, donde también se observa el crecimiento de musgo sobre la superficie de la pila, lo que puede acelerar el deterioro del concreto de dicho elemento.</p>

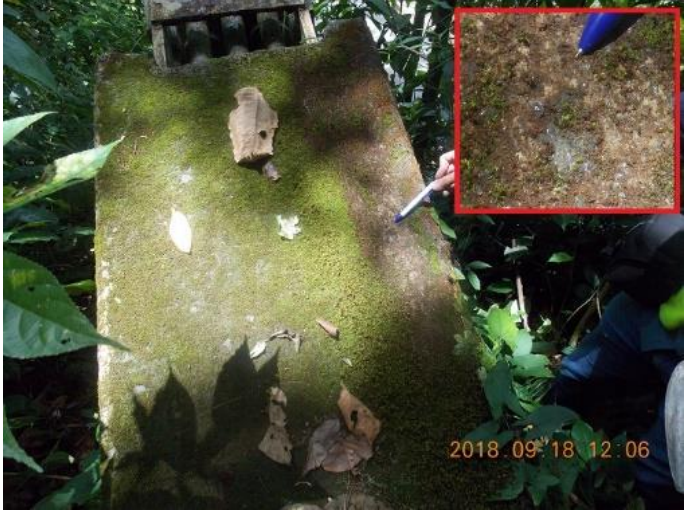
<b>Figura 6.6(a)</b>

<b>6.5. Cimentaciones (pilas y bastiones):</b>	<b>RE = 4</b>	<b>GD = NI</b>
No se tuvo acceso visual a las cimentaciones de las pilas y bastiones.		
No hay fotografía asociada		
<b>6.6. Bloques de anclaje:</b>	<b>RE = 4</b>	<b>GD = 1</b>
<p>No se tuvo acceso visual a los dos bloques de anclaje debido a que estos se encuentran enterrados.</p> <p>La única zona a la que se tuvo acceso visual fue a una parte de la viga del bloque de anclaje del acceso 1 ubicada aguas arriba, la cual estaba cubierta por musgo, situación que puede acelerar su deterioro (ver Figura 6.6(a)).</p>
