LABORATORIO NACIONAL  
DE MATERIALES Y MODELOS ESTRUCTURALES

Proyecto: LM-PIE-UP-A01-2019

## ASESORÍA AL CONAVI: “PROGRAMA DE INTERVENCIÓN DE PUENTES EN ESTADO DEFICIENTE”

### PARTE 1

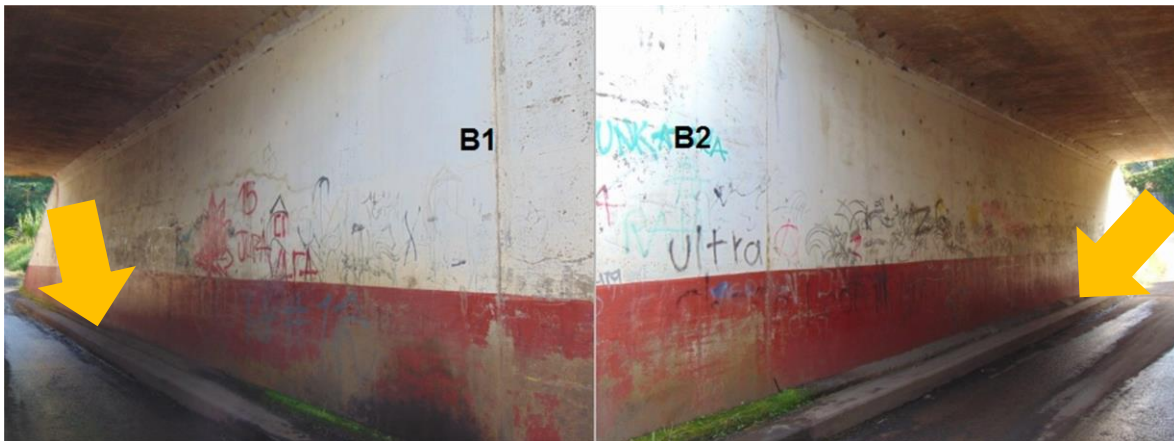
**Figura 2.8.** Paso superior sobre camino vecinal RN 01 (km 45+606) calificado con socavación grado 5. Nótese el bordillo que aparentemente fue tomado por una placa de fundación (modificado de una fotografía del SAEP, MOPT, 2019).

- 19 estructuras clasificadas como pasos a desnivel tienen asignada una calificación en los ítems del daño por socavación igual a 5, lo cual no es posible ya que el obstáculo que salva la estructura no corresponde a un río o quebrada sino a una calle, por lo que el fenómeno de socavación no aplica en este caso (Ver Cuadro A3.3 del anexo 3). En la Fig. 2.8 se presenta el ejemplo del Paso superior sobre camino vecinal RN 01 (km 45+606) el cual presenta una calificación igual a 5 en el repositorio de la herramienta SAEP en el ítem de socavación del bastión.

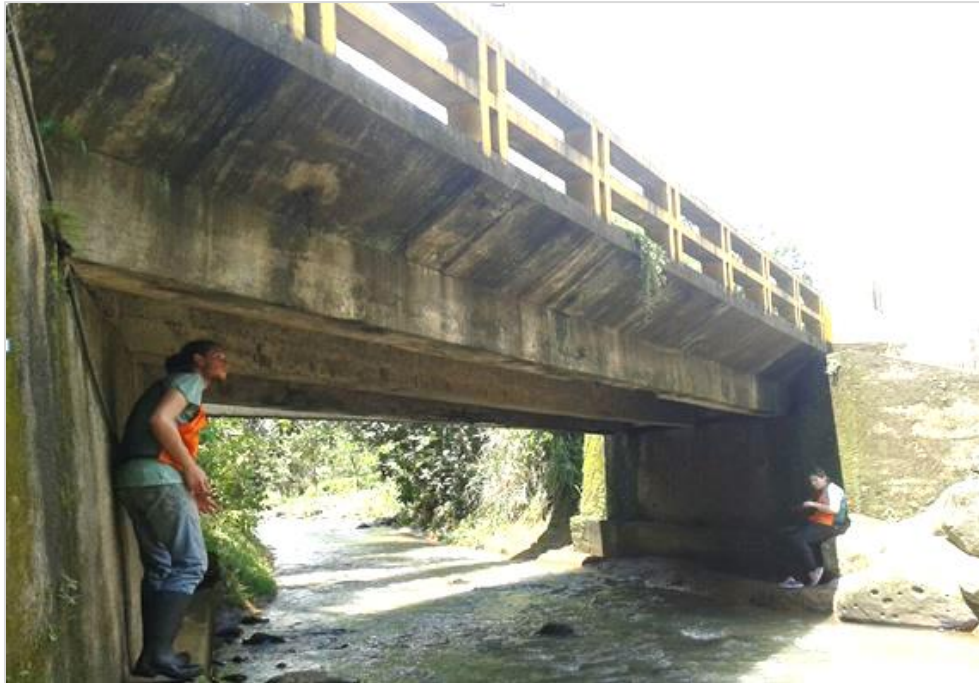
- La revisión de fotografías de daño del repositorio de la herramienta SAEP resultó en la conclusión de que hay errores en la interpretación de los criterios de daño por socavación del Manual de Inspección de Puentes del MOPT por parte de los inspectores, colocando calificaciones de 3 o 5 cuando lo que correspondería es una calificación igual a 1, que significa que no hay daño por socavación. Un caso identificado

**Figura 2.9.** Evidencia fotográfica del puente sobre la quebrada Máquina en la Ruta Nacional No.35, el cual fue calificado con un valor de 5 por socavación; sin embargo, es un puente cimentado sobre roca y lo que se observa es el delantal del bastión.

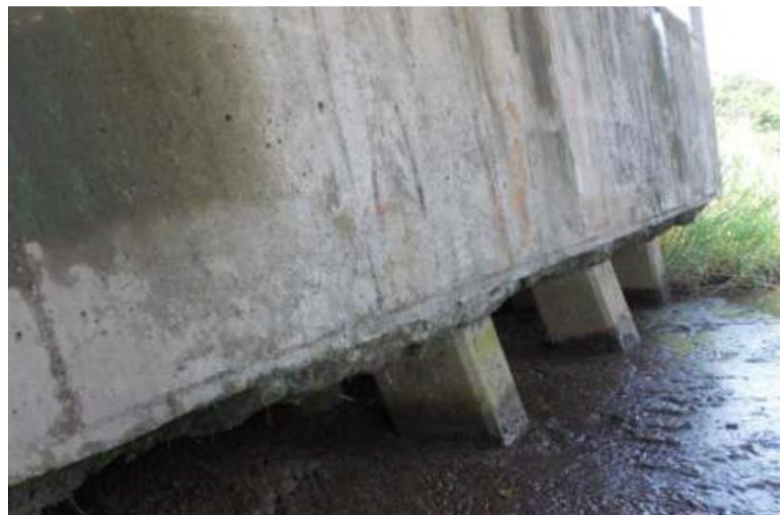
puente sobre el río Vizcaya en la Ruta Nacional No.36, donde se observa una longitud superficial expuesta de los pilotes de la fundación del bastión 2, pero dicho daño se considera puede ser corregido mediante trabajos de conservación de puentes basados en la condición en el corto plazo, y no es necesario sacar a licitación una contratación de una rehabilitación para corregir un problema de este tipo, a no ser que existan razones de peso como que ya se han hecho reparaciones y el problema se sigue presentando continuamente o que el proceso de socavación se ha dado de manera muy rápida y denota por lo tanto un problema incipiente mayor.

**Figura 2.10.** Puente sobre el río Vizcaya en la Ruta Nacional No.36, el cual fue calificado con un valor de 5 por socavación, pero la severidad del daño debería permitir corregir la deficiencia por medio de una intervención de conservación basada en la condición en el corto plazo (Fotografía tomada de Villalobos-Vega et al, 2018).

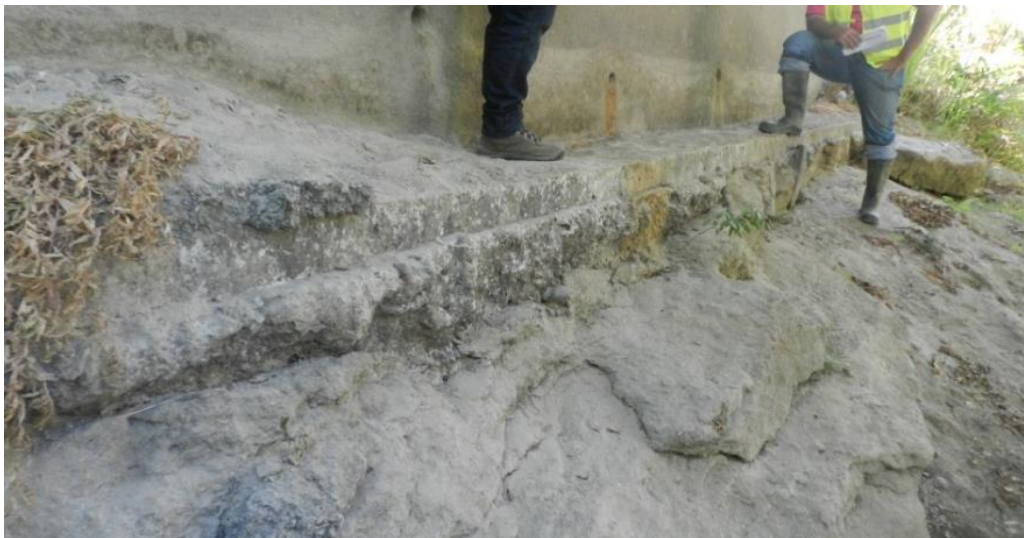
**Figura 2.11.** Socavación grado 3 en el bastión del puente sobre el río Liberia No. 2, RN 21, calificado de acuerdo con el criterio propuesto en el cuadro 2.7, pero calificado con 5 en el SAEP (Fotografía de MOPT, 2019).

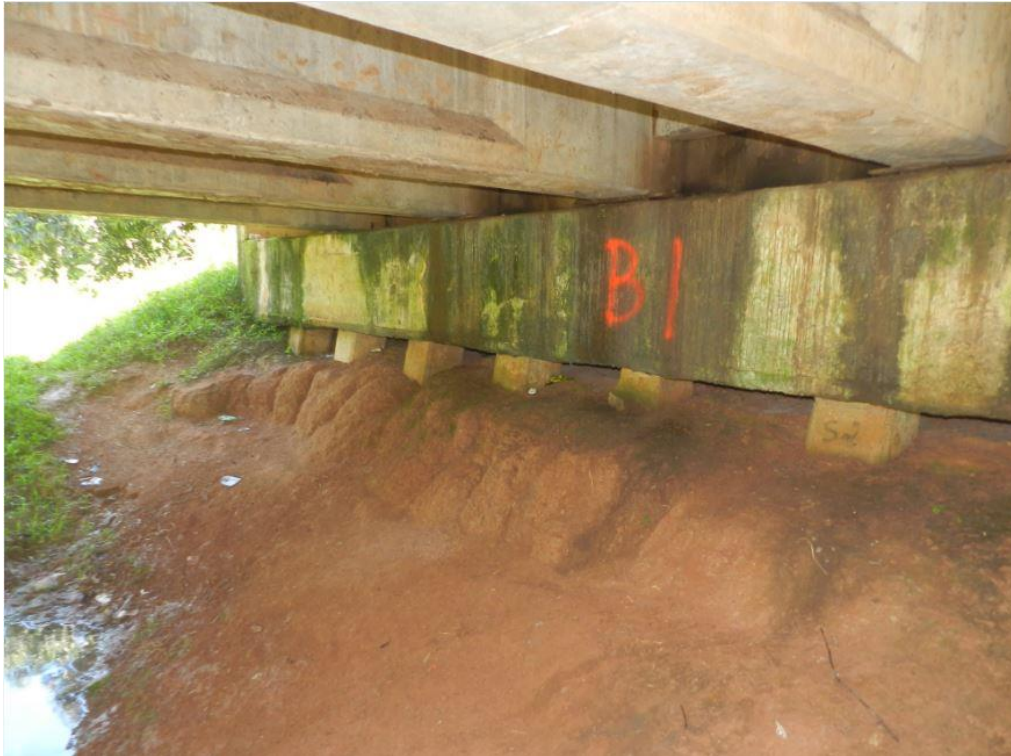
**Figura 2.12.** Socavación grado 3 en el bastión del puente sobre el río Hernández, RN 35, calificado de acuerdo con el criterio propuesto en el cuadro 2.7, pero calificado con 5 en el SAEP (Fotografía del SAEP, MOPT, 2019).

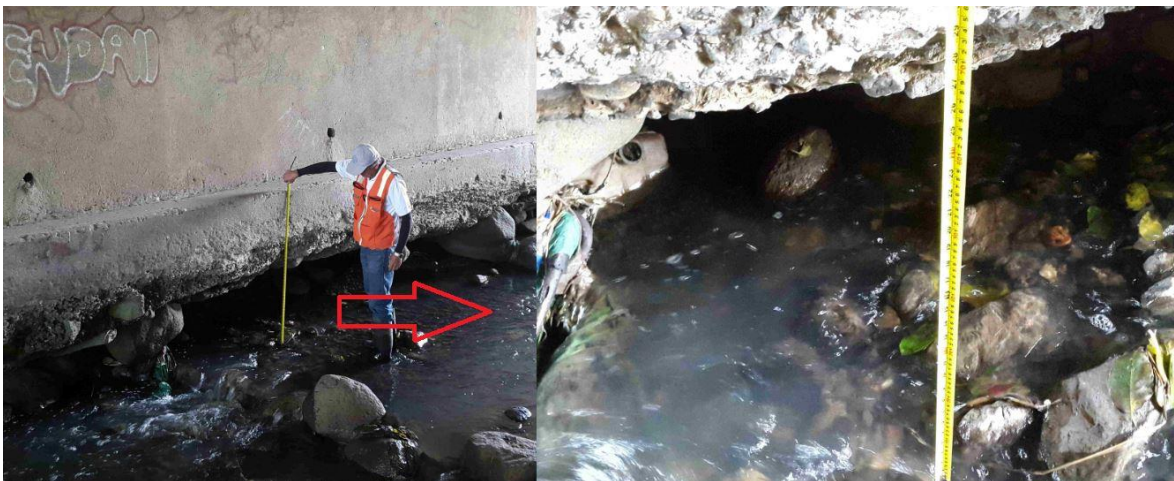
**Figura 2.13.** Socavación grado 5 en bastión del puente sobre el río Toyogres, RN 10, calificado de acuerdo con el criterio propuesto en el cuadro 2.7 y con 5 en el SAEP (Fotografía del SAEP, MOPT, 2019).

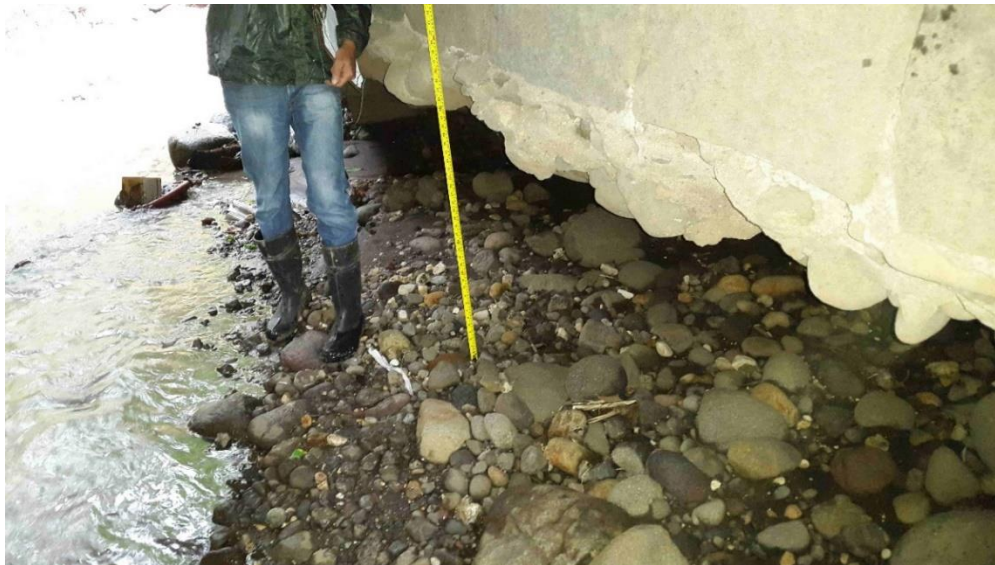
**Figura 2.14.** Socavación grado 5 en bastión del puente sobre el río Barquero, RN 10, calificado de acuerdo con el criterio propuesto en el cuadro 2.7 y con 5 en el SAEP (Fotografía del SAEP, MOPT, 2019).

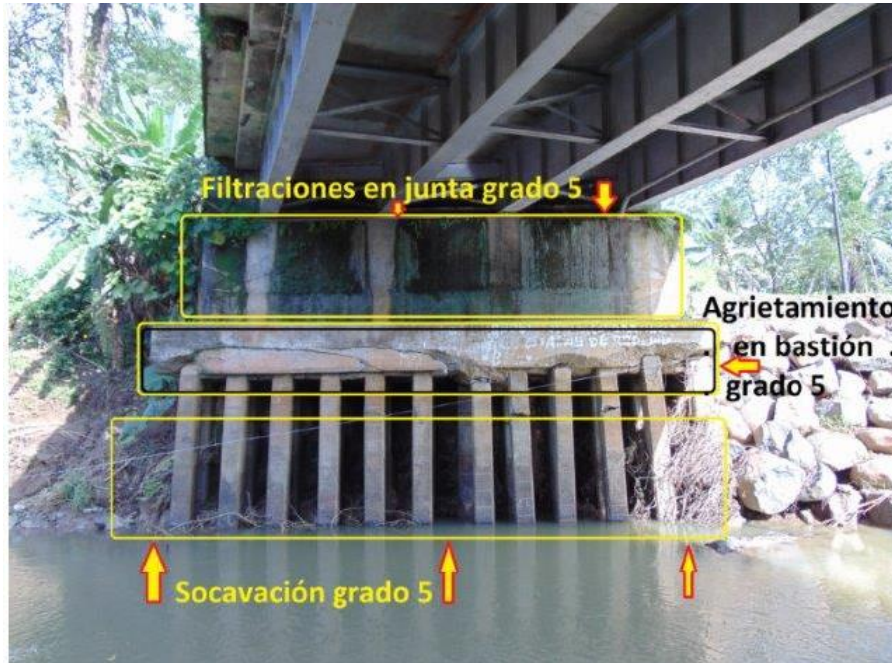
**Figura 2.15.** Socavación grado 5 en bastión del puente sobre el río Toro, RN 32, calificado de acuerdo con el criterio propuesto en el cuadro 2.7 y con 5 en el SAEP (Fotografía del SAEP, MOPT, 2019)

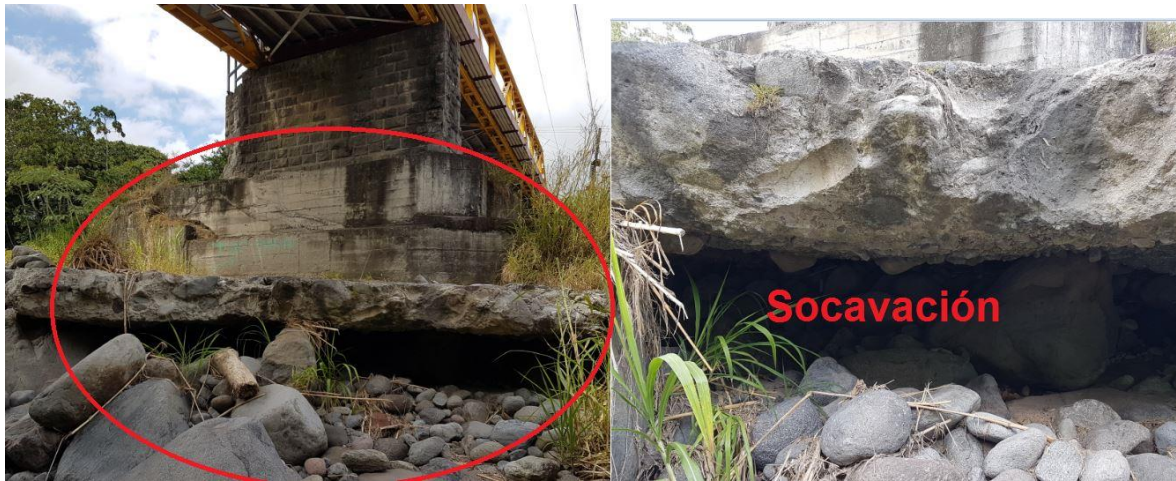
**Figura 2.16.** Socavación grado 5 en pila del puente sobre el río Turrialba, RN 230, calificado de acuerdo con el criterio propuesto en el cuadro 2.7 y con 5 en el SAEP (Fotografía del SAEP MOPT, 2019)

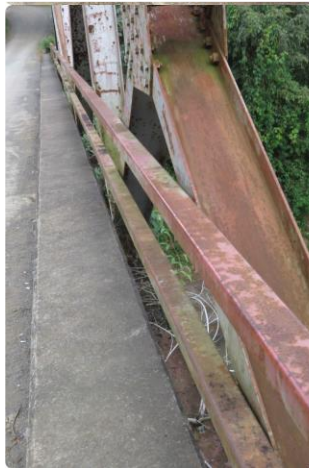
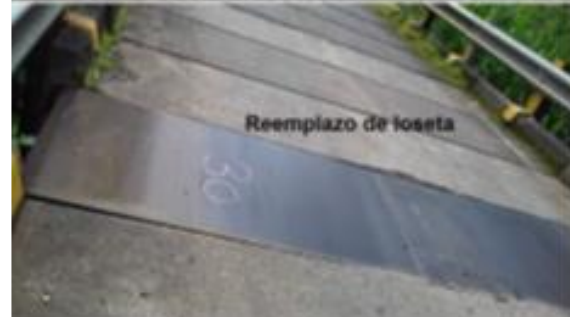
Como ejemplo ilustrativo, se muestra el caso de la comparación entre los puentes sobre el río Tulín en la Ruta Nacional No. 319 y el puente sobre el río Platanares en la Ruta Nacional No. 244. En el puente sobre el río Tulín se obtiene una categoría “Deficiente” debido a una calificación de 4,5 del BCI compuesta de: una calificación de 5 en accesorios (no tiene mucho peso), una calificación de 5 en pintura de superestructura (otros daños en superestructura fueron calificados con 3) el cual es un daño importante para el tema de durabilidad y que probablemente puede y debería ser atendido con tareas de conservación pero que no implica un riesgo estructural (Ver Fig. A5.1), y un 4 en descascaramiento de la viga cabezal y/o aletones (los aletones se pueden considerar elementos secundarios de la subestructura). Por el contrario, en el puente sobre el río Platanares, se obtiene una categoría de “Regular” (es decir, no aparece en la lista de priorización) debido a una calificación general de 3,00 del BCI, compuesto de: una calificación de 5 en el daño “agujeros” de la losa del puente, una calificación de 5 en accesorios y una calificación de 2 en subestructura (Ver Fig. A5.1).

En este caso, los agujeros en losa no sólo se consideran en el SAEP con mayor importancia que los daños en la pintura, de acuerdo con la Tabla 3.2.9 del Lineamiento para Mantenimiento de Puentes (MOPT, 2007a), sino que además los agujeros en las losa de puente pueden provocar accidentes de tránsito con consecuencias graves como ha sucedido en el pasado, y pueden ser un indicativo de que el elemento tiene alguna deficiencia general que justifique su sustitución, la cual es una tarea de rehabilitación.

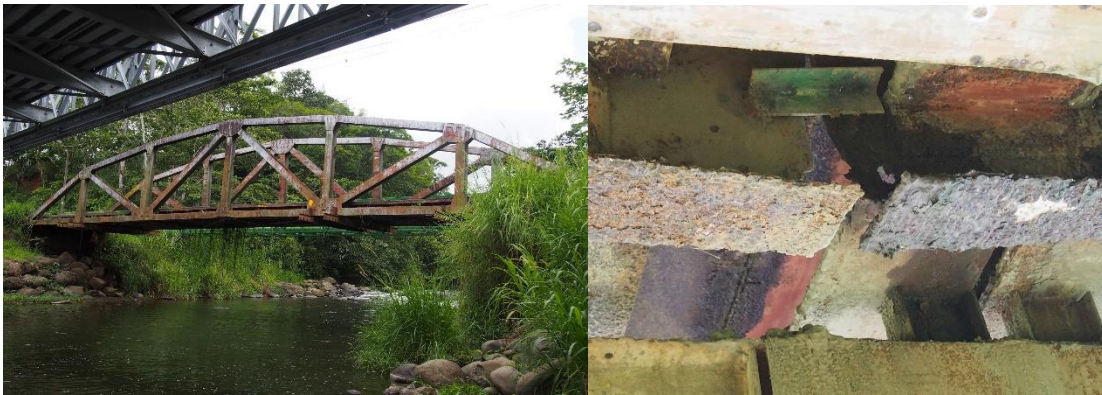
**Figura A5.2.** Izquierda: Vista lateral del puente sobre el río Arenal en la Ruta Nacional No. 4. Derecha: Condición de fractura (calificación 5) de una de las vigas inferiores de los marcos transversales del puente tipo cercha de media altura (Fotografías del SAEP, MOPT, 2019).

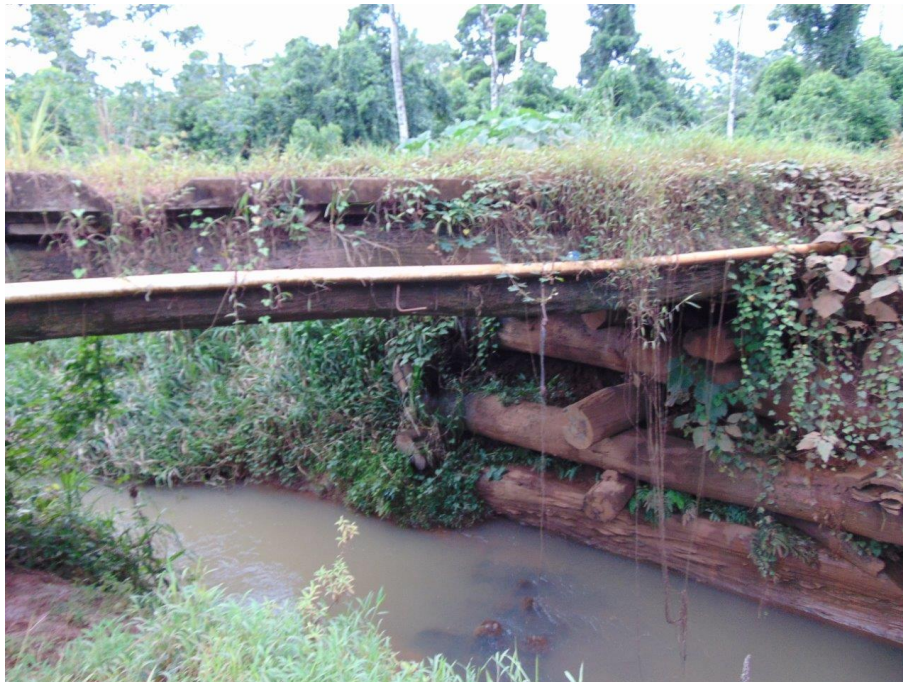
**Figura A6.1.** Vista del bastión de troncos del puente sobre la quebrada sin Nombre en la Ruta Nacional No. 761 (Fotografía del SAEP, MOPT, 2019).

Debido a lo anterior, es recomendable considerar en una lista de priorización por emergencia, la intervención de los puentes de madera de la Red Vial Nacional de Costa
