Informe: LM-INF-IC-D-002-2020

Evaluación de los parámetros de desempeño IRI, FWD y GRIP en la intervención de la Autopista Florencio del Castillo, secciones de control 30110, 30730, y 30740

LM-INF-IC-D-002-2020: “Evaluación de los parámetros de desempeño IRI, FWD y GRIP en la intervención de la Autopista Florencio del Castillo, secciones de control 30110, 30730, y 30740”.

Departamento encargado del proyecto: Gerencia de Conservación de Vías y Puentes. CONAVI.
Licitación Pública Número: 2014LN-000018-0CV00 “MP y R: Mantenimiento Periódico y Rehabilitación del Pavimento de la Red Vial Nacional Pavimentada”

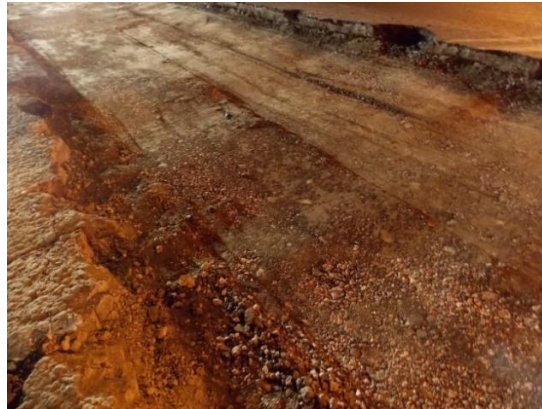
Figura 8. El material de subbase existente se observa segregado, suelto y no se conforma. Estacionamiento 0+700 del paso a desnivel. Fecha: 13 de marzo 2019. Fuente LanammeUCR

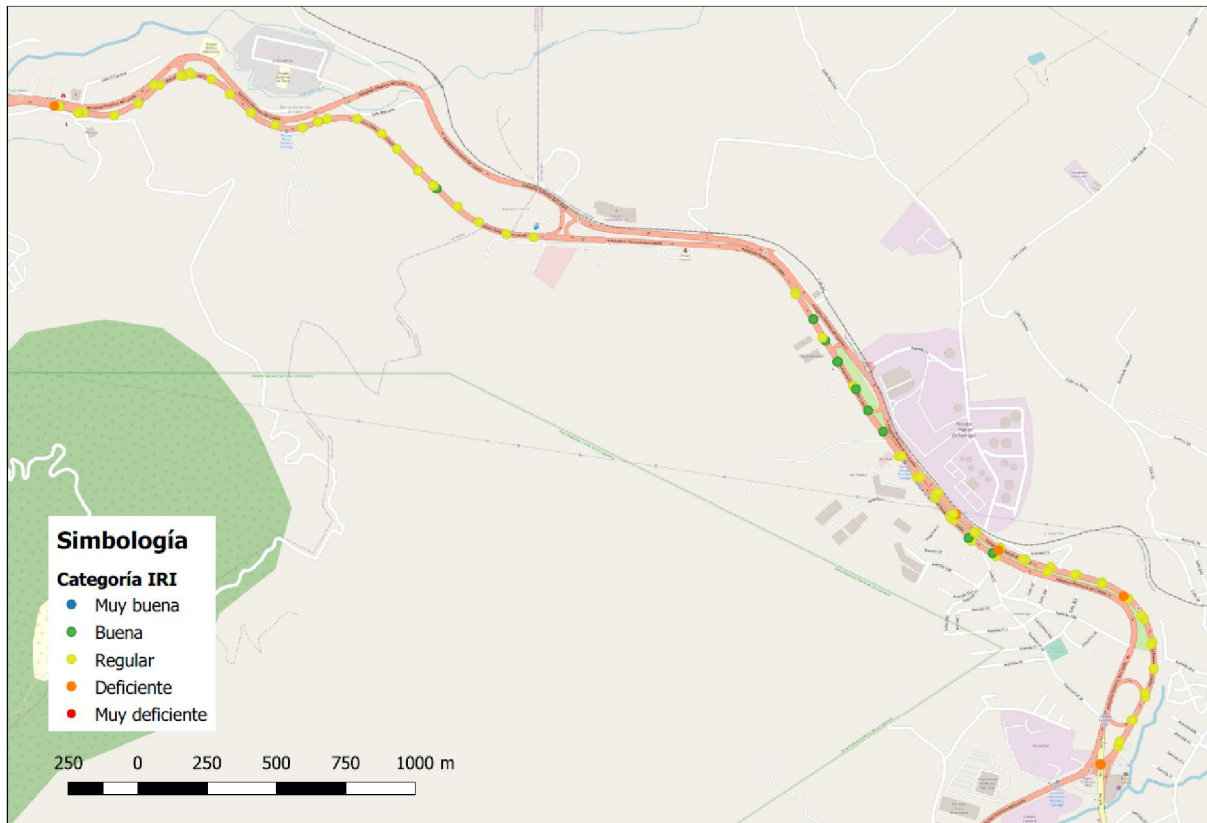
Figura 9. Condición de regularidad superficial del proyecto con base en los criterios del informe de evaluación de la red vial nacional. Fuente LanammeUCR, 2020

- Se recomienda a esta Gerencia establecer un plazo máximo para la retención económica por concepto de no conformidades en la regularidad superficial de un proyecto o solicitar la reparación pertinente en los tramos con deficiencias. Lo anterior, para evitar el riesgo de que se acepte una obra de menor calidad. Esta situación toma más relevancia si considera que la Administración actualmente paga por los insumos que le permiten identificar deficiencias en la regularidad superficial de los proyectos.

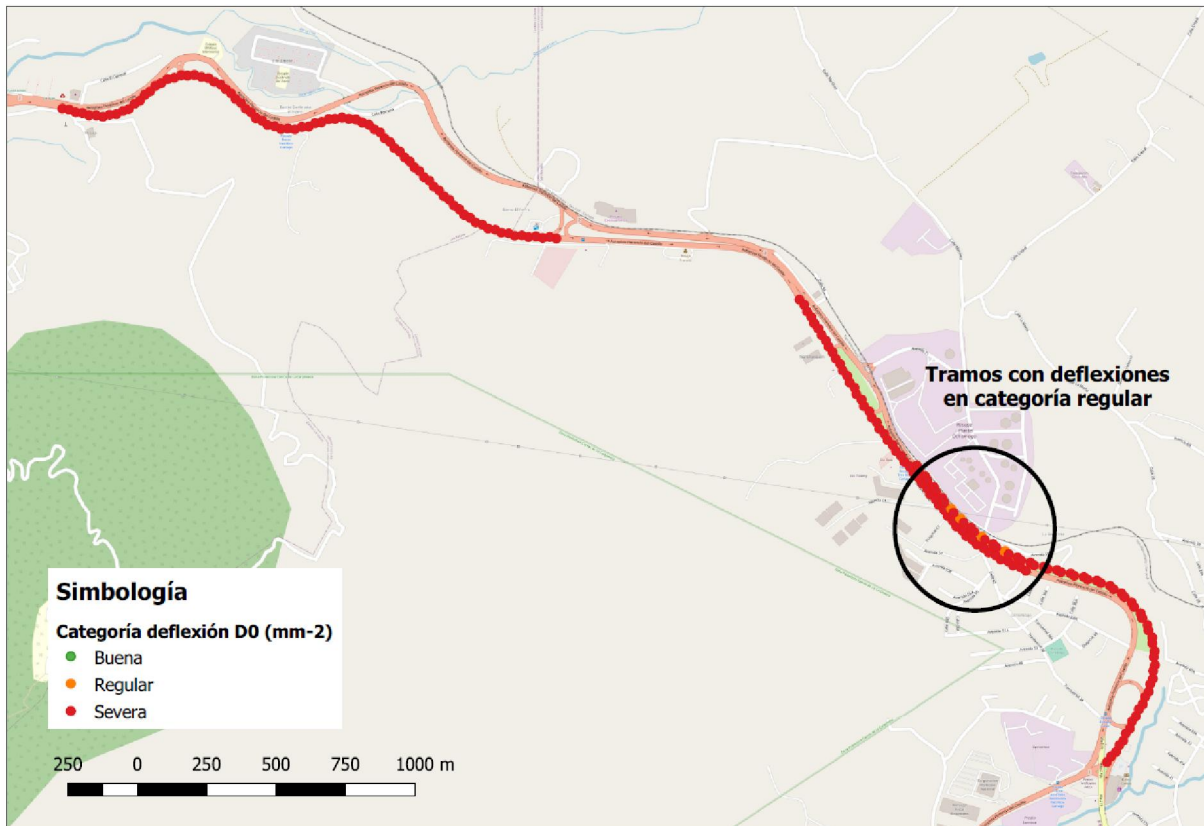
A partir de la información de este ensayo se observó que el proyecto en su mayoría cuenta con deflexiones severas reportadas para el geófono D_0 . Lo anterior, según los rangos de categorización de deflexiones establecidos en la Tabla 13, como se ilustra en la Figura 16 y en la Tabla 14:

Figura 16. Categorías de deflexión reportadas para el D_0

La condición estructural observada en este proyecto es un aspecto que llama la atención del equipo auditor, ya que ninguno de los segmentos evaluados se encuentra en condición buena. Lo anterior, es un aspecto importante a considerar en la aceptación de proyectos que implican la rehabilitación de una estructura. De modo que, se recomienda que la condición estructural de un pavimento sea un requisito indispensable para el control de calidad.

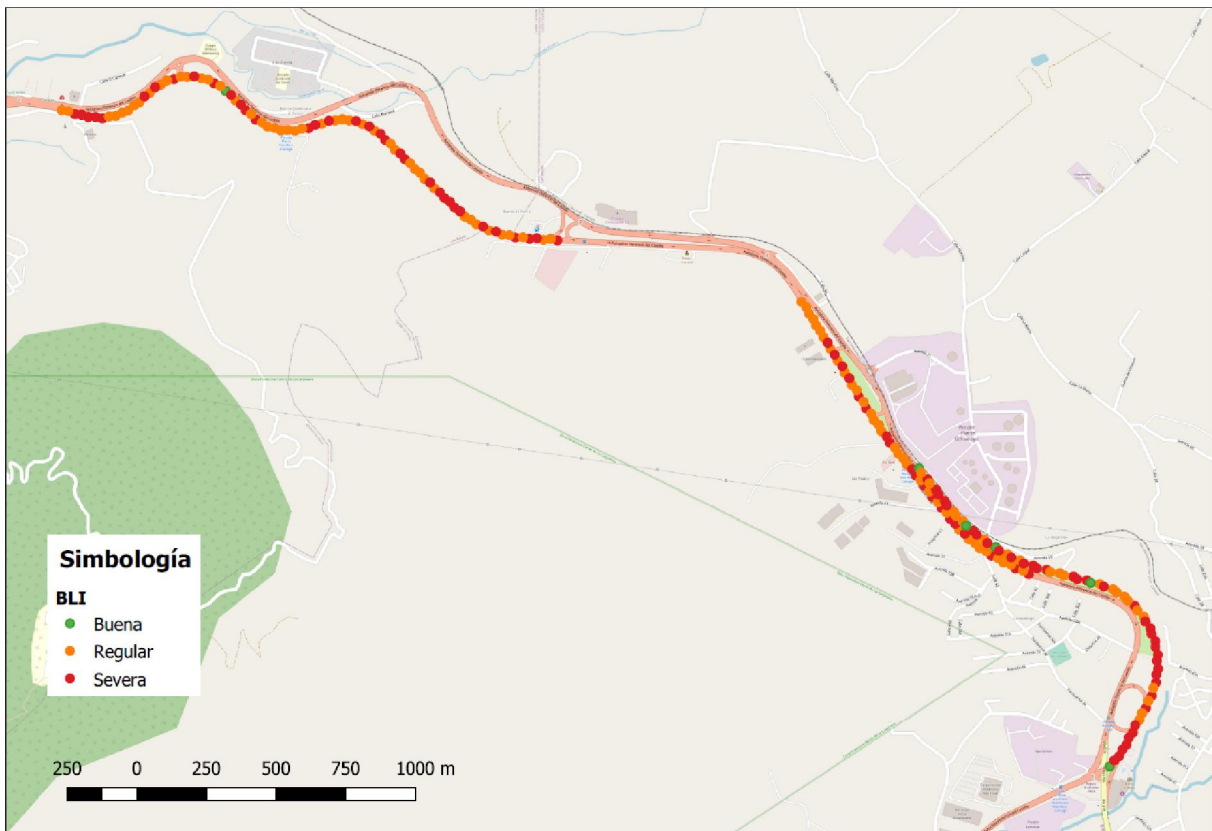
Parámetro	Sentido	Tramo 1		Tramo 2		Tramo 3	
		Carril		Carril		Carril	
		Externo	Interno	Interno	Externo	Interno	Externo
BLI (μm)	<20	0%	2%	0%	0%	6%	9%
	20-40	51%	62%	69%	59%	31%	33%
	>40	49%	36%	31%	41%	59%	58%

Figura 23. Categorización del parámetro BLI en el proyecto

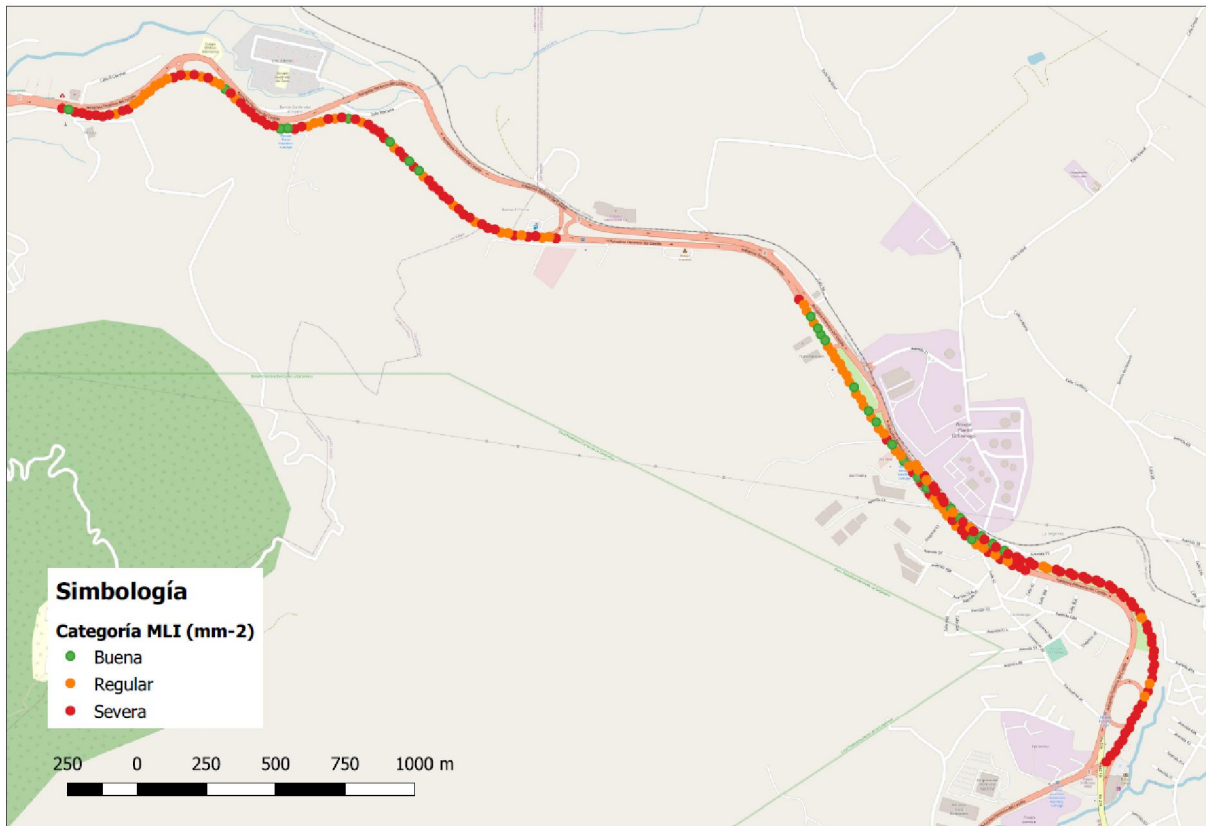
En cuanto a la caracterización del proyecto mediante el indicador de daño de base (que en este caso es representativo de la condición inferior de bacheo a profundidad parcial colocado y de la parte superior de la subbase granular), se pudo observar que nuevamente se cuenta con una mayoría de puntos ubicados en las categorías de regular y severo como se detalla en la Tabla 16 y Figura 24.

Parámetro	Sentido	Tramo 1		Tramo 2		Tramo 3	
		Carril		Carril		Carril	
		Externo	Interno	Interno	Externo	Interno	Externo
MLI (μm)	<10	12%	7%	38%	7%	0%	15%
	10-20	22%	43%	50%	56%	22%	9%
	>20	66%	50%	12%	37%	78%	76%

Figura 24. Categorización del parámetro MLI en el proyecto

- El indicador de daño de base MLI, que en este caso es representativo de la condición inferior del bacheo a profundidad parcial colocado y de la parte superior de la subbase granular, cuenta con una mayoría de puntos ubicados en las categorías de regular y severo.

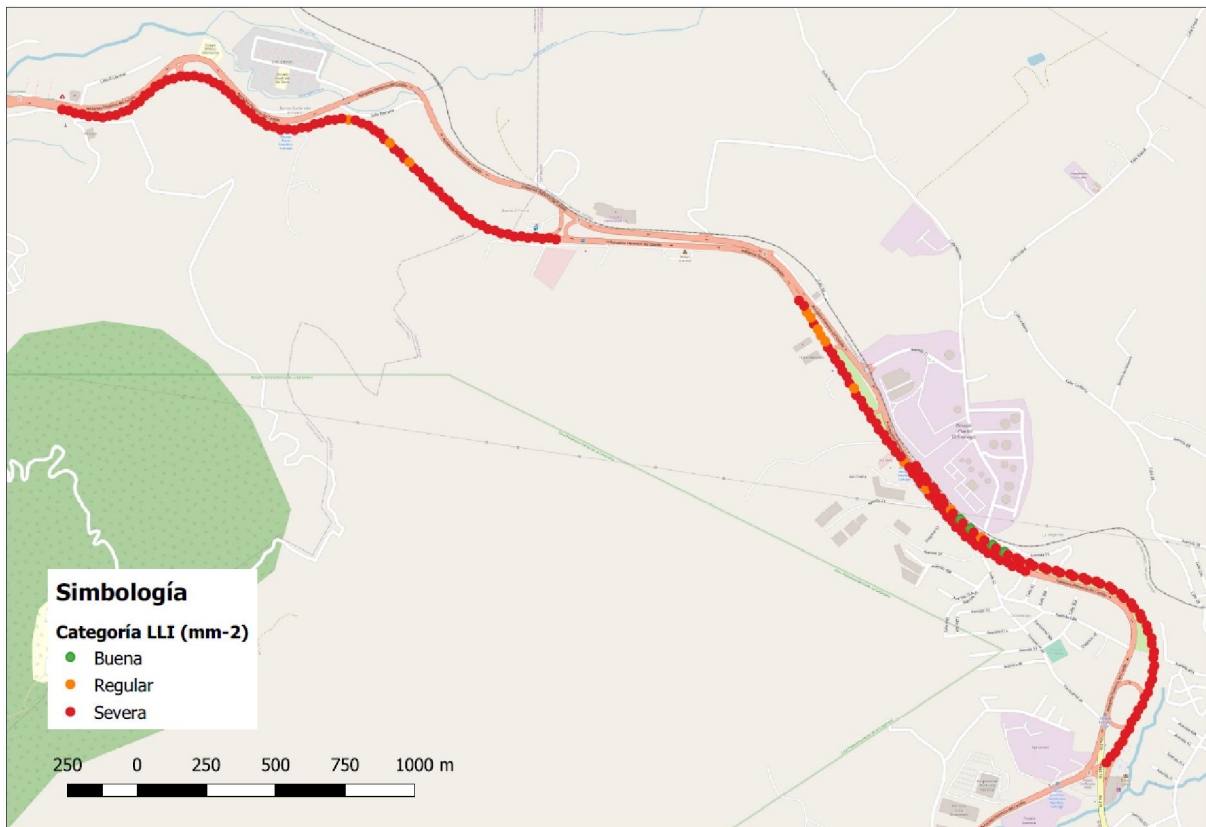
Parámetro	Sentido	Tramo 1		Tramo 2		Tramo 3	
		Carril		Carril		Carril	
		Externo	Interno	Interno	Externo	Interno	Externo
LLI (μm)	<5	0%	0%	0%	0%	0%	12%
	5-10	5%	2%	19%	11%	0%	6%
	>10	95%	98%	81%	89%	100%	82%

Figura 25. Categorización del parámetro LLI en el proyecto

- Sobre el análisis de los indicadores BLI, MLI y LLI, se observó que la condición más crítica se presentó en el parámetro LLI, lo cual refuerza la importancia de que las capas de subbase y subrasante hubiesen sido acondicionadas antes de la intervención realizada a partir de la sustitución de las losas, pues su capacidad de soporte es muy deficiente.

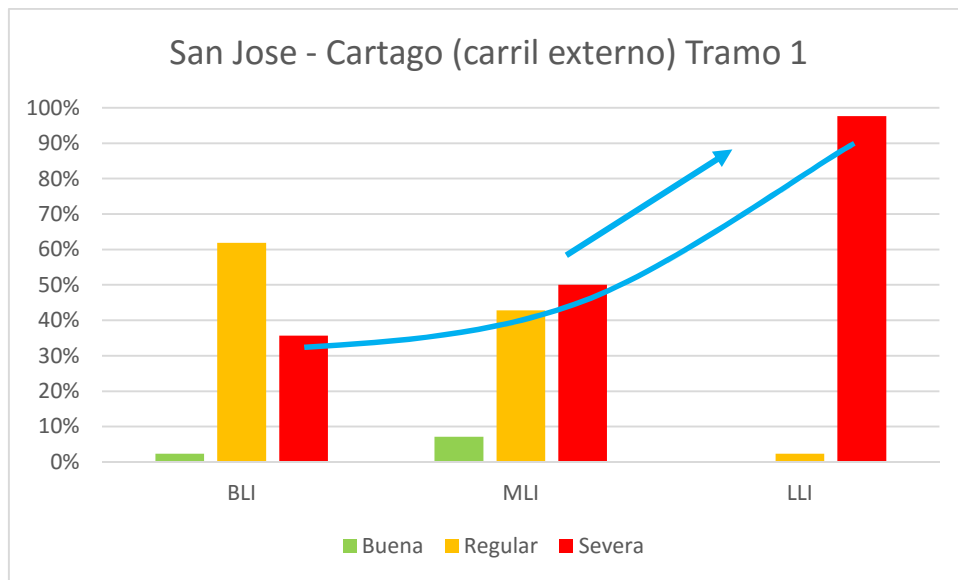
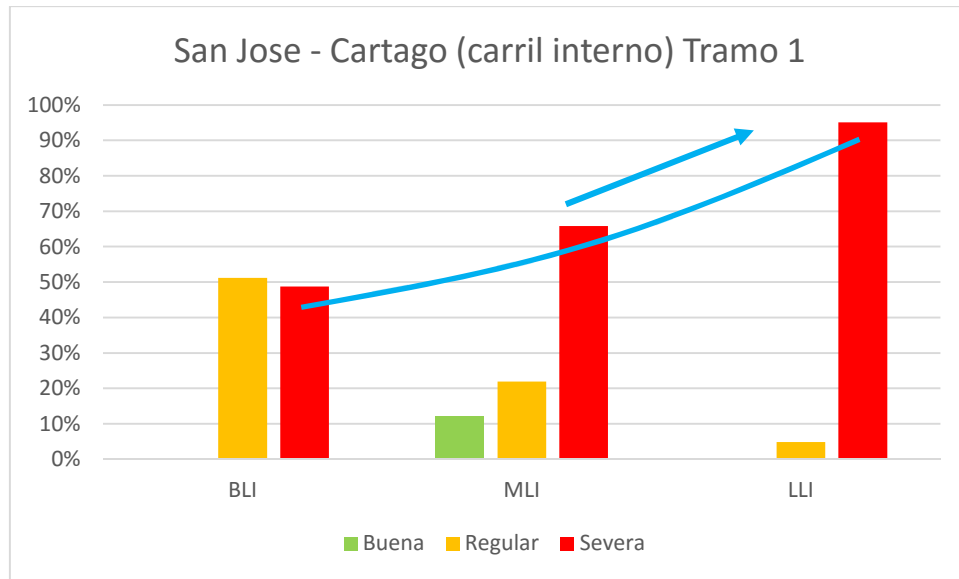
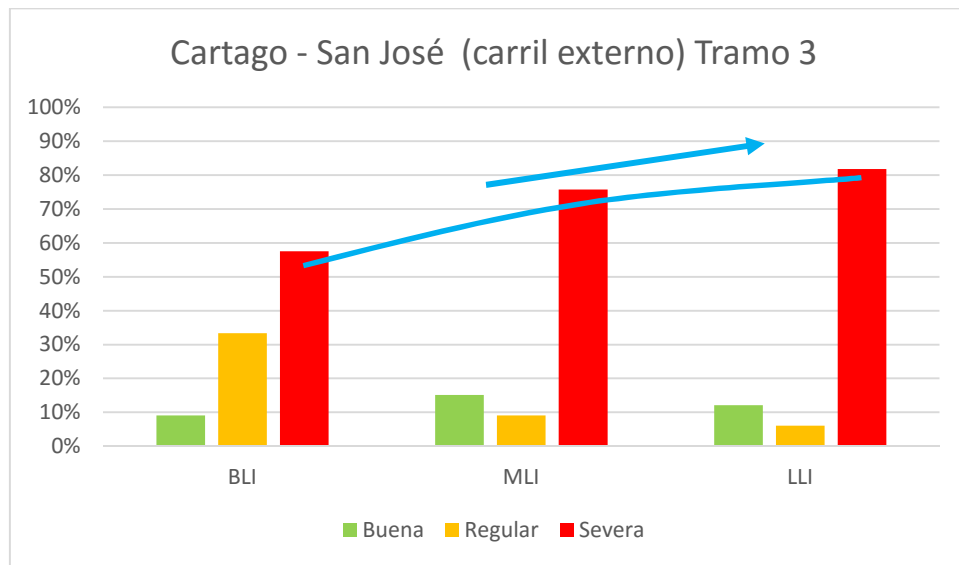
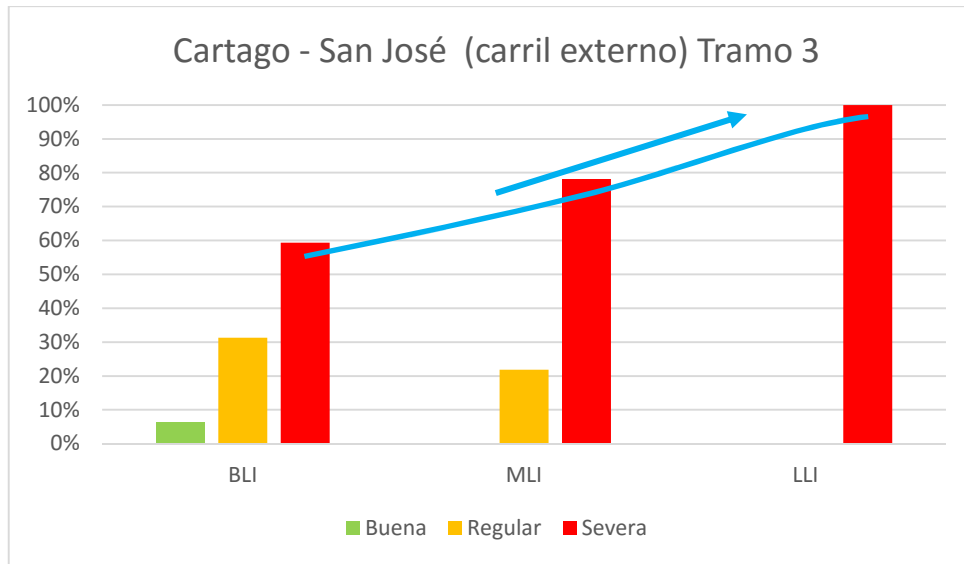
Sobre el análisis de los indicadores BLI, MLI y LLI, uno de los aspectos que llama la atención del equipo auditor es que para los tramos 1 y 3, se observó una tendencia creciente en cuanto al porcentaje de tramos en condición severa, conforme se evaluaban parámetros de capas más profundas, siendo que la condición más crítica en estos tramos se observó en el parámetro LLI (ver Figuras 26, 27, 28 y 29). Lo señalado anteriormente concuerda con uno de los Hallazgos del informe LM-PI-AT-079-19, donde se señaló que el material de subbase sobre el cual se iba a colocar la mezcla asfáltica, en algunos puntos quedaba considerablemente suelto e irregular. Adicional a esto, dicho material de subbase se encontraba contaminado y no fue intervenido, de modo que esto explica parte de la tendencia observada por el equipo auditor, donde se evidencia la importancia de que este proyecto sea intervenido desde capas más inferiores como la subrasante, la subbase y mediante la revisión, diseño y construcción de subdrenajes.

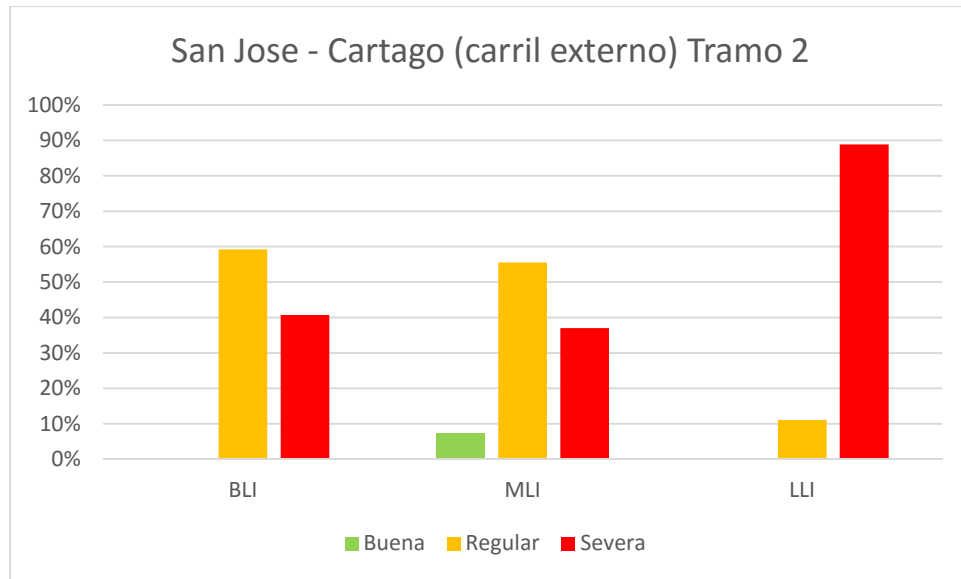
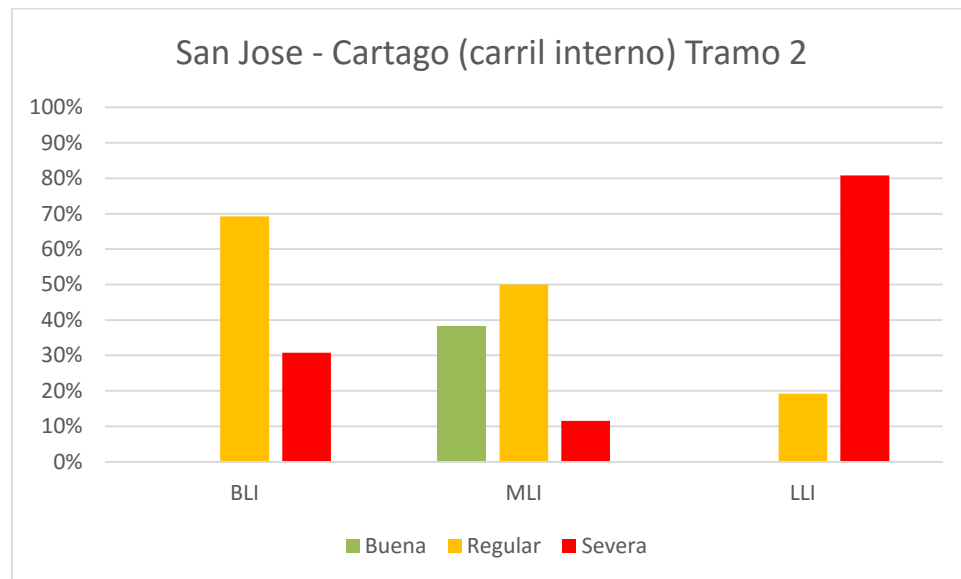
Por otra parte, para el tramo 2 (ver Figura 30 y Figura 31) se observó que el parámetro BLI presentó mayores porcentajes en condición severa con respecto al parámetro MLI, es decir, la capa superior del pavimento (superficie de ruedo) presentó mayores deficiencias en comparación con la capa inferior del bacheo a profundidad parcial colocado.

Por otra parte, se observó que el parámetro LLI en el tramo 2, sigue siendo el que presenta las condiciones más deficientes, es decir, se mantiene la tendencia observada en los tramos 1 y 3, donde se señaló la importancia de que las capas de subbase y subrasante sean atendidas, pues su capacidad de soporte es muy deficiente.

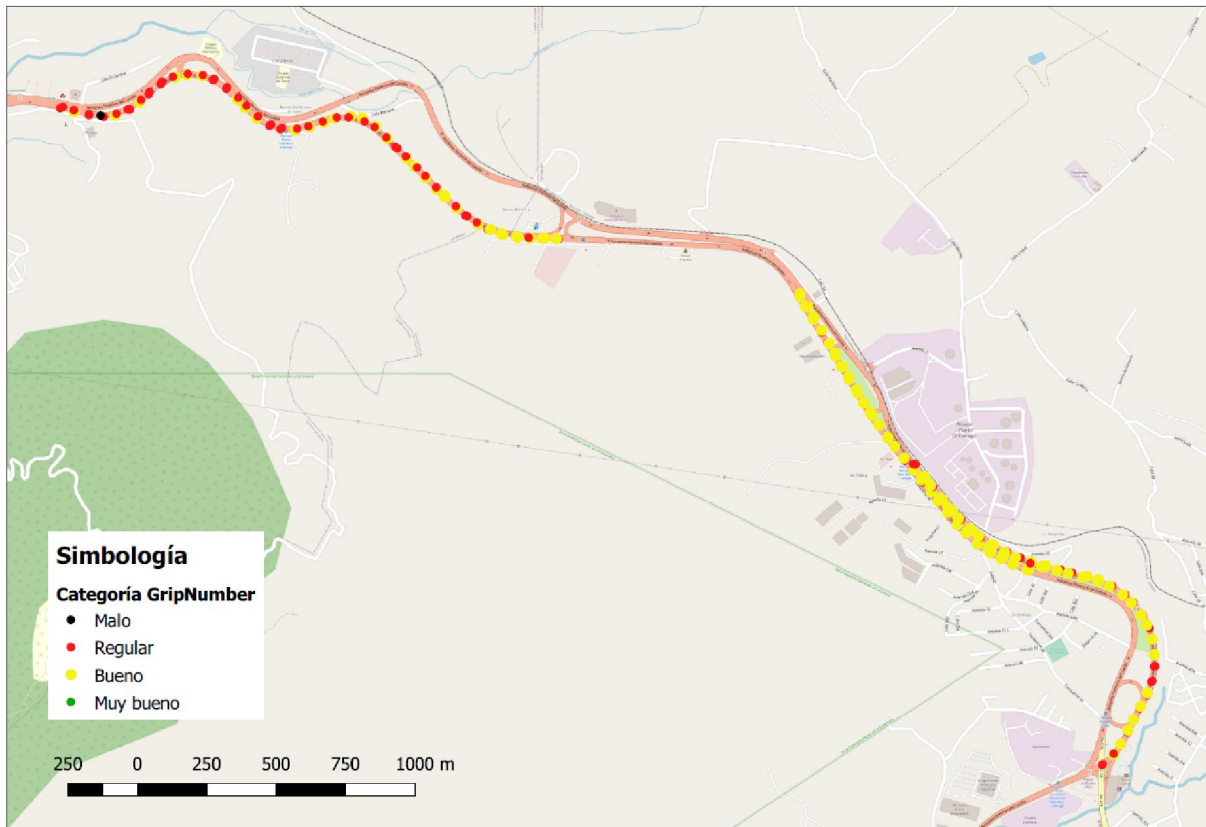
Figura 32. Categorización de fricción superficial del proyecto

Por último, se señala que no se observó ningún segmento en condición buena (no deslizante) lo cual es un aspecto importante a considerar en la aceptación de proyectos que implican la sustitución de una capa de ruedo.

- Se recomienda que la condición de fricción superficial de un pavimento, luego de la colocación de una capa de ruedo sea un parámetro de aceptación, de modo que, los sectores con deficiencias en la capacidad de fricción tengan que ser reparados. Además, se recuerda la necesidad de que CONAVI defina cuanto antes un protocolo para evaluar la resistencia al deslizamiento, de acuerdo con el apartado 4.3 del informe DFOE-IFR-IF-00007-2018.

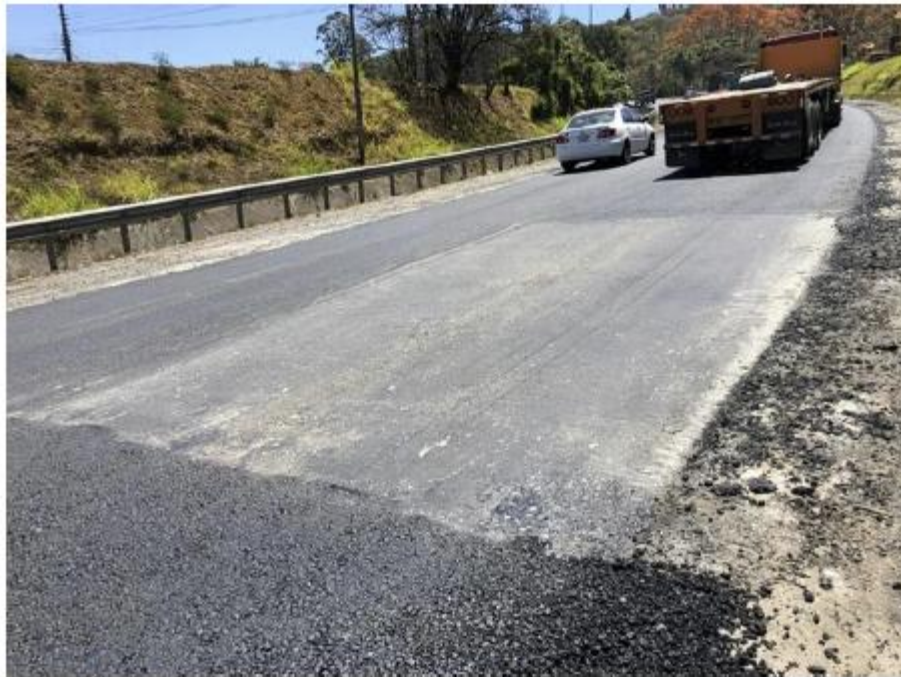
Fotografía 1: Primera etapa del proyecto, sustitución de losas.

Como se puede ver en la fotografía 1, no se realizó una rehabilitación, que implica una mejora en la base con cemento, a lo largo de toda la ruta; más bien se sustituyeron tramos discontinuos de la ruta, de forma similar a los bacheos realizados en las rutas de pavimento flexible.
