Programa de Infraestructura del Transporte (PITRA)

LM-PI-UP-PC07-2013

INSPECCIÓN DEL PUENTE SOBRE EL RÍO ROSALES RUTA NACIONAL No. 1

San José, Costa Rica
12 de noviembre de 2013

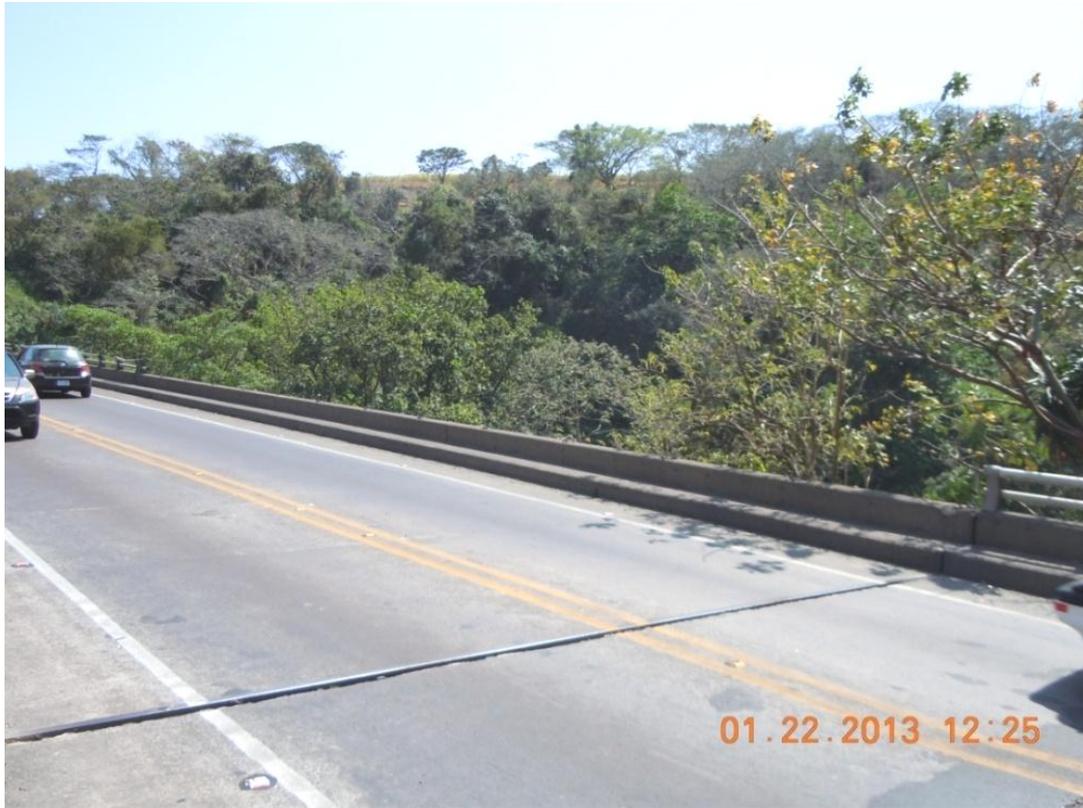
Elementos	Observaciones	Recomendaciones
2.1. Barrera vehicular	<p>El puente contaba con una barrera combinada de concreto reforzado y aluminio que de estar adecuadamente diseñada cumple con los requisitos para barreras vehiculares tipo TL-4 establecidos en la <i>Especificación para el Diseño de Puentes AASHTO LRFD 2012</i>. Se desconocen los detalles estructurales de esta barrera ya que no están indicados en los planos originales del puente.</p> <p>Se observaron elementos deformados y el faltante de otros elementos de acero en varias secciones de la barrera-sur del puente (ver figura 1)</p> <p>No se observaron daños en el pedestal de concreto de la barrera vehicular.</p>	<p>Evaluar si la barrera vehicular y la sección en voladizo de la losa a la que está conectada requiere ser reforzada para que cumpla con los requisitos de una barrera tipo TL-4 según la <i>Especificación para el Diseño de Puentes AASHTO LRFD 2012</i>.</p> <p>Reponer los elementos de acero faltantes de la barrera vehicular y sustituir aquellos que se encuentren deformados.</p>

Figura 1: Faltante de elementos de aluminio en la barrera-sur del tramo 4.

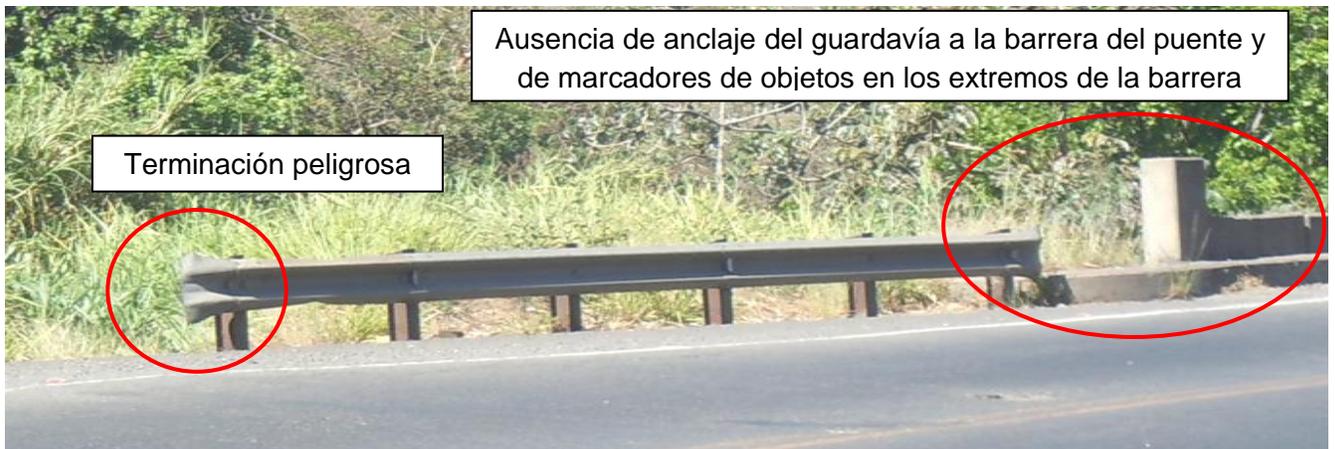
Elementos	Observaciones	Recomendaciones
2.2. Guardavías	Los guardavías no estaban conectados a la baranda ni estaban anclados al terreno. Se observaron terminales peligrosos que constituyen un riesgo para los usuarios en caso de un accidente frontal contra el extremo descubierto del guardavía. (ver figura 2)	Colocar guardavías con captaluces. Conectar los guardavías a la baranda del puente y anclar el extremo opuesto al terreno, siguiendo las recomendaciones del fabricante.

Figura 2: Terminaciones peligrosas, ausencia de anclaje al puente y al suelo del guardavías norte del acceso-este. Ausencia de marcadores de objetos en los extremos de la barrera (típico).

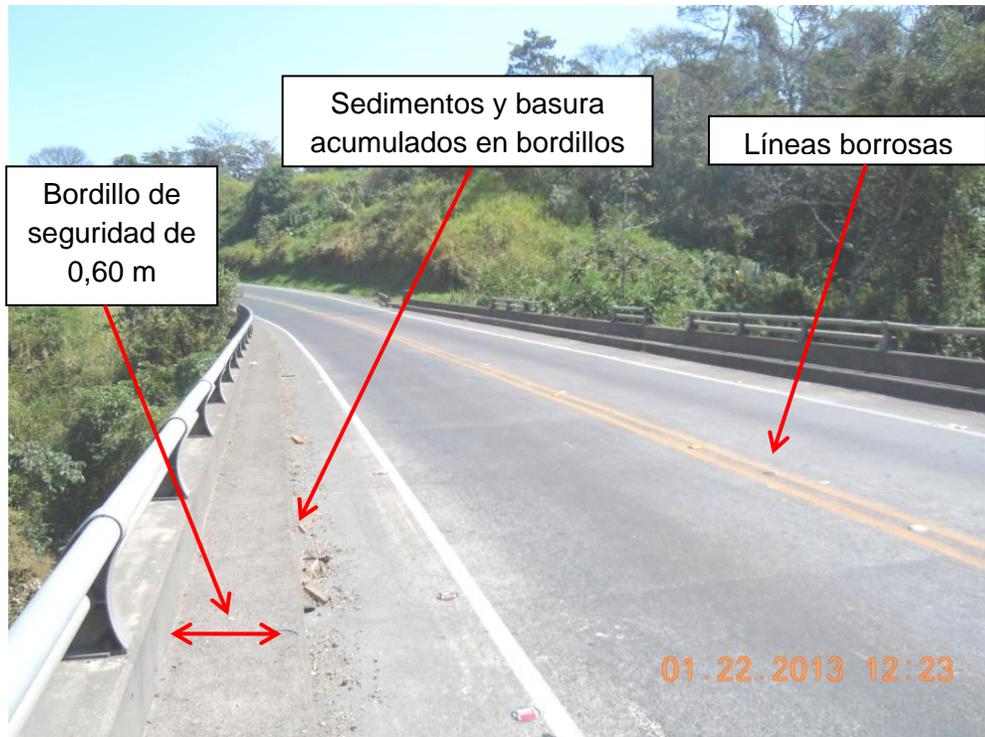
2.5. Señalización <ul style="list-style-type: none"> • Captaluces • Demarcación horizontal • Delineadores verticales y marcadores de objetos 	<p>La líneas de centro y de borde sobre el puente y en los accesos estaban levemente borrosas. (ver figura 3).</p> <p>No se observaron daños en los captaluces.</p> <p>No se observaron marcadores de objetos en los extremos de la barrera del puente que alerten a los conductores de la presencia de la barrera como un obstáculo adyacente a la carretera. (ver figura 2)</p>	<p>Pintar las líneas de centro y de borde en el puente de acuerdo con las especificaciones brindadas en el CR2010. Procurar la asesoría profesional en el tema de pinturas para demarcación vial.</p> <p>Colocar marcadores de objetos en los extremos de la barrera del puente mientras no exista conexión entre los guardavías y la barrera del puente.</p>

3.2. Bordillos y sistema de drenaje del puente	<p>Se observó acumulación de sedimentos y basura en los bordillos del puente. (ver figura 3)</p> <p>No se observaron tubos de extensión en los ductos de desagüe del puente que eviten que el agua descargue sobre las vigas principales. (ver figura 4)</p>	<p>Limpiar los bordillos del puente e incluir su mantenimiento en un programa rutinario de mantenimiento y limpieza.</p> <p>Colocar un sistema de drenaje en el puente con tubos de extensión en los ductos de desagüe cuya longitud como mínimo sobrepase por 100 mm el punto más bajo de las vigas principales.</p>

Figura 3: Demarcación borrosa, acumulación de sedimentos y basura en bordillos

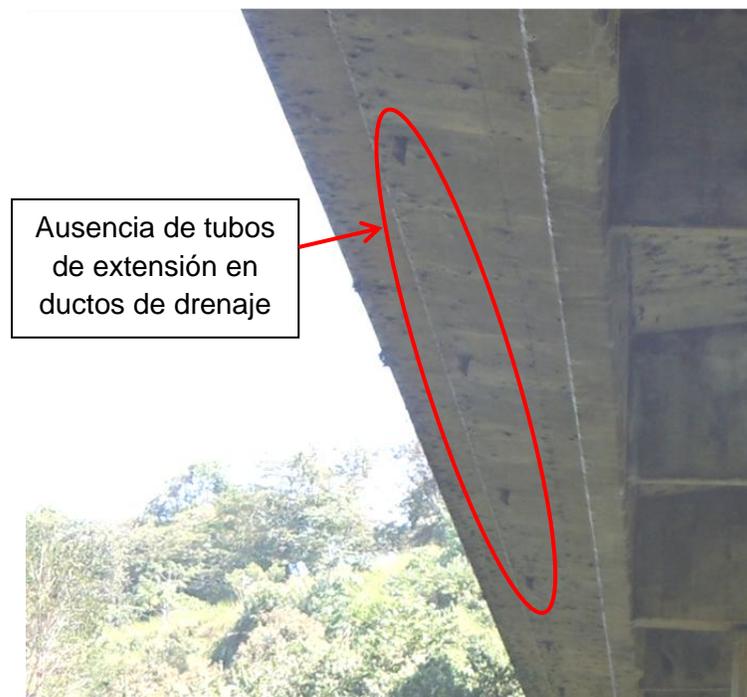
Figura 4: Ausencia de tubos de extensión en los ductos de drenaje del puente

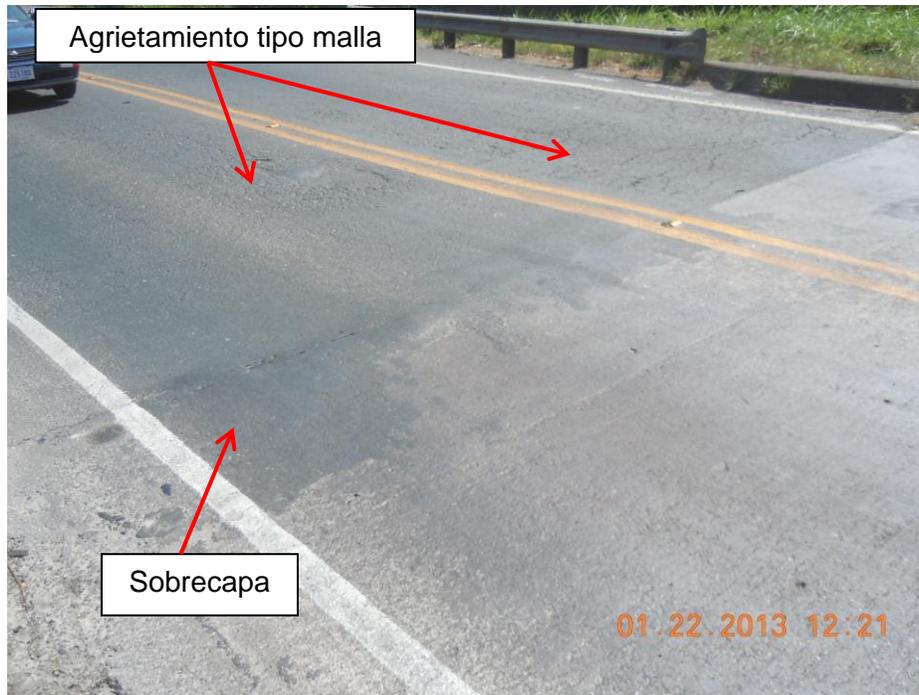
Figura 5: Daños en la carpeta asfáltica del acceso-este

3.4. ACCESOS		12		Se observó agrietamiento tipo malla en la carpeta asfáltica del acceso-este y una sobrecapa de material asfáltico en la junta entre la losa de aproximación y la losa que forma parte del bastión "E". (Ver figura 5). También, se observó agrietamiento tipo malla y surcos en la carpeta asfáltica del acceso-oeste. (ver figura 6) No se observaron daños en los rellenos de aproximación. No se observaron daños en los taludes de los accesos. No se observaron estructuras de retención en los accesos. No se tuvo acceso visual a la losa de aproximación de los accesos debido a que se encuentra enterrada, según se indica en los planos del puente

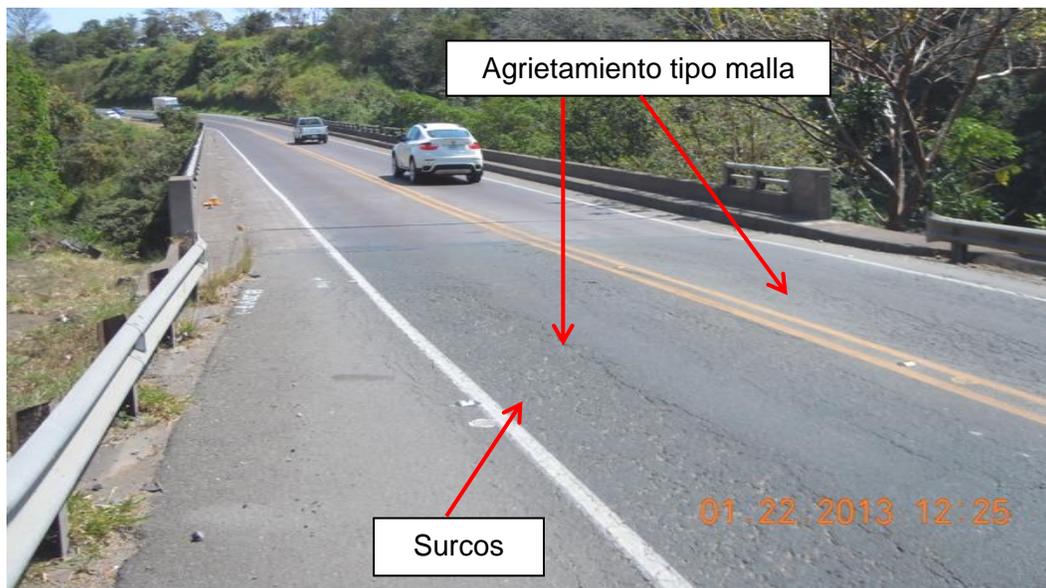
Figura 6: Daños en la carpeta asfáltica del acceso-oeste

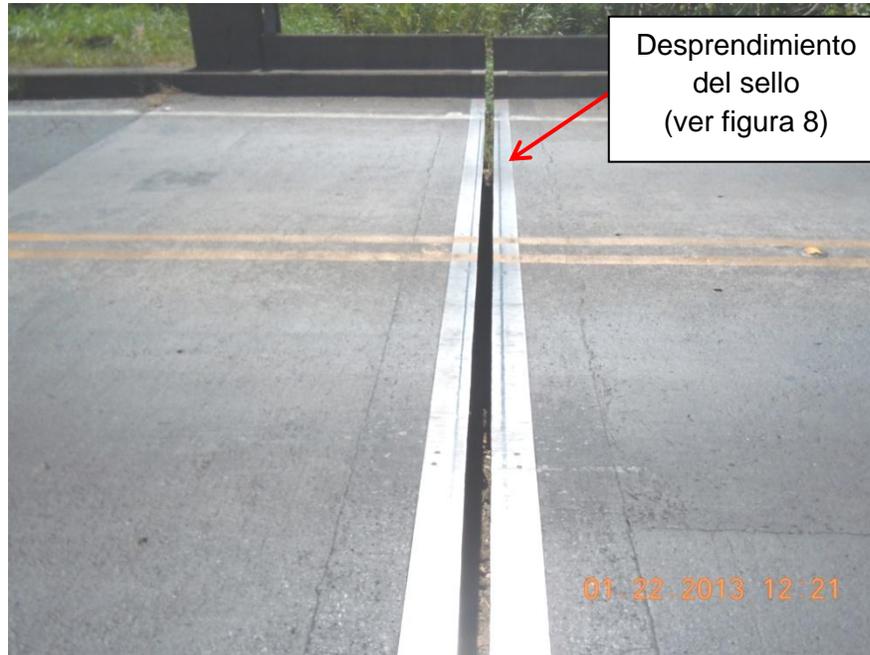
3.3. Juntas de expansión	<p>Se observó corrosión y acumulación de sedimentos alrededor de los apoyos expansivos sobre el bastión E, causado por el ingreso de agua, basura y sedimentos a través de la junta de expansión debido al desprendimiento del sello de material elastomérico.(ver figuras 7, 8, 13 y 14).</p> <p>El ingreso de agua a través de la junta también ha contribuido a la erosión de los taludes frente al bastión E (ver figura 18).</p> <p><i>(continúa en la página siguiente...)</i></p>	<p>Reparar la protección del borde de la losa en la junta sobre el bastión A.</p> <p>Reponer el sello de las juntas para evitar el ingreso de agua y sedimentos hacia los apoyos.</p> <p>Procurar la asesoría profesional en la reparación de sistemas de juntas para puentes para la elección de los materiales y métodos de reparación más adecuados. .</p> <p>Limpiar las juntas del puente e incluir su mantenimiento en un programa rutinario de mantenimiento y limpieza.</p>

Figura 7: Desprendimiento del sello en junta de expansión sobre el bastión E

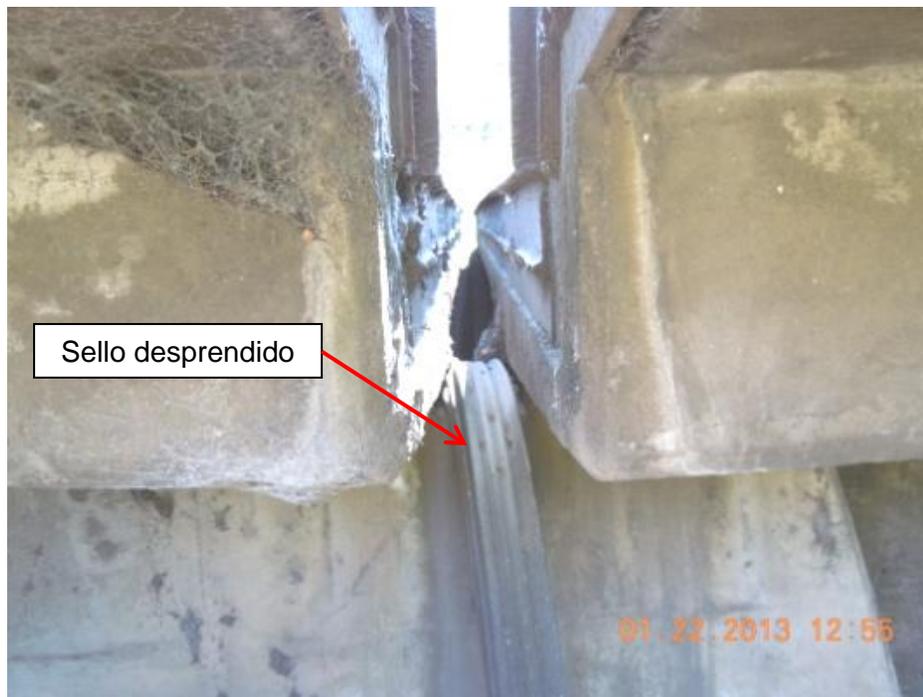
Figura 8: Sello desprendido de la junta de expansión sobre el bastión E.

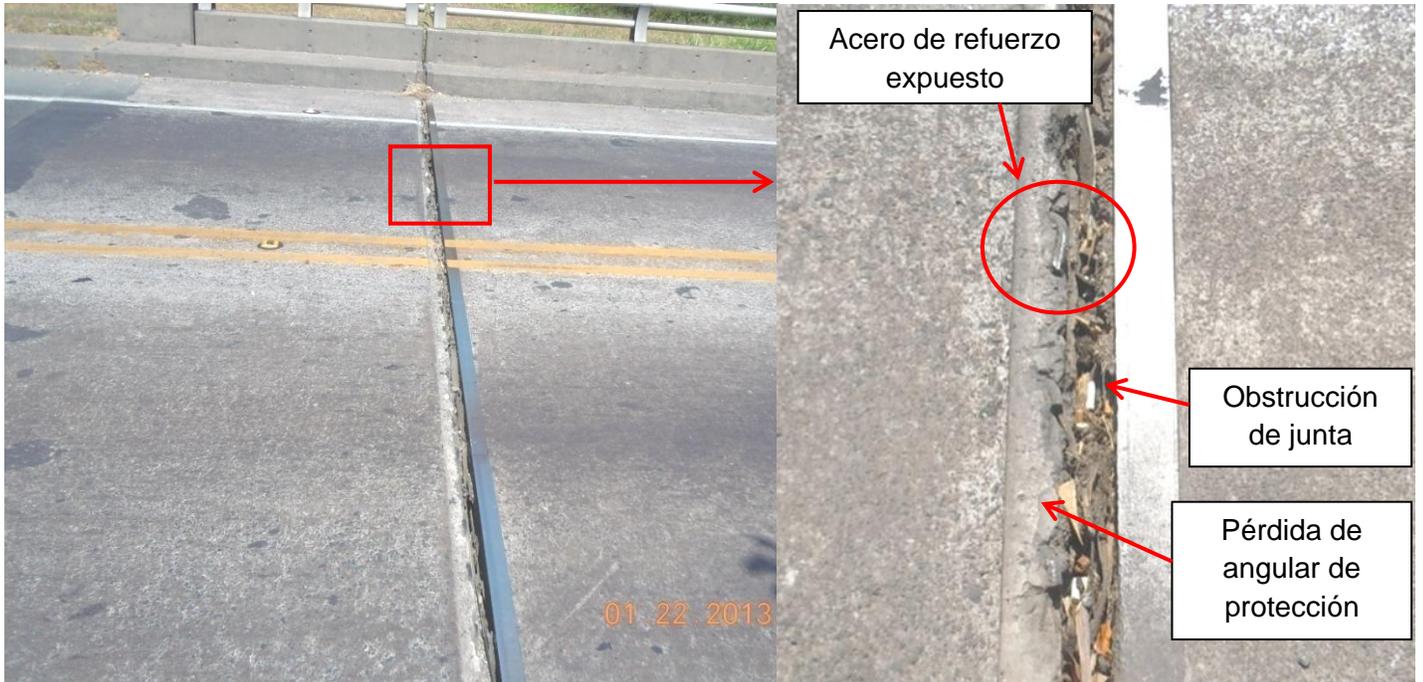
Figura 9: Pérdida de elementos en junta-sobre el bastión A y obstrucción con sedimentos.

3.3. JUNTAS DE EXPANSION		4		Se observó corrosión y acumulación de sedimentos alrededor de los apoyos expansivos sobre el bastión E, causado por el ingreso de agua, basura y sedimentos a través de la junta de expansión debido al desprendimiento del sello de material elastomérico. (ver figuras 7, 8, 13 y 14). El ingreso de agua a través de la junta también ha contribuido a la erosión de los taludes frente al bastión E. (ver figura 18). También se observaron sedimentos, corrosión y manchas de humedad alrededor de los apoyos fijos sobre el bastión A debido a la pérdida del sello de la junta de expansión. (ver figura 12). Se observó basura y sedimentos acumulados en la junta sobre el bastión A. En la junta sobre el bastión A también se encontraron desprendidos algunos angulares metálicos para protección del borde de la losa. Se observó acero de refuerzo expuesto en el borde de la losa que forma parte del bastión A. (ver figura 9)

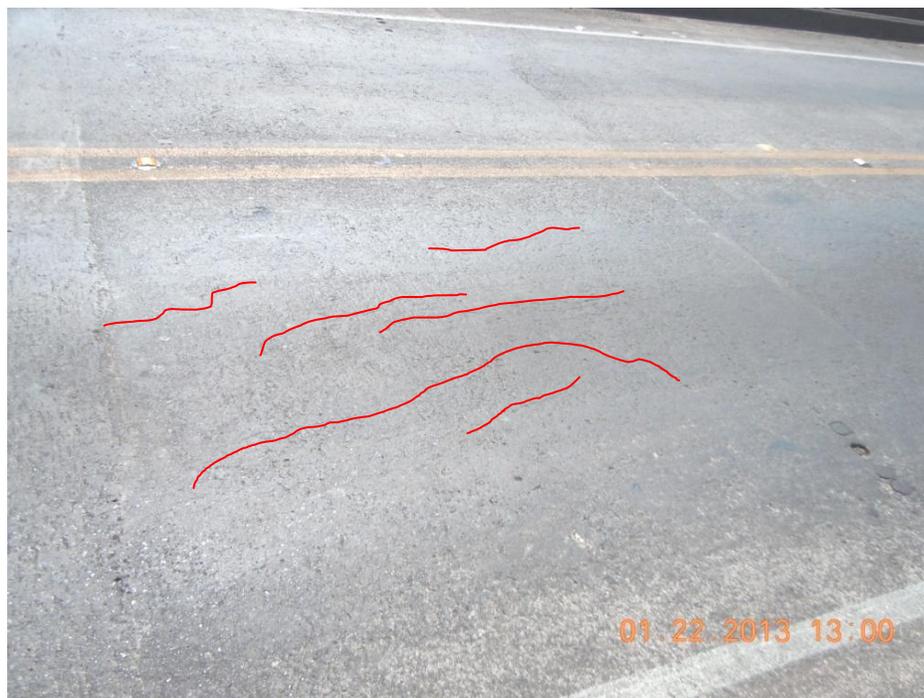
Elementos	Observaciones	Recomendaciones
3.1. Superficie de rodamiento del puente	La superficie de rodamiento era la misma losa de concreto del puente y presentaba desgaste provocado por el tránsito vehicular. La condición estructural de la losa se describe en el punto 4.1 (ver figura 10)	Ver recomendaciones para la losa en el punto 4.1.

Elementos	Observaciones	Recomendaciones
4.1. Losa de concreto reforzado	<p>La superficie superior de la losa (de todo el puente) presentaba grietas longitudinales a lo largo de cada carril de tránsito. Lo anterior podría ser producto del movimiento relativo observado entre vigas principales (ver punto 3.6). Las grietas longitudinales eran más visibles en el tramo 4 del puente (tramo curvo), lo cual se puede deber a la mayor vibración que se observó en este tramo. (ver figura 10).</p> <p>No se observaron daños en la superficie inferior de la losa.</p>	<p>Reparar las grietas de la superficie superior de la losa e impermeabilizarla, para evitar la filtración del agua por las grietas y la subsecuente corrosión del acero de refuerzo.</p> <p>Procurar la asesoría profesional en la reparación de grietas e impermeabilización de losas de puentes para la elección de los métodos y materiales más adecuados.</p>

Figura 10: Agrietamiento en la parte superior de la losa del puente en el tramo 4 (típico).

7. Reparar las grietas de la superficie superior de la losa de concreto del puente e impermeabilizarla. Procurar la asesoría profesional en la reparación de grietas y en la impermeabilización de losas para puentes.

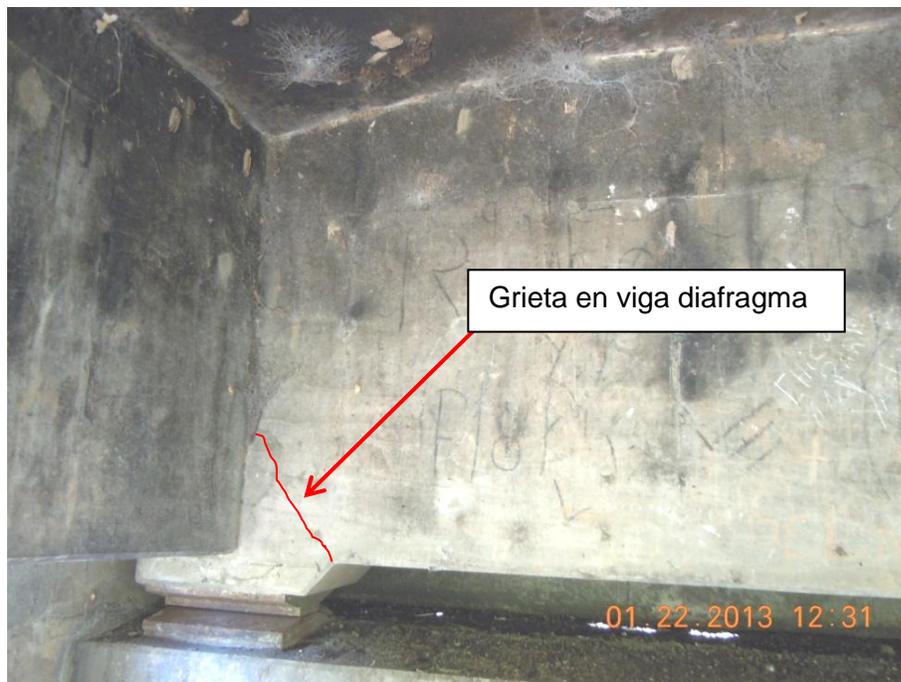
4.2. Vigas Principales de concreto	No se observaron daños en las vigas principales del puente	Ninguna
4.3. Vigas Diafragma de concreto	En la viga diafragma ubicada sobre el bastión A se observaron grietas diagonales cerca de los apoyos, las cuales indican que la viga diafragma ha estado sujeta a esfuerzos generados por sismos . (Ver figura 11)	<p>Reponer el sello de las juntas del puente para evitar que ingrese agua a través de la junta y se pueda filtrar por las grietas en las vigas diafragma.</p> <p>Monitorear en próximas inspecciones el agrietamiento observado en las vigas diafragma.</p>

Figura 11: Grieta diagonal en la viga diafragma sobre el apoyo sur del bastión A.

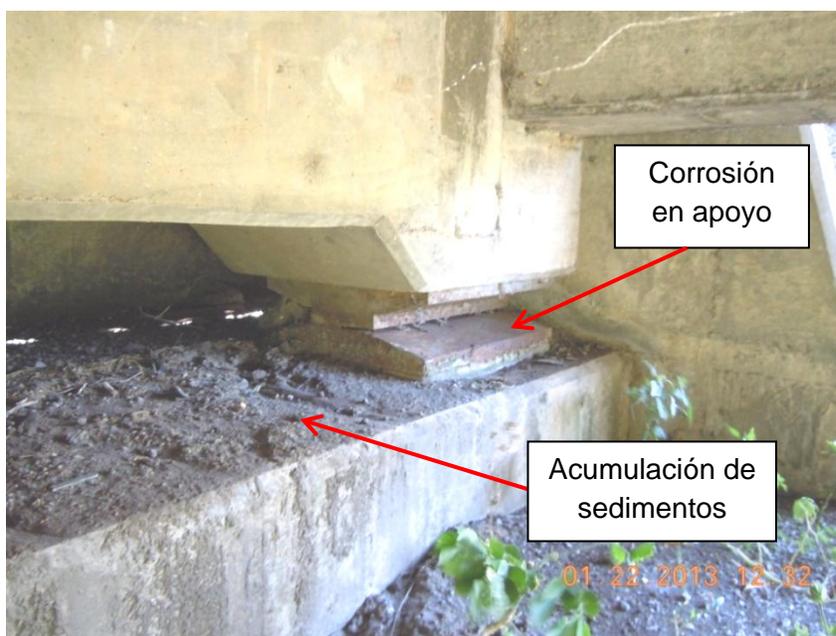
Elementos	Observaciones	Recomendaciones
5.1. Apoyos en bastiones y pilas	<p>Se observó corrosión de los apoyos y acumulación de sedimentos sobre la viga cabezal de ambos bastiones, lo cual obstruye el funcionamiento de los apoyos. Lo anterior se debe a que el sello impermeable en las juntas se había desprendido permitiendo el ingreso de agua y sedimentos. (Ver figuras 12, 13 y 14).</p> <p>El apoyo expansivo-norte del bastión E presentaba el desprendimiento de una pieza metálica encargadas de restringir un posible movimiento excesivo del apoyo en el sentido longitudinal. El apoyo tuvo un desplazamiento mayor al límite indicado en los planos de 40 mm debido a la componente longitudinal de movimientos sísmicos, lo cual generó que el apoyo se rigidizara, transmitiera esfuerzos al bastión y produjera una concentración de esfuerzos en la pieza hasta fracturarla. (ver figura 14)</p> <p>No se observaron daños en los apoyos sobre las pilas.</p>	<p>Reponer el sello de las juntas de expansión del puente.</p> <p>Limpiar los sedimentos de la viga cabezal e incluir dentro del programa de mantenimiento y limpieza del puente la zona de los apoyos sobre la viga cabezal.</p> <p>Reparar o sustituir el apoyo sobre el bastión E.</p> <p>Proteger los apoyos de la corrosión con un sistema de protección apropiado.</p> <p>Procurar la asesoría profesional en sistemas de protección a base de pinturas industriales.</p>

Figura 12: Acumulación de sedimentos alrededor de los apoyos y corrosión en el apoyo norte sobre el bastión A.

6. Proteger los apoyos de la corrosión con un sistema de protección apropiado. Procurar la asesoría profesional en sistemas de protección a base de pinturas industriales.

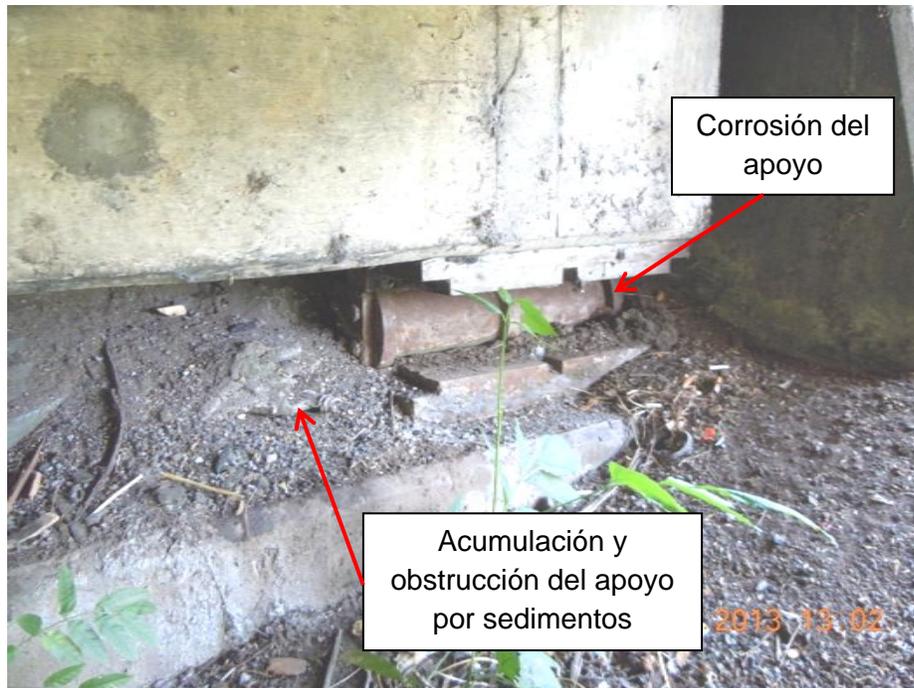
Figura 13: Obstrucción por sedimentos y corrosión en el apoyo sur sobre el bastión E.

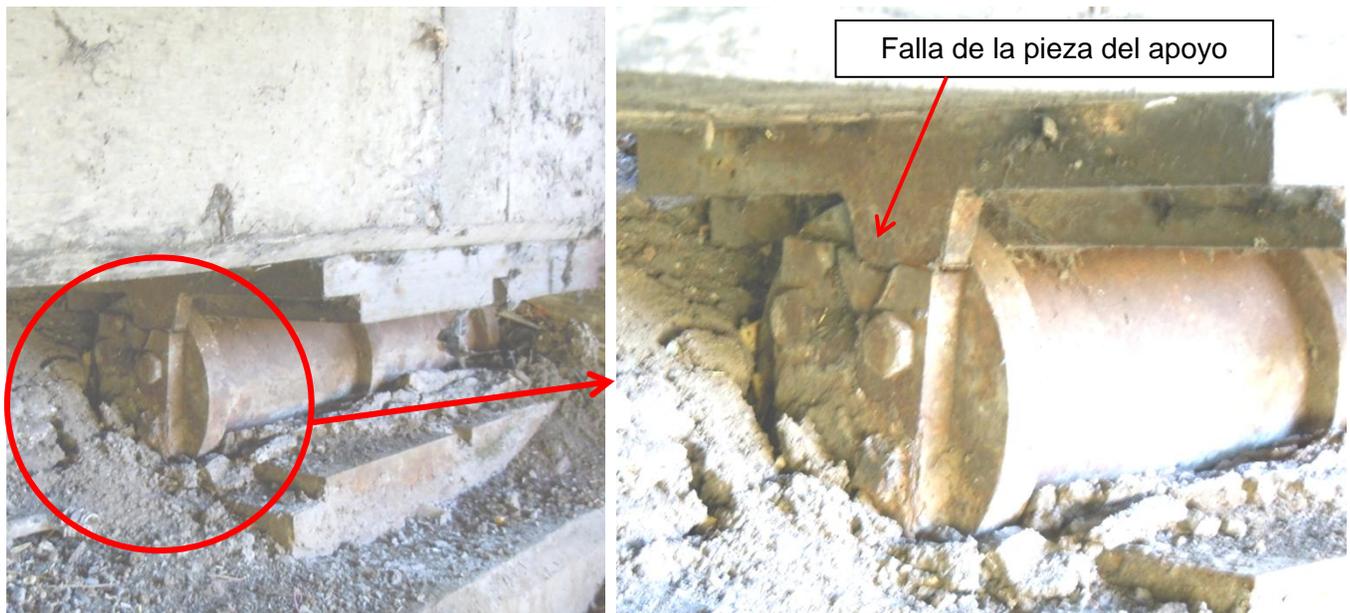
Figura 14: Falla de la pieza para restringir el movimiento excesivo en apoyo sur sobre bastión E.

5.1. APOYOS EN PILAS Y BASTIONES - Estado del apoyo - Longitud de asiento		11		<p>Se observó corrosión de los apoyos y acumulación de sedimentos sobre la viga cabezal de ambos bastiones, lo cual obstruye el funcionamiento de los apoyos. Lo anterior se debe a que el sello impermeable en las juntas se había desprendido permitiendo el ingreso de agua y sedimentos. (Ver figuras 12, 13 y 14).</p> <p>El apoyo expansivo-norte del bastión E presentaba el desprendimiento de una pieza metálica encargada de restringir un posible movimiento excesivo del apoyo en el sentido longitudinal. El apoyo tuvo un desplazamiento mayor al límite indicado en los planos de 40 mm debido a la componente longitudinal de movimientos sísmicos, lo cual generó que el apoyo se rigidizara, transmitiera esfuerzos al bastión y produjera una concentración de esfuerzos en la pieza hasta fracturarla. (ver figura 14)</p> <p>No se observaron daños en los apoyos sobre las pilas.</p>

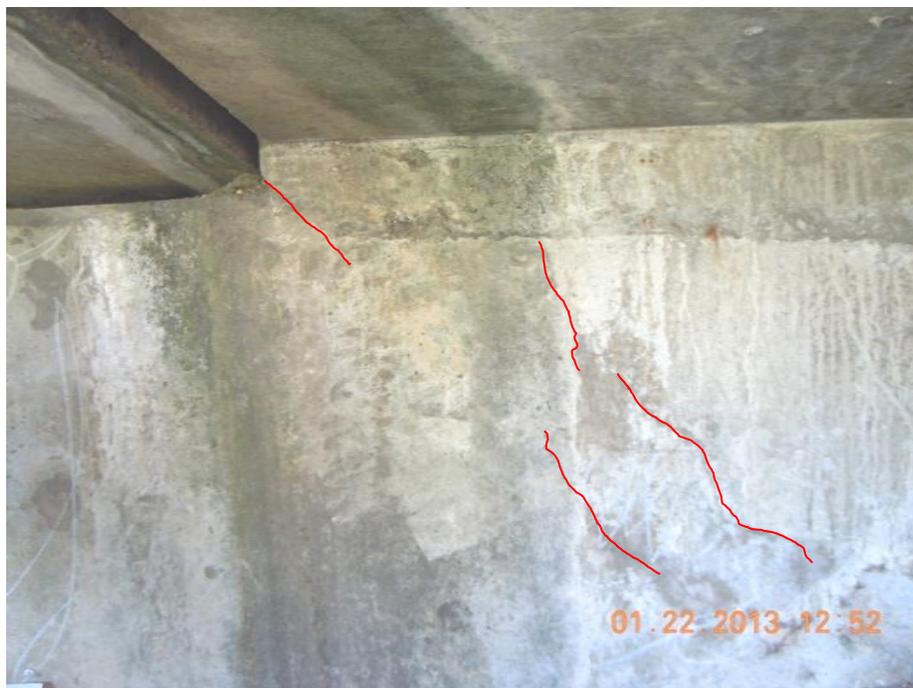
Elementos	Observaciones	Recomendaciones
5.2. Bastiones (<i>continuación</i>) <ul style="list-style-type: none"> • Aletones 	<p>En los aletones de ambos bastiones se observaron algunas grietas diagonales (Ver figuras 15 y 16). Estas grietas indican que los bastiones han contribuido a resistir las fuerzas inducida por sismos en la dirección longitudinal.</p> <p>El bastión E presenta grietas diagonales en los aletones ya que, a pesar de contar con apoyos expansivos, el movimiento permitido es limitado a cambios de temperatura únicamente y los apoyos expansivos han superado su capacidad máxima de desplazamiento, rigidizando el apoyo y transmitiendo esfuerzos al bastión (ver observación en el punto 5.1)</p>	<p>Monitorear en próximas inspecciones las grietas observadas en los aletones.</p>

Figura 15: Agrietamiento en el aletón norte del bastión A

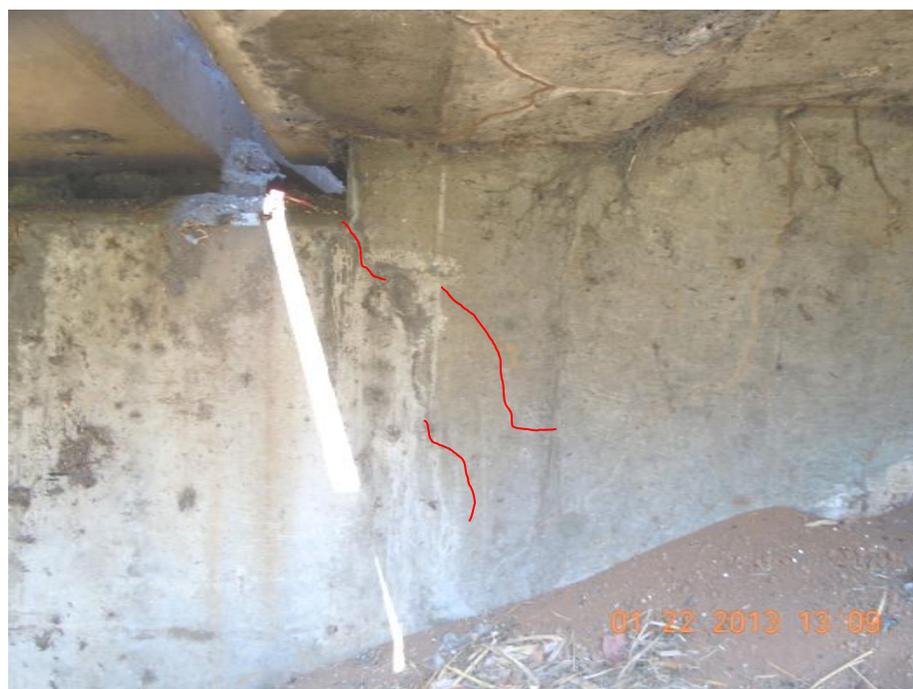
Figura 16: Agrietamiento en el aletón sur del bastión E

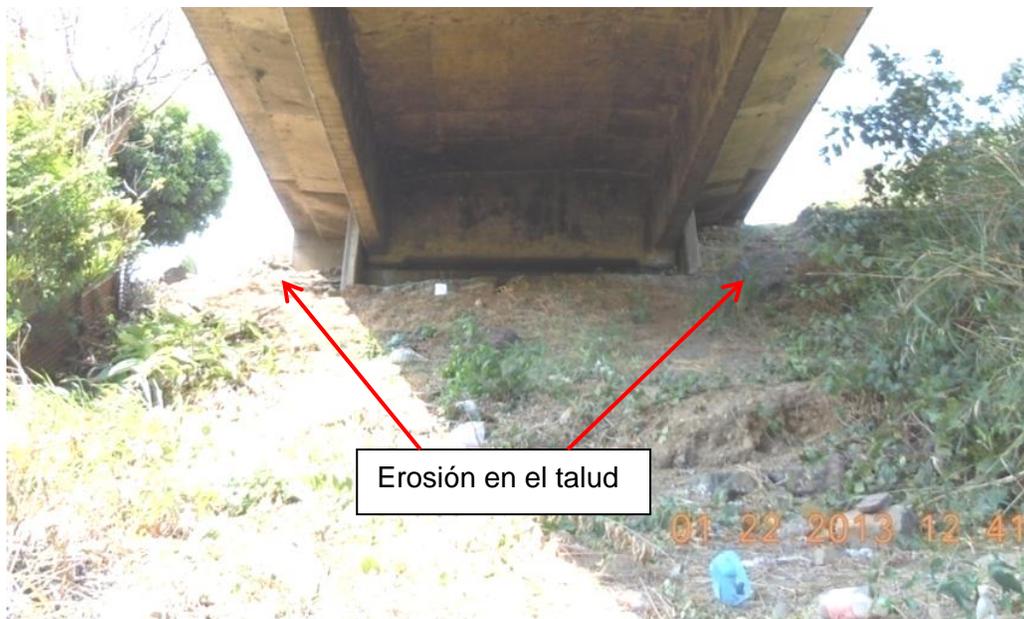
5.3. Taludes frente a los bastiones	<p>Los taludes contiguo a los aletones y frente a ambos bastiones estaban erosionados por la escorrentía de agua de lluvia que no es encauzada por el sistema de drenaje de los accesos del puente y que descarga sobre los taludes junto al bastión. El agua que ingresa por la junta sobre el bastión E debido a la falla del sello también contribuye con la erosión del talud. (Ver figuras 17y 18)</p>	<p>Reponer el sello de las juntas del puente.</p> <p>Ver las recomendaciones para mejorar el sistema de drenaje de los accesos en el punto 3.5.</p>

Figura 17: Erosión en el talud frente al bastión A y junto a los aletones.

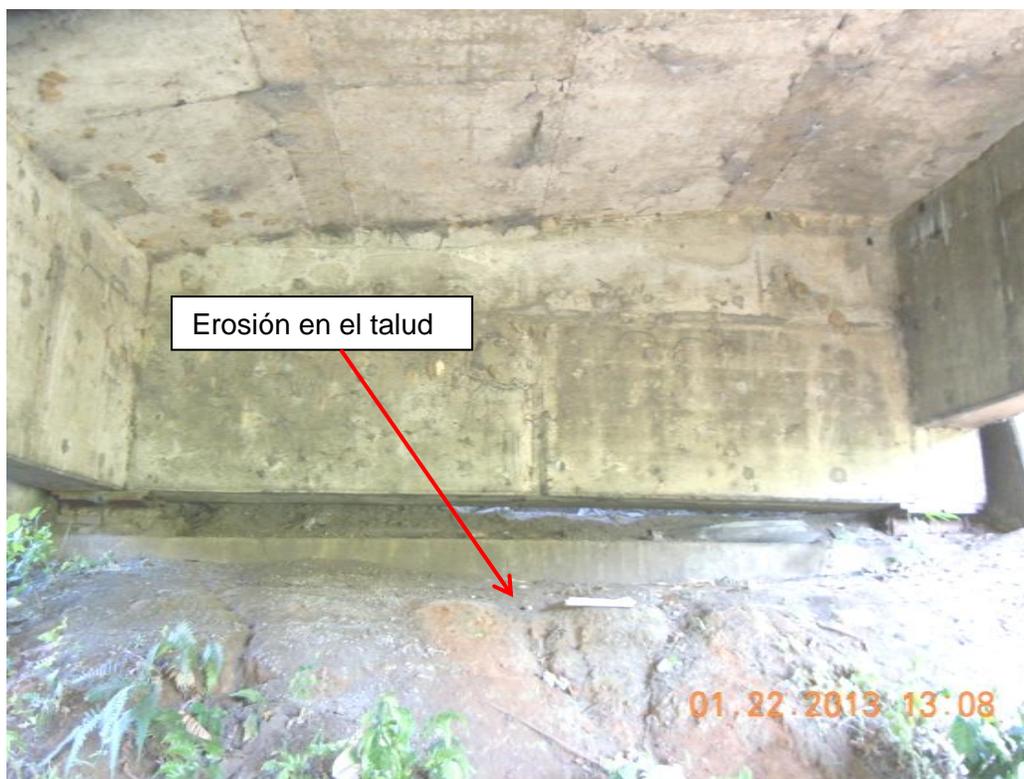
Figura 18: Erosión en el talud frente al bastión E.
