Informe LM-AT-044-2019

Informe de Auditoría Técnica **Calidad de materiales y prácticas constructivas del proyecto** **Construcción de Paso a desnivel en intersección Garantías** **Sociales, Ruta Nacional No. 39**

Licitación Pública Internacional No. 2013LI-000011-0DE00

San José, Costa Rica
Julio, 2020

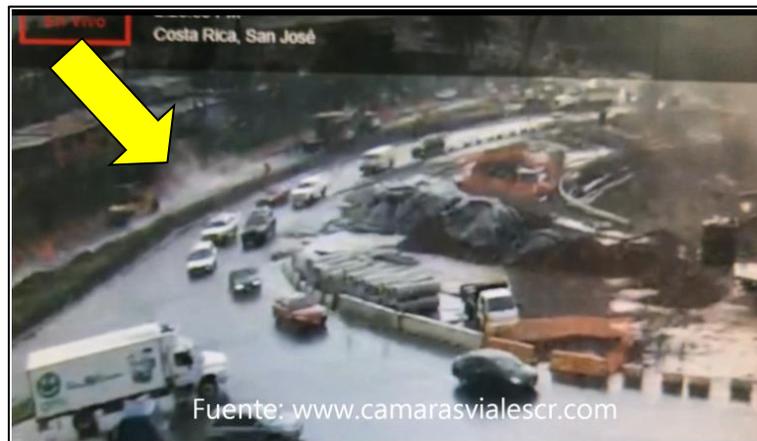
negativos que tiene en el desempeño de la mezcla a mediano y largo plazo cuyos efectos probablemente se manifiesten fuera de los periodos de recepción y garantía. En la Figura 8 se muestra al fondo la descarga de la mezcla asfáltica a la máquina pavimentadora y vapor de agua producto de la colocación y compactación bajo lluvia.

El daño por humedad provoca desprendimientos y afecta la adherencia entre las partículas que conforman la mezcla asfáltica, facilitando la aparición de deterioros. Es uno de estos efectos negativos que no pueden evidenciarse con las pruebas convencionales que se realizan a cualquier capa o sobre capa asfáltica.

Figura 8. Colocación de mezcla asfáltica bajo lluvia.

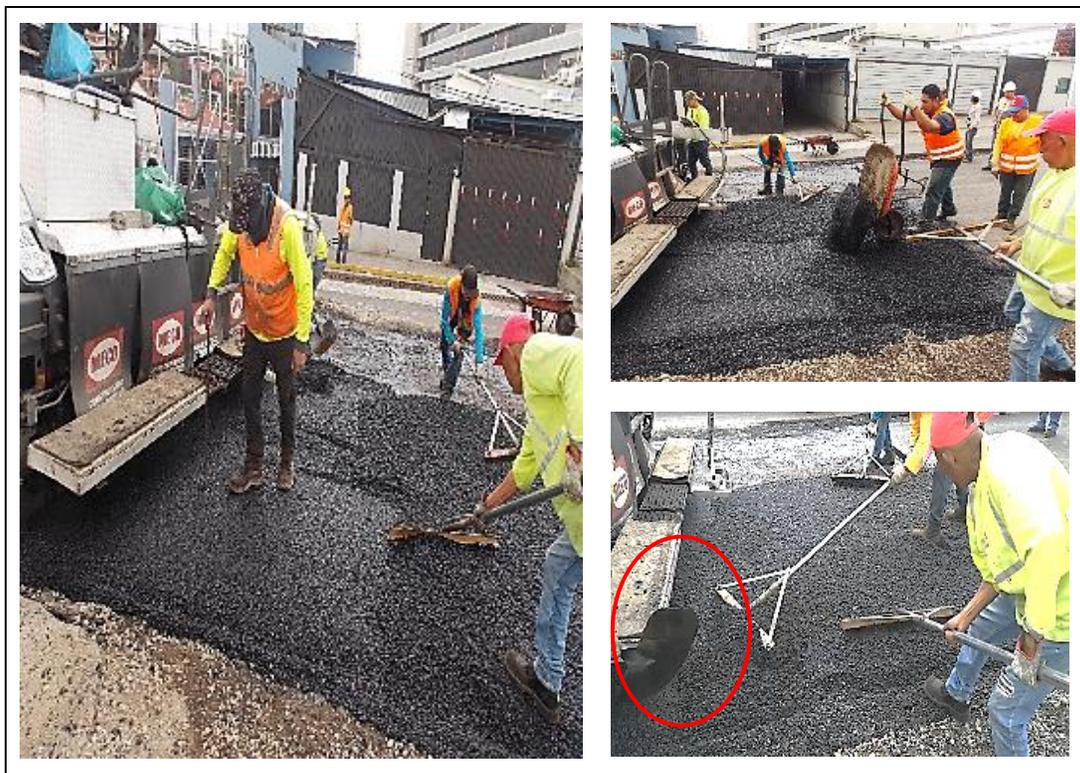
Manipulación excesiva de mezcla asfáltica: Durante la visita del equipo auditor realizada el día 18 de junio, se observó la colocación de la mezcla asfáltica en un paño ubicado en el eje 15, que no se había atendido previamente por faltante de mezcla, y problemas al inicio de la actividad con la calibración del equipo para colocar el espesor de 7,5 cm de mezcla asfáltica. Lo anterior generó que se colocará un espesor de mezcla asfáltica menor al indicado, que tuvo que ser compensado posteriormente con la colocación manual del espesor faltante utilizando desde palas hasta carretillos para descargar el material y posteriormente extenderlo en múltiples ocasiones con rastrillos para alcanzar el espesor requerido previo al proceso de compactación (ver Figura 9).

Figura 9. Manipulación manual de mezcla asfáltica para compensar espesor faltante
Ubicación eje 15. Fecha: 18/06/2019. Fuente: LanammeUCR, 2019

La manipulación excesiva de la mezcla asfáltica fuera de la pavimentadora genera segregación térmica haciendo que la temperatura de la mezcla asfáltica disminuya considerablemente. En el tramo colocado en el eje 15 del proyecto, se evidenció que la

mezcla asfáltica alcanzaba temperaturas menores a 130 °C antes de iniciar el proceso de compactación, siendo la temperatura de 140 °C la indicada por el laboratorio de autocontrol para dar inicio al proceso de compactación según el tramo de prueba. Cabe recordar que la mezcla asfáltica utilizada es modificada con polímero, por lo que se debe tener un control más estricto de la temperatura de compactación, pues de compactarse a una temperatura menor a la requerida se dificulta alcanzar los porcentajes de compactación requeridos y se pueden obtener acabados de compactación deficientes (ver Figura 6). Lo anterior aunado a la segregación de partículas producto de la excesiva manipulación de la mezcla asfáltica.

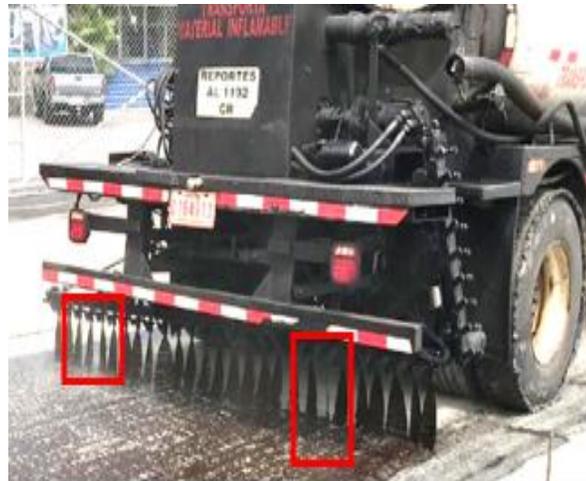
Aplicación del riego de liga: En la visita realizada el día 7 de junio, se observó que el riego de imprimación realizado en el eje 12 del proyecto no contaba con una cobertura total de la superficie y a la vez el riego no era uniforme debido a la falta de calibración y limpieza del equipo, tal como se observa en la Figura 10. De igual manera en la visita realizada el día de 18 de junio de 2019 se observó la aplicación de un riego de liga no uniforme producto de la falta de calibración del camión dosificador, tal como se observa en la Figura 11.

El camión dosificador presenta obstrucciones en algunas boquillas, además la configuración del ángulo de las boquillas es distinta a lo largo de la barra dosificadora lo cual resulta en que el patrón de riego sea variable y no se logra abarcar la cobertura total del área donde se aplica el riego.

Figura 10. Camión dosificador de emulsión asfáltica sin un adecuado patrón de rocío utilizado en el Eje 12.

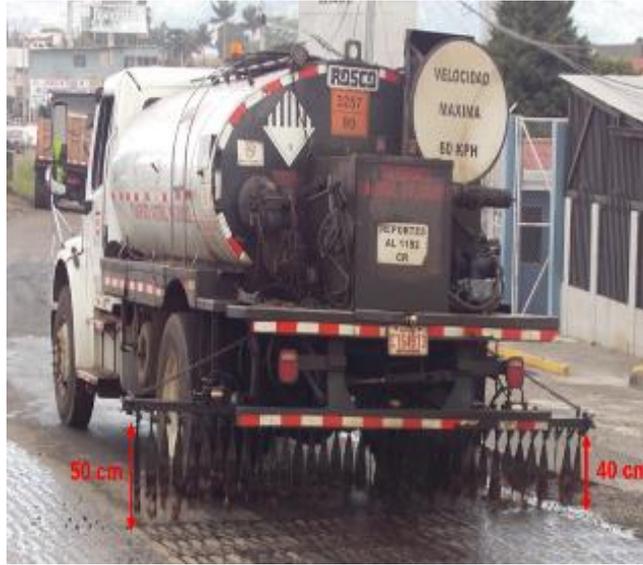
El día 18 de junio de 2019 se observó que las boquillas del camión dosificador se encontraban obstruidas y algunas de ellas estaban orientadas con diferentes ángulos lo cual resulto en un riego de liga no uniforme en líneas

Figura 11. Aplicación de riego de liga no uniforme Fecha: 18/06/2019. Fuente: LanammeUCR, 2019

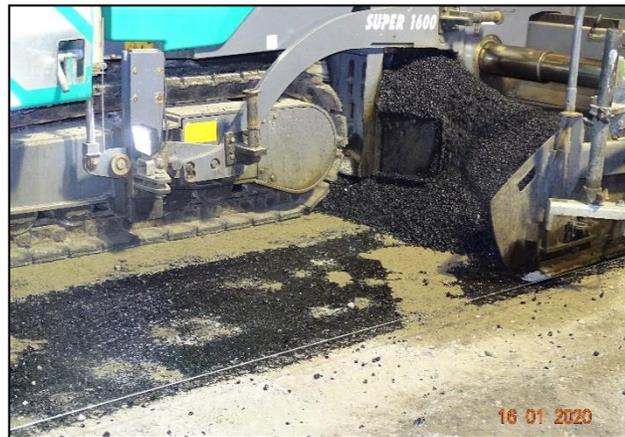
Adicionalmente en la visita del 16 de enero de 2020 se observó el problema de arrastre de emulsión asfáltica en el riego de imprimación realizado en el eje 1, tal como se observa en la Figura 12.

El día 16 de enero 2020, se evidenció que el riego **de imprimación** no penetró ni se adhirió a la superficie de la base estabilizada. Adicionalmente, observó la colocación de “traba” o polveado, previo a la colocación de la mezcla asfáltica, la cual se levantó durante las maniobras de acomodo de las vagonetas dejando la superficie de la base estabilizada sin riego. A pesar de ello se continuó con la colocación de mezcla sin volver a aplicar el riego.

Esta situación representa una condición de riesgo alto para que las capas al no quedar adheridas y funciones de forma separada cuando el proyecto se abra al tránsito.

Figura 12. Superficie de la base estabilizada sin cobertura del riego de liga.

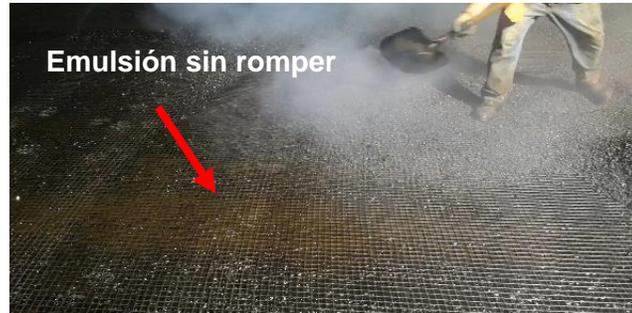
Por otra parte, es importante señalar que durante la visita realizada por el equipo auditor el día 20 de junio de 2019, se observó un frente de colocación de sobrecapa asfáltica con una tasa de dosificación de riego de liga de 0,8 l/m², además se colocaba mezcla asfáltica encima de la emulsión asfáltica sin romper.

El día 20 de junio de 2019, el equipo auditor observó la colocación de un riego de liga, con una tasa de 0,8 l/m², sobre una superficie perfilada, previo a que el riego de liga rompiera, se colocó sobre éste una geomalla y "traba o polveado" (ver Figuras 11 y 12), impidiendo de esta manera la evaporación completa del agua en la emulsión y la correcta adherencia entre la geomalla, la capa existente y la capa a colocar.

Figura 13. Colocación de traba (mezcla asfáltica con polímero), sobre emulsión sin romper.

El empleo de una tasa de riego de emulsión asfáltica excesiva puede aumentar el riesgo de ocurrencia de deterioros puntuales como desplazamientos, deformaciones y exudación en la carpeta asfáltica

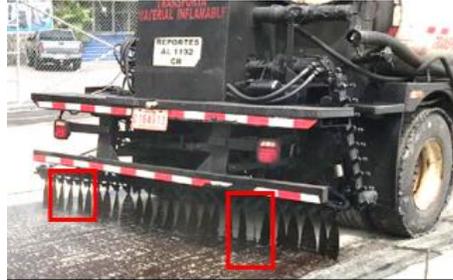
Aplicación del riego de liga e imprimación: En la visita realizada el día 7 de junio, se observó que el riego de **imprimación** realizado en el eje 12 del proyecto no contaba con una cobertura total de la superficie y a la vez el riego no era uniforme debido a la falta de calibración y limpieza del equipo, tal como se observa en la Figura 10. **De igual manera en la visita realizada el día de 18 de junio de 2019 se observó la aplicación de un riego de liga no uniforme producto de la falta de calibración del camión dosificador, tal como se observa en la Figura 11.**

El camión dosificador presenta obstrucciones en algunas boquillas, además la configuración del ángulo de las boquillas es distinta a lo largo de la barra dosificadora lo cual resulta en que el patrón de riego sea variable y no se logra abarcar la cobertura total del área donde se aplica el riego.

Figura 10. Camión dosificador de emulsión asfáltica sin un adecuado patrón de rocío utilizado en el Eje 12.

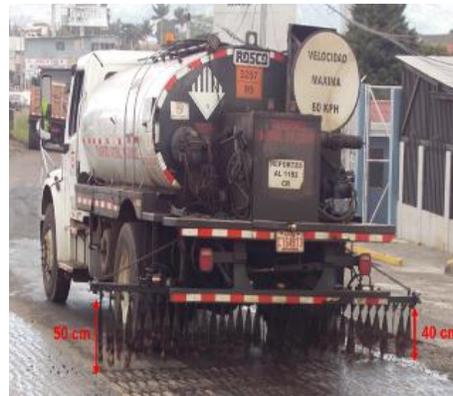
El día 18 de junio de 2019 se observó que las boquillas del camión dosificador se encontraban obstruidas y algunas de ellas estaban orientadas con diferentes ángulos lo cual resulto en un riego de liga no uniforme en líneas

Figura 11. Aplicación de riego de liga no uniforme Fecha: 18/06/2019.

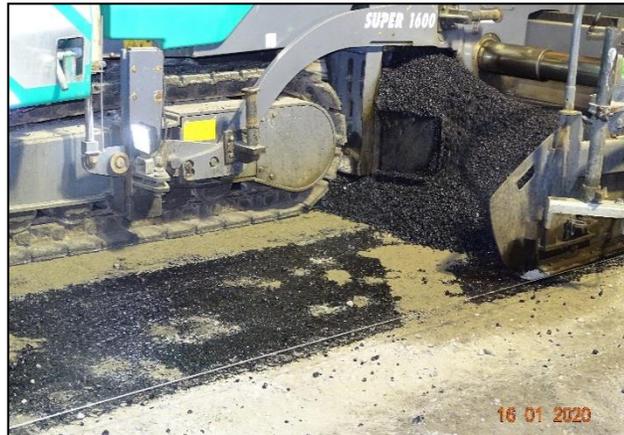
El día 16 de enero 2020, se evidenció que el riego de **imprimación** no penetró ni se adhirió a la superficie de la base estabilizada. Adicionalmente, observó la colocación de “traba” o polveado, previo a la colocación de la mezcla asfáltica, la cual se levantó durante las maniobras de acomodo de las vagonetas dejando la superficie de la base estabilizada sin riego. A pesar de ello se continuó con la colocación de mezcla sin volver a aplicar el riego.

Esta situación representa una condición de riesgo alto para que las capas al no quedar adheridas y funciones de forma separada cuando el proyecto se abra al tránsito.

Figura 12. Superficie de la base estabilizada sin cobertura del riego de liga.

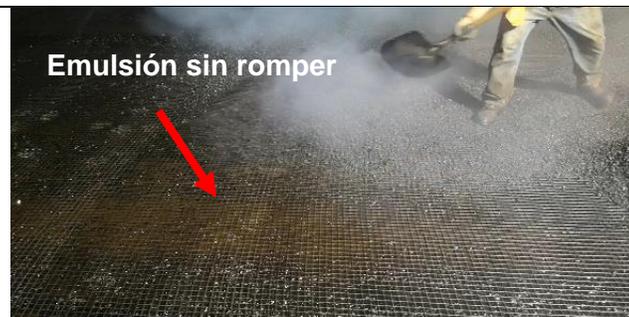
Por otra parte, es importante señalar que durante la visita realizada por el equipo auditor el día 20 de junio de 2019, se observó un frente de colocación de sobrecapa asfáltica con una tasa de dosificación de riego de liga de 0,8 l/m², además se colocaba mezcla asfáltica encima de la emulsión asfáltica sin romper.

El día 20 de junio de 2019, el equipo auditor observó la colocación de un riego de liga, con una tasa de 0,8 l/m², sobre una superficie perfilada, previo a que el riego de liga rompiera, se colocó sobre éste una geomalla y “traba o polveado” (ver Figuras 11 y 12), impidiendo de esta manera la evaporación completa del agua en la emulsión y la correcta adherencia entre la geomalla, la capa existente y la capa a colocar.

Figura 13. Colocación de traba (mezcla asfáltica con polímero), sobre emulsión sin romper.

El empleo de una tasa de riego de emulsión asfáltica excesiva puede aumentar el riesgo de ocurrencia de deterioros puntuales como desplazamientos, deformaciones y exudación en la carpeta asfáltica
