# Laboratorio Nacional de Materiales y Modelos Estructurales LanammeUCR

Informe LM-INF-IC-D-005-2020

## **Informe de Auditoría Técnica del Avance del Proyecto: Diseño y Construcción del Corredor Vial “Circunvalación Norte”, Ruta Nacional N°39, Sección Uruca (Ruta Nacional N°108) – Calle Blancos (Ruta Nacional N°109)**

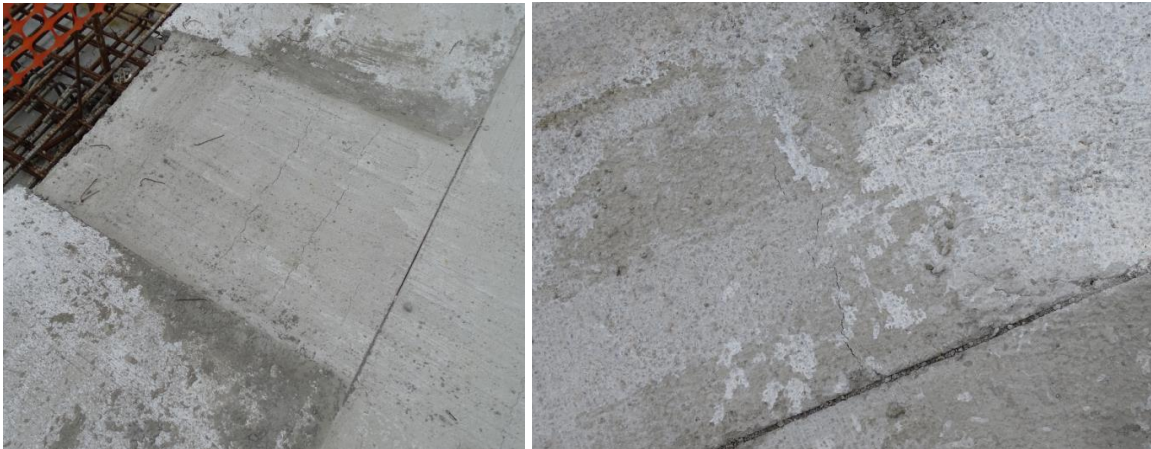
Fotografía 1: Agrietamiento del concreto de uniones en losa prefabricada. Tablero 43. Viaducto Unidad Funcional 4. Fecha 15 de abril de 2020. Fuente: LanammeUCR, LM-IC-D-368-2020.

Cabe destacar que fisuras como las observadas son típicos deterioros por contracción del concreto en las que afectan factores como temperatura del concreto, temperatura ambiental, velocidad de viento y humedad relativa, cuya influencia determina la velocidad de evaporación de agua en el periodo tan importante de fragua y ganancia de resistencia inicial. Además, pueden afectar factores como prácticas de colocación inadecuadas y deficiencias en el curado posterior a su colocación.

Se recomienda realizar una evaluación del agrietamiento existente en las losas y determinar la necesidad de tomar acciones correctivas, con el fin de minimizar el riesgo de que se agrave esta condición de deterioro, se generen problemas de agrietamientos prematuros en la capa de rodamiento, y que esto contribuya a la afectación del acero que compone la losa y a los apoyos por medio de filtraciones de agua, además del desarrollo de deterioros de mayor gravedad en la superficie, afectando la seguridad de tránsito.

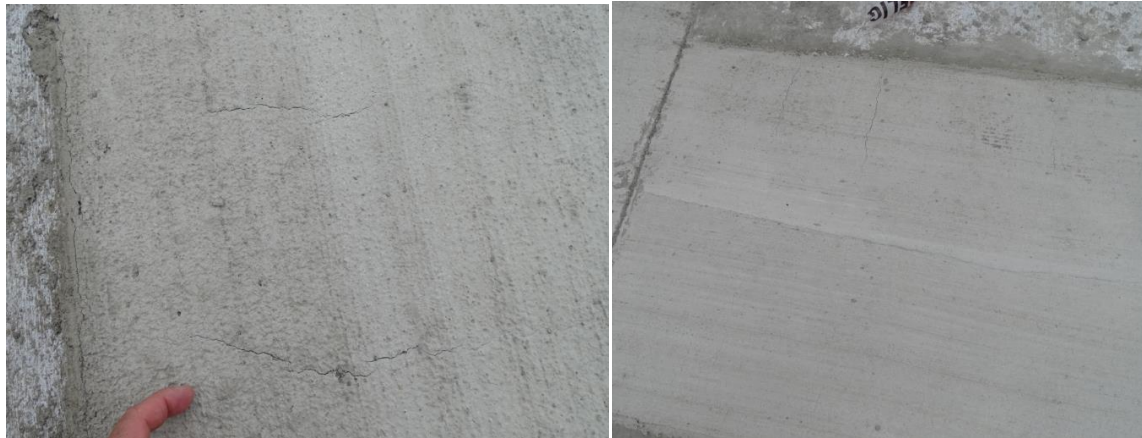
Fotografía 2: Agrietamiento de concreto de uniones de losa prefabricada. Tablero 42. Viaducto Unidad Funcional 4. Fecha 15 de abril de 2020. Fuente: LanammeUCR.

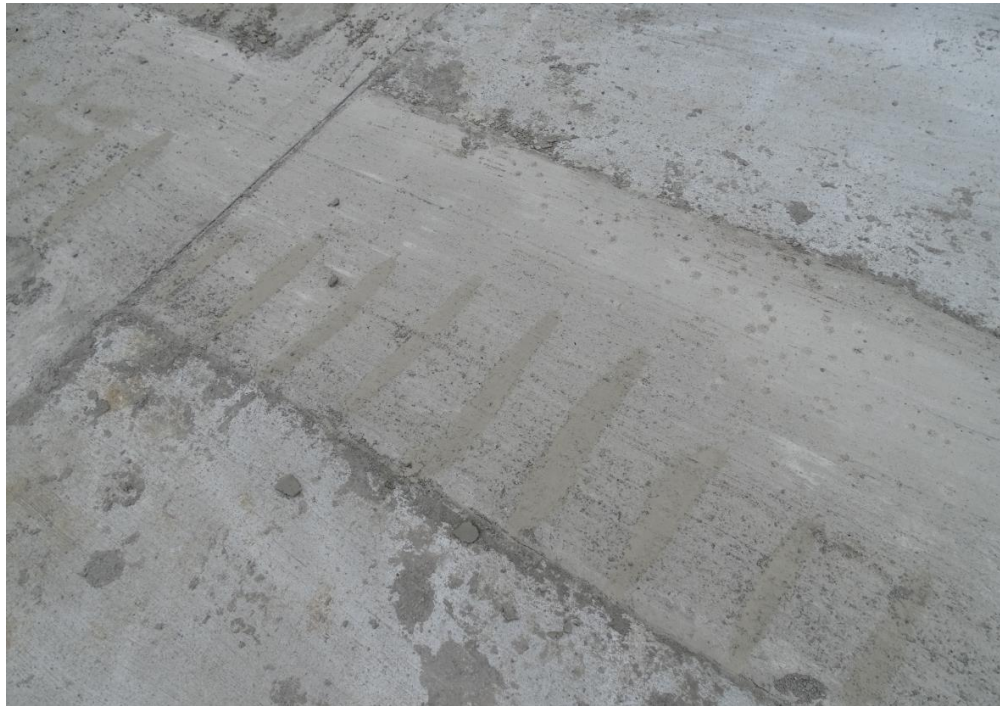
Fotografía 3: Aparente reparación de agrietamiento del concreto de las uniones de losa prefabricada. Tablero 42. Viaducto Unidad Funcional 4. Fecha 15 de abril de 2020. Fuente: LanammeUCR, LM-IC-D-368-2020.

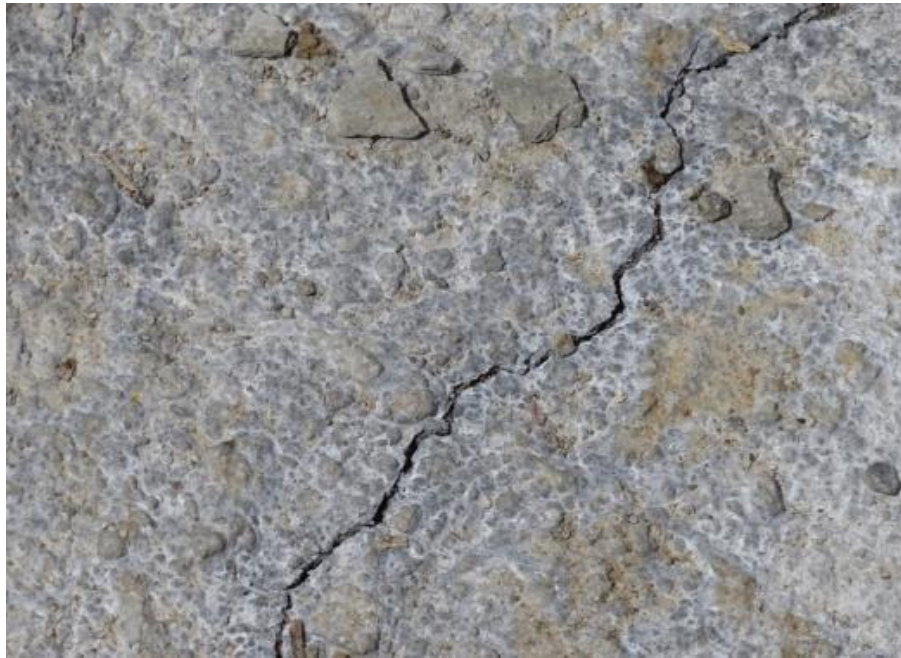
Fotografía 4: Agrietamiento de concreto de uniones de losa prefabricada. Tablero 14. Viaducto Unidad Funcional 3. Fecha: 2 de octubre de 2019. Fuente: LanammeUCR, LM-IC-D-368-2020.

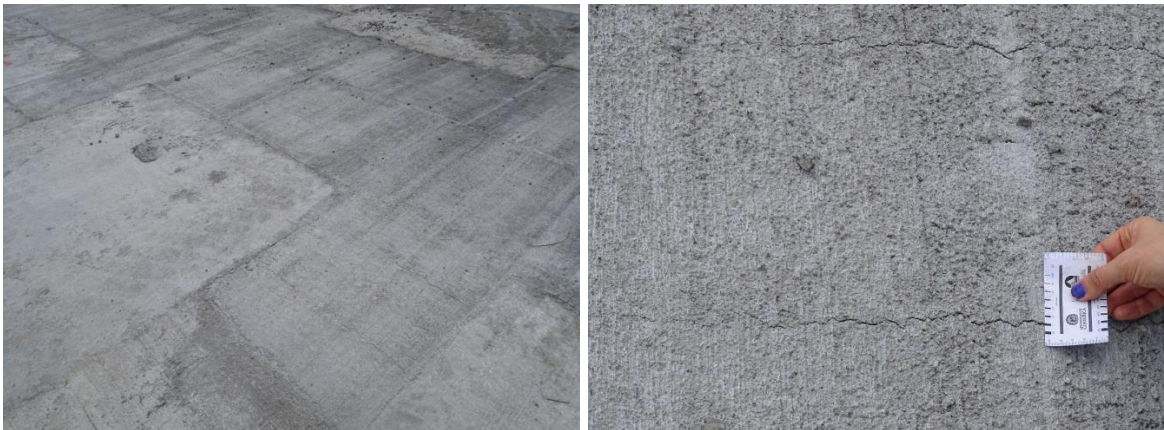
Fotografía 5: Agrietamiento de concreto en uniones de losa prefabricada hasta de 2mm. Junta de Tableros 3 y 4. Viaducto Unidad Funcional 3. Fecha: 5 de mayo de 2020. Fuente: LanammeUCR.

se conviertan en problemas futuros, y determinar si es o no necesaria su intervención, de acuerdo a la severidad de cada caso considerando las magnitudes de las aberturas, que como se mencionó anteriormente, alcanzan hasta 2mm de acuerdo con lo observado por el equipo auditor. Se debe considerar, además, que se colocará una capa de rodamiento con mezcla asfáltica de aproximadamente 4cm, en la cual se podrían reflejar agrietamientos severos en un período corto, en caso de no tomar medidas preventivas.

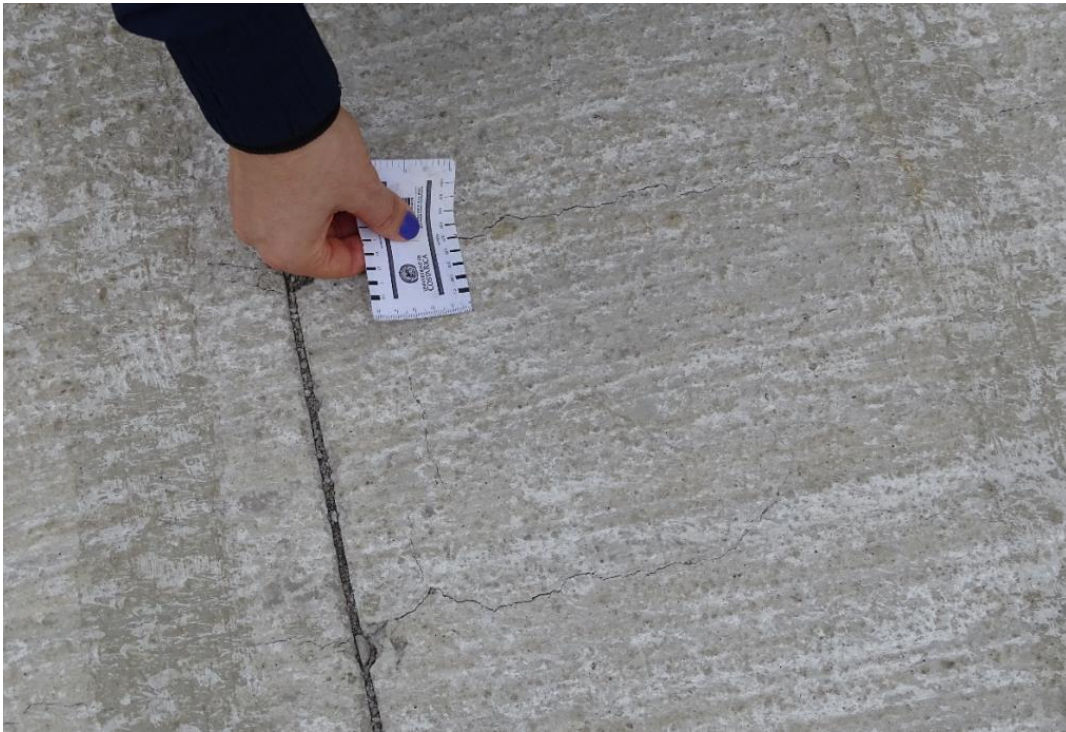
Fotografía 6: Agrietamiento de concreto de uniones de losa prefabricada. Junta de Tablero 23. Viaducto Unidad Funcional 3. Fecha: 5 de mayo de 2020. Fuente: LanammeUCR.

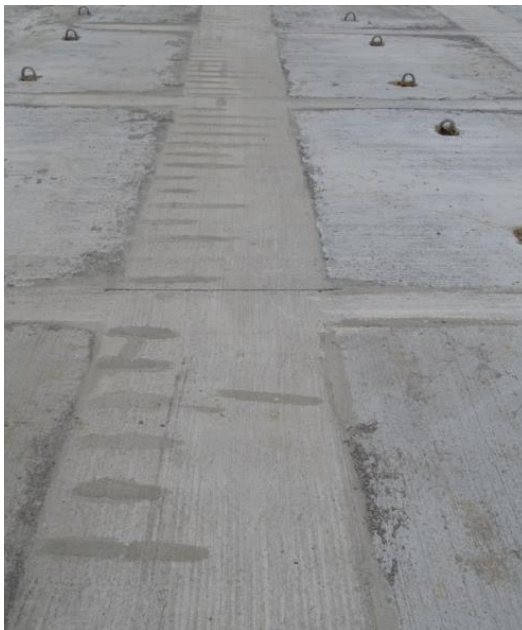
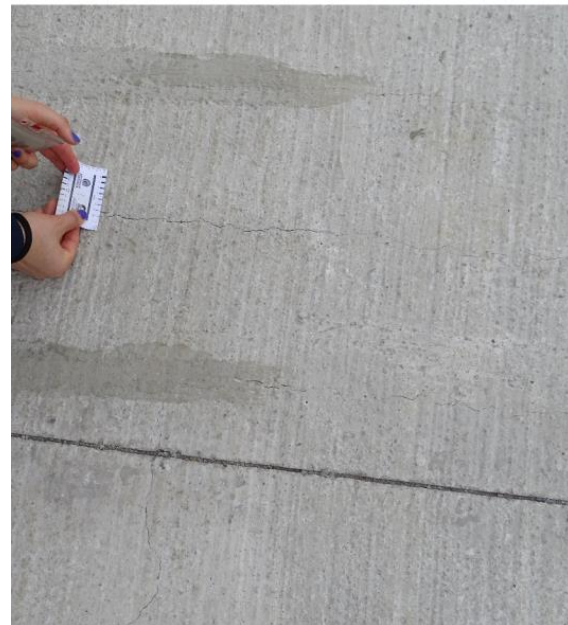
Fotografía 7: Agrietamiento y aparentes reparaciones del concreto de uniones de losa prefabricada. Junta de Tablero 23. Viaducto Unidad Funcional 3. Fecha: 5 de mayo de 2020. Fuente: LanammeUCR.

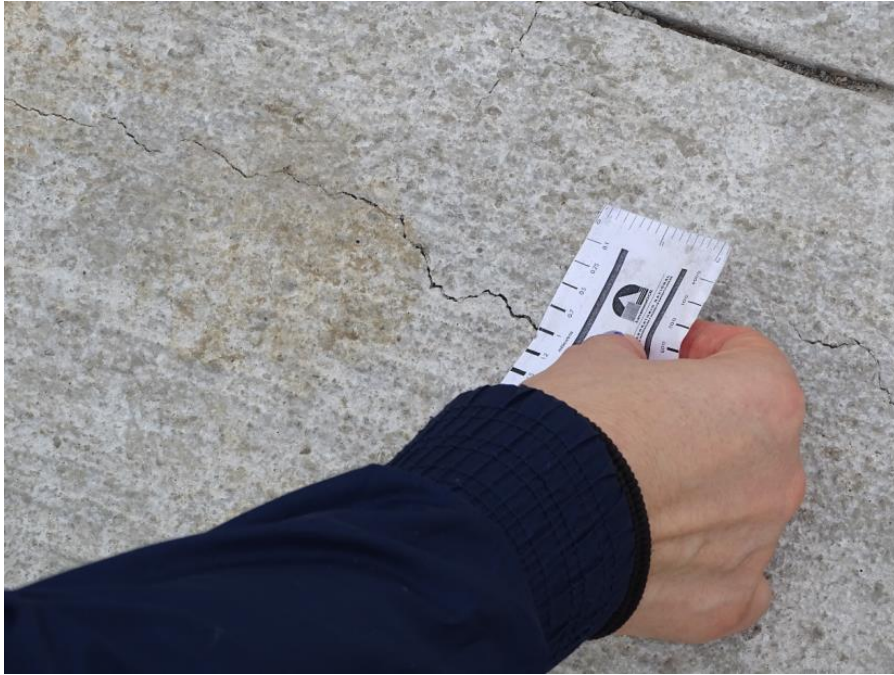
Fotografía 8: Agrietamiento del concreto de uniones de la losa prefabricada. Junta de Tablero 28. Viaducto Unidad Funcional 3. Fecha: 5 de mayo de 2020. Fuente: LanammeUCR.

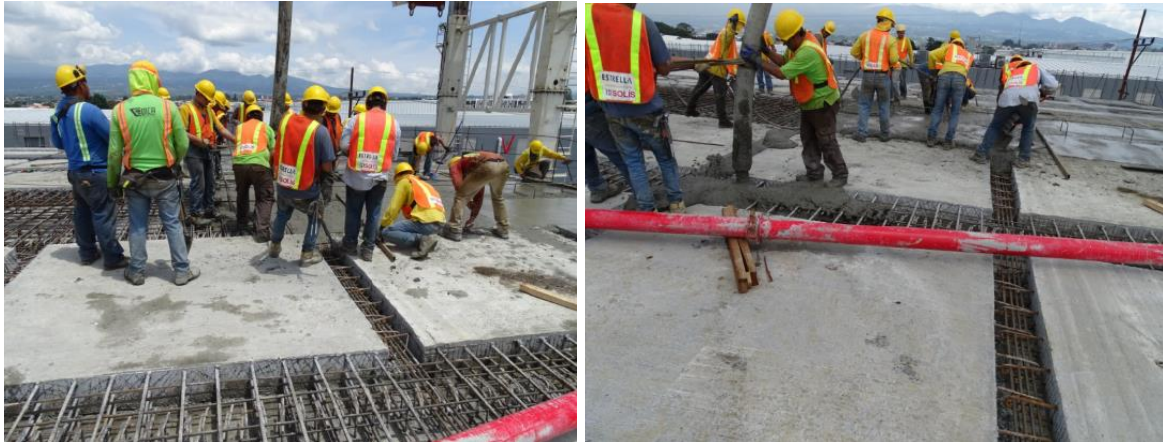
De acuerdo con esto, se ha observado la colocación de concreto, principalmente en uniones o juntas de losas prefabricadas, en horas donde la temperatura ambiental podría no ser apta, a veces cercanas al medio día. Principalmente, para concretos con alto contenido de cemento o con resistencias tempranas altas, la contracción se puede presentar de forma importante en esas primeras horas de fraguado y de ganancia de resistencia, por lo que se deben tomar precauciones necesarias en el curado, pero principalmente cuidando las condiciones de colocación aptas, donde se minimice el riesgo de que el concreto se fisure por contracción, tal como se nota en algunas losas del viaducto, donde se observan tableros en buenas condiciones, al igual que la mayoría de las losas totalmente coladas in situ, donde se evidencia mejor control del concreto, con excepción de la losa No.8, donde se observaron algunas grietas el día 18 de mayo de 2020.

Fotografía 9: Colado mediante concreto bombeado, de uniones o juntas de tablero con losas prefabricadas a las 11am. Notese que no existe elementos que corten viento, además que la hora podría ser desfavorable. Tablero 15. Viaducto Unidad Funcional 3. Fecha: 4 de octubre de 2019. Fuente: LanammeUCR.

De acuerdo con esto, es importante se mejoren aspectos constructivos de colocación de concreto en losas, principalmente minimizando el riesgo de aparición de fisuras, aspecto que se puede lograr con buenas prácticas de colocación. Por otra parte, es importante dar un seguimiento al comportamiento de las fisuras y grietas existentes con el objetivo que no

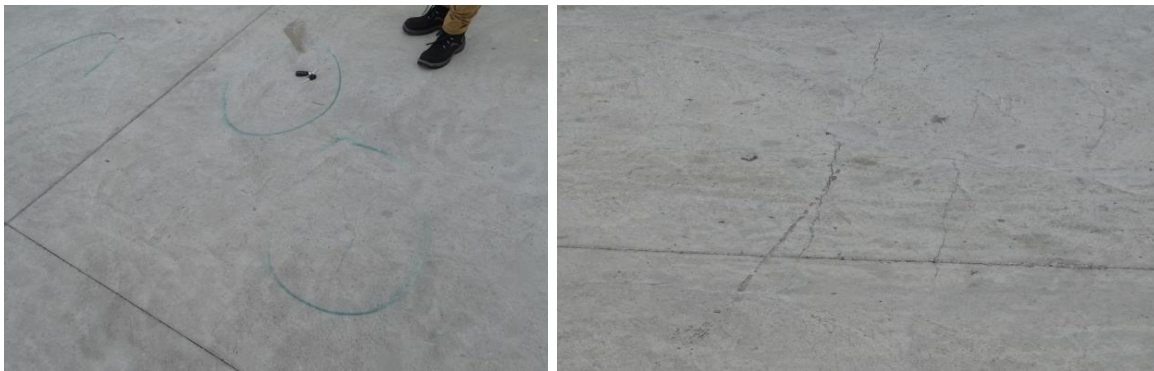
Fotografía 10: Agrietamiento en losa colada en sitio correspondiente al tablero No.8 del Viaducto Unidad Funcional 3. Fecha: 18 de mayo de 2020. Fuente: LanammeUCR.

En cuanto a las losas totalmente coladas en sitio, se observaron algunas grietas en el tablero No.8 lo que advierte sobre algunos inconvenientes en el proceso de colocación o de curado de esta losa específica.

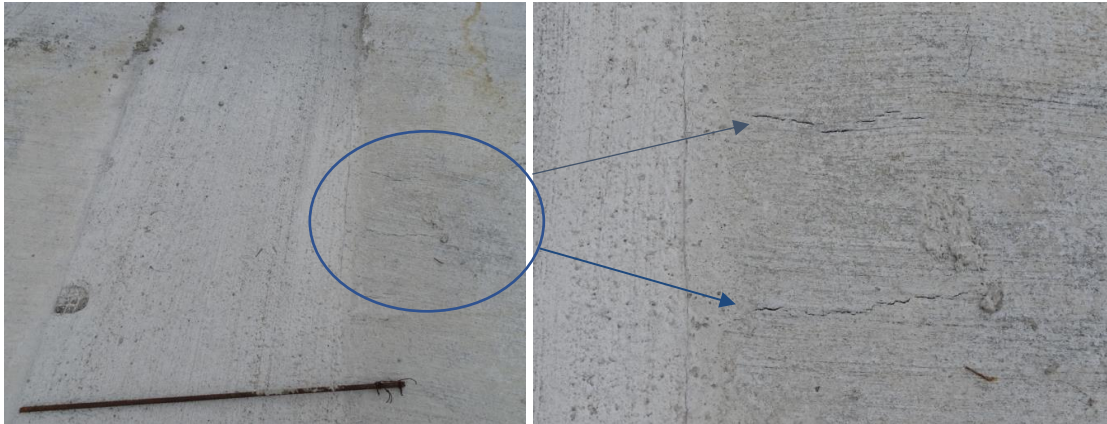
Sin embargo, además de las fisuras del concreto evidenciadas en las uniones y juntas del viaducto, se debe mencionar que se han observado también algunas pocas losas prefabricadas que han experimentado agrietamientos, posiblemente producto de desmolde y transporte prematuro, sin la resistencia suficiente o por deficiencias en la manipulación de estos elementos. Se debe indicar que el techado del plantel de producción de vigas, dinteles y losas prefabricadas, ubicado en la Unidad Funcional 3, ha sido un aspecto positivo que influyó, a partir de agosto de 2019, en mejoras de las condiciones con las que se fabricaron

Fotografía 11: Agrietamiento de concreto de losa prefabricada. Tablero 42, Viaducto Unidad Funcional 4. Fecha 15 de abril de 2020. Fuente: LanammeUCR, Nota informe LM-IC-D-368-2020.

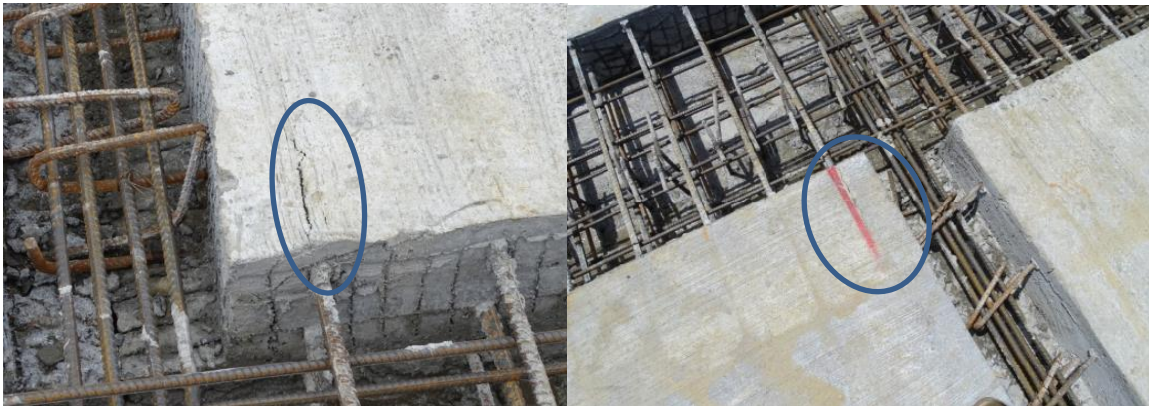
Fotografía 12: Agrietamiento en bordes de losas prefabricadas. Tablero 15, Viaducto Unidad Funcional 3. Fecha 4 de octubre de 2019. Fuente: LanammeUCR. Nota informe LM-IC-D-839-19.

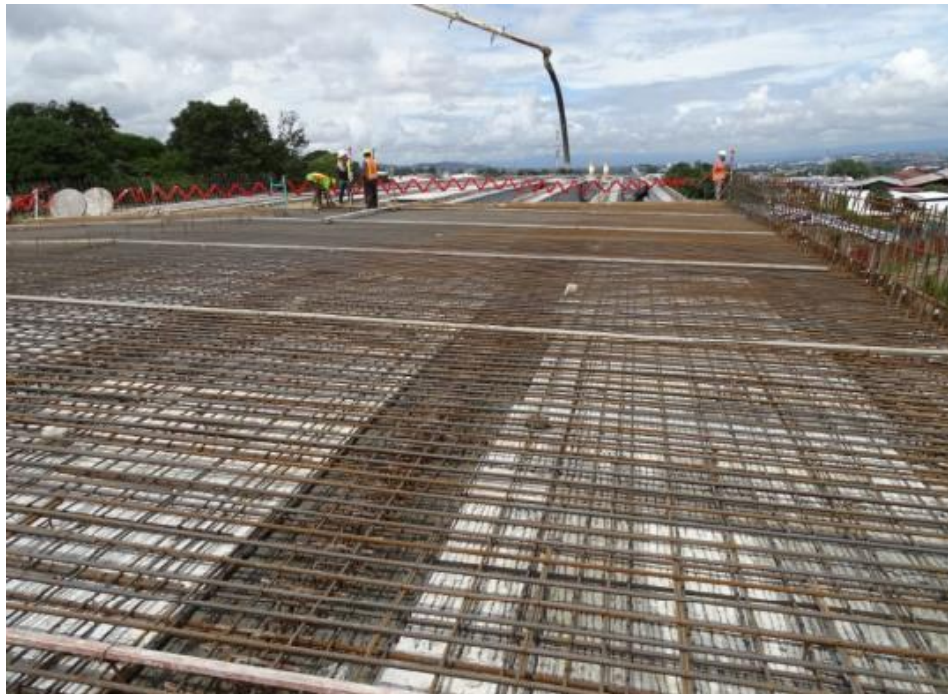
Fotografía 13: La colocación del concreto del Tablero 9 se canceló por parte de la Supervisión a las 10am. Tablero 9, Viaducto Unidad Funcional 3. Fecha 2 de octubre de 2019. Fuente: LanammeUCR.

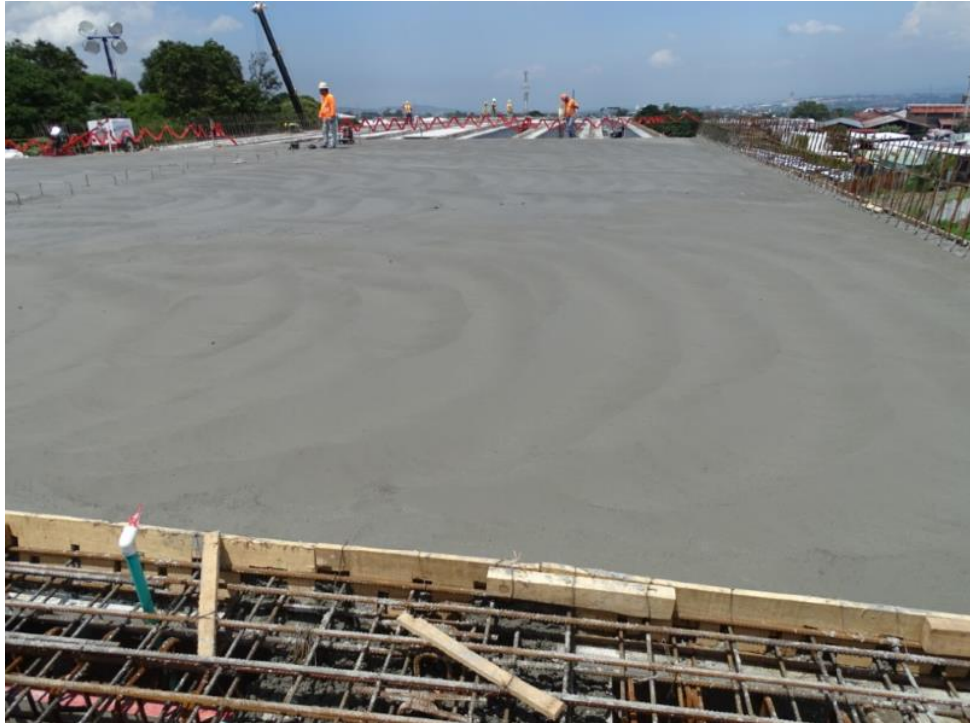
Fotografía 14: Tablero 9 colado dos días después de su cancelación. Tablero 9, Viaducto Unidad Funcional 3. Fecha 4 de octubre de 2019. Fuente: LanammeUCR.

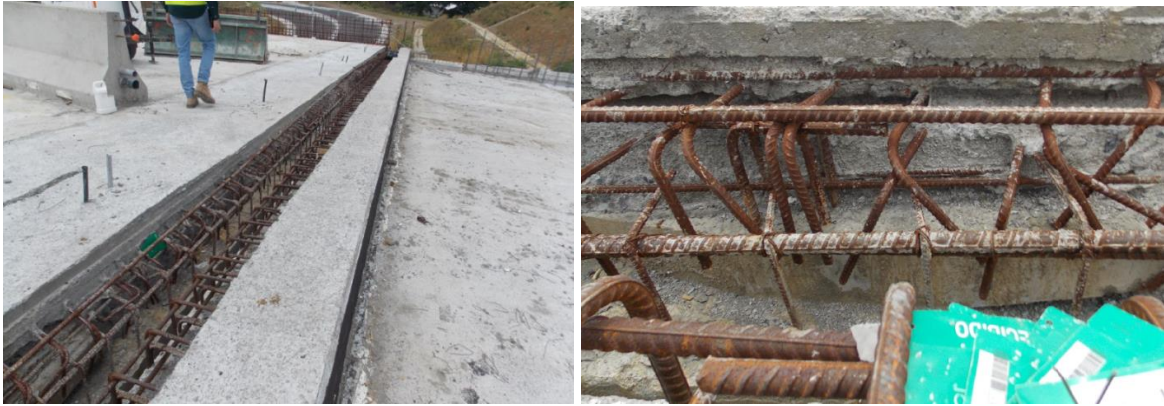
Fotografía 15: Acero expuesto del puente sobre la Radial a Heredia. Unidad Funcional 2B. Fecha: 25 de abril de 2019. Fuente: LanammeUCR

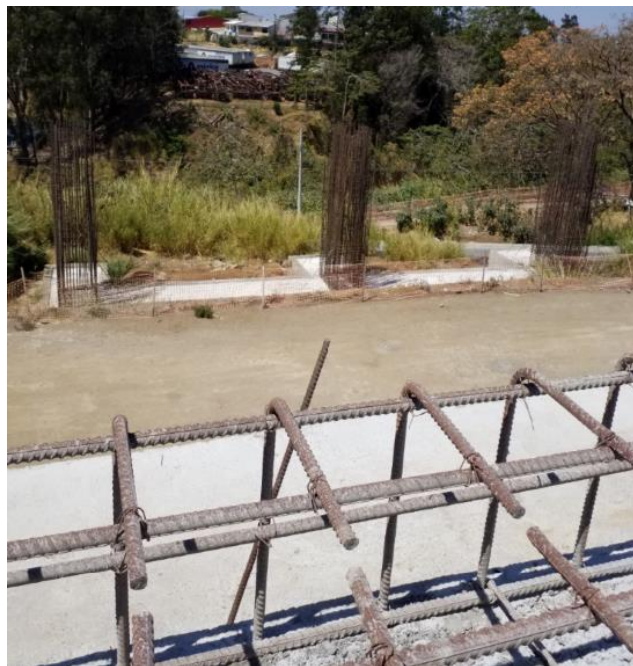
Por otra parte, se observó una condición similar con los elementos construidos del puente ubicado donde finaliza la Unidad Funcional 2A según planos, sobre la Quebrada Rivera y la ruta existente entre la Uruca y León XIII (aproximadamente en el estacionamiento 1+160 del proyecto). A pesar de que no ha iniciado la ejecución de este tramo del proyecto hasta el momento de la emisión de este informe, se adelantaron algunos elementos del puente, en el cual se observaron condiciones expuestas del acero del bastión Este y de algunas columnas correspondientes a una pila del puente, cuyo acero ya estaba colocado desde febrero de 2019 y sin alguna protección efectiva.

Fotografía 16: Acero expuesto del puente sobre Quebrada Rivera en la Unidad Funcional 2A, específicamente en el bastión Este y columnas de pila. Fecha: 21 de febrero de 2019. Fuente: LanammeUCR.

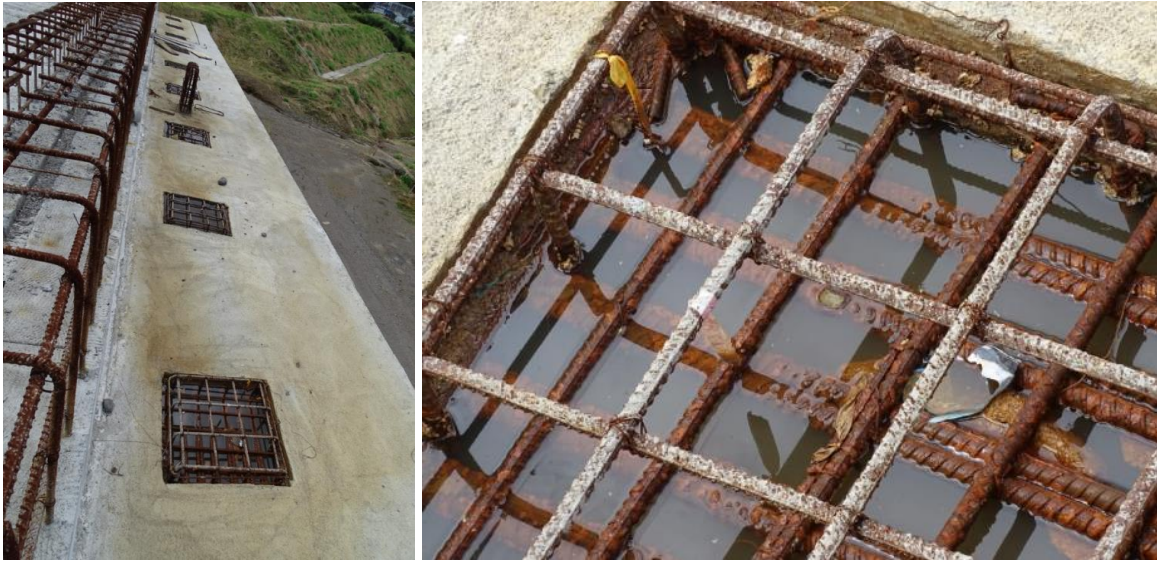
Claramente, para diciembre de 2019, se observaba una condición de oxidación mayor en el acero de los elementos de las estructuras mencionadas, siendo que al menos ya presentaba en ese momento desprendimiento de partículas pequeñas oxidadas al pasar la mano por la superficie de las varillas siendo que se podría afectar la condición de la sección del acero en alguna medida de severidad, además de la corrugación necesaria en un elemento de concreto reforzado. La severidad del deterioro también se ve afectada en mayor grado en elementos en los cuales el acero queda expuesto a lluvia, pero además en algunas circunstancias, queda sumergido en agua estancada por periodos en que esta tarda en evaporarse o filtrarse, siendo un proceso de corrosión más agresivo, al estar en un proceso de humedecido y secado continuo.

Fotografía 17: Acero sumergido en agua acumulada en el bastión Este del puente sobre Quebrada Rivera en la Unidad Funcional 2A. Fecha: 3 de diciembre de 2019. Fuente: LanammeUCR.

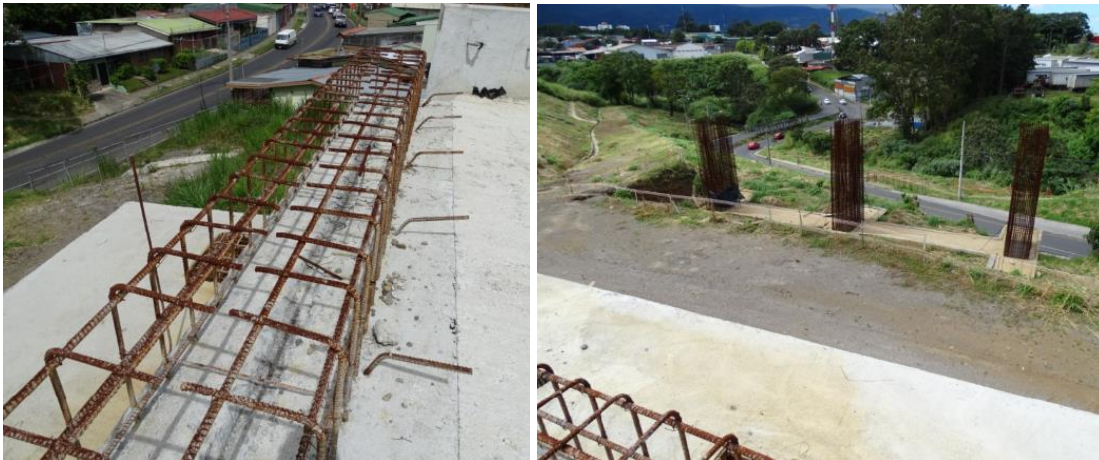
Fotografía 18: Las estructuras del puente sobre Quebrada Rivera continuaban hasta diciembre de 2019 en las mismas condiciones de exposición de 10 meses atrás. Unidad Funcional 2A. Fecha: 3 de diciembre de 2019. Fuente: LanammeUCR.

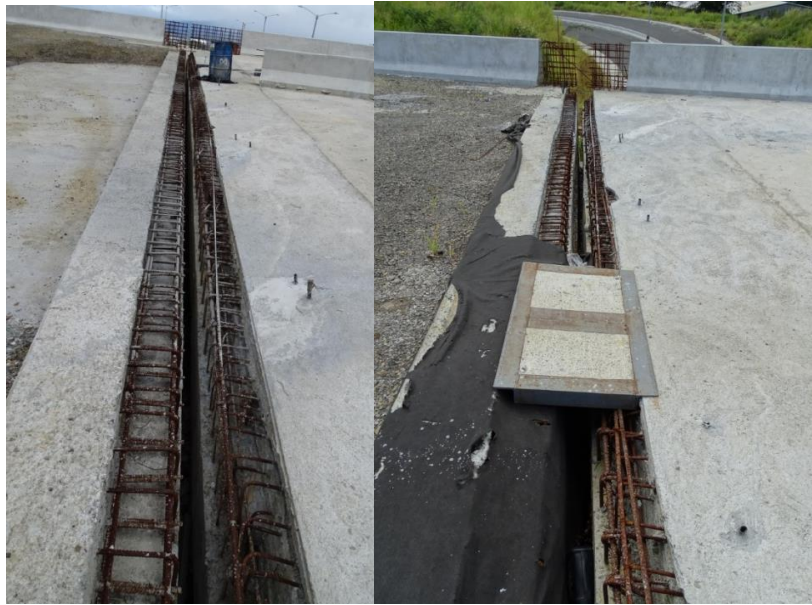
Fotografía 19: Acero continúa expuesto en las juntas en los bastiones del puente sobre la Radial a Heredia hasta diciembre de 2019. Se observa parte del acero también expuesto de la barrera de contención lateral. Unidad Funcional 2B. Fecha: 3 de diciembre de 2019. Fuente: LanammeUCR.

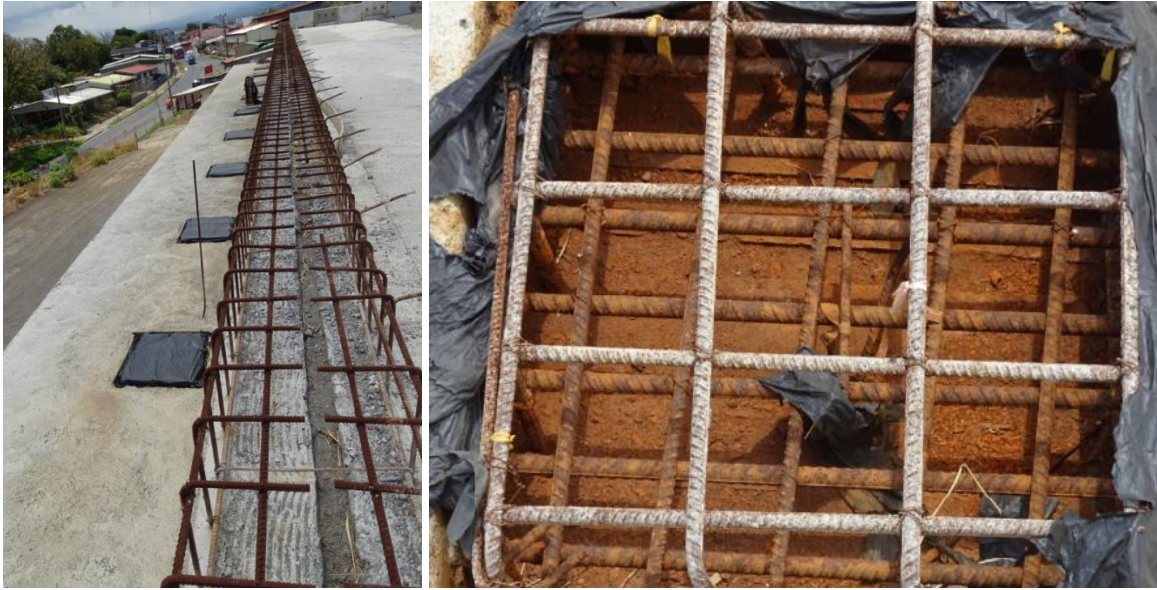
Fotografía 20: Condición de bastión Este del Puente de la Quebrada Rivera aproximadamente 14 meses después de construido. Unidad Funcional 2A. Fecha: 15 de abril de 2020. Fuente: LanammeUCR.

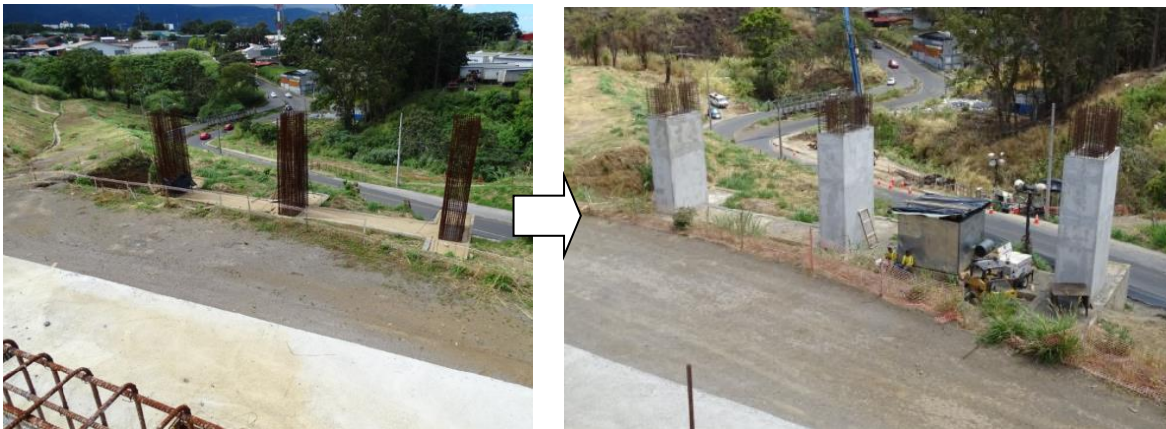
Fotografía 21: Condición de columnas de pila del Puente de la Quebrada Rivera. Se nota que se colocó parte del concreto de los elementos, desde febrero de 2020. Unidad Funcional 2A. Fecha: 15 de abril de 2020. Fuente: LanammeUCR.

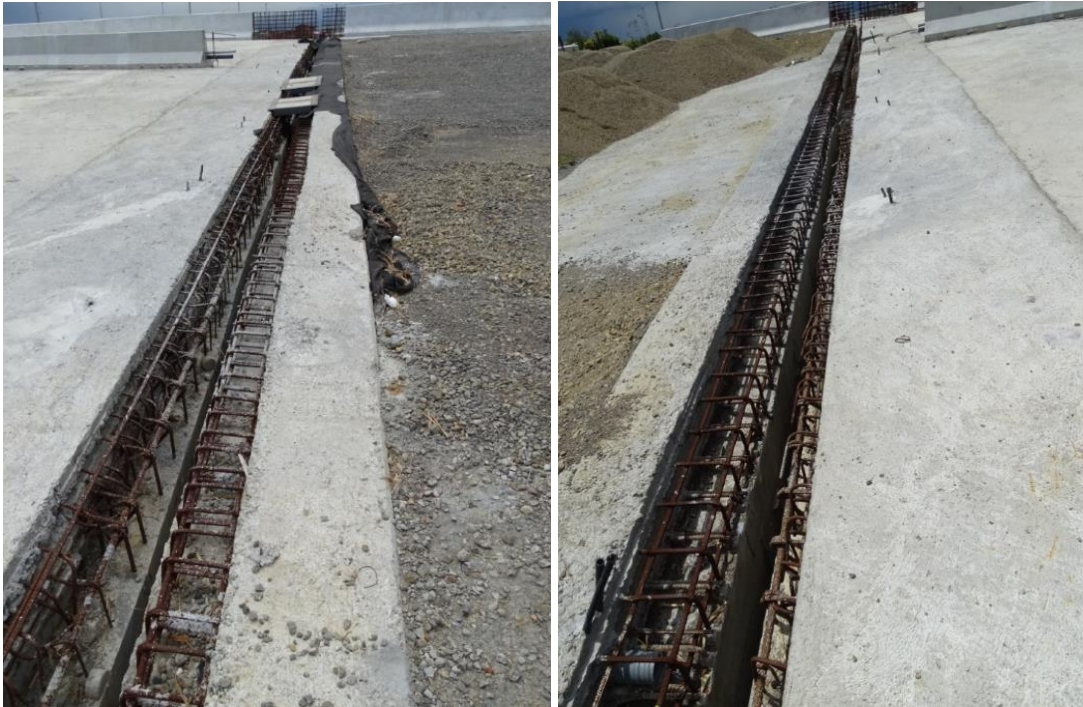
En el caso del puente sobre la Radial hacia Heredia, siguen en las mismas condiciones de exposición, principalmente en el acero de las juntas en los bastiones y en parte del acero de la barrera de contención lateral.

Fotografía 22: Condición igual de las juntas en los bastiones y parte de las barreras de contención lateral del puente sobre la Radial a Heredia hasta abril de 2020. Unidad Funcional 2B. Fecha: 15 de abril de 2020. Fuente: LanammeUCR.

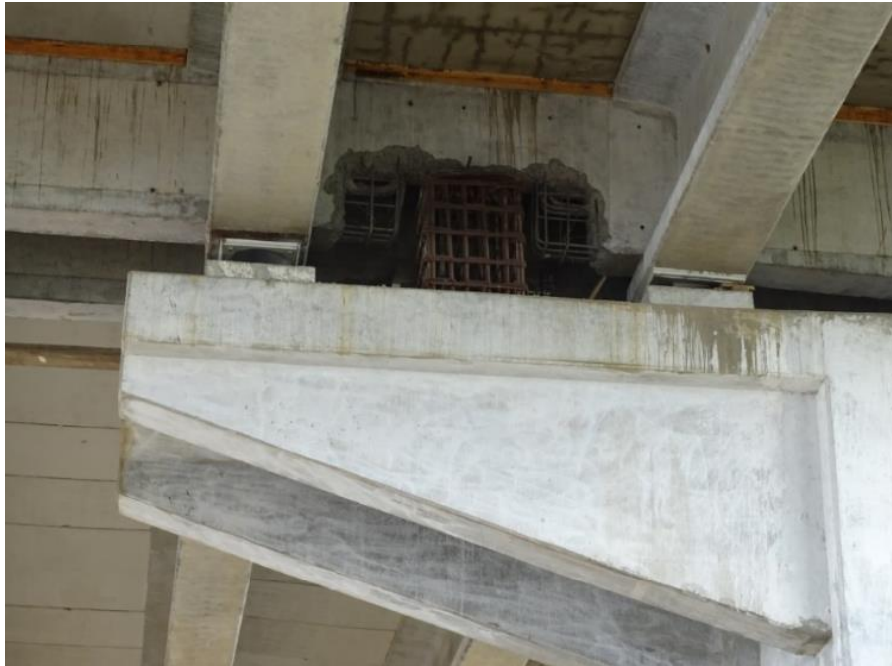
Como caso adicional, se debe mencionar que en la unidad funcional 3, se ha observado la exposición por un periodo excesivo, del acero de los topes sísmicos de las pilas 9 y 10 del proyecto. Estas pilas corresponden a los apoyos de la primera losa construida del viaducto por medio de elementos prefabricados (tablero 10), en junio de 2019; sin embargo, hasta junio de 2020, permanecen sin ser colados estos bloques sísmicos, donde se han realizado, además, demolición de parte de los diafragmas que ya habían sido construidos.

Fotografía 23: Condición de acero expuesto del tope sísmico de la pila 9 del viaducto. Unidad Funcional 3. Fecha: 18 de mayo de 2020. Fuente: LanammeUCR.

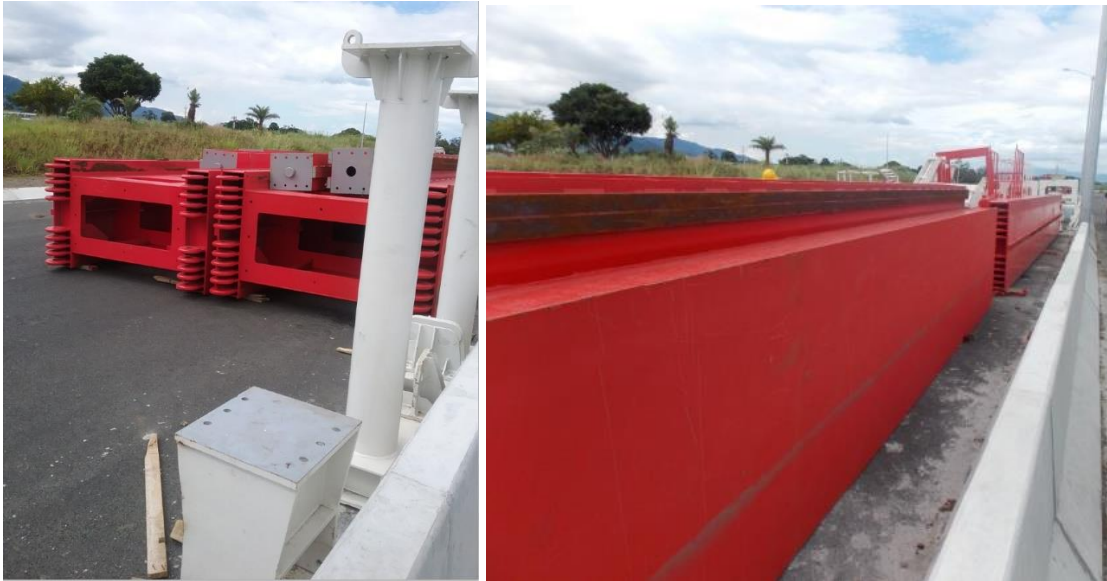
Fotografía 24: Almacenamiento de lanzadora de vigas. Estacionamiento aproximado: 1+350. Fecha: 15 de noviembre de 2018. Fuente: LanammeUCR.

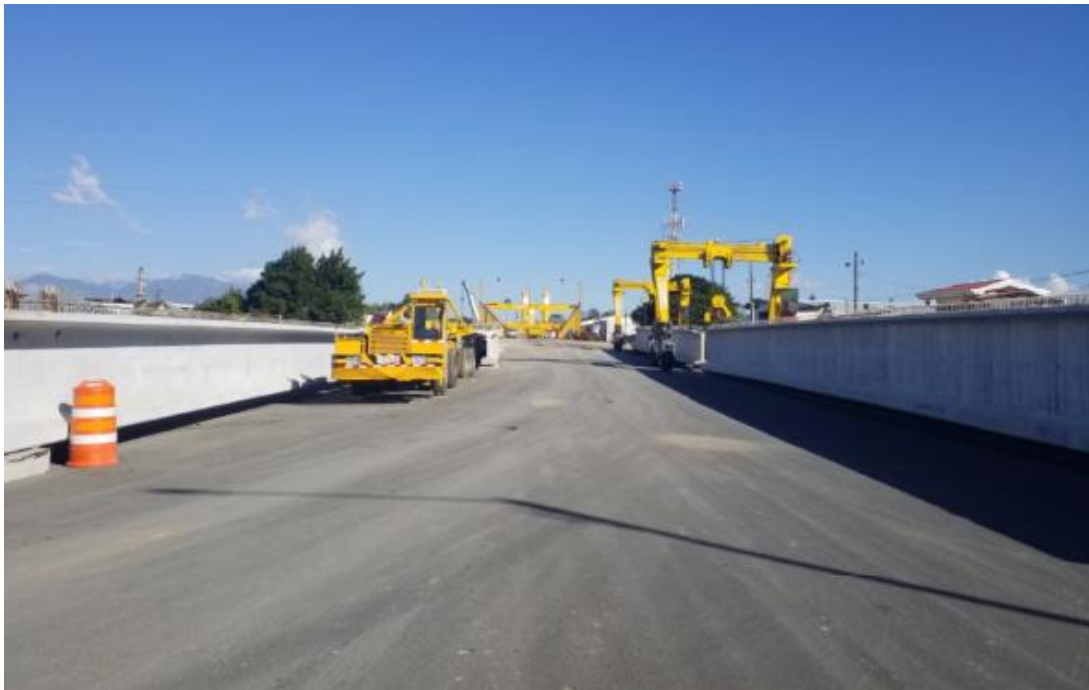
Fotografía 25: Almacenamiento de vigas del viaducto en proceso de construcción. Estacionamiento aproximado: 1+650. Fecha: 14 de enero de 2019. Fuente: LanammeUCR.

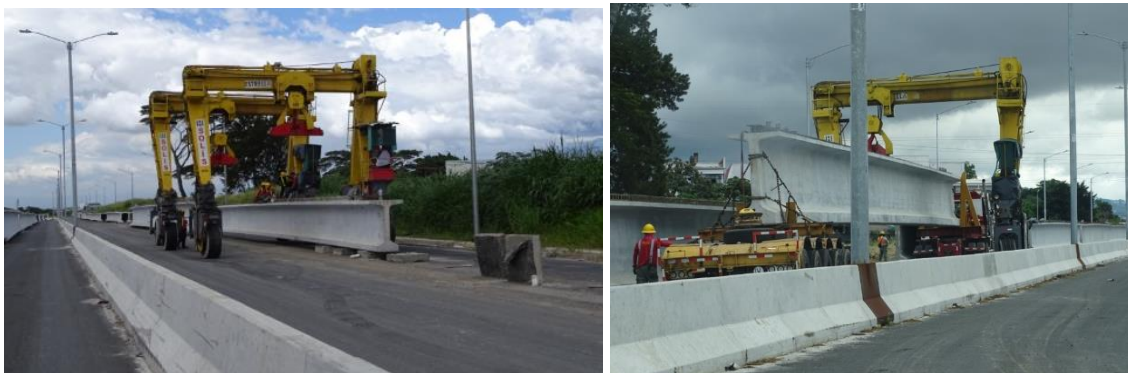
Fotografía 26: Maniobras de colocación de vigas sobre el pavimento construido. Estacionamiento aproximado: 1+600. Fecha: 18 de octubre y 3 de diciembre de 2019. Fuente: LanammeUCR.

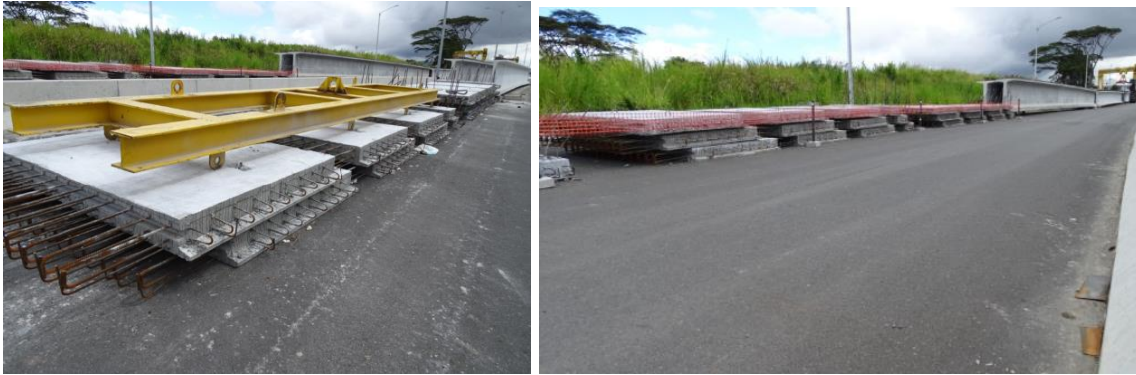
Fotografía 27: Almacenamiento de losas del viaducto en proceso de construcción. Estacionamiento aproximado: 1+400. Fecha: 3 de diciembre de 2019. Fuente: LanammeUCR.

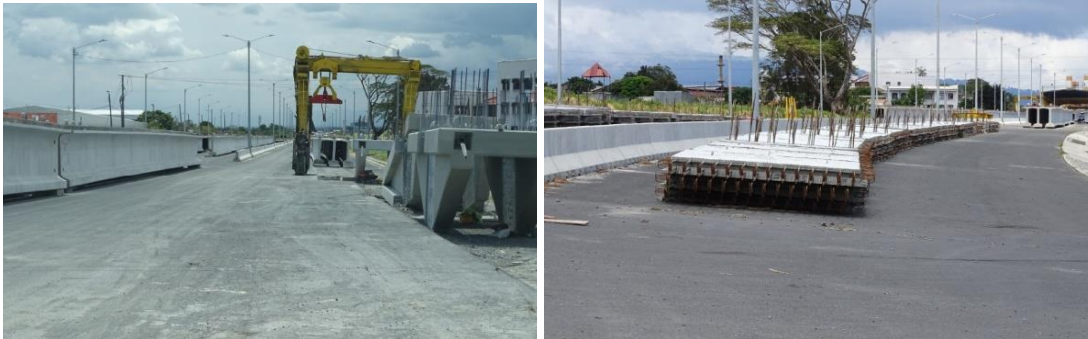
Hasta junio de 2020, las condiciones de carga del tramo permanecían activas con almacenamiento de dinteles, vigas y losas.

Fotografía 28: Condición del tramo principal de la Unidad Funcional 2B en abril de 2020. Estacionamiento aproximado: 1+350 y 1+750. Fecha: 15 de abril de 2020. Fuente: LanammeUCR.

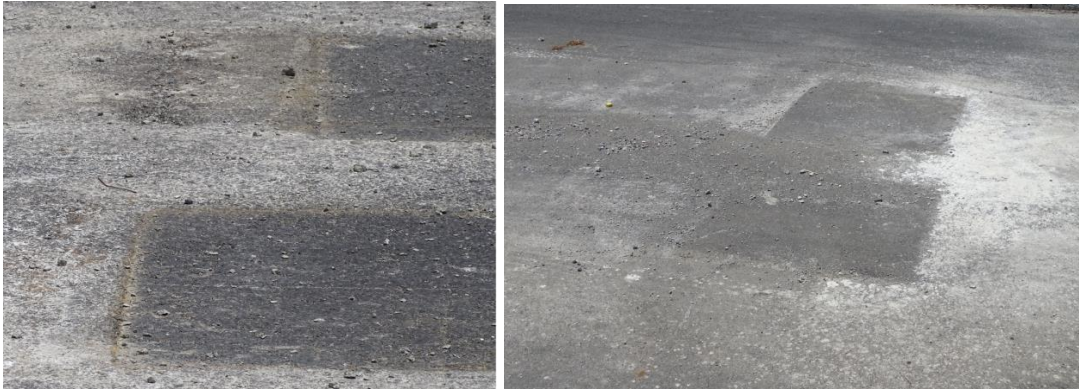
Es conocido por el equipo auditor que se han tomado ciertas medidas por parte del contratista para minimizar los daños que puedan ser provocados por estas cargas excesivas sobre el pavimento nuevo. Se han colocado elementos de madera y de concreto, de manera que la carga no sea aplicada en toda el área de la calzada. Sin embargo, no han sido del todo efectivas ni suficientes, creando algunos daños visibles superficialmente.

Fotografía 29: Marcas formadas en la capa asfáltica por apoyos sobre los que se colocaron vigas. Unidad Funcional 2B. Estacionamiento aproximado: 1+450. Fecha: 15 de abril de 2020. Fuente: LanammeUCR.

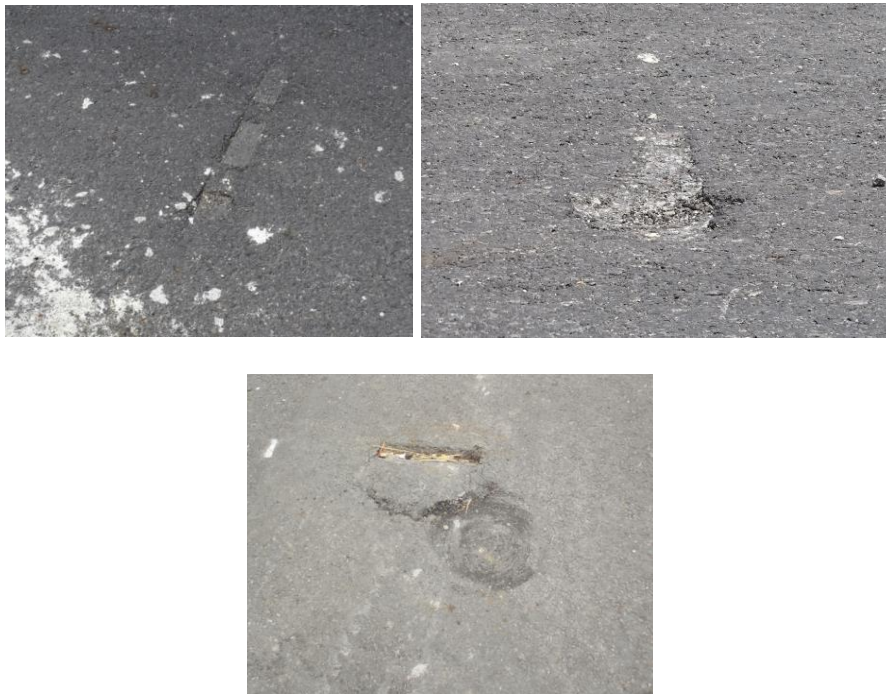
Fotografía 30: Deterioros superficiales de la capa asfáltica colocada en el tramo principal de la Unidad Funcional 2B. Estacionamiento aproximado: 1+400 a 1+550. Fecha: 15 de abril de 2020 y 25 de abril de 2019. Fuente: LanammeUCR.

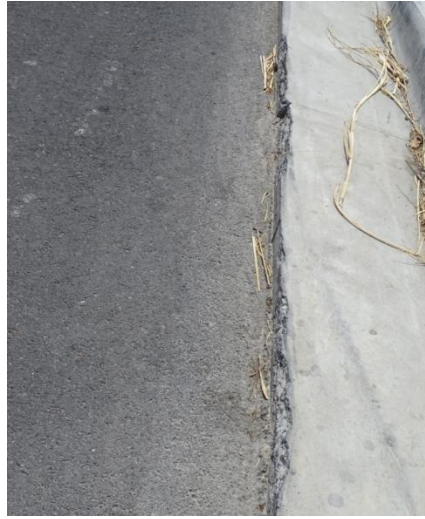
Además, se han observado deterioros leves en los bordes de las cunetas construidas, que podrían deberse al tránsito de maquinaria para la manipulación y transporte de los elementos prefabricados almacenados en esta unidad funcional 2B.

Fotografía 31: Deterioro en los bordes de las cunetas construidas en la Unidad Funcional 2B. Estacionamiento aproximado: 1+500. Fecha: 15 de abril de 2020. Fuente: LanammeUCR.

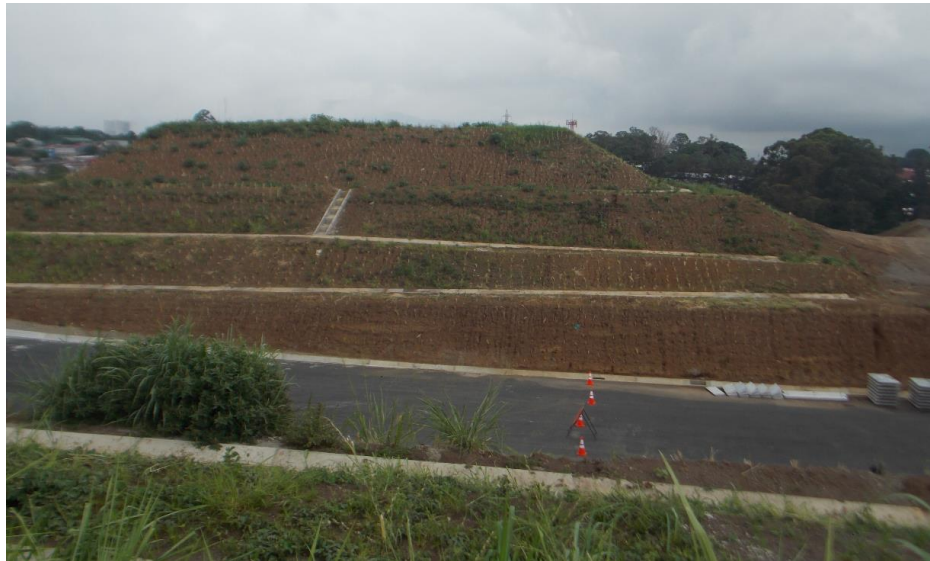
Fotografía 32: Relleno construido al lado de la Radial a Heredia. Se observa la vegetación y el sistema de conducción de agua parcialmente construido. Fecha 10 de agosto de 2018. Fuente: LanammeUCR

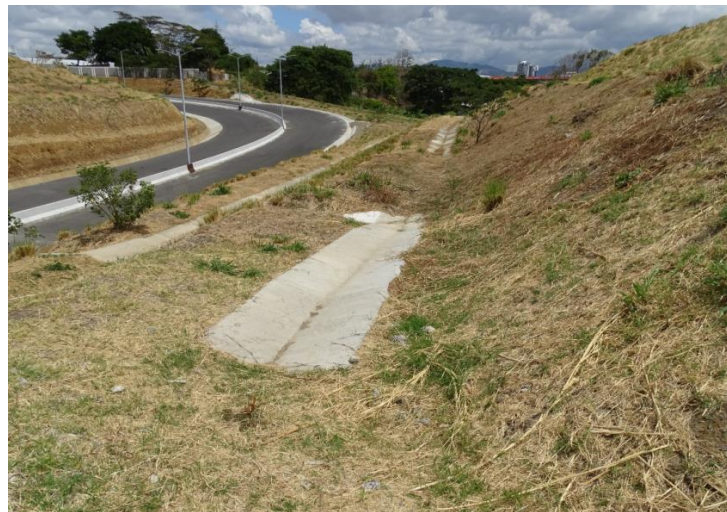
Fotografía 33: Erosión en talud del relleno construido al lado de la Radial a Heredia. Se observa obstrucción en contracunetas. Fecha: 15 de abril de 2020. Fuente: LanammeUCR

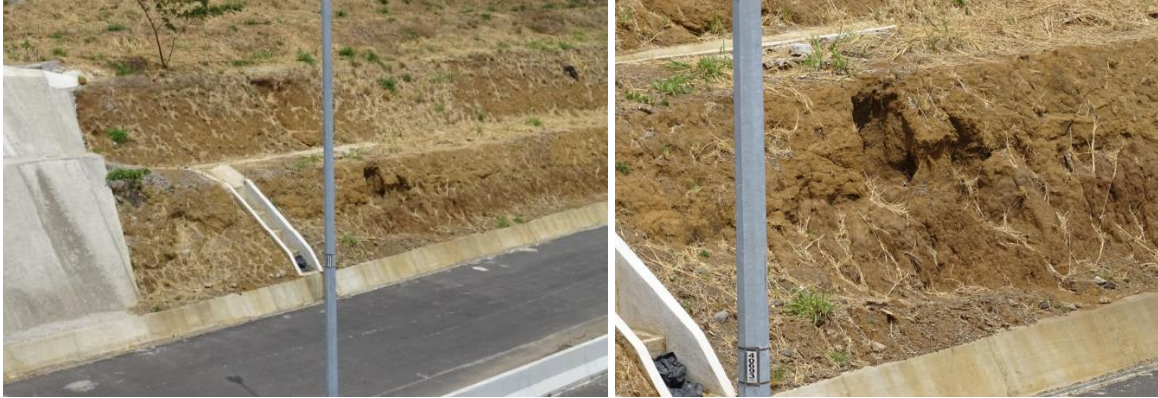
De igual forma, se ha observado afectación por erosión en el talud al lado del bastión Este del puente sobre la Radial a Heredia, cuyo deterioro ha sido importante y cuya condición se podría empeorar con la llegada de otra época de lluvias.

Fotografía 34: Erosión en talud Este al lado de la Radial a Heredia. Fecha: 15 de abril de 2020.  
Fuente: LanammeUCR
