# Laboratorio Nacional de Materiales y Modelos Estructurales LanammeUCR

Informe LM-INF-IC-D-005-2020

## **Informe de Auditoría Técnica del Avance del Proyecto: Diseño y Construcción del Corredor Vial “Circunvalación Norte”, Ruta Nacional N°39, Sección Uruca (Ruta Nacional N°108) – Calle Blancos (Ruta Nacional N°109)**

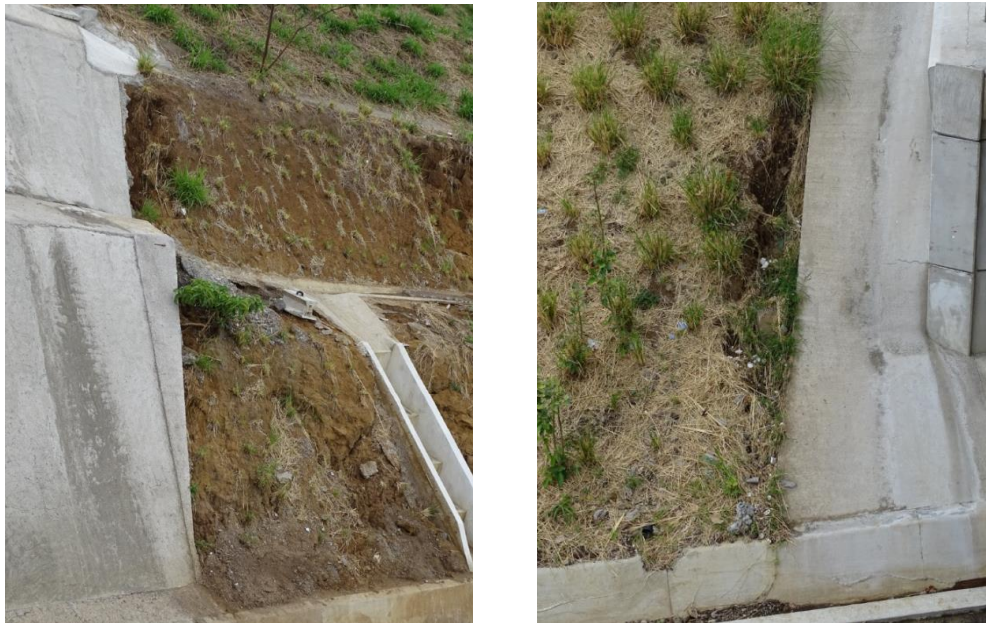
Fotografía 35: Erosión en talud al lado de los bastiones este y oeste de Puente sobre radial Heredia. Fecha 28 de abril 2020.

Es evidente que la estabilidad de estos taludes se puede ver afectada a futuro debido al aumento del deterioro por erosión. Por otra parte, esta erosión puede afectar la integridad de los elementos de drenaje construidos, pudiendo contribuir a la fractura de cunetas, contracunetas y canales construidos con la función de controlar la conducción de agua

Por otra parte, se advierte a la Administración sobre la necesidad de dar un seguimiento exhaustivo de la estabilización y el control de erosión del resto de taludes del proyecto, con el fin de que se tomen medidas preventivas que eviten deterioros que podrían presentarse por periodos extensos mientras se ejecuta la obra, tal como ha sucedido en la Unidad Funcional 2B luego de casi dos años de construidos los taludes.
