## ¿QUÉ AUDITAMOS?

## ¿QUÉ ENCONTRAMOS?

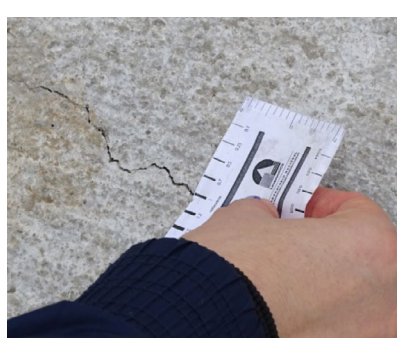
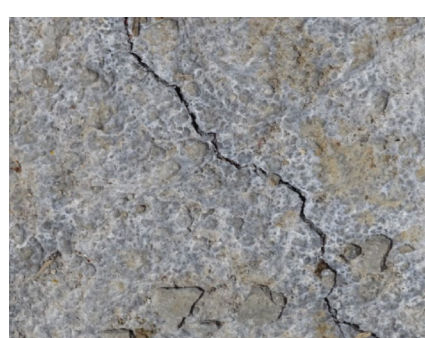
- Algunos agrietamientos, típicos por contracción del concreto, en algunas losas del viaducto que posteriormente fueron valorados por la Administración con el fin de evitar afectaciones en la durabilidad de los tableros, además de evitar posibles deterioros prematuros en la capa asfáltica de ruedo que se colocaría sobre estos tableros.

- La evaluación de las grietas existentes con el fin determinar la necesidad de tomar acciones correctivas que eliminen el riesgo de que se agrave esta condición de deterioro, se afecte la capa de rodamiento y el acero que compone la losa y los apoyos por medio de filtraciones de agua.

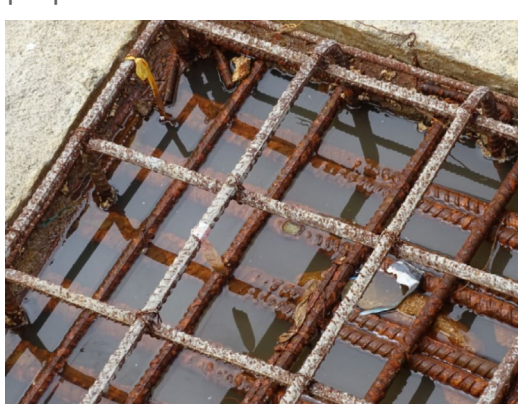
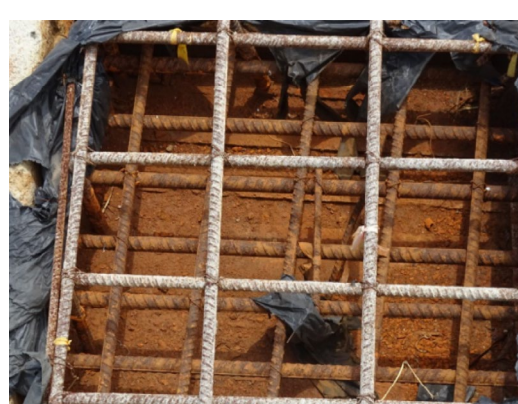
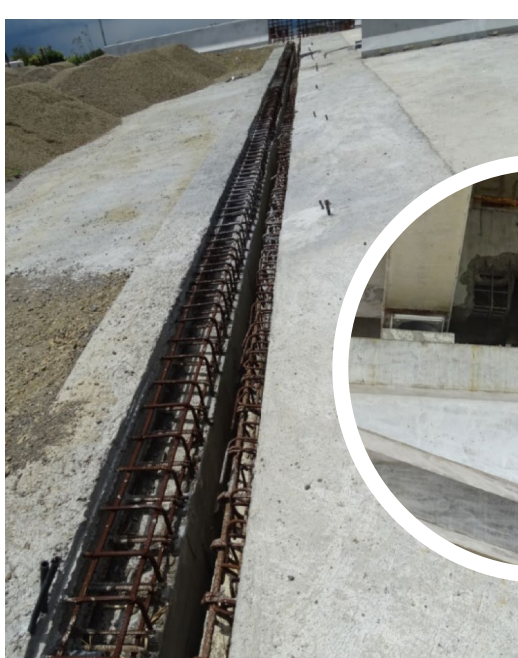
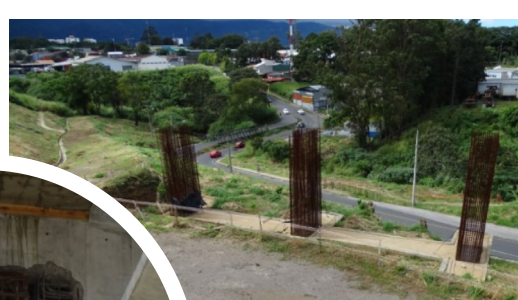
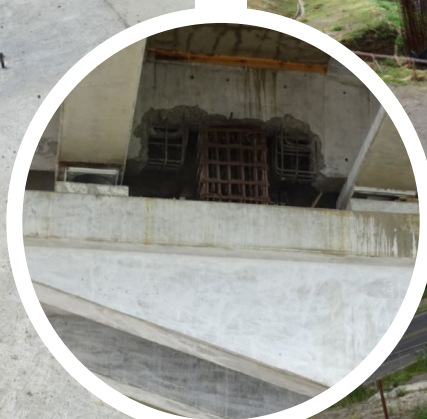
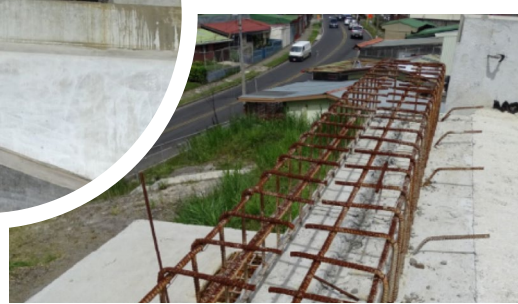
- Algunos elementos de concreto reforzado en los que el acero permanecía expuesto innecesariamente a la intemperie durante periodos excesivos, presentando oxidación que podría representar un riesgo para el desempeño en cada una de las estructuras a las que pertenecen.

- Considerar en todo momento la protección del acero que componen los elementos estructurales de concreto reforzado, principalmente si se conoce que las actividades se suspenden durante periodos extensos, con el fin de evitar que el acero pierda las propiedades necesarias en el desempeño de la estructura.

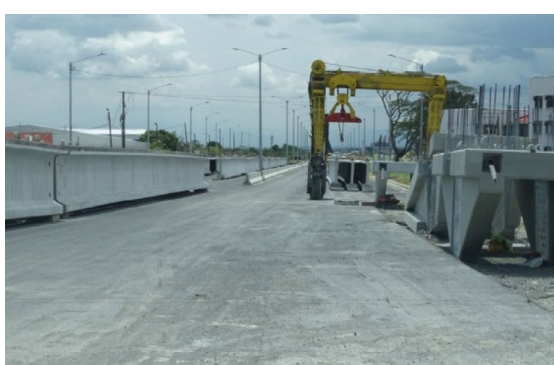
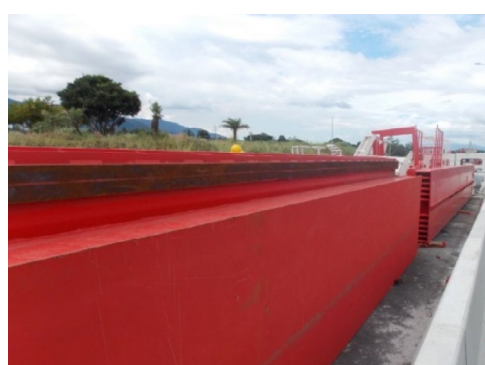
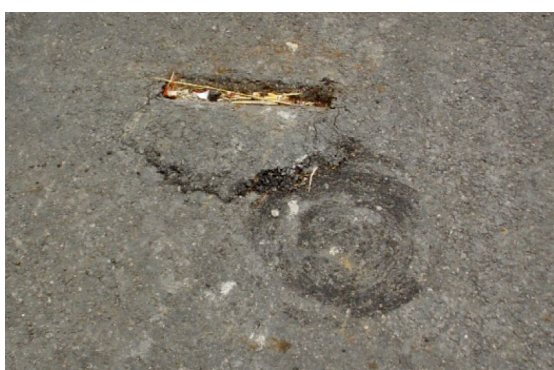
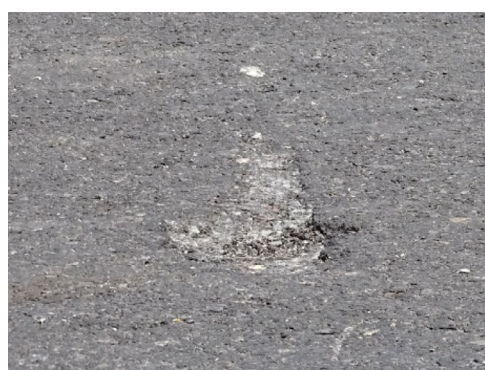
- Algunos deterioros puntuales en la capa asfáltica colocada en el Unidad Funcional 2B, producto del almacenamiento de maquinaria, elementos prefabricados de considerable peso y maniobras de transporte de estos, durante un periodo importante de tiempo, siendo cargas importantes que se aplican a la estructura sin estar completa (ya que falta una capa final de rodamiento) y sin haber iniciado su funcionamiento.

- La evaluación de la estructura del pavimento, previo a la colocación de la capa final de rodamiento en el tramo construido en la unidad funcional 2B, con el objetivo de que se pueda asegurar que no existió una afectación importante en la capacidad soportante del pavimento luego del almacenaje de elementos prefabricados y maquinaria sobre la estructura construida.

- La reparación de los daños superficiales provocados en la capa asfáltica con el objetivo de que no existan afectaciones que incidan negativamente sobre la capa final de ruedo en cuanto a durabilidad y regularidad superficial.

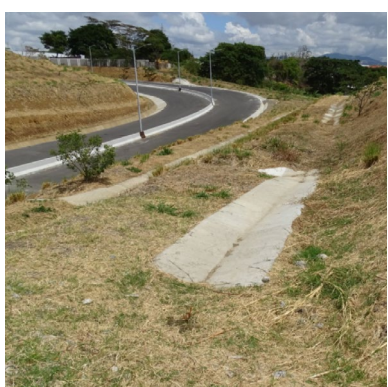
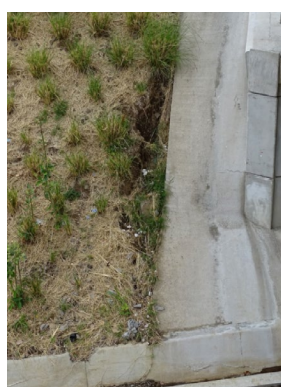
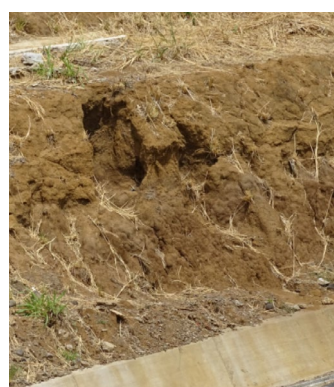
- Algunas zonas con erosión en los taludes construidos en la Unidad Funcional 2B, siendo que este tramo del proyecto no ha sido concluido y podría afectar obras de drenaje construidas, además de que pueda presentar problemas de estabilidad de mayor severidad a futuro si no se toman medidas preventivas.

- La conformación y la intervención de algunos de estos taludes con el fin de evitar que se desarrollen mayores afectaciones en su estabilidad, y no se afecte la integridad de los elementos construidos que conforman los sistemas de drenaje, además de su funcionamiento.
