Programa de Infraestructura del Transporte (PITRA)

LM-PI-UP-PC09-2013

INSPECCIÓN DEL PUENTE SOBRE EL RÍO COLORADO RUTA NACIONAL No. 1

Preparado por:
Unidad de Puentes

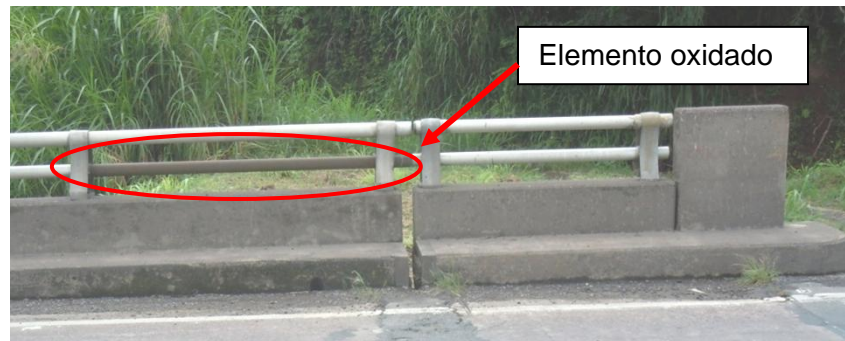
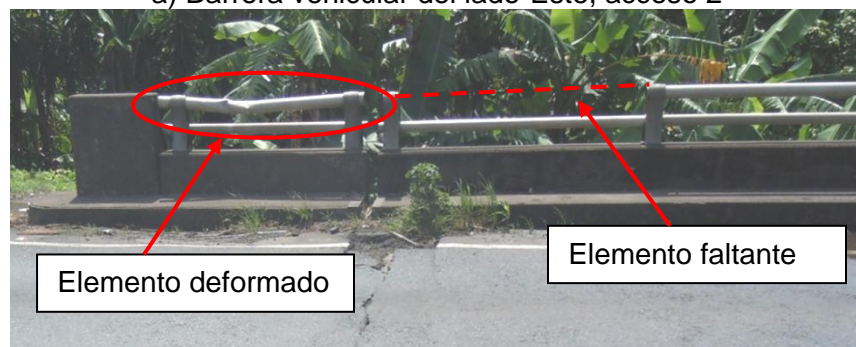
a) Barrera vehicular del lado-Este, acceso 2

b) Barrera vehicular del lado Este, acceso 1

Figura 1: Oxidación, elementos deformados y faltante de elementos de la barrera vehicular

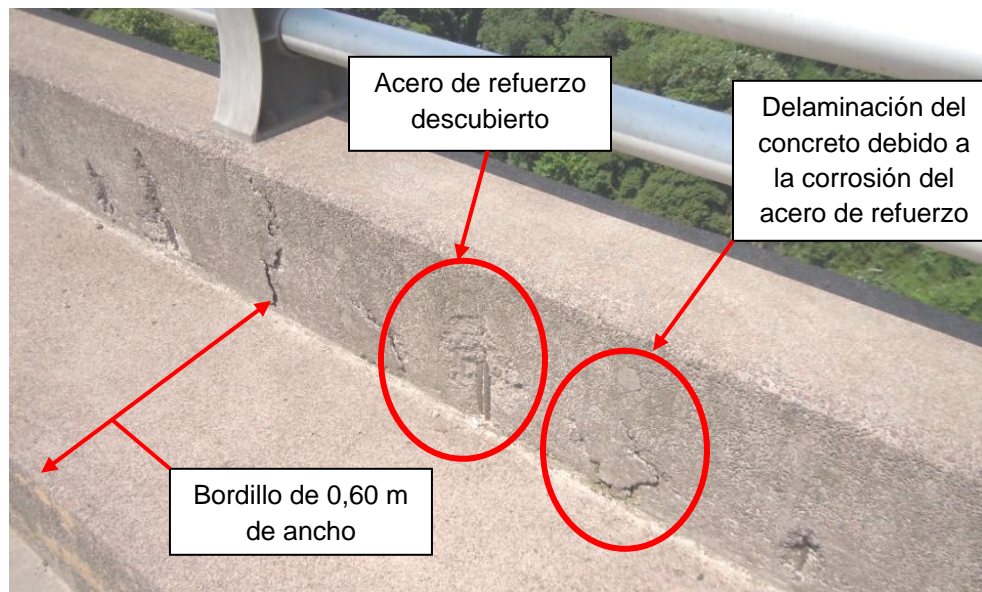
Figura 2: Desprendimientos de concreto y delaminaciones observados en el pedestal de la barrera vehicular

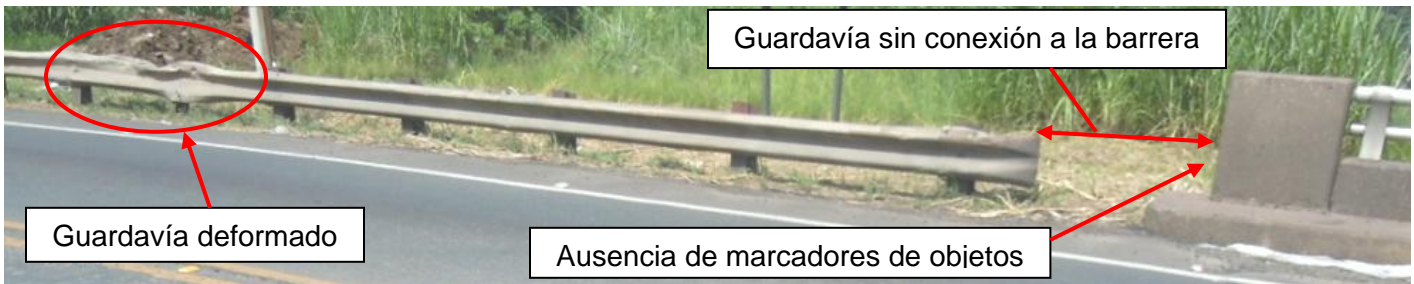
Figura 3: Guardavías Oeste del acceso 1 deformado y sin conexión a la barrera. Ausencia de marcadores de objetos (típico).

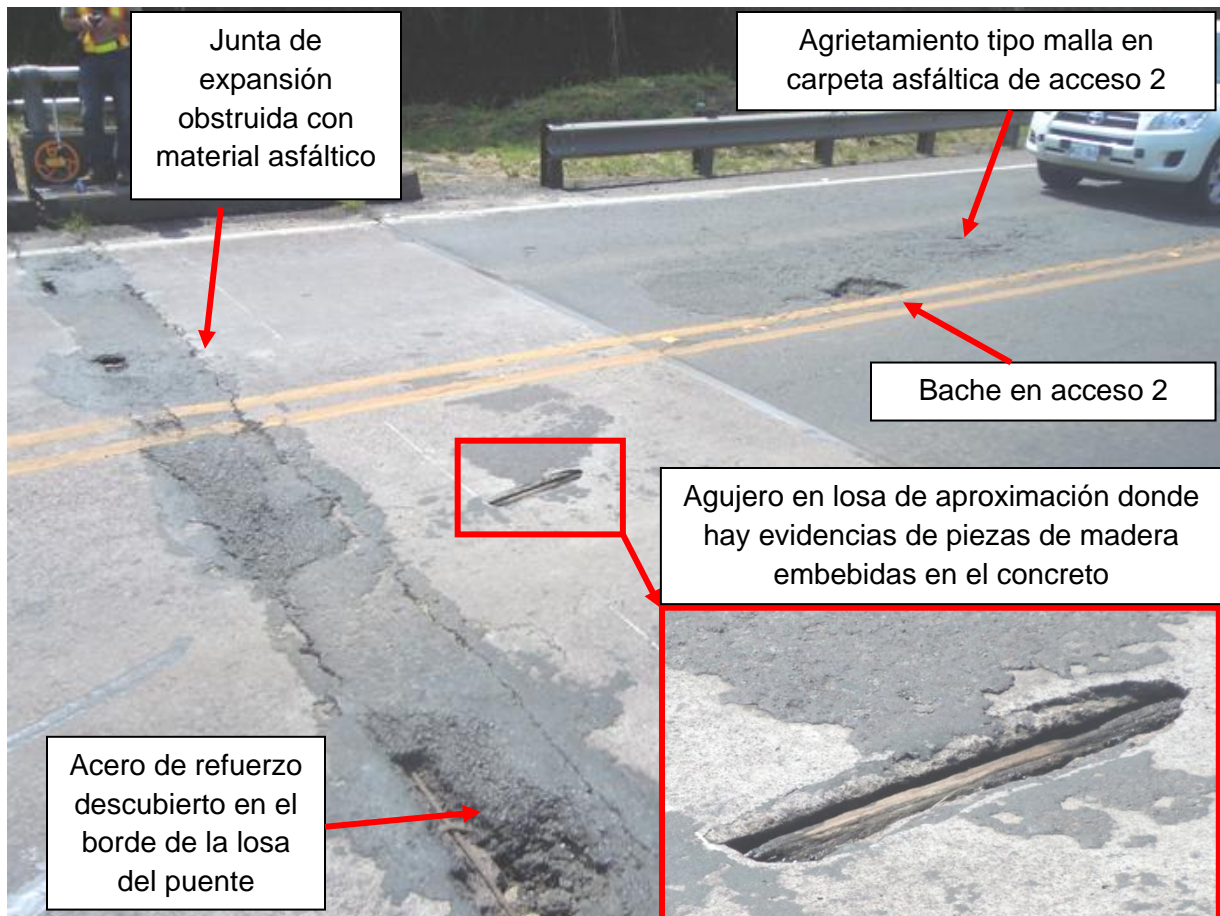
Figura 4: Baches y agrietamiento tipo malla típicos en acceso 2. Agujero en losa de aproximación del acceso 2. Junta de expansión sobre el bastión 2 obstruida con material asfáltico y acero de refuerzo descubierto.

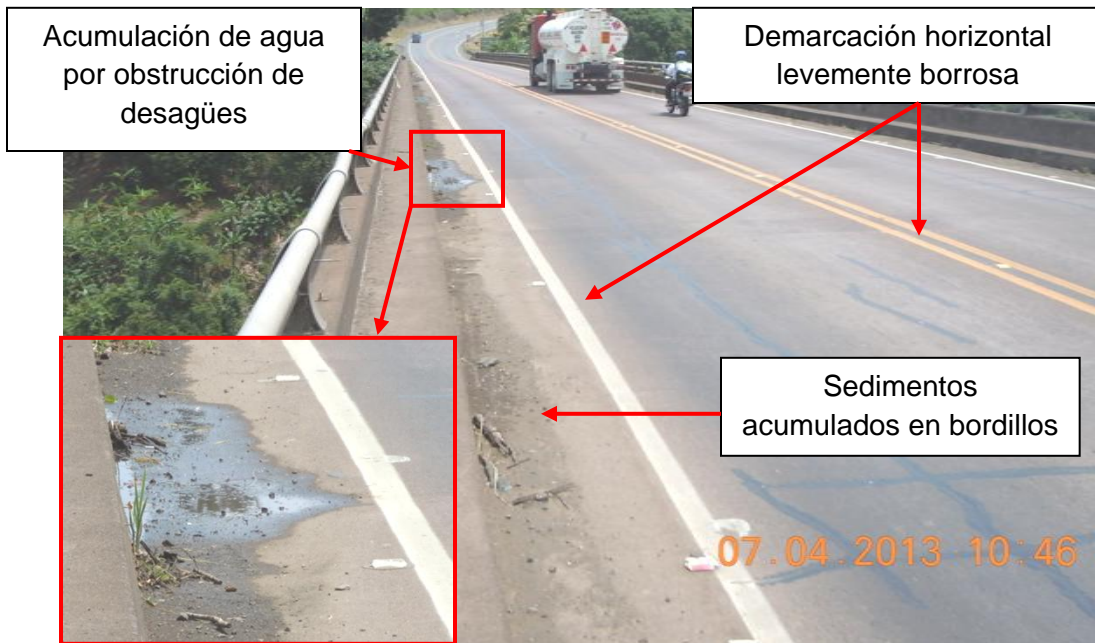
Figura 5: Sedimentos acumulados en bordillos, obstrucción de desagües y señalización levemente borrosa.

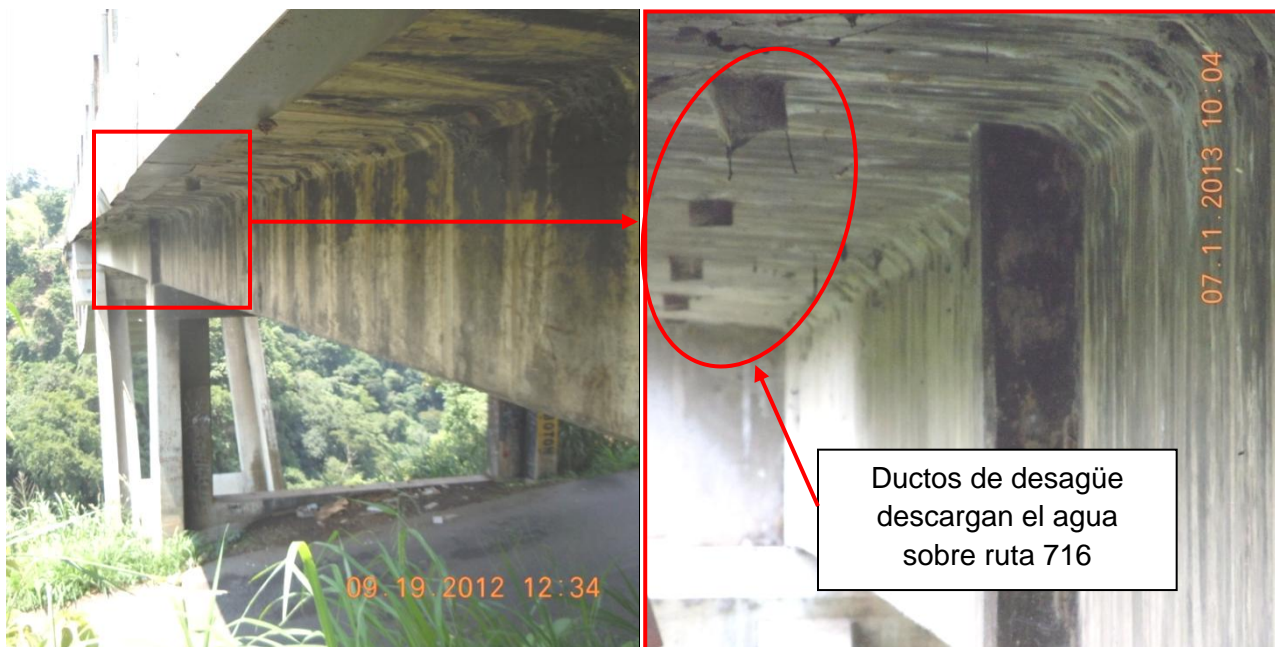
Figura 6: Ductos de desagüe sin tubos extensión y descargan sobre la ruta 716 que pasa bajo el puente.

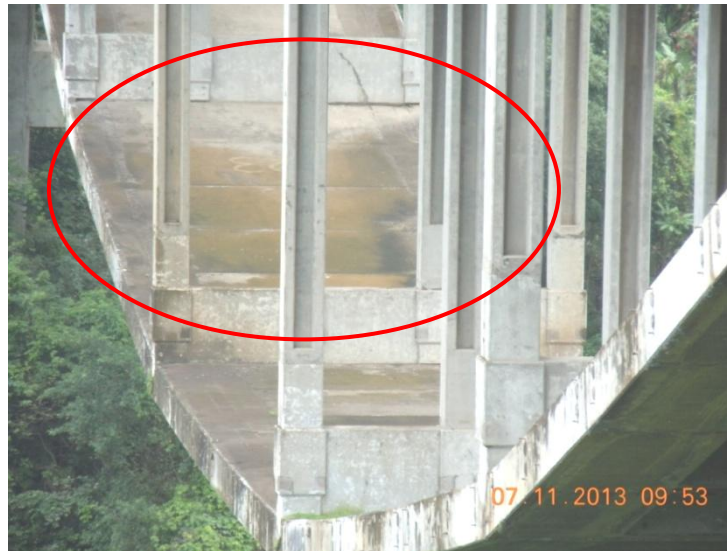
Figura 7: Manchas de humedad en los paneles prefabricados del arco invertido producto de la descarga de agua por los desagües del puente.

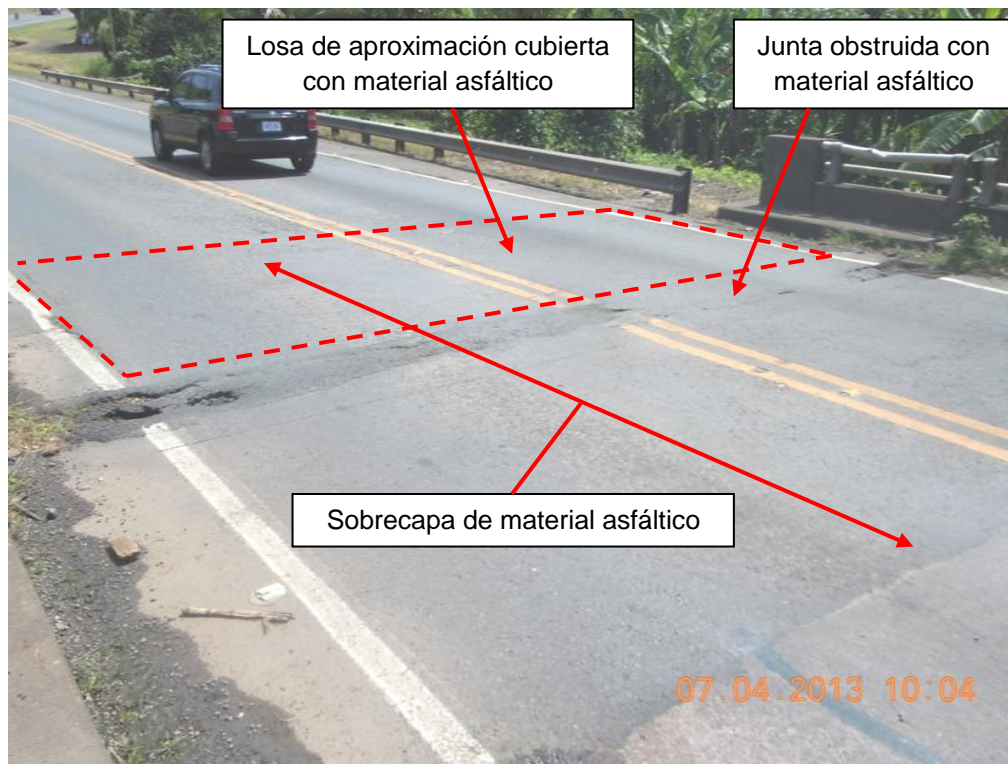
Figura 8: Junta de expansión sobre el bastión 1 obstruida con una sobrecapa de material asfáltico.

Losa de aproximación cubierta con material asfáltico.

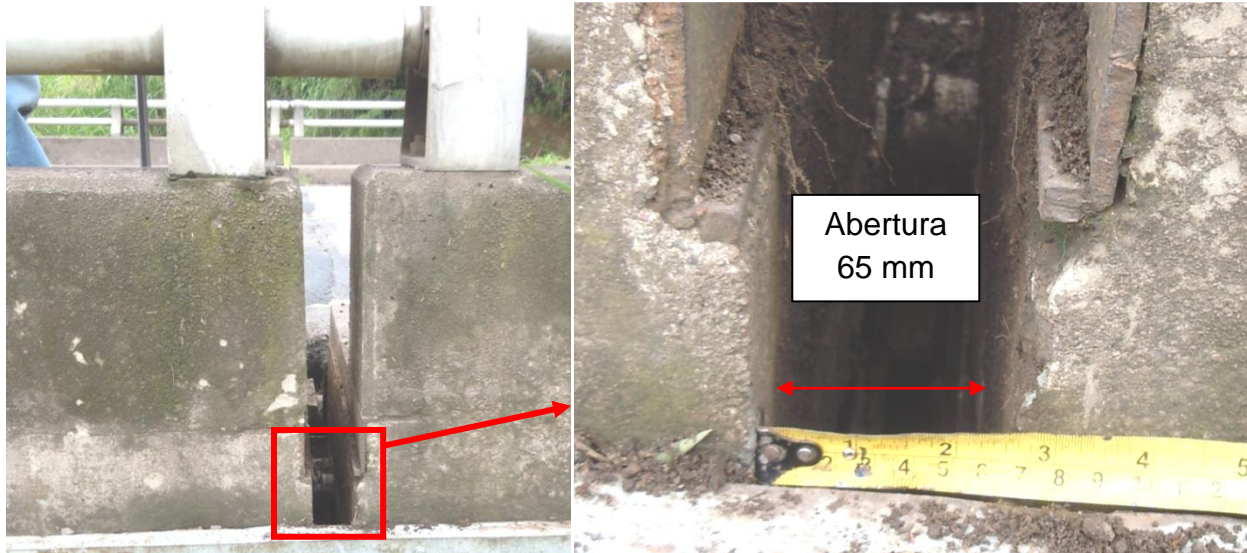
Elementos	Observaciones	Recomendaciones
3.3. Juntas de expansión	<p>Las juntas de expansión, en ambos extremos del puente, se encuentran en mal estado. El daño observado parece ser producto de una abertura de junta (65 mm en el bastión Sur y 85 mm en el bastión Norte), que es mayor a la abertura de 30 mm indicada en los planos originales del puente (ver figuras 9 y 10). Esta abertura ha ocasionado que las ruedas de vehículos pesados impacten los bordes de la losa en la junta produciendo desprendimiento del concreto, generando un desnivel en la superficie de rodamiento y la exposición y oxidación del acero de refuerzo en contacto con la humedad del ambiente (ver figura 4). Aparentemente los bordes de la junta no contaban con angulares de acero para protección que evitara estos desprendimientos de concreto. Como medida “temporal” de reparación, se han venido colocando sobrecapas de material asfáltico sobre la junta que han ocultado el problema descrito pero no lo han resuelto. (ver figuras 4 y 8).</p> <p>Las juntas no cuentan con un sello que evite el ingreso de agua, lo cual está afectando la condición de los cables que atraviesan la junta y las vigas principales que se apoyan sobre los bastiones. (ver figuras 16, 18, 23)</p>	<p>Realizar una inspección detallada de la junta para determinar la extensión del daño.</p> <p>Procurar la asesoría profesional en diseño de puentes para que se realice el diseño de la reparación de las juntas, en la cual, se brinde la recomendación para la reparación del concreto desprendido en los bordes de la losa y la recomendación de un sistema de junta de calidad reconocida que evite el ingreso de agua y que permita el acceso a los cables de postensión en el futuro para realizar mantenimiento rutinario.</p> <p>Contratar a una empresa con experiencia en construcción de sistemas de juntas de expansión y en reparación de elementos estructurales para puentes para ejecutar la reparación de las juntas del puente, previamente diseñadas</p>

Figura 9: Abertura en la junta de expansión sobre el bastión 2 la cual excede lo indicado en planos.

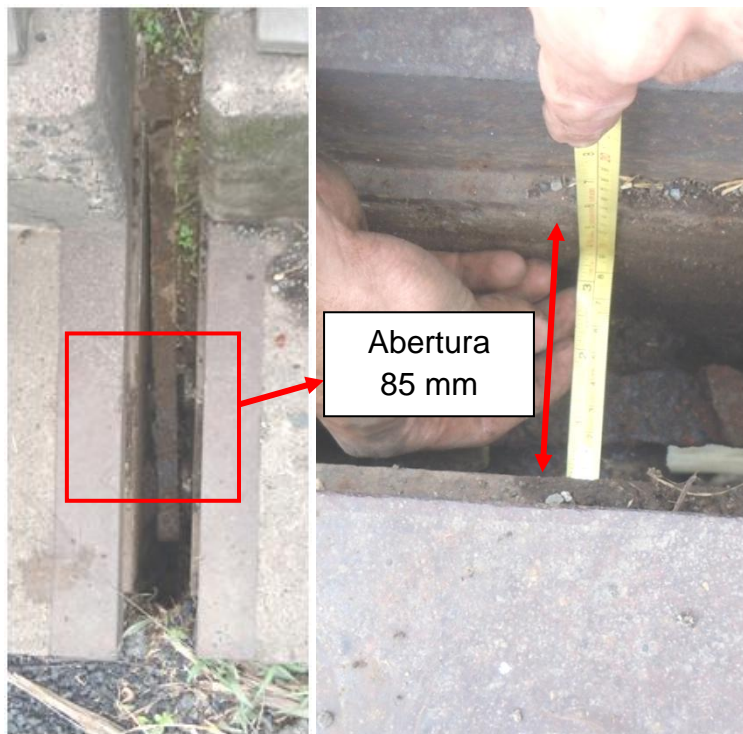
Figura 10: Abertura de la junta de expansión sobre el bastión 1 la cual excede lo indicado en planos.

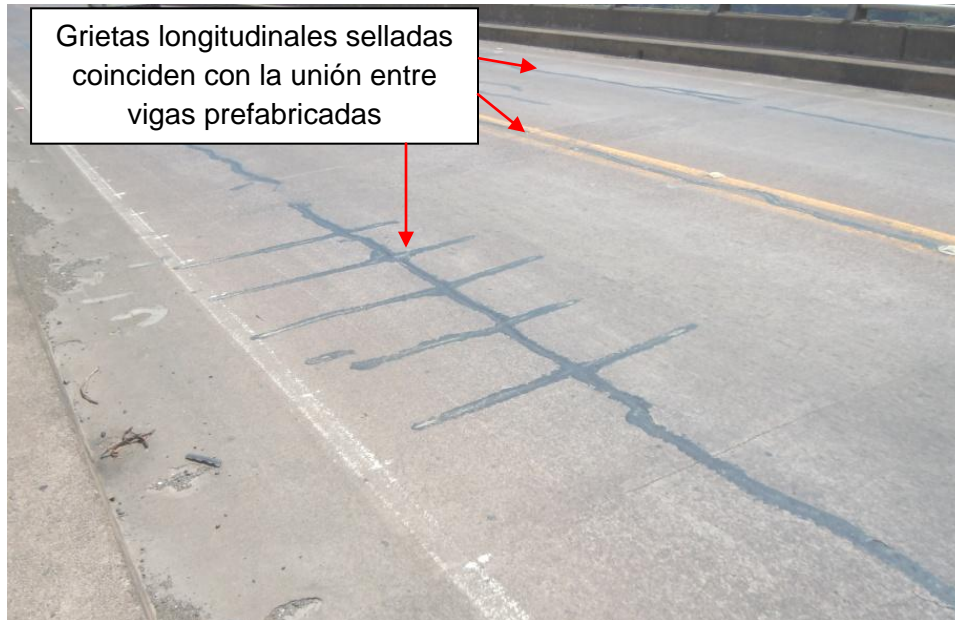
Elementos	Observaciones	Recomendaciones
4.1. Losa de concreto reforzado	<p>La losa presentaba grietas longitudinales selladas a lo largo de todo el puente, las cuales coincidían con la interfaz entre vigas preesforzadas. También se observaron algunas grietas transversales selladas. (ver figura 11)</p> <p>La losa del puente mostraba grietas en dos direcciones junto a las reparaciones realizadas en la superficie superior provocadas por esfuerzos de fatiga producto de los vehículos pesados que transitan por el puente (ver figura 12).</p> <p>Se observaron manchas de humedad en las vigas diafragma sobre el bastión 2, producto de la filtración de agua a través de grietas en la losa (ver figura 22).</p> <p>No se tuvo acceso visual a la parte inferior de la losa ya que está oculta por las alas de las vigas T.</p>	<p>Determinar por medio de una evaluación estructural si la losa del puente debe ser sustituida.</p> <p>En caso de que se decida no sustituir la losa, se recomienda inyectar las grietas e impermeabilizar la losa. Procurar la asesoría profesional para elegir los sistemas y los productos adecuados para inyección de grietas e impermeabilización de losas de concreto para puentes.</p>

Figura 11: Grieta longitudinal que coinciden con la unión entre vigas principales prefabricadas la cuales fueron selladas en la superficie superior de la losa.

6. Determinar por medio de una evaluación estructural si la losa del puente debe ser sustituida. En caso de que se decida **no** sustituir la losa, se recomienda inyectar las grietas e impermeabilizar la losa, procurando la asesoría profesional respectiva para elegir el producto y el sistema adecuados para la reparación de la losa.

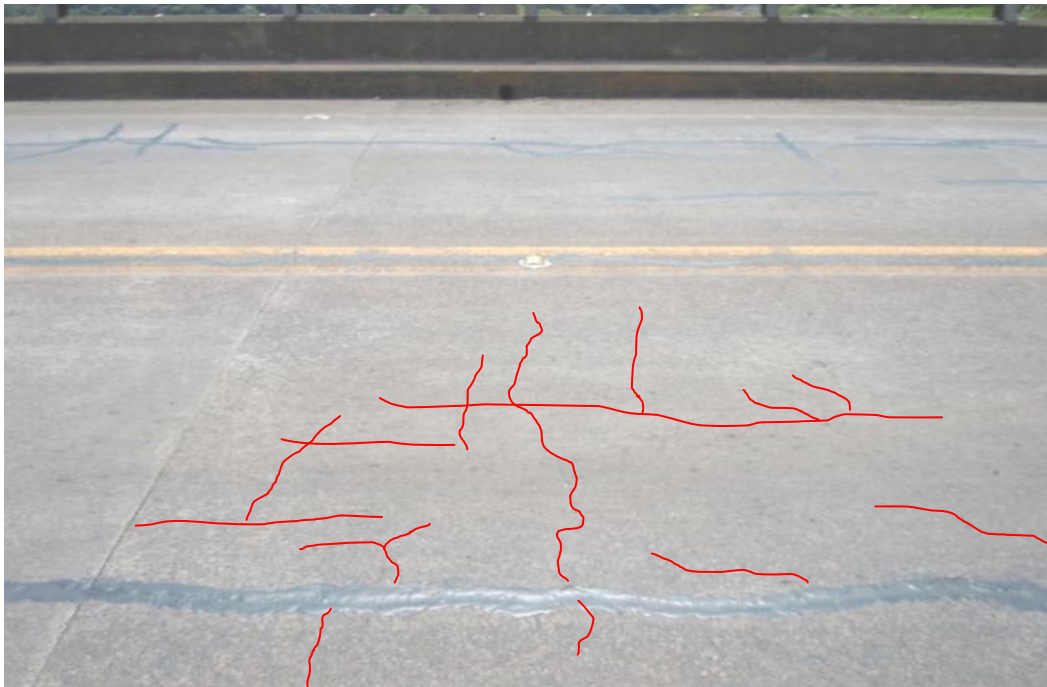
Elementos	Observaciones	Recomendaciones
3.1. Superficie de rodamiento	<p>La superficie de rodamiento es la misma losa de concreto del puente, la cual presenta agrietamiento en dos direcciones. (ver figuras 11 y 12)</p> <p>En el punto 4.1 se describe el estado de conservación de la losa de concreto del puente.</p>	Ver las recomendaciones para la losa del puente en el punto 4.1.

Figura 12: Grietas en dos direcciones en la superficie superior de la losa (típico).

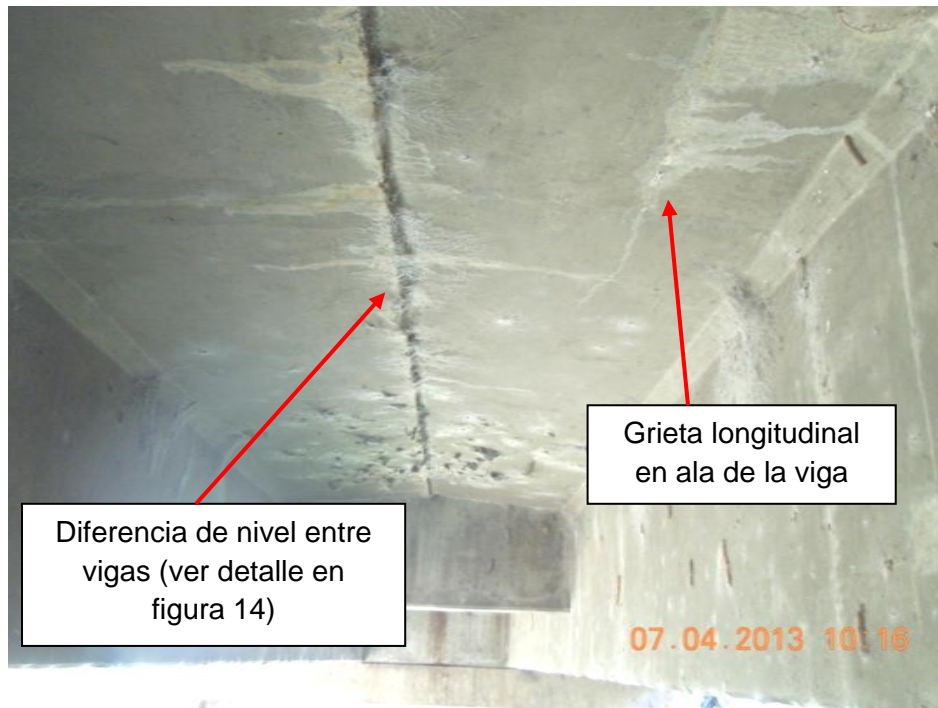
Elementos	Observaciones	Recomendaciones
<p>4.2. Vigas principales de concreto preesforzado</p>	<p>Se observó una diferencia de nivel a lo largo de la junta longitudinal entre las alas de las vigas. (ver figuras 13 y 14), lo cual indica que se han producido deflexiones relativas entre las vigas principales. Esto se ha reflejado en las grietas longitudinales de la losa. (ver figura 11)</p> <p>Se observó una grieta longitudinal típica en el ala de las vigas centrales las cercanías del bastión 1 (ver figura 13)</p> <p>Se observó agrietamiento vertical en el alma de las vigas externas principales que se apoyan sobre los bastiones en ambos extremos del puente, relacionado con el uso de láminas de apoyo, las cuales no permiten el libre movimiento de las vigas. El ingreso de agua por la junta genera un ambiente húmedo alrededor de las vigas que se apoyan sobre el bastión. Esta humedad ha provocado la filtración de agua a través de grietas en el alma de las vigas principales externas provocando la corrosión del acero de refuerzo y el desprendimiento del concreto a su alrededor (ver figuras 15, 16, 17 y 18).</p> <p>Las vigas externas principales del tramo 5, ubicado sobre la Ruta 716, presentaban desprendimientos de concreto leves producto de impactos de vehículos altos (ver figuras 19 y 20).</p>	<p>Ver las recomendaciones para el sellado de las juntas del puente en el punto 3.6 para evitar el ingreso de agua hacia las vigas.</p> <p>Inyectar grietas y reparar el concreto desprendido en el alma de las vigas principales que se apoyan sobre los bastiones con un mortero específicamente formulado para tal fin.</p> <p>Procurar la asesoría profesional en para elegir los productos y los sistemas adecuados para inyección de grietas y reparación de elementos estructurales con desprendimientos de concreto.</p> <p>Evaluar la necesidad de bajar el nivel de la rasante de la sección de la ruta 716 que pasa bajo el puente para permitir una mayor altura libre y evitar el impacto de vehículos altos con las vigas. La altura libre inferior mínima debería ser 5,50 m. (Ver recomendación en 2.5.)</p>

Figura 13: Diferencia de nivel entre vigas T longitudinales y grieta en el ala de una viga.

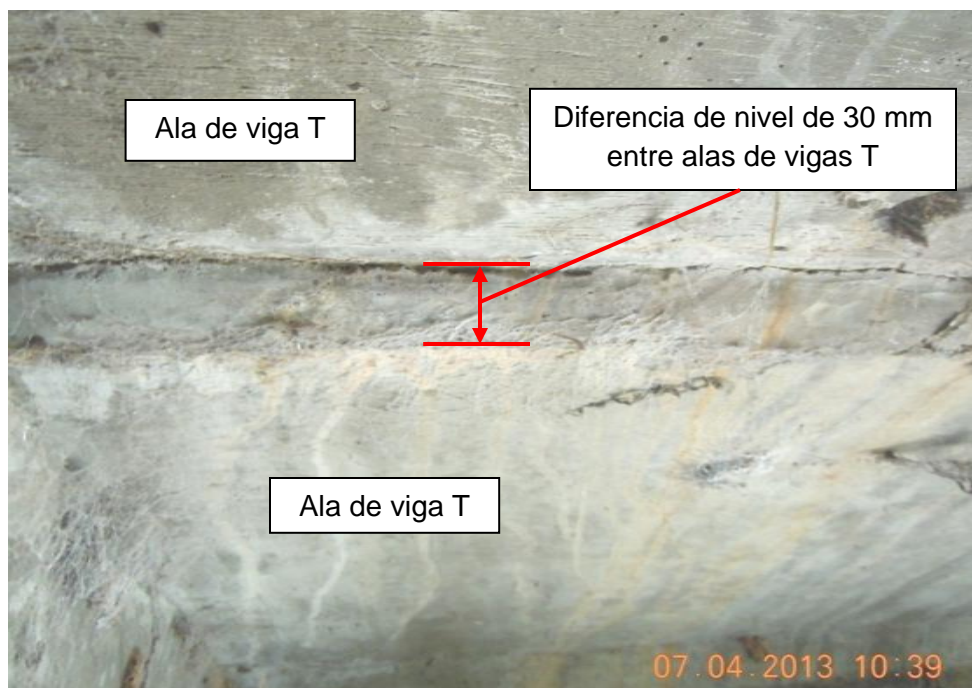
Figura 14: Detalle de diferencia de nivel típico entre vigas T longitudinales.

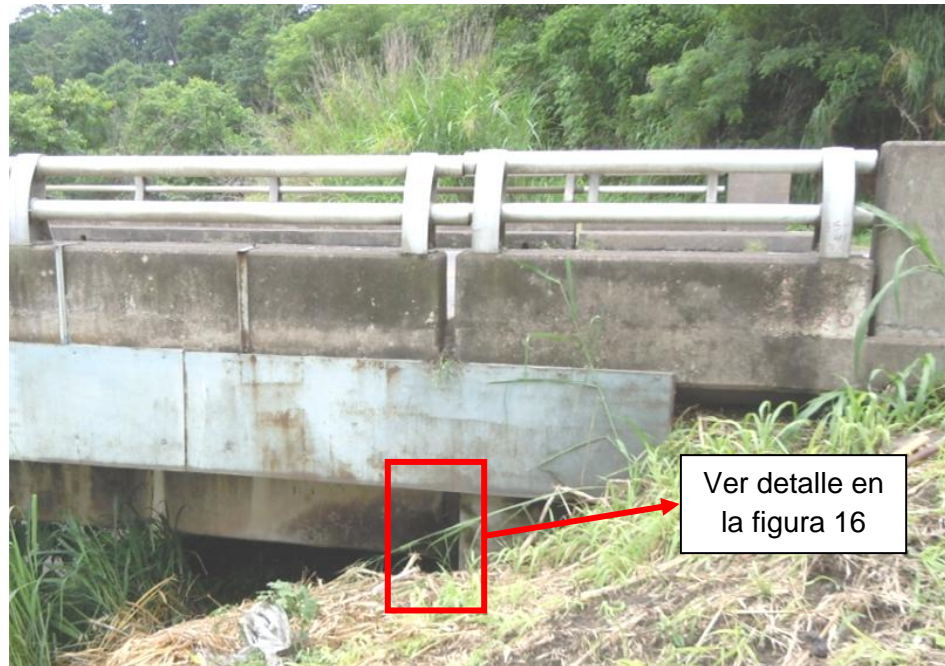
Figura 15: Ubicación de daños en la viga principal externa-oeste del bastión 2.

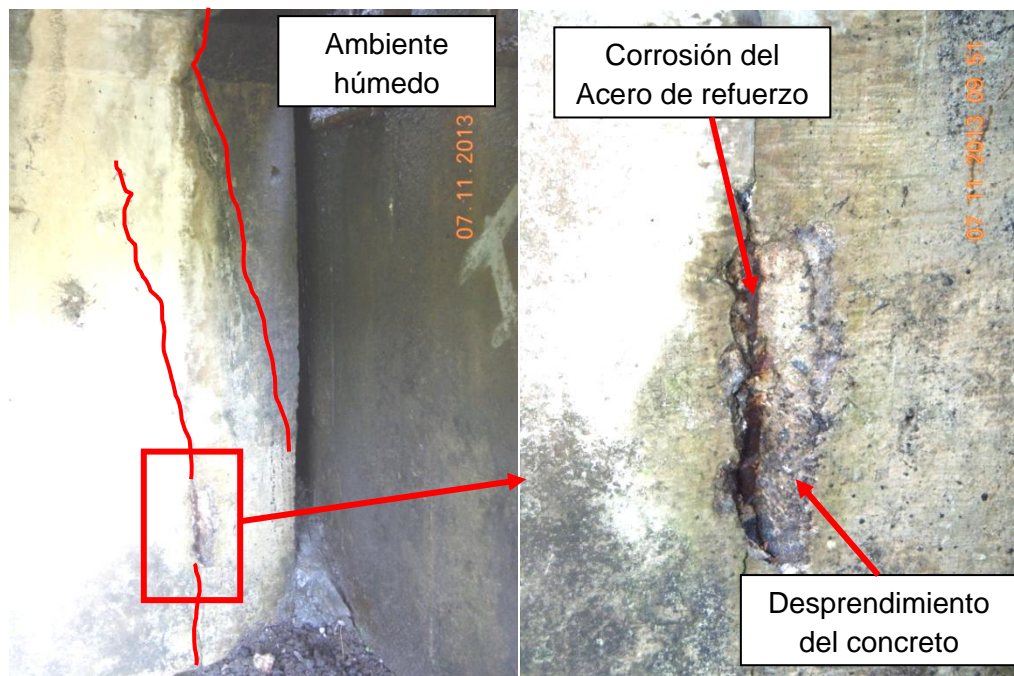
Figura 16: Agrietamiento y corrosión del acero de refuerzo en el alma de la viga externa-oeste sobre el bastión 2.

4. Incluir dentro del diseño de la reparación alternativas para la protección de los cables de postensión.
5. Inyectar grietas y reparar el concreto desprendido en el alma de las vigas principales que se apoyan sobre los bastiones, procurando la asesoría profesional respectiva para elegir el producto y el sistema adecuados para la reparación del elemento estructural de concreto.

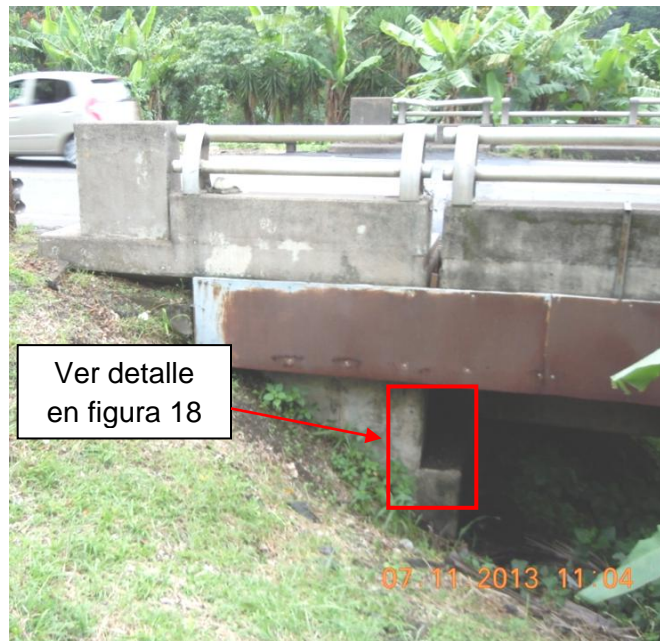
Figura 17: Ubicación de daños en la viga principal externa-este apoyada sobre el bastión 1.

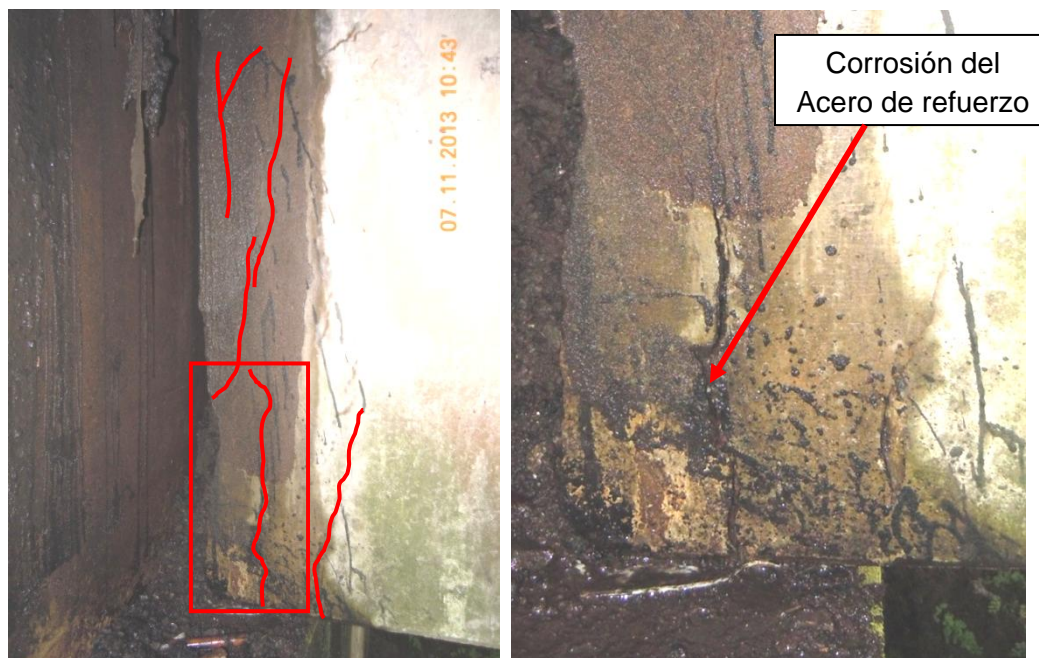
Figura 18: Agrietamiento en el alma de la viga por donde ingresa el agua originando corrosión del acero de refuerzo. Viga externa oeste sobre el bastión 1 .

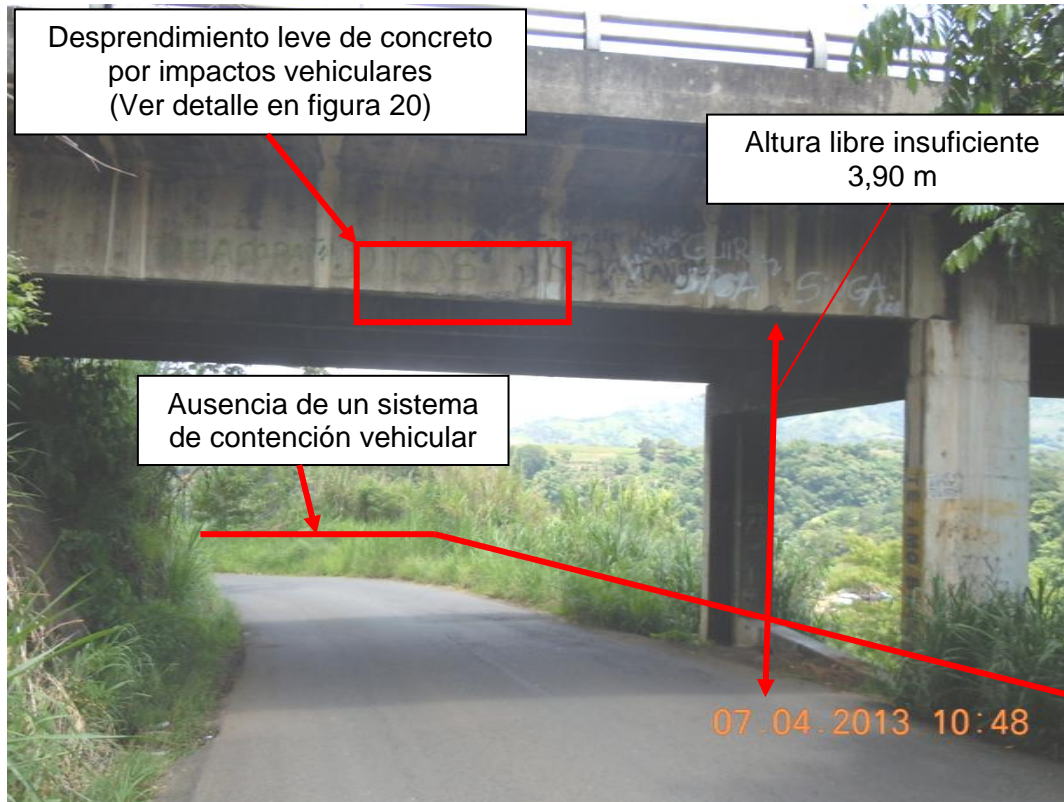
Figura 19: Ausencia de sistema de contención vehicular en ruta 716 que cruza bajo el puente, de rótulo de altura máxima y altura libre insuficiente.

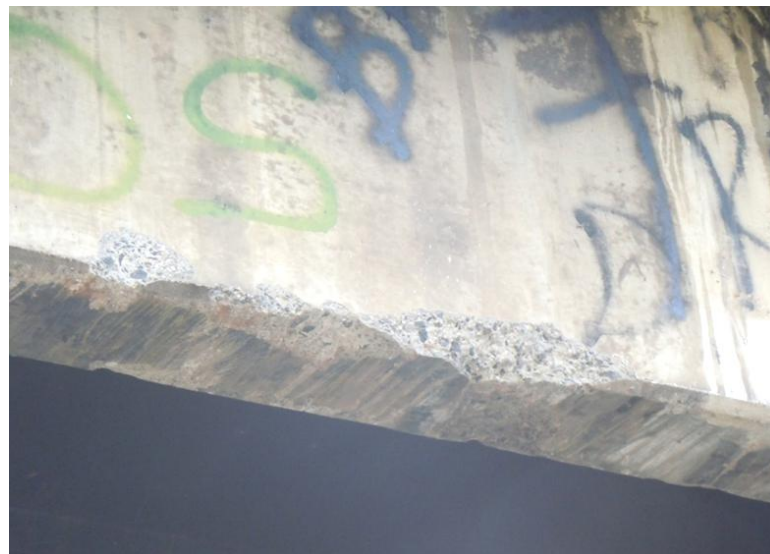
Figura 20: Detalle del desprendimiento de concreto debido a impactos vehiculares

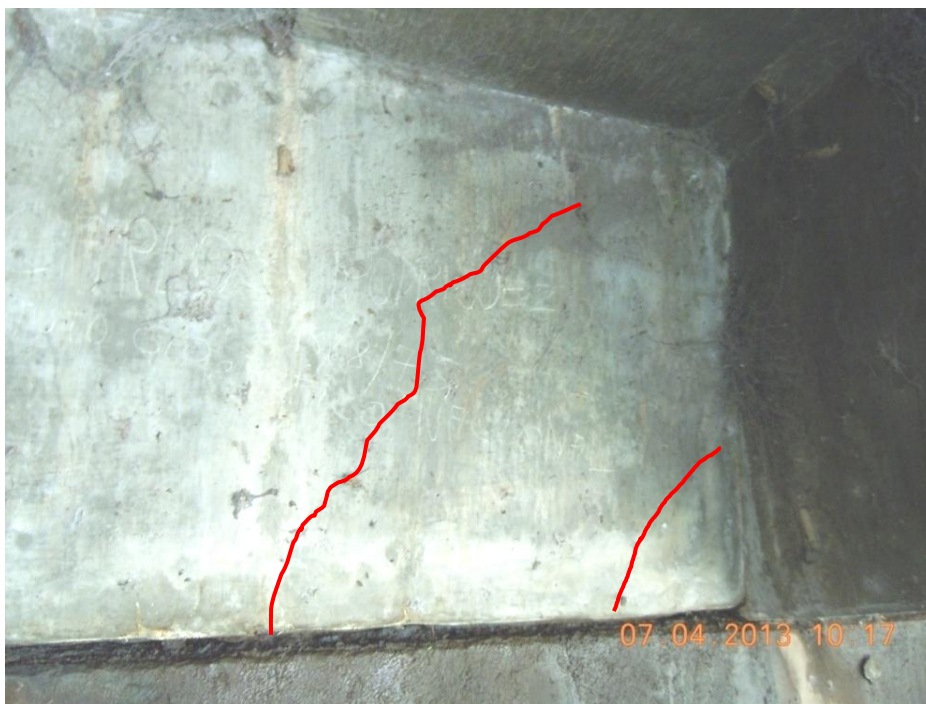
Elementos	Observaciones	Recomendaciones
4.3. Vigas Diafragma de concreto	<p>Las vigas diafragma sobre los bastiones presentaban grietas diagonales, las cuales indican que ha estado sujeta a esfuerzos generados por sismos. (ver figura 21)</p> <p>En la viga diafragma sobre el bastión 2 se observaron manchas de humedad producto de la filtración de agua a través de grietas en la losa. (ver figura 22)</p> <p>No se observaron daños en las vigas diafragma ubicadas en el centro de los tramos 1, 2, 4 y 5.</p> <p>No se tuvo acceso visual a las vigas diafragma ubicadas en el centro del tramo 3.</p>	<p>Monitorear en la próxima inspección el agrietamiento diagonal en las vigas diafragma sobre los bastiones.</p>

Figura 21: Grietas por cortante (diagonales) en viga diafragma sobre el bastión 1

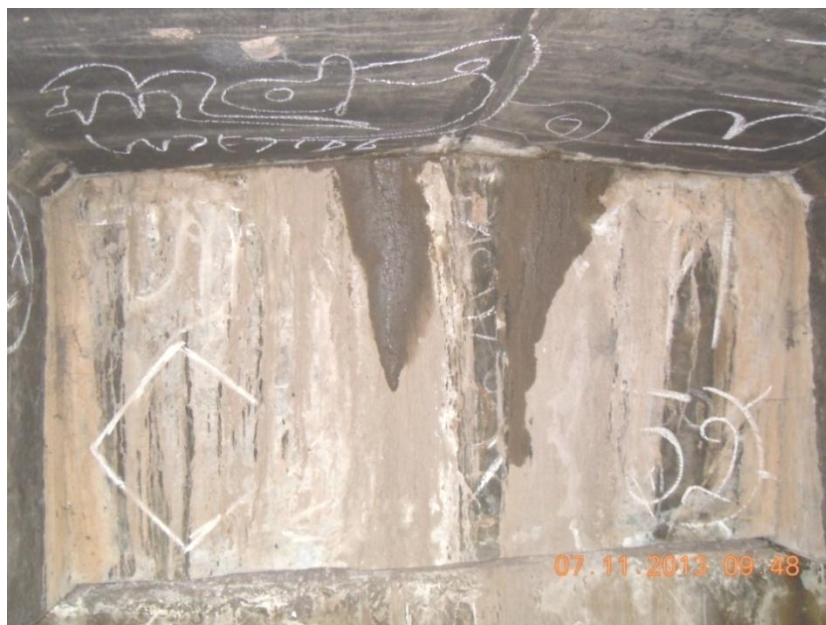
Figura 22: Filtración de agua a través de la losa y eflorescencia en viga diafragma sobre el bastión 2

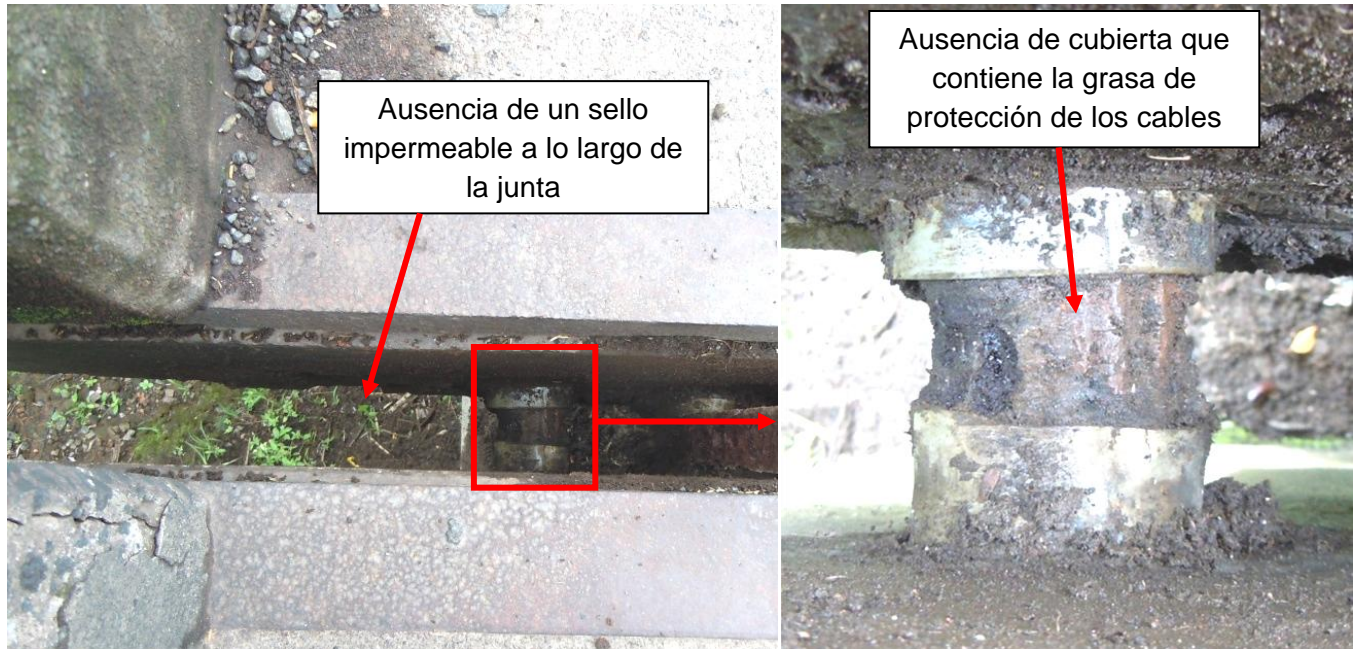
Elementos	Observaciones	Recomendaciones
4.6. Cables de postensión de acero	<p>El ingreso de agua a través de las juntas de expansión ha propiciado la corrosión de cables de postensión que cruzan las juntas, los cuales no están debidamente protegidos y se encuentran expuestos a la intemperie.</p> <p>No se conoce con certeza la condición de muchos de los cables de postensión que cruzan las juntas de expansión, ya que la carpeta asfáltica colocada sobre la junta impidió su inspección. Sólo se tuvo acceso a algunos cables los cuales exhibían daños que deben ser reparados de inmediato. Por ejemplo, se observaron los cables sin cubierta, sin grasa y con oxidación (ver figura 23). Otros cables han perdido parte de la cubierta pero mantenían parte de la grasa que los protege (ver figura 24). También, se observaron algunos cables en los que las gazas de amarre no están asegurando la cubierta que contiene la grasa (ver figura 25).</p>	<p>Ver las recomendaciones para la reparación de las juntas del puente en el punto 3.3.</p> <p>Incluir dentro del diseño de la reparación de la junta, recomendaciones para la protección de los cables de postensión ya sea con una cubierta que contenga la grasa de protección y que no impida el movimiento esperado en la junta u otra alternativa adecuada.</p>

Figura 23: Ducto con cables descubiertos y oxidación del cable, vista a través de la junta de expansión del acceso 1 sobre el bordillo del lado Este.

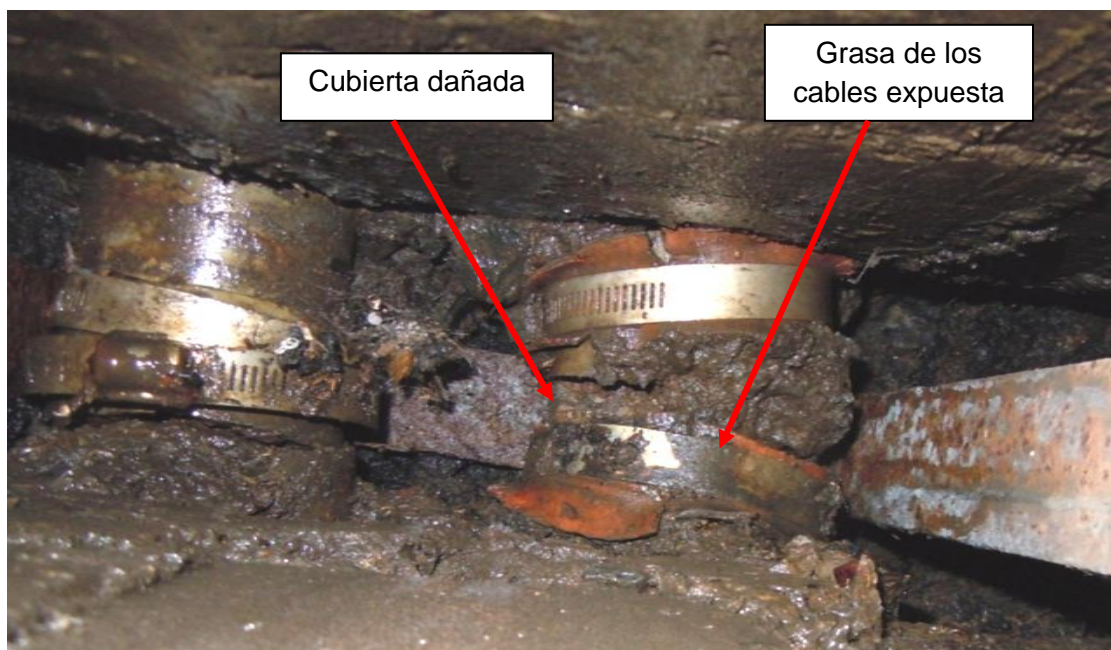
Figura 24: Ducto de los cables con material de recubrimiento dañado y grasa al descubierto, vista inferior de la junta de expansión sobre el bastión 1

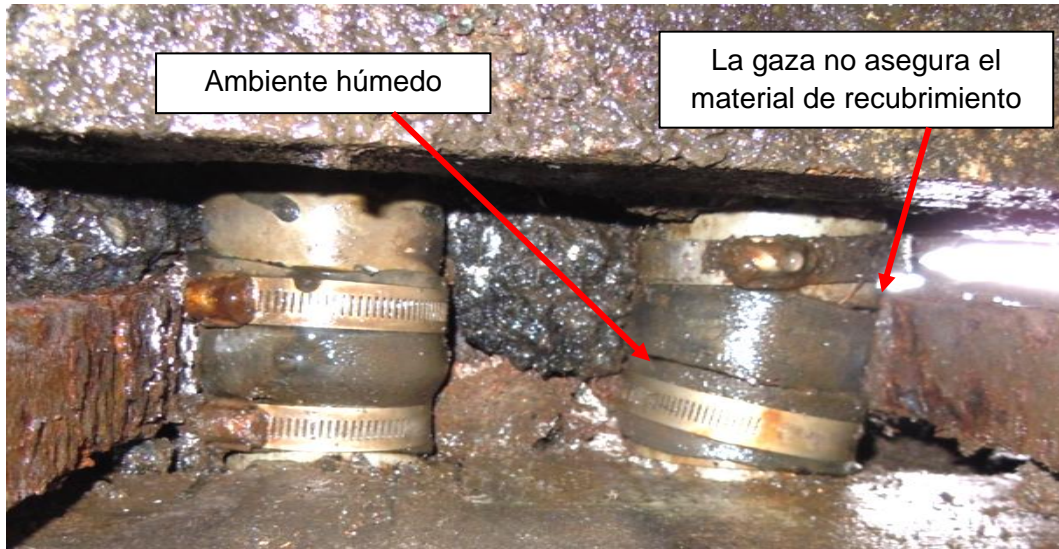
Figura 25: Ductos cubiertos por donde pasan los cables del puente, vista inferior de la junta de expansión sobre el bastión 1

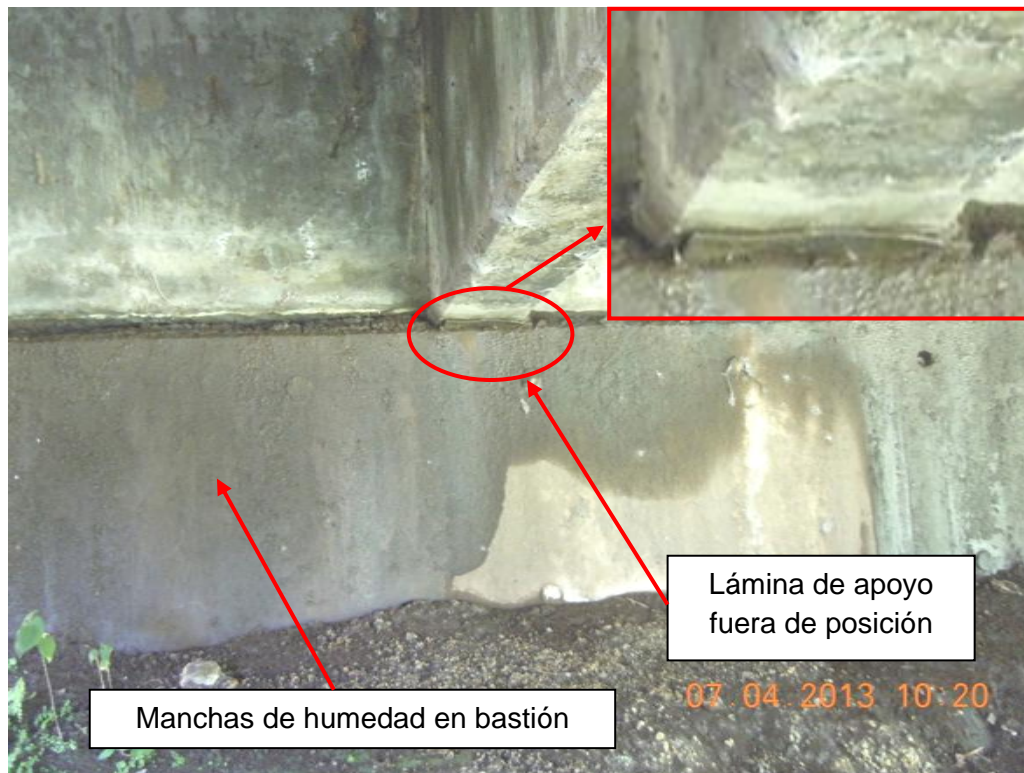
5.2. Bastiones <ul style="list-style-type: none"> • Viga cabezal • Cuerpo de los bastiones • Aletones 	<p>Los bastiones presentaban manchas de humedad en la viga cabezal, debido al ingreso de agua a través de las juntas de expansión. (ver figura 26)</p> <p>No se tuvo acceso visual al cuerpo de los bastiones</p> <p>No se observaron daños en los aletones.</p>	<p>Ver las recomendaciones para la reparación de las juntas de expansión en el punto 3.3.</p> <p>Ver las recomendaciones para los apoyos en el punto 5.1.</p>

Figura 26: Lámina de apoyo fuera de posición y humedad en el bastión 1.

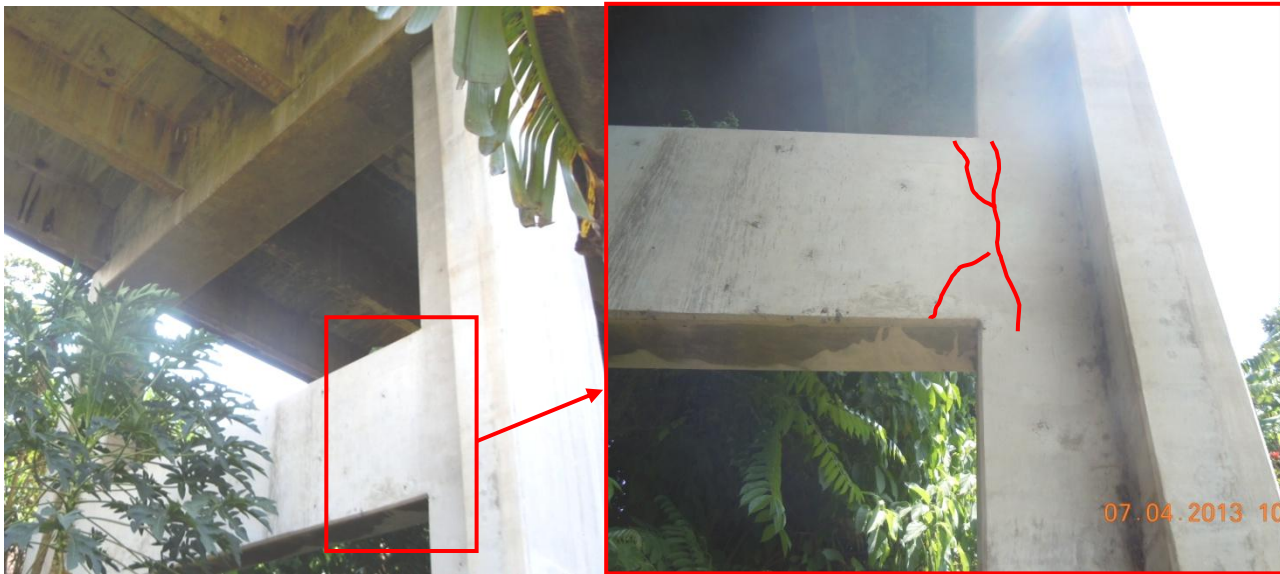
5.4. Pilas verticales <ul style="list-style-type: none"> • Viga cabezal • Cuerpo de las pilas 	La viga de acople de ambas pilas verticales tipo marco presentaban grietas por cortante (diagonales) y por flexión (verticales), producto de las cargas laterales inducidas por movimientos sísmicos. (ver figura 27)	Con base en una evaluación estructural y sísmica, determinar las medidas de rehabilitación de las pilas verticales e inclinadas.

Figura 27: Grietas en la viga de unión entre columnas de la pila vertical No 1. (típico)

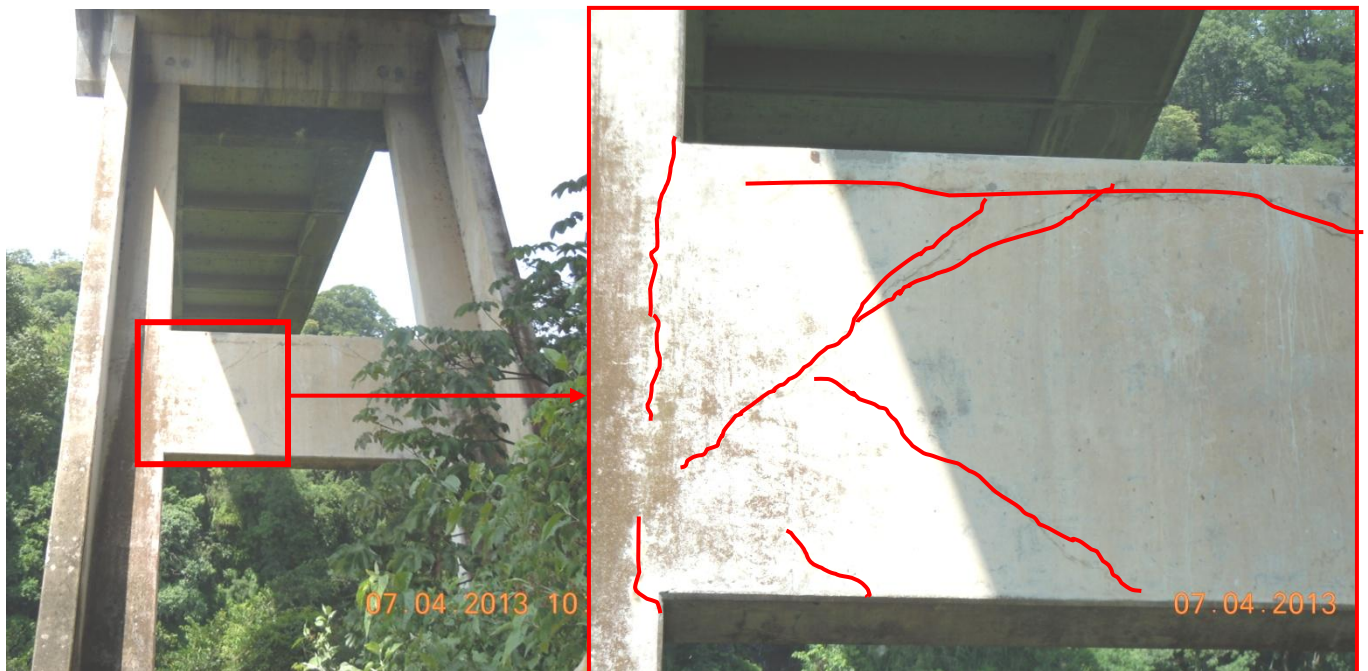
5.5. Pilas inclinadas <ul style="list-style-type: none"> • Viga cabezal • Cuerpo de las pilas 	La viga de acople de ambas pilas inclinadas también presentaban grietas por cortante (diagonales) y por flexión (verticales), producto de la cargas laterales inducidas por movimientos sísmicos. En la pila inclinada No. 2 también se observaron grietas horizontales que siguen la dirección del acero de refuerzo, lo cual puede ser producto de la corrosión de este acero. (ver figura 28)

Figura 28: Grietas en la viga de unión entre columnas de la pila inclinada No 1 (típico).
