Programa de Infraestructura del Transporte (PITRA)

LM-PI-UP-PC09-2013

INSPECCIÓN DEL PUENTE SOBRE EL RÍO COLORADO RUTA NACIONAL No. 1

Preparado por:
Unidad de Puentes

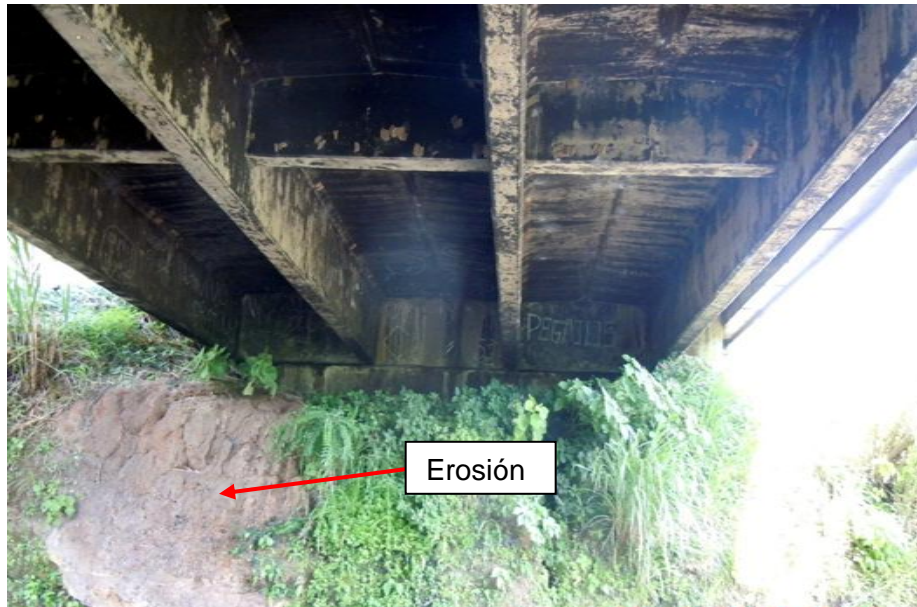
Elementos	Observaciones	Recomendaciones
5.3. Taludes frente a los bastiones	<p>No se observaron daños en el talud frente al bastión 1.</p> <p>El talud frente al bastión 2 presentaba erosión debida a la escorrentía superficial que descarga desde la superficie superior del puente y de los accesos (ver figura 29)</p>	Ver las recomendaciones para la mejora del sistema de drenaje en los accesos en el punto 3.5.

Figura 29: Erosión en el talud frente al bastión 2.
