LABORATORIO NACIONAL
DE MATERIALES Y MODELOS ESTRUCTURALES

Informe Final LM-INF-IC-D-0009-2020

Evaluación de los estudios preliminares, la calidad de los materiales y los procesos constructivos del proyecto: Ampliación y rehabilitación de la Ruta Nacional N°1, Carretera Interamericana Norte, sección: Limonal - Cañas

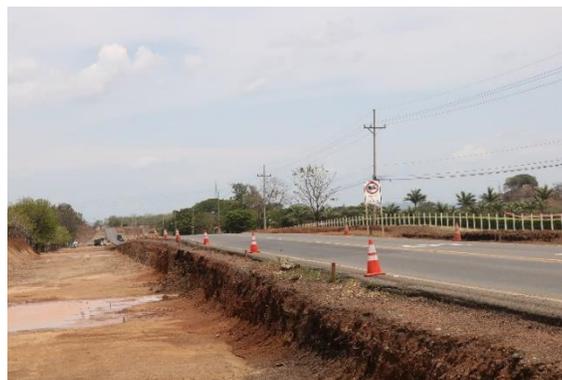
A lo largo del proyecto, se han identificado desniveles en las márgenes de la carretera con alturas importantes sin un debido sistema de contención vehicular que brinde seguridad al usuario y disminuya la gravedad de un eventual accidente por salida de la vía durante la etapa constructiva del proyecto (ver Figura 3, Figura 4 y Figura 5). En algunos de estos tramos con desniveles importantes se han dispuesto barreras de plástico para prevenir posibles accidentes; sin embargo, éstas no se encuentran entrelazadas entre sí ni ancladas al piso, por lo que no constituyen un sistema de contención óptimo para los vehículos que circulan por el proyecto y no previenen que un vehículo se salga de la vía.

Figura 3. Desnivel importante a un costado de la vía sin un sistema de contención vehicular. Estación 162+500. Fecha de la fotografía: 16/05/2019

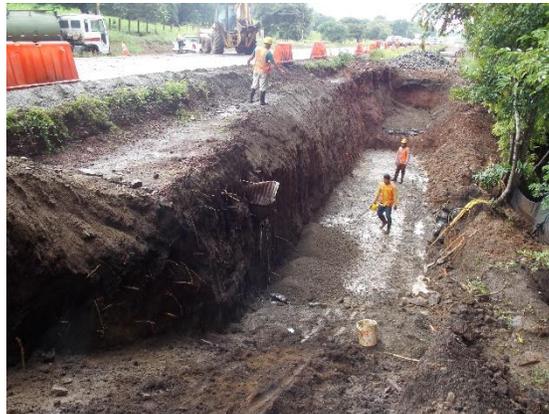
Figura 5. Desnivel importante a un costado de la vía sin un sistema de contención vehicular óptimo. Estación 147+100. Fecha de la fotografía: 18/07/2019

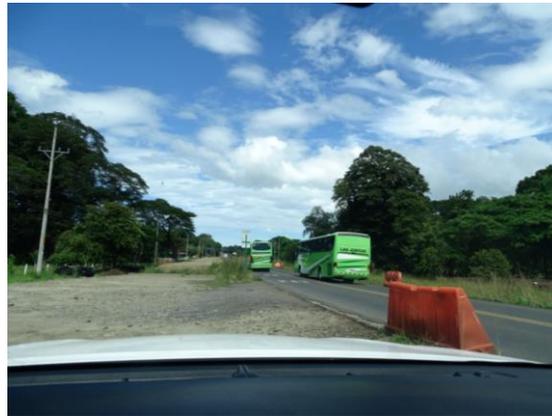
Aunado a una velocidad de operación superior a la máxima permitida, se ha observado que algunos usuarios ejecutan maniobras de adelantamiento dentro de la zona del proyecto, incluso en zonas donde no hay aceras ni canalización peatonal (ver Figura 6).

Figura 6. Adelantamiento en una zona no permitida y demarcada a 30km/h.
Fecha de la fotografía: 19/11/2019

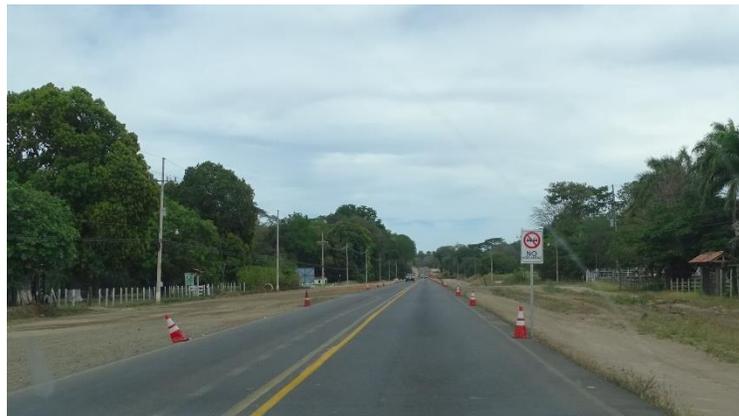
A partir de la gira realizada el día 22 de enero de 2020, se observó que se demarcó doble línea amarilla de manera continua a lo largo de todo el proyecto. Además, se instalaron señales de “No Adelantar” (ver Figura 7). No obstante, el proyecto operó bajo estas condiciones durante aproximadamente 15 meses.

Figura 7. Mejoras en la señalización y demarcación temporal del proyecto
Fecha de la fotografía: 22/01/2020

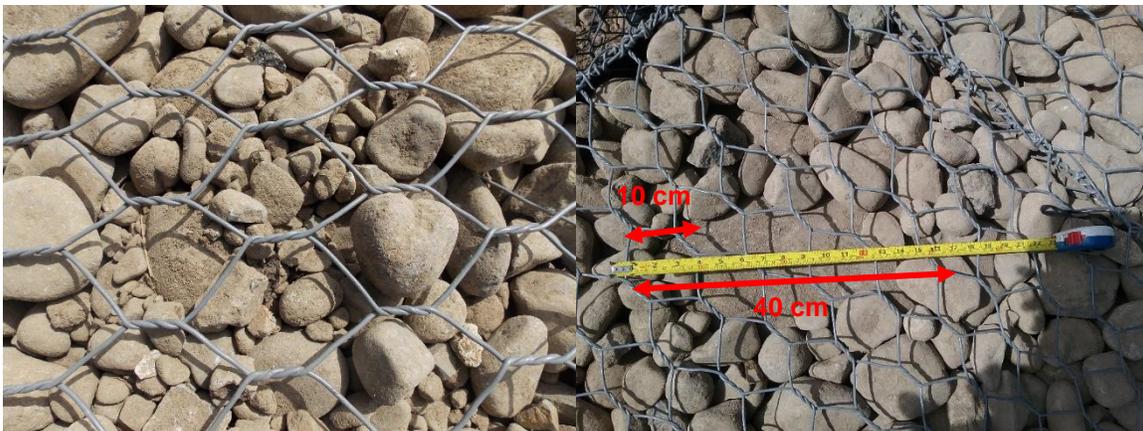
En el muro de gaviones construido entre los estacionamientos 150+690 y 150+830, se utilizó una granulometría que incumple lo establecido en la sección 705.01 del CR-2010, donde se establece que para canastas con una altura superior a los 0,3 m; la roca a emplear debe tener una dimensión mínima de 100 mm y una dimensión máxima de 200 mm; sin embargo, como se observa en la Figura 8, muchas de las rocas empleadas tienen un tamaño inferior a los 100 mm establecidos, lo que podría ocasionar la pérdida de masa del gavión, ya que el agregado se podría desprender fácilmente de la canasta del mismo. Por el contrario, también se observaron rocas de hasta 400 mm, las cuales dificultan el correcto acomodo de las mismas dentro de las canastas, lo que puede afectar el acabado final del muro y el peso unitario de la canasta llena.

Figura 8. Rocas empleadas en la construcción del muro de gaviones entre los estacionamientos 150+690 y 150+830. Fecha de la fotografía: 28/06/2019.

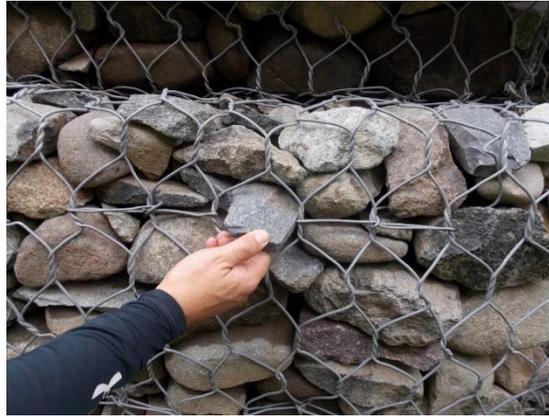
Cabe aclarar que la condición que se había señalado en el oficio LM-IC-D-0518-19 no es exclusiva de la cara horizontal del gavión, pues también ocurre en las caras laterales del muro (ver Figura 9 y Figura 10), por lo que existe un riesgo potencial de pérdida de masa del muro de gaviones. Además, el muro está instalado en la margen del río Desjarretado, por lo que la acción erosiva del río incrementa el riesgo de pérdida de las rocas del muro.

Figura 9. Roca del muro de gaviones instalado entre los estacionamientos 150+690 y 150+830 fácilmente extraíble. Fecha de la fotografía: 21/08/2019

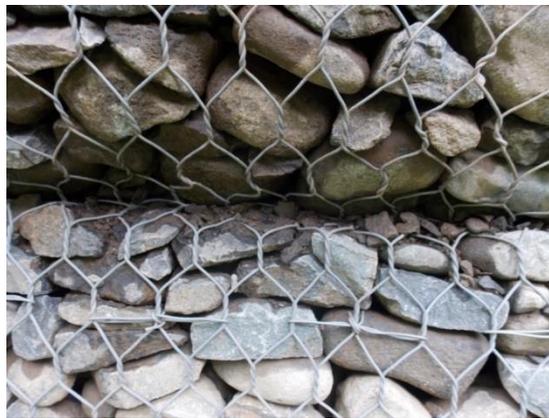
Figura 10. Vista frontal de las rocas del muro de gaviones instalado entre los estacionamientos 150+690 y 150+830 con tamaño menor a 100 mm. Fecha de la fotografía: 21/08/2019

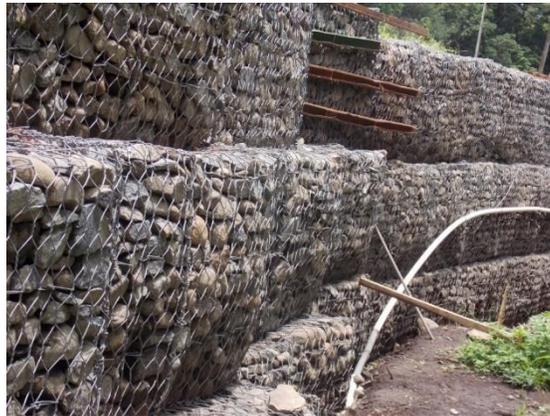
También se observó que el acabado final del muro instalado entre los estacionamientos 150+690 y 150+830, no está acorde a la importancia de la obra, pues la verticalidad final alcanzada no es la óptima y algunas de las canastas del muro de gaviones están deformadas (ver Figura 11 y Figura 12). Lo anterior no satisface lo establecido en la sección 253.06 del CR-2010:

Figura 11. Acabado final del muro de gaviones instalado entre los estacionamientos 150+690 y 150+830. Fecha de la fotografía: 21/08/2019

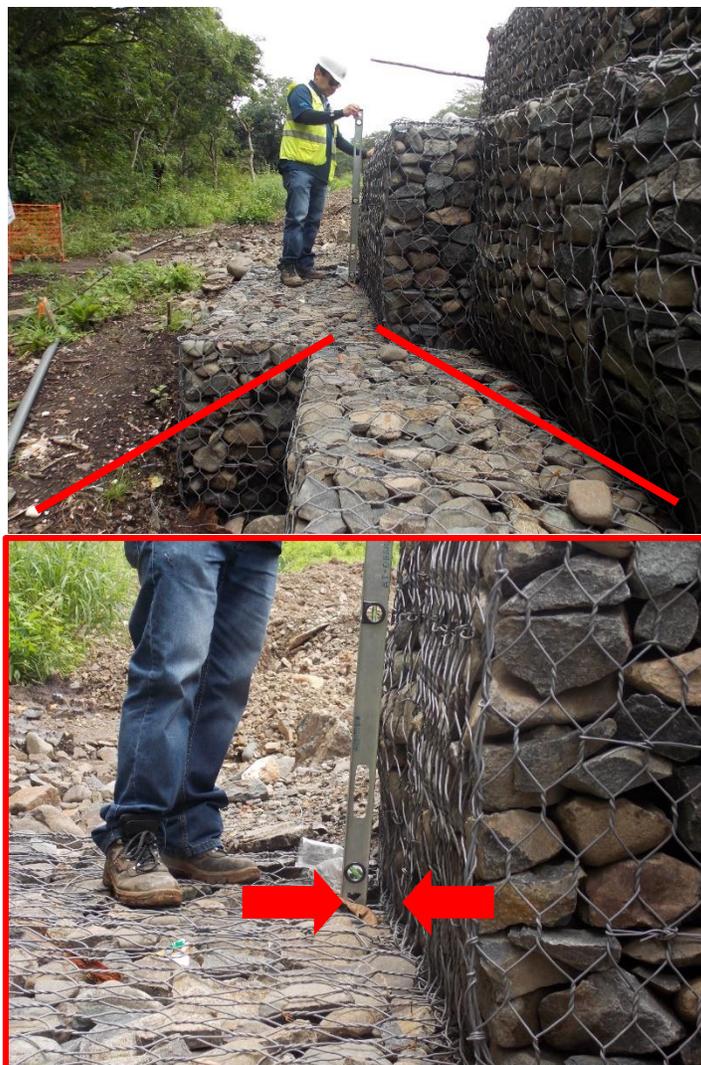
Figura 12. Canastas deformadas del muro de gaviones instalado entre los estacionamientos 150+690 y 150+830. Fecha de la fotografía: 21/08/2019

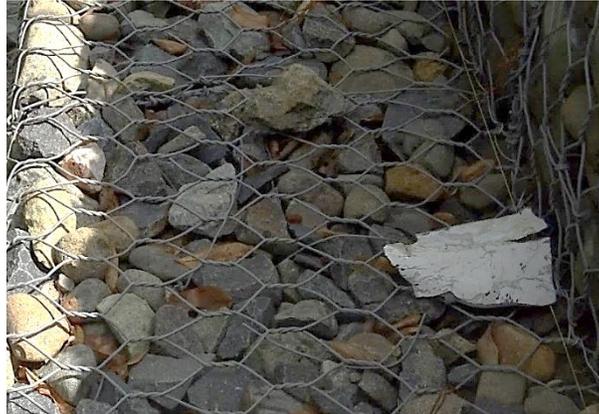
Por otro lado, se observaron rocas de diferentes fuentes en la construcción del muro entre los estacionamientos 150+690 y 150+830. Una de las fuentes es de rocas redondeadas y grisáceas (ver Figura 13), mientras que la otra fuente es de rocas planas, alargadas y con una tonalidad marrón (ver Figura 14). Las rocas planas y alargadas tienden a ser rocas quebradizas, por lo que no es recomendable su uso para la construcción de muros de gaviones.

Figura 13. Roca redondeada y grisácea utilizada en la construcción del muro entre los estacionamientos 150+690 y 150+830. Fecha de la fotografía: 09/10/2019

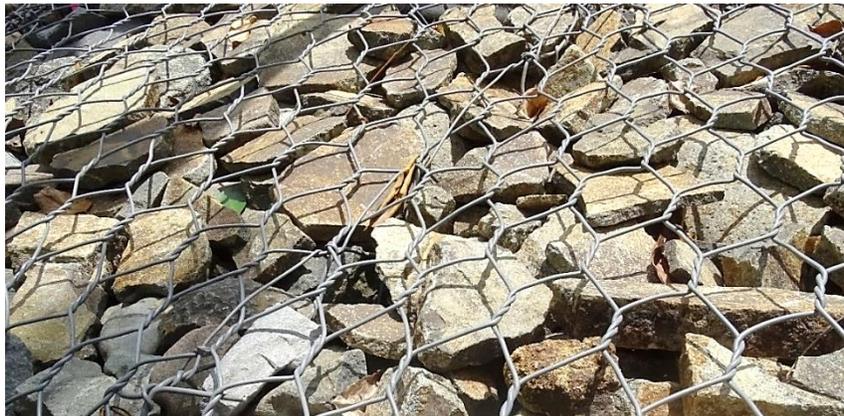
Figura 14. Roca plana y alargada utilizada en la construcción del muro entre los estacionamientos 150+690 y 150+830. Fecha de la fotografía: 09/10/2019

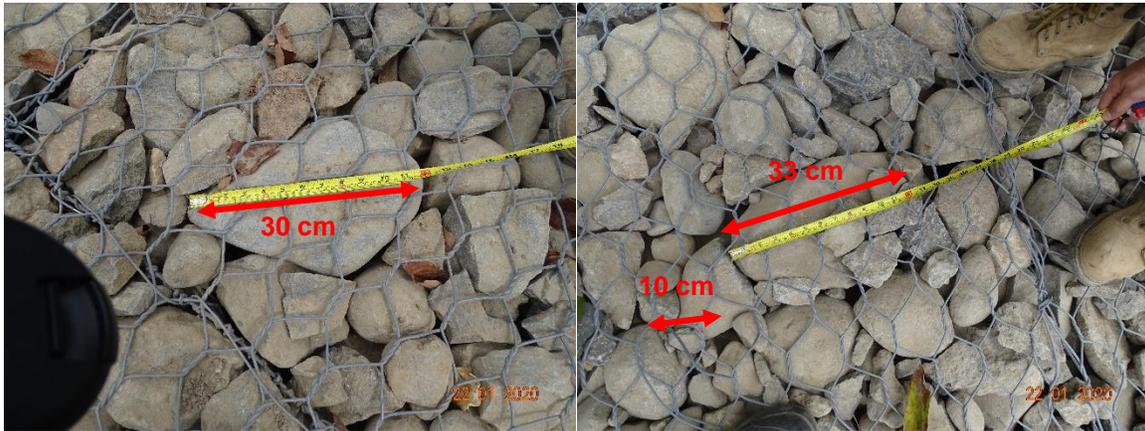
No obstante, en la gira realizada el día 22 de enero de 2020, se observó que, para el muro de gaviones del km 147+450, también se estaba utilizando una granulometría diferente a la establecida en la Sección 705.01 del CR-2010 (ver Figura 15).

Figura 15. Rocas empleadas en la construcción del muro de gaviones instalado en el estacionamiento 147+450 con tamaño mayor a 200 mm. Fecha de la fotografía: 22/01/2020

Es criterio del Equipo Auditor que el poco control de la granulometría y el acabado de las canastas de los muros de gaviones afecta la vida útil de estas estructuras.

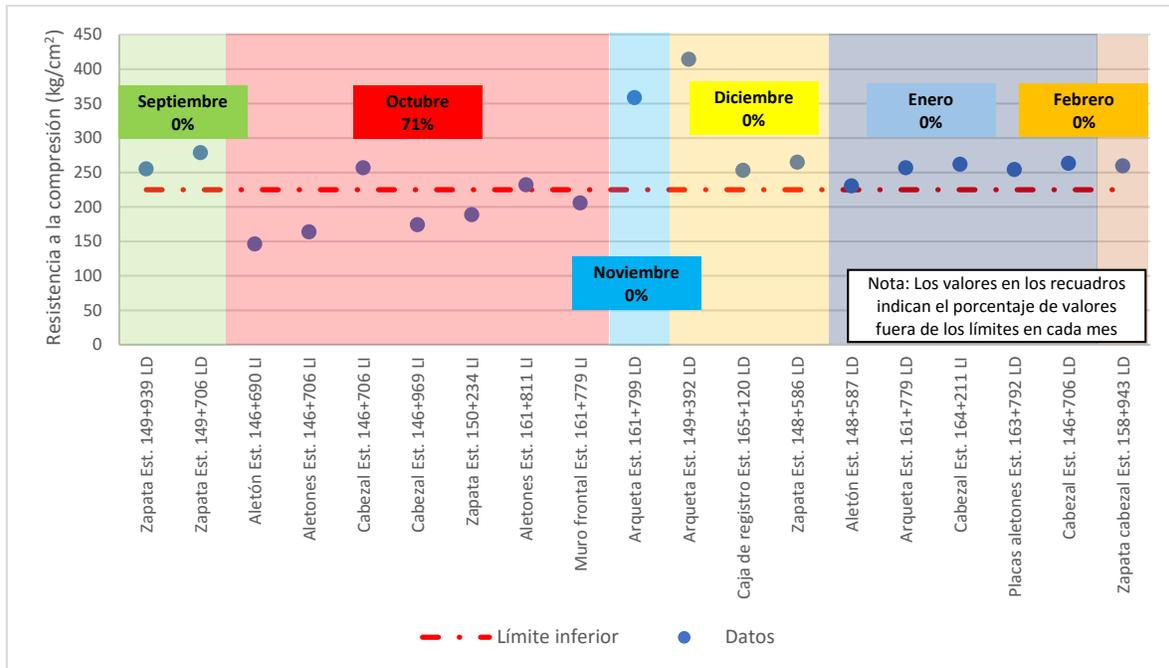
Como se observa en la Figura 16, cinco de los resultados obtenidos por el laboratorio de verificación no satisfacen la resistencia mínima requerida a la compresión simple a 28 días para concreto estructural clase A. Al respecto, la Supervisión del proyecto emitió la no conformidad N°34 (emitida el 20/11/2019) debido a incumplimientos en la resistencia esperada en estos cinco elementos. Al momento de emitir este informe, la no conformidad N°34 se encuentra abierta.

Figura 16. Resultados obtenidos por el laboratorio de verificación para la resistencia a la compresión simple a los 28 días de las muestras de concreto estructural clase A
Fuente: LGC, 2019-2020

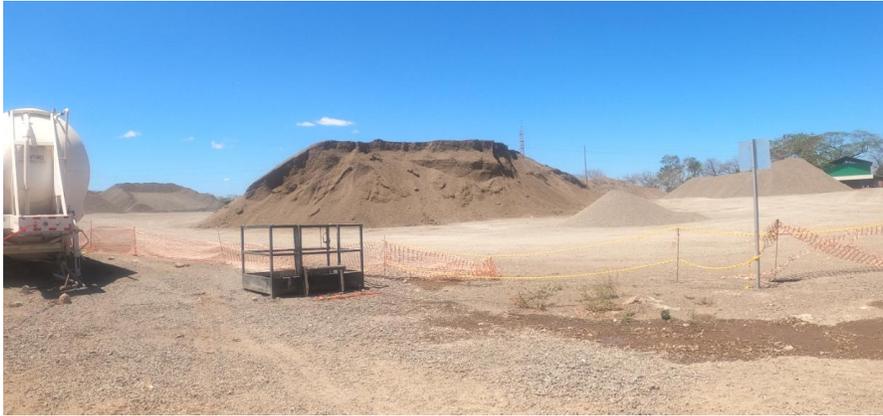
Figura 23. Apilamientos de agregados en la planta de La Gotera para la producción de concreto para el proyecto expuestos a la intemperie. Fecha de la fotografía: 10/03/2020

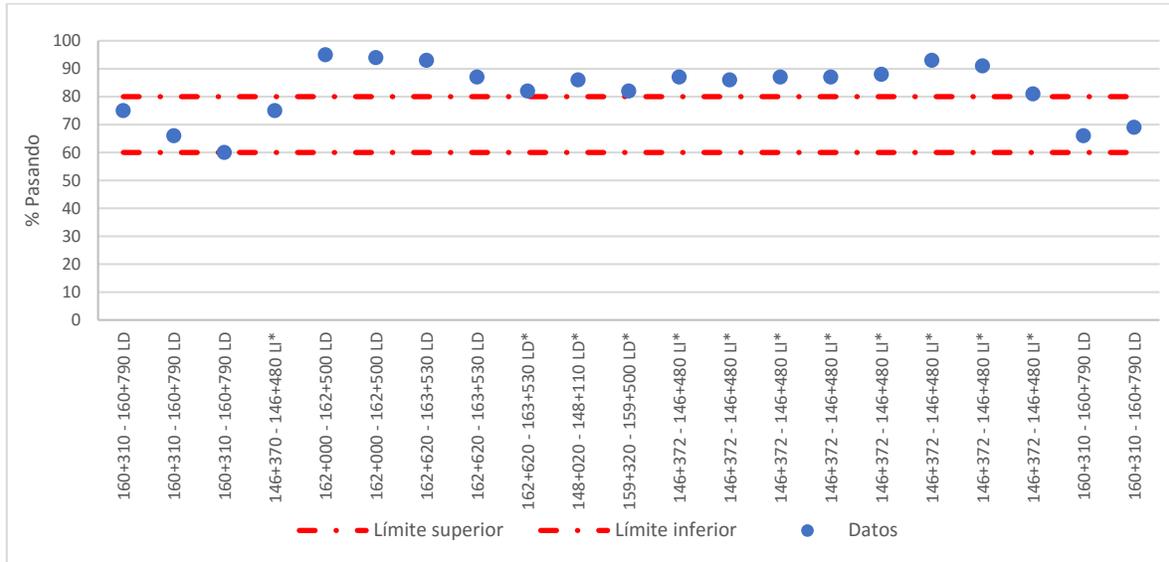
manera, el rechazo de dicho material, pues se identifican varios incumplimientos en la malla de 19 mm (ver Figura 26).

Figura 26. Resultados obtenidos por el laboratorio de verificación para la malla de 19 mm de las muestras de subbase con graduación A Fuente: LCG, 2020

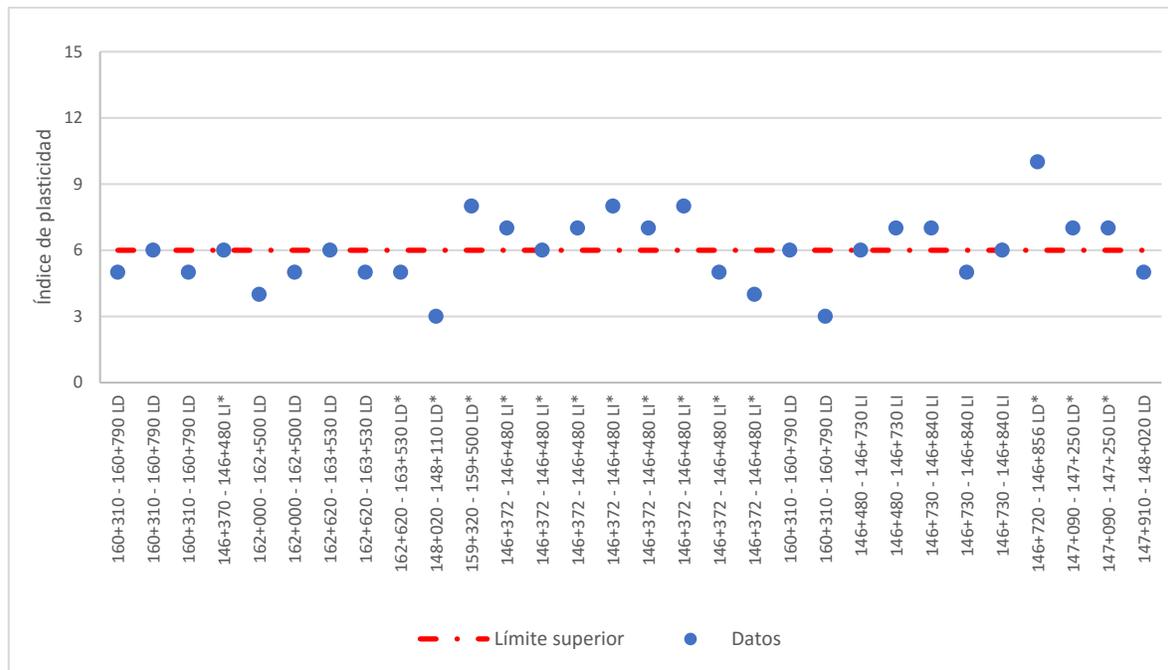
Como se observa en la Figura 28, algunas de las muestras de subbase ensayadas tienen un índice de plasticidad por encima del límite máximo permitido en los documentos contractuales del proyecto. Cabe mencionar que, según lo indicado en el informe N°13-0203-2020 de LGC, algunos de estos tramos se deben reparar por exceso de plasticidad (ver nota al pie del Cuadro 10 y Cuadro 11).

Figura 28. Resultados obtenidos por el laboratorio de verificación para el índice de plasticidad de las muestras de subbase. Fuente: LCG, 2020
