LABORATORIO NACIONAL  
DE MATERIALES Y MODELOS ESTRUCTURALES

## **INFORME DE EVALUACIÓN**

LM-PI-UGERVN-002-2019

### **RUTA NACIONAL No. 606** **Sección Guacimal – Santa Elena**

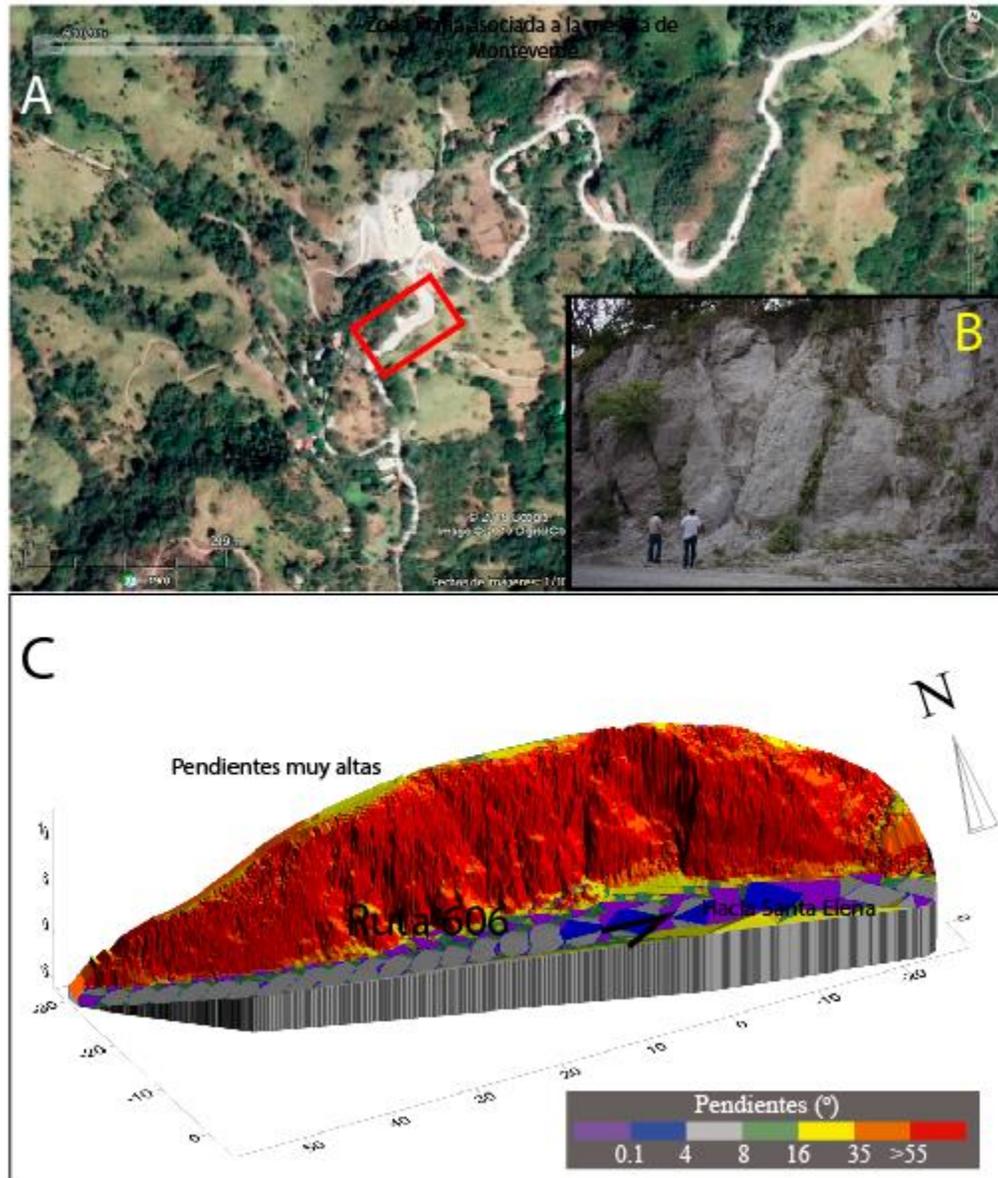
**Figura 8.** Geomorfología talud kilómetro 10+730

Uno de los taludes sobre la RN-606 donde el LanammeUCR ha dado seguimiento y recolectado datos por caída de bloques de gran tamaño, es el talud del estacionamiento del kilómetro 10+730. Este es un talud con pendientes muy altas ( $> 55^\circ$ ) en lavas muy fracturadas y fácil de disgregar por erosión hídrica. La longitud del talud es cercana a los 60 m y tiene una altura de unos 10 m (Figura 8). En este lugar se han dado eventos con bloques de tamaño métrico. Estos bloques caen por gravedad desde una altura máxima de 10 metros. La caída de estos bloques se origina por fracturas de descompresión que permiten el ingreso de agua y generan erosión desprendiendo los bloques que caen por el peso al perder el sustento.

A) Vista aérea del kilómetro 10+730, imagen obtenida de Google Earth. B) Fotografía del talud y los bloques que pueden colapsar vistos desde la carretera. C) Modelo de elevación digital con información de las pendientes del talud de kilómetro 10+730, generado con datos LIDAR por la UGERVN.

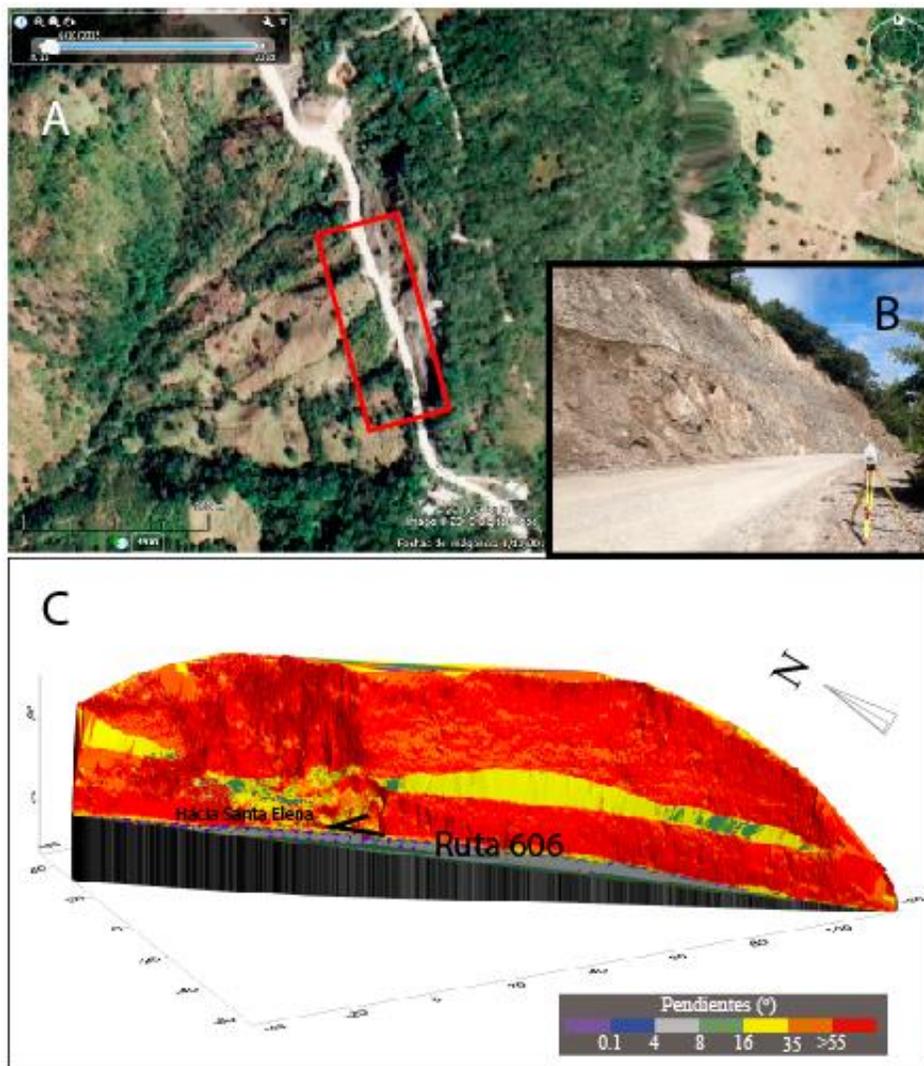
**Figura 9.** Geomorfología talud kilómetro 20

En el mapa geomorfológico (Figura 7), se pueden ver algunos deslizamientos sobre la RN-606 en el sector norte que están en contacto con la unidad de pendientes bajas de meseta o Plateau, esos deslizamientos corresponden a los taludes ubicados en los estacionamientos del kilómetro 20+000 hasta 22+000 donde el borde de ese plateau o meseta es cortado por el trazado de la carretera y han quedado taludes con pendientes muy altas y una zona plana en la parte superior como se ve en las siguientes figuras 9.

A) Vista aérea del kilómetro 20, imagen obtenida de Google Earth. B) Fotografía del talud del kilómetro 20 desde la carretera. C. Modelo de elevación digital con información de las pendientes del kilómetro 20, generado con datos LiDAR por la UGERVN.

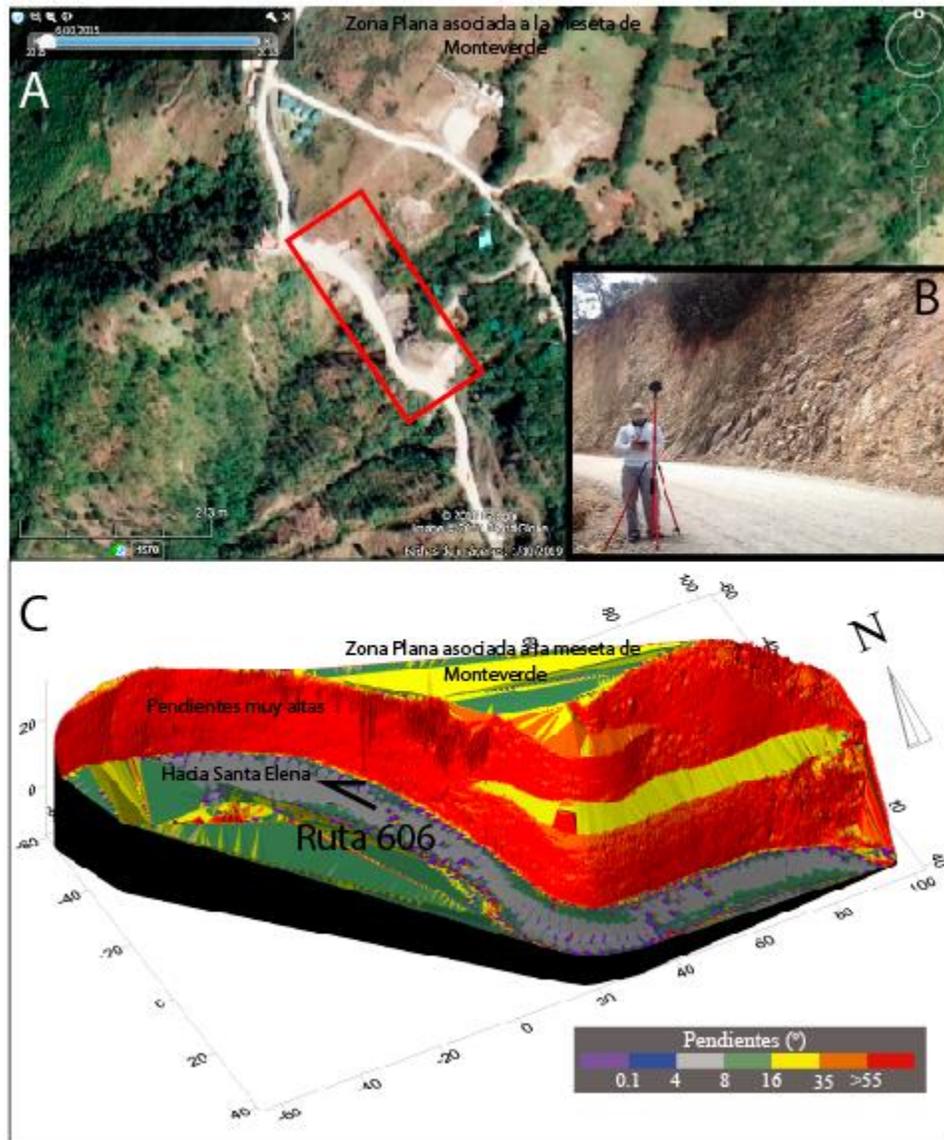
**Figura 10.** Geomorfología talud kilómetro 21.

A) Vista aérea del kilómetro 21 B, imagen obtenida de Google Earth. B) Fotografía del talud del kilómetro 21 desde la carretera. C. Modelo de elevación digital con información de las pendientes del kilómetro 21, generado con datos LiDAR por la UGERVN.

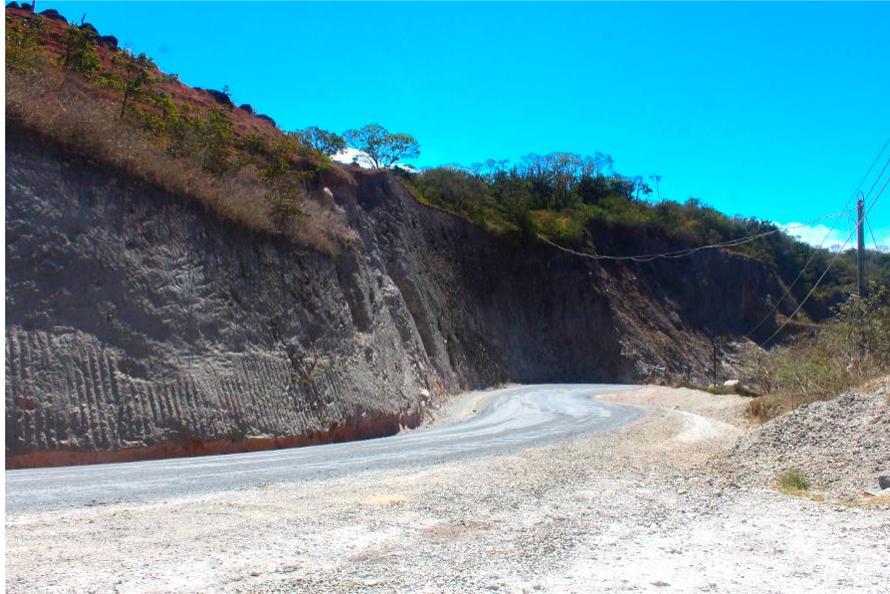
**Figura 11.** Fotografía del talud kilómetro 21

Pese a que se han realizado algunos trabajos para mejorar la geometría del talud ubicado en el kilómetro 21, sigue presentando pendientes muy altas y el manejo de agua no es el más adecuado (Figura 11). Los procesos de escorrentía y erosión podrían generar deslizamientos en este sector.

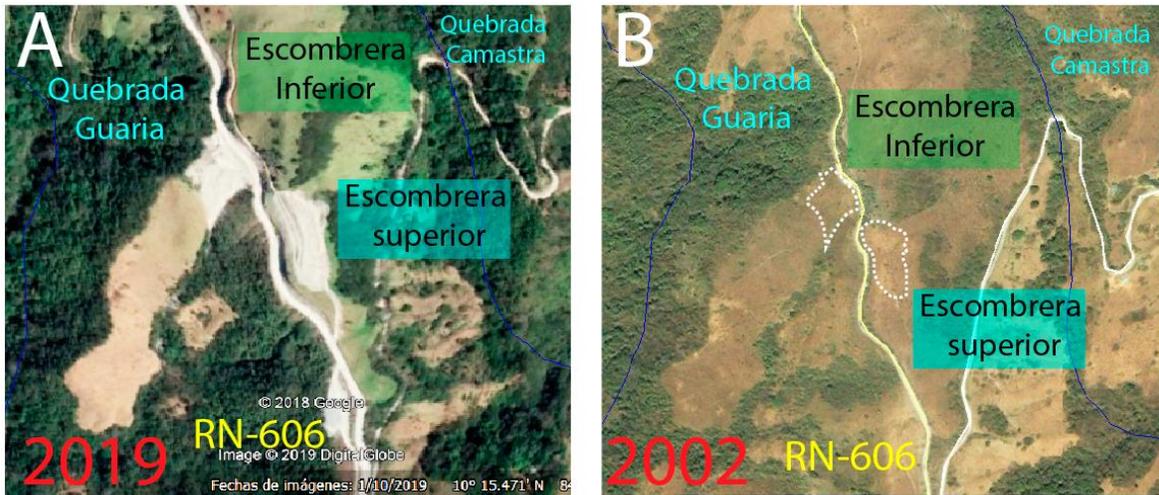
**Figura 12.** Imágenes aéreas de escombreras.

El cambio geomorfológico de estos lugares es notorio si se utilizan imágenes de Google Earth para comparar como era el terreno a lo largo de varios sectores de la ruta en el año 2002 (antes de iniciar la construcción de la carretera) y el año 2019 (ver figura 12).

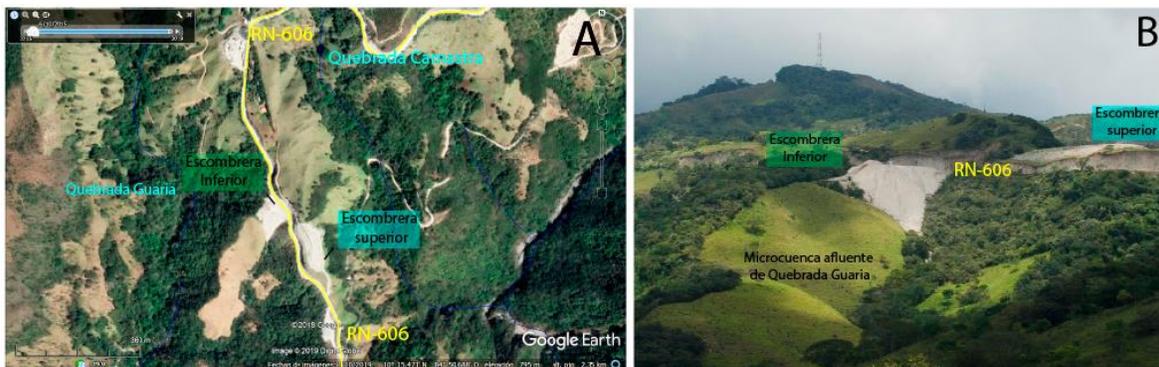
**Figura 13.** Imágenes de escombreras.

En esta escombrera se colocó material removido de los taludes y ahora está en la parte superior de una loma (escombrera superior) y en la cabecera o zona colectora de una microcuenca que es afluente de la Quebrada Guaria (escombrera inferior) ver la Figura 13.

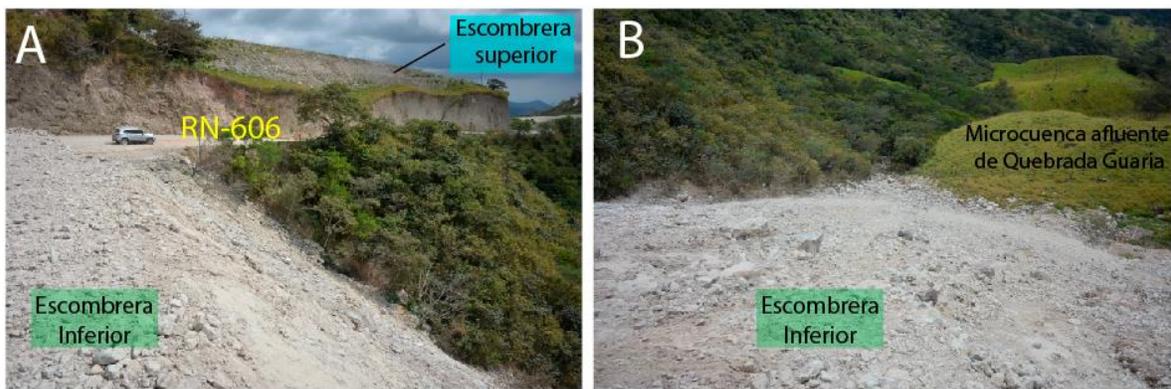
**Figura 14.** Imágenes de escombreras

El principal problema que representan estos cambios en la morfología es que el material colocado en esas zonas no fue adecuadamente compactado y las escombreras no cuentan con un diseño, situación verificada en el análisis documental del proyecto. Por los intensos procesos de erosión generados por la falta de vegetación y escorrentía, estas escombreras tienen características que las hace muy vulnerables a deslizamientos (Figura 14).

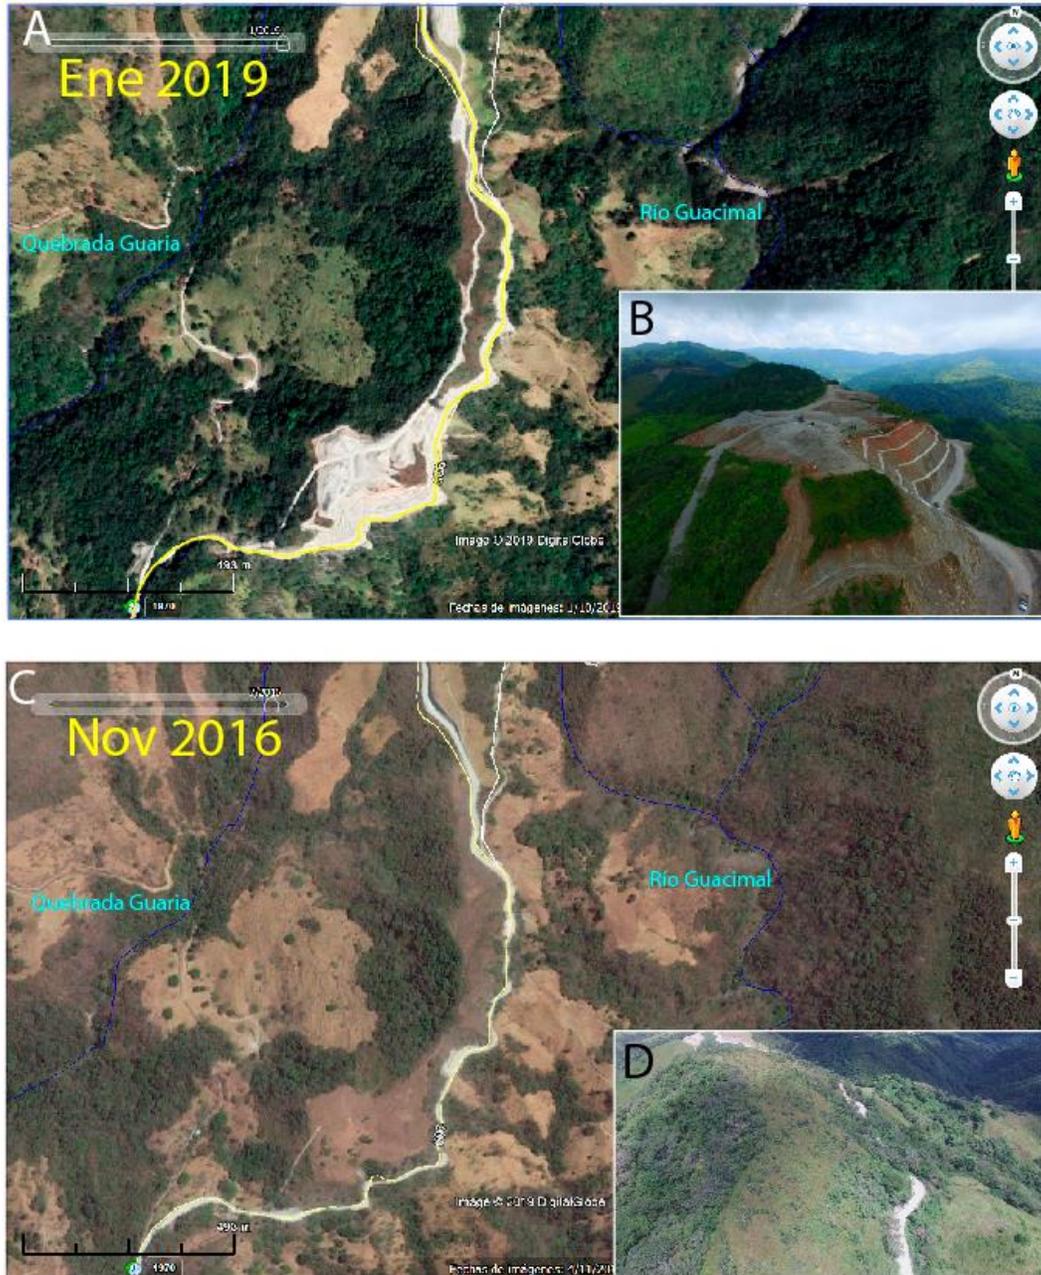
**Figura 15.** Imágenes del talud en el kilómetro 13.

Otro de los sitios donde se generó un cambio en la morfología debido a la construcción de la carretera es entre el estacionamiento del kilómetro 13+000 y 14+000. Aquí se realizó una intervención sobre una montaña perteneciente a la Unidad de pendientes altas asociada a Monteverde donde se hicieron cortes en taludes para generar una topografía de bermas y reducir la pendiente. Para observar el cambio se utilizan imágenes satelitales de Google Earth y fotografías aéreas tomadas por este laboratorio mediante vehículos aéreos no tripulados (ver figura 15).

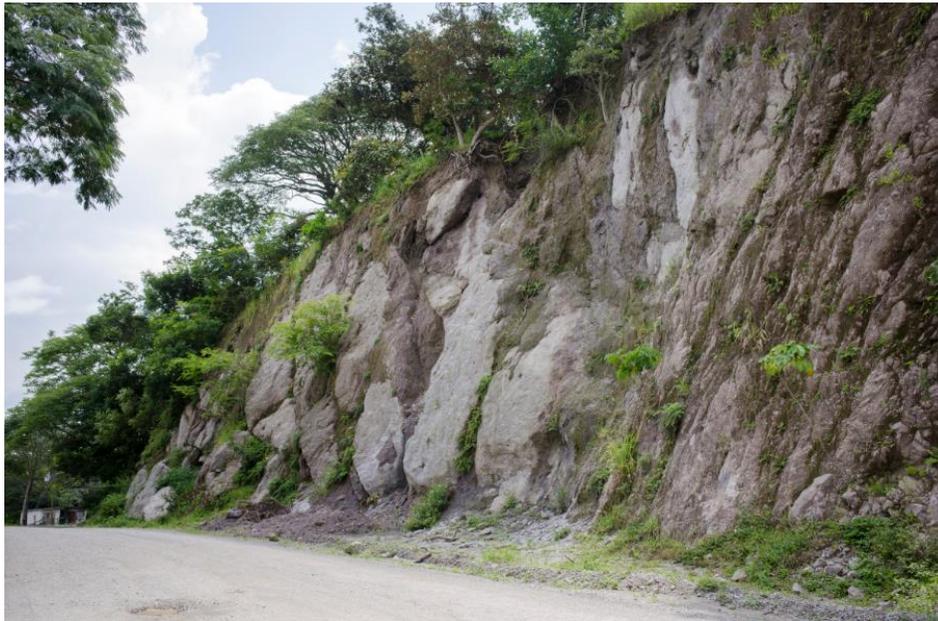
**Figura 17.** Fotografía kilómetros 10+730

Talud del estacionamiento kilómetros 10+730 donde afloran las lavas riodacitas en forma de bloques de tamaño métrico.

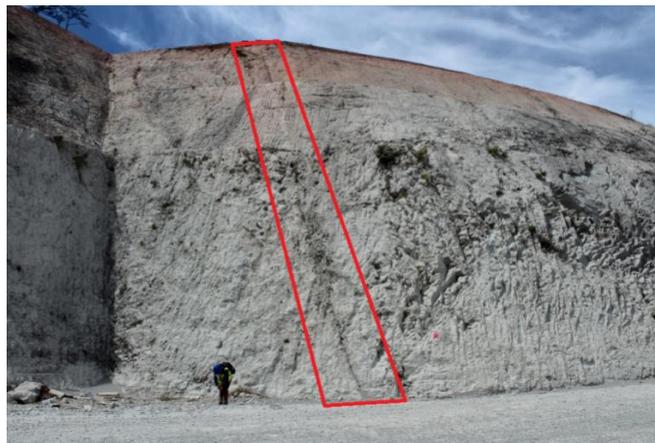
Esta estructura se puede observar en el talud de corte ubicado en el estacionamiento del kilómetro 13+448 aproximadamente, en el lado izquierdo del RN-606 hacia Monteverde. Por el desplazamiento de los materiales que afloran en ese talud, se considera que esta estructura tiene un componente de movimiento vertical de tipo normal, con un rumbo Nf cuyo plano es  $Ef/75^\circ$  (Figura 21). Se expresa de forma rectilínea en los mapas y se muestra una fotografía a continuación del lugar donde aflora para mostrar cómo se ve en el talud cortando la subunidad Andesitas La Guaría.

**Figura 21.** Fotografía talud en el kilómetro 13+448  
Falla de movimiento vertical observada en el talud del kilómetro 13+448

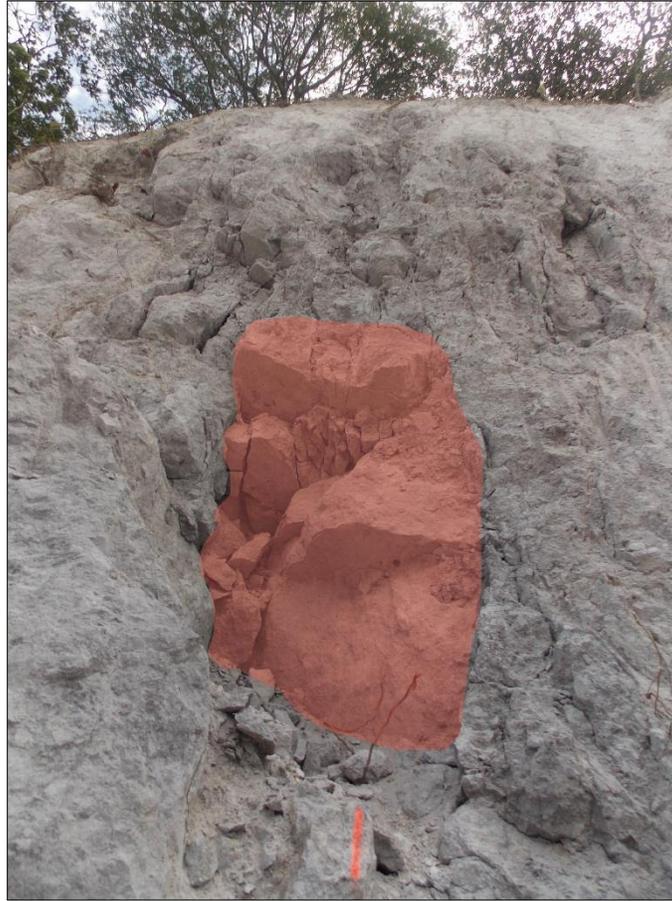
**Figura 23.** Detalle de talud PK 10+700

La cercanía de este punto con una traza de falla de dirección SW-NE (ver Figura 22) puede explicar el nivel de alteración de la roca, la cual tiene una dureza muy baja (deleznable con las manos o quebrada con un golpe de la piqueta) por consiguiente es muy susceptible a la meteorización y erosión. Esta falla es posible causante de un fracturamiento severo en el talud, el cual en el 2014 era visible principalmente en una gruta de aproximadamente dos metros y medio de alto por un metro y medio de ancho y un metro de profundidad (ver Figura 23) localizada en la parte izquierda del talud, esta gruta presenta varias diaclasas decimétricas en su zona superior.

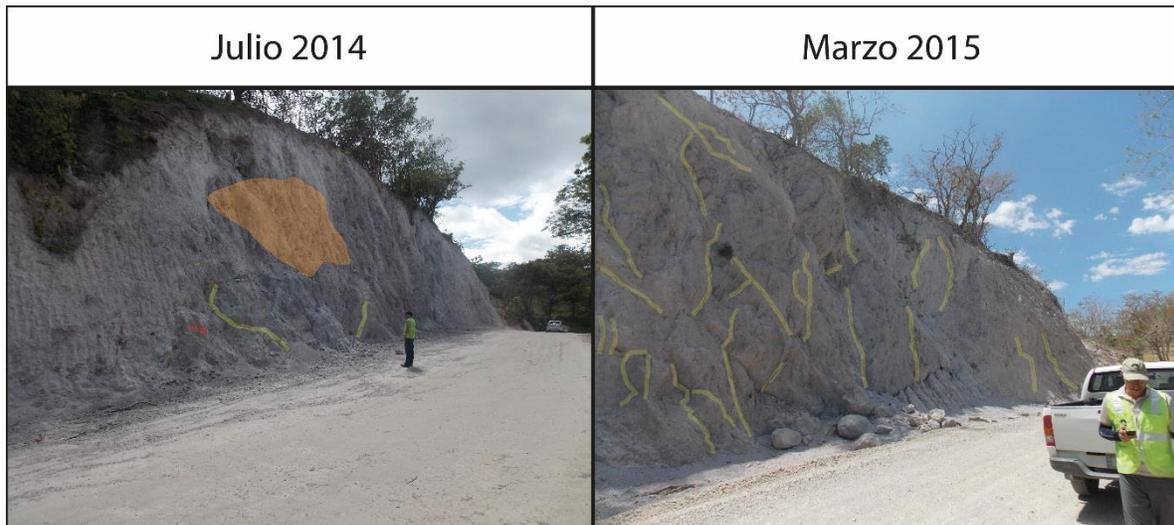
**Figura 24.** Fotografías comparativas PK 10+700.

Para marzo del 2015 el talud presenta avance en su erosión, la remoción de material causada por agentes erosivos como el agua y viento, deja ver diversas fracturas a lo largo del talud (ver Figura 24), estas fracturas presentan tamaños variables (decimétrico hasta varios metros). Para esta época es posible apreciar el inicio de la formación de surcos en el talud, los cuales siguen el camino de las principales fracturas subverticales por ser zonas de baja resistencia. La gruta mencionada anteriormente no presenta un cambio apreciable a esa fecha.

Comparación del talud en el PK 10+700, 9 meses después de haber sido cortado. En la imagen de julio del 2014 se puede observar en amarillo dos fracturas importantes y en anaranjado una zona de fracturas pequeñas pero muy agrupadas, en marzo del 2015 se puede apreciar tanto la creciente heterogeneidad de la superficie como la aparición de grietas (líneas amarillas) en el talud.

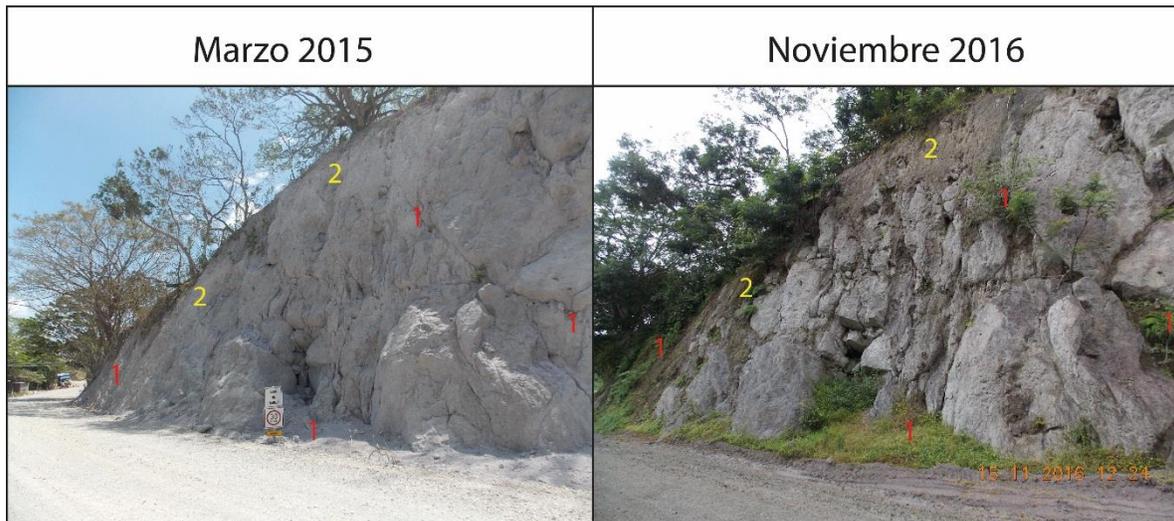
**Figura 25.** Fotografías comparativas PK 10+700.

En abril del 2016 se aprecia un incremento en la cantidad de surcos en el talud, lo que le da un aspecto más disectado, se aprecia el crecimiento de vegetación (ver Figura 25) en la parte alta y media del talud, esta vegetación crece desde las fracturas, lo cual incrementa con el tiempo la caída de bloques y la erosión del talud. Posteriormente, en noviembre del mismo año, el talud presenta un cambio visual notorio, debido en gran medida a una pérdida significativa de material y al cambio de tonalidad de ciertos sectores de un color gris a un color marrón.

En esta fecha se puede apreciar como las épocas lluviosas junto con las fracturas, han definido diversos bloques de dimensiones métricas. La vegetación abunda en comparación con el mes de abril donde ya son varios sectores los que presentan un crecimiento avanzado de vegetación en la parte media y zacate sobre los conos de talus en la parte inferior del talud.

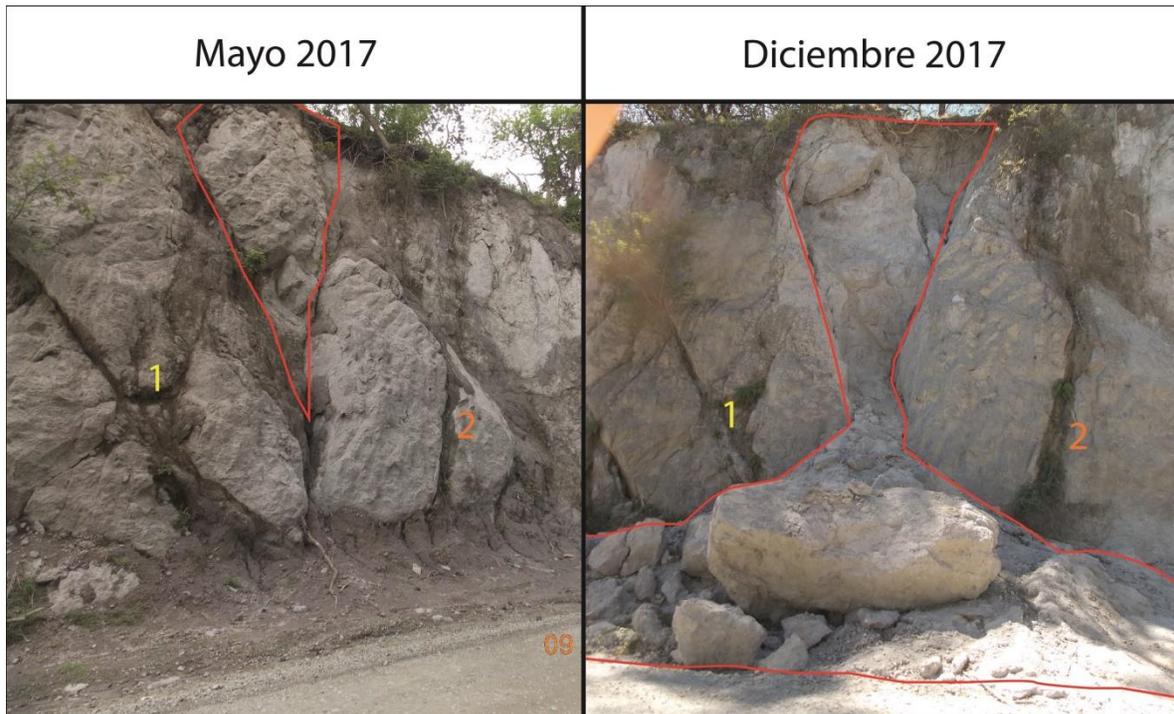
**Figura 26.** Fotografías comparativas km 10+700.

Seis meses después, en mayo del 2017, el talud no muestra un cambio significativo aparte del crecimiento de la vegetación que ya existía en el 2016, sin embargo, en diciembre del mismo año el talud presentó el desprendimiento de un bloque de tamaño considerable (ver Figura 26), el bloque desprendido tiene unas dimensiones aproximadas de 3 m de largo, 2 m de alto y 1 m de ancho. Es importante destacar que el paso de la tormenta tropical Nate (octubre de ese mismo año), por la cantidad de precipitación que generó ayudara a la caída del bloque de material.

Del análisis de la información generada en estos años sobre las características particulares, los deterioros y los cambios que ha experimentado este talud, se concluye que el mismo presenta importantes vulnerabilidades de naturaleza geológica y geotécnica, que deben ser atendidas de manera adecuada, con el fin de disminuir el riesgo que representa para los usuarios la caída de bloques de este material en la carretera.

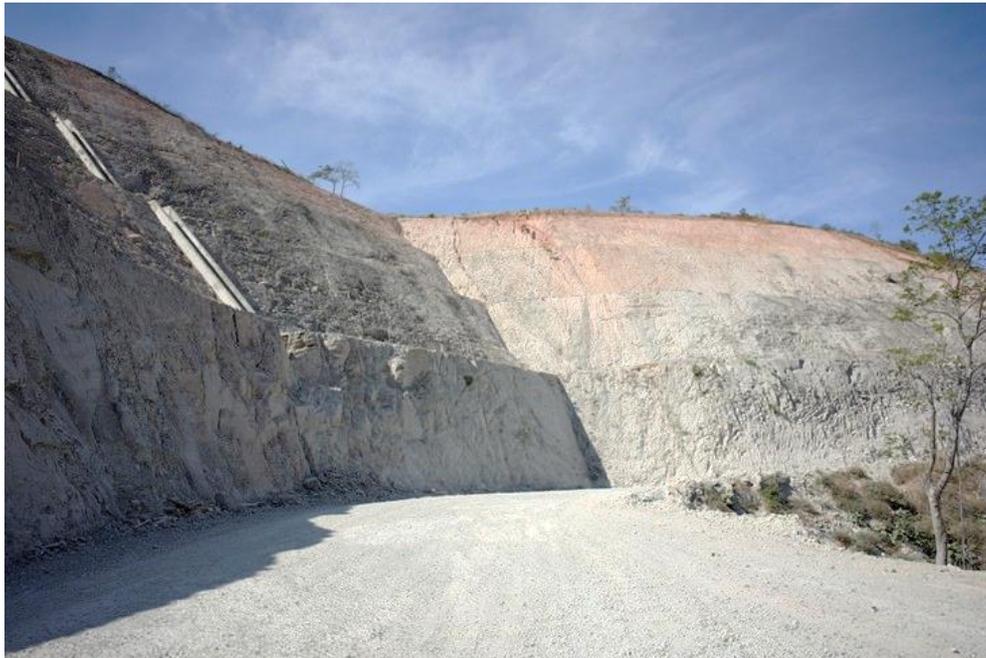
**Figura 27.** Vista general de un sector de los taludes de corte en el kilómetro 13+000.

Sin embargo, el riesgo de caída de rocas en la carretera persiste y es elevado en varios tramos de este kilómetro 13+000. El problema se origina en el alto grado de meteorización que presentan algunos sectores, así como en la orientación de las fracturas de la roca, la susceptibilidad a la erosión y la cercanía de estos taludes con la carretera.

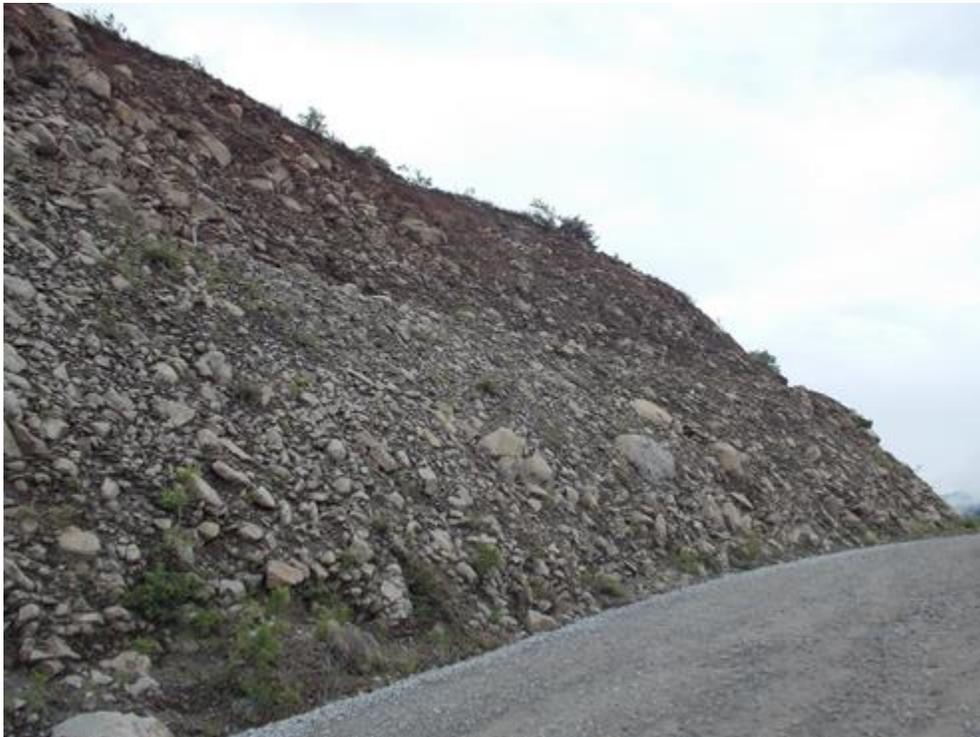
**Figura 29.** Sección del talud en el PK 16+200.

En la siguiente figura se puede observar la condición geológica predominante en este talud de corte.

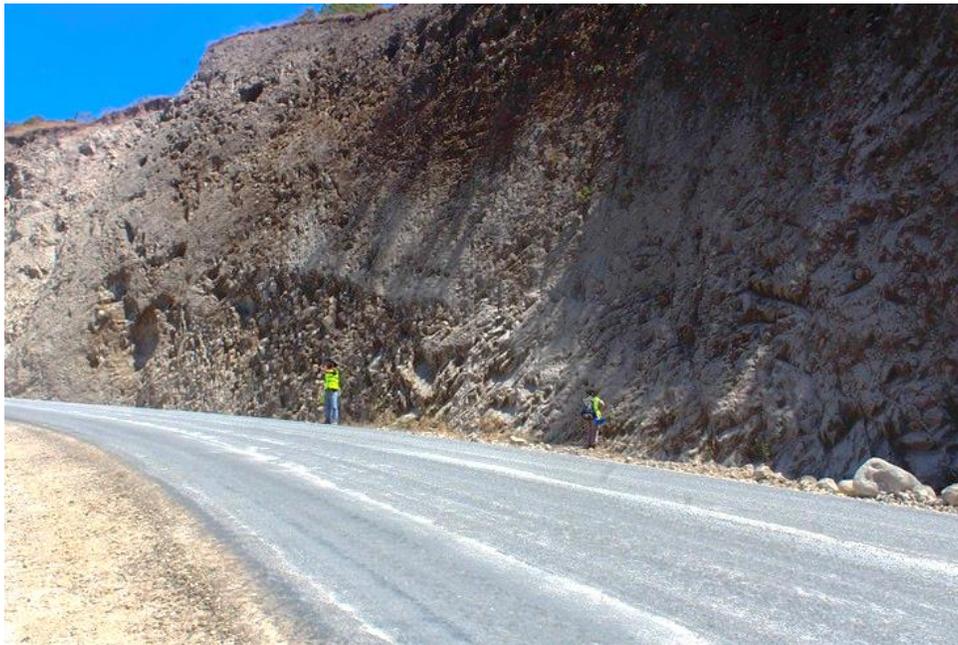
**Figura 30.** Talud de corte en PK 22+000.

Desde que fue cortado el talud ha experimentado deterioros que provocan deslizamientos cada estación lluviosa.

Se recomienda realizar los estudios y la construcción de obras para el adecuado manejo del agua de escorrentía en el área del talud, así como obras para la protección superficial del mismo, de forma que se logre minimizar el daño provocado por el agua y la inestabilidad del suelo y las rocas en algunos sectores (Informe LM-PI-UE-001-2016).
