Informe: LM-INF-IC-D-008-2020

Fiscalización del contrato de la Red Vial Nacional de Lastre, Zona 4-1: Ruta Nacional 329 (SC. 10852) 2018LA-000020-0006000001

Preparado por:
Unidad de Auditoría Técnica
LanammeUCR

San José, Costa Rica
Septiembre, 2020

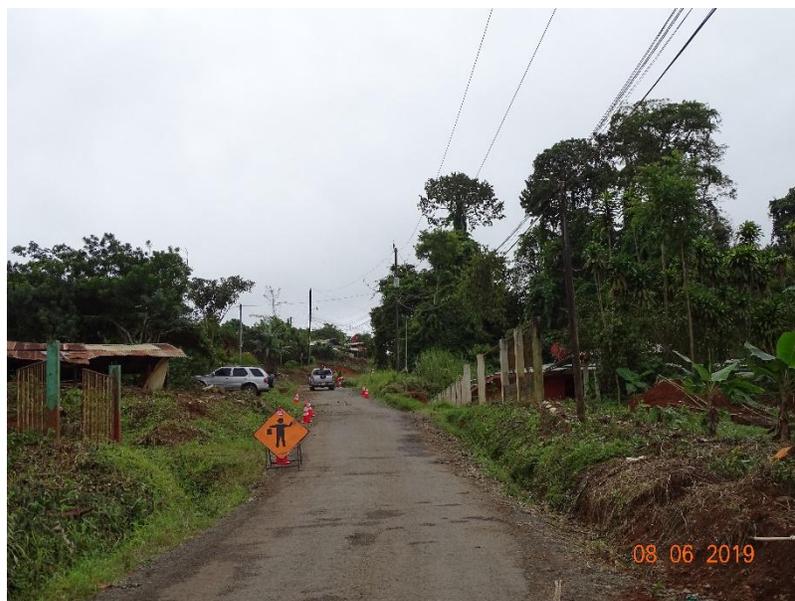
Figura 3. Condición del proyecto en estacionamiento 0+500, en una visita realizada el 6 de agosto de 2019.

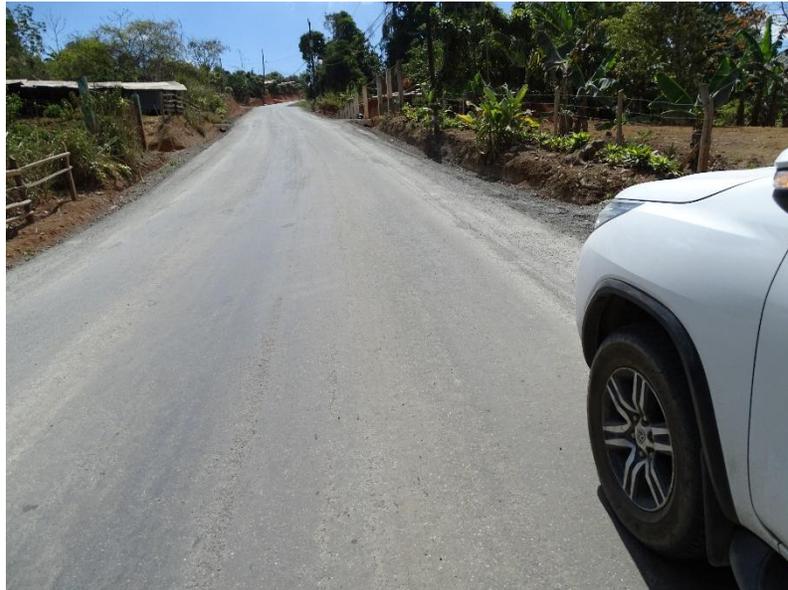
Figura 4. Condición del proyecto en estacionamiento 0+500, en una visita realizada el 12 de marzo de 2020.

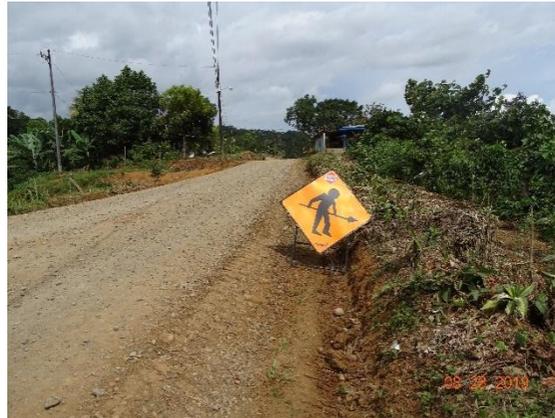
Figura 5. Señal temporal ubicada a 800m del frente de trabajo. Ubicación: Ruta Nacional 329, km 3+558. Sección de control 10852, San Rafael de Platanares - Las Mesas (RN 224). Fecha: 28 de agosto de 2019. Fuente: LanammeUCR

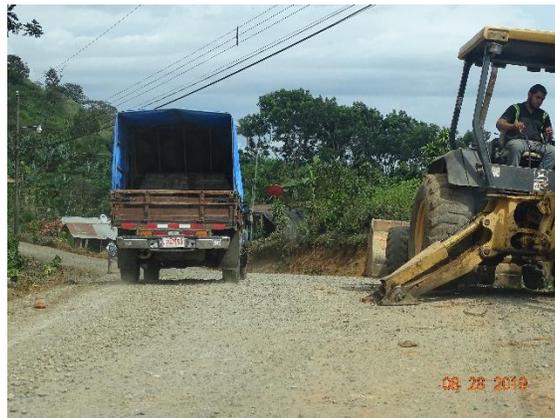
En el frente de trabajo se observó la realización de actividades de excavación; sin embargo, el retroexcavador no contaba con la adecuada demarcación del área de trabajo, por lo que los vehículos circulaban en la zona de trabajo sin ninguna canalización segura, tal como se observa en la Figura 6.

Figura 6. Maquinaria trabajando sobre la vía sin demarcación de la zona de trabajo. Ubicación: Ruta Nacional 329, km 4+585. Sección de control 10852, San Rafael de Platanares - Las Mesas (RN 224). Fecha: 28 de agosto de 2019. Fuente: LanammeUCR

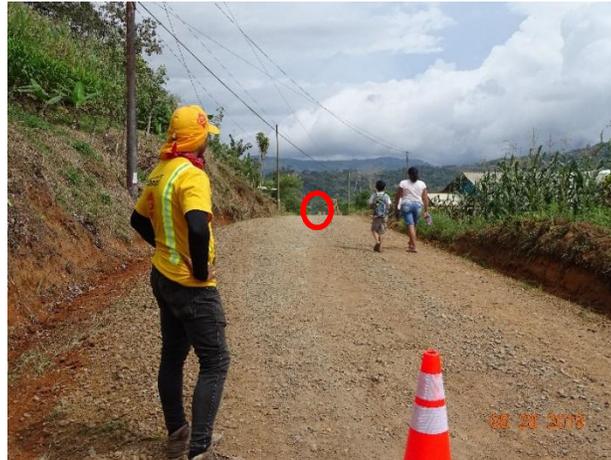
El segundo frente de trabajo identificado por el Equipo Auditor, correspondió a trabajos de conformación de cunetas en tierra. En este caso había un cierre temporal con paso regulado. Los operarios que regulaban el paso de vehículos, no contaban con banderas ni radios para comunicarse, por lo que el paso se regulaba mediante señas manuales a la distancia, tal como se muestra en la Figura 9.

Figura 9. Cierre temporal en el frente de trabajo de conformación de cunetas, operarios regulaban el paso mediante señas a la distancia. Ubicación: Ruta Nacional 329, km 4+945. Sección de control 10852, San Rafael de Plataneros - Las Mesas (RN 224). Fecha: 28 de agosto de 2019. Fuente: LanammeUCR

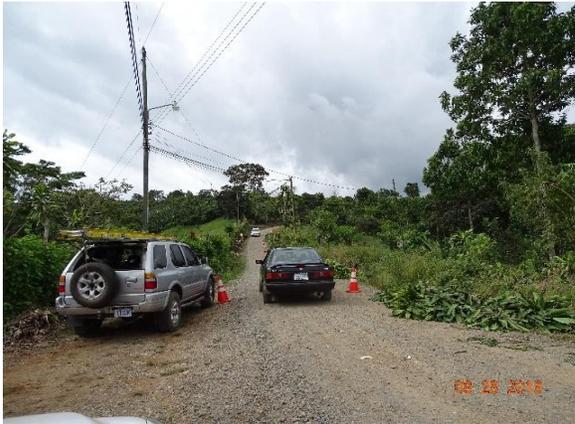
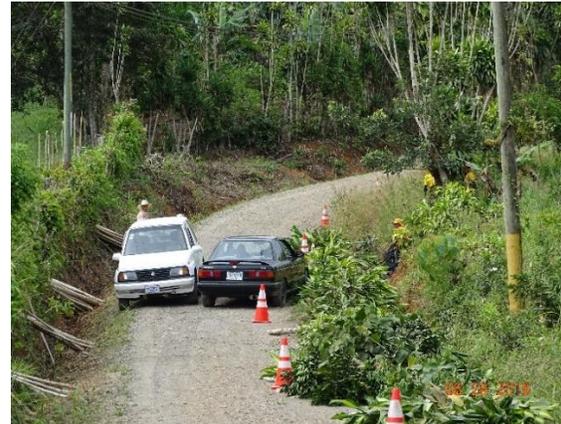
Por último, la tercera zona de trabajo donde el Equipo Auditor observó problemas de señalización, fue el frente de descuaje, ubicado en el kilómetro 7+590 de la ruta 329. En este escenario se observó el cumplimiento de la cantidad de señas y la adecuada demarcación de la zona de trabajo, pero no se observó la regulación del paso de vehículos por la zona de trabajo con abanderados pese a que los trabajos de descuaje se realizaban en una sección donde no existía una adecuada visibilidad, al estar cerca de una curva vertical y horizontal. Además, prácticamente un carril estaba inhabilitado por las ramas de árboles. La ausencia de la regulación del tránsito por parte de abanderados, generó que algunos vehículos circularan de forma simultánea en dirección opuesta por la única sección de la vía que quedaba habilitada, provocando riesgos de choques o vuelcos, tal como se muestra en la Figura 10.

Figura 10. Frente de descuaje sin paso regulado en curva con pendiente Ubicación: Ruta Nacional 329, km 7+590. Sección de control 10852, San Rafael de Platanares - Las Mesas (RN 224). Fecha: 28 de agosto de 2019. Fuente: LanammeUCR

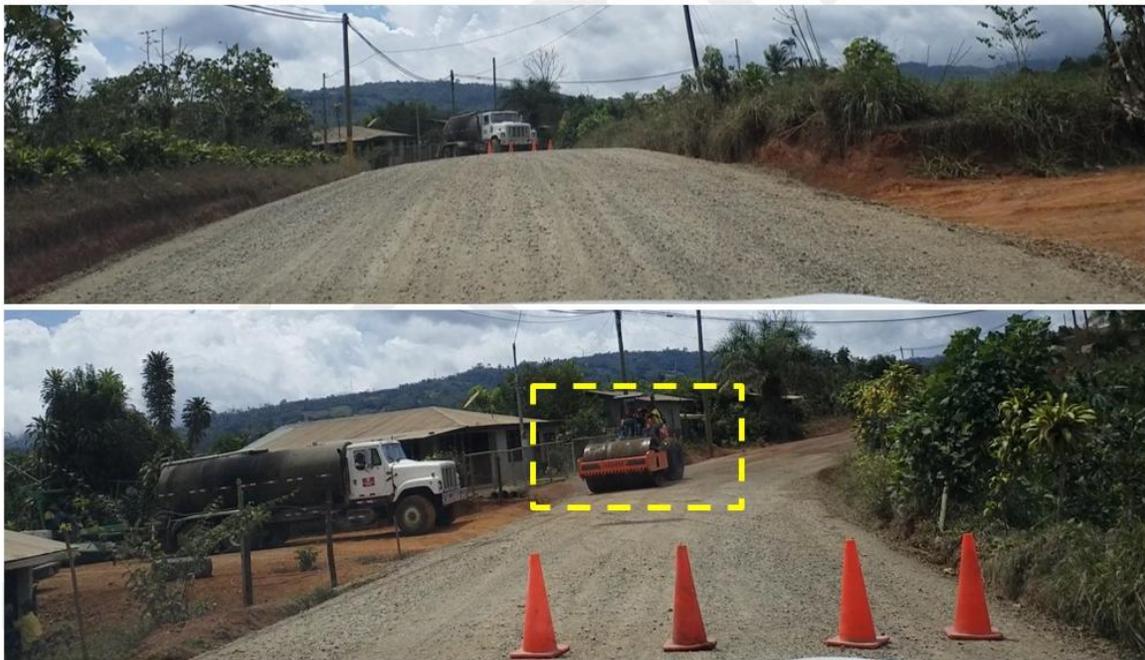
Meses después, el 20 de febrero de 2020 en una visita realizada al proyecto se identificaron nuevamente oportunidades de mejora en cuanto al manejo de tránsito. Se observó que en un frente de obra cuyas labores estaban finalizando, pero que aún había maquinaria realizando labores de compactación, ya no se contaba con banderilleros para guiar el tránsito vehicular (ver Figura 12). Sobre este aspecto, se recomienda que al finalizar las labores en un frente de trabajo siempre se mantenga el personal y los dispositivos de manejo de tránsito, hasta que la maquinaria sea retirada por completo. Por lo tanto, a pensar de que se evidenció una mejora en el plan de manejo de tránsito durante la ejecución del proyecto, se siguieron presentando condiciones puntuales que demuestran que el cumplimiento de este plan exigen una estricta inspección.

Figura 12. Manejo de tránsito en el estacionamiento 5+480 de la Ruta Nacional 329. Fecha 20 de febrero de 2020. Fuente: LanammeUCR

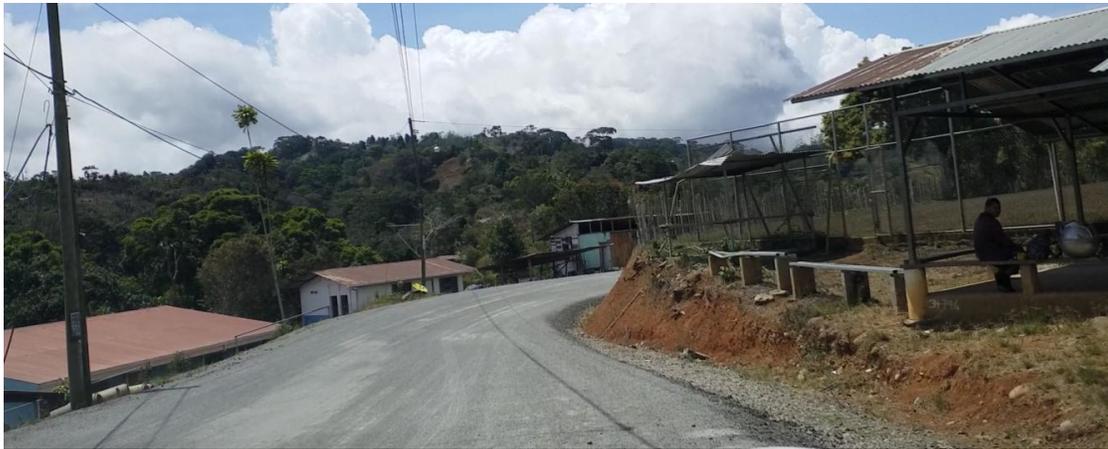
Un ejemplo de esto se muestra en la Figura 13 que corresponde a un tramo, en las cercanías de un centro educativo, que permaneció más de un mes con material de secado suelto, sin que este fuera barrido.

Figura 13. Material de secado colocado el 27 de enero de 2020. Hasta la fecha del 25 de febrero no había sido barrido. Estacionamiento 3+796 de la Ruta Nacional 329. Fecha 25 de febrero de 2020. Fuente: LanammeUCR

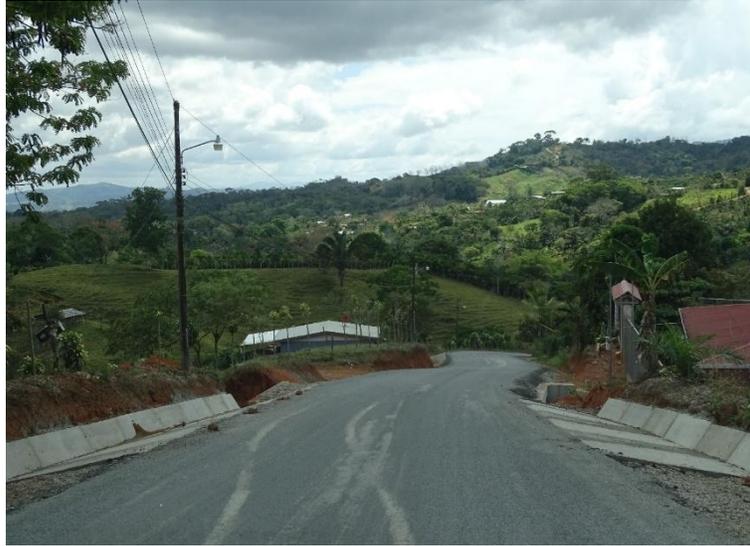
Existen condiciones de inseguridad que propicia este material suelto para la estabilidad vehicular, debido a que facilita el derrape y dificulta el frenado (ver Figura 14). Por otra parte, además de la inestabilidad en el tránsito, en condiciones secas se generan nubes de polvo (ver Figura 15) que dificultan la visibilidad de los conductores y representan una molestia para los vecinos, por las partículas de polvo que ingresan a sus viviendas y la afectación a los sistemas respiratorios de las personas. Además, la tracción de los vehículos podría hacer que se levanten partículas y sean lanzadas hacia atrás, siendo proyectiles tanto para vehículos como para peatones.

Figura 14. Material de secado colocado el 27 de enero de 2020. Hasta el 25 de febrero no había sido barrido. Se muestran marcas de derrapes sobre la superficie del pavimento. Estacionamiento 2+600 de la Ruta Nacional 329. Fecha 25 de febrero de 2020. Fuente: LanammeUCR

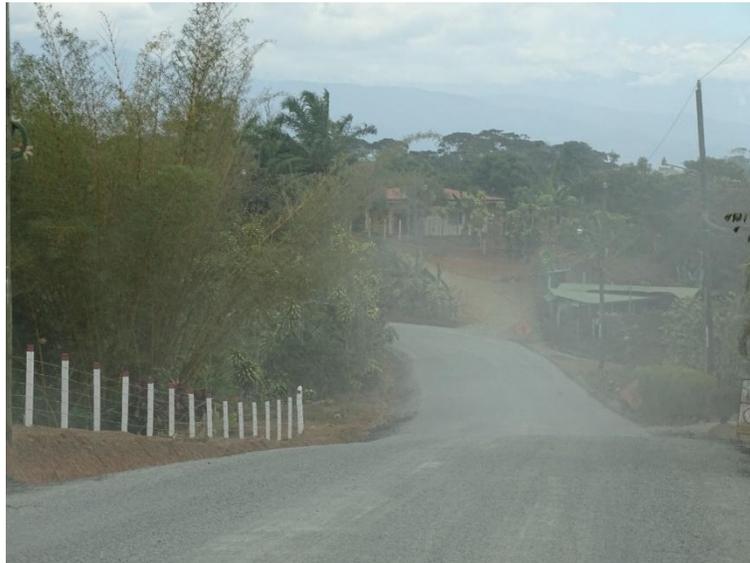
Figura 15. Nubes de polvo producto del tránsito de vehículo sobre el material de secado colocado en el estacionamiento 6+150 de la Ruta Nacional 329. Fecha 12 de marzo de 2020. Fuente: LanammeUCR

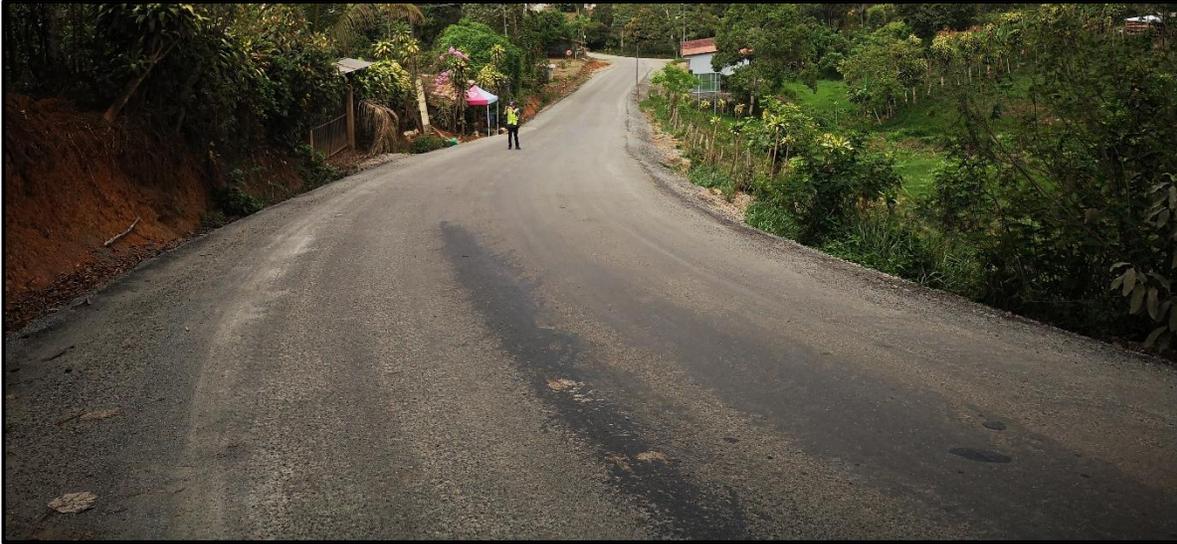
Figura 16. Alineamiento vertical y horizontal, estacionamiento 0+290. Fecha: 28 de abril de 2020.

Ante las deficiencias identificadas, se recomienda el uso de señales preventivas que indiquen la presencia de curvas y pendientes pronunciadas, señales tipo Chevron o delineadores que mejoren la percepción de los usuarios ante la geometría ondulada y señales que identifiquen los sitios de mayor flujo peatonal.

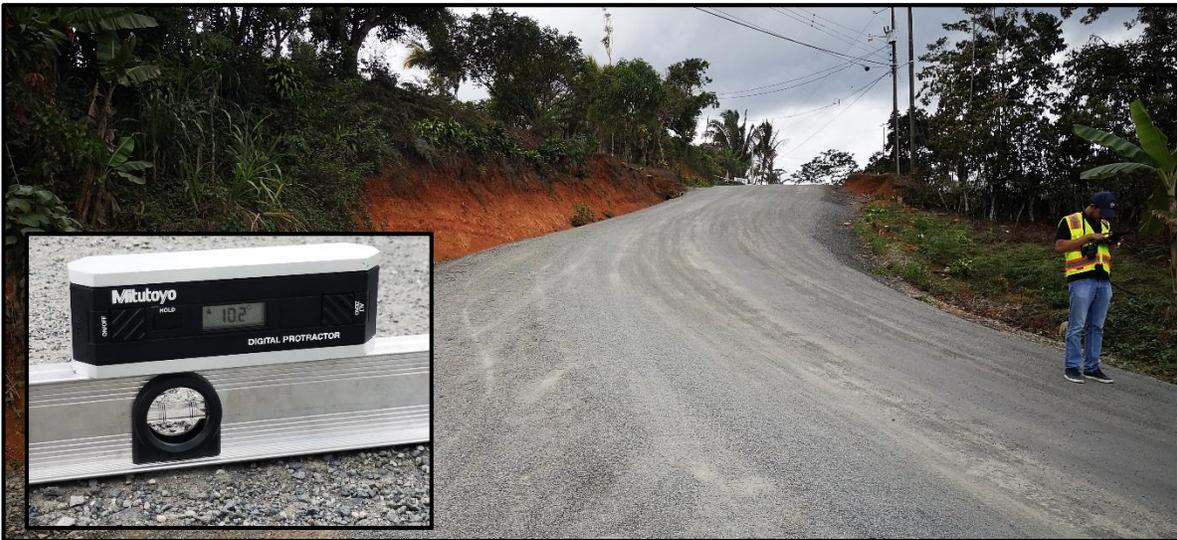
De forma similar, la Figura 17 presenta una pendiente longitudinal de 10,2° cercana a 18%, esta favorece la conducción a alta velocidad, y se suma el riesgo del material granular en la superficie de la vía, elemento que reduce la fricción de los usuarios con la vía y podría propiciar la pérdida de control en la maniobra de conducción.

Figura 17. Alineamiento vertical y superficie de ruedo, estacionamiento 1+290. Fecha: 28 de abril de 2020.

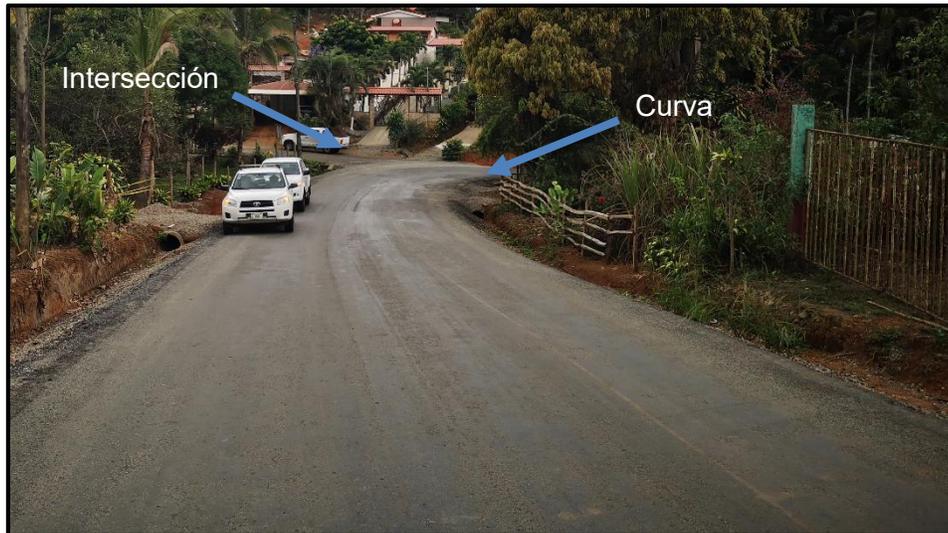
Las condiciones descritas previamente favorecen la ocurrencia de choques viales, en especial, afectando a los peatones que no cuentan con aceras en la vía.

Figura 18. Intersección en curva sin visibilidad y en pendiente, estacionamiento 0+500. Fecha: 28 de abril de 2020.

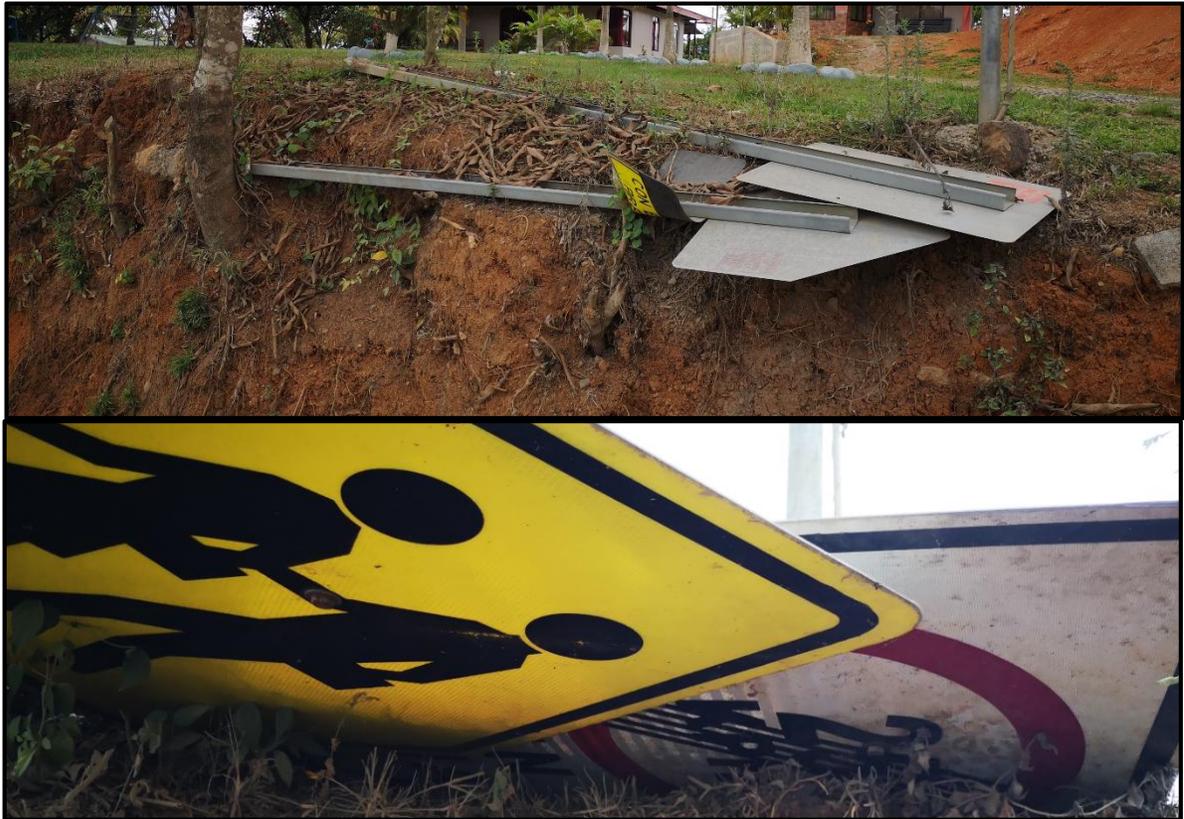
En la Figura 19 se evidencian dos señales correspondientes a la zona escolar aledaña a la Escuela Naranja, señales que no fueron removidas y/o sustituidas.

Figura 19. Señales encontradas en el estacionamiento 1+320. Fecha: 28 de abril de 2020.

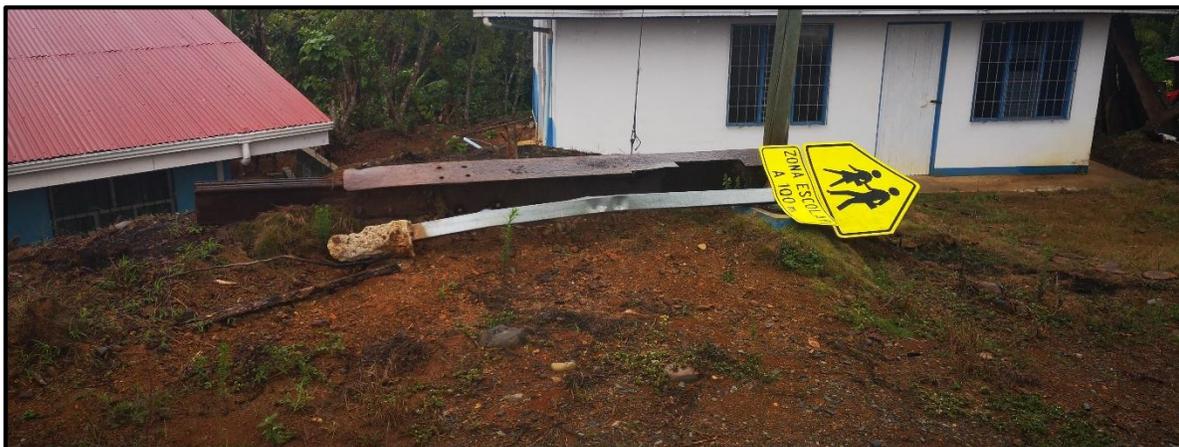
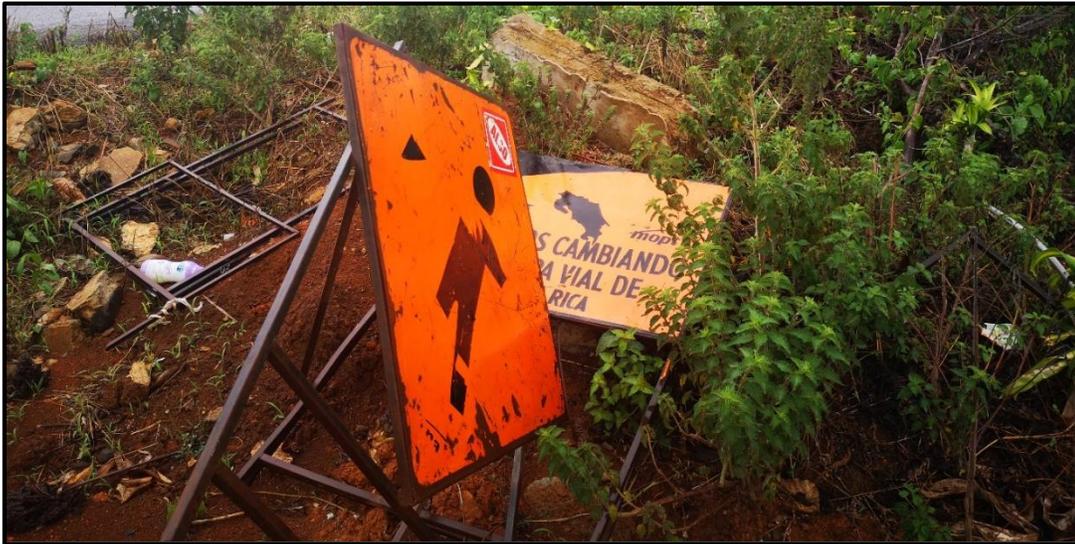
En la Figura 20 se observa otra señal de zona escolar abandonada y señales de precaución de las zonas de trabajo, esto aledaño al centro de estudio ubicado en la zona de Bolivia.

Figura 20. Señalización abandonada, estacionamiento 3+796. Fecha: 28 de abril de 2020.

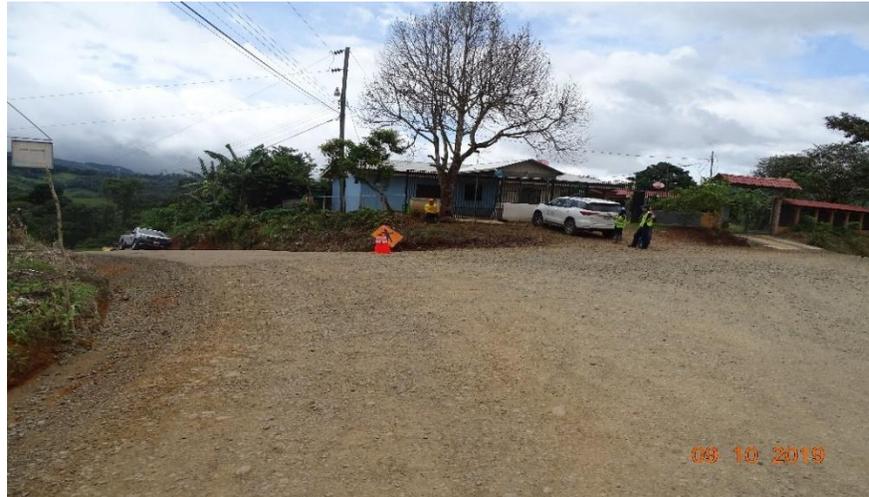
Figura 21. Intersección sin señalamiento vertical para determinar prioridad de paso. Ubicación: Ruta Nacional 329, km 0+750. Sección de control 10852, San Rafael de Platanares-Las Mesas (RN 224). Fecha: 28 de agosto de 2019. Fuente: LanammeUCR

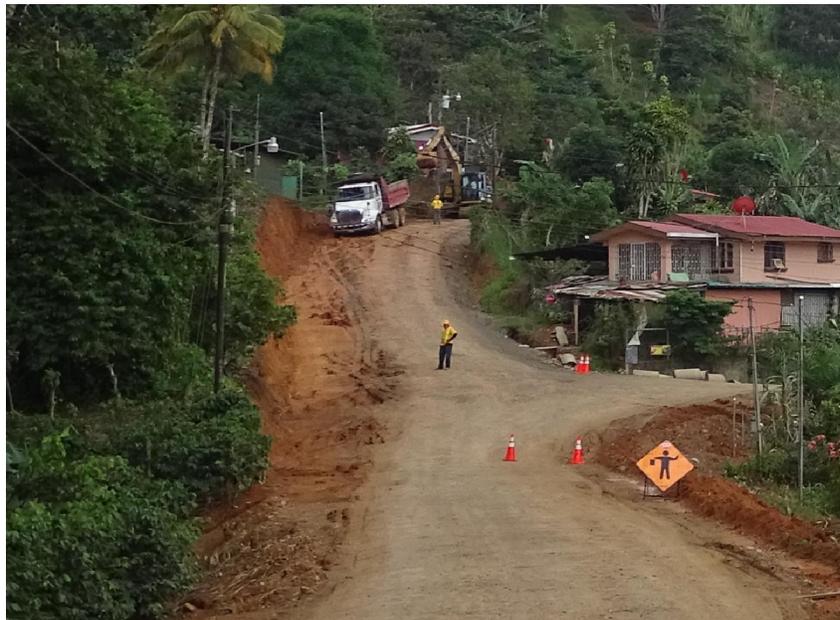
Figura 22. Ausencia de señalamiento vertical fijo. Ubicación: Ruta Nacional 329, km 1+950. Sección de control 10852, San Rafael de Platanares-Las Mesas (RN 224). Fecha: 24 de setiembre de 2019. Fuente: LanammeUCR

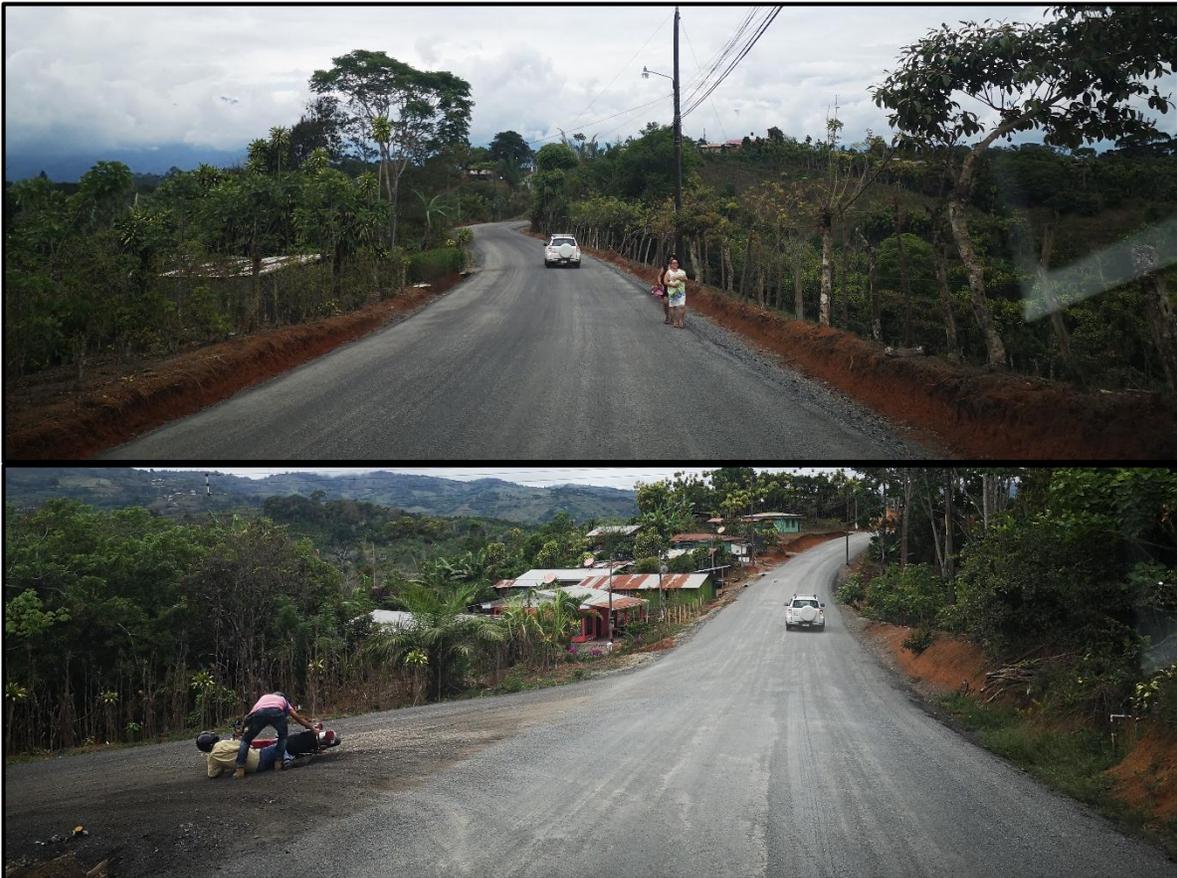
Figura 23. Usuarios vulnerables en la vía. Fecha: 28 de abril de 2020.

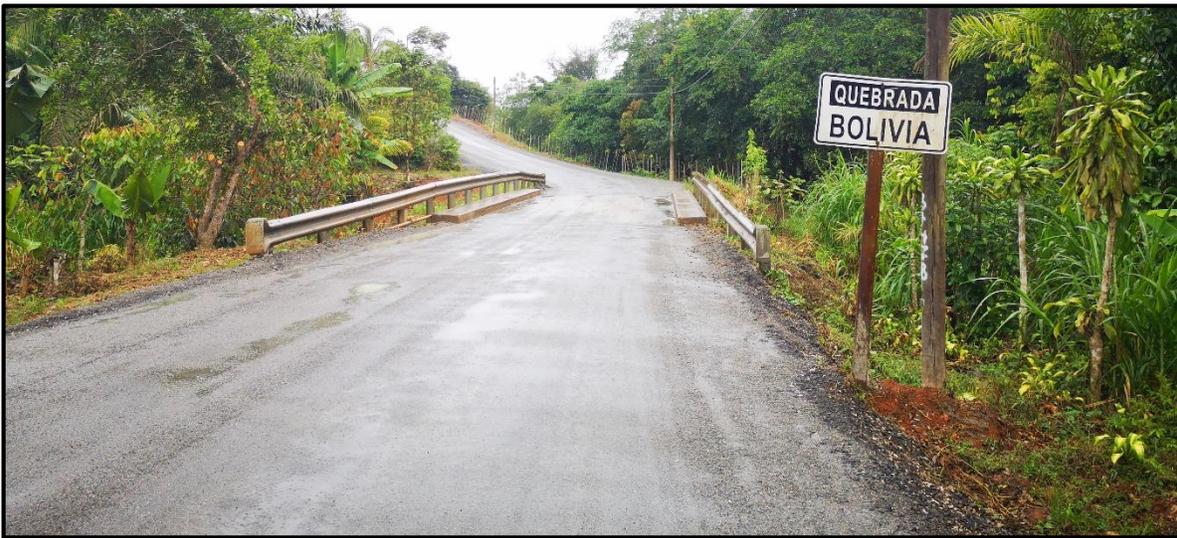
Figura 24. Puente sobre Quebrada Bolivia. Fecha: 28 de abril de 2020.

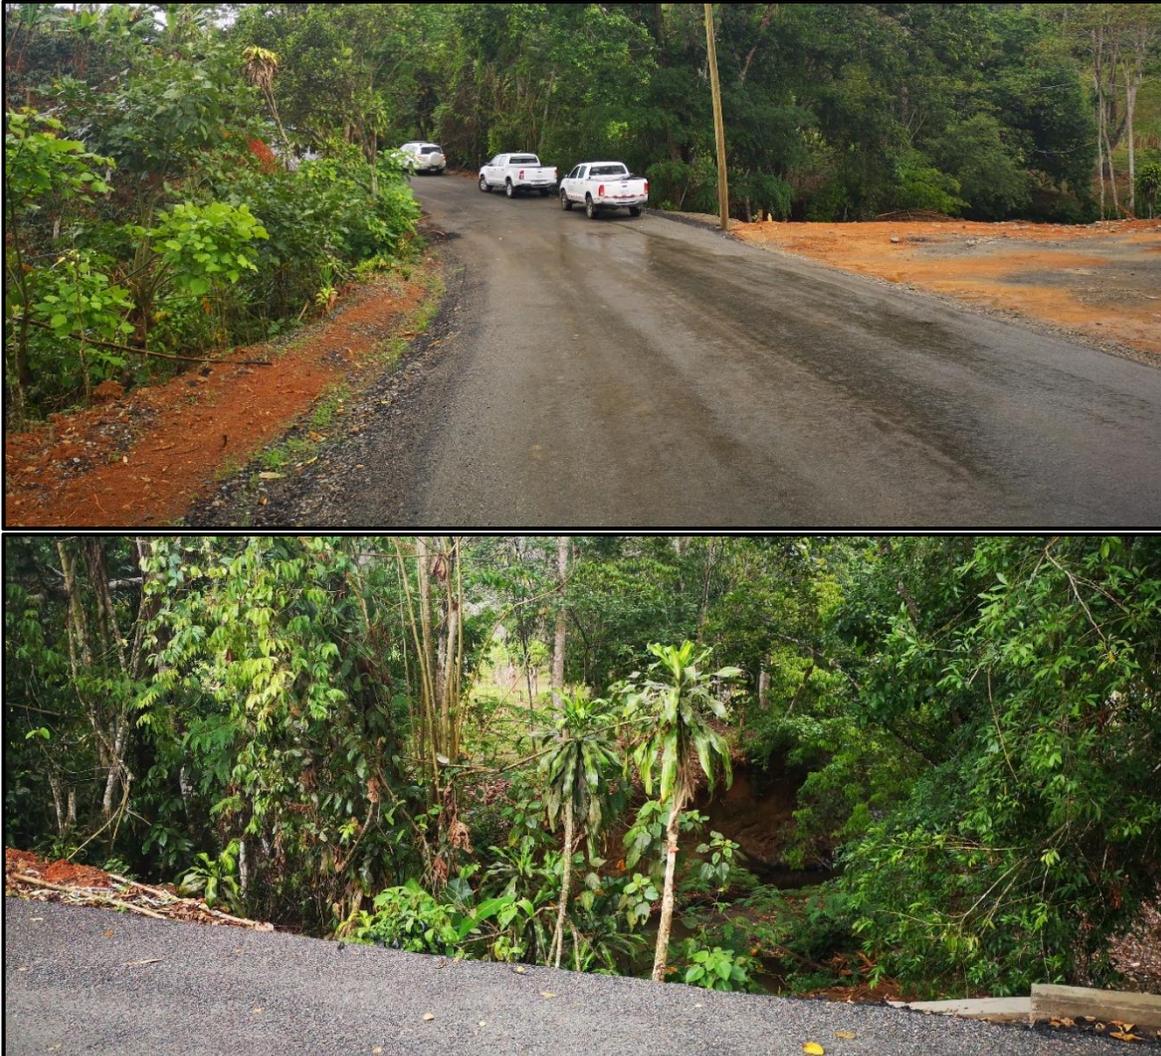
En la Figura 25 se observan las márgenes de un paso de alcantarilla, este se ubica en la sección de menor elevación, presenta aproximaciones con pendientes que propician elevar la velocidad de operación al alcanzar la zona de menor elevación y, además, la visibilidad es deficiente, ya que se ubica en una curva horizontal. No se evidenciaron señales que alerten a los usuarios ante la presencia del paso de alcantarilla, ni de la presencia de curva o pendientes pronunciadas.

Figura 25. Paso de alcantarilla sin protección de márgenes, estacionamiento 4+070. Fecha: 28 de abril de 2020.

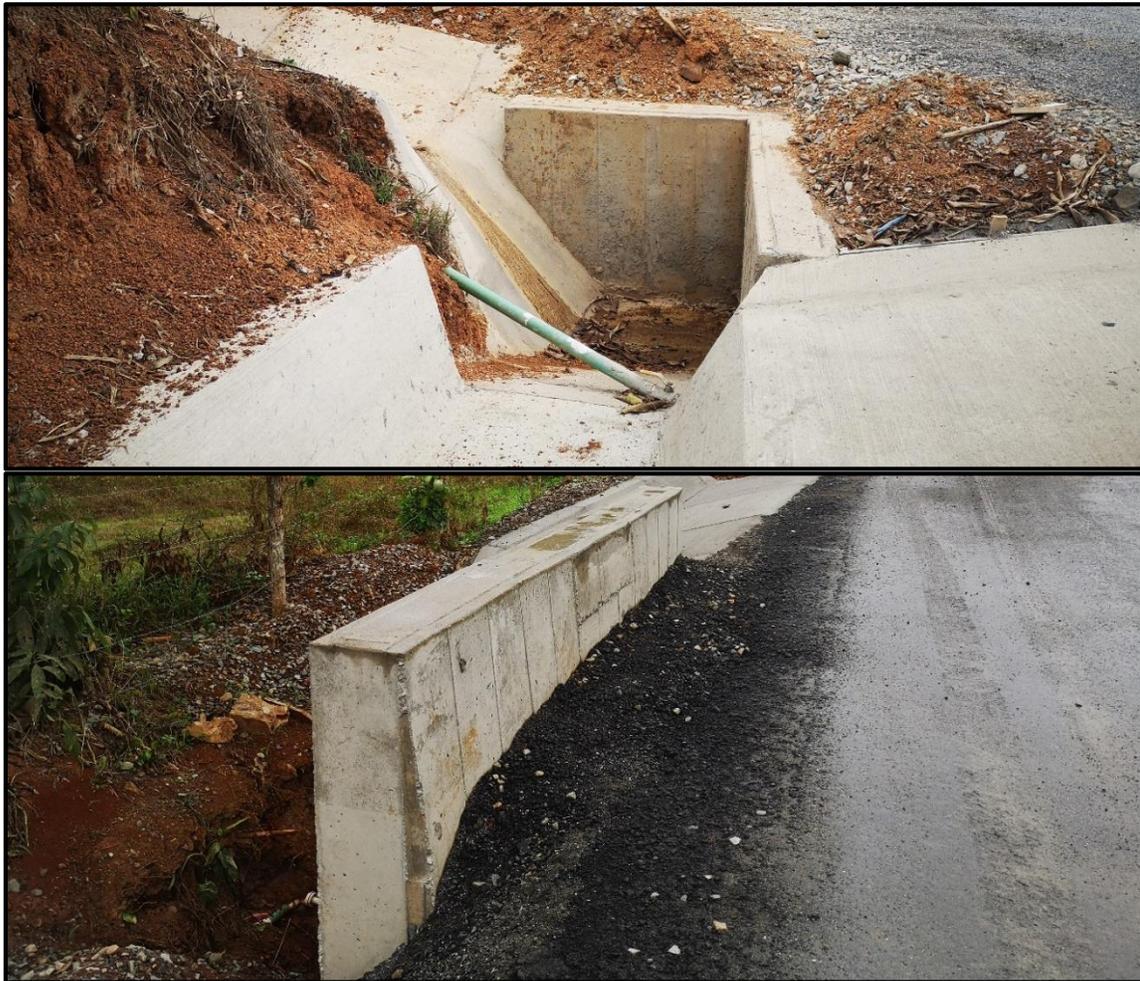
Figura 26. Cunetas y cabezal de pasos de alcantarilla. Fecha: 28 de abril de 2020.

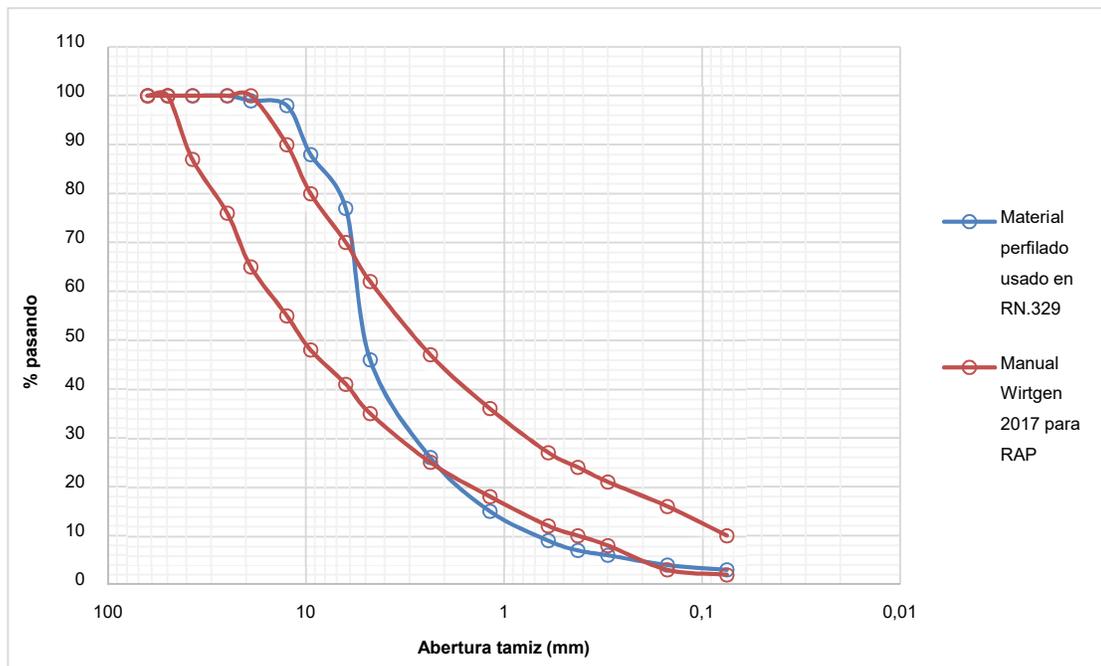
Figura 30. Análisis de granulometría del material perfilado utilizado en la RN.329.
Fuente: LanammeUCR.

- El material de perfilado utilizado en la RN. 329 es más fino de lo requerido entre los tamices de 12,5mm y 6,3mm, pero contiene menor fracción fina de lo requerido, entre los tamices No.16 y No.50. Esto puede generar una menor formación de pasta en el material estabilizado y por lo tanto ser susceptible a la deformación permanente y daño por humedad.

Lo anterior se podría corregir homogenizando el material en el apilamiento o colocación y el aporte de una baja proporción de agregado fino (arena o polvo de piedra) para contribuir a la formación de la pasta durante la estabilización con emulsión asfáltica de rompimiento lento. La falta de fracción fina en los materiales recuperados de mezcla asfáltica estabilizados con emulsión asfáltica puede volverlos susceptibles a deformación permanente ante las cargas del tránsito vehicular y daño por humedad.

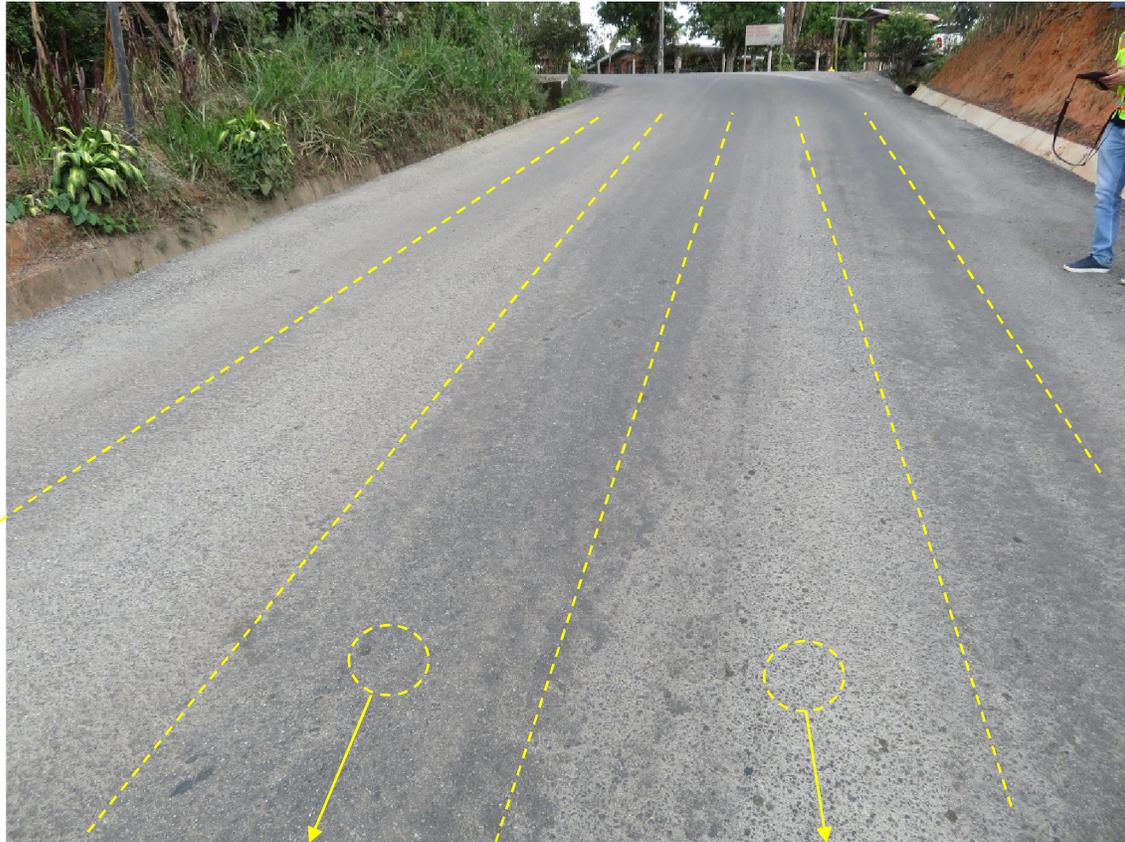
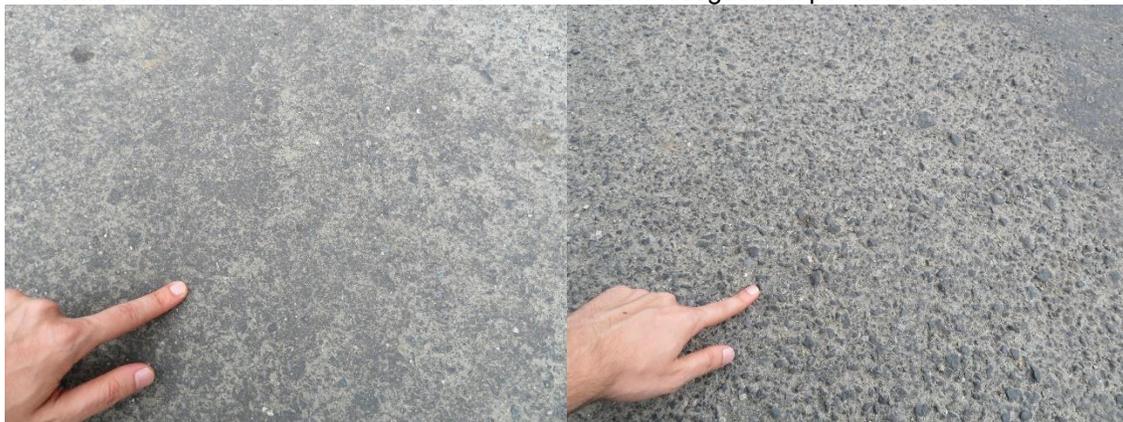
Textura lisa entre las huellas del tránsito

Zona desgastada por abrasión del tránsito

Figura 33. Acabado final del sello superficial de la capa de perfilado (Tramo A).

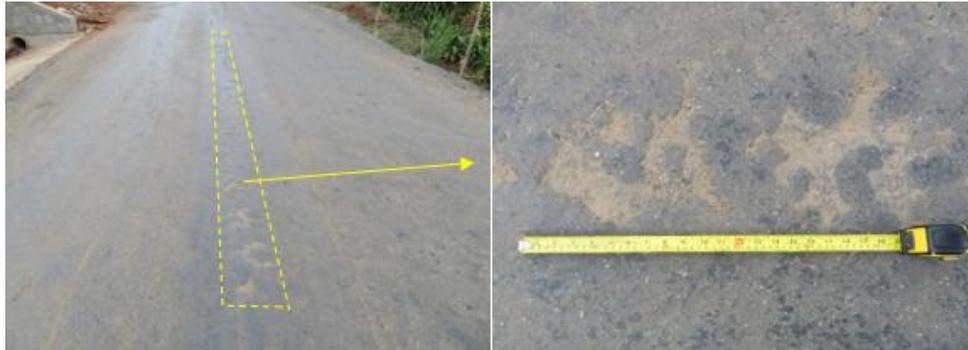
Figura 34. Desprendimientos leves en la junta longitudinal del sello superficial (Tramo A).
Ubicación: Sobre la Ruta 329, km 0+700 desde Entrada Principal a San Rafael de Platanares, Sección de control 10852: San Rafael de Platanares (Entrada Principal)-Las Mesas (R.244) Fecha: 28 de abril de 2020. Fuente: UAT-LanammeUCR.

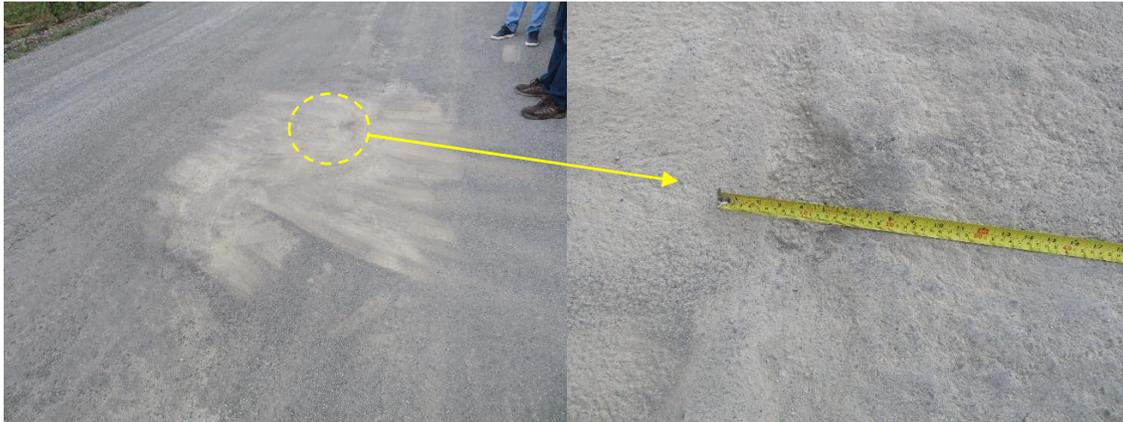
Figura 36. Hueco leve que no se observa por el material de secado sin retirar (Tramo B).
Ubicación: Sobre la Ruta 329, km de 0+945 desde Entrada Principal a San Rafael de Platanares, Sección de control 10852: San Rafael de Platanares (Entrada Principal)-Las Mesas (R.244) Fecha 28 de abril de 2020. Fuente: UAT-LanammeUCR.

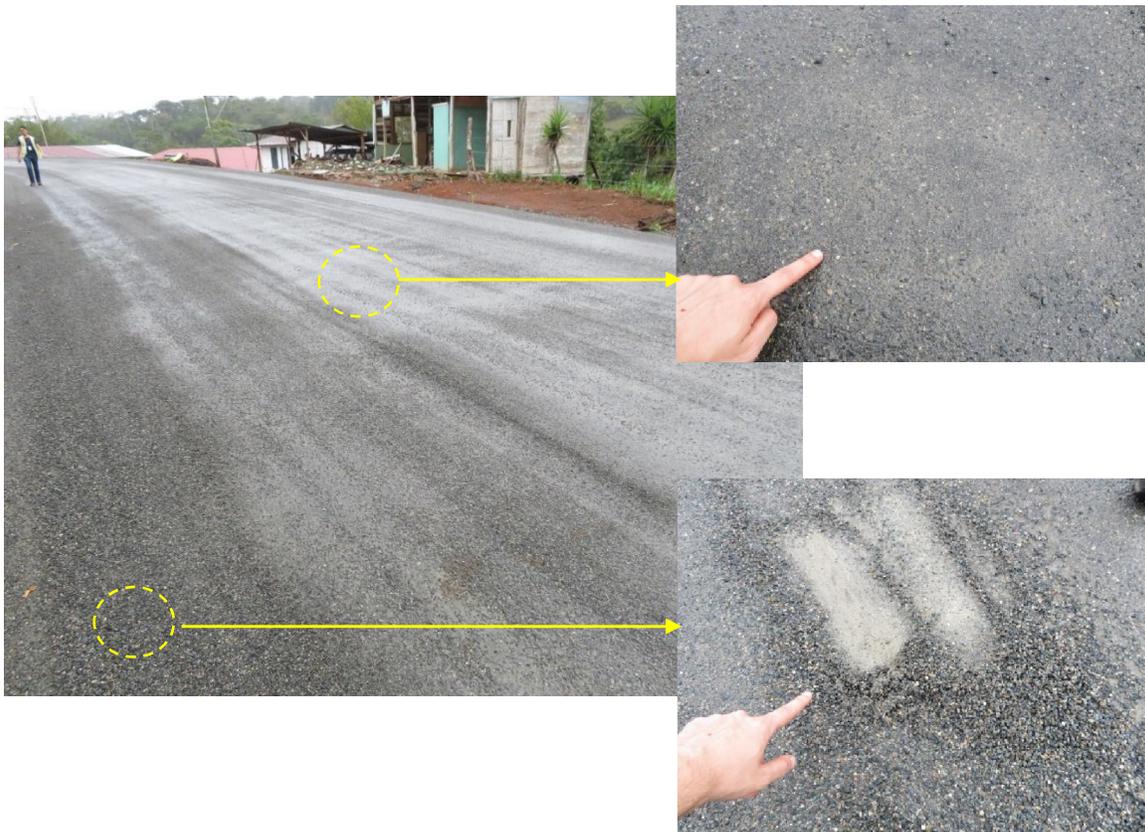
Figura 37. Sello superficial con textura lisa y material de secado sin retirar (Tramo C).
Ubicación: Sobre la Ruta 329, km de 3+790 desde Entrada Principal a San Rafael de Platanares, Sección de control 10852: San Rafael de Platanares (Entrada Principal)-Las Mesas (R.244) Fecha 28 de abril de 2020. Fuente: UAT-LanammeUCR.

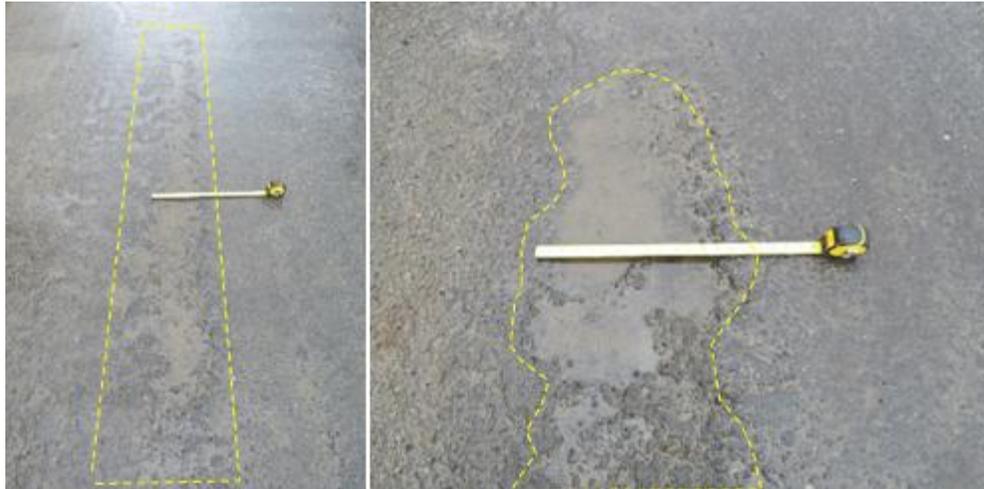
Figura 38. Desprendimientos y huecos leves en el sello superficial (Tramo C).
Ubicación: Sobre la Ruta 329, km de 4+687 desde Entrada Principal a San Rafael de Platanares, Sección de control 10852: San Rafael de Platanares (Entrada Principal)-Las Mesas (R.244) Fecha 28 de abril de 2020. Fuente: UAT-LanammeUCR.

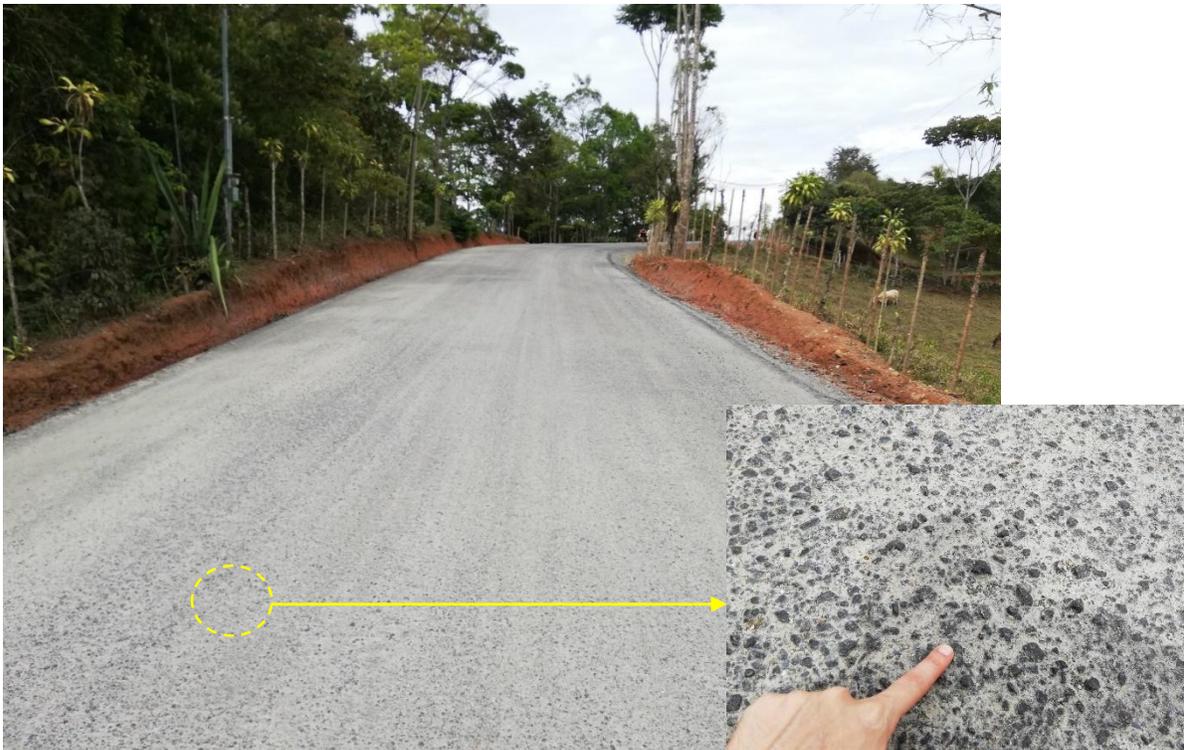
Figura 39. Textura áspera en el sello superficial (Tramo D).
Ubicación: Sobre la Ruta 329, km de 6+650 desde Entrada Principal a San Rafael de Platanares, Sección de control 10852: San Rafael de Platanares (Entrada Principal)-Las Mesas (R.244) Fecha 28 de abril de 2020. Fuente: UAT-LanammeUCR.

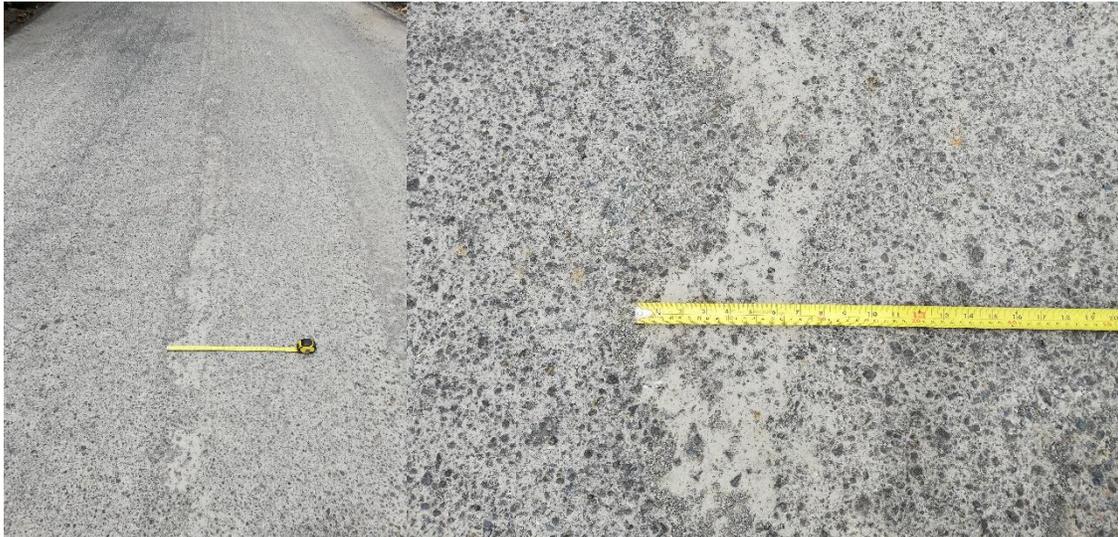
Figura 40. Desprendimientos leves en el sello superficial (Tramo D).

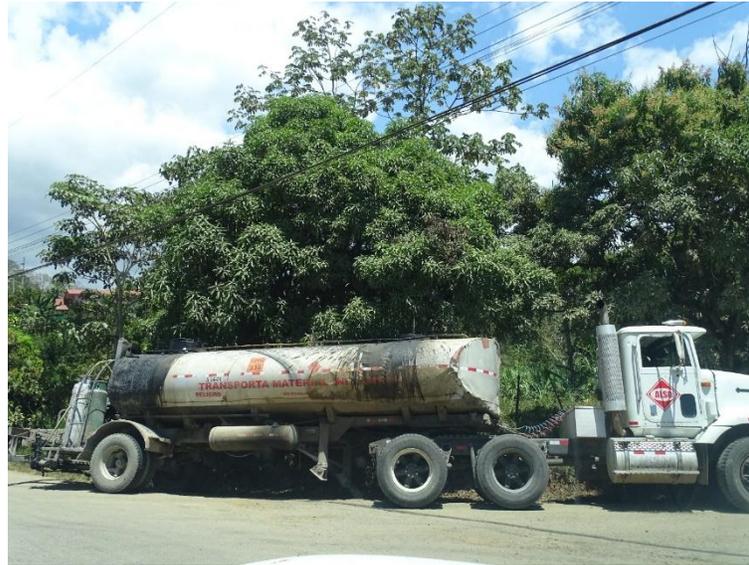
Figura 41. Distribuidor de emulsión utilizado en el proyecto

Se observó el uso de un camión pesado articulado para llevar a cabo el riego de emulsión, el uso de este tipo de maquinaria en rutas de lastre podría generar deterioros prematuros y dificulta el proceso de riego de emulsión principalmente en curvas de radios muy cerrados y que cuentan con sobreanchos.

Por otra parte, en cuanto al peso del distribuidor, y especialmente en este tipo de rutas de bajo volumen de tránsito, se recomienda reducir al máximo el uso de vehículos pesados articulados, ya que podrían causar deterioros prematuros al proyecto construido. De este modo, se recomienda que para la actividad “Sello de cura de emulsión asfáltica” se especifique con mayor detalle las características del distribuidor a utilizar (indicado un modelo de equipo requerido o su similar), de modo que ese se adapte de mejor manera a las condiciones del proyecto. Esto puede facilitar posteriormente el proceso de inspección y se reduce el riesgo de lidiar con no conformidades en el acabado del sello que podrían achacarse en parte a las características del equipo utilizado.
