Informe: LM-INF-IC-D-008-2020

Fiscalización del contrato de la Red Vial Nacional de Lastre, Zona 4-1: Ruta Nacional 329 (SC. 10852) 2018LA-000020-0006000001

Preparado por:
Unidad de Auditoría Técnica
LanammeUCR

San José, Costa Rica
Septiembre, 2020

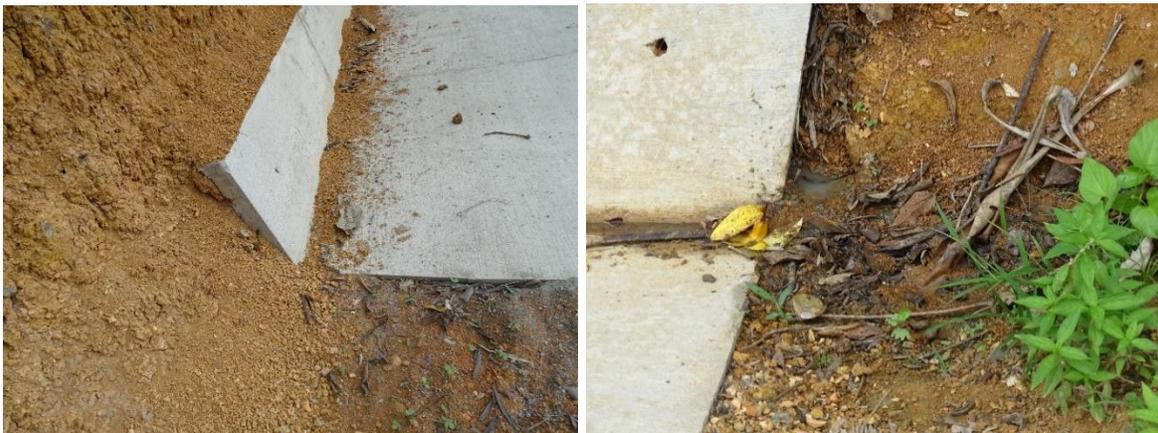
Se observaron tramos de cuneta que al quedar incompletas o sin continuidad, presentan una cara vertical lateral donde el agua chocaría al entrar a la cuneta o salir de ella (dependiendo de su ubicación e inclinación), lo que podría generar socavación en el material que las soporta tanto en la parte inferior como lateralmente, provocando que se pueda presentar desalineamiento, separación y escalonamiento de elementos o quedar sin soporte, promoviendo fracturas en el concreto, y en consecuencia filtración de agua, lo que aceleraría los daños, principalmente si las cunetas fueron construidas sobre el suelo existente, sin la utilización de un material de soporte de mayor capacidad. En estos casos, no se cuenta con una transición de cunetas en tierra hacia cunetas de concreto donde se dote de una continuidad en el paso del agua hacia zonas donde no afecte la estructura de la vía o las obras de drenaje construidas.

Figura 42. Condición de cuneta con falta de continuidad. Ubicación: Ruta Nacional 329, Est. 1 + 860. Sección de control 10852, San Rafael – Las Mesas. Fecha: 28 de abril de 2020. Fuente: LanammeUCR

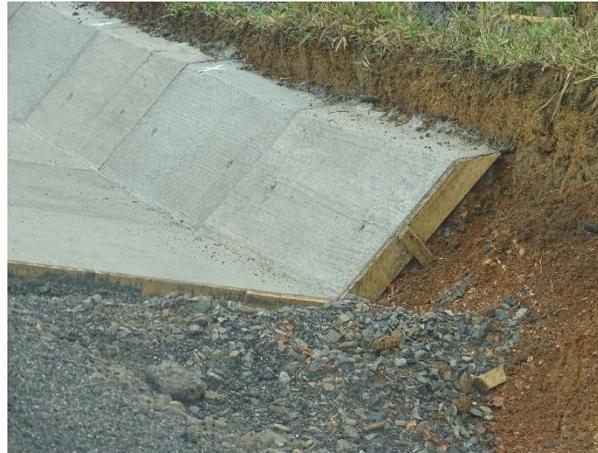
Figura 43. Condición de cuneta con falta de continuidad. Ubicación: Ruta Nacional 329, Est. 4 + 370. Sección de control 10852, San Rafael – Las Mesas. Fecha: 28 de abril de 2020. Fuente: LanammeUCR

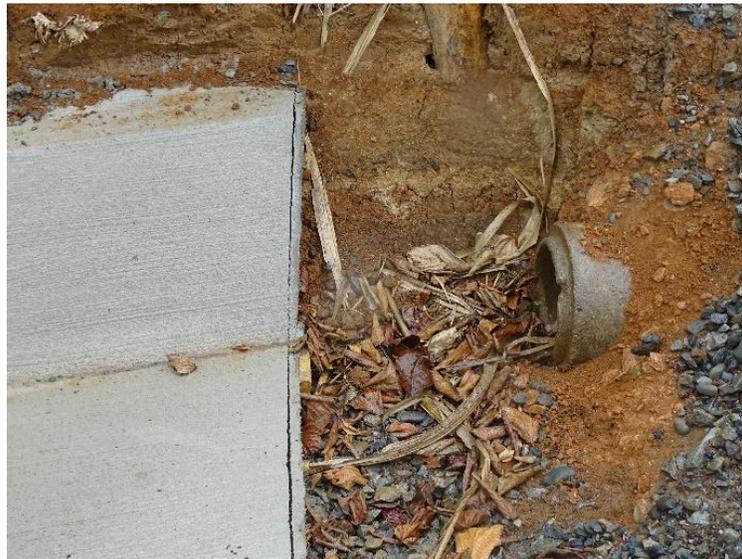
Esta falta de continuidad de un elemento de drenaje a otro, también se puede observar donde algunas cunetas no presentan conexión con tubos de pasos longitudinales en entradas a propiedades, lo que también podría generar el efecto de socavación y posible afectación en alineamientos de estos elementos y fracturas del concreto.

Figura 44. Falta de continuidad de cuneta construida hacia tubo de paso longitudinal. Ubicación: Ruta Nacional 329, Est. 3 + 400. Sección de control 10852, San Rafael – Las Mesas. Fecha: 28 de abril de 2020. Fuente: LanammeUCR

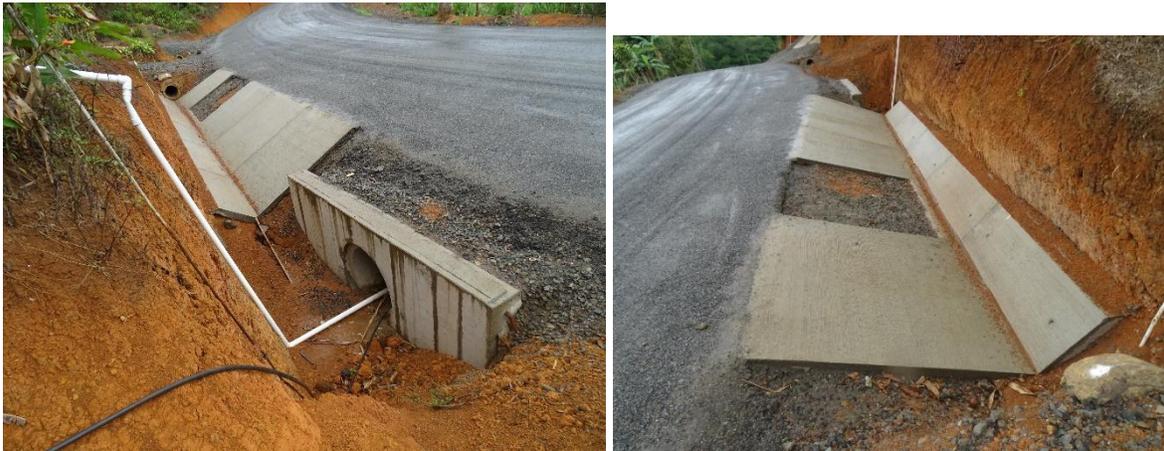
Figura 45. Falta de continuidad de cuneta construida hasta cabezal de paso transversal. Ubicación: Ruta Nacional 329, Est. 3 + 930. Sección de control 10852, San Rafael – Las Mesas. Fecha: 28 de abril de 2020. Fuente: LanammeUCR

Cabe destacar la importancia de que los elementos de drenaje se construyan de forma completa de manera que no se interrumpa el paso del agua y se pueda canalizar fuera de la vía, evitando deterioros por saturación en la estructura del camino y del terreno donde están construidos cada uno de los elementos de drenaje.

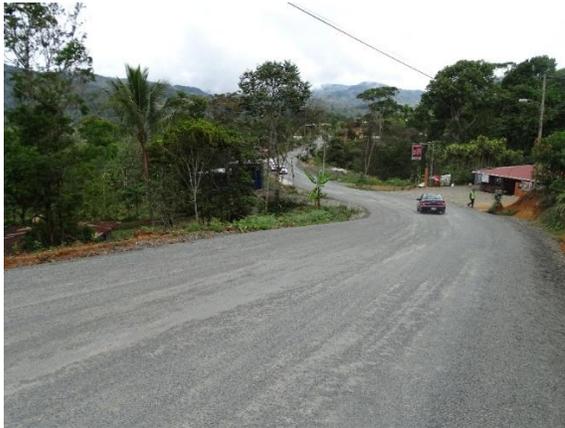
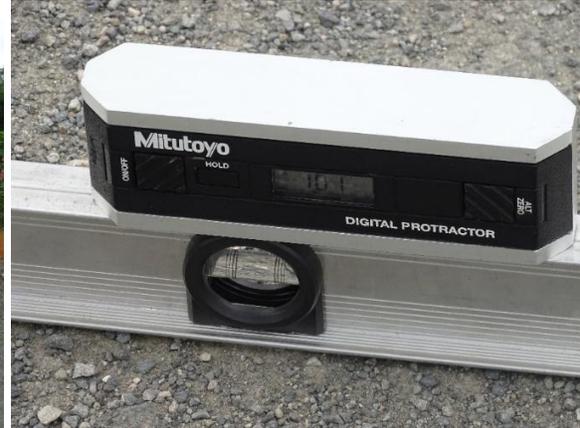
Figura 46. Falta de obras de drenaje en condiciones críticas de pendientes importantes. Ubicación: Ruta Nacional 329, Est. 1 + 290. Sección de control 10852, San Rafael – Las Mesas. Fecha: 28 de abril de 2020. Fuente: LanammeUCR

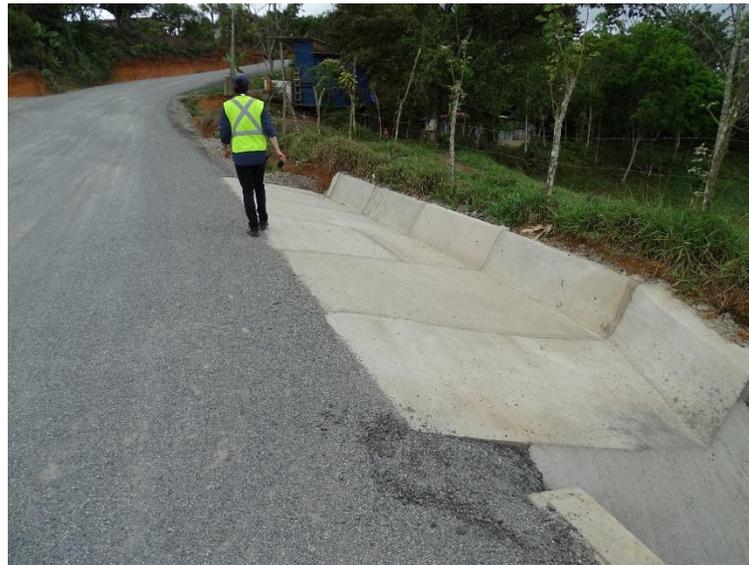
Figura 47. Final del tramo cuenta con cuenta y cabezal. Ubicación: Ruta Nacional 329, Est. 1 + 290. Sección de control 10852, San Rafael – Las Mesas. Fecha: 28 de abril de 2020. Fuente: LanammeUCR

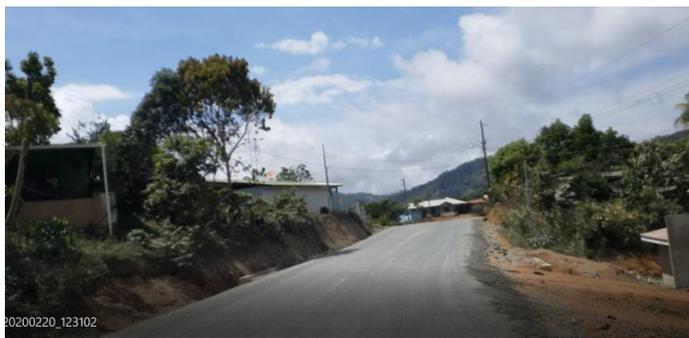
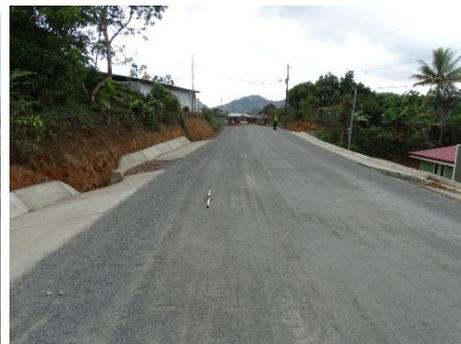
Figura 48. Condición antes y después de intervenida la ruta. Ubicación: Ruta Nacional 329, Est. 0 + 930. Sección de control 10852, San Rafael – Las Mesas. Fecha: 28 de abril de 2020. Fuente: LanammeUCR

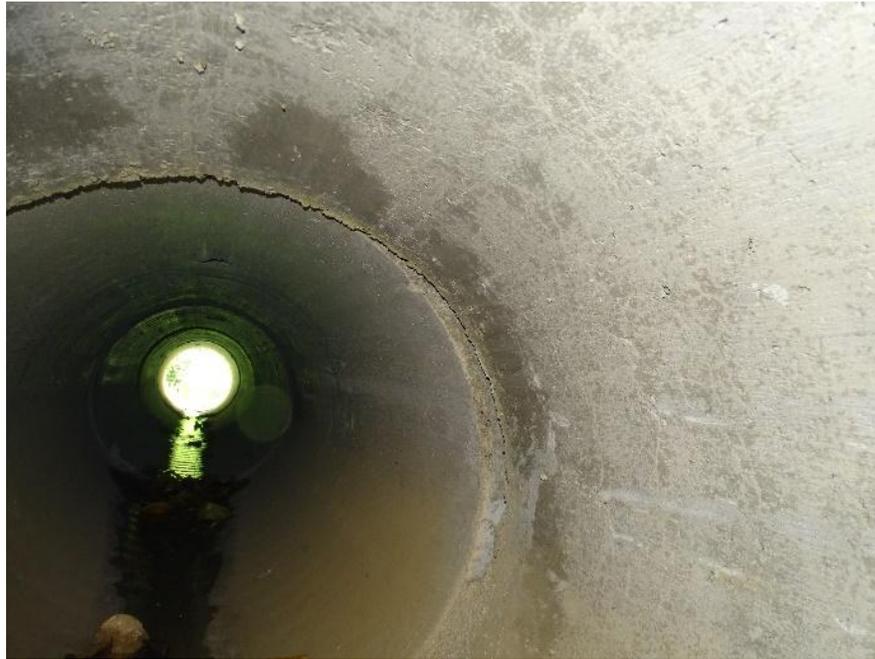
De acuerdo con las labores de solaqueo que se han observado, es común que no se realice la colocación de mortero en la totalidad de las juntas tanto externa como internamente, siendo que quedan importantes aberturas que podrían provocar futuros daños a la vía. Se recalca la importancia de que esta labor de solaqueo sea eficientemente ejecutada, siendo que una deficiencia en esta tarea, podría provocar daños considerablemente costosos en la vía.

Figura 49. Falta de solaqueo suficiente en juntas de tubería. Ubicación: Ruta Nacional 329, Est. 4 + 690. Sección de control 10852, San Rafael – Las Mesas. Fecha: 28 de abril de 2020. Fuente: LanammeUCR

En cuanto a la colocación de tuberías, por parte del LanammeUCR se ha insistido constantemente sobre la necesidad de realizar un solaqueo suficiente que evite que, con el paso del agua, se presente infiltración a través de las juntas. Esto podría provocar desalineamientos en los tubos, y en consecuencia, mayores aberturas en las juntas. Esto conlleva a posibles pérdidas del material granular de la vía, generando deformaciones importantes en la superficie, hasta formar huecos o zanjas que podrían interrumpir el paso de vehículos, además de provocar problemas de seguridad vial.

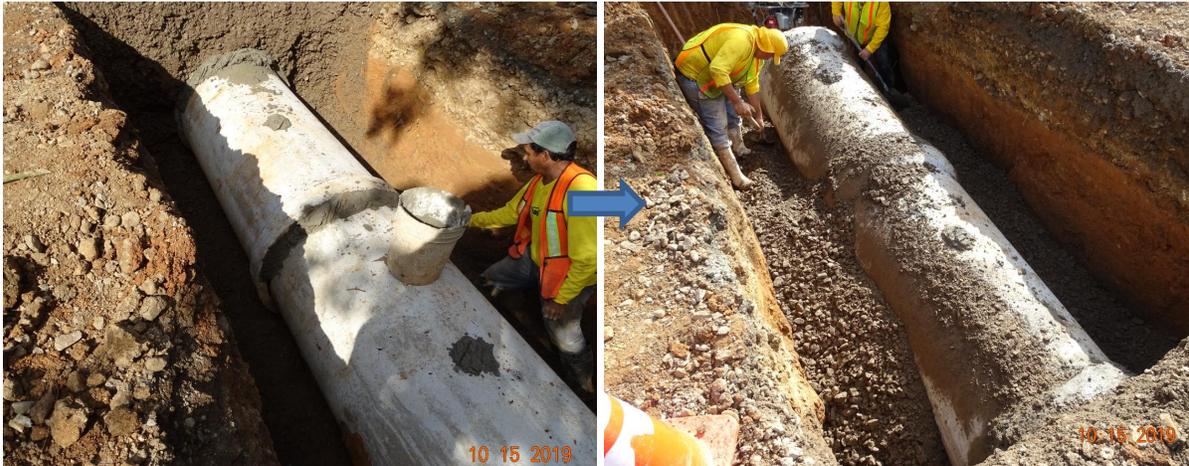
Figura 50. Colocación de mortero de solaqueo y relleno granular. Ubicación: Ruta Nacional 329, Est. 6+147, SC 10852, San Rafael de Platanares (entrada principal) - Las Mesas (RN 244). Fecha: 15 de octubre de 2019. Fuente: LanammeUCR

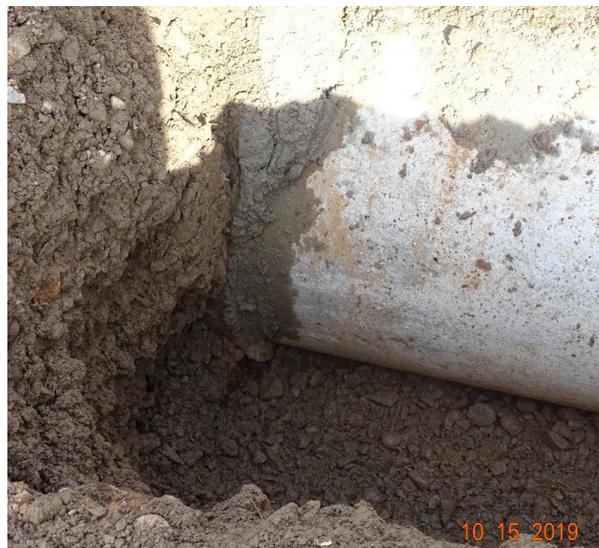
Figura 51. Se puede observar que parte del mortero se desprendió, incluso antes de la colocación del material de relleno granular. Ubicación: Ruta Nacional 329, Est. 6+147, SC 10852, San Rafael de Platanares (entrada principal) - Las Mesas (RN 244). Fecha: 15 de octubre de 2019. Fuente: LanammeUCR
