LM-PI-UP-PN19-2015

FISCALIZACIÓN DEL PUENTE SOBRE EL RÍO TORO AMARILLO RUTA NACIONAL No. 32

Preparado por:
Unidad de Puentes

San José, Costa Rica
25 de Junio de 2015

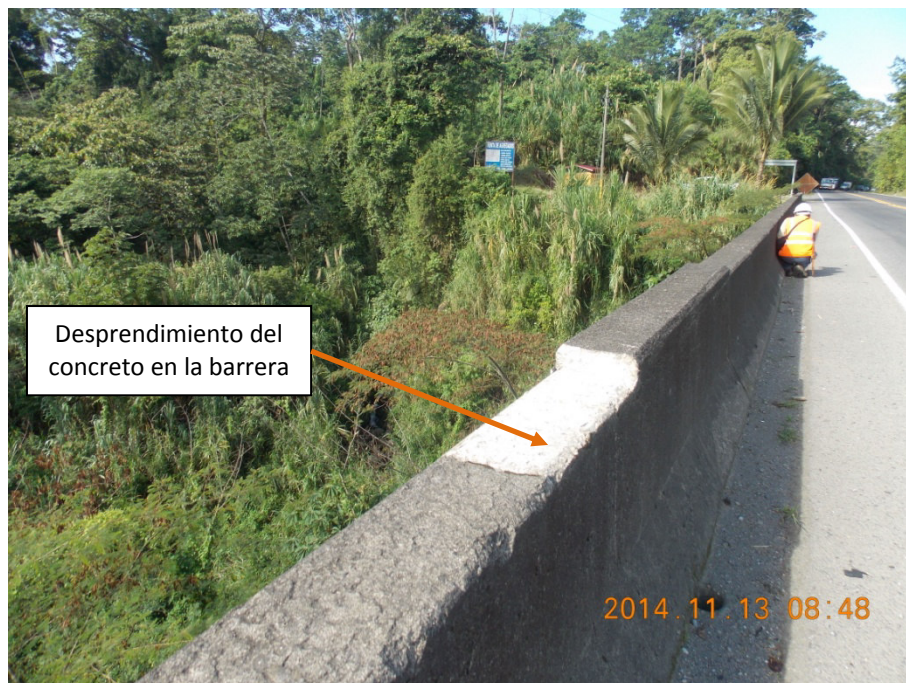
Elementos	Observaciones	Riesgo	Recomendaciones
2.1. Barrera vehicular	La barrera podría no cumplir con las especificaciones de AASHTO LRFD 2012 ya que el año de diseño del puente es 1969. Se observó faltante en altura por desprendimiento del concreto en la barrera para algunos tramos (ver figura 1).	Por su año de diseño, la barrera podría no cumplir satisfactoriamente su función de contención vehicular para las condiciones actuales de uso.	Se debe evaluar si su estado es el adecuado para las condiciones de servicio actuales según los requerimientos de AASHTO LRFD 2012.

Figura 1: Daño observado en la barrera del puente.

6. Revisar si la barrera vehicular existente es adecuada para las condiciones de servicio actuales haciendo uso de las especificaciones para barreras vehiculares de AASHTO LRFD 2012.

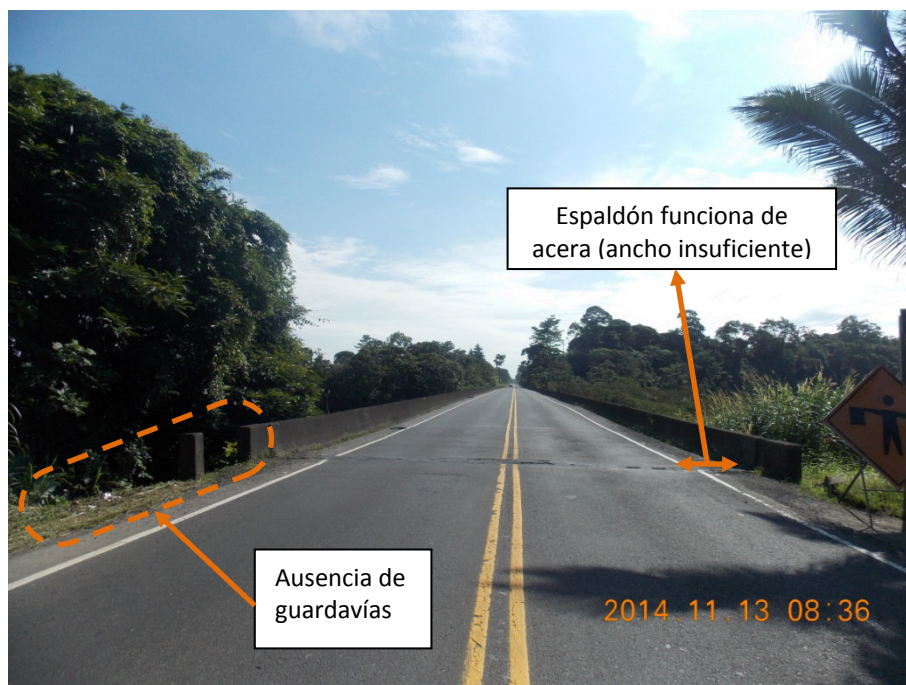
2.2. Guardavías	No se observaron guardavías en los accesos del puente (ver figura 2).	Caída de vehículos al cauce desde los accesos debido a la inexistencia de elementos de retención. Además, se incrementa el riesgo de una colisión frontal vehicular contra la barrera del puente.	Evaluar la necesidad de construir guardavías en los accesos, siguiendo las recomendaciones del fabricante. Procurar asesoría de profesional experto en seguridad vial.

<p>2.3. Aceras y sus accesos</p>	<p>El puente no tenía aceras ni con bordillos de seguridad (ver figura 2). Las barreras vehiculares tenían 70 cm de altura por lo que no cumple los requisitos de altura mínima de baranda (90 cm) que pide la ley 7600.</p> <p>No se observaron peatones transitando por el puente durante la inspección.</p>	<p>Riesgo de accidentes de tránsito por atropello de peatones o ciclistas.</p>	<p>Evaluar la necesidad de construir aceras de acuerdo con los requisitos de la Ley 7600.</p>
<p>2.4. Identificación</p>	<p>El puente contaba con rótulos de identificación en ambos accesos del puente.</p>	<p>Ninguno aparente.</p>	<p>Colocar rótulos de identificación. Evaluar la necesidad de incluir el número de ruta en la rotulación del puente.</p>
<p>2.5. Señalización</p> <ul style="list-style-type: none"> • Captaluces • Demarcación horizontal • Delineadores verticales • Marcadores de objeto 	<p>Las barreras vehiculares estaban sin pintura reflectiva en los accesos y no hay delineadores verticales o marcadores de objeto (ver figura 2).</p> <p>Los captaluces se observaron en estado regular ya que había ausencia de los mismos en sectores del puente (ver figura 3).</p>	<p>La ausencia de delineadores verticales y captaluces aumenta el riesgo a accidentes de tránsito en condiciones de escasa visibilidad.</p>	<p>Colocar elementos de señalización faltantes y seguir un plan de mantenimiento con el fin de mantener el puente bien señalado, libre de sedimentos y maleza.</p> <p>Procurar la asesoría de un profesional experto en seguridad vial.</p>

Figura 2: Ausencia de guardavías a la entrada del puente y espaldón funciona de acera.

9. Construcción de guardavías en los accesos.
10. Corregir las inconformidades correspondientes a la seguridad vial señaladas en este informe.
11. Realizar un adecuado manejo de aguas en las zonas de los accesos buscando minimizar los efectos negativos del agua sobre los taludes de corte.

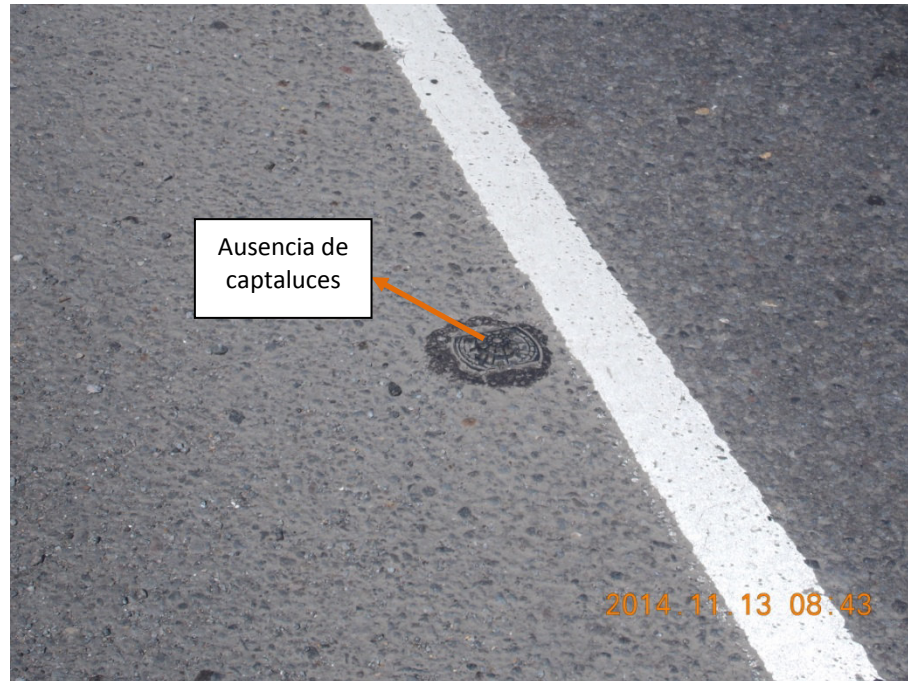
Figura 3: Ausencia de captaluces en la vía.

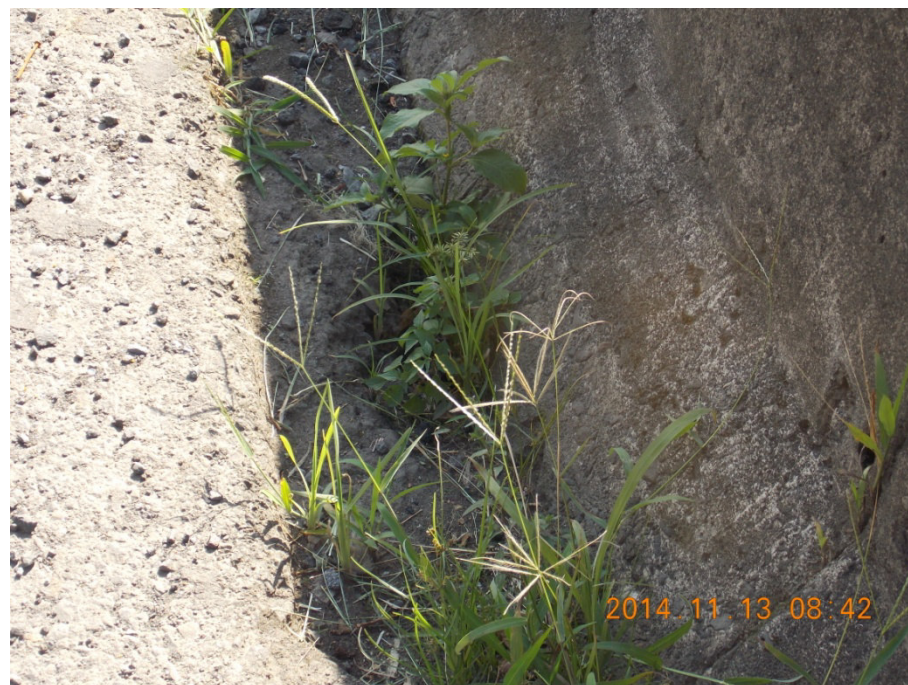
Elementos	Observaciones	Riesgo	Recomendaciones
3.1. Superficie de rodamiento del puente	Se observó vegetación y sedimentos sobre la losa de concreto reforzado (ver figura 4). Hay una sobrecapa asfáltica estimada mayor a 5 cm; esto conlleva un aumento significativo en la masa total.	La presencia de sedimentos y vegetación puede generar superficies resbalosas para los vehículos en presencia de agua. Los efectos negativos de la carga muerta adicional sobre puente.	Establecer un programa de mantenimiento rutinario del puente donde se incluya la limpieza de los espaldones del puente. Evaluar si es necesaria la remoción de la sobrecapa asfáltica en el puente.

3.2. Bordillos y sistema de drenaje del puente	Se observó acumulación de sedimentos y vegetación en los espaldones lo que causa la obstrucción de los drenajes (ver figura 4). En el entorno de tubos de extensión de los drenajes se observaron manchas de humedad en la losa. Los drenajes descargan sobre tubería metálica de servicios lo que daña la tubería y facilita el crecimiento de vegetación (ver figura 5).	La obstrucción de los ductos de drenaje favorece la formación de charcos en condiciones de lluvia, volviendo resbalosa la ruta y propiciando el peligro por hidroneo vehicular, poniendo en riesgo la seguridad de los usuarios. La descarga de los drenajes sobre la tubería de servicio podría dañar la integridad estructural de tubería. Las zonas de la losa cercanas a los drenajes podrían presentar una reducción en su capacidad estructural debido a daños por humedad.	Establecer un programa de mantenimiento rutinario del puente donde se incluya la limpieza de los espaldones del puente. Extender la longitud de desfogue de los drenajes al menos 10 cm bajo el nivel de la tubería de los servicios y evitar el contacto de los tubos de drenaje con la tubería de servicios. Realizar la remoción de la vegetación existente sobre la tubería de los servicios.

Figura 4: Presencia de vegetación y escombros en el espaldón del puente.

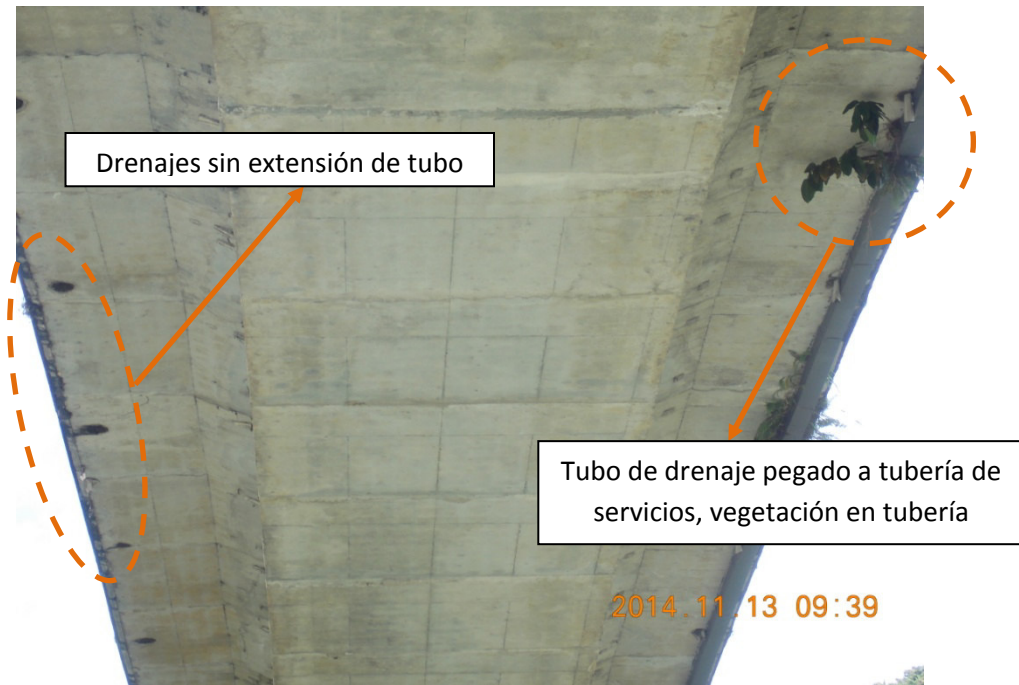
Elementos	Observaciones	Riesgo	Recomendaciones
4.1. Tablero (losa de concreto, rejilla de acero, tablero de acero, tablero de madera).	Para la losa concreto se observó que en las zonas de los drenajes hay problemas de humedad (ver figura 5). Agrietamiento transversal con presencia de eflorescencias la losa en la cara inferior, bajo el tramo en voladizo de la losa (ver figura 11).	Ver riesgo del punto 3.2.	Realizar labores de limpieza en la aéreas circundantes a los drenajes y realizar una evaluación de posibles afectación en la losa Procurar la asesoría de un profesional en reparación de estructuras de concreto reforzado. Ver recomendaciones del punto 3.2.

Figura 5: Condición de las salidas de los drenajes en el puente.

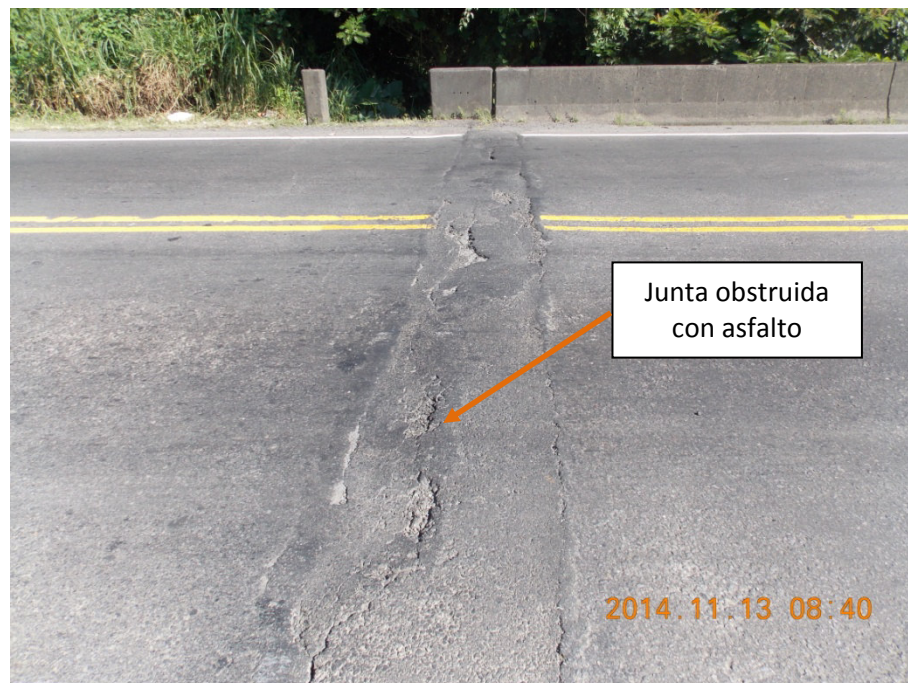
3.3. Juntas de expansión	Las juntas ubicadas sobre los bastiones se encontraban obstruidas con asfalto que presentaba agrietamiento paralelo a la junta (ver figura 6). Se observó manchas de humedad en el bastión 2 que evidencia filtraciones a través de las juntas (ver figura 7).	Una mala condición de las juntas puede limitar la capacidad de desplazamiento del puente por cambios de temperatura y sismo. Las filtraciones por permeabilidad del sello en la junta podrían generar deterioro en los elementos de la subestructura.	Limpiar las obstrucciones de las juntas de expansión y sustituir el sello de las juntas de expansión con un material impermeable. Procurar la asesoría de un profesional con experiencia en sistemas de juntas de expansión de puentes.

Figura 6: Obstrucción de junta de expansión con asfalto y pequeños baches.

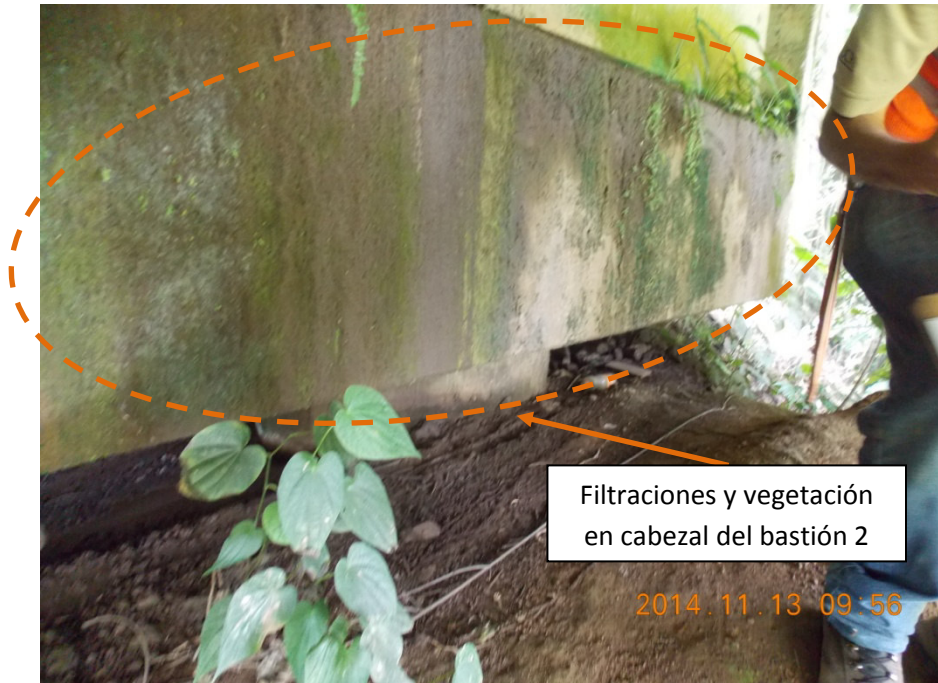
Figura 7: Evidencia de filtraciones desde juntas de expansión en el bastión 2.

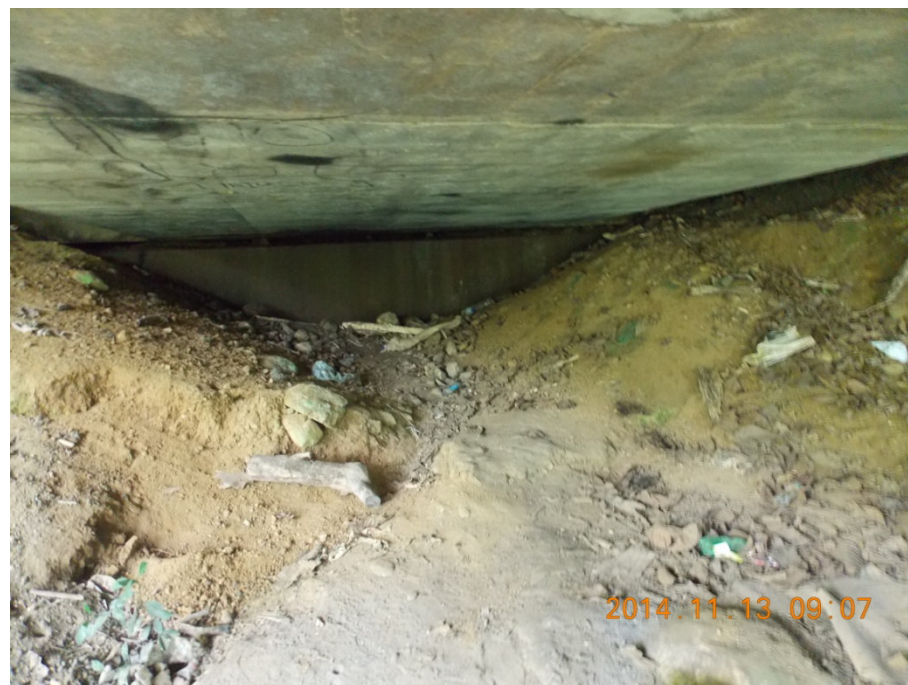
<p>3.4. Accesos</p> <ul style="list-style-type: none"> • Superficie de rodamiento • Rellenos de aproximación • Taludes • Muros de retención • Losa de aproximación 	<p>Los cortes en el acceso 1 han fallado superficialmente, enterrando parcialmente los bastiones y la zona de apoyos (ver figura 8).</p>	<p>El material desplazado de los cortes puede dificultar el funcionamiento adecuado de los apoyos, así como generar deterioro en los apoyos y superestructura que no han sido diseñados para ambientes semienterrados. Dificulta la inspección visual de los apoyos y bastión.</p>	<p>Realizar labores de limpieza y remoción de material en el área del bastión 1.</p> <p>Revisar la condición de los apoyos sobre el bastión 1.</p> <p>Procurar la asesoría de un profesional experto en ingeniería geotécnica para evaluar la condición de los taludes en el área del acceso 1.</p>
<p>3.5. Sistema de drenaje de los accesos</p>	<p>No se observó algún sistema de control de aguas construido en los accesos aparte de la geometría existente en los cortes.</p>	<p>Erosión de taludes en rellenos de aproximación no protegidos.</p>	<p>Realizar un adecuado manejo de aguas en las zonas de los accesos buscando minimizar los efectos negativos del agua sobre los taludes.</p>

5.2. Bastiones y aletones	<p>Para bastión 1 la inspección no fue posible por encontrarse prácticamente en su totalidad enterrado (ver figura 8)</p> <p>Se observaron filtraciones de agua en el bastión 2 (ver figura 7).</p>	Ver riesgo de los puntos 3.3. y 3.4.	Ver recomendaciones de los puntos 3.3. y 3.4.

Figura 8: Falla de taludes hacia el bastión, bastión 1.

12. Realizar labores de limpieza y conformación adecuada del terreno en el área entorno al bastión 1.
13. Procurar la asesoría de profesionales expertos en seguridad vial, análisis estructural, diseño de puentes, geotecnia, hidráulica de ríos, hidrología y sistemas constructivos para puentes para evaluar las deficiencias observadas.

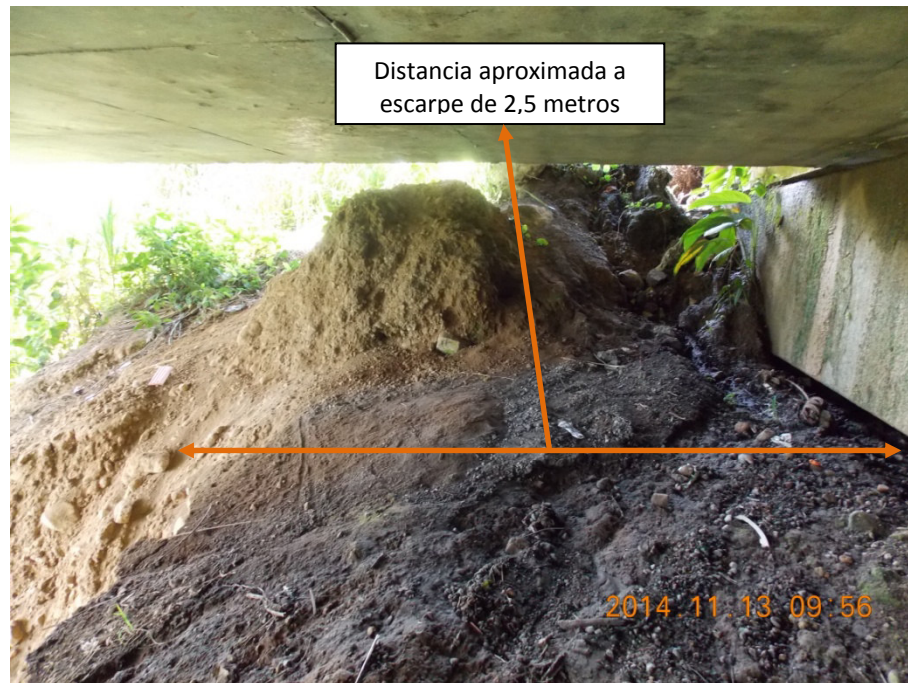
Figura 9: Proximidad del escarpe de deslizamiento al bastión 2.

- a. El escarpe de deslizamiento observado a 2,5 metros del bastión 2 constituye un riesgo serio para el puente, agravado además porque este bastión presenta una cimentación superficial que puede sufrir daños importantes en caso de que el escarpe continúe progresivamente hacia el bastión por efecto de fuertes lluvias, crecidas del río, flujos de lahares o sismo;
- b. en caso de colapso o cierre temporal del puente, se dificulta el acceso terrestre a muchas zonas de la provincia de Limón, principalmente a su puerto, el cual es el más grande del país.

1. Se recomienda que se realice con la mayor brevedad posible una visita y reporte por parte de un especialista en geotecnia evaluando la estabilidad del bastión para así determinar si son necesarios trabajos de protección y estabilización del talud frente al río a la margen izquierda del río Toro Amarillo.
2. Eliminar las sobrecapas de asfalto y sustituir por una capa única de desgaste.

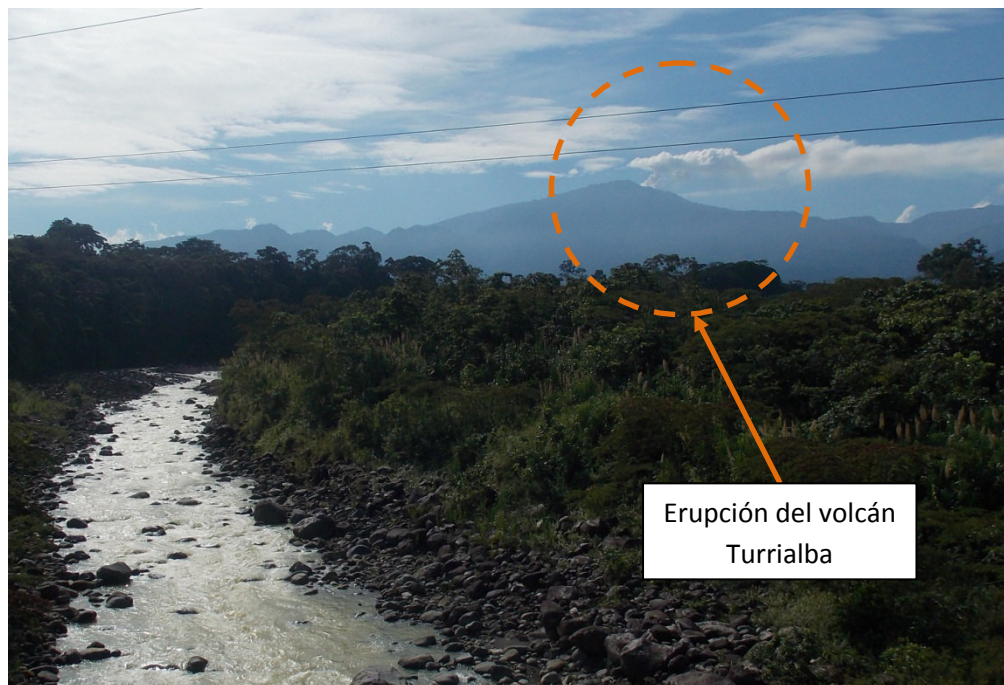
<p>3.6. Vibración</p>	<p>Son perceptibles bajo la condición de tránsito pesado.</p>	<p>Ninguno evidente.</p>	<p>No hay recomendaciones.</p>
<p>3.7. Cauce del río</p>	<p>Se observó que el bastión 2 se encuentra a 2,5 metros de un escarpe de deslizamiento (ver figura 9). La cimentación del bastión es superficial con placas aisladas sobre un limo arcilloso-arenoso de consistencia media según se indica en planos.</p> <p>El puente se encuentra en la zona de amenaza por flujo de lahares por la cercanía con el volcán Turrialba. El volcán Turrialba se encuentra a esta fecha produciendo emisiones de ceniza, esto se ha constatado por la erupción observada el día de la inspección (ver figura 10). La altura libre inferior medida para el espejo de agua del día de la inspección es de 15.3 m.</p>	<p>En caso de crecidas del río, el bastión 2 está en riesgo debido al proceso erosivo que lleva el río sobre el margen izquierdo, y al tipo y profundidad de cimentación del bastión.</p> <p>El puente podría no haber sido diseñado tomando en cuenta el riesgo por lahares para lo cual las pilas y bastiones podrían ser vulnerables o la altura de la superestructura podría ser insuficiente.</p>	<p>Realizar un análisis hidrológico de la cuenca, un análisis hidráulico del puente y un estudio de riesgo volcánico para determinar la vulnerabilidad del puente ante la amenaza de flujo de lahares.</p> <p>Realizar un estudio de estabilidad de taludes en la zona del margen izquierdo para determinar si son necesarios trabajos de estabilización en la zona para asegurar la estabilidad del bastión 2.</p> <p>Procurar la asesoría de un profesional experto en ingeniería geotecnia, vulcanología, ingeniería hidráulica e hidrología.</p>

Figura 10: Vista del cauce aguas arriba del Río Toro Amarillo.

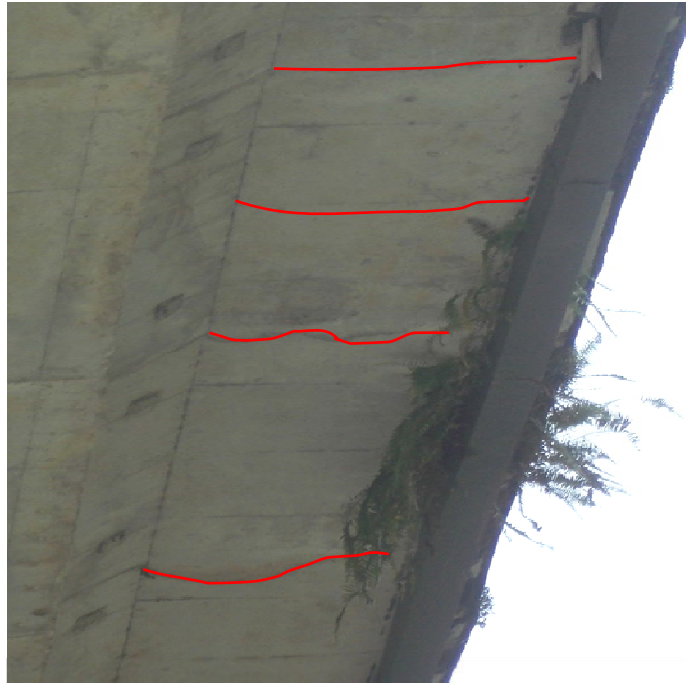
Figura 11: Grieta transversal con presencia de eflorescencia en la losa de concreto.

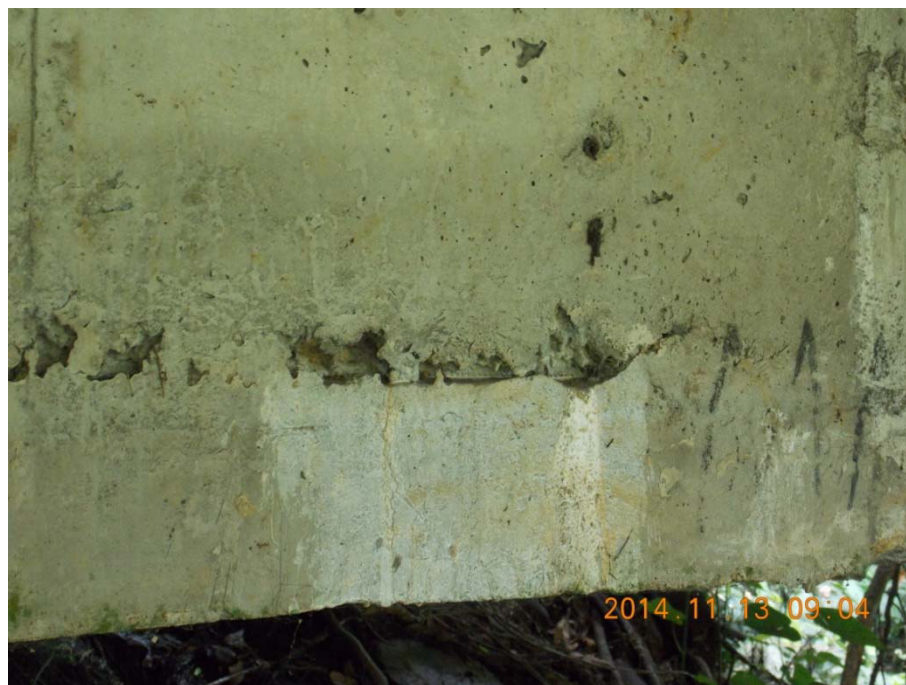
4.2. Viga cajón	Se observó un nido de piedra en la zona vecina al bastión 1 donde inclusive se observa el acero expuesto (ver figura 12). En campo no es evidente una deformación vertical en la viga.	La condición descrita para la viga cajón podría permitir la filtración de agua hacia el acero de refuerzo de la viga principal de concreto, lo cual podría provocar corrosión.	Realizar una reparación del concreto de las vigas con nidos de piedra. Investigar si existen desplazamientos verticales en la viga ya que deformaciones verticales han sido observadas en puentes similares (Ej. Reventazón Ruta 32).

Figura 12: Nido de piedra en cajón con presencia de acero de refuerzo expuesto.

5. Investigar si existen desplazamientos verticales permanentes en la viga cajón ya que deformaciones verticales han sido observadas en puentes con características similares (Ej. Reventazon R 32). Esto se puede realizar mediante topografía de obra civil.

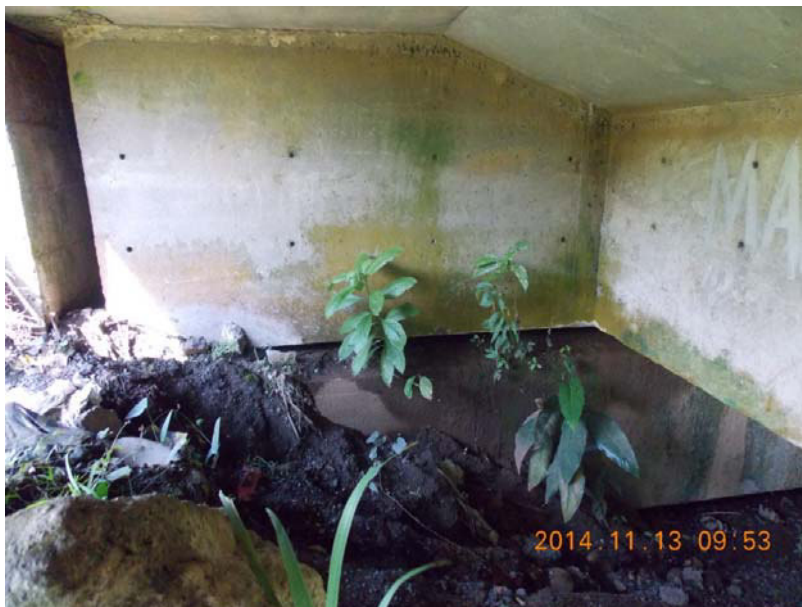
Elementos	Observaciones	Riesgo	Recomendaciones
5.1. Apoyos en bastiones y pilas (longitud de asiento, estado del apoyo)	Para los apoyos en los bastiones y pilas no fue posible realizar una inspección visual directa por la presencia de suelo y guano (ver figura 13). La longitud de asiento que es de unos 1,8 metros.	Ver riesgo del punto 3.4.	Realizar labores de limpieza y remoción de material en el área del bastión 1 y 2. Inspeccionar la condición de los apoyos y valorar si estos aún son funcionales.

Figura 13: Acumulación de sedimentos en el área vecina a los apoyos y su ubicación dificulta la inspección.

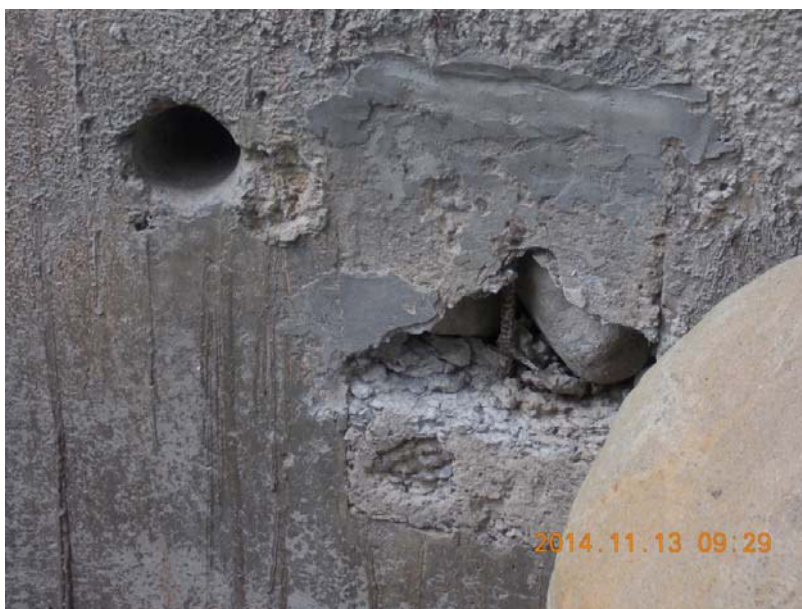
5.4. Pilas (viga cabezal, cuerpo)	Se observaron malas prácticas constructivas a la hora de efectuar el relleno de los agujeros en las pilas (ver figura 14)	Punto débil donde podría iniciarse daño por agrietamiento ante eventos no frecuentes como sismo.	<p>Limpieza del agujero y relleno apropiado con un concreto especial que asegure un relleno total de la abertura.</p> <p>Procurar la asesoría de un profesional con experiencia en concretos de relleno.</p>

Figura 14: Practicas constructivas inapropiadas a la hora de rellenar agujeros en la pila del puente.

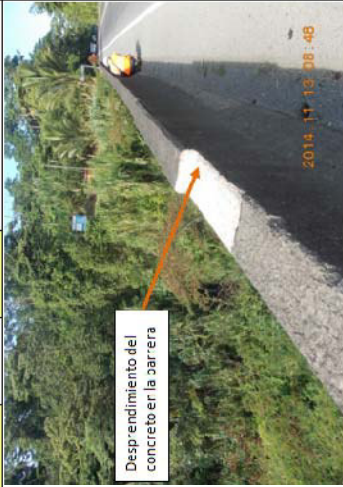
<p>Desprendimiento del concreto en la barrera</p> <p>2014. 11. 13. 08:48</p>

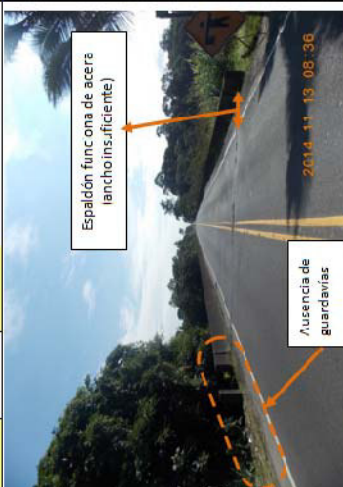
<p>Espaldón función de acera (lancho insuficiente)</p> <p>Ausencia de guardavías</p> <p>2014. 11. 13. 08:36</p>

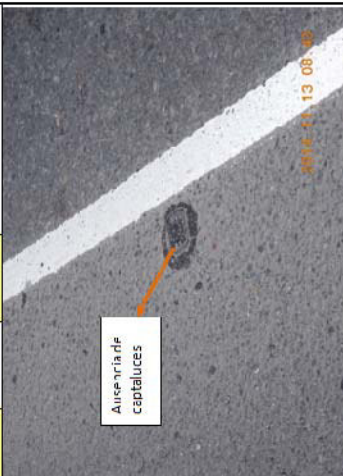
<p>Ausencia de captaluces</p> <p>2014. 11. 13. 08:09</p>

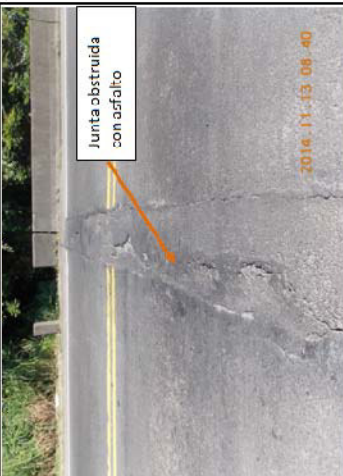
<p>Junta obstruida con asfalto</p> <p>2014. 11. 13. 08:40</p>			
NOTA	Daño observado en la barrera del puente	DIA	MES	AÑO	NOTA	Ausencia de guardavías o la entrada del puente y espaldón función de acera	DIA	MES	AÑO

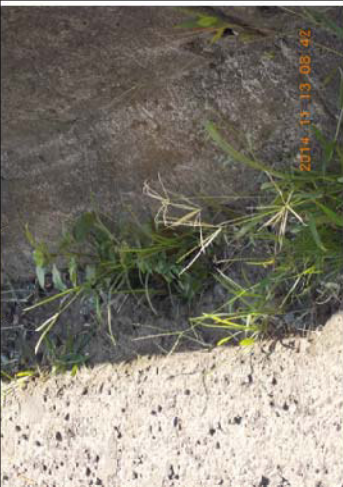
<p>Presencia de vegetación y escombros en el espaldón del puente</p> <p>2014. 11. 13. 08:42</p>

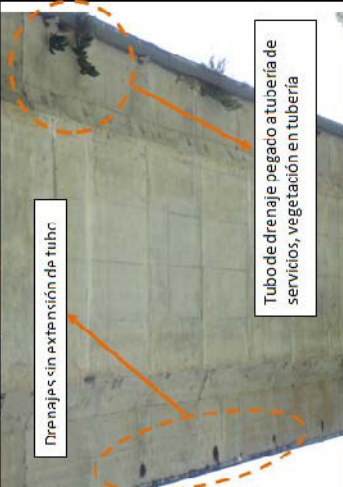
<p>Drenajes sin extensión de tubo</p> <p>Tubo de drenaje pegado a tubería de servicios, vegetación en tubería</p>

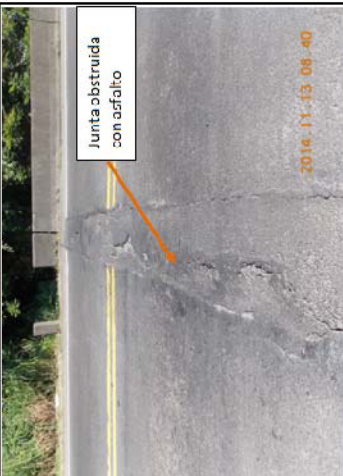
<p>Obstrucción de junta de expansión con asfalto y baches</p>					
NOTA	Presencia de vegetación y escombros en el espaldón del puente	DIA	MES	AÑO	NOTA	Condiciones de las salidas de los drenajes en el puente	DIA	MES	AÑO
No.	4	12	11	2014	Nc.	5	12	11	2014

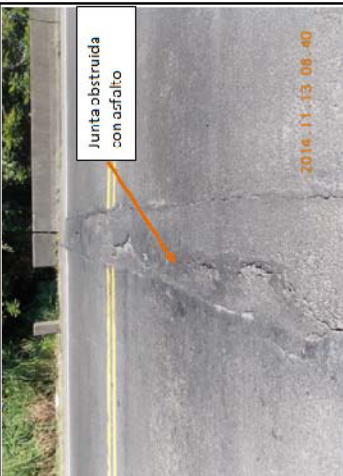
<p>Junta sobre bastión 2</p>							
NOTA	Ausencia de captaluces en la vía	DIA	MES	AÑO	NOTA	Obstrucción de junta de expansión con asfalto y baches	DIA	MES	AÑO
No.	6	12	11	2014	Nc.	6	12	11	2014
