INFORME DE INSPECCIÓN ESPECIAL

Proyecto: LM-PIE-UP-P01-2020

INSPECCION ESPECIAL DEL PUENTE SOBRE EL RÍO CORONADO RUTA NACIONAL N°. 34: Evaluación de la condición del puente debido al asentamiento ocurrido en la pila n°. 2

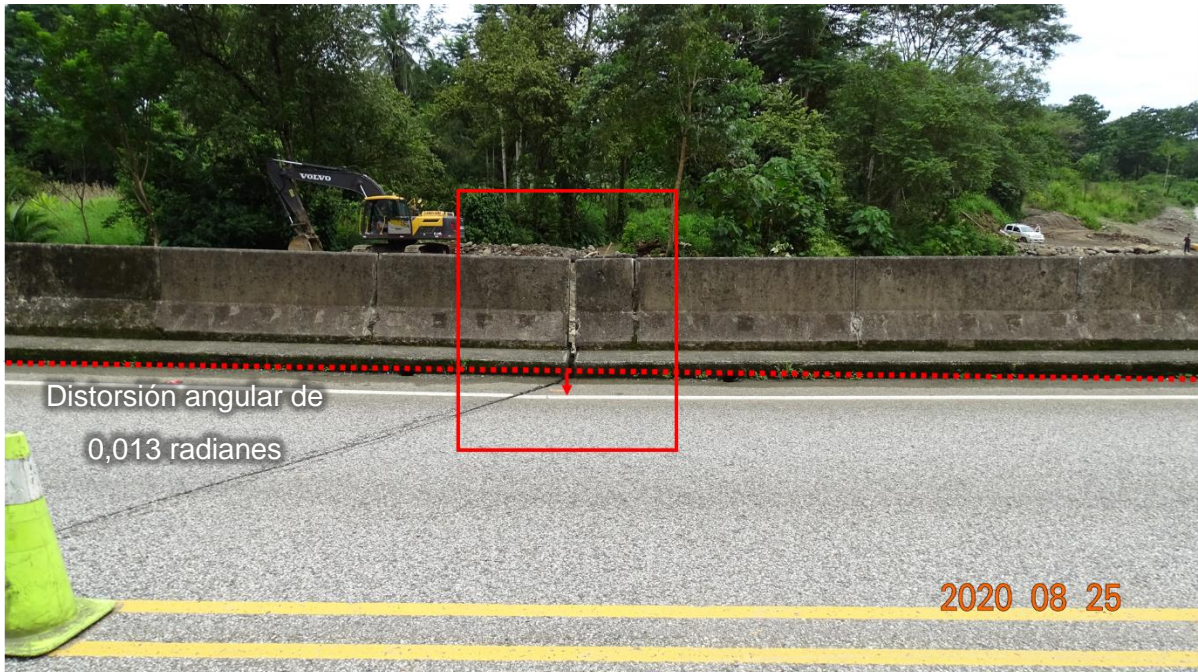
Se observó un asentamiento diferencial transversal en la pila n°. 2 (ver Figuras 1.1, 1.2, y 1.3), debido aparentemente a la socavación de la placa de cimentación de la columna del costado aguas abajo de la pila. Esta socavación no pudo ser corroborada o medida en su extensión el día de la inspección, debido a que las placas de cimentación se encontraban por debajo del nivel del río, y además, la visibilidad a través del agua era muy baja pues el río transportaba una alta carga de sedimentos (ver Figura 1.2). La socavación de esta cimentación generó que la pila rotara como un cuerpo rígido, hacia el costado aguas abajo (ver Figura 1.2), generando un asentamiento diferencial en la pila n°. 2 y un desplazamiento en los apoyos de las superestructuras n°. 2 y n°. 3, que provocaron una diferencia de nivel en la superficie de rueda (ver Figuras 1.1 y 1.3). Aún con el desplazamiento vertical producido, no se observaron daños en los elementos de concreto reforzado y presforzado de las superestructuras n°. 2 y n°. 3, ni en los elementos de concreto reforzado de la pila n°.2 visibles el día de la inspección.

El valor de distorsión angular longitudinal del puente sobre el río Coronado fue de 0,013 radianes (ver Figura 1.1), medidos a lo largo de la superestructura n°. 3 entre la pila n°. 2 y el bastión n°. 2, considerando un desplazamiento vertical de la superestructura de aproximadamente 190 mm. Ese valor es mayor que el máximo permitido para el asentamiento de subestructuras simplemente apoyadas, que está entre 0,004 radianes y 0,008 radianes medidos longitudinalmente (FHWA, 1982; WDOT, 2019; ADOT, 2019; AASHTO, 2020). En estos estudios no se analizó la pérdida de soporte por socavación ni un asentamiento relativo transversal en una misma pila, como sucedió en el puente sobre el río Coronado, los cuales se consideran casos más severos.

Figura 1.1. Asentamiento de la superficie de rodamiento del puente en la junta de expansión entre las superestructuras n.º 2 y n.º 3 (sobre la pila n.º 2).

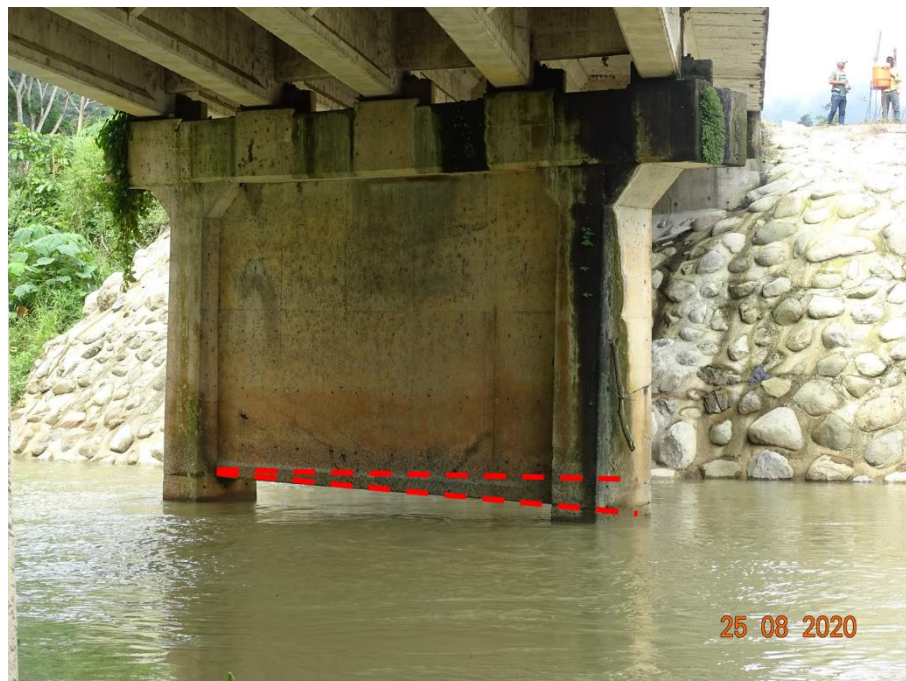
De acuerdo con los planos de diseño del puente (MOPT, 1979), el suelo bajo la cimentación de la pila n°. 2 corresponde con arenas y gravas de tamaño máximo estimado de 100 mm, que tienen algo de limo arcilloso, con densidad relativa de mediana a densa, el cual se extiende hasta la elevación de 0 m (MOPT, 1979). El estrato inmediato inferior, corresponde con gravas arenosas con algo de limo, de tamaño máximo estimado de 250 mm, con densidad relativa

Adicionalmente, la forma rectangular de la pila propicia la socavación, ya que, se ha determinado que la profundidad de socavación local en pilas rectangulares es un 20 % mayor que en pilas con terminaciones en punta frente al flujo y un 10 % mayor que en pilas cilíndricas (Idaho Transportation Department, 2004).

Figura 1.2. Vista de la pila n.º 2 donde se observa el asentamiento de la columna aguas-abajo.

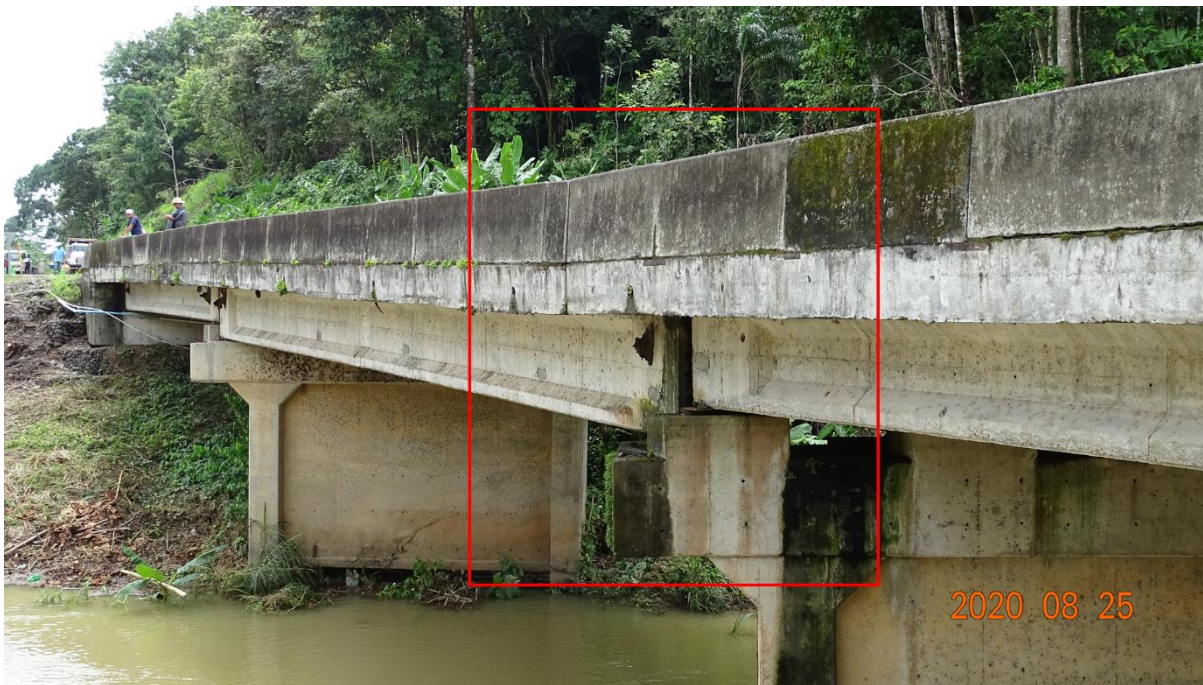
Figura 1.3. Vista lateral de las superestructuras del puente donde se observa la diferencia de nivel en la superestructura n°. 2.

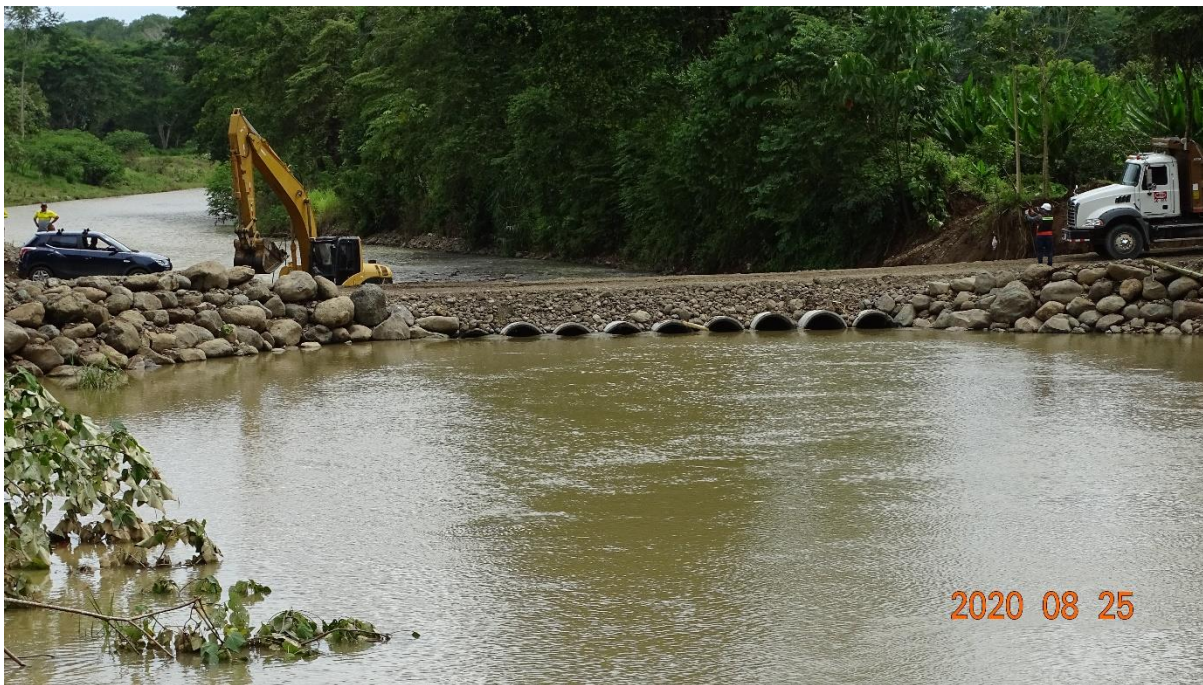
El día de la inspección el puente se encontraba cerrado al tránsito vehicular. Se observaron trabajos de construcción de dos medidas temporales para habilitar el paso. Una de ellas por medio de un vado ubicado aguas abajo del puente (ver Figura 2.1), el cual se encontraba en funcionamiento. La otra, corresponde con la instalación de un puente temporal de tipo modular aguas abajo de la estructura existente, cuyas piezas se encontraban en el acceso n°. 2 del puente cerrado y se estaba preparando el terreno para dar acceso a la estructura temporal (ver Figura 2.2).

Figura 2.1. Vado para el paso temporal de vehículos observado durante la inspección.

3. Mientras se concluye con los trabajos de construcción del puente temporal, se puede habilitar el paso por el vado que se está construyendo, siguiendo estrictas medidas de seguridad para el tránsito vehicular y priorizando ante todo, y en todo momento la seguridad de los usuarios que transitan por la carretera.
4. Aplicar medidas temporales de atención para brindar estabilidad al puente de manera que se evite la evolución de las deficiencias y prevenir que se presenten daños que se extiendan más allá de toda posibilidad de reparación del puente o se presente el colapso parcial o completo de la estructura.

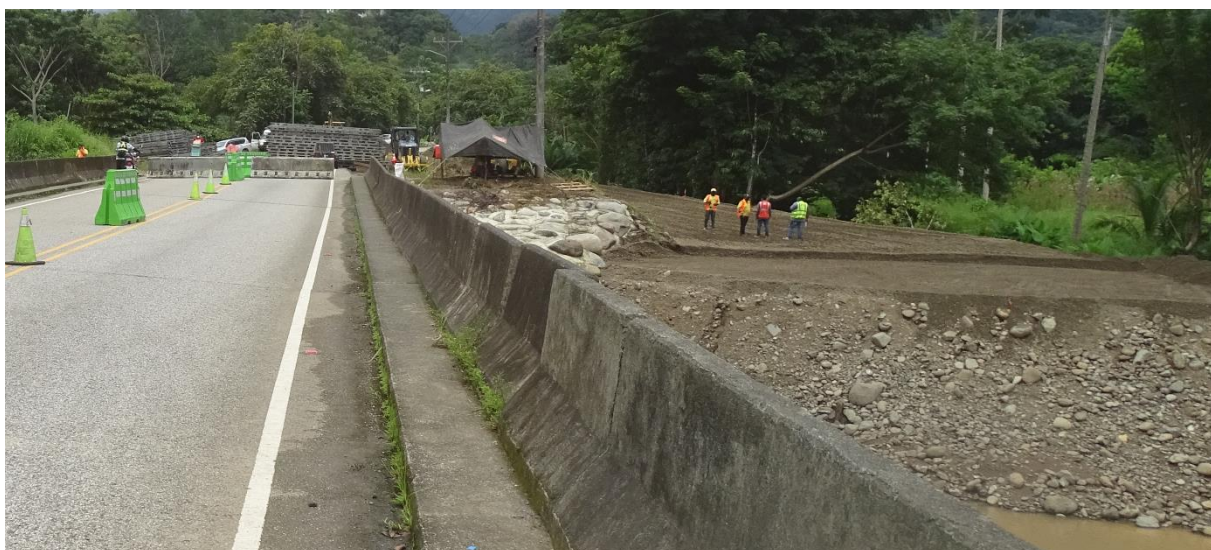
Figura 2.2. Obras de construcción del puente temporal tipo modular observadas durante la inspección.

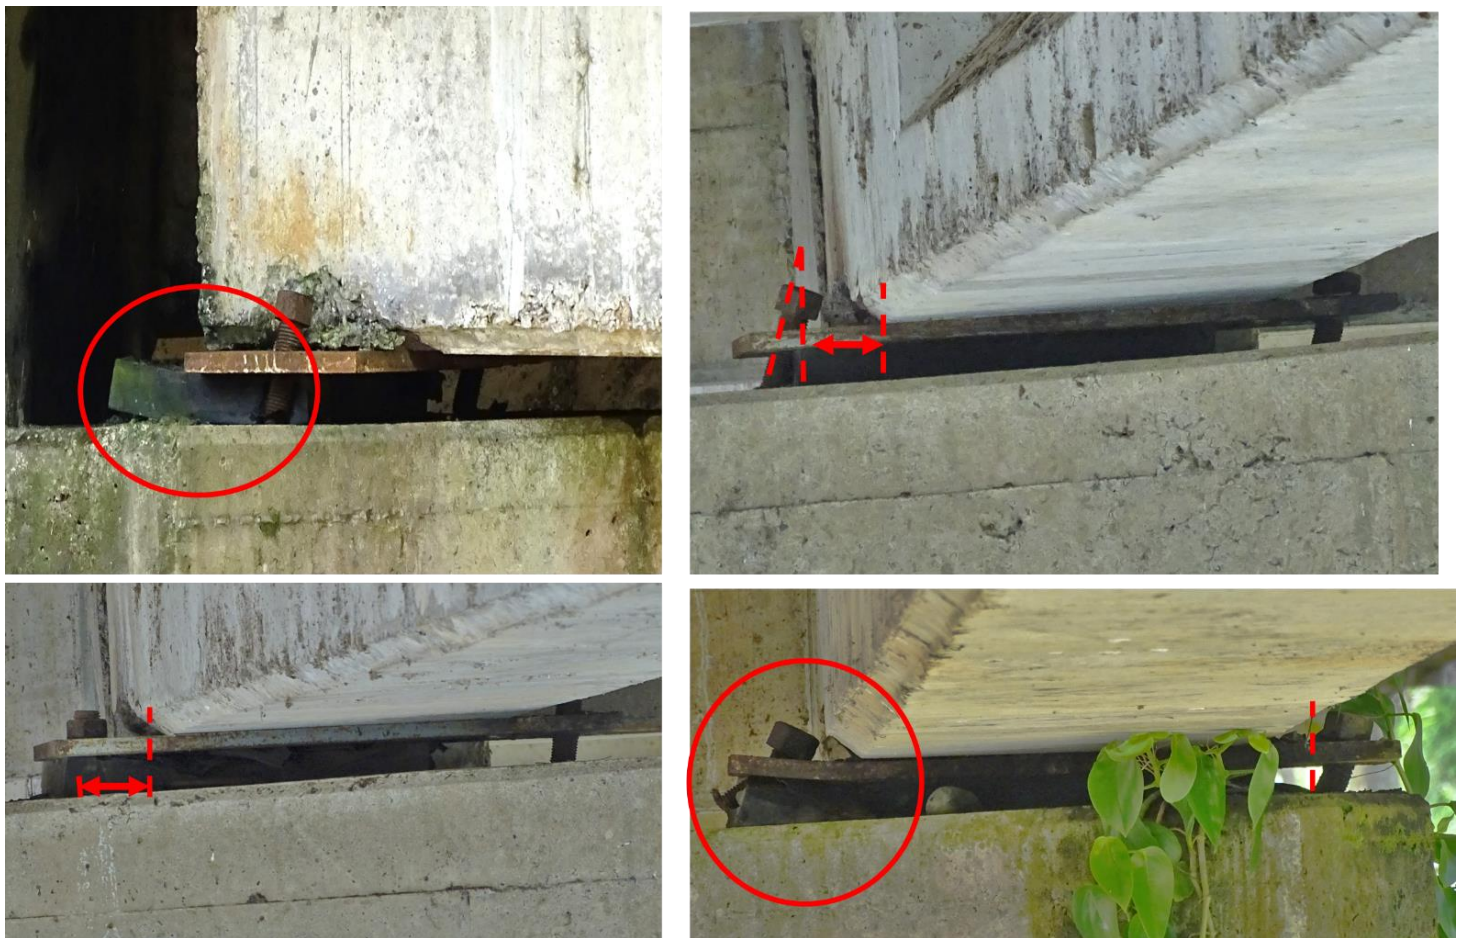
Se observaron deformaciones importantes y rotura en los pernos de anclaje y deformaciones por cortante permanentes en las almohadillas de los apoyos elastoméricos de las vigas de la superestructura n.º. 2 (ver Figura 3.1) y la superestructura n.º. 3 (ver Figura 3.2) sobre la pila n.º. 2, perdiendo incluso parte de la longitud de asiento de estas vigas sobre los apoyos.

Las deformaciones observadas en los elementos de los apoyos elastoméricos se deben al asentamiento generado en la pila n.º. 2, que provocó un desplazamiento relativo en los apoyos de las superestructuras (n.º. 2 y n.º. 3) que se apoyan sobre esas pilas, generando la falla de los mismos. No se tiene evidencia de que los daños estén relacionados en algún grado con movimientos provocados por sismos anteriores a la fecha de inspección del puente.

Figura 2.1. Deformación y rotura de pernos observada en apoyos de la superestructura n°. 3 sobre la pila n°. 2

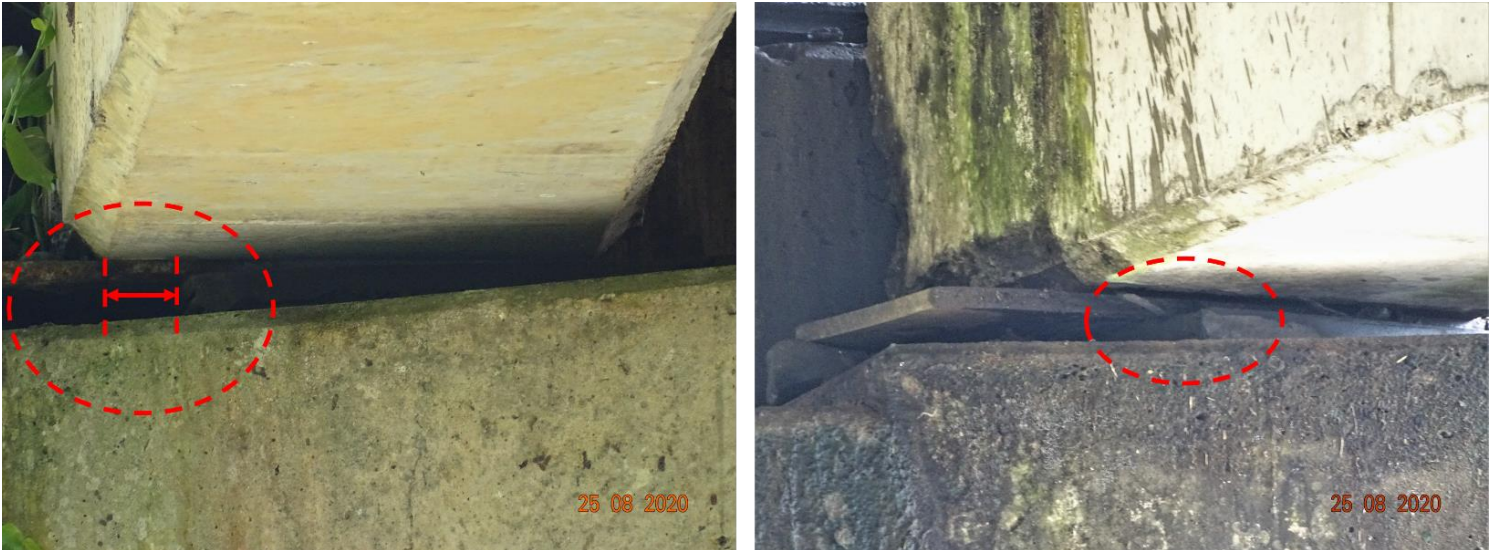
Figura 2.2. Deformación observada en apoyos de la superestructura n°. 2 sobre la pila n°. 2

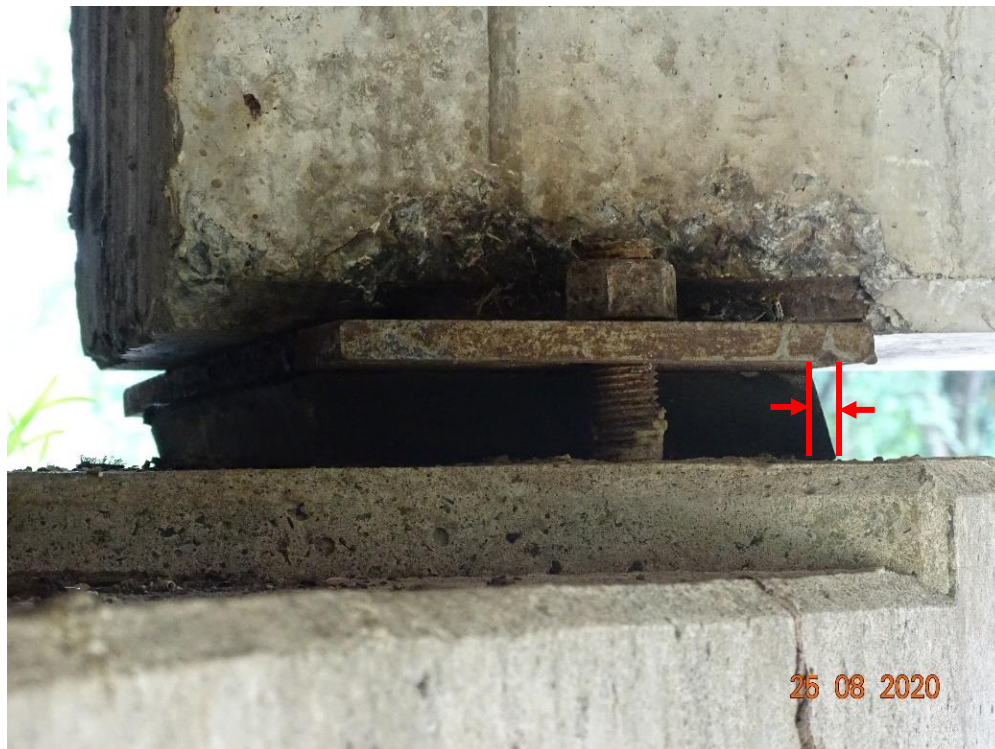
También, se observaron deformaciones de almohadillas elásticas de los apoyos de la superestructura n.º. 2 sobre el bastión n.º. 2 (ver Figura 3.3) y de la superestructura n.º. 3 sobre la pila n.º. 1 (ver Figura 3.4), los cuales, fueron de menor magnitud que los observados en la pila n.º. 2.

El nivel de deformación de los apoyos en la pila n.º. 1 y en el bastión n.º. 2 no necesariamente es atribuible al asentamiento, ya que podría ser por condiciones de servicio debido al sesgo de 30° que posee el puente, con excepción de la observada en el apoyo de la viga del costado aguas abajo sobre el bastión n.º. 2.

Las deformaciones de las almohadillas elásticas en los apoyos sobre el bastión n.º. 2, fueron de 10 mm como máximo (en el apoyo del costado aguas abajo), que corresponde a un 25 % de la altura del apoyo (40 mm) (Ver Figura 2.4). Este apoyo, se ubica en la misma viga que está apoyada sobre la columna que se asentó junto con la pila n.º. 2. Esta deformación por cortante está en el límite para la deformación permisible por cortante de apoyos elastoméricos, el cual se establece como 25 % de la altura (FHWA, 2003).

Figura 2.3. Deformación del 25 % de la altura del apoyo del costado aguas abajo de la superestructura n°. 3 sobre el bastión n°. 2

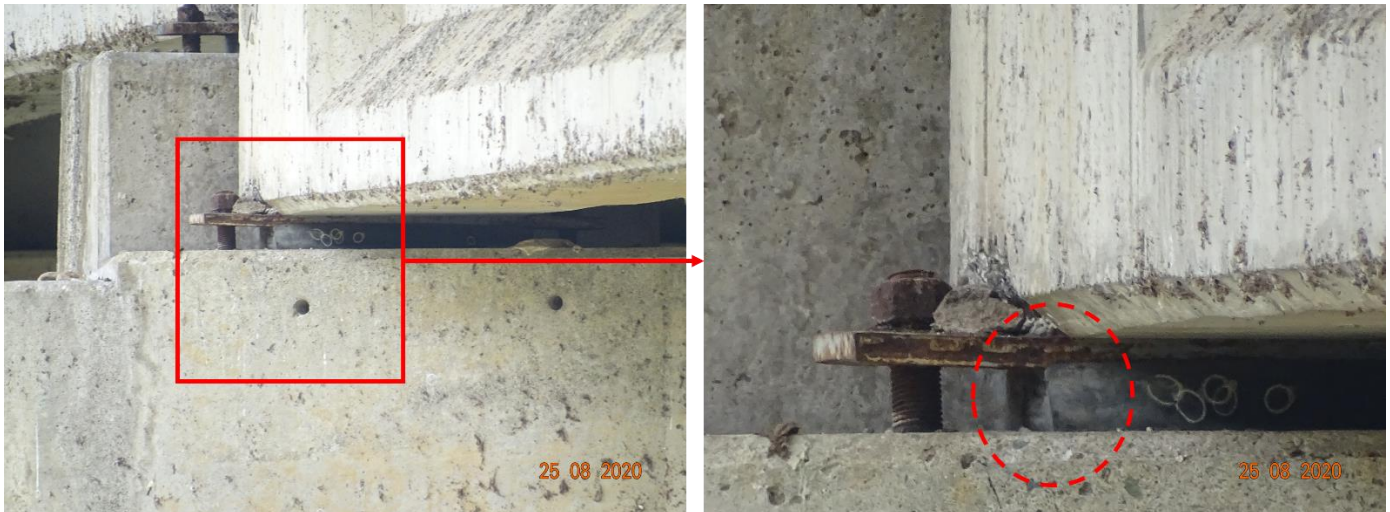
Figura 2.4. Deformación en los apoyos de la superestructura n°. 2 sobre la pila n°. 1.
