## INFORME DE INSPECCIÓN ESPECIAL

Proyecto: LM-PIE-UP-P02-2020

## INSPECCION ESPECIAL DEL PUENTE SOBRE LA QUEBRADA SALITRAL RUTA NACIONAL N.º 27: Evaluación de la condición del tablero del puente debido a los desprendimientos de concreto en las juntas de construcción

San José, Costa Rica  
Noviembre, 2020

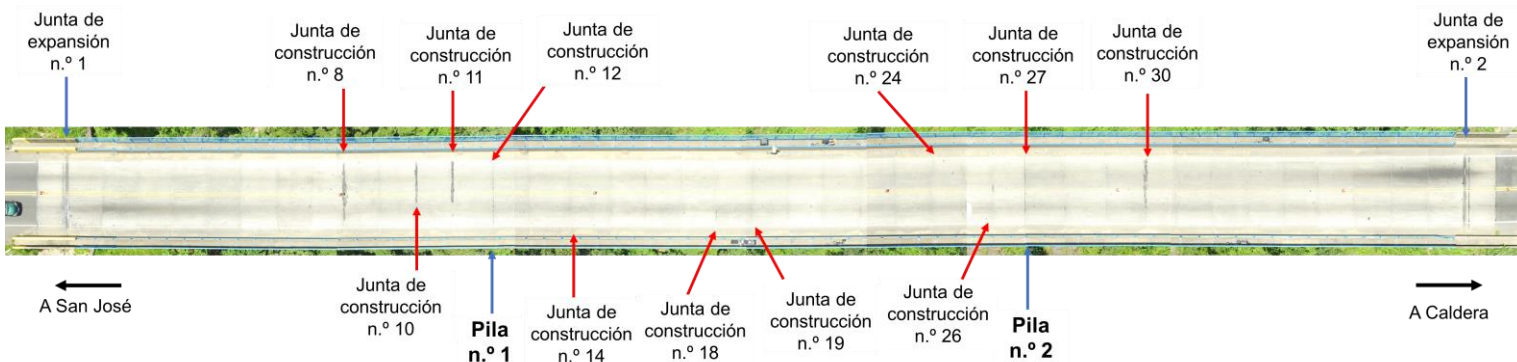
Se observaron desprendimientos de concreto en las *juntas de construcción* del tablero del puente (ver definición en el Glosario del Anexo A), con diferentes niveles de severidad, en 11 *juntas de construcción* de las 38 que tiene el puente, para un 29 % de juntas con evidencia visual de afectación. Para efectos de este informe, las *juntas de construcción* se identificaron con la numeración que se muestra en la figura 1.1.

Si bien es cierto, el tablero presenta también agrietamiento en las zonas entre *juntas de construcción*, es en estas últimas y particularmente en aquellas que se ubican cerca de las zonas de momento negativo de la superestructura del puente, es decir, la zona de mayor demanda de esfuerzos de tensión en la superficie superior del tablero, en donde se presentan las mayores deficiencias, por lo que podría ser una de las causas que contribuyen al nivel de deterioro (ver figura 1.1).

**Figura 1.1.** Ubicación de las *juntas de construcción* con desprendimientos de concreto en el tablero del puente sobre el río Salitral. La identificación coincide con la de la figura D.

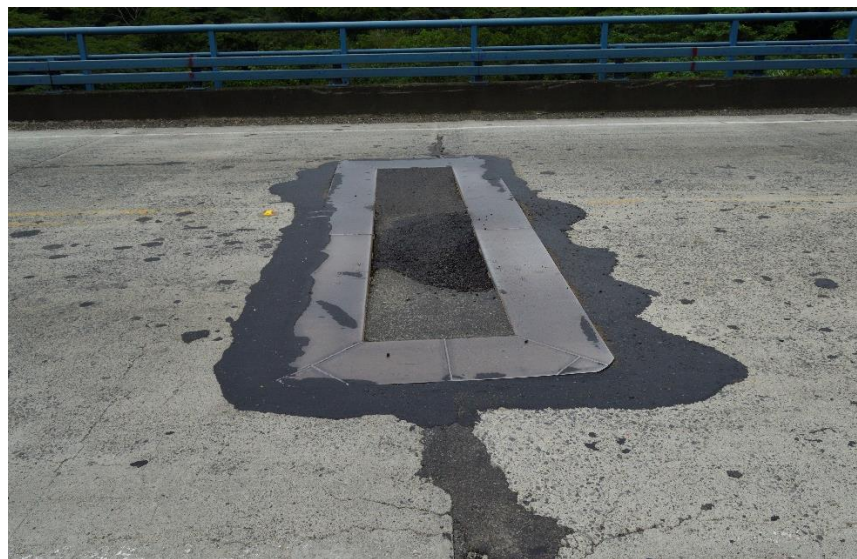
Se observó que la junta con desprendimientos de concreto de mayor severidad es la identificada como n.º 8, la cual presentaba como medida de atención un sistema de placas de acero y mezcla asfáltica (ver figura 1.2), que no se considera adecuado para atender el problema. Esta medida de atención facilita el ingreso de agua hacia los elementos de acero de la superestructura, lo cual, propicia el proceso de corrosión. El uso de placas de acero como medida de atención se empezó a implementar en junio 2019, según se observa a partir del registro fotográfico que se cuenta (ver la Observación n.º 2). En el informe del 2017 se había reportado el desprendimiento de concreto que abarcaba todo el espesor del tablero, y además la junta presentaba acero de refuerzo fracturado (ver Vargas-Alas et al, 2017),

**Figura 1.2.** Medida de atención inadecuada que se aplicó debido a los desprendimientos de concreto en la *junta de construcción* n.º 8.

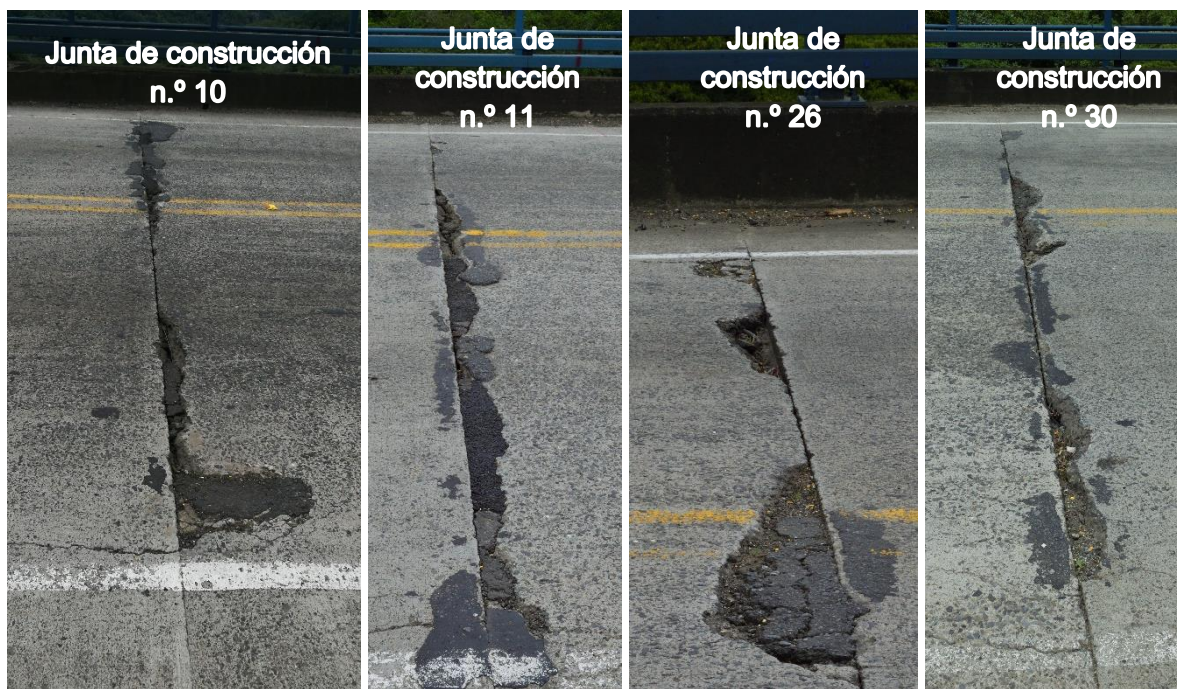
Se observó que las *juntas de construcción* n.º 10, n.º 11, n.º 26 y n.º 30 (ver figura 1.3) presentaban desprendimientos de concreto que tienen dimensiones mayores que 300 mm y/o profundidades mayores que 50 mm, que implican una severidad menor que la observada en la junta n.º 8, pero, que aun así son de importancia. Estas *juntas de construcción* presentaban la mezcla asfáltica, colocada como medida de atención, en los puntos donde se presentaron los desprendimientos de concreto. La mezcla asfáltica también se ha ido desprendiendo por el paso de los vehículos y ha generado que los vehículos al pasar generen mayores impactos, que a su vez, han hecho que los desprendimientos de concreto aumenten en extensión y severidad. Lo anterior, evidencia que se trata de una medida que no resuelve el problema que se presenta en el tablero.

**Figura 1.3.** Desprendimientos de concreto en *juntas de construcción* n.º 10, n.º 11, n.º 26 y n.º 30 atendidos con mezcla asfáltica.

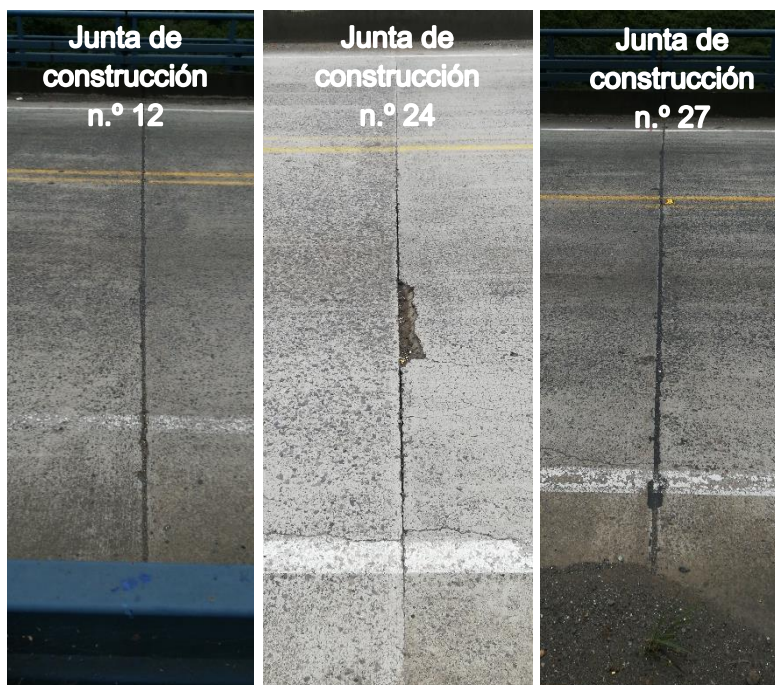
Por otra parte, las *juntas de construcción* n.º 12, n.º 24 y n.º 27 presentaban discontinuidades a lo largo de la junta que fueron rellenadas, también, con material asfáltico (ver figura 1.4). Estas juntas presentan un nivel de severidad de la deficiencia tal que, según el seguimiento

que se les ha dado a las otras juntas del tablero, llevaría finalmente al desprendimiento progresivo del concreto (ver Observación n.º 2).

**Figura 1.4.** Aberturas en las *juntas de construcción* n.º 12, n.º 24 y n.º 27.

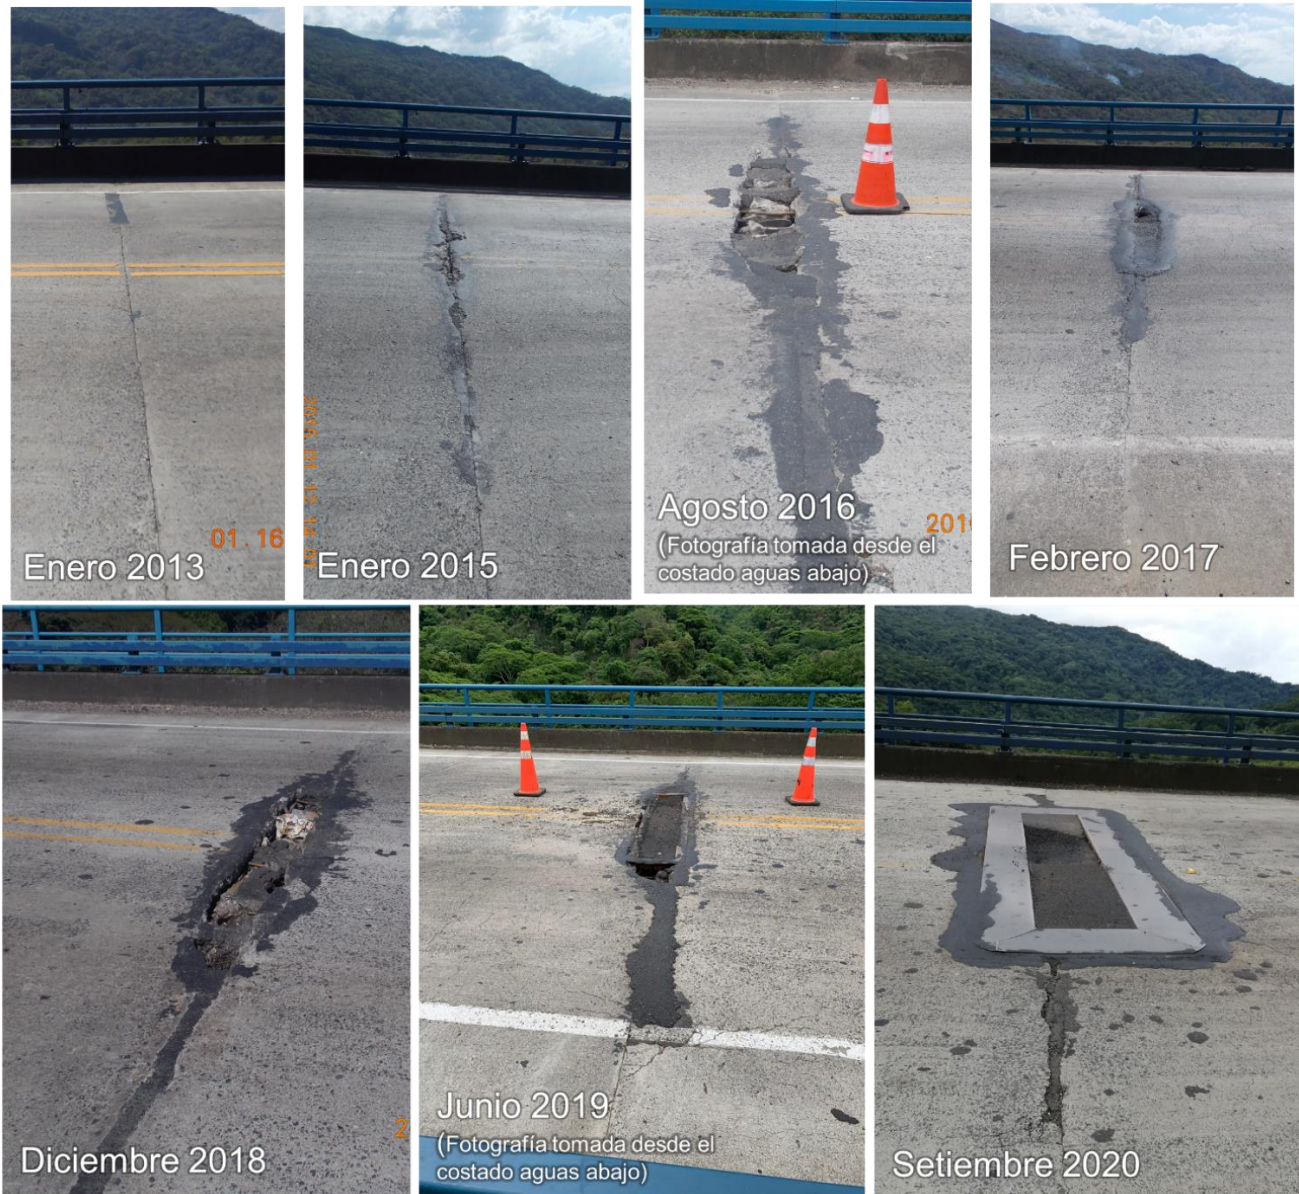
En las figuras 2.1, 2.2, 2.3, 2.5, 2.6 y 2.7 se presentan, comparativamente, fotografías históricas de la condición de las *juntas de construcción* n.º 8, n.º 10, n.º 11, n.º 14, n.º 18, n.º 26 y n.º 30 del tablero, respectivamente. Estas fotografías fueron tomadas de los informes de evaluación realizados por la Unidad de Puentes (UP) y por la Unidad de Gestión y Evaluación de la Red Vial Nacional (UGERVN) del LanammeUCR en el 2013, 2015, 2016 y 2017 (Ver Tabla 2.1). Además, se consideraron otras fotografías del 2016, 2018, 2019 y 2020 obtenidas durante visitas rápidas realizadas al puente.

Con estas secuencias fotográficas de los diferentes años, se observa que la extensión de los desprendimientos de concreto en las *juntas de construcción* del tablero, ha aumentado con el paso del tiempo. Además, se observa que, en todos los casos, se ha utilizado como medida de atención la colocación de mezcla asfáltica, la cual demuestra que no es una medida efectiva, y eso se ve reflejado en el avance en la deficiencia observada.

**Figura 2.1.** Histórico de la condición de la *junta de construcción* n.º 8 debido a los desprendimientos de concreto.

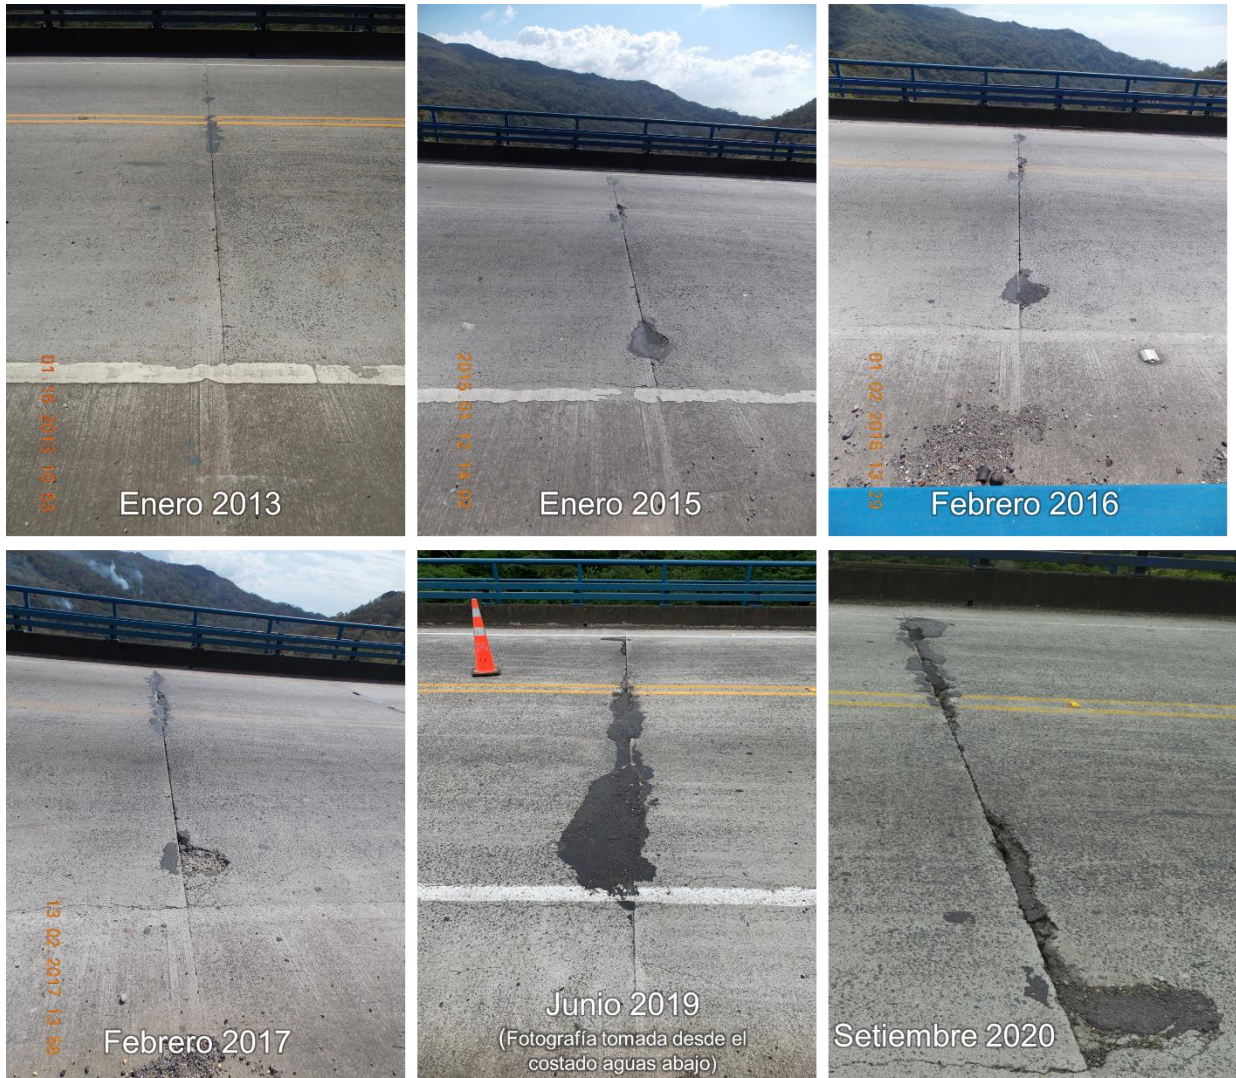
**Figura 2.2.** Histórico de la condición de la *junta de construcción* n.º 10 debido a los desprendimientos de concreto.

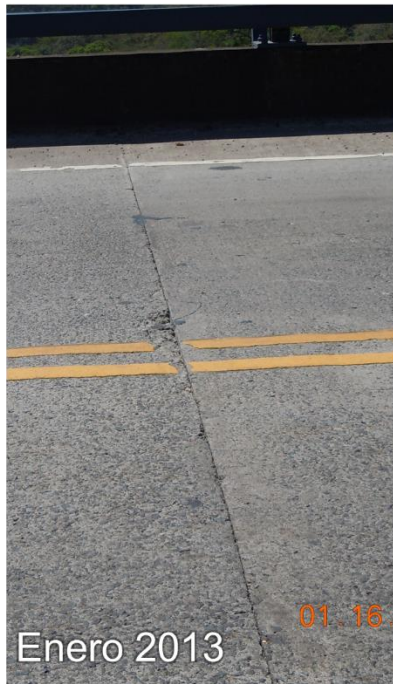
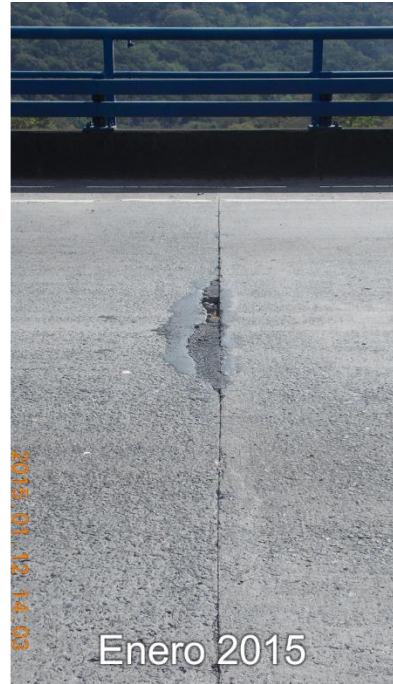
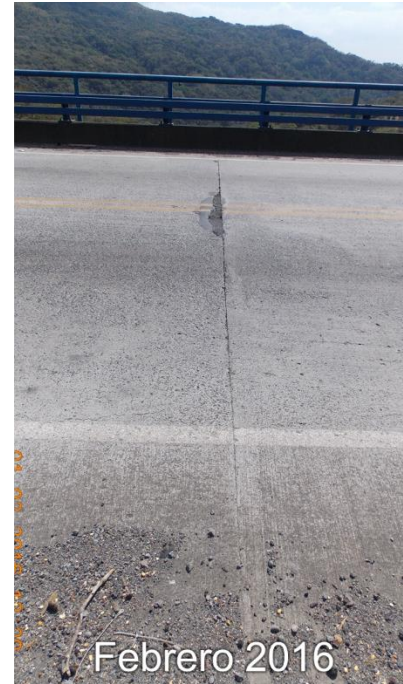
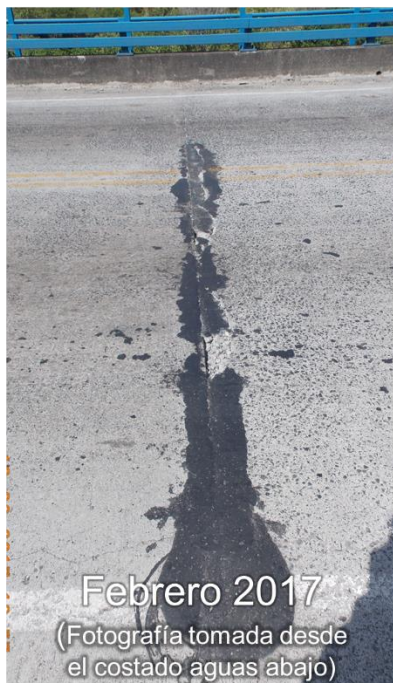
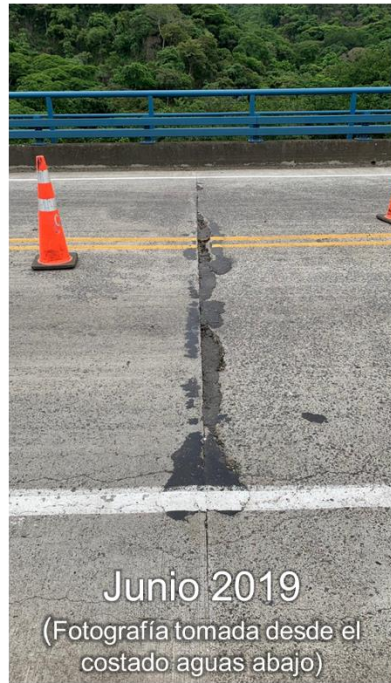
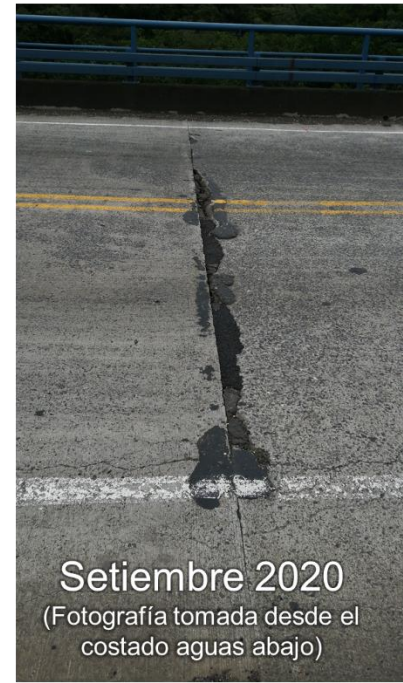
**Figura 2.3.** Histórico de la condición de la *junta de construcción* n.º 11 debido a los desprendimientos de concreto.

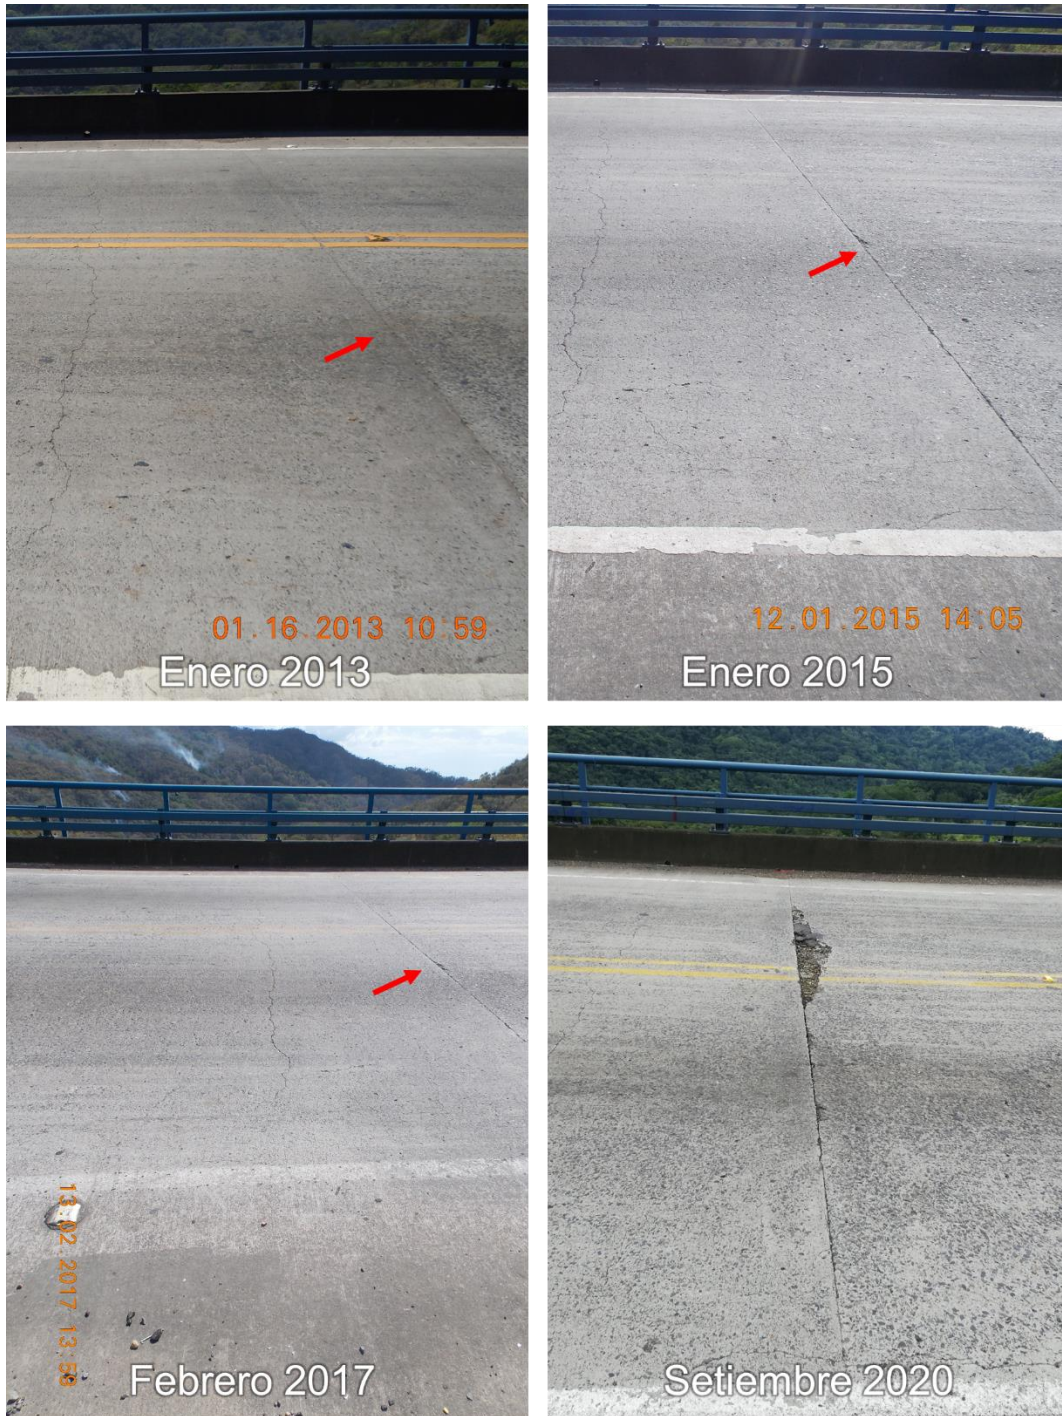
**Figura 2.4.** Histórico de la condición de la *junta de construcción* n.º 14 debido a los desprendimientos de concreto.

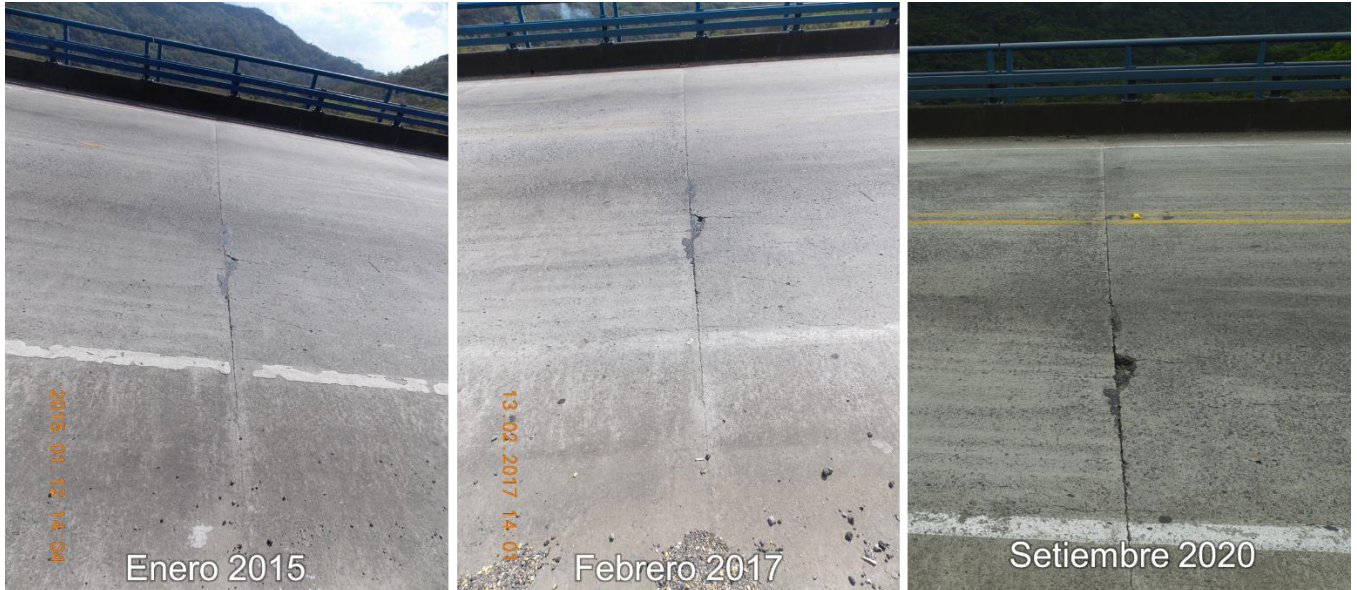
**Figura 2.5.** Histórico de la condición de la *junta de construcción* n.º 18 debido a los desprendimientos de concreto.

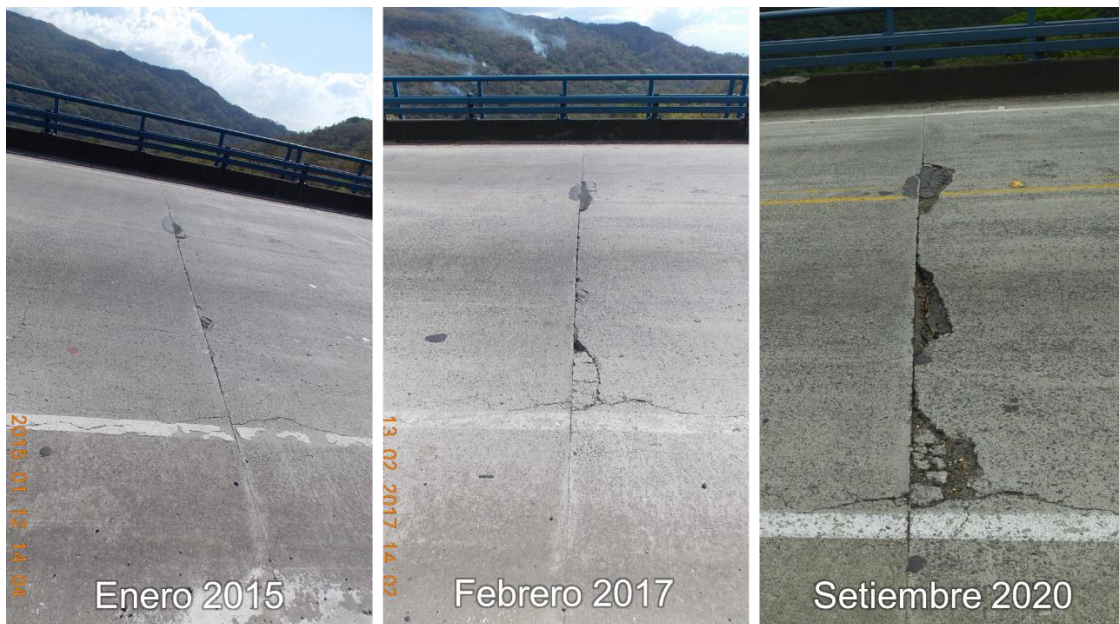
**Figura 2.6.** Histórico de la condición de la *junta de construcción* n.º 26 debido a los desprendimientos de concreto.

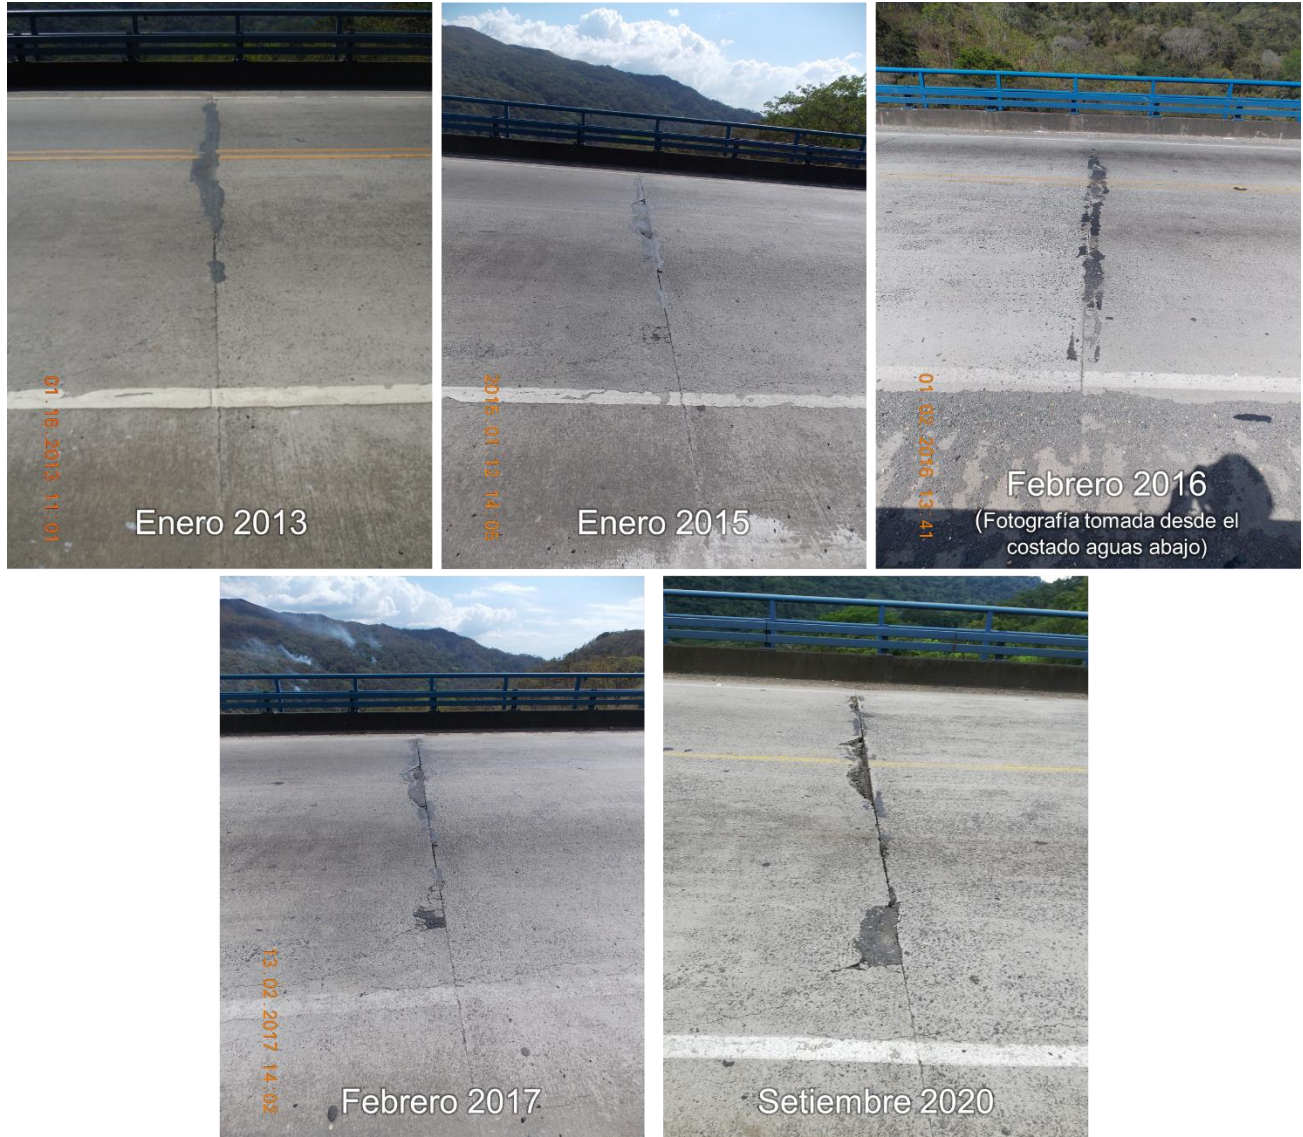
**Figura 2.7.** Histórico de la condición de la *junta de construcción* n.º 30 debido a los desprendimientos de concreto.  
(Las fotografías fueron tomadas desde el costado aguas arriba del puente, excepto, donde se indique lo contrario)
