LM-PI-UP-PC12-2013

INSPECCIÓN DEL PASO A DESNIVEL SOBRE LA RUTA No. 23 - RUTA NACIONAL No. 27

Preparado por:
Unidad de Puentes

San José, Costa Rica
26 de noviembre de 2013

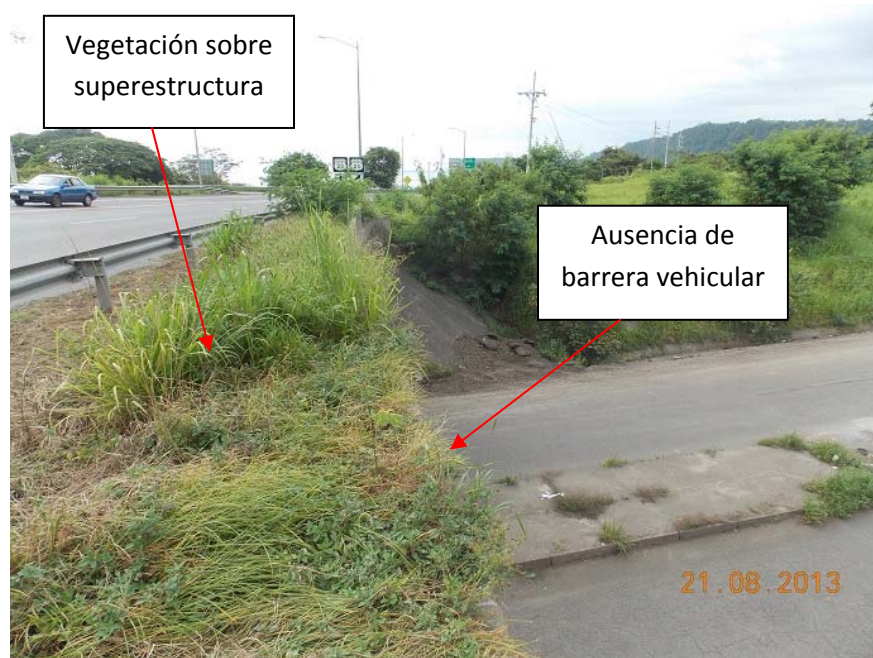
Elementos	Observaciones	Recomendaciones
2.1. Barrera vehicular en ruta No. 27	El paso a desnivel no cuenta con barreras vehiculares colocadas de tal manera que evitan la caída de un vehículo (ver figura 1).	Colocar una barrera vehicular tipo TL-4 para la contención vehicular, que cumpla con los requerimientos establecidos en la <i>Especificación para el Diseño de Puentes AASHTO LRFD 2012</i> .
2.2. Guardavías en ruta No. 27	Se observó daños en el guardavías del costado sur (ver figura 2).	Reparar los guardavías en los accesos adecuados para las condiciones de la ruta. Los guardavías deben estar debidamente anclados a la barrera vehicular (recomendada en 2.1 <i>Barrera Vehicular</i>) en un extremo y al terreno en el extremo contrario según las recomendaciones del fabricante.
2.3. Aceras y sus	El paso a desnivel no tenía aceras para el	Considerar la construcción de una

Figura 1: Ausencia de barreras vehiculares. Vista del costado norte. Nótese la presencia de vegetación.

1. Colocar una barrera vehicular tipo TL-4 que cumpla con los requerimientos incluidos en la *Especificación para el Diseño de Puentes AASHTO LRFD 2012*.

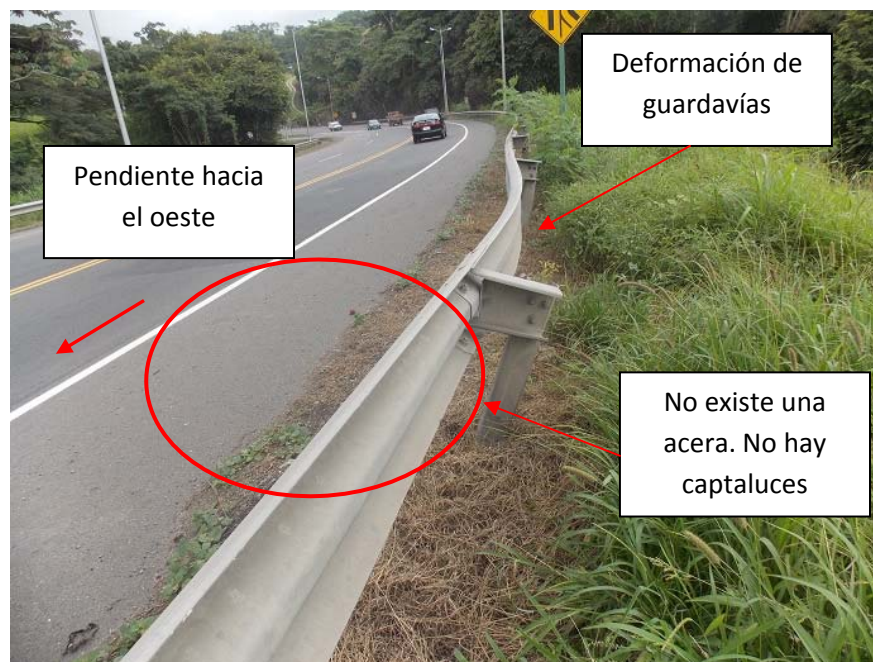
Figura 2: Daño en guardavías del costado sur. Nótese además la ausencia de aceras y captaluces, además la presencia de vegetación.

2.2 GUARDA VÍAS			Se observó daños en el guardavías del costado sur (ver figura 2).							
2.3 ACERAS Y SUS ACCESOS			RUTA No. 27: El paso a desnivel no tenía aceras para el tránsito peatonal (ver figura 2). No se observó tráfico peatonal durante la inspección.

2. Sustituir los segmentos de guardavías que estaban deformados. Los guardavías deben estar debidamente anclados a la barrera vehicular (recomendada en 2.1 *Barrera Vehicular*) y al terreno según las recomendaciones del fabricante.

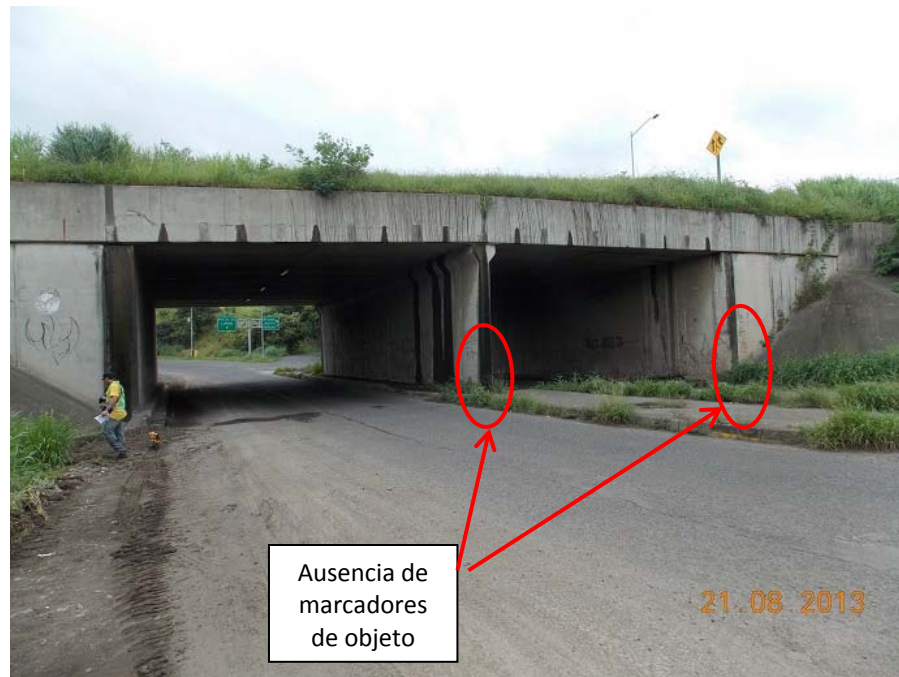
2.9. Marcadores de objetos	altura libre a la cara inferior de las losetas es de 4,90 metros, menor al mínimo de 5,50 metros establecido por el MOPT. Los bastiones y la pila del paso a desnivel no contaban con marcadores de objeto (ver figura 3).	No. 23. Colocar marcadores de objeto frente a los bastiones y las pilas en ambos accesos. Establecer un programa de mantenimiento para corregir deficiencias en la señalización.
2.10. Iluminación en ruta No. 27	El paso a desnivel cuenta con iluminación sobre el puente. No fue posible verificar el correcto funcionamiento del sistema de iluminación durante la inspección.	Ninguna.
2.11. Iluminación en ruta No. 23	El paso a desnivel cuenta con iluminación bajo el puente. No fue posible verificar el correcto funcionamiento del sistema de iluminación durante la inspección.	Asegurarse del correcto funcionamiento de la iluminación.

Figura 3: Ausencia de marcadores de objeto en pilas y bastiones en ambos accesos.

3. Construir aceras en la ruta No. 23 cuyo ancho efectivo cumpla con el mínimo de 1,20m y accesos recomendados por la ley 7600.
4. Instalar captaluces y marcadores de objeto, pintar la demarcación horizontal sobre la Ruta No. 23, establecer un programa de mantenimiento para corregir deficiencias en la señalización, colocar rotulación que indique la altura inferior máxima permisible para los vehículos que transitan sobre la Ruta No. 23 y colocar marcadores de objeto frente a los bastiones y la pila en ambos acceso del puente.

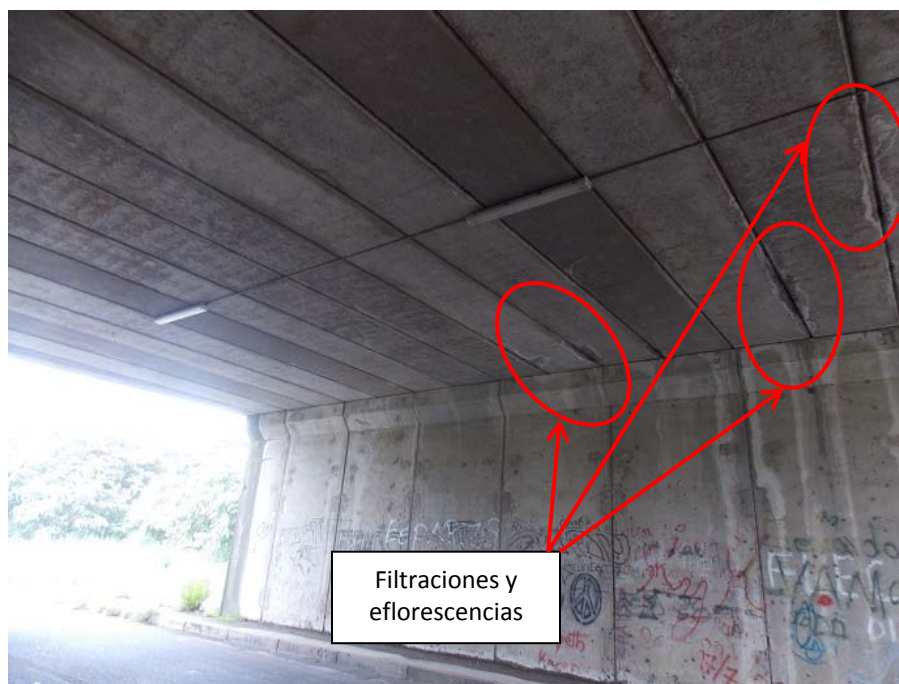
Figura 4: Filtraciones y eflorescencias en el tramo 1.

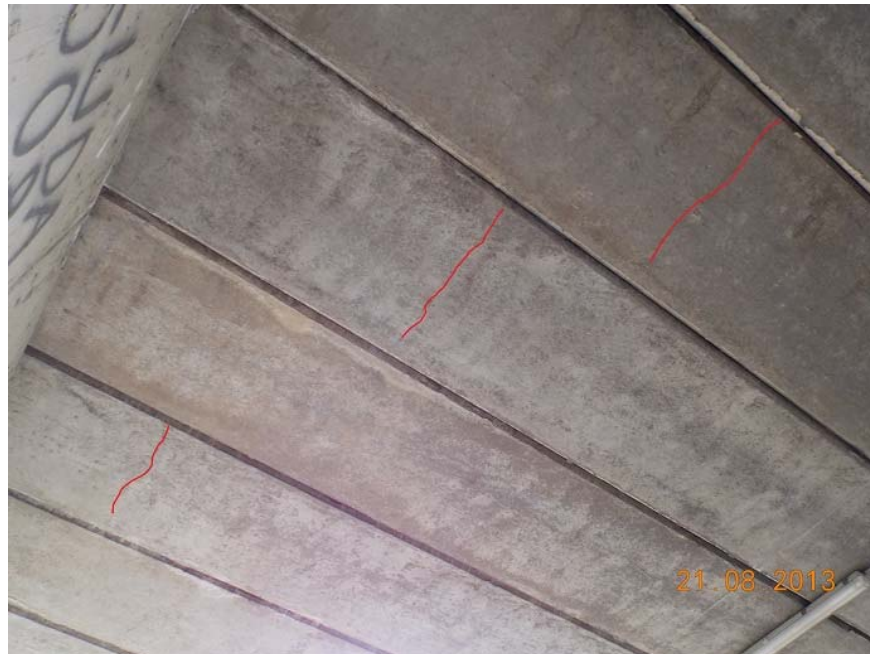
Figura 5: Grietas en las losetas prefabricadas en la cercanía del apoyo del bastión 1.

5. Construir un sistema de drenaje adecuado a los accesos y darle su respectivo mantenimiento.
6. Realizar un evaluación estructural de la superestructura para determinar su capacidad de carga viva y con ello si determinar la razón de las grietas observadas y si debe ser rehabilitada.

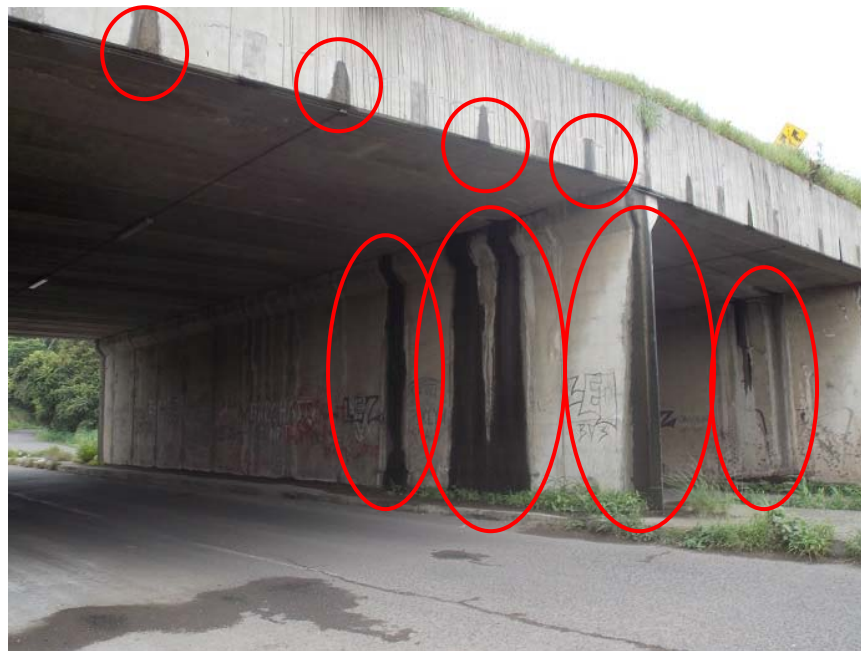
5.2. Bastiones y aletones <ul style="list-style-type: none"> • Viga cabezal • Cuerpo del bastión 	Se observaron filtraciones de agua proveniente del apoyo rígido sobre la pila (ver figura 6). Se observó agrietamiento horizontal y vertical en los paneles prefabricados de los muros de retención y presencia de eflorescencias por filtración (ver figura 7). Se observó desprendimiento del recubrimiento de concreto en la base de las losas prefabricadas del bastión 2 por acción de la humedad (ver figura 8 y 9).	Evitar la filtración de agua sobre la superestructura (ver recomendación 3.2 <i>Bordillos y sistema de drenaje del puente</i>). Monitorear el agrietamiento observado en los paneles prefabricados de los muros de retención durante la próxima inspección.

Figura 6: Filtraciones a través de la barrera vehicular, pila 1 y bastión 2. Vista desde el costado sur

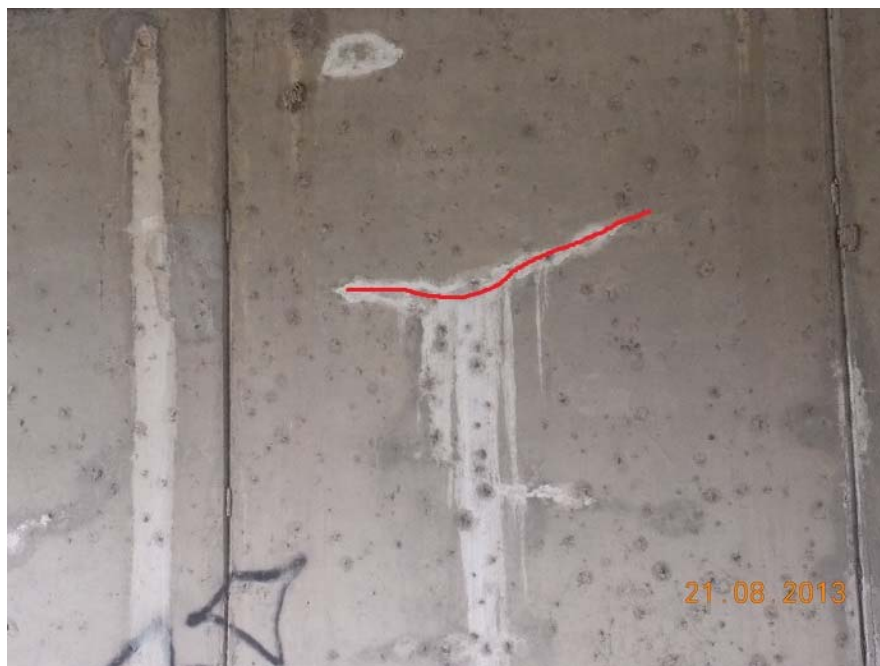
Figura 7: Grieta en paneles prefabricados del bastión 2. Nótese la eflorescencia por filtración de agua

7. Evaluar detalladamente el estado de los bastiones para determinar si deben ser reparados o rehabilitados.

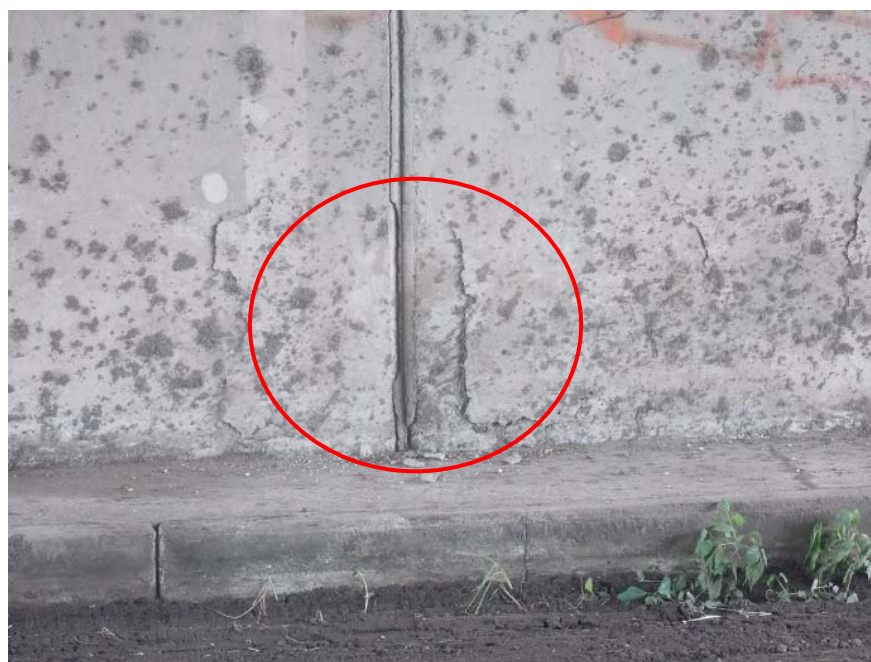
Figura 8: Desprendimiento del recubrimiento en la base del muro del bastión 2.

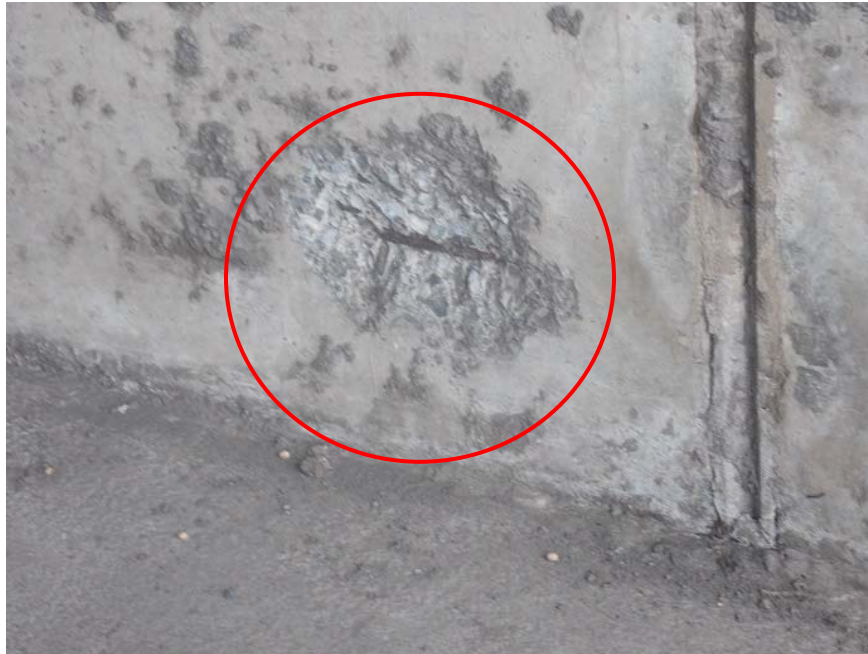
Figura 9: Desprendimiento del recubrimiento y oxidación del refuerzo horizontal en la base del muro del bastión 2.

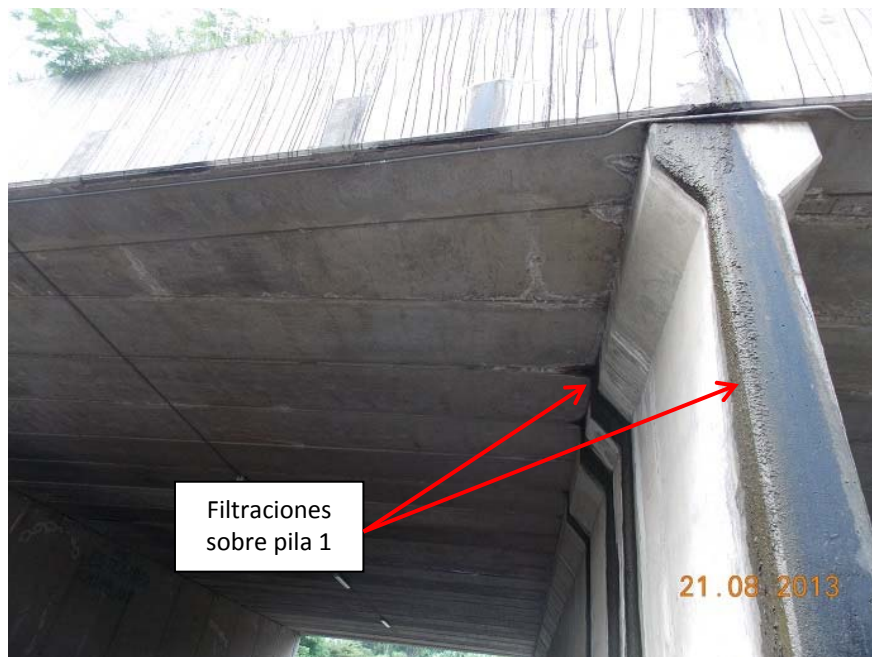
5.3. Taludes frente a los bastiones	No aplica.	Ninguna.
5.4. Pilas <ul style="list-style-type: none"> • Viga cabezal • Cuerpo de la pila 	La pila 1 estaba húmeda producto de la filtración observada proveniente de la superestructura (ver figura 10).	Ver 3.2 <i>Bordillos y sistema de drenaje del puente</i> .

Figura 10: Filtración de agua proveniente de la superestructura sobre la pila 1.

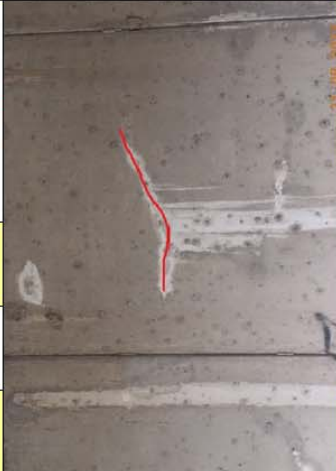
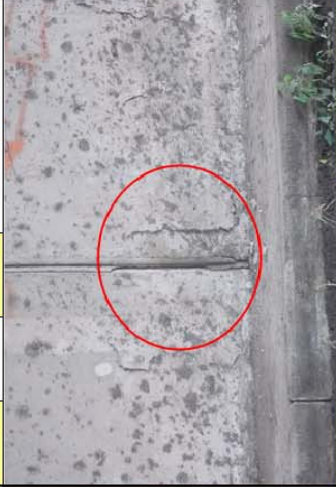
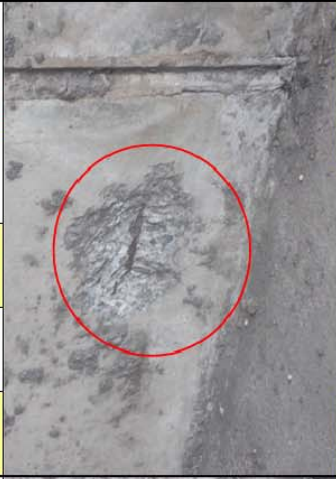
NOTA	Grieta en paneles prefabricados. Nótese la eflorescencia por filtración de agua		NOTA	Desprendimiento del recubrimiento en la base del muro		NOTA	Desprendimiento del recubrimiento y oxidación del refuerzo horizontal en la base del muro	
DIA	MES	AÑO	DIA	MES	AÑO	DIA	MES	AÑO
21	8	13	21	8	13	21	8	13
No.	UBICACION	Pila 1	No.	UBICACION		No.	UBICACION	
10			11			12

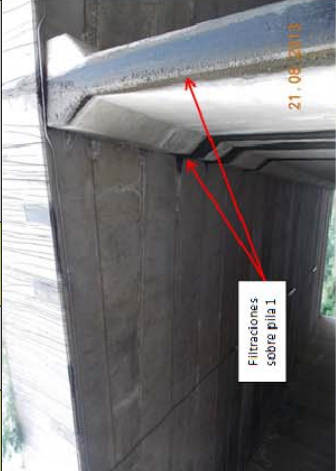
NOTA	Filtración de agua proveniente de la superestructura.		NOTA			NOTA		
DIA	MES	AÑO	DIA	MES	AÑO	DIA	MES	AÑO
