Informe LM-INF-IC-D-0010-2020

Informe de Auditoría Técnica Desempeño de la estructura de pavimento y seguridad vial del proyecto Construcción de Paso a desnivel en intersección Garantías Sociales, Ruta Nacional No. 39

Preparado por:
Unidad de Auditoría Técnica LanammeUCR

Diciembre, 2020

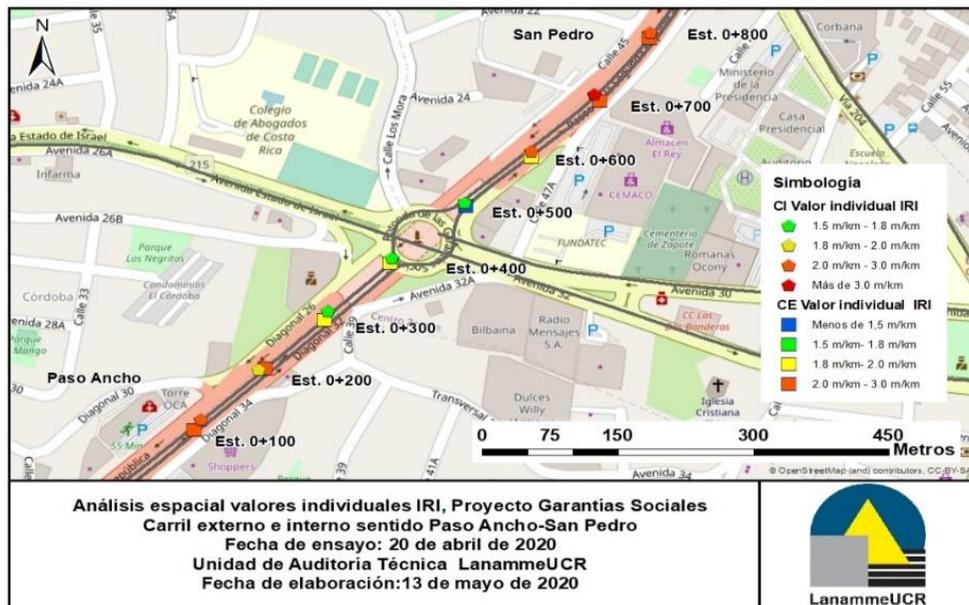
Figura 11. Análisis espacial valores individuales de IRI en el sentido Paso Ancho–San Pedro, tronco inferior del proyecto Construcción de un paso a desnivel en la Intersección de Garantías Sociales, Ruta Nacional No, 39. Fuente LanammeUCR 2020.

La distribución espacial de los valores permite identificar que el margen inicial y final del proyecto, específicamente en los primeros y últimos 200 metros presentan los mayores valores de IRI de la evaluación realizada. Los altos valores de IRI en dichas secciones, pueden obedecer a deficiencias en los procesos constructivos de juntas y transiciones especialmente en las conexiones con la estructura de pavimentos del paso deprimido.

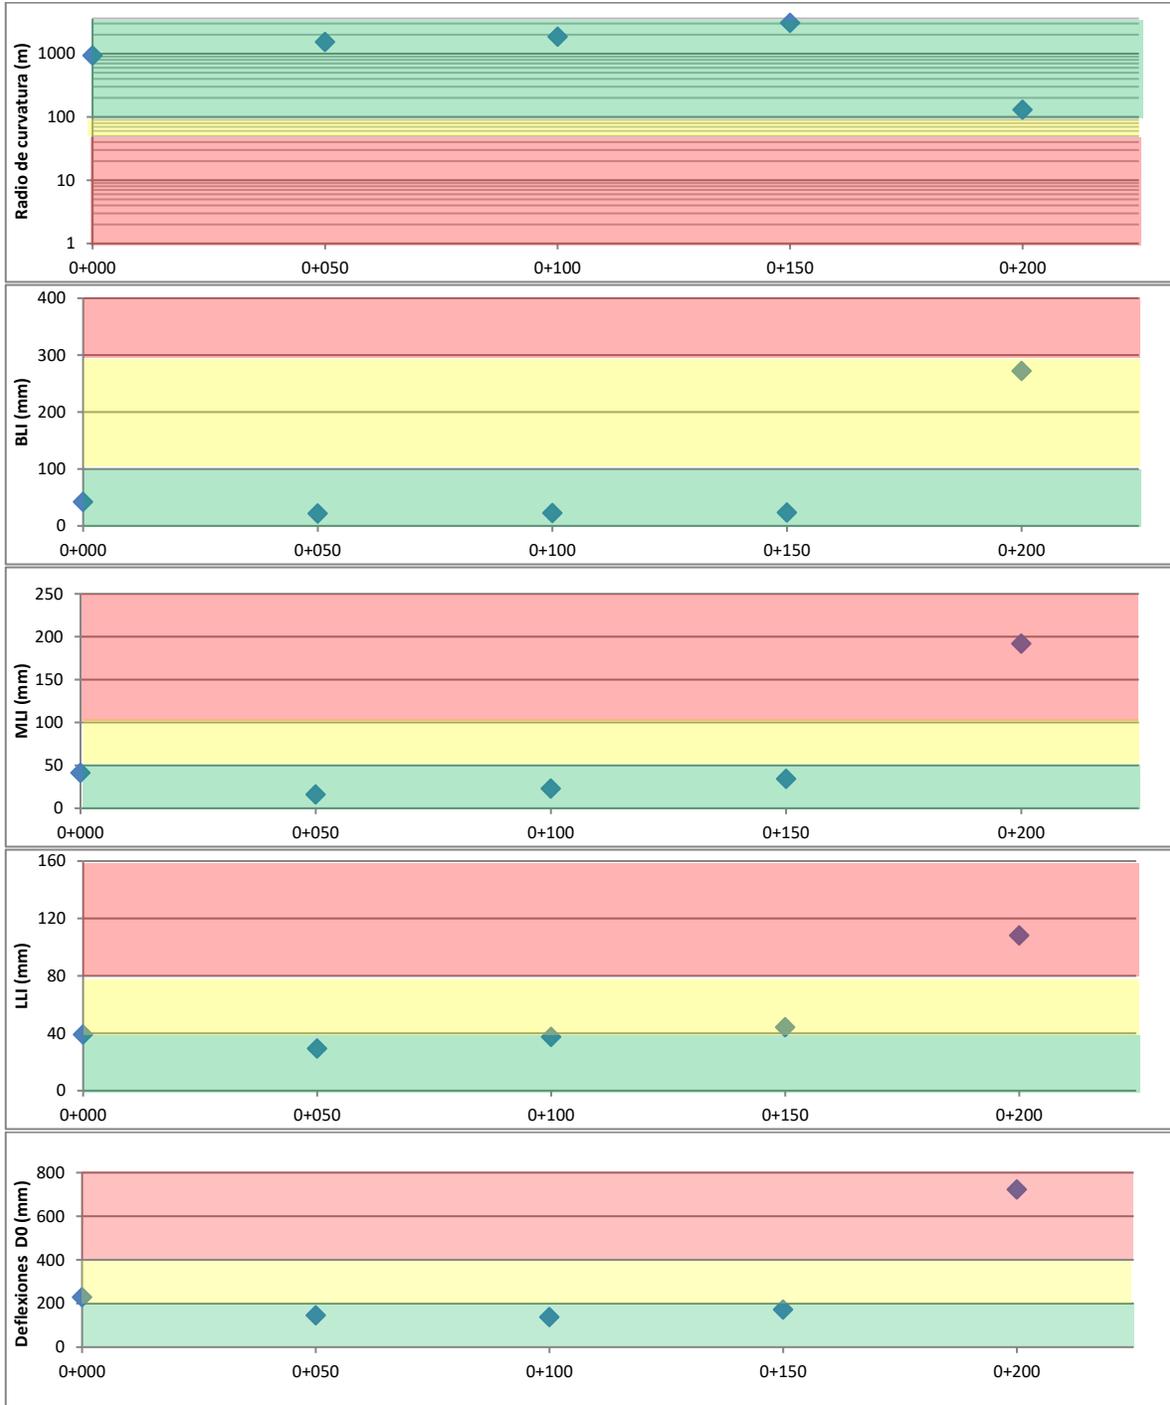
Para los primeros 150 m evaluados del carril interno de la rampa San Pedro – Rotonda se obtuvo una condición estructural buena. En la sección 0+200 se obtuvo una condición estructural severa. En esta última sección llama la atención que los indicadores BLI y MLI también señalan una condición estructural de regular a severa, por lo que las capas superiores e intermedias (base estabilizada y subbase) presentan daños. En la nota LM-IC-D-0236-20 (de fecha 9/03/2020), se señaló que, durante la visita realizada el día 28/02/2020, se observó la circulación de vehículos sobre la base estabilizada colocada el día anterior y se alertó que permitir la circulación de vehículos sobre la base estabilizada previo a que ésta alcance la resistencia mínima requerida puede generar deterioros en ésta y disminuir su capacidad de carga. La situación observada en la nota LM-IC-D-0236-20 se localizaba en las cercanías de la estación 0+200 de la rampa San Pedro – Rotonda, por lo que la condición estructural obtenida para esta sección puede estar relacionada con la observación indicada en la nota.

Figura 28. Condición estructural de las secciones evaluadas en el carril interno rampa San Pedro – Rotonda. Fuente: LanammeUCR,2020

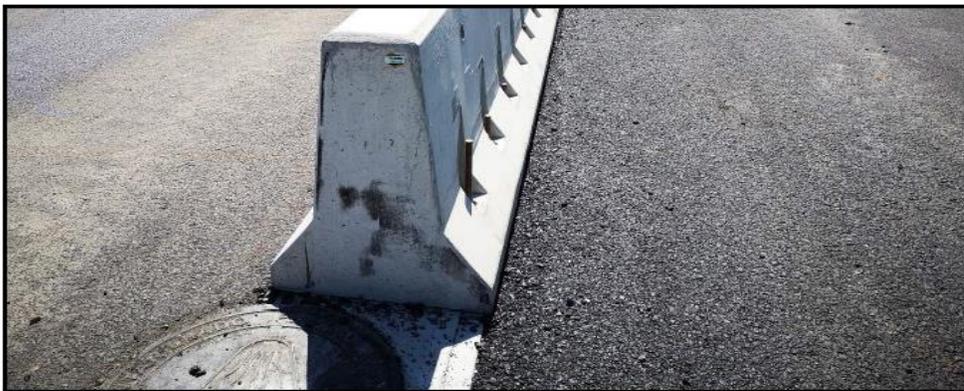
Figura 42. Barrera de concreto en mediana, paso inferior del proyecto Intercambio Garantías Sociales. Fuente: LanammeUCR, 2020.

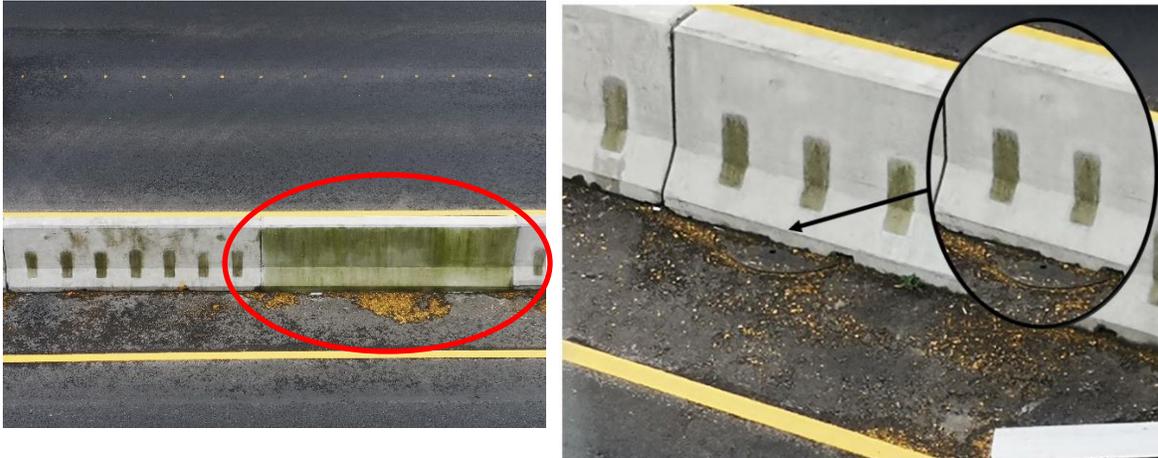
Figura 43. Barreras de concreto sin evidencia de anclaje en el proyecto. Sobre tapa de registro.
Fuente: LanammeUCR, 2020.

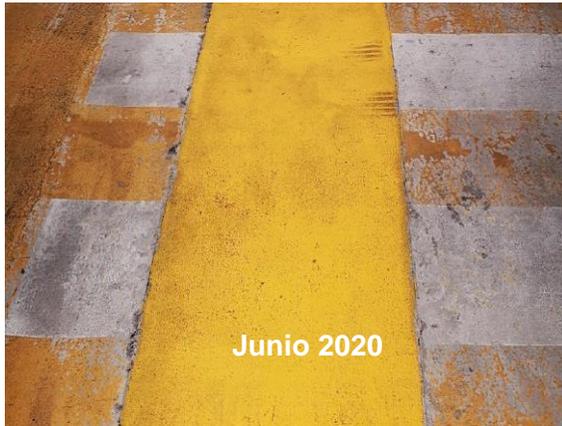
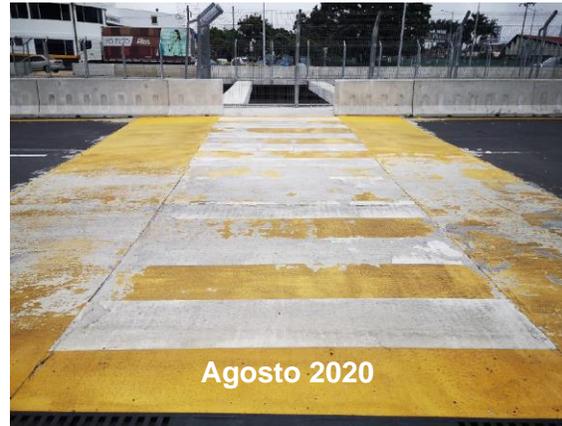
La condición de deterioro se identificó en las visitas realizadas por los expertos técnicos de la Unidad de Seguridad y Transporte en el mes de junio y agosto de 2020. Sobre los deterioros evidenciados se identificaron desprendimientos y decoloración de la pintura en pasos peatonales, grietas y resquebrajamiento de la pintura, demarcación de nueva señalización sobre demarcación existente, borrado deficiente de la demarcación provisional o existente, así como problemas de adherencia y desprendimiento del vinil retrorreflectivo en captaluces. En la Figura 44, Figura 45, Figura 46, Figura 47, Figura 48 y Figura 49 se ejemplifican los deterioros identificados.

Figura 44. Condición de deterioro, desprendimiento de demarcación horizontal en cruces peatonales evidenciado durante los meses de julio y agosto 2020. Fuente LanammeUCR,2020.

Ante la condición evidenciada, primeramente, en el mes de junio la Unidad de Seguridad Vial y Transporte emitió el oficio LM-IC-D-0527-2020 con el fin de alertar a la Administración sobre los deterioros registrados y recomendar la atención y reparación.

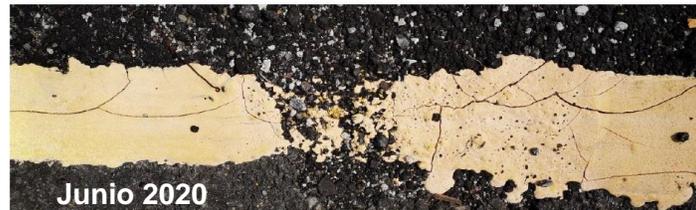
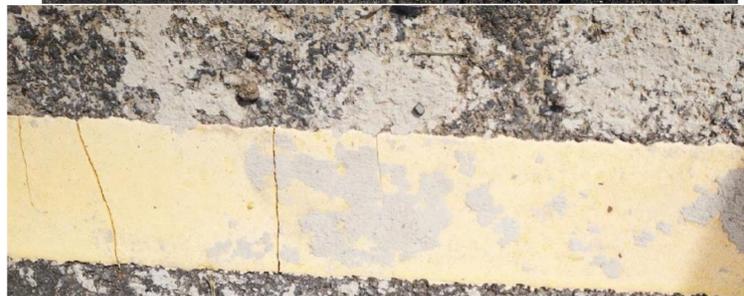
Figura 45. Deterioros en la demarcación horizontal del proyecto. Fuente LanammeUCR,2020.

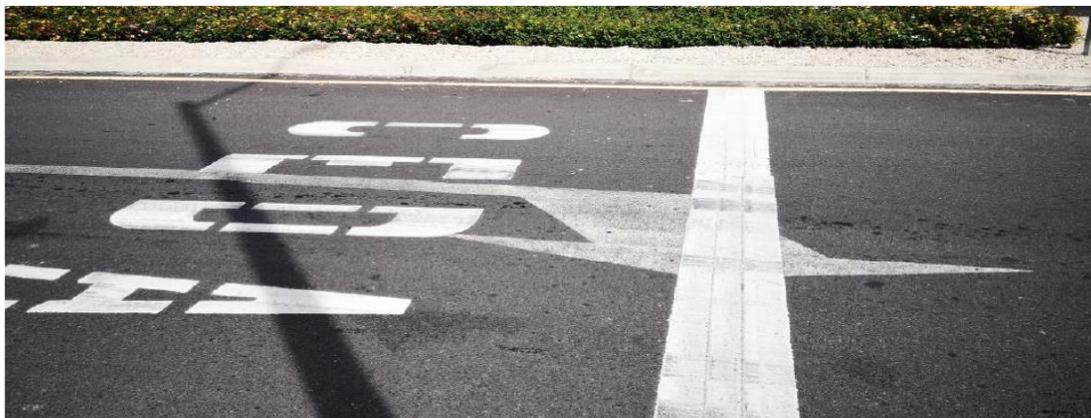
Figura 46. Demarcación nueva sobre demarcación antigua, junio 2020. Fuente LanammeUCR,2020.

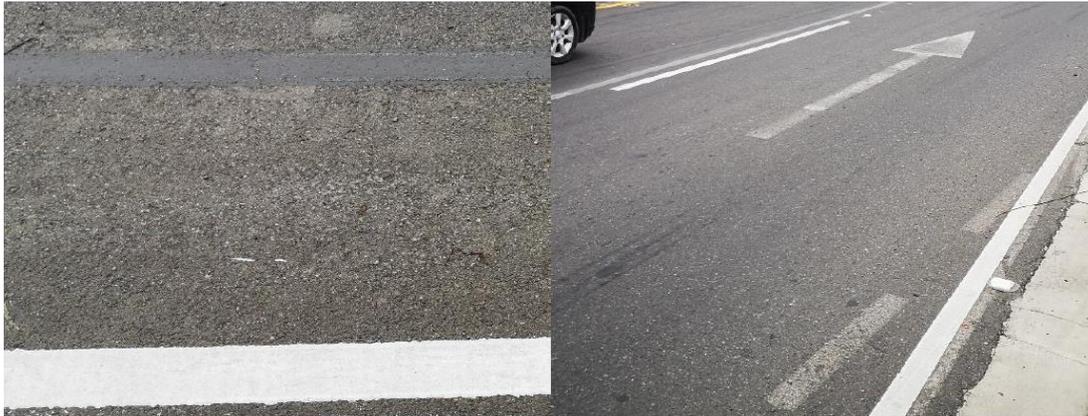
Figura 47. Borrado deficiente de la demarcación agosto 2020. Fuente LanammeUCR,2020.

que la condición de algunos de los deterioros señalados en el oficio LM-IC-D-0527-2020 se mantenía o las intervenciones realizadas como reparaciones no eliminaron la problemática señalada previamente. Por ejemplo, aún existían marcas de la demarcación existente a pesar de que se había habilitado y puesto en servicio los tramos del proyecto.

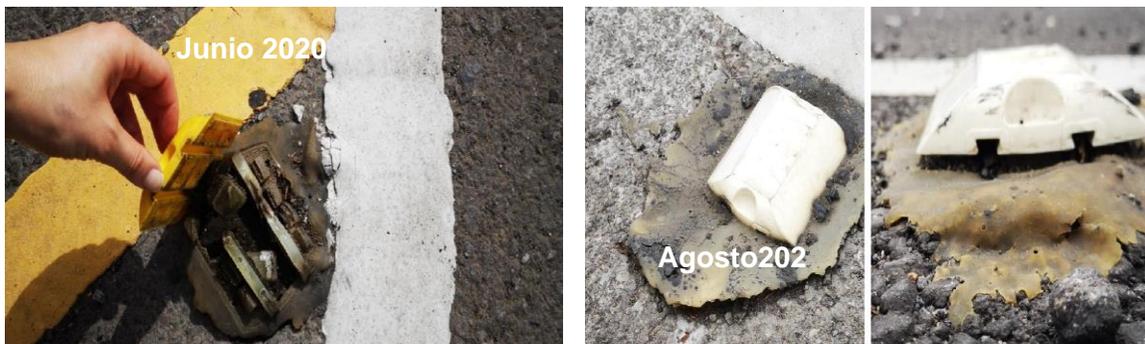
Figura 48. Condición de deterioro de captaluces y epóxico evidenciado en las visitas realizadas durante los meses de junio y agosto 2020. Fuente LanammeUCR,2020.

De forma similar al caso anterior se evidenció que algunos captaluces fueron sustituidos y adheridos a la vía mediante un ligante bituminoso; sin embargo, se advierte que el adhesivo con que los captaluces que fueron instalados previamente presenta una condición prematura de deterioro, por lo que posiblemente se desprenderán de la vía en corto plazo, esto se observa en la Figura 48.

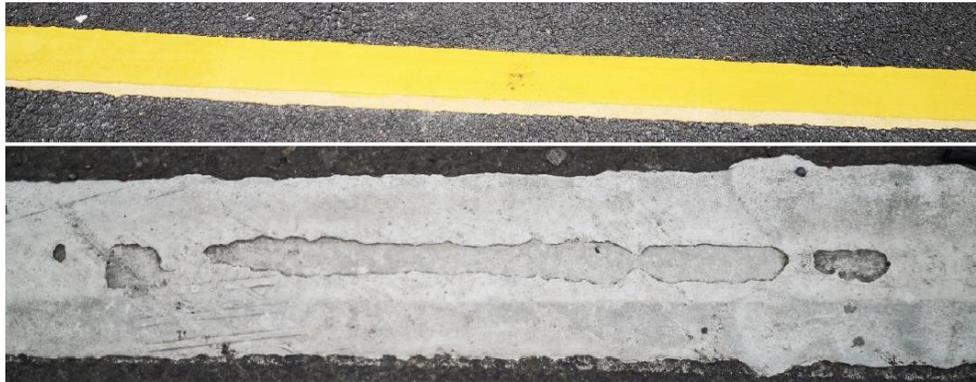
Figura 49. Demarcación nueva sobre demarcación anterior. Fuente LanammeUCR,2020.

La condición de la reparación mostrada en la Figura 49 podría propiciar el deterioro acelerado de la intervención realizada ya que no hay garantía a la fecha de que el fabricante certificará la compatibilidad y adherencia entre el material previo y el material nuevo que se coloca. Este aspecto fue consultado en el oficio LM-IC-D-0527-2020; sin embargo, a la fecha de emisión de este informe la Administración no había presentado documentación que avale dicha práctica.

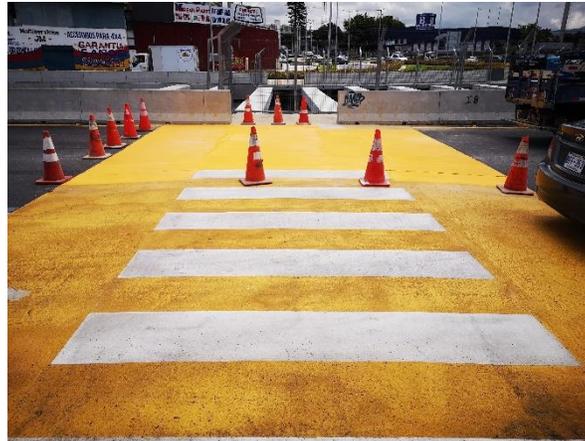
Figura 50.Reparación pintura paso peatonal. Fuente LanammeUCR,2020.

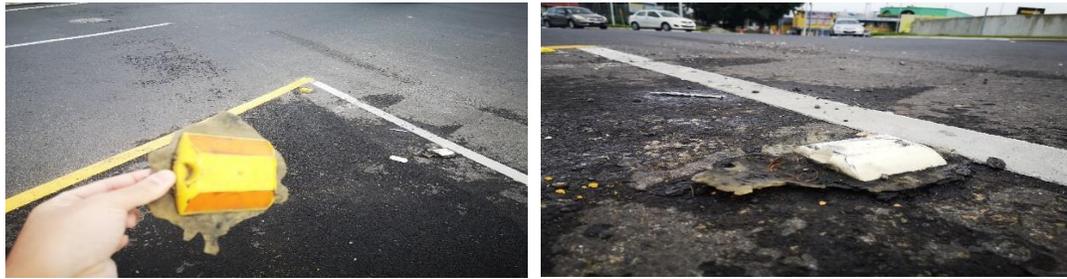
No obstante, se debe indicar que en una nueva visita al proyecto realizada por los expertos técnicos de la Unidad de Seguridad Vial y Transporte, el día 10 de diciembre de 2020, se logró evidenciar nuevamente deterioros similares a los señalados previamente y afectaciones a las reparaciones realizadas, tal como se observa en las siguientes figuras.

Figura 51. Condición de deterioro de captaluces y epóxico evidenciado en la visita realizada el día 10 de diciembre de 2020. Fuente: LanammeUCR, 2020

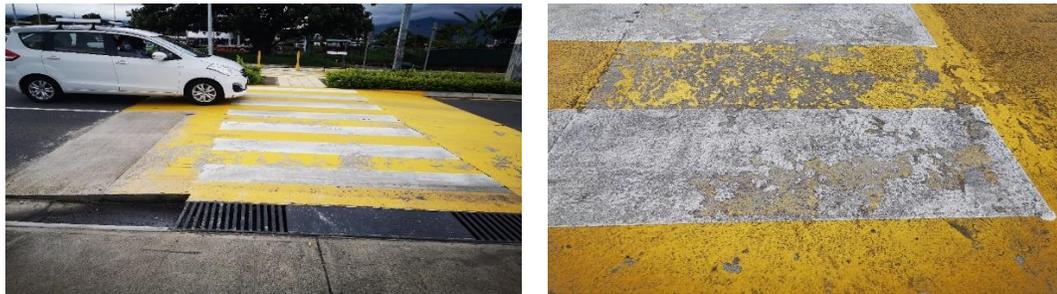
Figura 52. Condición de deterioro, desprendimiento de demarcación horizontal en cruces peatonales evidenciado en la visita realizada el día 10 de diciembre de 2020. Fuente: LanammeUCR, 2020

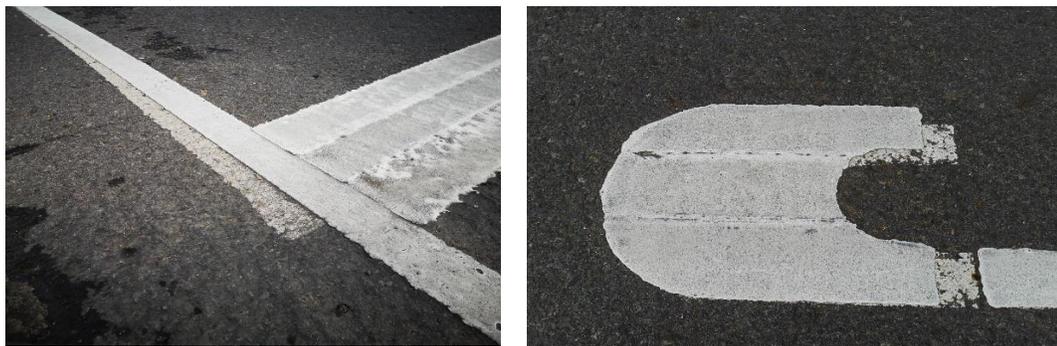
Figura 53. Demarcación nueva sobre demarcación antigua evidenciada en la visita realizada el día 10 de diciembre de 2020. Fuente: LanammeUCR, 2020

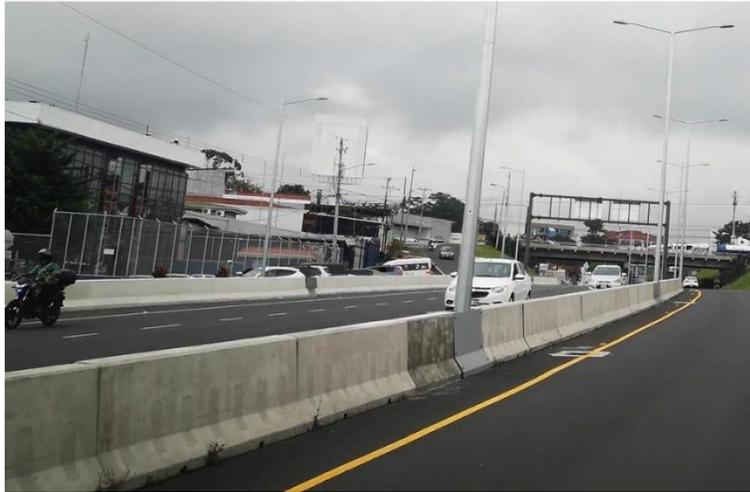
Figura A2. Casos de espaldón interno angosto en el proyecto. Fuente: LanammeUCR,2020.

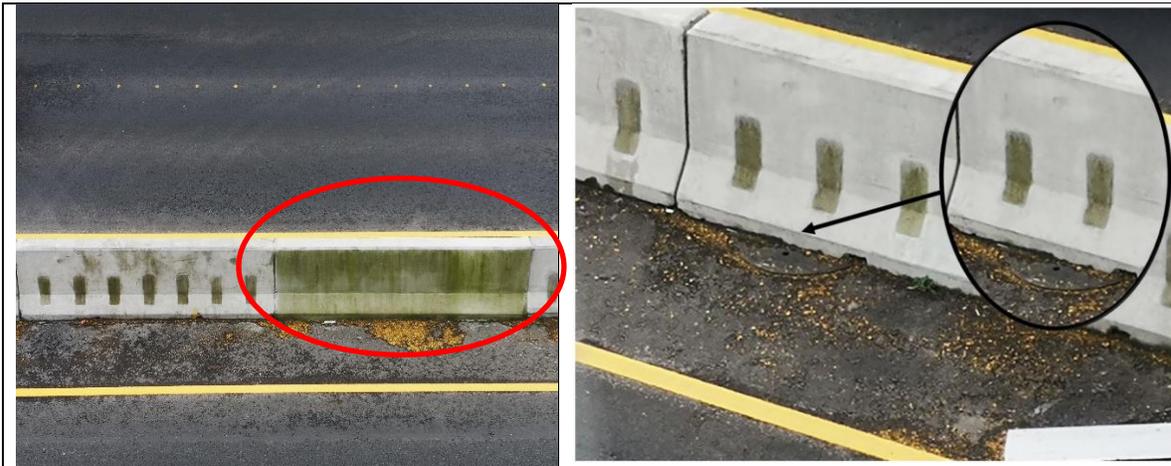
Figura A5. Barreras de concreto sin evidencia de anclaje en el proyecto. Sobre tapa de registro. Fuente: LanammeUCR, 2020.

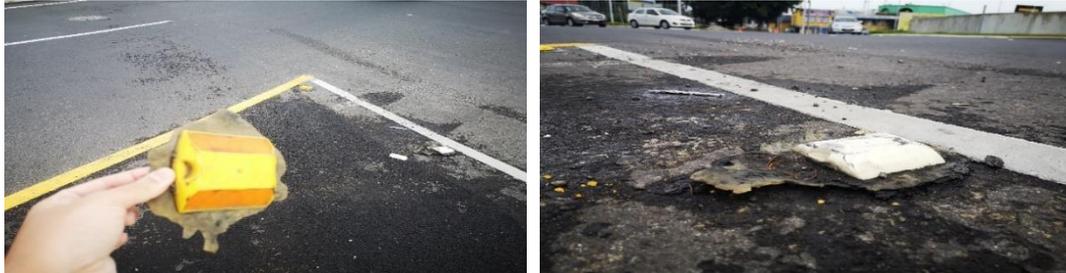
Figura A6. Condición de deterioro de captaluces y epóxico evidenciado en la visita realizada el día 10 de diciembre de 2020. Fuente: LanammeUCR, 2020

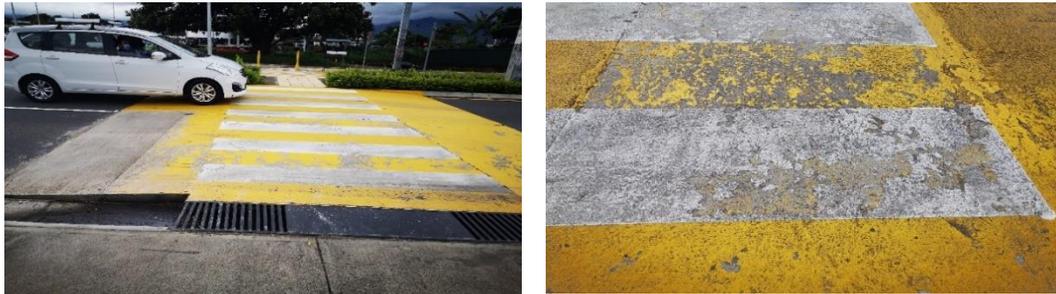
Figura A7. Condición de deterioro, desprendimiento de demarcación horizontal en cruces peatonales evidenciado en la visita realizada el día 10 de diciembre de 2020. Fuente: LanammeUCR, 2020

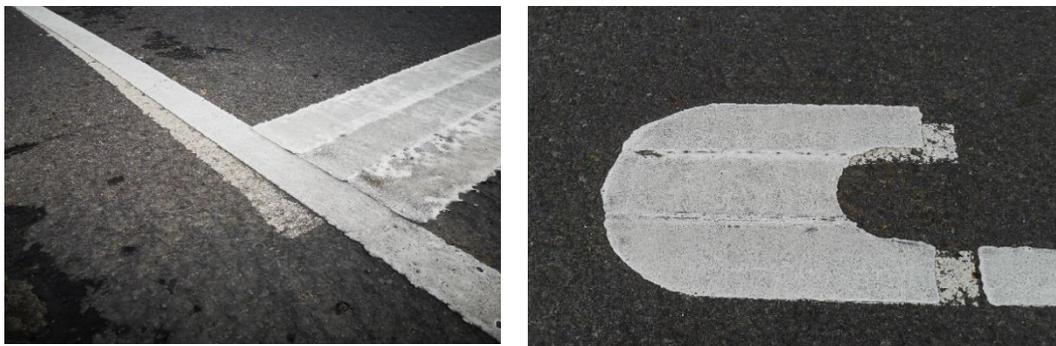
Figura A8. Demarcación nueva sobre demarcación antigua evidenciada en la visita realizada el día 10 de diciembre de 2020. Fuente: LanammeUCR, 2020
