# Laboratorio Nacional de Materiales y Modelos Estructurales (LanammeUCR)

Informe: LM-INF-IC-D-018-2020

Fiscalización del contrato: Mejoramiento de obras de drenaje y de la superficie de ruedo de las Rutas Nacionales 906 y 929 (en el tramo Piave - Cañal) "Ruta de la Leche", Licitación 2018LN-000006-0012400001.

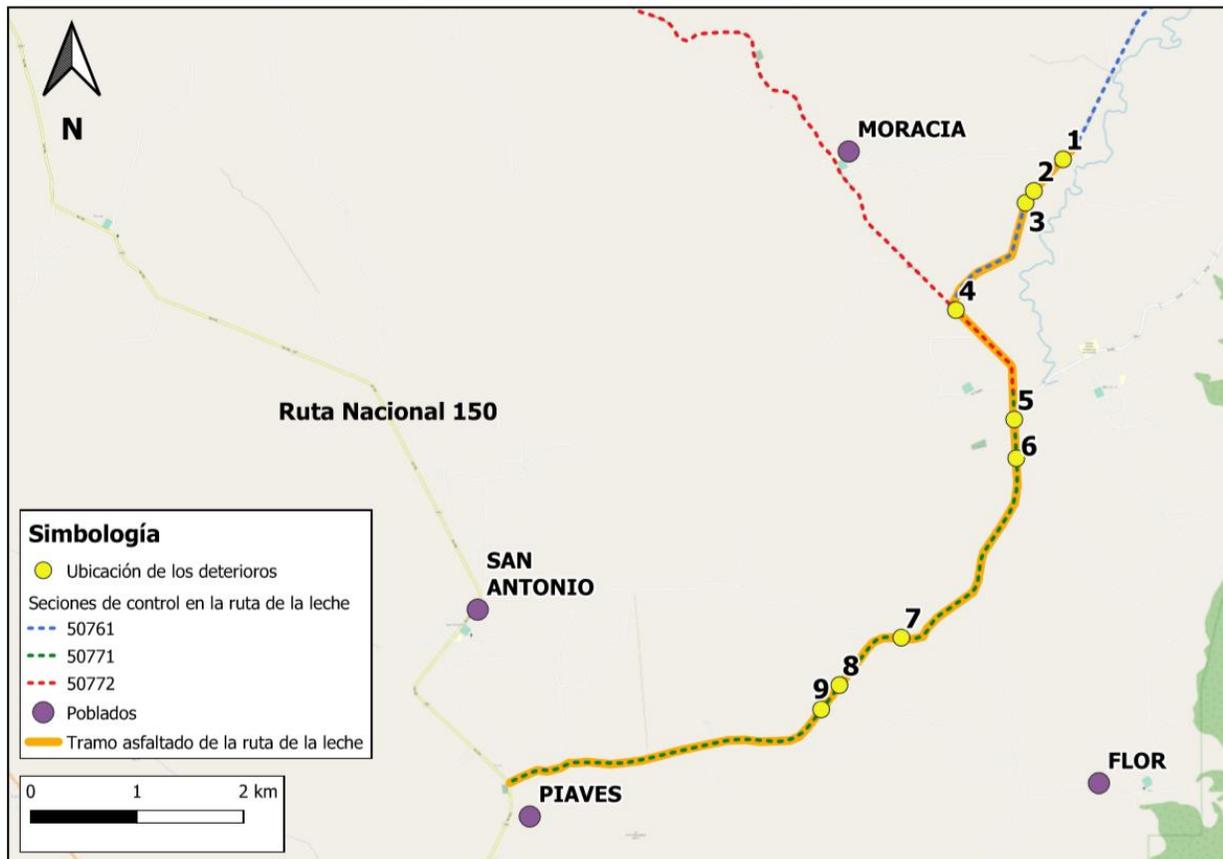
Este tramo está comprendido entre los estacionamientos 9+750 y 9+850, que para efectos de este informe corresponde al punto 1 de la Figura 11, donde posteriormente se identificaron los deterioros más severos.

**Figura 11.** Ubicación de los deterioros y algunas de las deficiencias en el sistema de drenajes observadas por el Equipo Auditor en el proyecto de asfaltado de la ruta de la leche. Fecha: 3 de junio de 2020.

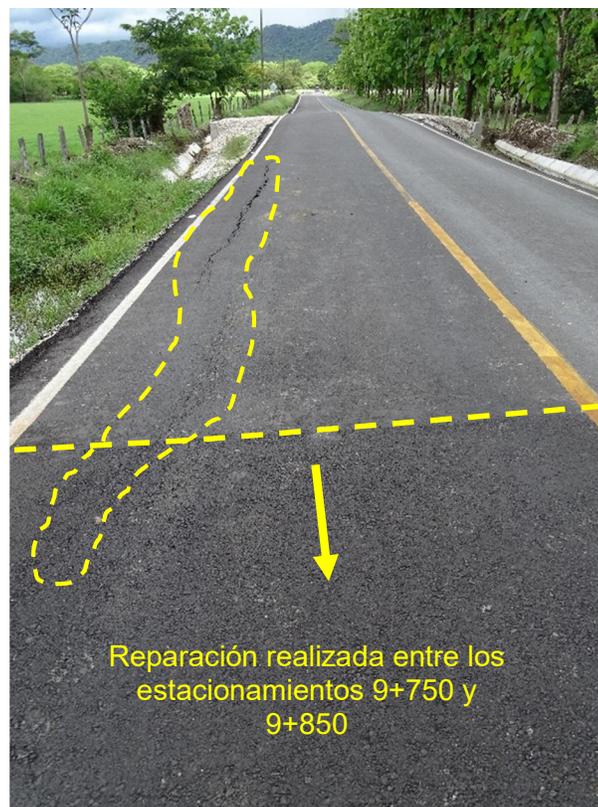
No obstante, un aspecto que llama la atención y preocupa al Equipo Auditor es que, posterior a la recepción provisional del proyecto y la reparación realizada por el contratista entre los estacionamientos 9+750 y 9+850, este tipo de grietas han seguido apareciendo a lo largo de todo el tramo asfaltado, aumentando su nivel de severidad con el paso del tiempo, siendo que en algunos casos el nivel de severidad va más allá de la capa de mezcla asfáltica y se extiende a capas granulares (ver Figura 12 donde se muestra una grieta que afecta incluso la reparación realizada entre los estacionamientos 9+750 y 9 +850).

**Figura 12.** Agrietamiento longitudinal de severidad alta en el borde de la calzada que incluso afecta la reparación realizada por el contratista entre los estacionamientos 9+750 y 9+850. Estacionamiento: 9+830. Ruta nacional 929. Sección de control: 50761 (Barrio San Martín – Pozo de Agua). Fecha: 3 de junio de 2020.

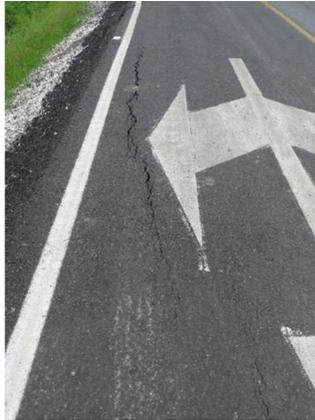
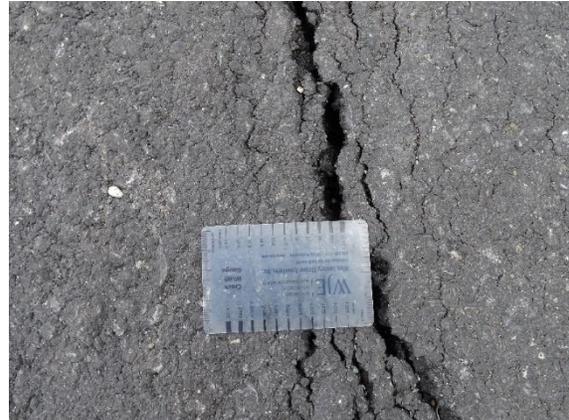
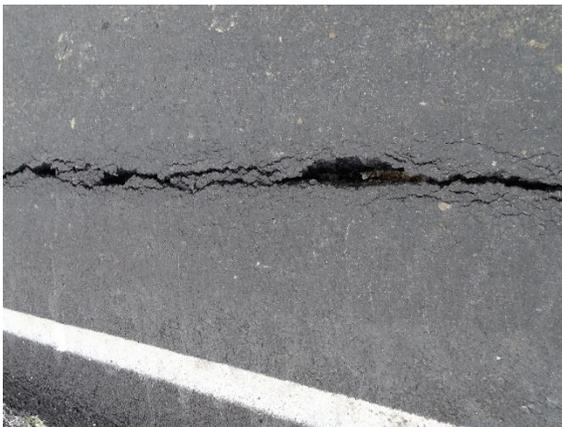
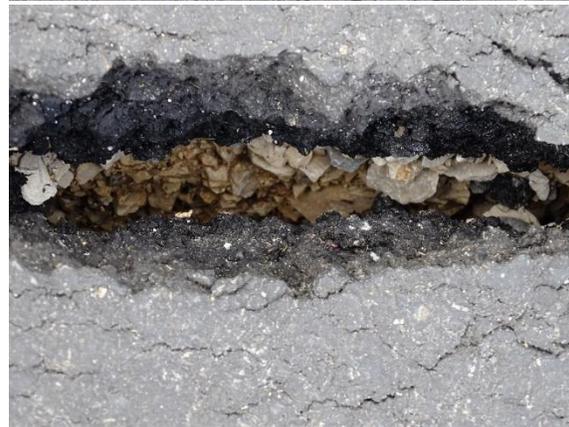
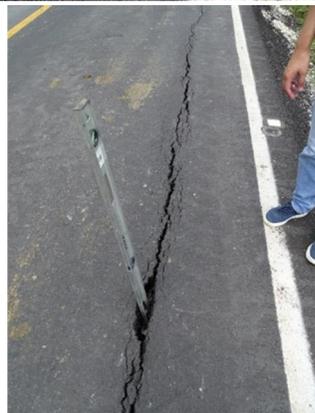
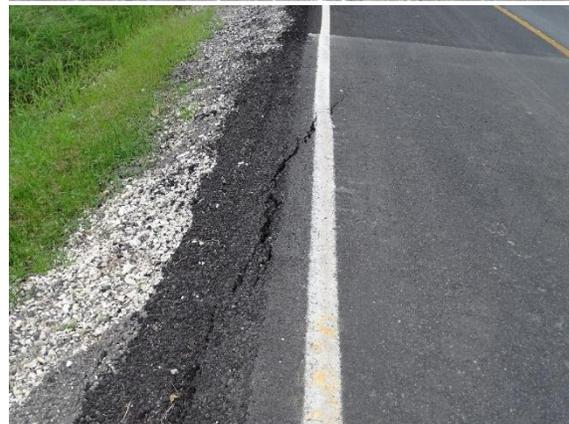
**Punto 1, estacionamiento 9+830, sección de control 50761:**

**Figura 13.** Agrietamiento longitudinal de severidad alta en el borde y centro de la calzada. Estacionamiento: 9+830. Ruta nacional 929. Sección de control: 50761 (Barrio San Martín – Pozo de Agua). Fecha: 3 de junio de 2020.

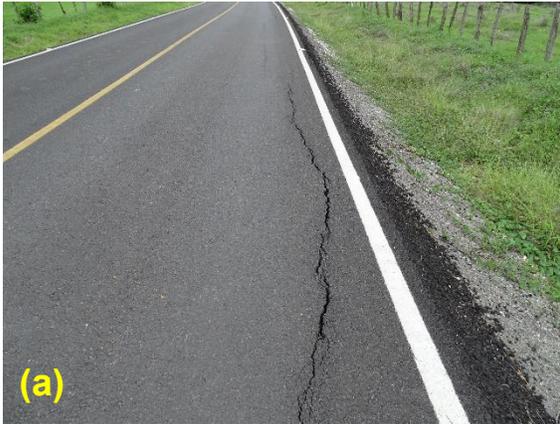
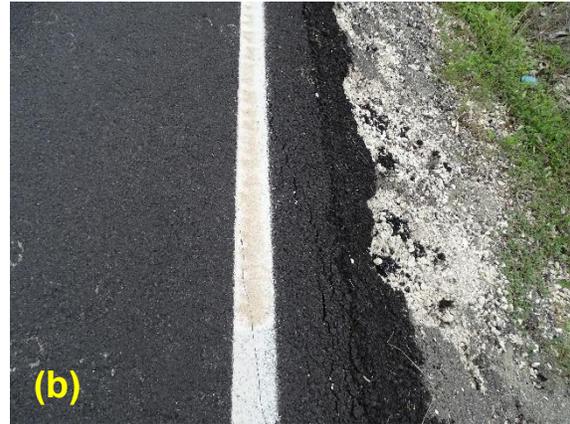
**Punto 2, estacionamiento 9+430, sección de control 50761:**

**Figura 14.** Agrietamiento longitudinal de severidad alta (a) y baja (b) en el borde de la calzada. Estacionamiento: 9+430. Ruta nacional 929. Sección de control: 50761 (Barrio San Martín – Pozo de Agua). Fecha: 3 de junio de 2020.

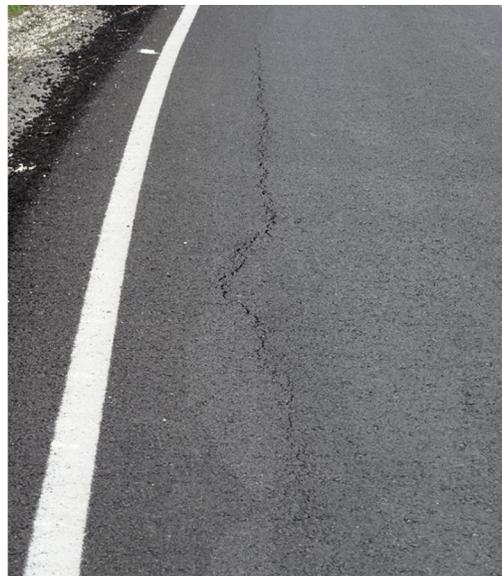
**Punto 3, estacionamiento 9+290, sección de control 50761:**

**Figura 15.** Agrietamiento longitudinal de severidad media en el borde de la calzada. Estacionamiento: 9+290. Ruta nacional 929. Sección de control: 50761 (Barrio San Martín – Pozo de Agua). Fecha: 3 de junio de 2020.

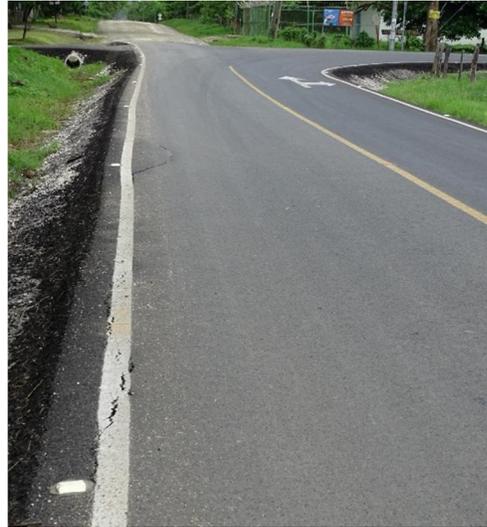
**Punto 4, estacionamiento 7+990, sección de control 50772:**

**Figura 16.** Agrietamiento longitudinal de severidad media en el borde de la calzada. Estacionamiento: 7+990. Ruta nacional 906. Sección de control: 50772 (Corralillo – San Lázaro). Fecha: 3 de junio de 2020.

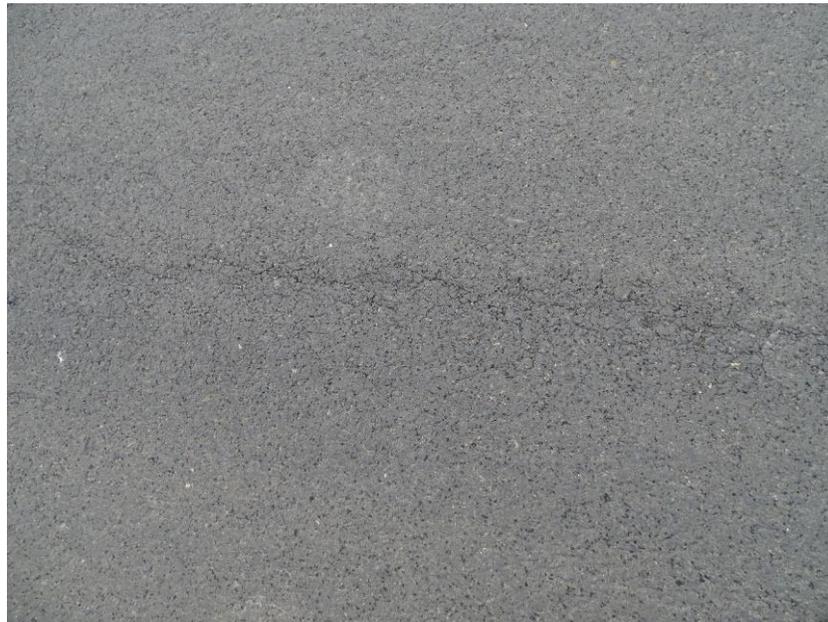
**Punto 5, estacionamiento 6+760, sección de control 50771:**

**Figura 17.** Agrietamiento longitudinal de severidad baja en el centro de la calzada. Estacionamiento: 6+760. Ruta nacional 906. Sección de control: 50771 (Piave – Corralillo). Fecha: 3 de junio de 2020.

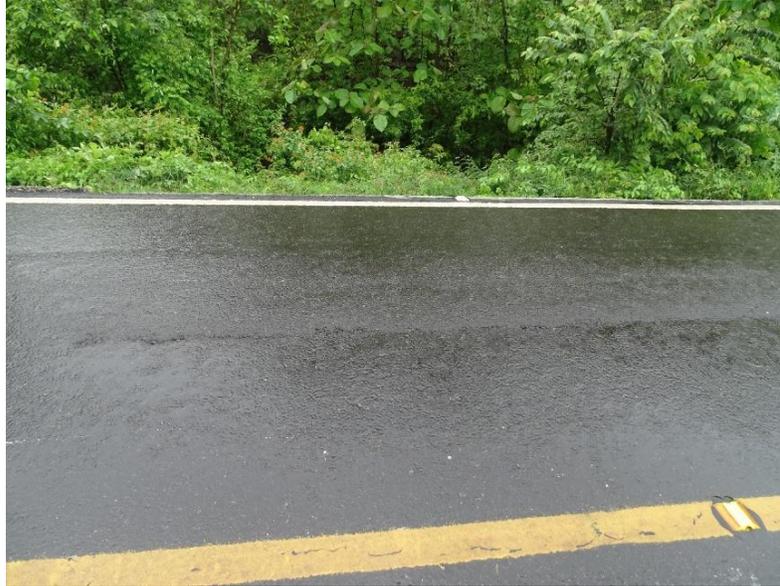
**Punto 7, estacionamiento 4+200, sección de control 50771:**

**Figura 18.** Agrietamiento longitudinal de severidad media en el centro del carril. Estacionamiento: 4+200. Ruta nacional 906. Sección de control: 50771 (Piave – Corralillo). Fecha: 3 de junio de 2020.

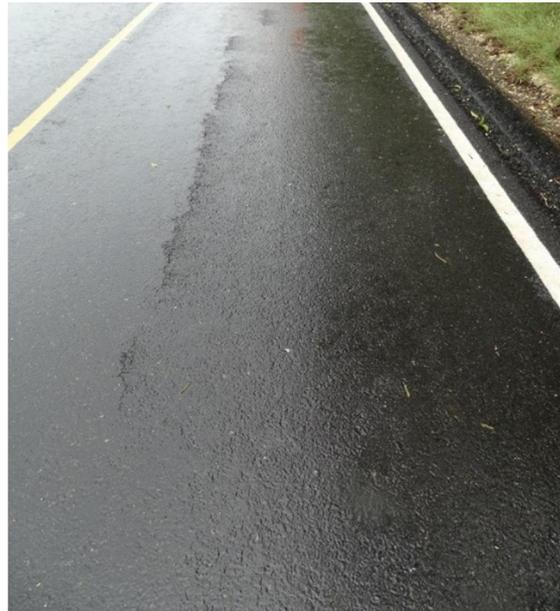
**Punto 8, estacionamiento 3+410, sección de control 50771:**

**Figura 19.** Agrietamiento longitudinal de severidad media en el centro del carril. Estacionamiento: 3+410. Ruta nacional 906. Sección de control: 50771 (Piave – Corralillo). Fecha: 3 de junio de 2020.

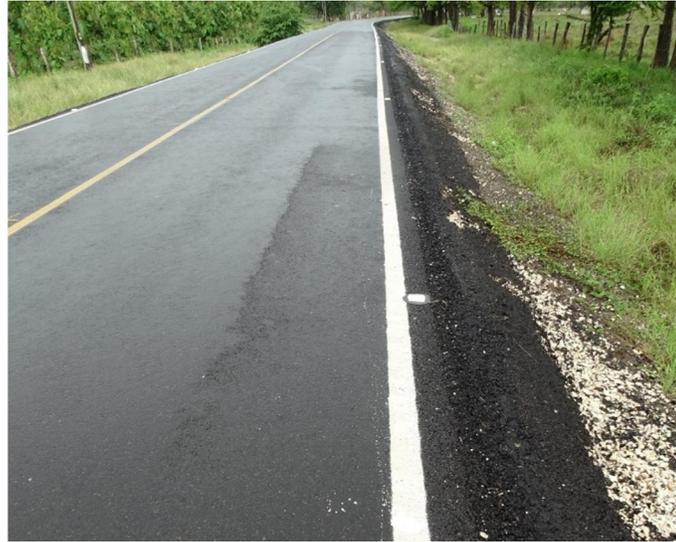
**Punto 9, estacionamiento 3+130, sección de control 50771:**

**Figura 20.** Agrietamiento longitudinal de severidad media en la huella externa de la calzada. Estacionamiento: 3+130. Ruta nacional 906. Sección de control: 50771 (Piave – Corralillo). Fecha: 3 de junio de 2020.

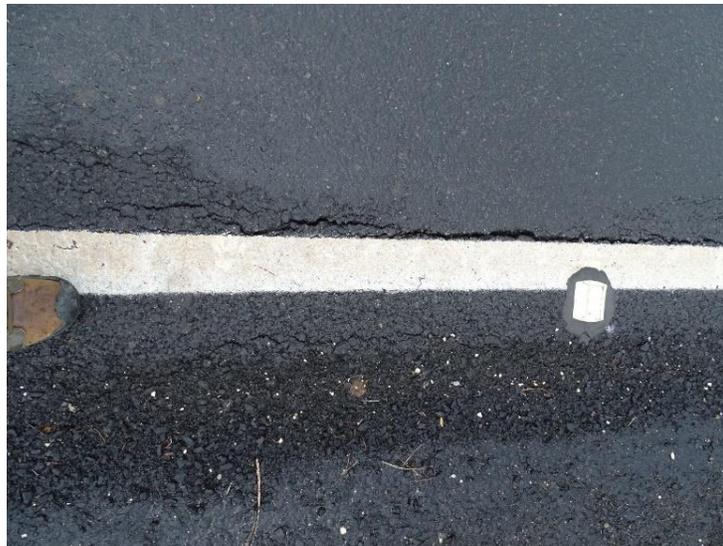
**Figura 21.** Agrietamiento longitudinal de severidad alta en el borde de la calzada. Estacionamiento: 3+130. Ruta nacional 906. Sección de control: 50771 (Piave – Corralillo). Fecha: 3 de junio de 2020.

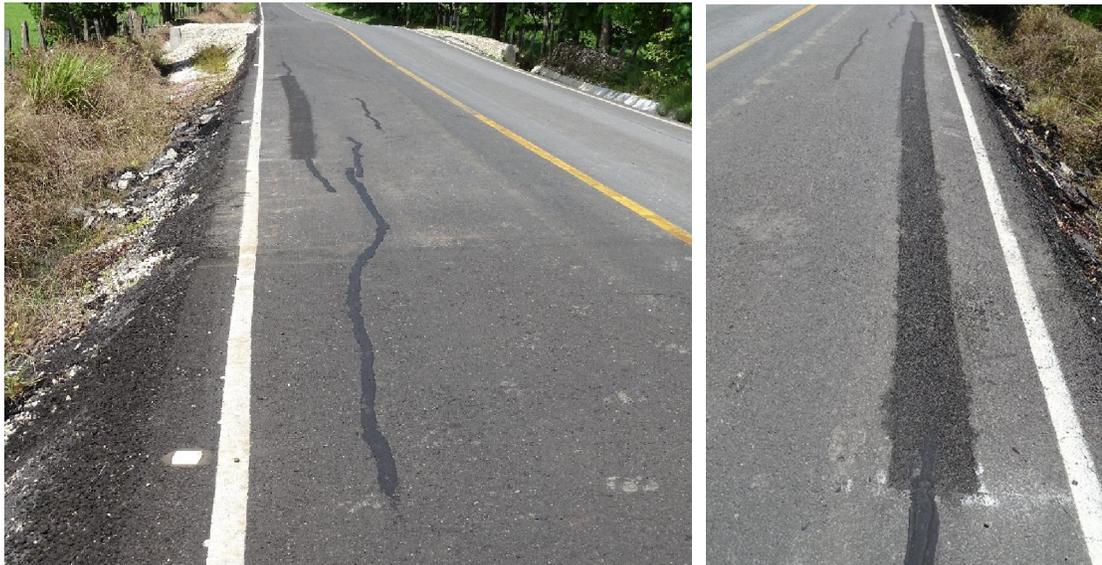
- a) Las grietas presentes en el proyecto en su mayoría fueron selladas, y en algunos casos se evidenció la ejecución de bacheos pequeños (ver
- b) Figura 22). Sobre este aspecto, es criterio del Equipo Auditor que la reparación observada no debería ser el estándar de un proyecto recién finalizado.

**Figura 22.** Punto 1: Agrietamiento longitudinal que fue rellenado con material de sello de grietas y en la parte más crítica de la grieta se colocó un bache de 30 cm de ancho con mezcla asfáltica de granulometría fina. Estacionamiento: 9+830. Ruta nacional 929. Sección de control: 50761 (Barrio San Martín – Pozo de Agua). Fecha: 4 de agosto de 2020.

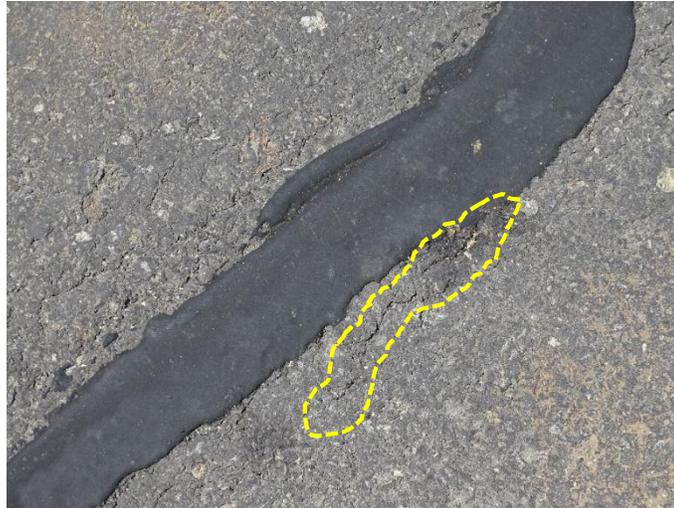
- c) En algunos casos los sellos de grietas no cubren la totalidad de las grietas a su alrededor (ver Figura 23). Esta condición puede acelerar el deterioro de la vía, pues permite el ingreso de agua a las capas subyacentes del pavimento.

**Figura 23.** Punto 1: El sello de grietas en algunos casos no cubre la totalidad de grietas a su alrededor. Estacionamiento: 9+830. Ruta nacional 929. Sección de control: 50761 (Barrio San Martín – Pozo de Agua). Fecha: 4 de agosto de 2020.

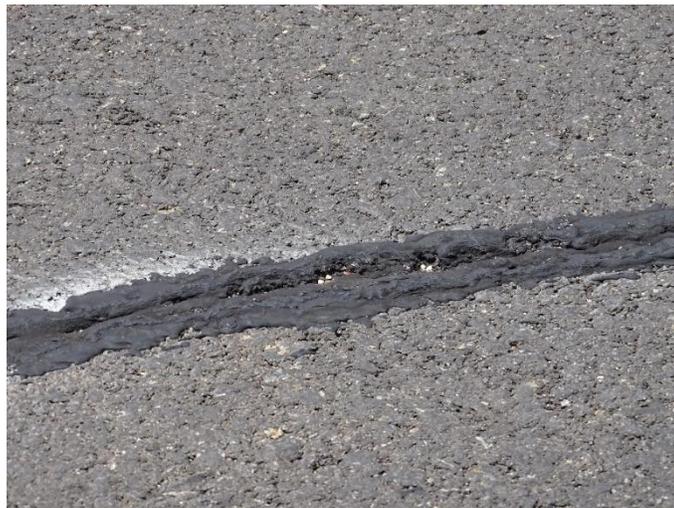
- d) Se observó en un caso particular en el que el sello de grieta colocado no fue suficiente para cubrir la grieta principal (ver Figura 24), situación que podría afectar el desempeño del proyecto al permitir el ingreso de agua a las capas subyacentes del pavimento.

**Figura 24.** Sello de grieta no es suficiente para cubrir la grieta principal. Estacionamiento 8+380. Ruta nacional 929. Sección de control: 50761 (Barrio San Martín – Pozo de Agua). Fecha: 4 de agosto de 2020.

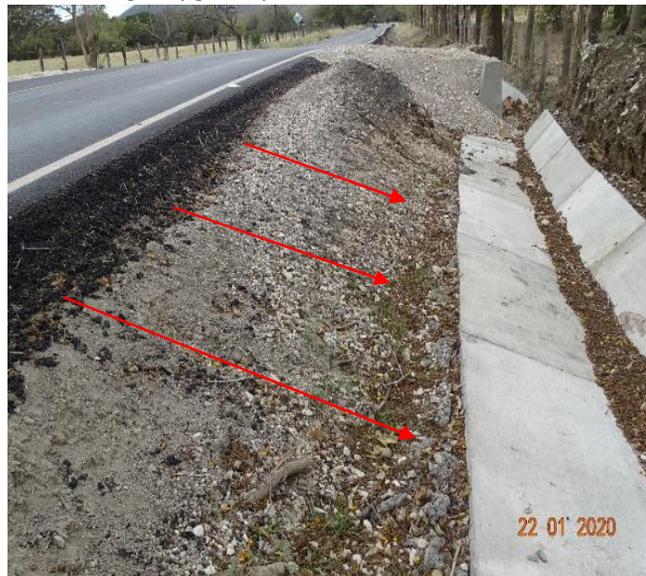
**Figura 25.** Área entre cuneta y capa de ruedo sin impermeabilizar. No hay continuidad para que el agua salga adecuadamente hacia la cuneta. Ubicación: Ruta Nacional 929, Sección control 50761, Barrio San Martín (RN 906) – Pozo de Agua (Iglesia), estacionamiento 9+760. Fecha 22 de enero de 2020.

En su momento se mencionó que esta condición constituye un medio para la infiltración de agua a las capas subyacentes de la estructura de pavimento, generando la saturación de las mismas y en consecuencia la pérdida de capacidad de soporte.

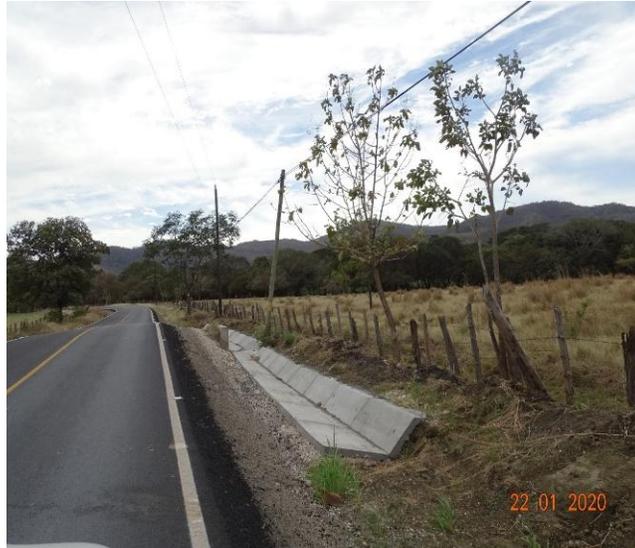
**Figura 26.** Berma o espaldón sin impermeabilizar, diferencia de nivel entre cuneta de concreto y cuneta en tierra. Ubicación: Ruta Nacional 929, Sección control 50761, Barrio San Martín (RN 906) –Pozo de Agua (Iglesia), estacionamiento 9+545. Fecha 22 de enero de 2020.

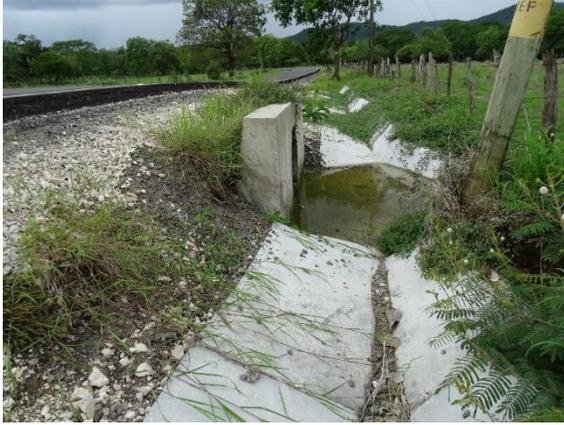
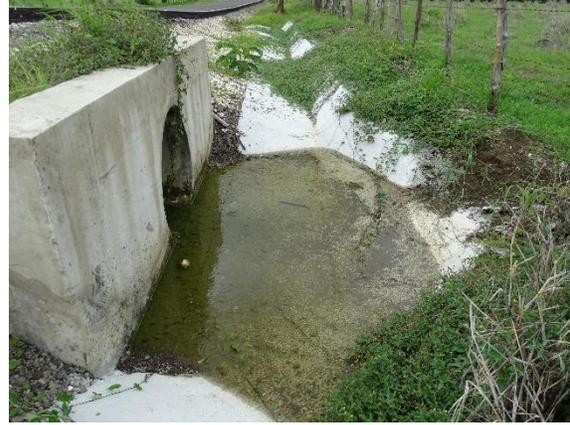
- c) La mayoría de las cunetas se construyeron en tramos cortos cercanos a pasos transversales de tubería; sin embargo, no existe una adecuada continuidad y conectividad entre la cuneta de tierra conformada y la cuneta de concreto construida. Por lo tanto, al estar el nivel de canal revestido (cuneta de concreto) por encima de la cuneta en tierra, y al no existir una adecuada transición entre ambos elementos, la efectividad del canal revestido para capturar el agua de lluvia evacuada de la calzada se ve limitada, situación que representa un riesgo de socavación para el piso de base de la cuneta, así como para la acumulación de agua.

**Figura 27.** Punto 1: Deficiencias en el sistema de drenajes (acumulaciones de agua a la salida de un cabezal). Estacionamiento: 9+830. Ruta nacional 929. Sección de control: 50761 (Barrio San Martín – Pozo de Agua). Fecha: 3 de junio de 2020.

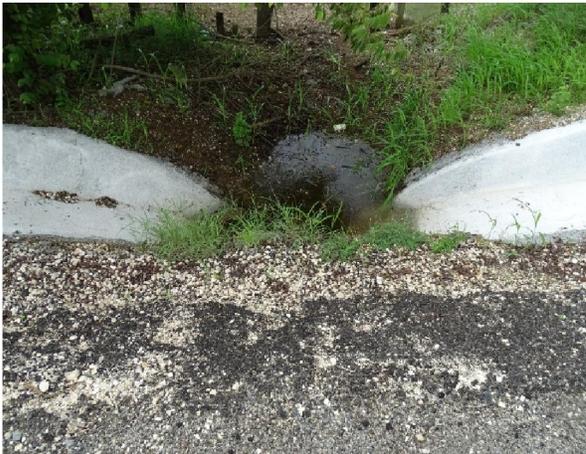
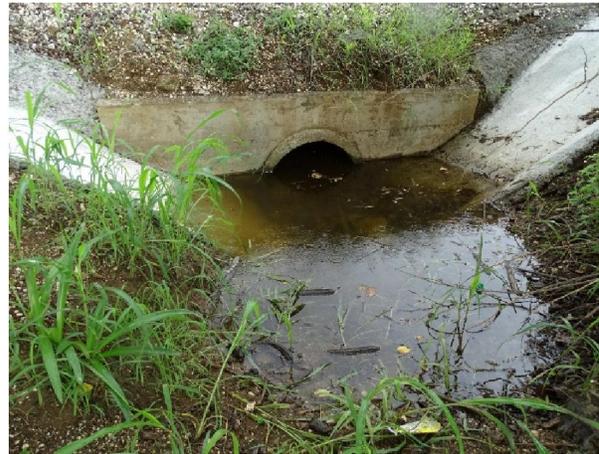
**Figura 28.** Punto 6: Deficiencias en el sistema de drenajes (acumulaciones de agua a la salida de un cabezal). Estacionamiento: 6+390. Ruta nacional 906. Sección de control: 50771 (Piave – Corralillo). Fecha: 3 de junio de 2020.

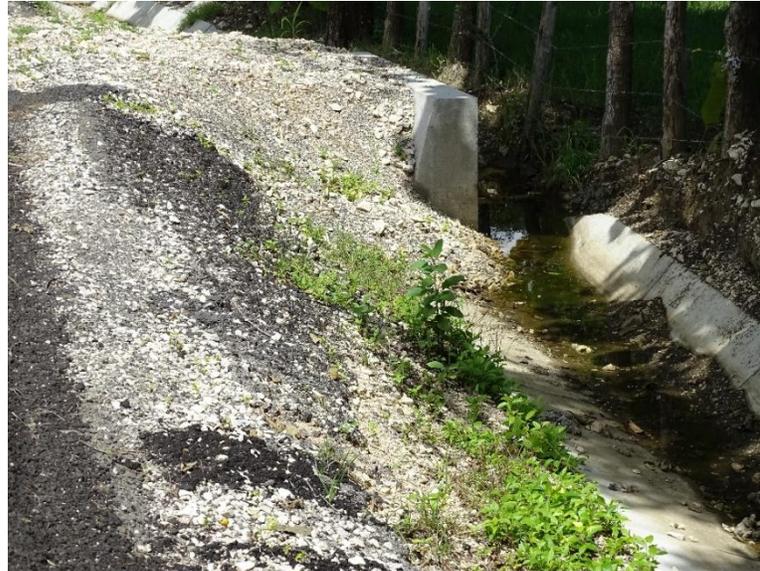
**Figura 29.** Punto 1: Acumulación de agua estancada en la salida de paso de alcantarilla. Ruta nacional: 929. Sección de control: 50761 (Barrio San Martín – Pozo de Agua). Estacionamiento: 9+830. Fecha: 4 de agosto de 2020.

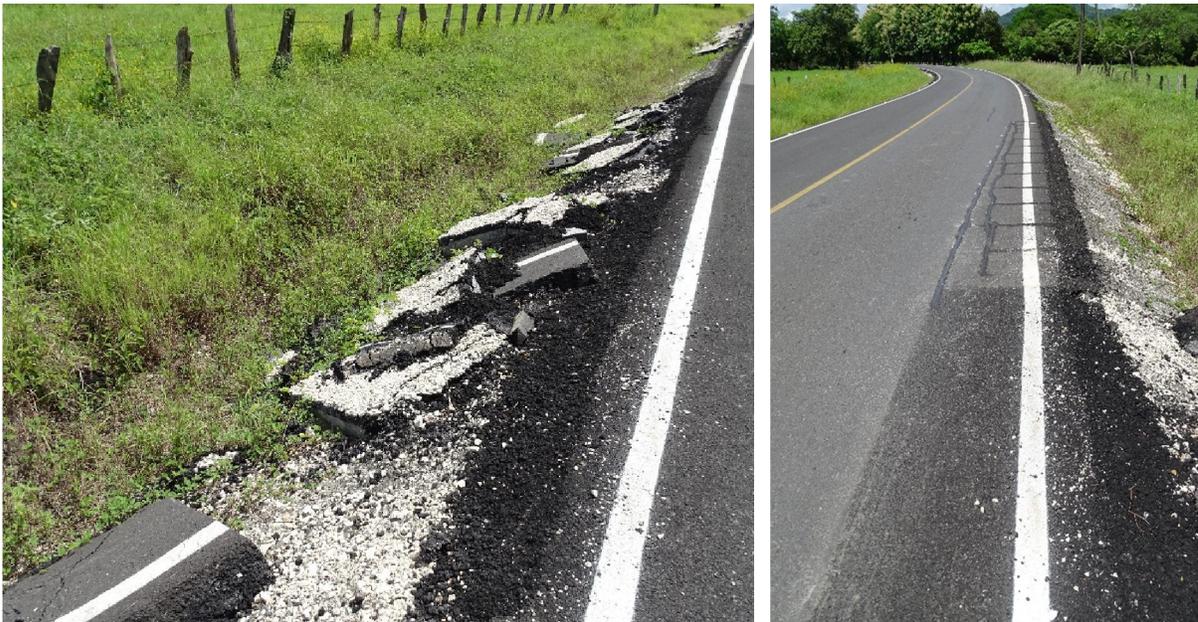
**Figura 30.** Punto 2: Escombros colocados a un lado de la calzada. Estacionamiento: 9+430. Ruta nacional 929. Sección de control: 50761 (Barrio San Martín – Pozo de Agua). Fecha: 4 de agosto de 2020.

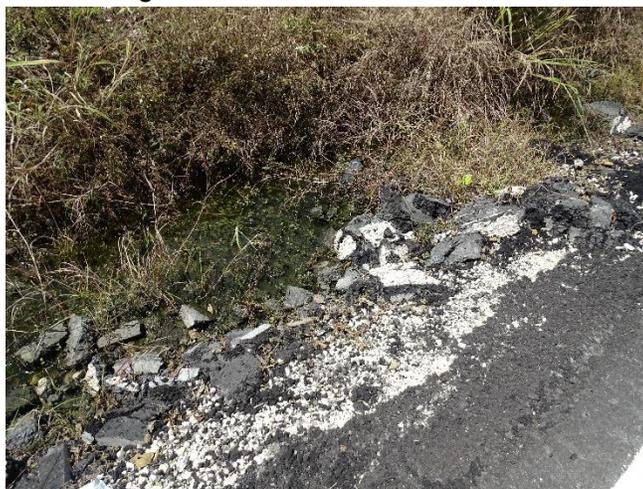
**Figura 31.** Punto 1: Escombros colocados a un lado de la calzada que afectan el drenaje de la vía. Estacionamiento: 9+830. Ruta nacional 929. Sección de control: 50761 (Barrio San Martín – Pozo de Agua). Fecha: 4 de agosto de 2020.

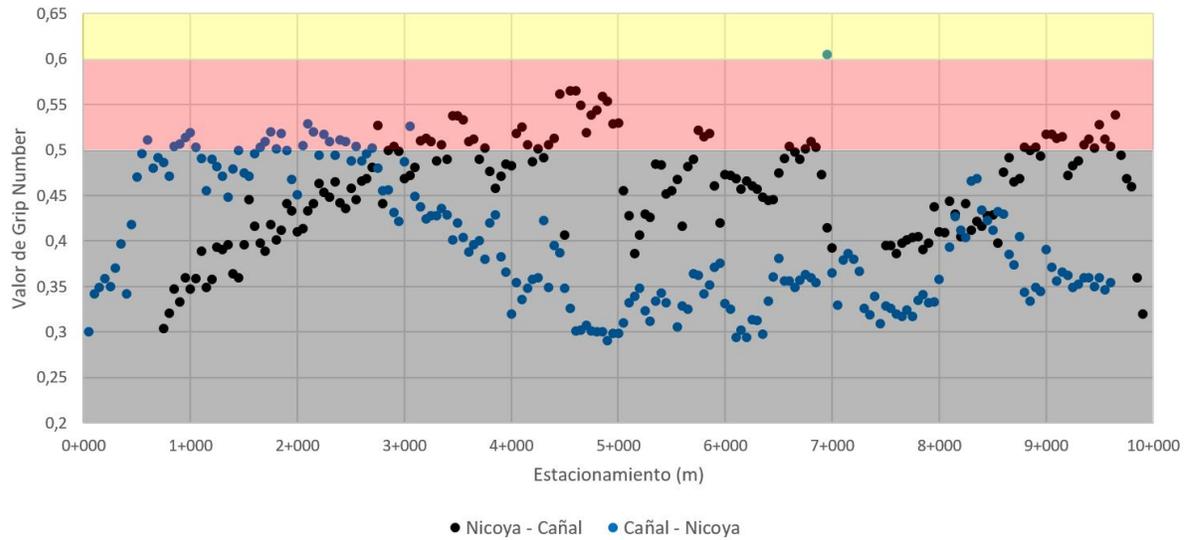
**Figura 44.** Evolución de la fricción superficial en el proyecto, por estacionamiento

Por otra parte, se observó que el carril en el sentido Cañal – Nicoya es el que presenta las mayores deficiencias en términos de fricción superficial, de manera que en este sentido el 87% del proyecto se encontró en condición mala o muy deslizante. Además, como se muestra en la Tabla 7 el promedio de Grip Number a lo largo de todo el proyecto es de 0,43 lo cual corresponde a una condición muy deslizante.
