Programa de Infraestructura del Transporte (PITRA)

LM-PI-UP-PN08-2013

INSPECCIÓN DEL PUENTE SOBRE EL RÍO PIJIJE RUTA NACIONAL No. 1

Preparado por:
Unidad de Puentes

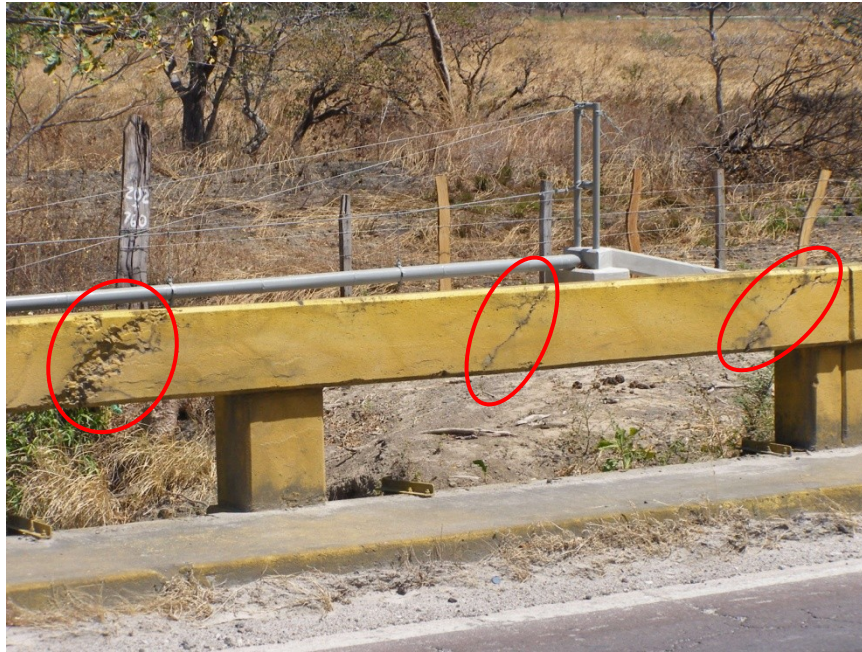
Figura 5: Grietas en la barrera vehicular producidas por el impacto de vehículos.

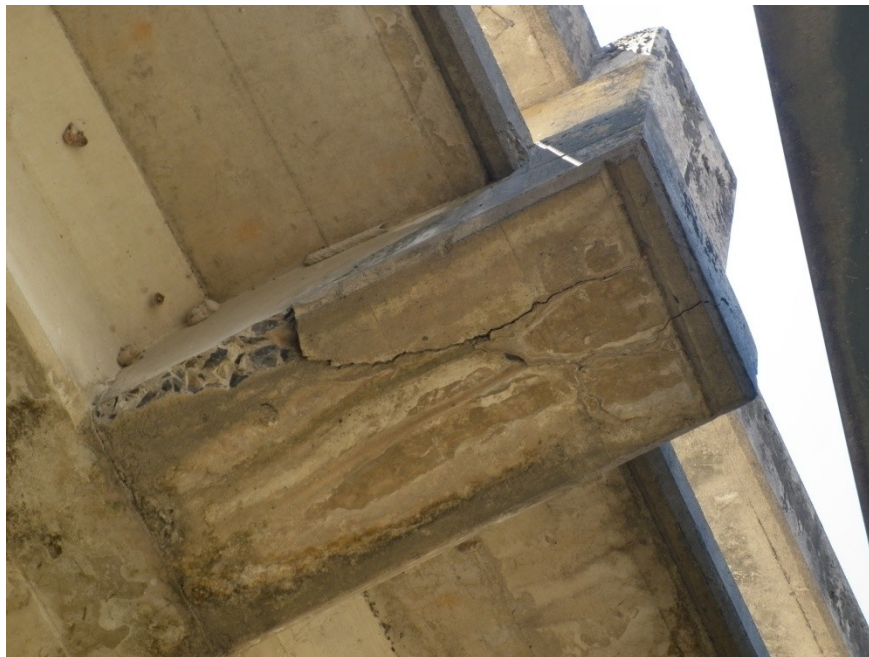
Figura 6: Desprendimientos de concreto en el elemento de refuerzo en voladizo de la barrera vehicular.

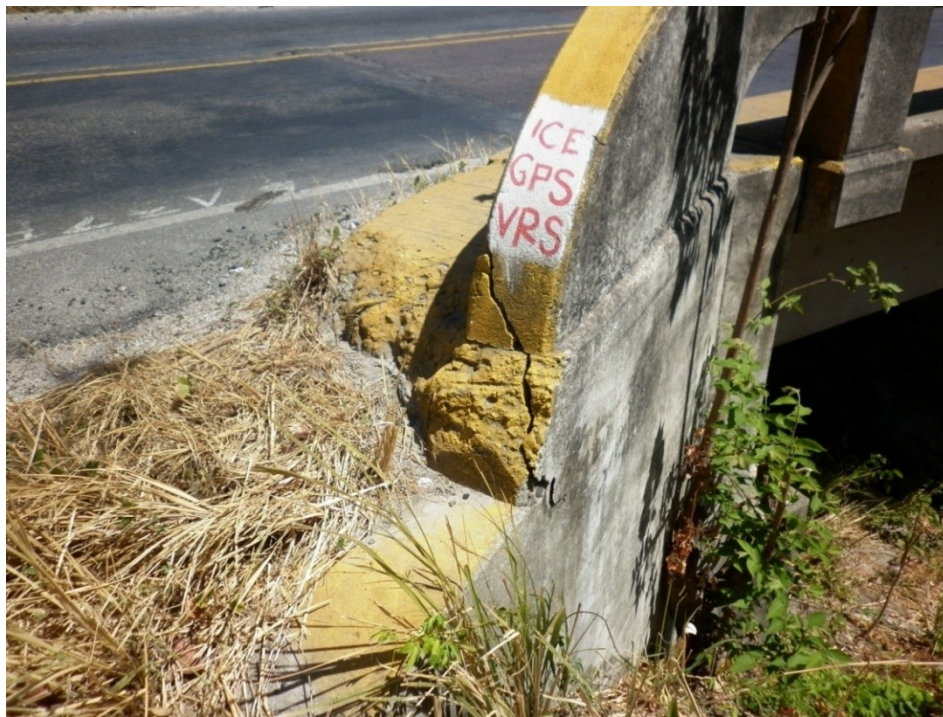
Figura 7: Grieta en el remate de la baranda

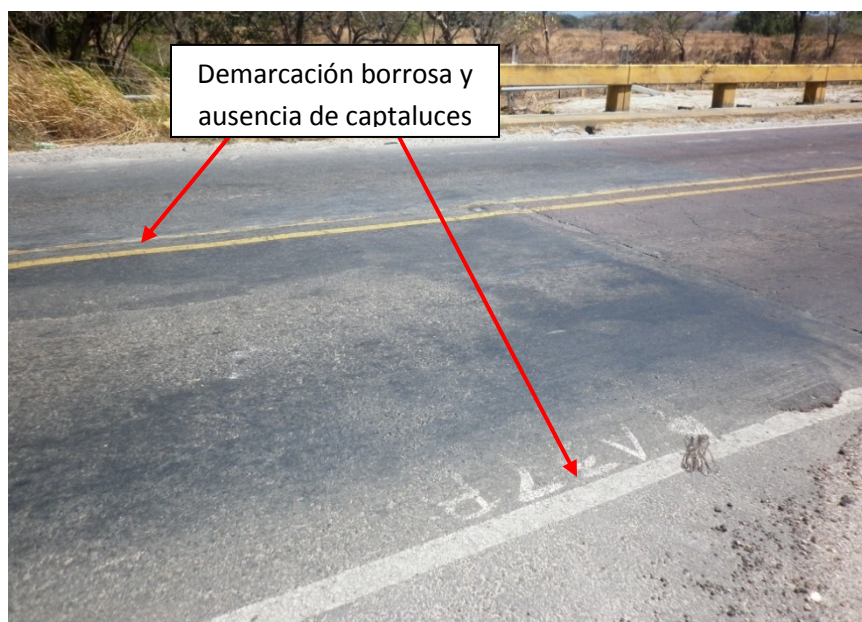
2.5. Señalización	La demarcación horizontal sobre el puente y sus accesos se encontraba muy borrosa. No se observó presencia de captaluces ni delineadores verticales. (ver figura 8)

Figura 8: Demarcación horizontal borrosa y ausencia de captaluces en buen estado (acceso oeste).

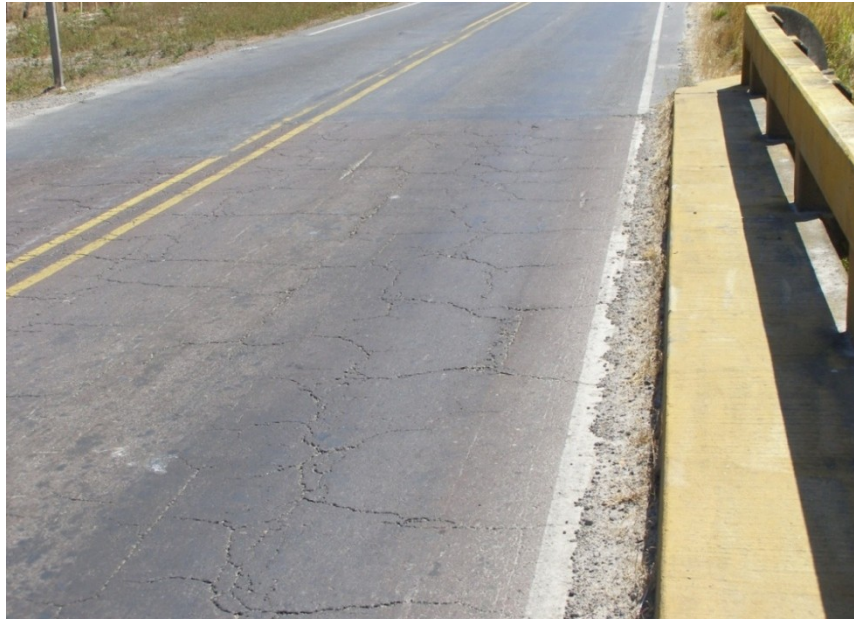
Elementos	Observaciones	Recomendaciones
3.1. Superficie de rodamiento	Se observaron grietas en dos direcciones en la totalidad de la carpeta asfáltica de la superficie de rodamiento(ver figura 9). Esta carpeta no está indicada en los planos originales del puente (ver Lámina Drwg. No. 2003 de los planos originales del puente sobre el río Pijije)	El puente va a ser sustituido en el corto plazo por lo tanto no se brindan recomendaciones para mejorar su condición actual.

Figura 9: Grietas en dos direcciones sobre la carpeta asfáltica.

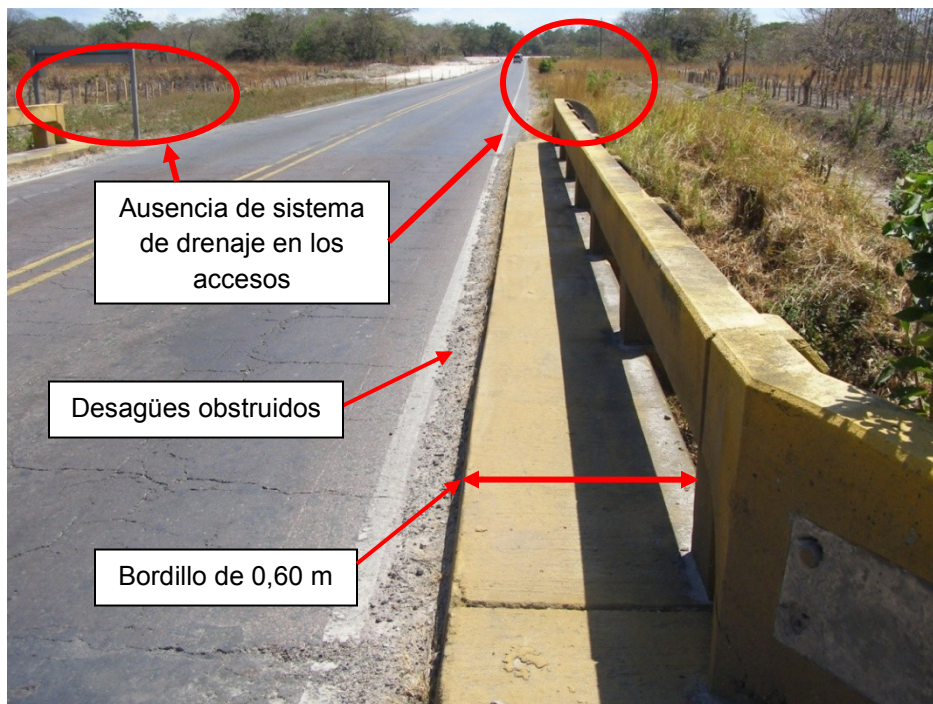
Elementos	Observaciones	Recomendaciones
3.2. Sistema de drenaje de los accesos	No se observó la existencia de un sistema de drenaje en los accesos. (ver figura 9)	El puente va a ser sustituido en el corto plazo por lo tanto no se brindan recomendaciones para mejorar su condición actual.

3.3. Bordillo y ductos de drenaje del puente	Se observó acumulación de sedimentos y crecimiento de maleza a lo largo de los bordillos y obstrucción de los ductos de desagüe (ver figura 10).

Figura 10: Ausencia de un sistema drenaje en los accesos (acceso este), obstrucción de bordillos y desagües del puente

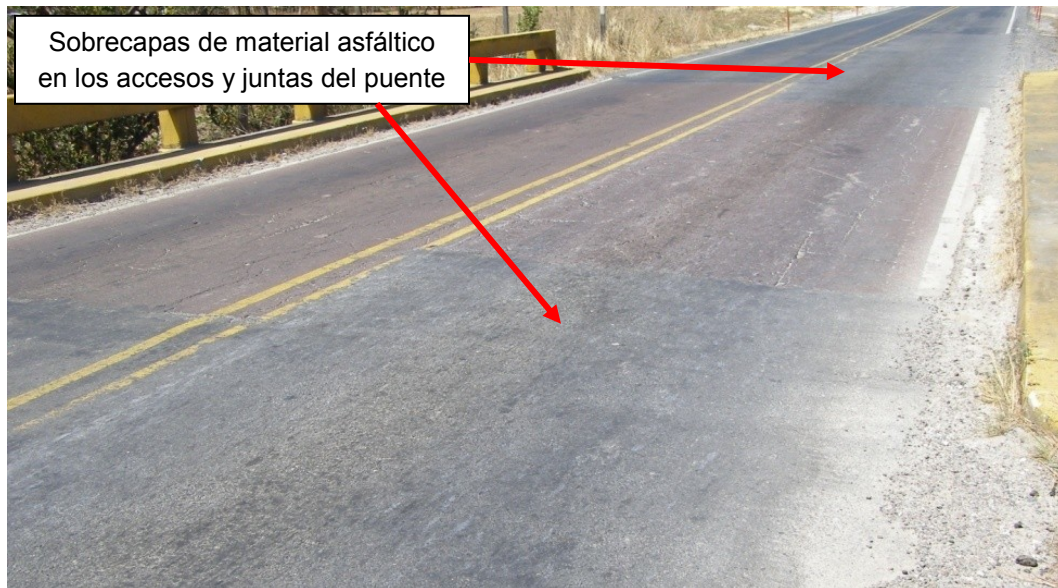
3.4. Accesos	Los accesos presentaban una sobrecapa de material asfáltico colocada aparentemente para proveer de una transición suave entre el acceso y la losa del puente, lo cual puede ser indicativo de la presencia de un desnivel entre el acceso y la losa del puente (ver figura 11).

Figura 11: Sobrecapas de material asfáltico en los accesos y juntas del puente.

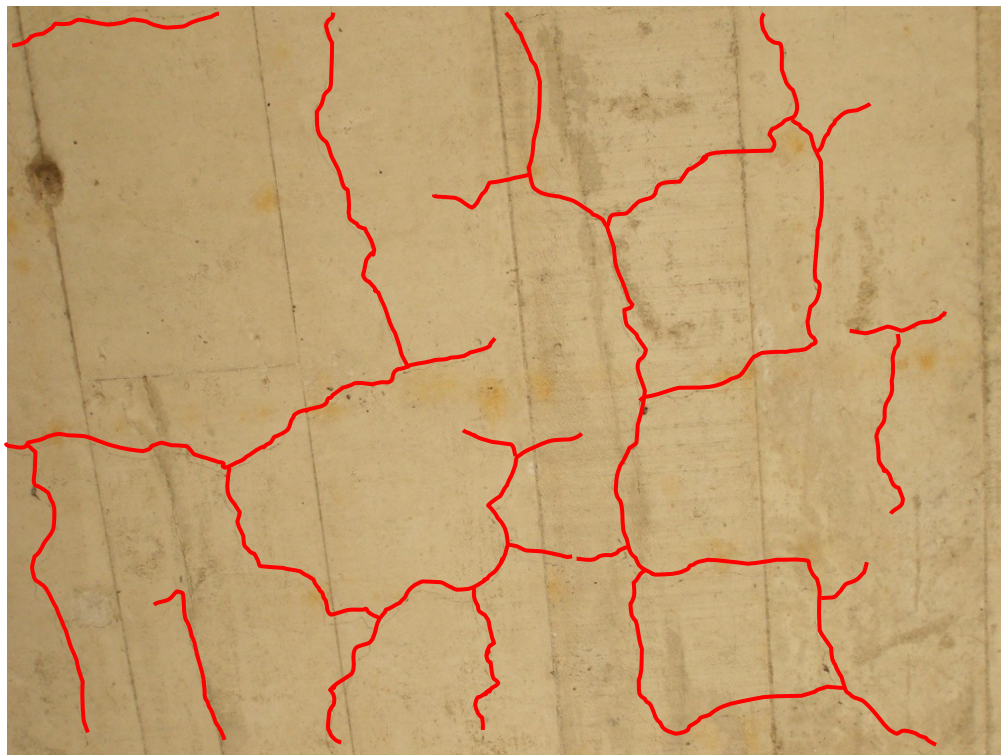
Elementos	Observaciones	Recomendaciones
4.1 Losa	Se observó agrietamiento en dos direcciones en más del 50% del área de la losa (ver figura 12).	El puente va a ser sustituido en el corto plazo por lo tanto no se brindan recomendaciones para mejorar su condición actual.
4.2 Vigas principales de concreto	Las vigas principales de concreto presentaban grietas por cortante y por flexión, las cuales eran más visibles en las vigas externas (ver figuras 13 y 15). El ancho de las grietas era de más de 0,30mm (ver figura 14) con separaciones de menos de 1,00m de distancia	
4.3 Vigas diafragma de concreto	Se observaron grietas verticales en las vigas diafragma, las cuales se pueden deber a retracción plástica del concreto de las vigas.(ver figura 16).

Figura 12: Agrietamiento en dos direcciones en la superficie inferior de la losa (típico)

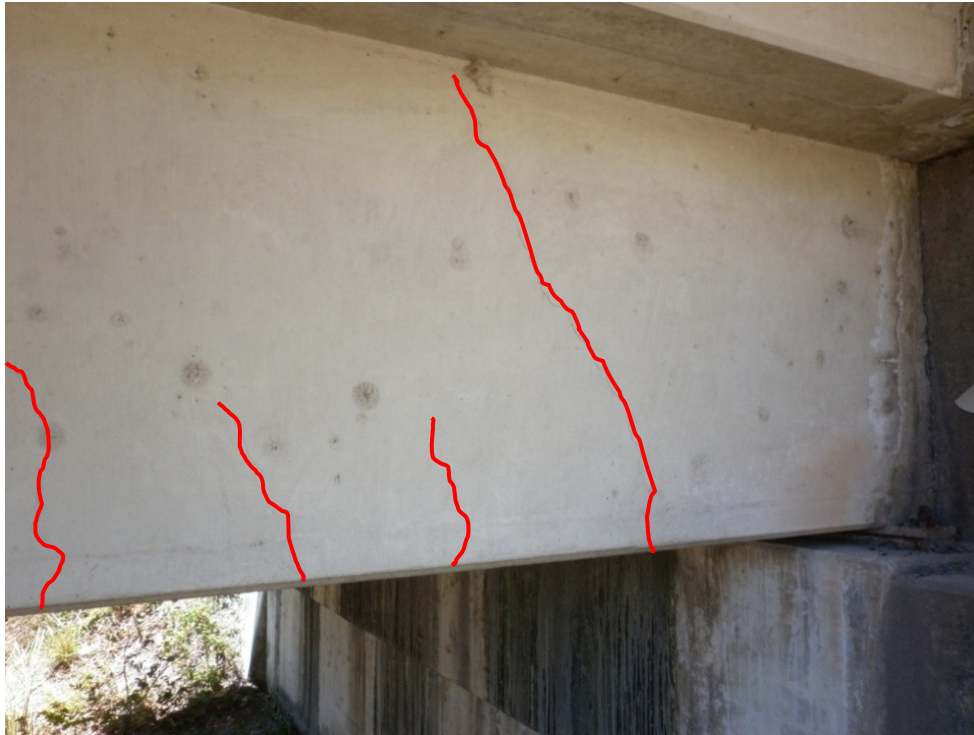
Figura 13: Grietas por cortante en las vigas principales (típico).

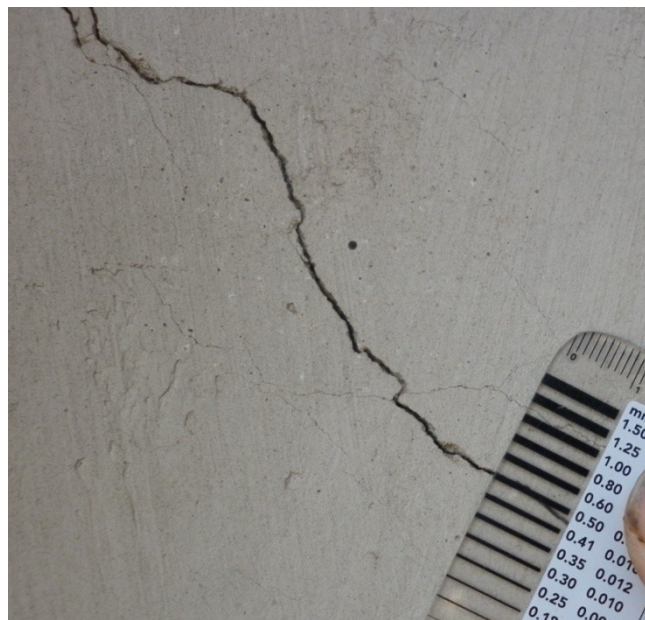
Figura 14: Ancho de grieta superior de 0,5 mm en una grieta por cortante.

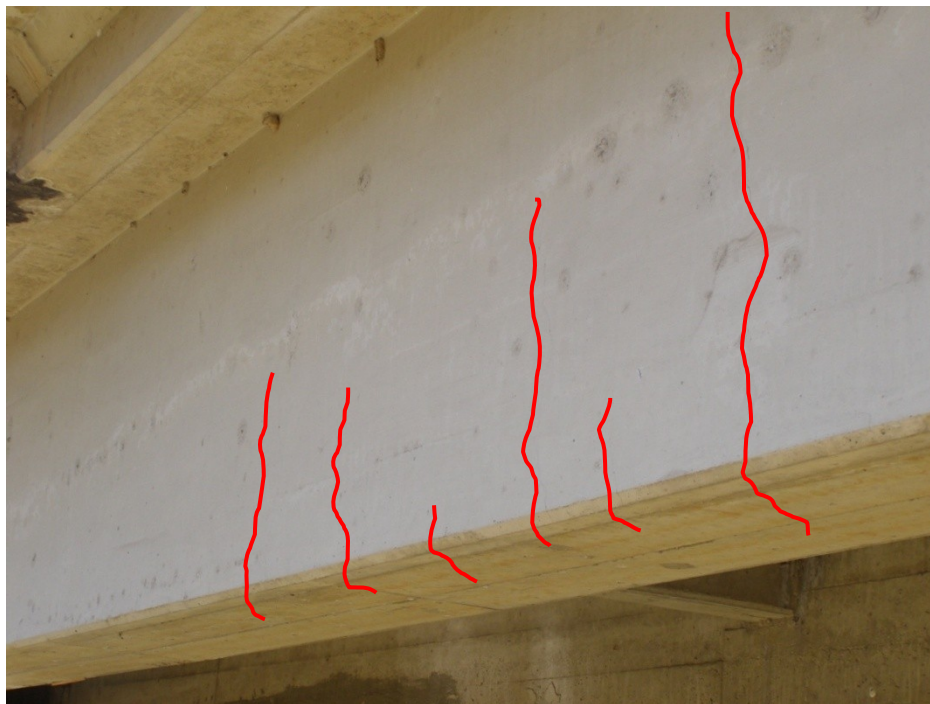
Figura 15: Grietas por flexión en el centro de las vigas principales (típico).

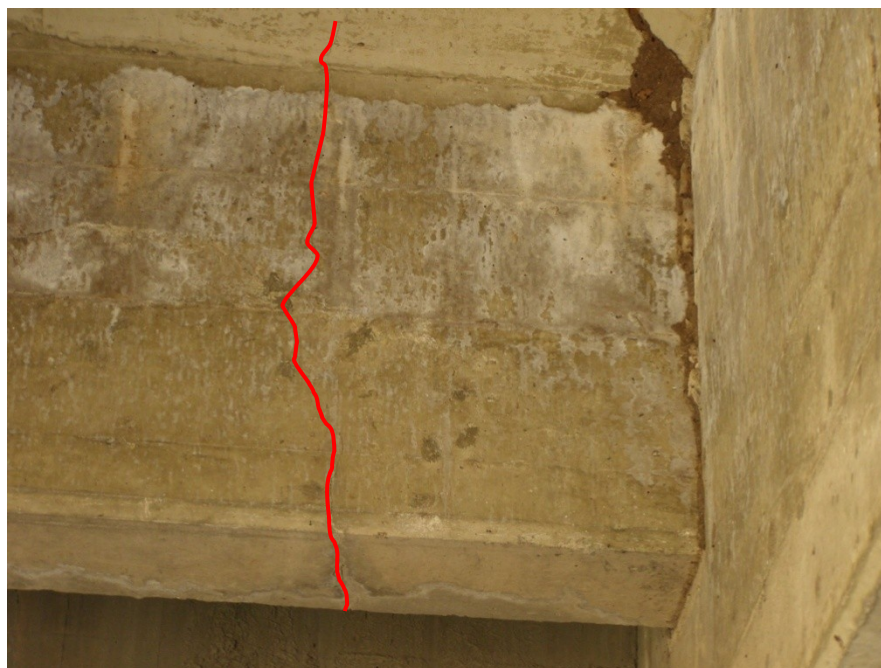
Figura 16: Grieta vertical típica en vigas diafragma.

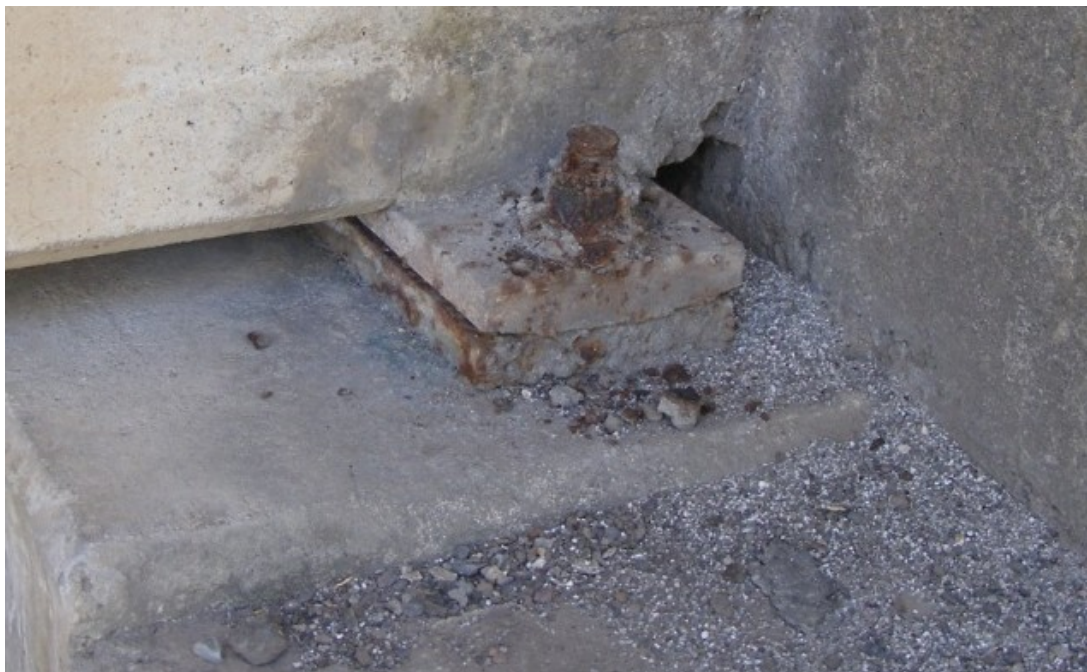
Elementos	Observaciones	Recomendaciones
5.1 Apoyos	Los apoyos presentaban corrosión y se observó acumulación de sedimentos alrededor del apoyo (ver figura 17).	Los apoyos del puente van a ser sustituidos en el corto plazo por lo tanto no se brindan recomendaciones para mejorar su condición actual.

Figura 17: Corrosión y acumulación de sedimentos sobre el apoyo del bastión 2.

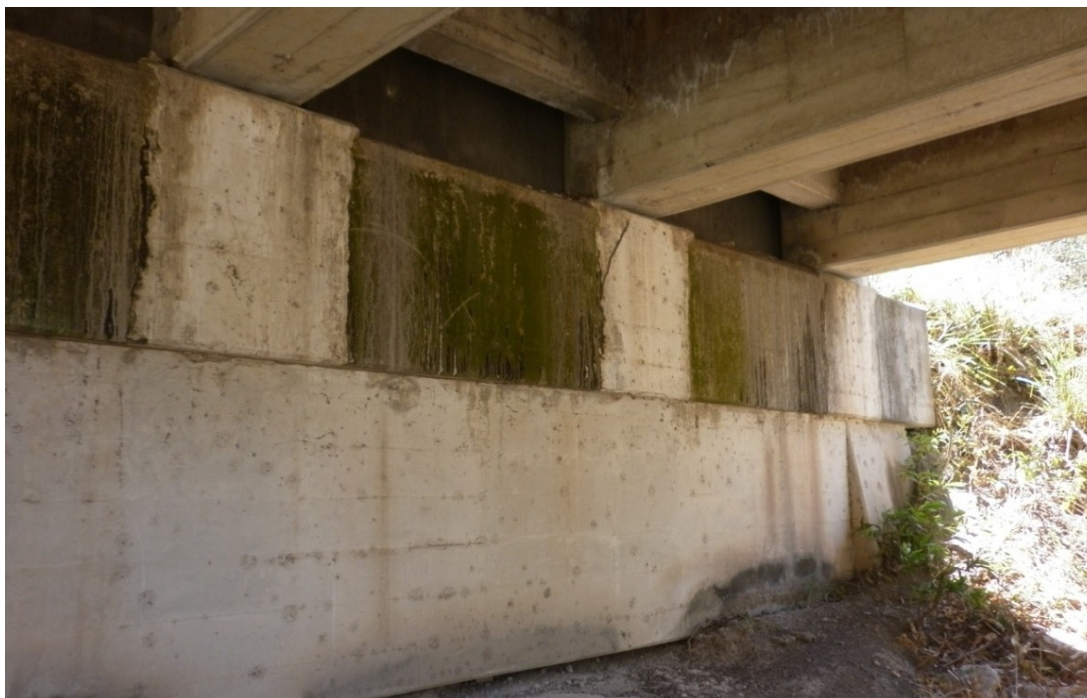
5.2 Bastiones y aletones	<p>Las vigas cabezales de los bastiones presentaban manchas de humedad y moho producto de la filtración de agua a través de las juntas de la superestructura (ver figura 18).</p> <p>No se observaron daños en la parte expuesta del cuerpo de los bastiones.</p> <p>No se observaron daños en el cuerpo del aletón.</p> <p>No se observó erosión ni protección contra la erosión en los taludes frente a los bastiones.</p>	<p>Se recomienda realizar una evaluación estructural y sísmica de los bastiones para determinar su capacidad en el caso que se decida reutilizarlos como apoyo de la nueva superestructura del puente.</p> <p>Cumplir con las recomendaciones brindadas en el <i>Informe Final de Análisis Hidráulico del Puente sobre el Río Pijije</i> (Porras, 2011) con respecto a aumentar la elevación de la cuerda inferior de las vigas del puente y la protección contra la erosión de los taludes frente a los bastiones.</p>

Figura 18: Acumulación de humedad y moho en la viga cabezal del bastión 1.

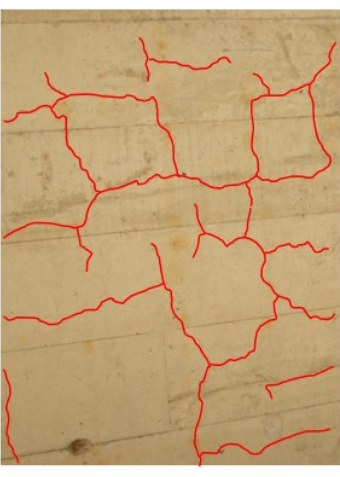
Agregamiento en dos direcciones en la superficie inferior de la losa (típico)

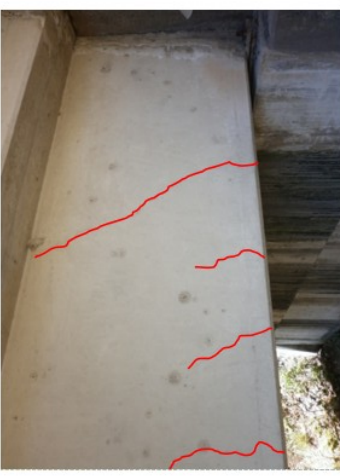
Grietas por cortante en las vigas principales (típico)

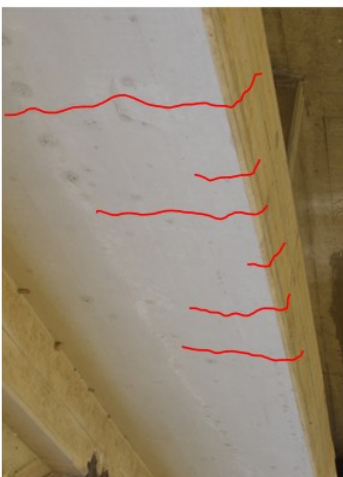
Grietas por flexión en el centro de las vigas principales (típico)
