LM-PIE-01-2015

# INSPECCIÓN DE LOS PUENTES DEL PROYECTO BAJOS DE CHILAMATE - VUELTA KOOPER - RUTA NACIONAL NO.4 -

18 de febrero 2015  
San José, Costa Rica

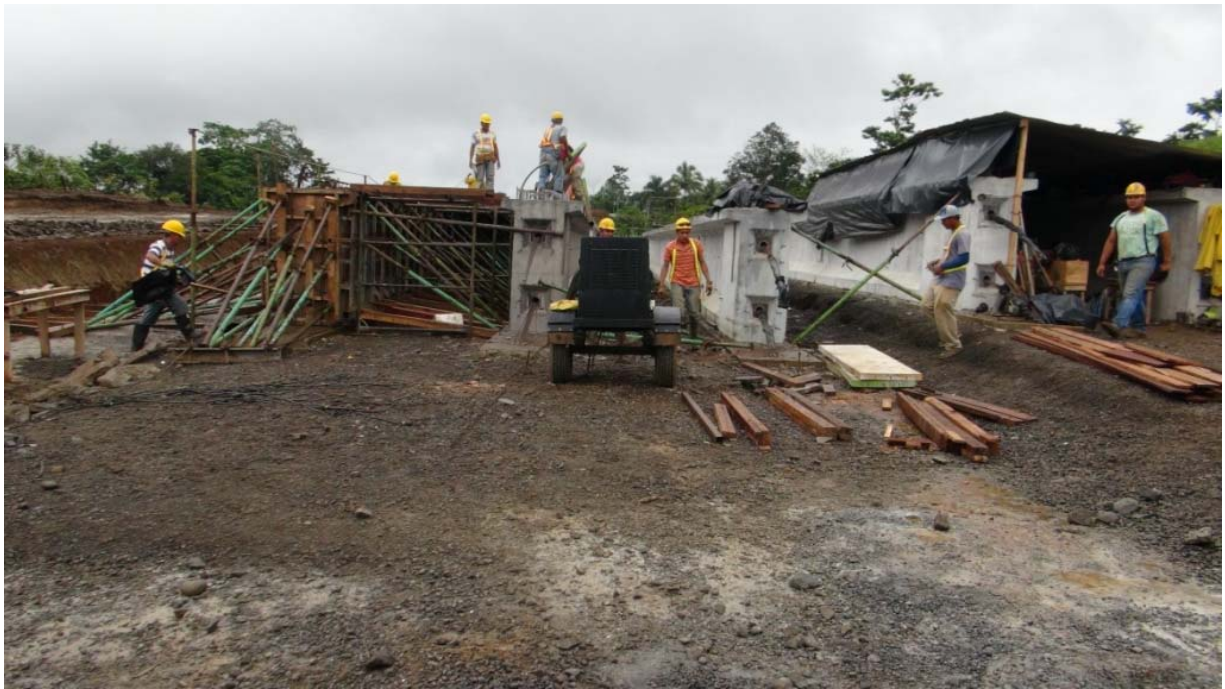
Por el momento, solo ha iniciado la prefabricación de las vigas principales en un lugar alejado del puente. (ver figura 24)

**Figura 24:** Trabajos en prefabricado y preesfuerzo de las vigas principales del puente sobre el Río Cuarto.

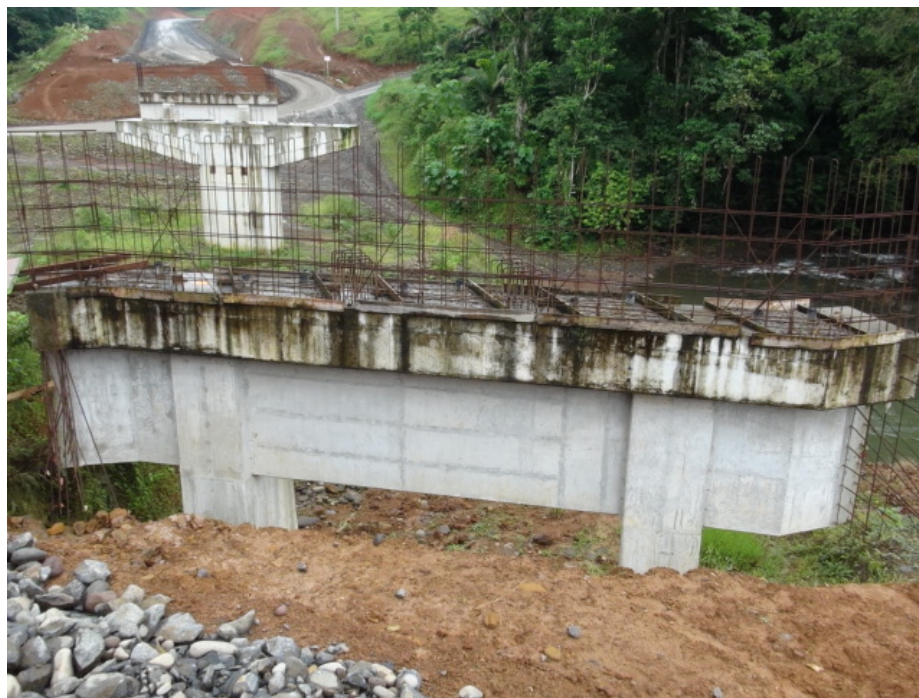
Se observó un gran avance en la construcción de los dos bastiones y la pila del puente. En el caso de los bastiones, faltaba construir la pared de la viga cabezal de ambos bastiones, parte de los aletones del bastión 1, los dos aletones del bastión 2 y los pedestales de concreto para los apoyos de las vigas principales del puente. En el caso de la pila, también faltaba construir los pedestales de concreto. (Ver figura 25)

**Figura 25:** Faltaba construir los aletones, viga cabezal y pedestales de concreto de los bastiones del puente sobre el Rio Cuarto.

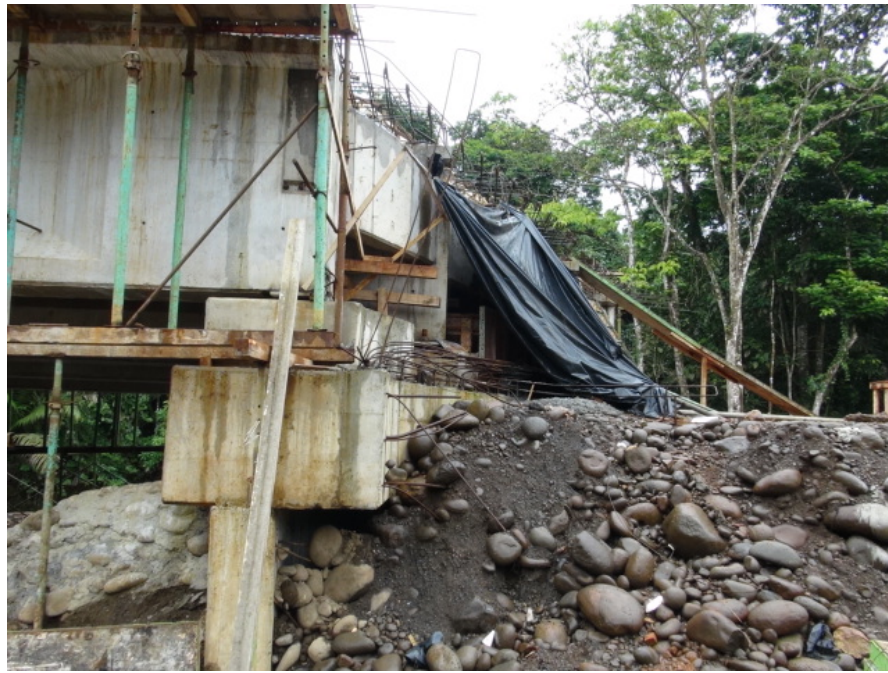
La construcción de los bastiones estaba muy avanzada. Solo faltaba por construir los aletones y la pared de la viga cabezal. Los apoyos de neopreno ya estaban colocados. También se había construido parte del enrocado de protección de los bastiones. (Ver figuras 26 y 27)

**Figura 26:** Faltaba construir los aletones, viga cabezal y pedestales de los bastiones del puente sobre el Rio Caño Negro.

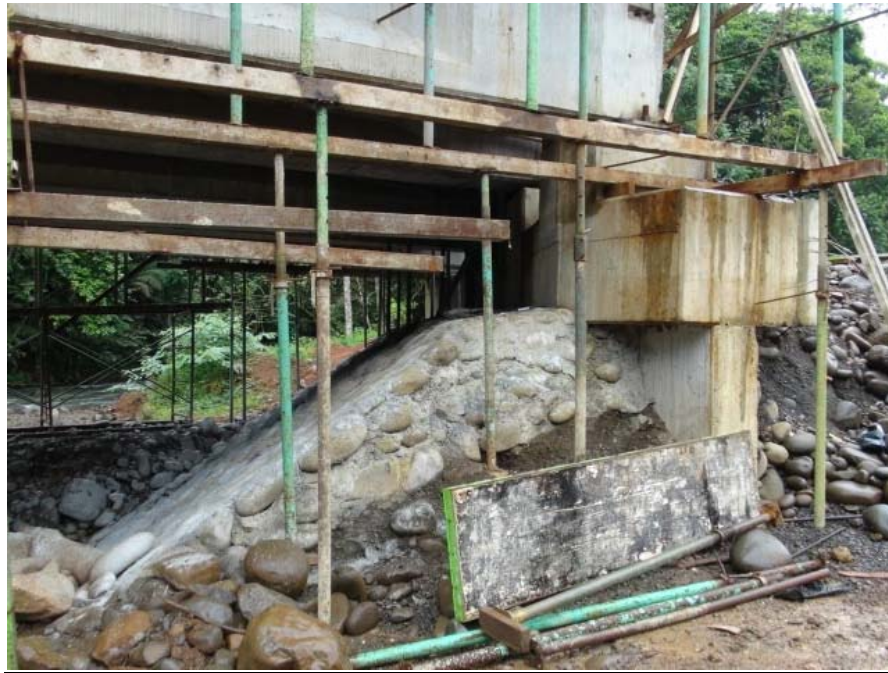
**Figura 27:** Construcción del enrocado para protección (escollera) de los bastiones del puente sobre el Rio Caño Negro.

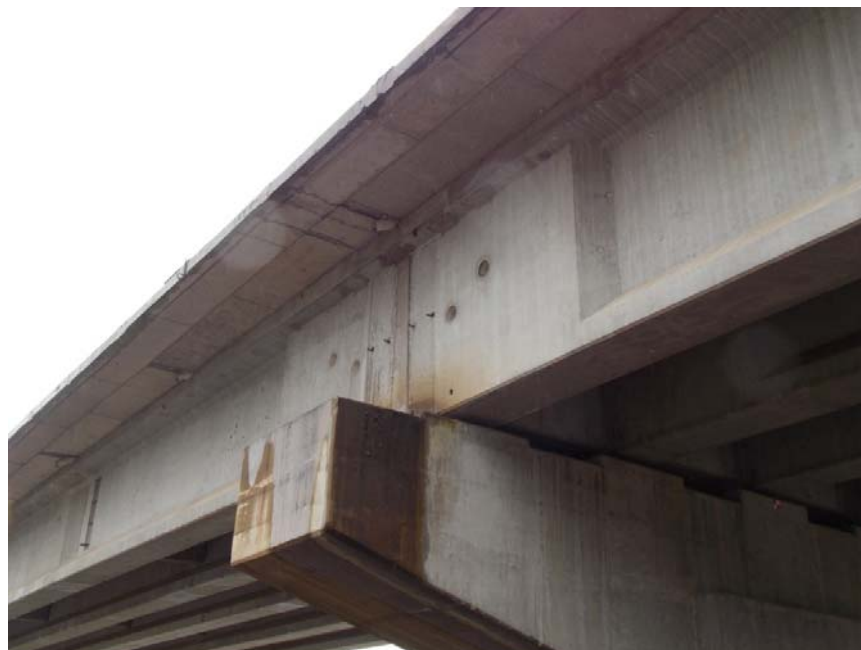
El sistema de drenaje del puente no era el apropiado. Los tubos de desagüe eran muy cortos lo que facilita que el agua de lluvia descargue sobre las vigas principales generando a

futuro posibles problemas de mantenimiento. También, se observaron tubos de drenaje que descargan el agua directamente sobre la pila afectando los apoyos y las vigas principales (ver figura 28). El artículo 1.5 de la especificación de diseño de puentes AASHTO Estándar 2002 17 edición (especificada para el diseño de los puentes del proyecto) indica que el detalle de los desagües de un puente deben ser tal que se impida la descarga de agua contra cualquier parte de la estructura o sobre el tráfico en movimiento y que se evite la erosión a la salida del bajante. Por otro lado, el artículo 2.6.6.4 de la especificación para diseño de puentes AASTHO LRFD 2012 indica que los tubos de desagüe se deberían extender al menos 100 mm por debajo de la superficie inferior de las vigas principales.

**Figura 28:** Indicios de que el agua descarga sobre la pila del puente sobre el Rio Toro

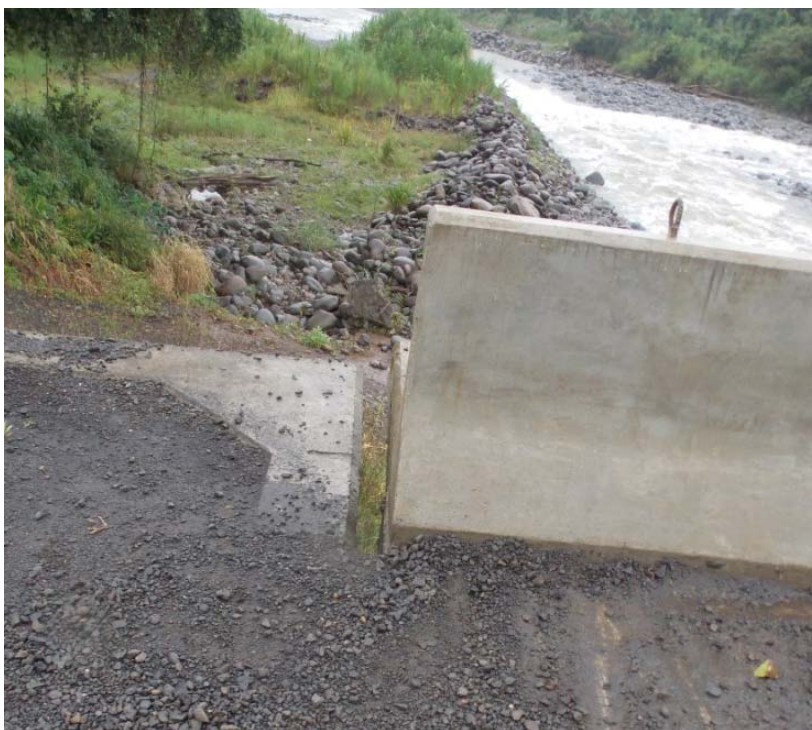
La juntas de expansión no cuentan con un sello que impida el ingreso de sedimentos y la descarga de agua sobre los apoyos y la viga cabezal de los bastiones. (Ver figura 29)

**Figura 29:** Juntas de expansión sin sello que impida el ingreso de sedimentos y descarga de agua sobre apoyos y la viga cabezal del bastión del puente sobre el Rio Toro.

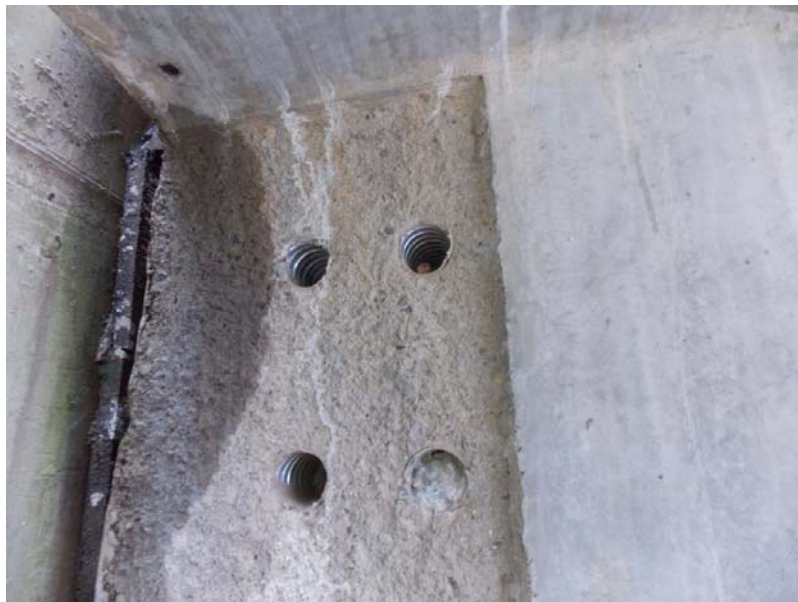
La superestructura estaba prácticamente terminada. Solo faltaba por completar el anclaje del acero de refuerzo de la viga diafragma a la viga externa del puente y en las vigas intermedias. El detalle mostrado en planos no coincide con lo observado en sitio. (Ver figuras 30 y 31)

**Figura 30:** Anclaje inapropiado del acero de refuerzo de la viga diafragma ubicada sobre el bastión-este. El detalle no coincide con lo indicado en planos. Puente sobre el Rio Toro.

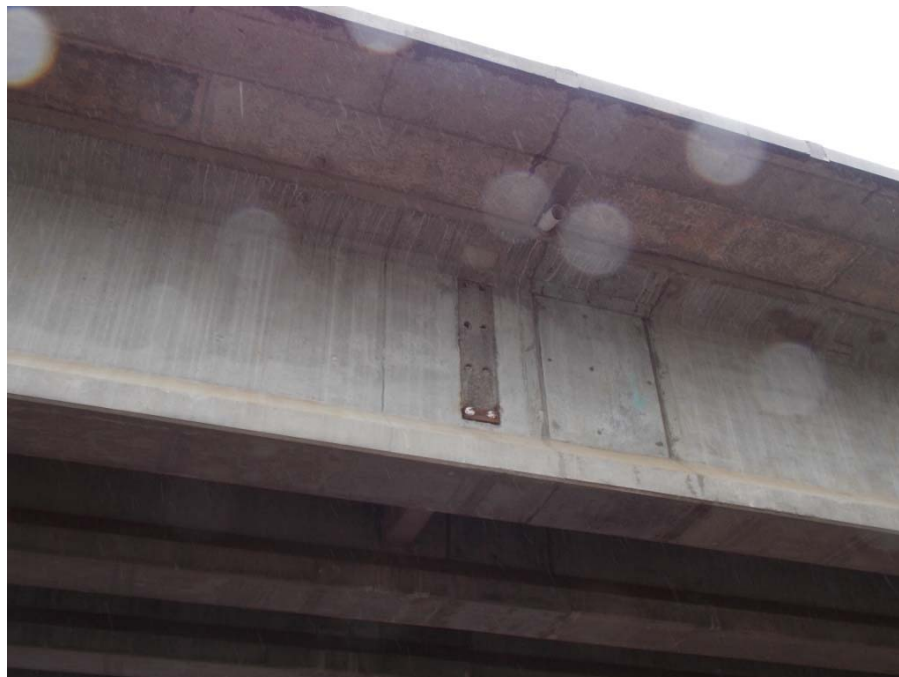
**Figura 31:** Anclaje inapropiado del acero de refuerzo en las vigas diafragma intermedias. El detalle no coincide con lo indicado en planos. Puente sobre el Rio Toro.

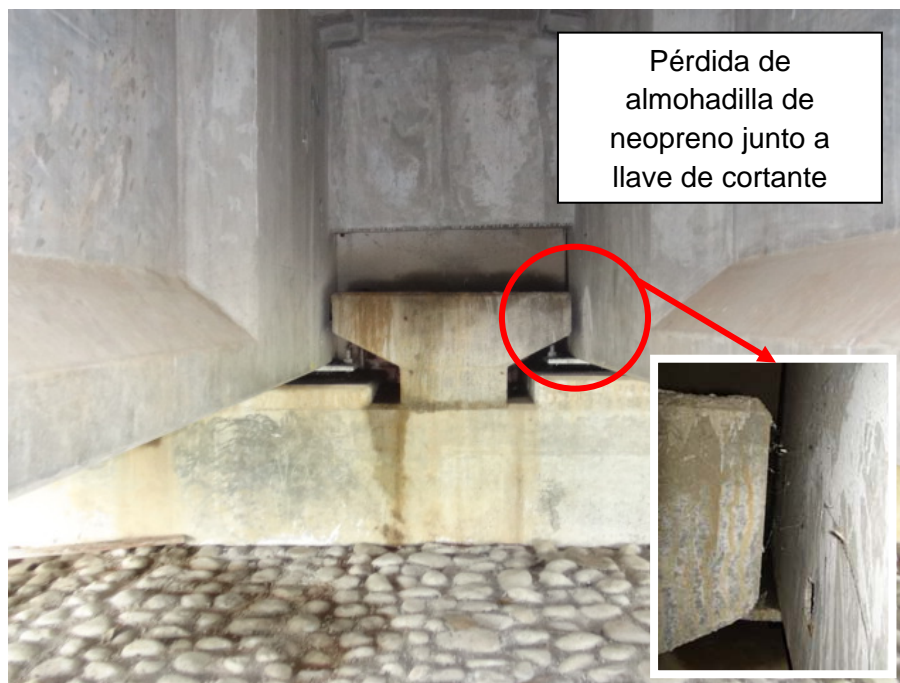
**Figura 32:** Pérdida de la almohadilla de neopreno que se adhiere a la viga principal junto a uno de los conectores de cortante del bastión-este. Puente sobre el Río Toro.

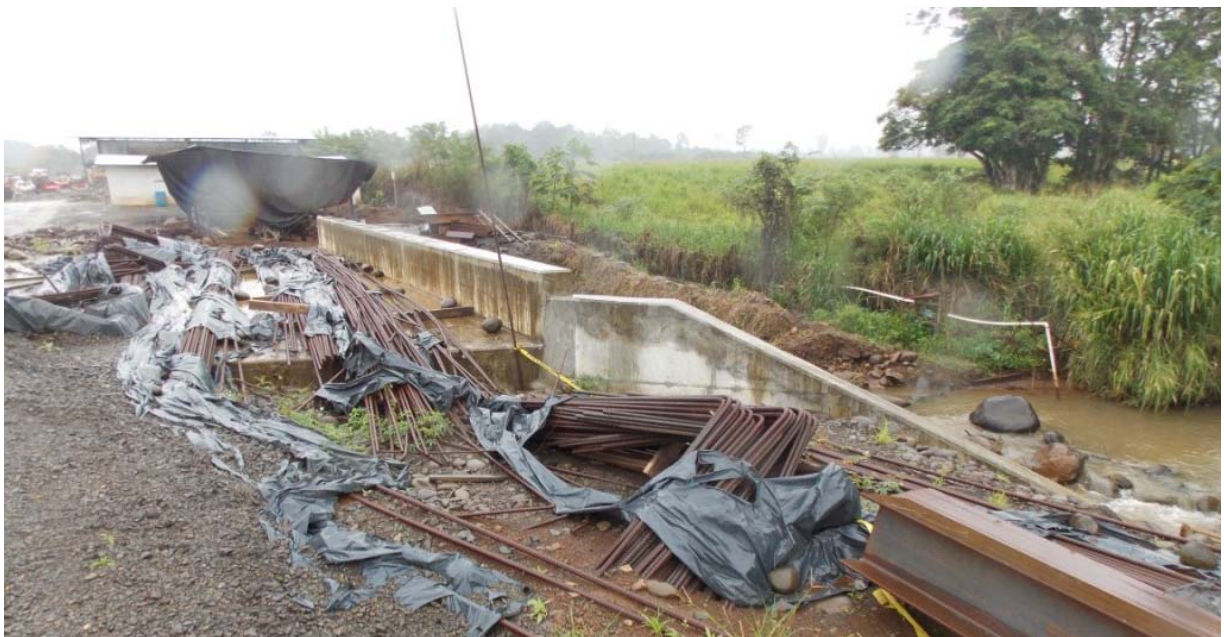
La construcción de la alcantarilla estaba muy avanzada. Faltaba construir la barrera vehicular, la baranda peatonal y las aceras. (Ver Figura 33) También faltaba instalar los elementos de identificación del puente, la señalización vial, los guardavías y la iluminación.

**Figura 33:** Faltaba completar la construcción de la barrera vehicular, la baranda peatonal y la acera. Alcantarilla sobre la Quebrada San Pedro.

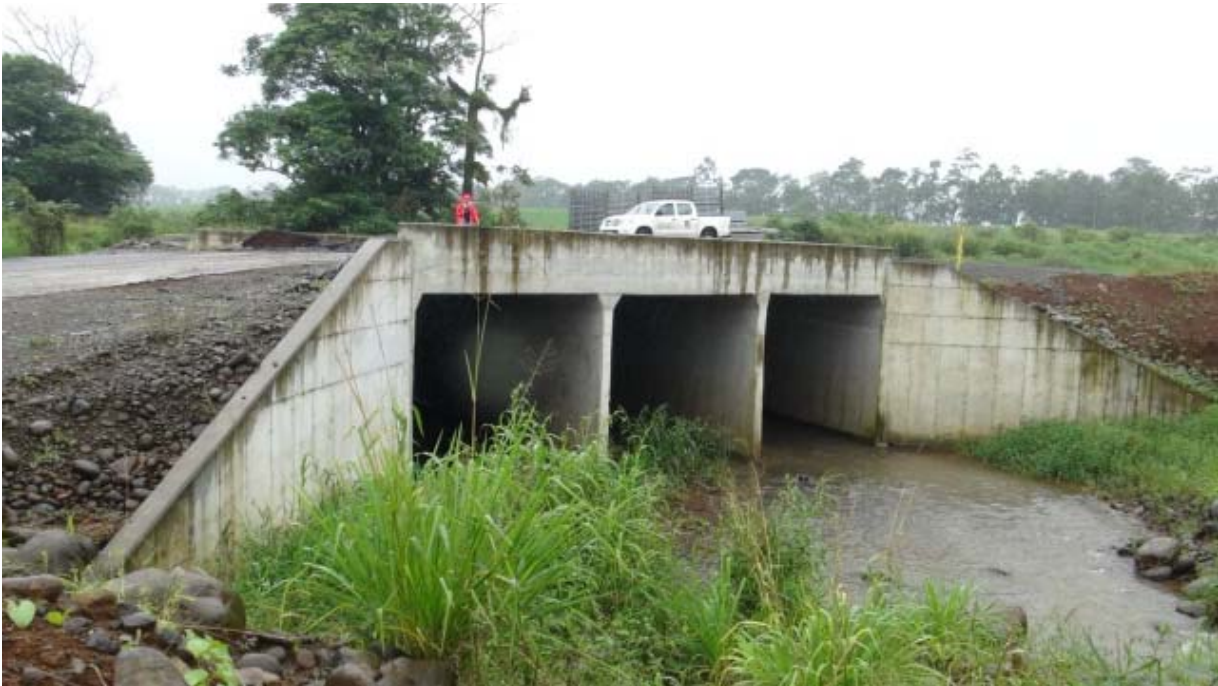
La alcantarilla contaba con una losa colada sobre el terreno la cual une el extremo inferior de los muros externos e internos y una losa superior que conecta los mismos muros pero en el extremo superior y aletones inclinados. Solamente faltaba construir el revestimiento de los taludes a la entrada y a la salida de la alcantarilla según se indica en los planos.

**Figura 34:** Faltaba construir el revestimiento de protección de los taludes a la entrada y a la salida de la alcantarilla. Alcantarilla sobre la Quebrada San Pedro.

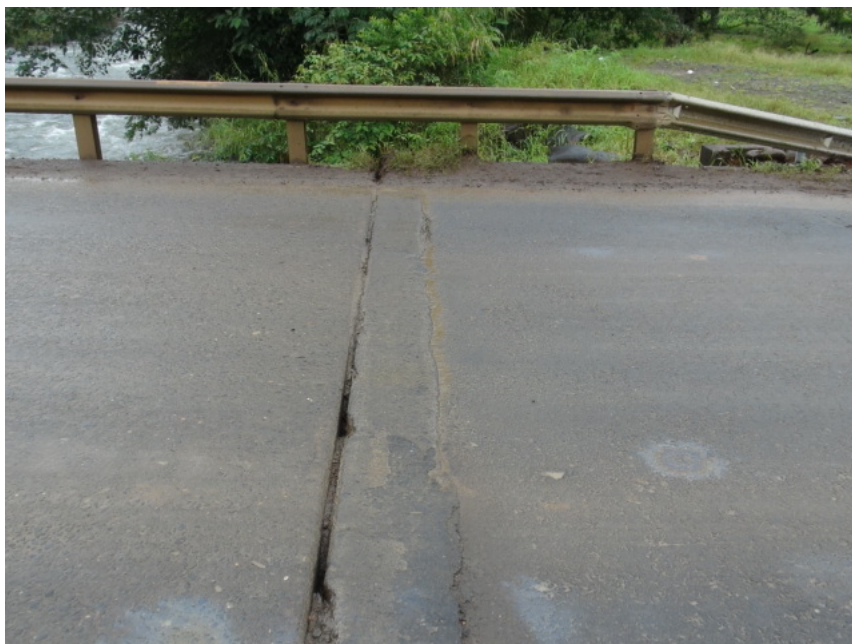
**Figura 35:** Se observó juntas de expansión sin sello, asentamiento de los accesos de aproximación y desprendimiento del concreto de la pared del cabezal. Puente sobre el Rio Tres Amigos.

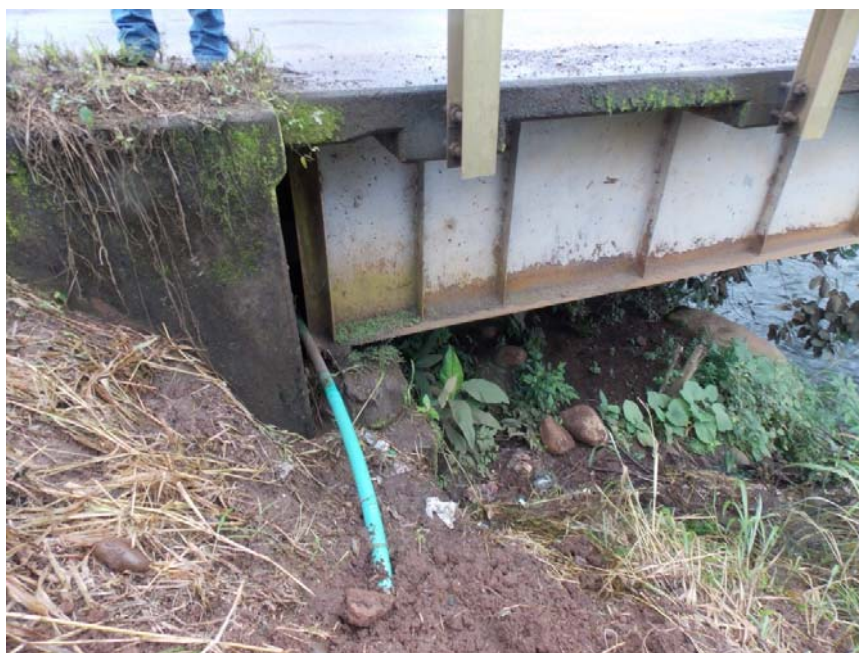
Las vigas principales existentes exhibían corrosión debido al agua que se filtra por la juntas de expansión. Las vigas y apoyos requieren ser protegidas con un sistema de pintura. (Ver figura 36)

La pared de la viga cabezal de los bastiones presenta desprendimiento del concreto en sus bordes. Los apoyos mecánicos exhibían corrosión importante. (Ver figura 36)

**Figura 36:** Se observó acumulación de sedimento y humedad alrededor de los apoyos y además corrosión de vigas principales y sus respectivos apoyos mecánicos. Puente sobre el Rio Tres Amigos.

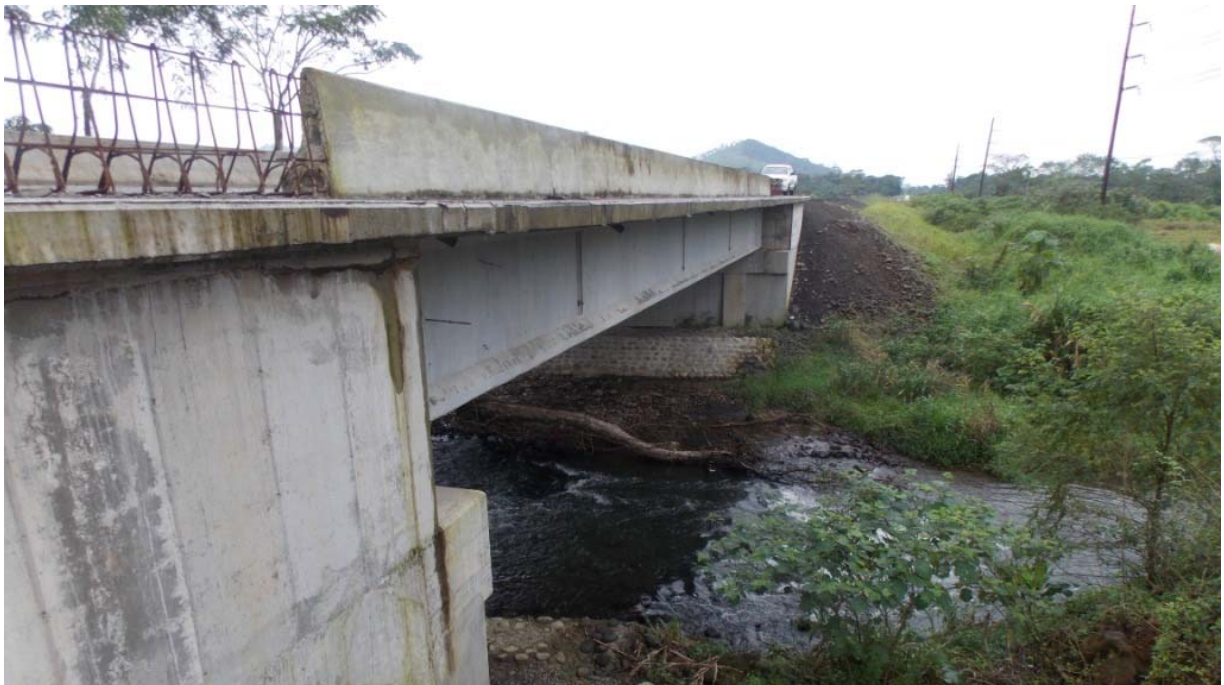
**Figura 37:** Los tubos de desagüe del puente son muy cortos. Puente sobre Quebrada Pericos.

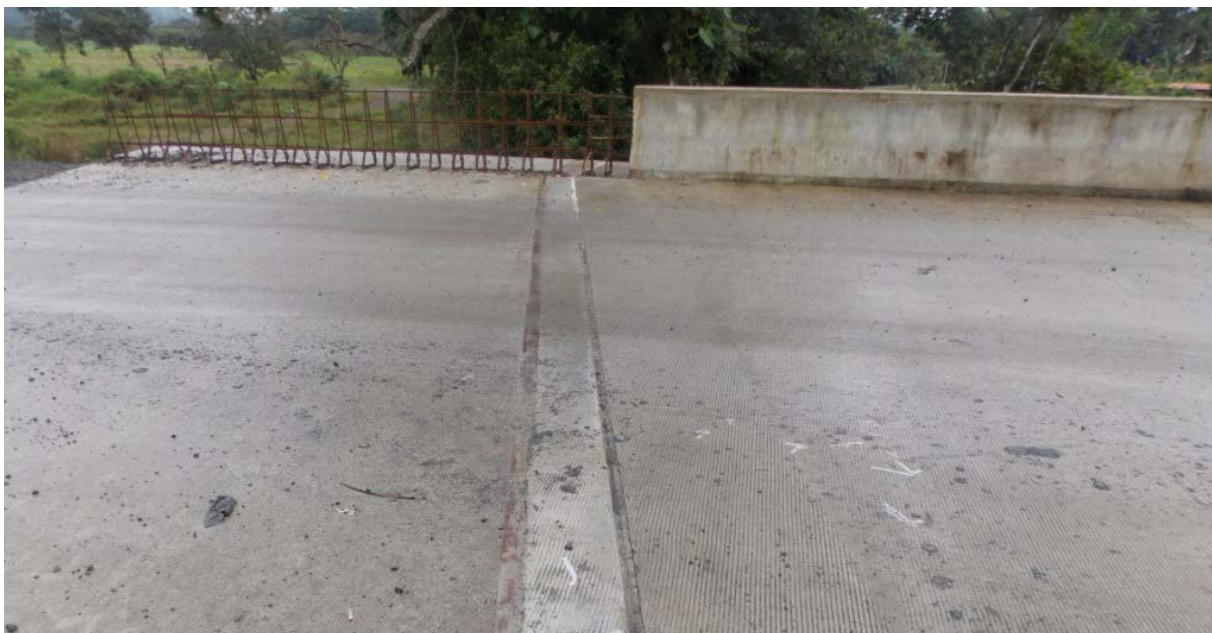
**Figura 38:** Faltaba colocar el sello de la junta de expansión. Puente sobre la Quebrada Pericos.

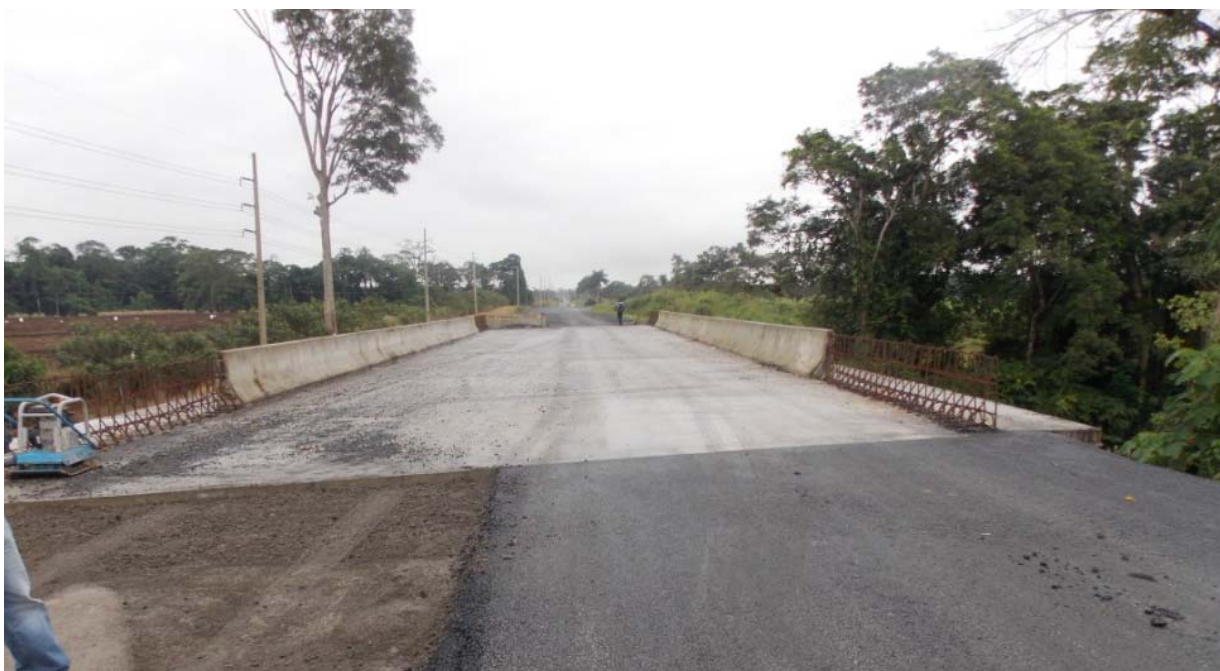
**Figura 39:** El borde de la losa de de aproximación en contacto con la carpeta asfáltica no contaba con angular de protección. Puente sobre la Quebrada Pericos.

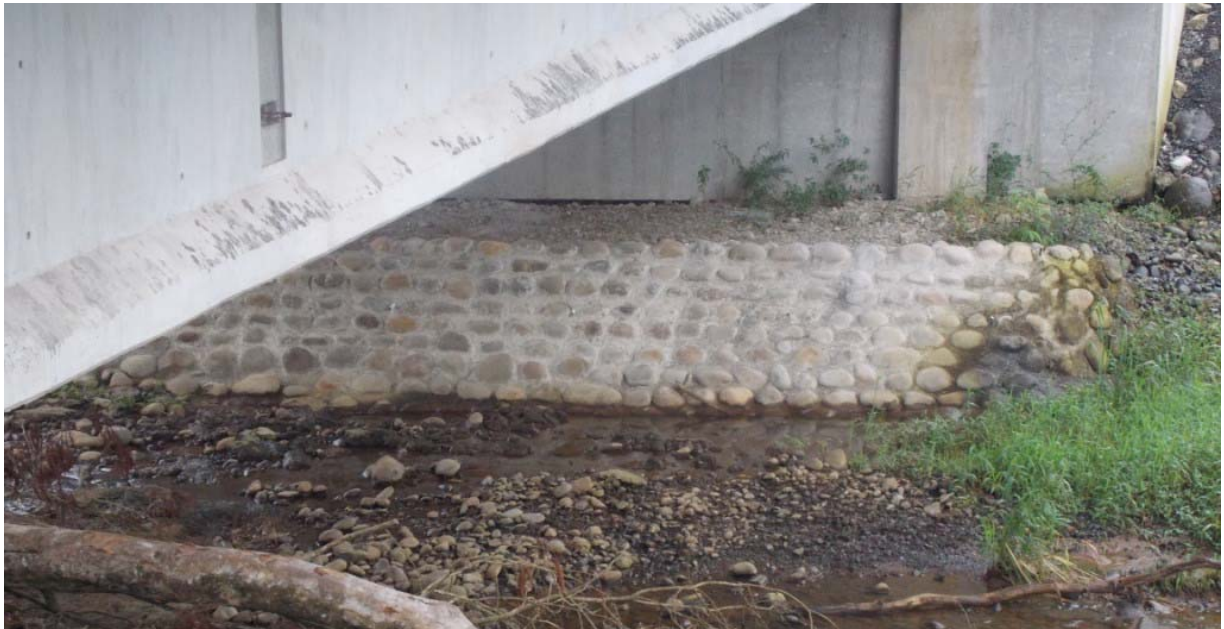
Se completó la construcción de los bastiones, las pilas y los apoyos de neopreno. Aparentemente, ya se terminó la construcción del enrocado de protección frente a los bastiones (escollera). Esta protección se ubica frente a los bastiones únicamente. Sin embargo, el plano constructivo parece indicar un enrocado mas extendido por lo que se requiere conocer con claridad hasta donde debería llegar el enrocado. (Ver figura 40)

**Figura 40:** El enrocado se construyó frente al cuerpo del bastión únicamente. La protección no se extiende a los costados del bastión. Puente sobre la Quebrada Pericos.

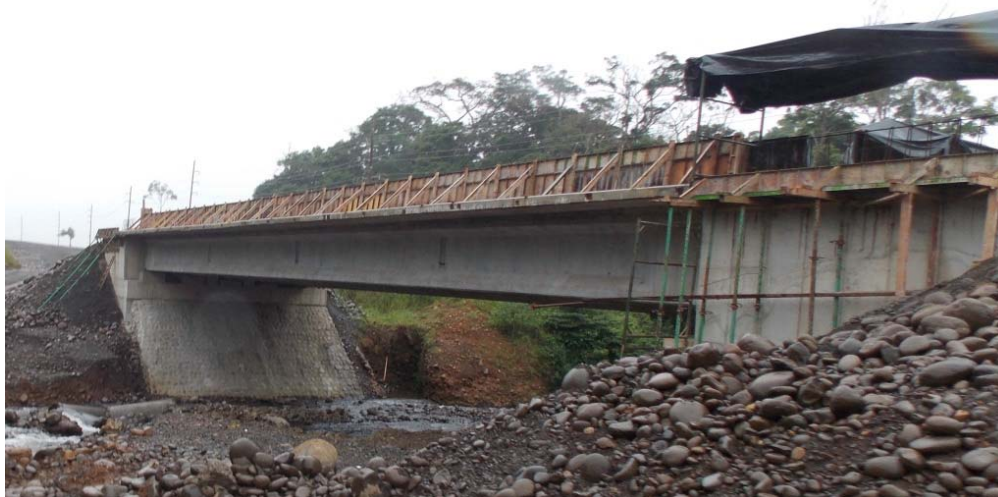
Ya se completó la construcción de los bastiones y los apoyos. El enrocado de protección de los bastiones (escollera) solo estaba construido frente al cuerpo del bastión. Esta protección no se extendía a los costados del bastión. Los planos no indican con claridad hasta donde se debería extender el enrocado.(Ver figura 41)

**Figura 41:** Construcción de barrera vehicular y la acera sobre los alerones de los bastiones. Se observa el enrocado frente al talud del bastión. Puente sobre Quebrada Campamento.
