Programa de Ingeniería Estructural

LM-PIE-02-2015

INSPECCIÓN DE PUENTES DEL PROYECTO SIFÓN - LA ABUNDANCIA - RUTA NACIONAL NO.35 -

13 de abril 2015
San José, Costa Rica

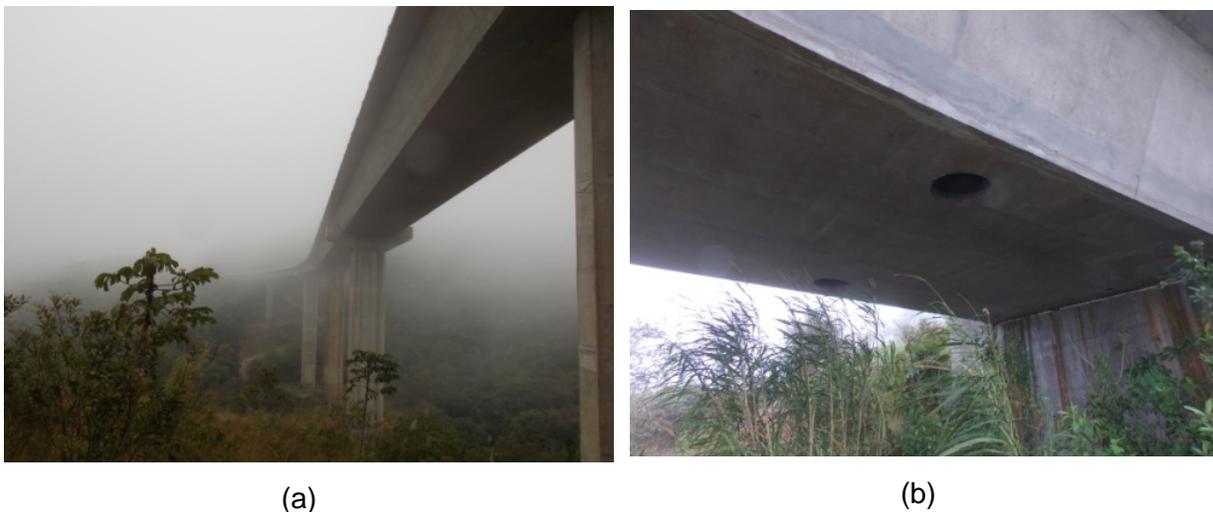
Ya se completó la construcción de los bastiones y las pilas (Figura 21). No se tuvo acceso visual a los asientos de soporte elastomérico (almohadillas de apoyo).

Figura 21. (a) Pilas y (b) bastión de la subestructura del puente sobre el Río Barranca.

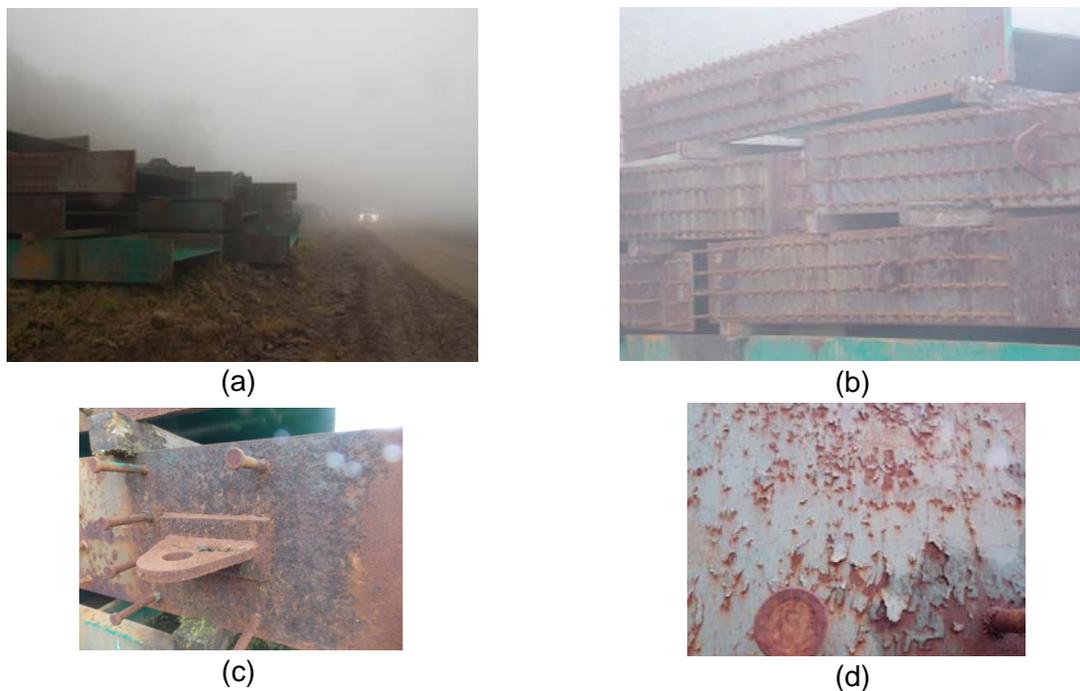
Se iniciaron las obras de construcción de la superestructura con la fabricación de las vigas principales de acero. Estas vigas se encuentran apiladas en sitio y exhiben oxidación y corrosión en áreas donde se ha deteriorado la pintura (Figura 22a y 21b).

Dado que las vigas están a la intemperie y sin un sistema de protección en las cara superior de las alas y los conectores, éstas exhiben oxidación y corrosión (Figura 22c y 21d).

Figura 22. (a) y (b) Elementos de superestructura del puente sobre el Río Espino apilados a la intemperie. (c) y (d) Signos de oxidación y corrosión en áreas donde se ha deteriorado la pintura.

- e. Las vigas de acero de la superestructura de los puentes sobre el Río Espino y el Río la Vieja, presentan oxidación, descascaramiento de pintura y corrosión debido a que las vigas de acero no están protegidas de la intemperie en el sitio.

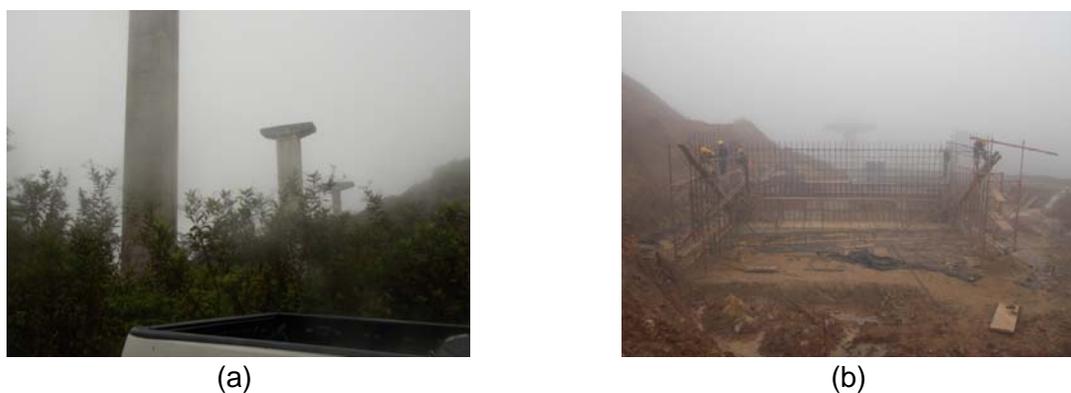
La construcción de la subestructura está avanzada, ya se construyeron las tres pilas (Figura 23a). Aún falta por terminar la construcción del bastión norte e iniciar la construcción del bastión sur y las instalaciones de los apoyos expansivos (Figura 23b).

Figura 23. (a) Pilas construidas y (b) bastión en construcción de la subestructura del puente sobre el Río Espino.

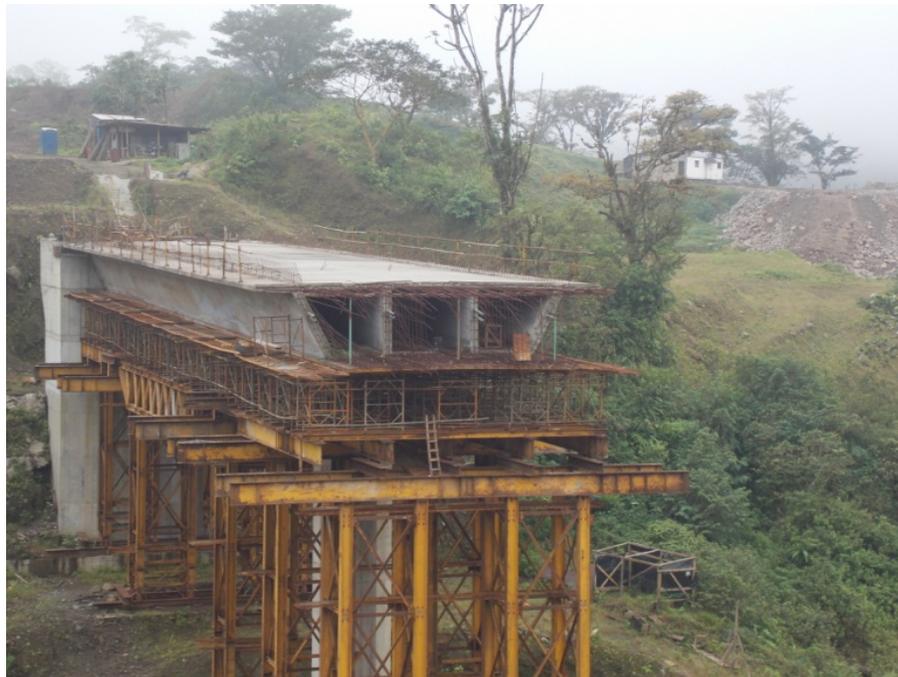
Solo se ha construido el primer tramo de la superestructura (Figura 24). Aún falta la construcción del segundo y tercer tramo de la superestructura. El día en que se realizó la inspección, la construcción estaba detenida.

Figura 24. Primer tramo de la superestructura del puente sobre la Quebrada Laguna.

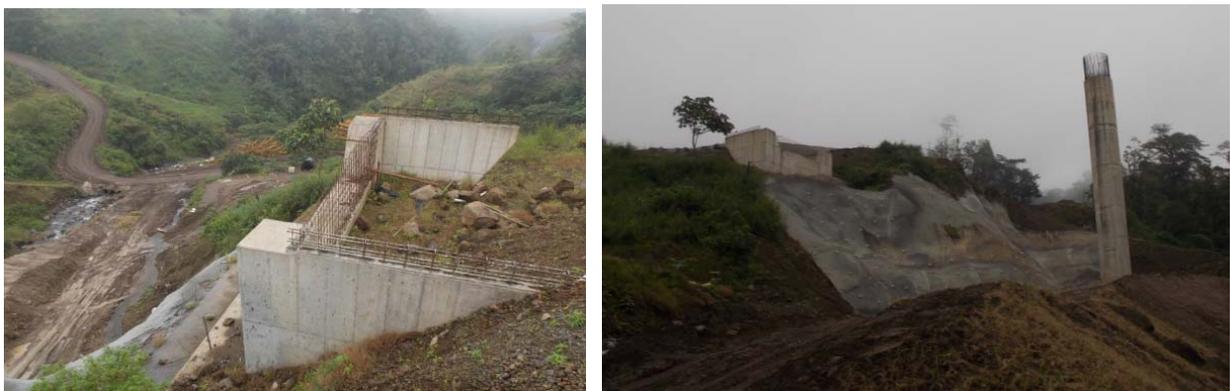
La construcción de la subestructura está bastante avanzada (Figura 25). Aún falta por terminar la construcción de uno de los bastiones y la instalación de los apoyos expansivos los cuales consisten de almohadillas de soporte elastoméricas reforzadas con láminas de HG embebidas.

Figura 25. Avance en pilas y bastiones de la subestructura del puente sobre la Quebrada Laguna.

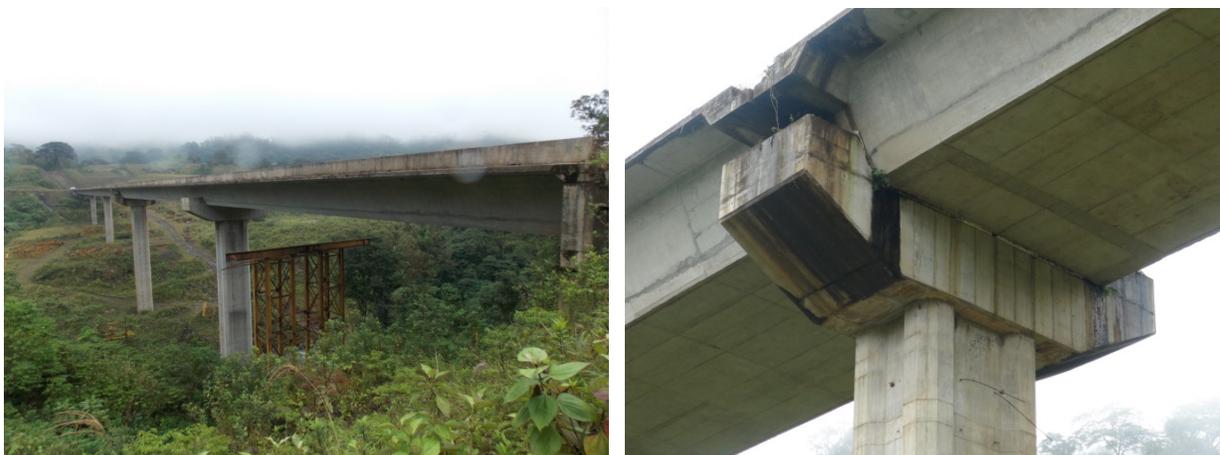
Ya se completó la construcción de la superestructura (Figura 28). Las aberturas de acceso inferior de las vigas cabezal no poseen las tapas de acero indicadas en planos.

Figura 28. Viga cajón de la superestructura del puente sobre el Río Tapezco.

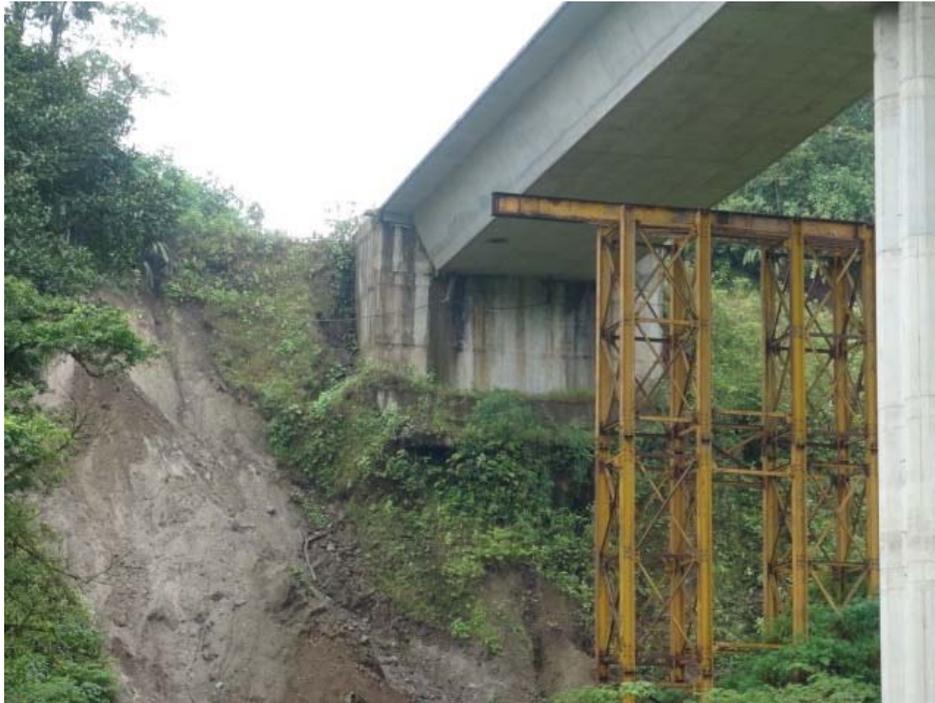
Es importante destacar el aparente deslizamiento observado junto al bastión norte. Este daño podría ser un indicativo de que el bastión puede estar construido en una ladera inestable. (Figura 29).

Figura 29. Deslizamiento observado junto al bastión norte del puente sobre el Río Tapezco.

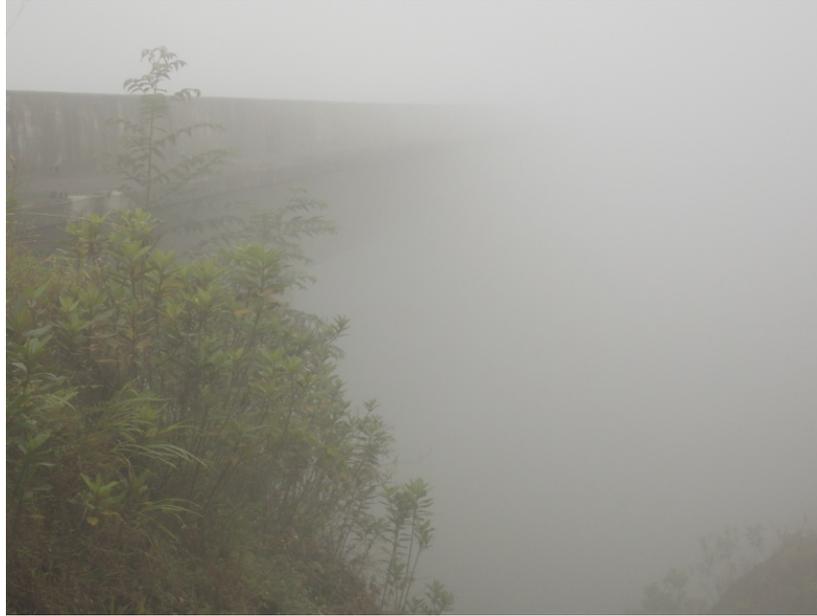
No se pudo inspeccionar y evaluar con detalle la condición y nivel de avance en la construcción de la subestructura dada la densa neblina presente el día de la inspección (Figura 33).

Figura 33. No se logró observar la condición de los elementos de la subestructura del puente sobre el Río Seco debido a la densa neblina

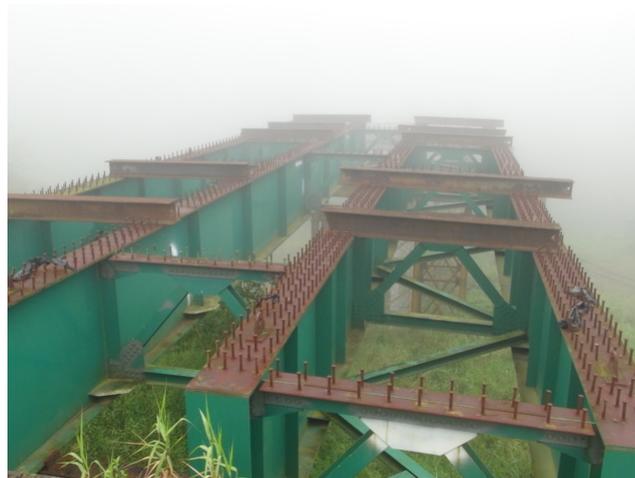
Se observaron las vigas de acero de un tramo de la superestructura instaladas (Figura 34). Además se detectaron vigas de acero apiladas cerca del sitio de construcción del puente (Figura 35). Estas vigas presentaban cierto nivel de deterioro como lo son el deterioro en la pintura y la oxidación de los conectores de cortante y de la superficie de ala.

Figura 34. Tramo construido de la superestructura del puente sobre el Río la Vieja.

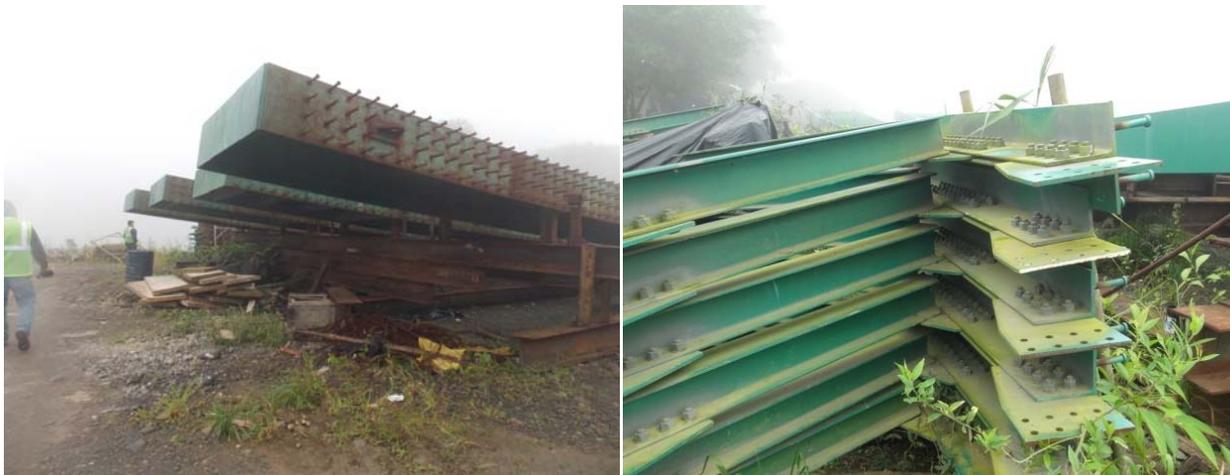
Figura 35. Elementos de la superestructura del puente sobre el Río la Vieja apilados a la intemperie.

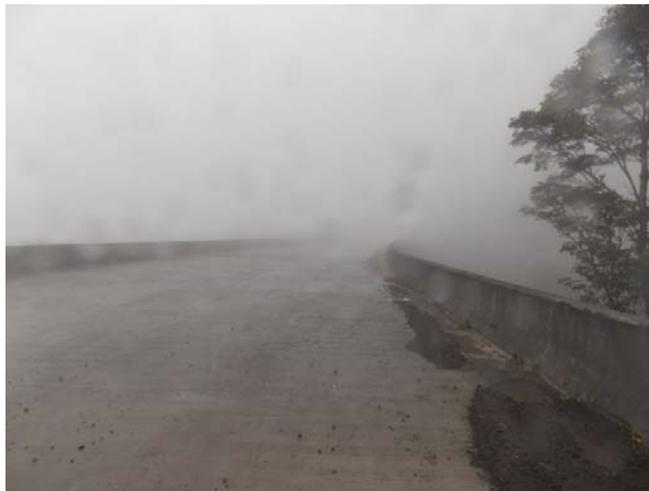
No se pudo inspeccionar y evaluar con detalle la condición y nivel de avance en la construcción de la subestructura dada la densa neblina presente el día de la inspección (Figura 38).

Figura 38. No se logró observar la condición de los elementos de la subestructura del puente sobre el Río Ron Ron debido a la densa neblina.
