# PROGRAMA DE INGENIERIA ESTRUCTURAL

LM-PIE-12-2015

REPORTE DE INSPECCION No.1

## INSPECCION ESTRUCTURAL DE LOS PUENTES EN CONSTRUCCION INTERCAMBIO PASO ANCHO - RUTA NACIONAL 39

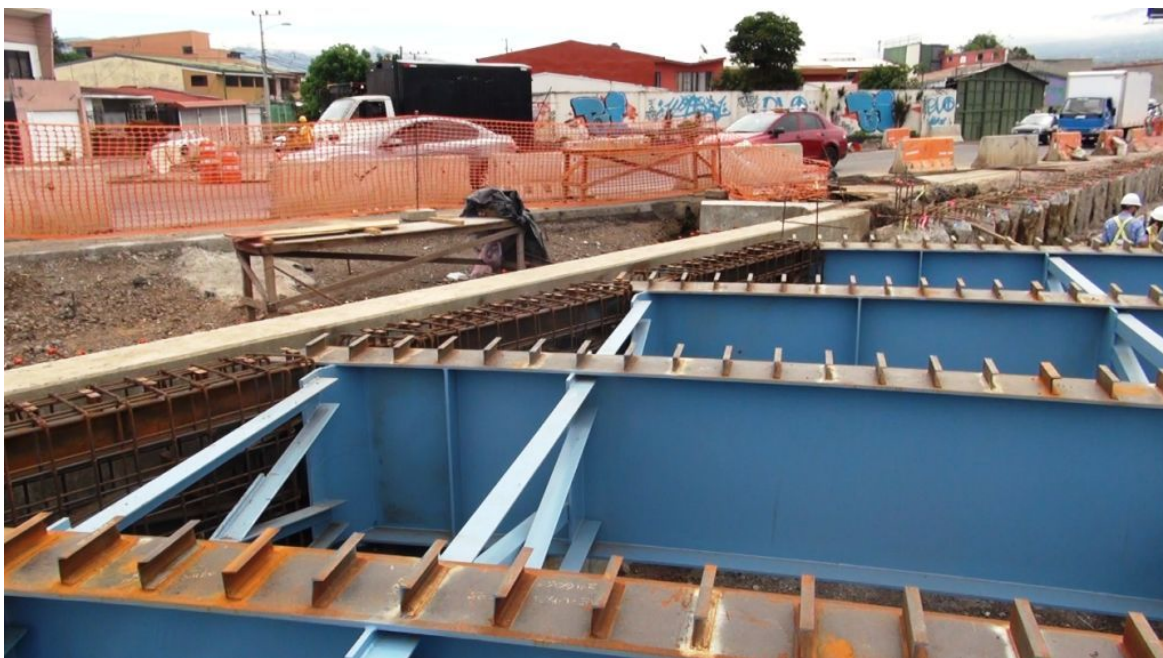
**Figura 5.** Avance en la construcción del puente Oeste(extremo norte)

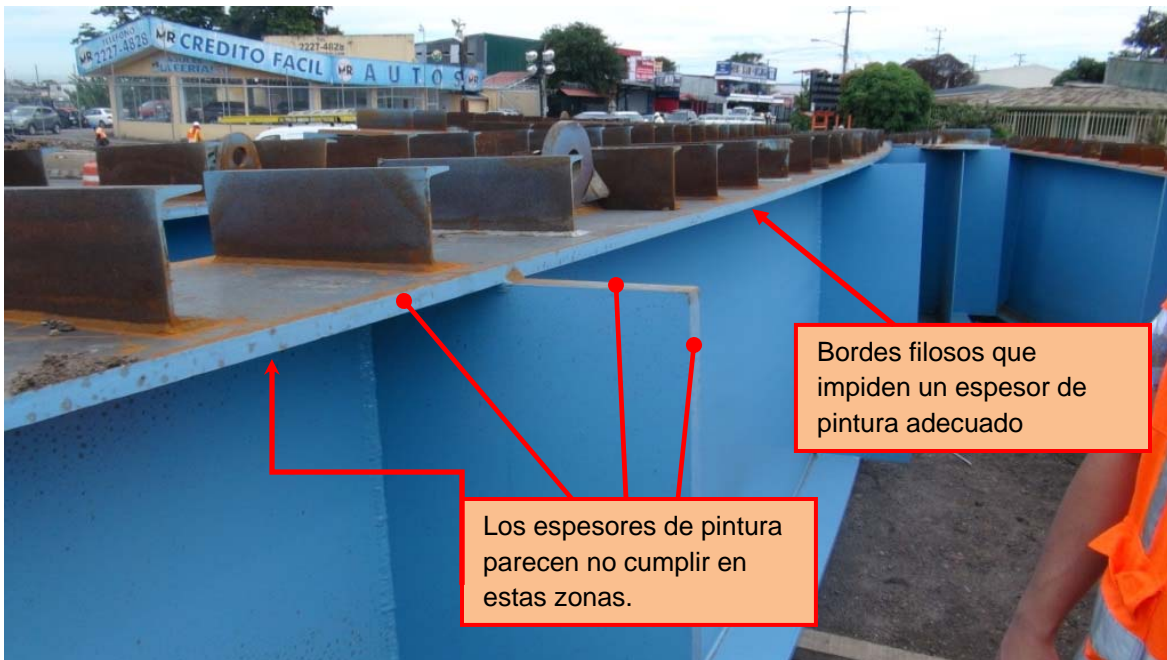
<p>cuales son difíciles de proteger con un sistema de pintura.(Ver figuras 7 y 13)</p> <p>Los costados y la superficie inferior de ala superior aparentemente no tienen el espesor de pintura que indica la especificación técnica. (Ver figura 7y 13)</p> <p>Varias vigas mostraban impactos producto del manejo durante su instalación.</p>	<p>inspección se debe realizar tanto en fabrica como en sitio.</p> <p>Solicitar a la inspección del CONAVI que solución han buscado para asegurarse de la correcta protección de bordes filosos en los elementos de acero.</p> <p>Solicitar a la inspección de CONAVI el control de calidad del sistema de protección de pintura donde se demuestre que existe una verificación de la preparación de la superficie de acero, el control de condiciones ambientales previo a la aplicación de las diferentes capas de pintura y la verificación de los diferentes espesores de pintura así como la revisión del espesor total aplicado y la periodicidad con que se realizan las inspecciones.</p> <p>Solicitar a la inspección de CONAVI cuál es el procedimiento utilizado por el contratista (debidamente aprobado) para reparar superficies pintadas que se han dañado producto de golpes o impactos durante su instalación.</p> <p>Solicitar a la inspección de CONAVI que muestre que la pintura aplicada al ala superior de las vigas cumple con los espesores establecidos en la especificación técnica.</p>

Figura 7. Acercamiento mostrando las vigas del puente Este a la espera de ser instaladas.

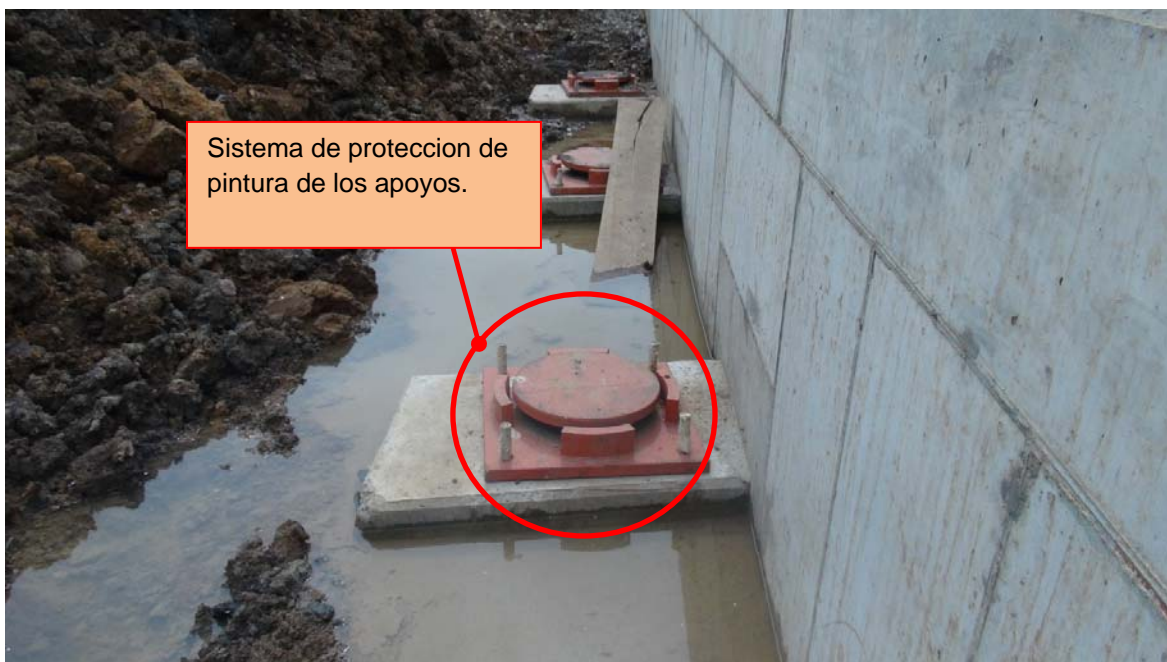
Elementos	Observaciones	Recomendaciones
Apoyos de disco	<p>Los apoyos de disco muestran un sistema de protección de pintura. Se desconoce si estos elementos requieren otra capa de pintura para su protección. (ver figuras 8 y 12).</p>	<p>Solicitar a la inspección de CONAVI información sobre el sistema de protección que deben contar los apoyos de disco de acuerdo a las recomendaciones del fabricante. Averiguar si se debe proteger la superficie inferior del apoyo.</p>
Viga cabezal	<p>No se observaron problemas con la viga cabezal.(Ver figuras 8 y 12)</p>	Ninguna

**Figura 8.** Vista de la línea de apoyos de disco del puente Este en el extremo Sur.

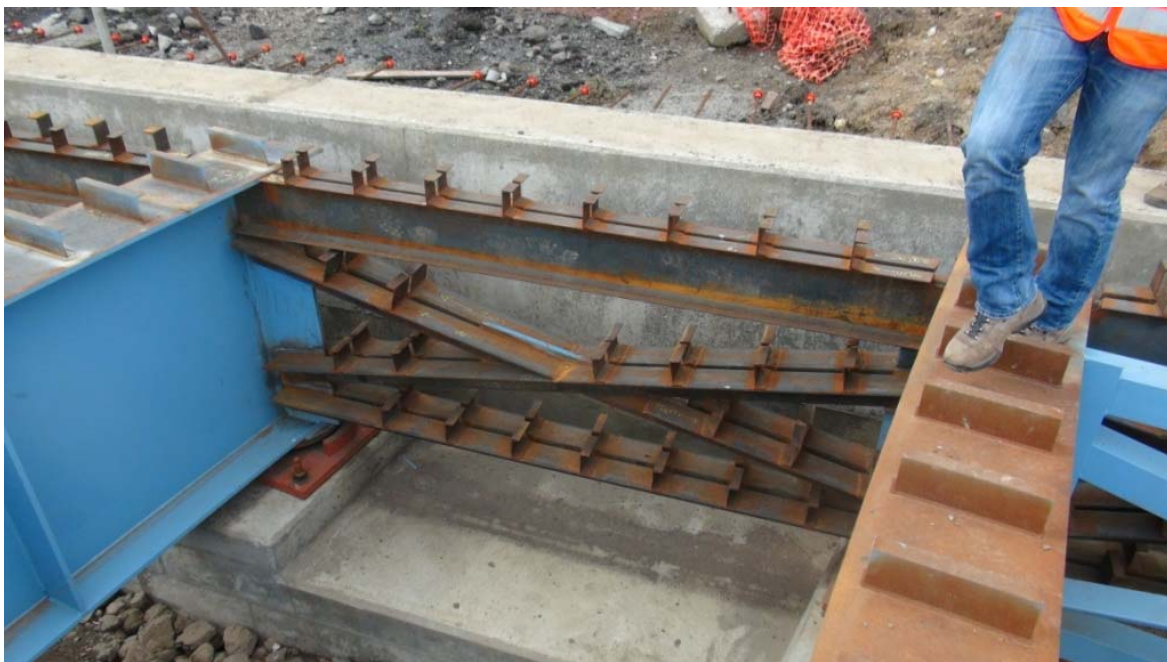
Elementos	Observaciones	Recomendaciones
Instalación de vigas curvas de acero	<p>Se tiene avanzada la instalación de las vigas curvas "I" y los marcos arriostrados del puente Oeste.</p> <p>Ya se han soldado los marcos arriostrados en ambos extremos del puente Oeste. (ver figuras 9 y 10)</p> <p>Ya se tiene colocado el acero de refuerzo que sirve de confinamiento al marco arriostrado del extremo Norte. (ver figuras 5 y 10).</p> <p>Se está utilizando el suelo como soporte de las vigas durante su instalación. (Ver figura 11)</p> <p>No ha iniciado la instalación de las vigas del puente Este. (ver figuras 6 y 7)</p>	Ninguna
Elementos de acero protegidos con el sistema de protección de pintura especificado en el cartel.	<p>Los elementos de acero estructural de la superestructura son protegidos por un sistema de protección de pintura.</p> <p>El ala superior de las vigas del puente Oeste muestra bordes filosos los</p>	Investigar si la inspección de CONAVI cuenta con un inspector de pinturas con experiencia demostrada verificando, de manera periódica, la preparación de la superficie y los espesores de pintura aplicados a elementos estructurales. Esta

**Figura 9.** Marco arriostrado del puente Oeste en el extremo Sur antes de su confinamiento con acero de refuerzo.

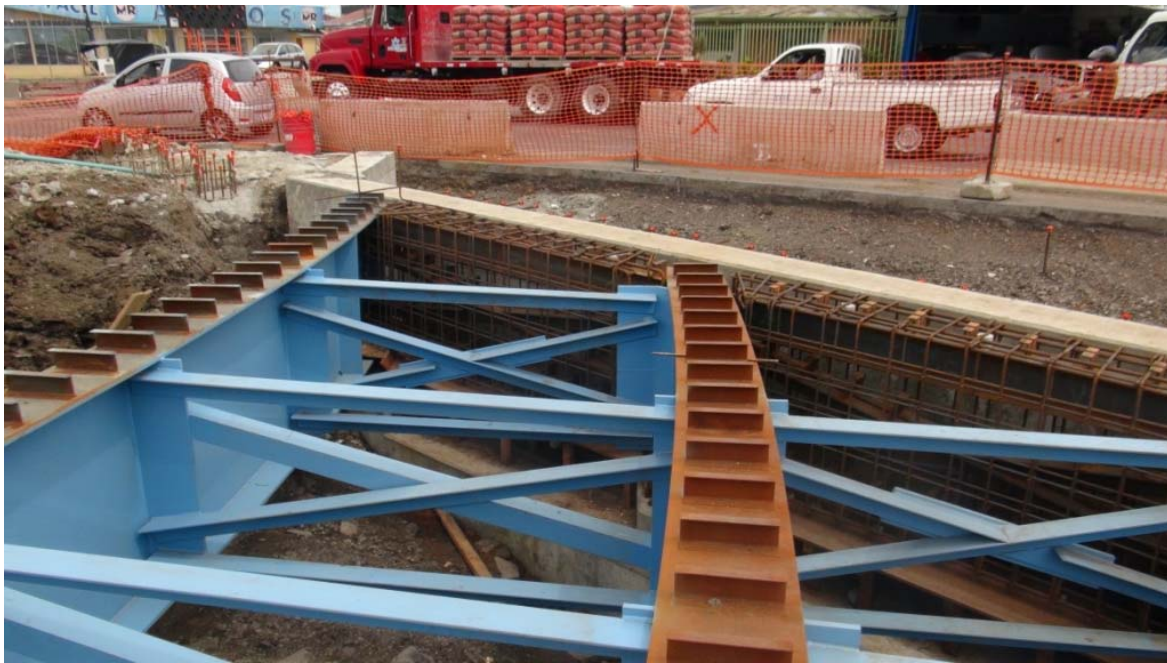
**Figura 10.** Marcos arriostrado intermedios y confinamiento con acero de refuerzo del marco arriostrado del puente Oeste ubicado en el extremo norte.

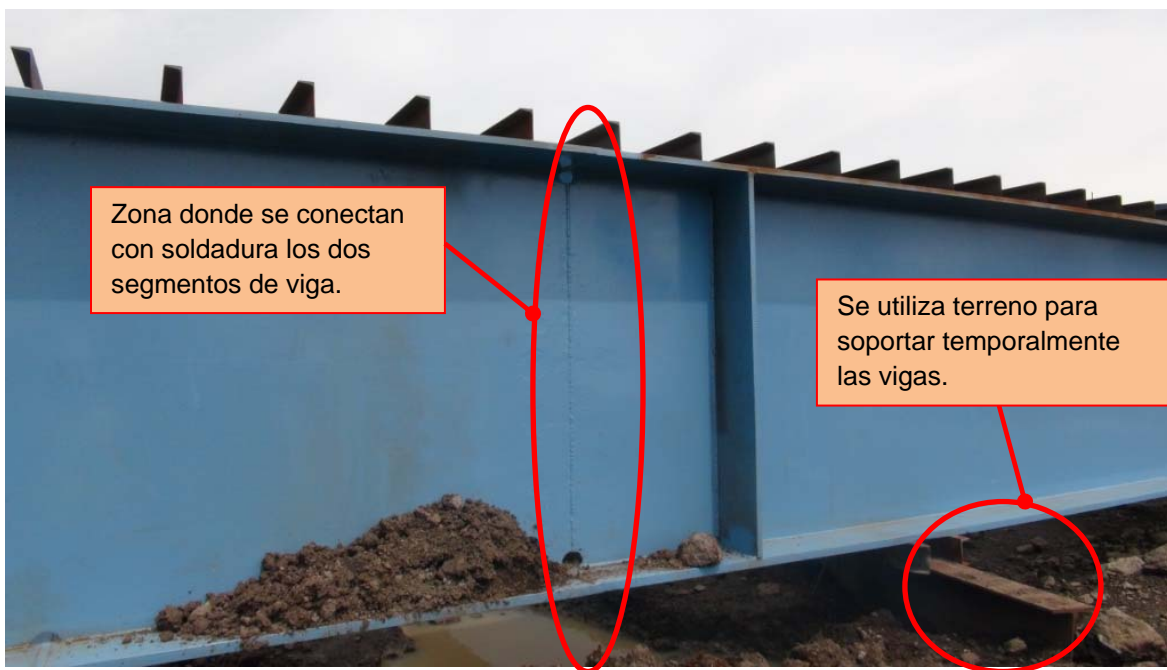
Soldadura de elementos estructurales	Se observó que las vigas curvas se construyeron soldando dos segmentos independientes(ver figura 11). Estos segmentos fueron	Investigar si la inspección de CONAVI cuenta con un inspector de soldadura, con experiencia demostrada revisando de forma

**Figura 11.** Vista donde se muestra el detalle típico de soldadura de dos secciones de viga.

<p>soldados en sitio. Los marcos arriostrados también son soldados en sitio.</p>	<p>periódica, la soldadura de los elementos de acero.</p> <p>Solicitar a la inspección de CONAVI el control de calidad que lleva donde se demuestre que existe una verificación de los trabajos de soldadura y cuál es la periodicidad con que se realizan las inspecciones.</p>
Superelevación	<p>La superelevación del puente es contraria a la esperada para un puente con alineamiento curvo. Esto queda demostrado con las diferencias de nivel que muestran a simple vista los pedestales que sirven de apoyo a las vigas.</p>	<p>Solicitar a la inspección de CONAVI información sobre el por qué la superelevación del puente es contraria a lo esperado para una puente con alineamiento curvo.</p>

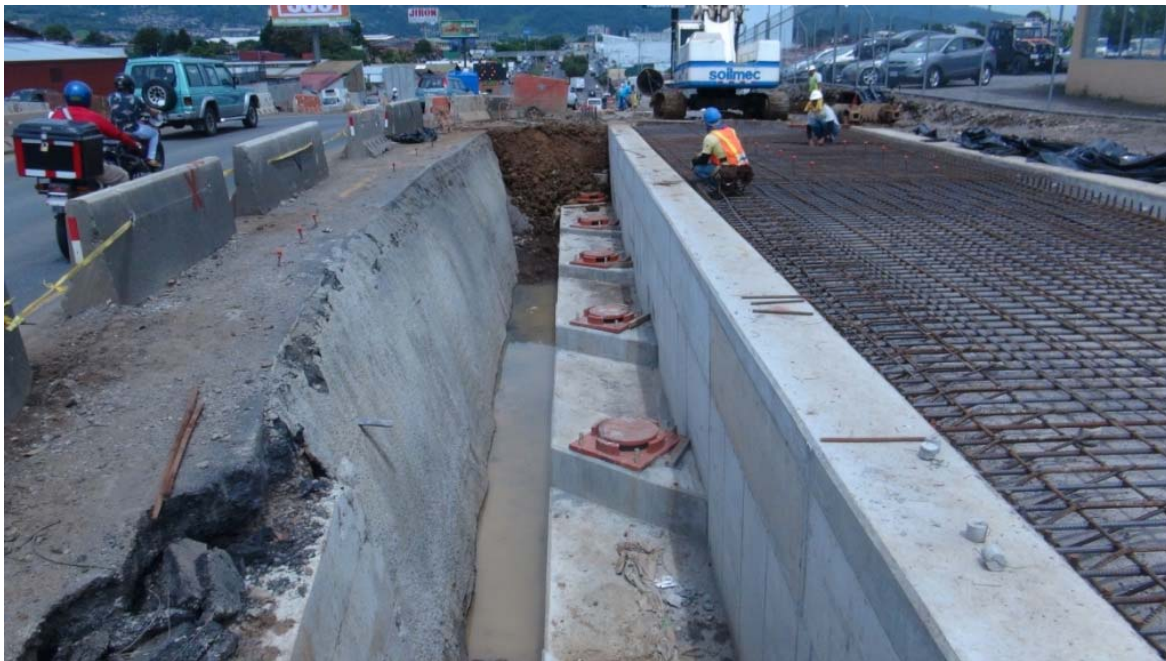
Elementos	Observaciones	Recomendaciones
Losa de aproximación	Ya inició la construcción de la losa de aproximación Norte del puente Oeste. (ver figura 12).	Ninguna
Acabado de la superficie de los muros de retención	El acabado de la superficie de los muros no es el ideal. El acabado de las líneas horizontales y de la superficie no es apropiado. (Ver figura 14)	Solicitar a la inspección de CONAVI cuál normativa está utilizando como referencia para asegurarse un acabado apropiado de la superficie de los muros de retención.

**Figura 12.** Línea de apoyos de disco del puente Este (extremo Norte) y preparación del armado de la losa de aproximación.

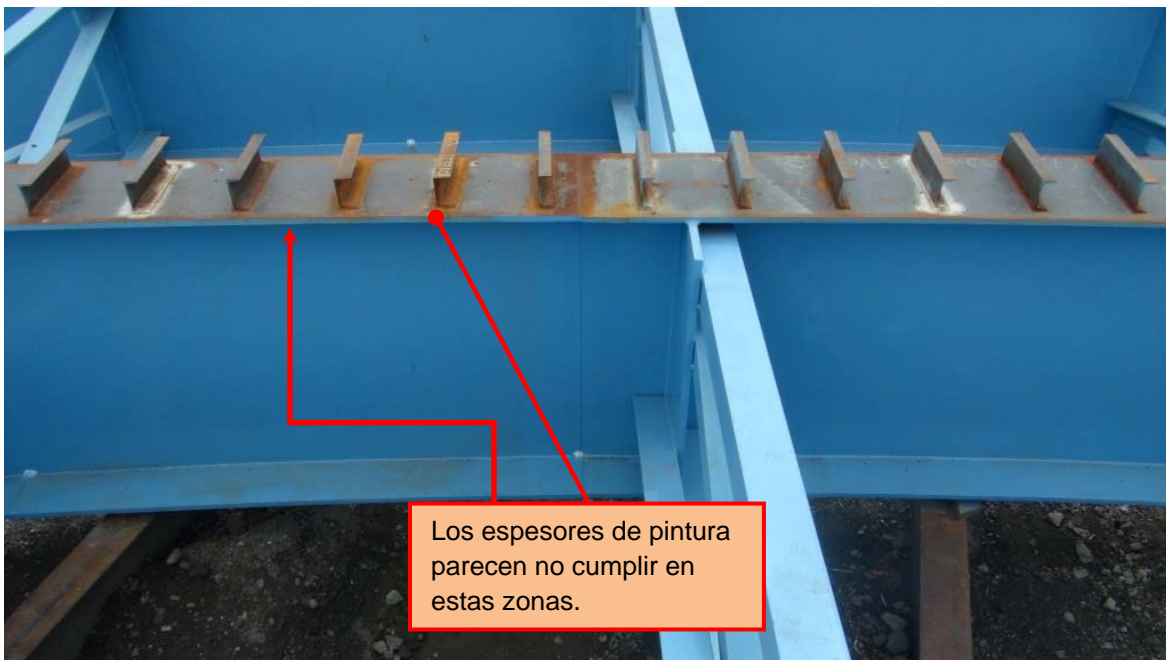
**Figura 13.** Vigas del puente Este a la espera de ser instaladas.

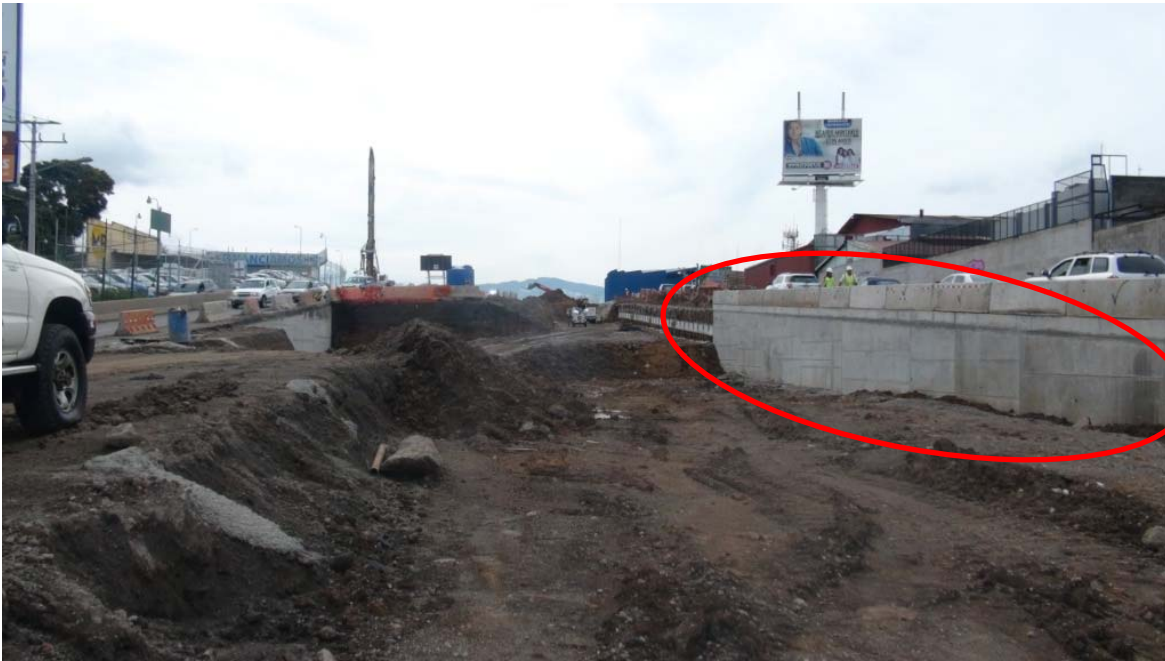
**Figura 14.** El acabado de la superficie de los muros de concreto no es de buena calidad.
