LM-PIE-17-2015

REPORTE No.1

INSPECCION DE LOS PUENTES DEL PROYECTO SIFON - LA ABUNDANCIA RUTA NACIONAL 35

Puente sobre el Rio Barranca

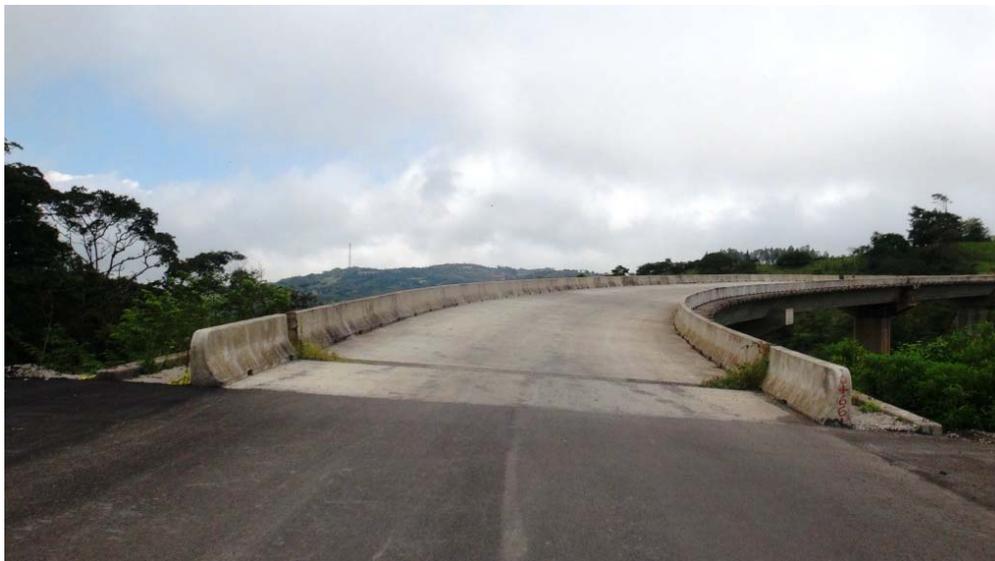
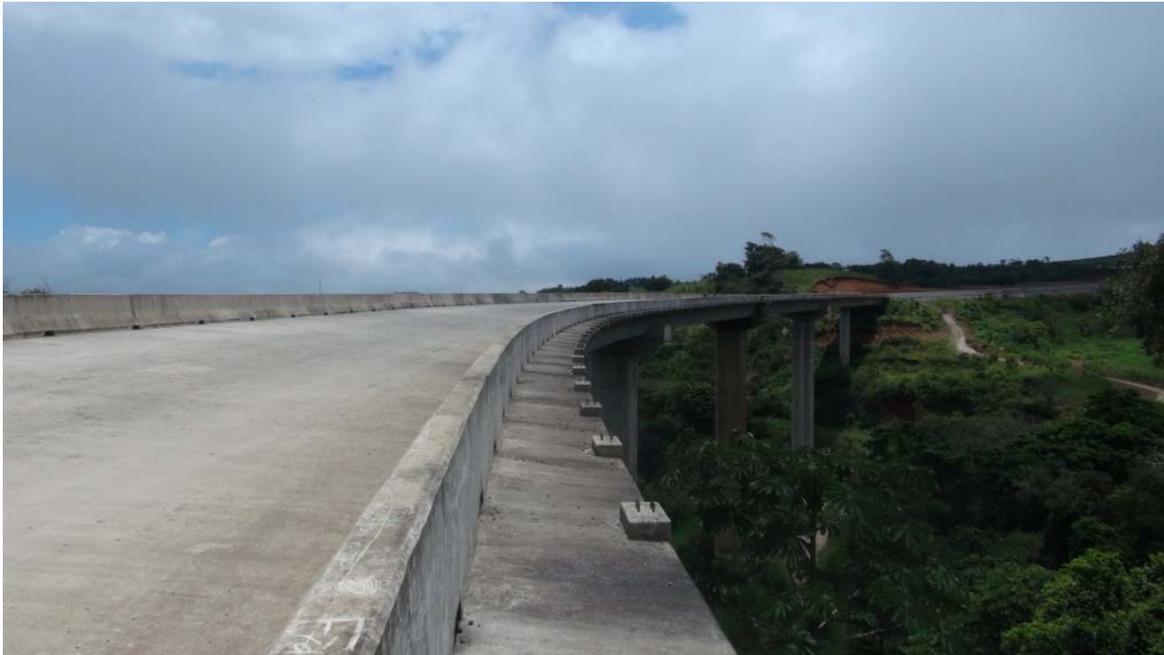
- a. No se observó al contratista trabajando en el puente (Ver figuras 2 y 3).
- b. La condición del puente es la misma a la observada durante la visita previa y reportada en el informe LM-PIE-05-2015 en donde se enumeraban actividades por realizar para completar su construcción.
- c. Se observó que los agujeros de entrada a la viga cajón de la superestructura no estaban cubiertos. Además fue posible observar un tronco que aparentemente es utilizado por alguien ajeno al proyecto para ganar acceso el interior de la viga cajón. (Ver Figura 4)
- d. Se observaron fisuras en la losa. (Ver Figura 5)
- e. La losa del puente mostraba material asfáltico adherido a la superficie. (Ver Figura 5)

Figura 2. Vista a lo largo de la línea de centro (sentido Este-Oeste). Puente sobre el Rio Barranca.

Figura 3. Vista lateral del puente (sentido Este Oeste). Puente sobre el Rio Barranca.

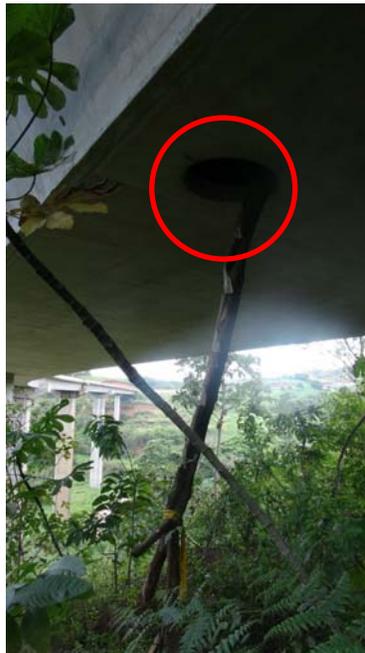
Figura 4. Agujeros de entrada de la viga cajón de la superestructura cercano al Bastión-Este sin ningún tipo de cubierta. Se observó el uso de un tronco para acceso de la viga cajón. Puente sobre el Río Barranca.

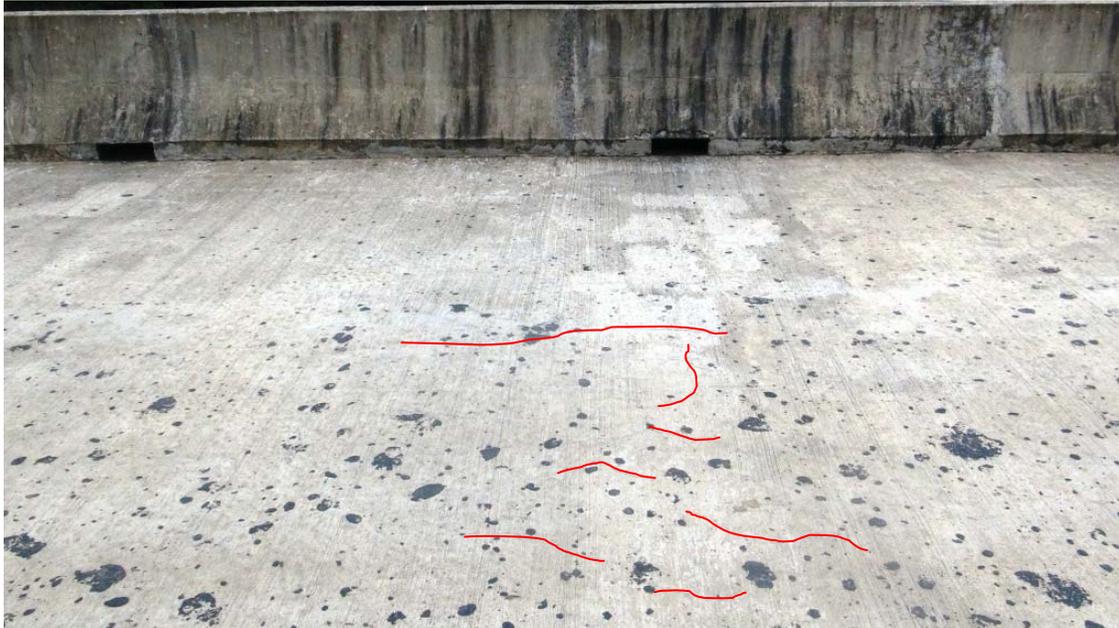
Figura 5. Material asfáltico adherido a la losa de concreto y presencia de fisuras. Puente sobre el Río Barranca.

- e. Información por escrito de lo que se pretende hacer con las vigas de acero de los puentes sobre el Rio La Vieja y Rio Espino que actualmente se encuentran apiladas a la intemperie mostrando oxidación y corrosión.
- f. Información por escrito si las losas del puente van a ser impermeabilizadas considerando que estas muestran fisuramiento.
- g. Información por escrito sobre el procedimiento a utilizar para eliminar el material asfáltico adherido a la losa de concreto de varios puentes.

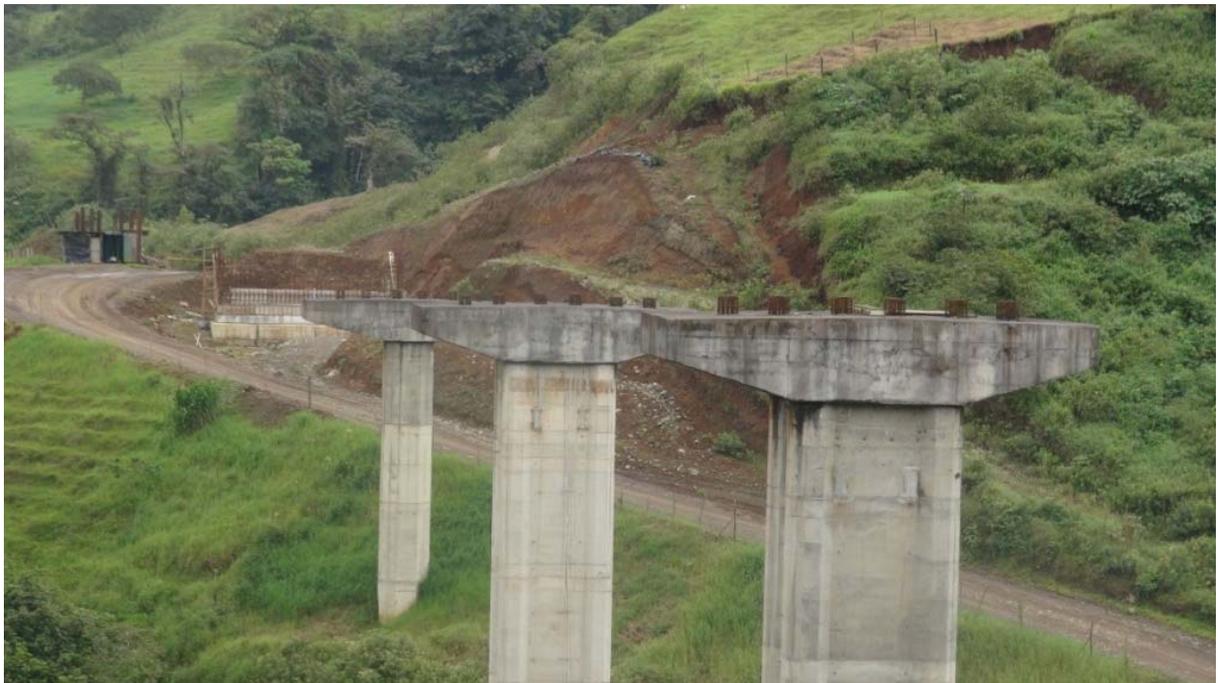
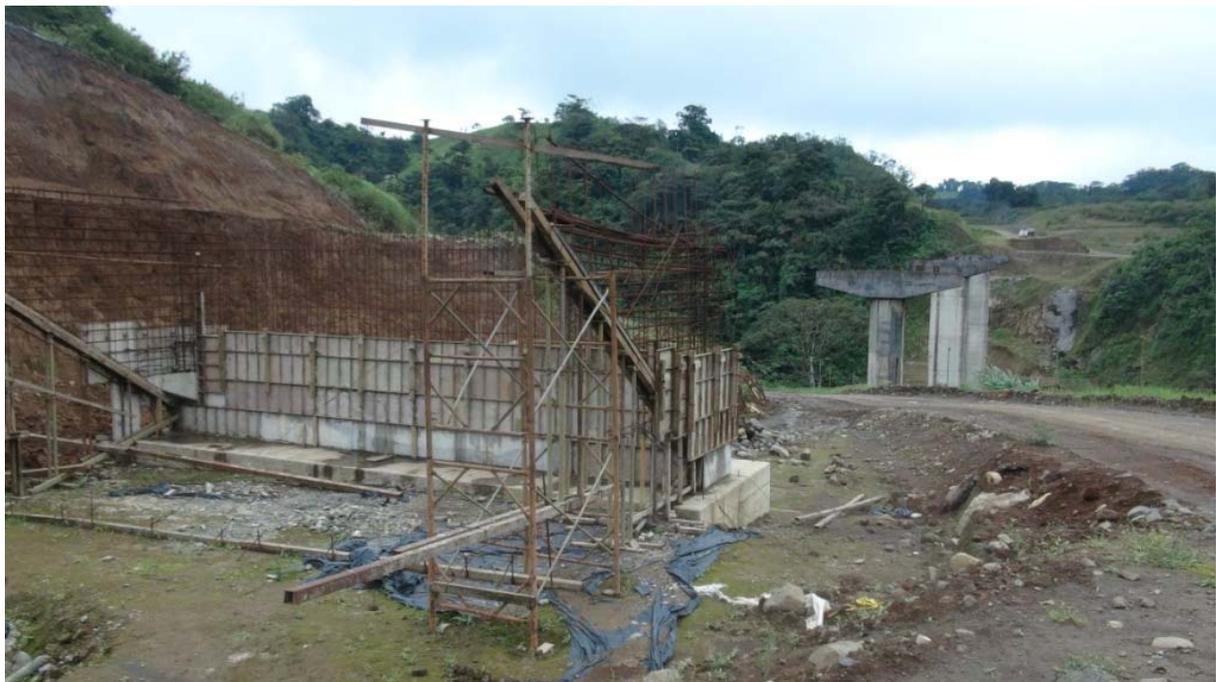
- a. No se observó al contratista realizando trabajos en el puente (Ver figuras 6,7 y 8).
- b. La condición del puente es la misma a la observada durante la visita previa y reportada en el informe LM-PIE-05-2015 en donde se enumeraban actividades por realizar para completar su construcción.
- c. Se tiene entendido que la construcción de este puente se detuvo debido al deslizamiento del talud frente al bastión Sur. Aparentemente éste bastión está cimentado en un suelo poco estable. Es por esto que se recomienda solicitar información sobre las acciones que se han tomado para solventar este problema.

Figura 6. Vista de las pilas y bastiones del puente (sentido Sur-Norte). Puente sobre el Rio Espino.

Figura 7. Vista del puente en el sentido Sur-Norte. Puente sobre el Rio Espino.

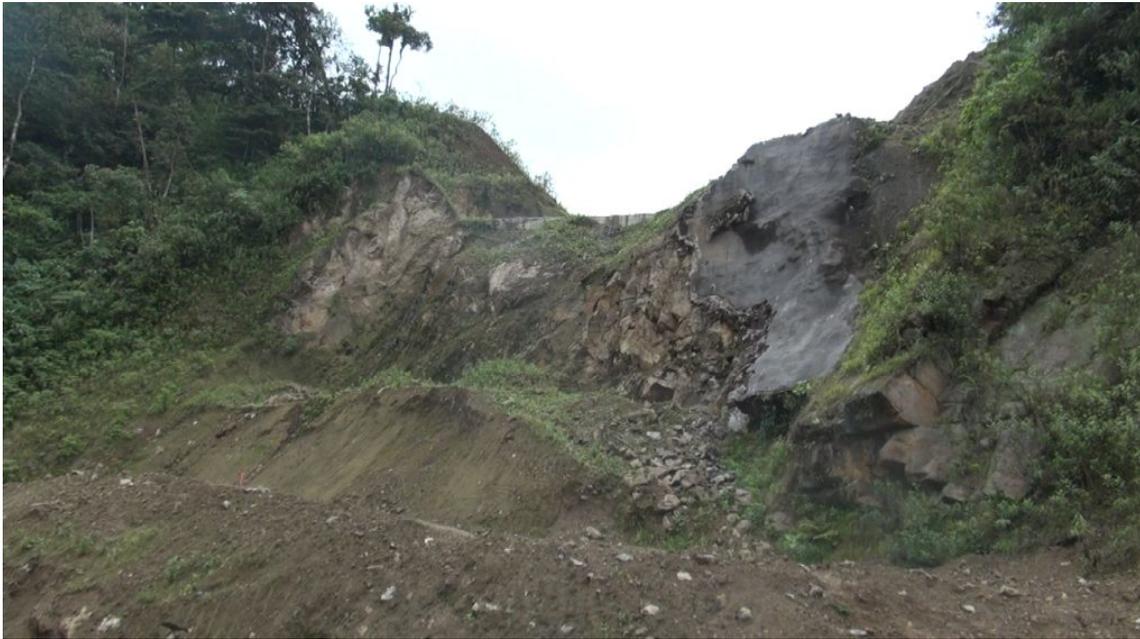
Figura 8. Vista del deslizamiento del talud frente al Bastión Sur. Puente sobre el Rio Espino.

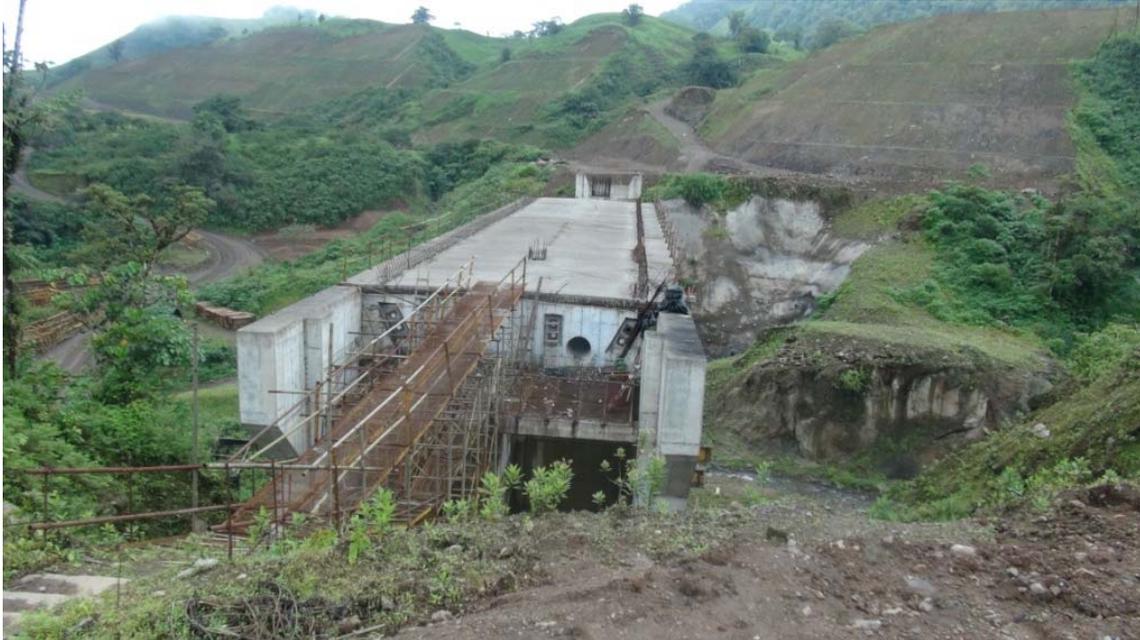
- a. No se observó al contratista realizando trabajos en el puente (Ver figuras 9 y 10).
- b. La condición del puente es la misma a la observada durante la visita pasada y reportada en el informe LM-PIE-05-2015 en donde se enumeraban actividades por realizar para completar su construcción.
- c. Es de nuestro conocimiento que la pila central del puente aparentemente se está deslizando producto de una falla en la zona. A raíz de esta situación se recomienda obtener información sobre las acciones que se están llevando a cabo para solucionar el problema.

Figura 9. Vista a lo largo de la línea de centro del puente sobre la Quebrada Laguna.

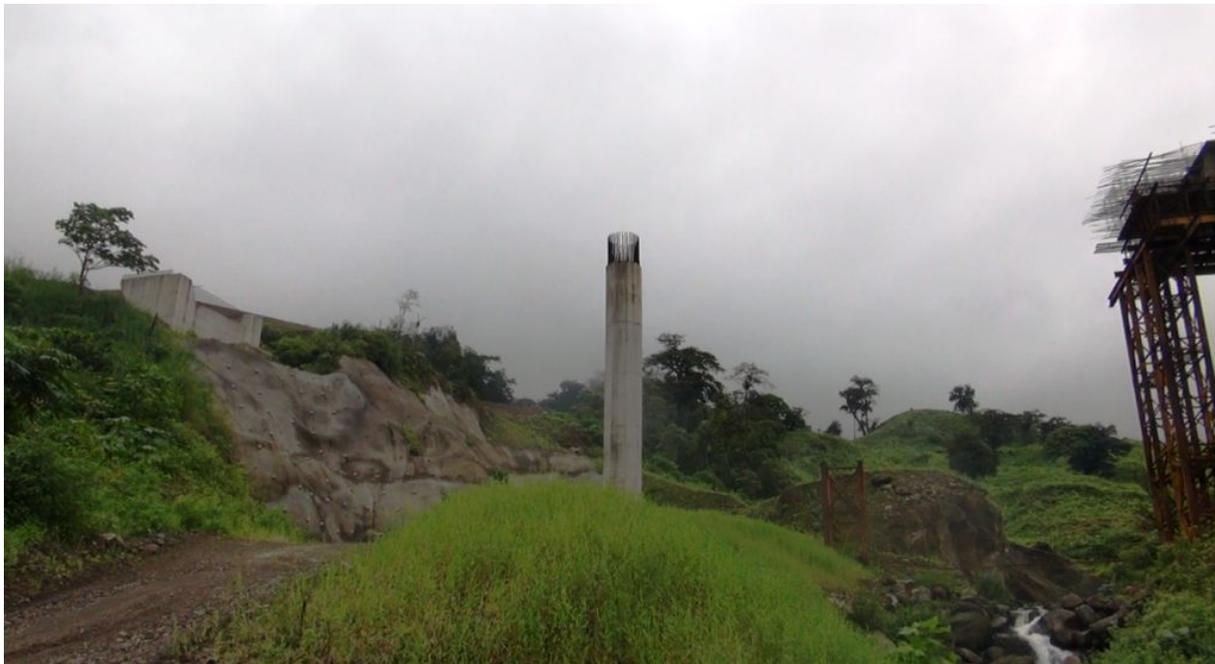
Figura 10: Vista mostrando la pila central que aparenta tener problemas y el bastión Norte. Puente sobre la Quebrada Laguna.

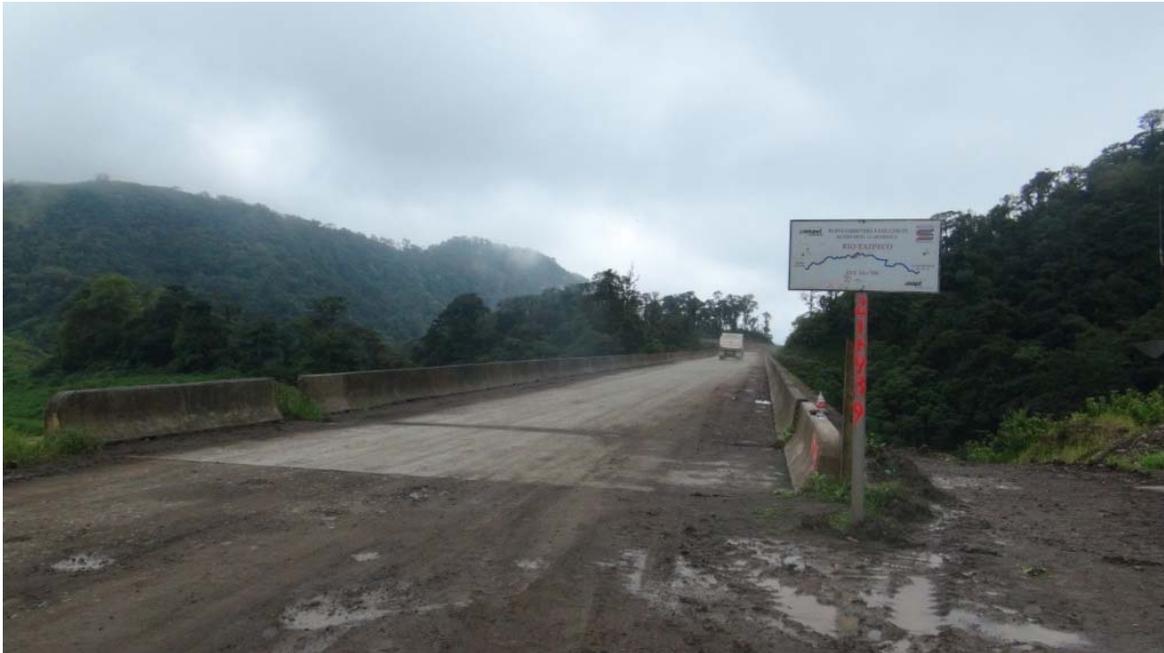
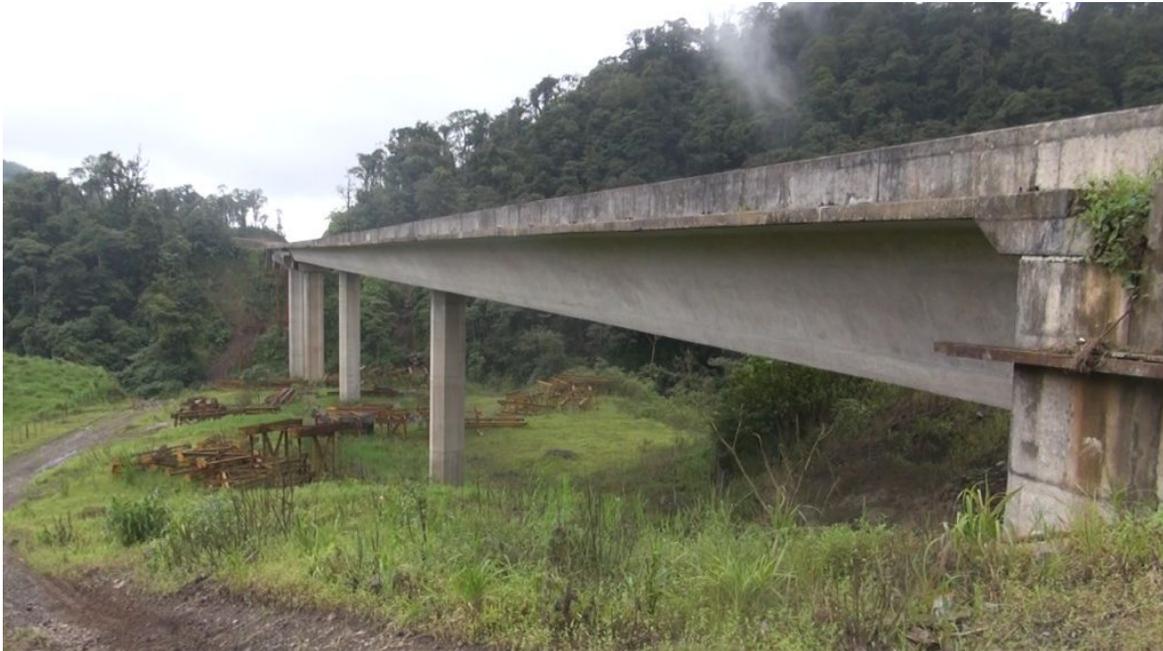
- a. No se observó al contratista realizando trabajos en el puente (Ver figuras 11 y 12).
- b. La condición del puente es la misma a la observada durante la inspección pasada y reportada en el informe LM-PIE-05-2015 en donde se enumeraban actividades por realizar para completar su construcción.

Figura 11. Vista a lo largo de la línea de centro. Puente sobre el Rio Tapezco.

Figura 12. Vista lateral. Puente sobre el Rio Tapezco.

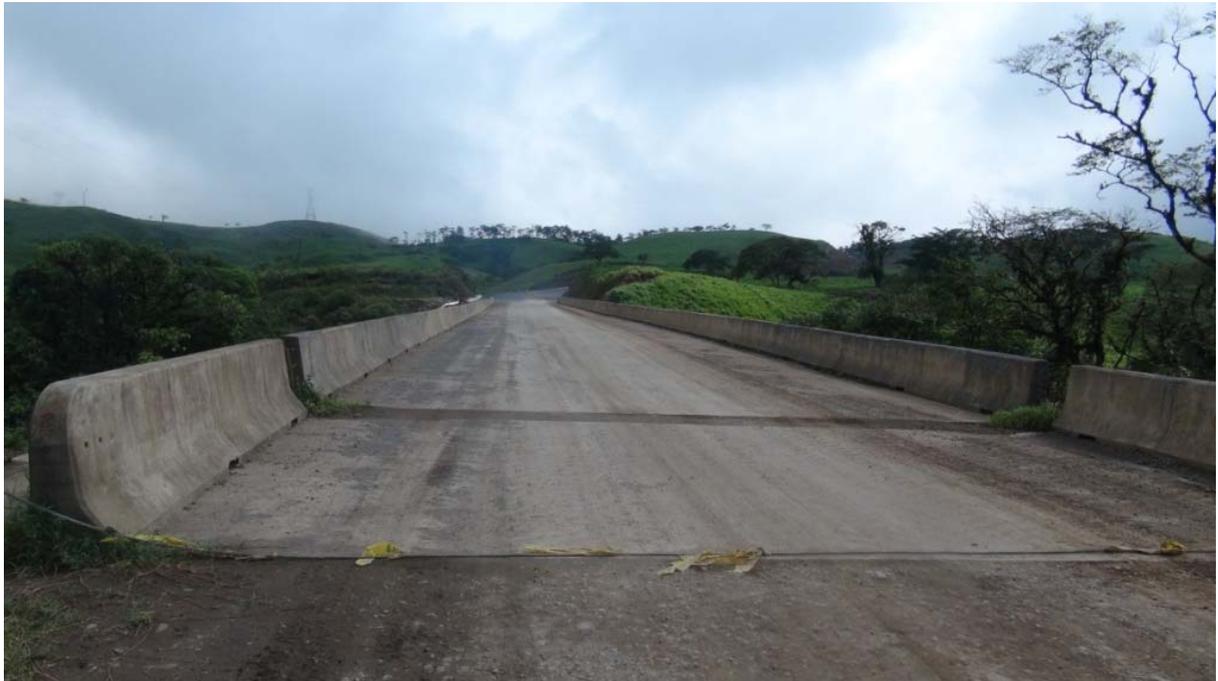
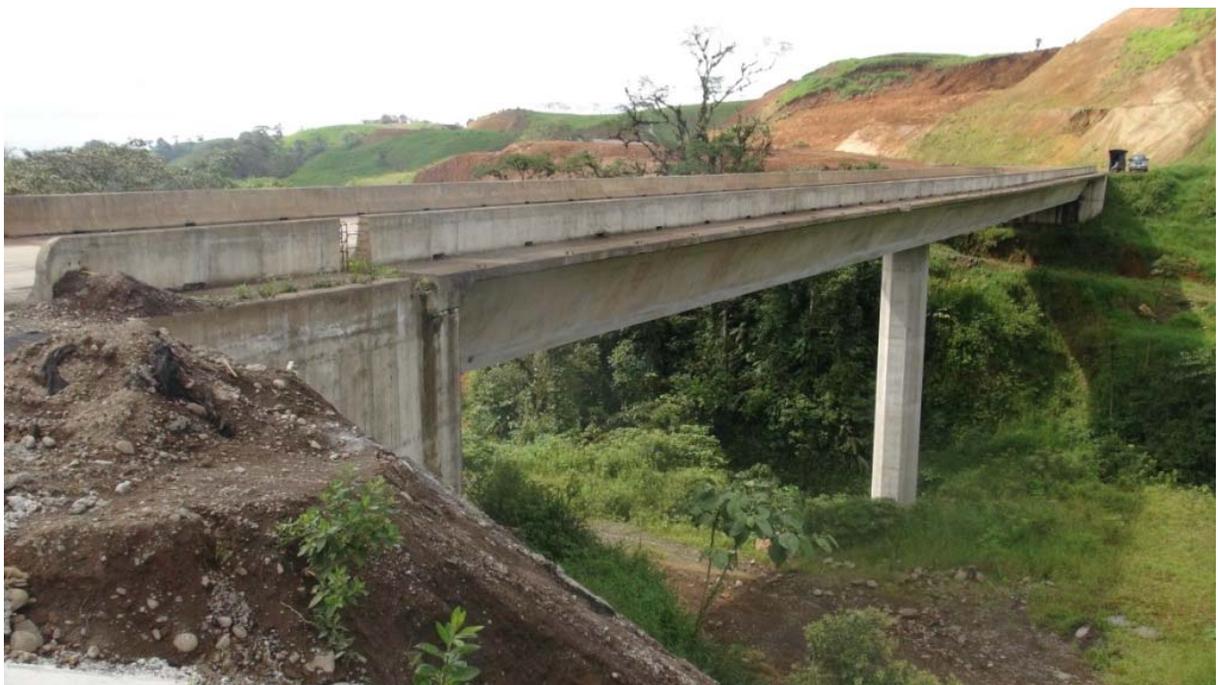
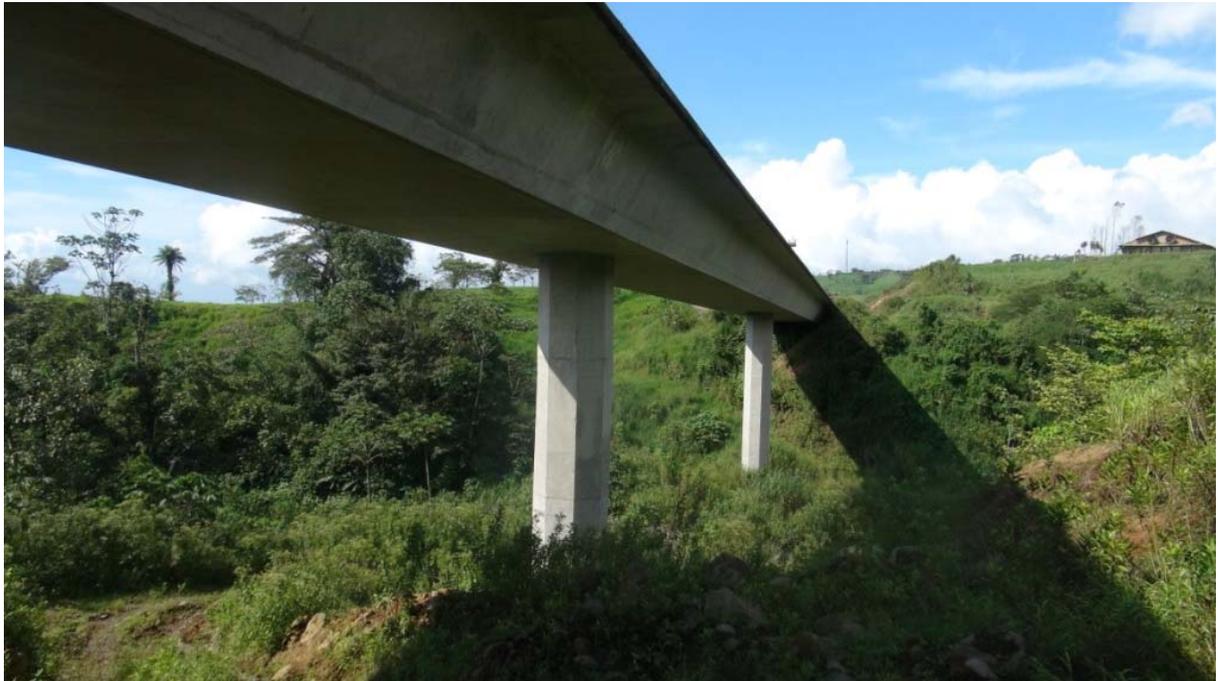
- a. No se observó al contratista realizando trabajos en el puente(Ver figuras 13, 14 y 15).
- b. En esta oportunidad si fue posible inspeccionar en su totalidad la superestructura y los elementos de la subestructura ya que en la visita anterior la niebla presente limitó su inspección. No se observó nada inusual en los elementos mencionados.
- c. La condición del puente es la misma a la observada durante la inspección pasada y parcialmente reportada en el informe LM-PIE-05-2015 en donde se enumeraban actividades a realizar para completar su construcción.

Figura 13. Vista a lo largo de la línea de centro. Puente sobre el Río Arena.

Figura 14. Vista lateral del puente. Puente sobre el Río Arena.

Figura 15. Vista inferior del puente. Puente sobre el Rio Arena.

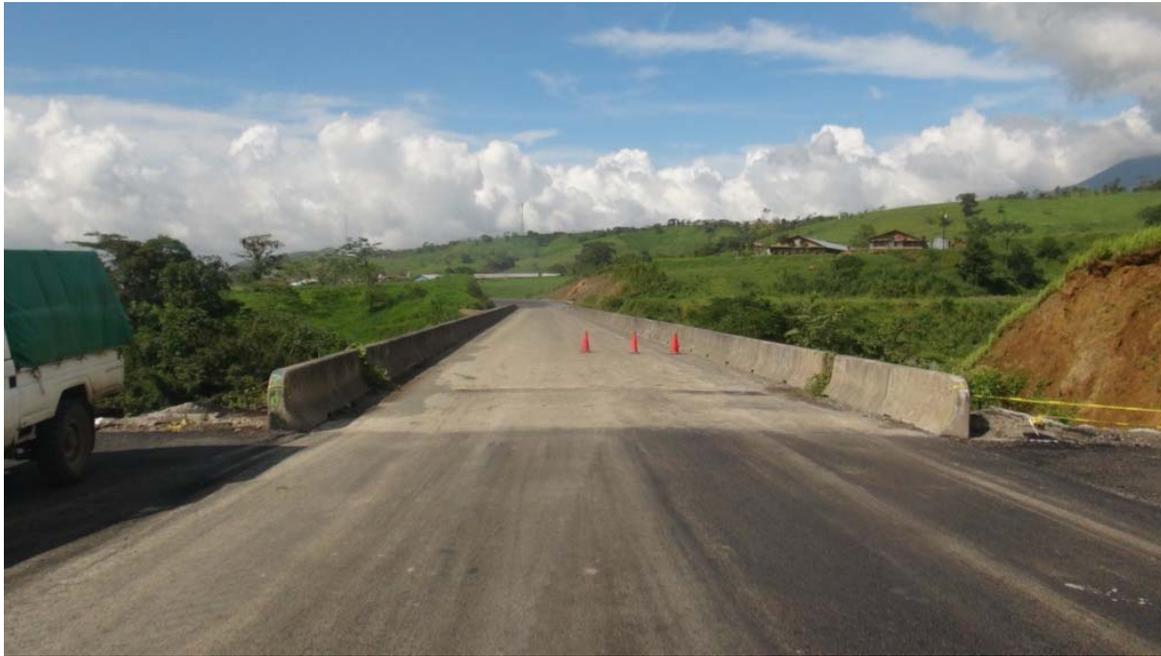
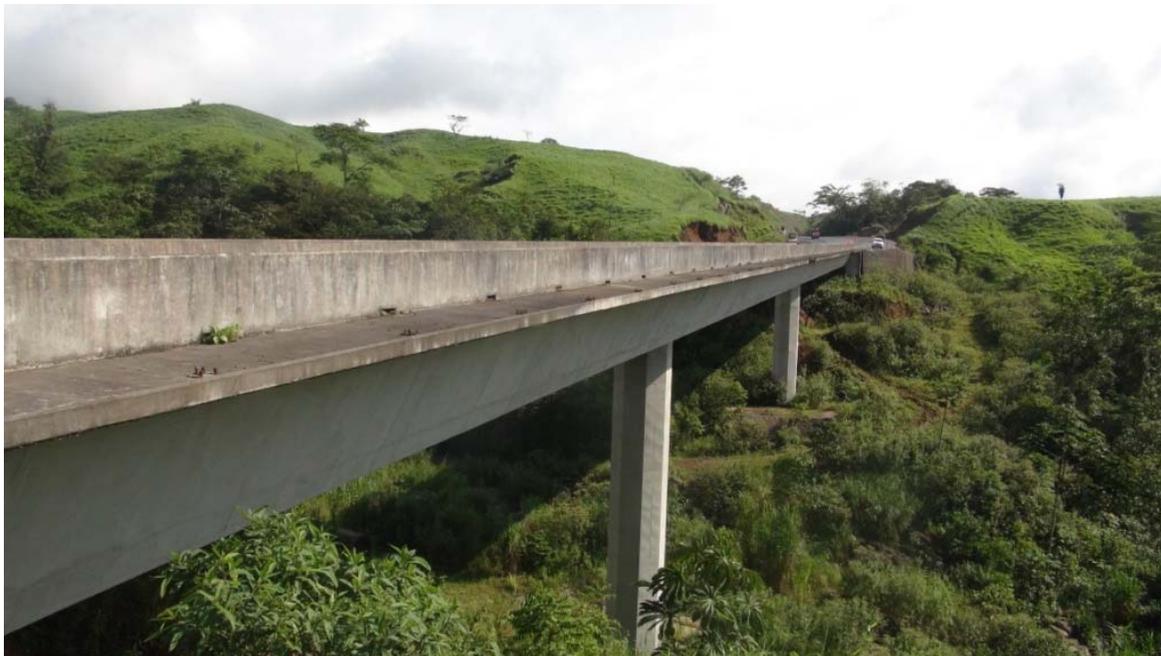
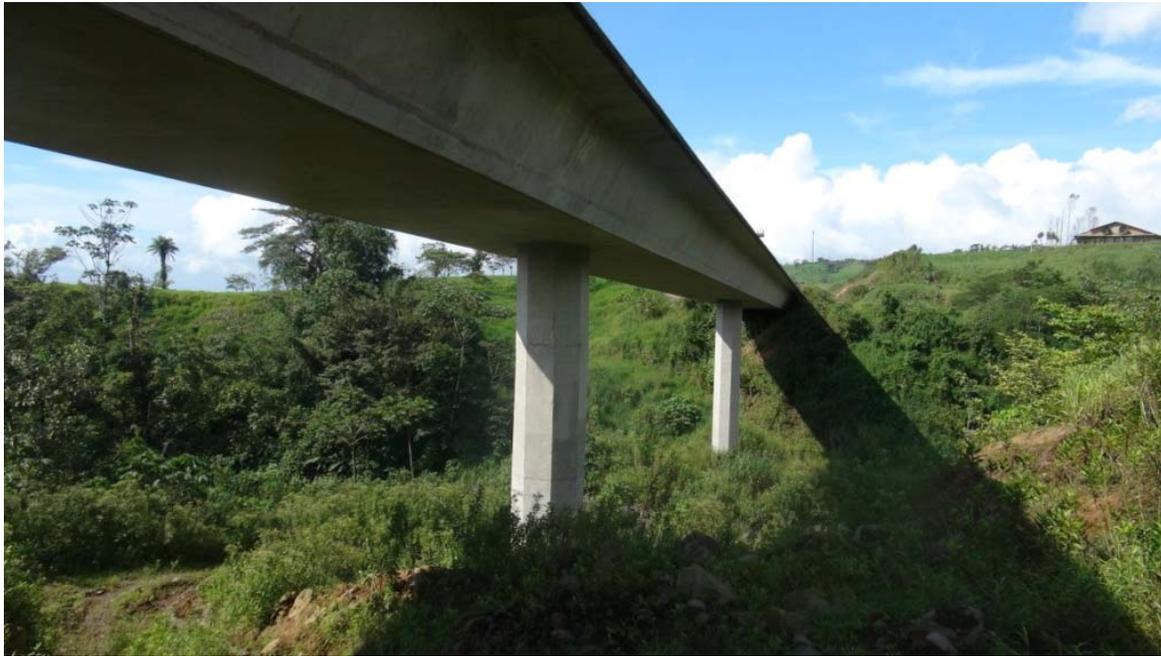
- a. No se observó al contratista realizando trabajos en el puente (Ver figuras 16,17 y 18).
- b. En esta oportunidad si se logró inspeccionar la superficie inferior de la superestructura, la pila y bastiones del puentes del puente ya que en la visita anterior la niebla presente limitó su inspección. No se observó nada inusual en los elementos mencionados.
- c. La condición del puente es la misma a la observada durante la inspección pasada y parcialmente reportada en el informe LM-PIE-05-2015 en donde se enumeraban actividades a realizar para completar su construcción.

Figura 16: Vista a lo largo de la línea de centro del puente. Puente sobre el Río Seco.

Figura 17: Vista lateral del puente. Puente sobre el Río Seco.

Figura 18: Vista inferior del puente. Puente sobre el Rio Seco.

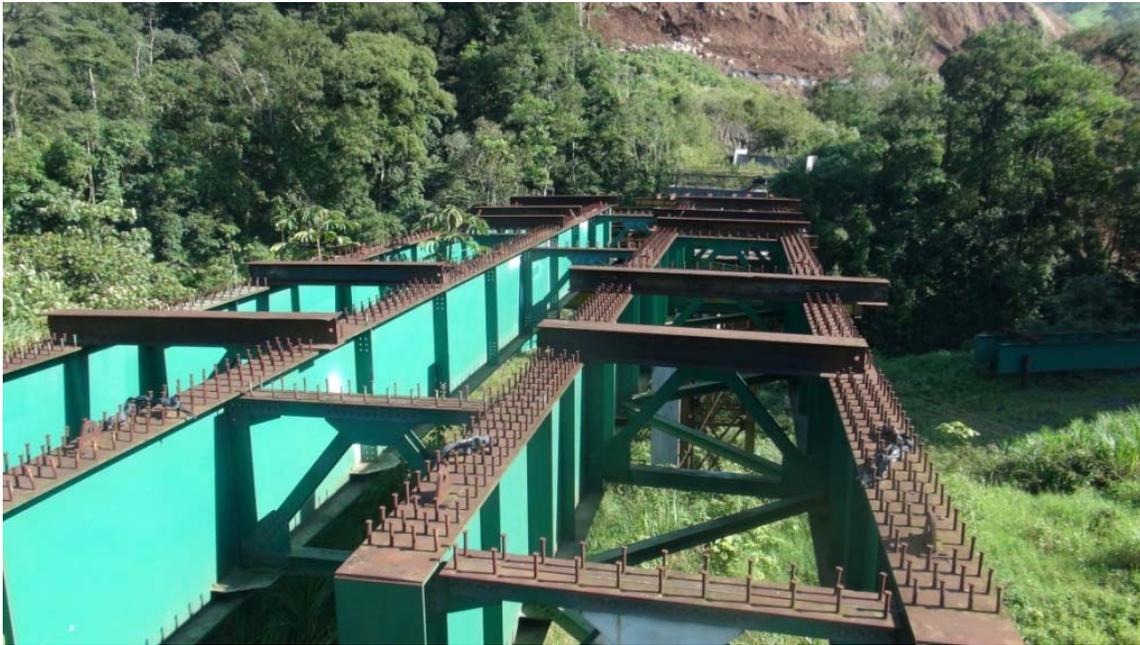
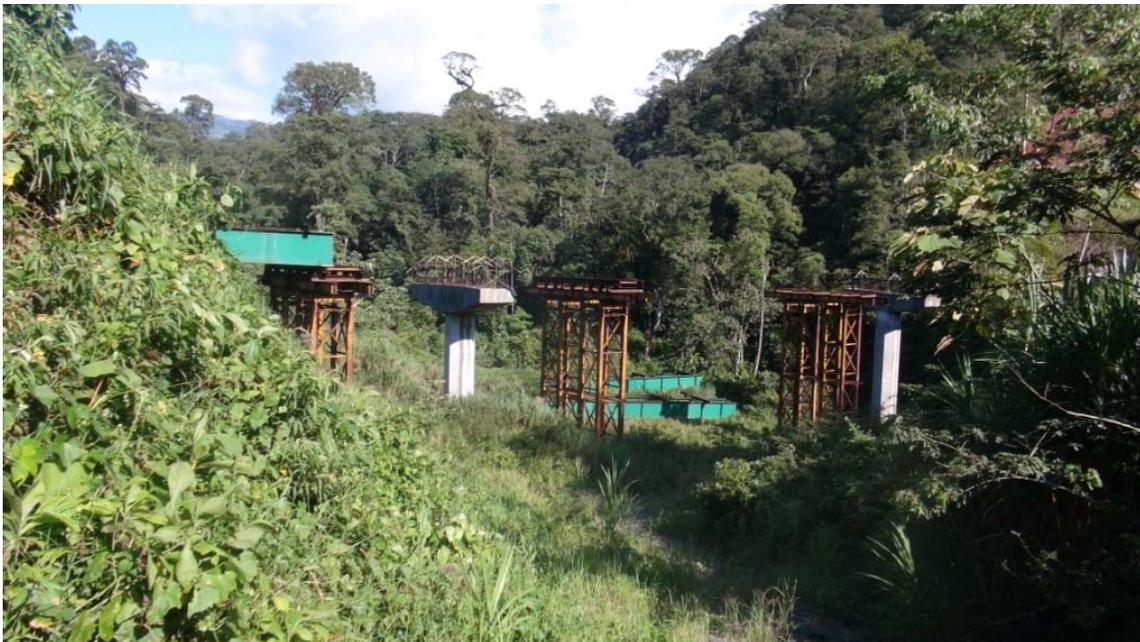
- a. No se observó al contratista realizando trabajos en el puente (Ver figuras 19 y 20).
- b. En esta oportunidad si se logró inspeccionar la superficie inferior de la superestructura, la pila y bastiones del puente ya que en la visita anterior la niebla presente limitó su inspección. No se observó nada inusual en los elementos mencionados.
- c. La condición del puente es la misma a la observada durante la inspección pasada y parcialmente reportada en el informe LM-PIE-05-2015 en donde se enumeraban actividades a realizar para completar su construcción.
- d. No se observó nada inusual en la superficie inferior de la superestructura de viga cajón, en pilas y bastiones. Estos elementos no se lograron inspeccionar durante la visita previa.
- e. Las vigas principales de acero están a la intemperie en contacto con el terreno sin ningún tipo de protección.

Figura 19: Vista a lo largo de la línea de centro. Sentido Norte Sur. Puente sobre el Río La Vieja.

Figura 20: Vista lateral del puente (sentido Norte- Sur). Puente sobre el Río la Vieja.

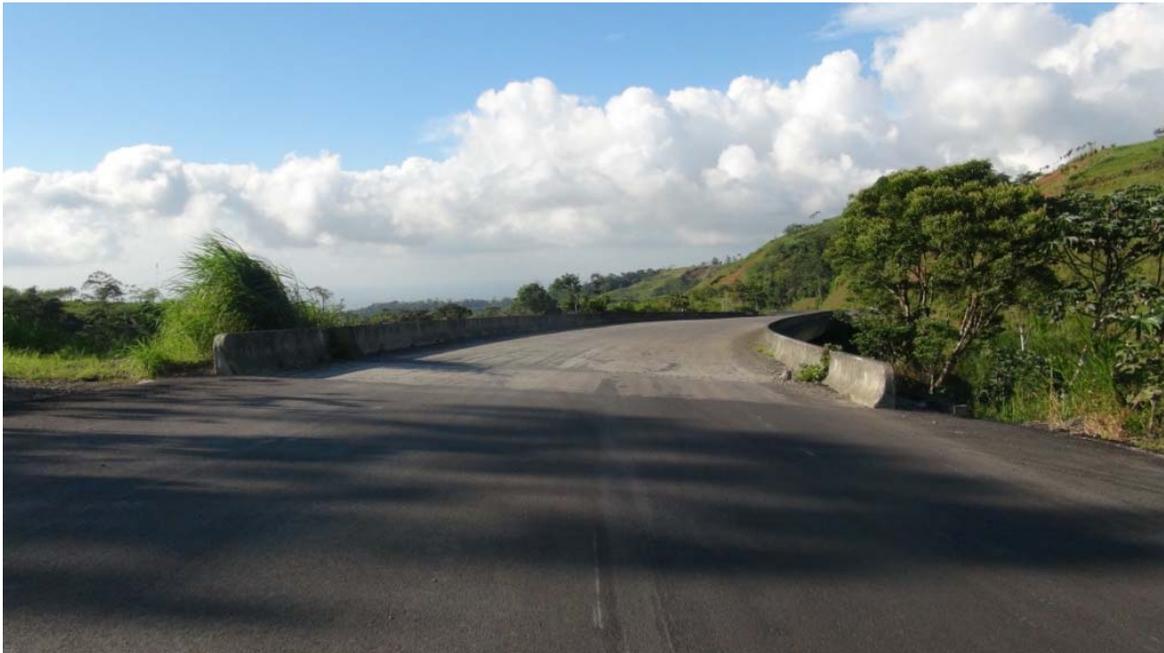
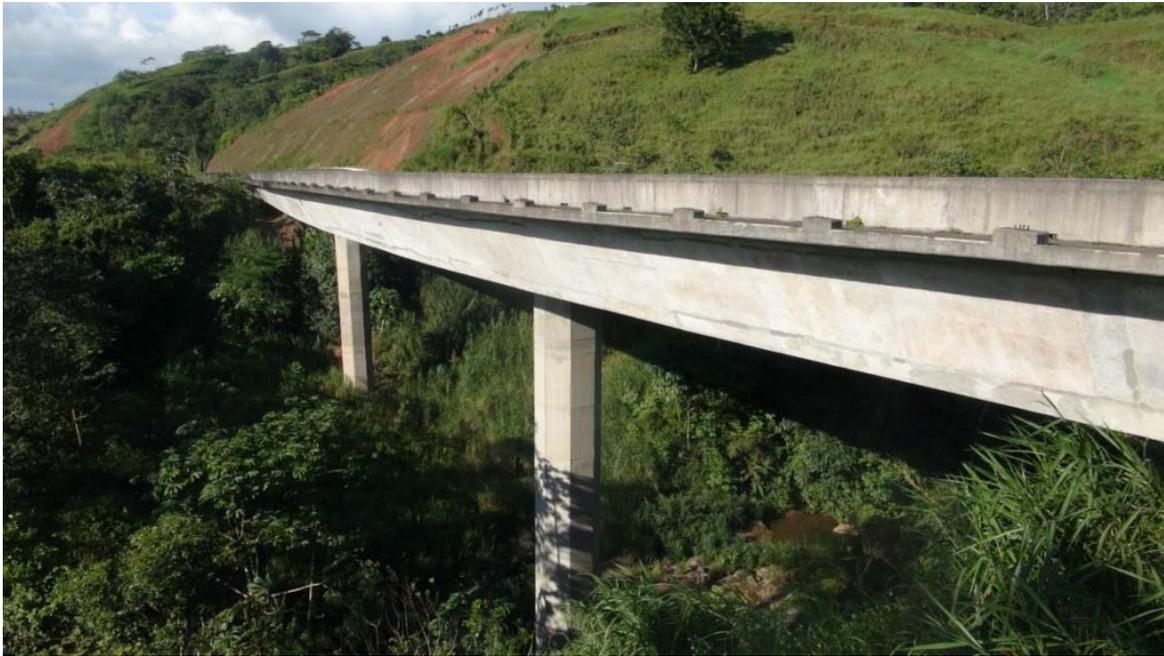
- a. No se observó al contratista realizando trabajos en el puente (Ver figuras 22 y 23).
- b. En esta ocasión si fue posible inspeccionar la totalidad de la superestructura y los elementos de la subestructura: pila y bastiones. No se observó nada inusual en estos elementos.
- c. La condición del puente es la misma observada durante la inspección pasada y reportada en el informe LM-PIE-05-2015 en donde se enumeraban actividades a realizar para completar su construcción.
- d. Se detectaron fisuras en la losa del puente (Ver figura 24).
- e. También se observó la losa impregnada con material asfáltico (Ver figura 24).

Figura 22: Vista a lo largo de la línea. Puente sobre el Río Ron Ron.

Figura 23: Vista lateral (sentido Norte-Sur). Puente sobre el Rio Ron Ron.

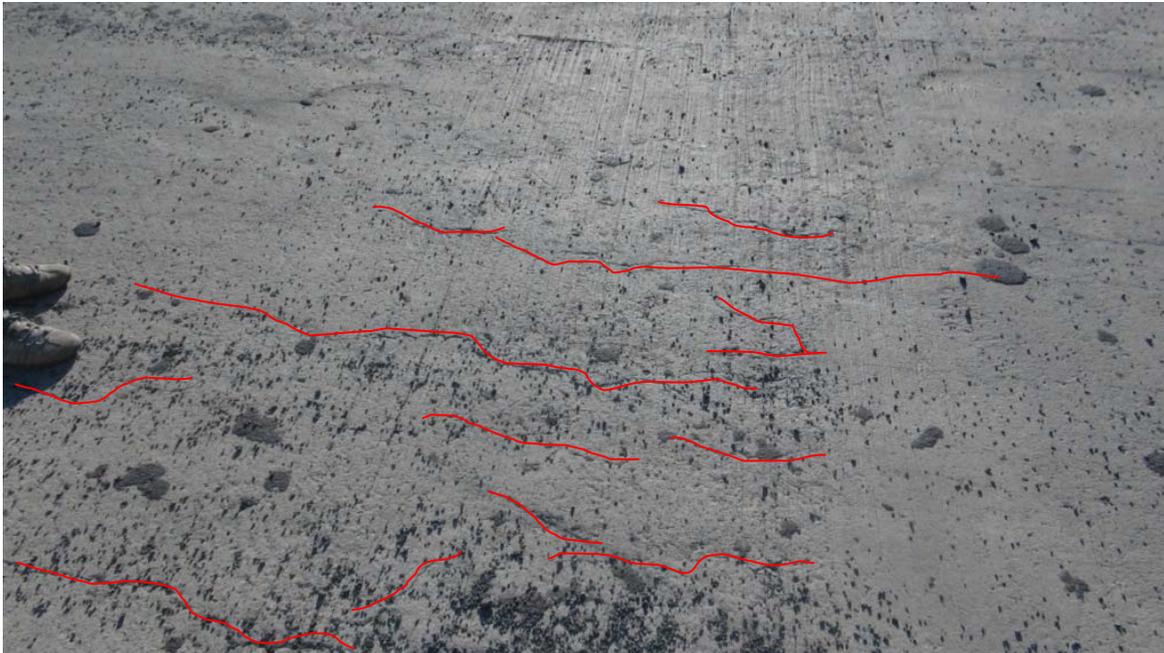
Figura 24: Material asfáltico y fisuras en la losa del puente. Puente sobre el Rio Ron Ron.
