LM-PIE-05-2016

REPORTE DE INSPECCION No.3

INSPECCION ESTRUCTURAL DE LOS PUENTES EN CONSTRUCCION INTERCAMBIO PASO ANCHO - RUTA NACIONAL 39

15 de febrero 2016
San José, Costa Rica

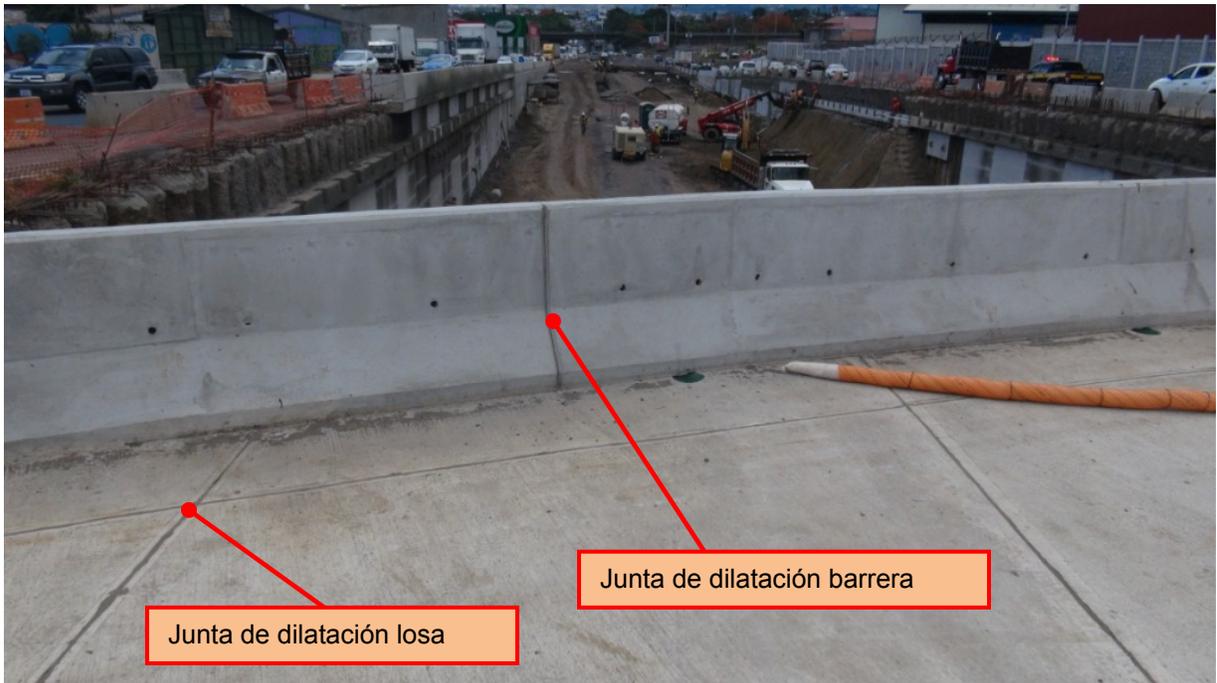
Elementos	Observaciones	Recomendaciones
<p>Puente-Este y Puente-Oeste</p>	<p>Ya se completó la colada de la losa de cada puente.</p> <p>Se realizaron juntas de dilatación en la superficie de la losa en ambos puentes. (ver Figura 1)</p> <p>La barrera vehicular del Puente-ESTE mostraba juntas de dilatación realizados mediante un corte con una sierra. Esta juntas van a empezar a trabajar cuando se permita el tránsito de vehículos. Llama la atención que la ubicación de juntas en las barreras no coinciden con la juntas de dilatación de la losa del puente. Esta situación podría causar el agrietamiento de la barrera en puntos diferentes a los esperados. (ver Figura 1)</p> <p>La barrera vehicular fue construida continua en ambos puentes. Esto indica que la barrera va a contribuir a resistir la carga viva vehicular junto con la losa. Se desconoce si esta situación fue considerada en el análisis estructural y el diseño de las barreras. (ver Figura 2)</p>	<p>Solicitar al CONAVI información por escrito de parte del ingeniero responsable del diseño estructural las razones del por qué se realizaron juntas de dilatación en la barrera vehicular que no coinciden con la ubicación de las juntas de dilatación de la losa. Que indique si esta situación tiene o no un efecto negativo en el desempeño de la superestructura</p> <p>Solicitar al CONAVI información por escrito de parte del ingeniero responsable del diseño estructural para que indique si las barreras vehiculares participan en resistir la carga viva vehicular. De ser así que clarifique si las barreras, como fueron construidas, van a mostrar un desempeño adecuado una vez que se permita el tránsito vehicular.</p>

Figura 1. Las juntas de dilatación de la barrera no coincide con la junta de las losa. Puente-Este

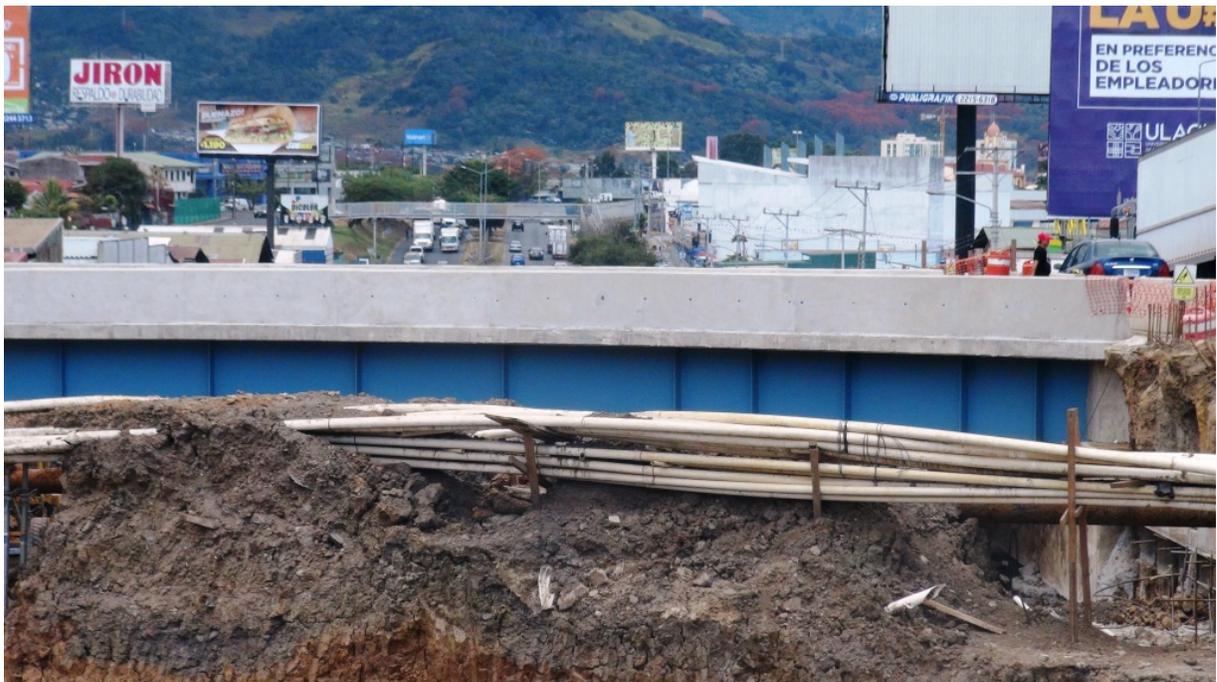
Figura 2. La barrera vehicular es continua en ambos puentes

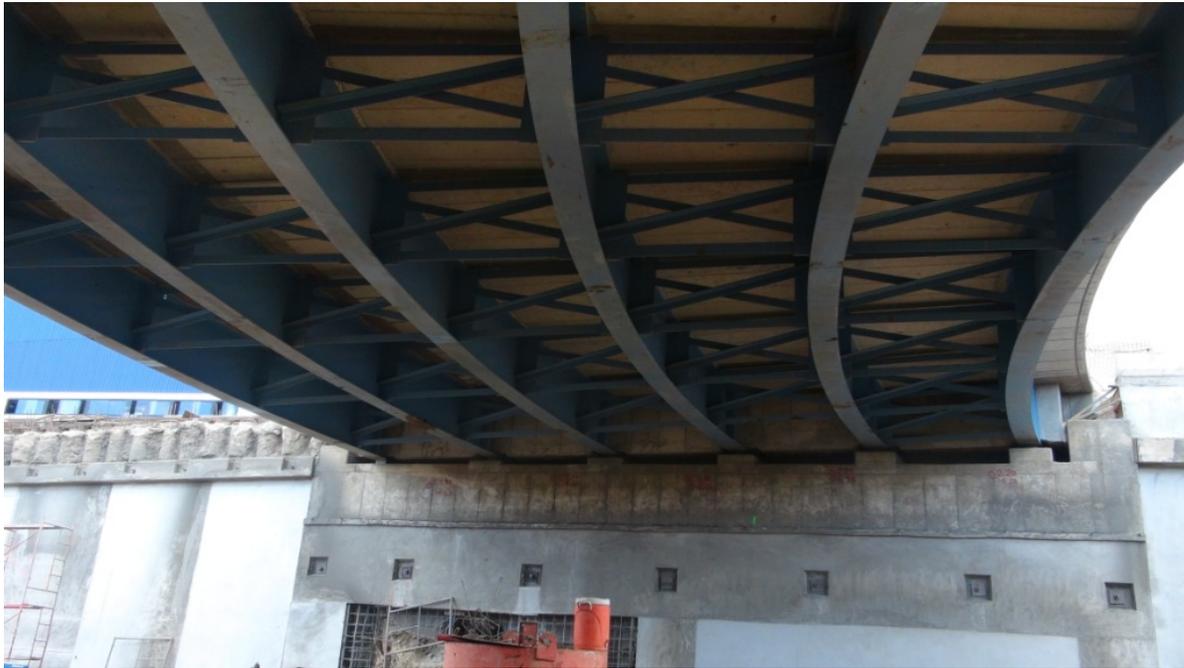
<p>Elementos de acero de las superestructuras.</p>	<p>La superficie de los elementos de acero estructural de la superestructura de ambos puentes se encuentra sucia. Esta situación dificulta conocer la condición de la superficie de los elementos de acero. (ver Figura 3)</p> <p>Para poder aceptar los trabajos de protección del acero estructural del Contratista es necesario que el inspector por parte de CONAVI</p>	<p>Solicitar al CONAVI información sobre el procedimiento y criterio utilizado para aceptar los trabajos de protección de los elementos de acero realizados a la superestructura de los puentes. En este momento es difícil determinar cuál es la condición de la superficie por el hecho de que se encuentra sucia. Se recomienda que el contratista realice una limpieza con hidrolavadora industrial.</p>

Figura 3. Se requiere realizar la limpieza de los elementos de acero de la superestructura de cada puente.

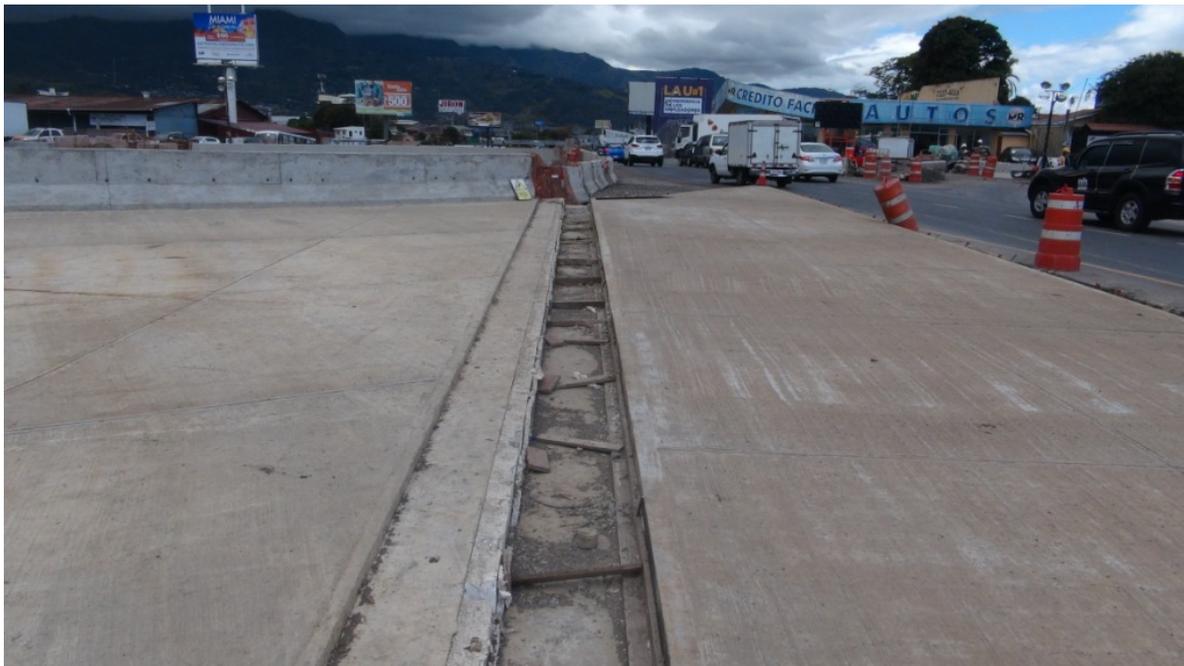
Figura 4. Falta instalar las juntas de expansión.

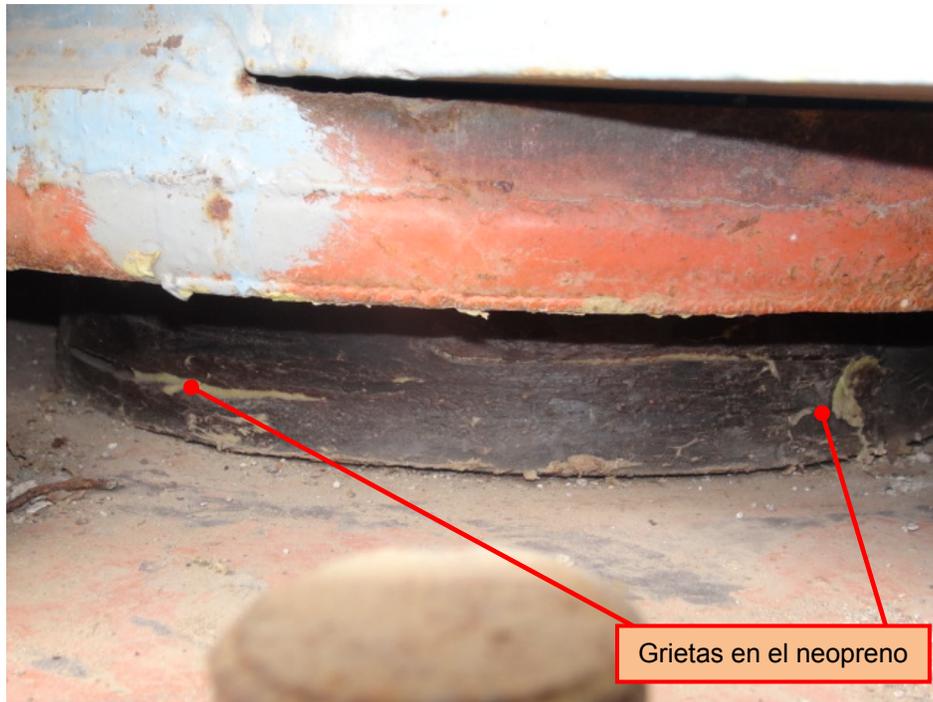
Figura 5. Grietas en almohadilla de neopreno. Puente-Este - Bastión-Norte

Elementos	Observaciones	Recomendaciones
Almohadilla de neopreno de los apoyos	<p>En la bitácora del proyecto el Ing. Francisco Pérez informa el día 23/10/2015 la presencia de daños en las almohadillas de neopreno de apoyos. El mismo ingeniero vuelve a reiterar en el mismo documento, específicamente los días 29/12/15 y 15/01/16 que los problemas con los neoprenos continuaba sin resolverse.</p> <p>Se realizó una inspección de varias almohadillas de neopreno de los apoyos del Bastión-Norte del Puente-Este. Se logró observar un daño importante en varias almohadillas. El daño observado es tan extenso que se considera necesario la sustitución de las almohadillas existentes por otras con mayor capacidad. (ver Figuras 5 a 10)</p> <p>La inspección de dos almohadillas del Bastión Norte del puente-Oeste evidenció un abultamiento lateral bastante notorio de algunas almohadillas de neopreno. El daño observado es un indicativo de que las</p>	Solicitar al CONAVI información por escrito de parte del ingeniero responsable del diseño estructural para que indique las acciones a seguir para resolver el daño de las almohadillas.

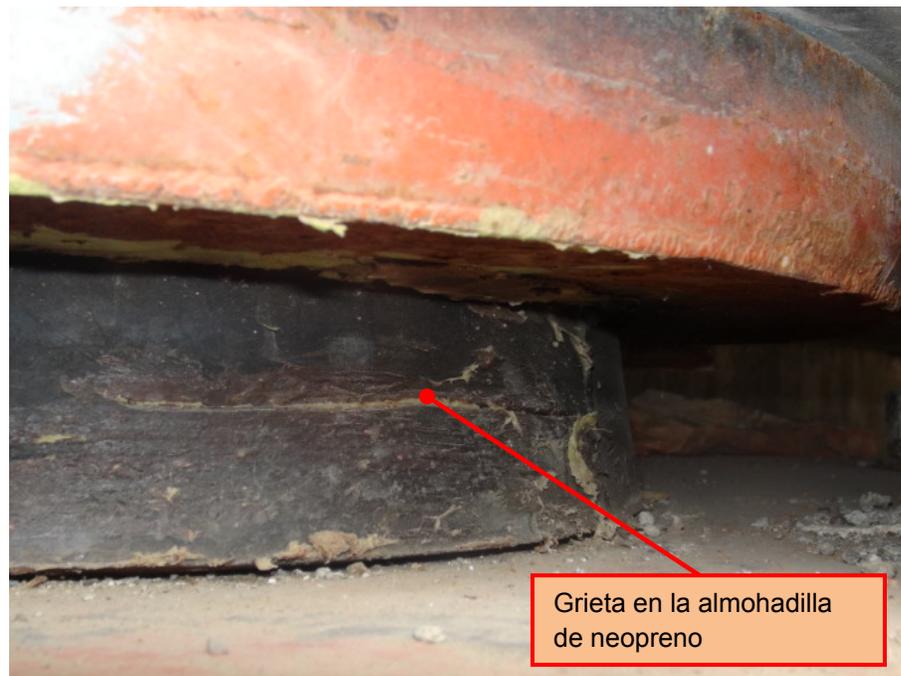
Figura 6. Grieta en almohadilla de neopreno. Puente-Este - Bastión-Norte

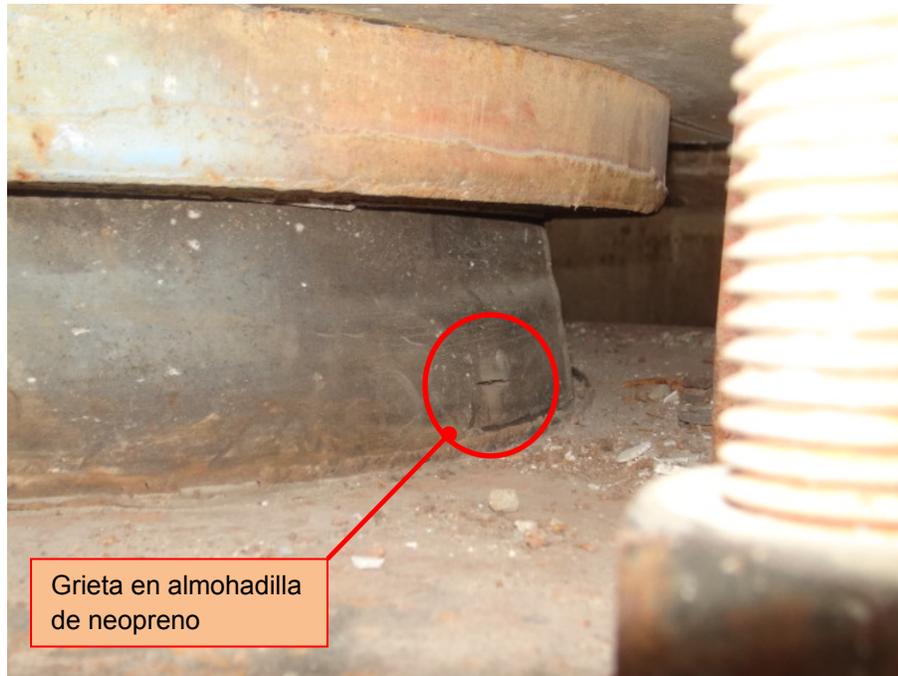
Figura 7. Grieta en almohadilla de neopreno. Puente-Este - Bastión-Norte

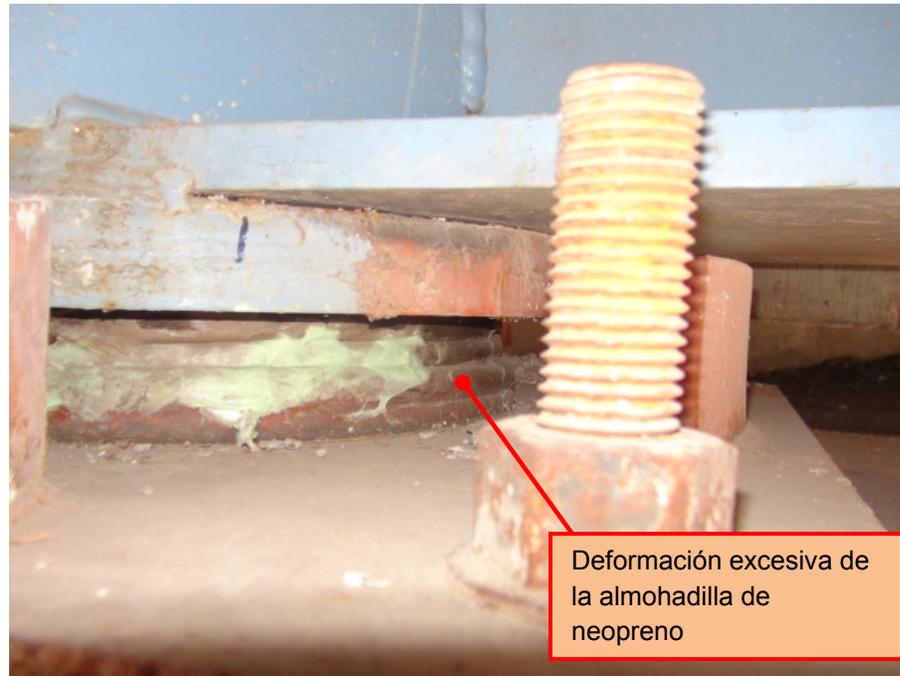
Figura 9. Deformación lateral excesiva en almohadilla de neopreno. Puente-Este - Bastión-Norte

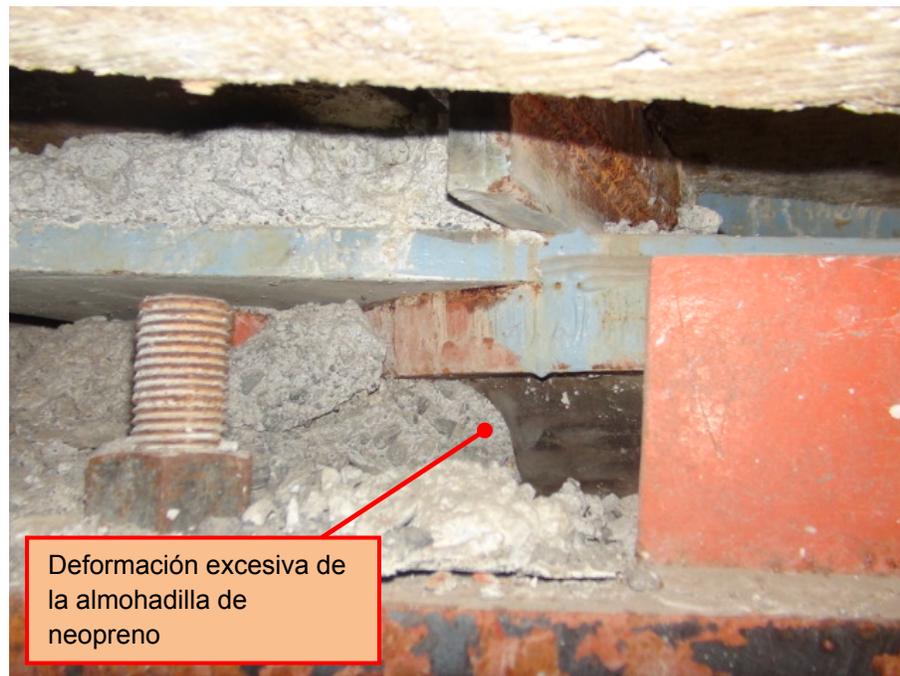
Figura 10. Deformación lateral de almohadilla de neopreno debido a la presión ejercida por el concreto. Puente-Este - Bastión-Norte

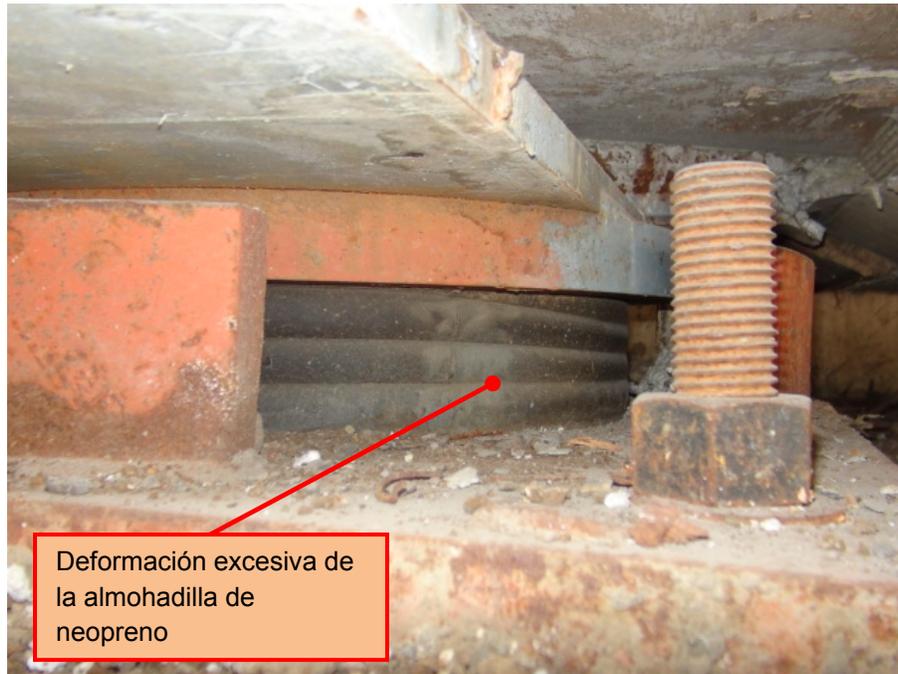
<p>almohadillas están sujetas a sobrecarga. (ver Figura 11)</p> <p>Es un hecho que todas las almohadillas (en ambos puentes) se van a tener que sustituir.</p>	
--	--	--

Figura 11. Deformación lateral excesiva en almohadilla de neopreno. Puente-Oeste - Bastión-Norte

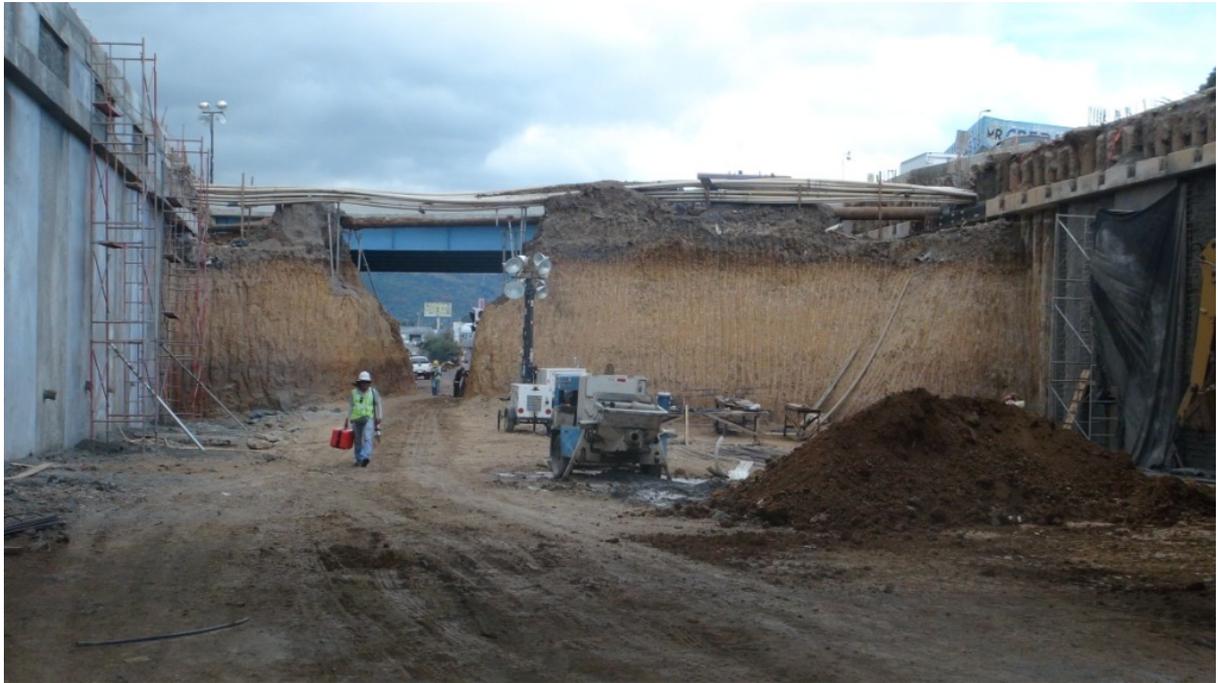
Elementos	Observaciones	Recomendaciones
Puente de servicios públicos	No se observó avance en la construcción del puente para servicios públicos. (ver Figura 12)	Ninguna
Losa de aproximación	Ya estaban construidas las losas de aproximación Norte y Sur tanto del Puente-Este como del Puente-Oeste. No se observaron fisuras excepto en la losa de aproximación Norte del puente-Oeste la cual ya presentaba fisuras según se indicó en el Reporte No2 LM-PIE-22-2015.	Ver Reporte No.2 - LM-PIE-22-2015
Juntas de expansión	Falta colocar las juntas de expansión en ambos puentes. (ver Figura 4)	Ninguna
Paso peatonal	No han iniciado los trabajos en la construcción de la baranda peatonal	Ninguna

Figura 12. Aun no inicia la construcción del puente para servicios públicos

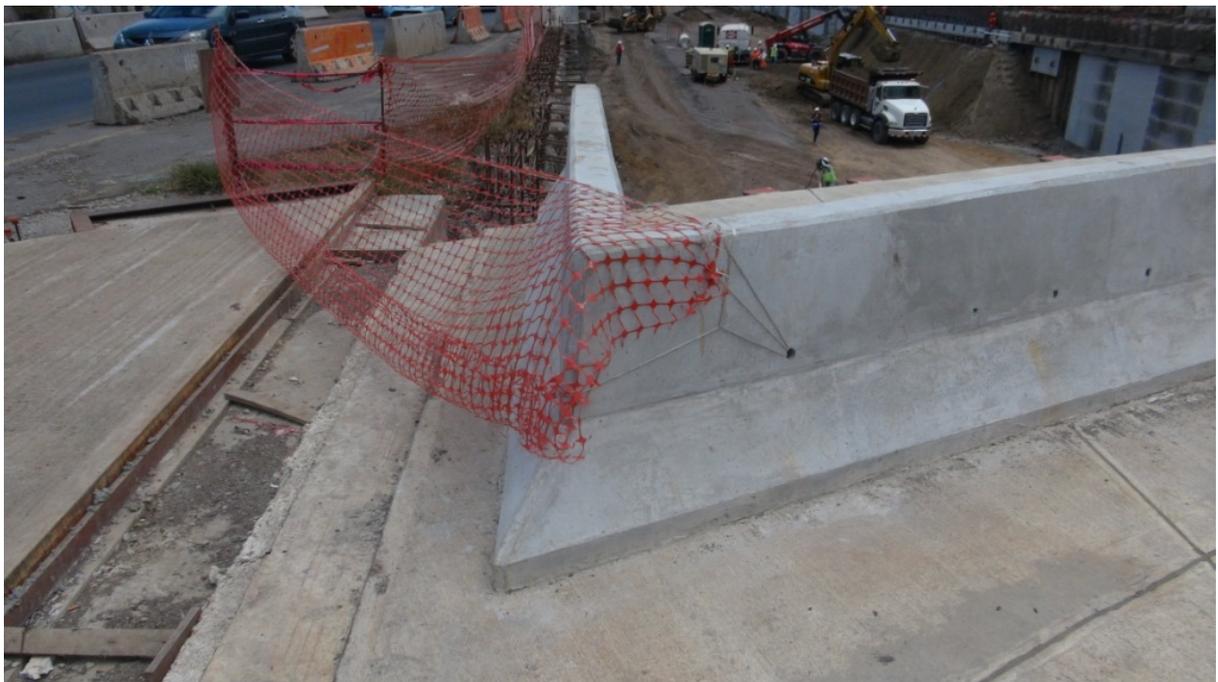
Figura 13. Aun no inicia la construcción del puente y baranda peatonal
