Programa de Ingeniería Estructural

REPORTE DE INSPECCIÓN LM-PIE-18-2017

VIADUCTO DE LA TERMINAL DE CONTENEDORES MOIN - RUTA 257

PUENTE SOBRE EL RIO SIXAOLA - RUTA 36

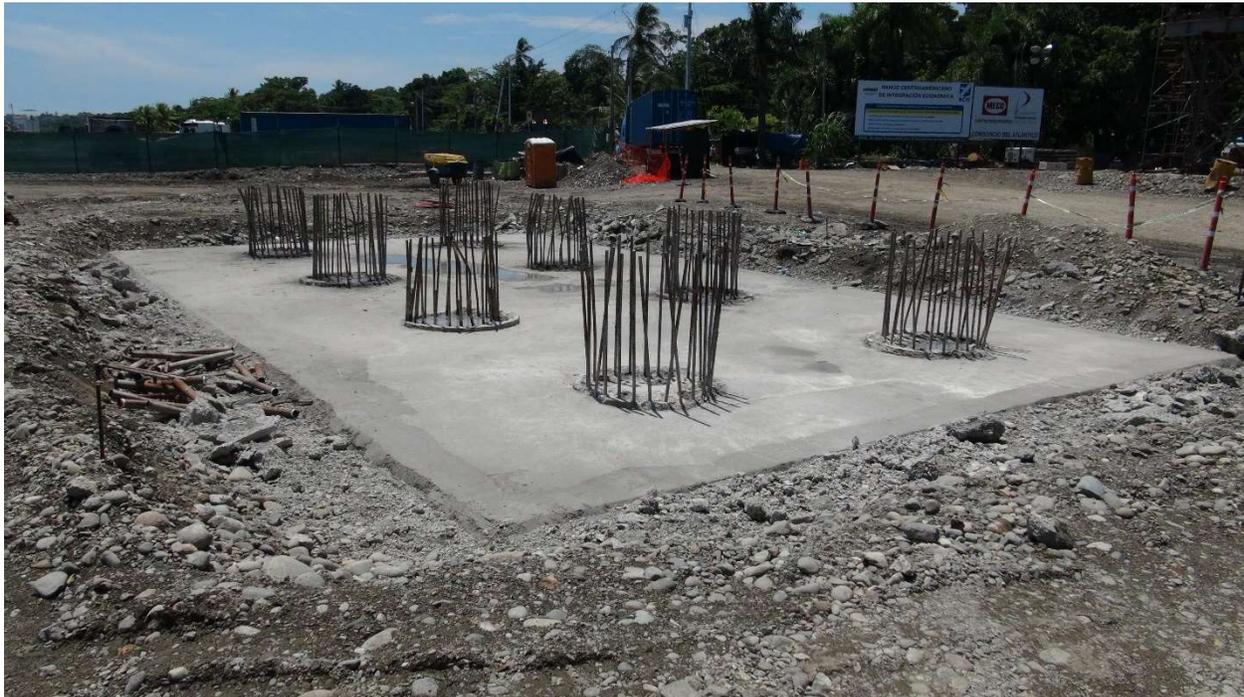
Figura 1. Vista de acero de refuerzo de los pilotes de una pila del Viaducto Este.

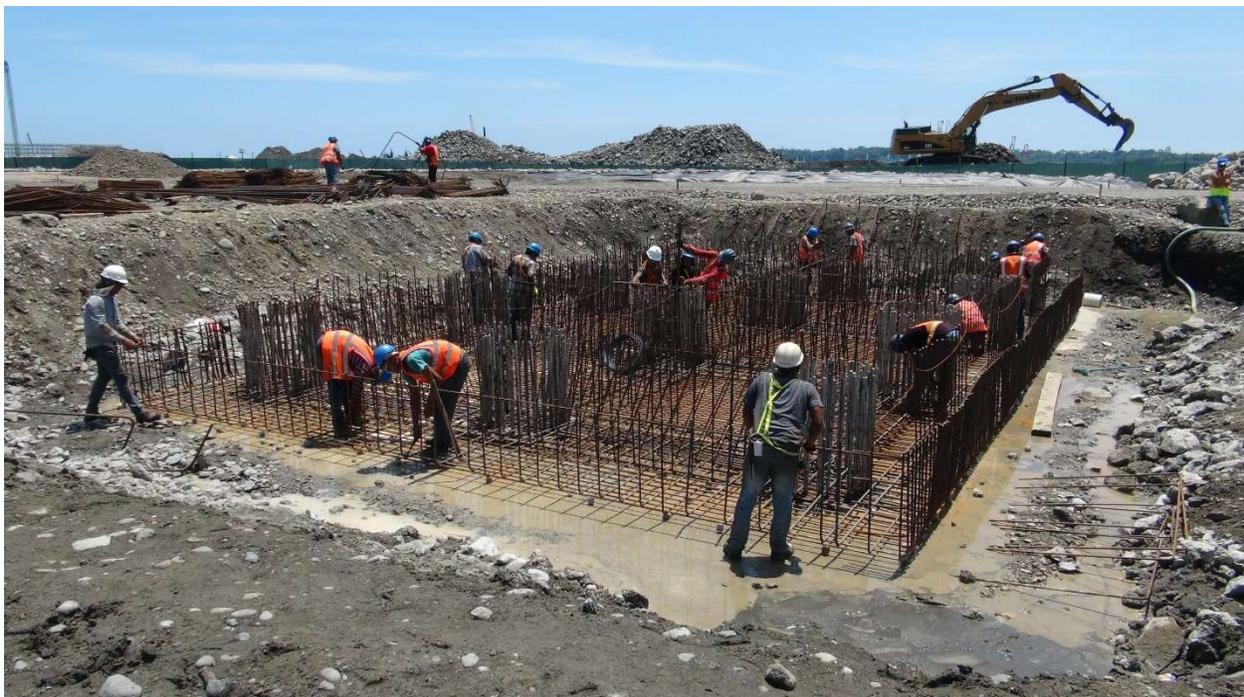
Figura 2. Vista del acero de refuerzo de la cimentación de una pila del Viaducto Este

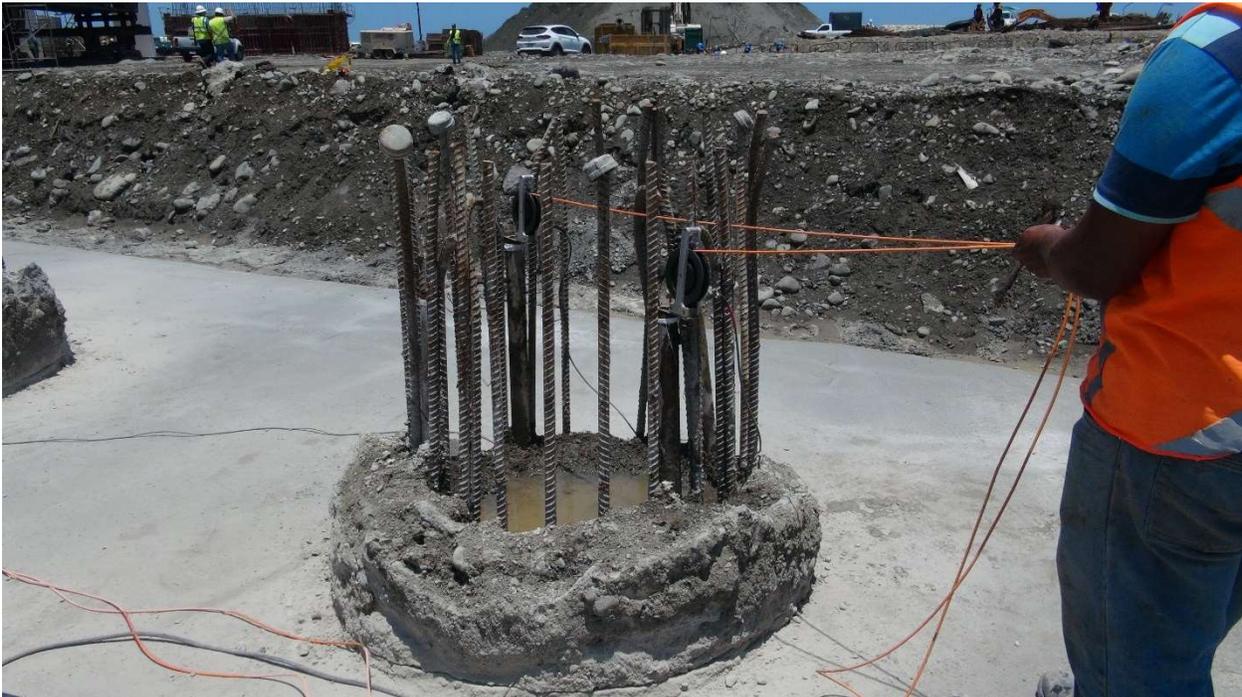
Los planos indican 4 tubos de inspección por pilote, pero en algunos casos se observaron dos tubos por pilotes. Se requiere clarificación sobre esta discrepancia.

Figura 3. Ensayos realizados a los pilotes de cimentación de una pila del Viaducto Este

3. Solicitar el control de calidad de los pilotes que permite confirmar la integridad de los mismos y el cumplimiento de lo indicado en planos. Averiguar cuantos tubos de inspección se debían colocar por pilote ya hay en planos se indican 4 tubos de inspección, pero en sitio se observaron pilotes con dos tubos de inspección.

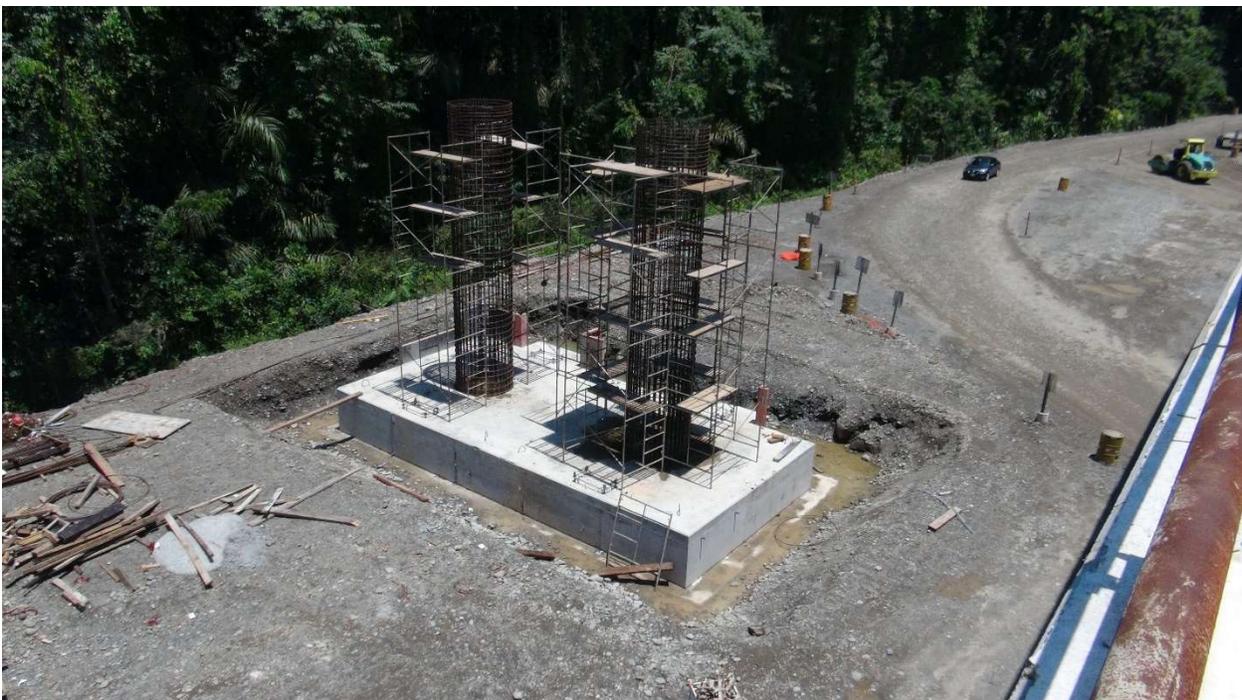
Figura 4. Colocación del encofrado de las columnas de una pila del Viaducto Este

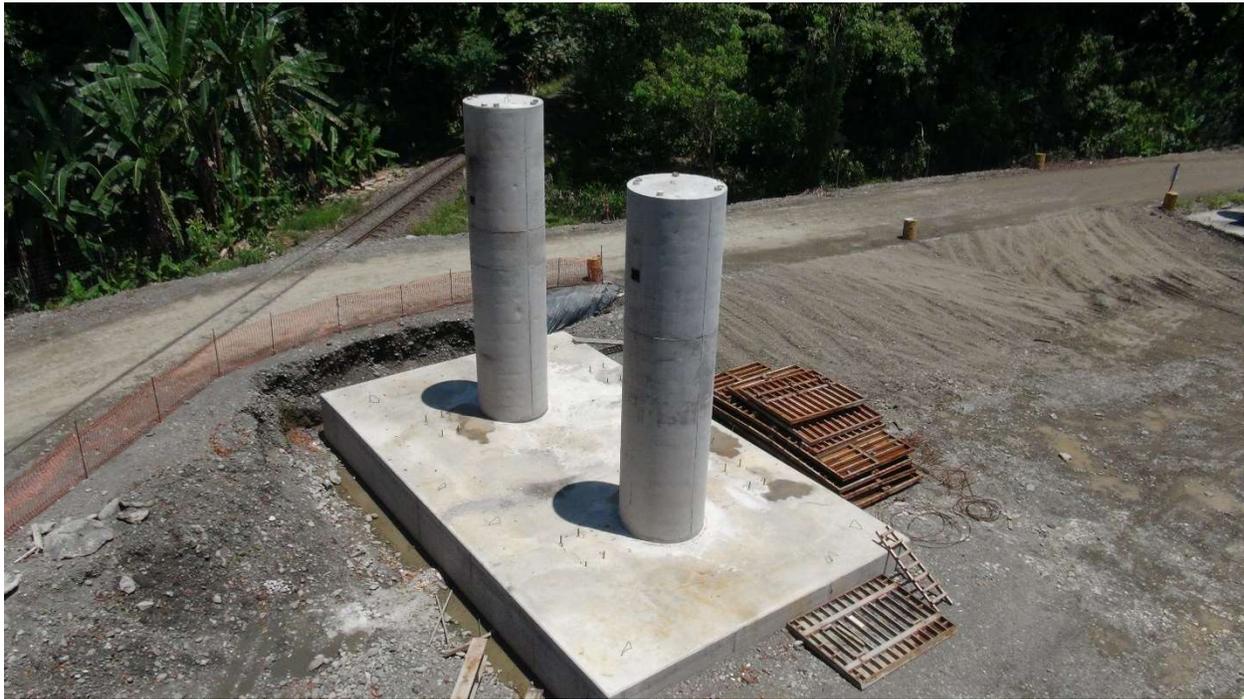
Figura 5. Columnas de una pila del Viaducto Este.

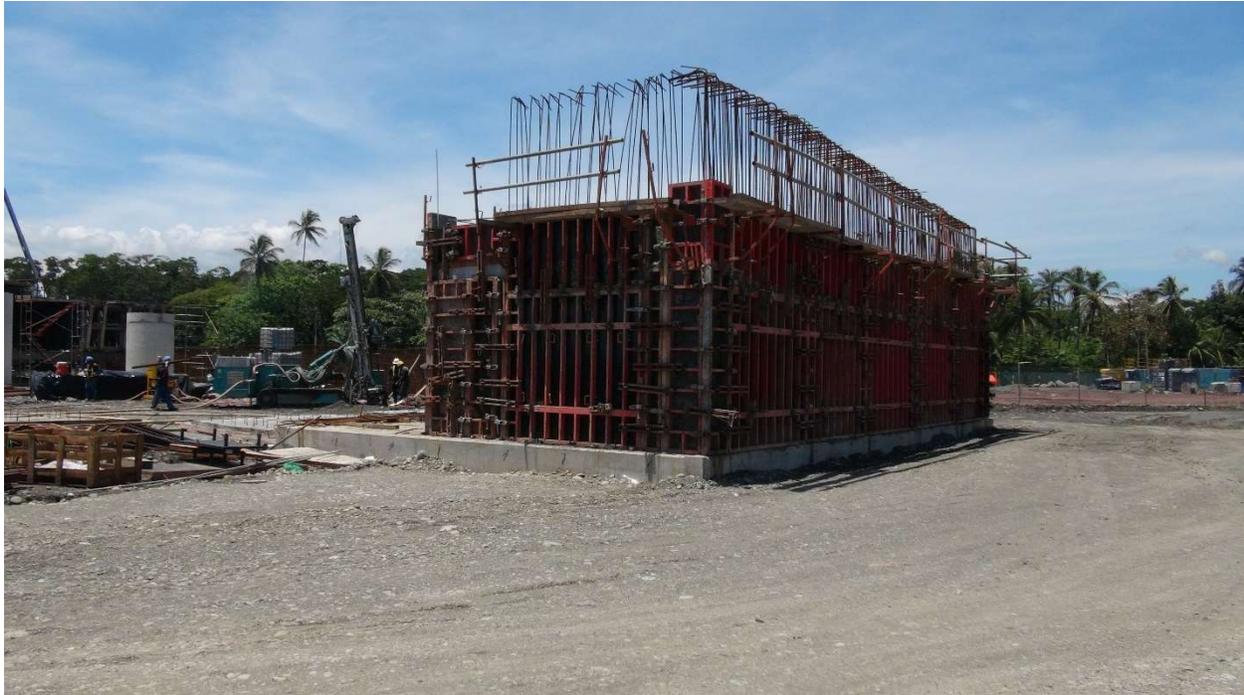
Figura 6. Construcción del bastión norte del Viaducto Oeste

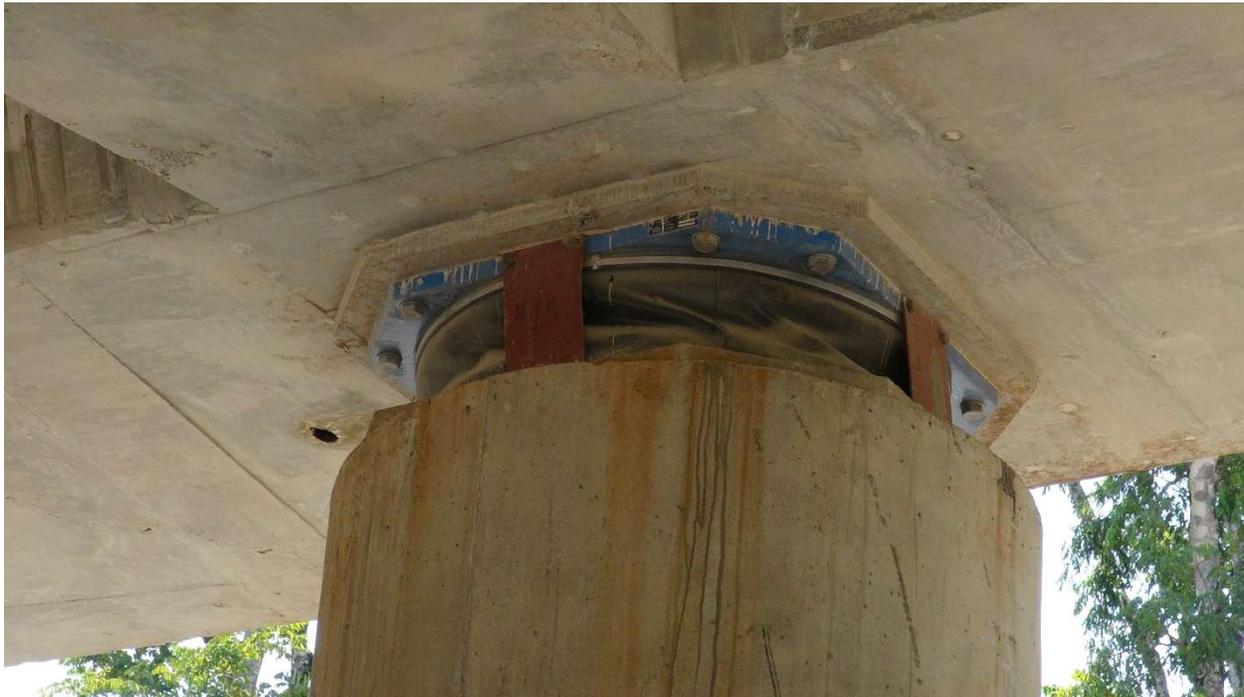
Figura 7. Vista del apoyo sobre la columna de una pila del Viaducto Oeste

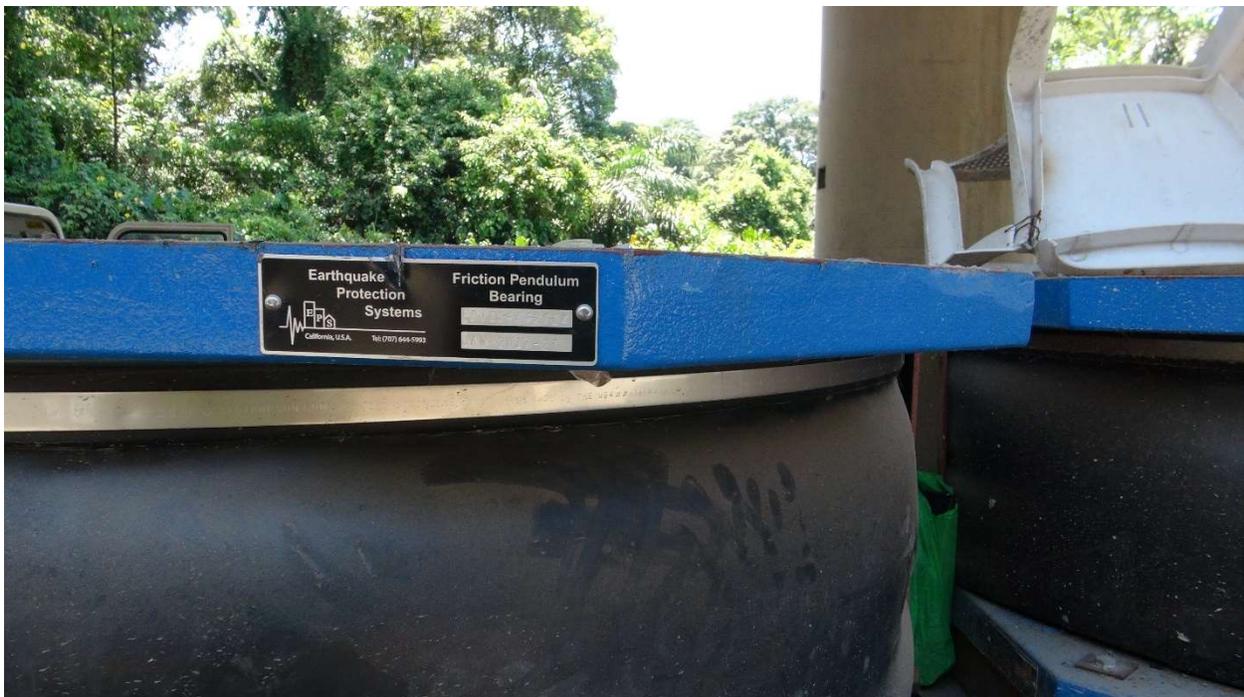
Figura 8. Tipo de apoyos utilizados en el proyecto

5. Solicitar los certificados de calidad de los apoyos.
6. Obtener copia de la bitácora del proyecto.

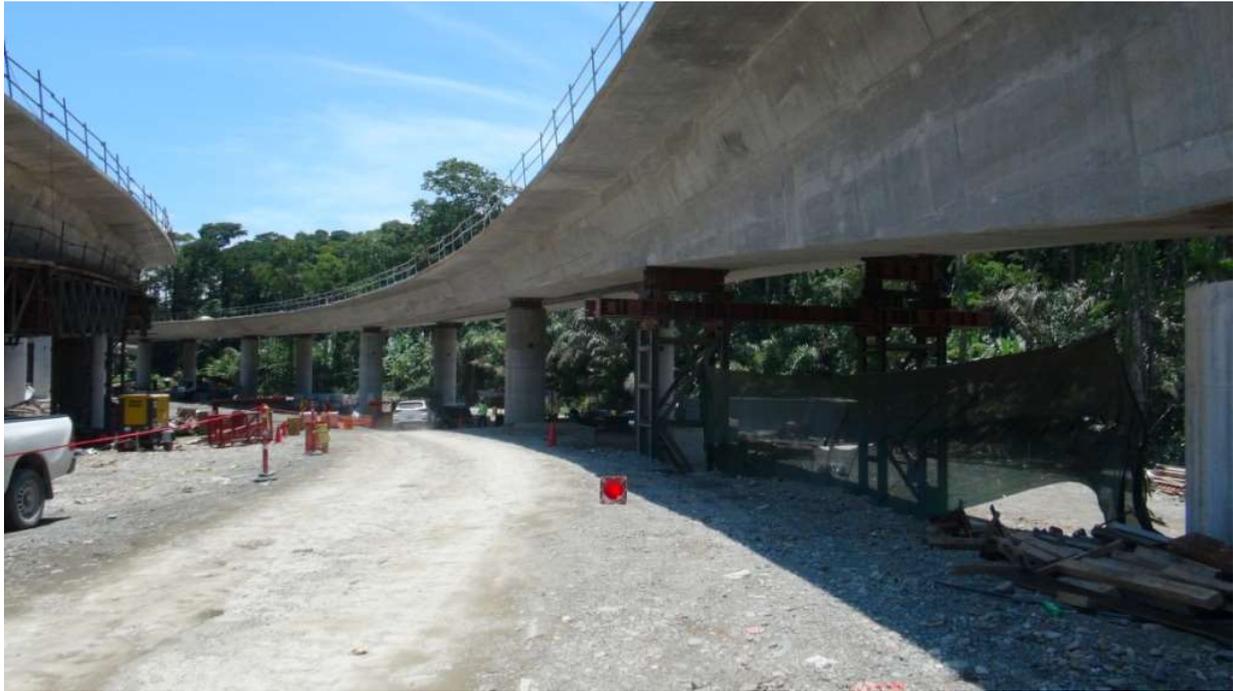
La construcción del viaducto Oeste está más avanzada que la del viaducto Este. Faltaba completar pocos tramos de la superestructura en el extremo norte y unir las superestructuras sobre el Rio Moin.

Figura 9. Vista general en el sentido sur del Viaducto Oeste.

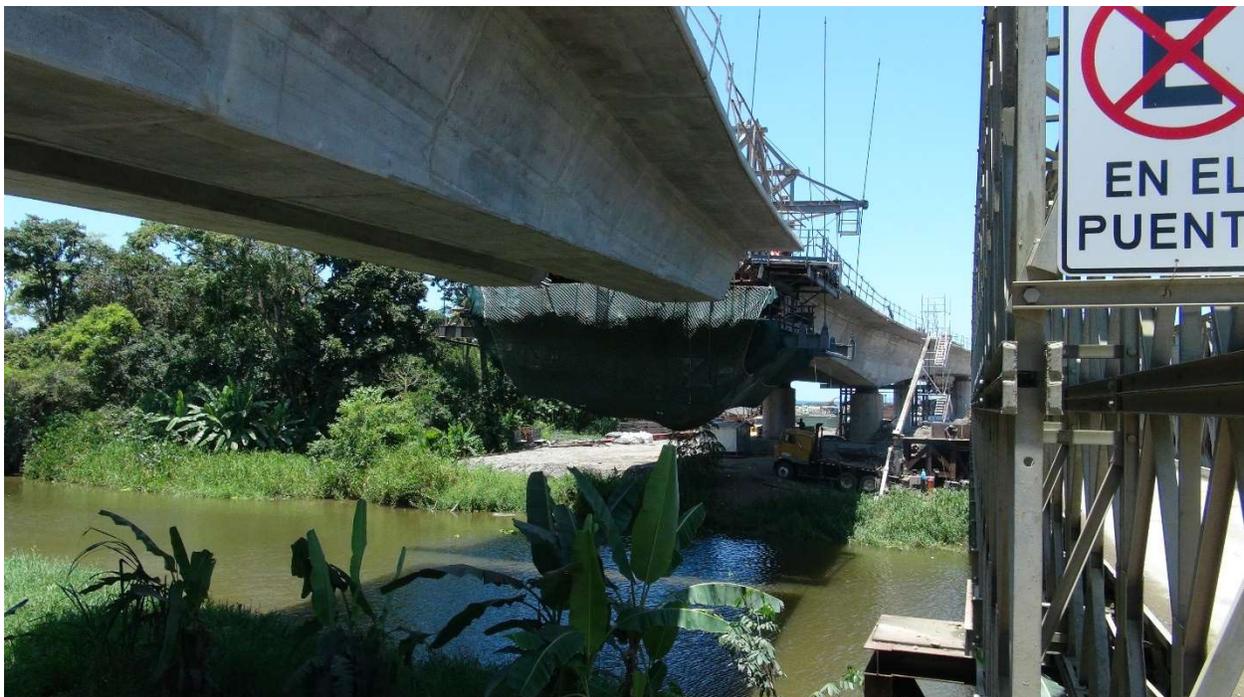
Figura 10. Construcción de la superestructura sobre el Río Moin para el Viaducto Oeste. Vista en el sentido norte.

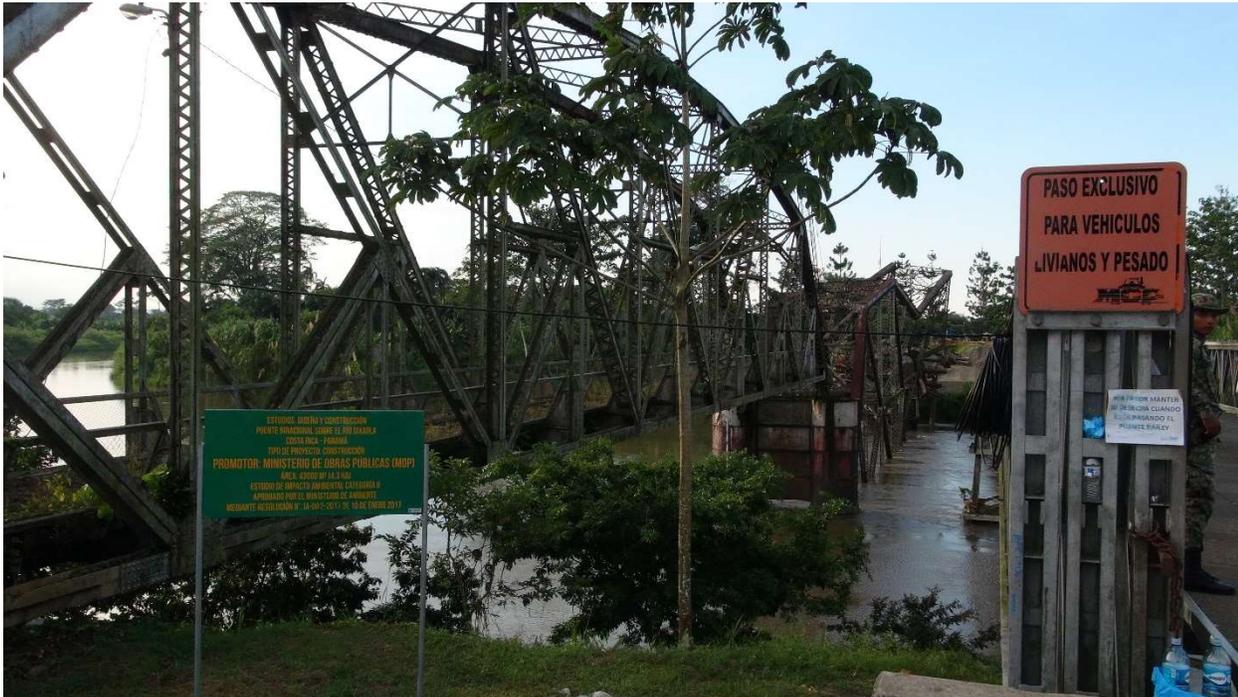
Figura 11. Vista del puente en el sentido norte (desde Panamá).

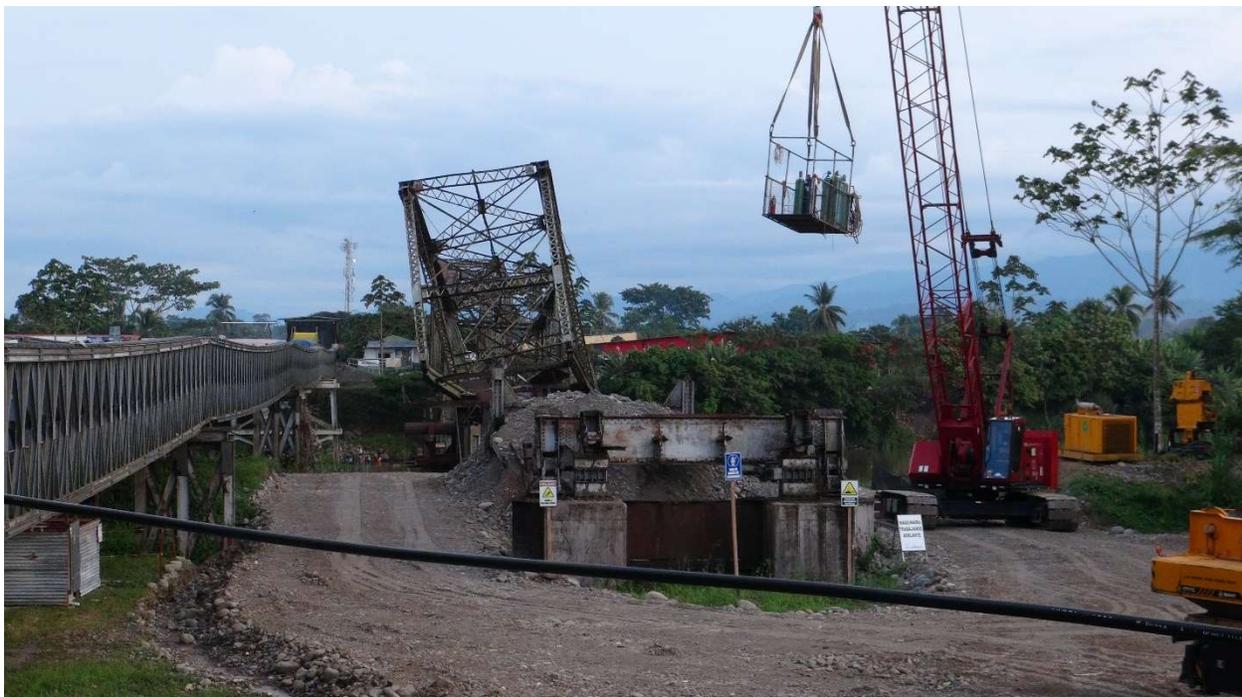
Según información de personas en la zona el colapso del puente sucede durante el proceso de la demolición. Es evidente de la figura 12 que el colapso de la superestructura norte del puente existente pudo haber caído sobre el puente modular contiguo. No se observó daño en la superestructura sur del puente existente (Ver figura 11). A raíz de lo sucedido queda duda si el contratista cuenta con un plan de demolición del puente existente.

Figura 12. Vista del puente en el sentido Sur. Es evidente que el colapso del puente pudo haber causado el colapso del puente modular contiguo.

1. Los planos constructivos del puente nuevo
2. El estudio de suelos, el estudio hidrológico-hidráulico y el estudio de amenaza sísmica utilizado en el diseño del puente nuevo
3. El plan de demolición del puente existente

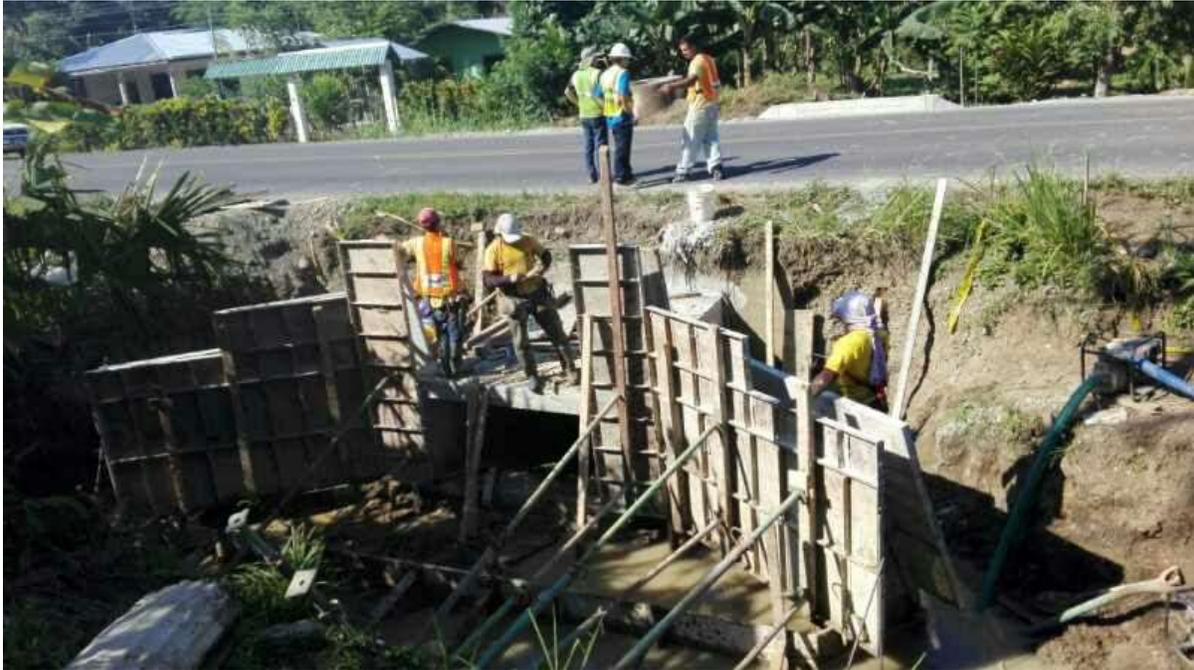
Las alcantarillas existentes se están extendiendo hasta alcanzar 15m, es decir, 7.5 m a cada lado con respecto a la línea de centro de la carretera según nos informó el representante del contratista. Se desconoce la razón del porqué se realiza la extensión. (ver figuras 13 y 14)

Figura 13. Extensión de la alcantarilla existente

1. Solicitar al contratista una aclaración sobre el propósito de ampliar las alcantarillas a lo largo de la ruta.
2. Solicitar al contratista copia de los planos constructivos donde se muestran las alcantarillas que fueron o serán intervenidas e información de las dimensiones y el acero de refuerzo de las alcantarillas.
3. Solicitar al contratista información sobre posibles mejoras a realizar en los puentes de la ruta.

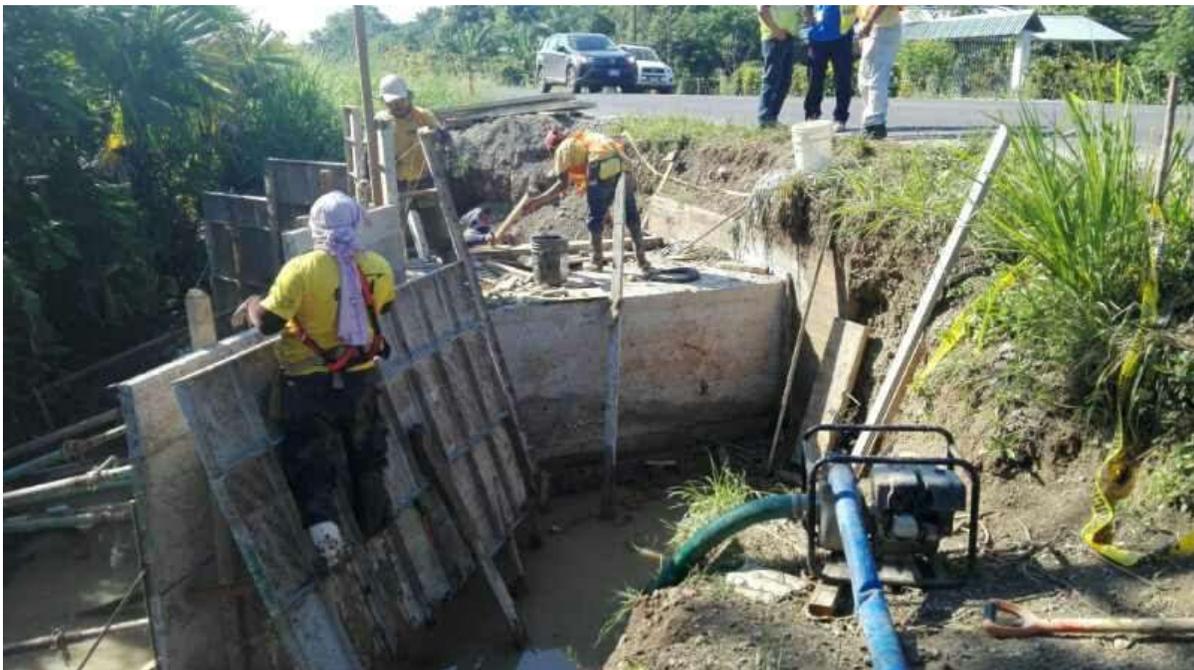
Figura 14. Vista lateral mostrando la extensión de la alcantarilla y el encofrado de los aletones.

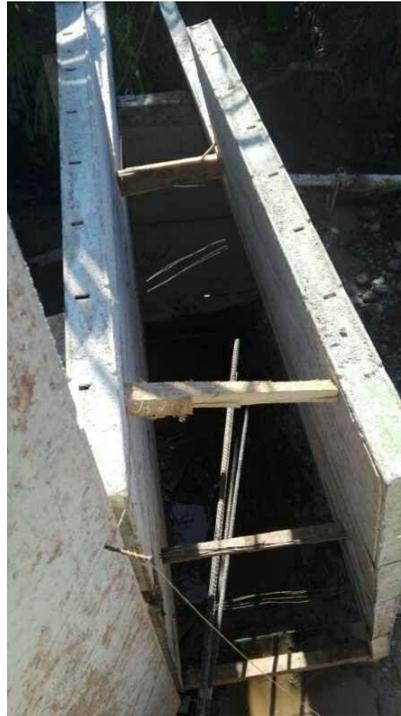
El contratista no contaba con planos constructivo donde se indique las dimensiones y el acero de refuerzo del cajón, los aletones y el piso revestido. (Ver figura 15)

Figura 15. Acero de refuerzo de los aletones. Se observa acero de refuerzo proveniente del cajón de la alcantarilla.
