Programa de Infraestructura del Transporte (PITRA)

LM-PI-UP-PN09-2013

INSPECCIÓN DEL PUENTE SOBRE EL RÍO CAÑAS RUTA NACIONAL No. 1

Preparado por:
Unidad de Puentes

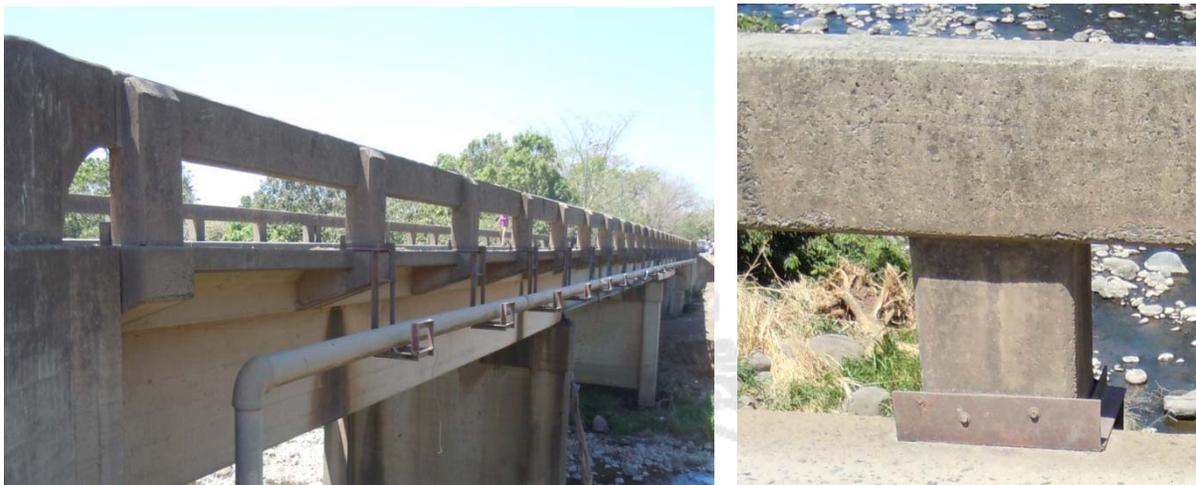
Figura 5: Barrera de concreto reforzado que se recomienda reforzar o sustituir para que cumpla con los requerimientos de una tipo TL-4 según AASHTO LRFD 2012.

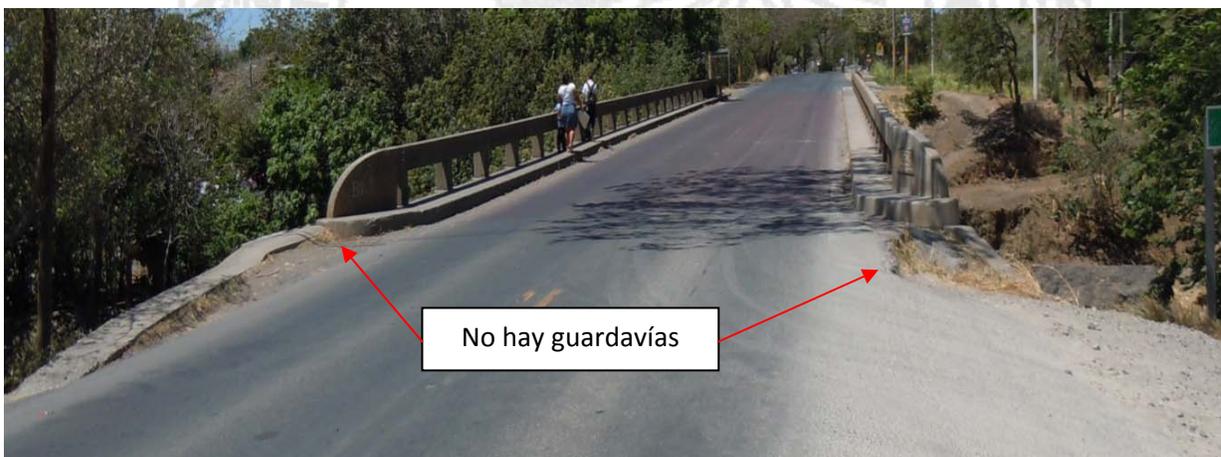
Figura 6: Faltante de guardavías en los accesos, caso del lado hacia Lagartos.

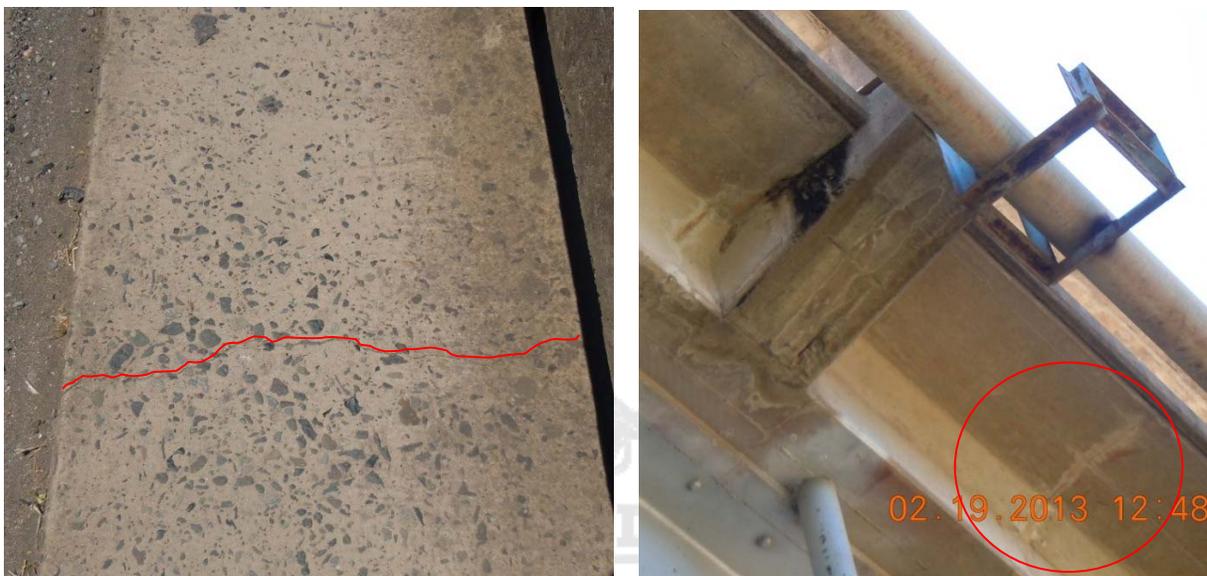
Figura 7: Agrietamiento en el bordillo de seguridad en la superestructura 2, sentido Lagartos-Cañas.

6. Habilitar el puente para el tráfico peatonal al expandir el bordillo de seguridad por una acera de 1,2 m de ancho, de acuerdo con la Ley 7600, y colocar barandas de contención vehicular y peatonal para resguardar su seguridad. Además se deben sellar mediante inyección epóxica las grietas observadas en el bordillo de seguridad en la superestructura 2, para lo cual se recomienda buscar la asesoría de un representante de productos para sellado de grietas que recomiende la solución más adecuada.

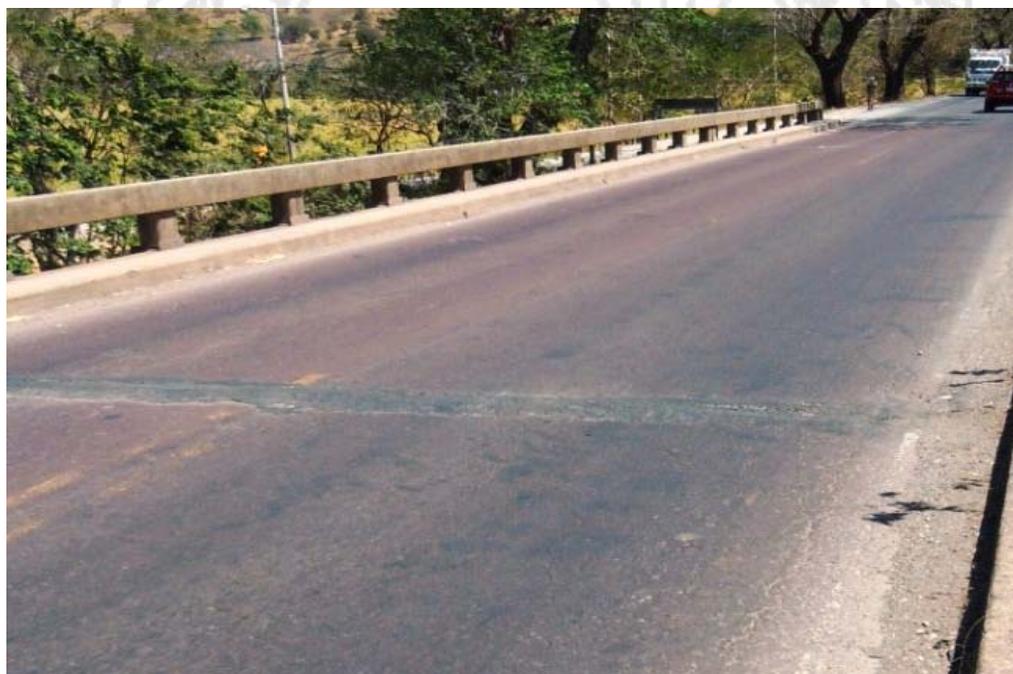
Figura 8: Demarcación horizontal borrosa y falta de captaluces en la línea centro.

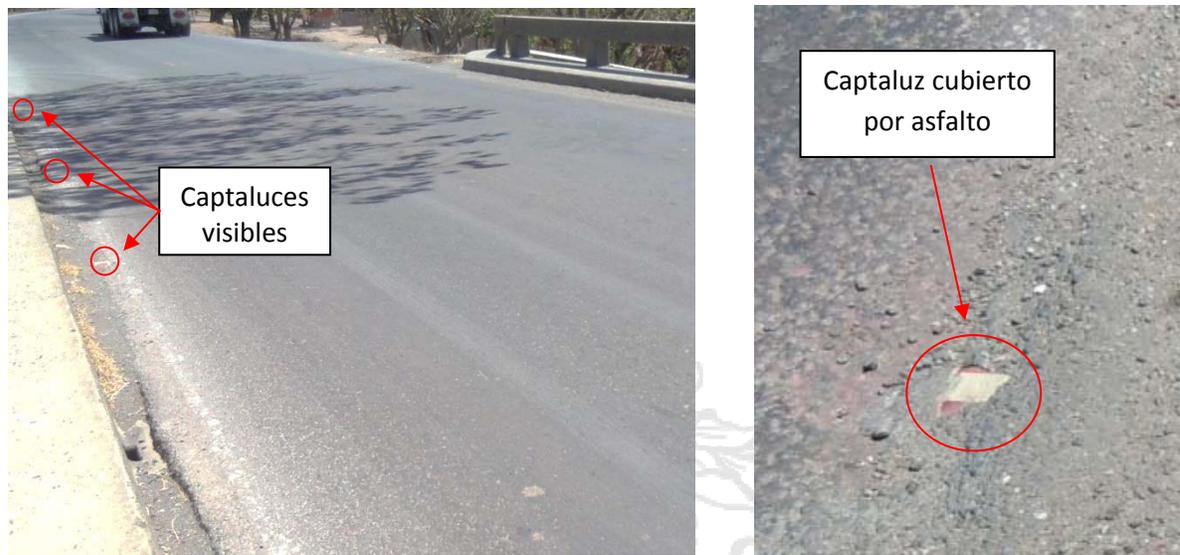
Figura 9: Demarcación horizontal borrosa así como pérdida y mantenimiento inadecuado de captaluces en los bordes.

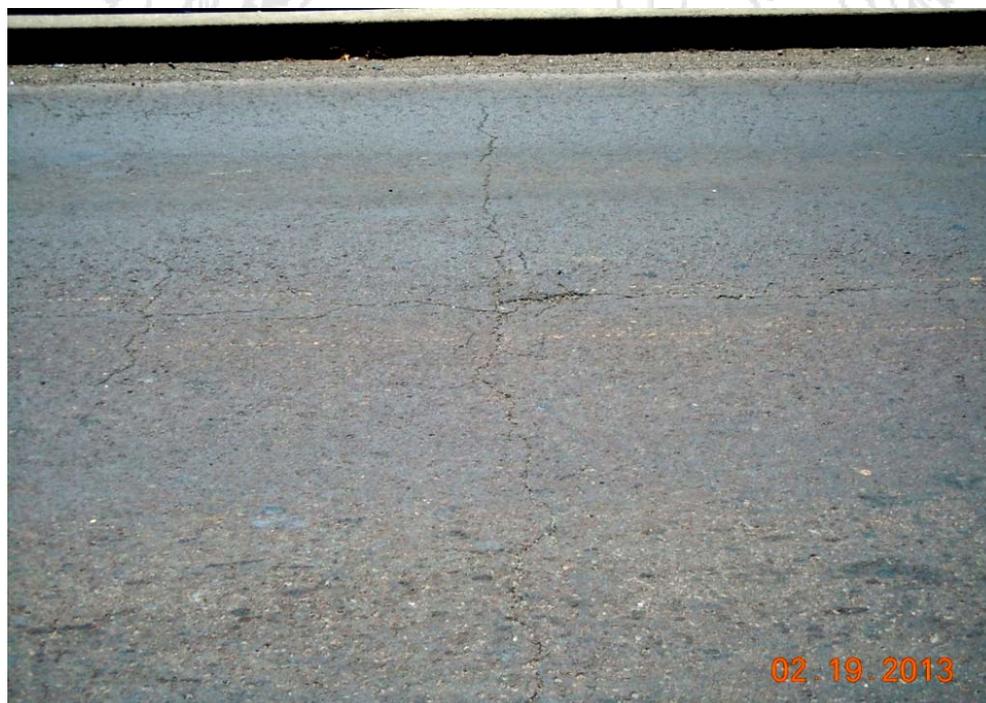
Figura 10: Agrietamiento longitudinal y transversal de la carpeta asfáltica.

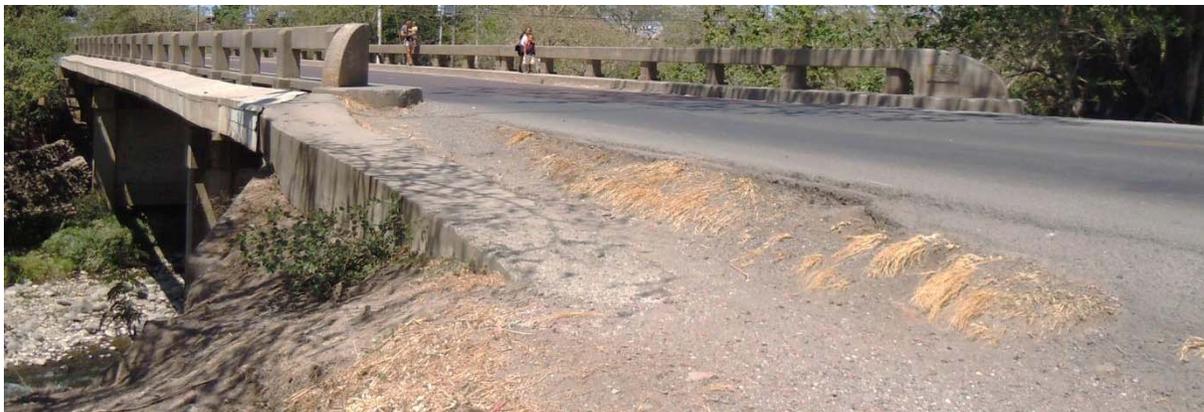
Figura 11: Falta de sistema de drenaje en los accesos, Bastión 1 – hacia Lagartos.

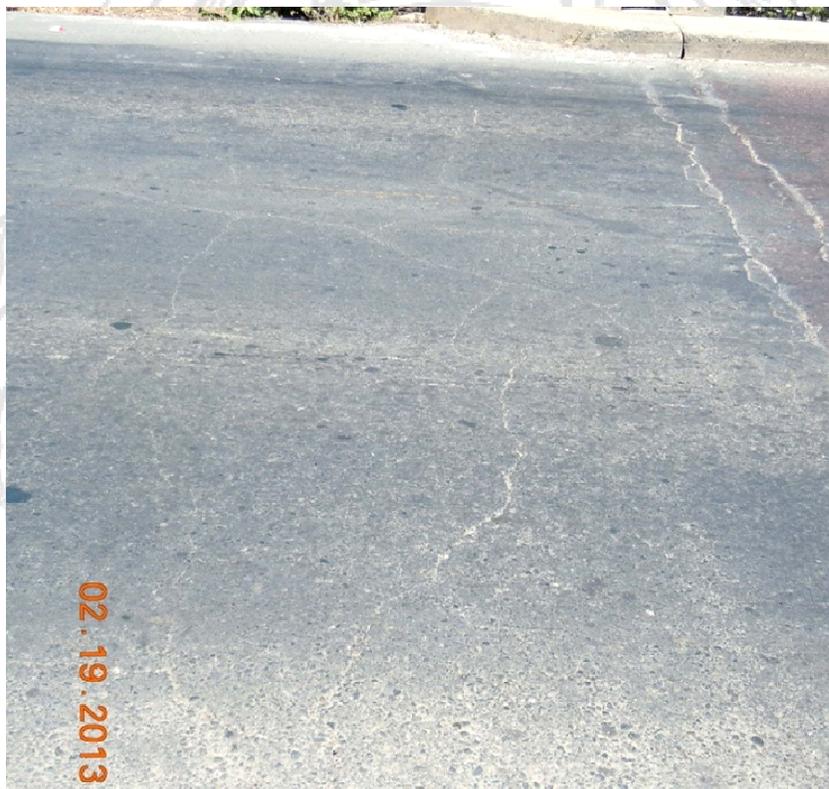
3.3. Accesos	Había agrietamiento en una y dos direcciones en la superficie de rodamiento asfáltica (Ver figura 12).	No hay recomendación. Es de esperar que con la construcción del nuevo pavimento de concreto del proyecto Cañas-Liberia se mejore la condición de los accesos.

Figura 12: Agrietamiento en dos direcciones en la superficie de rodamiento de los accesos, caso del lado hacia Cañas.

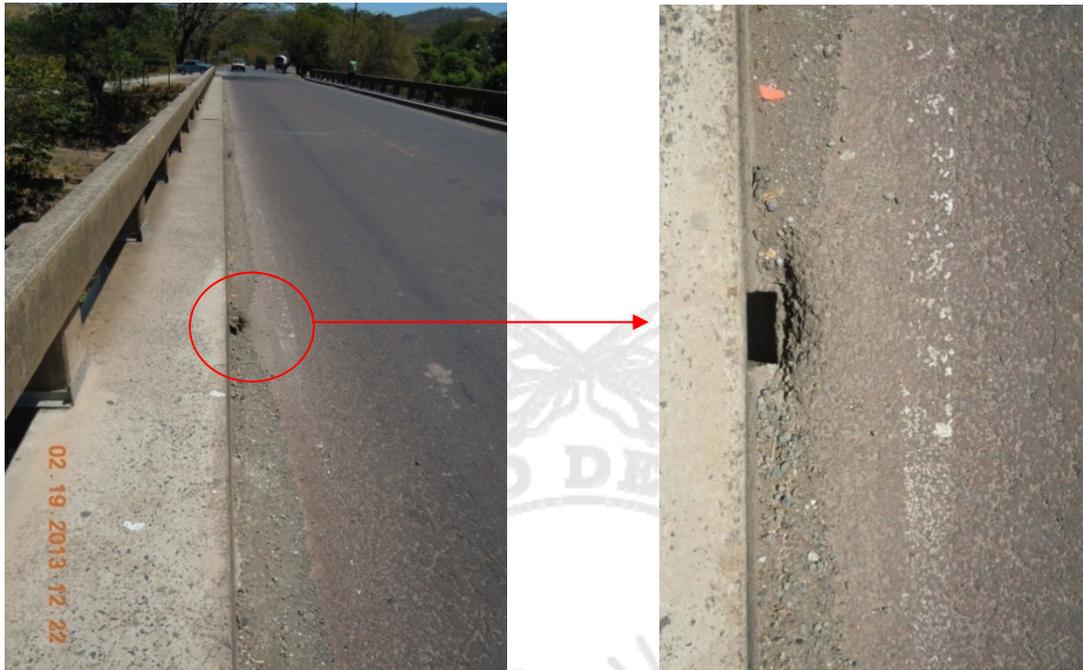
Figura 13: Drenajes y acumulación de sedimentos a lo largo de los bordillos de seguridad.

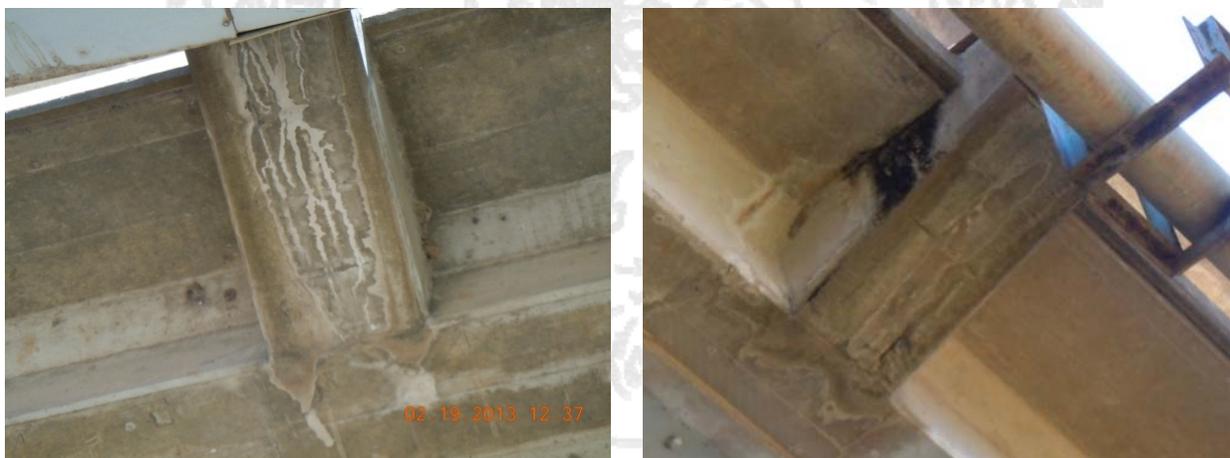
Figura 14: Filtraciones de agua llovida por las barreras.

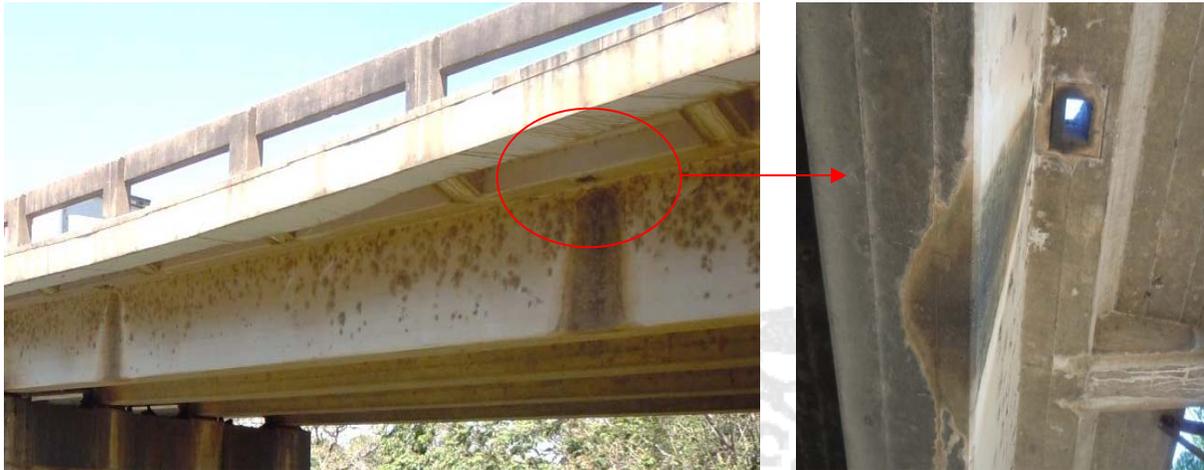
Figura 15: Falta de tubos de extensión de los drenajes debajo de las superestructuras de concreto.

10. Se recomienda colocar tubos de extensión a los drenajes de las superestructuras 1 y 3, y reparar los tubos de extensión de la superestructura 2 afectados con corrosión y protegerlos con un sistema de protección de pintura que recomiende un fabricante reconocido de pinturas industriales, y que cumpla con los requerimientos sobre sistemas de protección con pintura incluidos en el CR-2010.

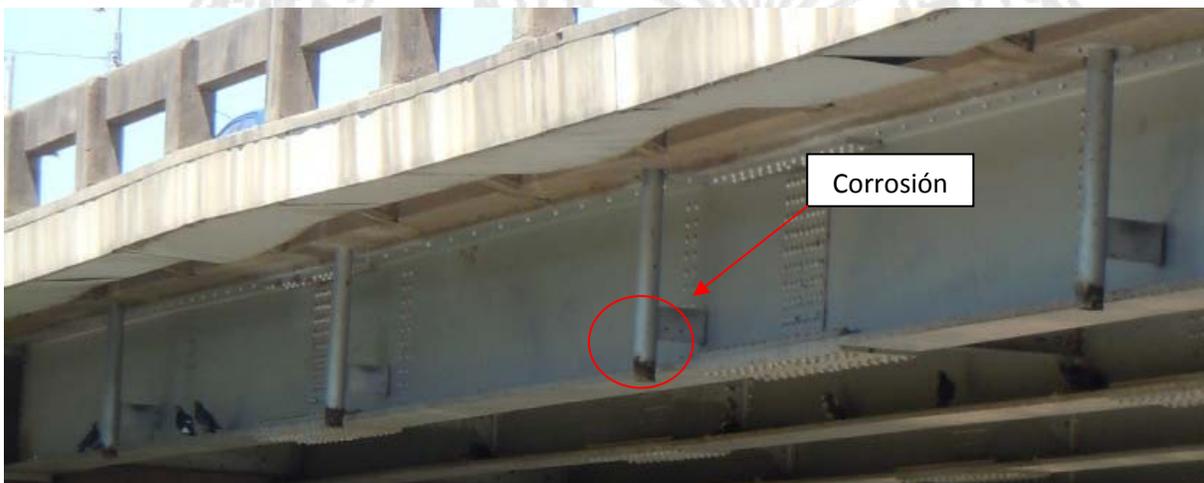
Figura 16: Extensión de los drenajes mostrando corrosión del tubo de desagüe debajo de la superestructura de acero.

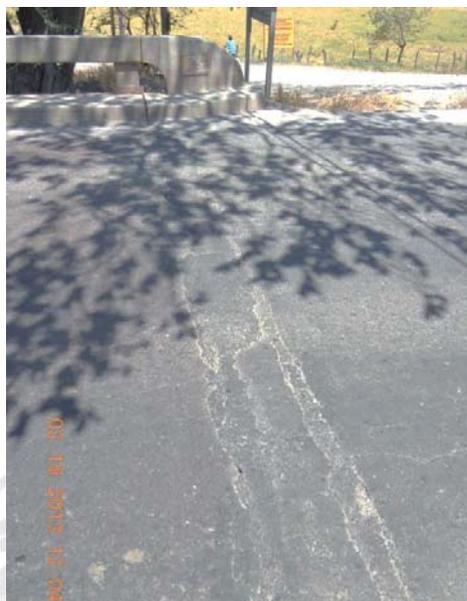
Figura 17: Juntas de expansión obstruidas del acceso del lado hacia Lagartos.

11. Desobstruir las juntas de expansión del puente, repararlas en caso de existir daño y colocar un nuevo sello que impida el ingreso de agua. El tipo de readecuación de las juntas de expansión dependerá de si se decide o no sustituir la losa.

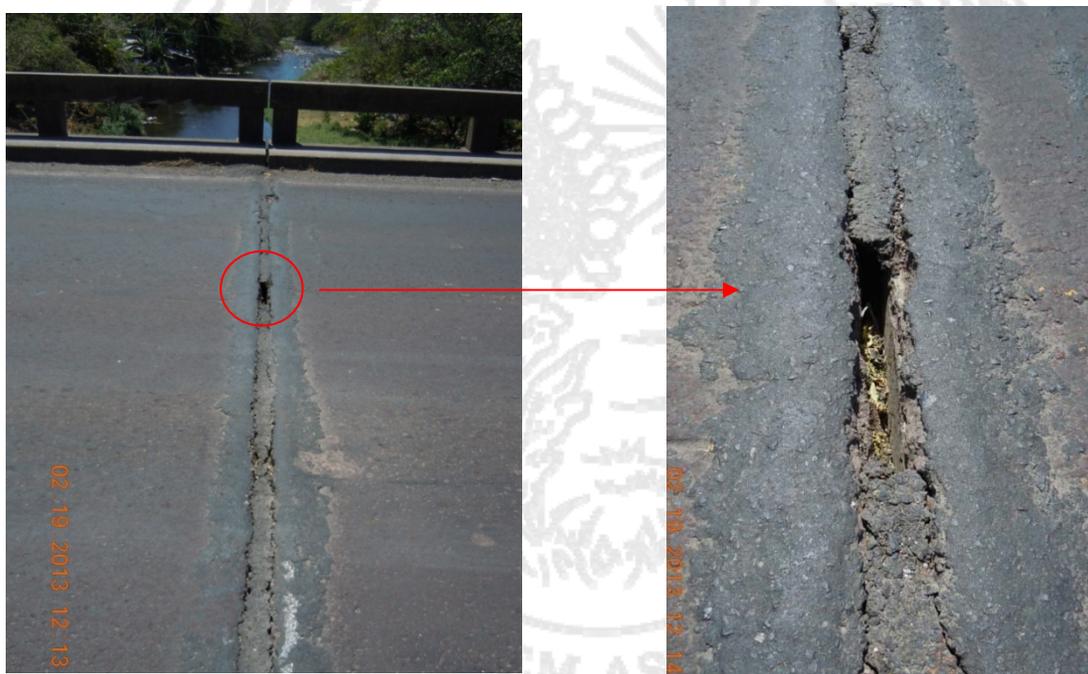
Figura 18: Perdida del sello de juntas de expansión selladas sobre la pila 1 entre las

superestructuras 1 y 2

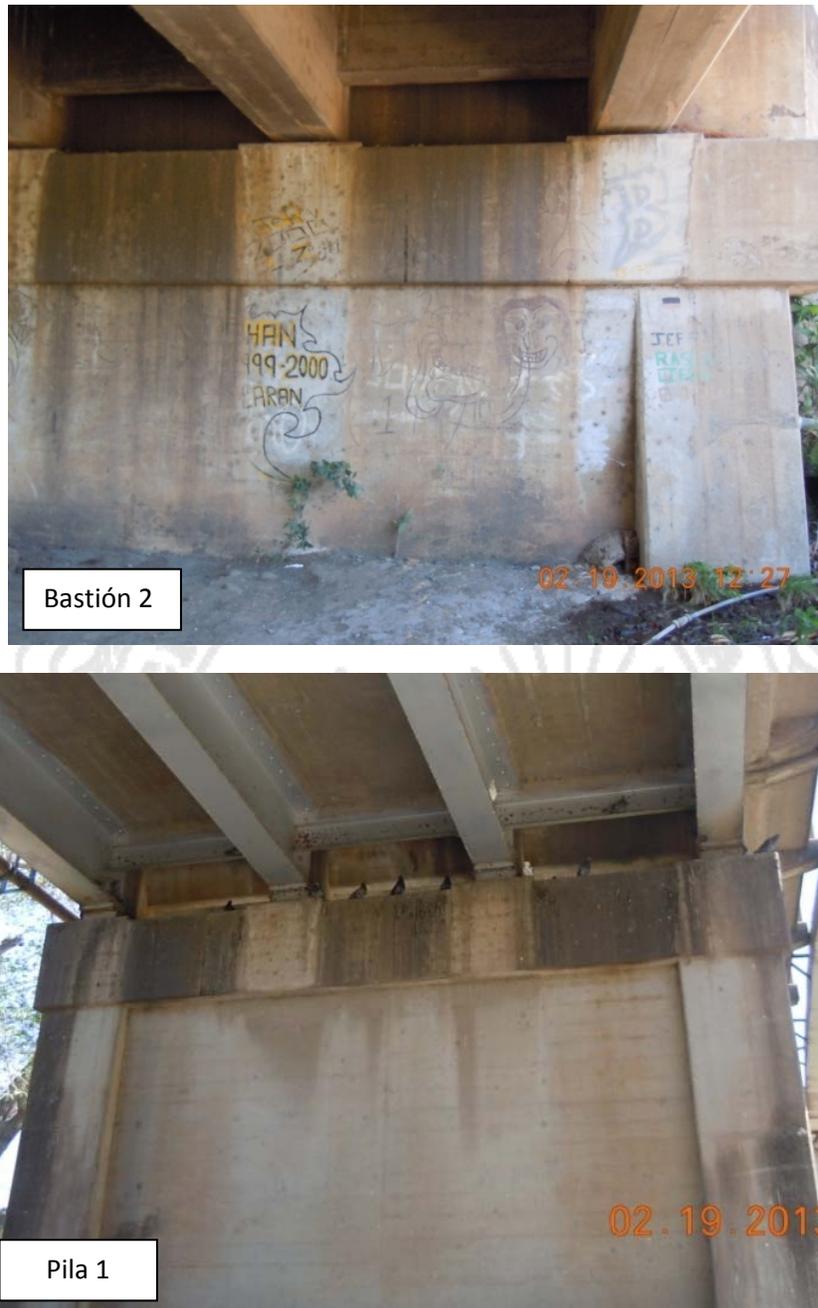
Figura 19: Filtraciones a través de las juntas de expansión en bastiones y pilas.

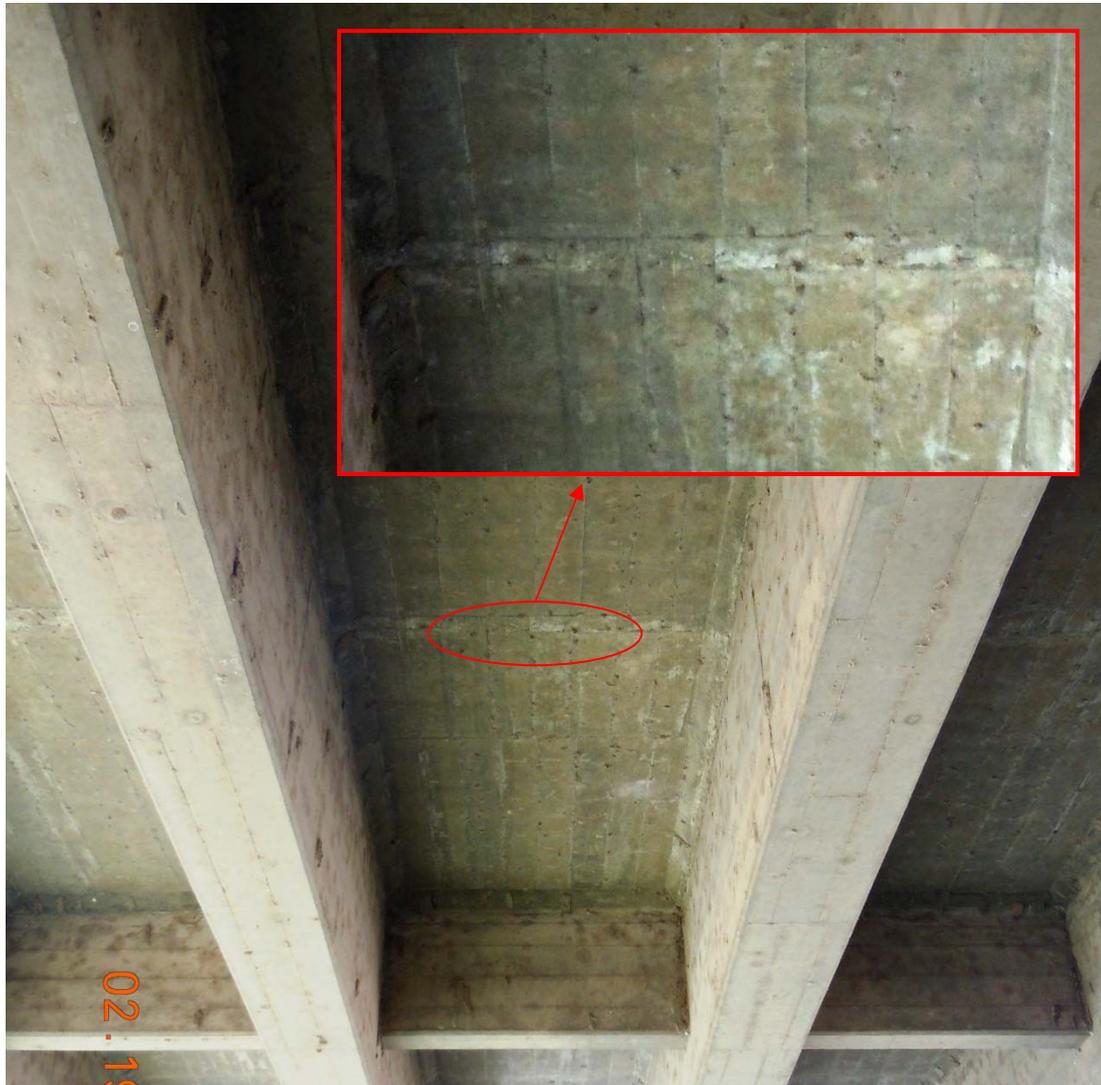
Figura 20: Eflorescencia en la junta de construcción en la losa de la superestructura 1.

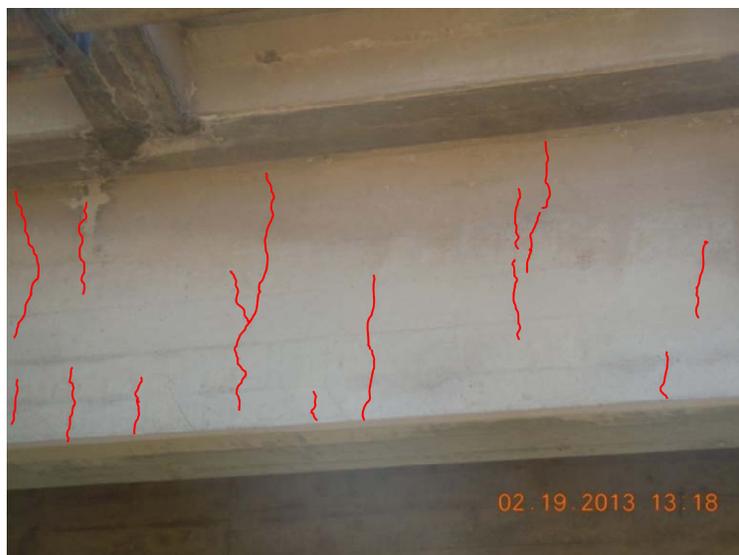
4.2. Vigas Principales de concreto	Se observaron grietas verticales por retracción y fraguado a lo largo de la superficie exterior de las vigas externas de las superestructuras 1 y 3 (Ver figura 21). Cerca de los apoyos de los bastiones, se identificaron grietas por concentración de esfuerzos debido a la restricción al movimiento longitudinal de la viga en los apoyos (Ver figura 22).	Inspeccionar la evolución de las grietas en la próxima inspección para determinar las acciones a seguir. El agrietamiento por concentración de esfuerzos se debe reparar, de preferencia simultáneo al cambio de apoyos recomendado en 6.1 Apoyos.

Figura 21: Grietas por retracción y fraguado en la superficie exterior de las vigas principales externas de la superestructura 1.

12. Inspeccionar la evolución de las grietas observadas en la superficie exterior de las vigas principales externas de concreto de las superestructuras 1 y 3 en la próxima inspección para determinar las acciones a seguir.

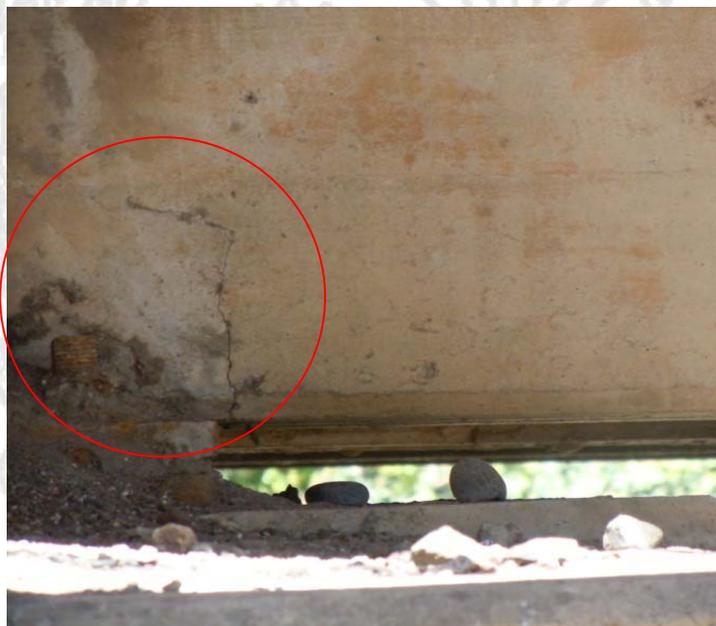
Figura 22: Grietas en la viga principal de concreto por concentración de esfuerzos en los apoyos debido a la restricción al movimiento longitudinal, Bastión 2.

13. El agrietamiento por concentración de esfuerzos observado en las vigas principales se debe reparar, de preferencia simultáneo al cambio de apoyos de las vigas sobre el bastión.

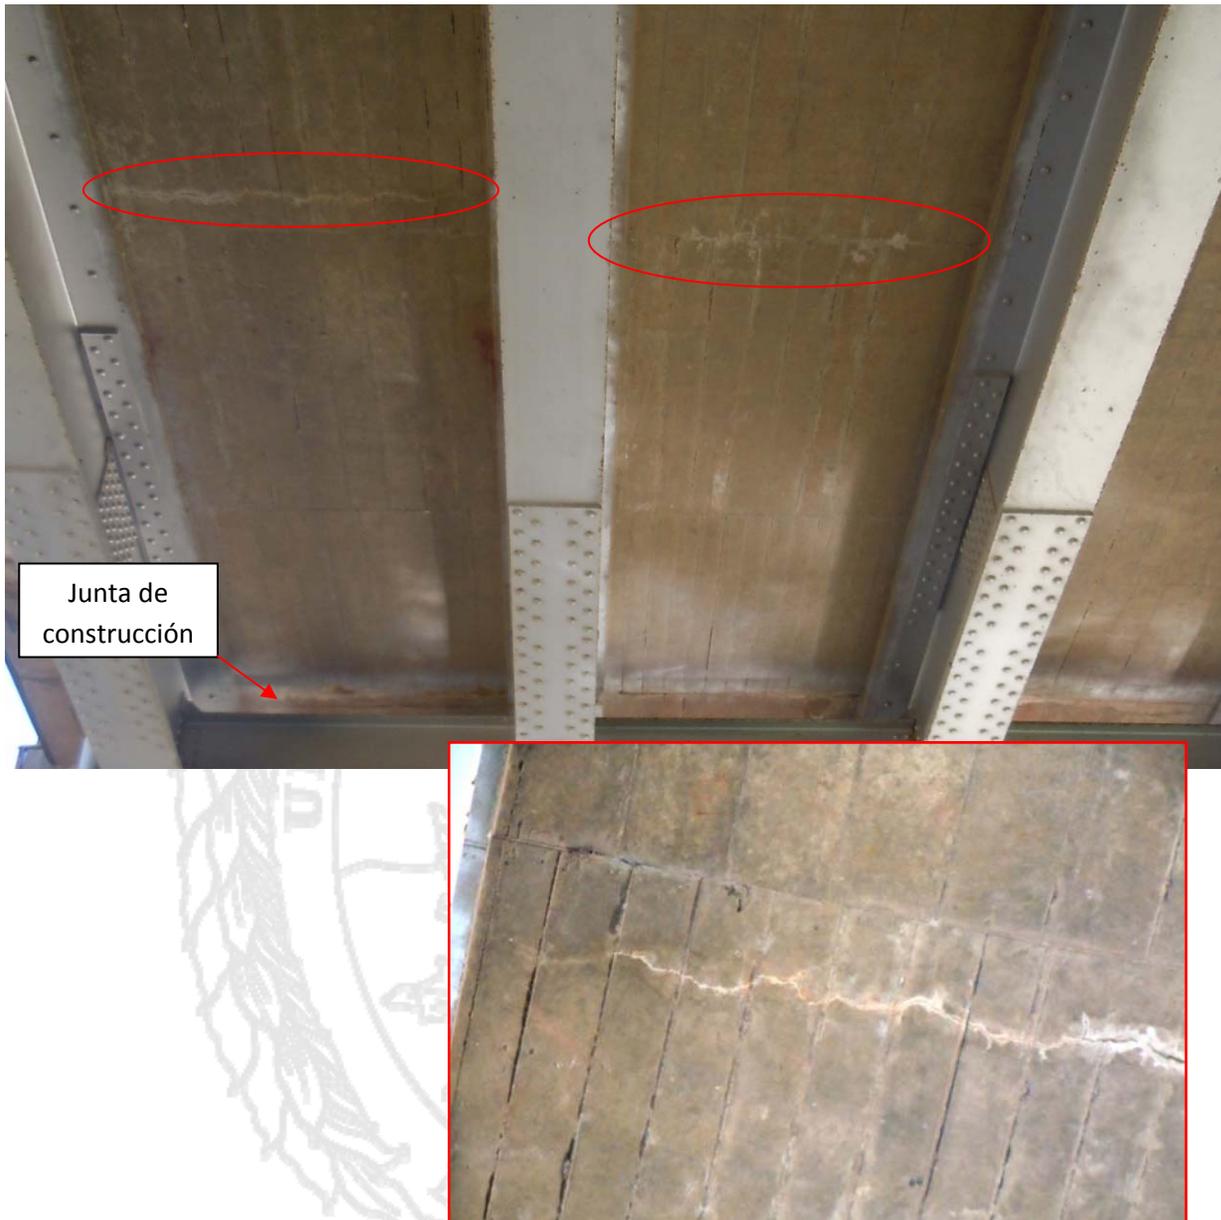
Elementos	Observaciones	Recomendaciones
5.1 Losa de concreto	En la superficie inferior de la losa de la superestructura 2, se observaron grietas transversales con eflorescencia. Además se observó eflorescencia en las juntas de construcción (Ver figura 23).	Realizar una evaluación estructural y sísmica del puente para determinar, entre otros análisis, la necesidad de sustituir o no la losa. En caso de que se decida no sustituir la losa, se recomienda eliminar la carpeta asfáltica existente colocada sobre el puente, rellenar las grietas por medio de llenado por gravedad o inyección epóxica ¹ , y sellar la losa siguiendo las recomendaciones del fabricante del producto a utilizar.

Figura 23: Grietas transversales con eflorescencia en la losa de la superestructura de acero.

2. Como resultado de la evaluación estructural y sísmica se recomienda determinar si se requiere sustituir o no la losa de concreto del puente. En caso que se decida no sustituirla, se recomienda rellenar las grietas de la losa del puente, ya sea por llenado por gravedad o inyección epóxica (Con el objetivo de elegir tanto el tipo como la marca del producto a utilizar, se recomienda seguir las consideraciones de la siguiente referencia la cual se encuentra disponible de forma gratuita en la red: Frosch, R.; Gutiérrez, S. y Hoffman, J. "Control and Repair of Bridge Deck Cracking". Joint Transportation Program, Indiana Department of Transportation y Purdue University. Publicación FHWA/IN/JTRP-2010/04, Noviembre, 2010), y sellarla siguiendo las recomendaciones del fabricante del producto a utilizar.

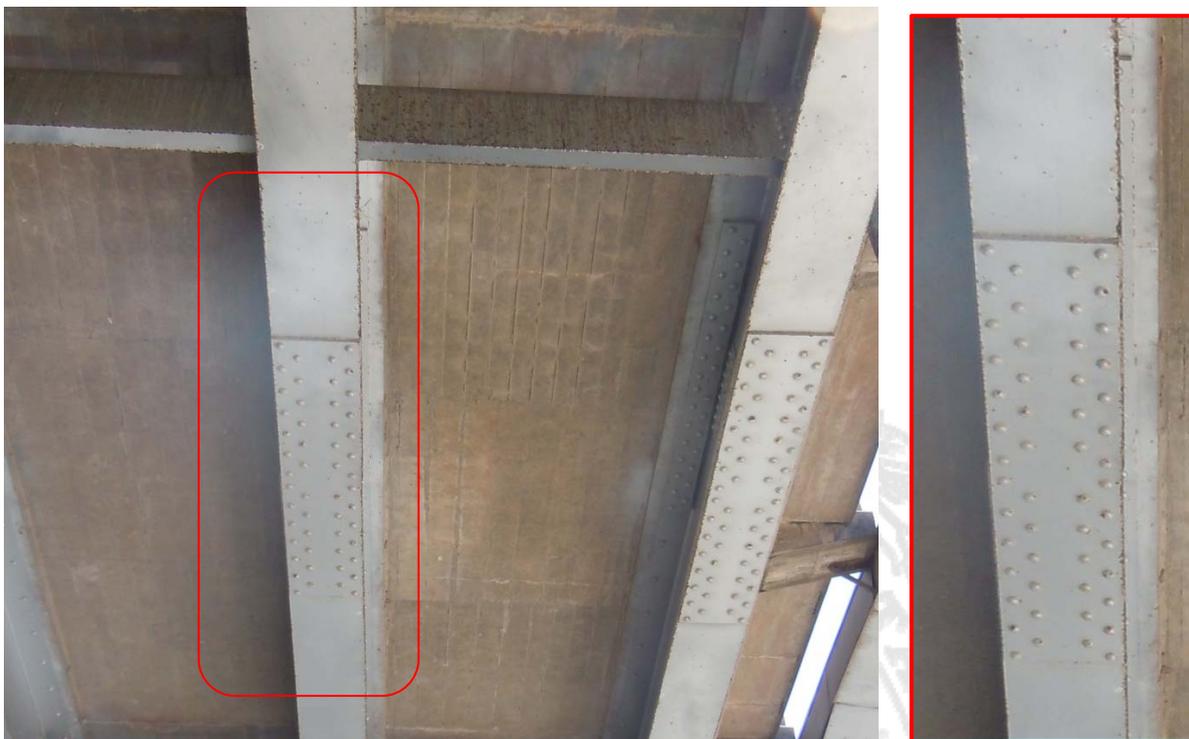
5.2 Vigas Principales de acero	Las vigas principales de la superestructura 2 mostraban oxidación y zonas puntuales de corrosión principalmente en los bordes de sus alas y cerca de los apoyos (Ver figuras 24 y 25).	Se recomienda aplicar un sistema de protección a los elementos metálicos del puente acorde con el deterioro de la superficie por tratar, siguiendo las recomendaciones del CR-2010 y asesorándose con un fabricante reconocido de pinturas industriales.

Figura 24: Oxidación en los bordes de las vigas principales de acero.

14. Se recomienda aplicar un sistema de protección a los elementos metálicos de la superestructura 2 del puente acorde con el deterioro de la superficie por tratar, siguiendo las recomendaciones del CR-2010 y asesorándose con un fabricante reconocido de pinturas industriales.

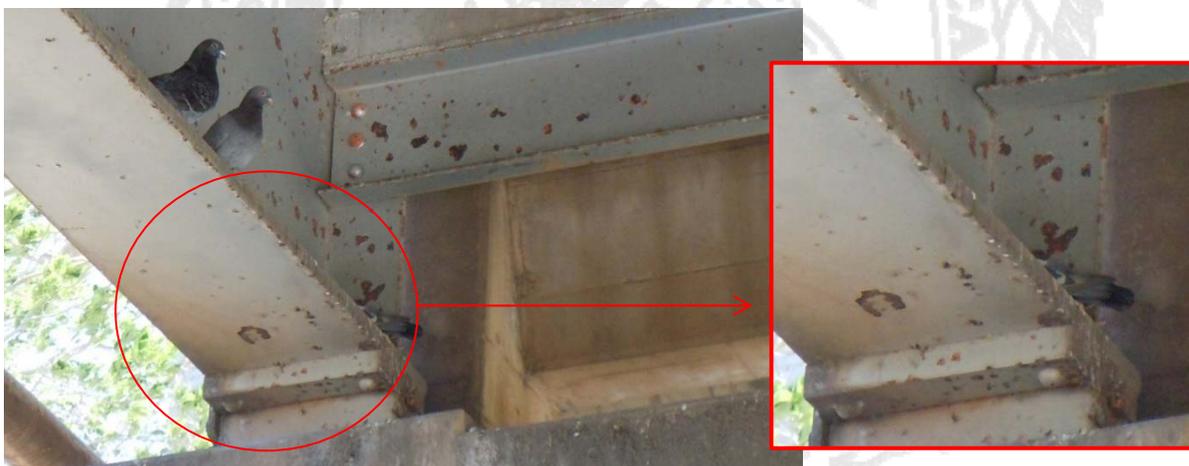
5.3 Vigas Diafragma de acero	Las vigas diafragma de la superestructura 2 mostraban oxidación y zonas puntuales de corrosión, principalmente en secciones del alma y en los bordes de las alas. (Ver figuras 25 y 26).	Seguir la recomendación de 5.2 <i>Vigas Principales de acero.</i>

Figura 25: Zonas puntuales de corrosión en las vigas principales y diafragma de acero cerca de los apoyos, Pila 1.

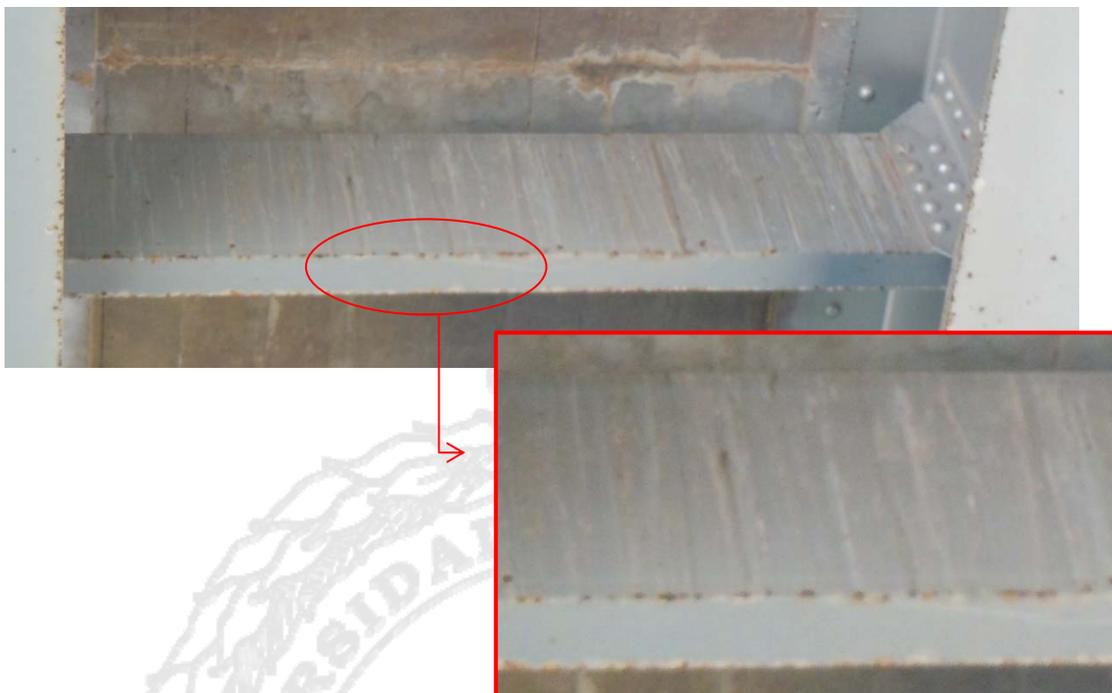
Figura 26: Oxidación y comienzos de corrosión en los bordes de las vigas diafragma de acero.

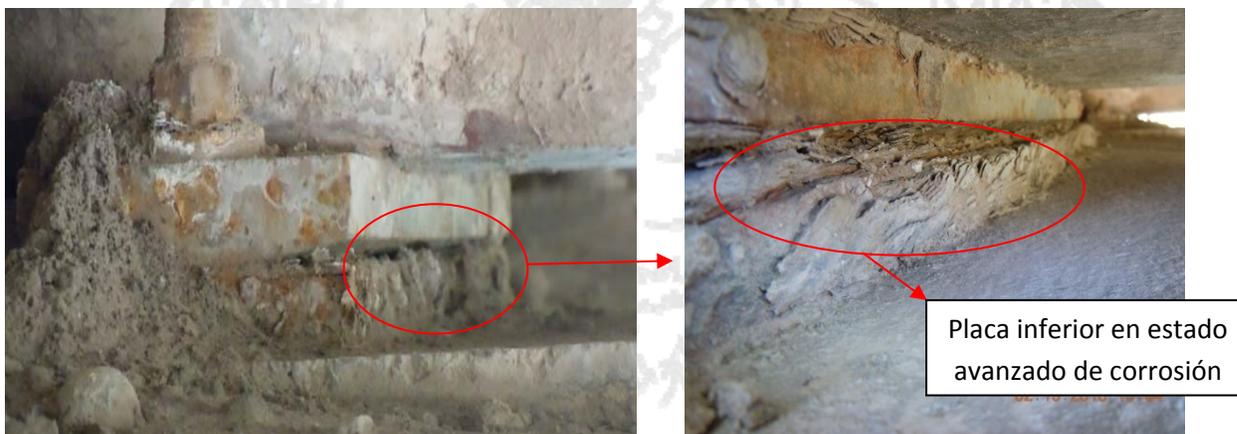
Elementos	Observaciones	Recomendaciones
6.1 Apoyos	<p>Se observó oxidación y corrosión en más del 50% de los apoyos</p> <p>Los apoyos en los bastiones, correspondiente a las vigas de concreto, presentaban oxidación y corrosión en todos sus pernos y placas de asiento. Además las placas inferiores se encontraban en un estado muy avanzado de corrosión y con pérdida importante de sección (Ver figura 27).</p> <p>Los apoyos metálicos en las pilas, tanto de las vigas de acero como de concreto, presentaban oxidación en los pernos y en algunas secciones de sus componentes (Ver figura 28).</p> <p>En los apoyos sobre los bastiones había acumulación de sedimentos y de desechos sólidos (Ver figura 29).</p>	<p>En el caso de todos los apoyos de las vigas de concreto tanto sobre los bastiones como sobre las pilas, se recomienda cambiarlos por apoyos de neopreno diseñados de acuerdo a las características del puente.</p> <p>En el caso de todos los apoyos mecánicos de las vigas de acero, se recomienda reemplazarlos por apoyos elastoméricos diseñados de acuerdo a las características del puente.</p> <p>Se recomienda limpiar los apoyos de la acumulación de sedimentos y de desechos sólidos a su alrededor.</p>

Figura 27: Corrosión de las placas y pernos de apoyos sobre bastiones; caso del Bastión 1.

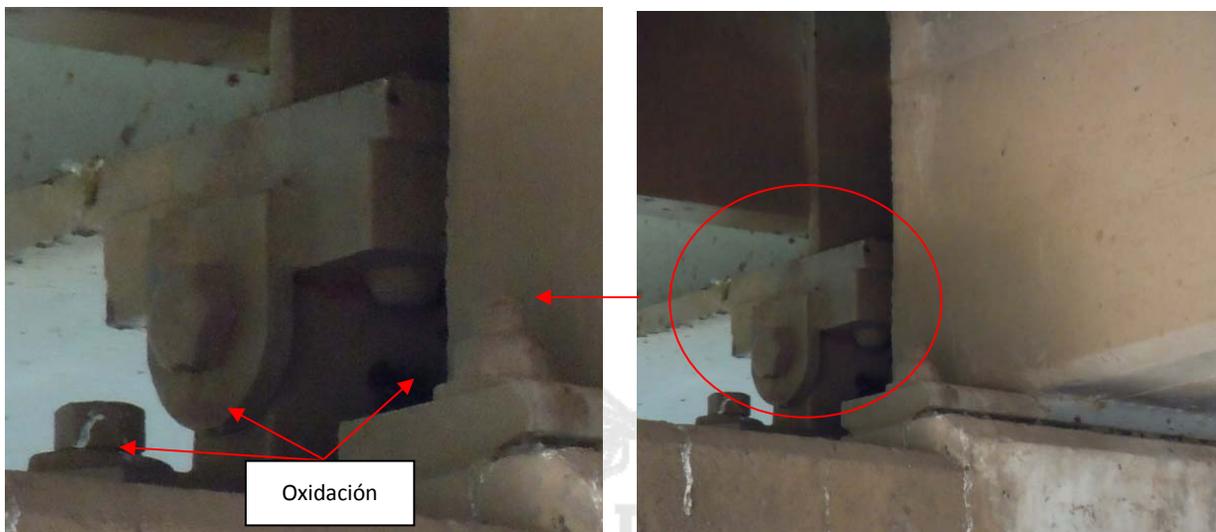
Figura 28: Indicios de oxidación en los apoyos, Pila 2.

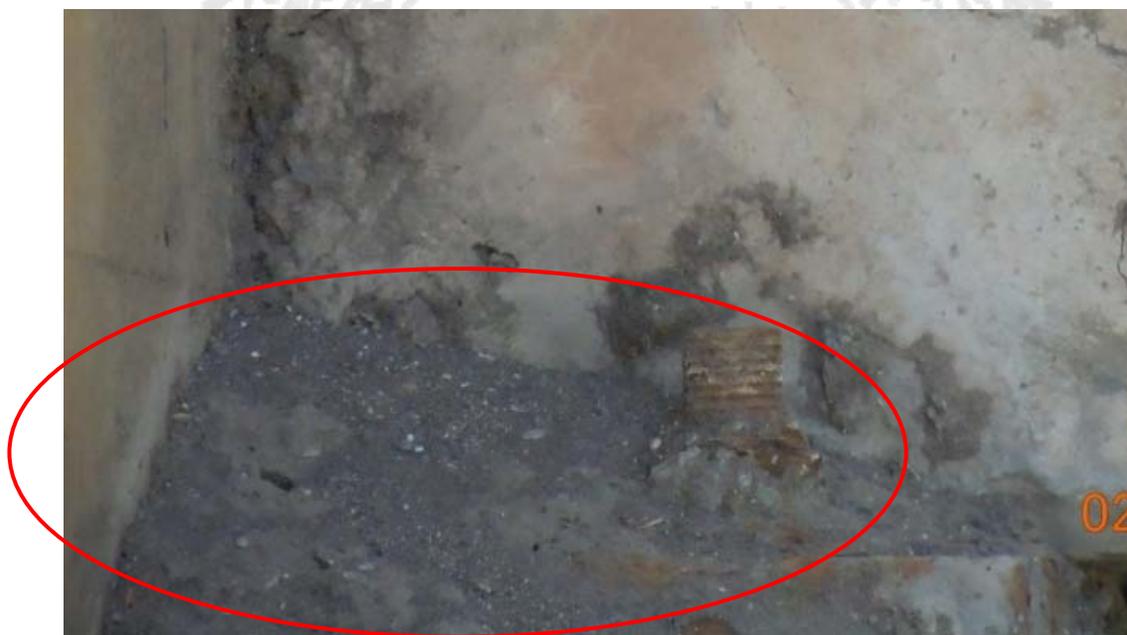
Figura 29: Acumulación de sedimentos alrededor de los apoyos, Bastión 2.

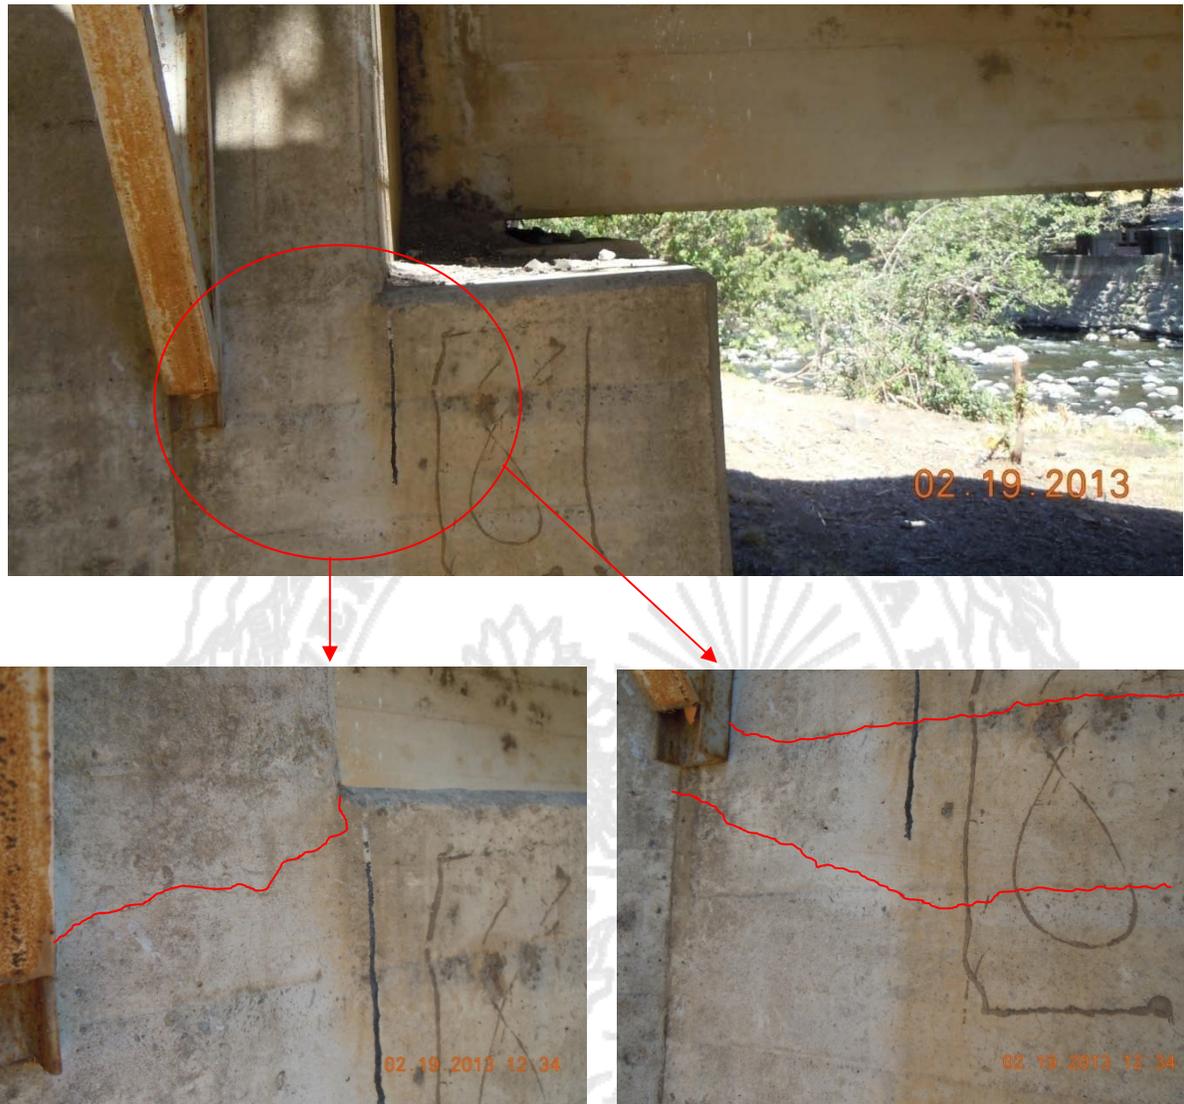
6.2 Viga cabezal	<p>Había agrietamiento en los costados de las viga cabezales de los bastiones (Ver figura 30).</p>	<p>Inspeccionar la evolución de las grietas en la próxima inspección para determinar las acciones a seguir.</p>

Figura 30: Agrietamiento en la viga cabezal, Bastión 2.

16. Inspeccionar en la siguiente visita el posible avance del agrietamiento observado en las vigas cabezal de los bastiones.

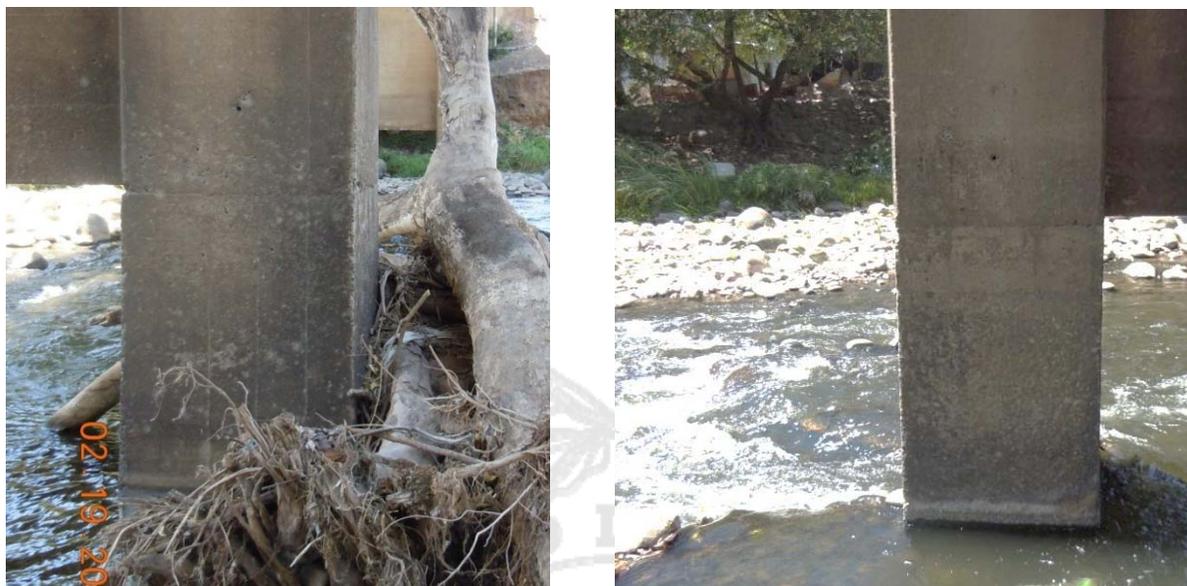
Figura 31: Abrasión de la superficie y acumulación de objetos en las columnas de la pila, Pila 1.
