LM-PIE-28-2020

### INFORME DE INSPECCIÓN

# INSPECCIÓN DE LA CONSTRUCCIÓN DE PUENTES DEL PROYECTO MEJORAMIENTO DE RUTA NACIONAL N° 160, SECCIÓN PLAYA NARANJO- PAQUERA

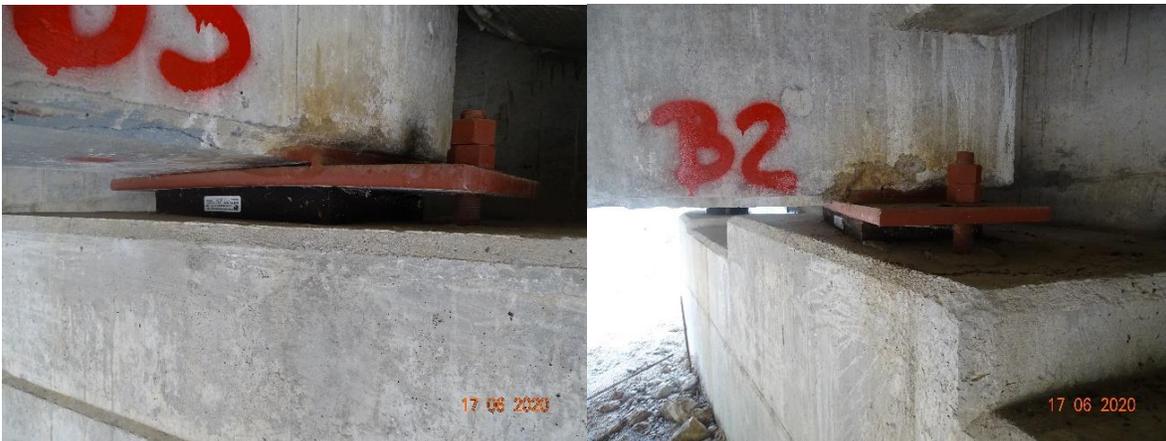
- Se observó la unión, en el extremo de las vigas de concreto prefabricadas, de la placa de acero de la parte inferior de la viga, con la placa de acero superior del apoyo que sirve para fijación de los pernos de anclaje con la subestructura (ver Figura 4). Este tipo unión no coincide con el detalle mostrado en los planos constructivos.

**Figura 4.** Observaciones realizadas en la superestructura del puente sobre Río Grande. Unión de la placa del apoyo con la placa de acero embebida en la viga y elementos de acero con recubrimiento primario.

- Consultar al Contratista sobre el tipo de anclaje embebido en las vigas prefabricadas y soldado a la placa de superestructura de los apoyos, ya que lo observado es distinto a lo indicado en planos.
- Consultar por el proceso de preparación de la superficie y el sistema de protección (pintura) que se está aplicando a los elementos de acero de la estructura.
- Consultar si los bastiones cuentan con un sistema de impermeabilización y/o drenaje. En caso de tenerlo, solicitar información al respecto ya que esto no se especifica en los planos del proyecto. En caso de no tenerlo, se recomienda solicitar una justificación de por qué no se utiliza.
- Consultar a la supervisión si el contratista entregará los planos *as build* de las estructuras del proyecto

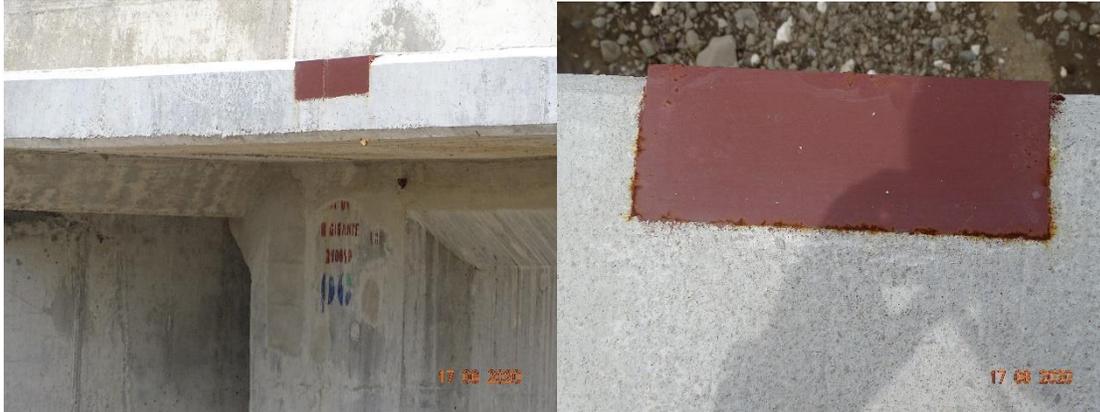
- Se observó un tipo de recubrimiento primario en los elementos de acero estructural en los apoyos de la estructura (ver Figura 4).
- A pesar de contar ya con un tipo de recubrimiento primario, las placas de acero embebidas en la losa, para el anclaje de los postes de la baranda metálica peatonal ya presentan indicios de oxidación. (ver Figura 5).
- Se dio continuidad al estado de la grieta, entre el aletón y la acera del acceso, e indicada en el oficio LM-IC-D-0430-2020 de la Unidad de Auditoría Técnica del LanammeUCR en la inspección realizada el 19 de mayo 2020; y la cual aún no ha sido subsanada.

**Figura 5.** Observaciones realizadas en la superestructura del puente sobre el Río Grande. Evidencia de oxidación en placas de acero para el anclaje de la baranda peatonal con recubrimiento primario.

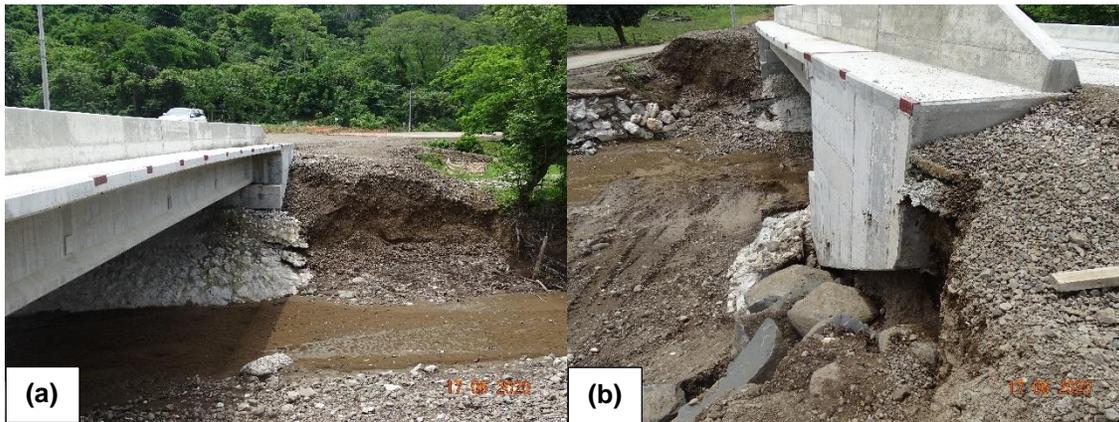
- Se observó problemas de erosión y deslizamiento del suelo del talud a ambos lados de los bastiones contiguo a la zona de los aletones, tanto aguas arriba como aguas abajo en ambos bastiones; y la socavación del sistema de protección tipo escollera, aguas abajo frente al bastión 1 (hacia Playa Naranjo) del puente. (ver Figura 6). En planos no se indica la extensión de área que debe abarcar el sistema de protección tipo escolleras.

**Figura 6.** Observaciones realizadas en la subestructura del puente sobre Río Gigante. **(a)** Erosión del suelo del talud aguas abajo del bastión 1 (hacia Playa Naranjo) y socavación de la escollera. **(b)** Socavación del aletón aguas arriba del bastión 2 (hacia Paquera)

- Verificar que se realice el subsane de la grieta, indicada como reflejo de una junta de construcción entre el aletón y la losa de aproximación por parte del contratista en el oficio MSD-LGC-2020-0262 entregado por la supervisión del proyecto, en respuesta a la observación realizada en el oficio LM-IC-D-0430-2020 de la Unidad de Auditoría Técnica del LanammeUCR.
- Consultar al diseñador sobre la extensión de las obras de protección de los taludes, tipo escolleras, ya que en planos no se especifica el alcance de estas obras. Todo indica que el sistema de protección de los taludes se debió extender, tanto aguas arriba como aguas abajo y que no existe un manejo de la escorrentía superficial de los accesos del puente.

Consultar al contratista cual es la solución que va a implementar para solventar el problema observado.

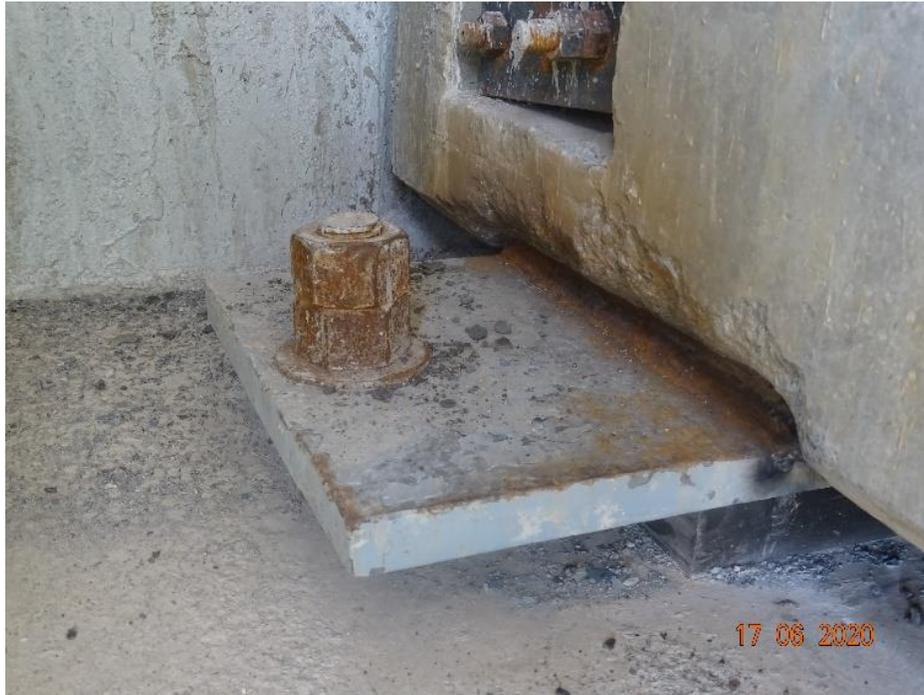
- Se observó la unión, en el extremo de las vigas de concreto prefabricadas, de la placa de acero de la parte inferior de la viga, con la placa de acero superior del apoyo que sirve para fijación de los pernos de anclaje con la subestructura (ver Figura 9). Este tipo unión no coincide con el detalle mostrado en los planos constructivos. Además, se observaron los elementos de acero del apoyo con indicios de oxidación.

**Figura 9.** Observaciones realizadas en la subestructura del puente sobre Río Grande. Unión de la placa del apoyo con la placa de acero embebida en la viga y evidencia de oxidación en los pernos de anclaje y placas de unión.

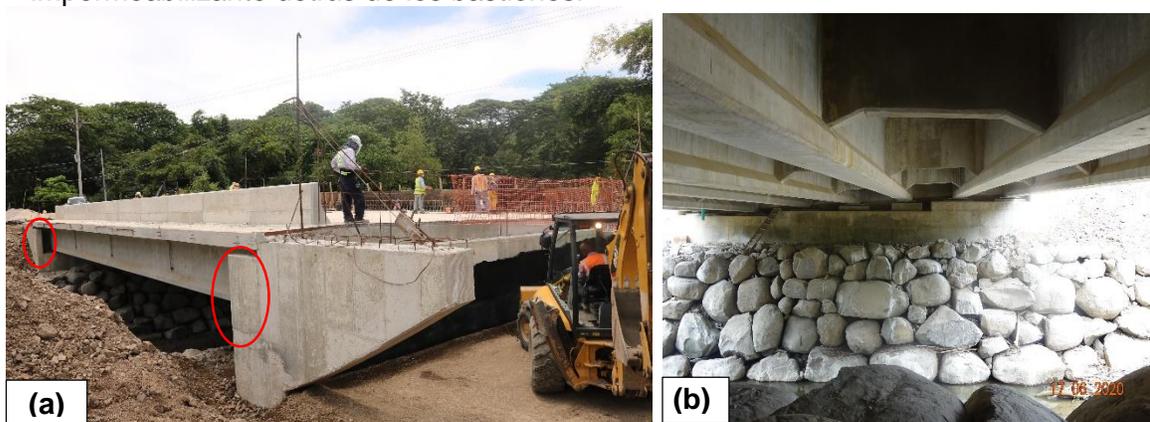
- Se observaron diferencias de geometría y detalles estructurales en los bastiones, entre lo construido y lo indicado en planos constructivos. Estas diferencias son:
  - La inclusión de un muro lateral en ambos extremos de la viga cabezal en ambos bastiones (ver Figura 10).
  - Variaciones en las alturas de los pedestales y de viga cabezal del bastión 2 (hacia Paquera).
  - Al momento de la inspección, las llaves sísmicas indicadas en planos constructivos, aún no habían sido construidas y no existe evidencia de que se vayan a construir, en ambos bastiones.

**Figura 10.** Observaciones realizadas en el puente sobre el Río Grande. **(a)** Muro lateral agregado en el extremo de la viga cabezal de ambos bastiones. **(b)** Vista en elevación del bastión 2 (hacia Paquera), no coincide con la geometría de planos.

- Consultar sobre los cambios en la geometría y detalles estructurales en la viga cabezal de los bastiones del puente, según lo construido con respecto a planos. Solicitar la última versión de los planos constructivos.
- Consultar el porqué del acero de refuerzo con poco recubrimiento o expuesto parcialmente en los aletones, ya que no se detalla en planos la continuidad del acero de refuerzo de los aletones con algún otro elemento en los accesos del puente.

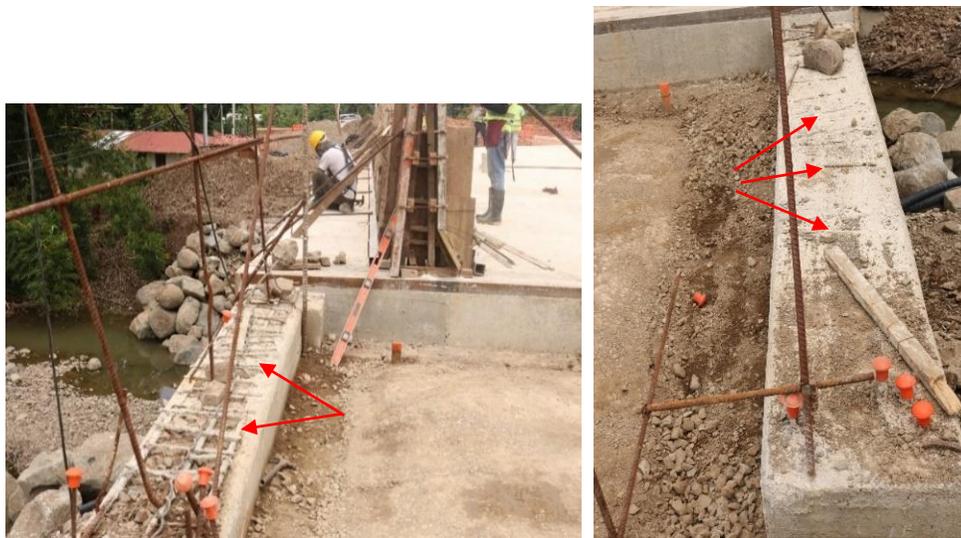
- Se pudo observar acero de refuerzo sobresaliendo de los aletones en ambos bastiones, sin embargo, no es consistente el detalle constructivo implementado en todos los elementos, ya que se observó acero con poco recubrimiento, con poca longitud expuesta, o incluso inexistente para continuidad del acero con algún otro elemento de los accesos del puente. El detalle implementado por el contratista no se indica en planos constructivos. (ver Figura 11).
- A pesar de que no se indica en planos se observó la colocación de una membrana impermeabilizante detrás de los bastiones.

**Figura 11.** Observaciones realizadas en el puente sobre el Río Grande. Acero de refuerzo expuesto parcialmente o con poco recubrimiento en los aletones de ambos bastiones

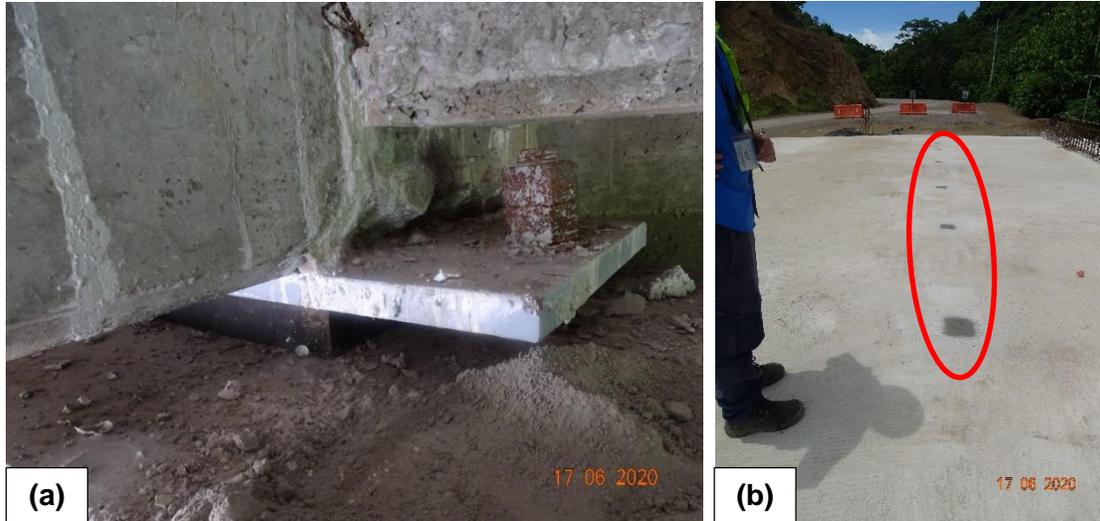
- Se observó la unión, en el extremo de las vigas de concreto prefabricadas, de la placa de acero de la parte inferior de la viga, con la placa de acero superior del apoyo que sirve para fijación de los pernos de anclaje con la subestructura (ver Figura 14a). Este tipo unión no coincide con el detalle mostrado en los planos constructivos. Además, se observaron los elementos de acero del apoyo con indicios de oxidación.

- Se observaron puntos resanados con concreto a lo largo de la losa del tablero (ver Figura 14b).

**Figura 14.** Observaciones realizadas en la subestructura del puente sobre Río Guarial. **(a)** Desprendimiento del concreto en la unión con la placa del apoyo y evidencia de oxidación en los pernos de anclaje. **(b)** Resane en la superficie de la losa de concreto del tablero

- Consultar el porqué de los resanes observados en el acabado de la losa del tablero, y el procedimiento y producto utilizado de la reparación, ya que dichos resanes podrían representar puntos de inicio de agrietamiento o delaminación, afectando la durabilidad de la obra.

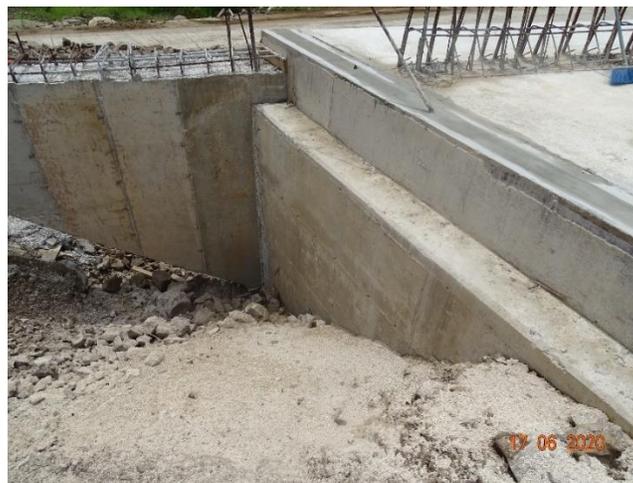
- No se observó evidencia de algún tipo de membrana impermeabilizante detrás de los bastiones del puente, en los rellenos de aproximación. Los planos no indican la necesidad de colocar una membrana impermeabilizante en la espalda del muro del bastión (ver Figura 15).

**Figura 15.** Observaciones realizadas en la subestructura del puente sobre Río Guarial. Espalda del muro del bastión 1 (hacia Playa Naranja)
