Programa de Infraestructura del Transporte (PITRA)

LM-PI-UP-PN10-2013

INSPECCIÓN DEL PUENTE SOBRE EL RÍO MONTENEGRO RUTA NACIONAL No. 1

Preparado por:
Unidad de Puentes

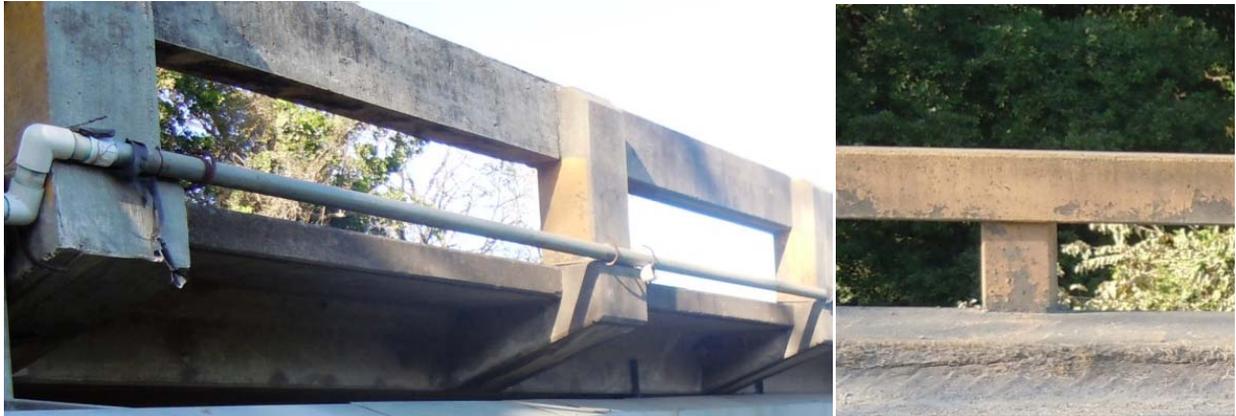
Figura 5: Barrera de concreto reforzado que se recomienda reforzar o sustituir para que cumpla con los requerimientos de una tipo TL-4 según AASHTO LRFD 2012.

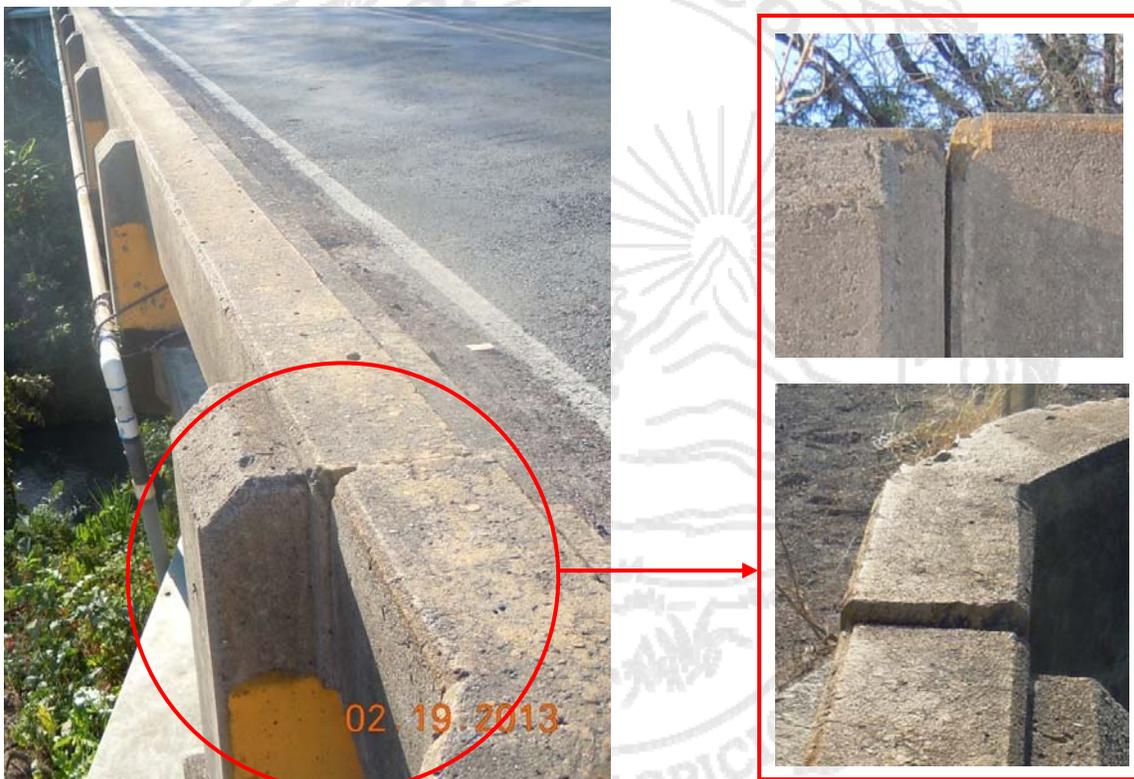
Elementos	Observaciones	Recomendaciones
<p>2.1. Barrera vehicular (Continuación)</p>	<p>La barrera presentaba en ambos extremos del puente diferencias en el alineamiento tanto vertical como horizontal con respecto a los remates de la misma sobre los bastiones (Ver figura 6). La separación medida en campo en estos puntos era de aproximadamente 1,5 cm vertical y horizontalmente. Esta diferencia también se observó en el bordillo de seguridad, sin embargo no se observaron consecuencias estructurales en la superestructura ni evidencias de daño en subestructura.</p> <p>La barrera presentaba secciones dañadas y acero de refuerzo expuesto en el sector noroeste producto de impactos vehiculares (Ver figura 7).</p> <p>En el sector sureste había una fuga de una tubería de servicio, la cual afectaba una sección de la barrera (Ver figura 8).</p> <p>Se observó desprendimiento de concreto y acero de refuerzo expuesto en la parte inferior de la barrera en el sector norte, producto de la delaminación del refuerzo por corrosión avanzada debido al flujo de agua llovida que escurre por la barrera (Ver figura 9).</p> <p>Había una reparación con vacíos internos en la unión entre el concreto nuevo y el original, en el sector noroeste del puente (Ver figura 10).</p>	<p>Tomar en cuenta el desnivel entre superestructura y subestructura a la hora de proyectar la reparación de las juntas según 3.5 <i>Juntas de expansión</i>.</p> <p>Se recomienda la reparación de la barrera en las secciones dañadas y de la fuga de la tubería de servicio.</p> <p>Proteger el acero de refuerzo expuesto: preparar la superficie, limpiar la corrosión del refuerzo y colocar mortero específicamente formulado para reparaciones.</p> <p>Corregir la reparación observada para garantizar la protección del acero de refuerzo.</p>

Figura 6: Desniveles y diferencias en el alineamiento de la barrera con respecto a los remates de concreto de los bastiones.

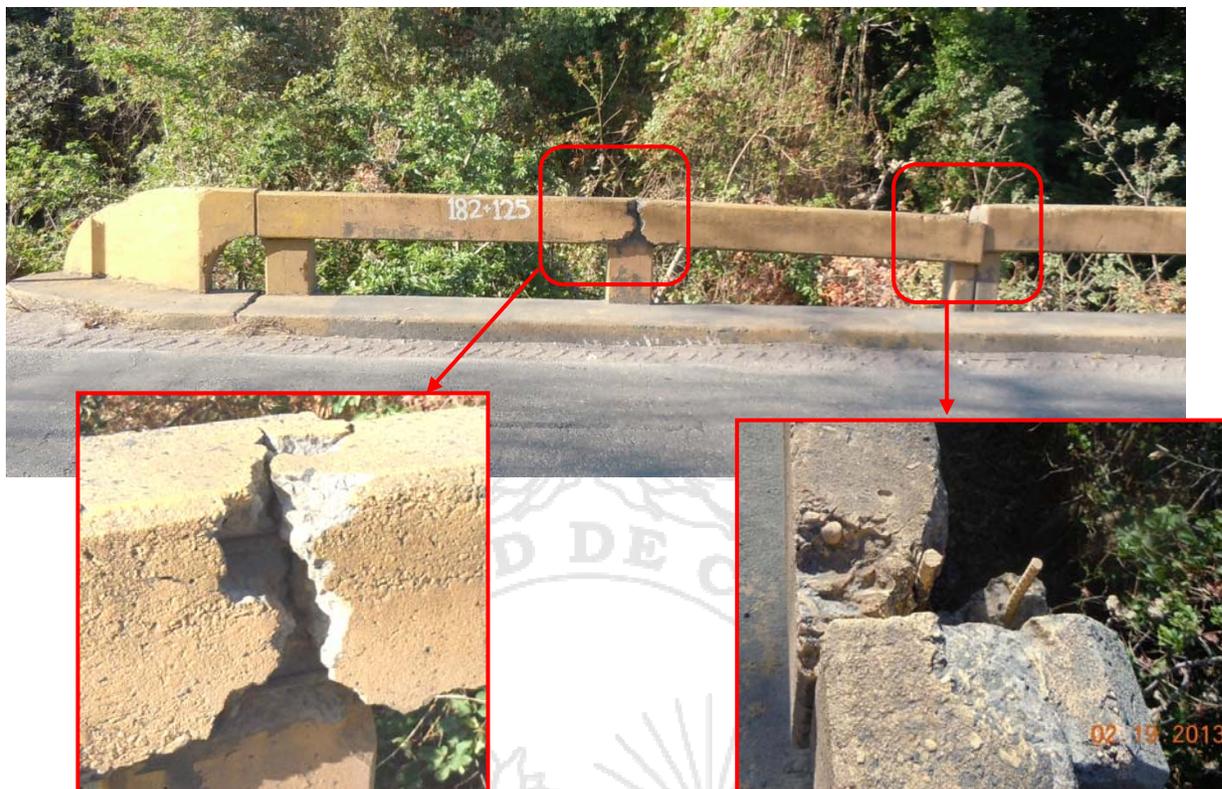
Figura 7: Secciones dañadas de la barrera en el sector noroeste.

4. Reparar la barrera vehicular, en particular, la sección dañada por impacto en el sector noroeste, el acero de refuerzo expuesto por delaminación en el sector norte, los vacíos internos en la reparación del sector noroeste, y la fuga de la tubería de servicio del sector sureste.

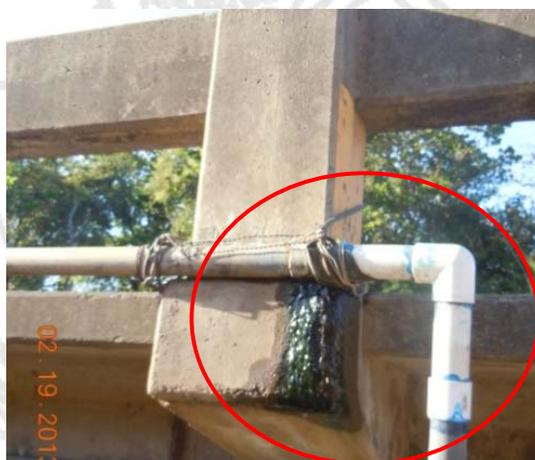
Figura 8: Fuga de la tubería de servicio que afecta una sección de la barrera en el sector sureste.

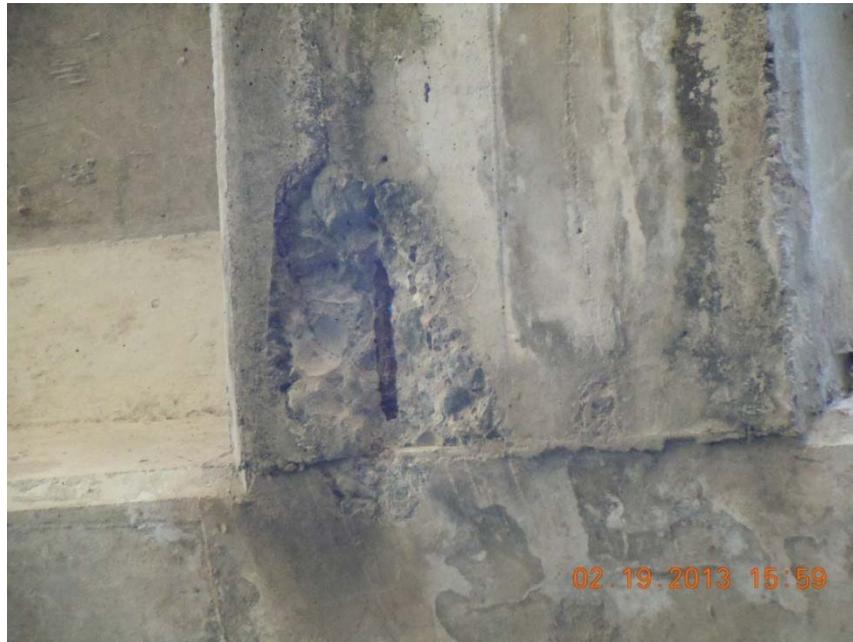
Figura 9: Acero de refuerzo expuesto en el voladizo de la barrera.

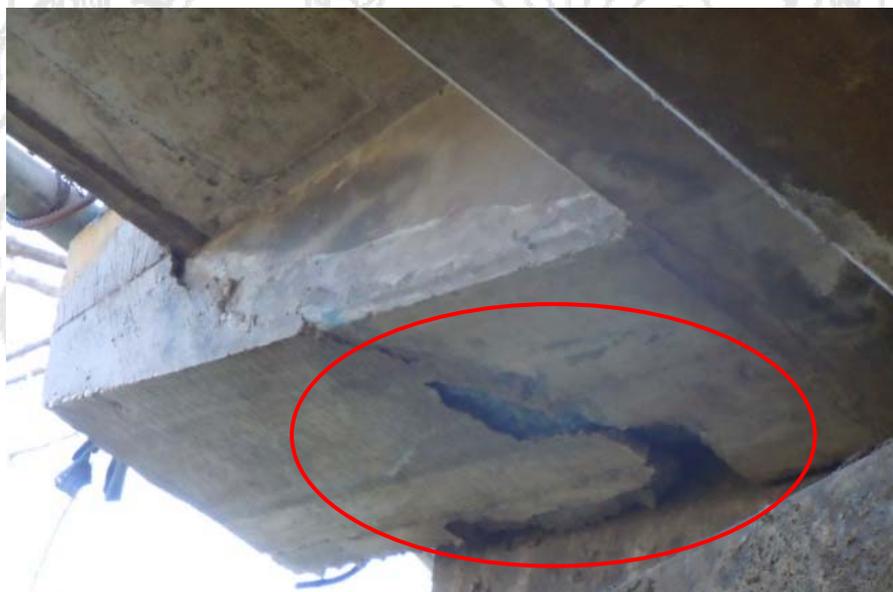
Figura 10: Reparación con vacíos internos en la unión entre el concreto nuevo y el original en el voladizo de la barrera en el sector noroeste.

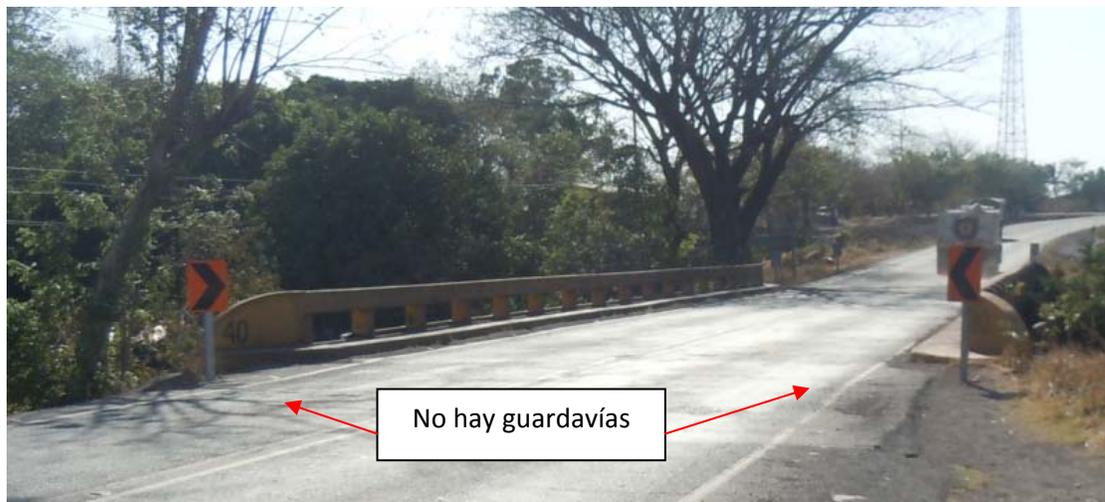
Figura 11: Faltante de guardavías, acceso este.

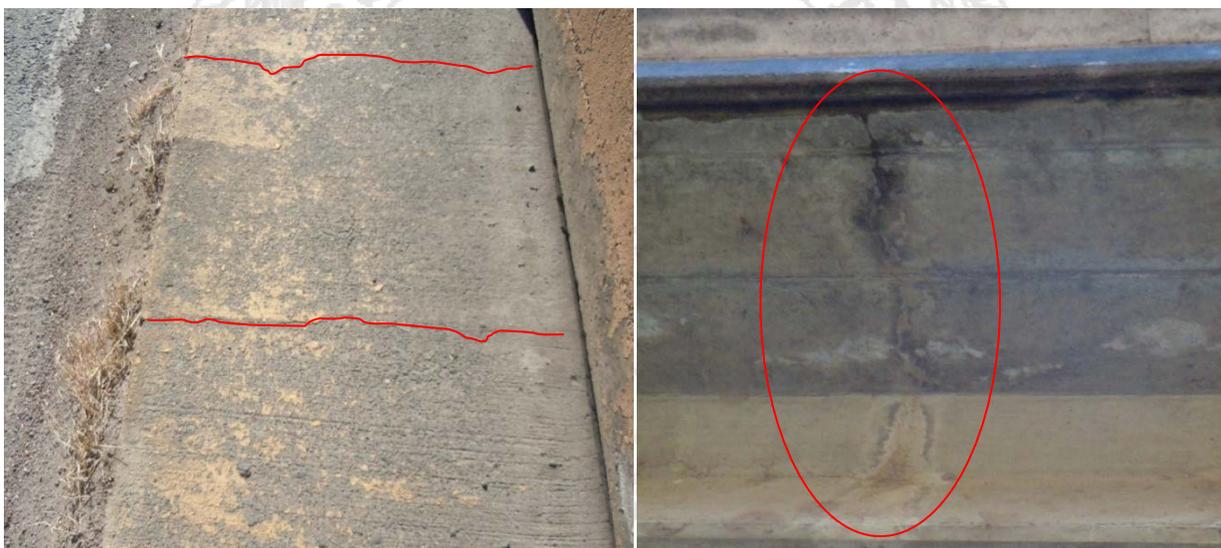
2.3. Aceras y sus accesos	<p>El puente no tenía aceras, sino un bordillo de seguridad con un ancho efectivo de 0,62 m. el cual era menor al ancho de 1,20m recomendado por la ley 7600.</p> <p>El bordillo presentaba agrietamiento transversal distribuido a lo largo de la superestructura. Algunas de estas grietas mostraban evidencia de que se extienden hasta la parte inferior del bordillo y adicionalmente exhibían eflorescencia (Ver figura 12).</p>	<p>El puente se ubicaba en un punto de la ruta con tráfico peatonal mínimo y por lo tanto no son requeridas las aceras que cumplan con dicha ley.</p> <p>Sellar las grietas mediante un producto que recomiende un representante de productos para sellado de grietas como la solución más adecuada.</p>

Figura 12: Agrietamiento del bordillo de seguridad en la superficie superior (izquierda) y superficie inferior (derecha), sector norte.

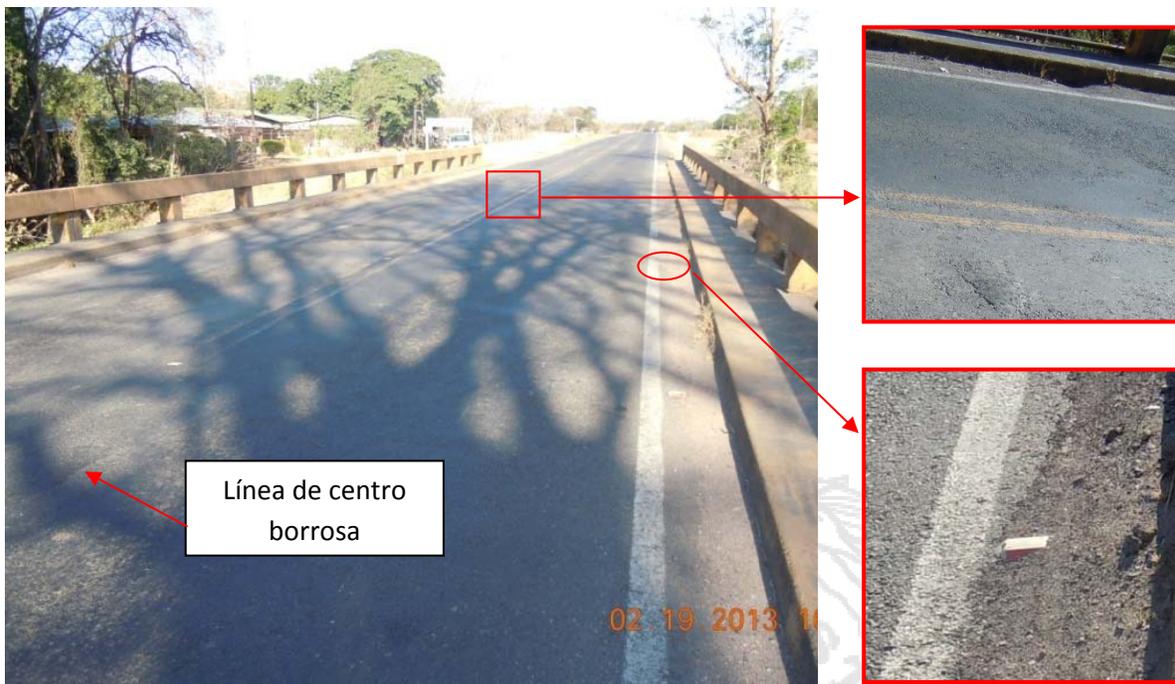
Figura 13: Demarcación horizontal borrosa, así como pérdida y mantenimiento inadecuado de captaluces.

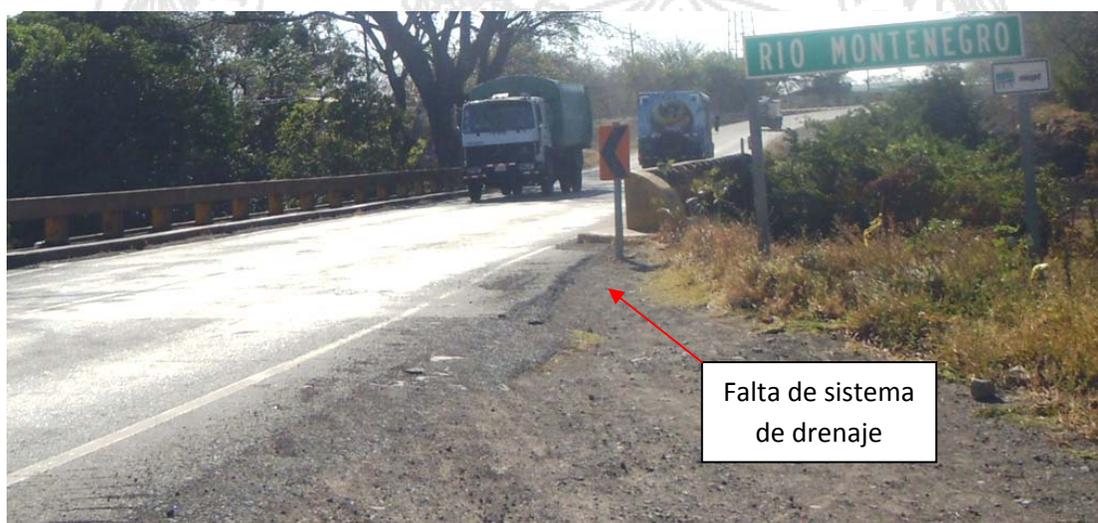
Figura 14: Falta de sistema de drenaje en los accesos, acceso este.

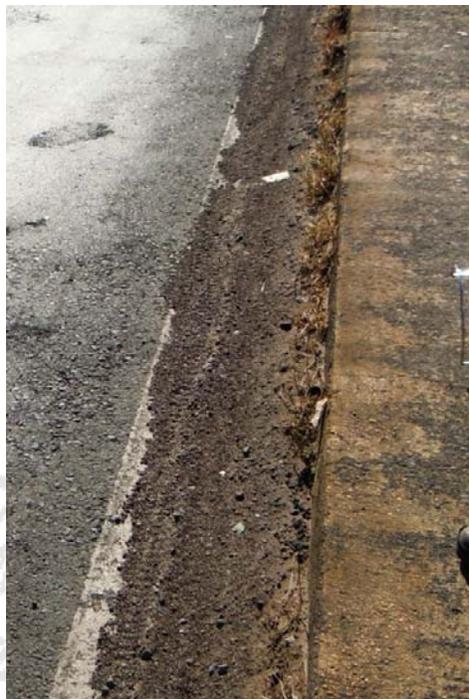
Figura 15: Acumulación de sedimentos a lo largo de los bordillos de seguridad y obstrucción de una parte de los drenajes del puente, sentido Cañas-Bagaces.

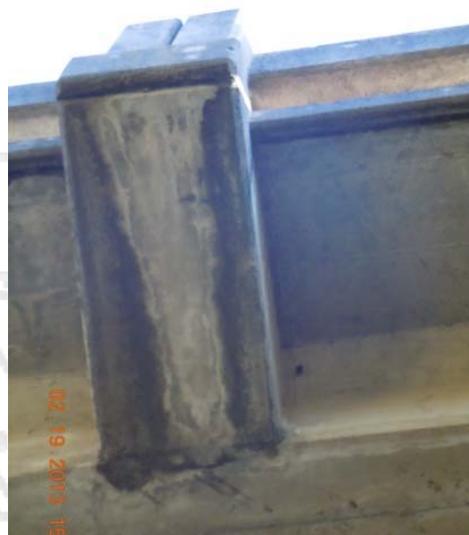
Figura 16: Filtraciones de agua a través de las barreras, Sentido Bagaces-Cañas.

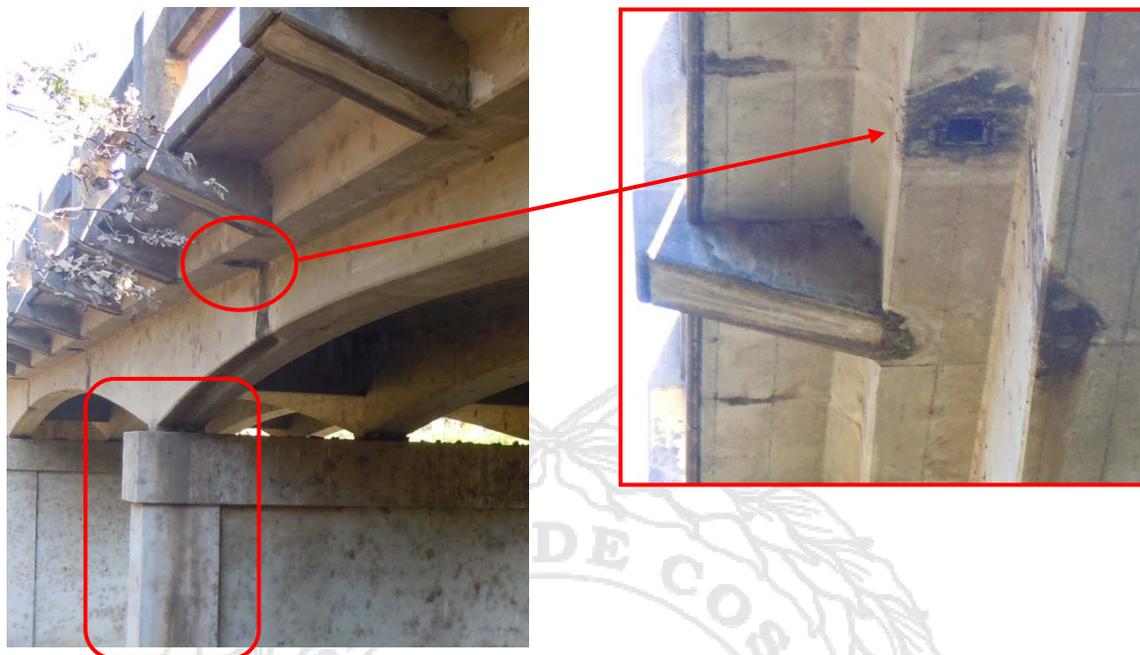
Figura 17: Desagüe de los drenajes cae directamente sobre las vigas de concreto y en algunos casos fluye hasta las pilas.

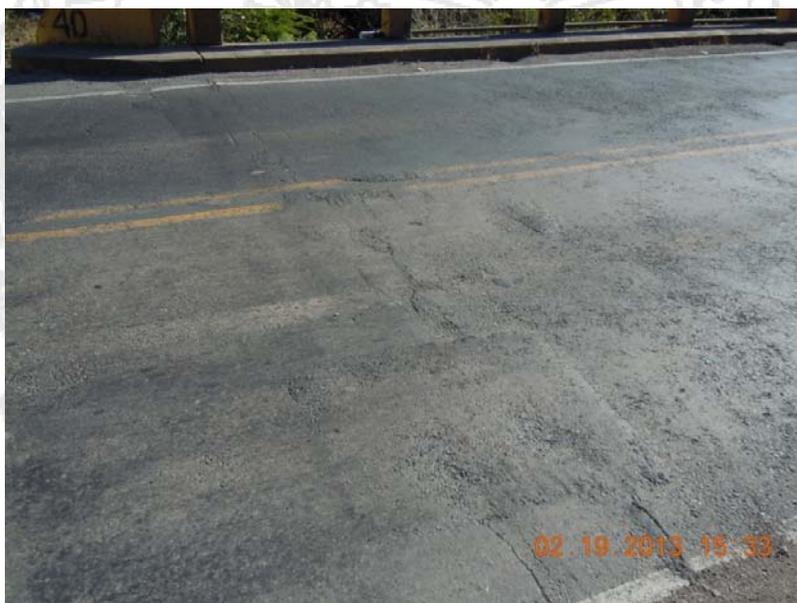
3.4. Juntas de expansión	<p>Las juntas de expansión del puente se encontraban obstruidas ya que estaban cubiertas por una sobrecapa de asfalto. (Ver figura 18)</p> <p>Había filtraciones de agua a través de los extremos de las juntas, las cuales se evidenciaban en los bastiones. Estos elementos presentaban manchas por humedad en los extremos de la viga cabezal y del cuerpo principal (Ver figura 19)</p>	<p>Desobstruir las juntas de expansión del puente, repararlas en caso de existir daño y colocar un nuevo sello que impida el ingreso de agua.</p> <p>La reparación de la juntas de expansión dependerá de si se decide o no sustituir la losa según 4.1 Losa de concreto.</p>
3.5. Vibración del puente	Se percibía una vibración moderada con el tránsito de vehículos pesados que se consideraba normal.	Ninguna
3.6. Cauce del río	No se observaron daños en el cauce del río	Ninguna

Figura 18: Juntas de expansión obstruidas, caso del bastión 1.

9. Desobstruir las juntas de expansión del puente, repararlas en caso de existir daño y colocar un nuevo sello que impida el ingreso de agua. La reparación de la juntas de expansión dependerá de si se decide o no sustituir la losa y se deberá tomar en cuenta el desnivel existente entre superestructura y subestructura.

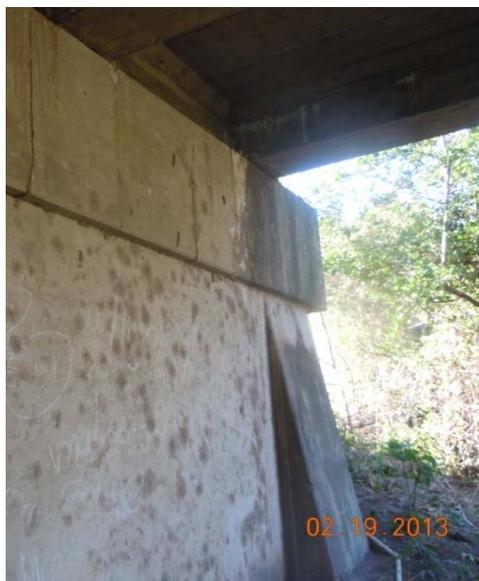
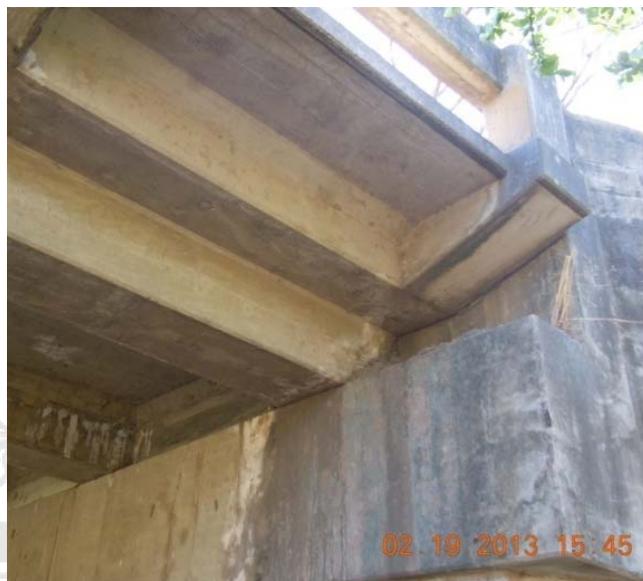
5.2 Viga cabezal	No se observó daños en la viga cabezal.	Ninguna
5.3 Bastiones	Los bastiones presentaban evidencias de humedad en sus extremos (Ver figura 19).	Realizar las mejoras indicadas en 3.5 <i>Juntas de expansión.</i>

Figura 19: Filtraciones a través de los extremos de las juntas de expansión, caso del bastión 2 hacia Bagaces.

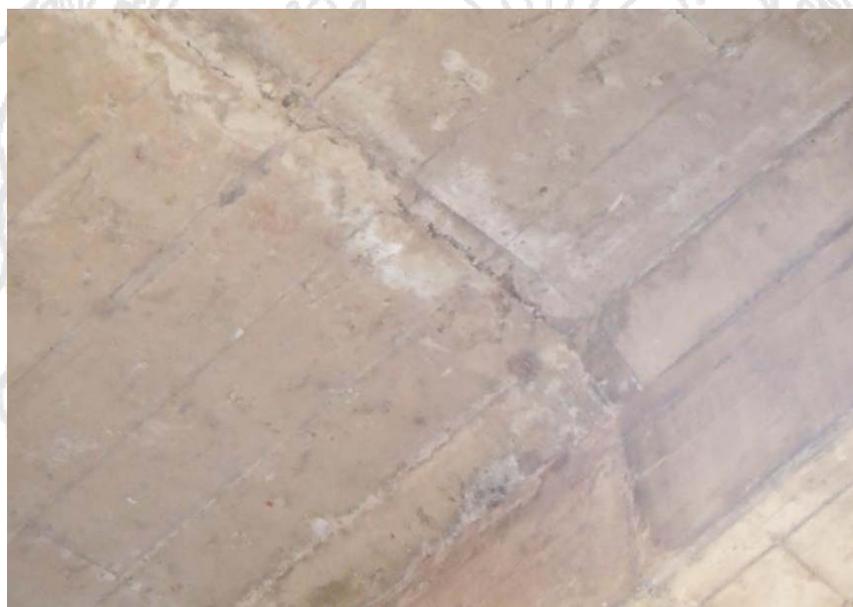
Figura 20: Mancha de eflorescencia en junta de construcción, superficie inferior de losa de concreto.

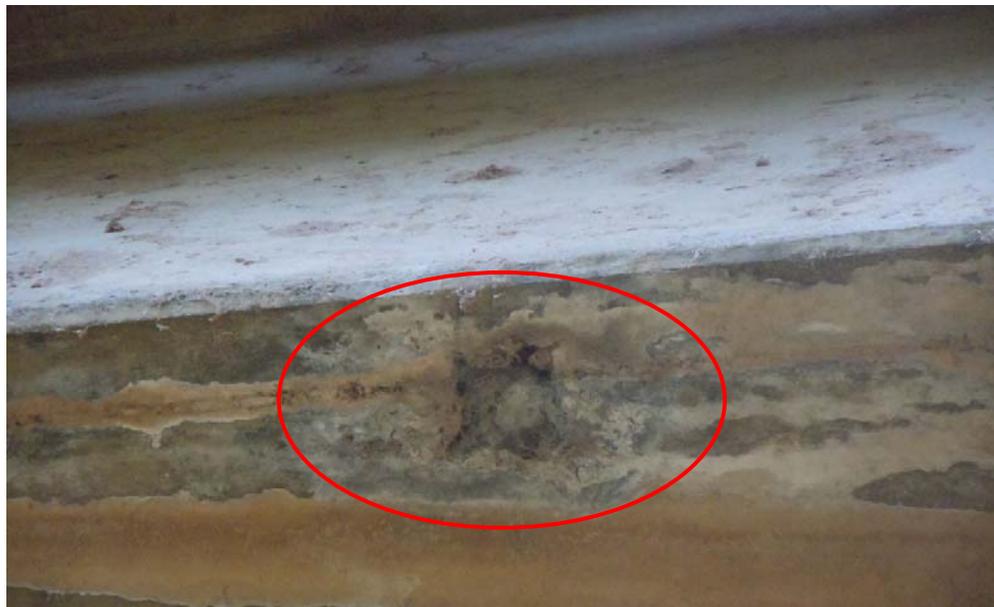
Figura 21: Hormiguero en viga principal.

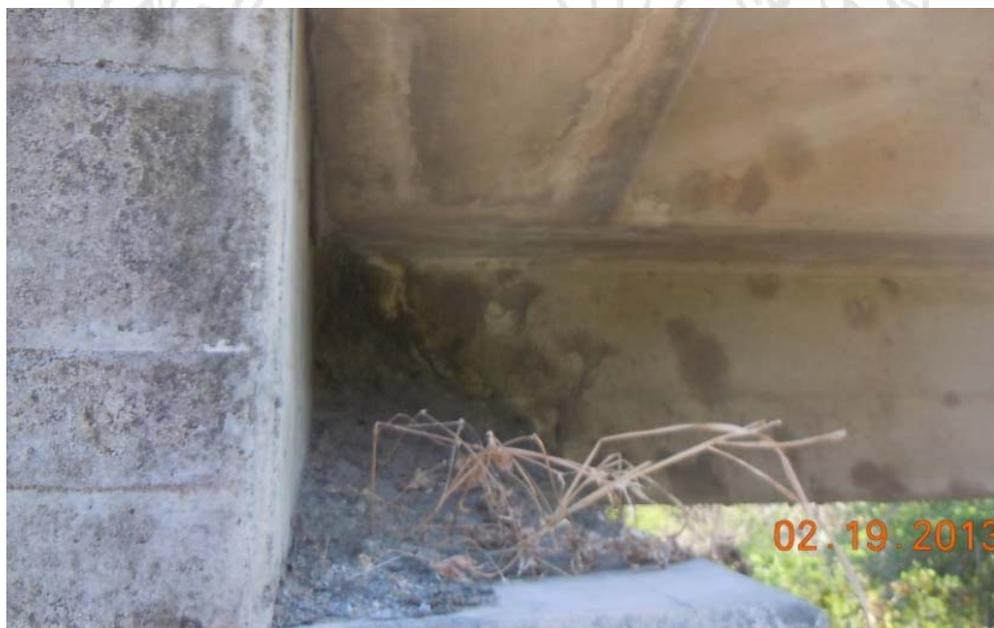
Figura 22: Acumulación de sedimentos en los apoyos de los bastiones (Bastión 1, hacia Cañas).

11. Se recomienda cambiar los apoyos de los bastiones por apoyos de neopreno diseñados de acuerdo a las características del puente.
 12. Cumplir con las recomendaciones brindadas en el *Informe Final de Análisis Hidráulico del Puente Río Montenegro* (Porrás, 2011), con respecto a dotar a los bastiones de protección superficial mediante una escollera entre el bastión y la pila, con las característica que ahí se indican.

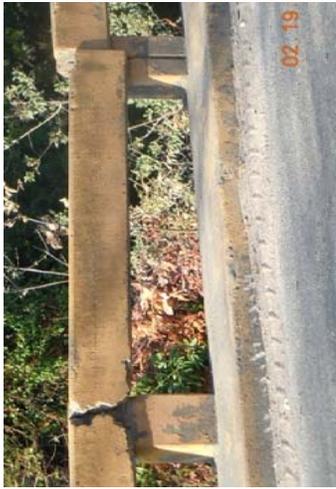
NOTA		Acero de refuerzo expuesto en secciones dañadas de la barra por impacto en el sector noroeste.		DIA		19		MES		2		AÑO		2013

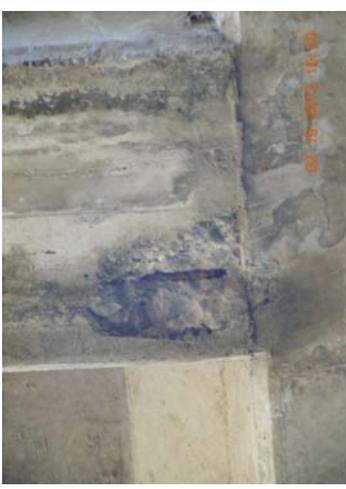
NOTA		Fuga de la tubería de servicio que afecta una sección de la barra en el sector sureste.		DIA		19		MES		2		AÑO		2013	
No.		4		No.		5		No.		6		No.		6	
UBICACION		Baranda		UBICACION		Baranda		UBICACION		Baranda		UBICACION		Baranda	
FOTO

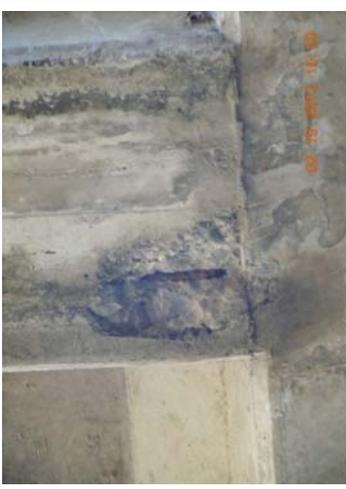
NOTA		Acero de refuerzo expuesto en secciones dañadas de la barra por impacto en el sector noroeste.		DIA		19		MES		2		AÑO		2013	
No.		4		No.		5		No.		6		No.		6	
UBICACION		Baranda		UBICACION		Baranda		UBICACION		Baranda		UBICACION		Baranda	
FOTO

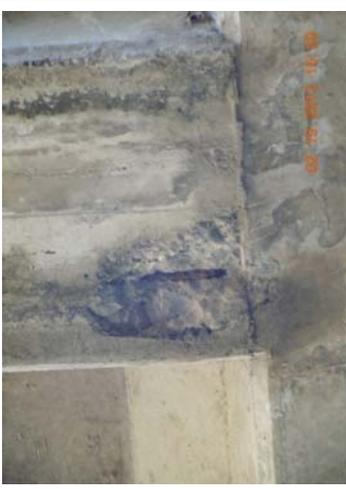
NOTA		Acero de refuerzo expuesto en el voladizo de la barra.		DIA		19		MES		2		AÑO		2013	
No.		4		No.		5		No.		6		No.		6	
UBICACION		Baranda		UBICACION		Baranda		UBICACION		Baranda		UBICACION		Baranda
