Informe Final: LM-INF-IC-D-0014-20

Análisis de los estudios previos y la calidad de los materiales del Proyecto Ampliación de la Ruta 32, sección: Intersección Ruta Nacional N°4 (Cruce de Sarapiquí)- Limón

Unidad de Auditoría Técnica

Febrero, 2021

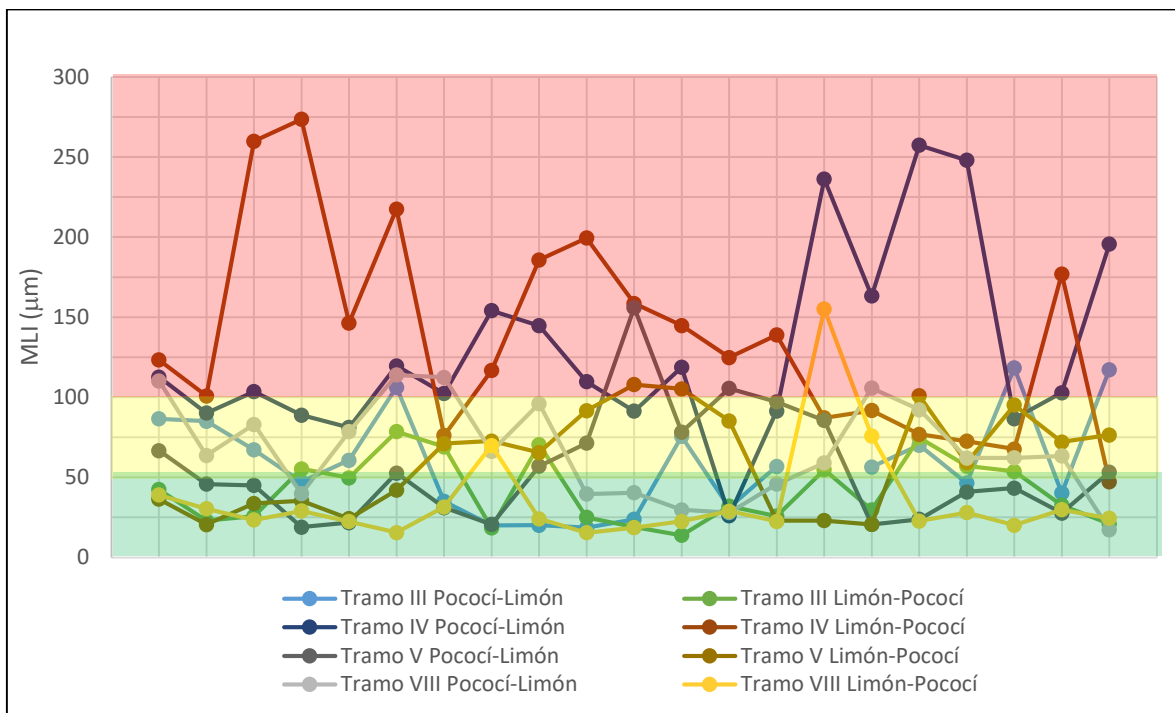
De los tramos evaluados, los tramos III, IV, V y VIII son los que presentan mayores indicios de deterioro, principalmente en las capas intermedias de la estructura de pavimento. En estos tramos, durante los sondeos a cielo abierto realizados por el LanammeUCR, se identificaron capas de base estabilizada con cemento Portland, probablemente de intervenciones previas buscando recuperar y aportar capacidad estructural al pavimento; sin embargo, las capas granulares (ubicadas en las capas intermedias e inferiores de la estructura de pavimento) aún evidencian daños (ver Figura 10 y Figura 11), de ahí que la condición estructural de estas secciones de control sea severa (ver Tabla 6). Cabe mencionar que, en el análisis llevado a cabo por el contratista, en ninguno de estos tramos es necesaria la colocación de una sobrecapa, sólo se plantea colocar una sobrecapa de 4 cm con fines únicamente funcionales.

Figura 10. Indicador MLI para los tramos con base estabilizada con cemento Portland

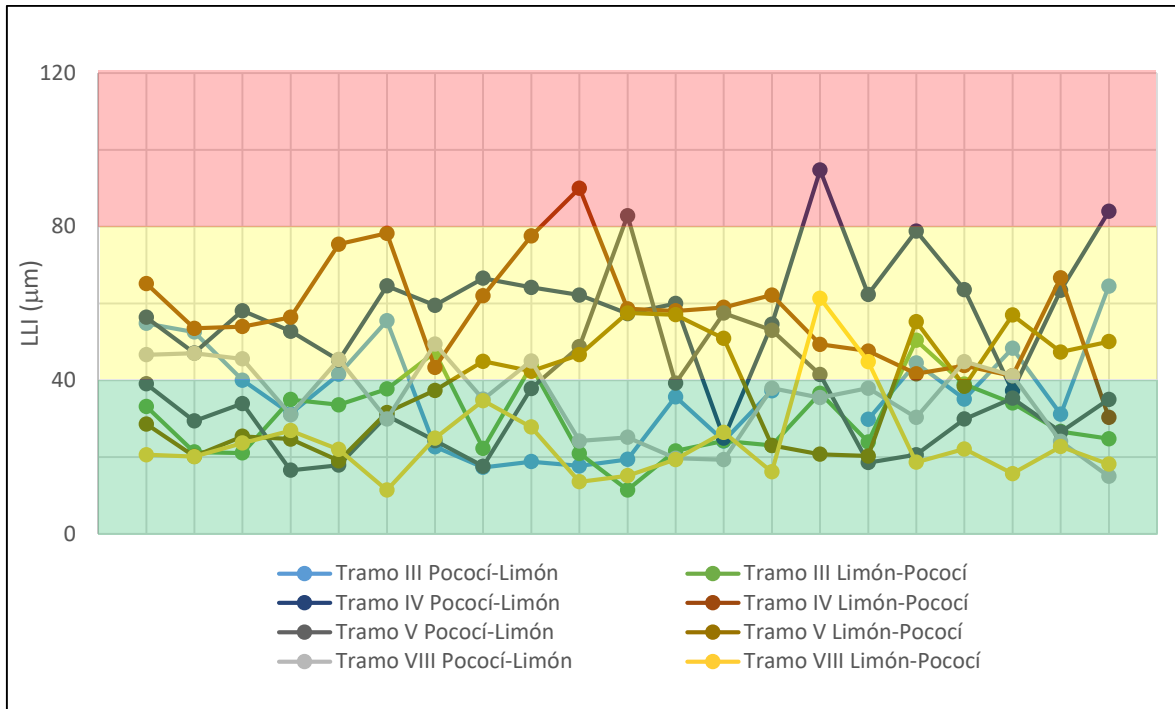
Figura 11. Indicador LLI para los tramos con base estabilizada con cemento Portland

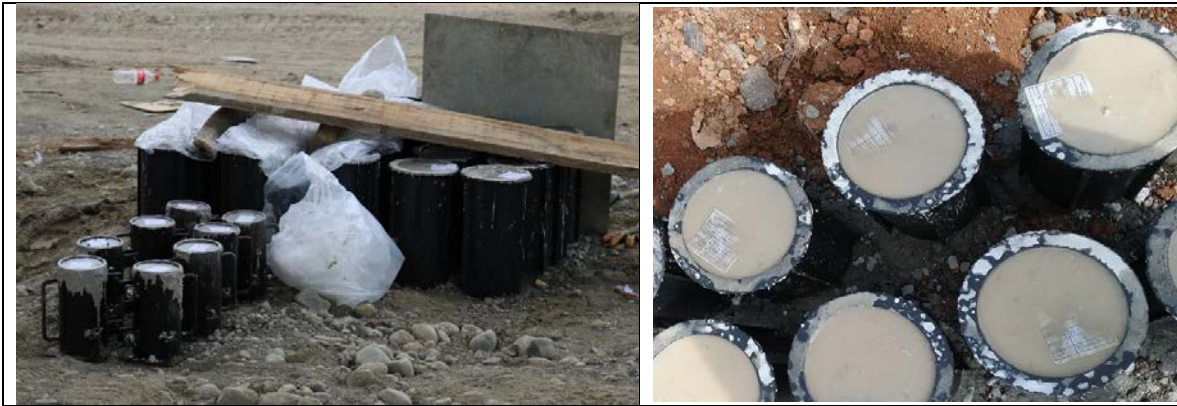
La condición de los cilindros de concreto a la intemperie evidenciada, va en detrimento a lo establecido en la Nota 6 para la protección contra la pérdida de humedad de los especímenes de la Norma ASTM C31.

Figura 15. Especímenes de concreto sin protección en el puente sobre el río Chirripó, se evidenció segregación en los especímenes, km 125+309. Fecha de la fotografía 24-01-2019.

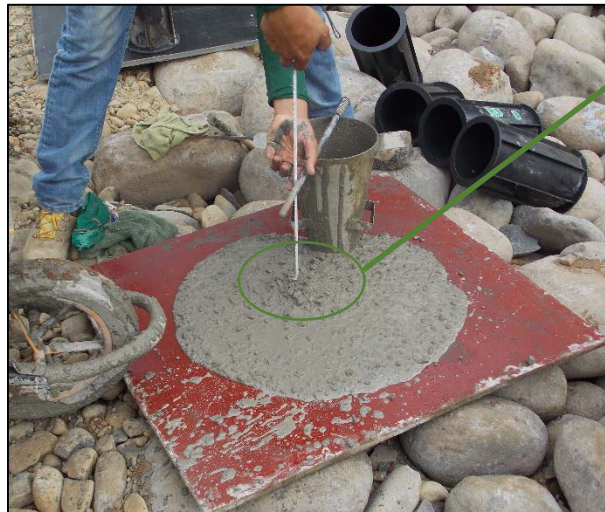
La afirmación anterior se ratifica aún más con el procedimiento de muestreo del concreto estructural de los pilotes del puente sobre el río Corinto, evidenciado por el Equipo Auditor el día 24 de enero de 2019, el cual se observa en la Figura 16.

Mezcla con
segregación

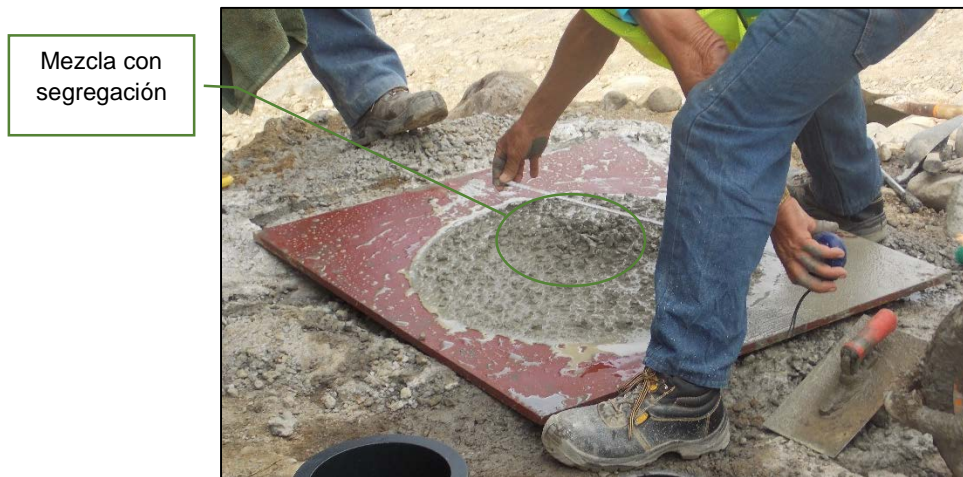
Por otra parte, referente al procedimiento de ensayo, no se cumplió la secuencia de levantar el cono los $225 \text{ mm} \pm 75 \text{ mm}$ en los $3 \text{ s} \pm 1$ según lo indicado en la norma ASTM C1611. Esta situación evita el flujo completo del concreto y brinda un dato erróneo del flujo de asentamiento del concreto. Lo anterior se ejemplificó con la acumulación de concreto en el centro evidenciando que el concreto no fluyó completamente ni de la manera adecuada, tal como se observa en la Figura 17.

Figura 17. Medición del flujo de asentamiento en el puente río Toro Amarillo, km 50+975.
Fecha de la fotografía 24-01-2019.
Fuente: LanammeUCR

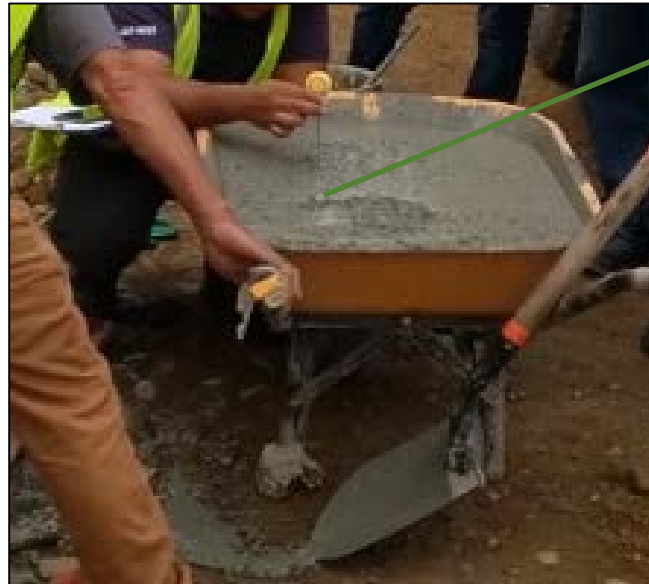
norma. Esta situación se volvió a presentar en una visita realizada el 28 de abril de 2020 lo cual fue notificado mediante oficio LM-IC-D-0358-2020 del 29 de abril de 2020.

Termocupla sin
control metrológico

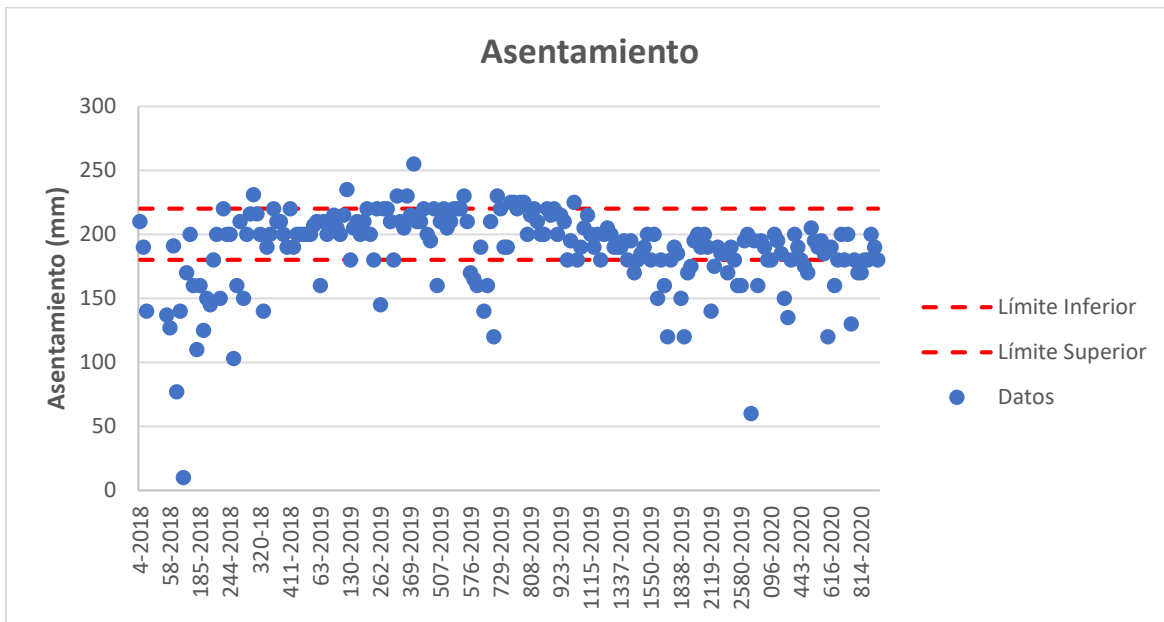
Para los datos del concreto de 245 kg/cm² del laboratorio de verificación de calidad, se observa una gran dispersión para los datos de asentamiento como se observa en la Figura 23.

Figura 23. Asentamiento de concreto de 245 kg/cm² de Rama 1 según los datos del laboratorio de verificación de calidad

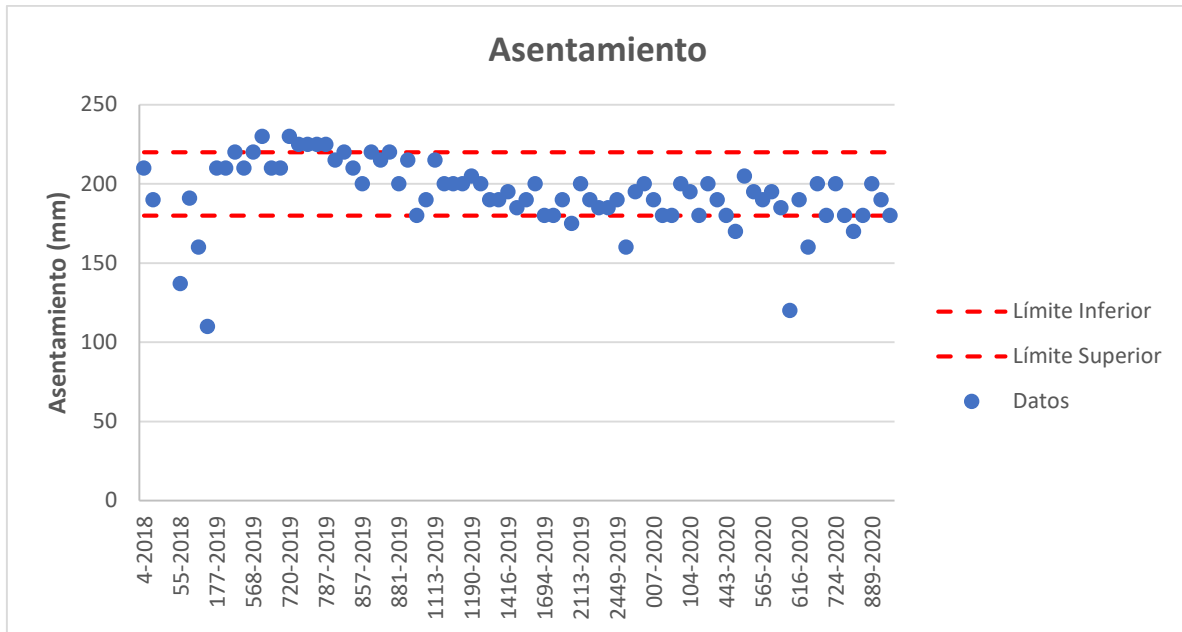
En cuanto a los datos del concreto de 245 kg/cm² utilizado para losas se observa que el asentamiento presenta 16 datos fuera de los límites, del total de 81 datos. Esto se puede observar en la Figura 26.

Figura 26. Asentamiento de concreto de 245 kg/cm² de losas de Rama 1 según los datos de verificación de calidad
