INFORME DE EVALUACIÓN

LM-PI-UGERVN-006-2021

ANALISIS DE SITIOS CON VULNERABILIDAD A DESLIZAMIENTO RUTA NACIONAL N°2 TRAMO SAN ISIDRO DEL GUARCO – SAN ISIDRO DEL GENERAL

Mayo, 2021

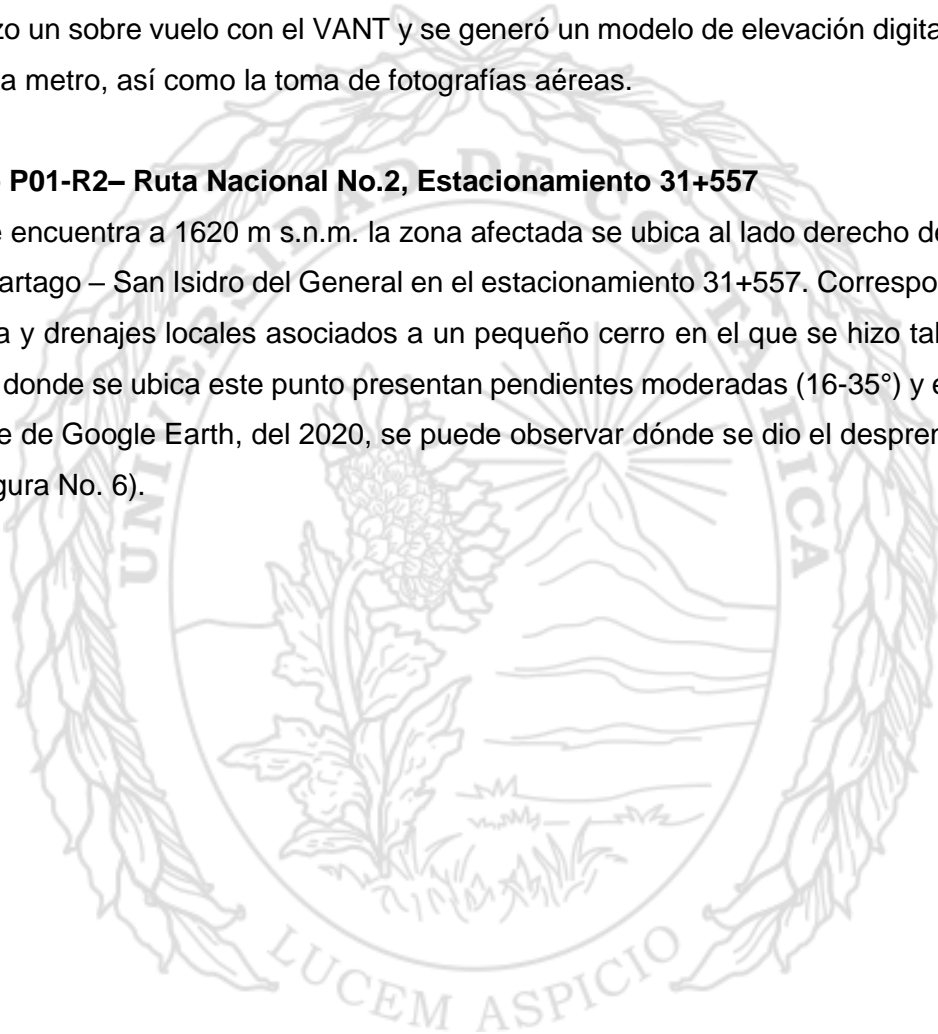
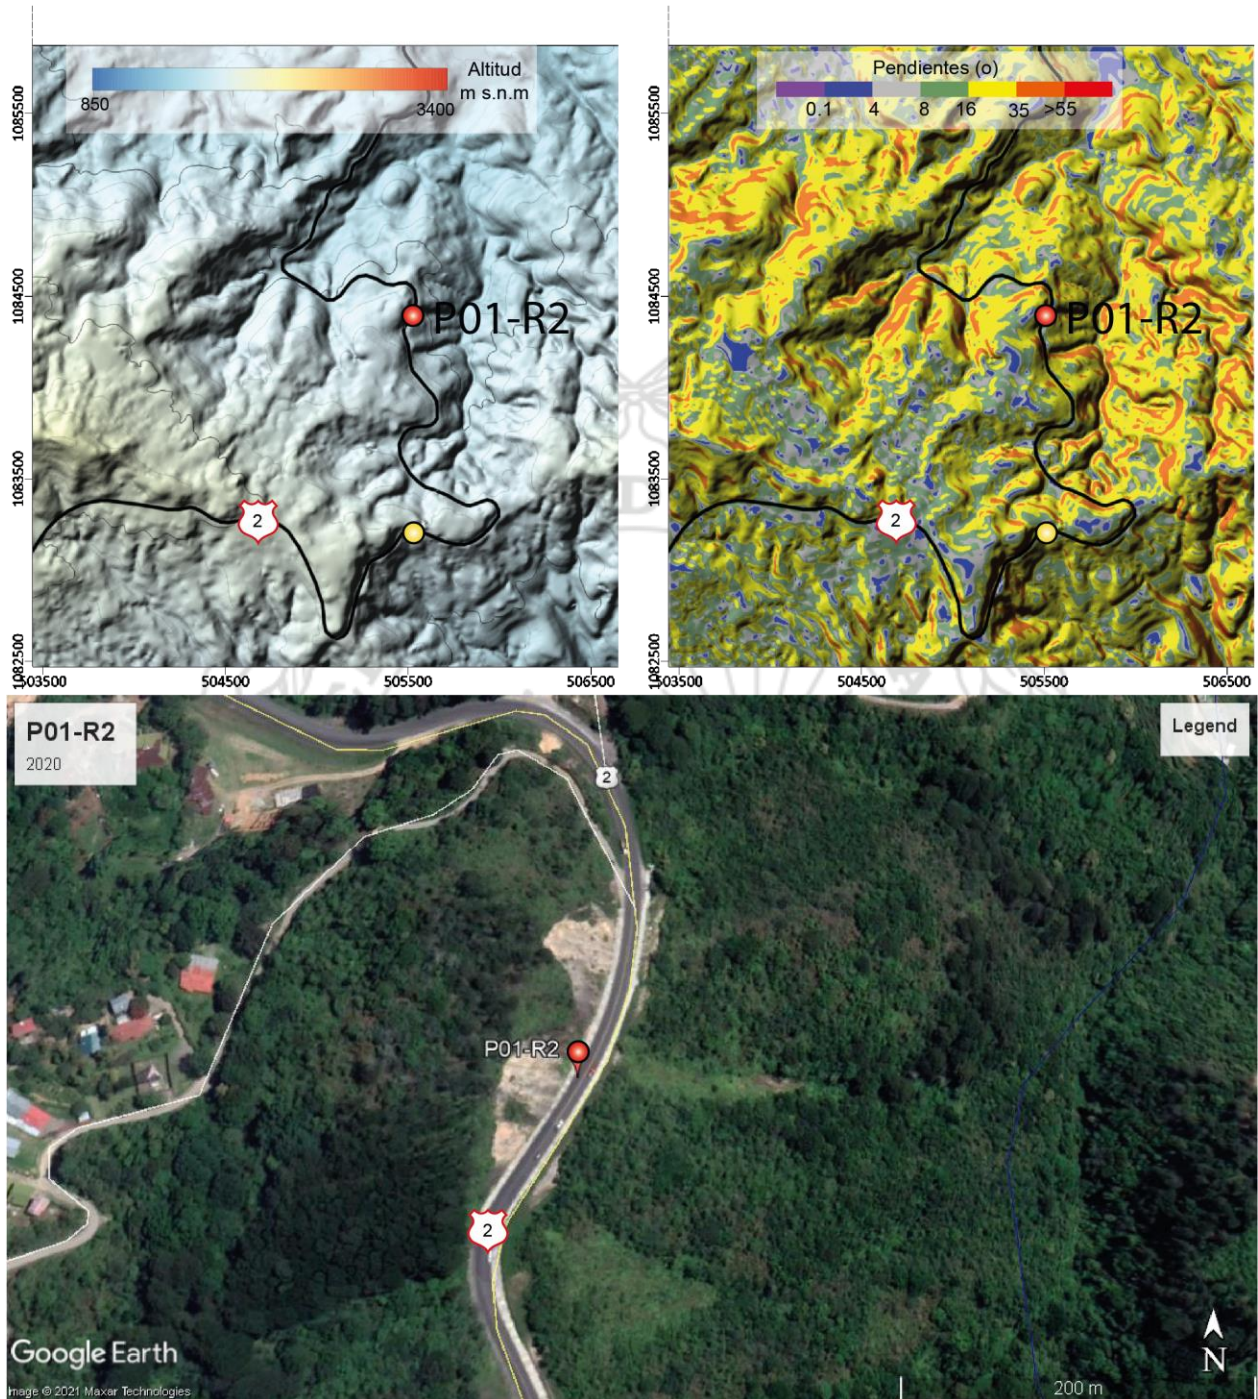
Figura No.6. Modelo de elevación digital con información topográfica y de las pendientes asociadas el P1-R2, así como una imagen satelital de Google Earth del año 2020, donde se puede observar la zona afectada por el deslizamiento.

La zona afectada tiene una longitud superior a 60 m y el talud presenta una altura superior a los 20 m y sus pendientes son superiores a 35°, aflora material rocoso asociado a la Formación La Cruz, muy meteorizado y que en varios sectores ya ha formado suelo residual.

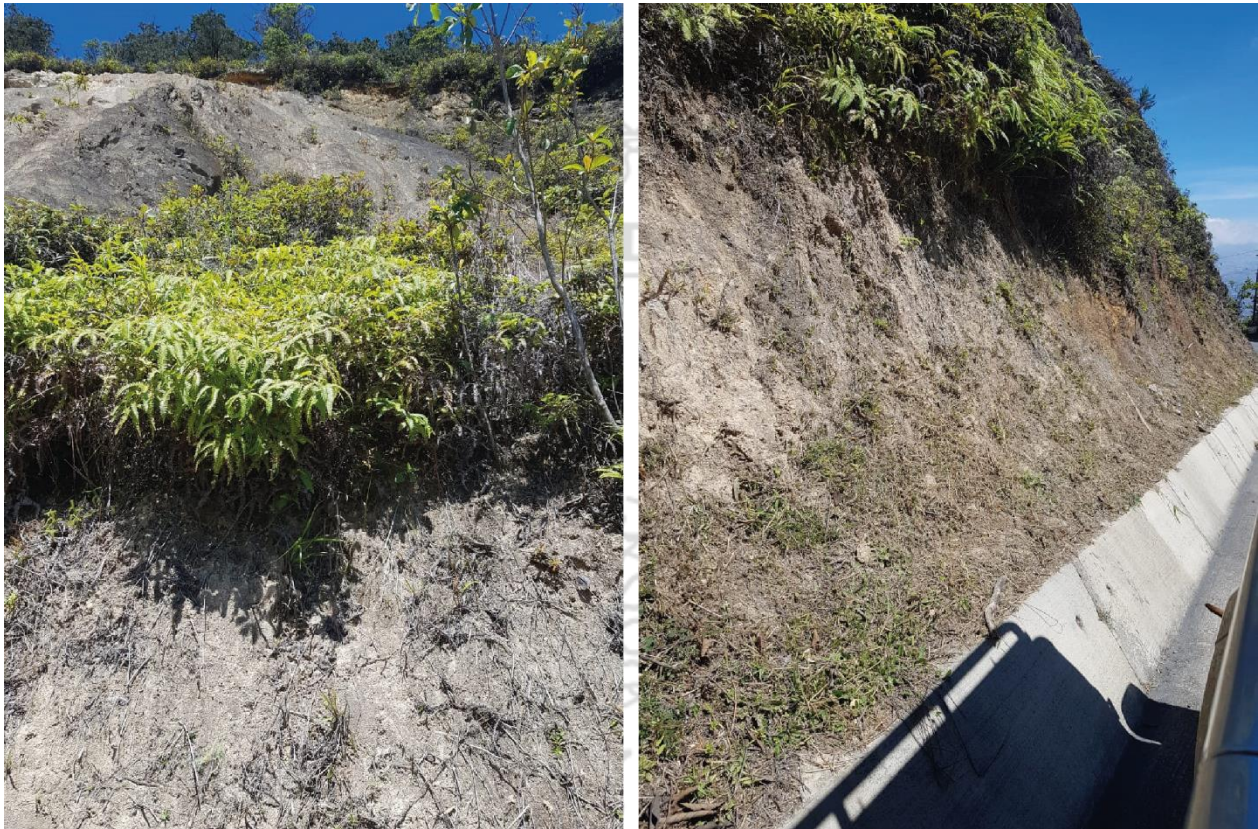
Fotografías 1 y 2. Sitio P01-R2, se observan las cunetas para mejorar el manejo de aguas superficiales.

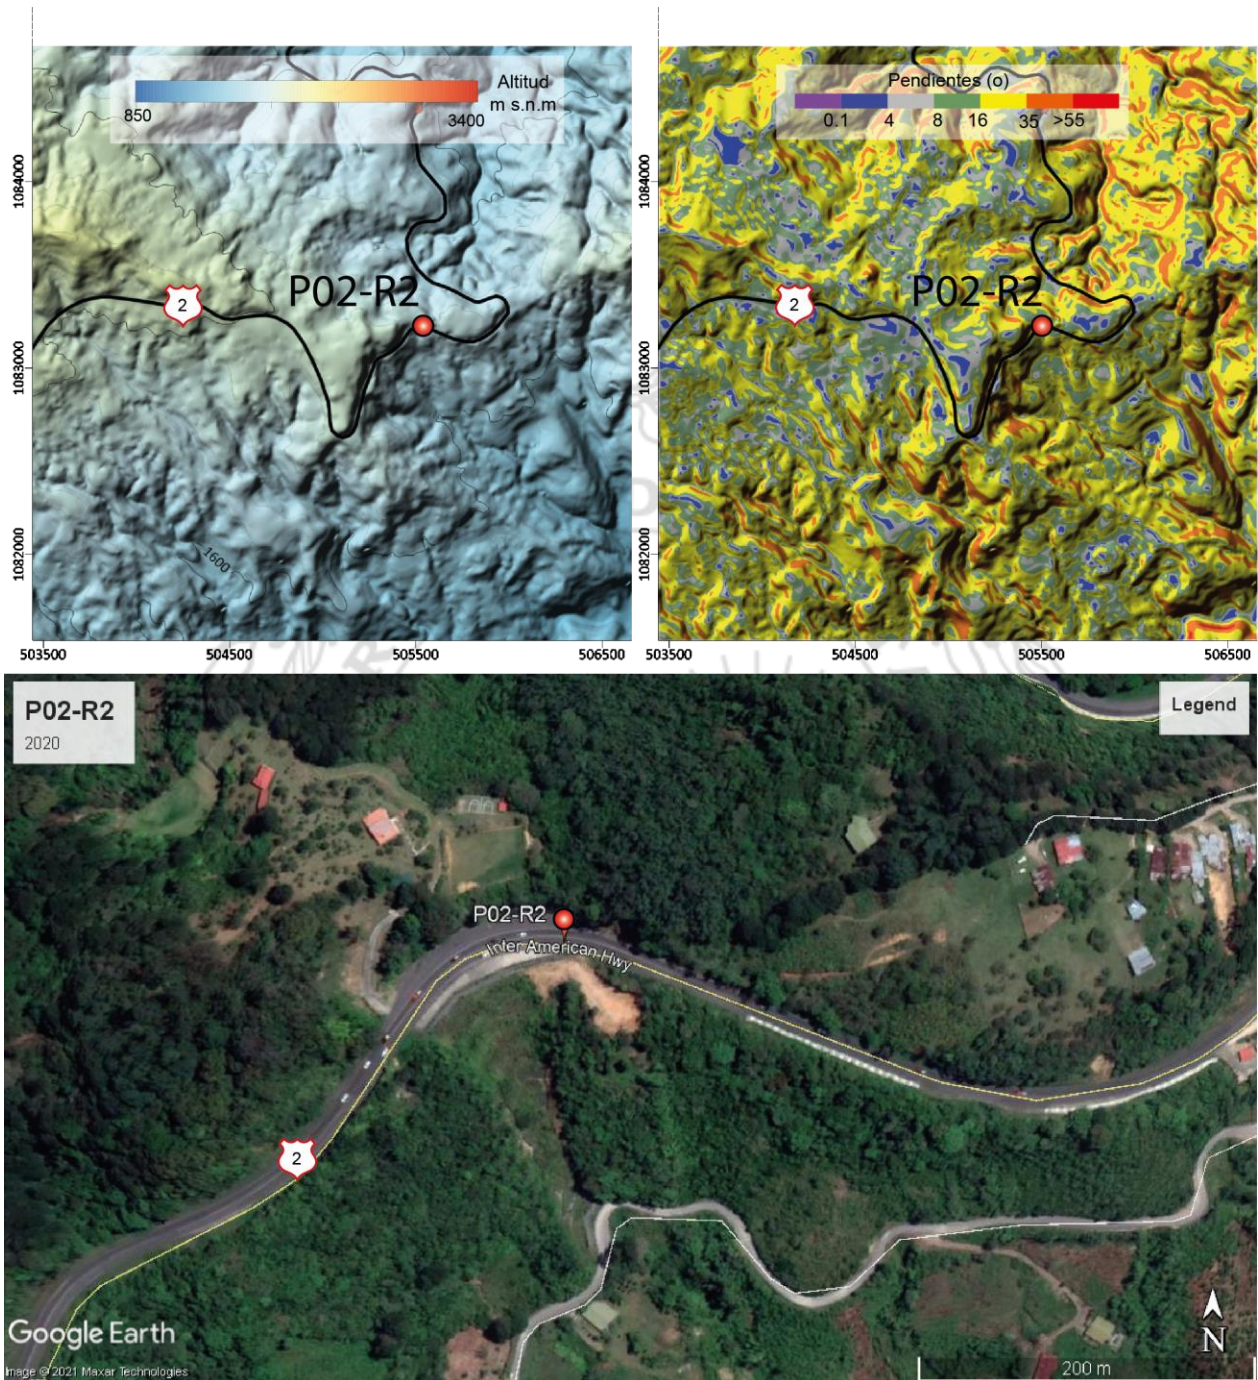
Las laderas donde se ubica este punto evaluado presentan pendientes moderadas ($16-35^\circ$) y en la imagen más reciente de Google Earth del 2020, se puede observar el sitio donde se ha ido depositando el material que conforma este relleno. Este tipo de rellenos o botaderos clandestinos se hacen sin diseño geotécnico y aportan un peso a la parte lateral de la corona del sitio donde se dio el deslizamiento en el año 2015 (Figura No. 8). Además, del peso extra que se añade al sitio también modifica el flujo de agua de los drenajes construidos cuando se hizo la reparación del sitio.

Figura No.8. Modelo de elevación digital con información topográfica y de las pendientes asociadas al P2-R2, así como una imagen satelital de Google Earth del año 2020, donde se puede observar la zona donde se ha ido depositando material para generar un relleno en el sector lateral de donde ocurrió el deslizamiento en el año 2015.

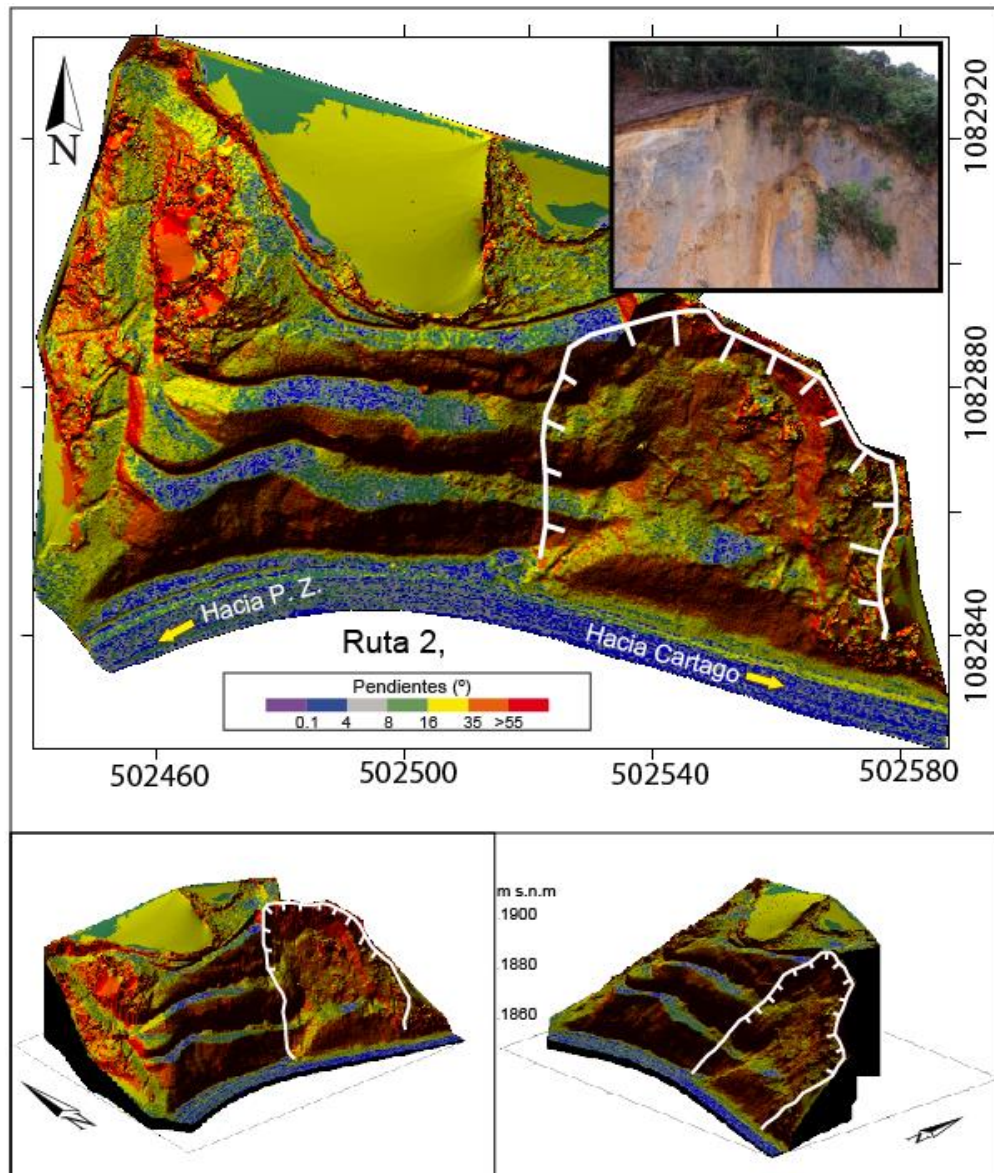
El deslizamiento ocurrió en una zona previamente intervenida, en la que se había realizado un trabajo de estabilización mediante la generación de taludes (al menos tres terrazas). La zona intervenida y el deslizamiento presentan un largo de 120 y 40 m respectivamente. Además, presenta una diferencia de altura desde la calzada a la parte más alta de 50 m aproximadamente. En el MED (Modelo de Elevación Digital) generado para este sitio, se pueden observar las pendientes de los taludes de cada una de las terrazas del trabajo previo y en la corona del deslizamiento. En estos sitios, los ángulos presentes son superiores a 35° como se muestra en la Figura No. 11. En el sector oeste del sitio hay una zona de acceso que presenta pendientes entre $16 - 35^\circ$, que se observó agrietada y con problemas de manejo de aguas. En esta zona inestable se podrían dar deslizamientos donde los materiales removidos irían a dar a una quebrada y podrían obstruir una alcantarilla que pasa bajo la ruta.

Figura No. 11. Diferentes vistas del modelo de elevación digital del sitio de estudio con las pendientes que presentan los taludes en grados. Se observa, que la zona deslizada presente pendientes superiores a 35° y en la corona $> 55^\circ$ como se muestra en la fotografía insertada en la figura.

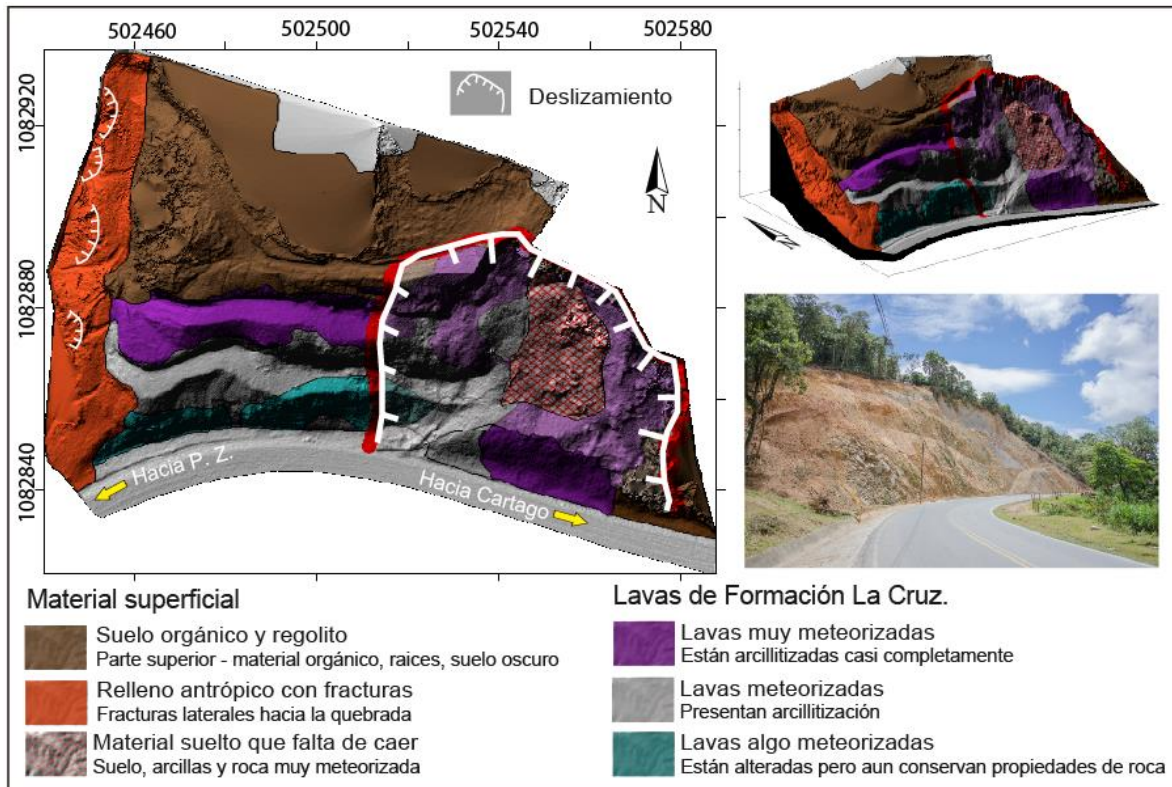
fracturadas. El resto de los materiales presentes en el sitio están arcillitizados y con tonalidades rojizas y moradas (Figura No. 12).

Figura No. 12. Modelo de elevación digital con la geología de los distintos materiales que afloran en el sitio.

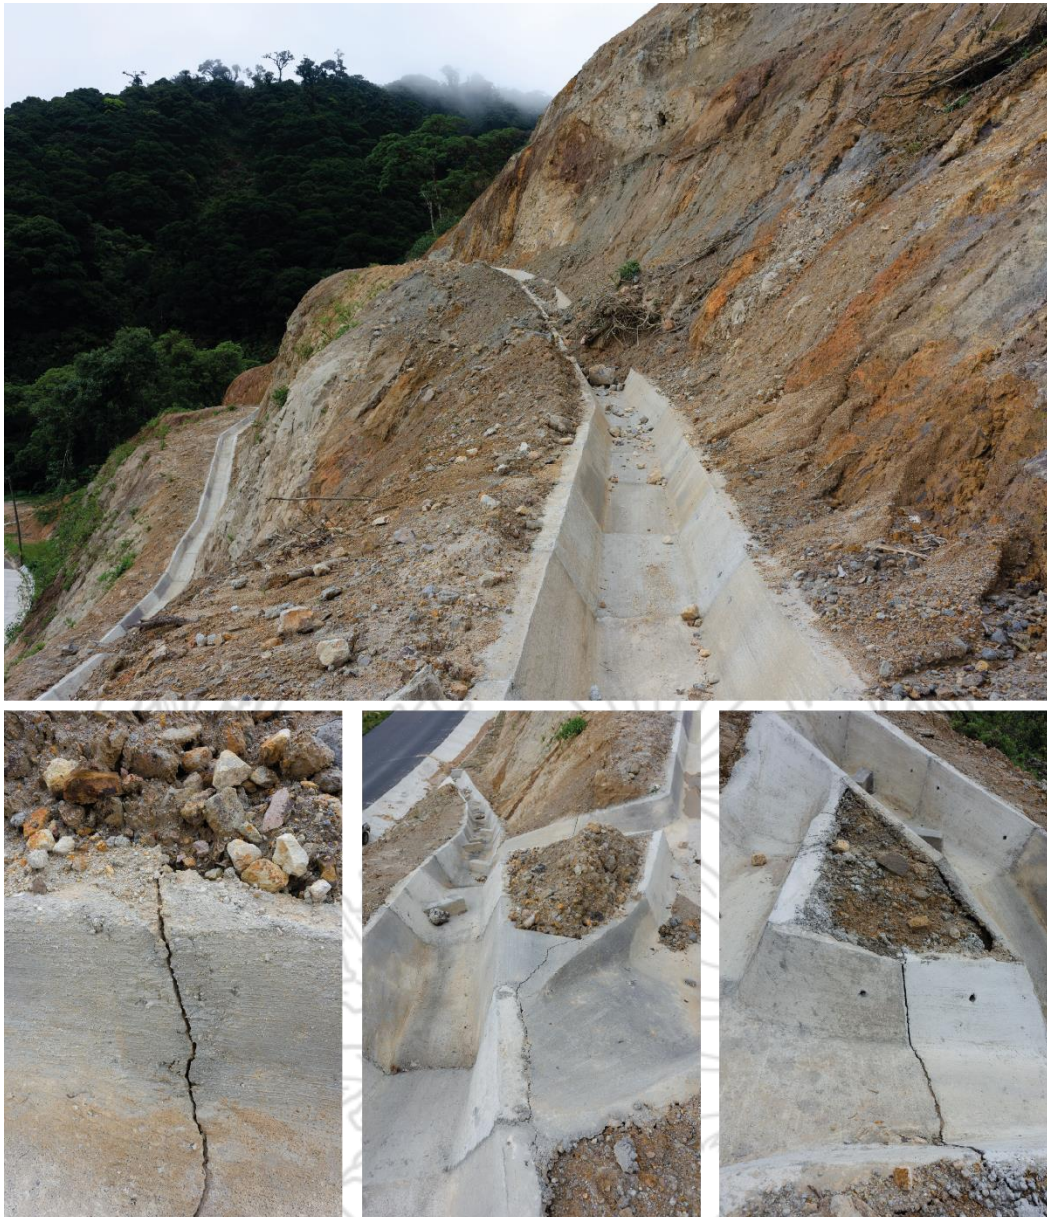
Fotografías 3, 4, 5 y 6. Sitio P03-R2. Se observa material deslizado colmatando la cuneta superior del talud. En las fotografías de abajo se muestran las grietas que se presentan en las cunetas y bajantes debido a la pérdida de soporte por la erosión del material.

La falta de soporte y el peso de las mismas cunetas genera que estas se fracturen, lo que propicia la infiltración de agua en el talud. También hay caída de material sobre las cunetas lo que genera que pierdan capacidad hidráulica. De no atenderse adecuadamente el problema de erosión en

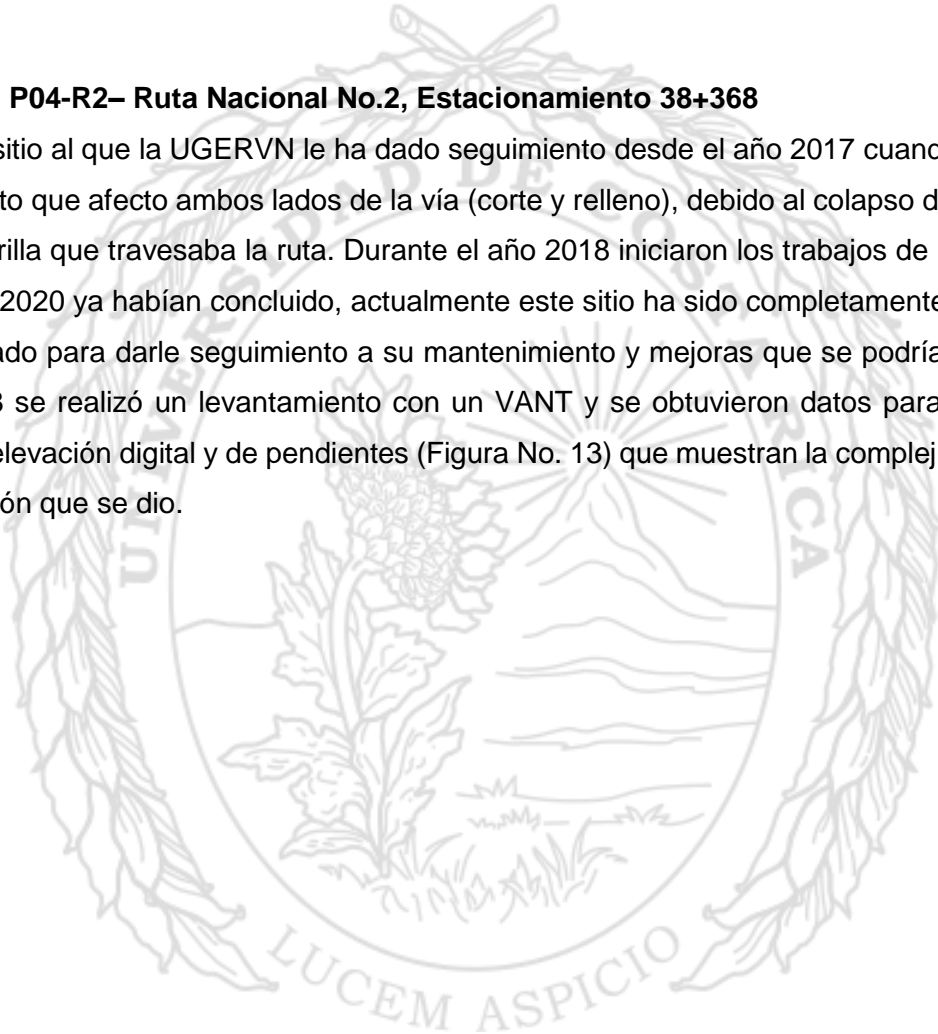
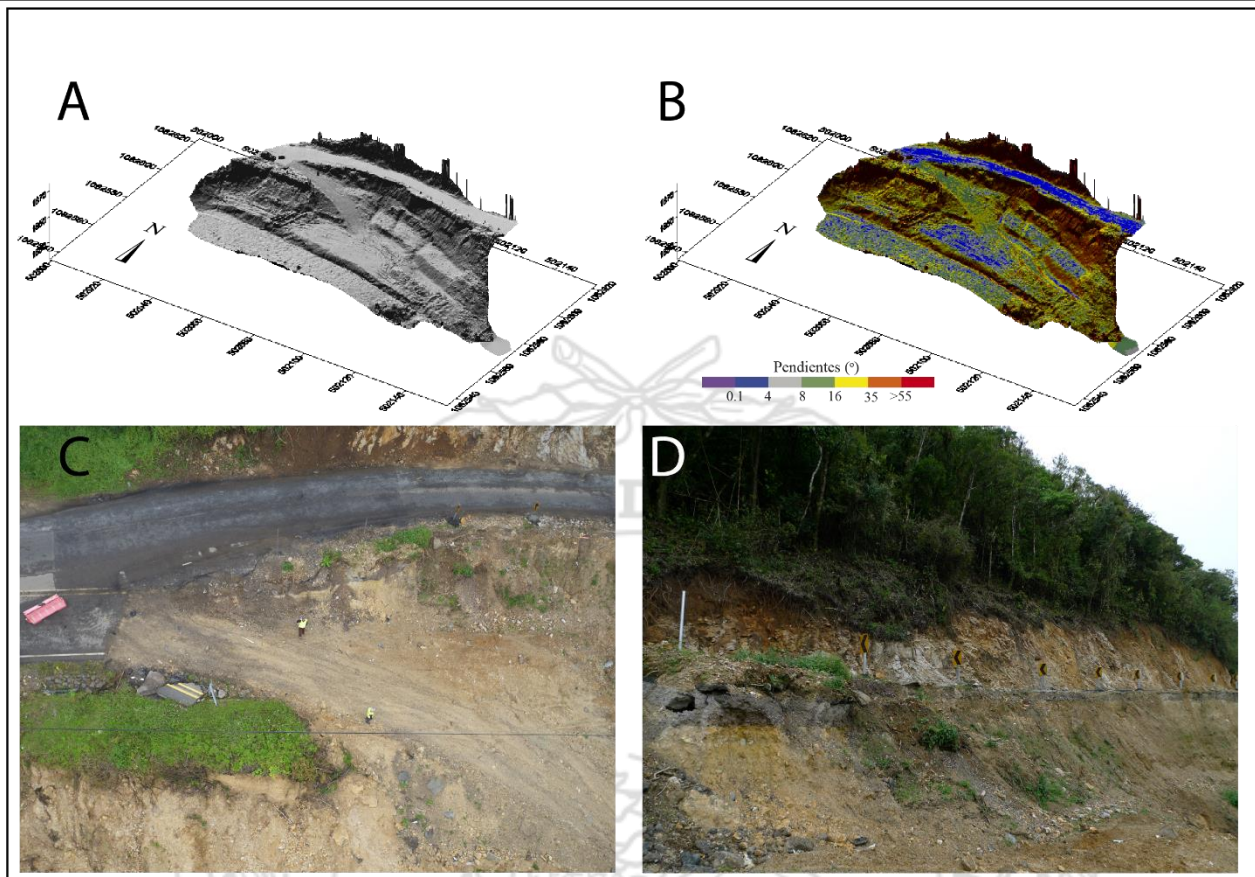
Este es un sitio al que la UGERVN le ha dado seguimiento desde el año 2017 cuando ocurrió un deslizamiento que afectó ambos lados de la vía (corte y relleno), debido al colapso del relleno de una alcantarilla que travesaba la ruta. Durante el año 2018 iniciaron los trabajos de reparación y para el año 2020 ya habían concluido, actualmente este sitio ha sido completamente intervenido y fue evaluado para darle seguimiento a su mantenimiento y mejoras que se podrían hacer. En el año 2018 se realizó un levantamiento con un VANT y se obtuvieron datos para generar un modelo de elevación digital y de pendientes (Figura No. 13) que muestran la complejidad del sitio y la afectación que se dio.

Figura No.13 Modelo de elevación digital y pendientes junto con fotografías del sitio P04-R2 en julio del 2018 durante el inicio de los trabajos de reparación. Se muestra la pérdida de un carril completo de la calzada y las altas pendientes del talud del lado derecho.

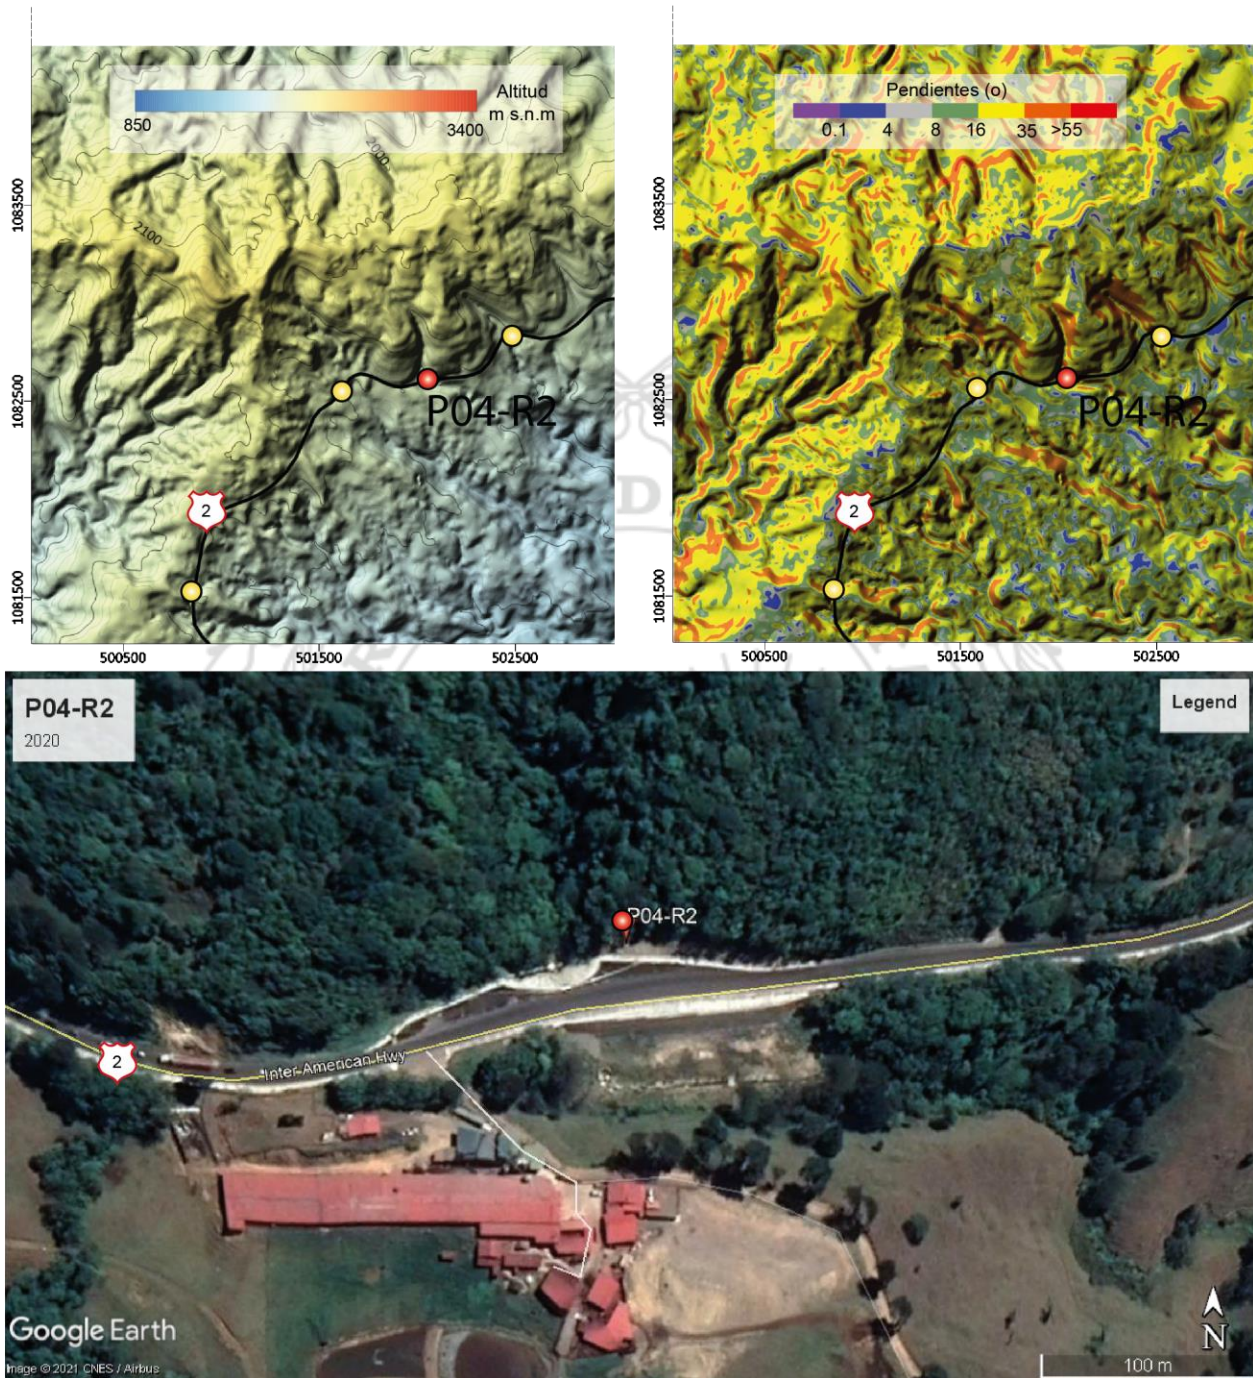
Figura No. 14 Modelo de elevación digital con información topográfica y de las pendientes asociadas al P4-R2, así como una imagen satelital de Google Earth del año 2020, donde se puede observar la zona que ha sido intervenida.

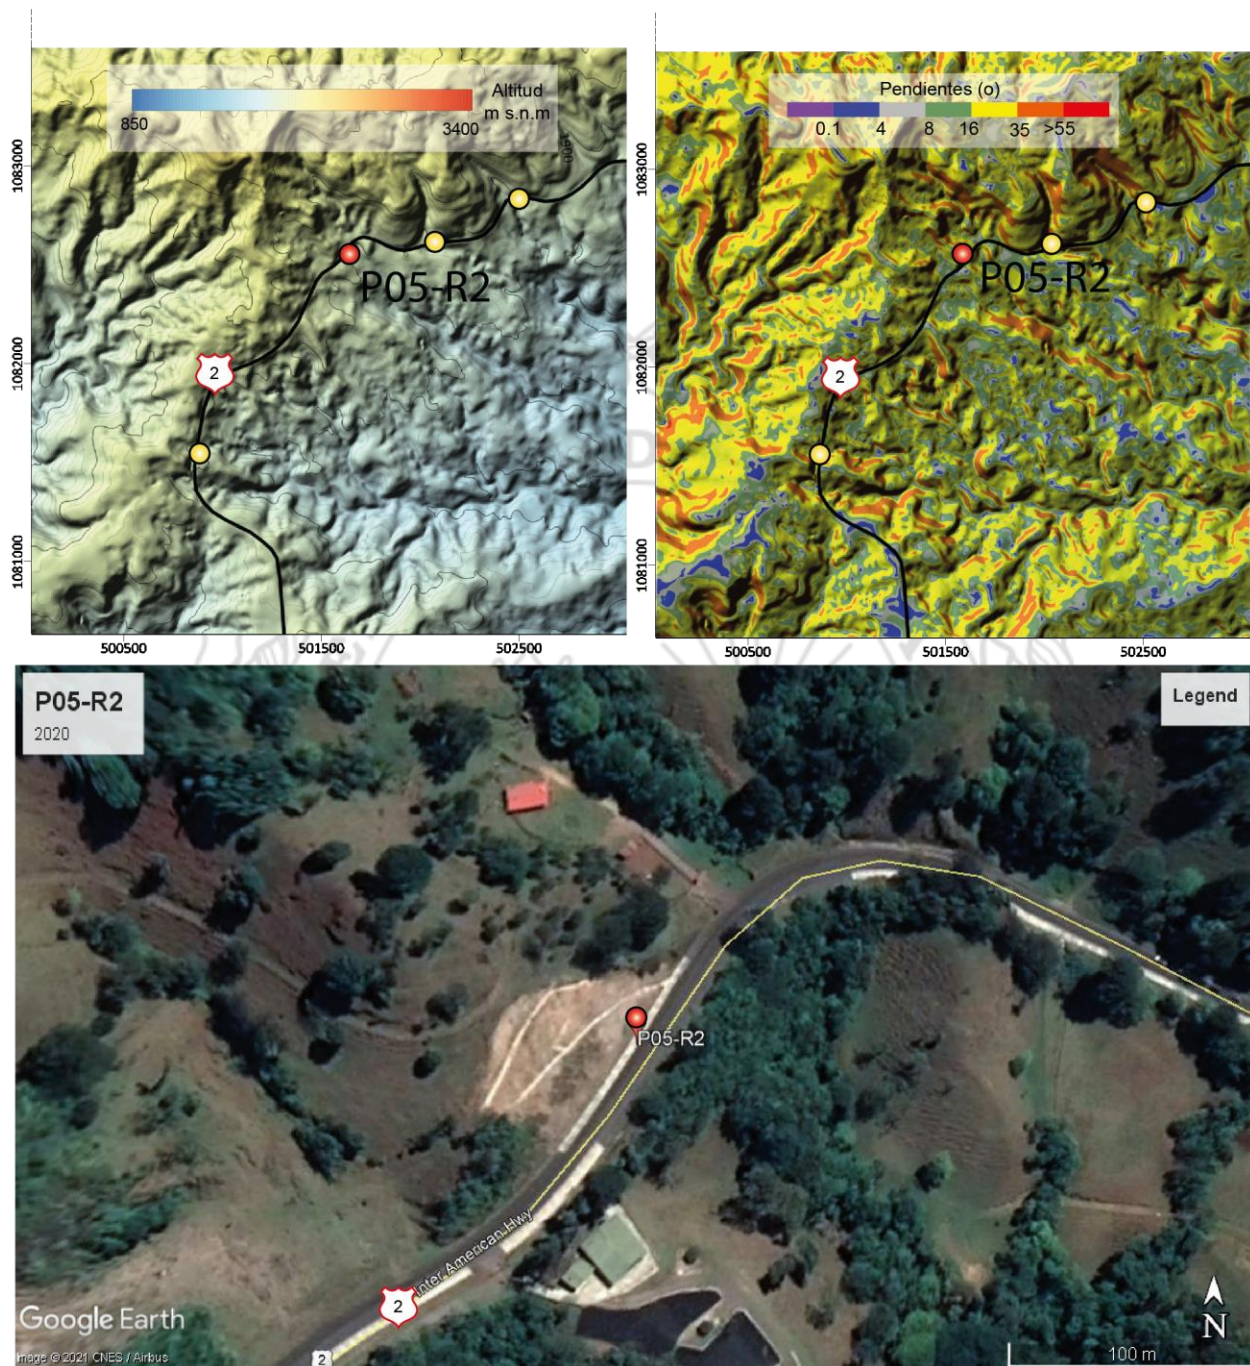
Este sitio se encuentra a 1886 m s.n.m. La zona afectada se ubica al lado derecho de la RN-2 en el sentido Cartago – San Isidro del General en el estacionamiento 38+847. Corresponde con una ladera que se deslizó en un talud de la carretera. Las laderas donde se ubica este punto evaluado presentan pendientes moderadas (16-35°) y fuertes (35-55°) en la imagen más reciente de Google Earth del 2020 se puede observar como este sitio ya ha sido reparado mediante la conformación de terrazas y la construcción de cunetas para el manejo de aguas superficiales; sin embargo, los problemas de erosión sobre el talud se siguen presentando (Figura No. 15).

Figura No. 15. Modelo de elevación digital con información topográfica y de las pendientes asociadas el P5-R2, así como una imagen satelital de Google Earth del año 2020, donde se puede observar la zona que ha sido intervenida después del deslizamiento.

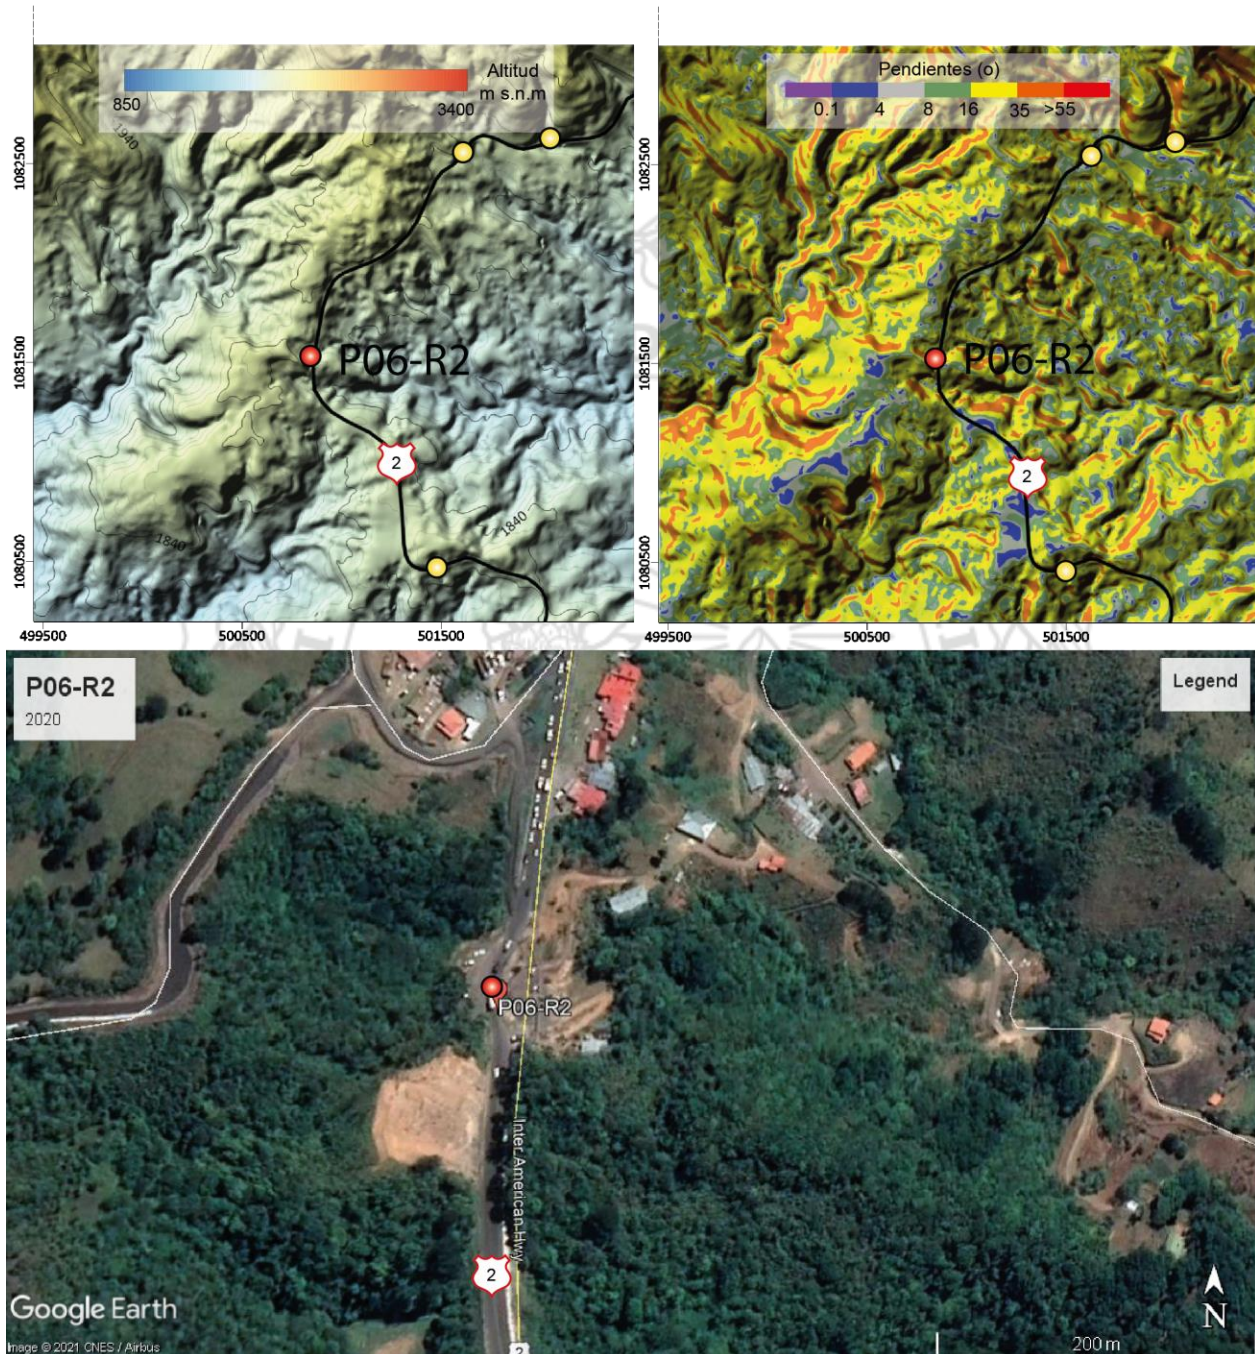
pendientes moderadas ($16-35^\circ$) y fuertes ($35-55^\circ$) en la imagen más reciente de Google Earth del 2020, se puede observar como este sitio ya ha sido reparado (Figura No. 16).

Figura No.16. Modelo de elevación digital con información topográfica y de las pendientes asociadas el P6-R2, así como una imagen satelital de Google Earth del año 2020, donde se puede observar la zona afectada por el deslizamiento.

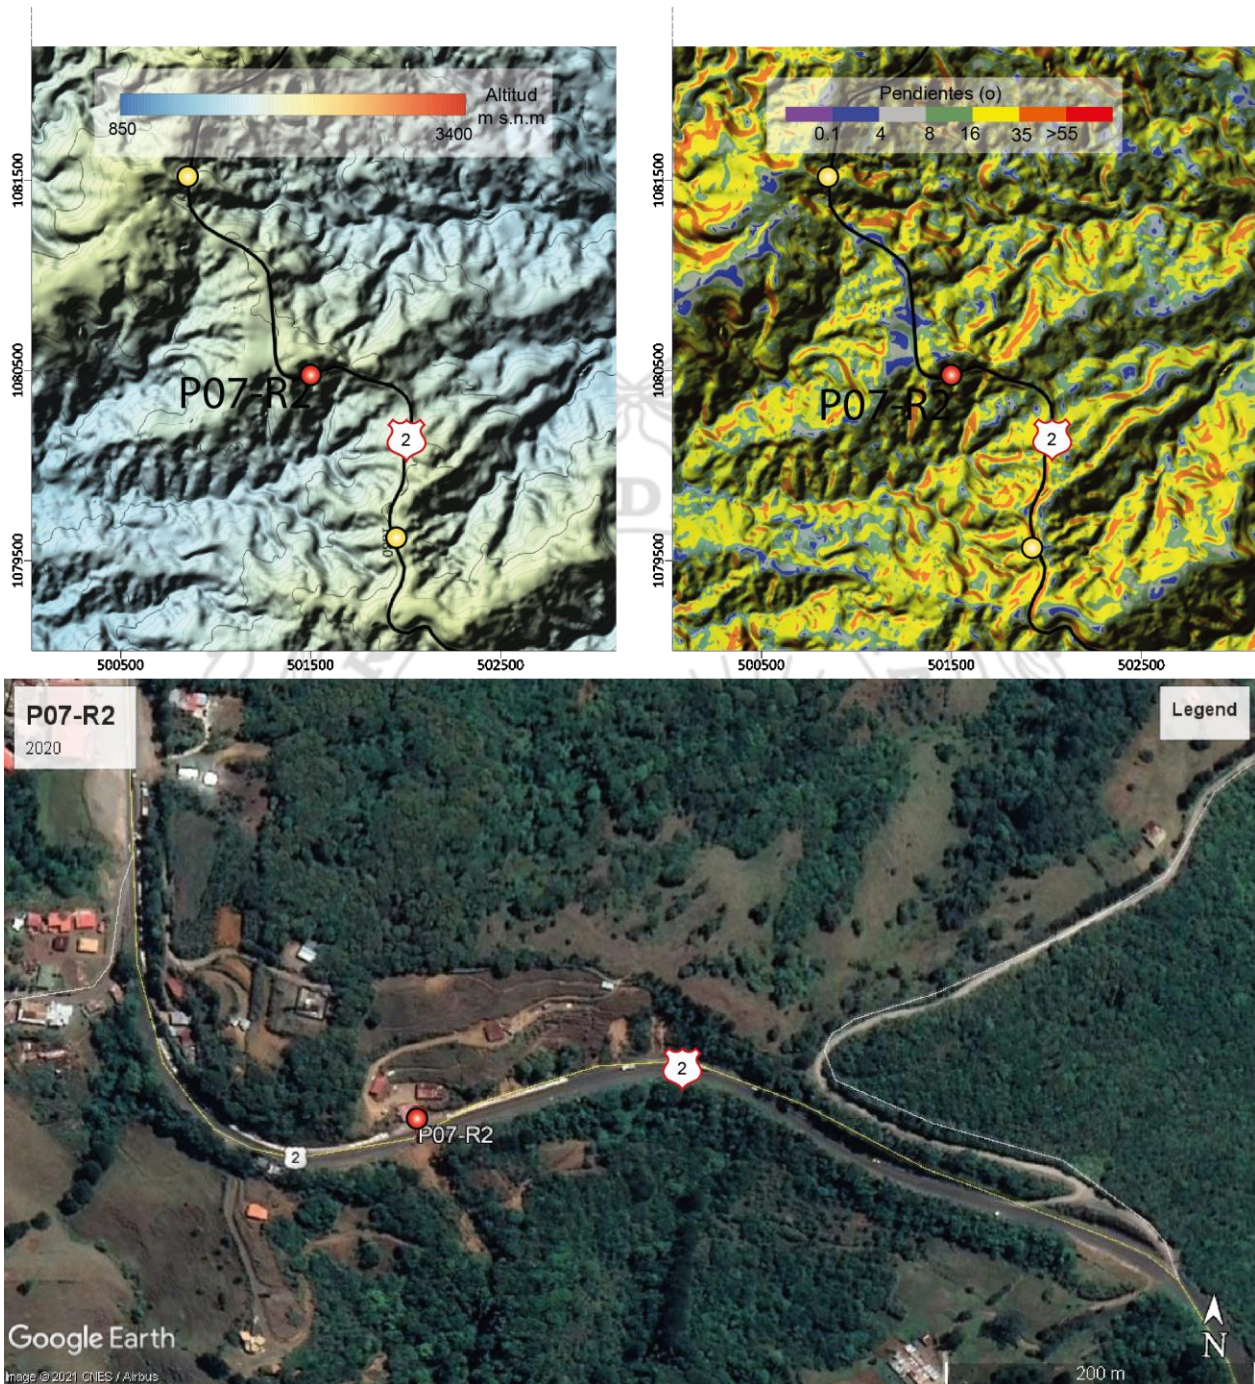
Este sitio se encuentra a 1856 m s.n.m. La zona afectada se ubica al lado derecho de la RN-2 en el sentido Cartago – San Isidro del General en el estacionamiento 41+615. Corresponde con un talud de relleno. Las laderas donde se ubica este punto evaluado presentan pendientes moderadas (16-35°) y fuertes (35-55°) en la imagen más reciente de Google Earth del 2020, se puede observar como este sitio estaba afectado por el deslizamiento (Figura No. 17).

Figura No. 17. Modelo de elevación digital con información topográfica y de las pendientes asociadas el P7-R2, así como una imagen satelital de Google Earth del año 2020, donde se puede observar la zona que ha sido afectada por el deslizamiento estudiado.

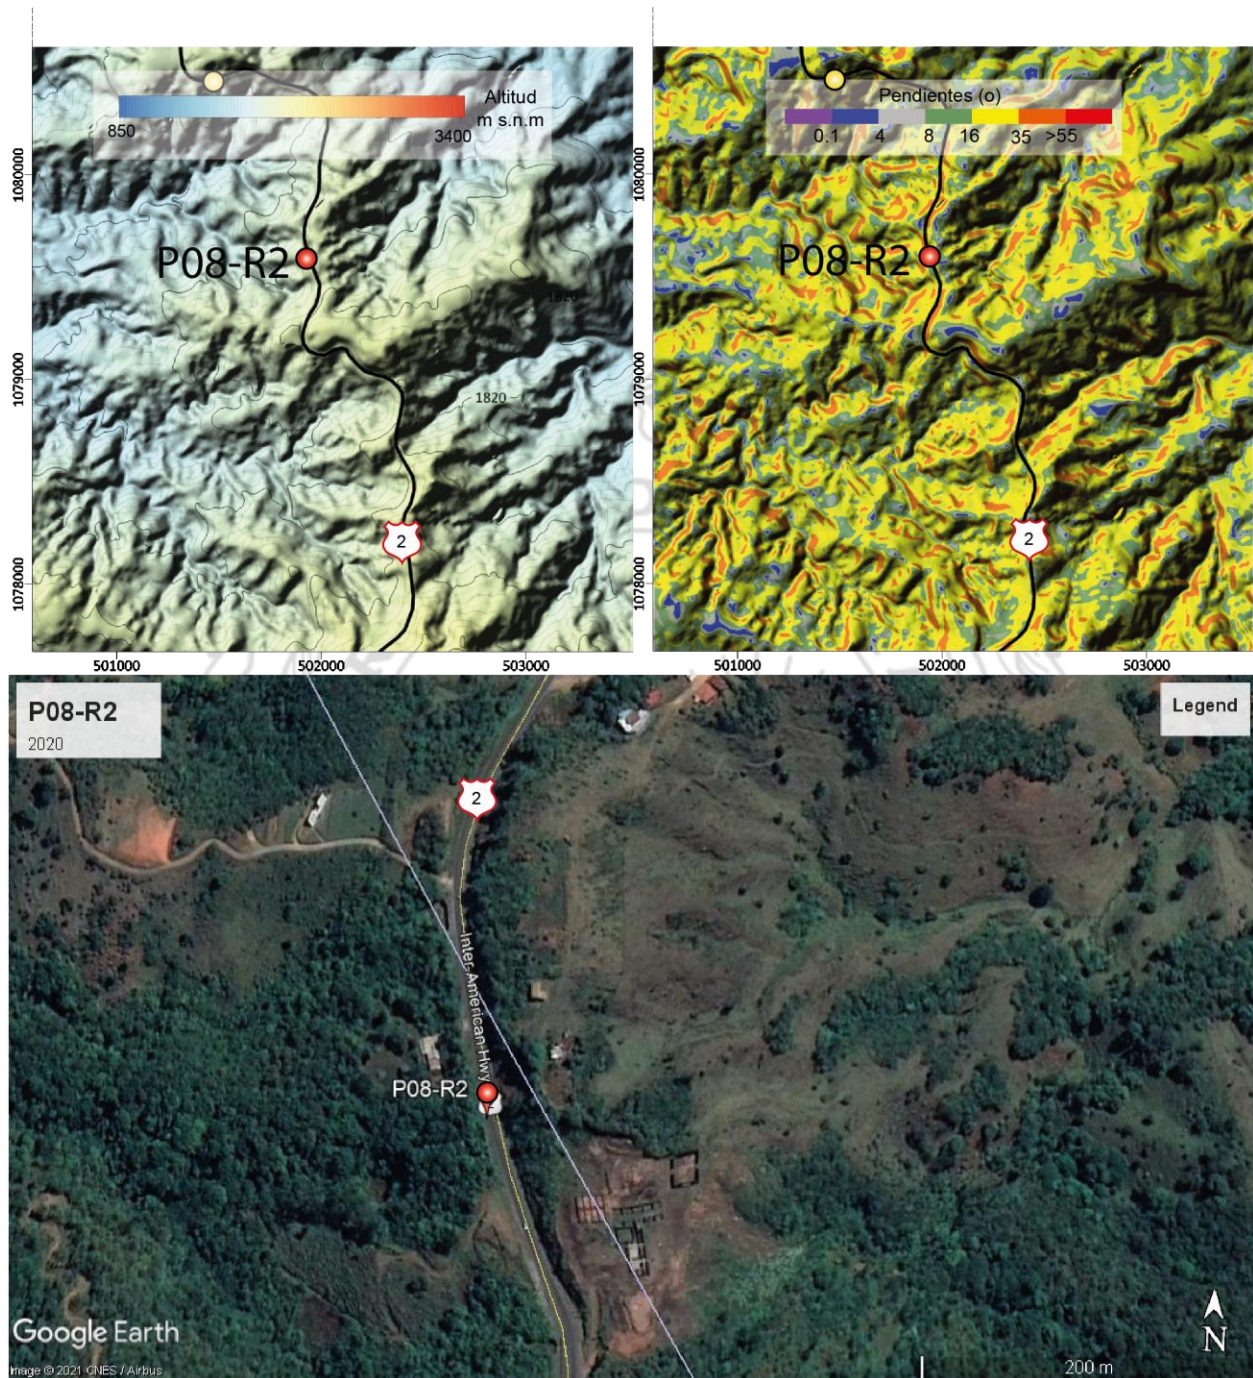
Este sitio se encuentra a 1873 m s.n.m. La zona afectada se ubica al lado izquierdo de la RN-2 en el sentido Cartago – San Isidro del General en el estacionamiento 42+975. Corresponde a un talud de corte con unos 15 m de alto que presenta evidencias de inestabilidad y problemas de erosión. Las laderas donde se ubica este punto evaluado presentan pendientes moderadas (16-35°) y fuertes (35-55°) en la imagen más reciente de Google Earth del 2020, se puede observar como este sitio estaba afectado por el deslizamiento (Figura No. 18).

Figura No.18 Modelo de elevación digital con información topográfica y de las pendientes asociadas el P8-R2, así como una imagen satelital de Google Earth del año 2020, donde se puede observar la zona que ha sido afectada por el deslizamiento y donde se ha construido un muro de gaviones.
